시설물 정기안전점검용역  
상주영천고속도로

# 상 주 영 천 고 속 도 로 시 설 물 안 전 · 하 자 점 검 및 성 능 평 가 용 역 보 고 서

## < 옹벽편 >

2021. 06

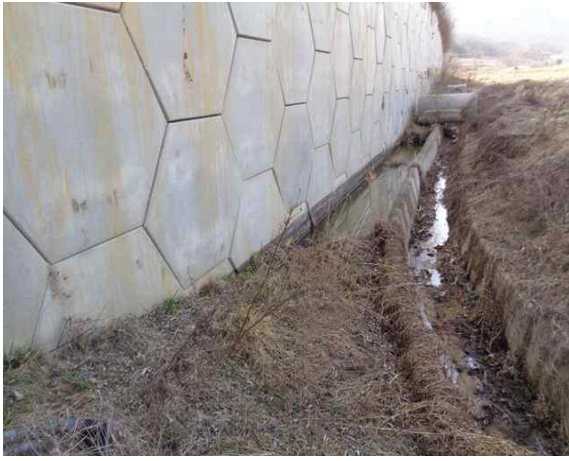
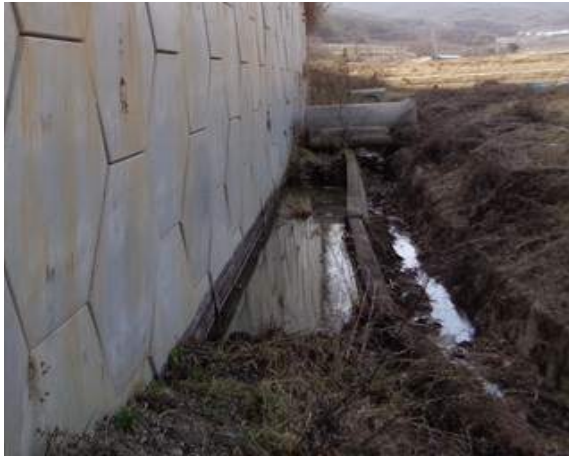
| 위 치 | S03 옹벽 하부 | 위 치 | S03 옹벽 하부 |

| 현 황 | 채수 (A=10.0m×0.5m) | 현 황 | 채수 (A=10.0m×0.5m) |

| 구 분 | 점검 결과 | 조치 필요사항 |
|---|---|---|
| 점검자 의견 | 패널식 옹벽 02에 대한 정기안전점검결과, 패널 전면부 일부구간에서 판넬 파손, 옹벽 하부에서 체수가 발생된 것으로 조사되었다. 기 발생된 손상부는 옹벽의 안전성에 영향을 미칠만한 손상은 아니나, 손상의 진전방지를 위한 보수가 필요할 것으로 판단된다. | |

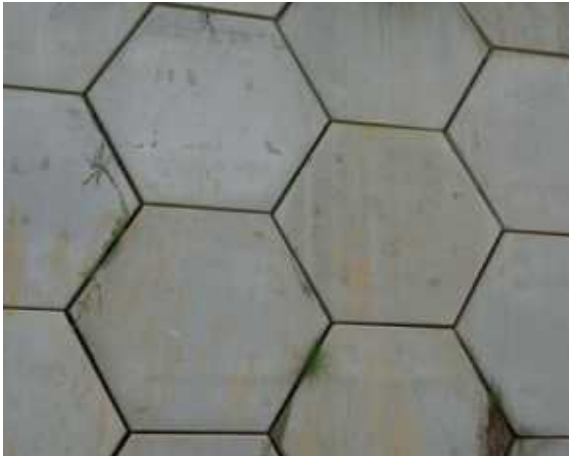
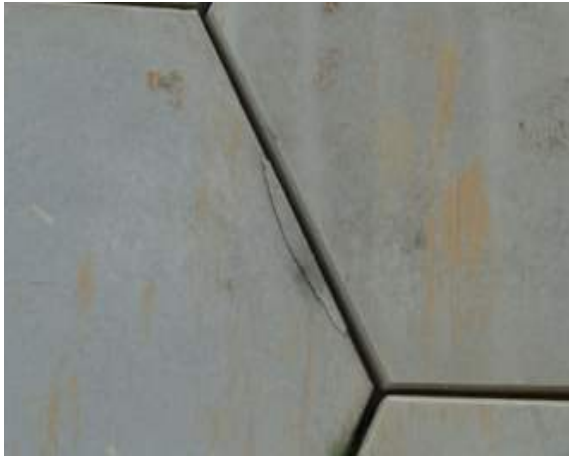
| 위 치 | S02 패널 전면부 | 위 치 | S02 패널 전면부 |

| 현 황 | 판넬 파손 (A=0.1m×0.3m) | 현 황 | 판넬 파손 (A=0.1m×0.3m) |

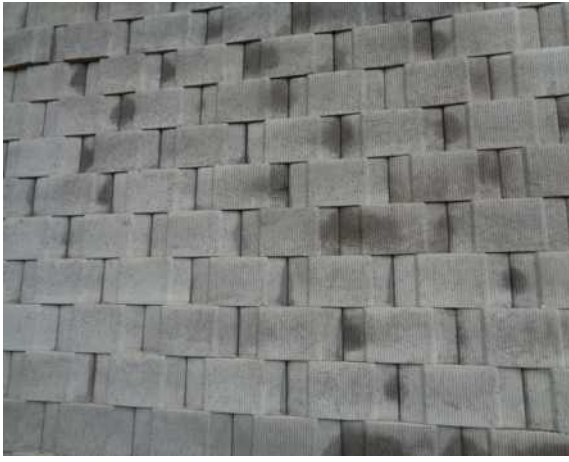
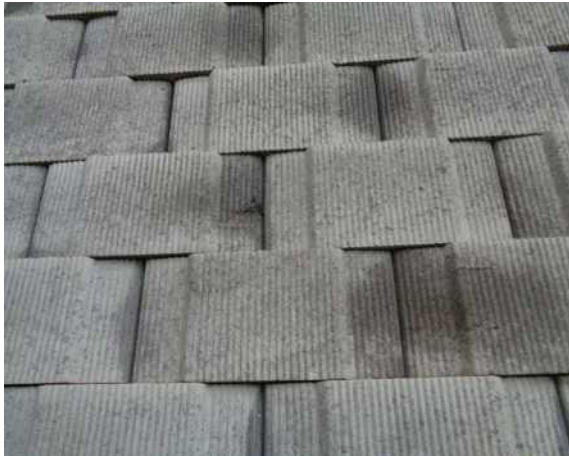
| 위 치 | S03 블럭 전면부 | 위 치 | S03 블럭 전면부 |

| 현 황 | 블럭 파손 1EA | 현 황 | 블럭 파손 1EA |

| 구 분 | 점검 결과 | 조치 필요사항 |
|---|---|---|
| 점검자 의견 | 블럭식 옹벽 03에 대한 정기안전점검결과, 블럭 전면부 일부구간에서 블럭 파손이 발생되었고 블록 균열에 대하여 보수가 실시된 것으로 조사되었다. 기 발생한 손상부의 경우 옹벽의 안전성에 영향을 미칠만한 손상은 아니나, 손상의 진전방지를 위한 보수가 필요할 것으로 판단된다. | |

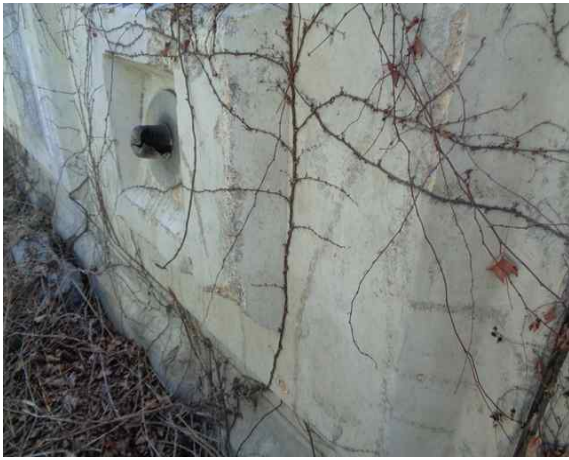
| 위 치 | S1 패널 전면부 | 위 치 | S1 패널 전면부 |

| 현 황 | 파손(A=0.2m×0.5m) | 현 황 | 들뜸(A=0.3m×0.3m) |

| 구 분 | 점검 결과 | 조치 필요사항 |
|---|---|---|
| 점검자 의견 | 패널식 옹벽 05에 대한 정기안전점검 결과, 패널 전면부 들뜸 및 파손, 균열, 백태 및 표면열화, 패널 전면부 표면오염, 앵커캡 파손, 배수로 균열, 배수로 들뜸, 배수로 이격 등이 국부적으로 발생한 것으로 조사되었다. 기 발생한 손상부는 손상의 진전 방지 및 내구성 확보 차원의 보수, 재설치 등의 조치가 필요할 것으로 판단된다. | |

| 구 분 | 점검 결과 | 조치 필요사항 |
|---|---|---|
| 옹벽 상태 | <ul style="list-style-type: none"> <li>· 패널 전면부 파손 (A=1.75m<sup>2</sup>, 4개소)</li> <li>· 패널 전면부 들뜸 (A=0.09m<sup>2</sup>, 1개소)</li> <li>· 패널 전면부 균열 (L=1.0m, 1개소)</li> <li>· 패널 전면부 백태 및 표면열화, 표면오염 (A=123.20m<sup>2</sup>, 6개소)</li> <li>· 앵커캡 파손 (3개소)</li> </ul> | 단면보수<br>단면보수<br>균열보수<br>표면처리<br>앵커캡 재설치 |

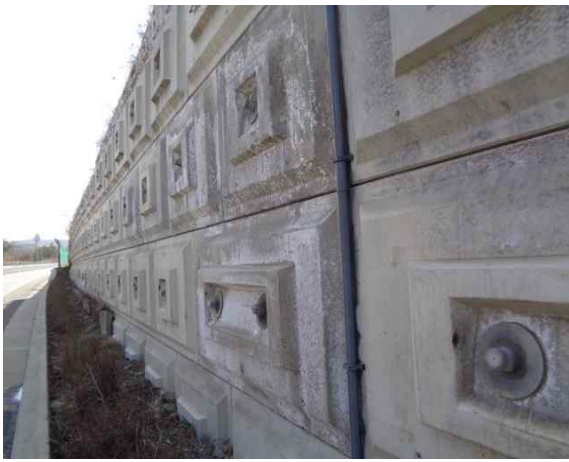
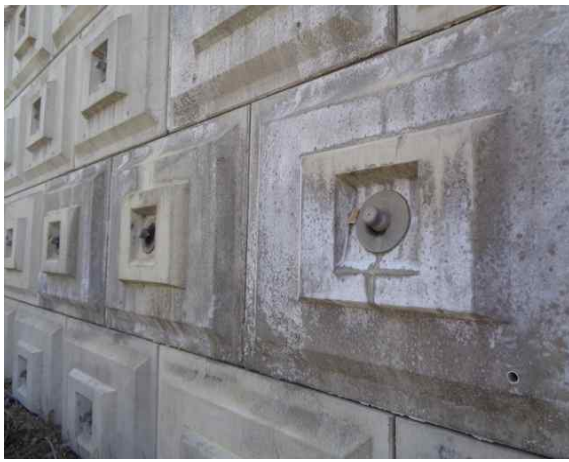
| 위 치 | S3 패널 전면부 | 위 치 | S3 패널 전면부 |

| 현 황 | 백태(표면열화) (A=5.0m×8.0m) | 현 황 | 백태(표면열화) (A=5.0m×8.0m) |

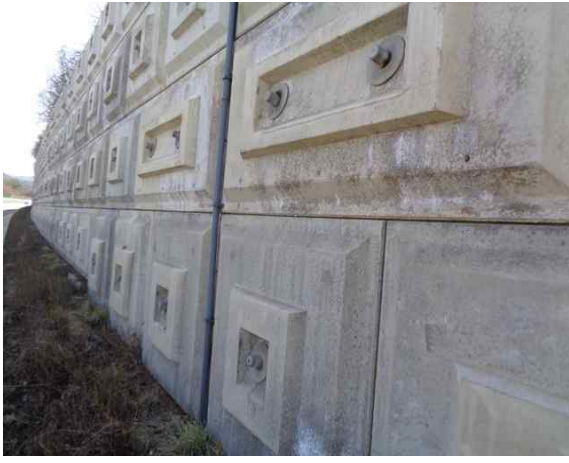
| 위 치 | S7 패널 전면부 | 위 치 | S7 상부 배수로 |

| 현 황 | 백태(표면열화) (A=20.0m×2.0m) | 현 황 | 이격(L=0.5m) |

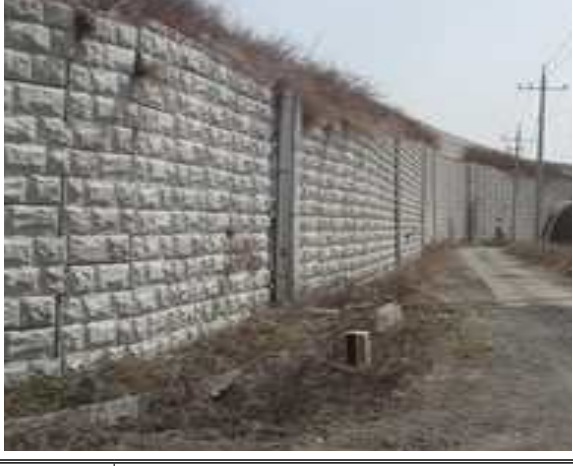
| 위 치 | 교량 | 위 치 | 배수관 |

| 현 황 | 전경 | 현 황 | 상태양호 |

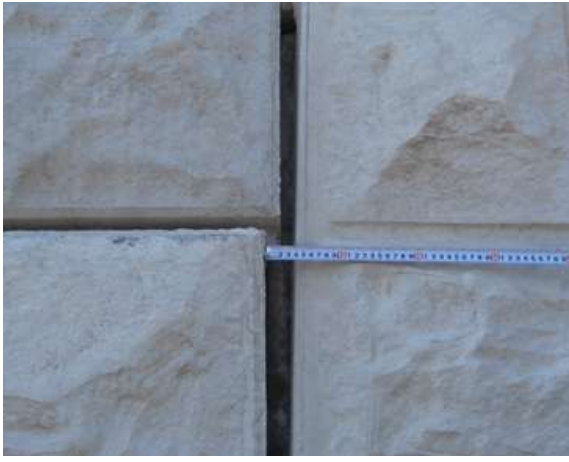
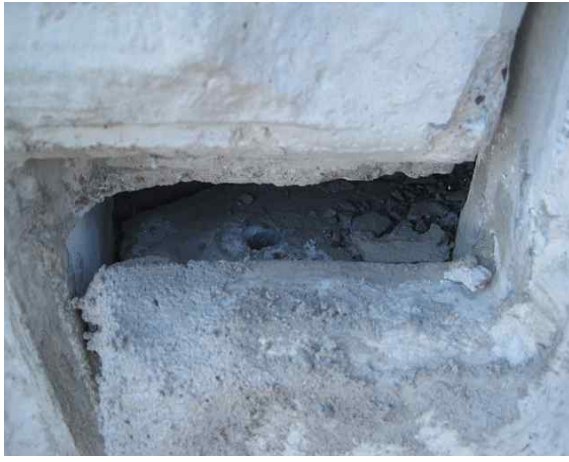
| 위 치 | S37 패널 전면부 | 위 치 | S37 패널 전면부 |

| 현 황 | 이격(L=5.0m) | 현 황 | 이격(L=5.0m) |

| 구 분 | 점검 결과 | 조치 필요사항 |
|---|---|---|
| 점검자 의견 | 패널식 옹벽 08에 대한 정기안전점검 결과, 패널 전면부 이격, 파손, 배수로 균열이 조사되었으며, 배수로 이격에 대한 보수가 실시되었다. 기 발생한 손상부의 경우 구조물의 내구성 증진 및 손상의 진전방지를 위한 보수 등의 조치가 필요할 것으로 판단된다. | |

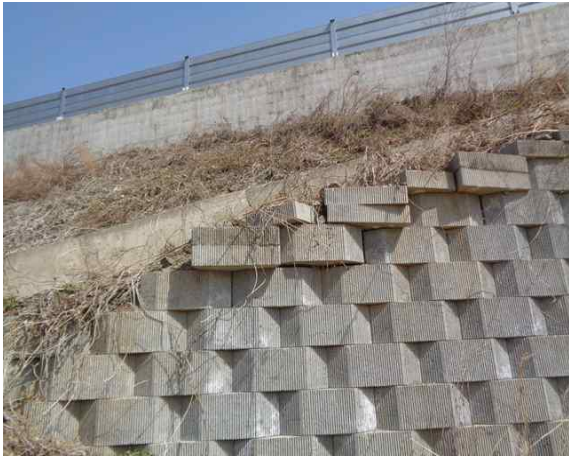
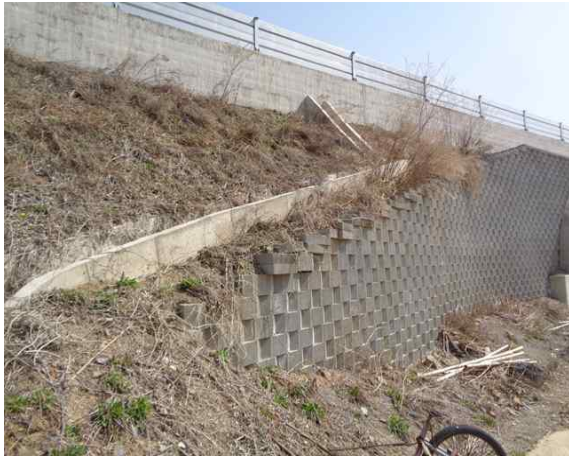
| 위 치 | S01 블럭 전면부 | 위 치 | S01 블럭 전면부 |

| 현 황 | 블럭 밀림 3EA | 현 황 | 블럭 밀림 3EA |

| 구 분 | 점검 결과 | 조치 필요사항 |
|---|---|---|
| 점검자 의견 | 블럭식옹벽9에 대한 외관조사 결과, 블럭 전면부 밀림이 국부적으로 발생한 것으로 조사되었다. 기 발생한 손상부의 경우 옹벽의 안전성에 영향을 미칠만한 손상은 아니므로 주의관찰 후 손상의 진전시 적절한 조치를 취하는 것이 바람직 할 것으로 판단된다. | |

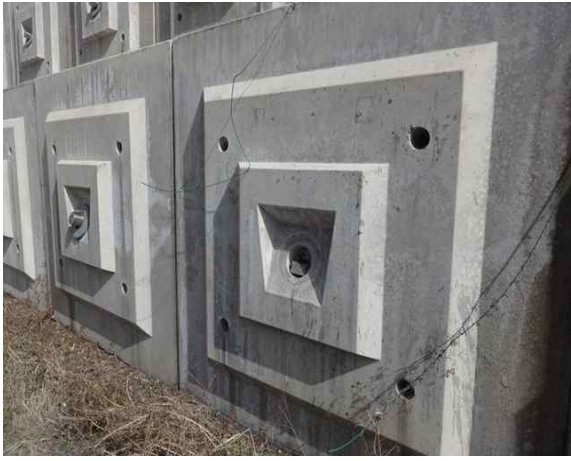
| 위 치 | S06 패널 전면부 | 위 치 | S07 패널 전면부 |
| 현 황 | 앵커캡 탈락 1EA | 현 황 | 앵커캡 탈락 1EA |

| 구 분 | 점검 결과 | 조치 필요사항 |
|---|---|---|
| 점검자 의견 | 패널식 옹벽 10에 대한 외관조사 결과, 패널 전면부 균열 및 망상균열, 백태, 누수흔적, 파손, 앵커캡 탈락 등이 국부적으로 발생된 것으로 조사되었으며, 옹벽 상부 숏크리트 들뜸 및 내부 토사유실이 확인되었다. 기 발생된 손상부는 주기적인 계측 및 점검을 통한 손상의 진행여부를 지속적으로 관찰하는 것이 필요하며, 손상의 진전 발생시 적절한 조치를 취하는 것이 바람직 할 것으로 판단된다. 또한, 패널 전면부에 발생된 단면손상의 경우 구조물의 내구성 증진을 위한 보수가 요망된다. | |

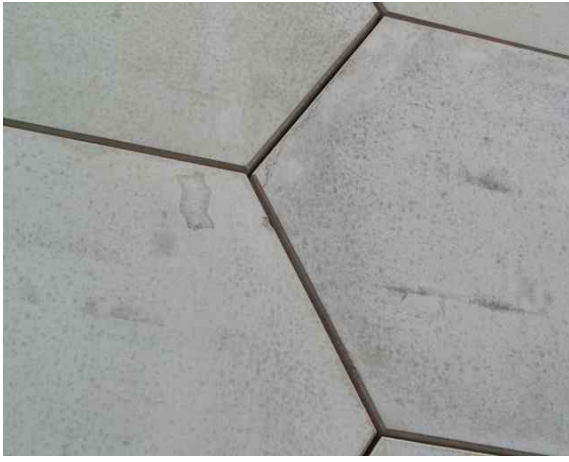
| 위 치 | 우측 S03 패널 전면부 | 위 치 | 우측 S14 패널 전면부 |

| 현 황 | 판넬 파손 (A=0.1m×0.1m) | 현 황 | 배부름 (A=40.0m×5.0m) |

| 구 분 | 점검 결과 | 조치 필요사항 |
|---|---|---|
| 점검자 의견 | <p>패널식 옹벽 12에 대한 외관조사 결과, 패널 전면부 파손, 유도배수관 하부 집수정 미설치가 국부적으로 발생한 것으로 조사되었다. 기 발생한 손상부는 내구성 확보 및 손상의 진전방지를 위한 보수가 필요할 것으로 판단된다. 또한, 패널 일부구간 발생한 배부름의 경우 추후 주기적인 계측 및 점검을 통한 손상의 정도 및 진전 파악 등의 유지관리가 요망된다.</p> | |

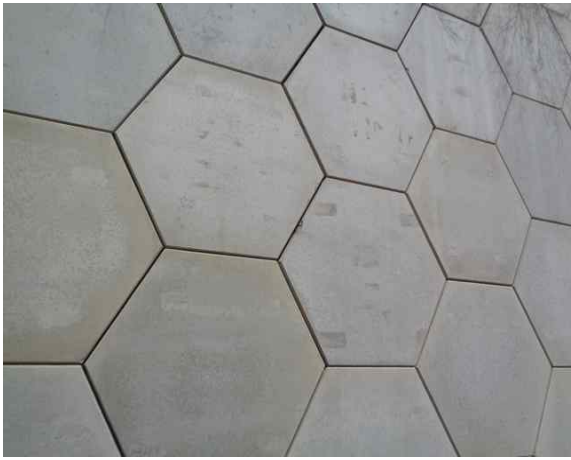
| 위 치 | 우측 S16 패널 전면부 | 위 치 | 우측 S20 패널 전면부 |

| 현 황 | 판넬 파손 (A=0.1m×0.1m) | 현 황 | 집수정 미설치 1EA |

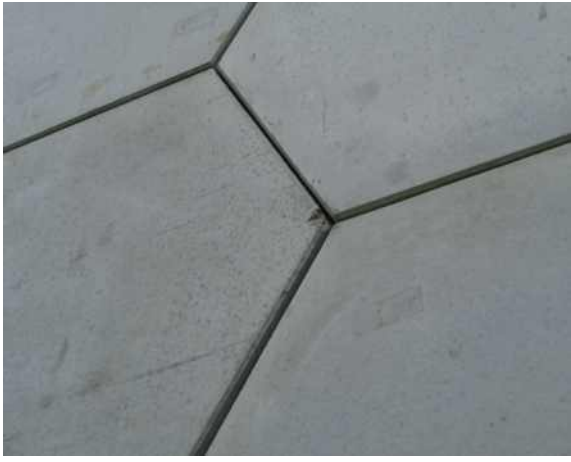
| 위 치 | S3 패널 전면부 | 위 치 | S3 패널 전면부 |

| 현 황 | 파손(A=0.1m×0.1m) | 현 황 | 파손(A=0.1m×0.3m) |

| 구 분 | 점검 결과 | 조치 필요사항 |
|---|---|---|
| 점검자 의견 | 패널식 옹벽 13에 대한 외관조사 결과, 패널 전면부 파손, 배수로 균열 및 파손이 국부적으로 발생한 것으로 조사되었다. 기 발생한 손상부의 경우 옹벽의 안전성에 영향을 미칠만한 손상은 아니나, 손상의 진전방지를 위한 보수가 필요할 것으로 판단된다. | |

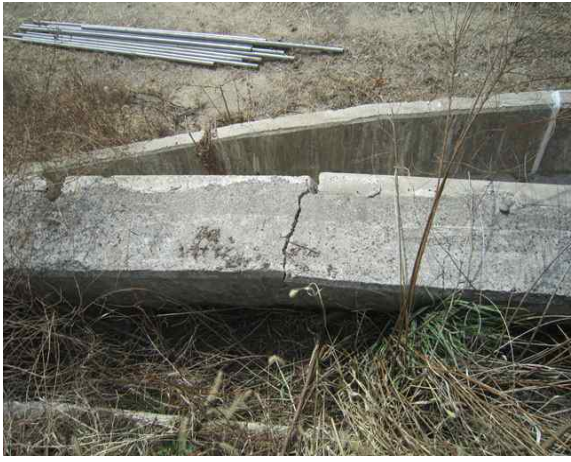
| 위 치 | S01 배수로 | 위 치 | S02 배수로 |

| 현 황 | 파손(A=0.1m×0.3m) | 현 황 | 파손(A=0.1m×0.3m) |

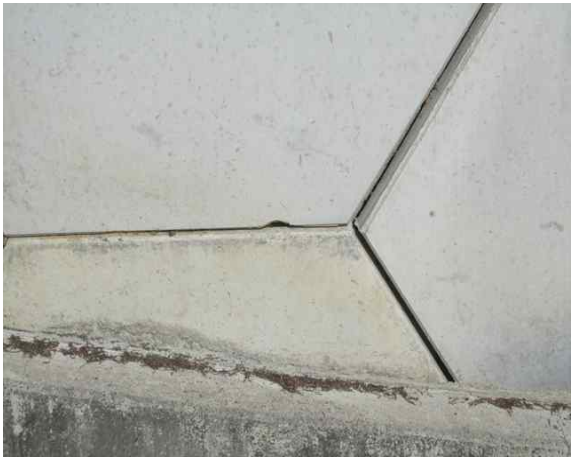
| 위 치 | S03 패널 전면부 | 위 치 | S04 배수로 |

| 현 황 | 판넬 파손 (A=0.1m×0.1m) | 현 황 | 상부 들뜸 (A=0.3m×6.0m) |

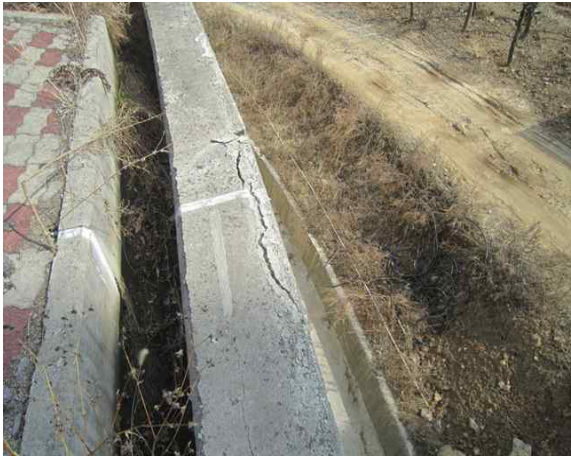
| 위 치 | S05 배수로 | 위 치 | S05 패널 전면부 |

| 현 황 | 상부 들뜸 (A=0.2m×1.0m) | 현 황 | 판넬 기울음 1EA |

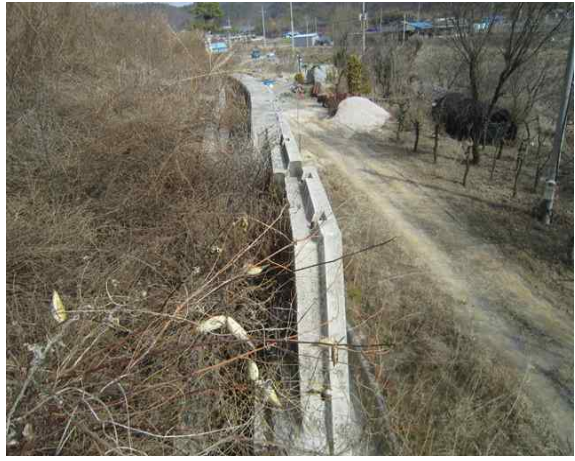
| 구 분 | 점검 결과 | 조치 필요사항 |
|---|---|---|
| 점검자 의견 | 패널식 옹벽 14에 대한 외관조사 결과, 패널 전면부 파손, 패널 접합부 기울음, 패널 전면부 배부름, 상단 들뜸, 배수로 파손 등이 조사되었다. 패널 접합부 상부 기울음과 패널 전면부 배부름의 경우 주기적인 점검 및 계측을 통한 손상의 진전 여부 파악 등의 유지관리가 요망된다. | |

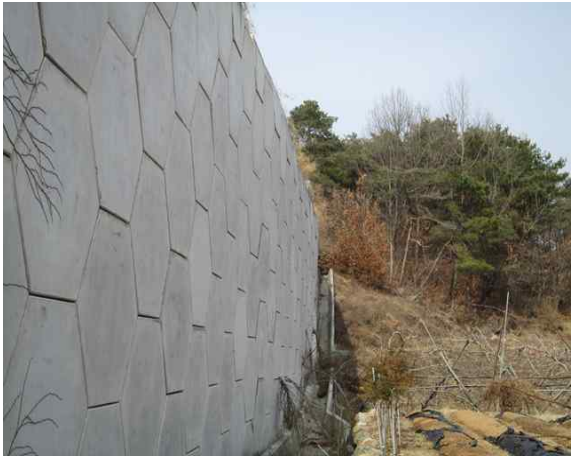
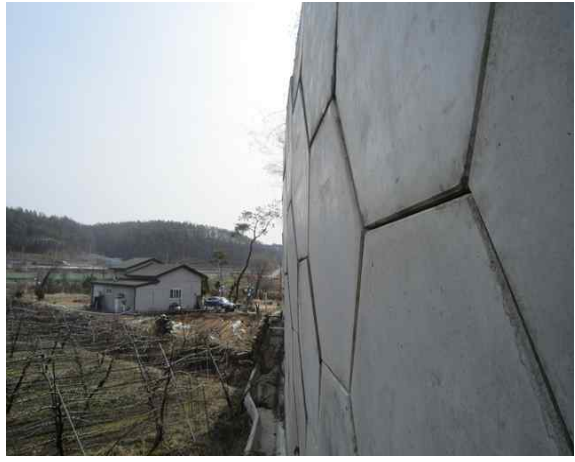
| 위 치 | S09 패널 전면부 | 위 치 | S09 패널 전면부 |

| 현 황 | 배부름 (A=20.0m×5.0m) | 현 황 | 배부름 (A=20.0m×5.0m) |

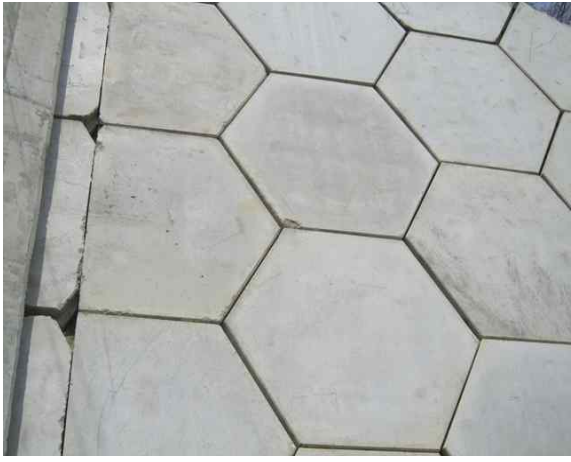
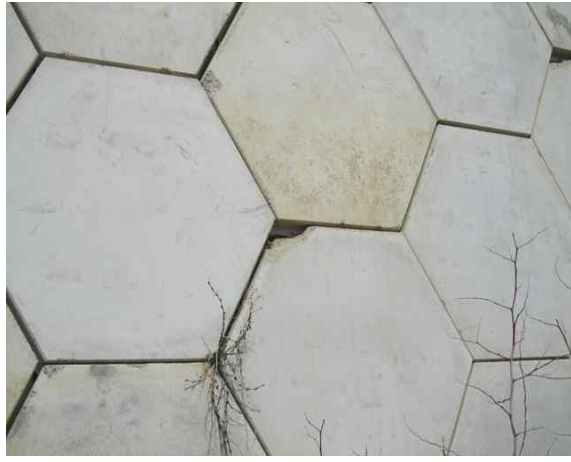
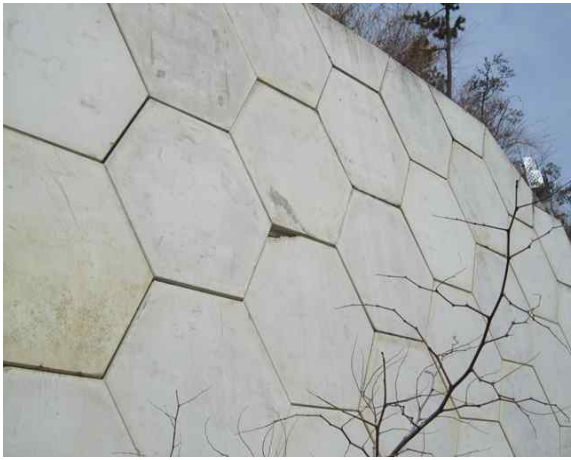
| 위 치 | S01 패널 전면부 | 위 치 | S01 패널 전면부 |

| 현 황 | 판넬 파손 (A=0.2m×0.2m) | 현 황 | 판넬 파손 (A=0.3m×0.3m) |

| 현 황 | 판넬 파손 (A=0.3m×0.3m) | 현 황 | 파손 (A=0.1m×1.0m) |

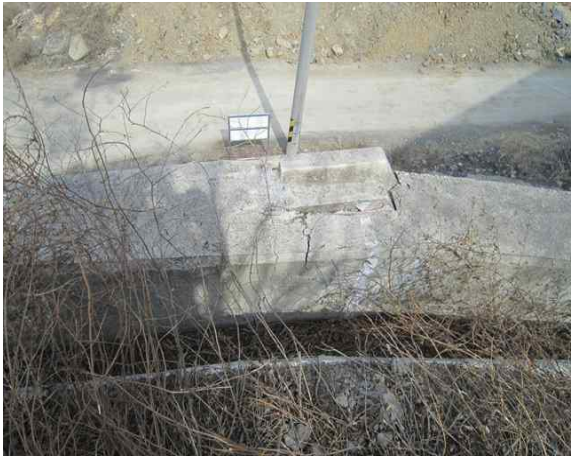
| 위 치 | S05 배수로 | 위 치 | S07 상단 |

| 현 황 | 이격 (L=1.0m) | 현 황 | 들뜸 (A=0.1m×3.0m) |

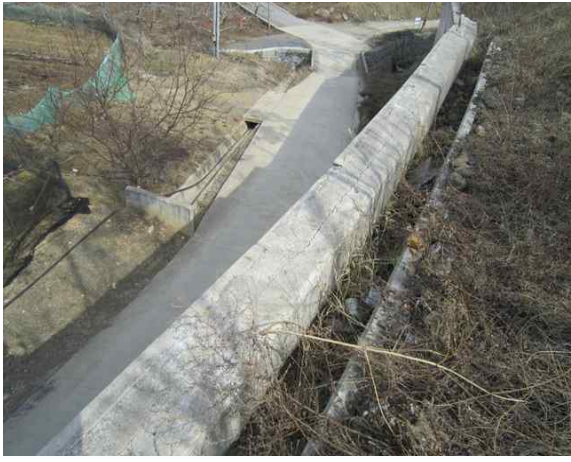
| 위 치 | S08 상단 | 위 치 | S10 패널 전면부 |

| 현 황 | 들뜸 (A=0.1m×7.0m) | 현 황 | 판넬 파손 (A=0.3m×0.5m) |
