# 요약 보고서

상주영천고속도로 시설물 안전·하자점검 및 성능평가 용역

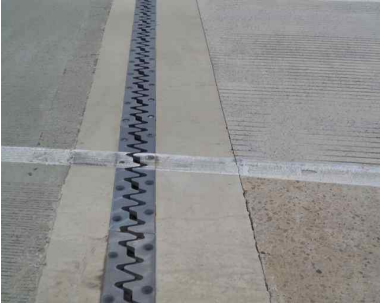
| <p>① 신축이음 폭 0.3mm 이상 균열 - 진전 여부확인</p> | <p>② 신축이음 후타재 박리 진전 여부확인</p> |

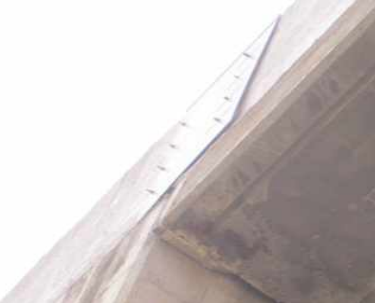
| ① 바닥판하면 재료분리 및 철근노출-진전 여부확인 | |

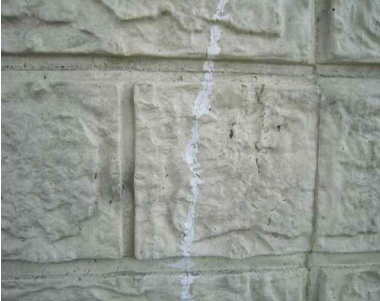
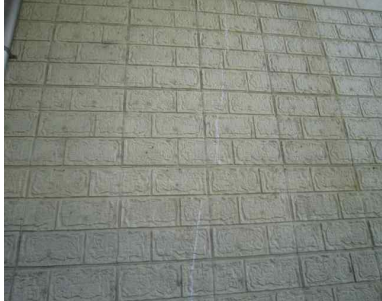
| ② 교대 폭 0.3mm이상 균열 - 진전 여부확인 | |

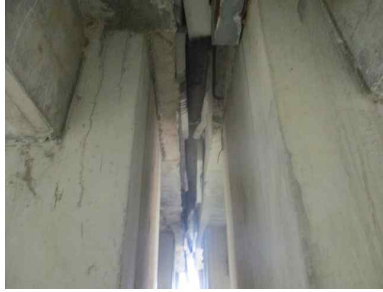
| ① 신축이음 하부 고무재 파손- 진전 여부확인 | | |

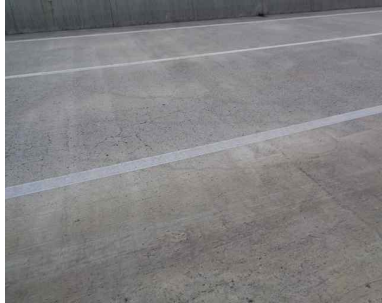
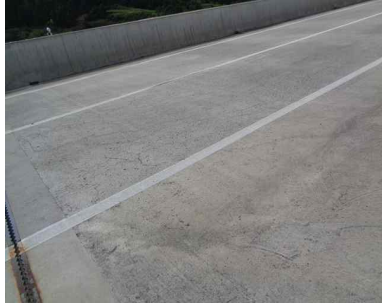
| ① 교면포장 망상균열 - 진전 여부확인, 추가손상 발생여부 확인 | | |

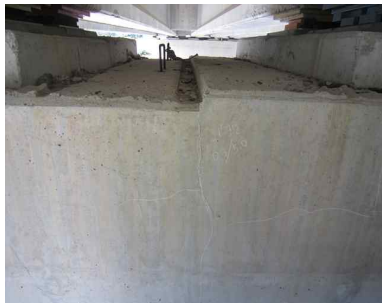
| ② 교각 P2 코핑부 균열(0.3mm이상) - 진전 여부확인 | | |

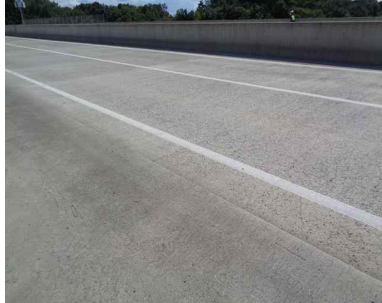
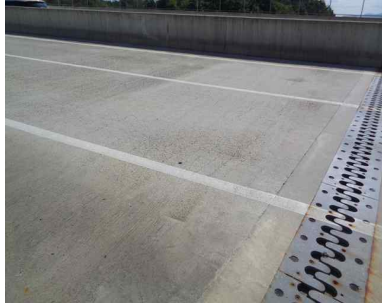
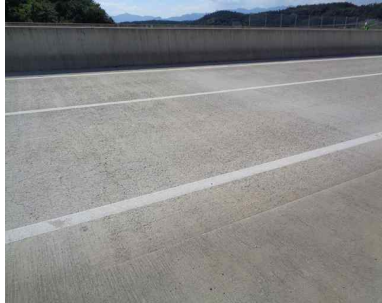
| ① 교면포장 망상균열 - 진전 여부확인 | | |

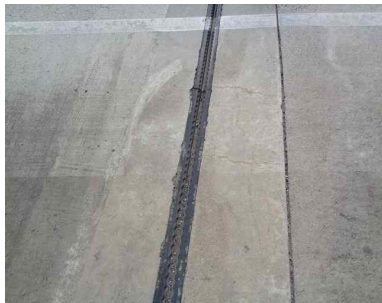
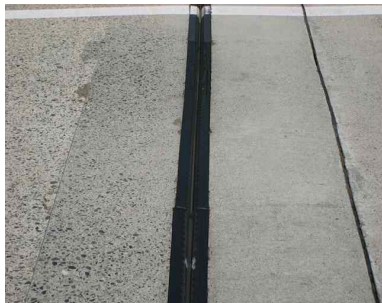
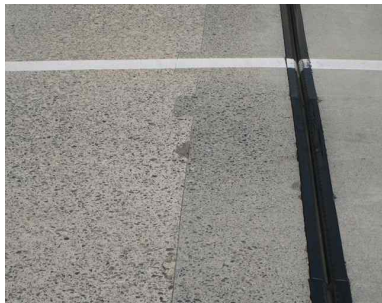
| ② 신축이음 A1, A2측 후타재 균열, 후타재 박락, 고무재 파손 - 진전 여부확인 | | |

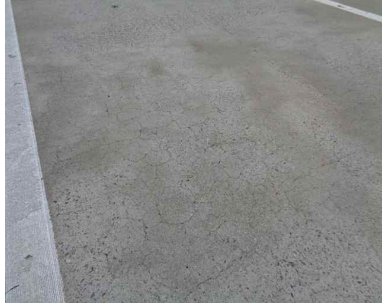
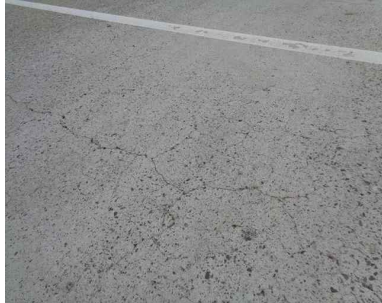
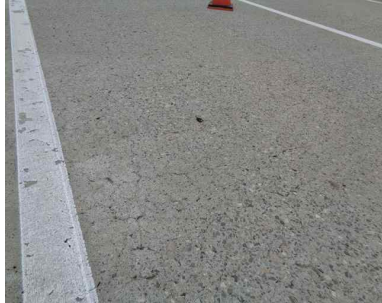
| ① 교면포장 망상균열 - 진전 여부확인 | | |

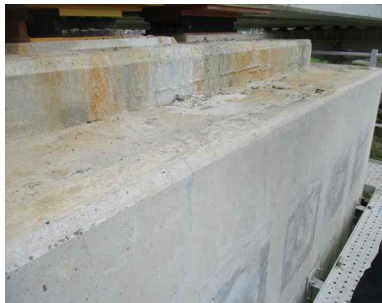
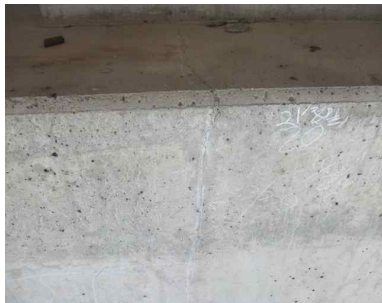
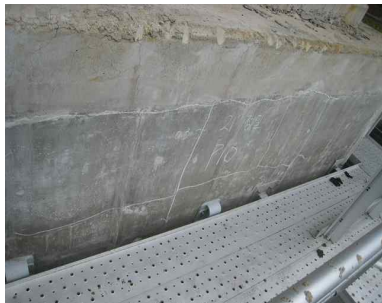
| ② 하부구조 폭 0.3mm이상 균열 - 진전 여부확인 | | |

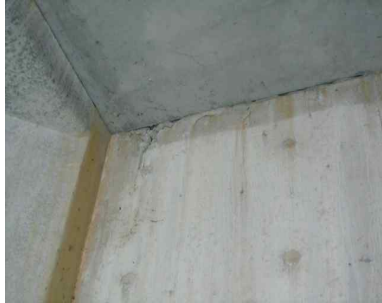
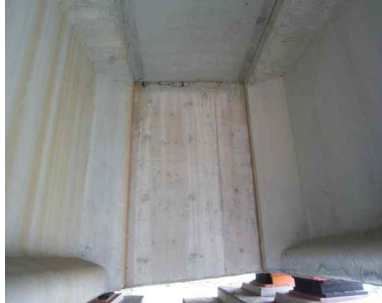
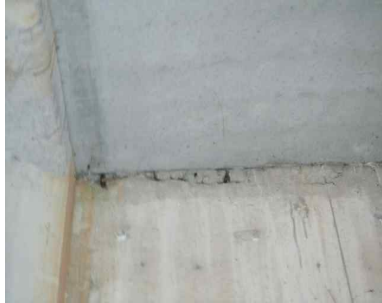
| ① 가로보 박리 및 철근노출 - 진전 여부확인, 2차 손상 발생여부 확인 | | |

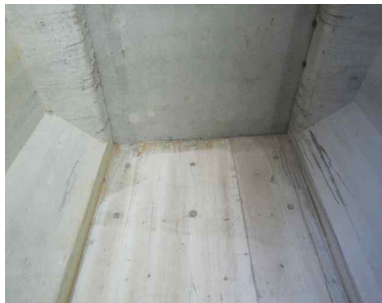
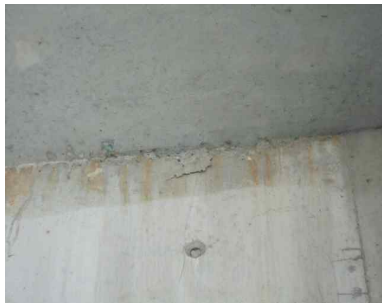
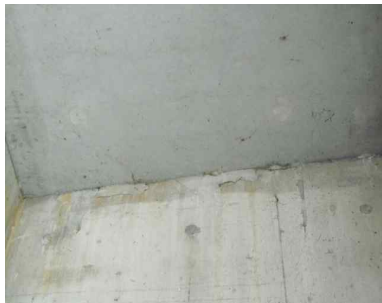
| ① 가로보 박리 및 철근노출 - 진전 여부확인, 2차 손상 발생여부 확인 | | |

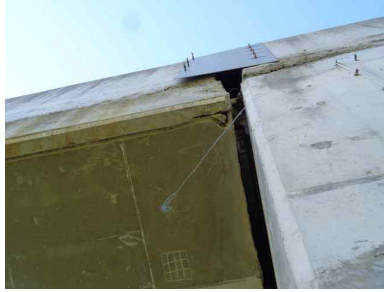
| ① 바닥판하면 콘크리트 박락 및 철근노출 등 -진전 여부 확인 | ② 하부구조 박리 파손 등 - 진전 여부 확인 | |

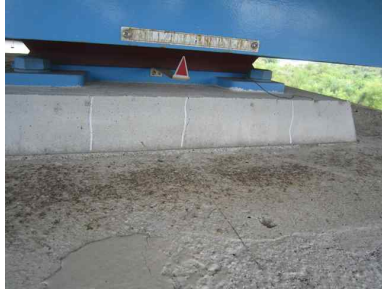
| ① 교량받침 무수축물탈 균열 등 - 진전 여부 확인<br>② 하부구조 균열(0.3mm) - 진전 여부 확인<br>③ 점검시설 점검로 변형 및 파손 - 진전 여부 확인 | | |

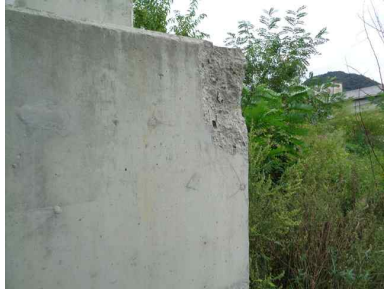
| ① 하부구조 균열(0.3mm), 단면손상 등 - 진전 여부 확인<br>② 교량받침 무수축물탈 균열 등 -진전 여부 확인 | | |
