## 4. 사면

# 1. 영천절토01

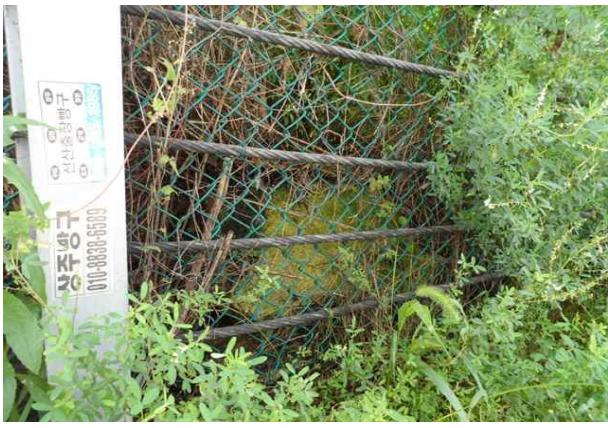
| 현 황 | 1.180k 사면하부 낙석퇴적 | 현 황 | 소단배수로 전경 |
| 원 인 | 틈새 충전물유실로 인한 결합력 저하 | 원 인 | 상태양호 |

| 대 책 | 주의관찰 | 대 책 | - |

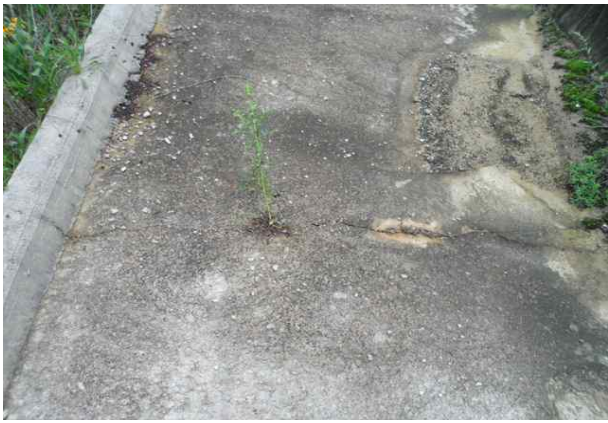
| 현 황 | 점검계단, 산마루측구 전경 | 현 황 | 1.080k 소단배수로 균열(1.0/2.0) |
| 원 인 | 상태양호 | 원 인 | 다짐미흡, 배수로 자중, 지표수 유입 |

| 대 책 | - | 대 책 | 주입보수 |

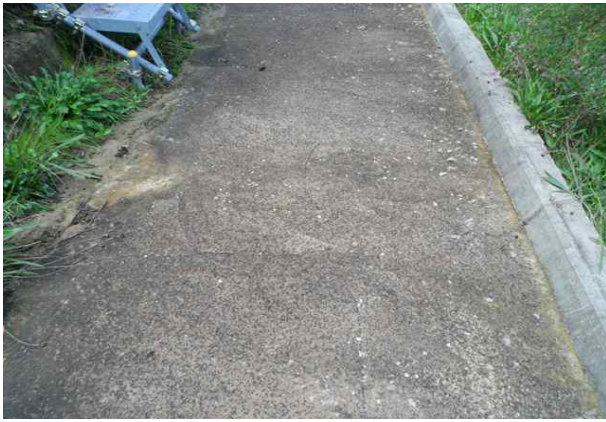
| 현 황 | 1.120k 소단배수로 균열(0.5/2.0) | 현 황 | 1.160k 소단배수로 균열(1.0/25.0) |
| 원 인 | 다짐미흡, 배수로 자중, 지표수 유입 | 원 인 | 다짐미흡, 배수로 자중, 지표수 유입 |

| 대 책 | 주입보수 | 대 책 | 주입보수 |

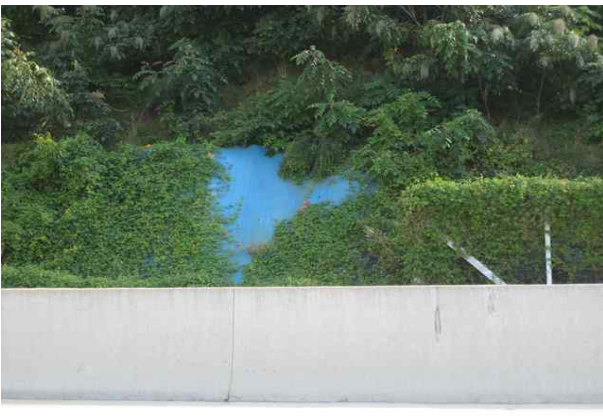
| 현 황 | 1.230k 표층유실 임시보수 | 현 황 | 1.230k 표층유실 임시보수 |
| 원 인 | 활착미흡, 지표수 유입 | 원 인 | 활착미흡, 지표수 유입 |

| 대 책 | 주의관찰 후 보호공 설치 | 대 책 | 주의관찰 후 보호공 설치 |

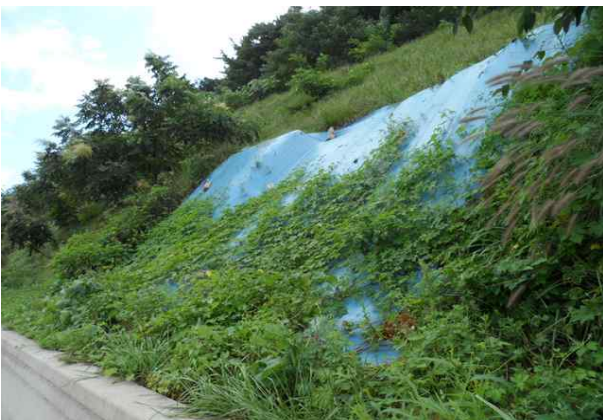
| 현 황 | 1.280k 표층유실 임시보수 | 현 황 | 사면하부(이격부) 전경 |
| 원 인 | 활착미흡, 지표수 유입 | 원 인 | 상태양호 |

| 대 책 | 주의관찰 후 보호공 설치 | 대 책 | - |

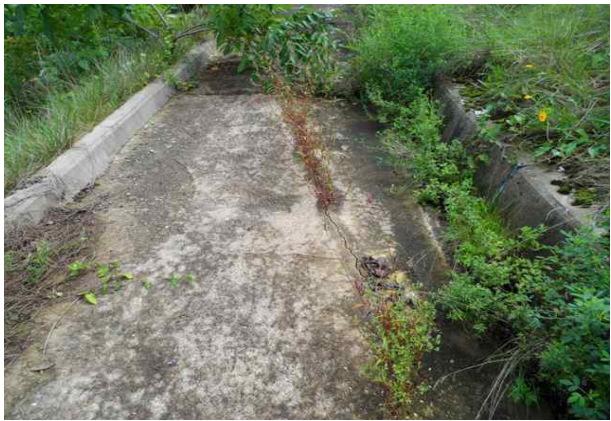
| 현 황 | 소단배수로 전경 | 현 황 | 1.220k 소단배수로 균열(1.0/25.0) |
| 원 인 | 상태양호 | 원 인 | 다짐미흡, 배수로 자중, 지표수 유입 |

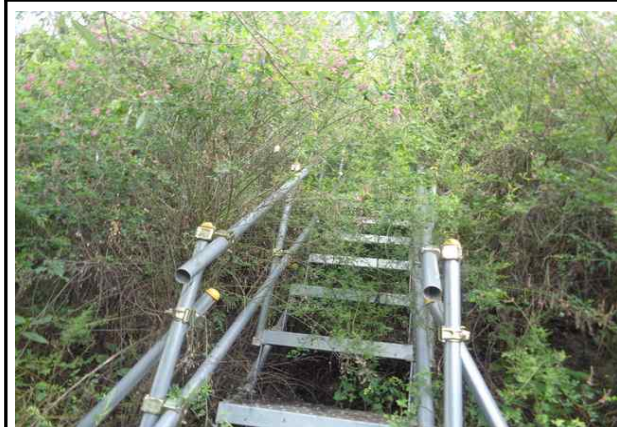
| 현 황 | 점검계단 전경 |
| 원 인 | 상태양호 |

| 대 책 | 유지관리를 위한 식생정비 필요 |

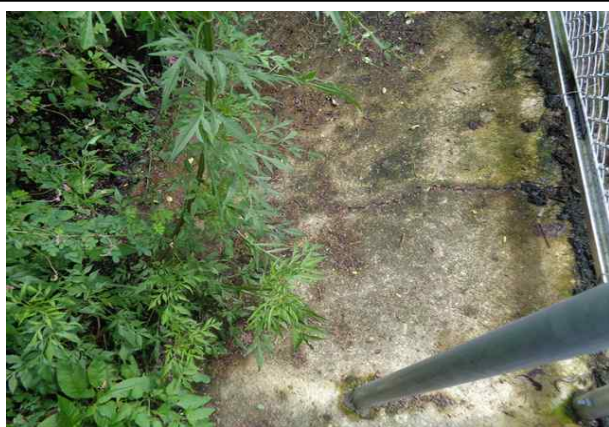
| 현 황 | 2.280k 소단배수로 균열(0.3/2.0) |
| 원 인 | 다짐미흡, 배수로 자중, 지표수 유입 |

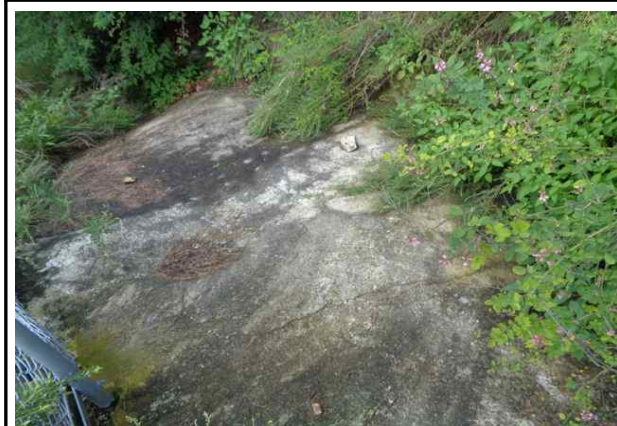
| 현 황 | 2.320k 소단배수로 균열(0.3/2.0) |
| 원 인 | 다짐미흡, 배수로 자중, 지표수 유입 |

| 대 책 | 주입보수 |

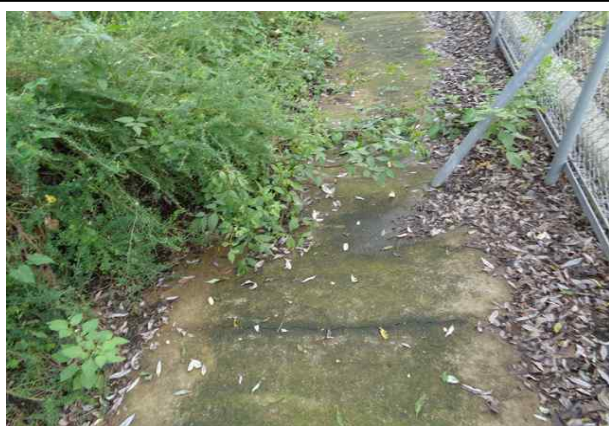
| 현 황 | 2.330k 소단배수로 균열(0.3/2.0) |
| 원 인 | 다짐미흡, 배수로 자중, 지표수 유입 |

| 대 책 | 주입보수 |

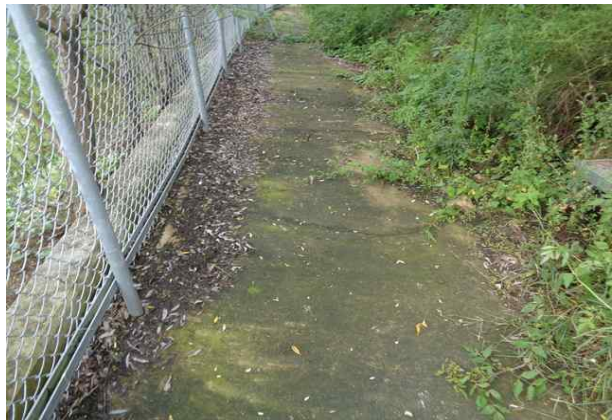
| 현 황 | 2.360k 소단배수로 균열(0.3/2.0) | 현 황 | 2.400k 소단배수로 균열(0.3/2.0) |
| 원 인 | 다짐미흡, 배수로 자중, 지표수 유입 | 원 인 | 다짐미흡, 배수로 자중, 지표수 유입 |

| 대 책 | 주입보수 | 대 책 | 주입보수 |

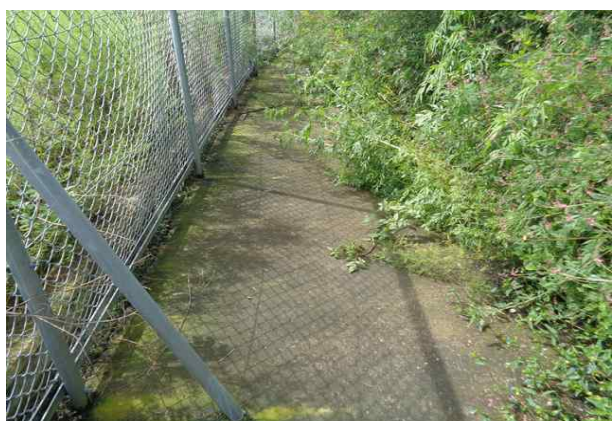
| 현 황 | 2.420k 소단배수로 균열(0.3/2.0) | 현 황 | 소단배수로 토사퇴적(200.0*1.0*0.04) |
| 원 인 | 다짐미흡, 배수로 자중, 지표수 유입 | 원 인 | 장기공용, 지표수 유입 |

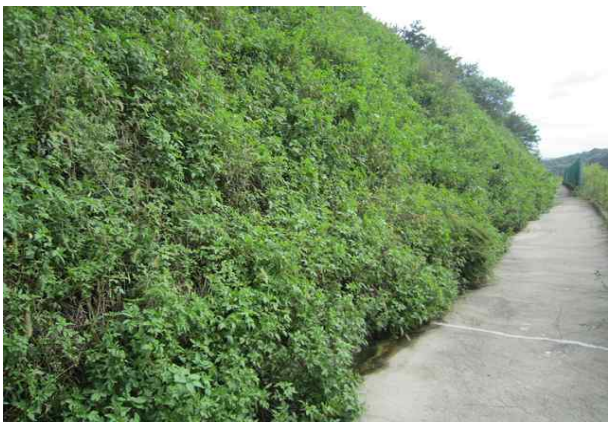
| 현 황 | 3.680k 표층유실(20.0*2.0)-현재양호 | 현 황 | 2019년 정밀안전점검 |
| 원 인 | 식생활착 미흡, 지표수 유입 | 원 인 | 식생활착 미흡, 지표수 유입 |

| 대 책 | 주의관찰 | 대 책 | 주의관찰 |

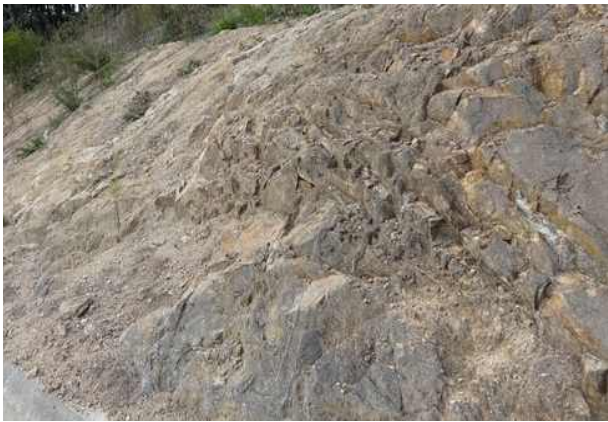
| 현 황 | 3.710k 심한풍화(20.0*10.0) | 현 황 | 2019년 정밀안전점검 |
| 원 인 | 식생활착 미흡, 지표수 유입 | 원 인 | 식생활착 미흡, 지표수 유입 |

| 대 책 | 주의관찰 | 대 책 | 주의관찰 |

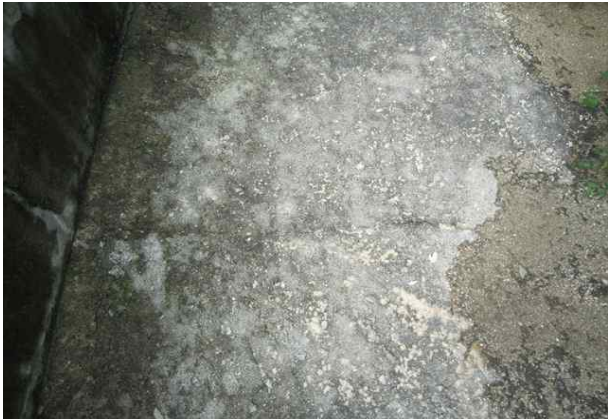
| 현 황 | 3.660k 소단배수로 균열(1.0/2.0) | 현 황 | 3.720k 소단배수로 균열(0.3/2.0) |
| 원 인 | 다짐미흡, 배수로 자중, 지표수 유입 | 원 인 | 다짐미흡, 배수로 자중, 지표수 유입 |

| 대 책 | 주입보수 | 대 책 | 주입보수 |

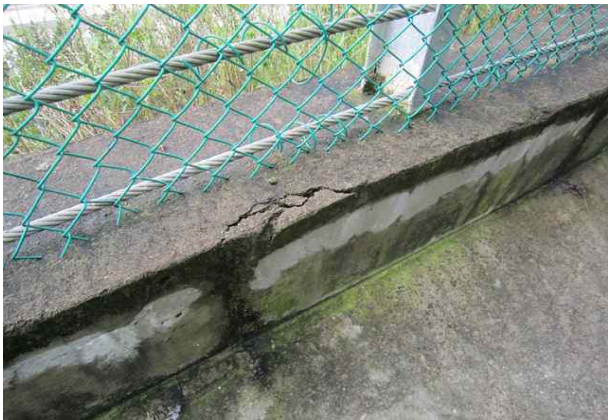
| 현 황 | 3.740k 소단배수로 파손(0.1*0.2) | 현 황 | 3.700k 산마루측구 재료분리(0.5*20.0) |
| 원 인 | 거푸집 조기탈형, 다짐미흡 | 원 인 | 다짐미흡 |

| 대 책 | 단면보수 | 대 책 | 단면보수 |

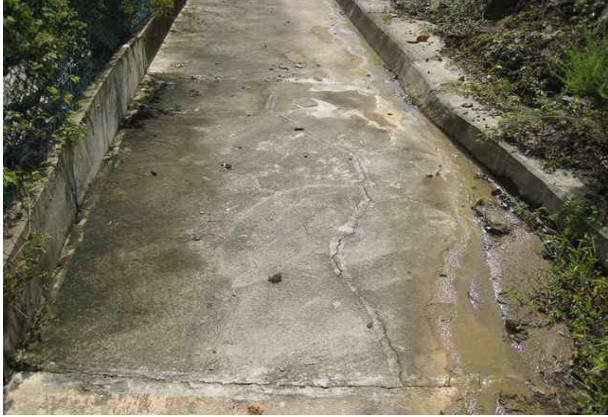
| 현 황 | 4.420k 소단배수로 균열(0.5/5.0) | 현 황 | 4.480k 소단배수로 균열(0.5/3.0) |
| 원 인 | 다짐미흡, 배수로 자중, 지표수 유입 | 원 인 | 다짐미흡, 배수로 자중, 지표수 유입 |

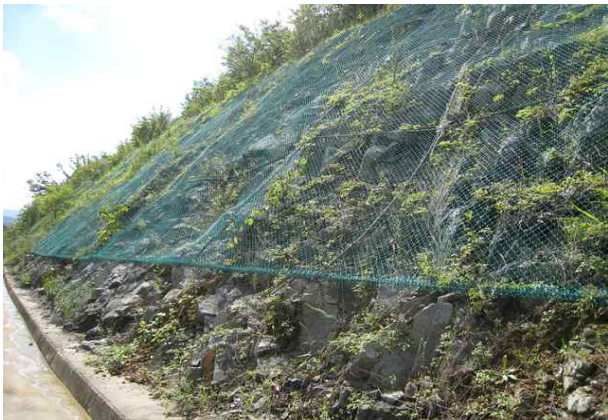
| 현 황 | 4.460k 사면 심한풍화(80.0*20.0) | 현 황 | 2019년 정밀안전점검 |
| 원 인 | 장기공용, 지표수유입 | 원 인 | 장기공용, 지표수유입 |

| 대 책 | 주의관찰 | 대 책 | 주의관찰 |

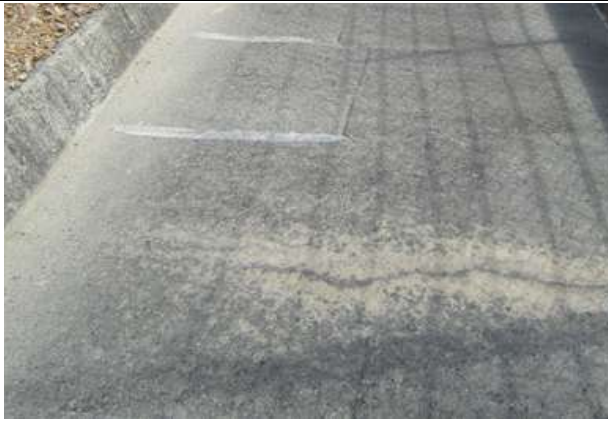
| 현 황 | 4.490k 소단배수로 균열 (0.3/3.0) | 현 황 | 4.410k 배수시설 토사퇴적 (60*0.5*0.1) |
| 원 인 | 다짐미흡, 배수로 자중, 지표수 유입 | 원 인 | 사면부(심한풍화) 지표수 유입 |

| 대 책 | 주입보수 | 대 책 | 청소 |

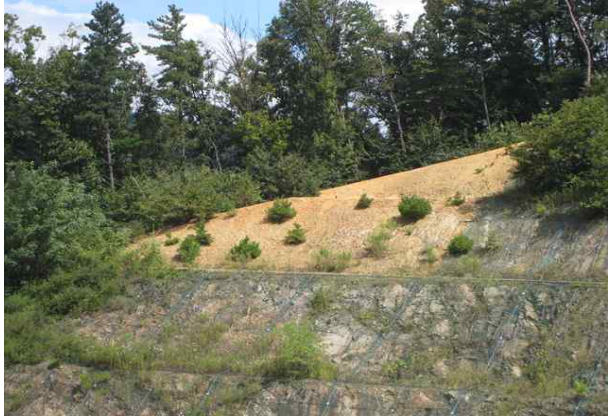
| 현 황 | 4.390k 심한풍화 (20.0*10.0) | 현 황 | 2019년 정밀안전점검 |
| 원 인 | 절개면 노출부, 지표수유입, 풍화작용 | 원 인 | 절개면 노출부, 지표수유입, 풍화작용 |

| 대 책 | 주의관찰 | 대 책 | 주의관찰 |

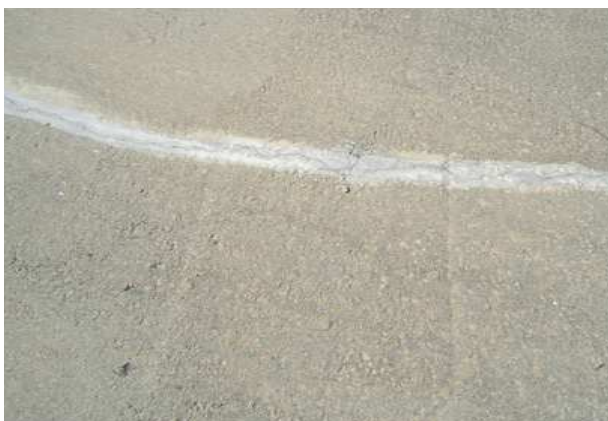
| 현 황 | 4.510k 재균열 (0.3/1.5*2ea) | 현 황 | 4.560k 재균열 (0.3/2.0) |
| 원 인 | 다짐미흡, 배수로 자중, 지표수 유입 | 원 인 | 다짐미흡, 배수로 자중, 지표수 유입 |

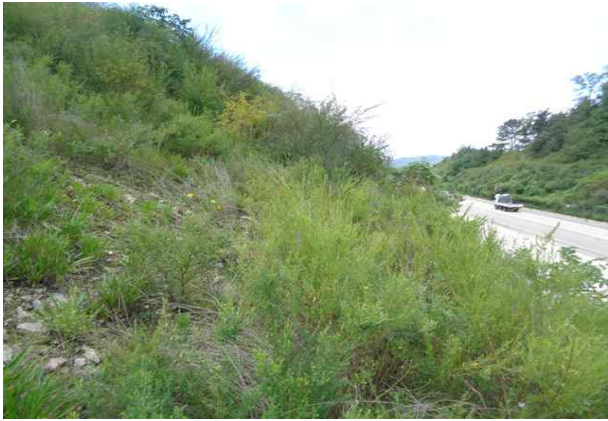
| 현 황 | 9.350k 표층유실 현재 | 현 황 | 2019년 정밀안전점검 |
| 원 인 | 상태양호 | 원 인 | 식생활찰 미흡 |

| 대 책 | - | 대 책 | 주의관찰 |

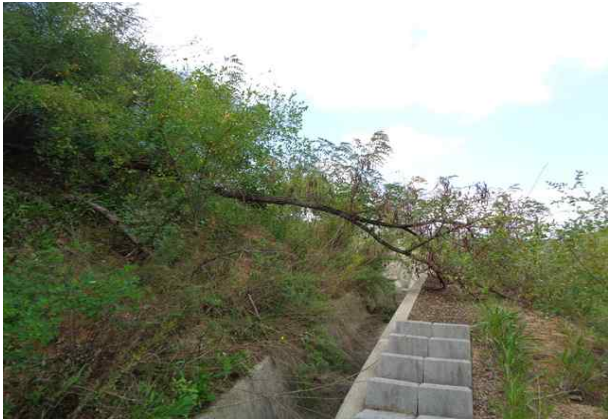
| 현 황 | 9.354k 상단 수목전도 | 현 황 | 전구간 소단배수로 토사퇴적(100*0.5*0.1) |
| 원 인 | 우수, 강풍, 얇은근입깊이 | 원 인 | 장기공용, 지표수에 의한 토사흐름 |

| 대 책 | 정비 | 대 책 | 청소 |

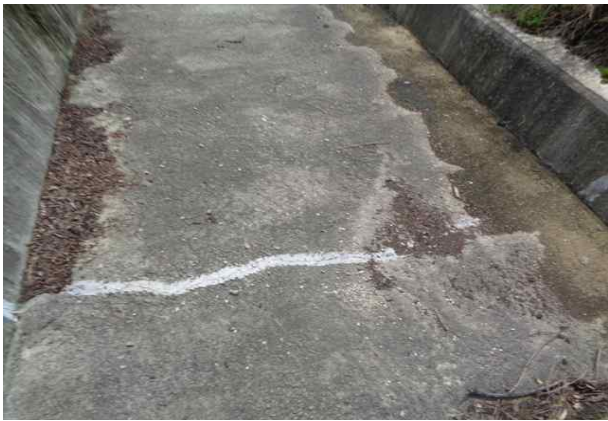
| 현 황 | 9.234k 소단배수로 균열(0.5/2.5) | 현 황 | 9.304k 소단배수로 균열(0.3/2.5) |
| 원 인 | 다짐미흡, 배수로 자중, 지표수 유입 | 원 인 | 다짐미흡, 배수로 자중, 지표수 유입 |

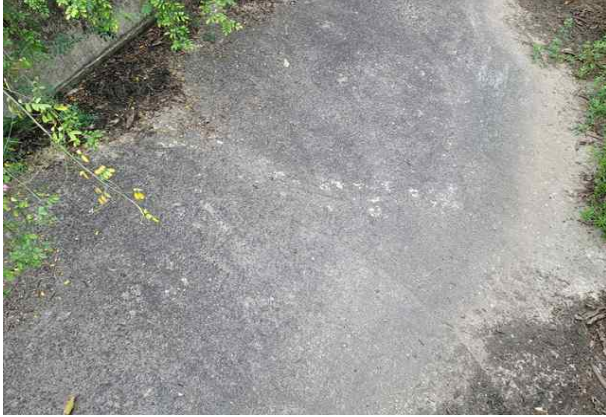
| 현 황 | R-A 1+090 소단배수로 균열(0.3/2.0) | 현 황 | R-A 1+090 소단배수로 균열(0.3/2.0) |
| 원 인 | 다짐미흡, 배수로 자중, 지표수 유입 | 원 인 | 다짐미흡, 배수로 자중, 지표수 유입 |

| 대 책 | 주입보수 | 대 책 | 주입보수 |

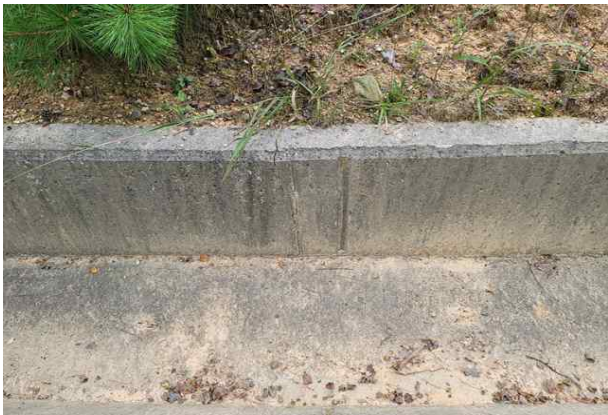
| 현 황 | 산마루측구 전경 | 현 황 | R-A 0+980 산마루측구 균열(0.3/1.5) |
| 원 인 | 상태양호 | 원 인 | 다짐미흡, 배수로 자중, 지표수 유입 |

| 대 책 | - | 대 책 | 주입보수 |

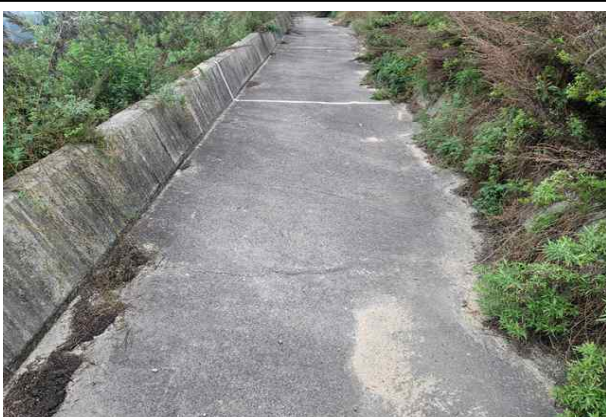
| 현 황 | R-A 1+060 소단배수로 균열(0.3/3.0) | 현 황 | R-A 1+060 소단배수로 균열(0.3/2.0) |
| 원 인 | 다짐미흡, 배수로 자중, 지표수 유입 | 원 인 | 다짐미흡, 배수로 자중, 지표수 유입 |

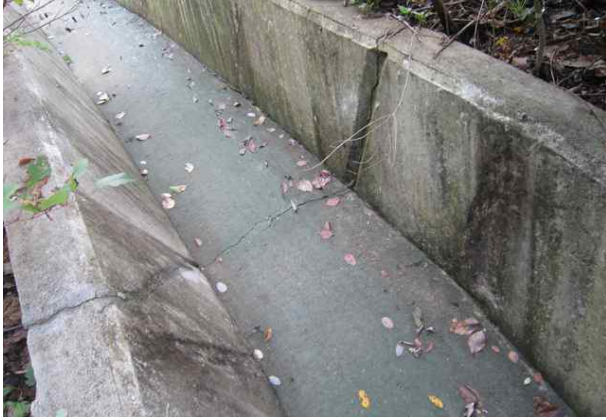
| 현 황 | 14.214k 산마루측구 균열(1.0/1.5) | 현 황 | 14.214k 산마루측구 균열(1.0/2.0) |
| 원 인 | 다짐미흡, 배수로 자중, 지표수 유입 | 원 인 | 다짐미흡, 배수로 자중, 지표수 유입 |

| 대 책 | 주입보수 | 대 책 | 주입보수 |

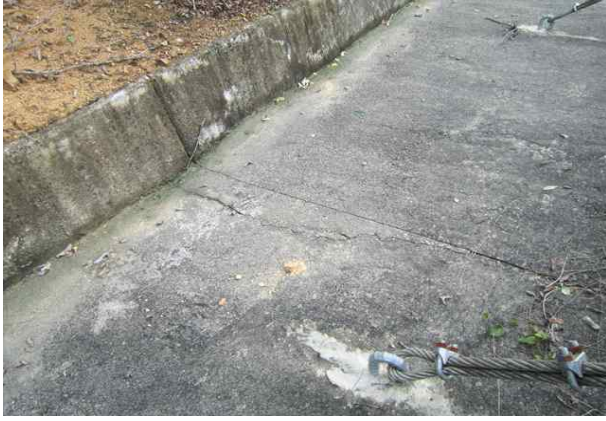
| 현 황 | 14.234k 소단배수로 들뜸(0.5*1.0) | 현 황 | 14.244k 소단배수로 균열(1.0/2.5) |
| 원 인 | 다짐미흡, 배수로 자중, 지표수 유입 | 원 인 | 다짐미흡, 배수로 자중, 지표수 유입 |

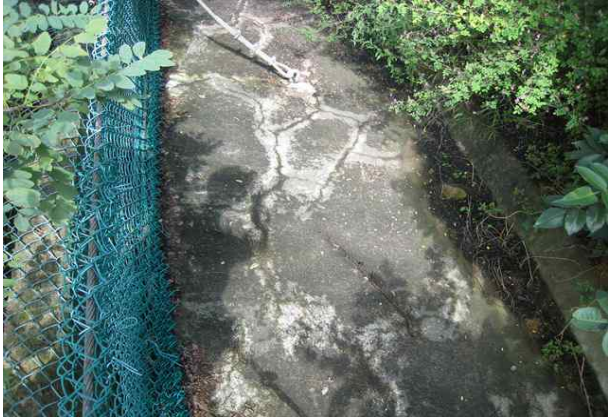
| 현 황 | 14.744k 소단배수로 망상균열(20*2) | 현 황 | 14.634k 소단배수로 균열(0.5/2.0) |
| 원 인 | 다짐미흡, 배수로 자중, 지표수 유입 | 원 인 | 다짐미흡, 배수로 자중, 지표수 유입 |

| 대 책 | 균열보수 | 대 책 | 주입보수 |

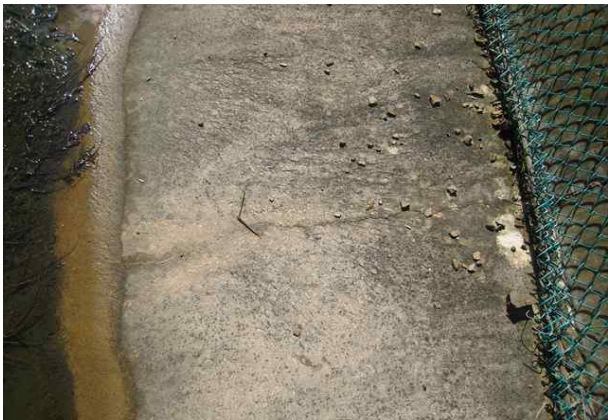
| 현 황 | 14.814k 소단배수로 균열(0.5/1.5) | 현 황 | 14.874k 소단배수로 망상균열(20*2) |
| 원 인 | 다짐미흡, 배수로 자중, 지표수 유입 | 원 인 | 다짐미흡, 배수로 자중, 지표수 유입 |

| 대 책 | 주입보수 | 대 책 | 균열보수 |

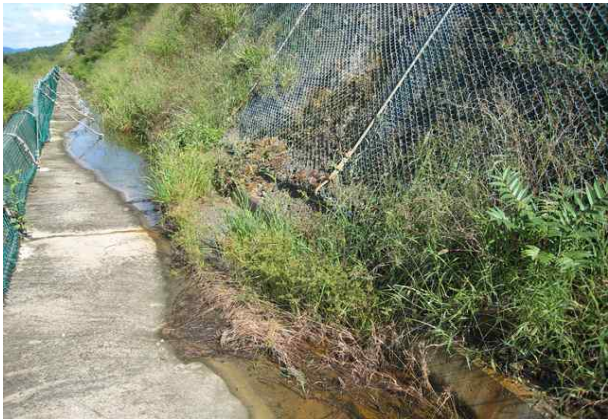
| 현 황 | 14.834k 소단배수로 토사퇴적(20*0.5*0.1) | 현 황 | 14.914k 산마루측구 균열(0.3/1.5) |
| 원 인 | 지표수 유입, 토사유실 | 원 인 | 다짐미흡, 배수로 자중, 지표수 유입 |

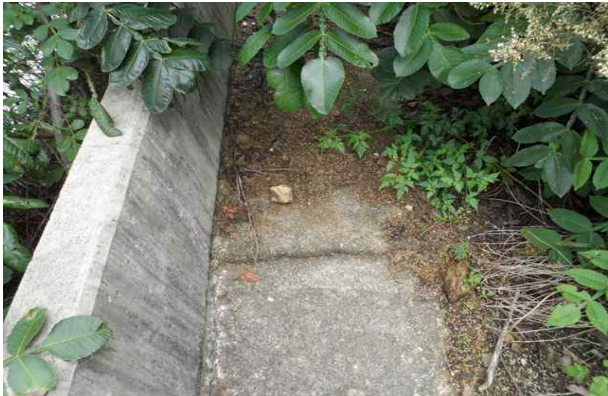
| 현 황 | 점검계단, 산마루측구 전경 | 현 황 | 15.414k 소단배수로 균열(0.3/2.0) |
| 원 인 | 상태양호 | 원 인 | 다짐미흡, 배수로 자중, 지표수 유입 |

| 대 책 | - | 대 책 | 주입보수 |

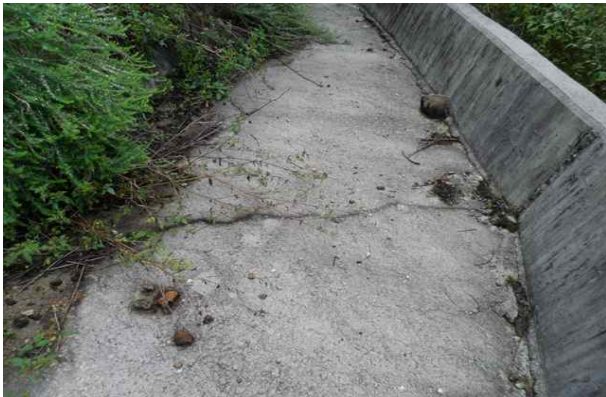
| 현 황 | 15.460k 소단배수로 균열(0.3/2.0) | 현 황 | 15.470k 소단배수로 균열(0.3/2.0) |
| 원 인 | 다짐미흡, 배수로 자중, 지표수 유입 | 원 인 | 다짐미흡, 배수로 자중, 지표수 유입 |

| 대 책 | 주입보수 | 대 책 | 주입보수 |

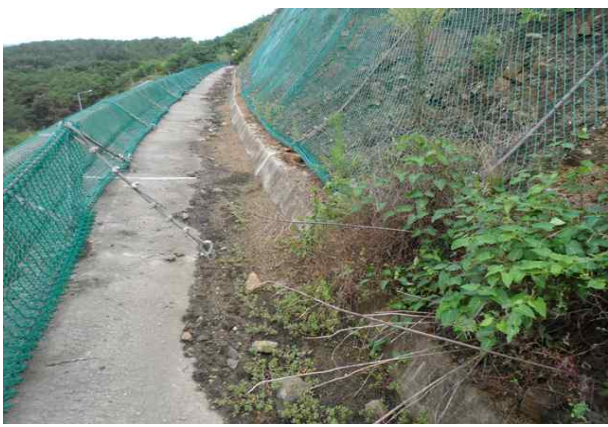
| 현 황 | 1소단배수로 토사퇴적(100*0.5*0.1) | 현 황 | 2소단배수로 토사퇴적(50*0.5*0.1) |
| 원 인 | 지표수 유입, 토사유실 | 원 인 | 지표수 유입, 토사유실 |

| 대 책 | 청소 | 대 책 | 청소 |

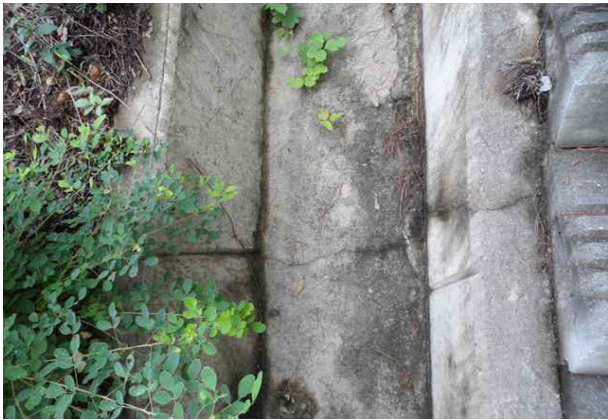
| 현 황 | 15.454k 소단배수로 균열(0.3/1.0) | 현 황 | 15.484k 소단배수로 균열(0.3/1.0) |
| 원 인 | 다짐미흡, 배수로 자중, 지표수 유입 | 원 인 | 다짐미흡, 배수로 자중, 지표수 유입 |

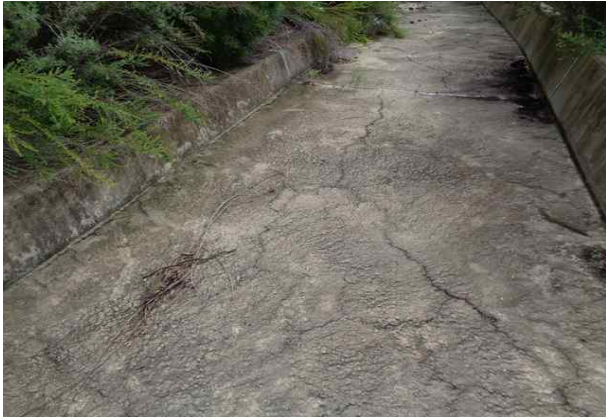
| 현 황 | 15.950k 소단배수로 망상균열(5*2) | 현 황 | 15.964k 소단배수로 균열(0.3/2.0) |
| 원 인 | 다짐미흡, 배수로 자중, 지표수 유입 | 원 인 | 다짐미흡, 배수로 자중, 지표수 유입 |

| 대 책 | 균열보수 | 대 책 | 주입보수 |

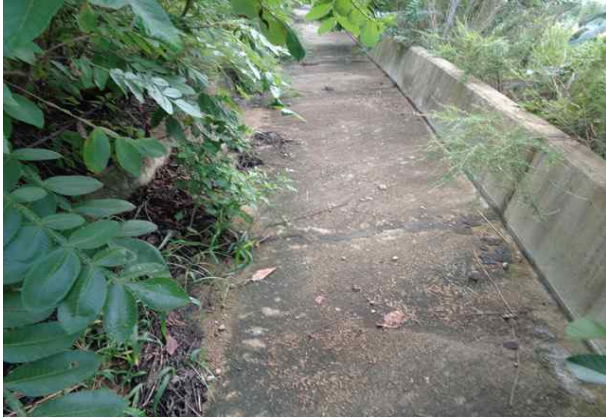
| 현 황 | 15.984k 소단배수로 균열(0.3/2.0) | 현 황 | 15.994k 소단배수로 균열(0.3/2.0) |
| 원 인 | 다짐미흡, 배수로 자중, 지표수 유입 | 원 인 | 다짐미흡, 배수로 자중, 지표수 유입 |

| 대 책 | 주입보수 | 대 책 | 주입보수 |

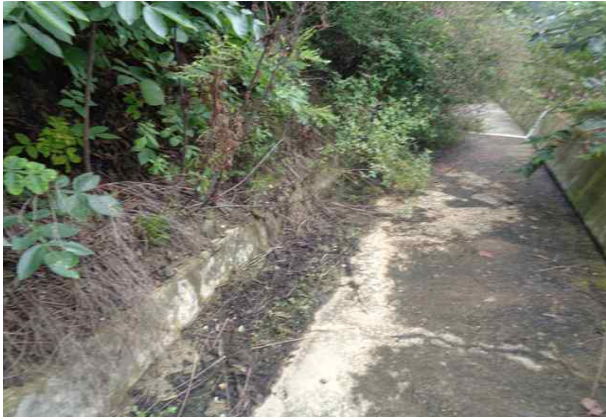
| 현 황 | 15.994k 소단배수로 토사퇴적(20*0.5*0.1) | 현 황 | 15.910k 산마루측구 균열(0.3/1.5) |
| 원 인 | 지표수 유입으로 인한 토사유실 | 원 인 | 다짐미흡, 배수로 자중, 지표수 유입 |

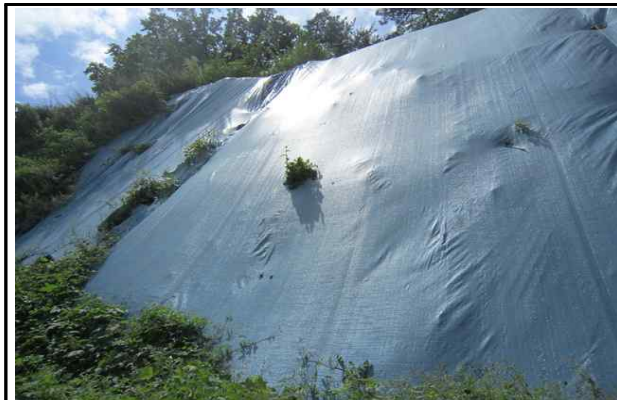
| 현 황 | 17.054k 임시보수(15.0*15.0) |
| 원 인 | 지표유 유입에 의한 표층유실 |

| 대 책 | 지속관찰 후 보호공 조치 |

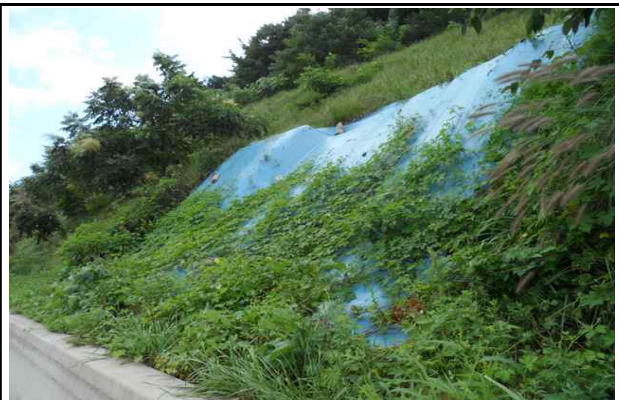
| 현 황 | 2019년 정밀안전점검 |
| 원 인 | 지표유 유입에 의한 표층유실 |

| 대 책 | 지속관찰 후 보호공 조치 |

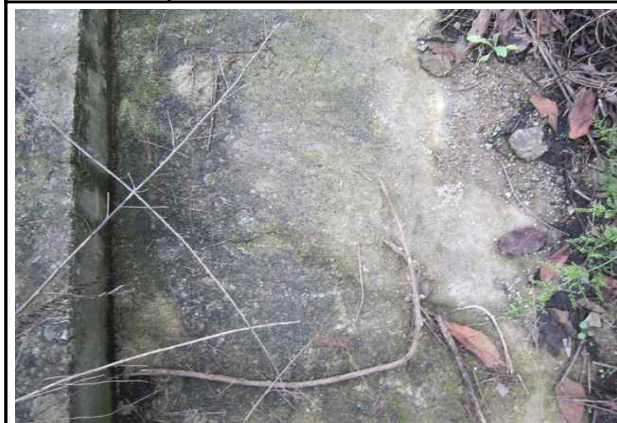
| 현 황 | 16.954k 소단배수로 균열(0.3/1.0) |
| 원 인 | 다짐미흡, 배수로 자중, 지표수 유입 |

| 대 책 | 주입보수 |

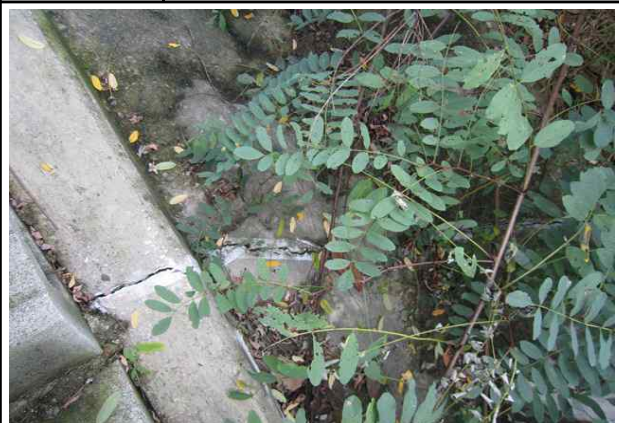
| 현 황 | 16.864k 산마루측구 균열(1.0/1.0) |
| 원 인 | 다짐미흡, 배수로 자중, 지표수 유입 |

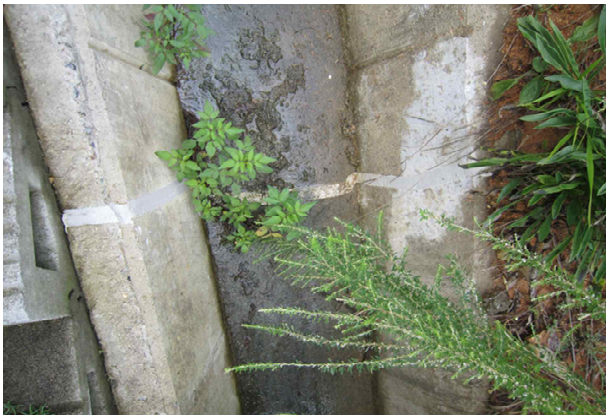
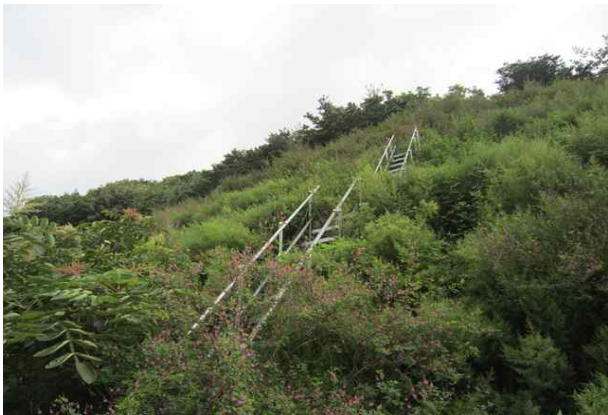
| 현 황 | 17.274k 산마루측구 균열보수 | 현 황 | 점검계단 전경 |
| 원 인 | 상태양호 | 원 인 | 식생 |

| 대 책 | - | 대 책 | 정비 |

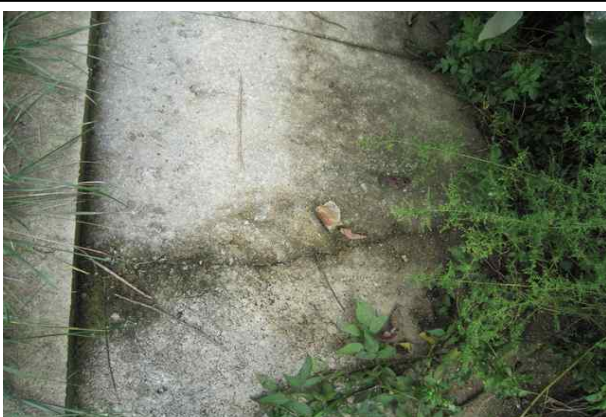
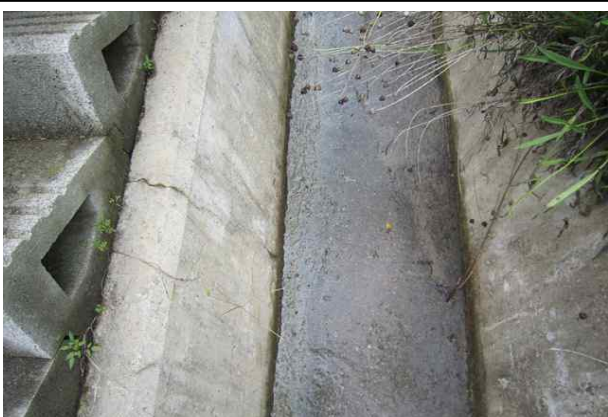
| 현 황 | 17.140k 소단배수로 균열(1.0/2.5) | 현 황 | 17.234k 산마루측구 균열(0.3/0.5) |
| 원 인 | 다짐미흡, 배수로 자중, 지표수 유입 | 원 인 | 다짐미흡, 배수로 자중, 지표수 유입 |

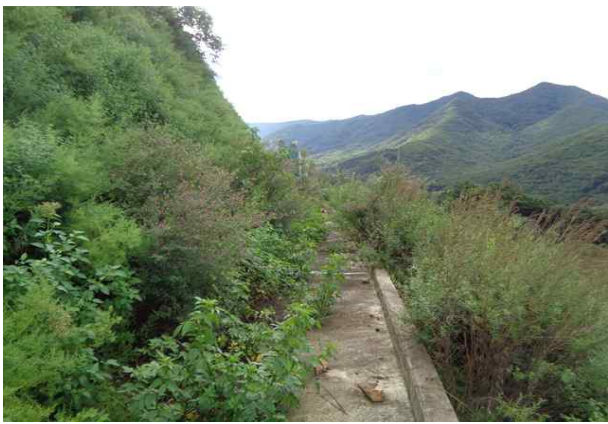
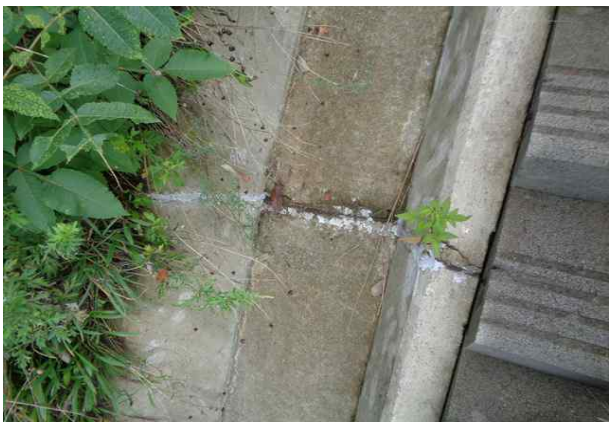
| 현 황 | 진구간 소단배수로 토사퇴적(100*0.5*0.1) | 현 황 | 17.310k 산마루측구 균열(0.5/0.5) |
| 원 인 | 지표수유입에 의한 토사유실 | 원 인 | 다짐미흡, 배수로 자중, 지표수 유입 |

| 대 책 | 청소 | 대 책 | 주입보수 |

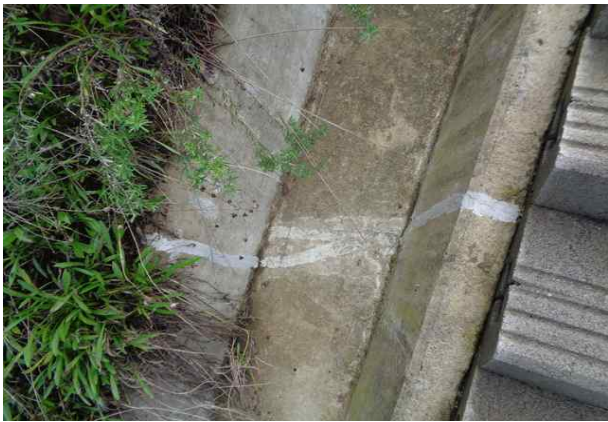
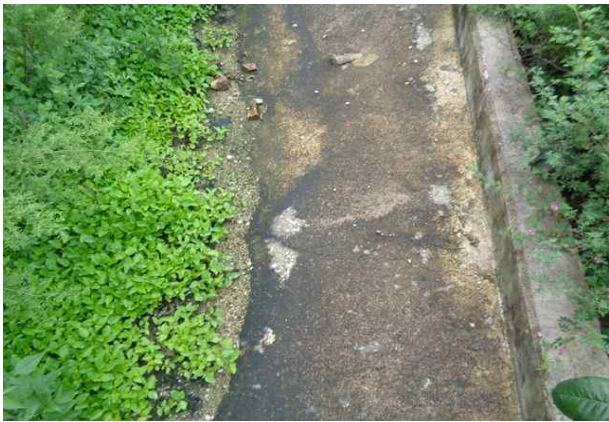
| 현 황 | 17.320k 산마루측구 재균열(0.3/1.0) | 현 황 | 17.390k 소단배수로 균열(0.3/2.0) |
| 원 인 | 다짐미흡, 배수로 자중, 지표수 유입 | 원 인 | 다짐미흡, 배수로 자중, 지표수 유입 |

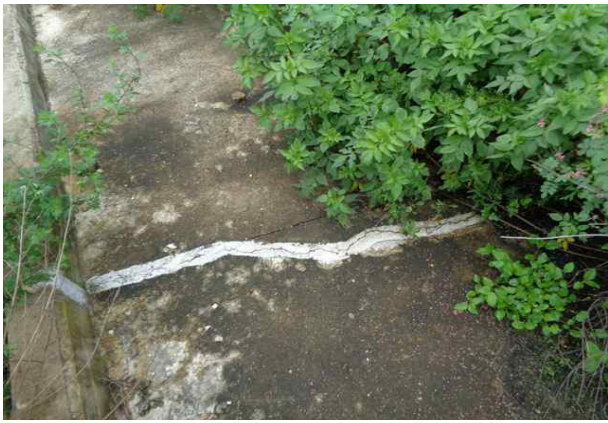
| 현 황 | 17.404k 소단배수로 균열(0.3/2.0) | 현 황 | 17.400k 점검계단 식생 |
| 원 인 | 다짐미흡, 배수로 자중, 지표수 유입 | 원 인 | 장기공용, 식생활착 |

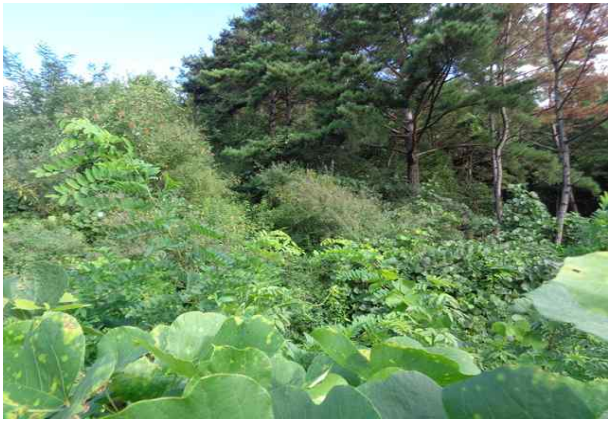
| 현 황 | 18.324k 점검계단 식생 | 현 황 | 소단배수로 전경 |
| 원 인 | 식생활착 | 원 인 | 상태양호 |

| 대 책 | 정비 | 대 책 | - |

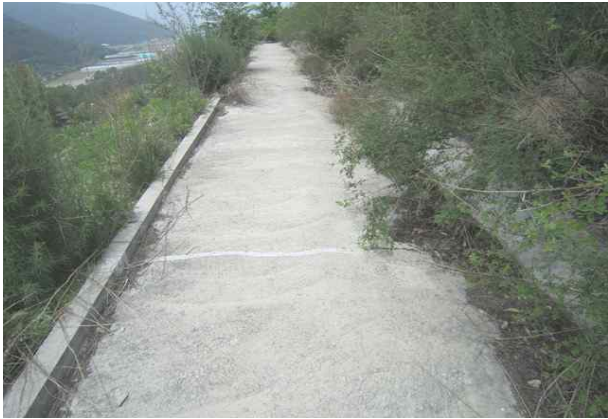
| 현 황 | 하단(이격부) 전경 | 현 황 | 18.264k 소단배수로 재균열(0.3/2.0) |
| 원 인 | 상태양호 | 원 인 | 다짐미흡, 배수로 자중, 지표수 유입 |

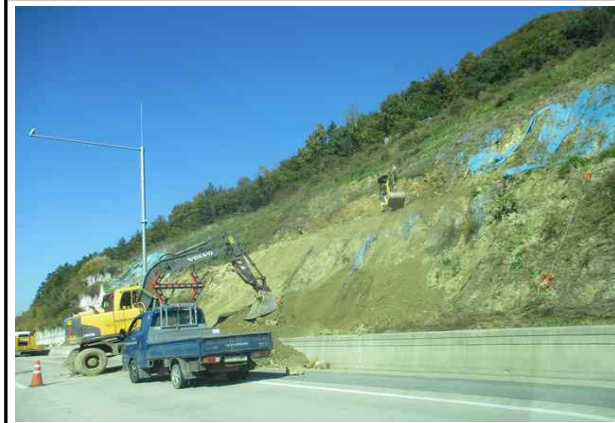
| 현 황 | 21.590~21.630k 개비온설치 공사중 |
| 원 인 | 표층유실 |

| 대 책 | 개비온설치 |

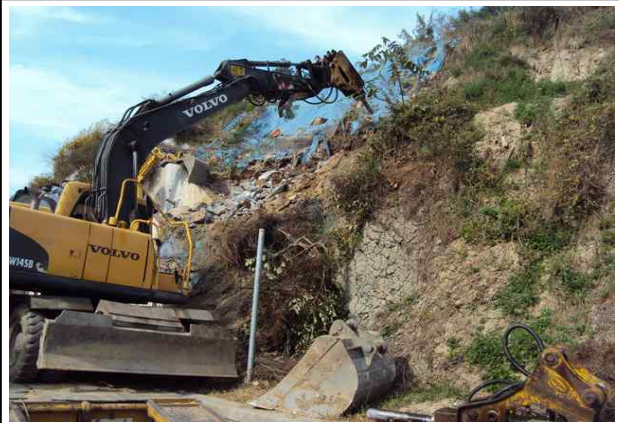
| 현 황 | 21.590~21.630k 개비온설치 공사중 |
| 원 인 | 표층유실 |

| 대 책 | 개비온설치 |

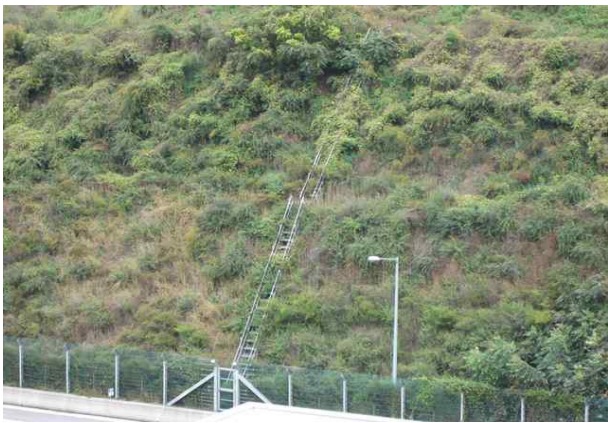
| 현 황 | 점검계단 전경 | 현 황 | 배후도로 전경 |
| 원 인 | 식생으로 인한 통행 불가 | 원 인 | 상태양호 |

| 대 책 | 정비 | 대 책 | - |

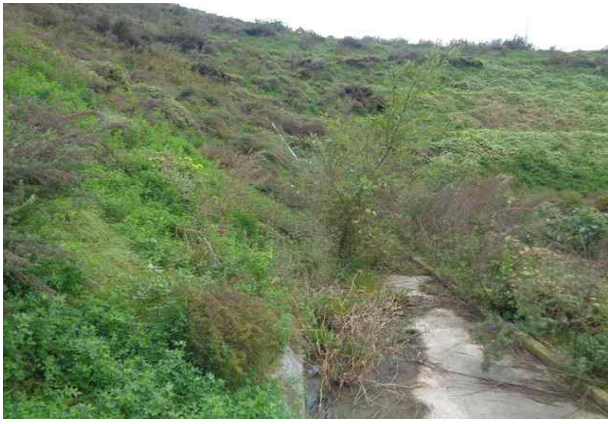
| 현 황 | 전구간 소단배수로 토사퇴적(120*0.5*0.1) | 현 황 | 21.960k 소단배수로 균열(0.3/2.0) |
| 원 인 | 지표수 유입에 의한 토사유실 | 원 인 | 다짐미흡, 배수로 자중, 지표수 유입 |

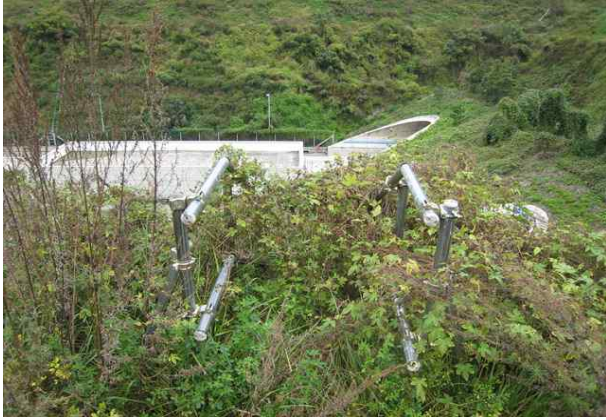
| 현 황 | 22.014k 점검계단 이용불가 | 현 황 | 사면부 전경 |
| 원 인 | 식생 | 원 인 | 상태양호 |

| 대 책 | 정비 | 대 책 | + |

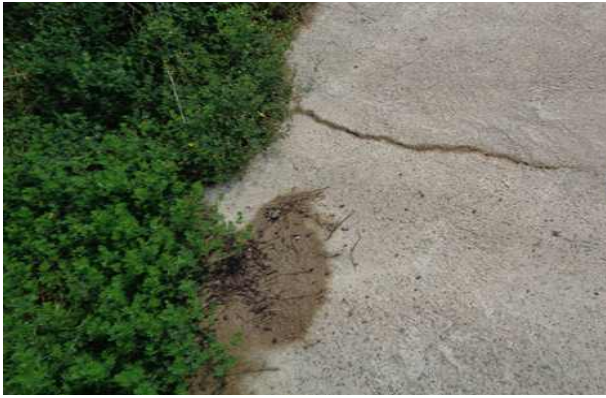
| 현 황 | 21.864k 소단배수로 균열(0.3/1.0) | 현 황 | 21.954k 소단배수로 균열보수 |
| 원 인 | 다짐미흡, 배수로 자중, 지표수 유입 | 원 인 | 상태양호 |

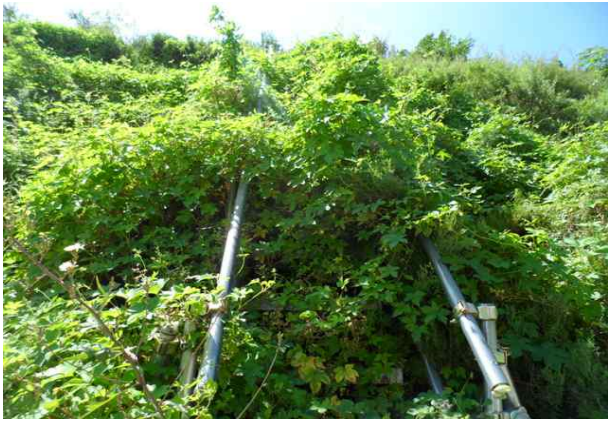
| 현 황 | 22.984k 점검계단 이용불가 | 현 황 | 23.014k 소단배수로 균열보수 |
| 원 인 | 식생 | 원 인 | 상태양호 |

| 대 책 | 정비 | 대 책 | - |

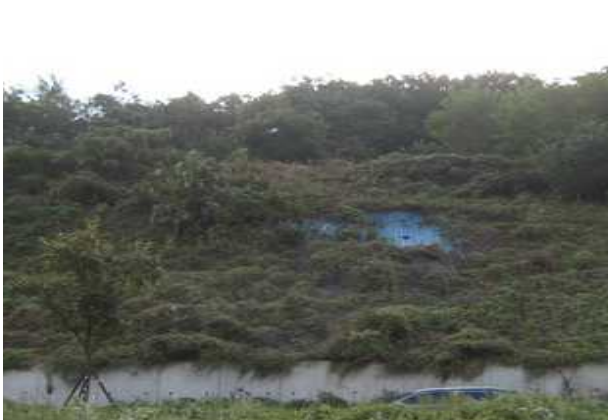
| 현 황 | 22.224k 임시보수(5.0*10.0*0.3) | 현 황 | 2021년 3월 |
| 원 인 | 지표수 유입, 표층유실 | 원 인 | 지표수 유입, 표층유실 |

| 대 책 | 주의관찰 후 조치 | 대 책 | 주의관찰 후 조치 |

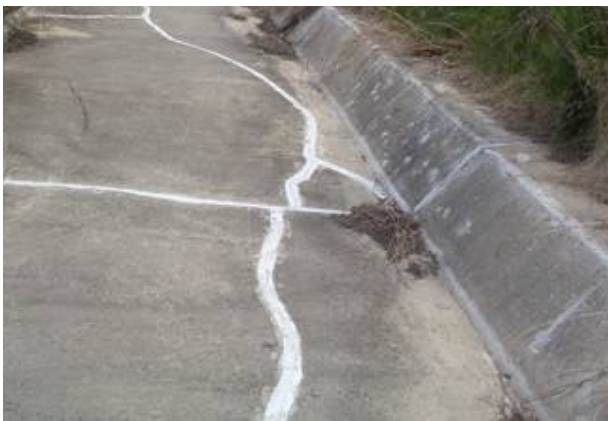
| 현 황 | 23.104k 소단배수로 균열보수 | 현 황 | 상단 사면 전경 |

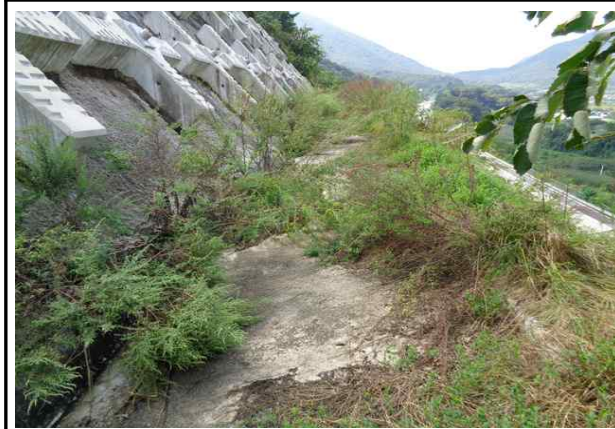
| 현 황 | 24.814k 소단배수로 균열(0.5/5.0) |
| 원 인 | 다짐미흡, 배수로 자중, 지표수 유입 |

| 대 책 | 주입보수 |

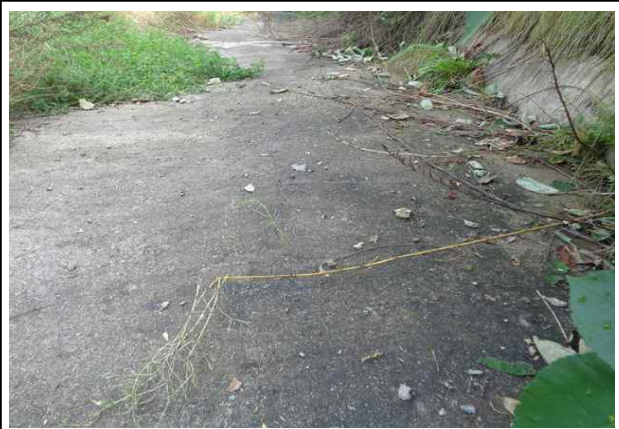
| 현 황 | 24.914k 산마루측구 파손(0.3*1.0) |
| 원 인 | 지표수 유입, 토사유실 |

| 대 책 | 청소 |

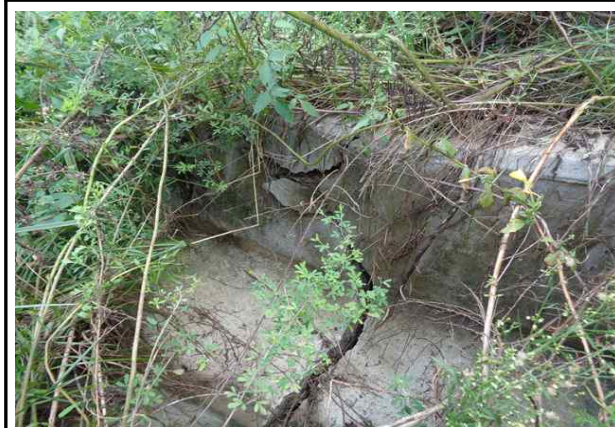
| 현 황 | 15.484k 소단배수로 균열(0.3/1.0) |
| 원 인 | 다짐미흡, 배수로 자중, 지표수 유입 |

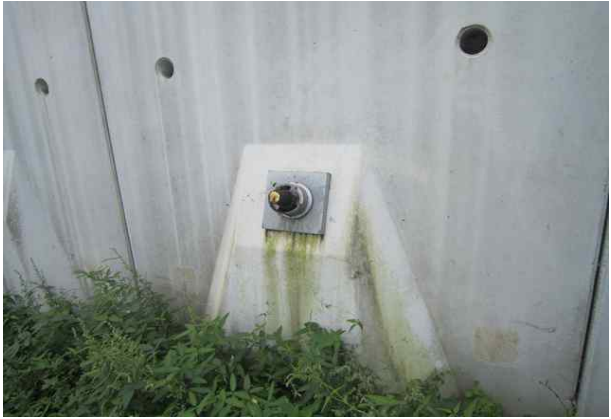
| 현 황 | 판넬형 옹벽 전경 | 현 황 | 25.934k 앵커캡 파손 |
| 원 인 | 상태양호 | 원 인 | 외부충격 |

| 대 책 | - | 대 책 | 캡 재설치 |

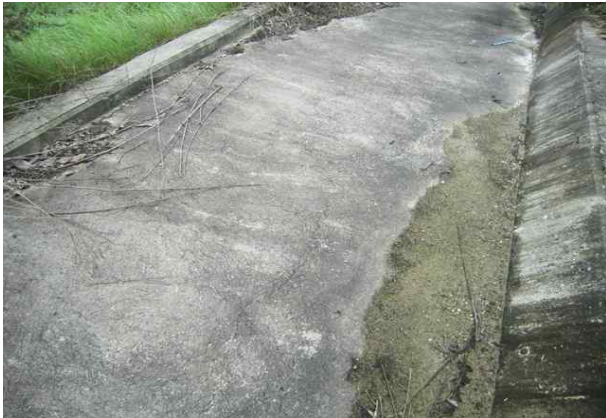
| 현 황 | 25.924k 소단배수로 균열(0.5/2.0*11ea) | 현 황 | 25.974k 소단배수로 재균열(0.5/2.0*6ea) |
| 원 인 | 다짐미흡, 배수로 자중, 지표수 유입 | 원 인 | 다짐미흡, 배수로 자중, 지표수 유입 |

| 대 책 | 주입보수 | 대 책 | 주입보수 |

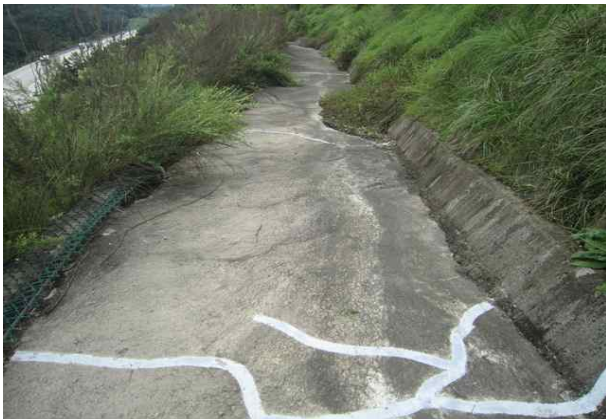
| 현 황 | 26.004k 소단배수로 망상균열(40.0*3.0) | 현 황 | 21년 상반기 소단배수로 파손 보수 |
| 원 인 | 초기건조수축 | 원 인 | 상태양호 |

| 대 책 | 균열보수 | 대 책 | - |

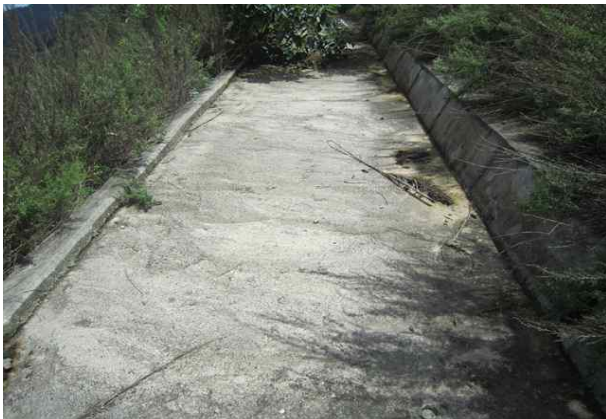
| 현 황 | 26.794k 소단배수로 균열(1.0/3.0*4ea) | 현 황 | 26.694k 산마루측구 균열(0.3/0.5) |
| 원 인 | 다짐미흡, 배수로 자중, 지표수 유입 | 원 인 | 다짐미흡, 배수로 자중, 지표수 유입 |

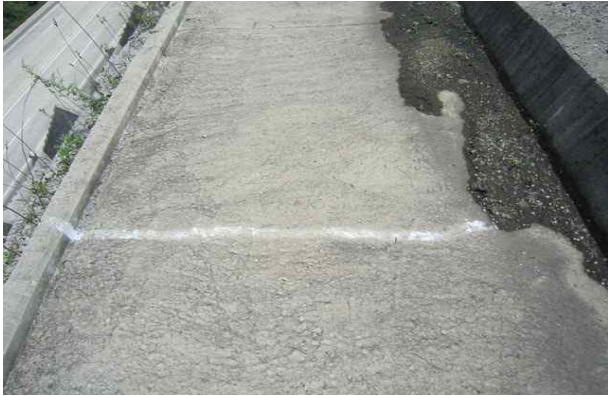
| 현 황 | 27.534k 소단배수로 재균열(0.3/2.0) | 현 황 | 27.544k 소단배수로 균열(0.3/2.0) |
| 원 인 | 다짐미흡, 배수로 자중, 지표수 유입 | 원 인 | 다짐미흡, 배수로 자중, 지표수 유입 |

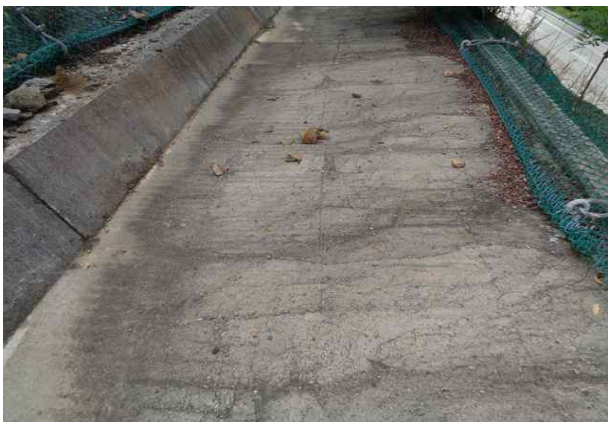
| 현 황 | 27.774k 소단배수로 균열(0.5/2.0*4ea) | 현 황 | 27.794k 소단배수로 균열(0.3/2.0*3ea) |
| 원 인 | 다짐미흡, 배수로 자중, 지표수 유입 | 원 인 | 다짐미흡, 배수로 자중, 지표수 유입 |

| 대 책 | 주입보수 | 대 책 | 주입보수 |

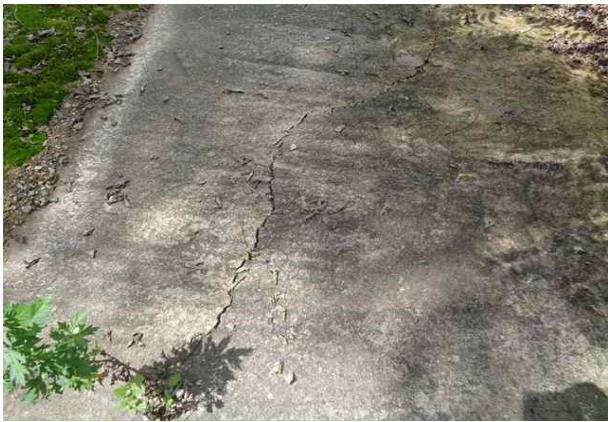
| 현 황 | 27.814k 소단배수로 균열(1.0/3.0) | 현 황 | 27.820k 산마루측구 균열(0.3/1.0) |
| 원 인 | 다짐미흡, 배수로 자중, 지표수 유입 | 원 인 | 다짐미흡, 배수로 자중, 지표수 유입 |

| 대 책 | 주입보수 | 대 책 | 주입보수 |

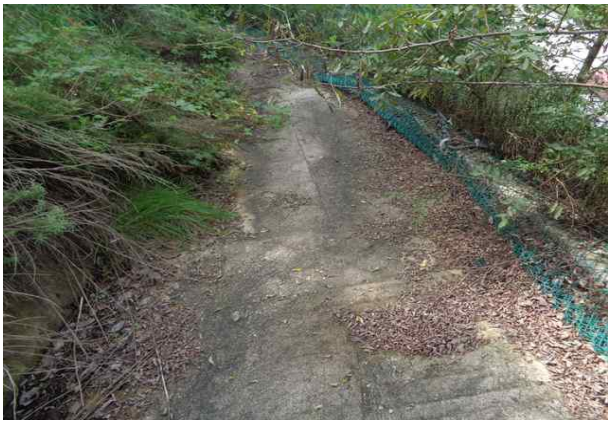
| 현 황 | 27.754k 소단배수로 균열(0.5/2.5) | 현 황 | 27.754k 소단배수로 균열(0.3/2.0) |
| 원 인 | 다짐미흡, 배수로 자중, 지표수 유입 | 원 인 | 다짐미흡, 배수로 자중, 지표수 유입 |

| 대 책 | 주입보수 | 대 책 | 주입보수 |

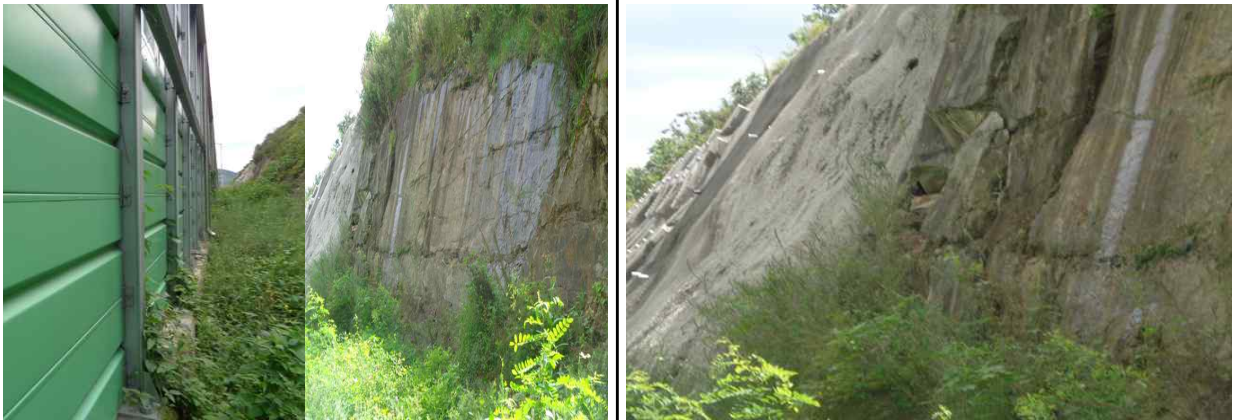
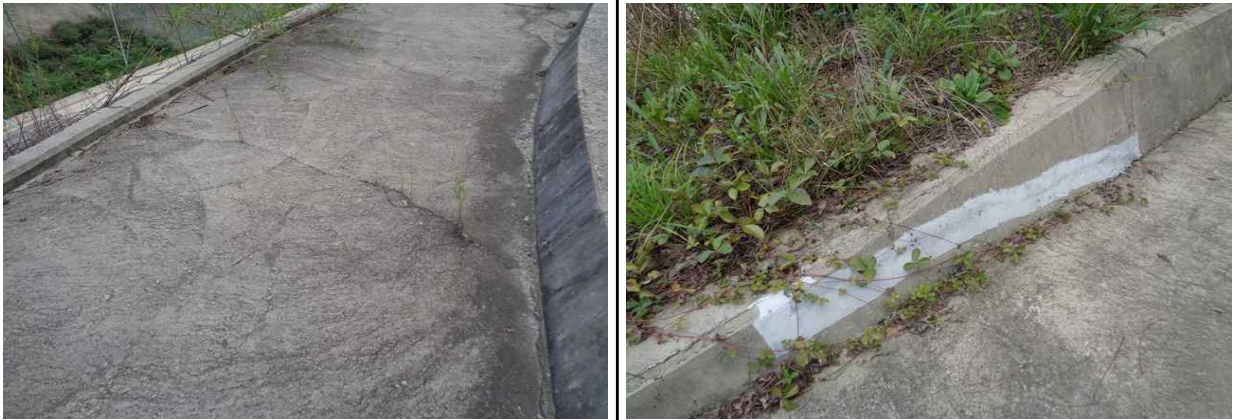
| 현 황 | 27.874k 이완암(1.5*1.5*0.4) | 현 황 | 27.874k 이완암(1.5*1.5*0.4) |
| 원 인 | 지표수유입, 충전물유실 | 원 인 | 지표수유입, 충전물유실 |

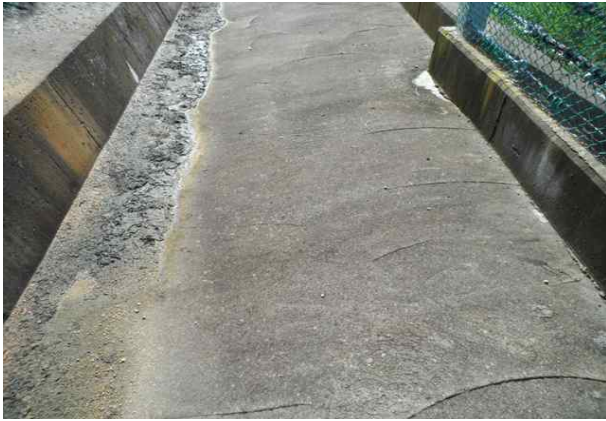
| 현 황 | 30.533k 소단배수로 망상균열(2.0*2.0) | 현 황 | 30.553k 소단배수로 균열(0.3/2.0) |
| 원 인 | 건조수축, 다짐미흡, 지표수 유입 | 원 인 | 다짐미흡, 배수로 자중, 지표수 유입 |

| 대 책 | 주입보수 | 대 책 | 주입보수 |

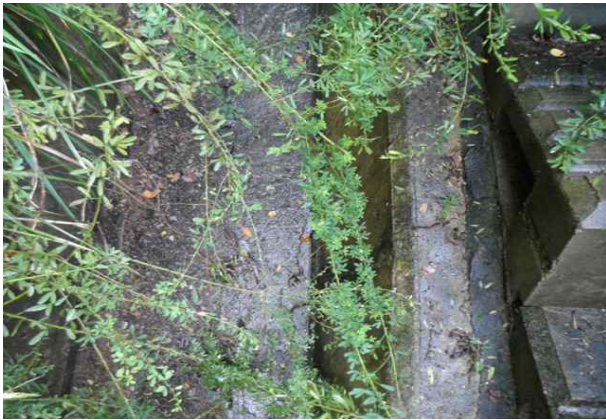
| 현 황 | 30.433k 소단배수로 균열(0.5/1.0) | 현 황 | 30.483k 소단배수로 균열(0.5/1.0) |
| 원 인 | 다짐미흡, 배수로 자중, 지표수 유입 | 원 인 | 다짐미흡, 배수로 자중, 지표수 유입 |
