## 4. 사면

# 1. 영천절토01

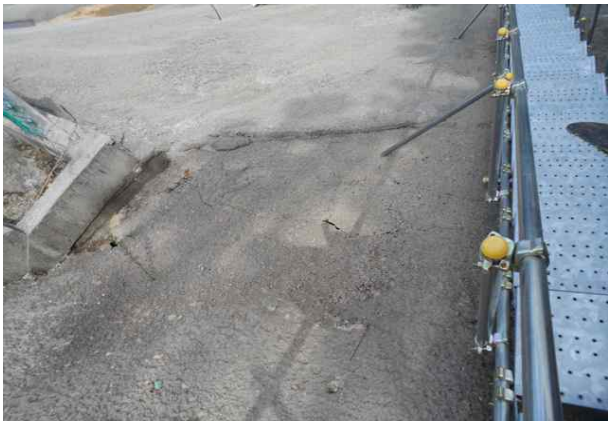
| 현 황 | 31.493k 숯크리트 들뜸(2.0*3.0) | 현 황 | 31.493k 숯크리트 들뜸(1.0*5.0) |
| 원 인 | 숯크리트-배수로 이음부 | 원 인 | 숯크리트-배수로 이음부 |

| 대 책 | 단면보수 | 대 책 | 단면보수 |

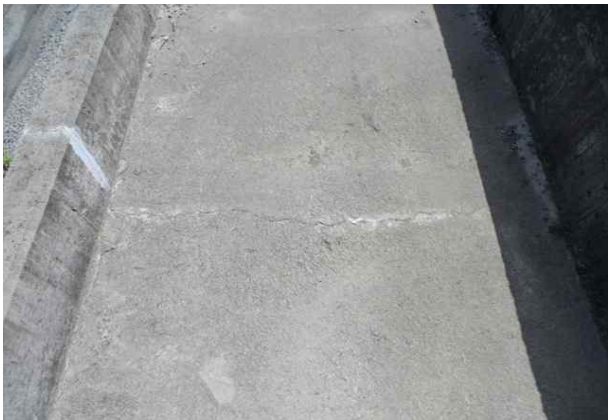
| 현 황 | 31.433k 소단배수로 균열(1.0/2.0) | 현 황 | 31.473k 소단배수로 균열(1.0/2.0) |
| 원 인 | 다짐미흡, 배수로 자중, 지표수 유입 | 원 인 | 다짐미흡, 배수로 자중, 지표수 유입 |

| 대 책 | 주입보수 | 대 책 | 주입보수 |

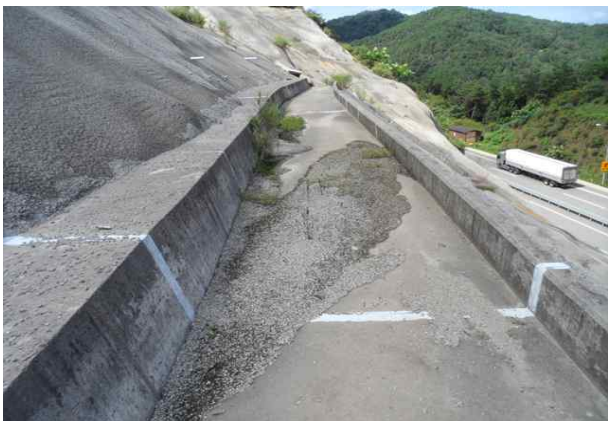
| 현 황 | 31.433k 소단배수로 토사퇴적(10*0.5*0.1) | 현 황 | 31.423k 숯크리트 균열(13.0m) |
| 원 인 | 숯크리트 표면박리, 지표수유입 | 원 인 | 건조수축 |

| 대 책 | 청소 | 대 책 | 단면보수 |

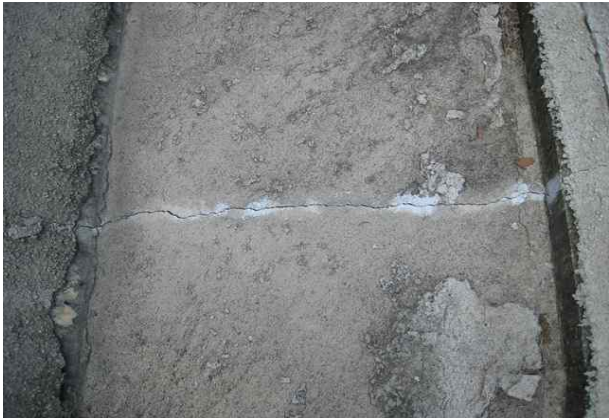
| 현 황 | 산마루측구 전경 | 현 황 | 31.613k 소단배수로 균열(1.0/2.0) |
| 원 인 | 상태양호 | 원 인 | 다짐미흡, 배수로 자중, 지표수 유입 |

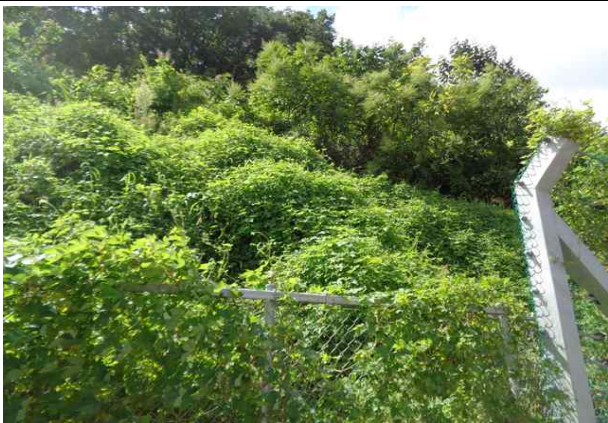
| 현 황 | 33.828k 임시보수(5.0*5.0*0.3) | 현 황 | 2021년 상반기 |
| 원 인 | 활착미흡, 지표수 유입 | 원 인 | 활착미흡, 지표수 유입 |

| 대 책 | 주의관찰 후 보호공 설치 | 대 책 | 주의관찰 후 보호공 설치 |

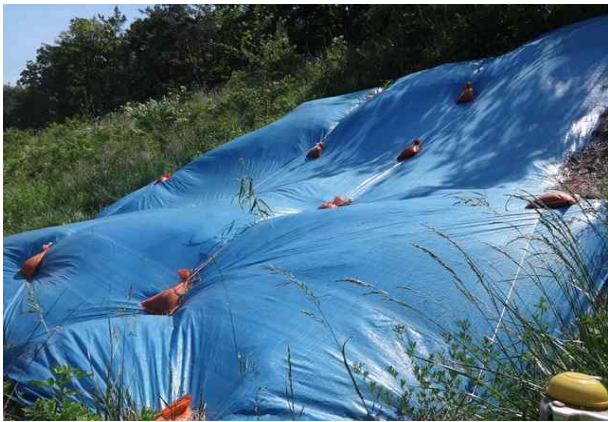
| 현 황 | 2020년 상반기 | 현 황 | 33.738k 숯크리트 균열 |
| 원 인 | 활착미흡, 지표수 유입 | 원 인 | 지표수유입, 식생 |

| 대 책 | 주의관찰 후 보호공 설치 | 대 책 | 단면보수 |

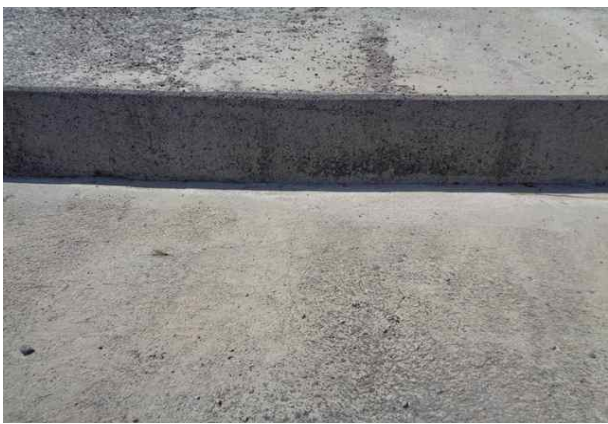
| 현 황 | 33.768k 소단배수로 균열(0.3/1.0) | 현 황 | 33.788k 소단배수로 균열(0.3/2.0) |
| 원 인 | 다짐미흡, 배수로 자중, 지표수 유입 | 원 인 | 다짐미흡, 배수로 자중, 지표수 유입 |

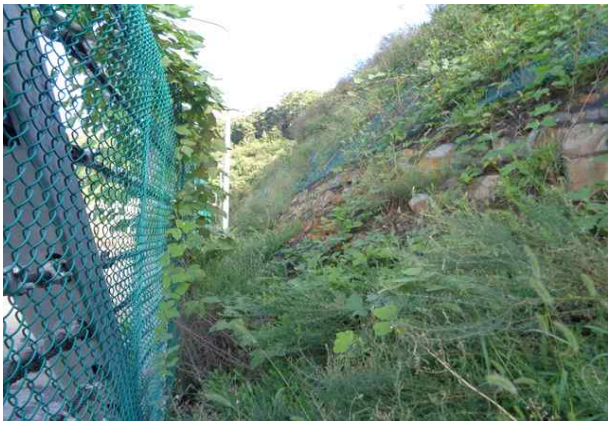
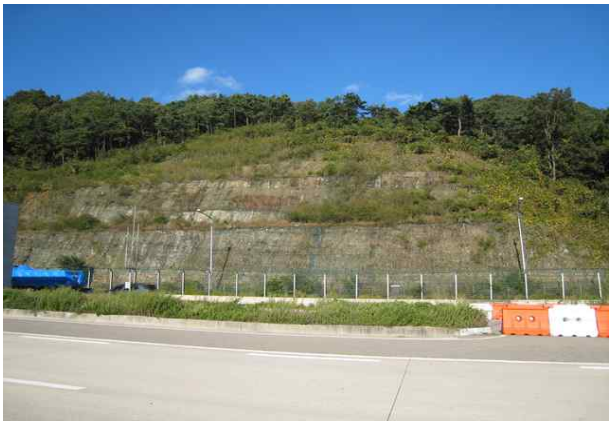
| 현 황 | 중·하단 사면 심한풍화 | 현 황 | 중·하단 사면 심한풍화 |
| 원 인 | 절토, 지표수유입, 동결융해작용 | 원 인 | 절토, 지표수유입, 동결융해작용 |

| 대 책 | 주의관찰 | 대 책 | 주의관찰 |

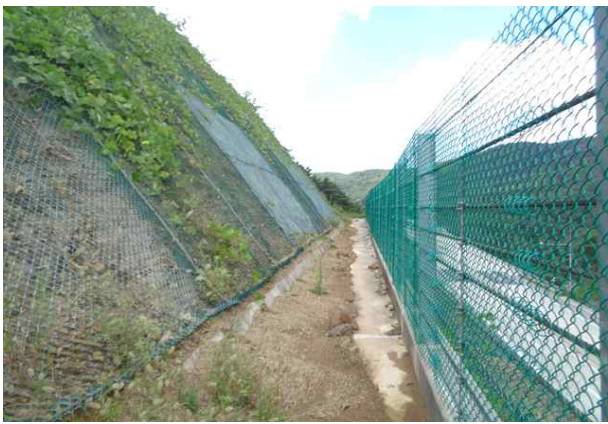
| 현 황 | 중·상단 심한풍화 구간 | 현 황 | 하단(이격부) 전경 |
| 원 인 | 풍화 | 원 인 | 상태양호 |

| 대 책 | 주의관찰 | 대 책 | - |

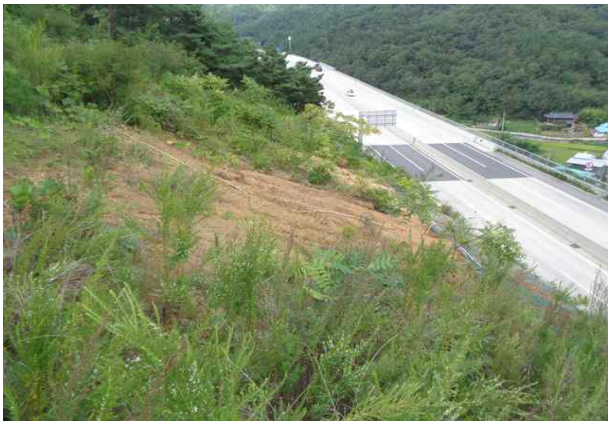
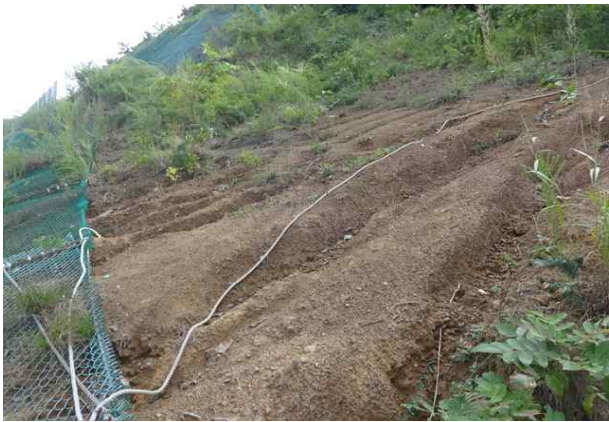
| 현 황 | 37.215k 표층유실 (5.0*5.0*0.3) | 현 황 | 2020년 하반기 |
| 원 인 | 지표수에 의한 토층유실 | 원 인 | 지표수에 의한 토층유실 |

| 대 책 | 주의관찰 후 보호공 조치 | 대 책 | 주의관찰 후 보호공 조치 |

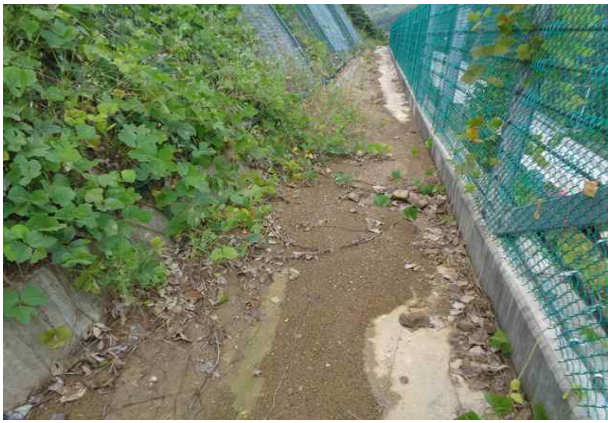
| 현 황 | 37.245k 소단배수로 토사퇴적 (30*1.0*0.1) | 현 황 | 37.235k 소단배수로 균열 (0.3/2.0*3ea) |
| 원 인 | 심한풍화, 지표수유입 | 원 인 | 다짐미흡, 배수로 자중, 지표수 유입 |

| 대 책 | 청소 | 대 책 | 주입보수 |

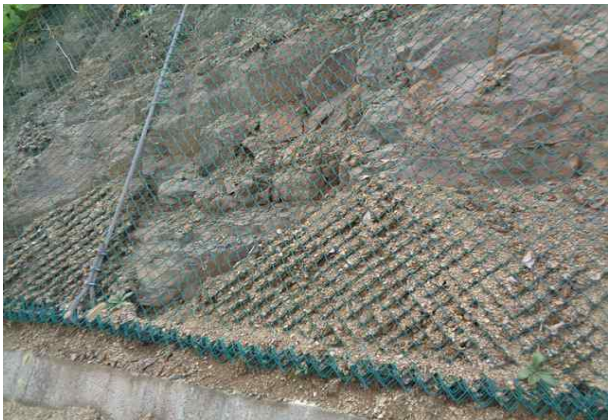
| 현 황 | 중·상단 심한풍화 구간 | 현 황 | 37.315k 산마루측구 파손(0.1*0.5) |
| 원 인 | 풍화 | 원 인 | 다짐미흡, 배수로 자중, 지표수 유입 |

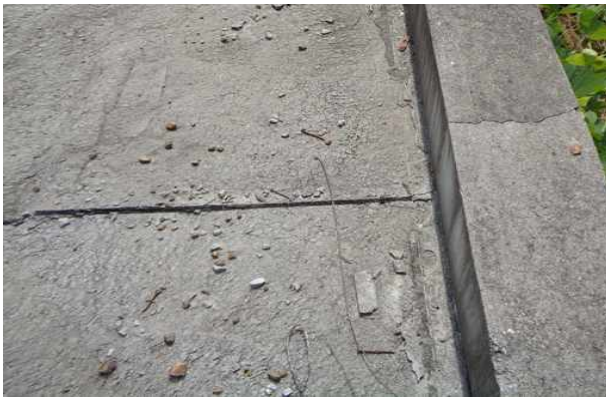
| 현 황 | 38.325k 소단배수로 균열(1.0/1.0) | 현 황 | 38.405k 산마루측구 균열(0.3/0.5) |
| 원 인 | 다짐미흡, 배수로 자중, 지표수 유입 | 원 인 | 다짐미흡, 배수로 자중, 지표수 유입 |

| 대 책 | 주입보수 | 대 책 | 주입보수 |

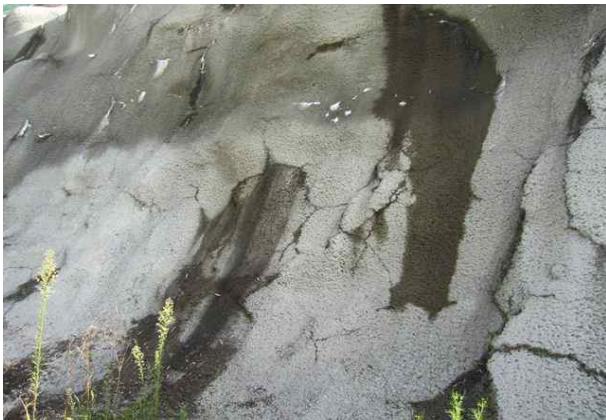
| 현 황 | 38.355k 숯크리트 망상균열, 백태 | 현 황 | 38.165k 산마루측구 파손(0.1*0.3) |
| 원 인 | 건조수축, 지표수유입 | 원 인 | 배수로 자중, 압밀작용 |

| 대 책 | 주의관찰 | 대 책 | 단면보수 |

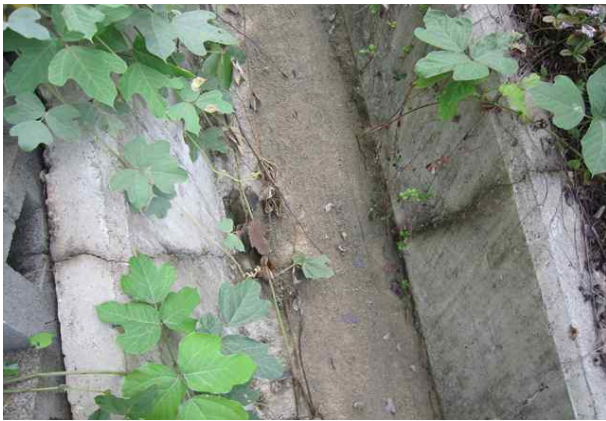
| 현 황 | 38.165k 산마루측구 균열(0.5/1.5) | 현 황 | 38.205k 산마루측구 파손(0.2*0.2) |
| 원 인 | 배수로 자중, 압밀작용 | 원 인 | 배수로 자중, 압밀작용 |

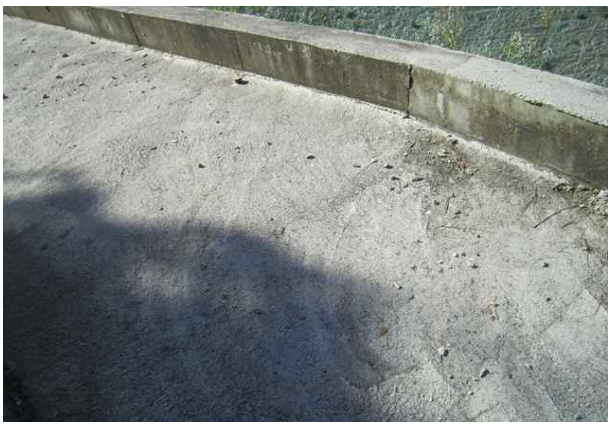
| 현 황 | 38.565k 소단배수로 균열(0.3/2.0) | 현 황 | 38.625k 소단배수로 균열(0.3/2.0) |
| 원 인 | 다짐미흡, 배수로 자중, 지표수 유입 | 원 인 | 다짐미흡, 배수로 자중, 지표수 유입 |

| 대 책 | 주입보수 | 대 책 | 주입보수 |

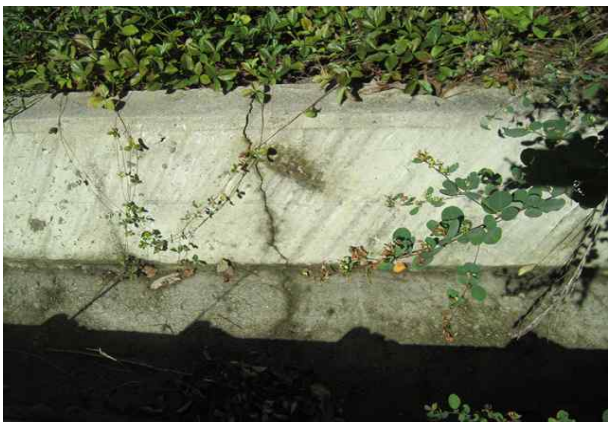
| 현 황 | 38.665k 산마루측구 균열(2.0/2.0) | 현 황 | 38.675k 산마루측구 재료분리(0.2*1.0) |
| 원 인 | 다짐미흡, 배수로 자중, 지표수 유입 | 원 인 | 다짐미흡 |

| 대 책 | 주입보수 | 대 책 | 단면보수 |

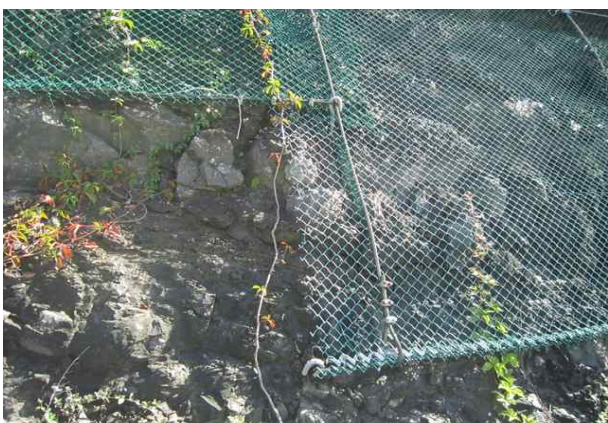
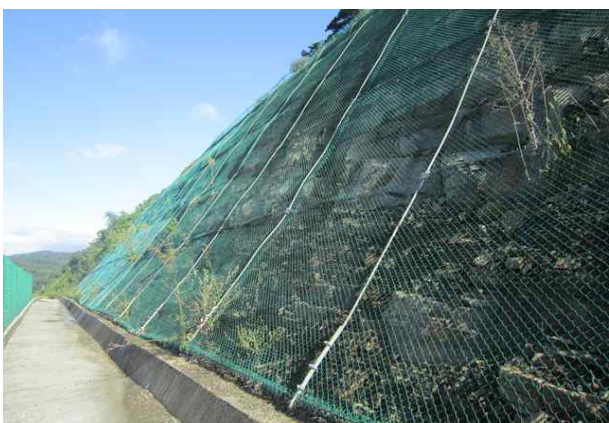
| 현 황 | 사면부 심한풍화(낙석방지망설치) | 현 황 | 사면부 심한풍화(낙석방지망설치) |
| 원 인 | 풍화 | 원 인 | 풍화 |

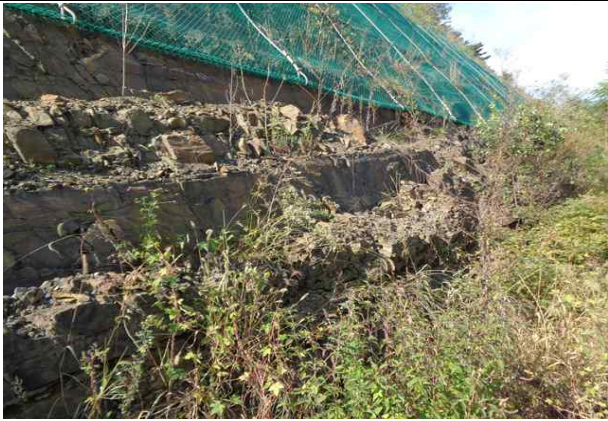
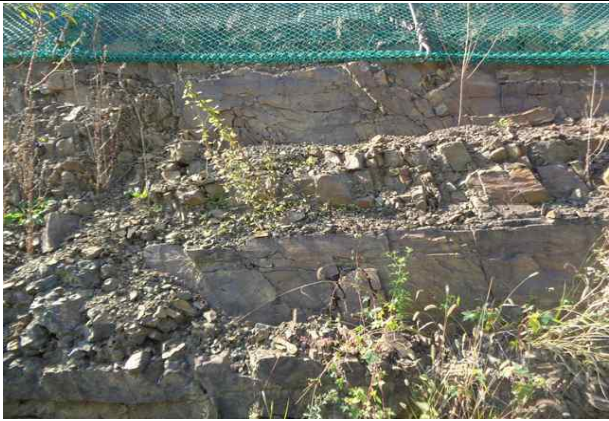
| 현 황 | 중·하단 사면 심한풍화 | 현 황 | 중·하단 사면 심한풍화 |
| 원 인 | 풍화 | 원 인 | 풍화 |

| 대 책 | 주의관찰 | 대 책 | 주의관찰 |

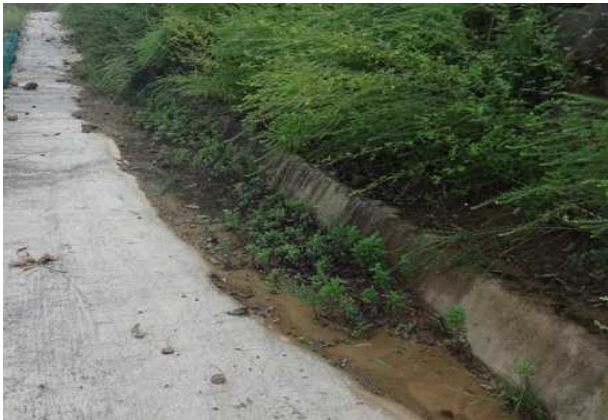
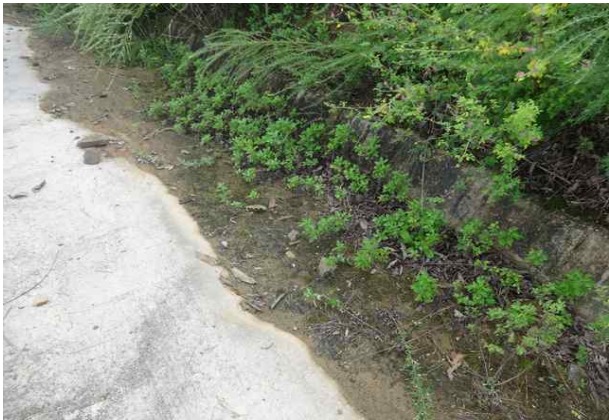
| 현 황 | 40.105k 소단배수로 토사퇴적(20*0.5*0.1) | 현 황 | 40.105k 소단배수로 토사퇴적(20*0.5*0.1) |
| 원 인 | 지표수 유입, 토사유실 | 원 인 | 지표수 유입, 토사유실 |

| 대 책 | 청소 | 대 책 | 청소 |

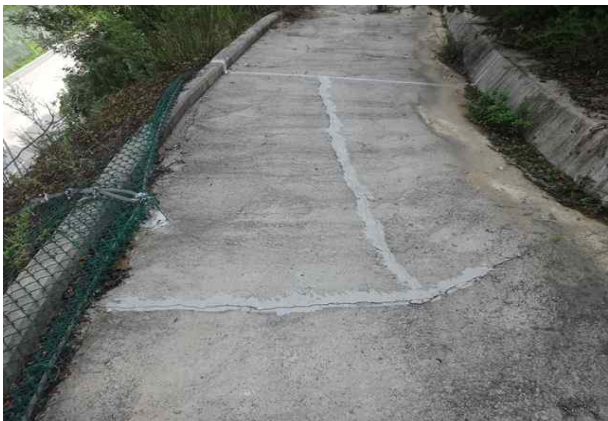
| 현 황 | 40.155k 소단배수로 균열(0.3/2.0) | 현 황 | 40.155k 소단배수로 균열(0.3/5.0) |
| 원 인 | 다짐미흡, 배수로 자중, 지표수 유입 | 원 인 | 다짐미흡, 배수로 자중, 지표수 유입 |

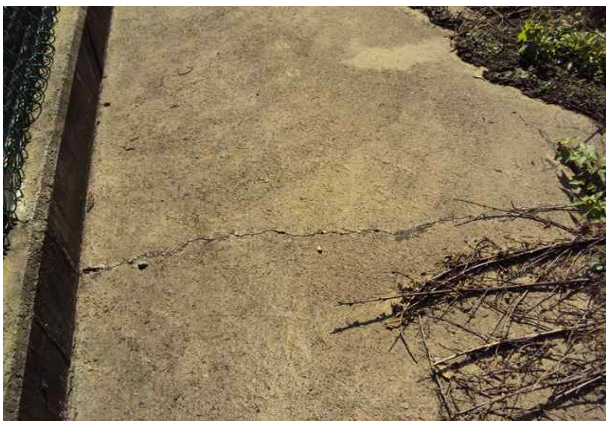
| 현 황 | 40.705k 소단배수로 균열(0.5/2.0) | 현 황 | 40.795k 산마루측구 균열(0.3/0.5) |
| 원 인 | 다짐미흡, 배수로 자중, 지표수 유입 | 원 인 | 다짐미흡, 배수로 자중, 지표수 유입 |

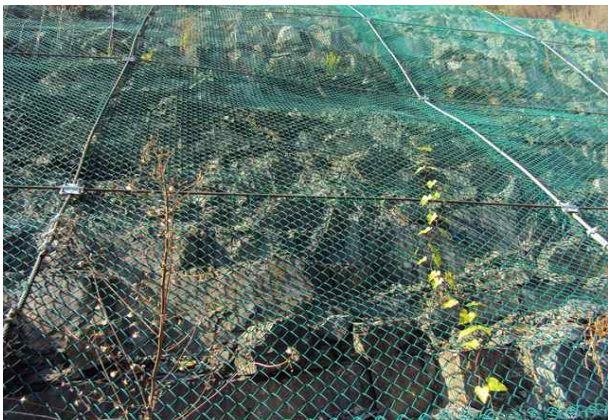
| 현 황 | 사면하부(이격부) 전경 | 현 황 | 중·하단 사면 심한풍화 |
| 원 인 | 상태양호 | 원 인 | 풍화 |

| 대 책 | - | 대 책 | 주의관찰 |

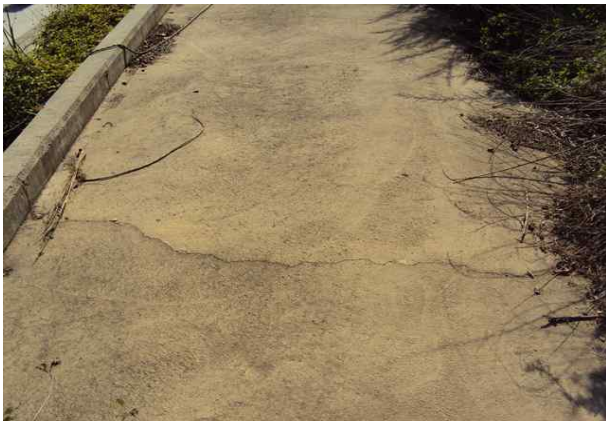
| 현 황 | 40.595k 소단배수로 균열(0.3/2.0) | 현 황 | 40.645k 소단배수로 균열(0.5/2.0) |
| 원 인 | 다짐미흡, 배수로 자중, 지표수 유입 | 원 인 | 다짐미흡, 배수로 자중, 지표수 유입 |

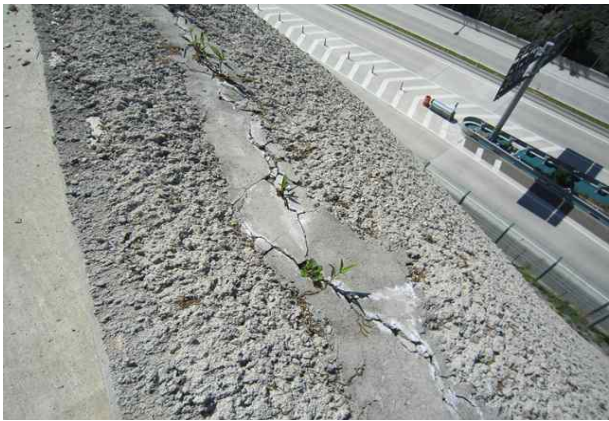
| 현 황 | 0.610k 슛크리트 상단 들뜸 보수 | 현 황 | 2020년 상반기 |
| 원 인 | 상태양호 | 원 인 | 슛크리트 자중, 우수유입 |

| 대 책 | — | 대 책 | 단면보수 |

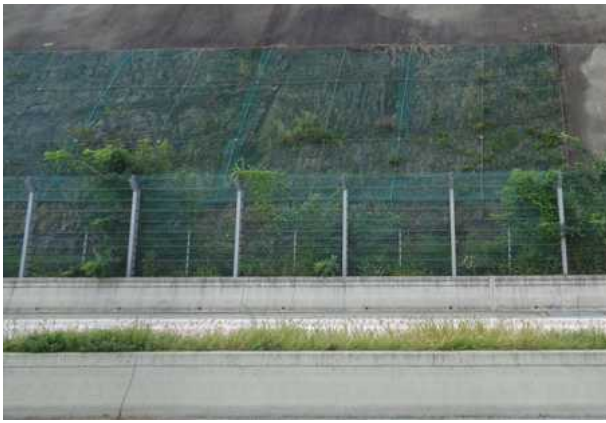
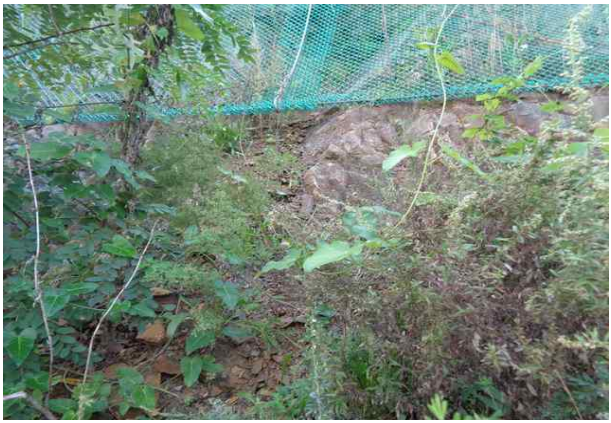
| 현 황 | 0.520k 사면부 충전물유실(HW) | 현 황 | 0.520k 사면부 충전물유실(HW) |
| 원 인 | 지표수유입, 풍화 | 원 인 | 지표수유입, 풍화 |

| 대 책 | 주의관찰 | 대 책 | 주의관찰 |

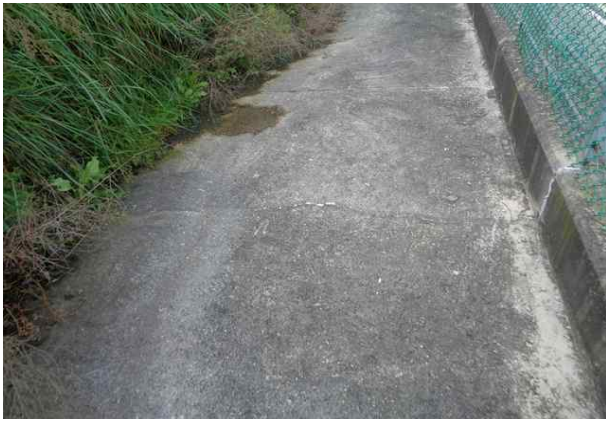
| 현 황 | 0.510k 소단배수로 균열(2.0/1.5) | 현 황 | 0.540k 소단배수로 균열(1.0/2.5) |
| 원 인 | 다짐미흡, 배수로 자중, 지표수 유입 | 원 인 | 다짐미흡, 배수로 자중, 지표수 유입 |

| 대 책 | 주입보수 | 대 책 | 주입보수 |

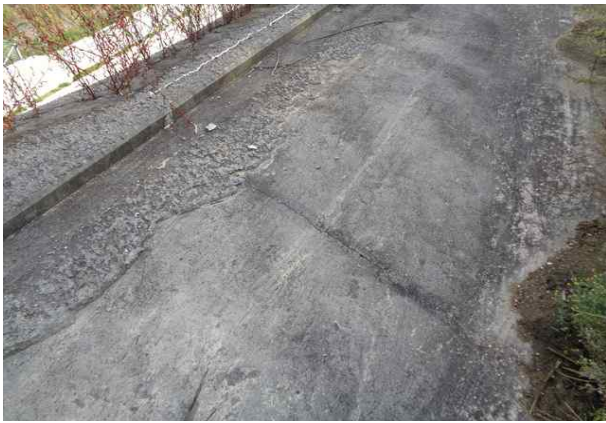
| 현 황 | 0.560k 소단배수로 균열(1.0/2.5) | 현 황 | 점검계단 전경 |
| 원 인 | 다짐미흡, 배수로 자중, 지표수 유입 | 원 인 | 상태양호 |

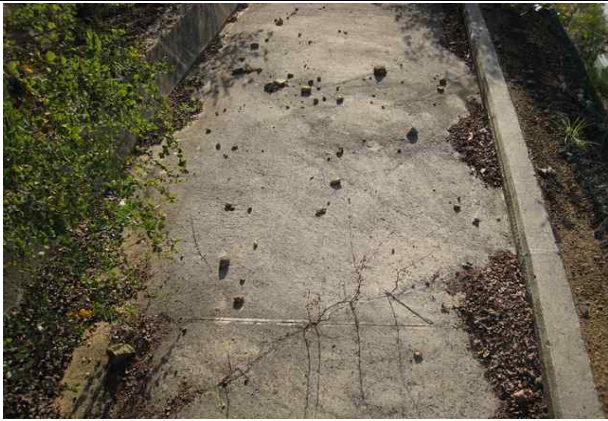
| 현 황 | 2.010k 소단배수로 망상균열 (20.0*2.0) | 현 황 | 2.140k 산마루측구 균열 (0.3/1.5) |
| 원 인 | 다짐미흡, 배수로 자중, 지표수 유입 | 원 인 | 다짐미흡, 배수로 자중, 지표수 유입 |

| 대 책 | 주입보수 | 대 책 | 주입보수 |

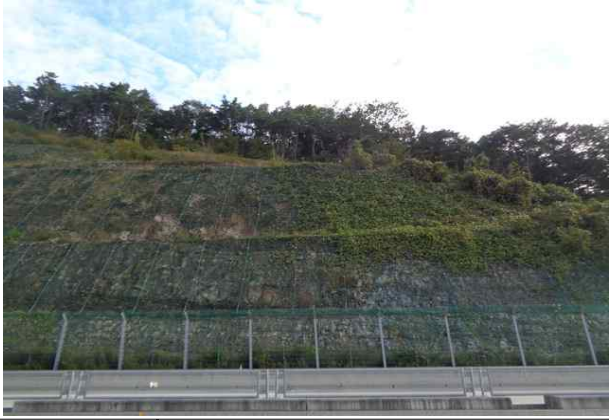
| 현 황 | 소단부 전경 | 현 황 | 1.950k 심한풍화(충진물유실우려) |
| 원 인 | 상태양호 | 원 인 | 풍화, 지표수유입 |

| 대 책 | - | 대 책 | 주의관찰 |

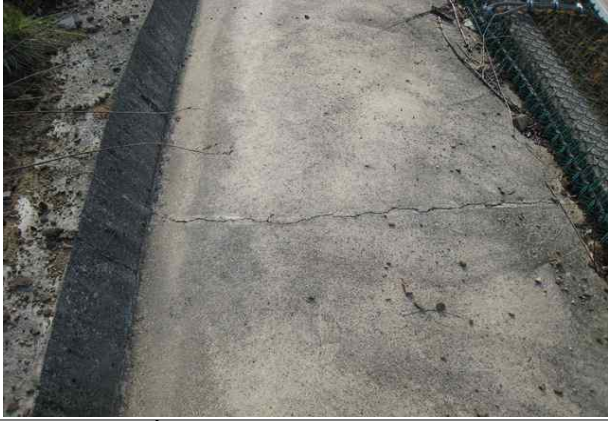
| 현 황 | 1.970k 소단배수로 균열 (0.3/2.0) | 현 황 | 2.030k 소단배수로 균열 (0.3/2.0) |
| 원 인 | 다짐미흡, 배수로 자중, 지표수 유입 | 원 인 | 다짐미흡, 배수로 자중, 지표수 유입 |

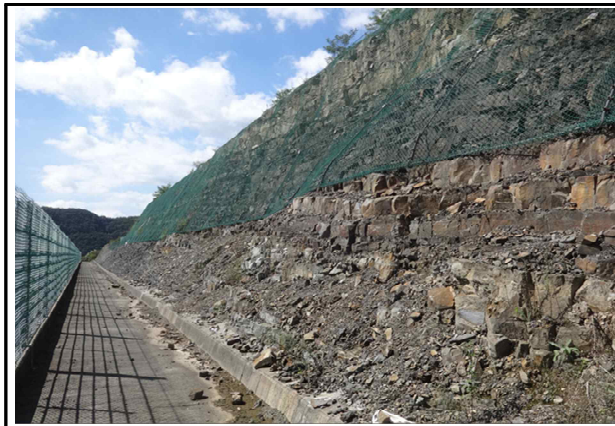
| 현 황 | 상단 사면 심한풍화 |
| 원 인 | 풍화 |

| 대 책 | 주의관찰 |

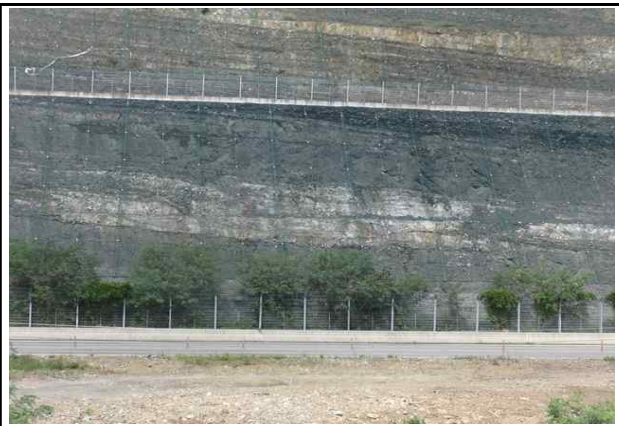
| 현 황 | 중·하단 사면 심한풍화 |
| 원 인 | 풍화 |

| 대 책 | 주의관찰 |

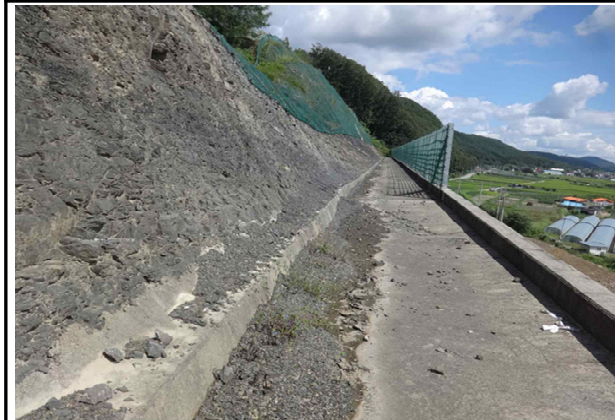
| 현 황 | 소단배수로 토사퇴적(100.0*0.5*0.1) |
| 원 인 | 지표수유입으로 인한 풍화토 퇴적 |

| 대 책 | 청소 |

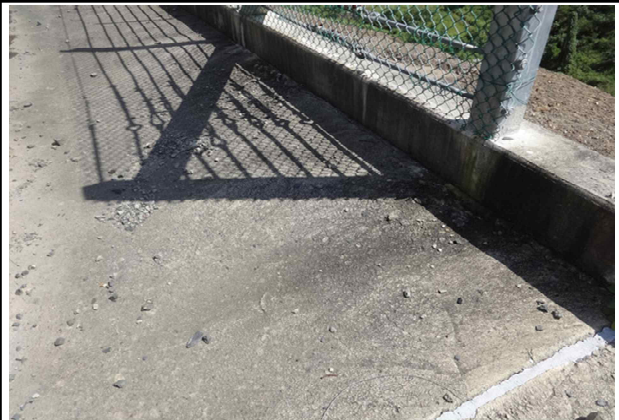
| 현 황 | 0.270k 소단배수로 망상균열(5.0*1.0) |
| 원 인 | 다짐미흡, 배수로 자중, 지표수 유입 |

| 대 책 | 주입보수 |

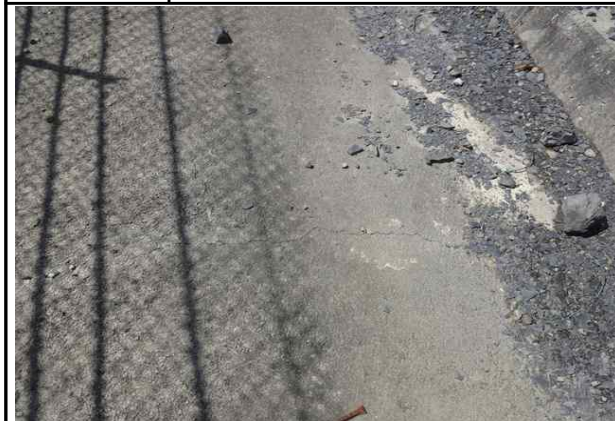
| 현 황 | 0.310k 소단배수로 균열(0.3/2.5) |
| 원 인 | 다짐미흡, 배수로 자중, 지표수 유입 |

| 대 책 | 주입보수 |

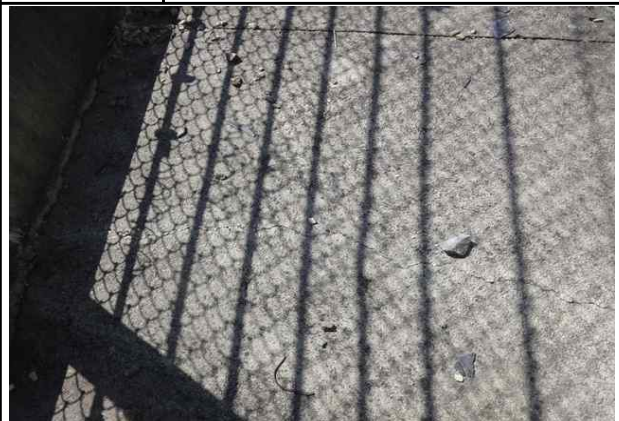
| 현 황 | 0.310k 소단배수로 균열(0.3/2.5) |
| 원 인 | 다짐미흡, 배수로 자중, 지표수 유입 |

| 대 책 | 주입보수 |

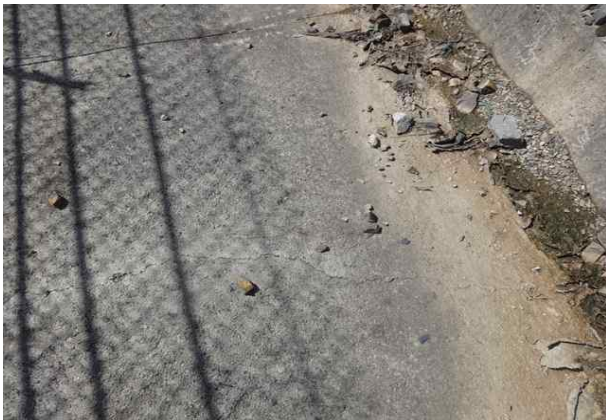
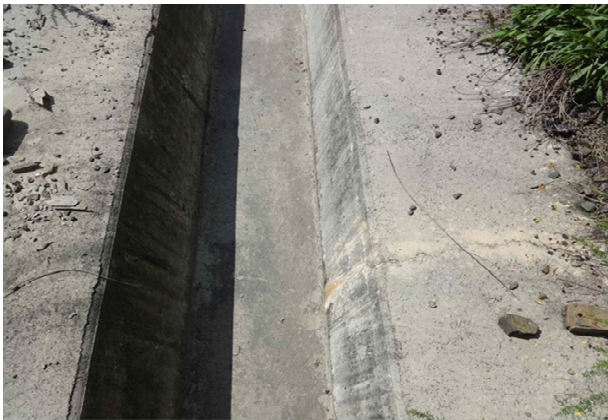
| 현 황 | 0.350k 소단배수로 균열(0.3/2.5) | 현 황 | 0.230k 산마루측구 균열(0.3/1.0) |
| 원 인 | 다짐미흡, 배수로 자중, 지표수 유입 | 원 인 | 다짐미흡, 배수로 자중, 지표수 유입 |

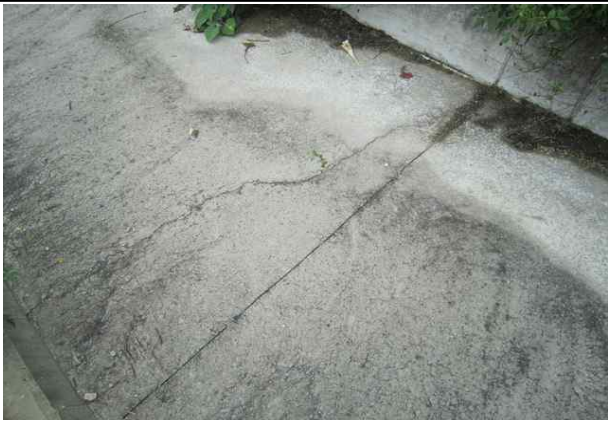
| 현 황 | 점검계단 전경 | 현 황 | 53.388k 소단배수로 균열(0.3/2.0) |
| 원 인 | 상태양호 | 원 인 | 다짐미흡, 배수로 자중, 지표수 유입 |

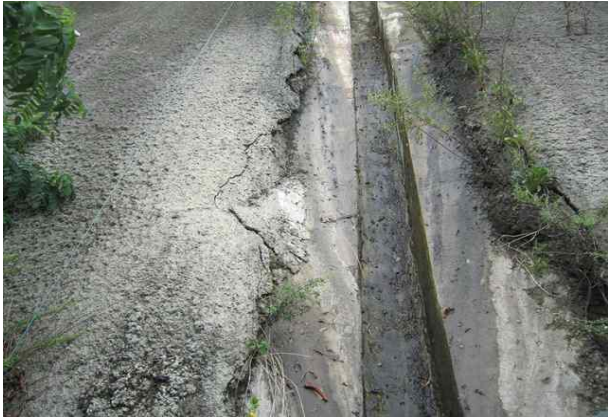
| 현 황 | 54.460k 숏크리트 들뜸(0.3*4.0) | 현 황 | 2020년 상반기 |
| 원 인 | 숏크리트-수직도수로 결합력 저하부 | 원 인 | 숏크리트-수직도수로 결합력 저하부 |

| 대 책 | 주의관찰 후 조치 | 대 책 | 주의관찰 후 조치 |

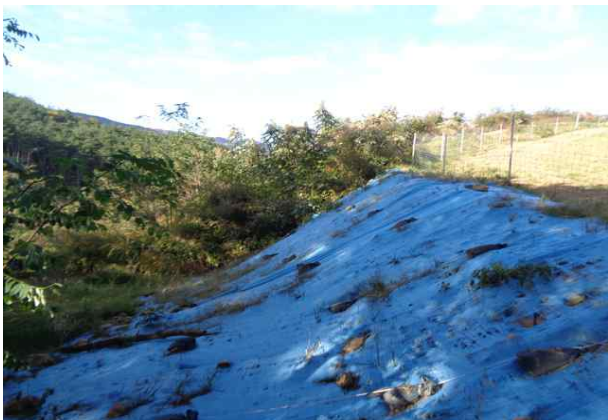
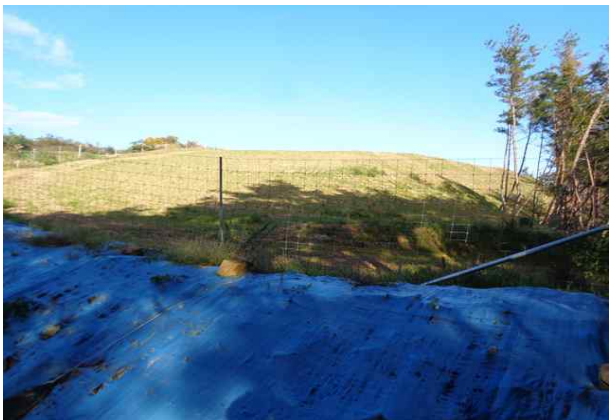
| 현 황 | 상부자연사면 절토공사 전경 | 현 황 | 상부자연사면 절토공사 전경 |
| 원 인 | 공사상태양호, 절토사면으로 지표수유입 | 원 인 | 공사상태양호, 절토사면으로 지표수유입 |

| 대 책 | 측구설치 필요 | 대 책 | 측구설치 필요 |

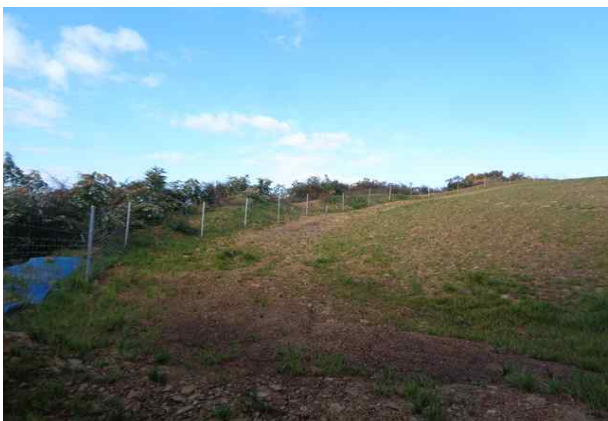
| 현 황 | 상부자연사면 절토공사 전경 | 현 황 | 공사구간 정면 전경 |
| 원 인 | 공사상태양호, 절토사면으로 지표수유입 | 원 인 | 상태양호 |

| 대 책 | 측구설치 필요 | 대 책 | - |

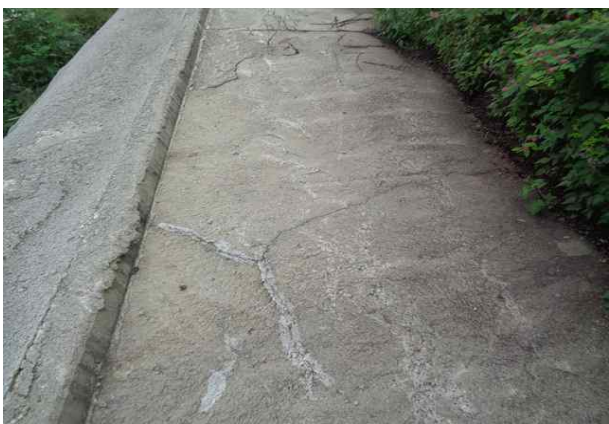
| 현 황 | 소단배수로 전경 | 현 황 | 54.590k 소단배수로 균열(0.3/20.0) |
| 원 인 | 상태양호 | 원 인 | 다짐미흡, 배수로 자중, 지표수 유입 |

| 대 책 | - | 대 책 | 주입보수 |

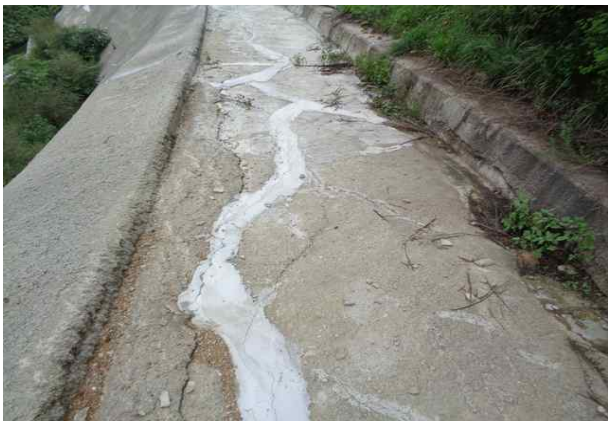
| 현 황 | 54.590k 소단배수로 균열(0.3/20.0) | 현 황 | 54.600k 숯크리트 들뜸(1.0*2.0) |
| 원 인 | 다짐미흡, 배수로 자중, 지표수 유입 | 원 인 | 숯크리트 자중, 지표수 유입 |

| 대 책 | 주입보수 | 대 책 | 단면보수 |

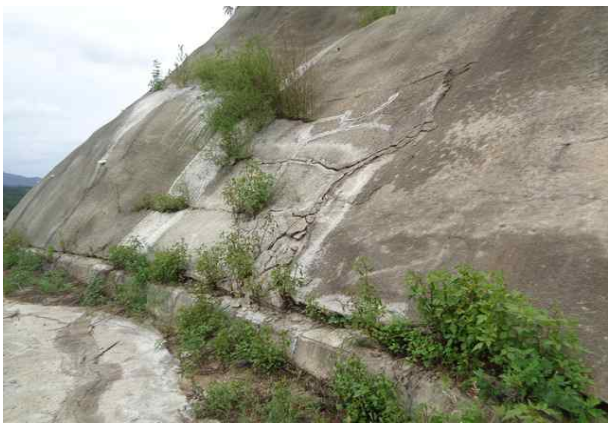
| 현 황 | 54.580k 숯크리트 들뜸(20.0*10.0) | 현 황 | 2019년 정밀안전점검 |
| 원 인 | 자중, 지표수 유입, 침투수, 식생 | 원 인 | 자중, 지표수 유입, 침투수, 식생 |

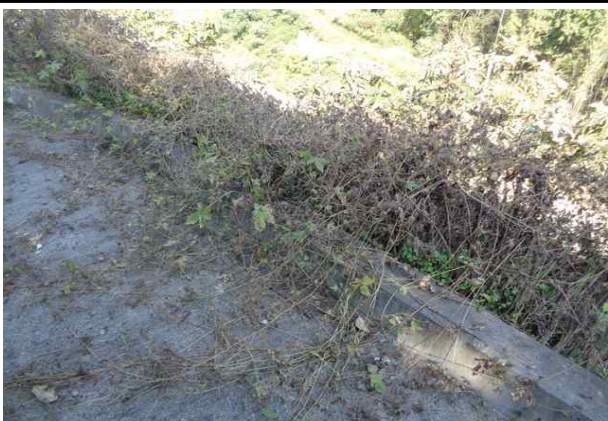
| 현 황 | 54.738k 소단배수로 파손(0.4*0.5) | 현 황 | 54.748k 소단배수로 균열(0.3/2.0) |
| 원 인 | 외부충격 | 원 인 | 다짐미흡, 배수로 자중, 지표수 유입 |

| 대 책 | 단면보수 | 대 책 | 주입보수 |

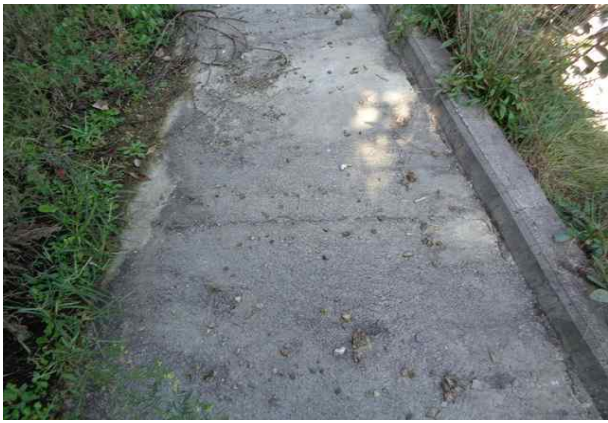
| 현 황 | 54.858k 소단배수로 균열(0.3/2.0) | 현 황 | 54.878k 소단배수로 균열(0.3/2.0) |
| 원 인 | 다짐미흡, 배수로 자중, 지표수 유입 | 원 인 | 다짐미흡, 배수로 자중, 지표수 유입 |

| 대 책 | 주입보수 | 대 책 | 균열보수 |

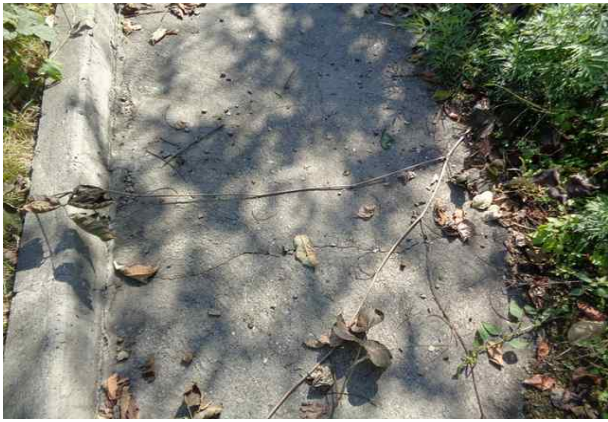
| 현 황 | 54.890k 소단배수로 균열(0.3/2.0) | 현 황 | 54.838k 소단배수로 토사퇴적(20*0.5*0.1) |
| 원 인 | 다짐미흡, 배수로 자중, 지표수 유입 | 원 인 | 지표수 유입, 토사유실 |

| 대 책 | 균열보수 | 대 책 | 청소 |

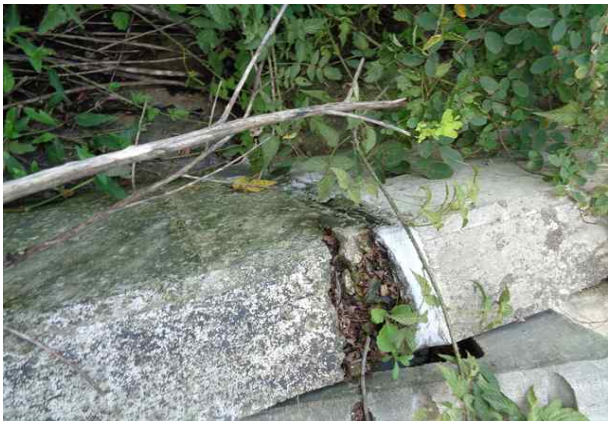
| 현 황 | 54.808k 산마루측구 파손(0.2*0.5) | 현 황 | 54.918k 산마루측구 균열(0.3/1.5) |
| 원 인 | 다짐미흡, 배수로 자중, 지표수 유입 | 원 인 | 다짐미흡, 배수로 자중, 지표수 유입 |

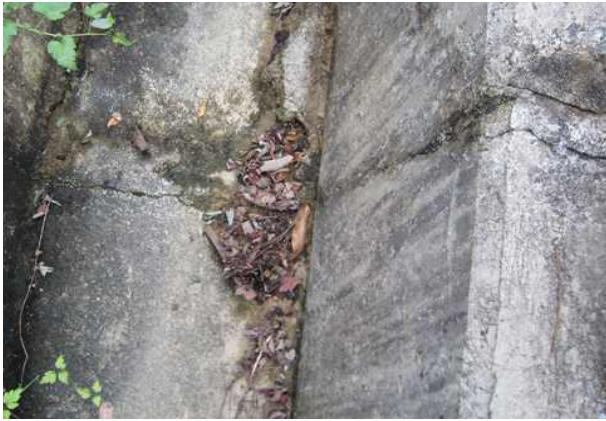
| 현 황 | 55.408k 산마루측구 균열(0.3/0.5) | 현 황 | 상단 사면 전경 |
| 원 인 | 다짐미흡, 배수로 자중, 지표수 유입 | 원 인 | 상태양호 |

| 대 책 | 주입보수 | 대 책 | - |

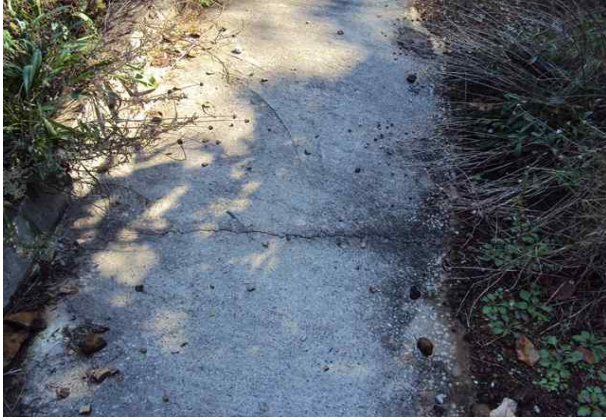
| 현 황 | 55.348k 소단배수로 균열(0.3/2.0) | 현 황 | 55.398k 소단배수로 균열(0.3/2.0) |
| 원 인 | 다짐미흡, 배수로 자중, 지표수 유입 | 원 인 | 다짐미흡, 배수로 자중, 지표수 유입 |

| 대 책 | 주입보수 | 대 책 | 주입보수 |

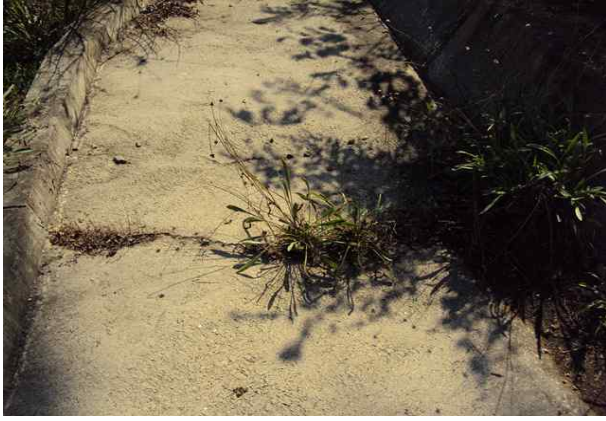
| 현 황 | 55.408k 소단배수로 균열(0.3/2.0) | 현 황 | 55.408k 소단배수로 토사퇴적(40*0.3*0.1) |
| 원 인 | 다짐미흡, 배수로 자중, 지표수 유입 | 원 인 | 지표수유입, 토사유실 |

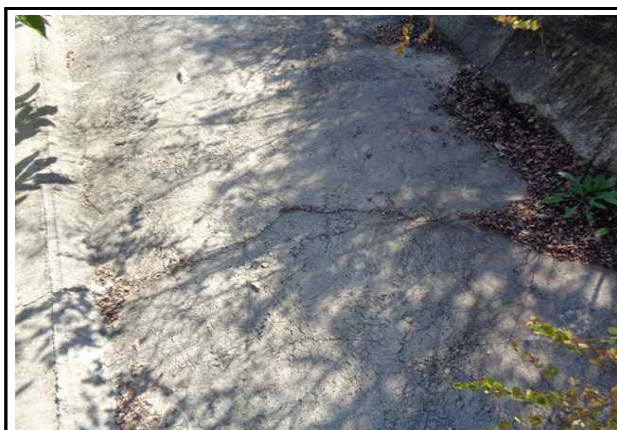
| 현 황 | 56.158k 소단배수로 균열(0.3/1.0) |
| 원 인 | 다짐미흡, 배수로 자중, 지표수 유입 |

| 대 책 | 주입보수 |

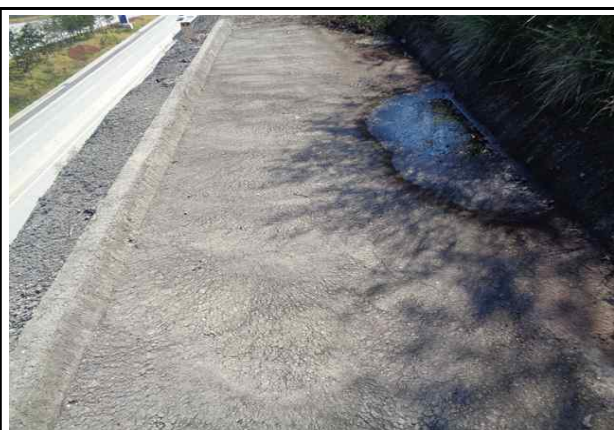
| 현 황 | 56.208k 소단배수로 균열(0.3/50.0) |
| 원 인 | 다짐미흡, 배수로 자중, 지표수 유입 |

| 대 책 | 주입보수 |

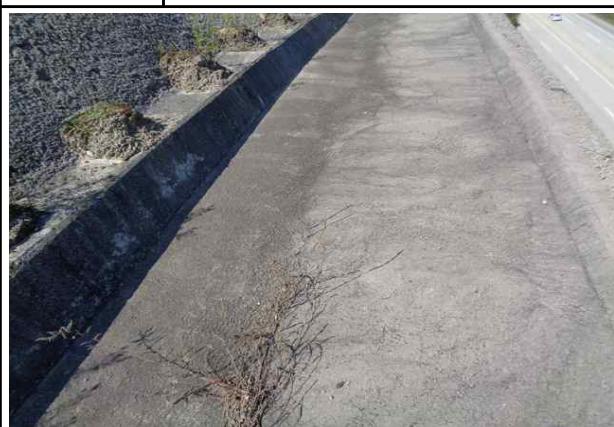
| 현 황 | 56.308k 소단배수로 균열(0.3/14.0) |
| 원 인 | 다짐미흡, 배수로 자중, 지표수 유입 |

| 대 책 | 주입보수 |

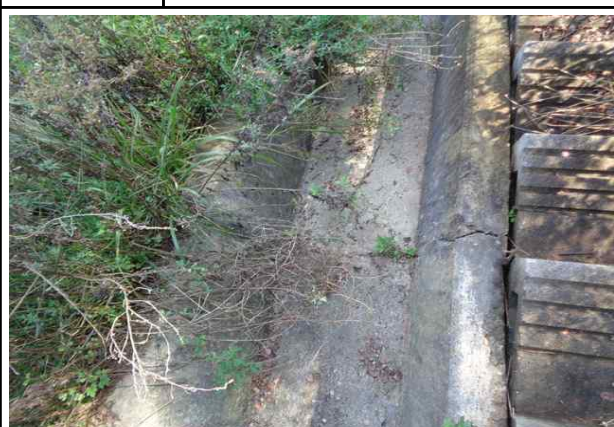
| 현 황 | 56.388k 산마루측구 균열(0.3/1.0) |
| 원 인 | 다짐미흡, 배수로 자중, 지표수 유입 |

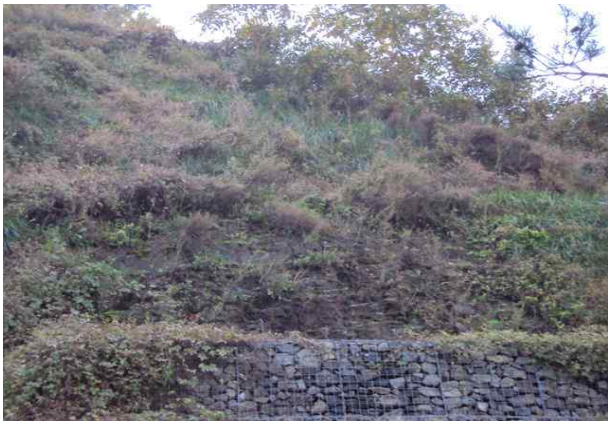
| 현 황 | 57.938k 식생공유실(4.0*2.0) | 현 황 | 57.898k 소단배수로 균열(0.3/3.0) |
| 원 인 | 지표수 유입, 유실 | 원 인 | 다짐미흡, 배수로 자중, 지표수 유입 |

| 대 책 | 주의관찰 후 조치 | 대 책 | 주입보수 |

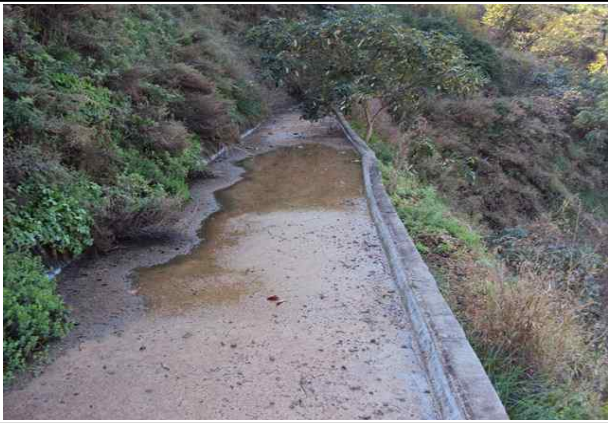
| 현 황 | 57.950k 소단배수로 체수(20.0m) | 현 황 | 57.958k 소단배수로 균열(0.3/3.0) |
| 원 인 | 구배불량 | 원 인 | 다짐미흡, 배수로 자중, 지표수 유입 |

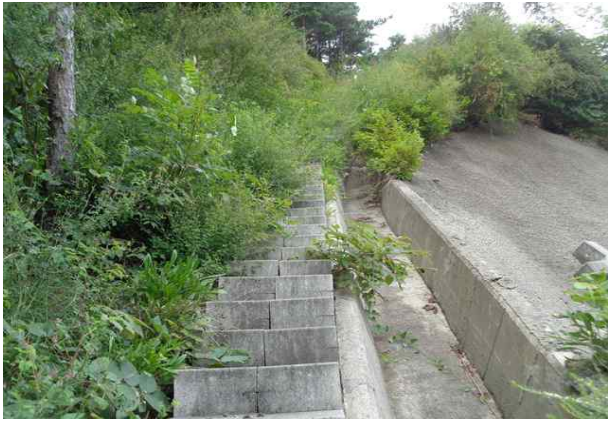
| 현 황 | 점검계단, 산마루측구 전경 | 현 황 | 하단(이격부) 전경 |
| 원 인 | 상태양호 | 원 인 | 상태양호 |

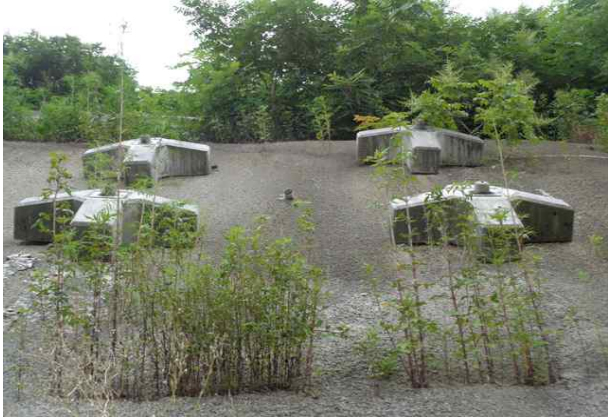
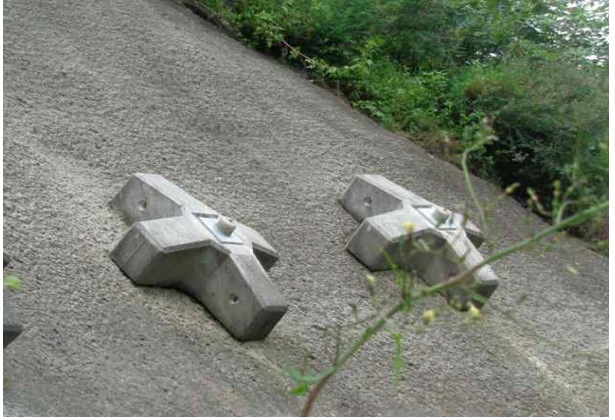
| 현 황 | 격자블럭 전경 | 현 황 | 격자블럭 전경 |
| 원 인 | 상태양호 | 원 인 | 상태양호 |

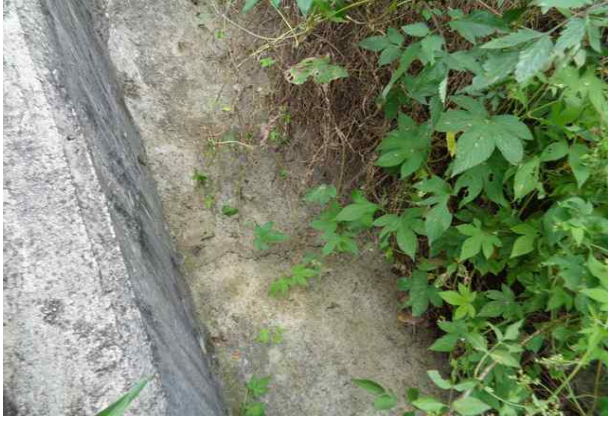
| 현 황 | 58.638k 산마루측구 균열(0.3/1.0) | 현 황 | 58.638k 산마루측구 이격 |
| 원 인 | 다짐미흡, 배수로 자중, 지표수 유입 | 원 인 | 다짐미흡, 배수로 자중, 지표수 유입 |

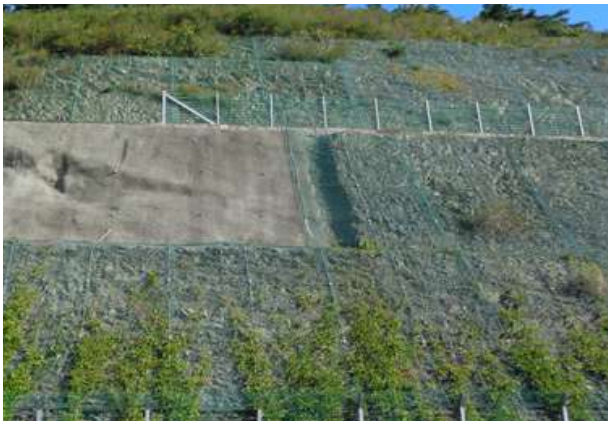
| 현 황 | 58.918k 사면 이완암우려(1.0*10.0) | 현 황 | 59.028k 사면 이완암우려(1.0*10.0) |
| 원 인 | 암맥관입 | 원 인 | 암맥관입 |

| 대 책 | 주의관찰 | 대 책 | 주의관찰 |

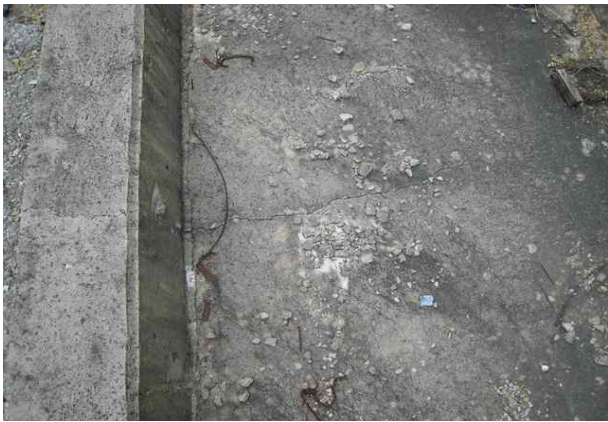
| 현 황 | 58.898k 소단배수로 균열(0.5/2.0) | 현 황 | 58.978k 소단배수로 망상균열(1.0*40.0) |
| 원 인 | 다짐미흡, 배수로 자중, 지표수 유입 | 원 인 | 건조수축 |

| 대 책 | 주입보수 | 대 책 | 주의관찰 |

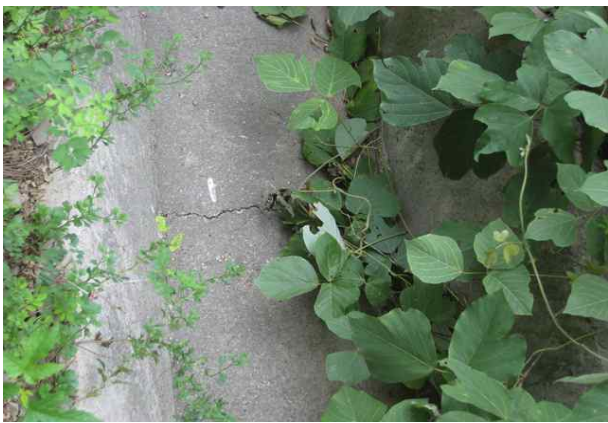
| 현 황 | 58.948k 산마루측구 균열(2.0/1.5) | 현 황 | 59.038k 소단배수로 균열(0.5/0.5) |
| 원 인 | 다짐미흡, 배수로 자중, 지표수 유입 | 원 인 | 다짐미흡, 배수로 자중, 지표수 유입 |

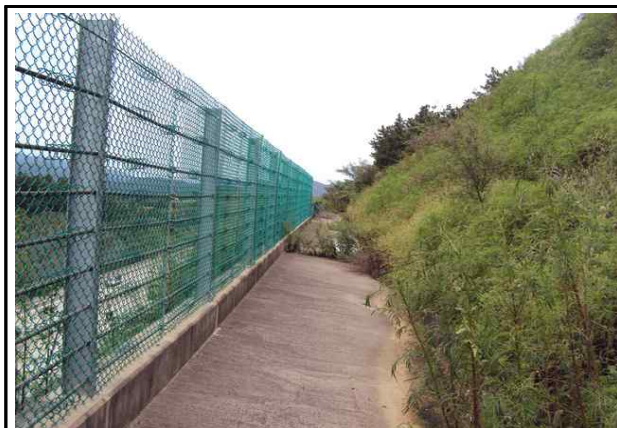
| 현 황 | 소단배수로 전경 |
| 원 인 | 상태양호 |

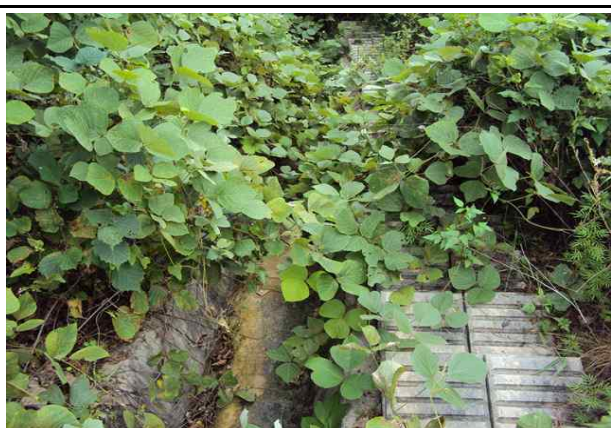
| 현 황 | 산마루측구, 점검계단 전경 |
| 원 인 | 상태양호 |

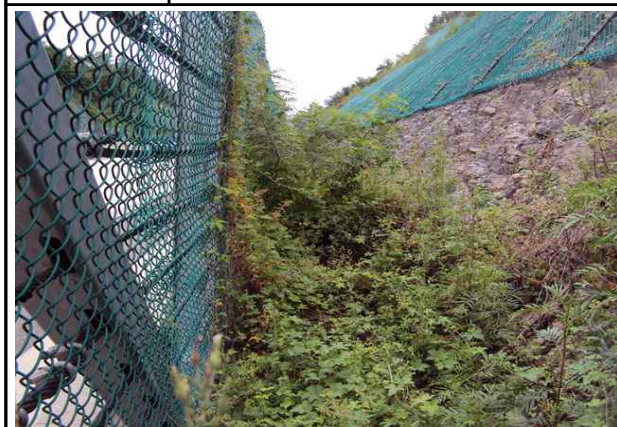
| 현 황 | 하단(이격부) 전경 |
| 원 인 | 활착미흡, 지표수 유입 |

| 대 책 | 주의관찰 후 보호공 설치 |

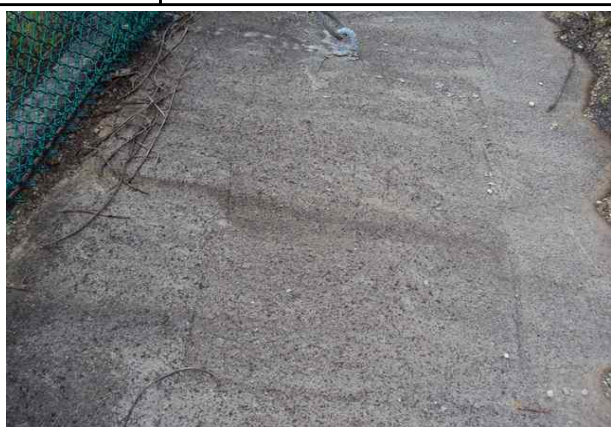
| 현 황 | 66.528k 소단배수로 균열(0.3/2.0) |
| 원 인 | 다짐미흡, 배수로 자중, 지표수 유입 |

| 대 책 | 주입보수 |

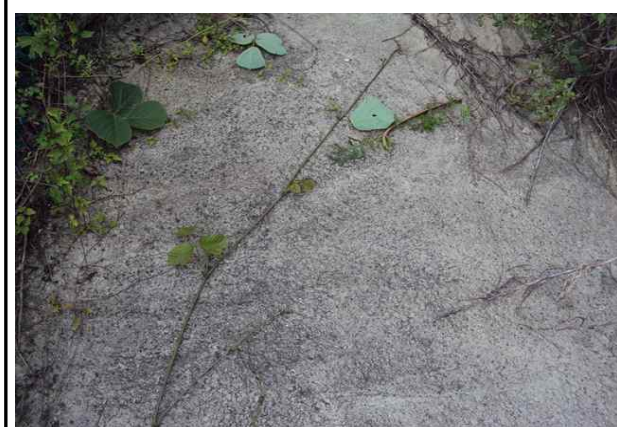
| 현 황 | 66.588k 소단배수로 균열(0.3/2.0) |
| 원 인 | 다짐미흡, 배수로 자중, 지표수 유입 |

| 대 책 | 주입보수 |

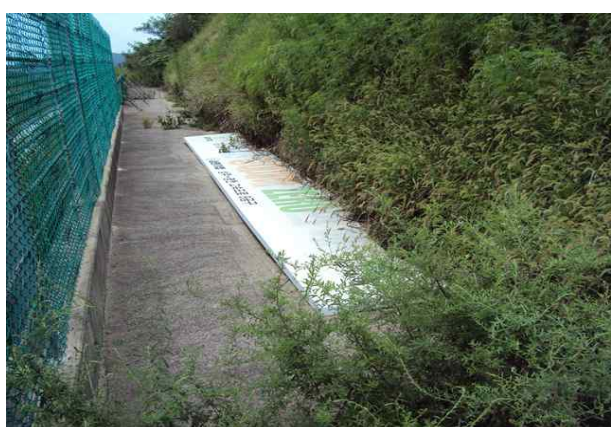
| 현 황 | 66.538k 소단배수로 자재적치 |
| 원 인 | 정리미실시 |

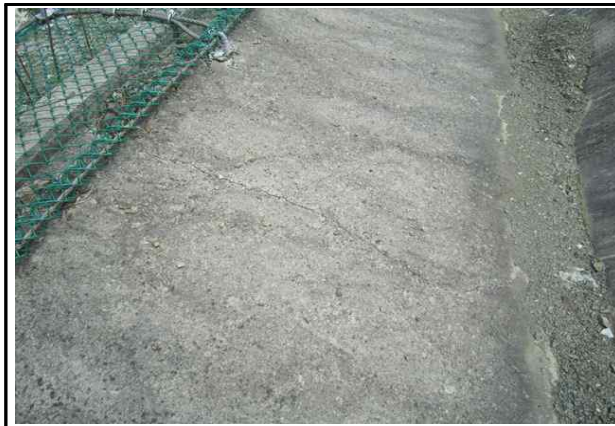
| 현 황 | 69.188k 소단배수로 균열(0.3/2.0) |
| 원 인 | 다짐미흡, 배수로 자중, 지표수 유입 |

| 대 책 | 주입보수 |

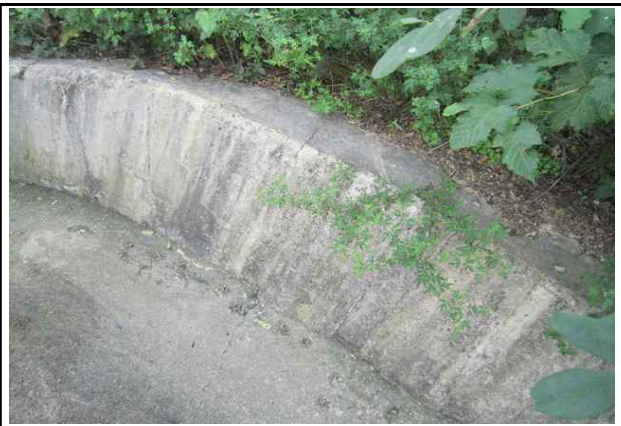
| 현 황 | 69.218k 산마루측구 균열(0.3/1.5) |
| 원 인 | 다짐미흡, 배수로 자중, 지표수 유입 |

| 대 책 | 주입보수 |
