## 4. 사면

# 1. 영천절토01

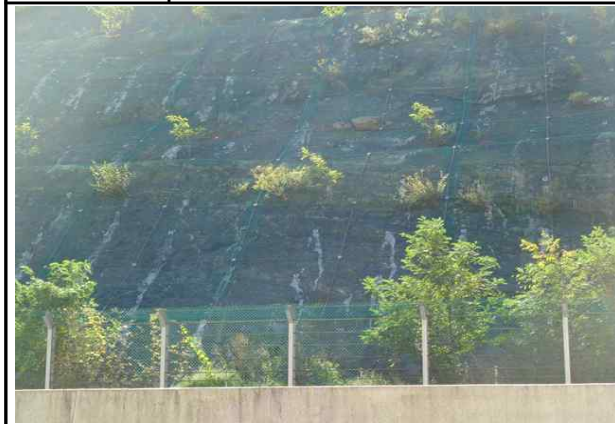
| 현 황 | 69.158k 낙석방지망내 뜬돌(0.5*0.5*0.3) |
| 원 인 | 심한풍화, 지표수, 충전물유실 |

| 대 책 | 주의관찰 후 제거 |

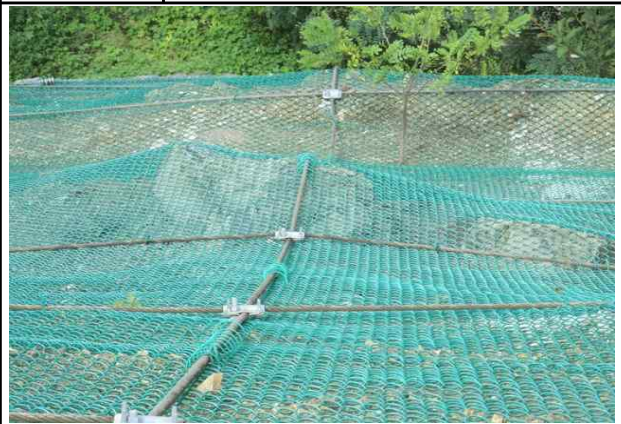
| 현 황 | 69.158k 낙석방지망내 뜬돌(0.5*0.5*0.3) |
| 원 인 | 심한풍화, 지표수, 충전물유실 |

| 대 책 | 주의관찰 후 제거 |

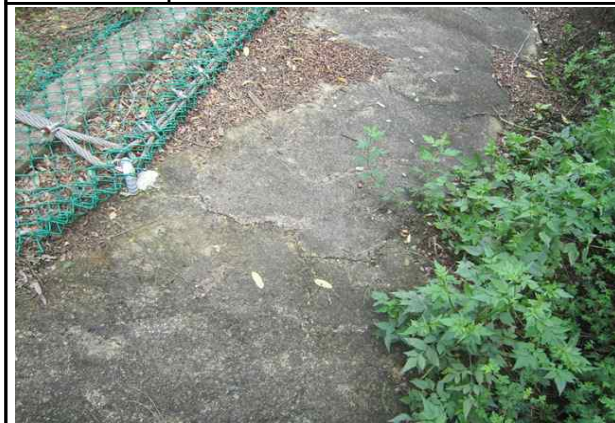
| 현 황 | 69.138k 소단배수로 균열(0.3/2.0) |
| 원 인 | 다짐미흡, 배수로 자중, 지표수 유입 |

| 대 책 | 주입보수 |

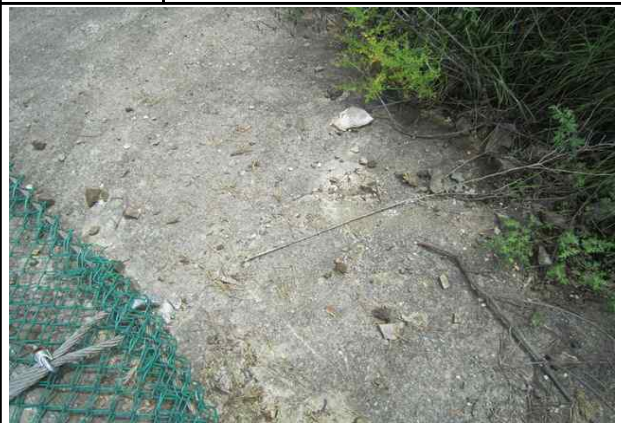
| 현 황 | 69.178k 소단배수로 균열(0.3/2.0) |
| 원 인 | 다짐미흡, 배수로 자중, 지표수 유입 |

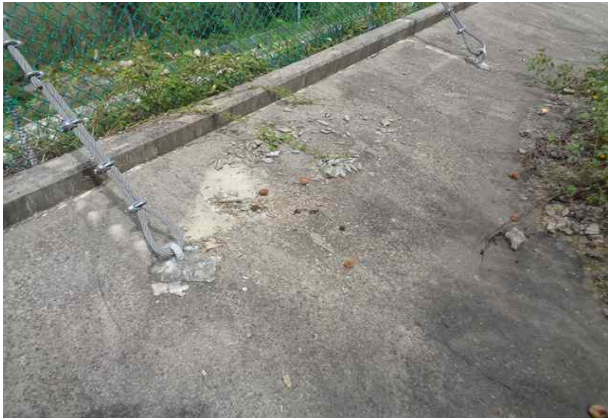
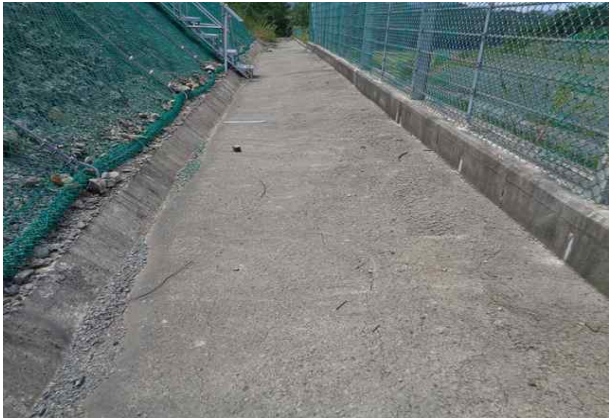
| 현 황 | 70.210k 소단배수로 균열(0.3/2.0) | 현 황 | 70.250k 소단배수로 균열(0.3/15.0) |
| 원 인 | 다짐미흡, 배수로 자중, 지표수 유입 | 원 인 | 다짐미흡, 배수로 자중, 지표수 유입 |

| 대 책 | 주입보수 | 대 책 | 주입보수 |

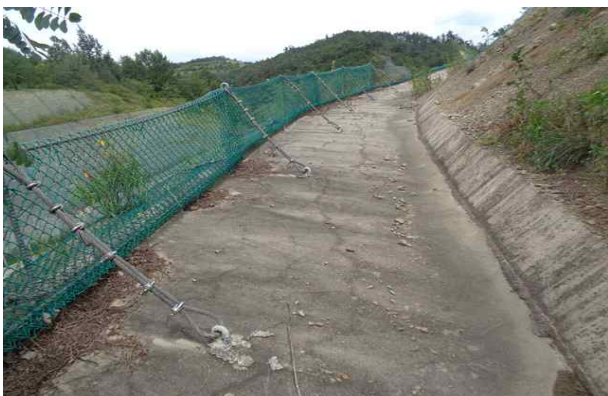
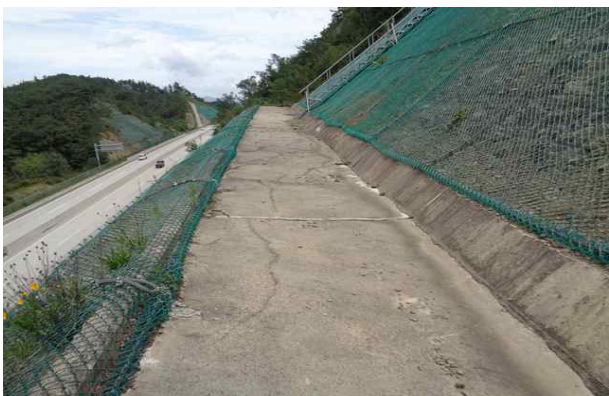
| 현 황 | 70.140k 소단배수로 균열(0.3/40.0) | 현 황 | 70.170k 소단배수로 균열(0.3/20.0) |
| 원 인 | 다짐미흡, 배수로 자중, 지표수 유입 | 원 인 | 다짐미흡, 배수로 자중, 지표수 유입 |

| 대 책 | 주입보수 | 대 책 | 주입보수 |

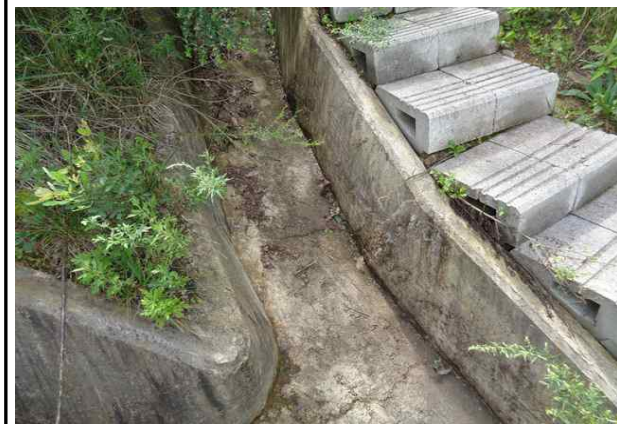
| 현 황 | 70.280k 산마루측구 균열(0.5/1.0) |
| 원 인 | 다짐미흡, 배수로 자중, 지표수 유입 |

| 대 책 | 주입보수 |

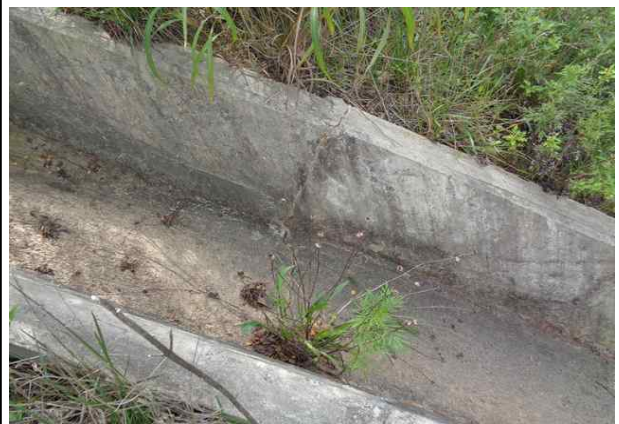
| 현 황 | 70.300k 산마루측구 균열(0.5/0.5) |
| 원 인 | 다짐미흡, 배수로 자중, 지표수 유입 |

| 대 책 | 주입보수 |

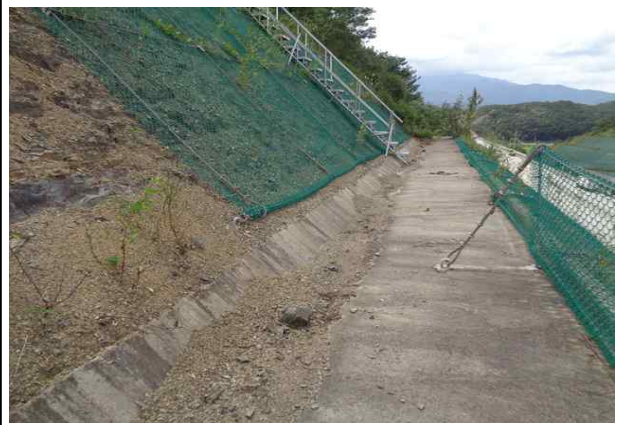
| 현 황 | 70.350k 소단배수로 토사퇴적(40*0.5*0.1) |
| 원 인 | 심한풍화, 지표수 유입 |

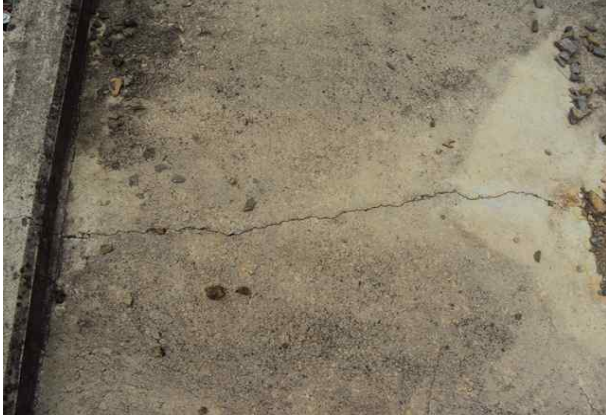
| 현 황 | 70.658k 소단배수로 균열(0.3/2.0) | 현 황 | 70.678k 소단배수로 토사퇴적 |
| 원 인 | 다짐미흡, 배수로 자중, 지표수 유입 | 원 인 | 심한풍화, 지표수유입 |

| 대 책 | 주입보수 | 대 책 | 청소 |

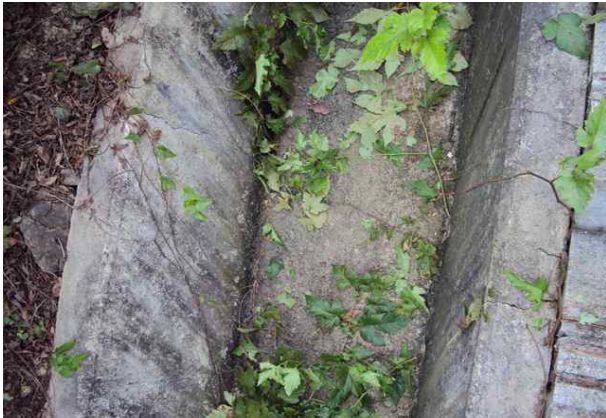
| 현 황 | 70.768k 산마루측구 균열(0.3/1.0) | 현 황 | 사면 정면 전경 |
| 원 인 | 다짐미흡, 배수로 자중, 지표수 유입 | 원 인 | 상태양호 |

| 대 책 | 주입보수 | 대 책 | - |

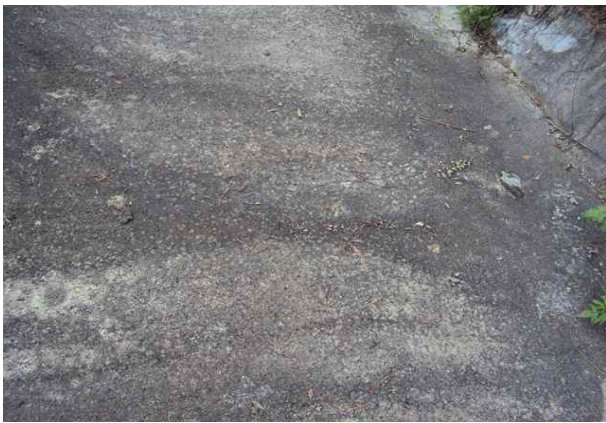
| 현 황 | 70.698k 소단배수로 균열(0.3/2.0) | 현 황 | 70.738k 소단배수로 균열(0.3/2.0) |
| 원 인 | 다짐미흡, 배수로 자중, 지표수 유입 | 원 인 | 다짐미흡, 배수로 자중, 지표수 유입 |

| 대 책 | 주입보수 | 대 책 | 주입보수 |

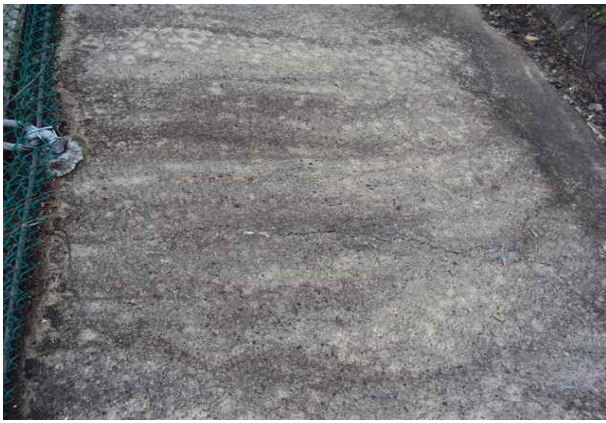
| 현 황 | 70.738k 소단배수로 균열(0.3/2.0) | 현 황 | 70.688k 소단배수로 토사퇴적(60.0*0.5*0.1) |
| 원 인 | 다짐미흡, 배수로 자중, 지표수 유입 | 원 인 | 심한풍화, 지표수유입 |

| 대 책 | 주입보수 | 대 책 | 청소 |

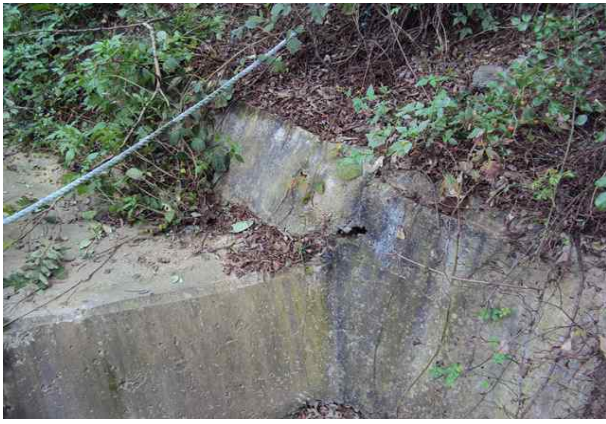
| 현 황 | 70.758k 산마루측구 재료분리(0.4*0.5) | 현 황 | 70.758k 산마루측구 재료분리(0.1*0.5) |
| 원 인 | 활착미흡, 지표수 유입 | 원 인 | 활착미흡, 지표수 유입 |

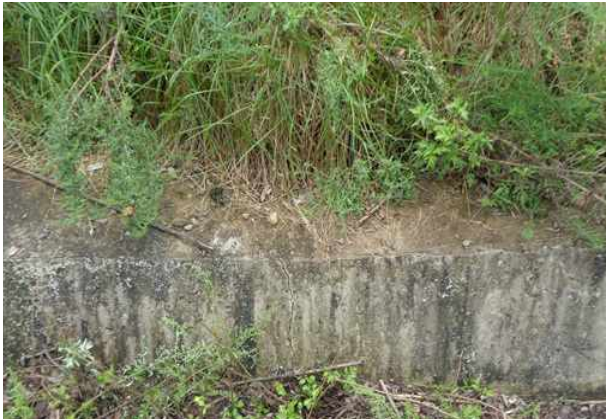
| 현 황 | 71.088k 소단배수로 균열(0.3/2.0) | 현 황 | 71.128k 소단배수로 균열(0.5/1.0) |
| 원 인 | 다짐미흡, 배수로 자중, 지표수 유입 | 원 인 | 다짐미흡, 배수로 자중, 지표수 유입 |

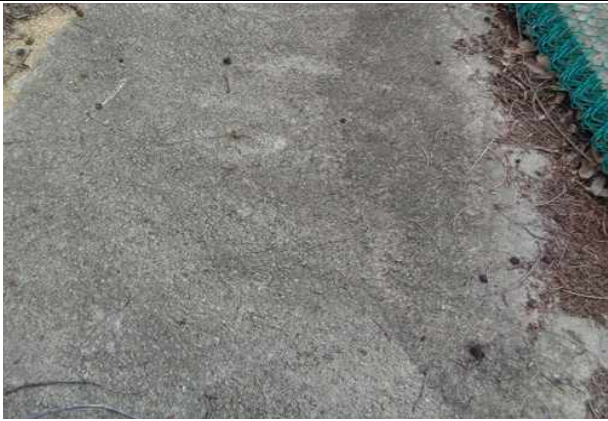
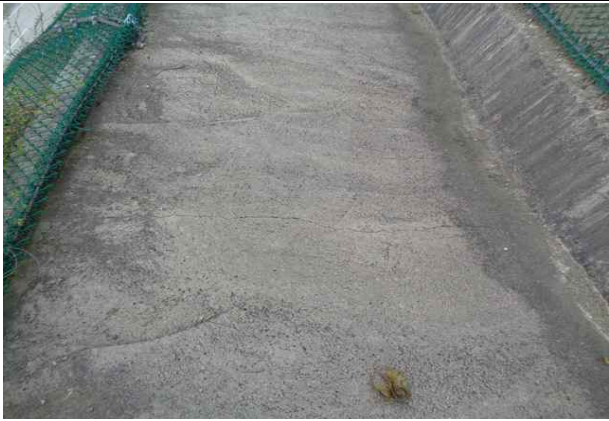
| 현 황 | 71.548k 소단배수로 균열(0.5/2.0) | 현 황 | 71.548k 소단배수로 균열(0.5/2.0) |
| 원 인 | 다짐미흡, 배수로 자중, 지표수 유입 | 원 인 | 다짐미흡, 배수로 자중, 지표수 유입 |

| 대 책 | 주입보수 | 대 책 | 주입보수 |

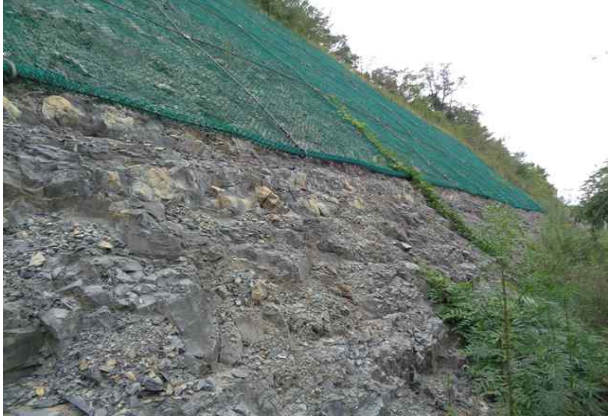
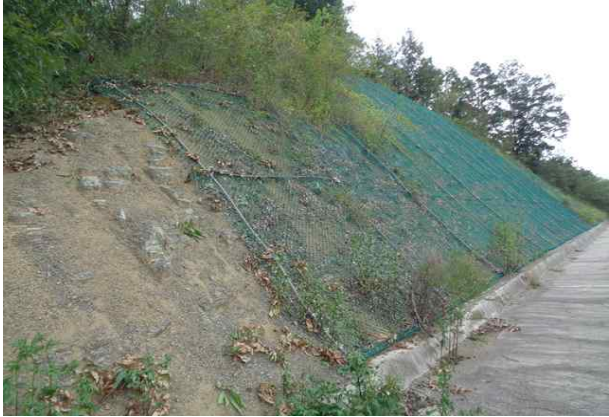
| 현 황 | 하단 사면부 심한풍화 | 현 황 | 상단 사면부 심한풍화 |
| 원 인 | 풍화 | 원 인 | 풍화 |

| 대 책 | 주의관찰 | 대 책 | 주의관찰 |

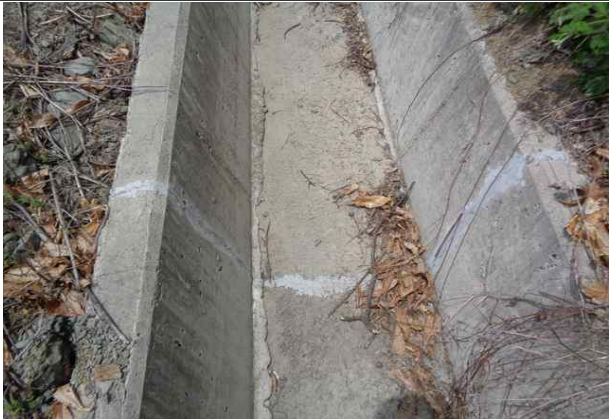
| 현 황 | 점검계단 전경 | 현 황 | 71.658k 산마루측구 균열보수(20년 상반기) |

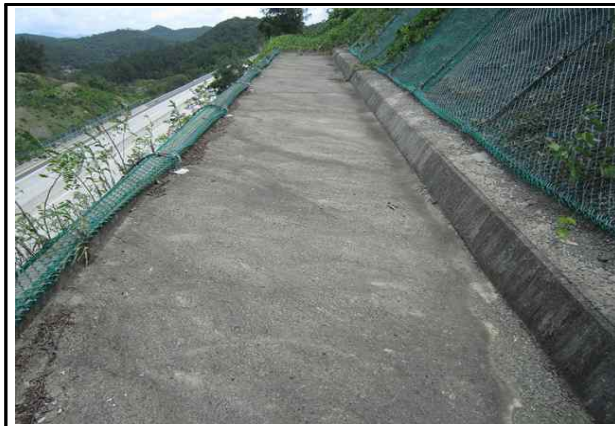
| 현 황 | 72.458k 소단배수로 균열(1.0/3.0) |
| 원 인 | 다짐미흡, 배수로 자중, 지표수 유입 |

| 대 책 | 주입보수 |

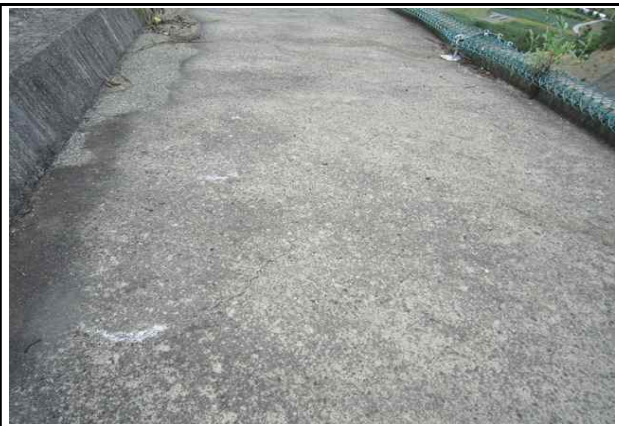
| 현 황 | 72.498k 소단배수로 균열(0.3/1.0*5ea) |
| 원 인 | 다짐미흡, 배수로 자중, 지표수 유입 |

| 대 책 | 주입보수 |

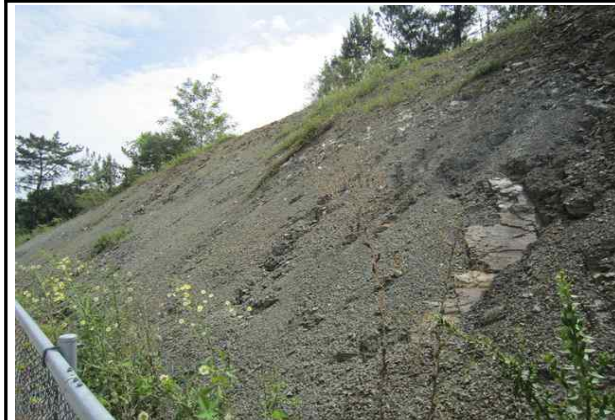
| 현 황 | 사면 하단 심한풍화 |
| 원 인 | 풍화 |

| 대 책 | 주의관찰 |

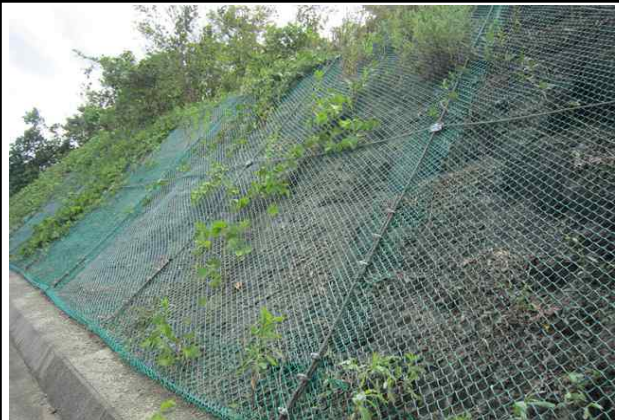
| 현 황 | 사면 상단 심한풍화 |
| 원 인 | 풍화 |

| 대 책 | 주의관찰 |

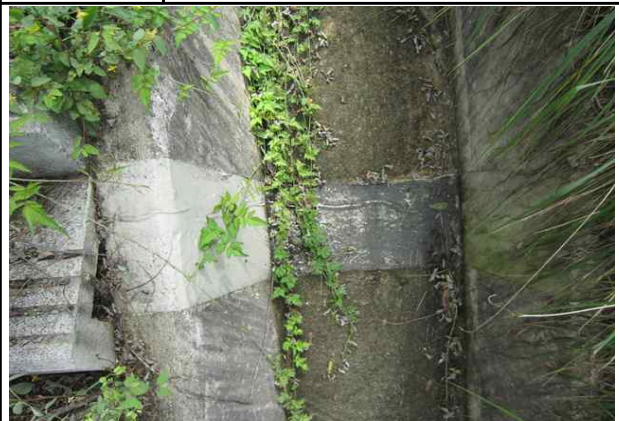
| 현 황 | 72.388k 산마루측구 균열보수(21년 상반기) |

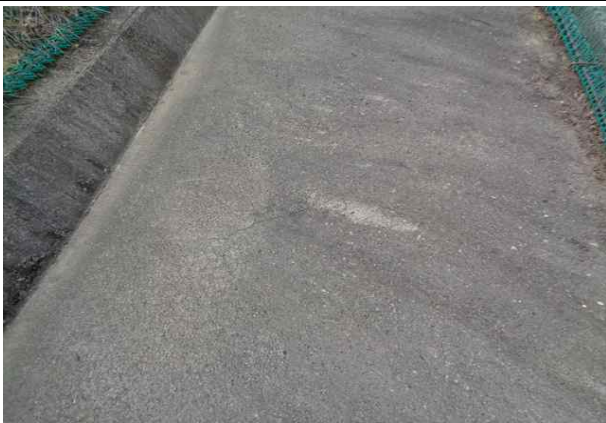
| 현 황 | 72.870k 소단배수로 균열(0.3/3.0*20ea) | 현 황 | 72.870k 소단배수로 균열(0.3/3.0*20ea) |
| 원 인 | 다짐미흡, 배수로 자중, 지표수 유입 | 원 인 | 다짐미흡, 배수로 자중, 지표수 유입 |

| 대 책 | 주입보수 | 대 책 | 주입보수 |

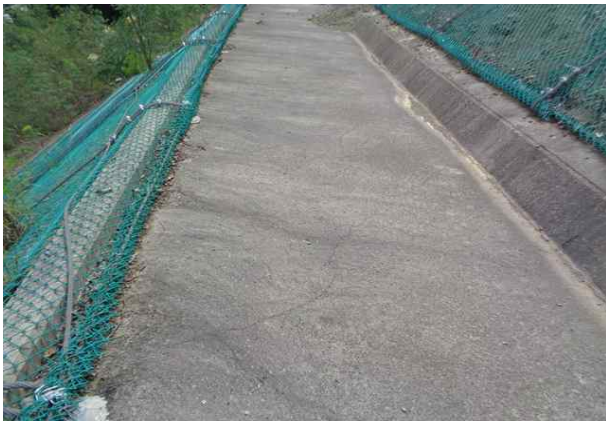
| 현 황 | 72.870k 소단배수로 균열(0.3/3.0*20ea) | 현 황 | 상단 심한풍화 |
| 원 인 | 다짐미흡, 배수로 자중, 지표수 유입 | 원 인 | 풍화 |

| 대 책 | 주입보수 | 대 책 | 주의관찰 |

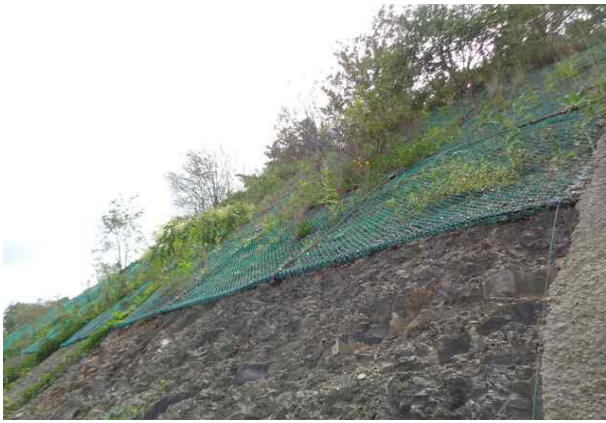
| 현 황 | 하단 심한풍화 | 현 황 | 쏘크리트 전경 |
| 원 인 | 풍화 | 원 인 | 상태양호 |

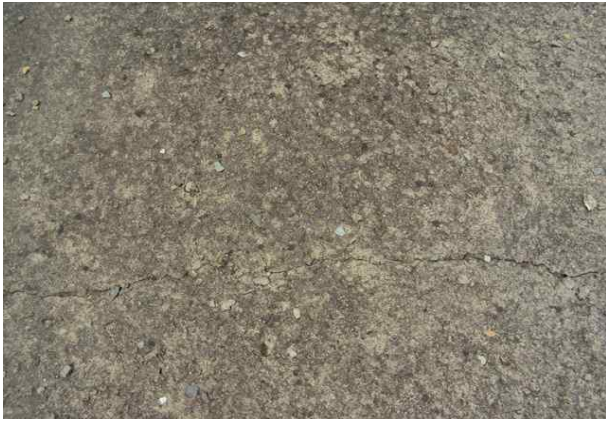
| 현 황 | 73.458k 소단배수로 균열(0.3/2.0) | 현 황 | 73.498k 소단배수로 균열(0.5/2.0) |
| 원 인 | 다짐미흡, 배수로 자중, 지표수 유입 | 원 인 | 다짐미흡, 배수로 자중, 지표수 유입 |

| 대 책 | 주입보수 | 대 책 | 주입보수 |

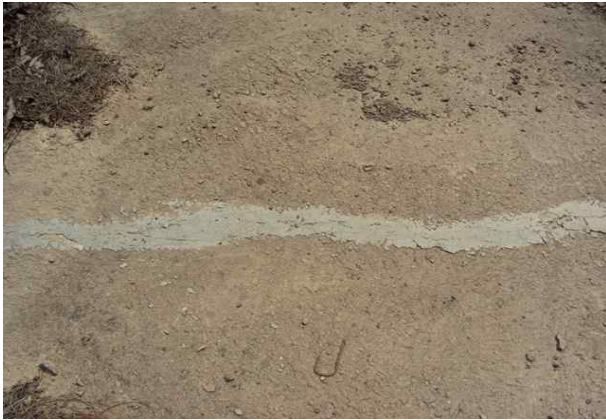
| 현 황 | 73.468k 소단배수로 균열보수(21년 하반기) | 현 황 | 상단 심한풍화 |
| 원 인 | 상태양호 | 원 인 | 풍화 |

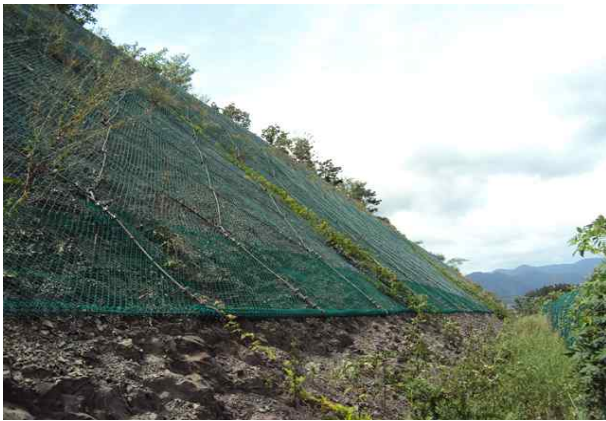
| 현 황 | 하단 심한풍화 | 현 황 | 정면 전경 |
| 원 인 | 풍화 | 원 인 | 상태양호 |

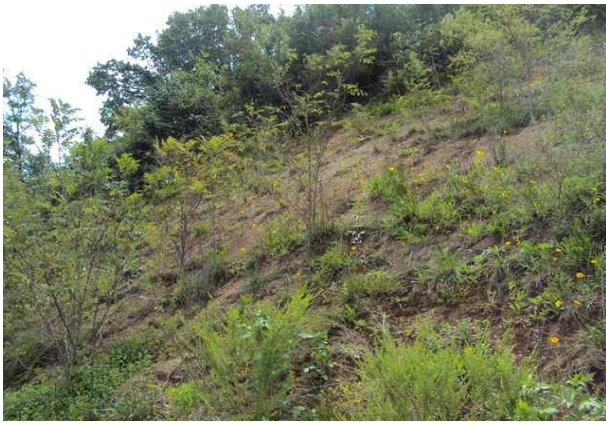
| 현 황 | 74.468k 상단 사면 표층유실(20.0*10.0) | 현 황 | 74.468k 상단 사면 표층유실(20.0*10.0) |
| 원 인 | 지표수 유입 | 원 인 | 지표수 유입 |

| 대 책 | 주의관찰 후 조치 | 대 책 | 주의관찰 후 조치 |

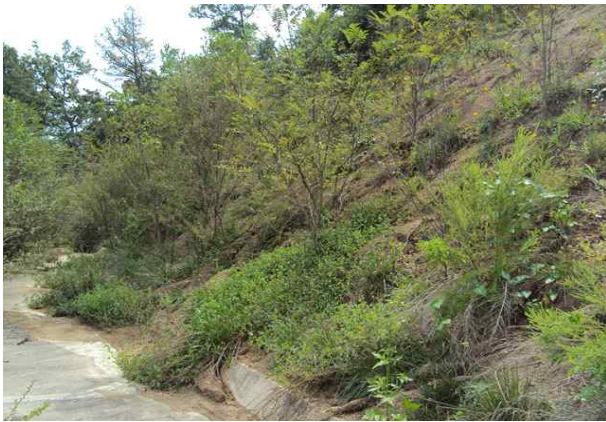
| 현 황 | 74.468k 소단배수로 토사퇴적(10.0*0.5*0.1) | 현 황 | 74.430k 소단배수로 재료분리(0.5*0.5) |
| 원 인 | 지표수유입, 표층유실 | 원 인 | 다짐미흡 |

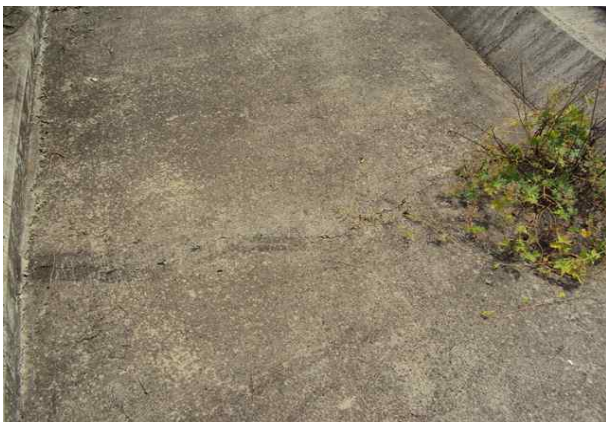
| 현 황 | 74.378k 소단배수로 균열(0.3/0.5) | 현 황 | 74.408k 소단배수로 균열(0.3/3.0) |
| 원 인 | 다짐미흡, 배수로 자중, 지표수 유입 | 원 인 | 다짐미흡, 배수로 자중, 지표수 유입 |

| 대 책 | 주입보수 | 대 책 | 주입보수 |

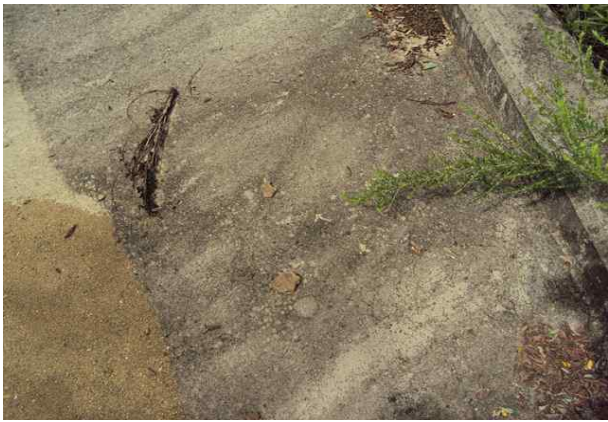
| 현 황 | 74.448k 소단배수로 균열(0.3/0.5) | 현 황 | 74.478k 소단배수로 균열(0.3/3.0) |
| 원 인 | 다짐미흡, 배수로 자중, 지표수 유입 | 원 인 | 다짐미흡, 배수로 자중, 지표수 유입 |

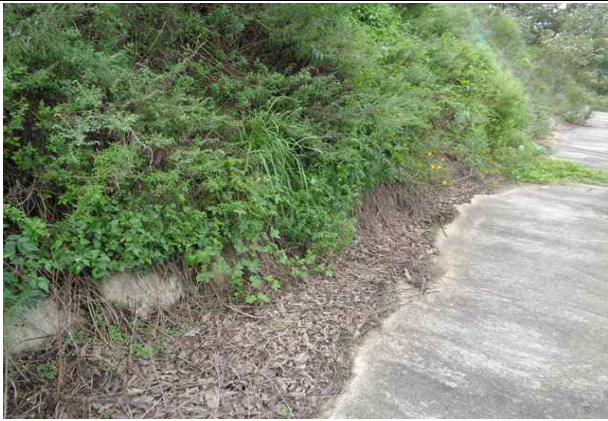
| 현 황 | 74.858k 소단배수로 토사퇴적(40.0*0.5*0.1) | 현 황 | 74.918k 산마루측구 균열(0.3/2.0) |
| 원 인 | 지표수유입, 표층유실 | 원 인 | 다짐미흡, 배수로 자중, 지표수 유입 |

| 대 책 | 청소 | 대 책 | 주입보수 |

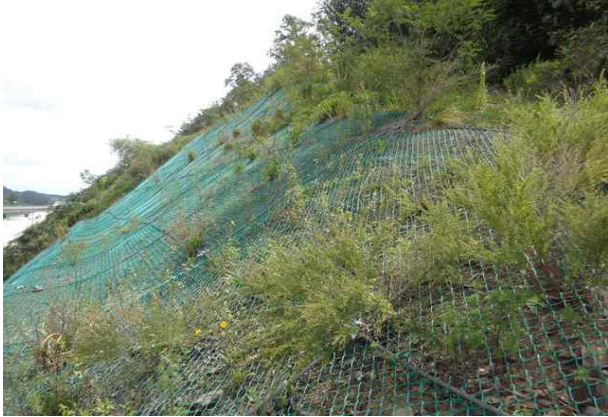
| 현 황 | 상단 사면 심한풍화 | 현 황 | 하단 사면 심한풍화 |
| 원 인 | 풍화 | 원 인 | 풍화 |

| 대 책 | 주의관찰 | 대 책 | 주의관찰 |

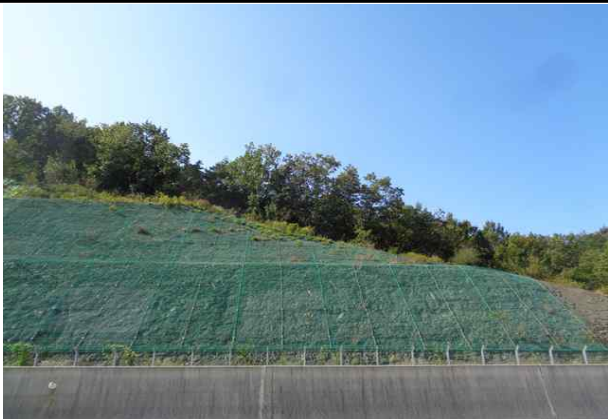
| 현 황 | 심한풍화 구간 | 현 황 | 소단배수로 전경 |
| 원 인 | 풍화 | 원 인 | 상태양호 |

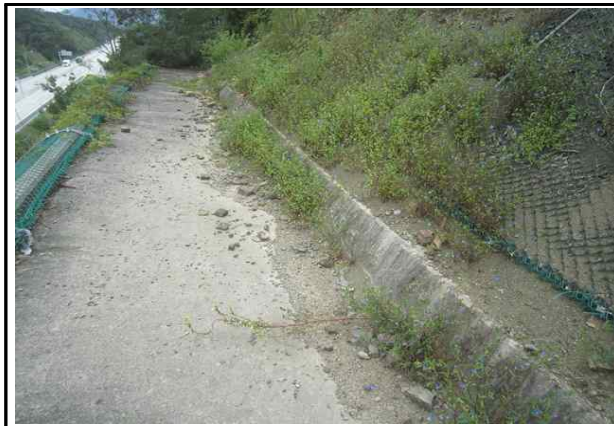
| 현 황 | 75.002k 소단배수로 토사퇴적(20.0*0.5*0.1) |
| 원 인 | 지표수유입, 표층유실 |

| 대 책 | 청소 |

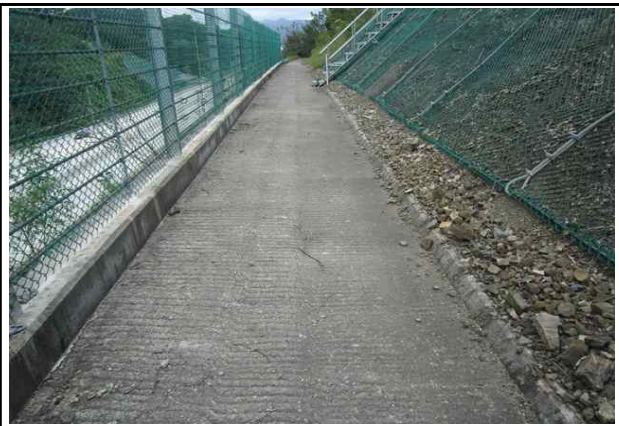
| 현 황 | 75.022k 소단배수로 망상균열(20.0*1.0) |
| 원 인 | 다짐미흡, 배수로 자중, 지표수 유입 |

| 대 책 | 주입보수 |

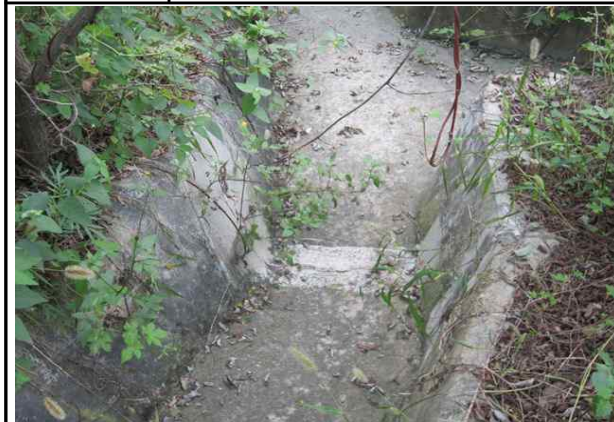
| 현 황 | 75.098k 산마루측구 균열보수(21년 하반기) |
| 원 인 | 상태양호 |

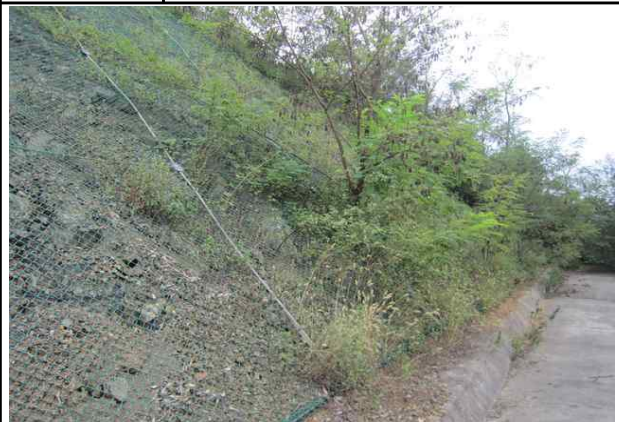
| 현 황 | 상단 사면 심한풍화 |
| 원 인 | 풍화 |

| 대 책 | 주의관찰 |

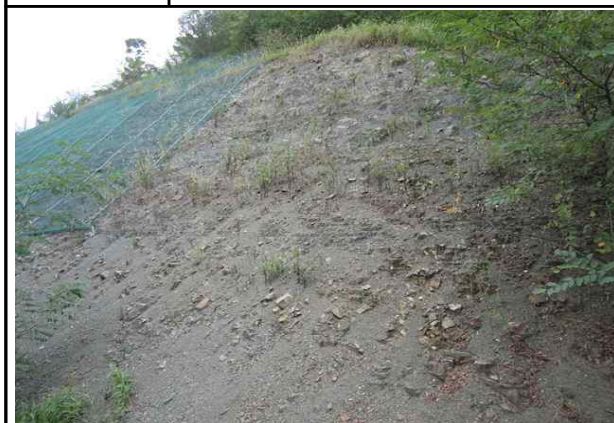
| 현 황 | 하단 사면 심한풍화 |
| 원 인 | 풍화 |

| 대 책 | 주의관찰 |

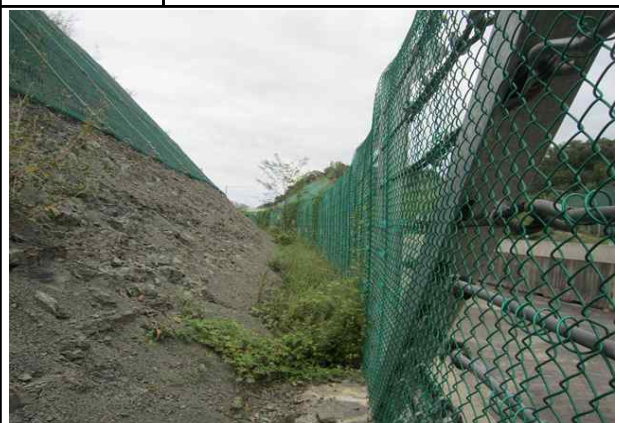
| 현 황 | 하단 사면 심한풍화 |
| 원 인 | 풍화 |

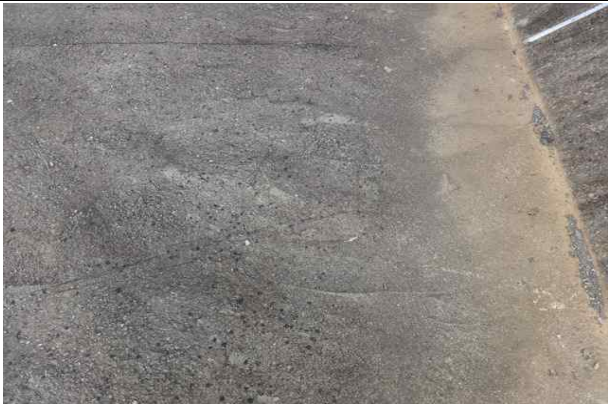
| 현 황 | 0.990k 소단배수로 균열(0.3/2.0) | 현 황 | 1.070k 소단배수로 균열(0.3/1.0*6ea) |
| 원 인 | 다짐미흡, 배수로 자중, 지표수 유입 | 원 인 | 다짐미흡, 배수로 자중, 지표수 유입 |

| 대 책 | 주입보수 | 대 책 | 주입보수 |

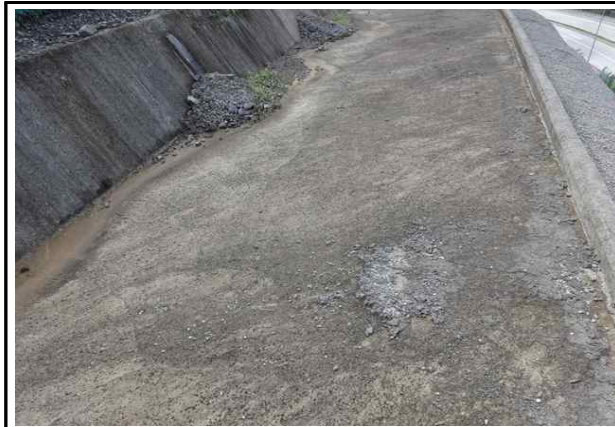
| 현 황 | 1.200k 소단배수로 균열(0.3/2.0*2ea) |
| 원 인 | 다짐미흡, 배수로 자중, 지표수 유입 |

| 대 책 | 주입보수 |

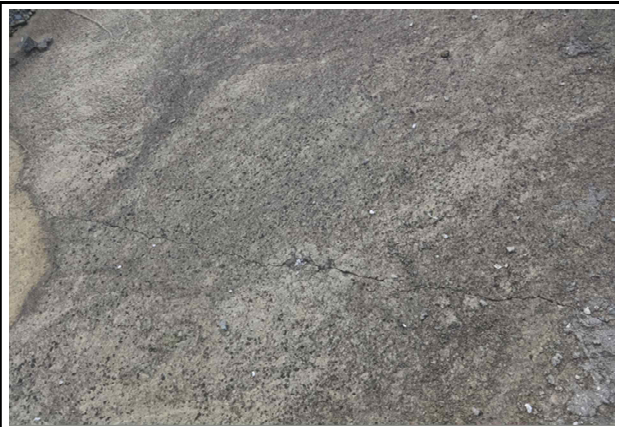
| 현 황 | 1.200k 소단배수로 균열(0.3/2.0*2ea) |
| 원 인 | 다짐미흡, 배수로 자중, 지표수 유입 |

| 대 책 | 주입보수 |

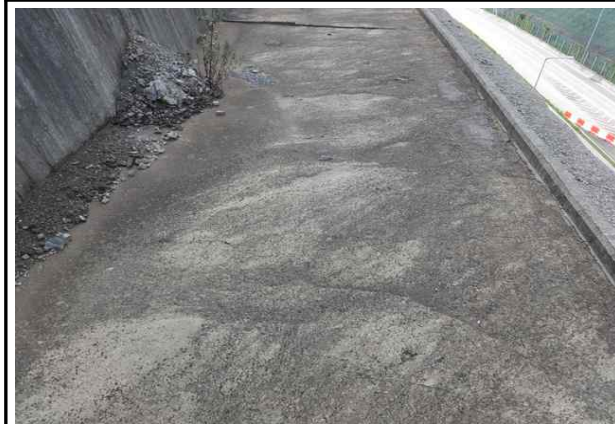
| 현 황 | 1.280k 소단배수로 균열(0.3/2.0) |
| 원 인 | 다짐미흡, 배수로 자중, 지표수 유입 |

| 대 책 | 주입보수 |

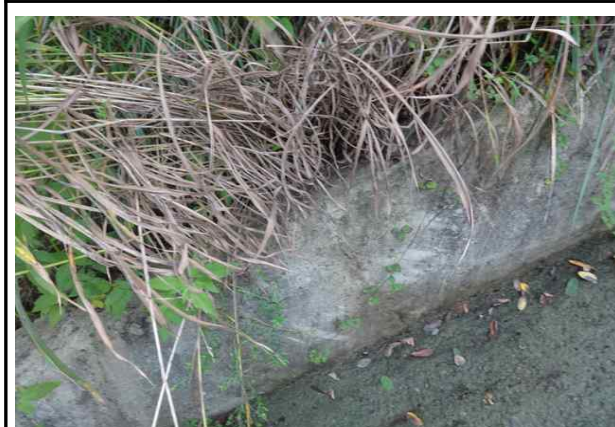
| 현 황 | 1.320k 산마루측구 균열(0.3/1.5) |
| 원 인 | 다짐미흡, 배수로 자중, 지표수 유입 |

| 대 책 | 주입보수 |

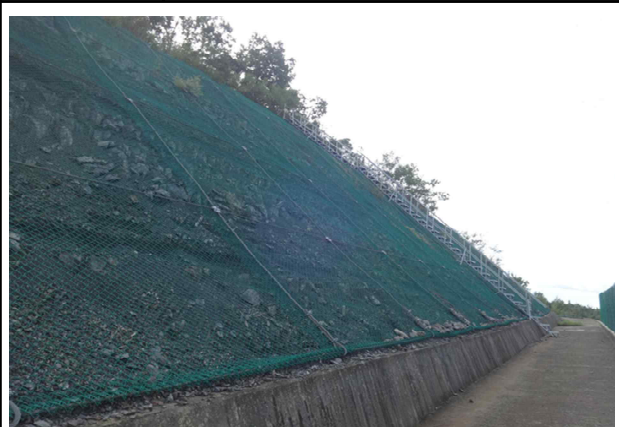
| 현 황 | 상단 사면 심한풍화 |
| 원 인 | 풍화 |

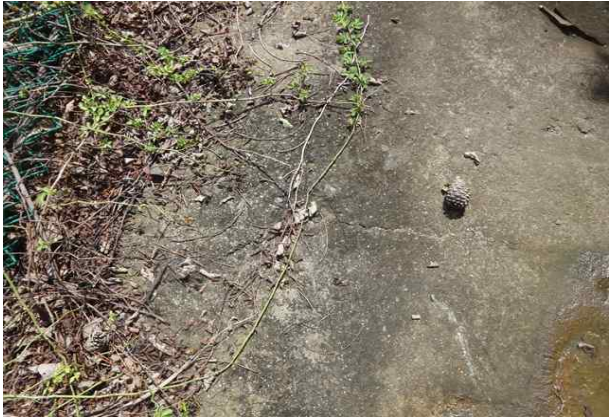
| 현 황 | 소단배수로 전경 | 현 황 | 0.890k 소단배수로 균열(0.3/1.5) |
| 원 인 | 상태양호 | 원 인 | 다짐미흡, 배수로 자중, 지표수 유입 |

| 대 책 | - | 대 책 | 주입보수 |

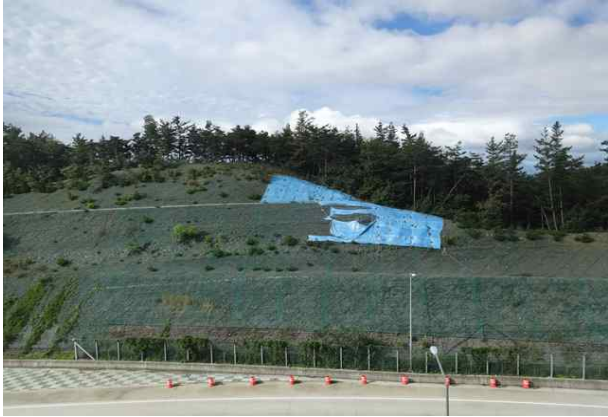
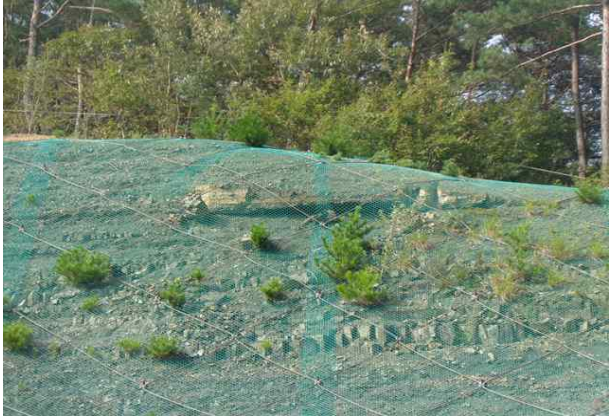
| 현 황 | 0.950k 충전물유실, 세굴흔적 | 현 황 | 2020년 하반기 |
| 원 인 | 지표수유입, 심한풍화 | 원 인 | 지표수유입, 심한풍화 |

| 대 책 | 암털어내기+숯크리트 | 대 책 | 암털어내기+숯크리트 |

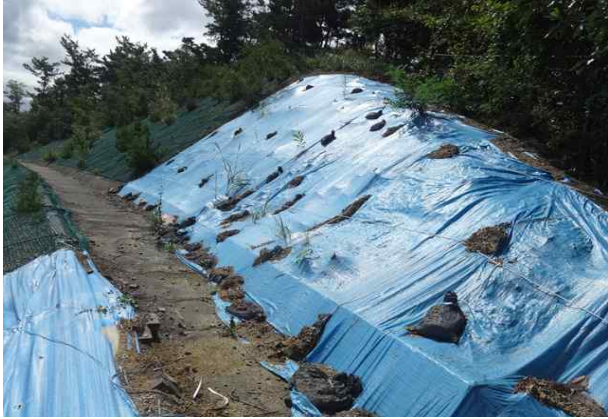
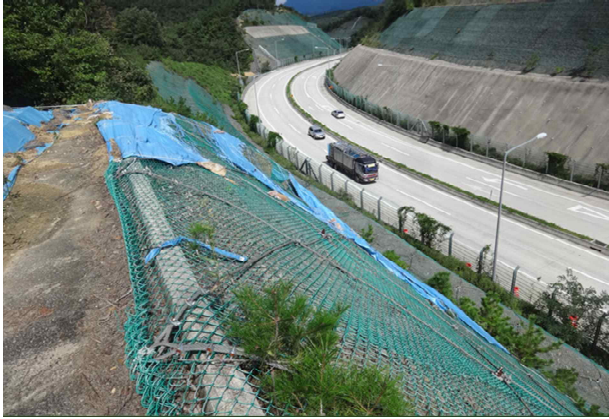
| 현 황 | 0.950k 충전물유실, 세굴흔적 | 현 황 | 0.950k 충전물유실, 세굴흔적 |
| 원 인 | 지표수유입, 심한풍화 | 원 인 | 지표수유입, 심한풍화 |

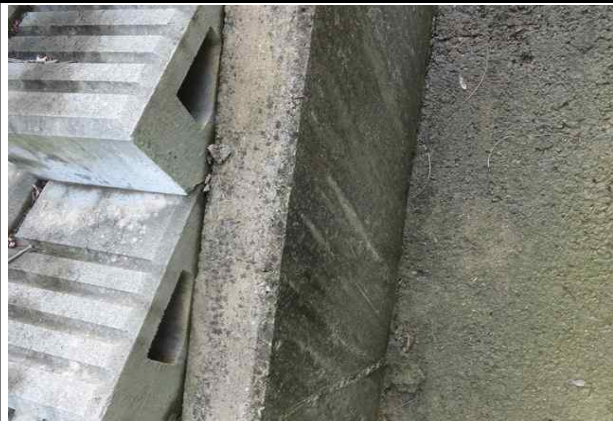
| 현 황 | 0.170k 산마루측구 균열(0.3/0.5) | 현 황 | 전구간 소단배수로 토사퇴적(40.0*0.5*0.1) |
| 원 인 | 다짐미흡, 배수로 자중, 지표수 유입 | 원 인 | 지표수유입, 표층 유실 |

| 대 책 | 주입보수 | 대 책 | 청소 |

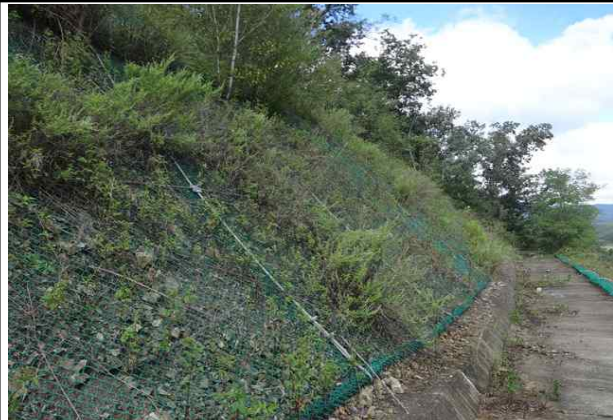
| 현 황 | 상단 사면 심한풍화 | 현 황 | 하단 사면 심한풍화 |
| 원 인 | 풍화 | 원 인 | 풍화 |

| 대 책 | 주의관찰 | 대 책 | 주의관찰 |

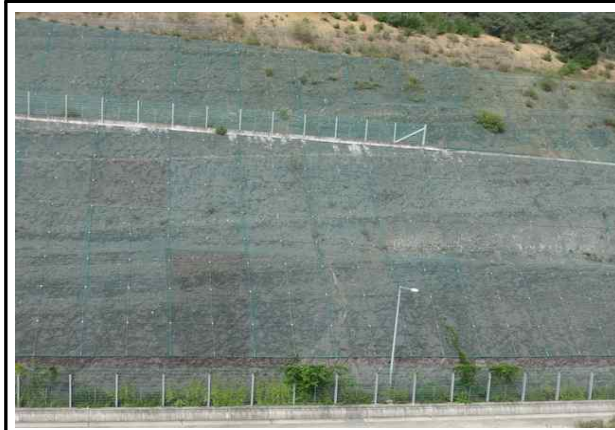
| 현 황 | R-D 0.470k 충전물유실(0.5*10.0) |
| 원 인 | 지표수유입, 풍화 |

| 대 책 | 주의관찰 후 조치 |

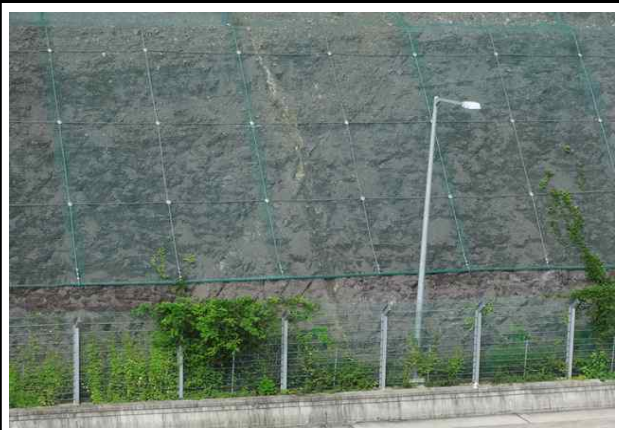
| 현 황 | R-D 0.470k 충전물유실(0.5*10.0) |
| 원 인 | 지표수유입, 풍화 |

| 대 책 | 주의관찰 후 조치 |

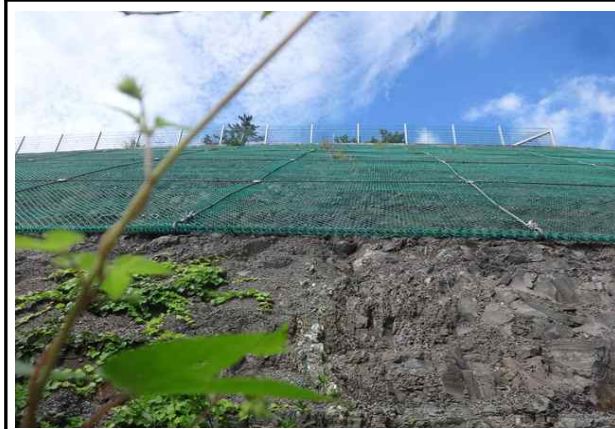
| 현 황 | R-D 0.470k 충전물유실(0.5*10.0) |
| 원 인 | 지표수유입, 풍화 |

| 대 책 | 주의관찰 후 조치 |

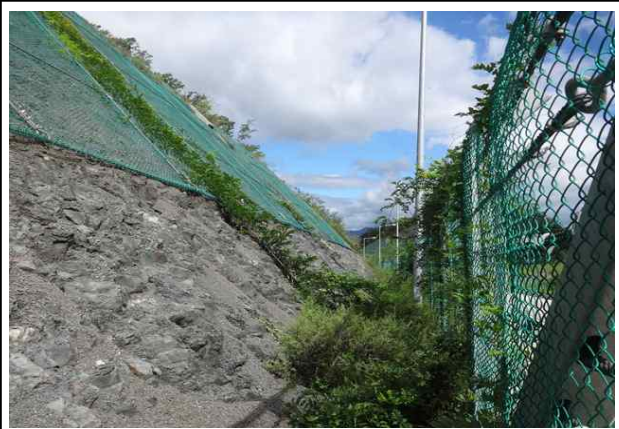
| 현 황 | R-D 0.470k 충전물유실(0.5*10.0) |
| 원 인 | 지표수유입, 풍화 |

| 대 책 | 주의관찰 후 조치 |

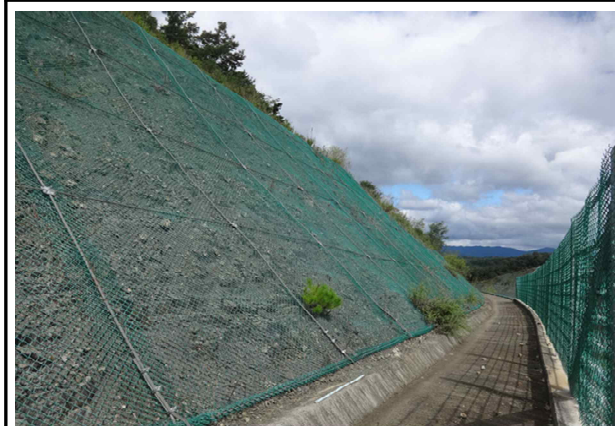
| 현 황 | 상단 사면 심한풍화 |
| 원 인 | 풍화 |

| 대 책 | 주의관찰 |

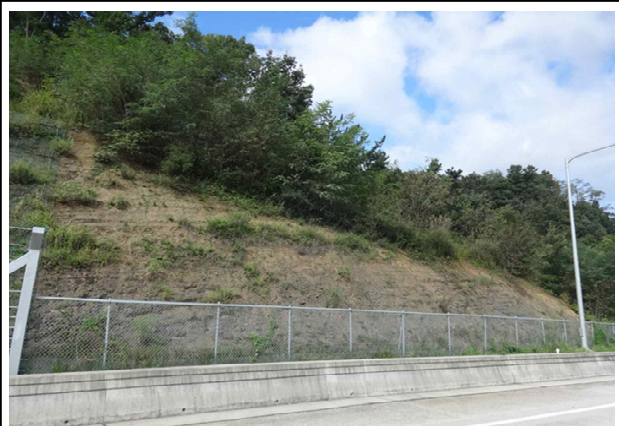
| 현 황 | 하단 사면 심한풍화 |
| 원 인 | 풍화 |

| 대 책 | 주의관찰 |

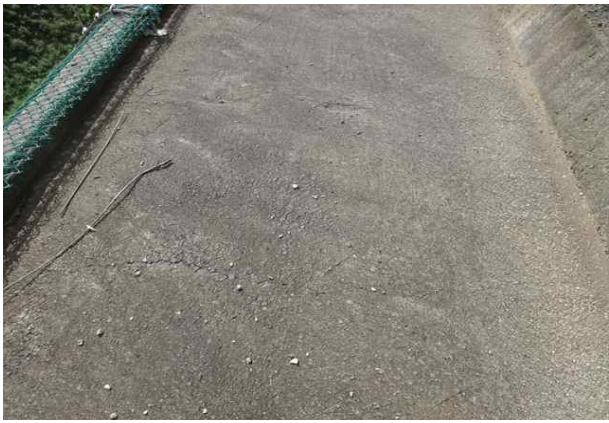
| 현 황 | R-D 0.400k 소단배수로 균열(0.3/2.0) | 현 황 | R-D 0.440k 소단배수로 균열(0.3/2.0) |
| 원 인 | 다짐미흡, 배수로 자중, 지표수 유입 | 원 인 | 다짐미흡, 배수로 자중, 지표수 유입 |

| 대 책 | 주입보수 | 대 책 | 주입보수 |

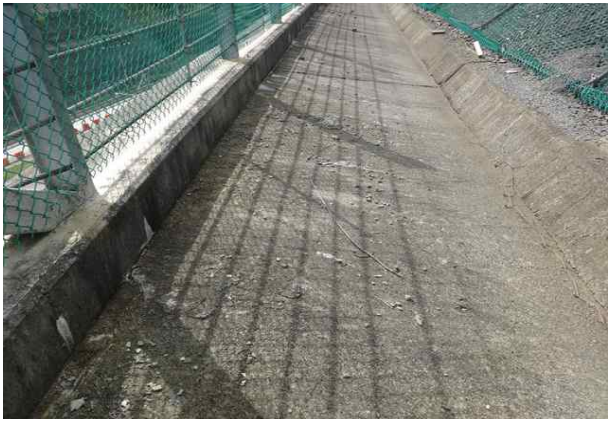
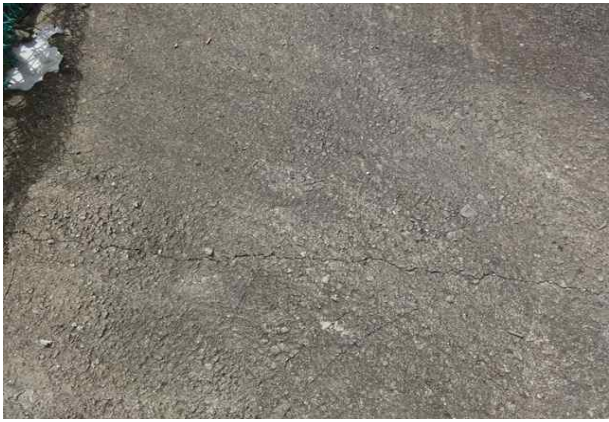
| 현 황 | R-D 0.480k 소단배수로 균열(0.3/20.0) | 현 황 | R-D 0.520k 소단배수로 균열(0.3/2.0) |
| 원 인 | 다짐미흡, 배수로 자중, 지표수 유입 | 원 인 | 다짐미흡, 배수로 자중, 지표수 유입 |

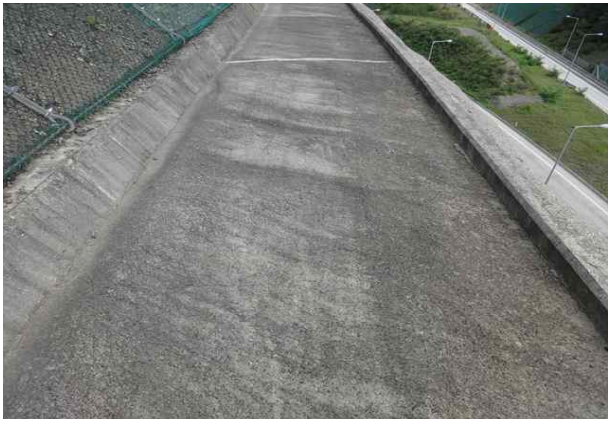
| 현 황 | R-A 1.210k 소단배수로 균열(0.3/2.0) | 현 황 | R-A 1.210k 소단배수로 균열(0.3/2.0) |
| 원 인 | 다짐미흡, 배수로 자중, 지표수 유입 | 원 인 | 다짐미흡, 배수로 자중, 지표수 유입 |

| 대 책 | 주입보수 | 대 책 | 주입보수 |

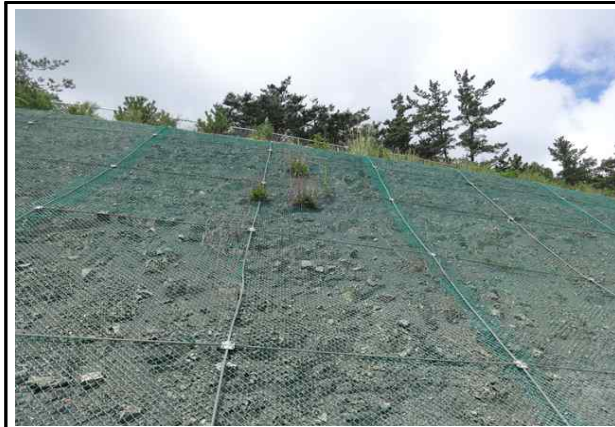
| 현 황 | 상단 사면 심한풍화 |
| 원 인 | 풍화 |

| 대 책 | 주의관찰 |

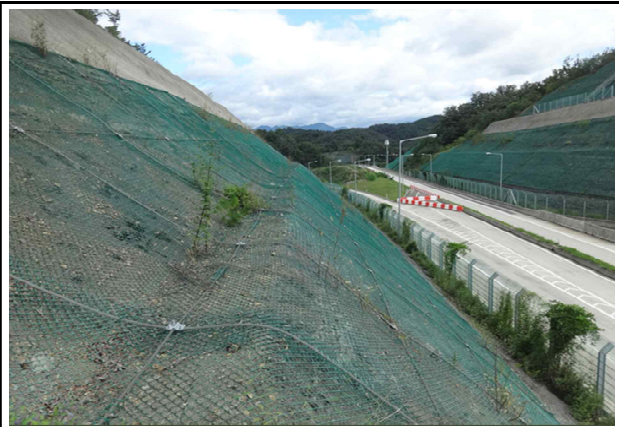
| 현 황 | 하단 사면 심한풍화 |
| 원 인 | 풍화 |

| 대 책 | 주의관찰 |

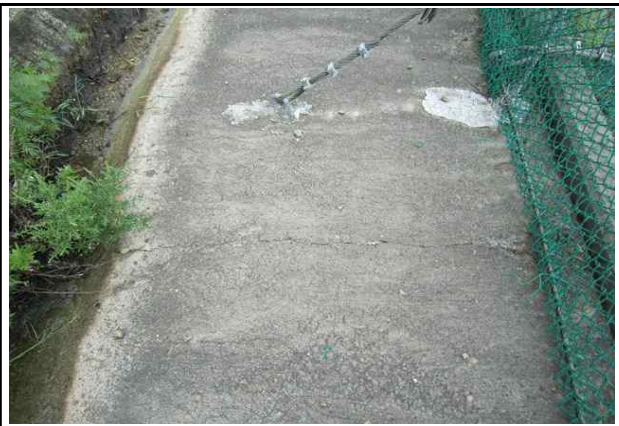
| 현 황 | 77.668k 소단배수로 균열(0.3/2.0) |
| 원 인 | 다짐미흡, 배수로 자중, 지표수 유입 |

| 대 책 | 주입보수 |

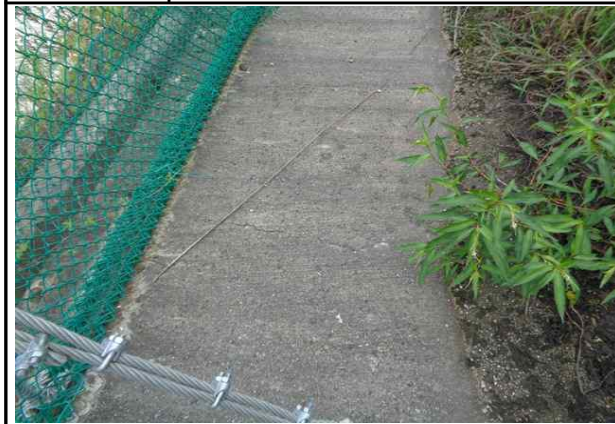
| 현 황 | 77.688k 소단배수로 균열(0.5/2.0) |
| 원 인 | 다짐미흡, 배수로 자중, 지표수 유입 |

| 대 책 | 주입보수 |

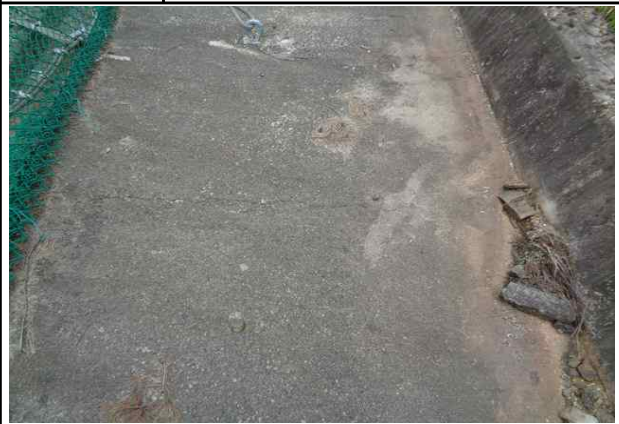
| 현 황 | 77.718k 소단배수로 균열(0.3/2.0) |
| 원 인 | 다짐미흡, 배수로 자중, 지표수 유입 |

| 대 책 | 주입보수 |

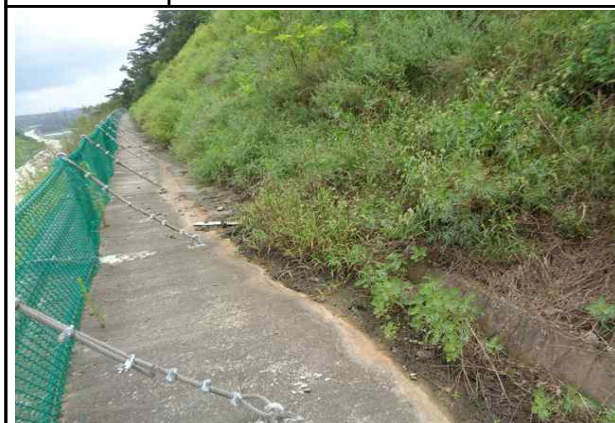
| 현 황 | 77.648k 소단배수로 토사퇴적(100*0.4*0.05) |
| 원 인 | 지표수 유입, 토사유실 |

| 대 책 | 청소 |

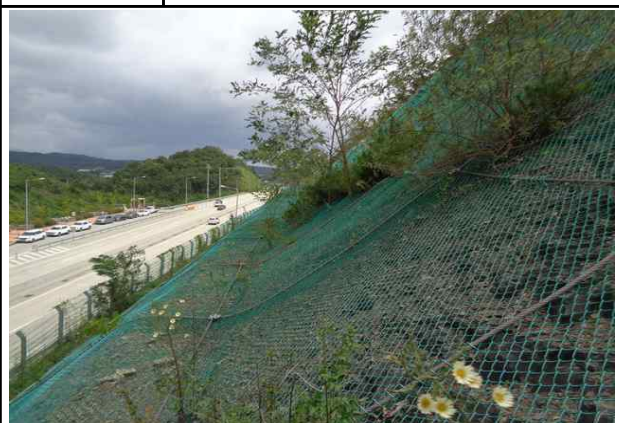
| 현 황 | 중·하단 사면 심한풍화 |
| 원 인 | 풍화 |

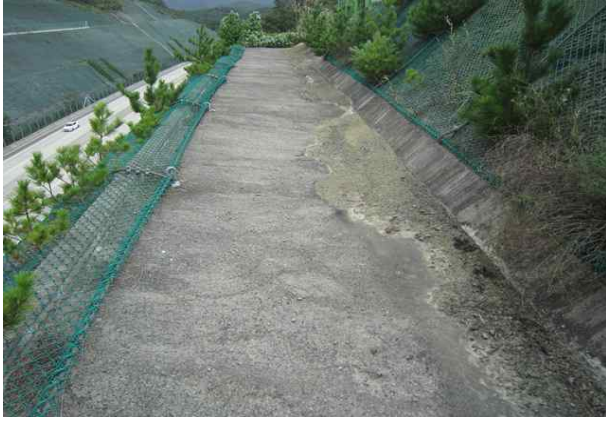
| 현 황 | 89.578k 소단배수로 균열(0.5/2.0) | 현 황 | 89.578k 소단배수로 균열(0.5/2.0) |
| 원 인 | 다짐미흡, 배수로 자중, 지표수 유입 | 원 인 | 다짐미흡, 배수로 자중, 지표수 유입 |

| 대 책 | 주입보수 | 대 책 | 주입보수 |

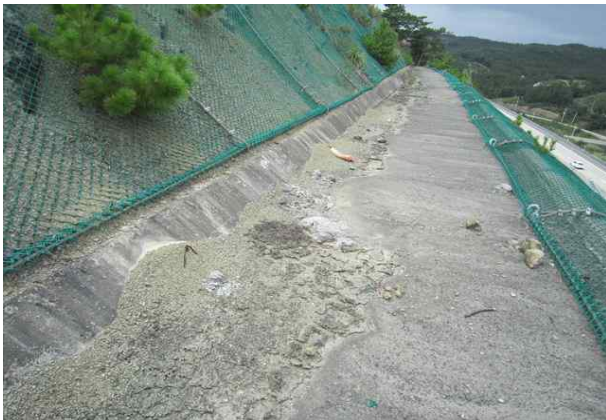
| 현 황 | 89.578k 소단배수로 토사퇴적(60.0*0.5*0.1) | 현 황 | 89.528k 산마루측구 재료분리(1.0*0.5) |
| 원 인 | 지표수유입, 표층유실 | 원 인 | 다짐미흡 |

| 대 책 | 주입보수 | 대 책 | 단면보수 |

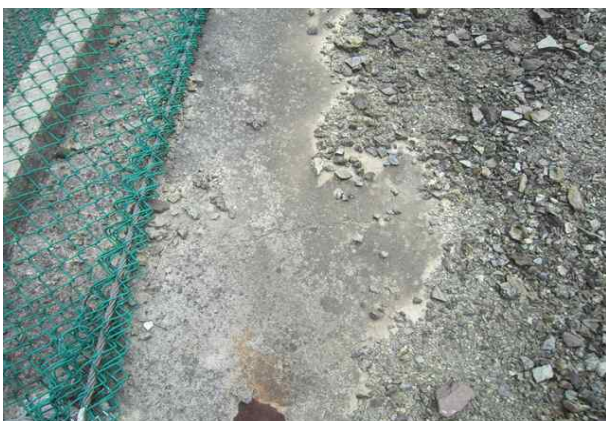
| 현 황 | 89.708k 소단배수로 균열(0.5/2.0) | 현 황 | 89.708k 소단배수로 균열(0.5/2.0) |
| 원 인 | 다짐미흡, 배수로 자중, 지표수 유입 | 원 인 | 다짐미흡, 배수로 자중, 지표수 유입 |

| 대 책 | 균열보수 | 대 책 | 주입보수 |

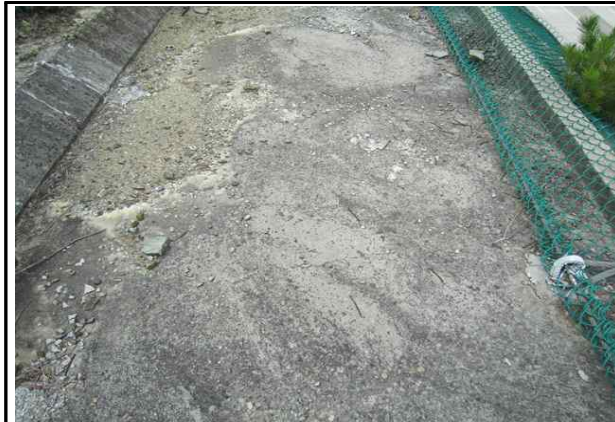
| 현 황 | 89.748k 소단배수로 균열(0.5/2.0) |
| 원 인 | 다짐미흡, 배수로 자중, 지표수 유입 |

| 대 책 | 균열보수 |

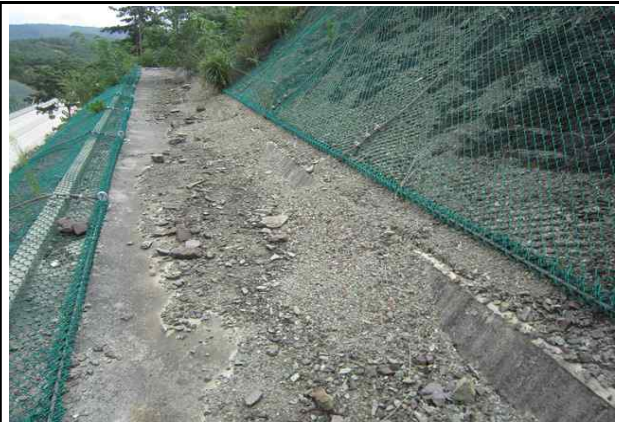
| 현 황 | 89.728k 소단배수로 토사퇴적(90.0*0.5*0.1) |
| 원 인 | 지표수유입, 풍화, 표층유실 |

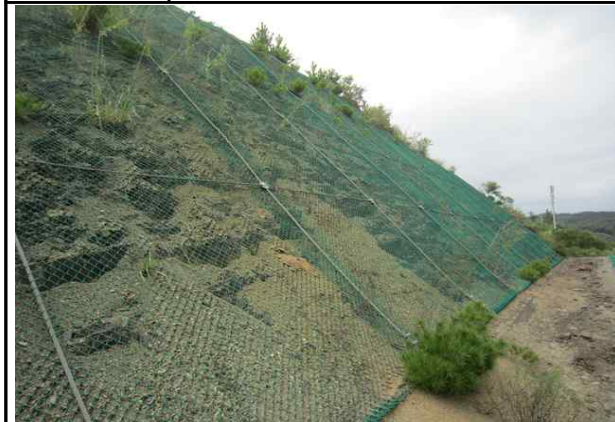
| 현 황 | 상단 사면 심한풍화 |
| 원 인 | 풍화 |

| 대 책 | 주의관찰 |
