## 4. 사면

# 1. 영천절토01

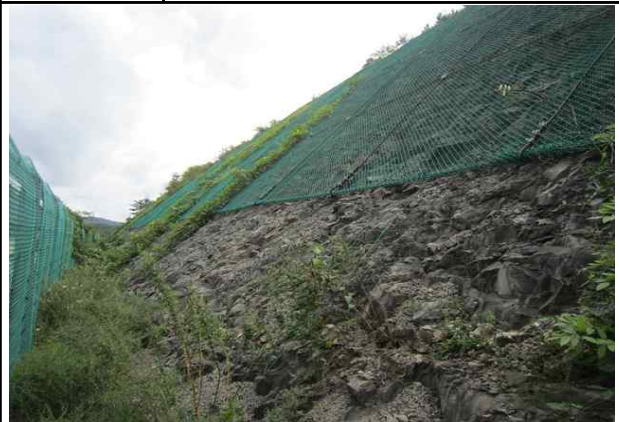
| 현 황 | 하단 사면 심한풍화 |
| 원 인 | 풍화 |

| 대 책 | 주의관찰 |

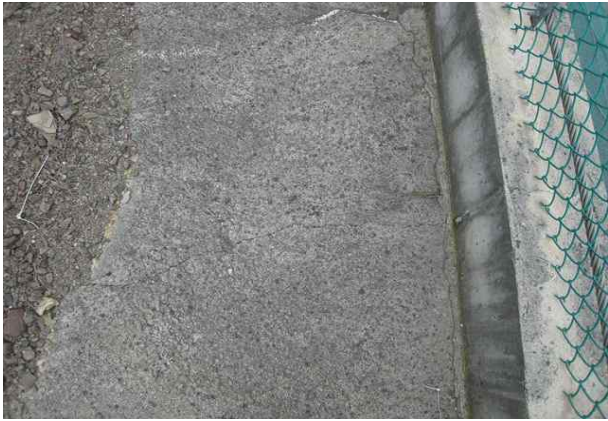
| 현 황 | 89.708k 소단배수로 균열(0.3/2.5) | 현 황 | 89.768k 소단배수로 균열(0.3/2.5) |
| 원 인 | 다짐미흡, 배수로 자중, 지표수 유입 | 원 인 | 다짐미흡, 배수로 자중, 지표수 유입 |

| 대 책 | 주입보수 | 대 책 | 주입보수 |

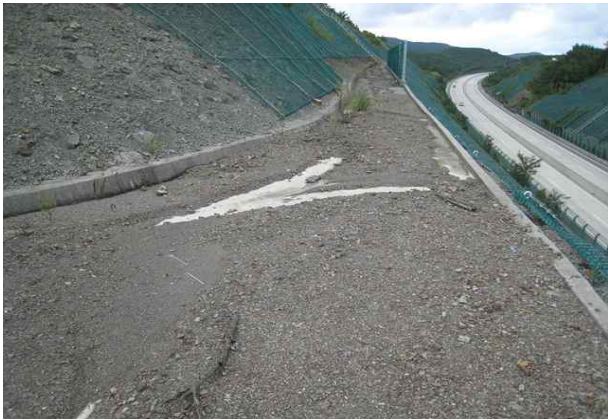
| 현 황 | 89.668k 소단배수로 토사퇴적(60.0*1.0*0.1) | 현 황 | 89.618k 산마루측구 균열(1.0/1.0) |
| 원 인 | 지표수유입, 심한풍화, 표층유실 | 원 인 | 다짐미흡, 배수로 자중, 지표수 유입 |

| 대 책 | 청소 | 대 책 | 주입보수 |

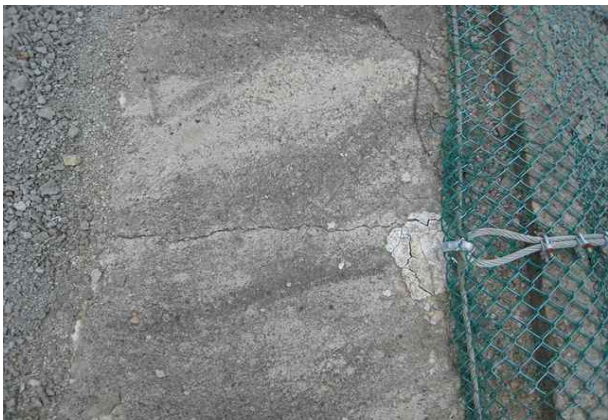
| 현 황 | 89.848k 소단배수로 균열(0.3/2.5) | 현 황 | 89.878k 소단배수로 균열(0.5/2.5) |
| 원 인 | 다짐미흡, 배수로 자중, 지표수 유입 | 원 인 | 다짐미흡, 배수로 자중, 지표수 유입 |

| 대 책 | 주입보수 | 대 책 | 주입보수 |

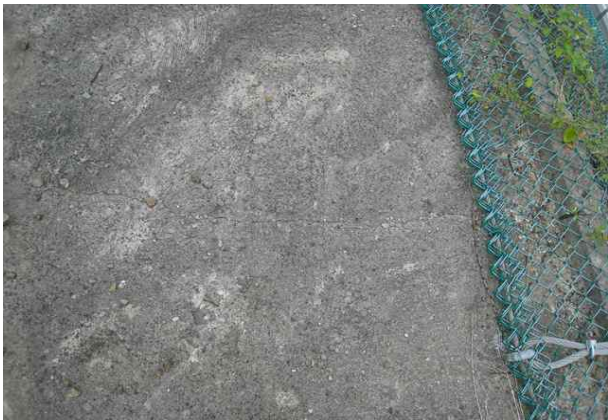
| 현 황 | 89.898k 소단배수로 균열(0.3/2.5) | 현 황 | 89.928k 소단배수로 토사퇴적(80.0*0.5*0.1) |
| 원 인 | 다짐미흡, 배수로 자중, 지표수 유입 | 원 인 | 지표수유입, 심한풍화, 표층유실 |

| 대 책 | 주입보수 | 대 책 | 청소 |

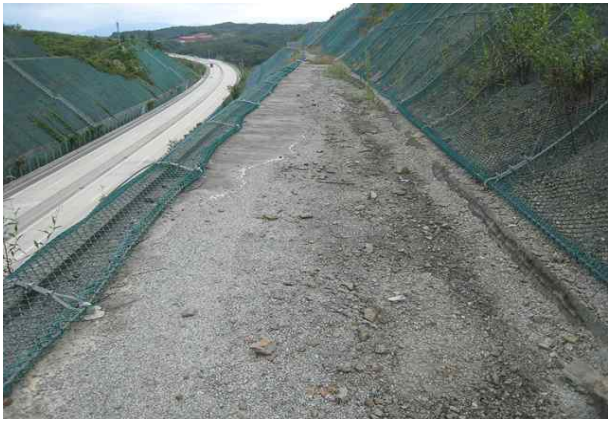
| 현 황 | 상단 사면 심한풍화 | 현 황 | 하단 사면 심한풍화 |
| 원 인 | 풍화 | 원 인 | 풍화 |

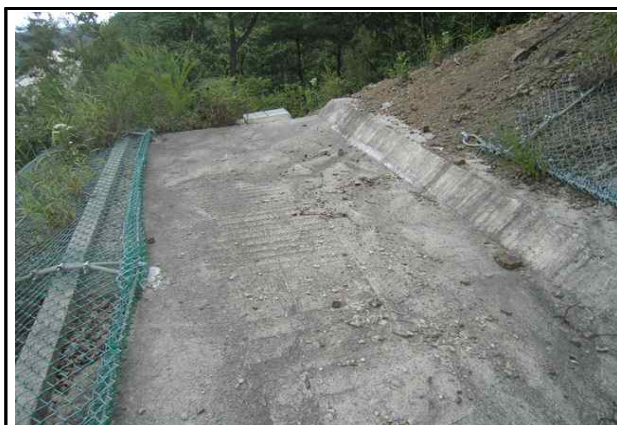
| 현 황 | 90.988k 소단배수로 균열(0.3/2.5) |
| 원 인 | 다짐미흡, 배수로 자중, 지표수 유입 |

| 대 책 | 주입보수 |

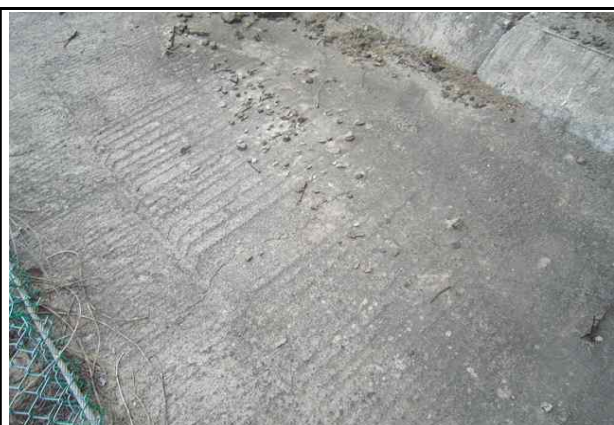
| 현 황 | 91.058k 소단배수로 균열(0.3/2.5) |
| 원 인 | 다짐미흡, 배수로 자중, 지표수 유입 |

| 대 책 | 주입보수 |

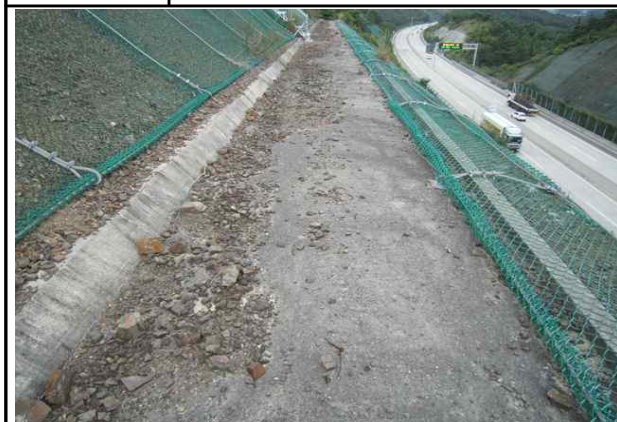
| 현 황 | 91.038k 소단배수로 토사퇴적(80.0*0.5*0.1) |
| 원 인 | 지표수 유입, 토사유실 |

| 대 책 | 청소 |

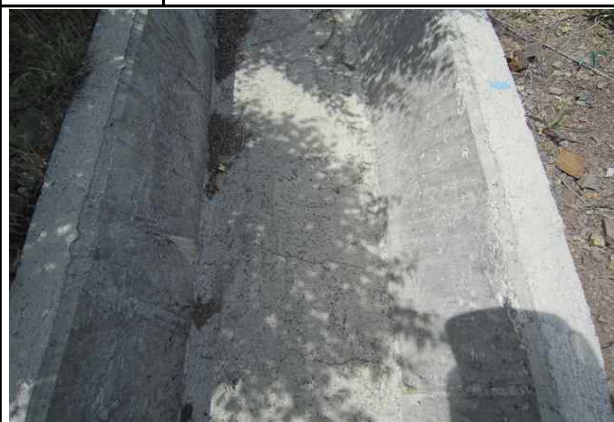
| 현 황 | 91.128k 소단배수로 균열(0.3/2.5) |
| 원 인 | 다짐미흡, 배수로 자중, 지표수 유입 |

| 대 책 | 주입보수 |

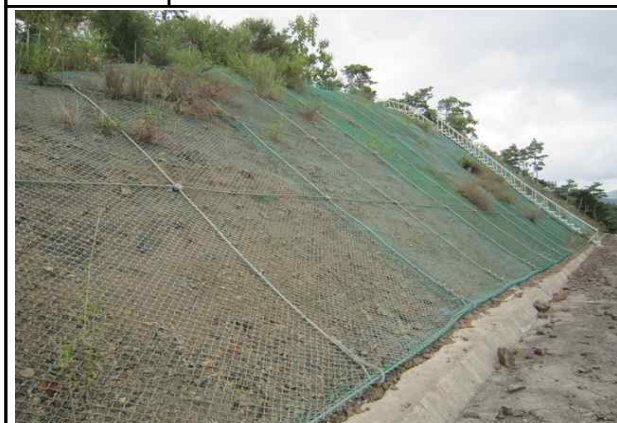
| 현 황 | 상단 사면 심한풍화 |
| 원 인 | 풍화 |

| 대 책 | 주의관찰 |

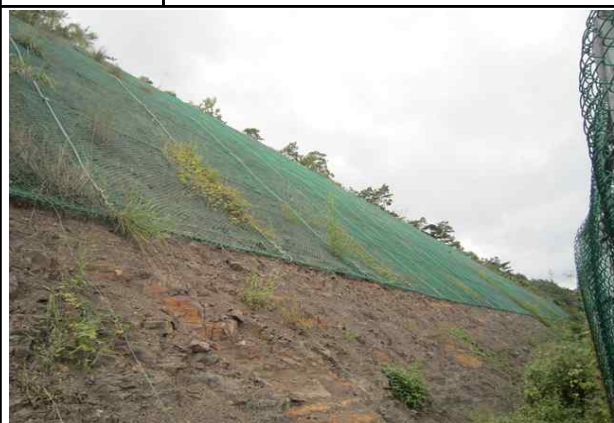
| 현 황 | 하단 사면 심한풍화 |
| 원 인 | 풍화 |

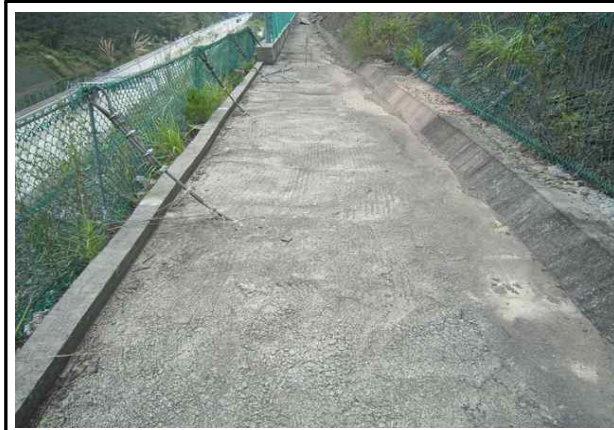
| 현 황 | 소단배수로 표면망상균열(2.0*70.0) |
| 원 인 | 건조수축 |

| 대 책 | 주의관찰 후 조치 |

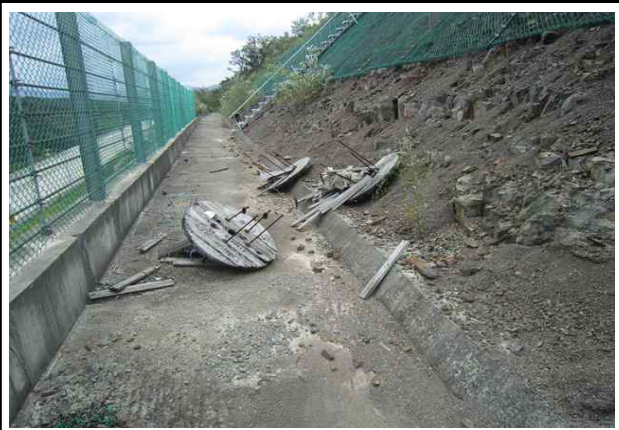
| 현 황 | 91.898k 소단배수로 폐자재적치 |
| 원 인 | 정비미흡 |

| 대 책 | 정비 |

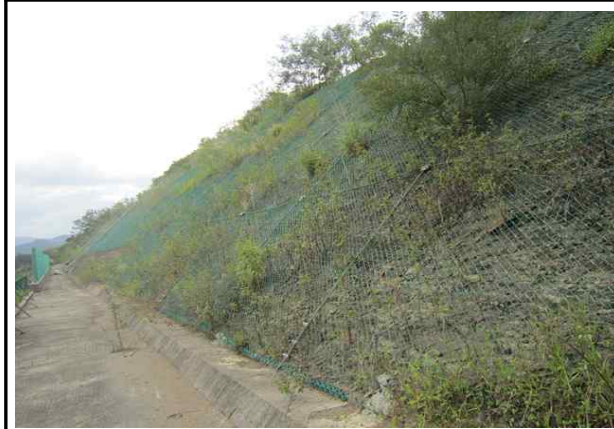
| 현 황 | 상단 사면 심한풍화 |
| 원 인 | 풍화 |

| 대 책 | 주의관찰 |

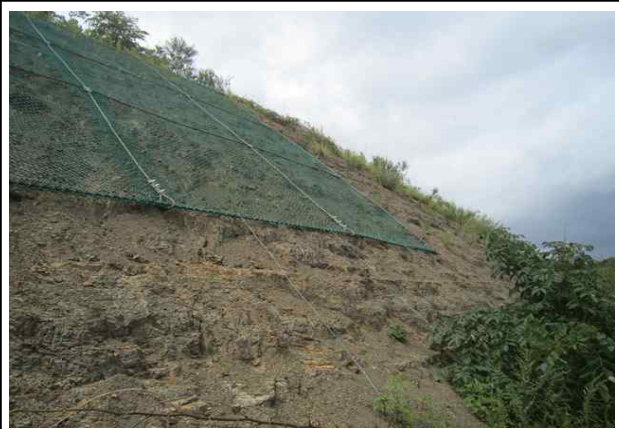
| 현 황 | 하단 사면 심한풍화 |
| 원 인 | 풍화 |

| 대 책 | 주의관찰 |

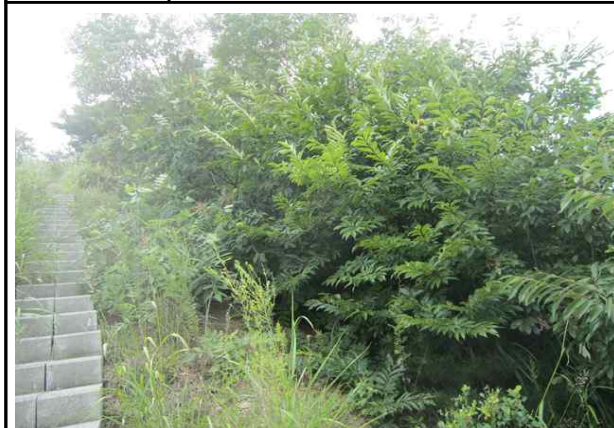
| 현 황 | 점검계단, 사면경계부 전경 |
| 원 인 | 상태양호 |

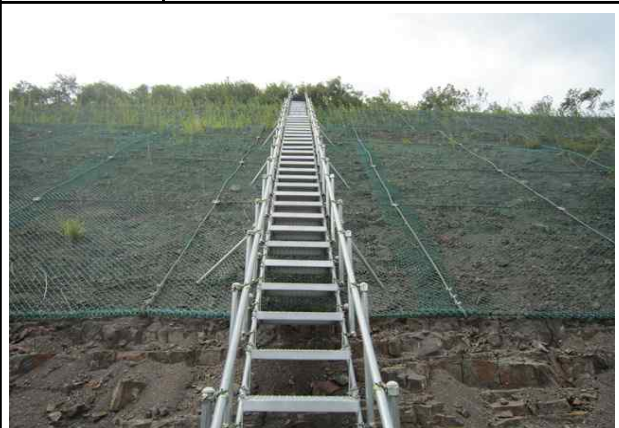
| 현 황 | 점검계단 전경 |
| 원 인 | 상태양호 |

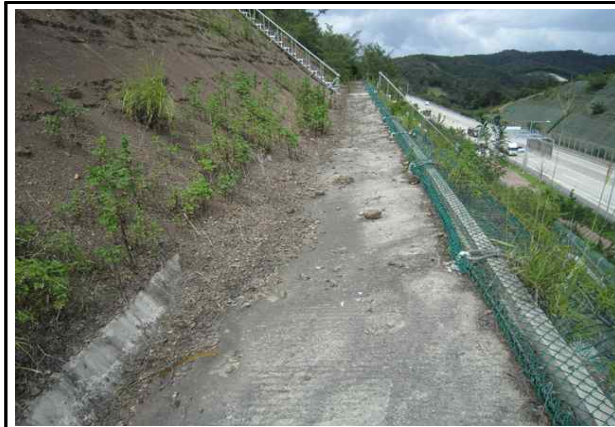
| 현 황 | 92.018k 소단배수로 토사퇴적(40.0*0.5*0.1) |
| 원 인 | 심한풍화, 지표수유입 |

| 대 책 | 청소 |

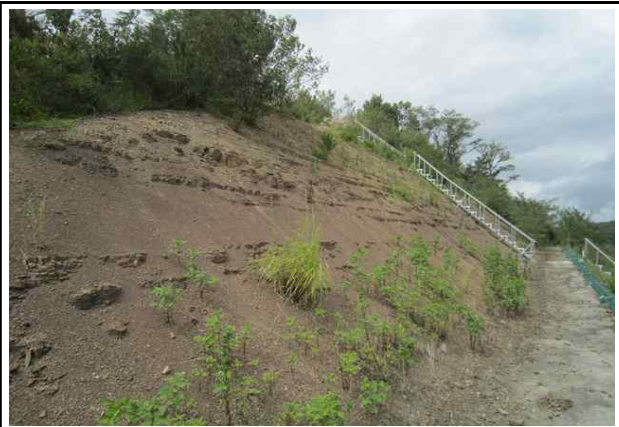
| 현 황 | 상단 사면 심한풍화 |
| 원 인 | 풍화 |

| 대 책 | 주의관찰 |

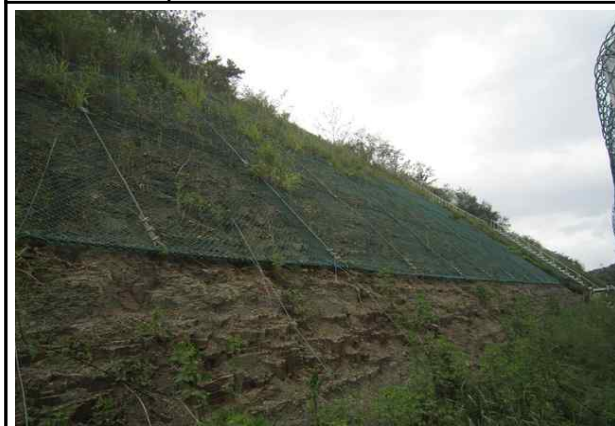
| 현 황 | 하단 사면 심한풍화 |
| 원 인 | 풍화 |

| 대 책 | 주의관찰 |

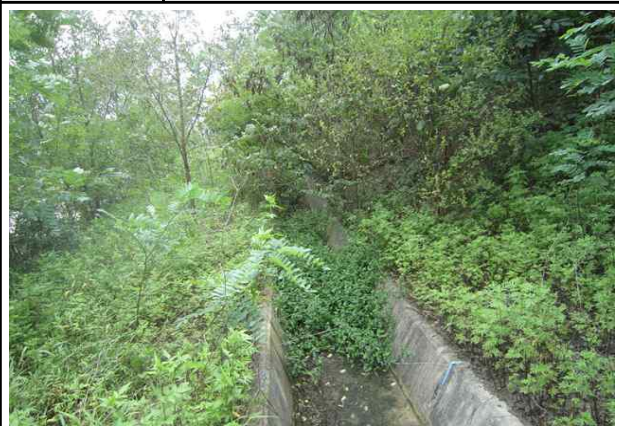
| 현 황 | 산마루측구 전경 |
| 원 인 | 상태양호 |

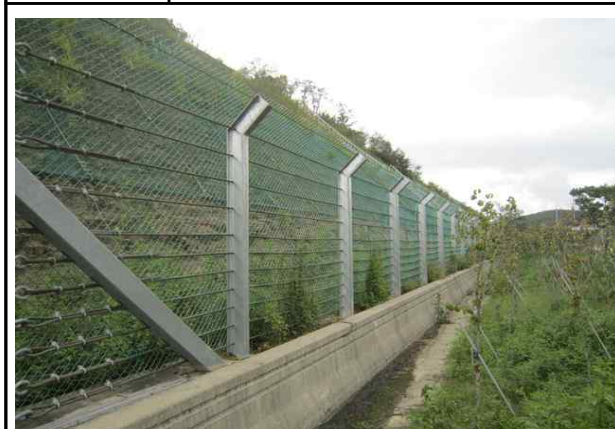
| 현 황 | 낙석방지울타리 전경 |
| 원 인 | 상태양호 |

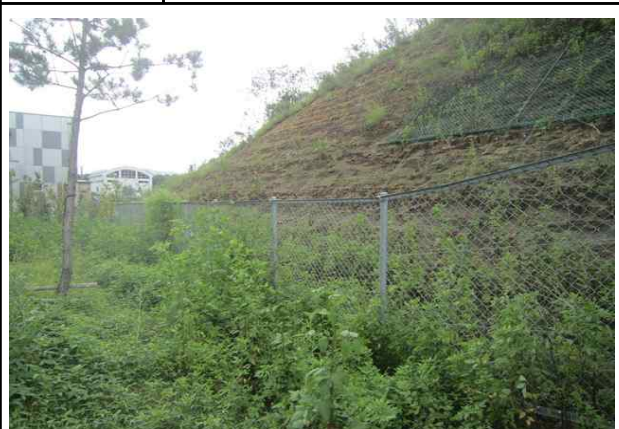
| 현 황 | 야생동물유도울타리 전경 |
| 원 인 | 상태양호 |
