# 1. 교 량

## 1. 낙동JCT교

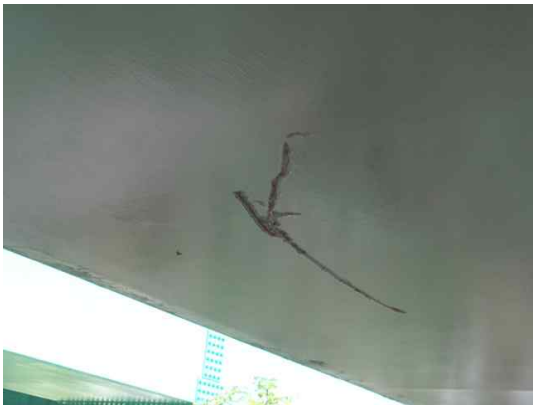
| 내 용 | 도장손상 (금회) | 내 용 | 도장손상(21년 상반기) |

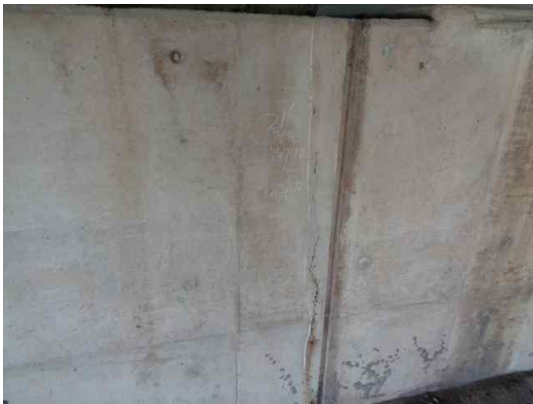
| 내 용 | 균열(CW=0.2mm) | 내 용 | 균열(CW=0.2mm) |

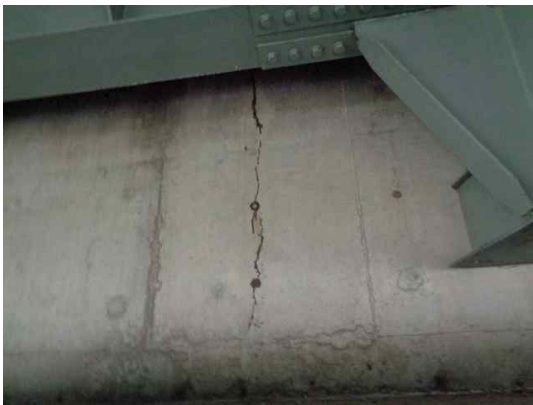
| 내 용 | 균열(CW=0.2mm) | 내 용 | 균열(CW=0.3mm) |

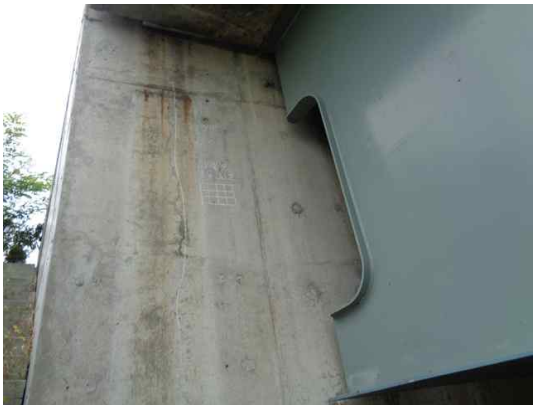
| 내 용 | 균열(CW=0.3mm) | 내 용 | 누수흔적 |

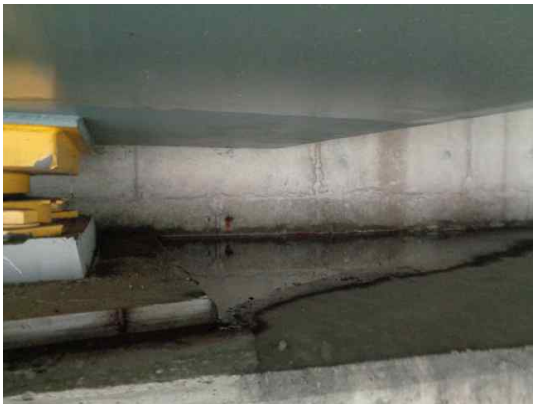
| 내 용 | 체수 | 내 용 | 누수흔적 |

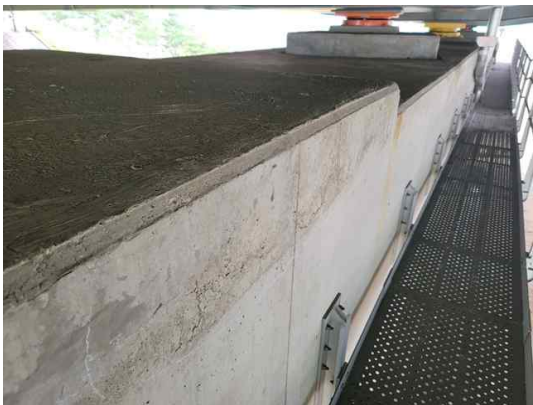
| 내 용 | 콘크리트 박리 | 내 용 | 콘크리트 박리 |

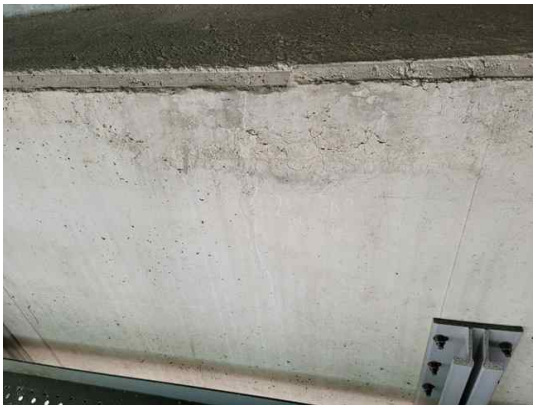
| 내 용 | 코핑부 균열(CW=0.2mm)(금회) | 내 용 | 무수축물탈 균열 (CW=0.2mm) |

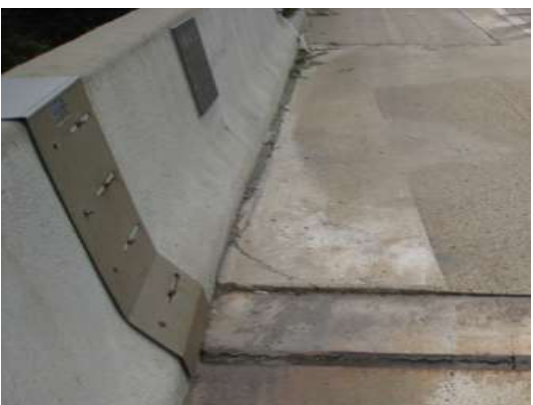
| 내 용 | 차수판 체결불량 | 내 용 | 본체 부식 |

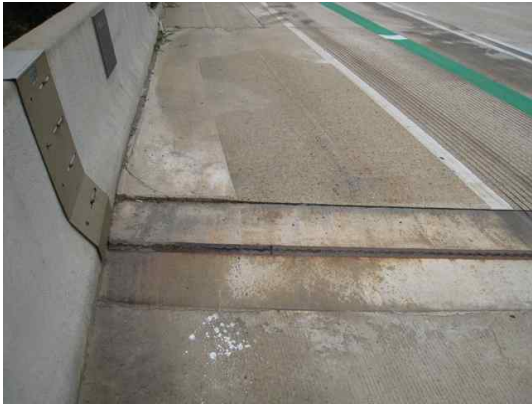
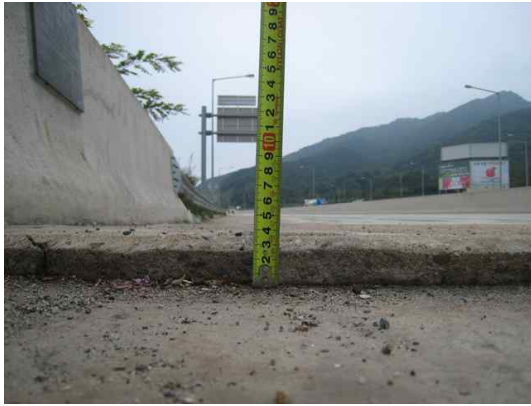
| 내 용 | 접속부 이격(단차) | 내 용 | 접속부 이격(단차) |

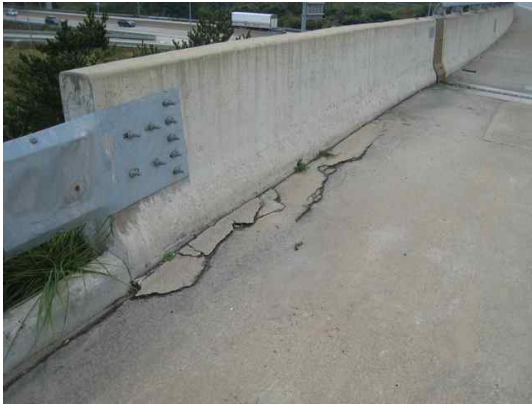
| 내 용 | 접속부 포장 파손 | 내 용 | 망상균열 |

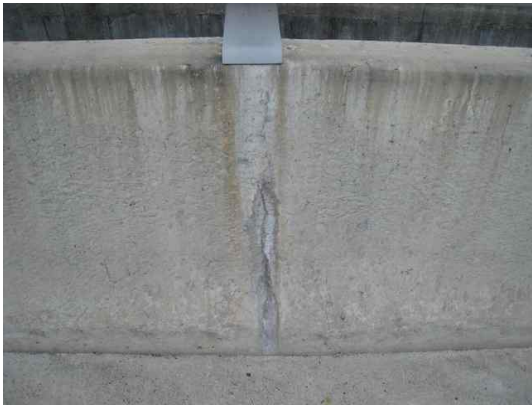
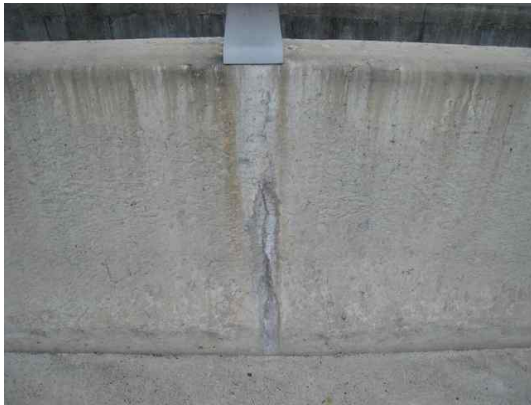
| 내 용 | 균열부 백태 | 내 용 | 균열부 백태 |

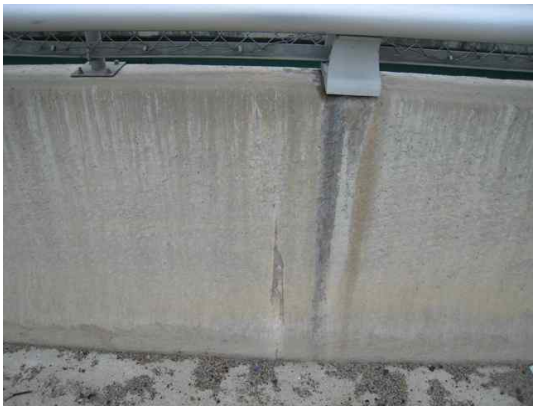
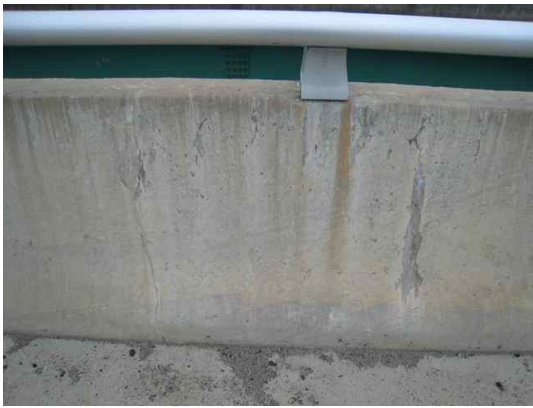
| 내 용 | 균열부 백태 | 내 용 | 균열부 백태 |

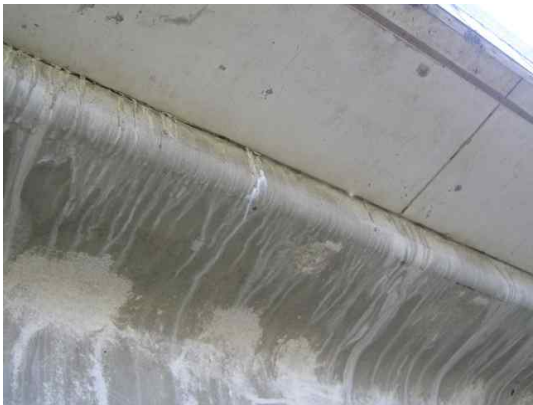
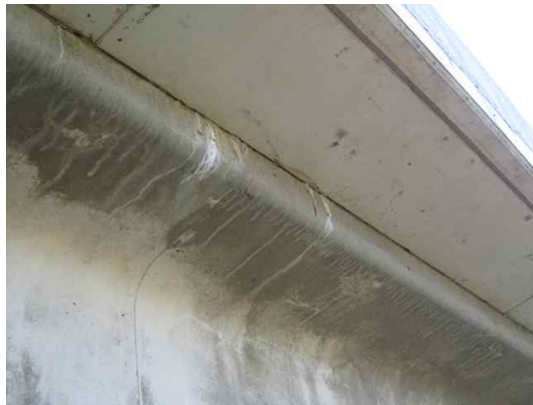
| 위 치 | 거더 상주방향 S8 G1 | 위 치 | 거더 상주방향 S8 G1 |

| 내 용 | 백태 | 내 용 | 백태 |

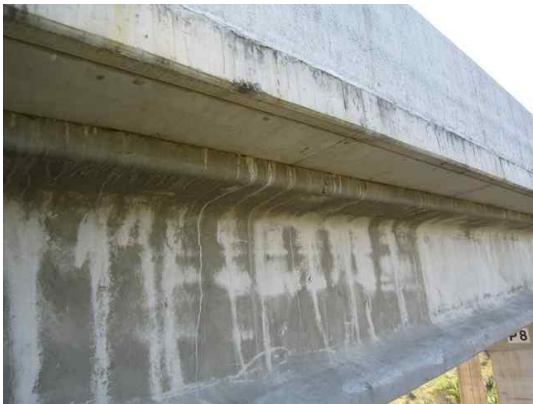
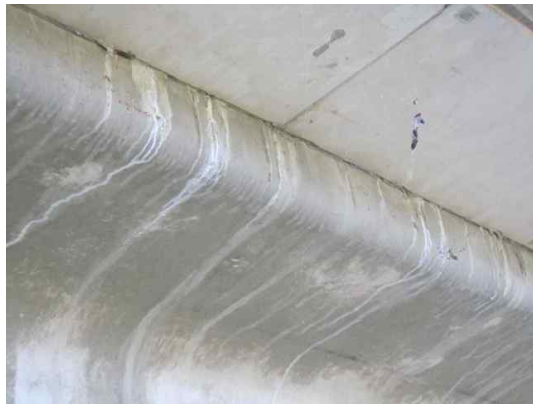
| 위 치 | 거더 상주방향 S9 G1 | 위 치 | 거더 상주방향 S9 G1 |

| 내 용 | 백태 | 내 용 | 백태 |

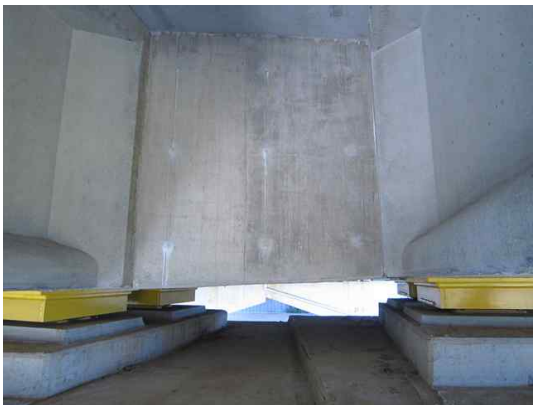
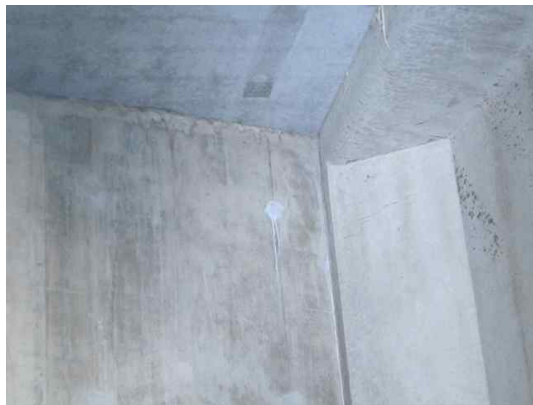
| 위 치 | 가로보 상주방향 S3 | 위 치 | 가로보 상주방향 S3 |

| 내 용 | 백태 | 내 용 | 백태 |

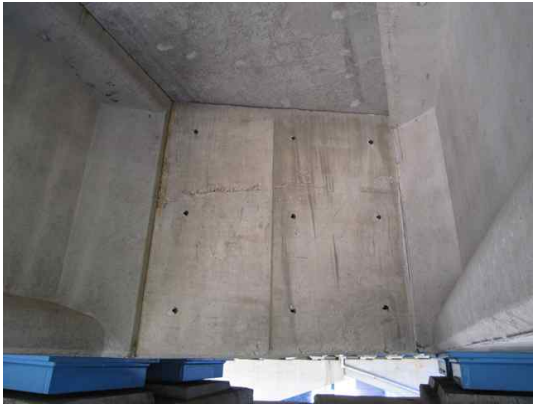
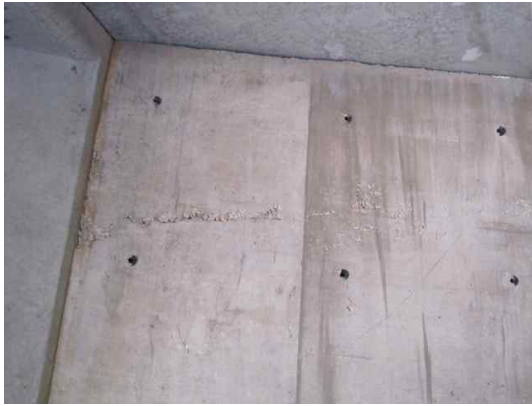
| 위 치 | 가로보 상주방향 S7 | 위 치 | 가로보 상주방향 S7 |

| 내 용 | 재료분리 | 내 용 | 재료분리 |

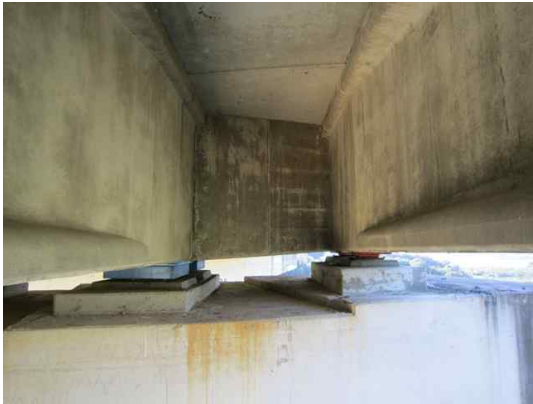
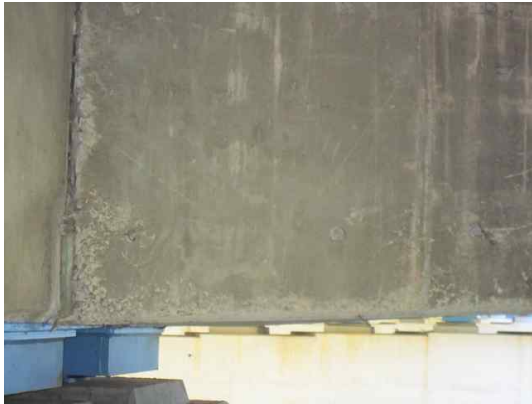
| 위 치 | 가로보 상주방향 S8 | 위 치 | 가로보 상주방향 S8 |

| 내 용 | 재료분리 | 내 용 | 재료분리 |

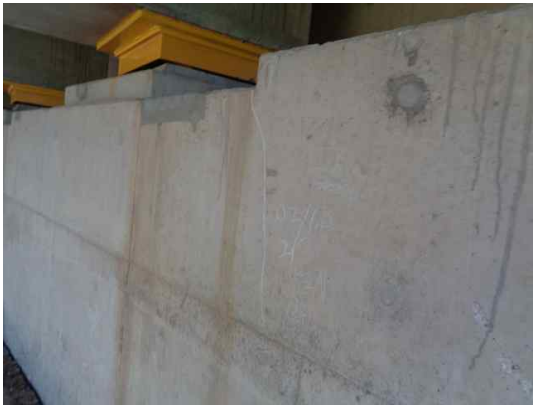
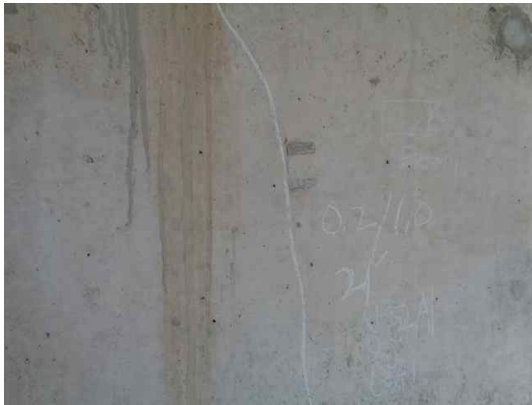
| 위 치 | 교대 상주방향 A1 | 위 치 | 교대 상주방향 A1 |

| 내 용 | 균열(CW=0.2mm) | 내 용 | 균열(CW=0.2mm) |

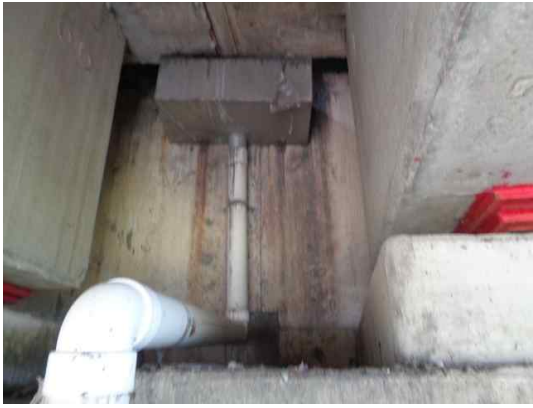
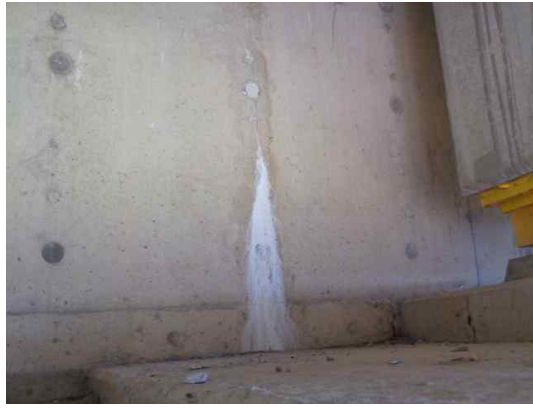
| 위 치 | 교대 상주방향 A1 | 위 치 | 교대 상주방향 A1 |

| 내 용 | 누수흔적 | 내 용 | 백태 |

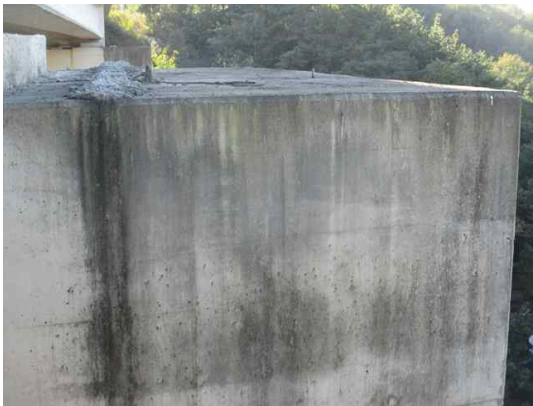
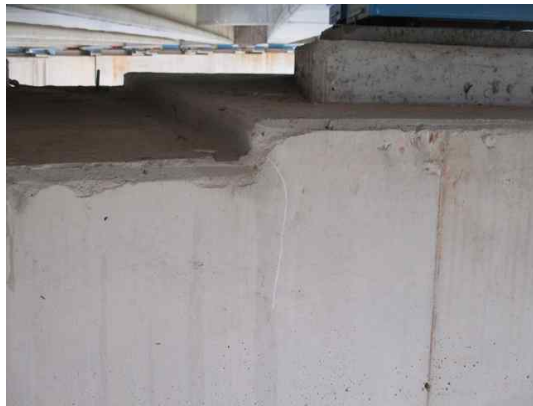
| 위 치 | 교각 상주방향 P2 | 위 치 | 교각 상주방향 P5 |

| 내 용 | 코핑부 균열(CW=0.2mm) | 내 용 | 코핑부 균열(CW=0.1mm) |

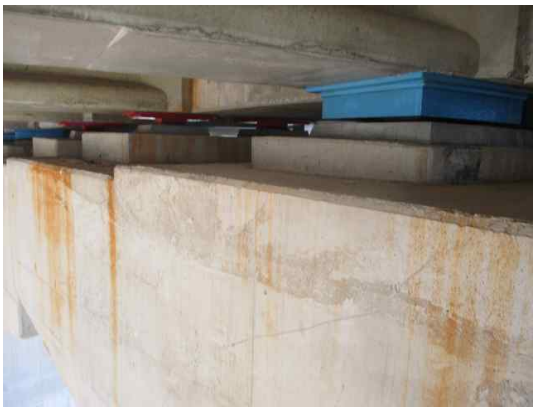
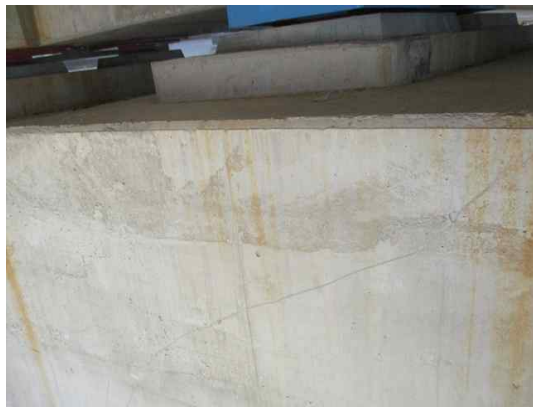
| 위 치 | 교각 상주방향 P3 | 위 치 | 교각 상주방향 P3 |

| 내 용 | 코핑부 표면박리 | 내 용 | 코핑부 표면박리 |

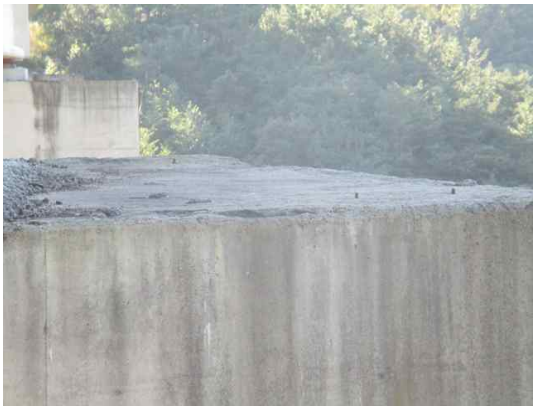
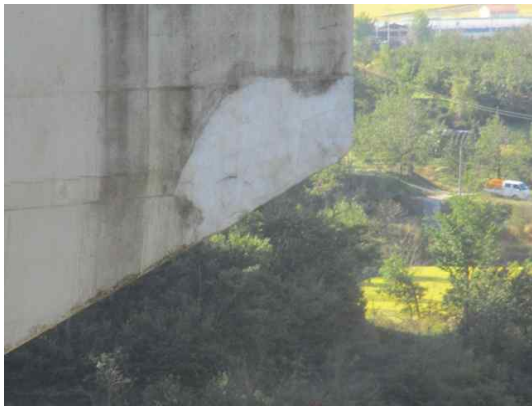
| 위 치 | 교각 상주방향 P3 | 위 치 | 교각 상주방향 P3 |

| 내 용 | 코핑부 박리 | 내 용 | 코핑부 박리 |

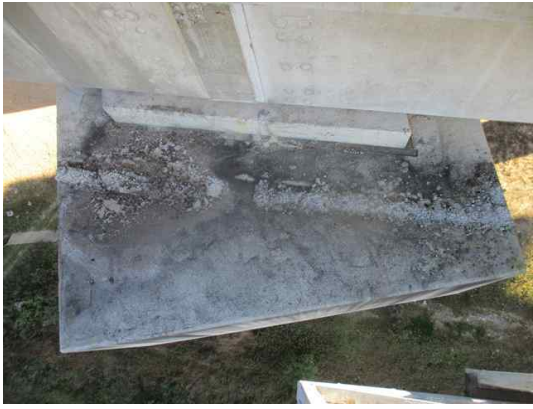
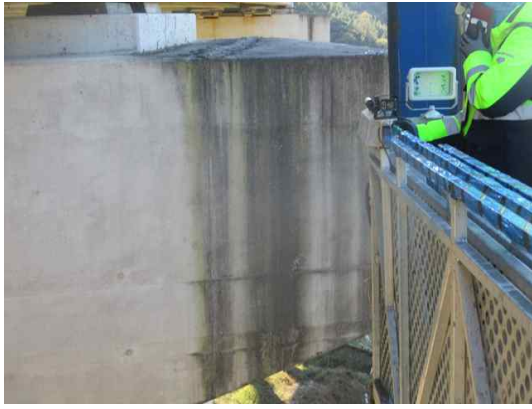
| 위 치 | 교각 상주방향 P7 | 위 치 | 교각 상주방향 P8 |

| 내 용 | 코핑부 표면오염 | 내 용 | 코핑부 표면오염 |

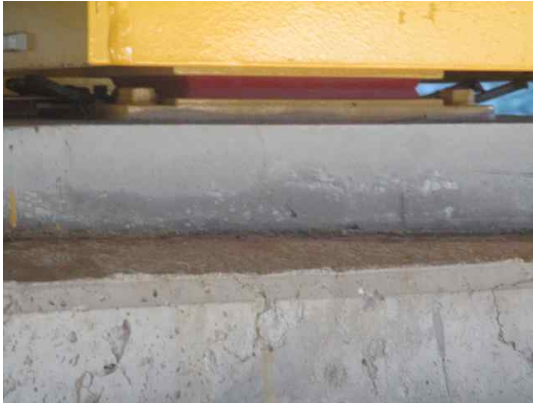
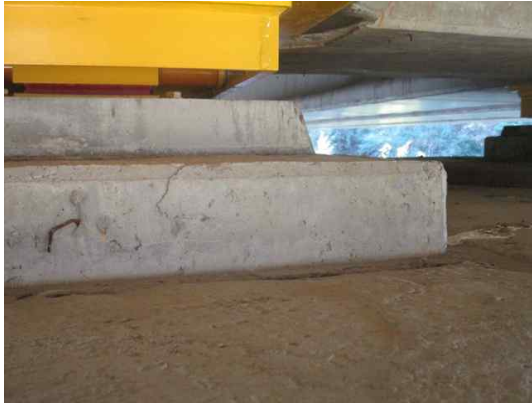
| 위 치 | 교량받침 상주방향 P1 SH9 | 위 치 | 교량받침 상주방향 P1 SH9 |

| 내 용 | 무수축물탈 균열(CW=0.1mm) | 내 용 | 받침콘크리트 박리 |

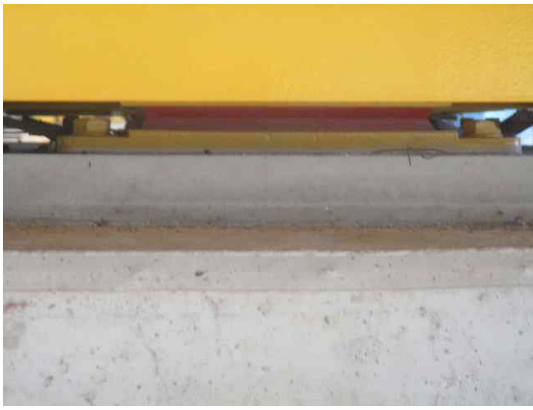
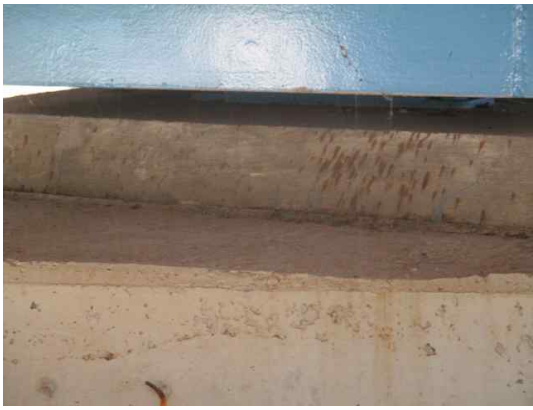
| 위 치 | 교량받침 상주방향 P2 SH9 | 위 치 | 교량받침 상주방향 P8 SH8 |

| 내 용 | 무수축물탈 균열(CW=0.1mm) | 내 용 | 무수축물탈 균열(CW=0.1mm) |

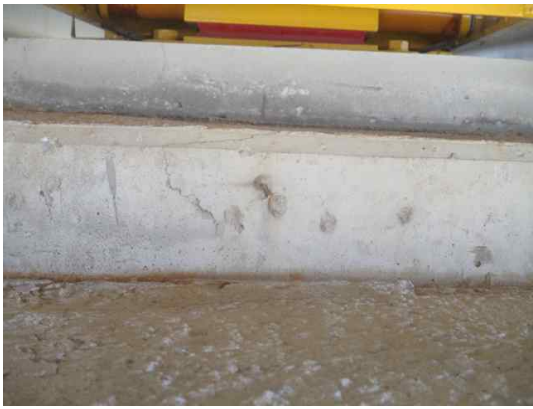
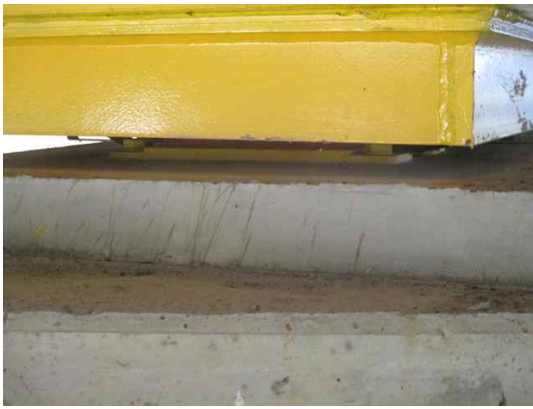
| 위 치 | 교량받침 상주방향 P9 SH9 | 위 치 | 교량받침 상주방향 P9 SH9 |

| 내 용 | 무수축물탈 균열(CW=0.2mm) | 내 용 | 무수축물탈 균열(CW=0.2mm) |

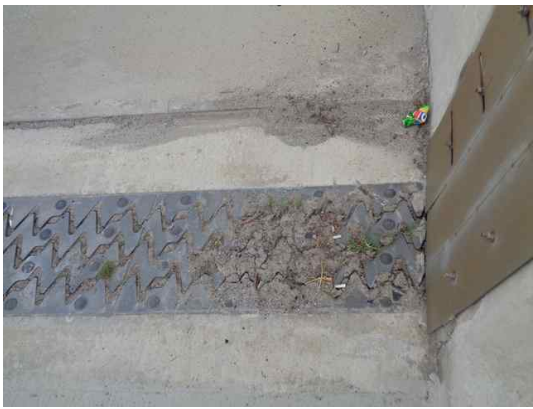
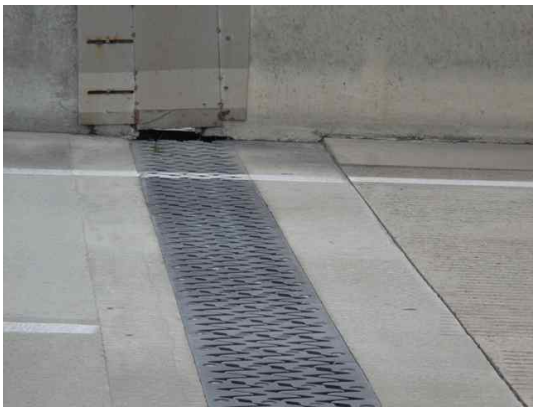
| 위 치 | 신축이음 상주방향 A1 | 위 치 | 신축이음 상주방향 A1 |

| 내 용 | 이물질퇴적 | 내 용 | 이물질퇴적 |

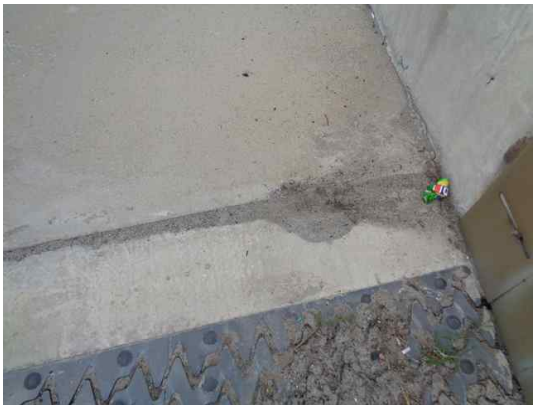
| 위 치 | 신축이음 상주방향 A1 | 위 치 | 신축이음 상주방향 A1 |
| 내 용 | 단차 | 내 용 | 단차 |

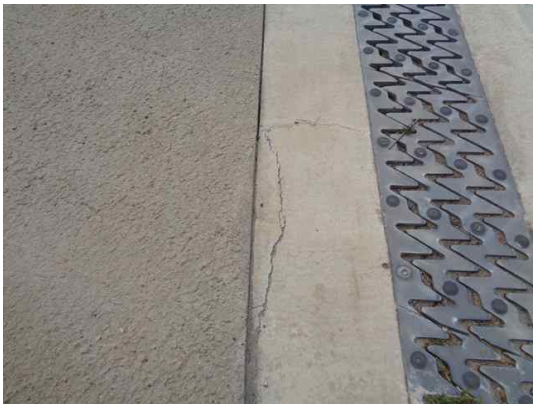
| 위 치 | 신축이음 상주방향 A2 | 위 치 | 신축이음 상주방향 A2 |
| 내 용 | 후타재 들뜸 | 내 용 | 후타재 균열 |

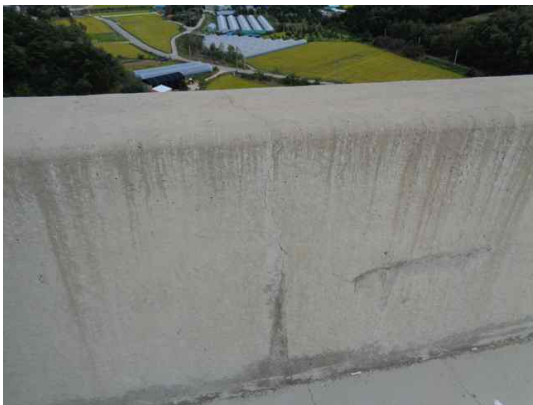
| 위 치 | 방호벽 상주방향 S2 | 위 치 | 방호벽 상주방향 S2 |
| 내 용 | 균열(CW=0.3mm) | 내 용 | 균열(CW=0.2mm) |

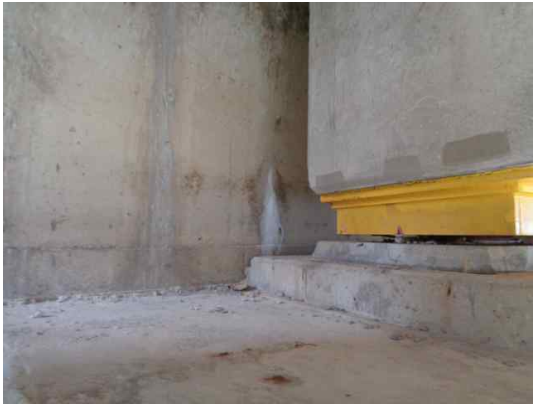
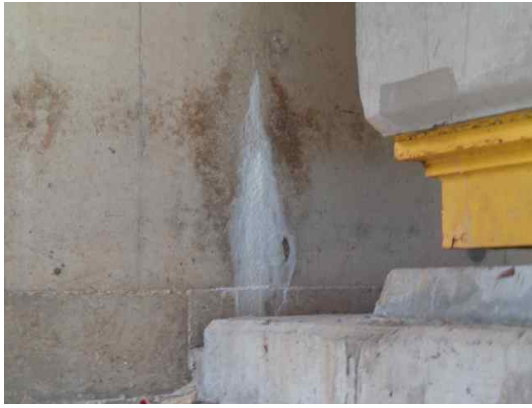
| 위 치 | 교대 영천방향 A1 | 위 치 | 교대 영천방향 A1 |

| 내 용 | 백태 | 내 용 | 백태 |

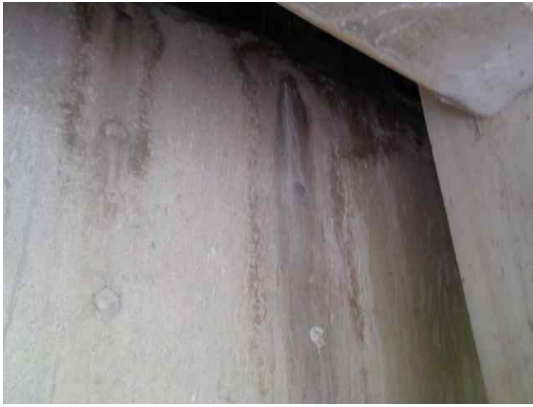
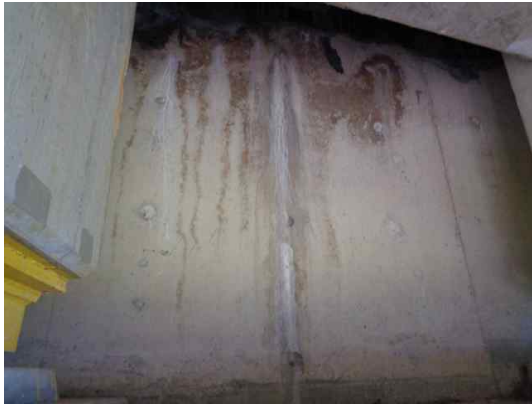
| 위 치 | 교대 영천방향 A1 | 위 치 | 교대 영천방향 A1 |

| 내 용 | 백태 | 내 용 | 백태 |

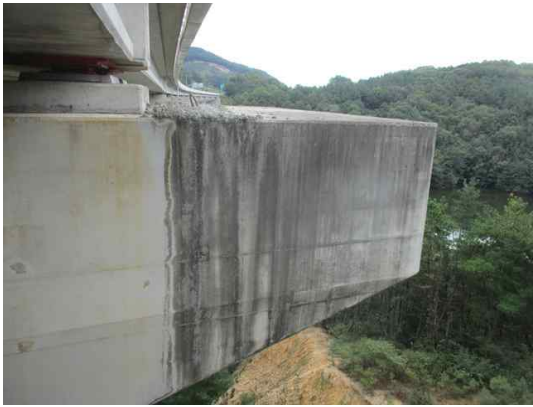
| 위 치 | 교각 영천방향 P1 | 위 치 | 교각 영천방향 P1~P4 |
| 내 용 | 코핑부 표면오염 | 내 용 | 코핑부 표면오염 |

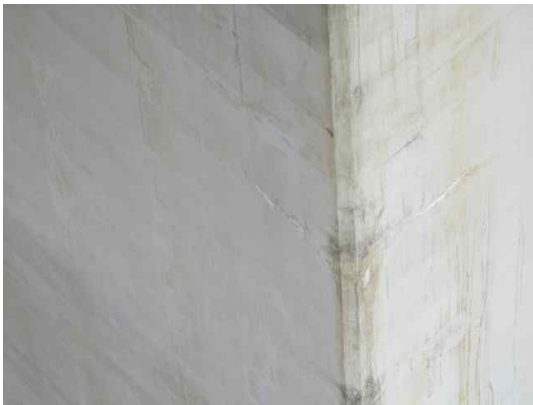
| 위 치 | 교각 영천방향 P4 | 위 치 | 교각 영천방향 P4 |
| 내 용 | 기둥부 균열부백태 | 내 용 | 코핑부 배면 균열(CW=0.2mm) |

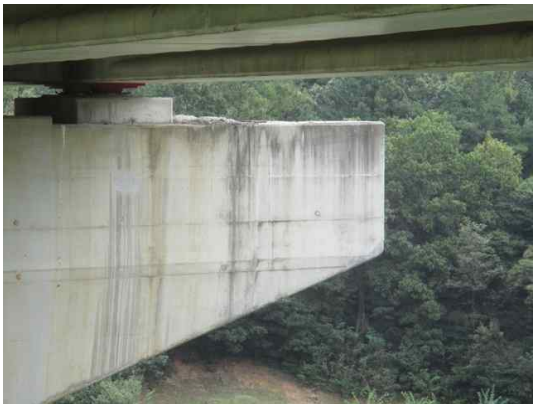
| 위 치 | 교각 영천방향 P4 | 위 치 | 교각 영천방향 P8 |
| 내 용 | 코핑부 표면오염 | 내 용 | 코핑부 표면오염 |

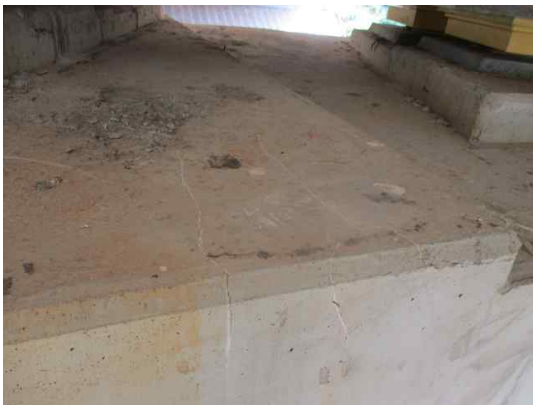
| 위 치 | 교각 영천방향 P10 | 위 치 | 교각 영천방향 P10 |
| 내 용 | 코핑부 균열(CW=0.2mm) | 내 용 | 코핑부 균열(CW=0.4mm) |

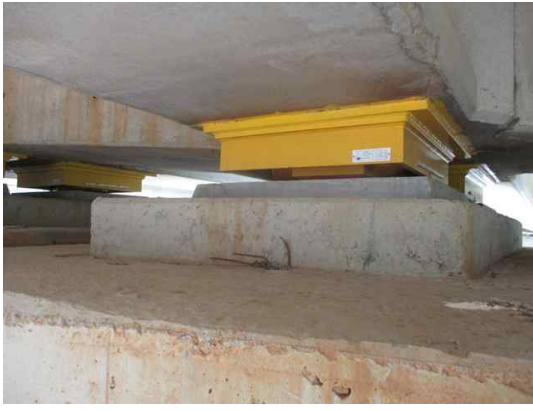
| 위 치 | 교량받침 영천방향 P2 SH3 | 위 치 | 교량받침 영천방향 P2 SH6 |
| 내 용 | 받침콘크리트 재료분리 | 내 용 | 받침콘크리트 재료분리 |

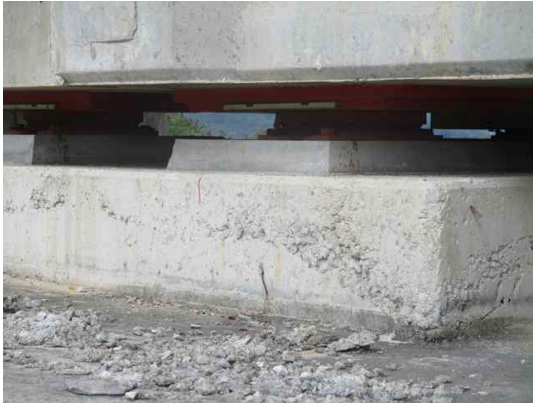
| 위 치 | 교량받침 영천방향 P2 SH12 | 위 치 | 교량받침 영천방향 P6 SH4 |
| 내 용 | 받침콘크리트 재료분리 | 내 용 | 무수축몰탈 하부 들뜸 |

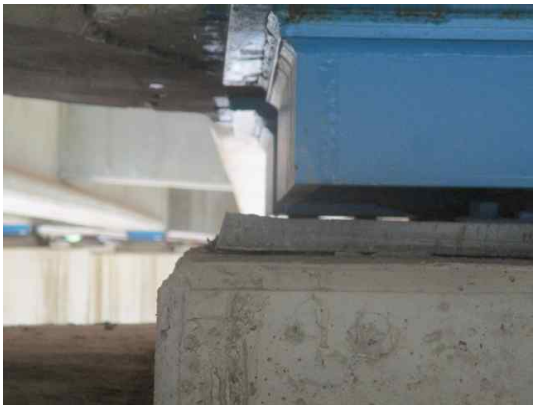
| 위 치 | 교량받침 영천방향 P6 SH5 | 위 치 | 교량받침 영천방향 P9 SH3 |
| 내 용 | 무수축물탈 하부 들뜸 | 내 용 | 무수축물탈 균열(CW=0.1mm) |

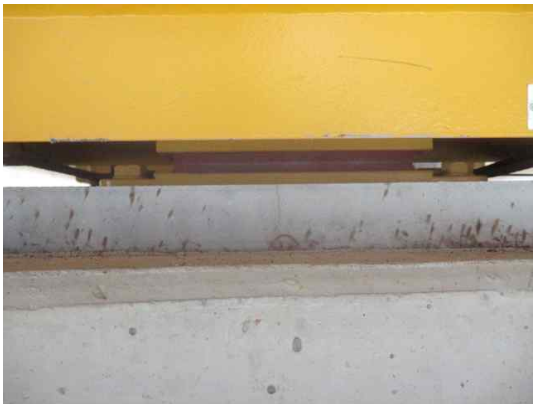
| 위 치 | 교량받침 영천방향 P9 SH3 | 위 치 | 교량받침 영천방향 P10 SH4 |
| 내 용 | 무수축물탈 균열(CW=0.1mm) | 내 용 | 받침콘크리트 재료분리 |

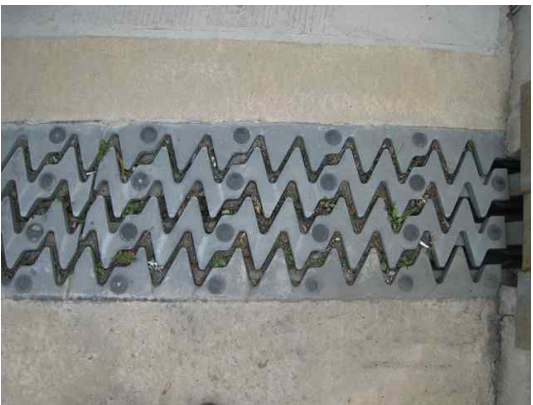
| 위 치 | 신축이음 영천방향 A1 | 위 치 | 신축이음 영천방향 A1 |
| 내 용 | 유간부 토사퇴적 | 내 용 | 후타재 균열(CW=0.2mm) |

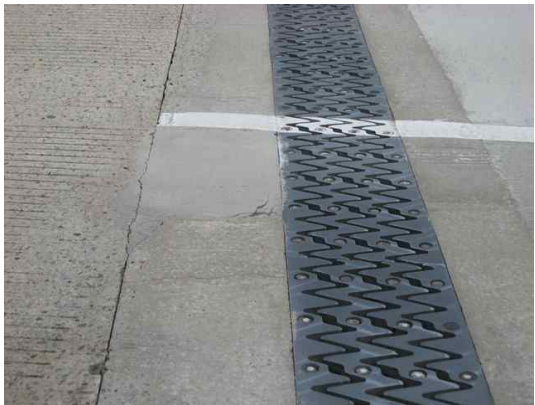
| 위 치 | 신축이음 영천방향 A1 | 위 치 | 신축이음 영천방향 A2 |
| 내 용 | 후타재 파손 | 내 용 | 후타재 균열(CW=0.2mm) |

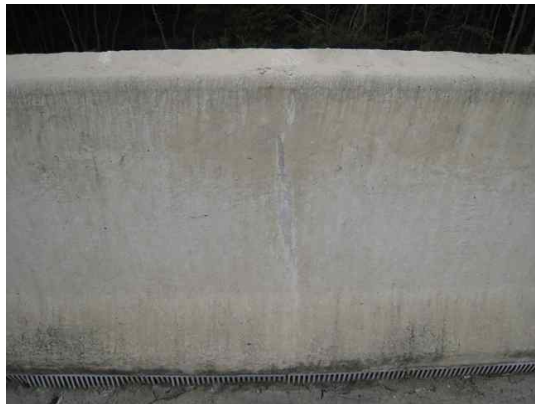
| 위 치 | 방호벽 영천방향 S1 | 위 치 | 방호벽 영천방향 S1 |
| 내 용 | 균열(CW=0.2mm) | 내 용 | 중분대 균열(CW=0.2mm) |

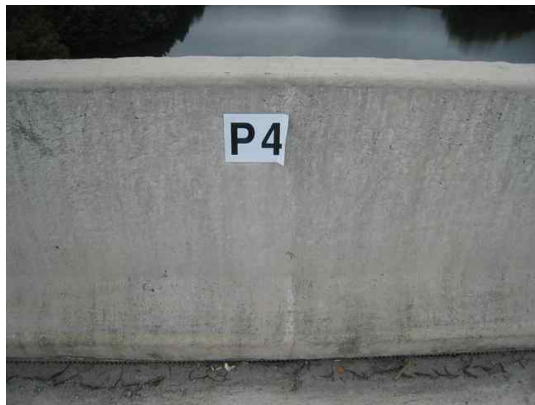
| 위 치 | 방호벽 영천방향 S4 | 위 치 | 방호벽 영천방향 S4 |
| 내 용 | 균열(CW=0.2mm) | 내 용 | 중분대 균열(CW=0.2mm) |

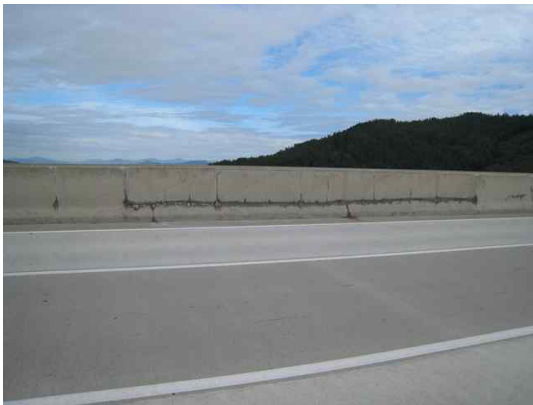
| 위 치 | 방호벽 영천방향 S4 | 위 치 | 방호벽 영천방향 S7 |
| 내 용 | 중분대 수평균열(CW=0.2mm) | 내 용 | 중분대 균열(CW=0.2mm) |

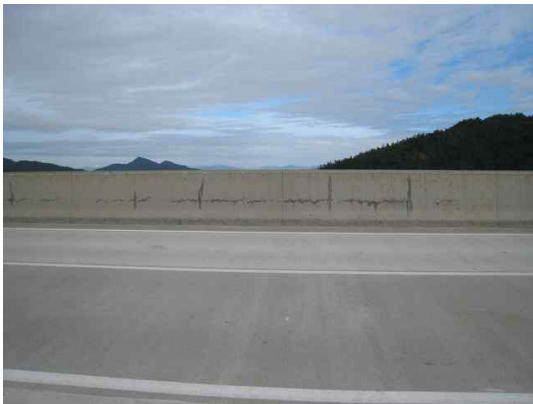
| 위 치 | 방호벽 영천방향 S7 | 위 치 | 방호벽 영천방향 S9 |
| 내 용 | 중분대 수평균열(CW=0.2mm) | 내 용 | 중분대 수평균열(CW=0.2mm) |

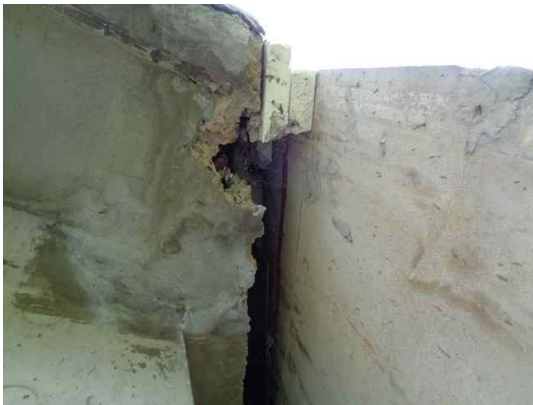
| 위 치 | 바닥판하면 상주방향 S1 | 위 치 | 바닥판하면 상주방향 S3 |

| 내 용 | 파손 및 철근노출 | 내 용 | 박락 |

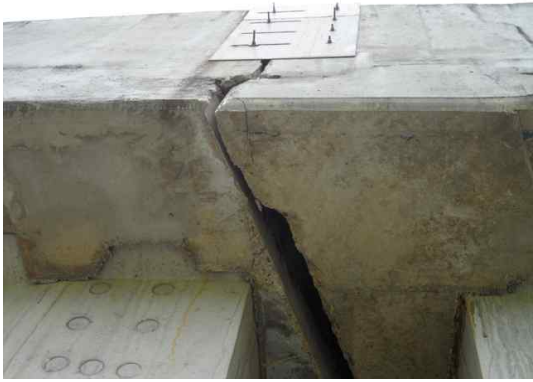
| 위 치 | 바닥판하면 상주방향 S3 | 위 치 | 바닥판하면 상주방향 S4 |

| 내 용 | 박리 | 내 용 | 균열(CW=0.2mm) |

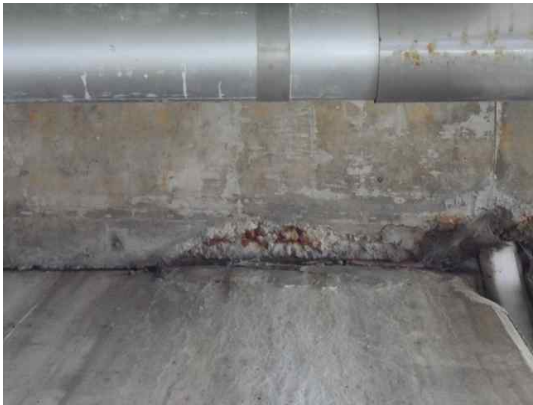
| 위 치 | 바닥판하면 상주방향 S5 | 위 치 | 바닥판하면 상주방향 S5 |

| 내 용 | 박락 | 내 용 | 재료분리 및 철근노출 |

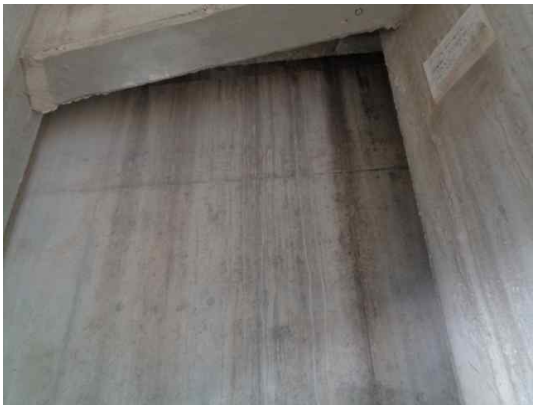
| 위 치 | 교대 상주방향 A1 | 위 치 | 교대 상주방향 A1 |

| 내 용 | 누수흔적 | 내 용 | 백태 |

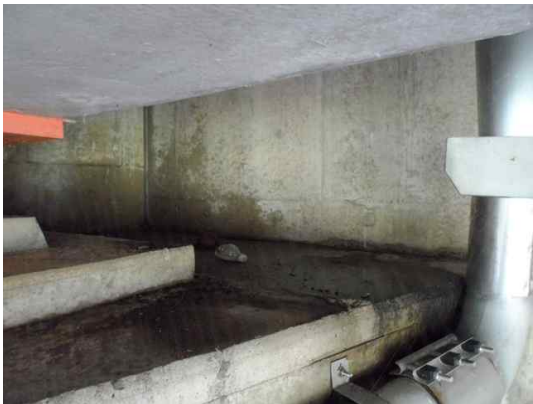
| 위 치 | 교대 상주방향 A1 | 위 치 | 교각 상주방향 P1 |

| 내 용 | 누수흔적, 체수 | 내 용 | 폐콘크리트 퇴적 |

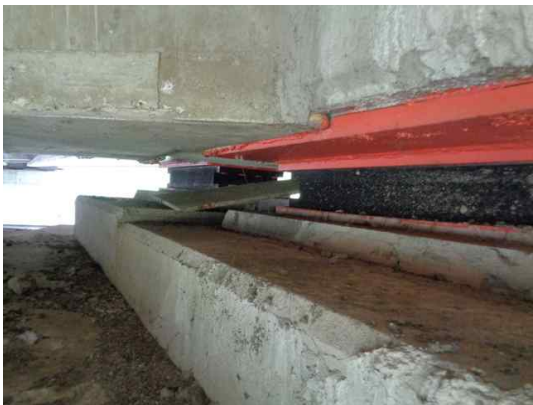
| 위 치 | 교각 상주방향 P1 | 위 치 | 교각 상주방향 P1 |

| 내 용 | 거푸집 미제거 | 내 용 | 코핑부 균열(CW=0.1mm) |

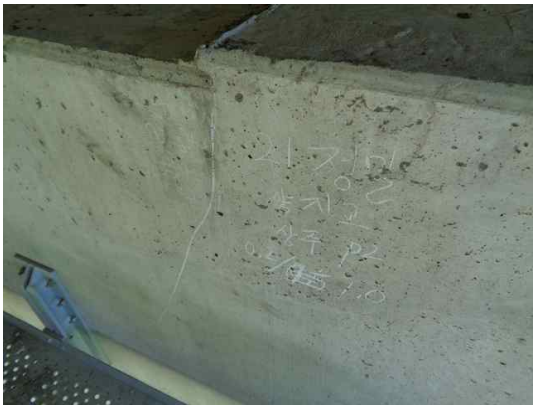
| 위 치 | 교각 상주방향 P2 | 위 치 | 교각 상주방향 P3 |

| 내 용 | 코핑부 균열(CW=0.2mm) | 내 용 | 폐콘크리트 퇴적 |

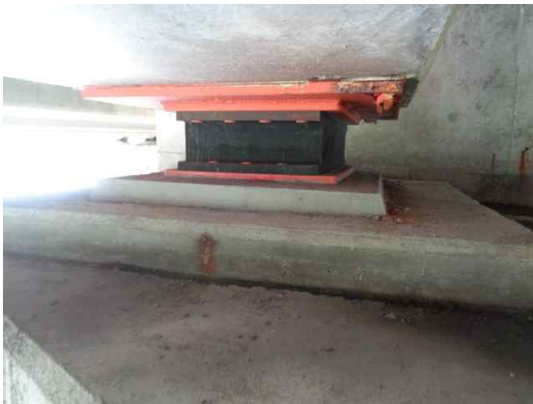
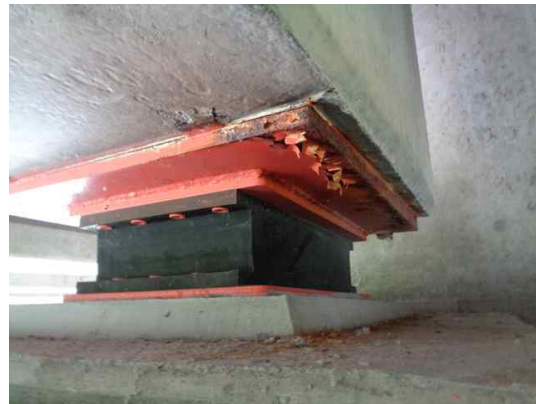
| 위 치 | 교량받침 상주방향 A1 SH5 | 위 치 | 교량받침 상주방향 A1 SH5 |

| 내 용 | 플레이트 부식 | 내 용 | 플레이트 부식 |

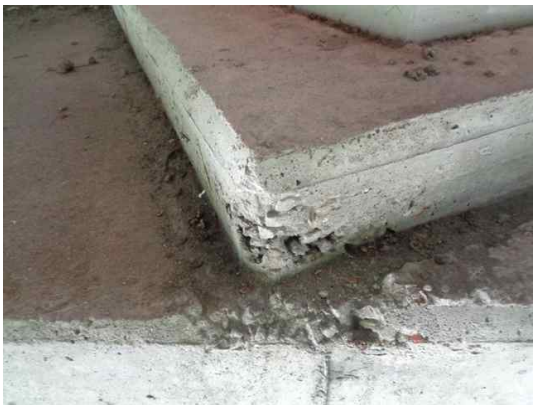
| 위 치 | 교량받침 상주방향 A1 SH5 | 위 치 | 교량받침 상주방향 A1 SH5 |

| 내 용 | 받침콘크리트 재료분리 | 내 용 | 받침콘크리트 균열(CW=0.2mm) |

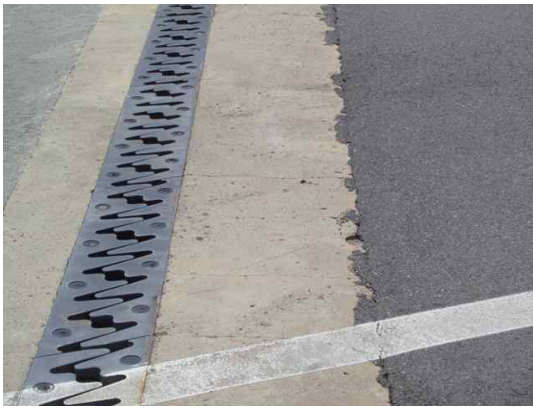
| 위 치 | 신축이음 상주방향 A1 | 위 치 | 신축이음 상주방향 P3 |

| 내 용 | 후타재 균열(CW=0.3mm) | 내 용 | 후타재 균열(CW=0.2mm) |

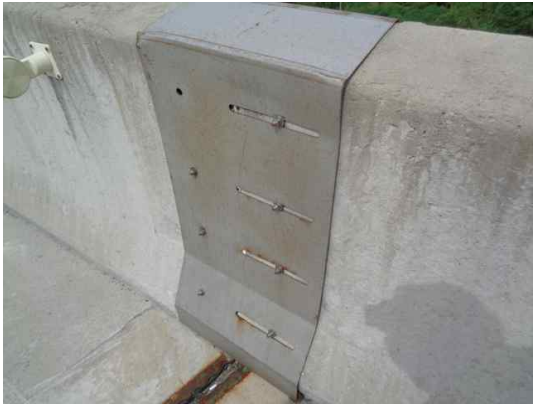
| 위 치 | 신축이음 상주방향 A2 | 위 치 | 신축이음 상주방향 P3 |

| 내 용 | 차수판 볼트탈락 | 내 용 | 후타재 박리 |

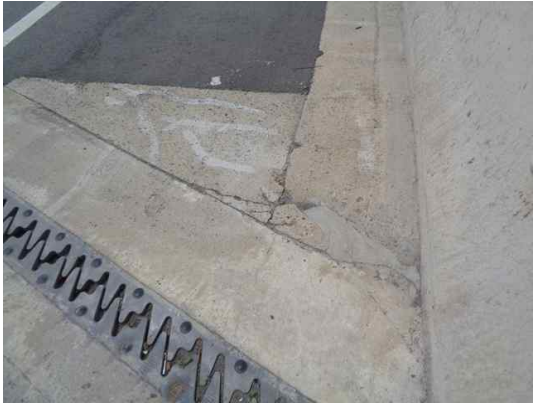
| 위 치 | 교면포장 상주방향 S1 | 위 치 | 방호벽 상주방향 S2 |

| 내 용 | 접속부 파손 | 내 용 | 균열부 백태 |

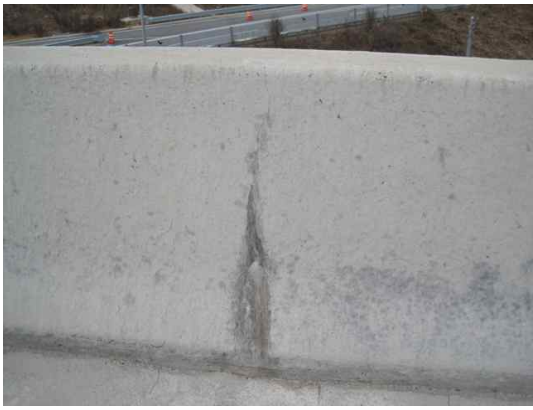
| 위 치 | 방호벽 상주방향 S3 | 위 치 | 바닥판하면 영천방향 S2 |

| 내 용 | 균열부 백태 | 내 용 | 철근노출 |

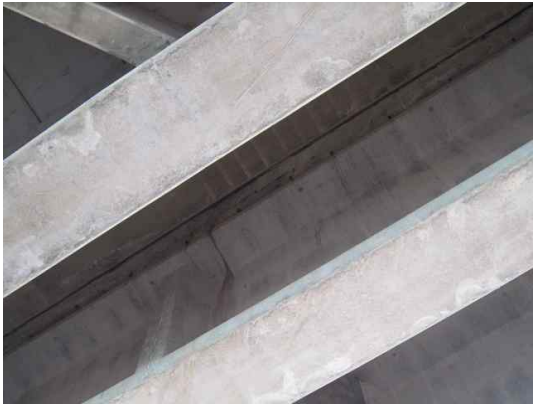
| 위 치 | 바닥판하면 영천방향 S2 | 위 치 | 바닥판하면 영천방향 S2 |

| 내 용 | 철근노출 | 내 용 | 데크플레이트 들뜸 |

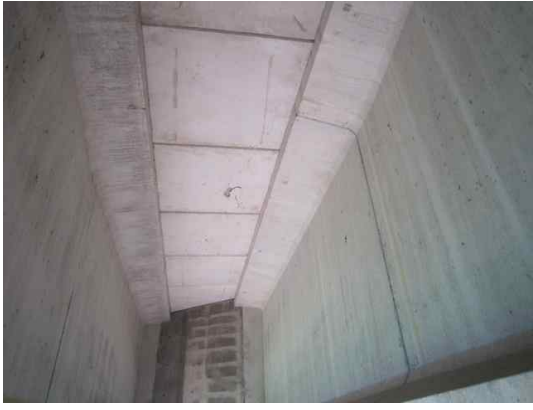
| 위 치 | 바닥판하면 영천방향 | 위 치 | 교대 영천방향 A1 |

| 내 용 | S2데크플레이트 들뜸 | 내 용 | 백태 |

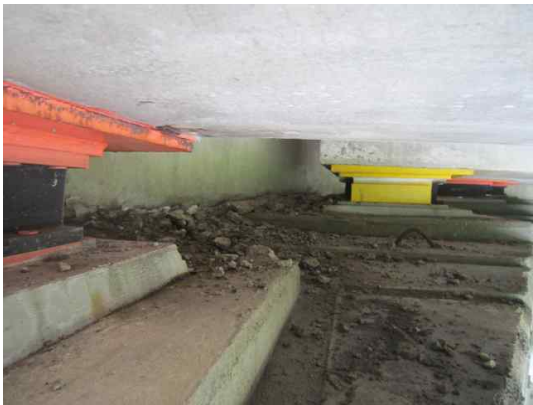
| 위 치 | 교대 영천방향 A1 | 위 치 | 교대 영천방향 A2 |

| 내 용 | 폐콘크리트 퇴적 | 내 용 | 균열(CW=0.2mm) |

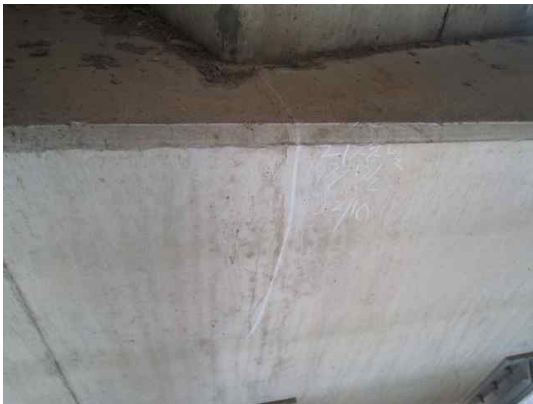
| 위 치 | 교각 영천방향 P2 | 위 치 | 교각 영천방향 P2 |

| 내 용 | 코핑부 균열(CW=0.2mm) | 내 용 | 폐콘크리트 퇴적 |

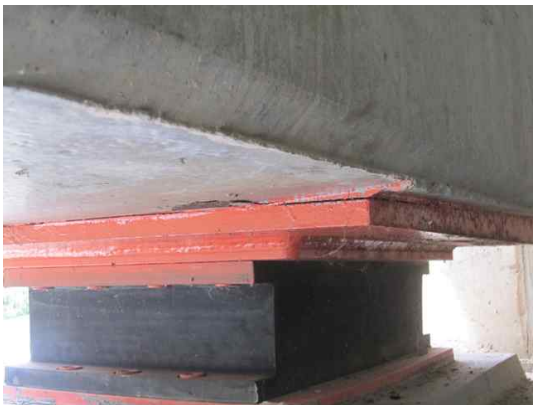
| 위 치 | 교량받침 영천방향 A1 | 위 치 | 교량받침 영천방향 A2 SH5 |

| 내 용 | SH1하부 플레이트 들뜸 | 내 용 | 플레이트 부식 |

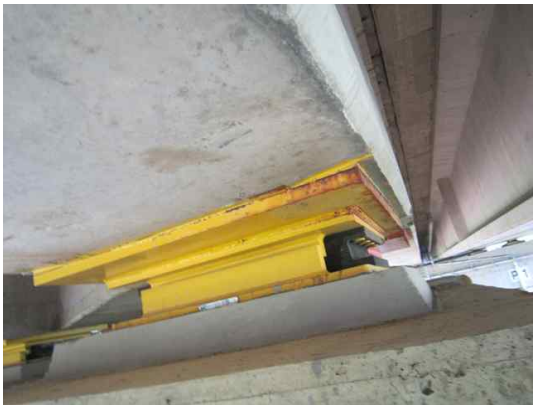
| 위 치 | 교량받침 영천방향 P2 SH6 | 위 치 | 교량받침 영천방향 P3 SH4 |

| 내 용 | 플레이트 부식 | 내 용 | 받침콘크리트 철근노출 |

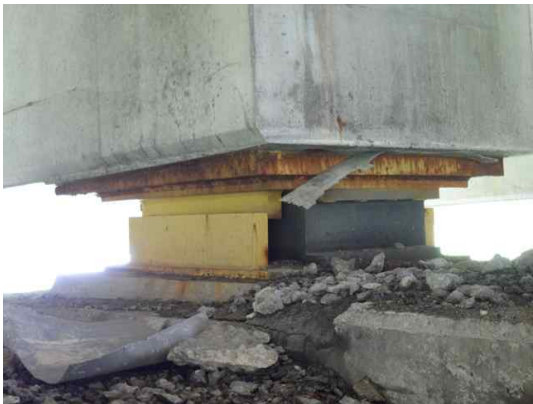
| 위 치 | 교량받침 영천방향 P3 SH8 | 위 치 | 교량받침 영천방향 P3 SH9 |

| 내 용 | 플레이트 부식 | 내 용 | 도장박락 |

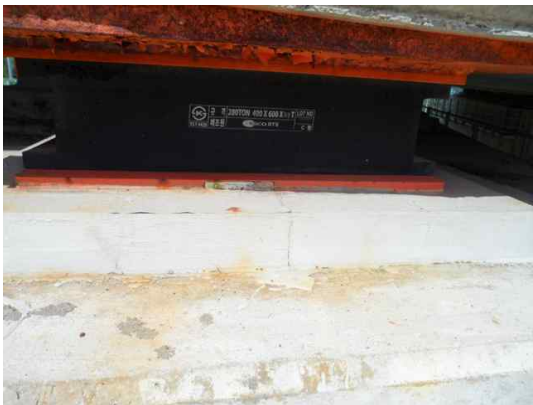
| 위 치 | 교량받침 영천방향 P3 SH10 | 위 치 | 신축이음 영천방향 A1 |

| 내 용 | 무수축물탈 균열(CW=0.1mm) | 내 용 | 후타재 균열(CW=0.2mm) |

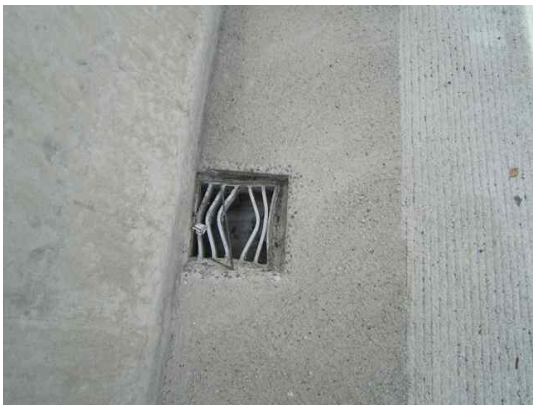
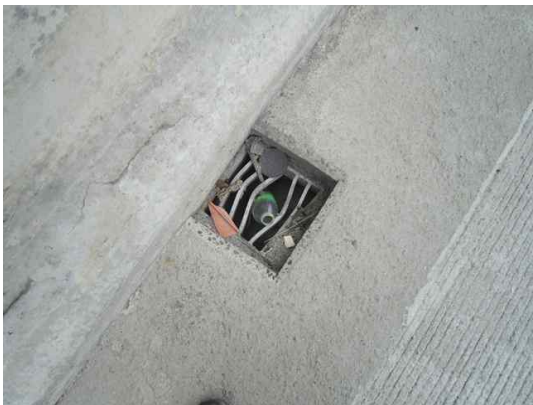
| 위 치 | 배수시설 영천방향 S1 | 위 치 | 배수시설 영천방향 S3 |

| 내 용 | 배수구 그레이팅 변형 | 내 용 | 배수구 그레이팅 변형 |

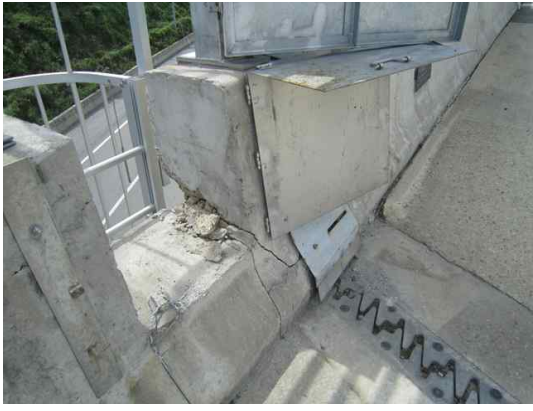
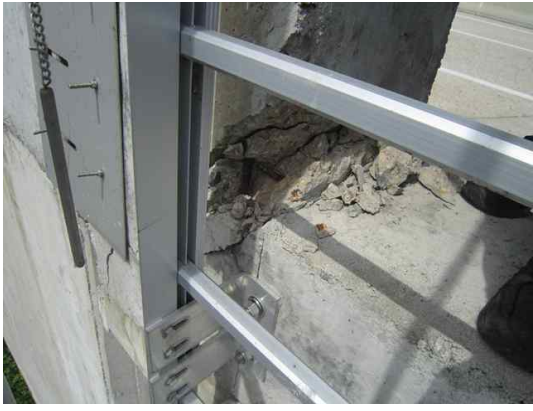
| 위 치 | 방호벽 영천방향 S1 | 위 치 | 방호벽 영천방향 S1 |

| 내 용 | 파손 및 철근노출 | 내 용 | 파손 및 철근노출 |

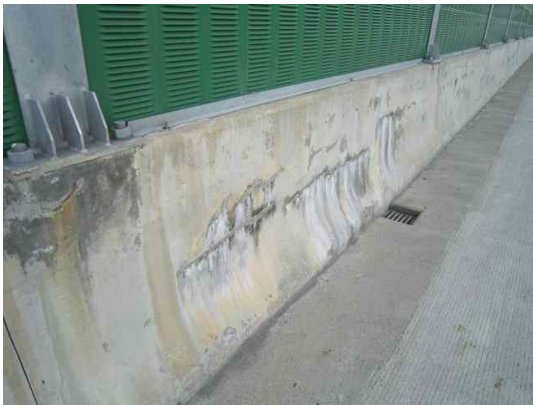
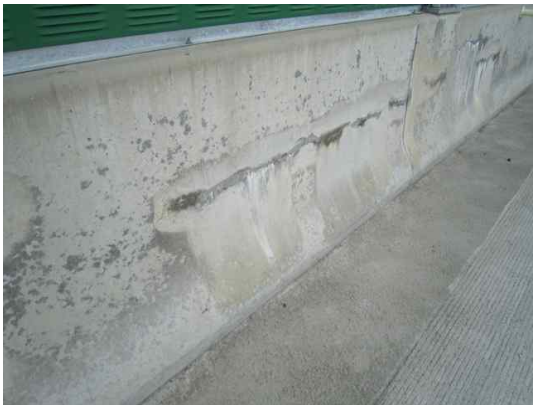
| 위 치 | 방호벽 영천방향 S2 | 위 치 | 방호벽 영천방향 S3 |

| 내 용 | 균열부 백태 | 내 용 | 균열부 백태 |

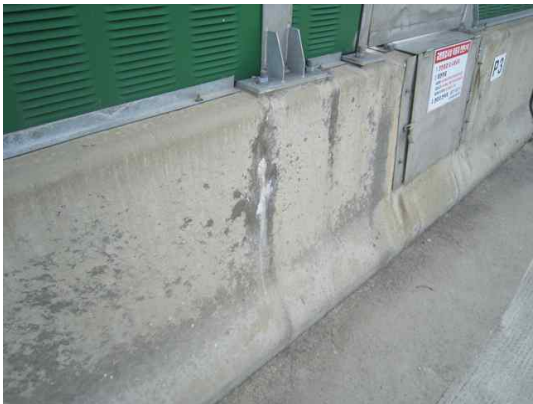
| 위 치 | 방호벽 영천방향 S4 | 위 치 | 방호벽 영천방향 S5 |

| 내 용 | 균열부 백태 | 내 용 | 균열(CW=0.5mm) |

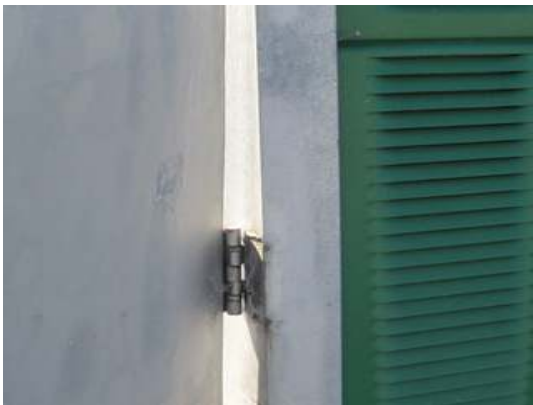
| 위 치 | 점검시설 영천방향 P3 | 위 치 | |

| 내 용 | 점검문 용접부 파손 | 내 용 | |

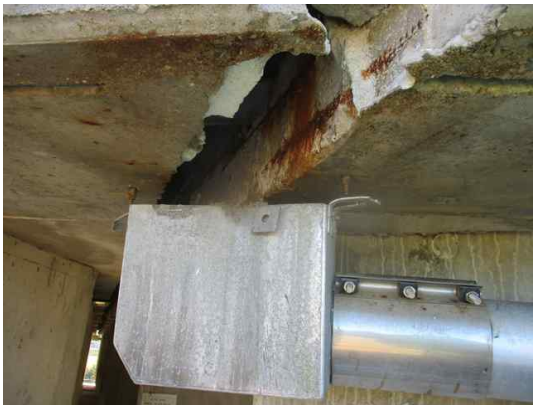
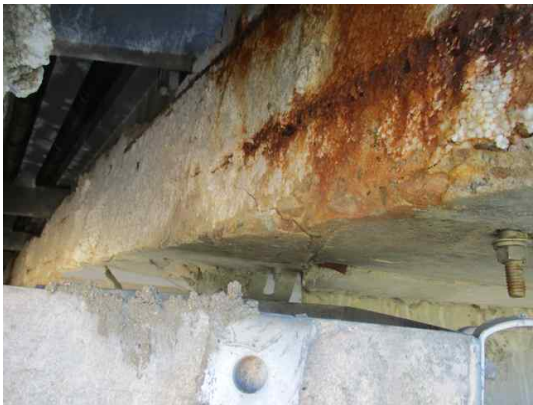
| 위 치 | 바닥판하면 상주방향 S3 | 위 치 | 바닥판하면 상주방향 S3 |

| 내 용 | 들뜸 | 내 용 | 들뜸 |

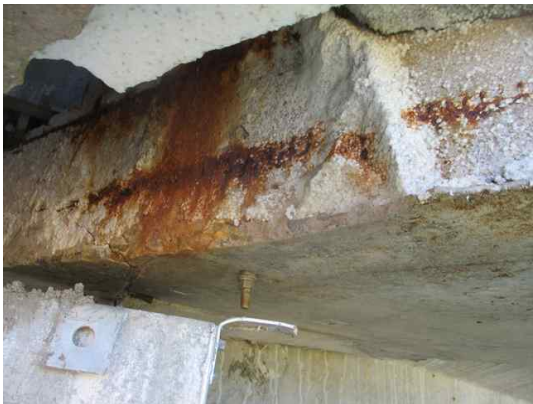
| 위 치 | 바닥판하면 상주방향 S3 | 위 치 | 바닥판하면 상주방향 S3 |

| 내 용 | 철근노출(부식) | 내 용 | 철근노출(부식) |

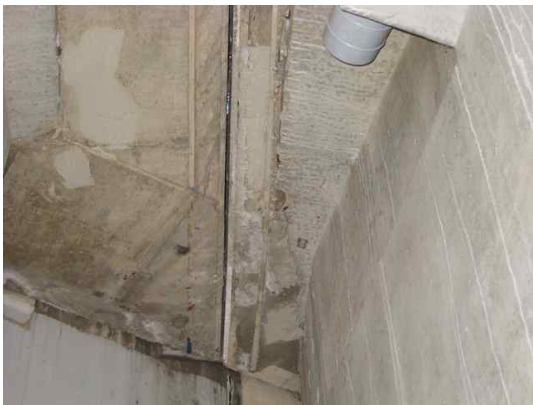
| 위 치 | 바닥판하면 상주방향 | 위 치 | 바닥판하면 상주방향 S1 |

| 내 용 | S1재료분리(금회) | 내 용 | 재료분리(2019정밀) |
