# 1. 교 량

## 1. 낙동JCT교

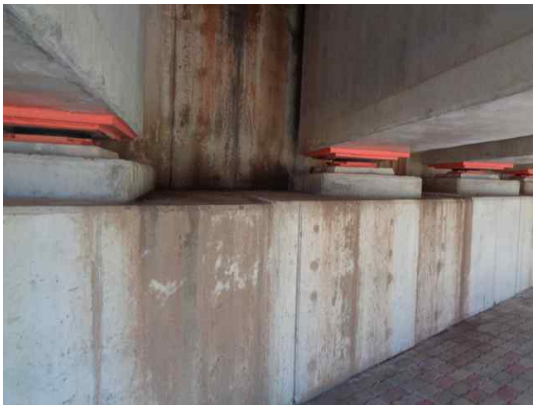
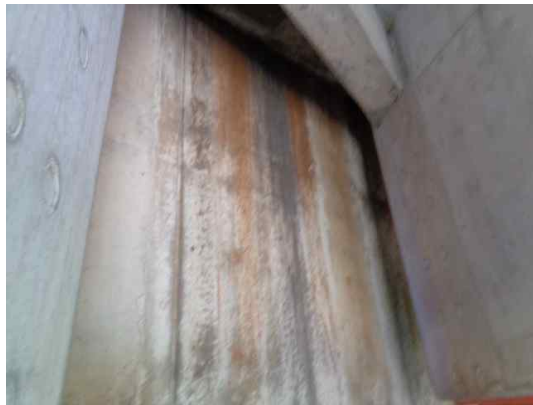
| 위 치 | 교대 상주방향 A2 | 위 치 | 교대 상주방향 A2 |

| 내 용 | 누수흔적 | 내 용 | 누수흔적 |

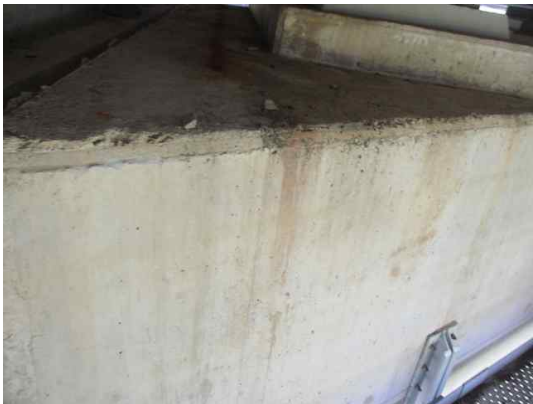
| 위 치 | 교각 상주방향 P1 | 위 치 | 교각 상주방향 P1 |

| 내 용 | 누수흔적 | 내 용 | 코핑부 균열(CW=0.2mm) |

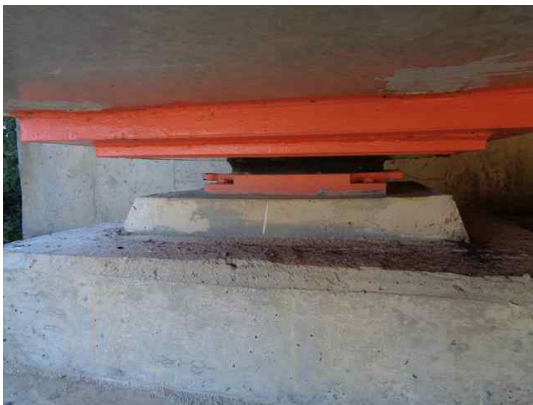
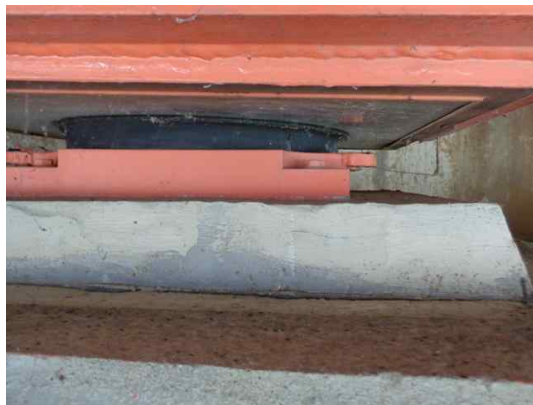
| 위 치 | 교량받침 상주방향 A2 SH1 | 위 치 | 교량받침 상주방향 A2 SH3 |

| 내 용 | 무수축물탈 균열(CW=0.1mm) | 내 용 | 무수축물탈 균열(CW=0.1mm) |

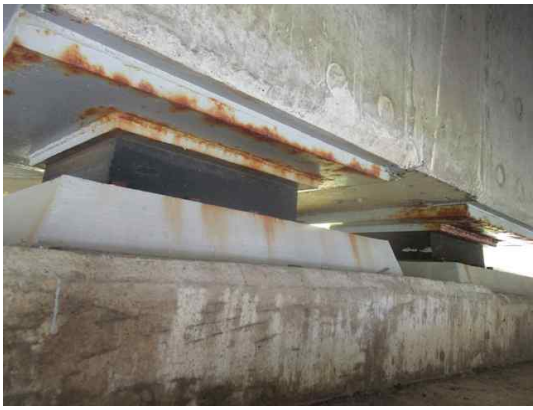
| 위 치 | 교량받침 상주방향 P1 SH5,10 | 위 치 | 교량받침 상주방향 P2 SH1 |

| 내 용 | 플레이트 부식 | 내 용 | 받침콘크리트 균열(CW=0.1mm) |

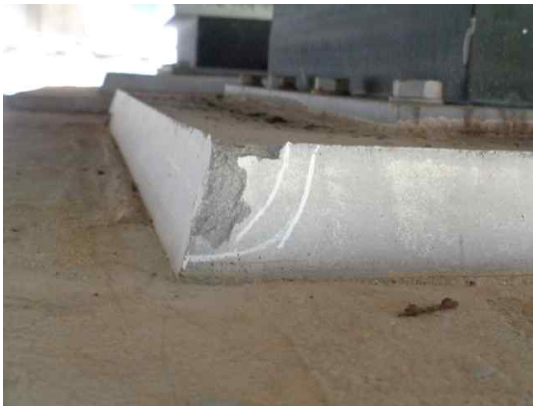
| 위 치 | 교량받침 상주방향 P4 SH8 | 위 치 | 교량받침 상주방향 P4 SH8 |

| 내 용 | 받침콘크리트 박락 | 내 용 | 무수축물탈 균열(CW=0.2mm) |

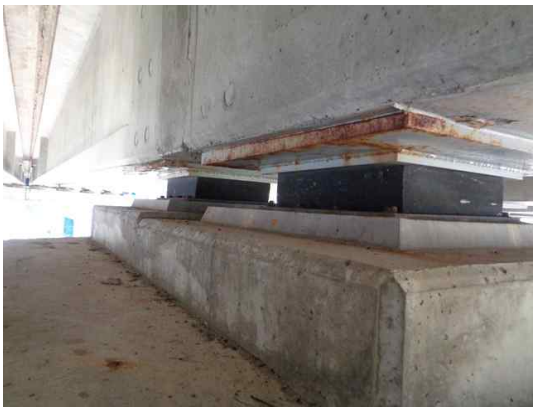
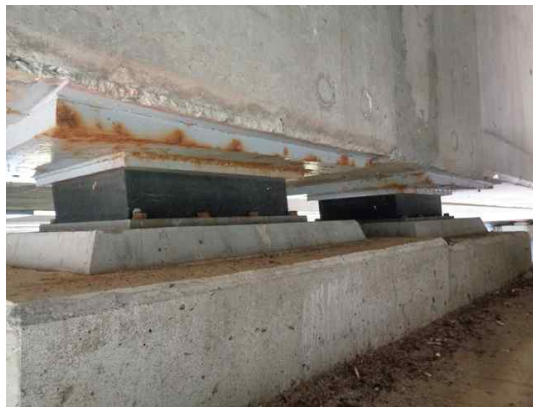
| 위 치 | 교량받침 상주방향 P4 SH10 | 위 치 | 교량받침 상주방향 P5 SH5 |

| 내 용 | 플레이트 부식 | 내 용 | 플레이트 부식 |

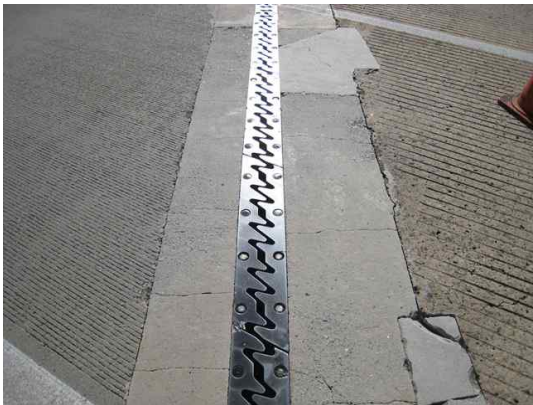
| 위 치 | 신축이음 상주방향 A1 | 위 치 | 신축이음 상주방향 A2 |

| 내 용 | 후타재 균열(CW=0.3mm) | 내 용 | 접속부 이격 |

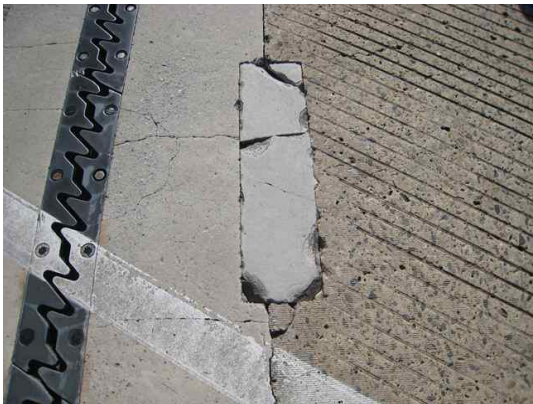
| 위 치 | 신축이음 상주방향 A1 | 위 치 | 배수시설 상주방향 S3 |

| 내 용 | 후타재 보수부 파손 | 내 용 | 배수관 탈락(금회) |

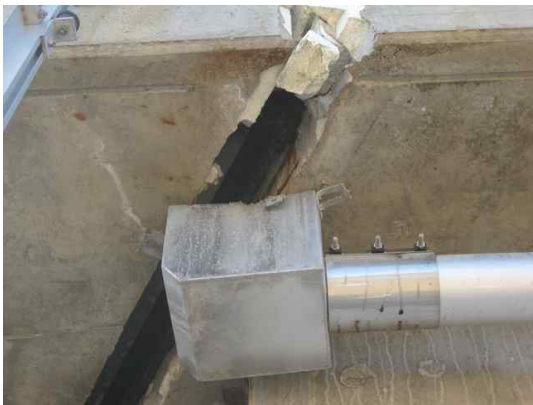
| 위 치 | 배수시설 상주방향 S3 | 위 치 | 방호벽 상주방향 S2 |

| 내 용 | 배수관 탈락(19년 정밀안전점검) | 내 용 | 균열부 백테 |

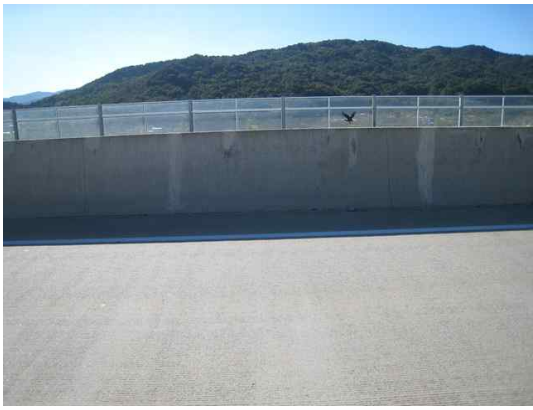
| 위 치 | 방호벽 상주방향 S2 | 위 치 | 방호벽 상주방향 S5 |

| 내 용 | 중분대 재균열(CW=0.2mm) | 내 용 | 균열부 백태 |

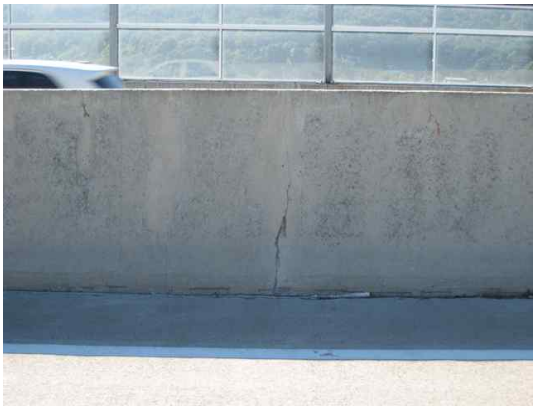
| 위 치 | 방호벽 상주방향 S6 | 위 치 | 바닥판하면 영천방향 S1 |

| 내 용 | 중분대 재균열(CW=0.2mm) | 내 용 | 파손 |

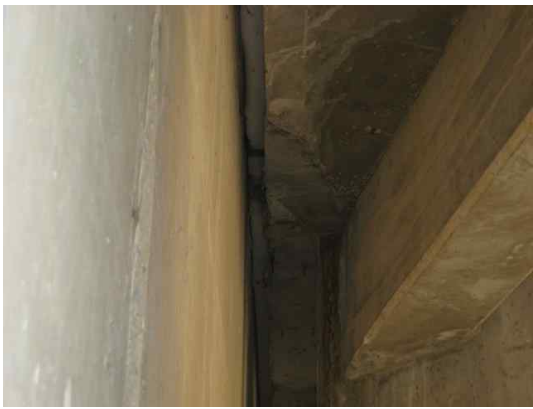
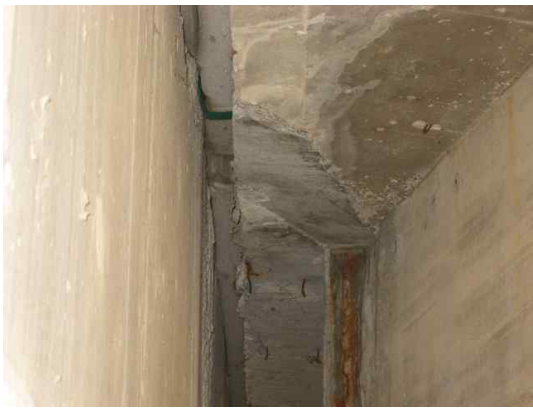
| 위 치 | 바닥판하면 영천방향 S1 | 위 치 | 바닥판하면 영천방향 S1 |

| 내 용 | 파손 | 내 용 | 파손 |

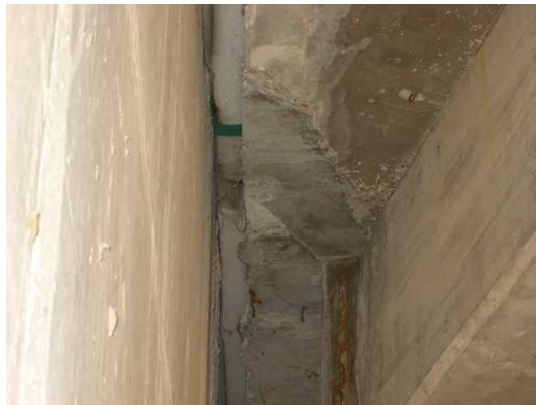
| 위 치 | 바닥판하면 영천방향 S1 | 위 치 | 교대 영천방향 A2 |

| 내 용 | 파손 | 내 용 | 균열(CW=0.1mm) |

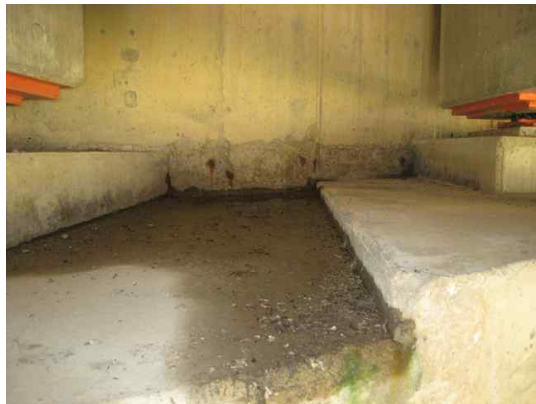
| 위 치 | 교대 영천방향 A1 | 위 치 | 교대 영천방향 A1 |

| 내 용 | 누수흔적 및 체수 | 내 용 | 누수흔적 |

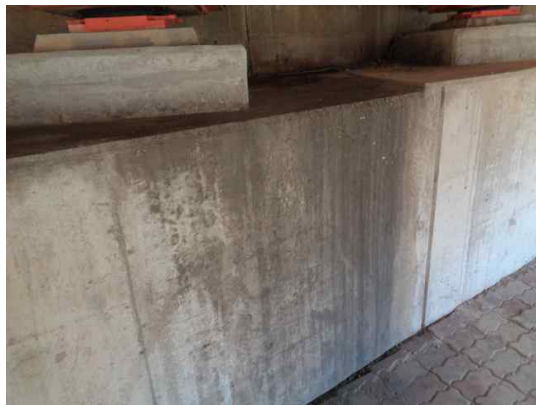
| 위 치 | 교대 영천방향 A1 | 위 치 | 교각 영천방향 P1 |

| 내 용 | 누수흔적 | 내 용 | 코핑부 배면<br>균열(CW=0.1mm)(금회) |

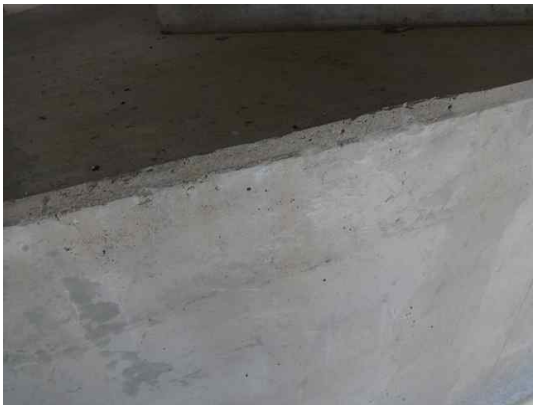
| 위 치 | 교각 영천방향 P1 | 위 치 | 교량받침 영천방향 A2 SH2 |

| 내 용 | 코핑부 배면균열(19년 정밀점검) | 내 용 | 받침콘크리트 균열(CW=0.2mm) |

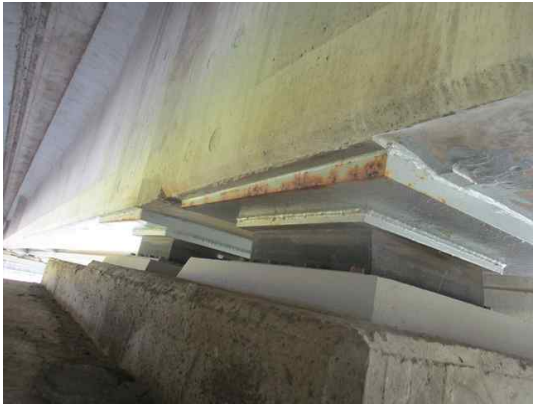
| 위 치 | 교량받침 영천방향 P1 SH1,6 | 위 치 | 교량받침 영천방향 P1 SH2 |

| 내 용 | 받침 부식 | 내 용 | 받침 도장박리 |

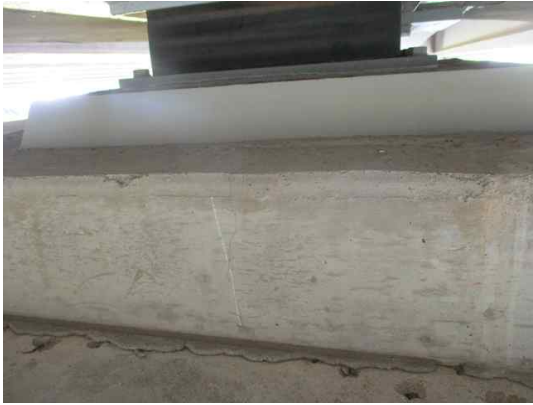
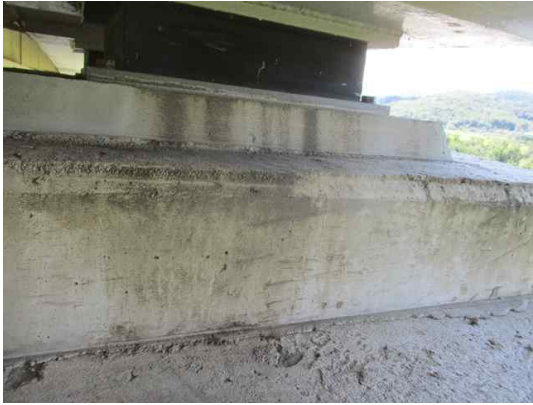
| 위 치 | 교량받침 영천방향 P1 SH3 | 위 치 | 교량받침 영천방향 P1 SH5 |

| 내 용 | 받침 콘크리트 균열(CW=0.2mm) | 내 용 | 받침 콘크리트 균열(CW=0.2mm) |

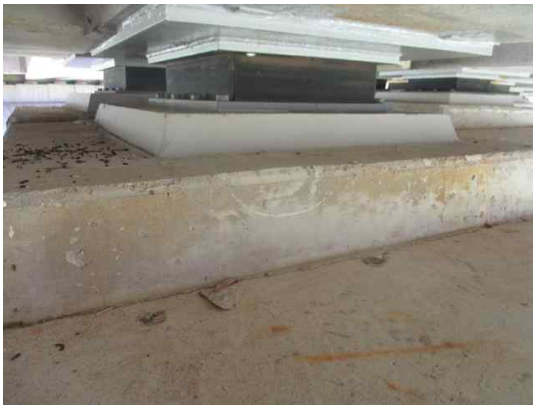
| 위 치 | 교량받침 영천방향 P1 SH7 | 위 치 | 교량받침 영천방향 P1 SH8 |

| 내 용 | 받침 콘크리트 들뜸 | 내 용 | 받침 콘크리트 균열(CW=0.2mm) |

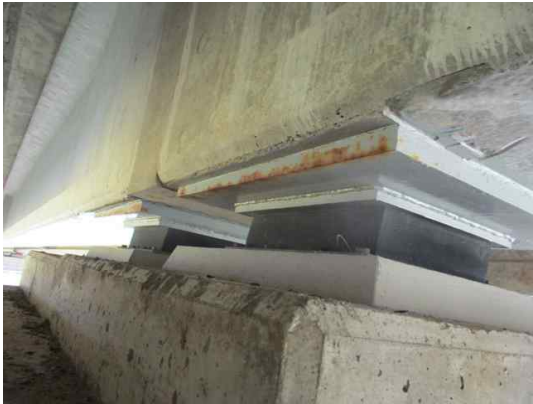
| 위 치 | 교량받침 영천방향 P2 SH1,6 | 위 치 | 교량받침 영천방향 P4 SH1 |

| 내 용 | 받침 부식 | 내 용 | 받침 부식 |

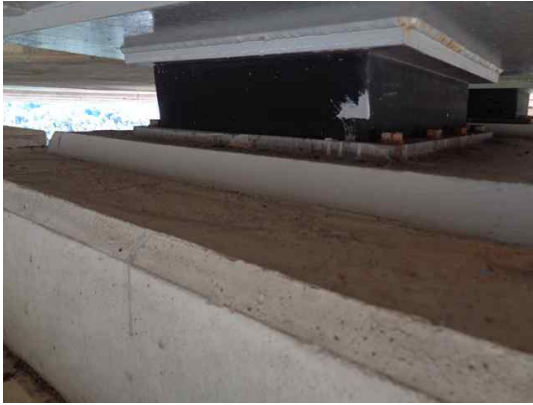
| 위 치 | 교량받침 영천방향 P4 SH1 | 위 치 | 신축이음 영천방향 A1 |

| 내 용 | 무수축물탈 균열(CW=0.1mm) | 내 용 | 차수판 볼트 탈락 |

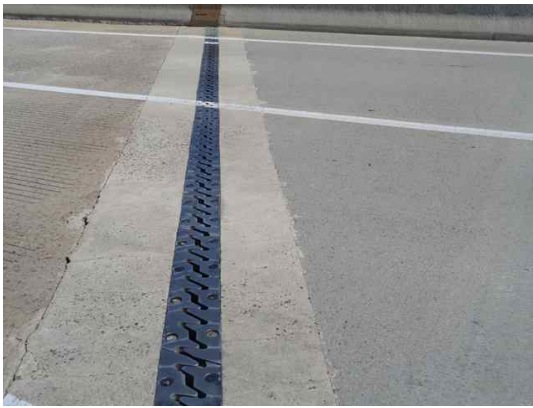
| 위 치 | 신축이음 영천방향 A1 | 위 치 | 신축이음 영천방향 A1 |

| 내 용 | 후타재 균열(CW=0.2mm) | 내 용 | 후타재 균열(CW=0.2mm) |

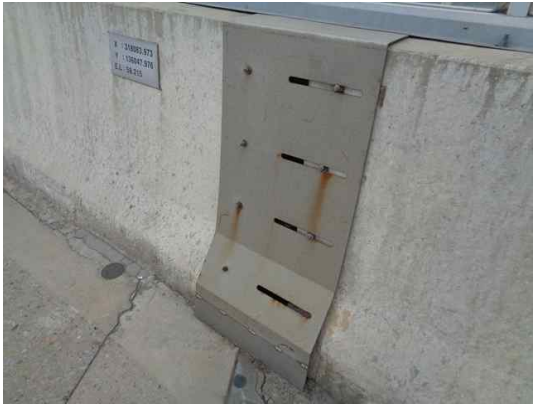
| 위 치 | 신축이음 영천방향 A1 | 위 치 | 신축이음 영천방향 A2 |

| 내 용 | 차수관 볼트 체결불량 | 내 용 | 후타재 균열(CW=0.1mm) |

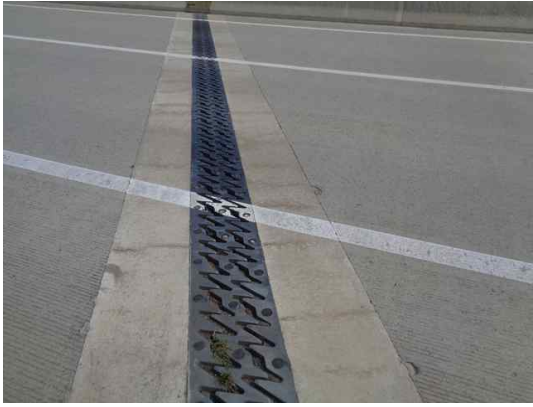
| 위 치 | 신축이음 영천방향 P3 | 위 치 | 교면포장 영천방향 S1 |

| 내 용 | 후타재 균열(CW=0.2mm) | 내 용 | 접속도로 박리(금회) |

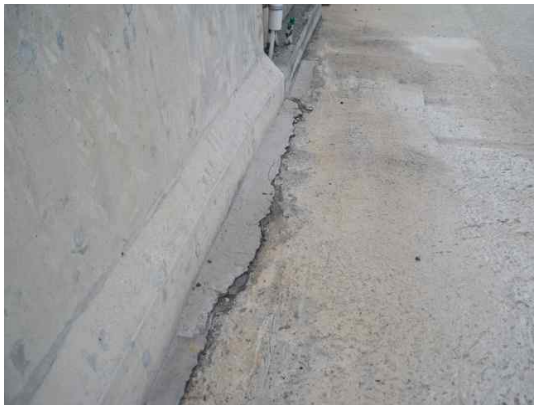
| 위 치 | 교면포장 영천방향 S1 | 위 치 | 배수시설 영천방향 S3 |

| 내 용 | 접속도로 박리(2019 정밀점검) | 내 용 | 그레이팅 파손 |

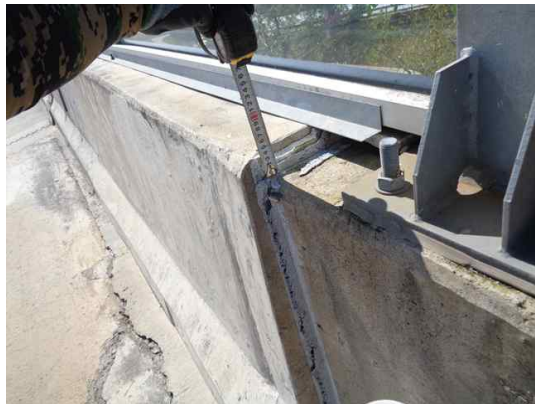
| 위 치 | 방호벽 영천방향 S1 | 위 치 | 방호벽 영천방향 S2 |

| 내 용 | 접속부 단차 | 내 용 | 균열부 백태 |

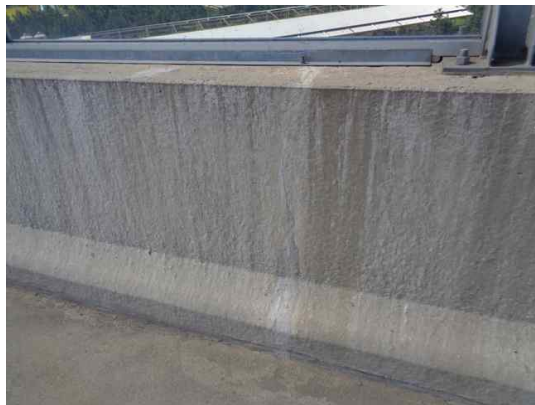
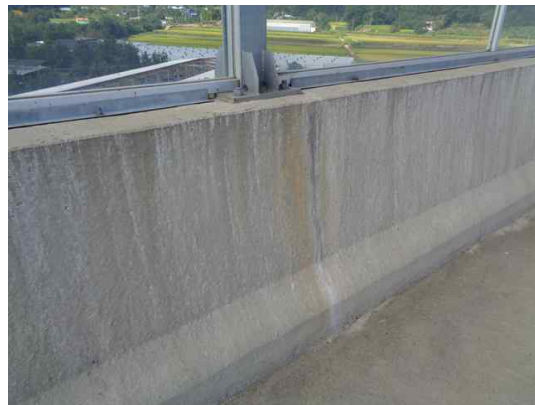
| 위 치 | 방호벽 영천방향 S2 | 위 치 | 방호벽 영천방향 S3 |

| 내 용 | 균열부 백태 | 내 용 | 균열부 백태 |

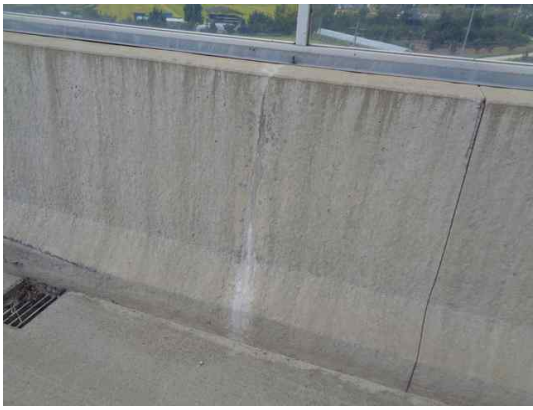
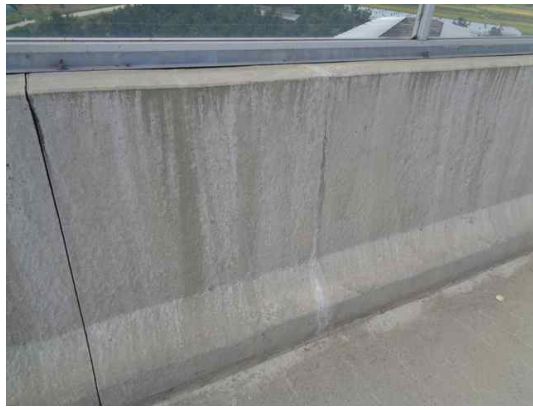
| 위 치 | 방호벽 영천방향 S4 | 위 치 | 방호벽 영천방향 S4 |

| 내 용 | 균열부 백태 | 내 용 | 균열부 백태 |

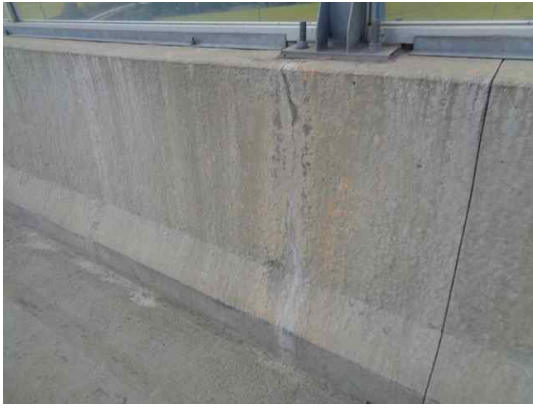
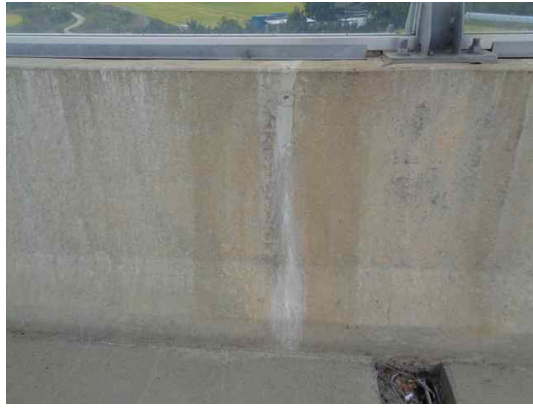
| 위 치 | 방호벽 영천방향 S5 | 위 치 | 방호벽 영천방향 S6 |

| 내 용 | 균열부 백태 | 내 용 | 균열부 백태 |

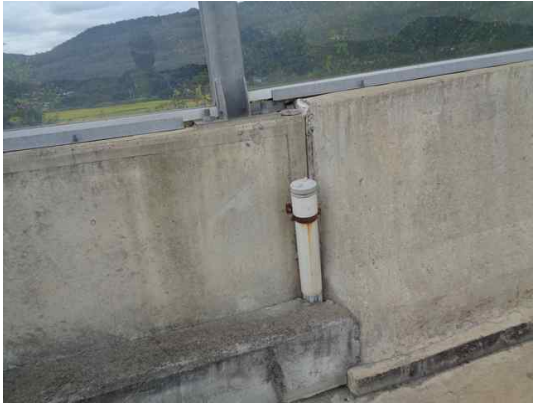
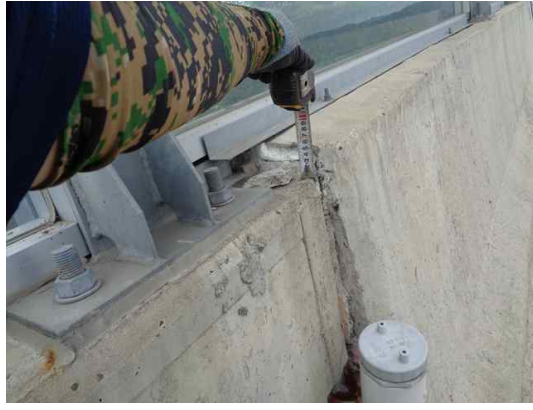
| 위 치 | 방호벽 영천방향 S6 | 위 치 | 방호벽 영천방향 S6 |

| 내 용 | 접속부 단차 | 내 용 | 접속부 단차 |

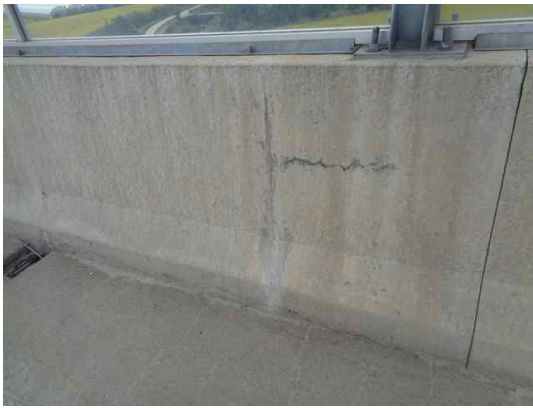
| 위 치 | 방호벽 영천방향 S6 | 위 치 | 방호벽 영천방향 S6 |

| 내 용 | 균열부 백태 | 내 용 | 접속부 파손 |

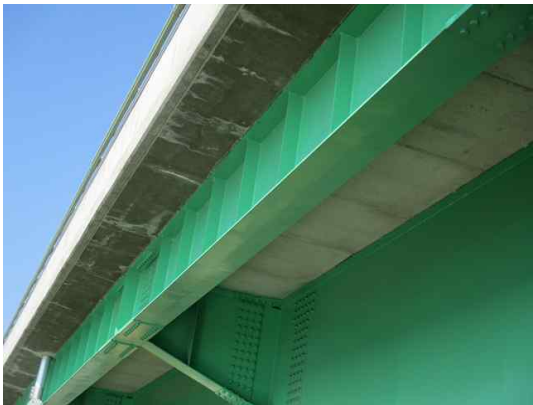
| 위 치 | 바닥판하면 S5 | 위 치 | 바닥판하면 S3 |

| 내 용 | 균열(CW=0.3mm)<br>(19년 정밀안전점검) | 내 용 | 캔틸레버 균열부 백태 |

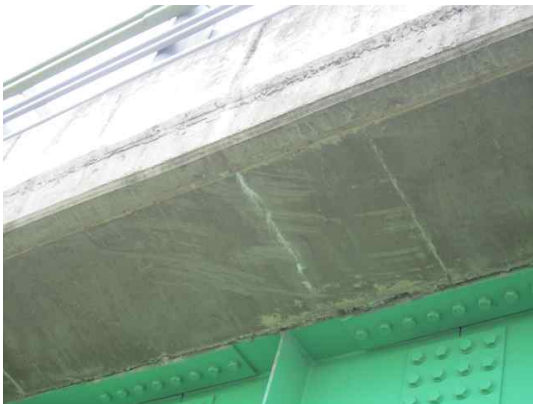
| 위 치 | 바닥판하면 S3 | 위 치 | 바닥판하면 S5 |

| 내 용 | 캔틸레버 균열부 백태 | 내 용 | 캔틸레버 균열부 백태 |

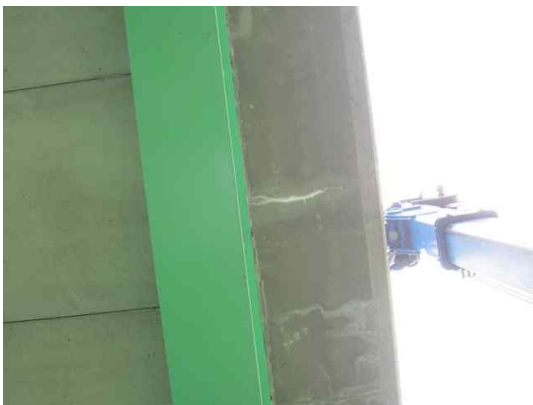
| 위 치 | 바닥판하면 S5 | 위 치 | 교대 A1 |

| 내 용 | 캔틸레버 균열부 백태 | 내 용 | 누수흔적 |

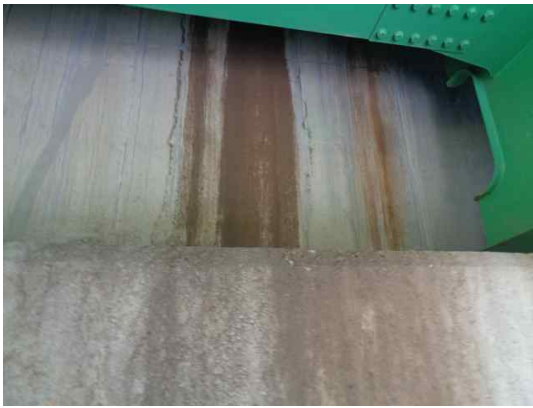
| 위 치 | 교대 A1 | 위 치 | 교대 A2 |

| 내 용 | 누수흔적 | 내 용 | 균열(CW=0.2mm) |

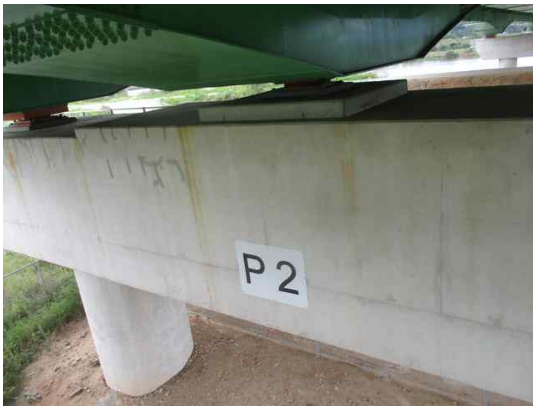
| 위 치 | 교각 P2 | 위 치 | 교각 P2 |

| 내 용 | 망상균열 | 내 용 | 망상균열 |

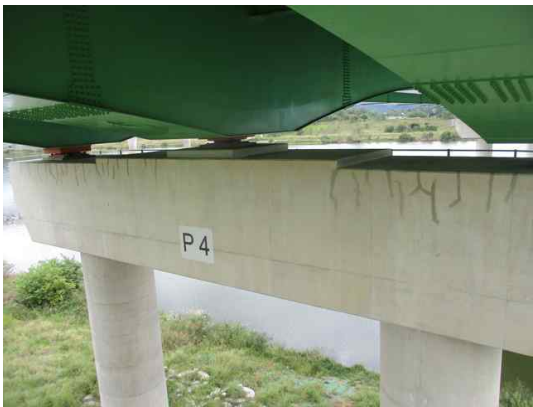
| 위 치 | 교각 P4 | 위 치 | 교각 P4 |

| 내 용 | 균열(CW=0.2mm) | 내 용 | 균열(CW=0.2mm) |

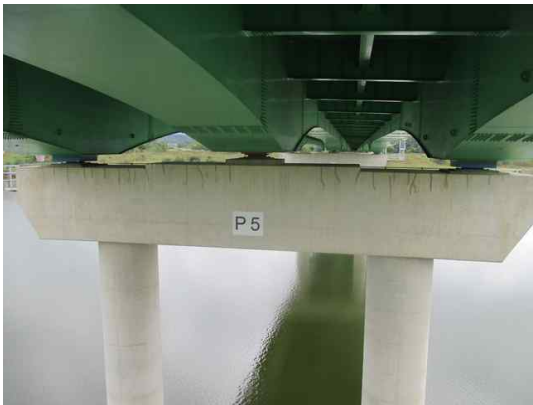
| 위 치 | 교각 P5 | 위 치 | 교각 P5 |

| 내 용 | 균열(CW=0.2mm) | 내 용 | 균열(CW=0.2mm) |

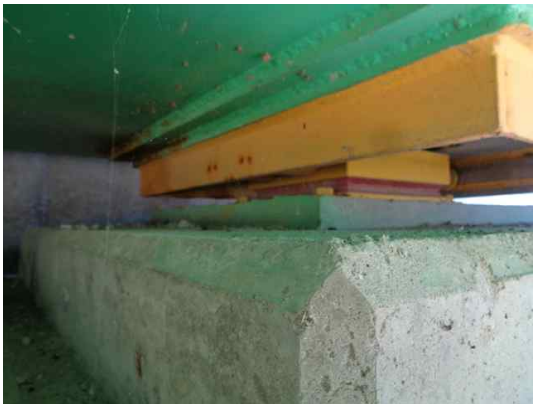
| 위 치 | 교량받침 A2 SH3 | 위 치 | 교량받침 P2 SH2 |

| 내 용 | 플레이트 부식 | 내 용 | 이동량 눈금자 탈락 |

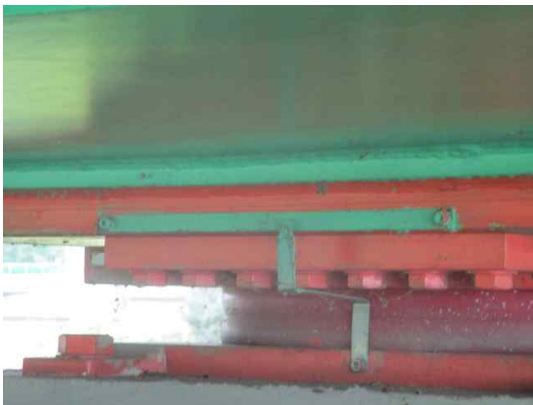
| 위 치 | 교량받침 P3 SH2 | 위 치 | 교량받침 P4 SH2 |

| 내 용 | 이동량 눈금자 도색손상 | 내 용 | 이동량 눈금자 탈락 및 파손 |

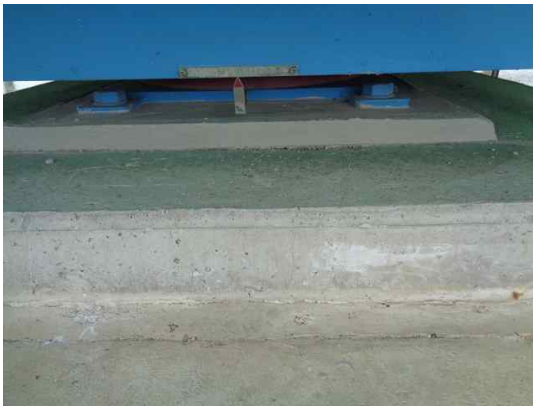
| 위 치 | 교량받침 P6 SH1 | 위 치 | 교량받침 P7 SH3 |

| 내 용 | 받침콘크리트 균열(CW=0.1mm) | 내 용 | 받침콘크리트 재료분리 |

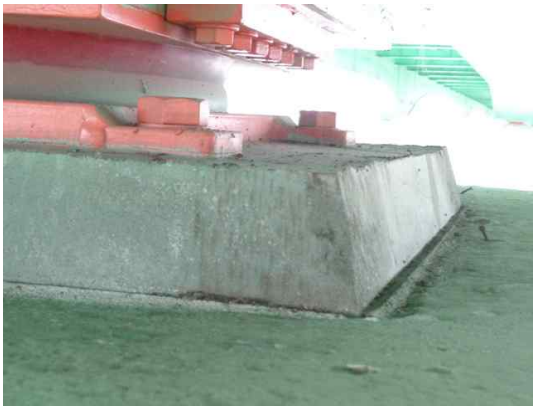
| 위 치 | 교량받침 P8 SH2 | 위 치 | 교량받침 P8 SH3 |

| 내 용 | 무수축물탈 박락 | 내 용 | 무수축물탈 균열(CW=0.1mm) |

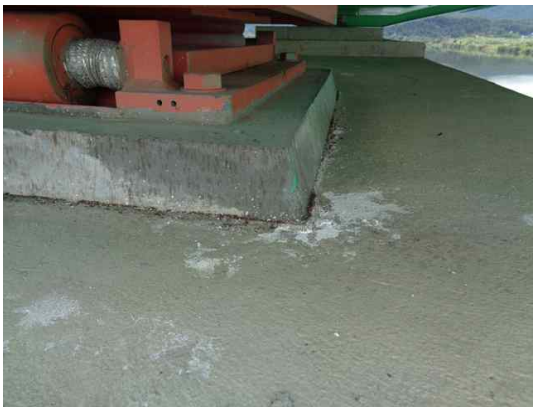
| 위 치 | 교량받침 P8 SH3 | 위 치 | 신축이음 A1 |

| 내 용 | 무수축물탈 박락 | 내 용 | 후타재 균열 |

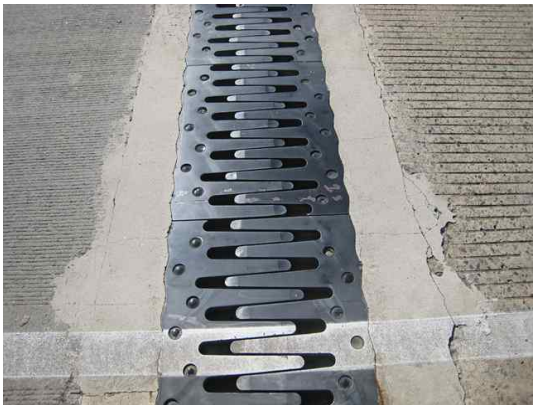
| 위 치 | 신축이음 A1 | 위 치 | 신축이음 A2 |

| 내 용 | 후타재 박리 | 내 용 | 접속부 이격 |

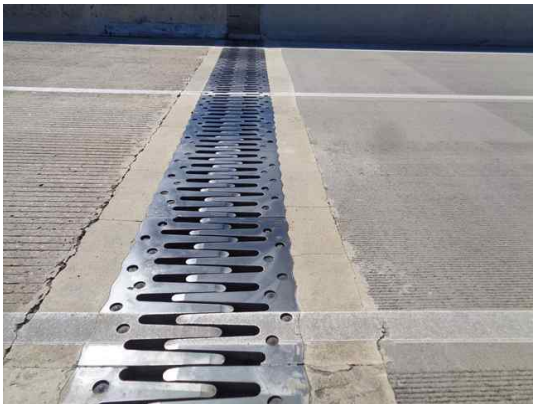
| 위 치 | 신축이음 A2 | 위 치 | 신축이음 A2 |

| 내 용 | 후타재 균열 | 내 용 | 차수판 볼트 체결불량 |

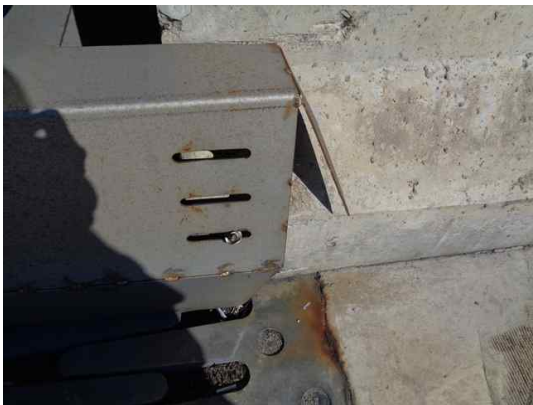
| 위 치 | 신축이음 A2 | 위 치 | 교면포장 S12 |

| 내 용 | 차수판 볼트 탈락 | 내 용 | 접속부 포장 파손(금회) |

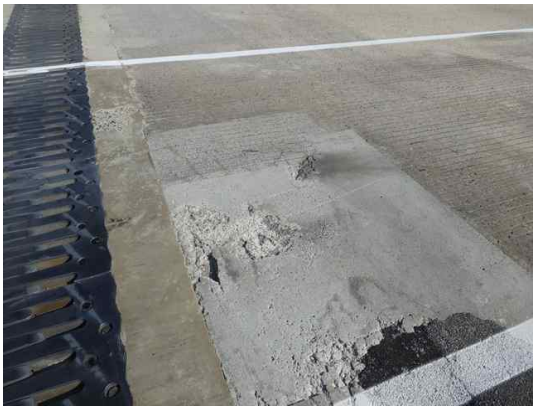
| 위 치 | 교면포장 S12 | 위 치 | 교면포장 S12 |

| 내 용 | 접속부 포장파손(19년 정밀점검) | 내 용 | 접속부 포장 파손 |

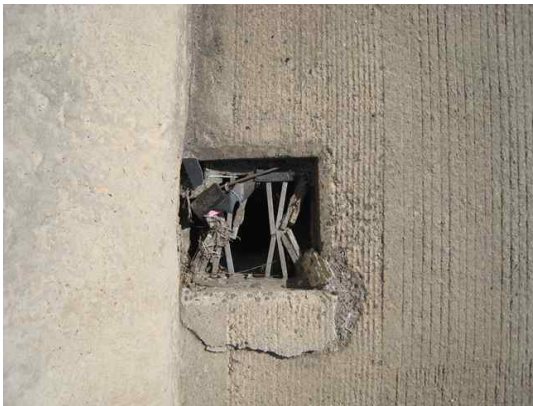
| 위 치 | 배수시설 S1 | 위 치 | 배수시설 S1 |

| 내 용 | 그레이팅 파손 | 내 용 | 배수구 막힘 |

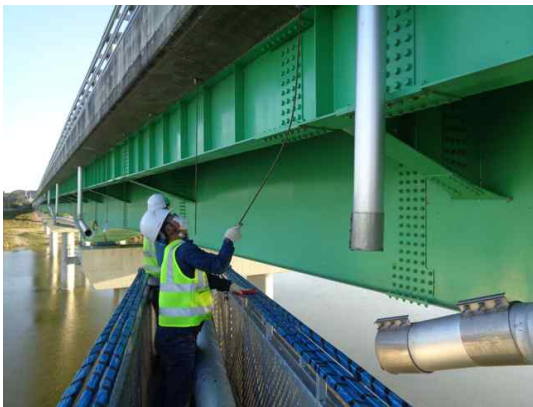
| 위 치 | 배수시설 S6 | 위 치 | 배수시설 S6 |

| 내 용 | 배수관 탈락 | 내 용 | 배수관 탈락 |

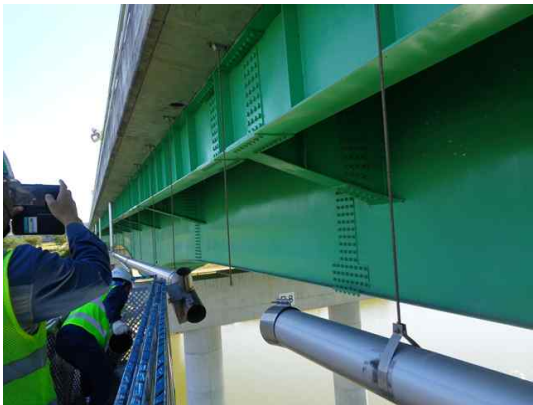
| 위 치 | 배수시설 S8 | 위 치 | 배수시설 S8 |

| 내 용 | 배수관 탈락 | 내 용 | 배수관 탈락 |

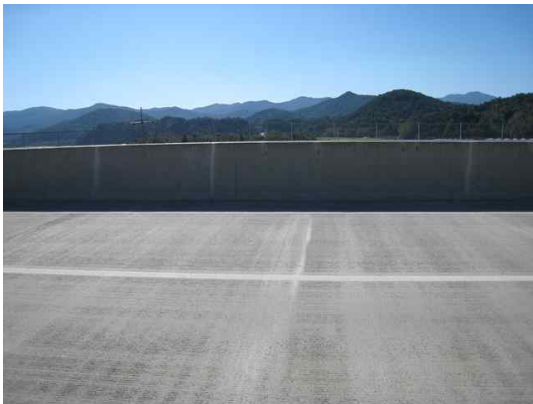
| 위 치 | 방호벽 S1 | 위 치 | 방호벽 S3 |

| 내 용 | 중분대 재균열(CW=0.3mm) | 내 용 | 난간파손 |

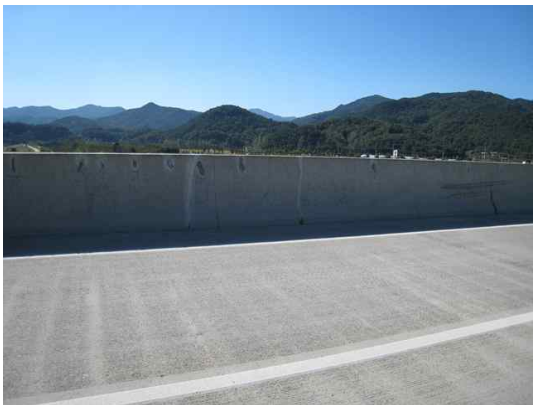
| 위 치 | 방호벽 S3 | 위 치 | 방호벽 S3 |

| 내 용 | 중분대 재균열(CW=0.2mm) | 내 용 | 연석부 콘크리트 파손 |

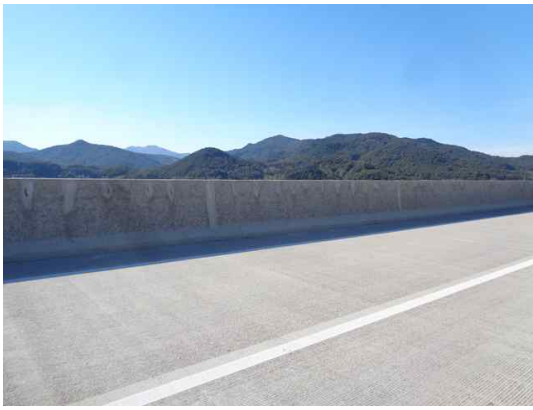
| 위 치 | 방호벽 S7 | 위 치 | 방호벽 S9 |

| 내 용 | 중분대 재균열(CW=0.2mm) | 내 용 | 중분대 재균열(CW=0.2mm) |

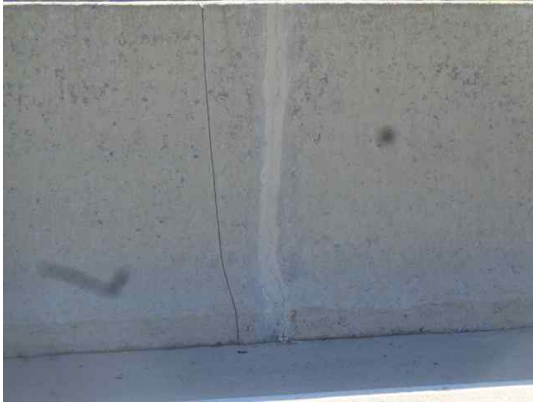
| 위 치 | 방호벽 S10 | 위 치 | 방호벽 S11 |

| 내 용 | 중분대 재균열(CW=0.2mm) | 내 용 | 중분대 재균열(CW=0.2mm) |

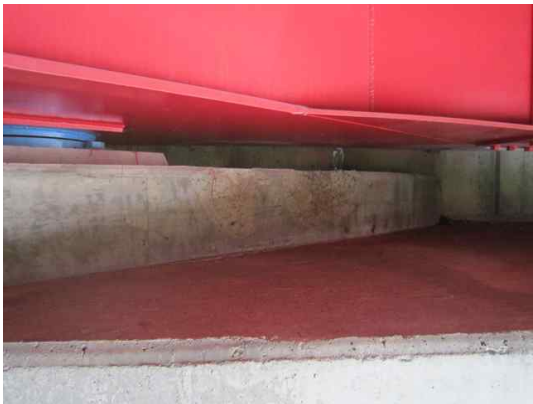
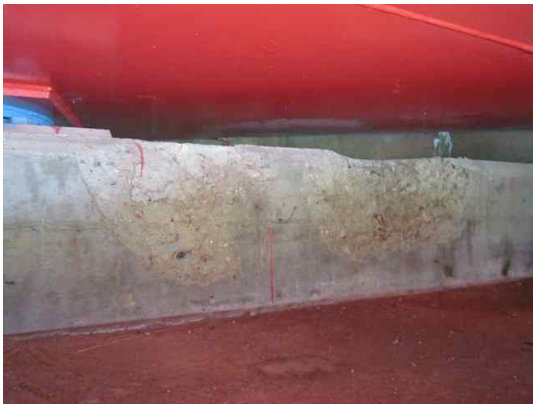
| 위 치 | 교량받침 상주방향 A1 SH2 | 위 치 | 교량받침 상주방향 A1 SH2 |

| 내 용 | 받침콘크리트 파손 | 내 용 | 받침콘크리트 파손 |

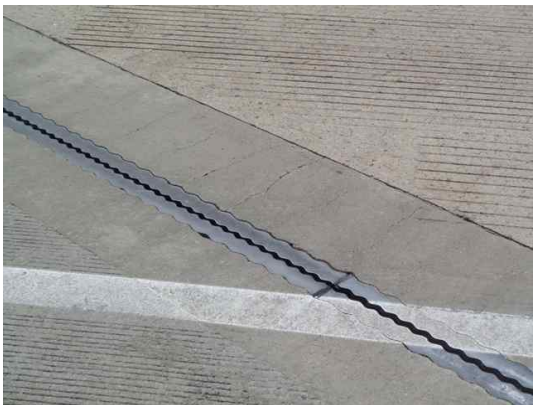
| 위 치 | 신축이음 상주방향 A1 | 위 치 | 신축이음 상주방향 A2 |

| 내 용 | 후타재 균열(CW=0.3mm이상) | 내 용 | 차수판 볼트체결 불량 |

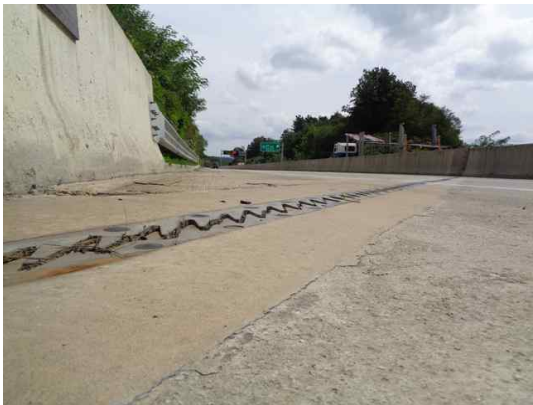
| 위 치 | 신축이음 상주방향 A2 | 위 치 | 신축이음 상주방향 A2 |

| 내 용 | 단차 | 내 용 | 후타재 박락 |

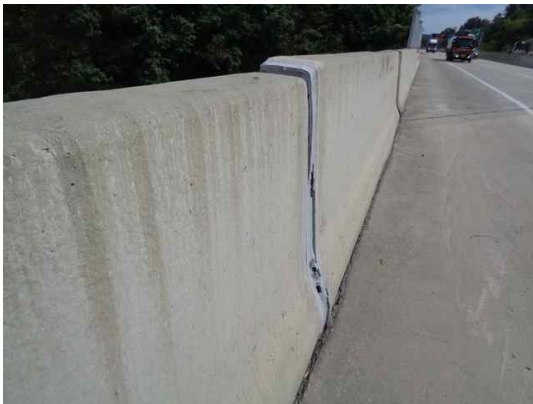
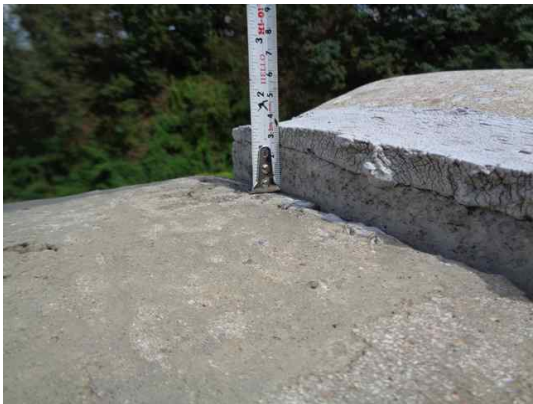
| 위 치 | 방호벽 상주방향 S1 | 위 치 | 방호벽 상주방향 S1 |

| 내 용 | 접속부 단차 | 내 용 | 접속부 단차 |

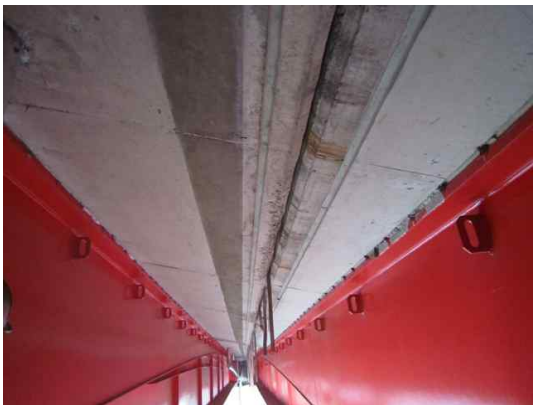
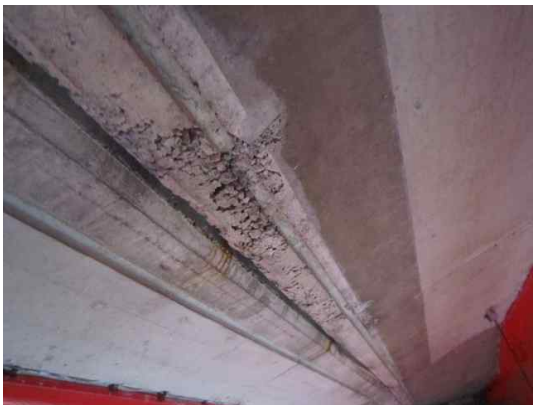
| 위 치 | 바닥판하면 영천방향 S1 | 위 치 | 바닥판하면 영천방향 S1 |

| 내 용 | 재료분리 | 내 용 | 재료분리 |

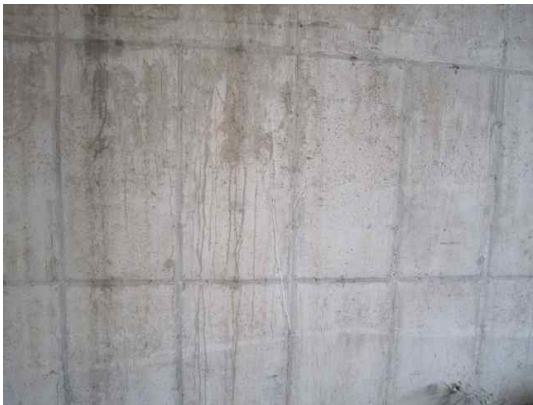
| 위 치 | 교대 영천방향 A2 | 위 치 | 신축이음 영천방향 A2 |

| 내 용 | 균열(CW=0.3mm미만) | 내 용 | 누수흔적 |

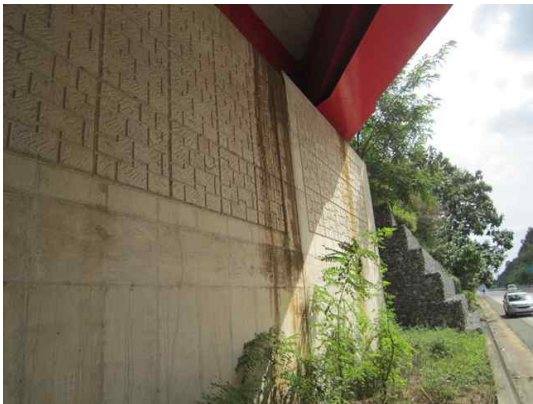
| 위 치 | 신축이음 영천방향 A2 | 위 치 | 교량받침 영천방향 A1 SH1 |

| 내 용 | 누수흔적 | 내 용 | 받침콘크리트 파손 |

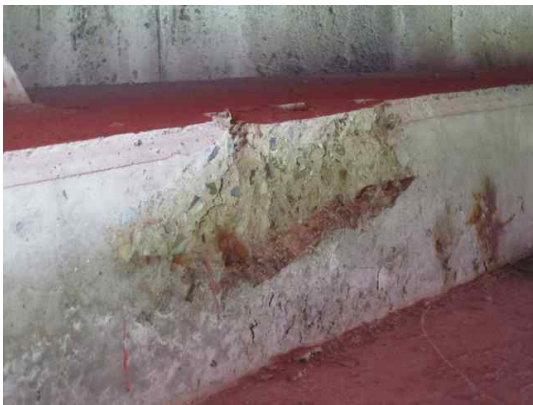
| 위 치 | 교량받침 영천방향 A1 SH1 | 위 치 | 신축이음 영천방향 A1 |

| 내 용 | 받침콘크리트 파손 | 내 용 | 차수판 볼트 탈락 |

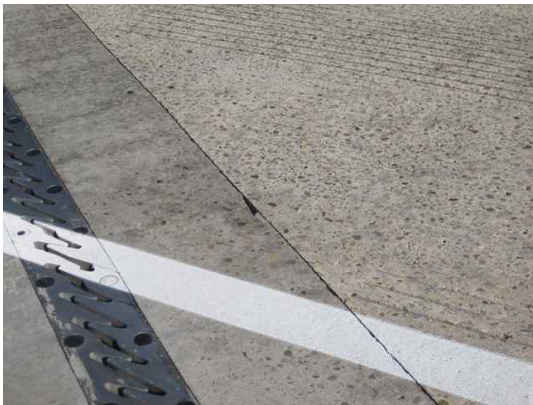
| 위 치 | 신축이음 영천방향 A2 | 위 치 | 배수시설 영천방향 S1 |

| 내 용 | 후타재 박락 | 내 용 | 스틸그레이팅 이탈 |

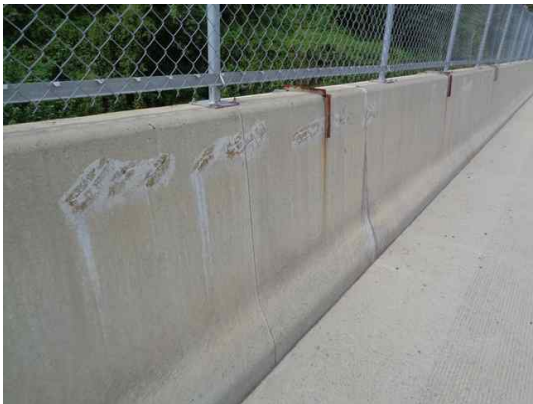
| 위 치 | 방호벽 영천방향 S1 | 위 치 | - |

| 내 용 | 균열부백태 | 내 용 | - |

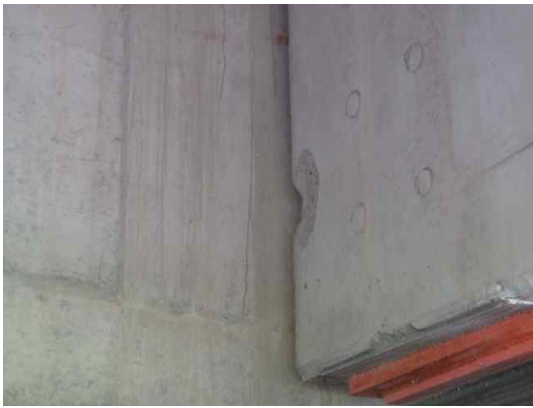
| 위 치 | 거더 상주방향 S1 | 위 치 | 교대 상주방향 A1 |
| 내 용 | 파손 | 내 용 | 균열(CW=0.1mm) |

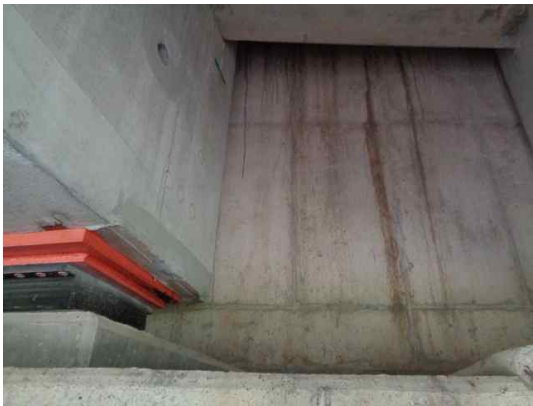
| 위 치 | 교대 상주방향 A2 | 위 치 | 교각 상주방향 P1 |
| 내 용 | 균열(CW=0.2mm) | 내 용 | 균열(CW=0.2mm) |

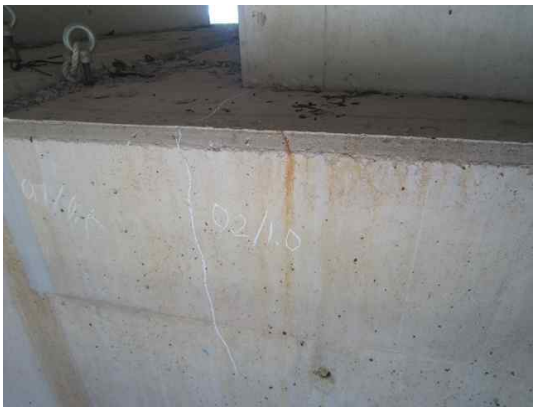
| 위 치 | 교각 상주방향 P2 | 위 치 | 신축이음 상주방향 A1 |
| 내 용 | 균열(CW=0.2mm) | 내 용 | 후타재 균열(CW=0.3mm이상) |

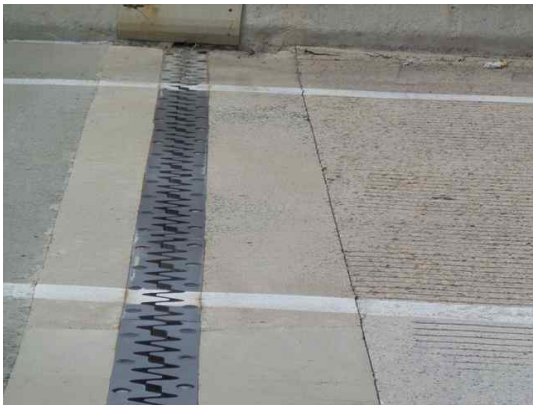
| 위 치 | 신축이음 상주방향 A1 | 위 치 | 신축이음 상주방향 A2 |
| 내 용 | 후타재 열화 | 내 용 | 후타재 균열(CW=0.3mm미만) |

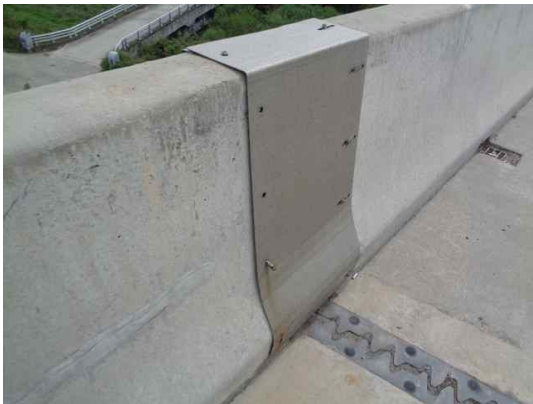
| 위 치 | 신축이음 상주방향 A2 | 위 치 | 방호벽 상주방향 S2 |
| 내 용 | 차수판 볼트체결 불량 | 내 용 | 중분대 균열부백태 |

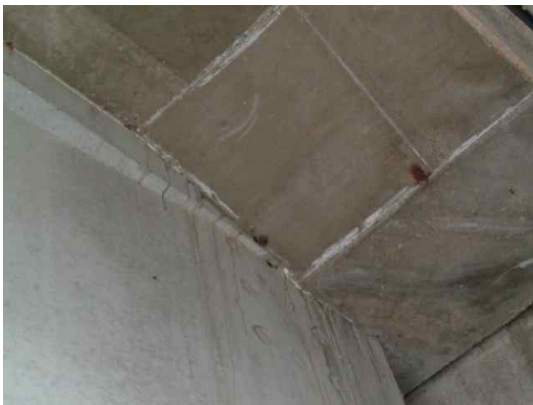
| 위 치 | 바닥판하면 영천방향 S1 | 위 치 | 거더 영천방향 S1 |
| 내 용 | 백태 | 내 용 | 백태 |

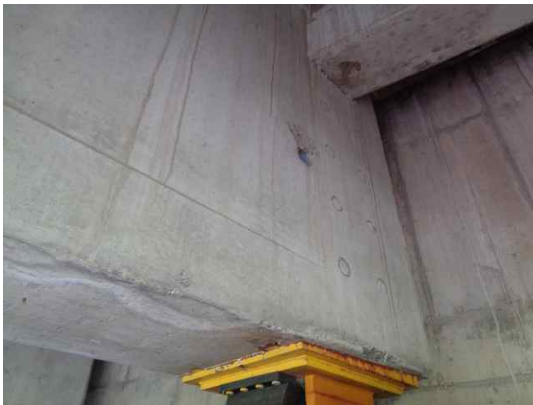
| 위 치 | 거더 영천방향 S1 | 위 치 | 교대 영천방향 A1 |
| 내 용 | 파손 | 내 용 | 균열(CW=0.3mm미만) |

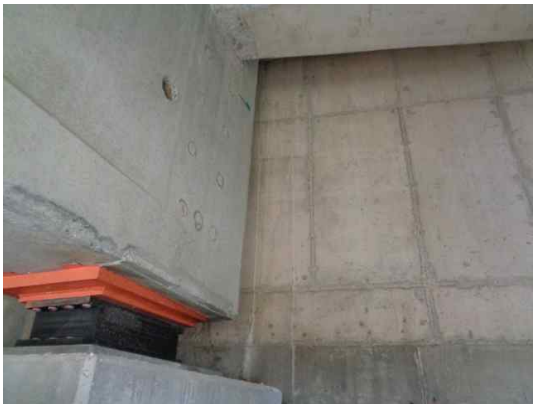
| 위 치 | 교대 영천방향 A2 | 위 치 | 교각 영천방향 P1 |
| 내 용 | 균열(CW=0.3mm미만) | 내 용 | 균열(CW=0.3mm미만) |

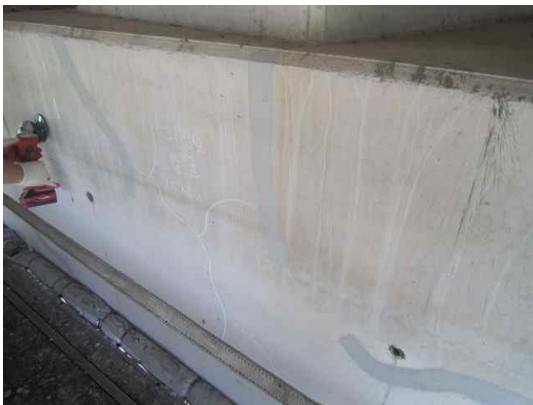
| 위 치 | 교각 영천방향 P2 | 위 치 | 교량받침 영천방향 P2 SH8 |
| 내 용 | 망상균열 | 내 용 | 플레이트 부식 |

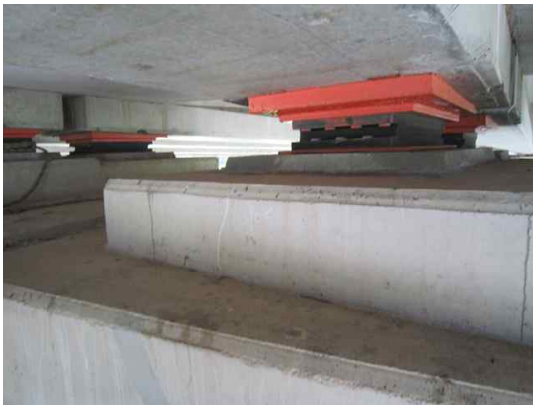
| 위 치 | 교량받침 영천방향 P1 SH3 | 위 치 | 신축이음 영천방향 A1 |
| 내 용 | 받침콘크리트 균열(CW=0.2mm) | 내 용 | 후타재 균열(CW=0.3mm이상) |

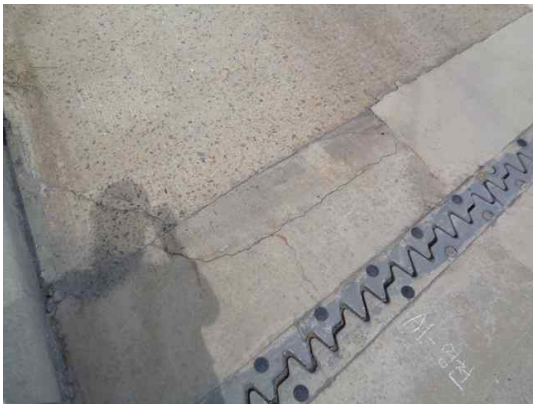
| 위 치 | 신축이음 영천방향 A1 | 위 치 | 신축이음 영천방향 A2 |
| 내 용 | 후타재 박리 | 내 용 | 후타재 박리 |

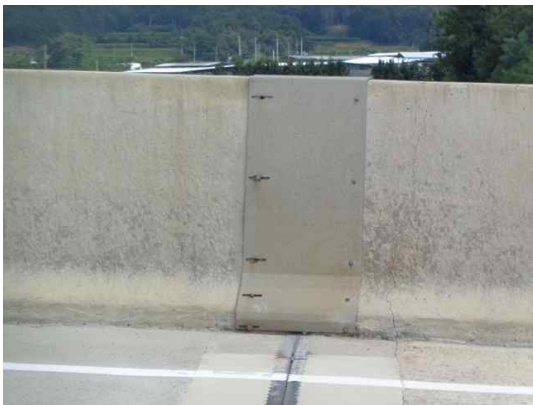
| 위 치 | 신축이음 영천방향 A2 | 위 치 | 교면포장 영천방향 S3 |
| 내 용 | 차수판 볼트탈락 | 내 용 | 접속도로 파손 |

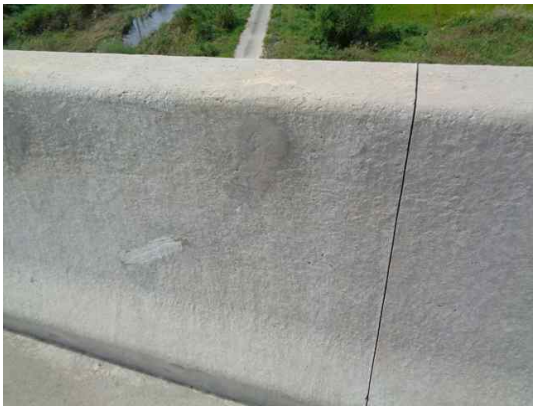
| 위 치 | 방호벽 영천방향 S1 | 위 치 | 방호벽 영천방향 S2 |
| 내 용 | 균열부백태 | 내 용 | 균열부백태 |

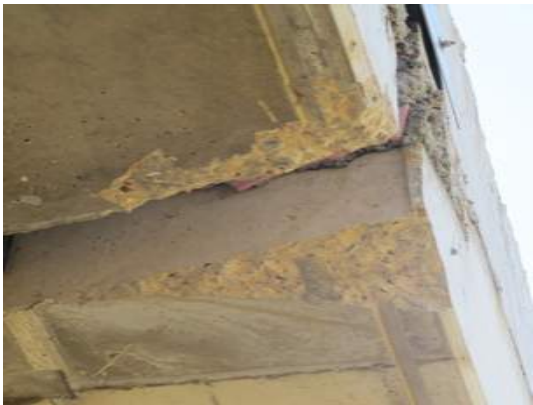
| 위 치 | 바닥판하면 S3 | 위 치 | 거더 S1 G9 |
| 내 용 | 콘크리트 파손 | 내 용 | 인양홀 파손 |

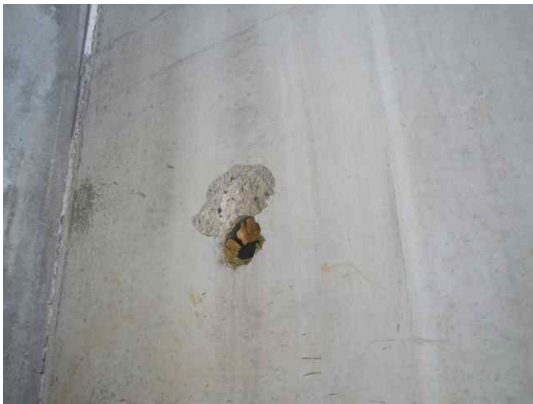
| 위 치 | 거더 S2 G9 | 위 치 | 거더 S6 G5 |
| 내 용 | 인양홀 박락 | 내 용 | 인양홀 박리 |

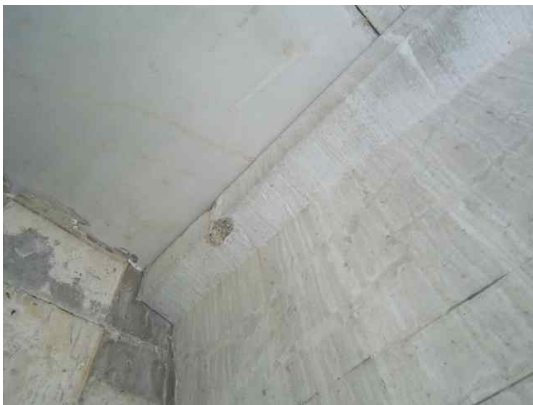
| 위 치 | 거더 S6 G8 | 위 치 | 거더 S6 G9 |
| 내 용 | 파손 | 내 용 | 인양홀 박리 |

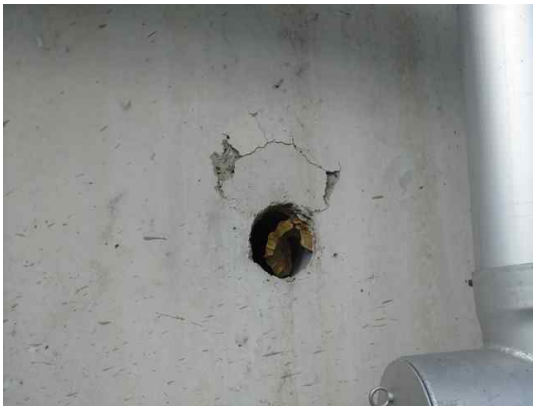
| 위 치 | 거더 S6 G9 | 위 치 | 거더 S7 G7 |
| 내 용 | 인양홀 박리 | 내 용 | 인양홀 박락 |

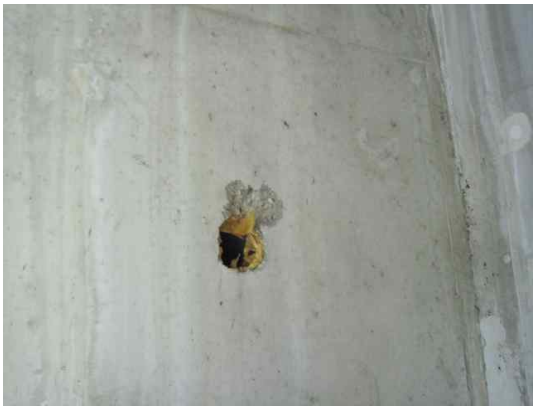
| 위 치 | 거더 S7 G7 | 위 치 | 교대 A1 |
| 내 용 | 인양홀 박락 | 내 용 | 범면밀림 |

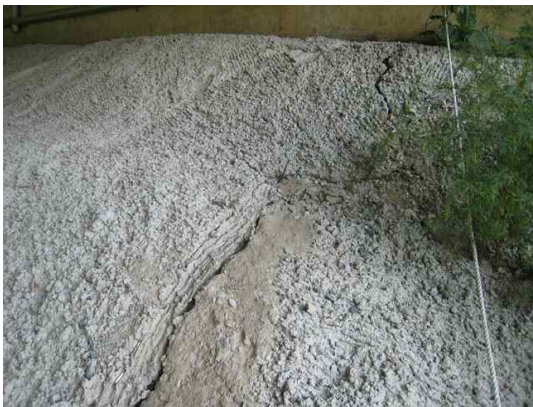
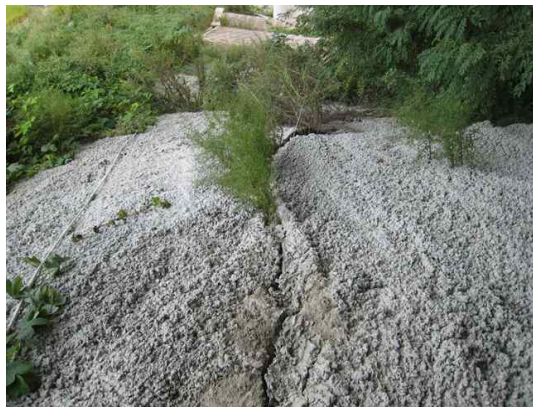
| 위 치 | 교대 A1 | 위 치 | 교대 A1 |

| 내 용 | 범면밀림 | 내 용 | 범면밀림 |

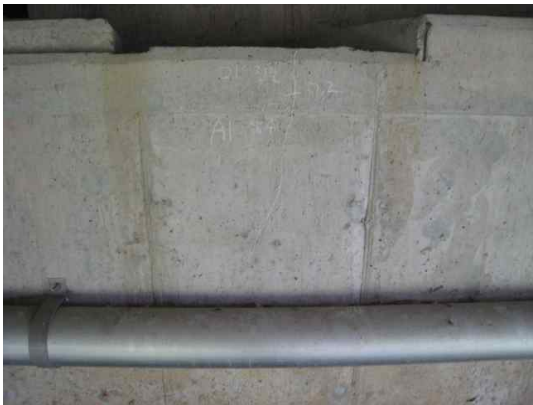
| 위 치 | 교대 A1 | 위 치 | 교대 A1 |
| 내 용 | 균열(CW=0.2mm) | 내 용 | 파손 |
