# 1. 교 량

## 1. 낙동JCT교

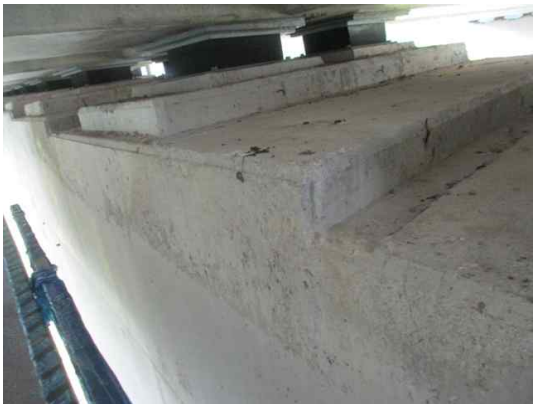
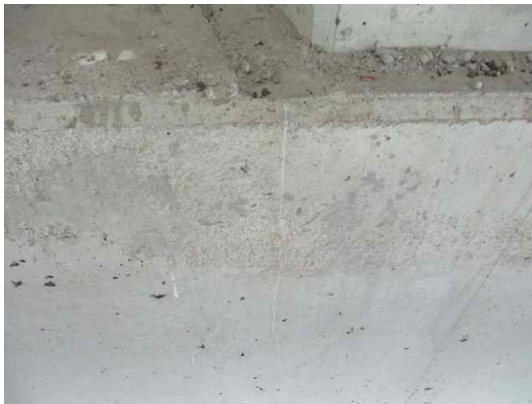
| 위 치 | 교각 P2 | 위 치 | 교각 P2 |

| 내 용 | 코핑부 균열(CW=0.1mm) | 내 용 | 코핑부 균열(CW=0.1mm) |

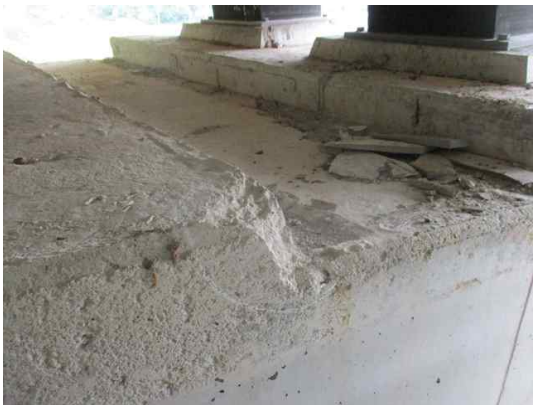
| 위 치 | 교각 P1 | 위 치 | 교각 P1 |
| 내 용 | 코핑부 파손 | 내 용 | 코핑부 박리 |

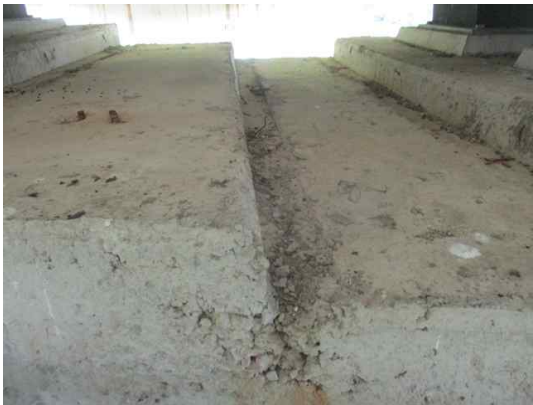
| 위 치 | 교각 P2 | 위 치 | 교각 P3 |
| 내 용 | 재료분리 | 내 용 | 코핑부 누수오염 |

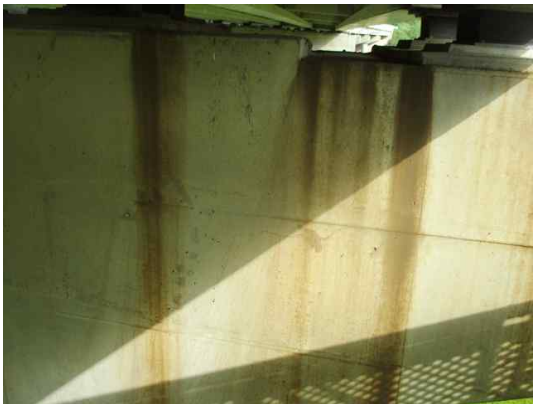
| 위 치 | 교각 P2 | 위 치 | 교각 P6 |
| 내 용 | 코핑부 망상균열 | 내 용 | 코핑부 균열(CW=0.2mm) |

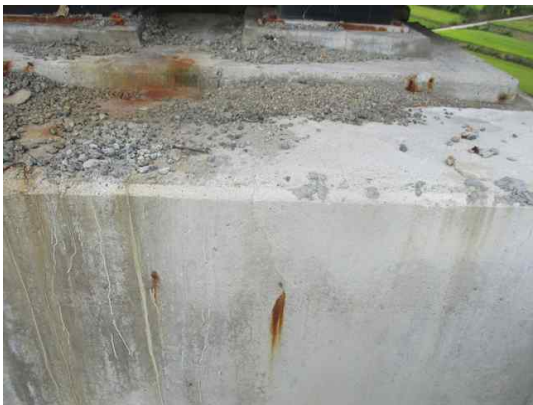
| 위 치 | 교각 P6 | 위 치 | 교각 P6 |
| 내 용 | 코핑부 균열(CW=0.2mm) | 내 용 | 코핑부 누수오염 |

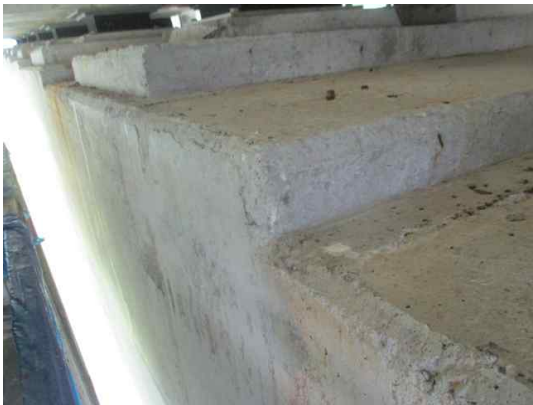
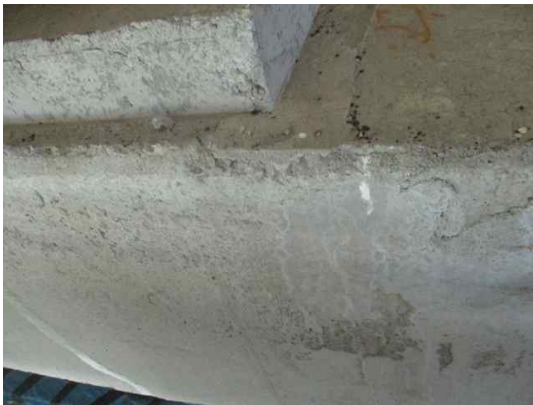
| 위 치 | 교각 P7 | 위 치 | 교각 P7 |

| 내 용 | 코핑부 표면박리 | 내 용 | 코핑부 표면박리 |

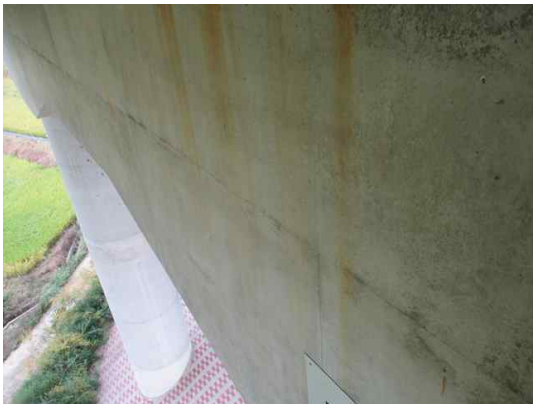
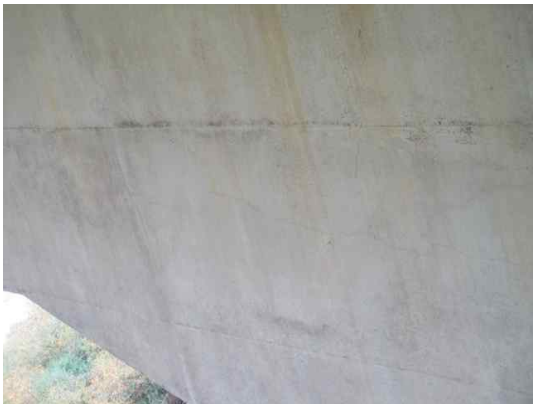
| 위 치 | 교각 P8 | 위 치 | 교각 P8 |

| 내 용 | 코핑부 균열(CW=0.2mm) | 내 용 | 코핑부 균열(CW=0.2mm) |

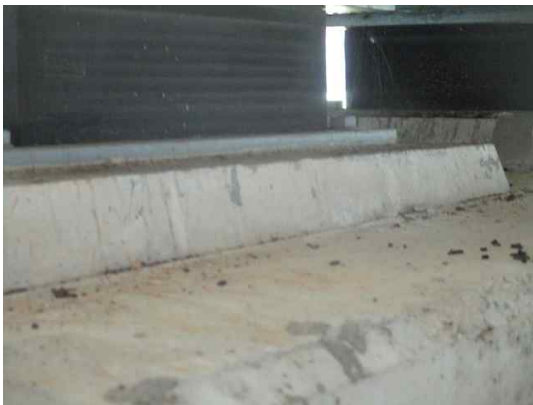
| 위 치 | 교량받침 P2 SH7 | 위 치 | 교량받침 P2 SH7 |
| 내 용 | 무수축물탈 균열(CW=0.1mm) | 내 용 | 받침콘크리트 균열(CW=0.1mm) |

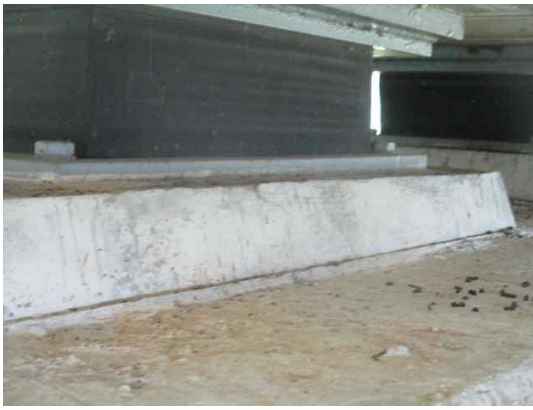
| 위 치 | 교량받침 P2 SH8 | 위 치 | 교량받침 P2 SH8 |
| 내 용 | 무수축몰탈 들뜸 | 내 용 | 받침콘크리트 재료분리 |

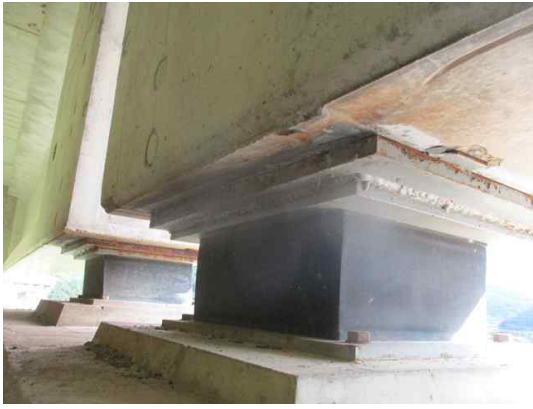
| 위 치 | 교량받침 P3 SH9,18 | 위 치 | 교량받침 P3 SH18 |

| 내 용 | 플레이트 부식 | 내 용 | 무수축몰탈 들뜸 |

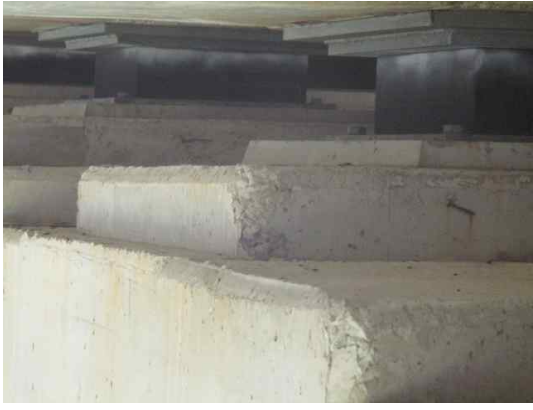
| 위 치 | 교량받침 P4 SH5 | 위 치 | 교량받침 P5 SH9 |

| 내 용 | 받침콘크리트 재료분리 | 내 용 | 받침콘크리트 재료분리 및 철근노출 |

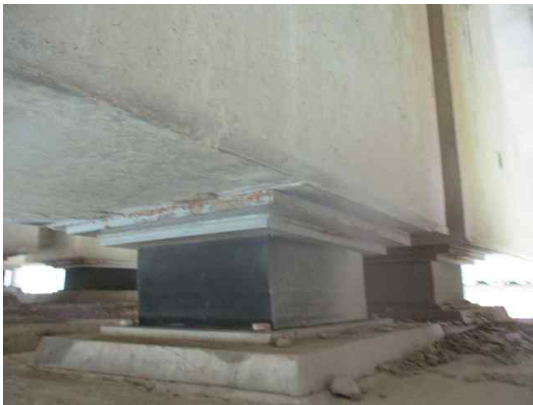
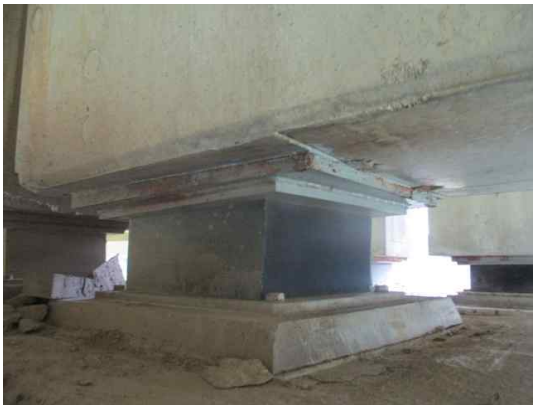
| 위 치 | 교량받침 P6 SH1~18 | 위 치 | 교량받침 P6 SH1~18 |

| 내 용 | 플레이트 부식 | 내 용 | 플레이트 부식 |

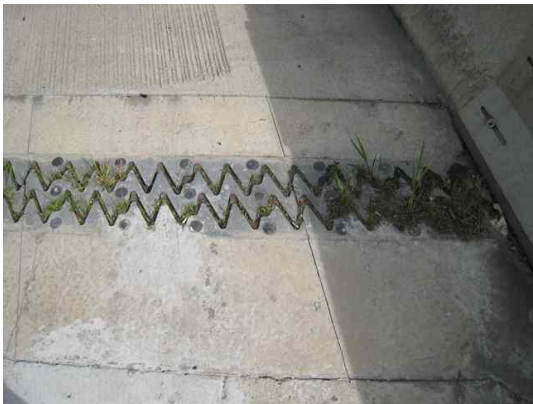
| 위 치 | 신축이음 A1 | 위 치 | 신축이음 A2 |

| 내 용 | 이물질 퇴적 | 내 용 | 후타재 이격 |

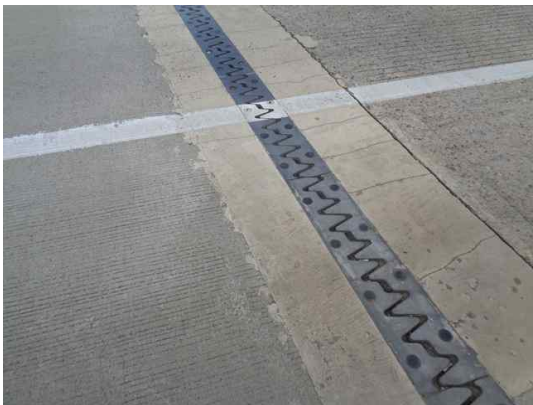
| 위 치 | 신축이음 A1 | 위 치 | 신축이음 A2 |

| 내 용 | 이물질 퇴적 | 내 용 | 후타재 망상균열 |

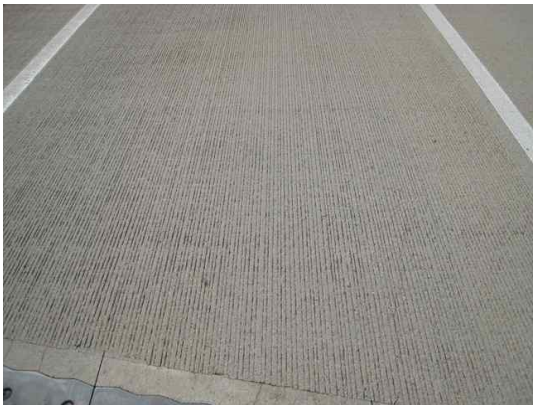
| 위 치 | 교면포장 S1 | 위 치 | 교면포장 S4 |

| 내 용 | 망상균열 | 내 용 | 망상균열 |

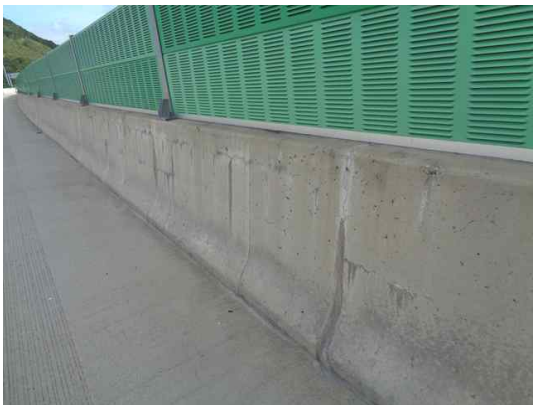
| 위 치 | 방호벽 S6 | 위 치 | 방호벽 S7 |

| 내 용 | 균열(CW=0.2mm) | 내 용 | 균열(CW=0.2mm) |

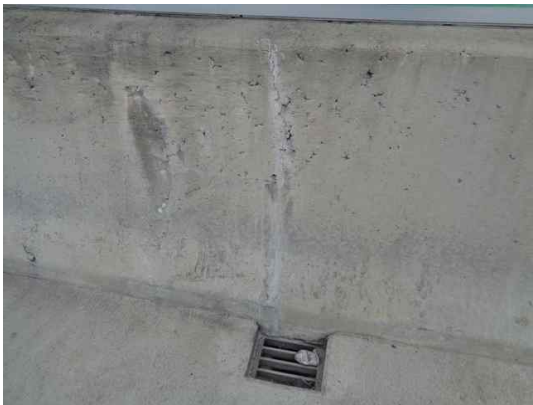
| 위 치 | 방호벽 S8 | 위 치 | 방호벽 S9 |

| 내 용 | 균열(CW=0.2mm) | 내 용 | 균열(CW=0.2mm) |

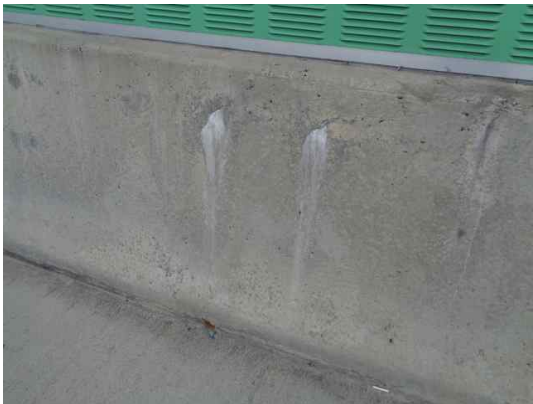
| 위 치 | 교면포장 S9 | 위 치 | 교면포장 S9 |

| 내 용 | 백태 | 내 용 | 파손 |

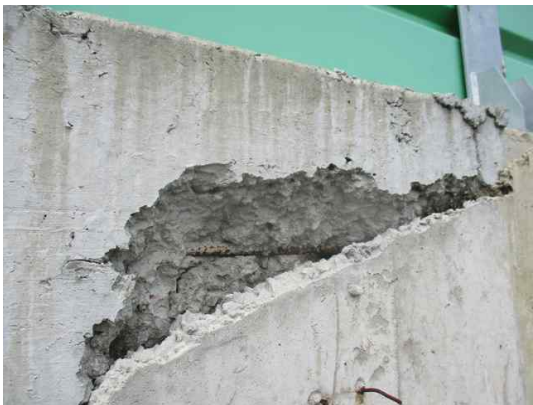
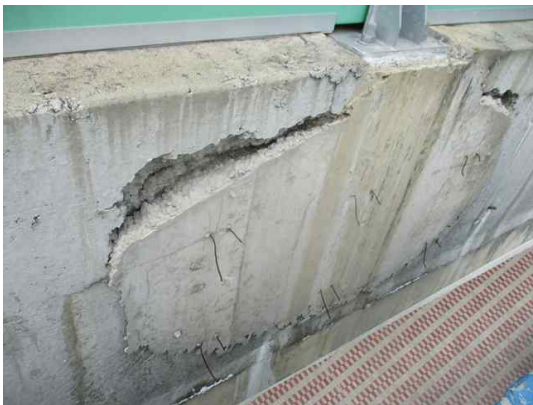
| 위 치 | 교면포장 S9 | 위 치 | 교면포장 S9 |

| 내 용 | 파손 | 내 용 | 파손 |

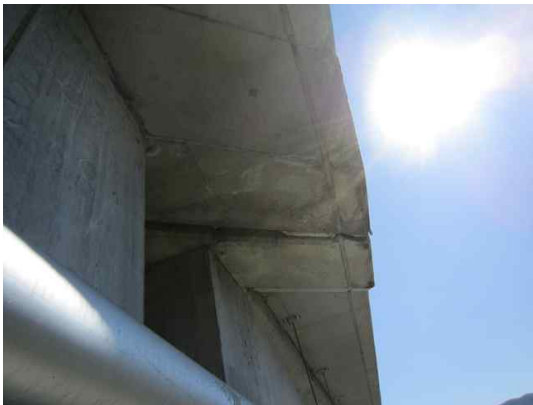
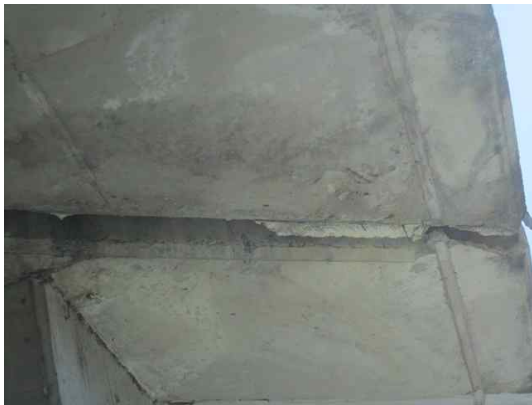
| 위 치 | 바닥판하면 S3 | 위 치 | 바닥판하면 S3 |

| 내 용 | 박리 | 내 용 | 박리 |

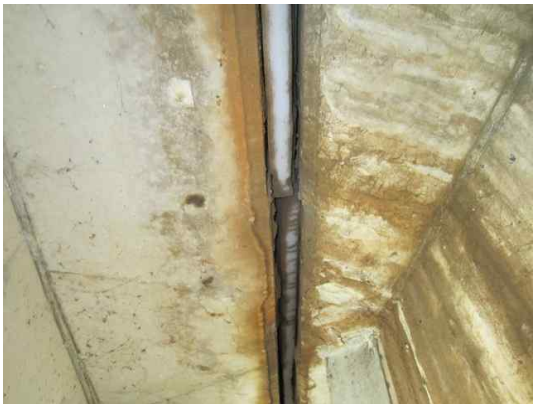
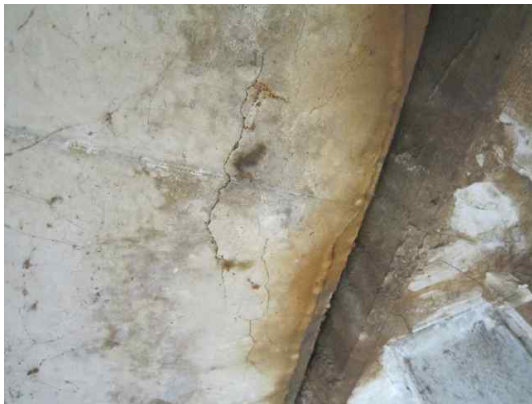
| 위 치 | 바닥판하면 S3 | 위 치 | 바닥판하면 S3 |

| 내 용 | 들뜸 | 내 용 | 들뜸 |

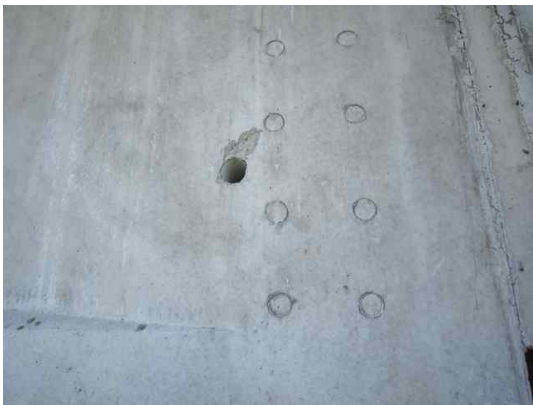
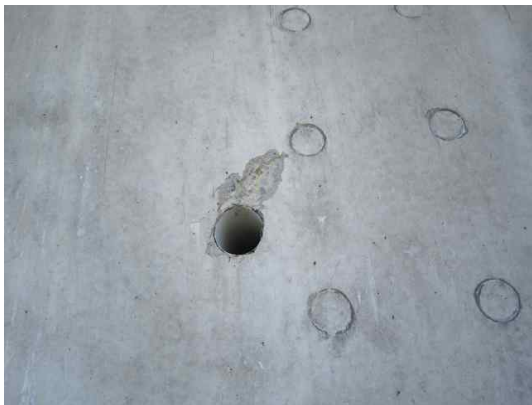
| 위 치 | 거더 S3 G1 | 위 치 | 거더 S3 G1 |

| 내 용 | 인양홀 박락 | 내 용 | 인양홀 박락 |

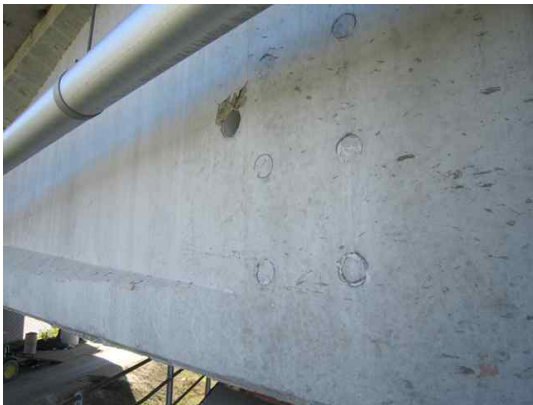
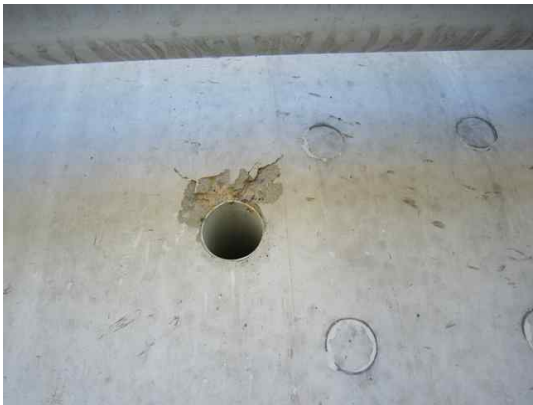
| 위 치 | 거더 S4 G1 | 위 치 | 거더 S4 G1 |

| 내 용 | 인양홀박리, 박락 | 내 용 | 인양홀박리, 박락 |

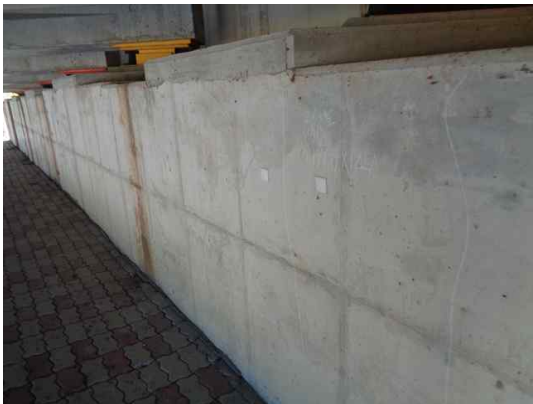
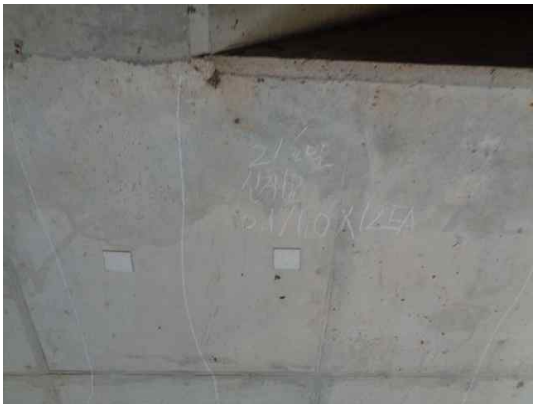
| 위 치 | 교대 A1 | 위 치 | 교대 A1 |

| 내 용 | 균열(CW=0.1mm) | 내 용 | 균열(CW=0.1mm) |

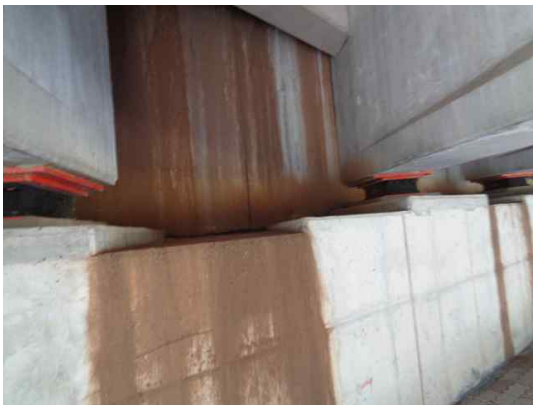
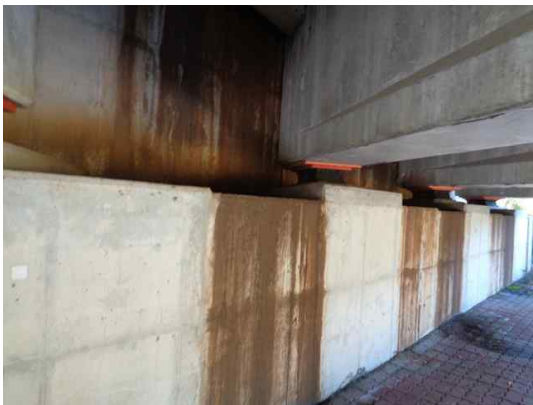
| 위 치 | 교대 A1 | 위 치 | 교대 A1 |

| 내 용 | 누수흔적 | 내 용 | 누수흔적 |

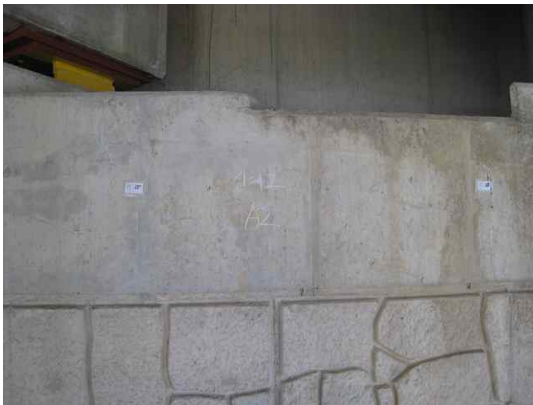
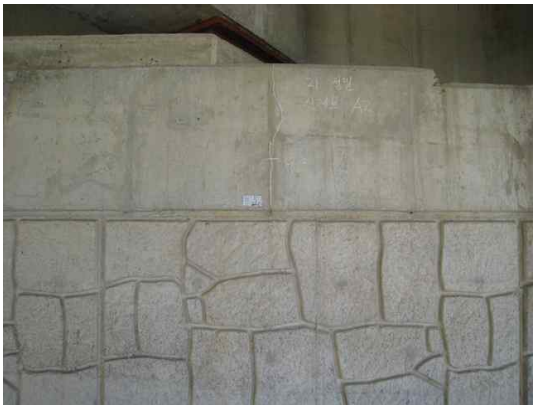
| 위 치 | 교대 A2 | 위 치 | 교대 A2 |

| 내 용 | 균열(CW=0.1mm) | 내 용 | 균열(CW=0.2mm) |

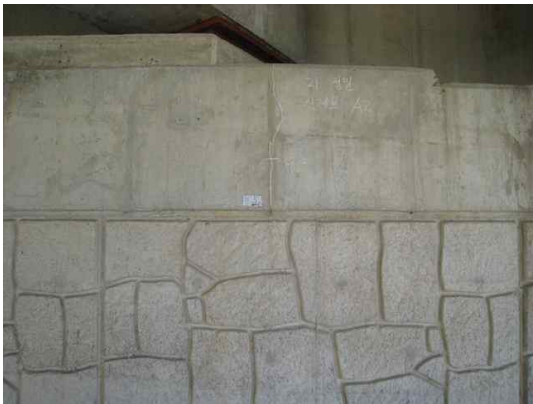
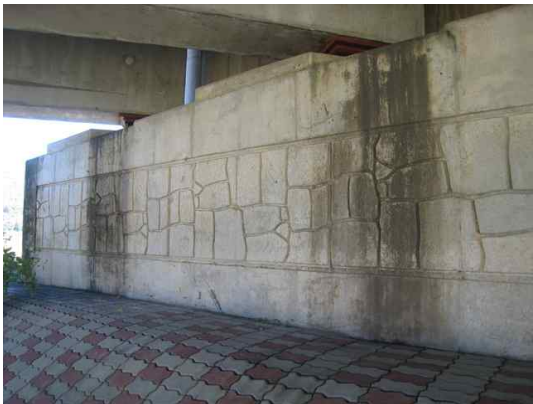
| 위 치 | 교대 A2 | 위 치 | 교대 A2 |

| 내 용 | 균열(CW=0.2mm) | 내 용 | 누수흔적 |

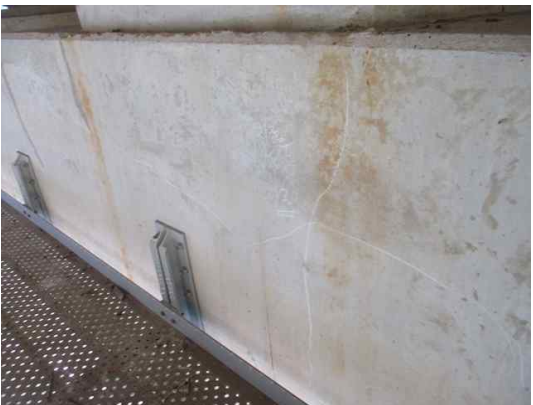
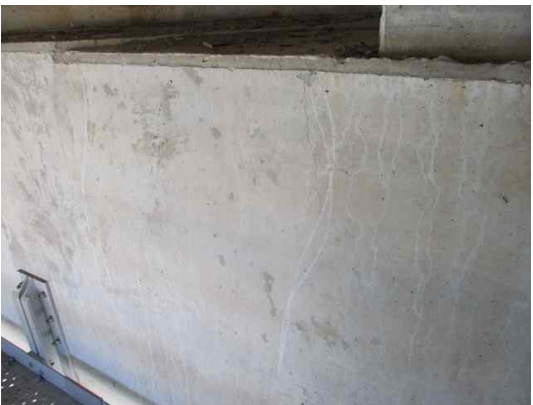
| 위 치 | 교각 P4 | 위 치 | 교각 P4 |

| 내 용 | 코핑부 균열(CW=0.1mm) | 내 용 | 코핑부 균열(CW=0.2mm) |

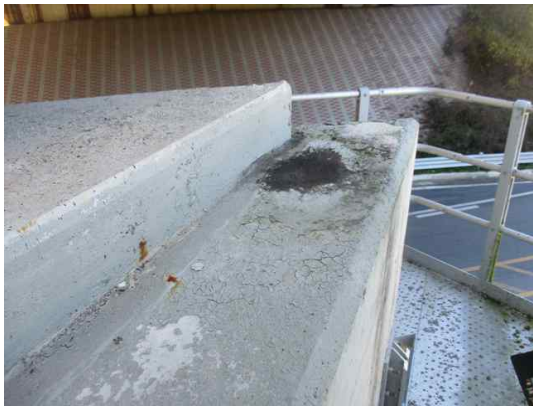
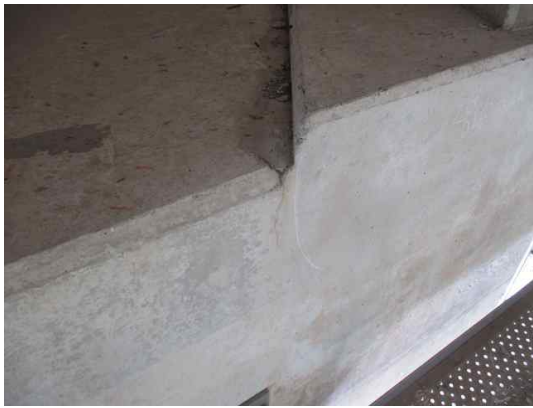
| 위 치 | 교각 P1 | 위 치 | 교각 P2 |

| 내 용 | 코핑부 박리 | 내 용 | 코핑부 균열(CW=0.1mm) |

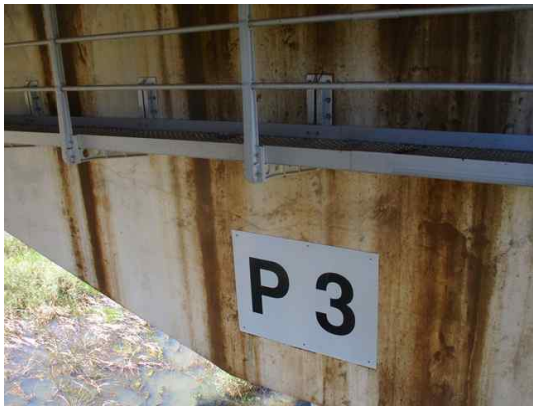
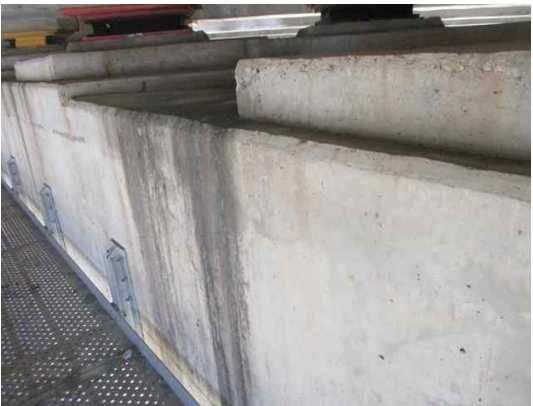
| 위 치 | 교각 P3 | 위 치 | 교각 P3 |

| 내 용 | 코핑부 균열(CW=0.2mm) | 내 용 | 누수흔적 |

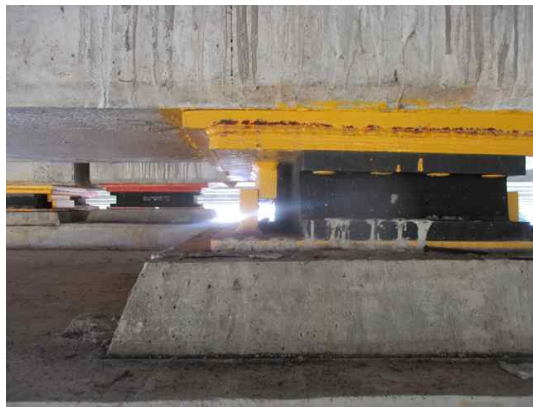
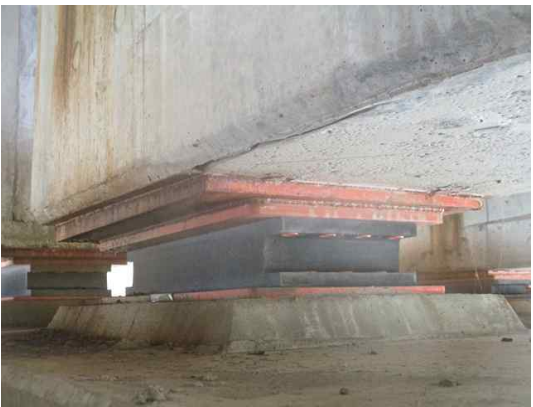
| 위 치 | 교량받침 P2 SH11 | 위 치 | 교량받침 P3 SH13 |

| 내 용 | 스토퍼 간섭 | 내 용 | 플레이트 부식 |

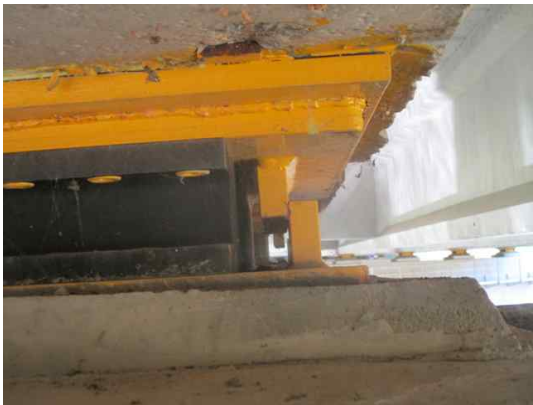
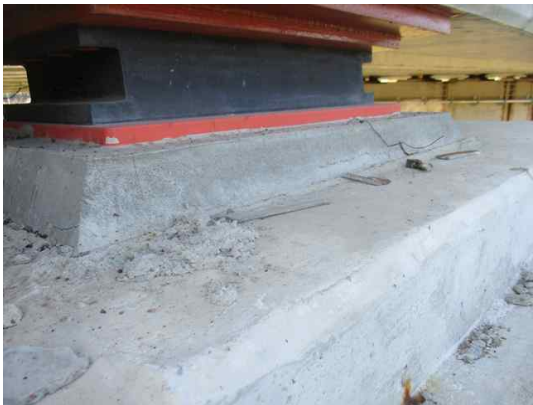
| 위 치 | 교량받침 P3 SH14 | 위 치 | 교량받침 P4 SH1 |

| 내 용 | 스토퍼 간섭 | 내 용 | 무수축몰탈 들뜸 |

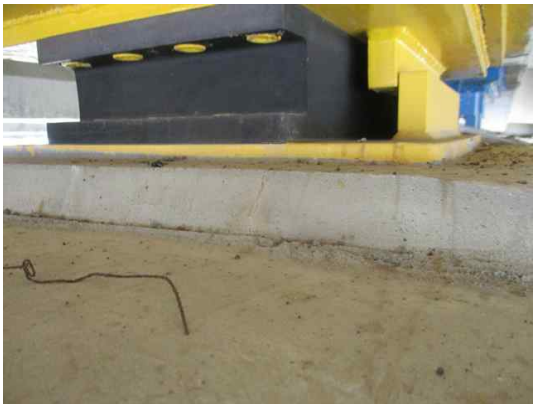
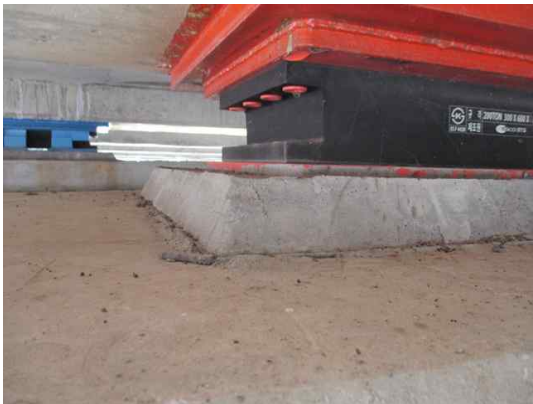
| 위 치 | 교량받침 P4 SH5 | 위 치 | 교량받침 P4 SH6 |

| 내 용 | 무수축몰탈 균열(CW=0.2mm) | 내 용 | 무수축몰탈 박리 |

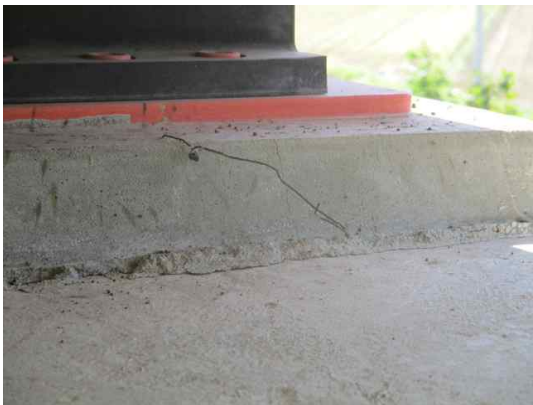
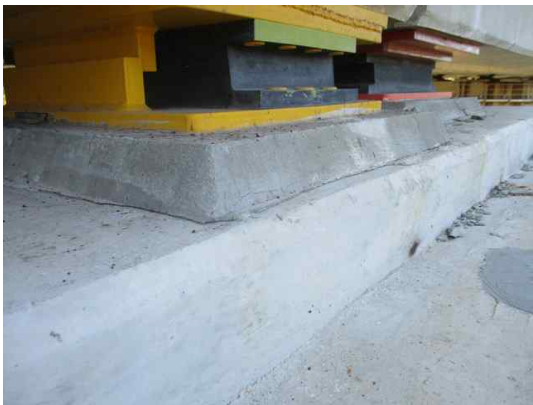
| 위 치 | 교량받침 P4 SH9 | 위 치 | 교량받침 P4 SH10 |

| 내 용 | 무수축몰탈 균열(CW=0.2mm) | 내 용 | 무수축몰탈 들뜸 |

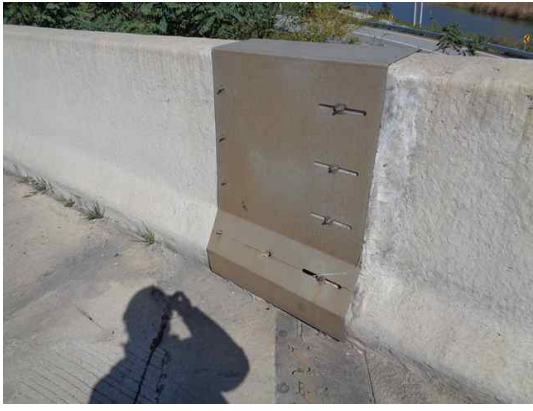
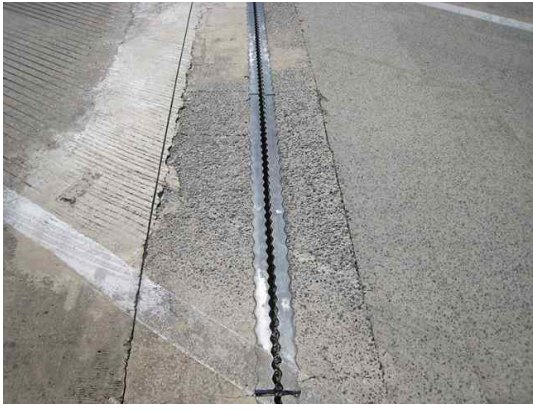
| 위 치 | 신축이음 A1 | 위 치 | 신축이음 A2 |

| 내 용 | 차수판 파손 | 내 용 | 후타재 열화 |

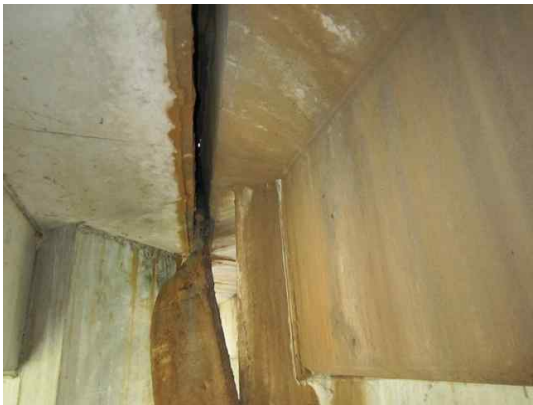
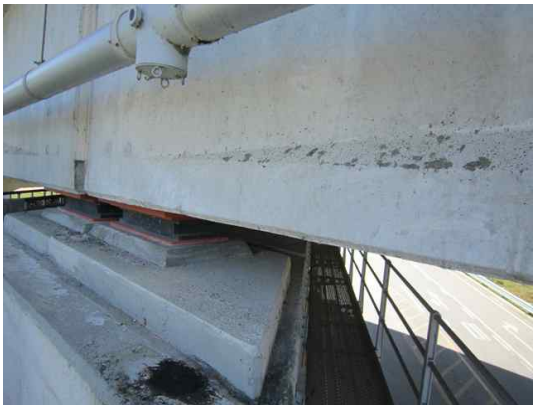
| 위 치 | 신축이음 P3 | 위 치 | 배수시설 S1 |

| 내 용 | 하부 고무재 손상 | 내 용 | 연결부 누수 |

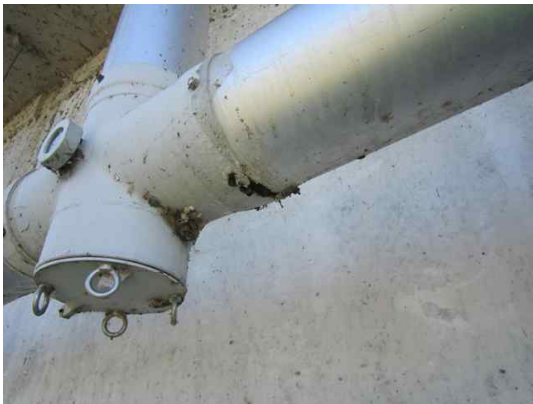
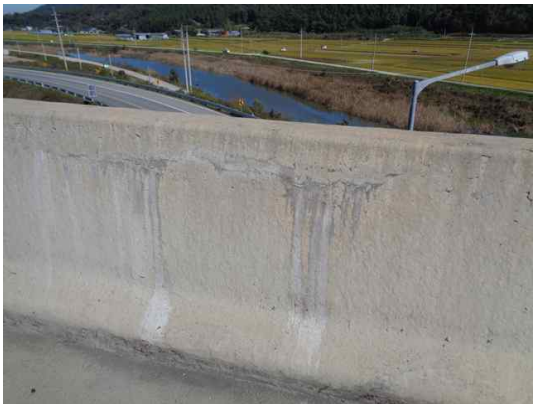
| 위 치 | 배수시설 S1 | 위 치 | 방호벽 S1 |

| 내 용 | 연결부 누수 | 내 용 | 균열부 백태 |

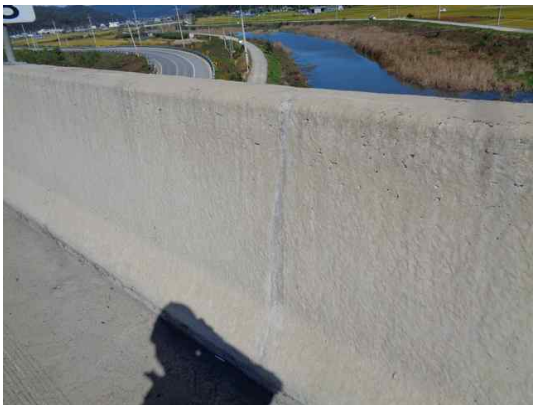
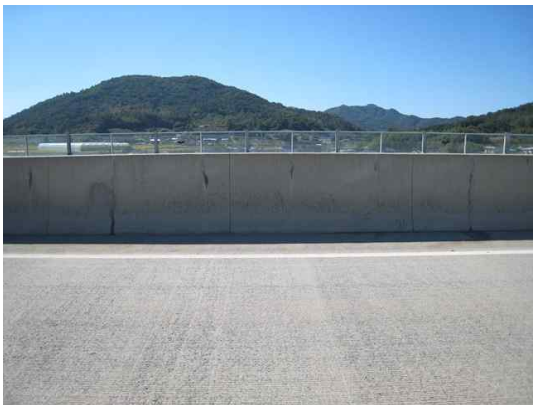
| 위 치 | 방호벽 S2 | 위 치 | 방호벽 S4 |

| 내 용 | 균열부 백태 | 내 용 | 중분대 균열(CW=0.2mm) |

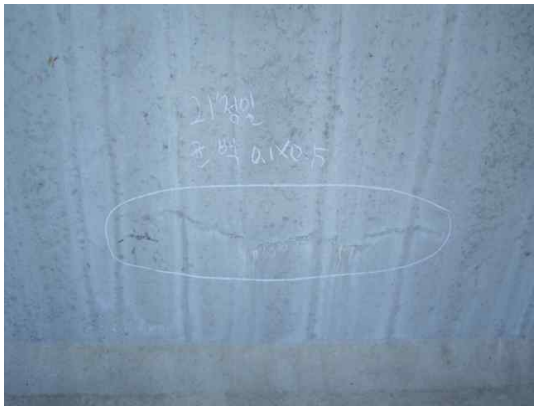
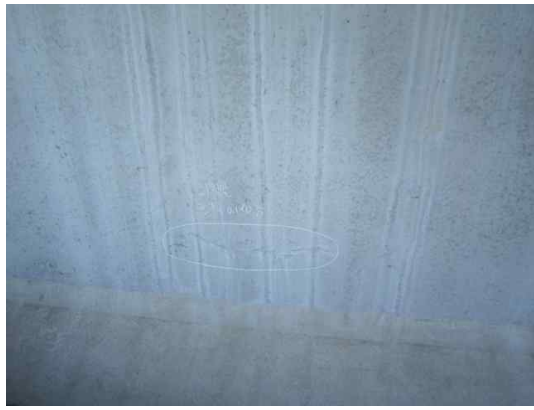
| 위 치 | 거더 상주방향 S9 G1 | 위 치 | 거더 상주방향 S9 G1 |

| 내 용 | 균열부 백태 | 내 용 | 균열부 백태 |

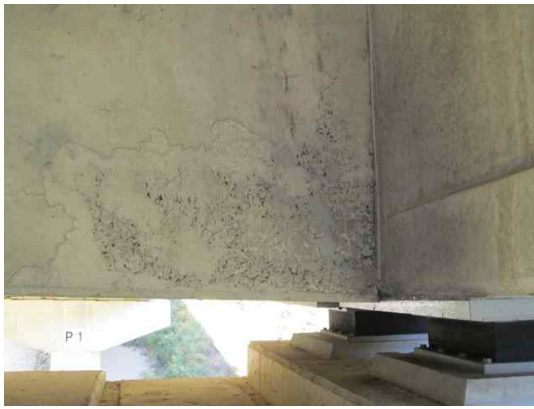
| 위 치 | 가로보 상주방향 S3 | 위 치 | 가로보 상주방향 S6 |

| 내 용 | 재료분리 | 내 용 | 철근노출 |

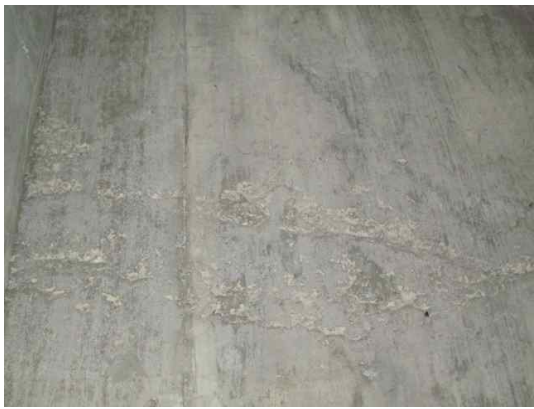
| 위 치 | 가로보 상주방향 S8 | 위 치 | 가로보 상주방향 S9 |

| 내 용 | 재료분리 | 내 용 | 재료분리 |

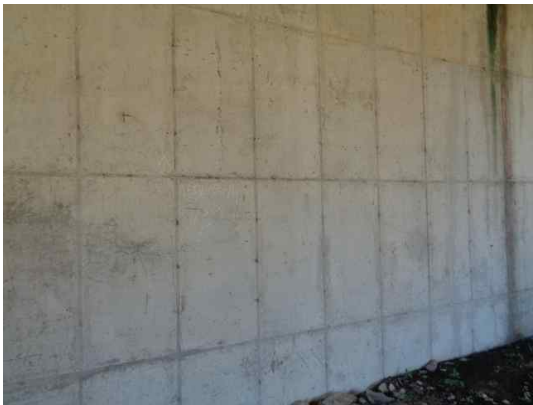
| 위 치 | 교대 상주방향 A1 | 위 치 | 교대 상주방향 A2 |

| 내 용 | 균열(CW=0.2mm) | 내 용 | 백태 |

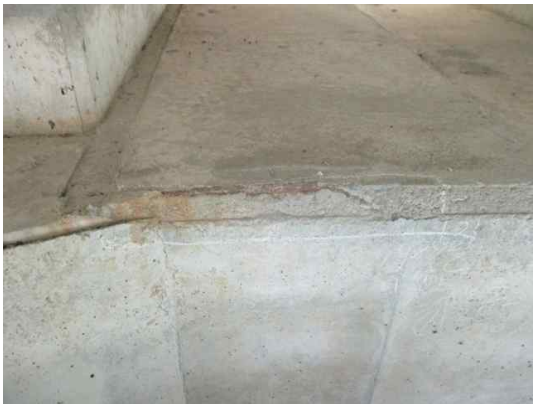
| 위 치 | 교각 상주방향 P4 | 위 치 | 교각 상주방향 P5 |

| 내 용 | 코핑부 철근노출 | 내 용 | 코핑부 균열(CW=0.5mm) |

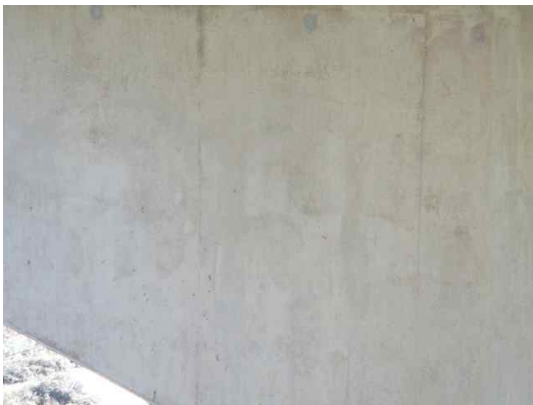
| 위 치 | 교각 상주방향 P5 | 위 치 | 교각 상주방향 P6 |

| 내 용 | 코핑부 망상균열 | 내 용 | 코핑부 균열(CW=0.3mm) |

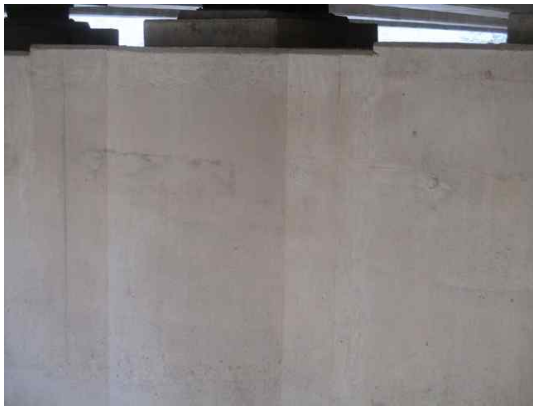
| 위 치 | 교각 상주방향 P7 | 위 치 | 교각 상주방향 P8 |

| 내 용 | 코핑부 균열(CW=0.2mm) | 내 용 | 코핑부 박리 |

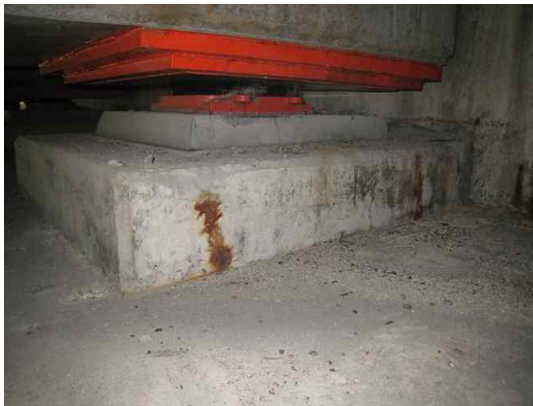
| 위 치 | 교량받침 상주방향 A2 SH3 | 위 치 | 교량받침 상주방향 P4 SH9 |

| 내 용 | 받침콘크리트 철근노출 | 내 용 | 무수축물탈 균열(CW=0.2mm) |

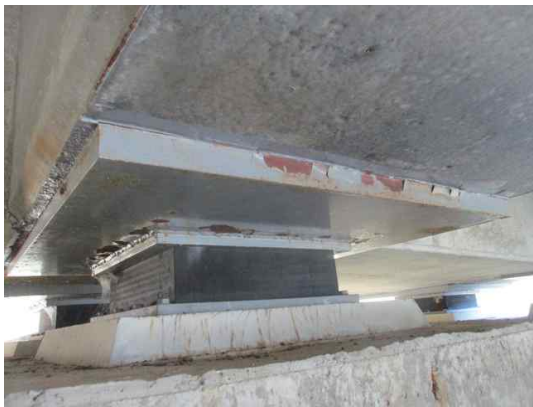
| 위 치 | 교량받침 상주방향 P7 SH7 | 위 치 | 교량받침 상주방향 P7 SH10 |

| 내 용 | 플레이트 부식 | 내 용 | 받침콘크리트 재료분리 |

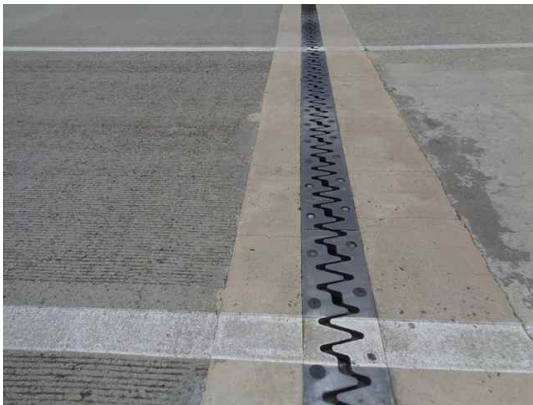
| 위 치 | 신축이음 상주방향 A1 | 위 치 | 신축이음 상주방향 A2 |

| 내 용 | 후타재 균열(CW=0.2mm) | 내 용 | 후타재 파손 |

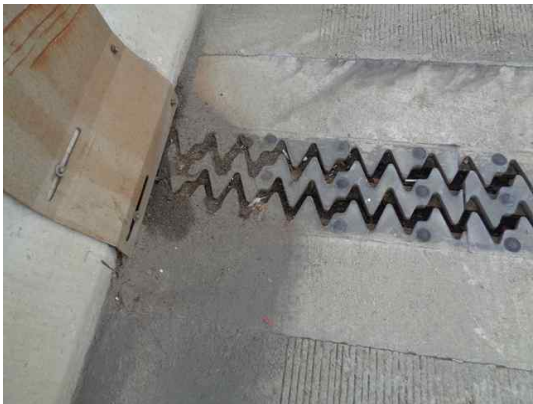
| 위 치 | 신축이음 상주방향 P3 | 위 치 | 신축이음 상주방향 P6 |

| 내 용 | 이물질퇴적 | 내 용 | 후타재 균열(CW=0.2mm) |

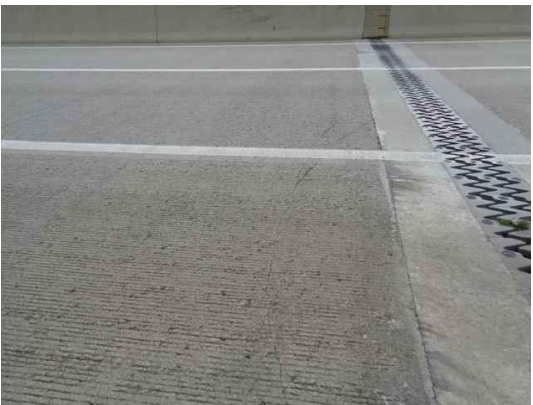
| 위 치 | 교면포장 상주방향 S4 | 위 치 | 교면포장 상주방향 S9 |

| 내 용 | 균열(CW=0.2mm) | 내 용 | 접속도로 균열(CW=0.2mm) |

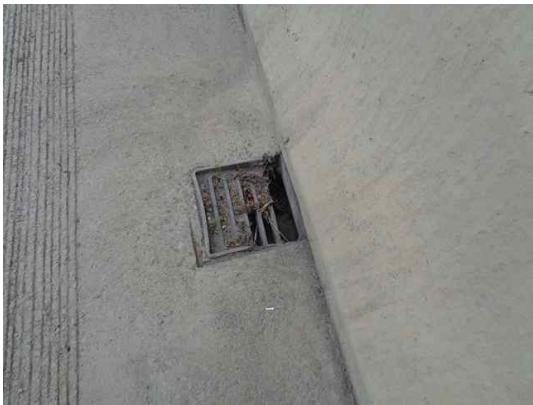
| 위 치 | 배수시설 상주방향 S8 | 위 치 | 방호벽 상주방향 S4 |

| 내 용 | 그레이팅 파손 | 내 용 | 파손 |

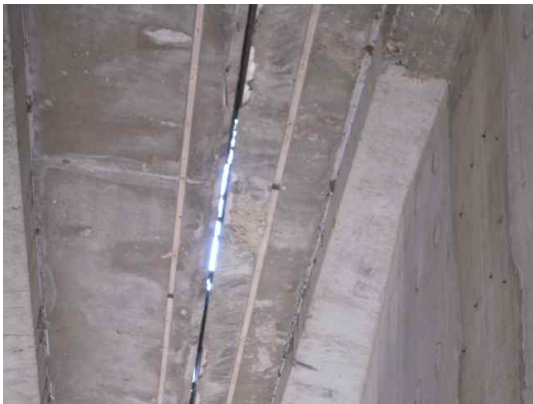
| 위 치 | 바닥판하면 영천방향 S2 | 위 치 | 바닥판하면 영천방향 S9 |

| 내 용 | 박락 | 내 용 | 파손 |

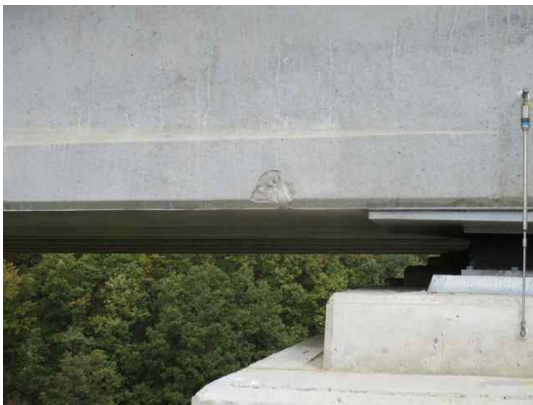
| 위 치 | 거더 영천방향 S4-G5 | 위 치 | 교대 영천방향 A1 |

| 내 용 | 박락 | 내 용 | 균열(CW=0.2mm) |

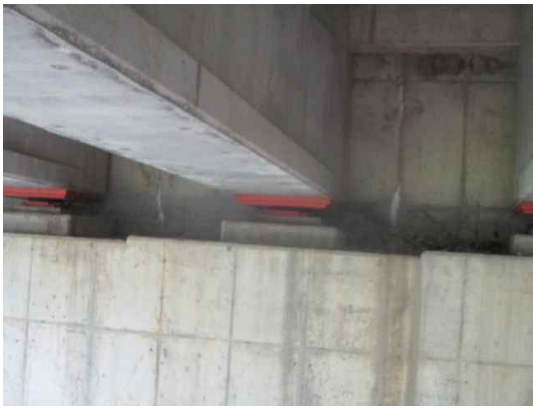
| 위 치 | 교대 영천방향 A1 | 위 치 | 교대 영천방향 A2 |

| 내 용 | 균열부 백태 | 내 용 | 누수흔적 |

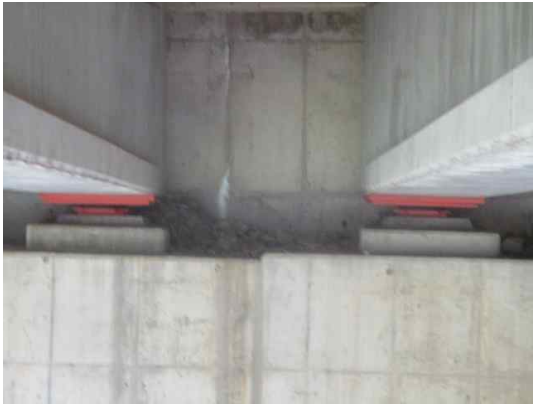
| 위 치 | 교대 영천방향 A2 | 위 치 | 교각 영천방향 P2 |

| 내 용 | 폐 콘크리트 퇴적 | 내 용 | 코핑부 균열(CW=0.2mm) |

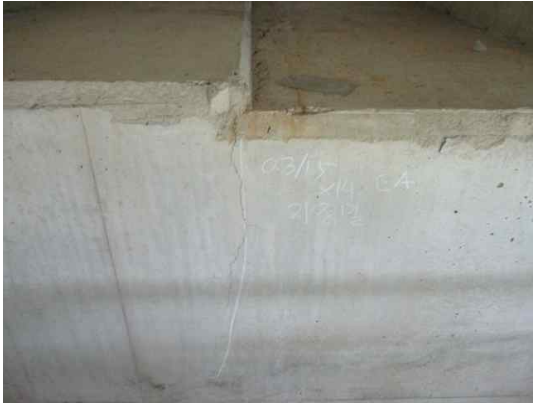
| 위 치 | 교각 영천방향 P5 | 위 치 | 교각 영천방향 P5 |

| 내 용 | 코핑부 균열(CW=0.3mm) | 내 용 | 코핑부 망상균열 |

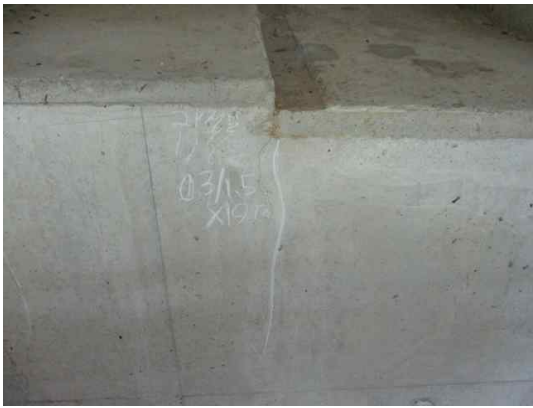
| 위 치 | 교각 영천방향 P7 | 위 치 | 교각 영천방향 P7 |

| 내 용 | 코핑부 균열(CW=0.3mm) | 내 용 | 코핑부 균열(CW=0.2mm) |

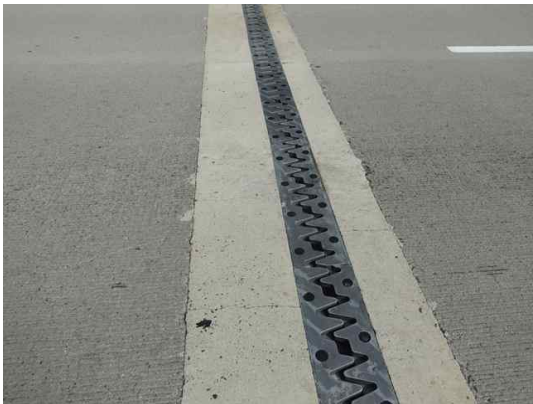
| 위 치 | 신축이음 영천방향 A1 | 위 치 | 신축이음 영천방향 A1 |

| 내 용 | 후타재 균열(CW=0.2mm) | 내 용 | 후타재 파손 |

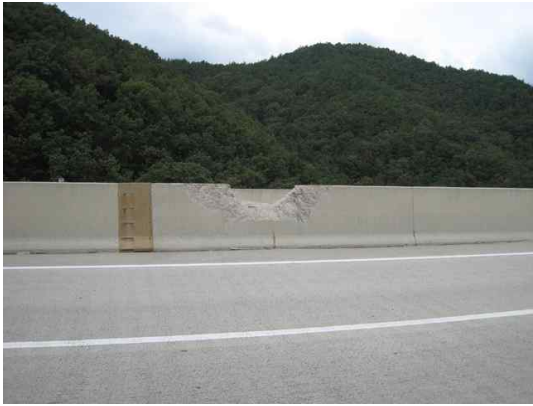
| 위 치 | 방호벽 영천방향 S4 | 위 치 | - |

| 내 용 | 중분대 파손 | 내 용 | - |

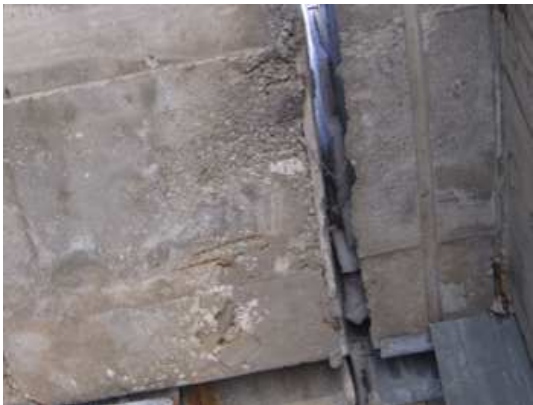
| 위 치 | 바닥판하면 상주방향 S8 | 위 치 | 바닥판하면 상주방향 S8 |

| 내 용 | 재료분리(금회) | 내 용 | 재료분리(19년 정밀안전점검) |

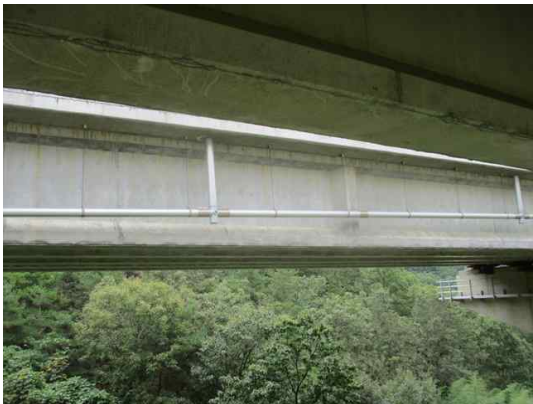
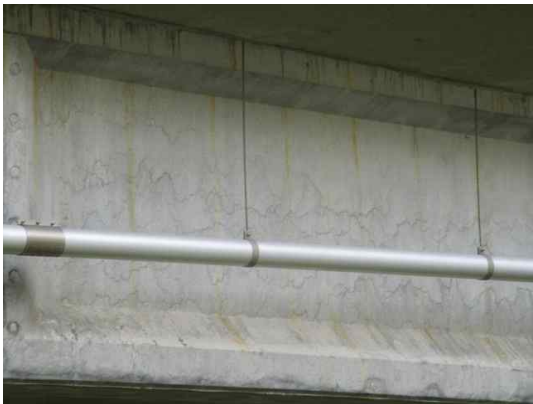
| 위 치 | 거더 상주방향 S3 G5 | 위 치 | 거더 상주방향 S3 G5 |

| 내 용 | 표면불량(박리) | 내 용 | 표면불량(박리) |

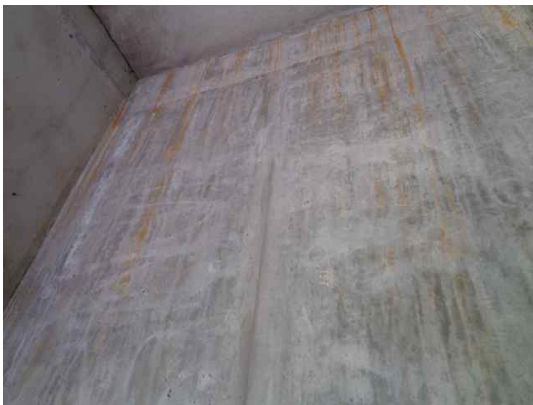
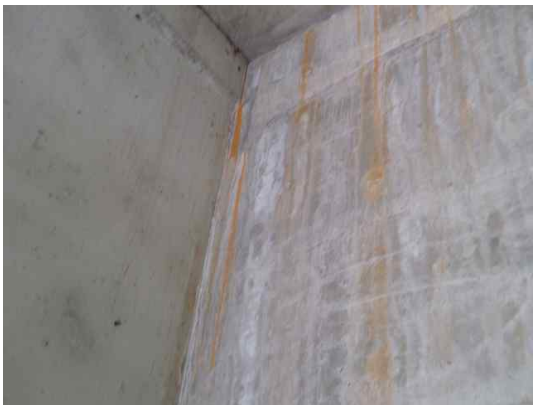
| 위 치 | 가로보 상주방향 S10 | 위 치 | 가로보 상주방향 S10 |

| 내 용 | 백태 | 내 용 | 백태 |

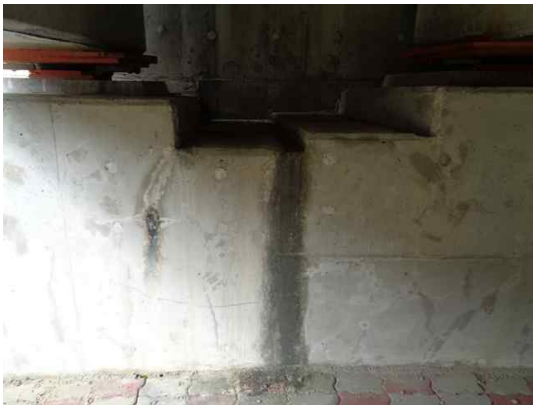
| 위 치 | 교대 상주방향 A1 | 위 치 | 교대 상주방향 A2 |

| 내 용 | 누수흔적 | 내 용 | 백태 |

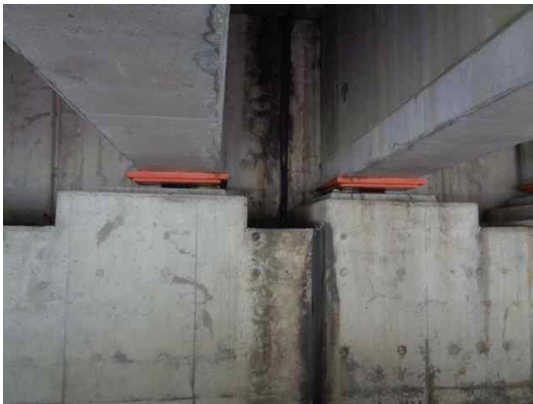
| 위 치 | 교대 상주방향 A2 | 위 치 | 교대 상주방향 A2 |

| 내 용 | 누수흔적 | 내 용 | 백태 |

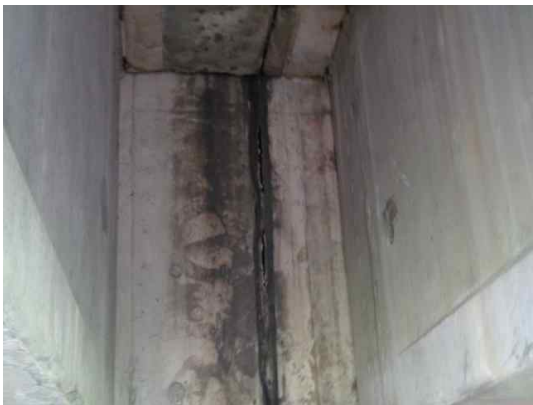
| 위 치 | 교대 상주방향 A2 | 위 치 | 교각 상주방향 P1 |

| 내 용 | 실란트 파손 | 내 용 | 코핑부 박리 |

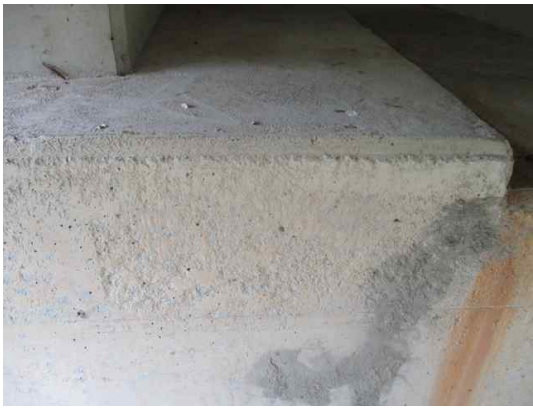
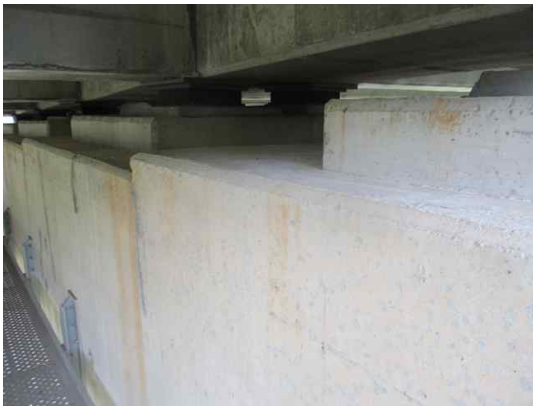
| 위 치 | 교각 상주방향 P1 | 위 치 | 교각 상주방향 P1 |

| 내 용 | 코핑부 박리 | 내 용 | 코핑부 박리 |

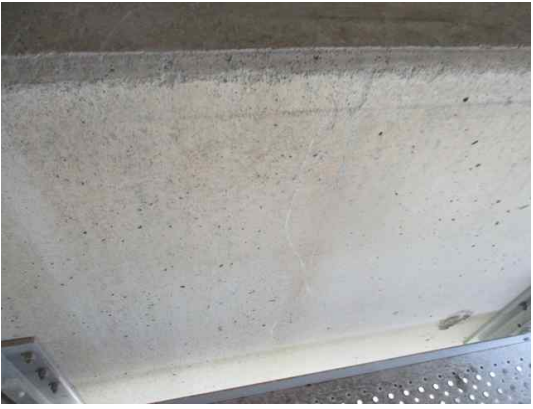
| 위 치 | 교각 상주방향 P2 | 위 치 | 교각 상주방향 P2 |

| 내 용 | 코핑부 균열(CW=0.2mm) | 내 용 | 코핑부 균열(CW=0.2mm) |

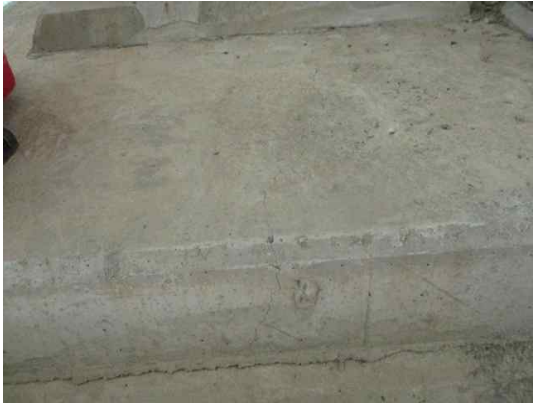
| 위 치 | 교각 상주방향 P5 | 위 치 | 교각 상주방향 P5 |

| 내 용 | 코핑부 균열(CW=0.3mm) | 내 용 | 코핑부 박리 |

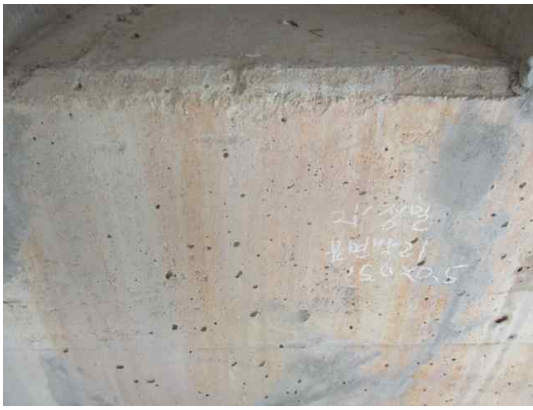
| 위 치 | 교각 상주방향 P5 | 위 치 | 교량받침 상주방향 A1 SH3 |

| 내 용 | 코핑부 박리 | 내 용 | 무수축물탈 균열(CW=0.1mm) |

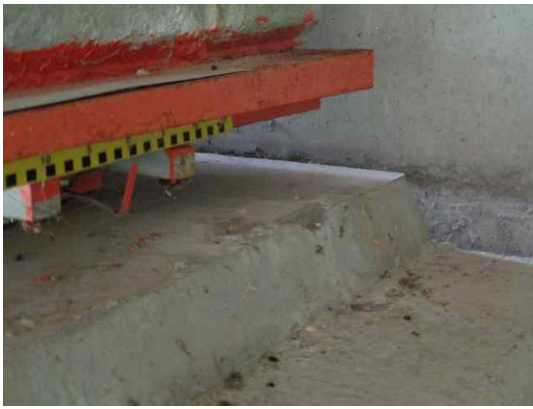
| 위 치 | 교량받침 상주방향 A1 SH4 | 위 치 | 교량받침 상주방향 A1 SH1 |

| 내 용 | 무수축물탈 파손 | 내 용 | 무수축물탈 균열(CW=0.2mm) |

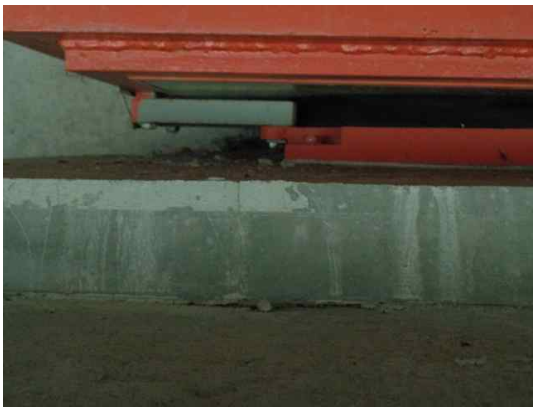
| 위 치 | 교량받침 상주방향 A1 SH3 | 위 치 | 교량받침 상주방향 P1 SH8 |

| 내 용 | 무수축물탈 균열(CW=0.2mm) | 내 용 | 무수축물탈 들뜸 |
