# 1. 교 량

## 1. 낙동JCT교

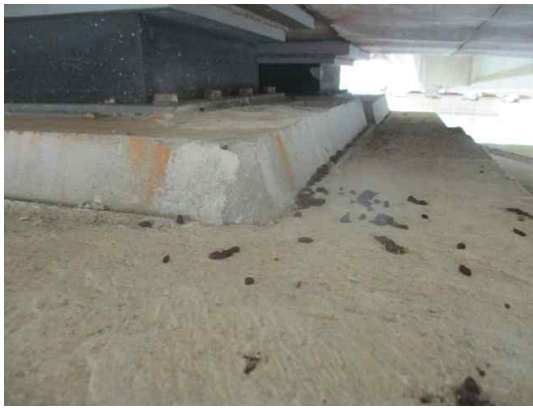
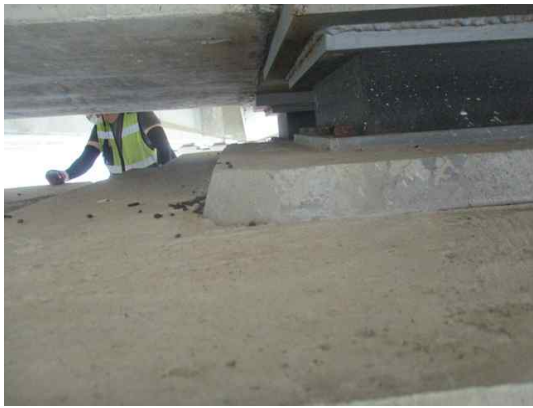
| 위 치 | 교량받침 상주방향 P2 SH1 | 위 치 | 교량받침 상주방향 P2 SH4 |

| 내 용 | 무수축몰탈 박락 | 내 용 | 무수축몰탈 박락 |

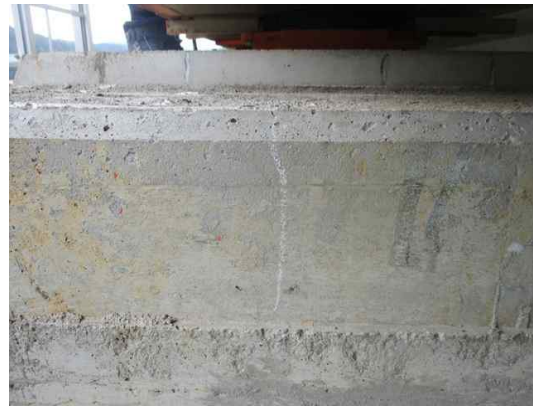
| 위 치 | 교량받침 상주방향 P3 SH1 | 위 치 | 교량받침 상주방향 P3 SH5 |

| 내 용 | 받침콘크리트 균열(CW=0.1mm) | 내 용 | 무수축몰탈 들뜸 |

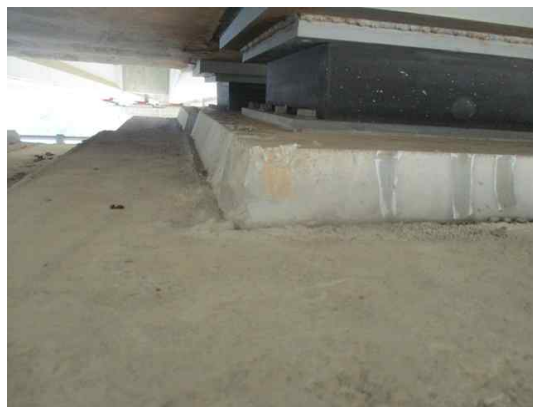
| 위 치 | 교량받침 상주방향 P4 SH3 | 위 치 | 교량받침 상주방향 P5 SH8 |

| 내 용 | 무수축몰탈 박락 | 내 용 | 플레이트 부식 |

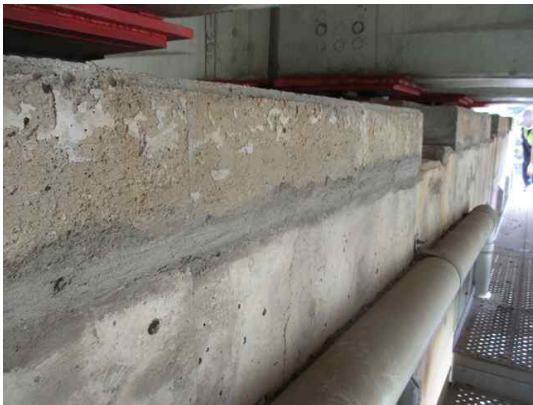
| 위 치 | 교량받침 상주방향 P5 SH6~10 | 위 치 | 교량받침 상주방향 P7 SH1 |

| 내 용 | 표면불량 | 내 용 | 플레이트 부식 |

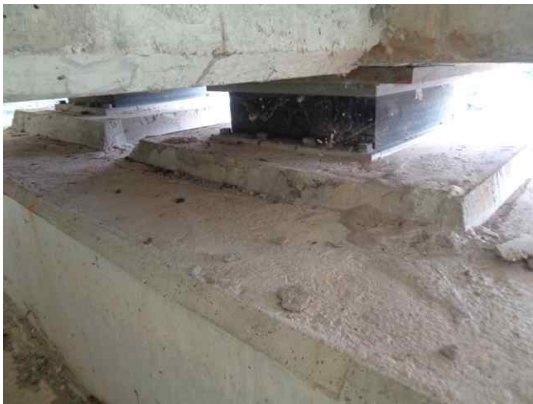
| 위 치 | 교량받침 상주방향 P9 SH5 | 위 치 | 교량받침 상주방향 P9 SH6 |

| 내 용 | 무수축물탈 박락 | 내 용 | 플레이트 부식 |

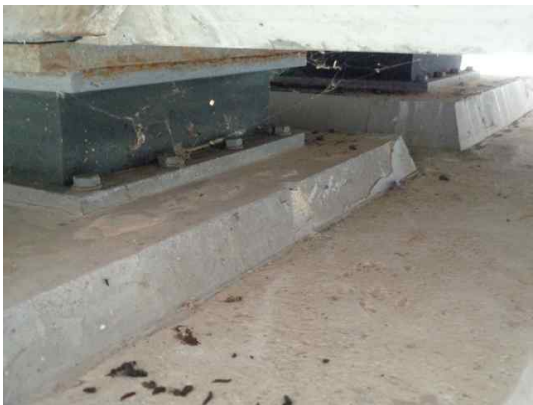
| 위 치 | 교량받침 상주방향 P9 SH7 | 위 치 | 신축이음 상주방향 A1 |

| 내 용 | 무수축물탈 박락 | 내 용 | 후타재 균열(CW=0.2mm) |

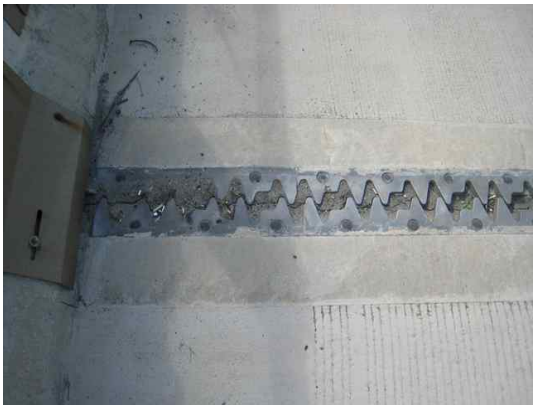
| 위 치 | 신축이음 상주방향 P3 | 위 치 | 신축이음 상주방향 A2 |

| 내 용 | 이물질퇴적 | 내 용 | 후타재 균열(CW=0.2mm) |

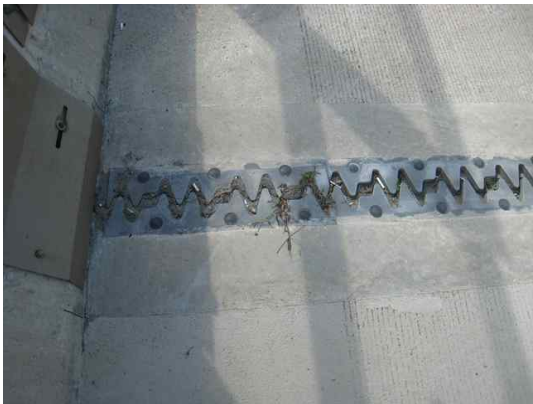
| 위 치 | 신축이음 상주방향 P5 | 위 치 | 교면포장 상주방향 A2 |

| 내 용 | 이물질퇴적 | 내 용 | 접속부 파손 |

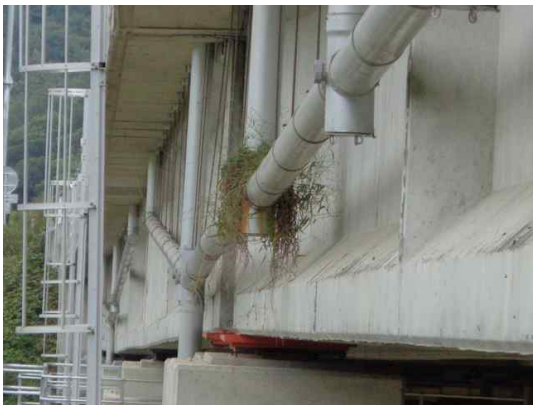
| 위 치 | 배수시설 상주방향 S8 | 위 치 | 방호벽 상주방향 S7 |

| 내 용 | 배수관 막힘 | 내 용 | 백태 |

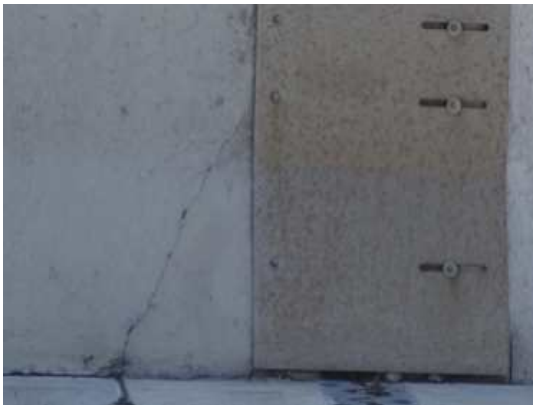
| 위 치 | 방호벽 상주방향 S3 | 위 치 | 방호벽 상주방향 S11 |

| 내 용 | 중분대 균열(CW=0.3mm) | 내 용 | 중분대 백태 |

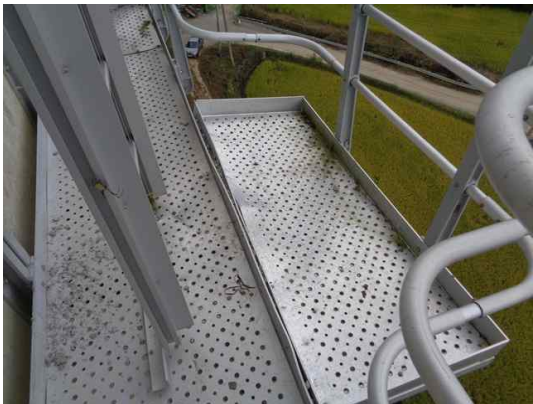
| 위 치 | 점검로 상주방향 P7 | 위 치 | 점검로 상주방향 P6~8 |

| 내 용 | 점검로 변형(금회) | 내 용 | 점검로 변형(19년 정밀안전점검) |

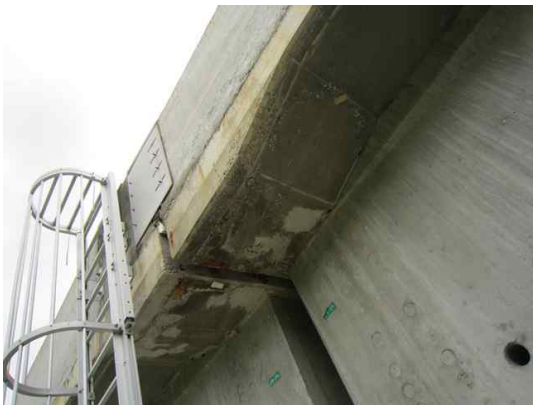
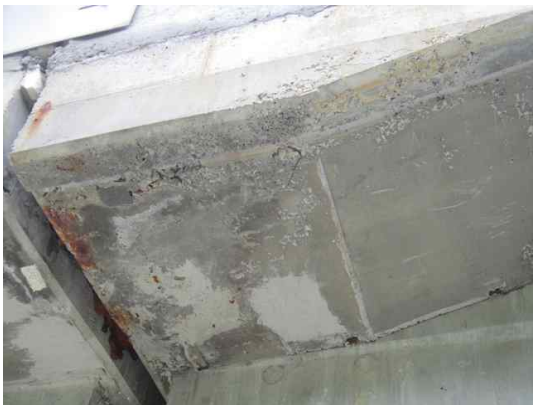
| 위 치 | 바닥판하면 영천방향 S4 | 위 치 | 바닥판하면 영천방향 S4 |

| 내 용 | 재료분리 | 내 용 | 재료분리 |

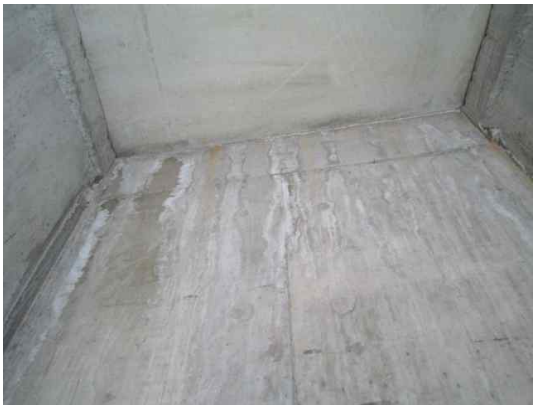
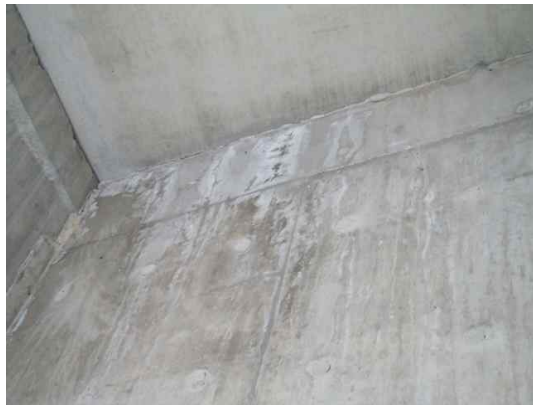
| 위 치 | 가로보 영천방향 S1 | 위 치 | 가로보 영천방향 S1 |

| 내 용 | 백태 | 내 용 | 백태 |

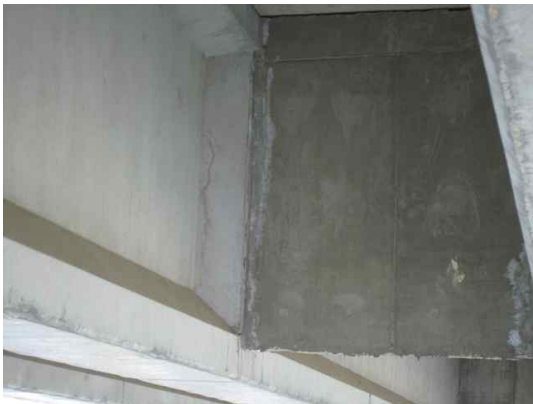
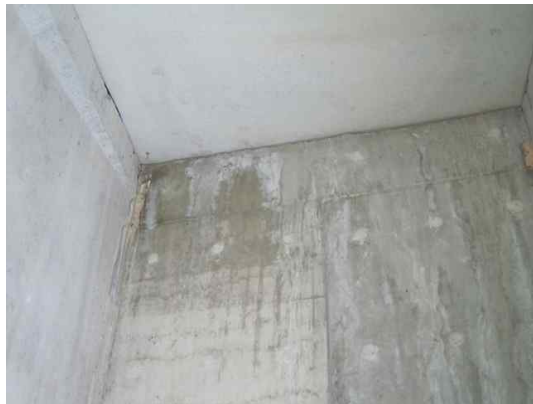
| 위 치 | 가로보 영천방향 S2 | 위 치 | 가로보 영천방향 S2 |

| 내 용 | 백태 | 내 용 | 백태 |

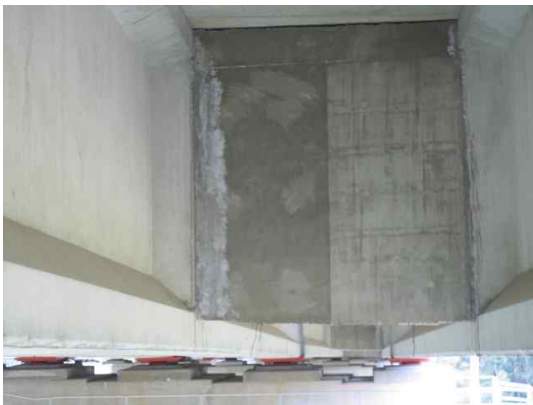
| 위 치 | 가로보 영천방향 S3 | 위 치 | 가로보 영천방향 S4 |

| 내 용 | 백태 | 내 용 | 백태 |

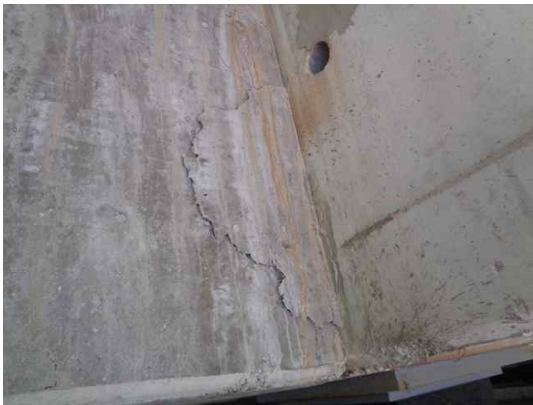
| 위 치 | 가로보 영천방향 S7 | 위 치 | 가로보 영천방향 S7 |

| 내 용 | 박리 | 내 용 | 박리 |

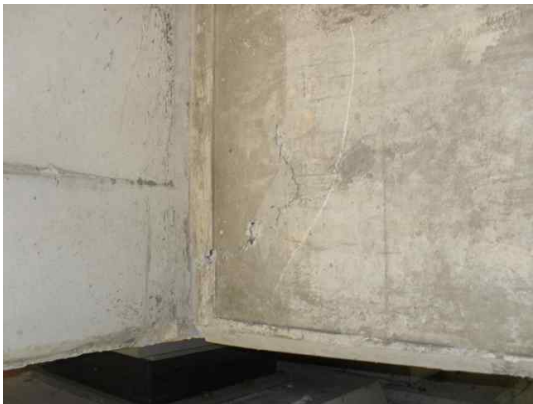
| 위 치 | 가로보 영천방향 S7 | 위 치 | 가로보 영천방향 S10 |

| 내 용 | 박리 | 내 용 | 백태 |

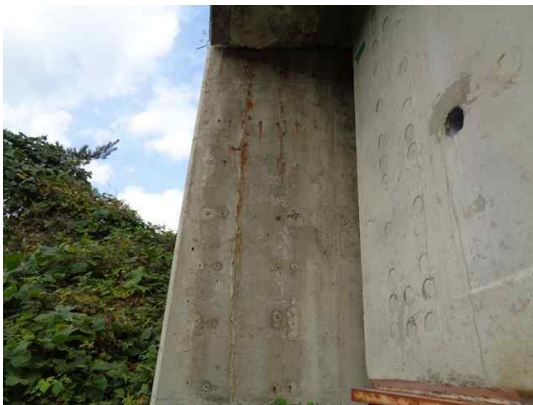
| 위 치 | 교대 A1 | 위 치 | 교대 A1 |

| 내 용 | 균열(CW=0.4mm) | 내 용 | 균열(CW=0.4mm) |

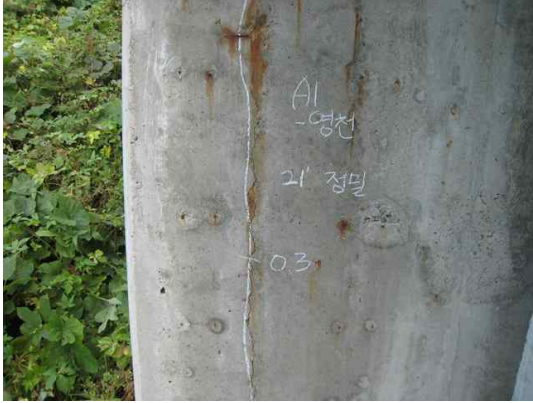
| 위 치 | 교대 A1 | 위 치 | 교대 A1 |

| 내 용 | 균열(CW=0.4mm) | 내 용 | 균열(CW=0.4mm) |

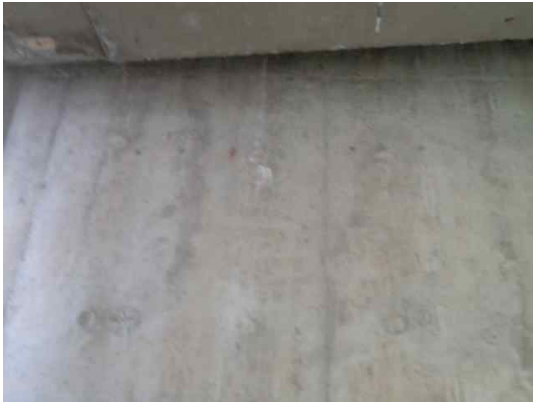
| 위 치 | 교대 A1 | 위 치 | 교대 A1 |

| 내 용 | 백태 | 내 용 | 백태 |

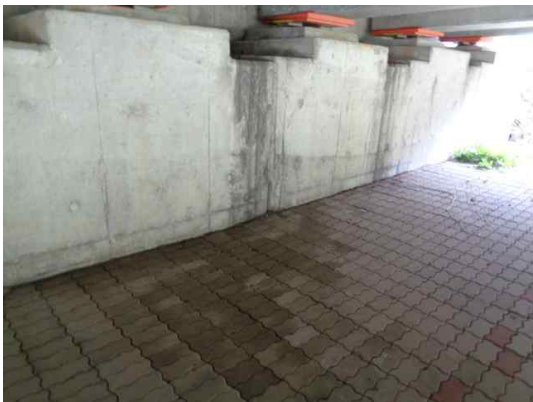
| 위 치 | 교대 A2 | 위 치 | 교각 영천방향 P1 |

| 내 용 | 누수흔적 | 내 용 | 코핑부 균열(CW=0.2mm) |

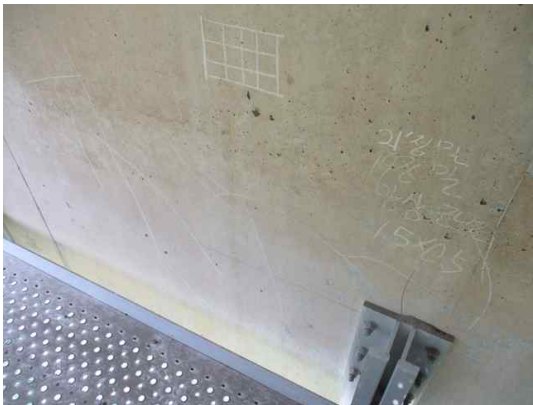
| 위 치 | 교각 영천방향 P1 | 위 치 | 교각 영천방향 P1 |

| 내 용 | 코핑부 망상균열 | 내 용 | 코핑부 표면박리 |

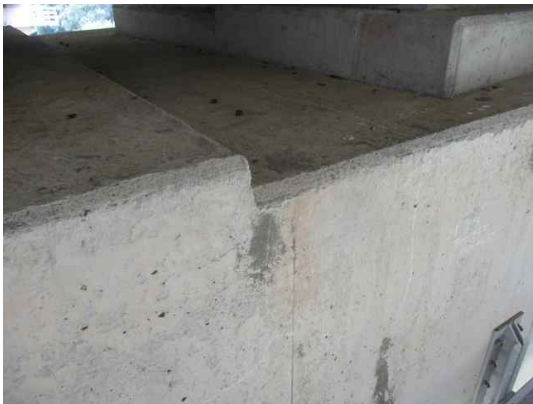
| 위 치 | 교각 영천방향 P2 | 위 치 | 교각 영천방향 P2 |

| 내 용 | 코핑부 균열(CW=0.2mm) | 내 용 | 코핑부 균열(CW=0.3mm) |

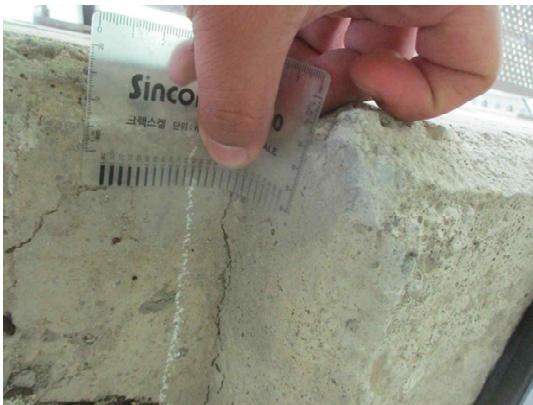
| 위 치 | 교각 영천방향 P2 | 위 치 | 교각 영천방향 P3 |

| 내 용 | 코핑부 균열(CW=0.3mm) | 내 용 | 코핑부 균열(CW=0.3mm) |

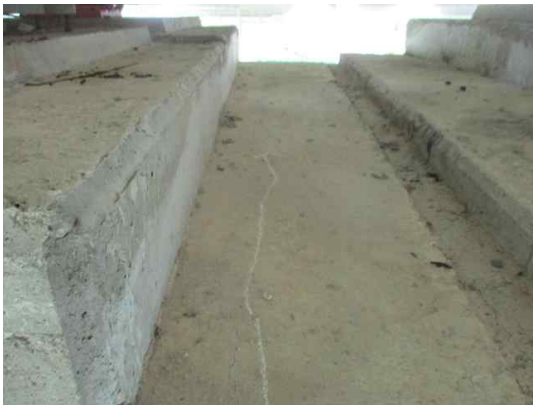
| 위 치 | 교각 영천방향 P3 | 위 치 | 교각 영천방향 P3 |

| 내 용 | 코핑부 균열(CW=0.3mm) | 내 용 | 코핑부 균열(CW=0.4mm) |

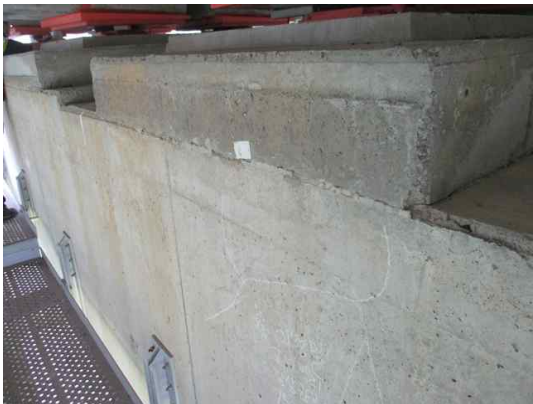
| 위 치 | 교각 영천방향 P3 | 위 치 | 교각 영천방향 P4 |

| 내 용 | 코핑부 망상균열 | 내 용 | 코핑부 균열(CW=0.2mm) |

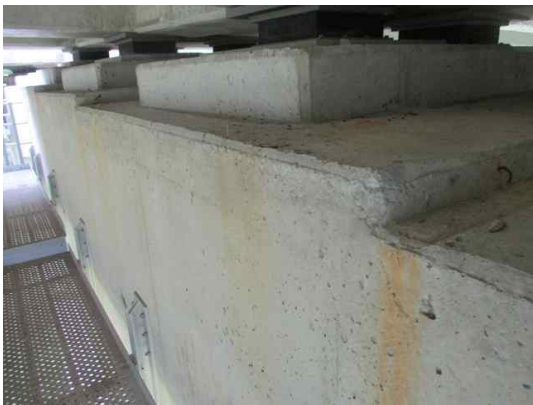
| 위 치 | 교각 영천방향 P4 | 위 치 | 교각 영천방향 P5 |

| 내 용 | 코핑부 표면박리 | 내 용 | 코핑부 백태 |

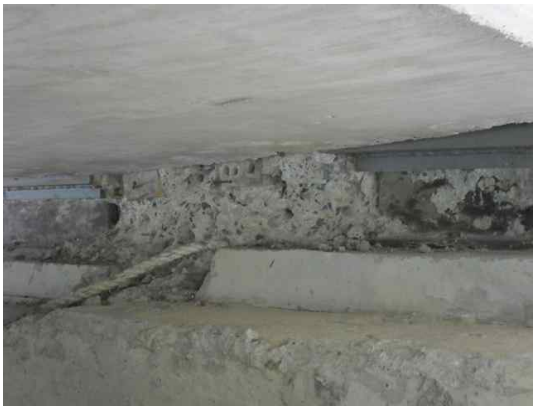
| 위 치 | 교각 영천방향 P6 | 위 치 | 교각 영천방향 P6 |

| 내 용 | 폐콘크리트 퇴적 | 내 용 | 코핑부 표면박리 |

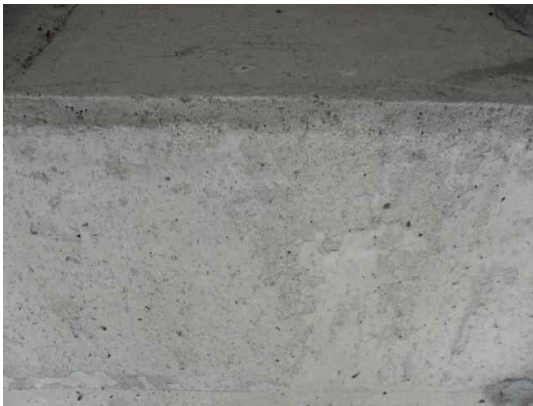
| 위 치 | 교각 영천방향 P6 | 위 치 | 교각 영천방향 P9 |

| 내 용 | 코핑부 표면박리 | 내 용 | 코핑부 균열(CW=0.3mm) |

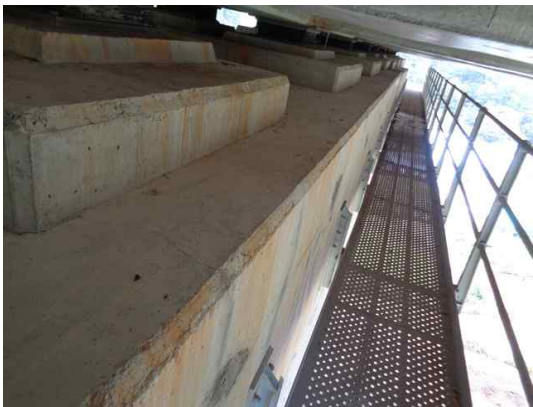
| 위 치 | 교각 영천방향 P9 | 위 치 | 교량받침 영천방향 A1 SH3 |

| 내 용 | 코핑부 균열(CW=0.3mm) | 내 용 | 무수축물탈 균열(CW=0.1mm) |

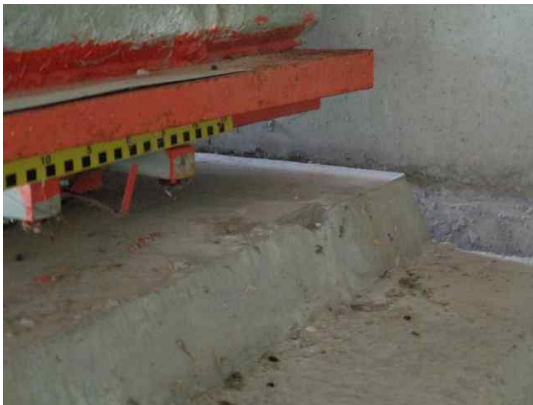
| 위 치 | 교량받침 영천방향 A1 SH4 | 위 치 | 교량받침 영천방향 A2 SH3 |

| 내 용 | 무수축물탈 파손 | 내 용 | 무수축물탈 균열(CW=0.2mm) |

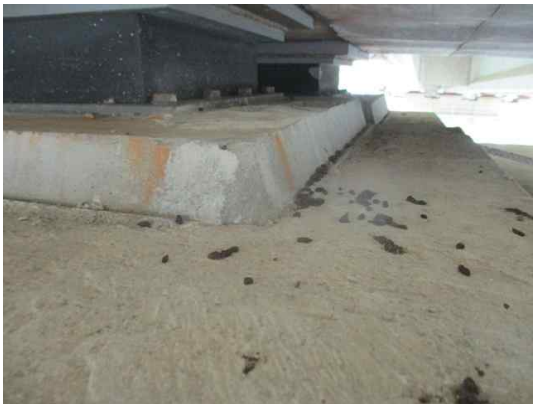
| 위 치 | 교량받침 영천방향 P2 SH1 | 위 치 | 교량받침 영천방향 P4 SH2 |

| 내 용 | 무수축물탈 박락 | 내 용 | 무수축물탈 균열(CW=0.1mm) |

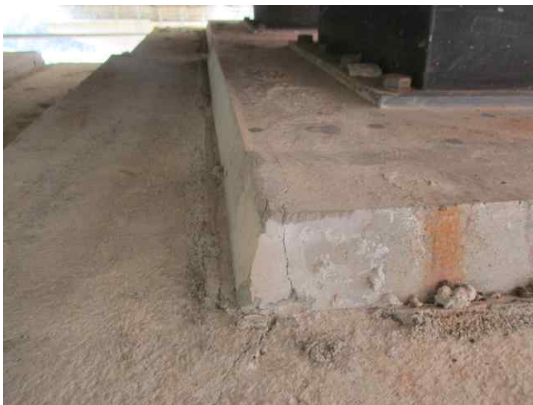
| 위 치 | 교량받침 영천방향 P4 SH5 | 위 치 | 교량받침 영천방향 P5 SH3 |

| 내 용 | 무수축물탈 들뜸 | 내 용 | 무수축물탈 박락 |

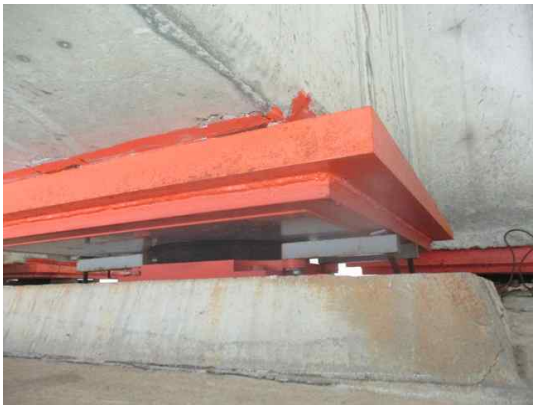
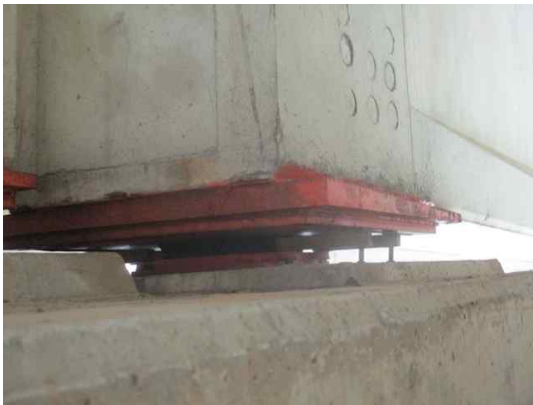
| 위 치 | 교량받침 영천방향 P5 SH8 | 위 치 | 교량받침 영천방향 P5 SH8 |

| 내 용 | 플레이트 부식 | 내 용 | 플레이트 부식 |

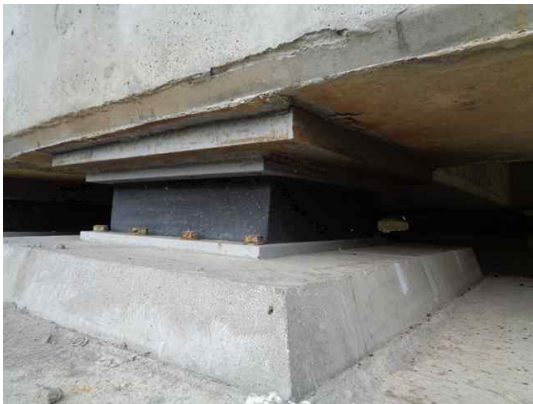
| 위 치 | 교량받침 영천방향 P7 SH1 | 위 치 | 교량받침 영천방향 P9 SH5 |

| 내 용 | 플레이트 부식 | 내 용 | 무수축물탈 박락 |

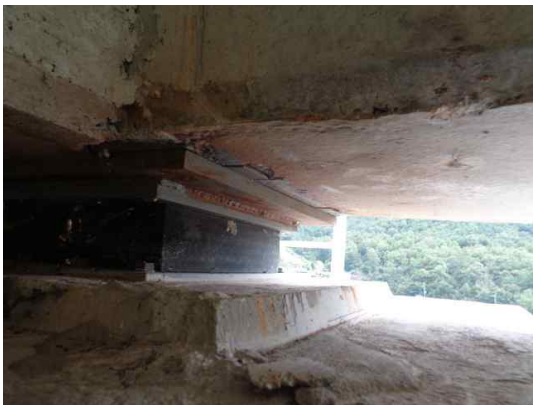
| 위 치 | 교량받침 영천방향 P9 SH6 | 위 치 | 교량받침 영천방향 P9 SH8 |

| 내 용 | 플레이트 부식 | 내 용 | 무수축물탈 박락 |

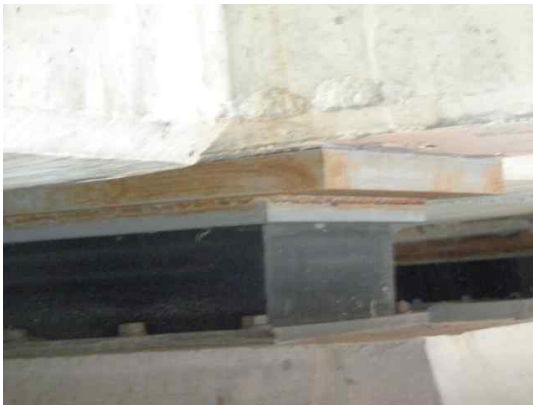
| 위 치 | 교량받침 영천방향 P9 SH10 | 위 치 | 신축이음 영천방향 A1 |

| 내 용 | 플레이트 부식 | 내 용 | 후타재 균열(CW=0.2mm) |

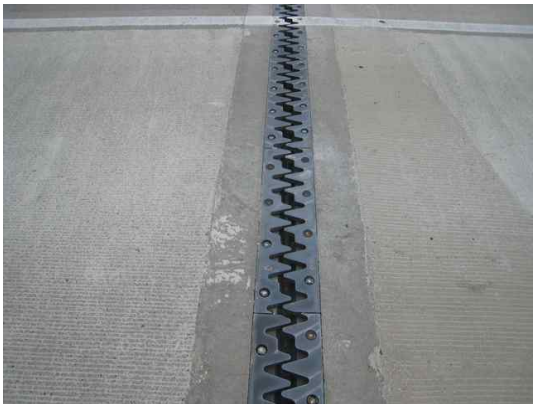
| 위 치 | 신축이음 영천방향 P4 | 위 치 | 신축이음 영천방향 P8 |

| 내 용 | 후타재 균열(CW=0.2mm) | 내 용 | 이물질퇴적 |

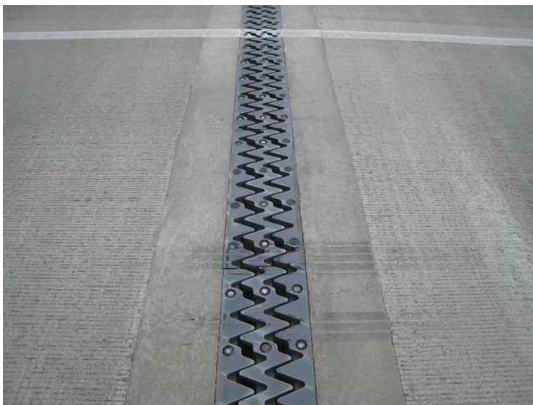
| 위 치 | 신축이음 영천방향 P8 | 위 치 | 배수시설 영천방향 S9 |

| 내 용 | 후타재 균열(CW=0.2mm) | 내 용 | 그레이팅 변형 |

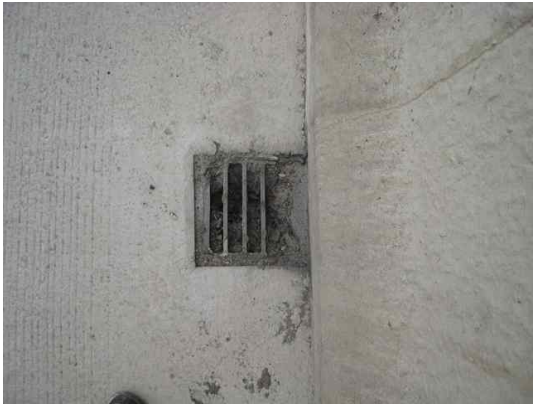
| 위 치 | 배수시설 영천방향 S9 | 위 치 | 방호벽 영천방향 S7 |

| 내 용 | 그레이팅 변형 | 내 용 | 균함 |

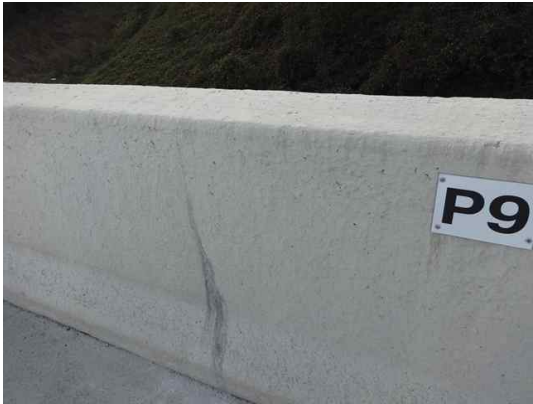
| 위 치 | 방호벽 영천방향 S7 | 위 치 | - |

| 내 용 | 균열(CW=0.2mm) | 내 용 | - |

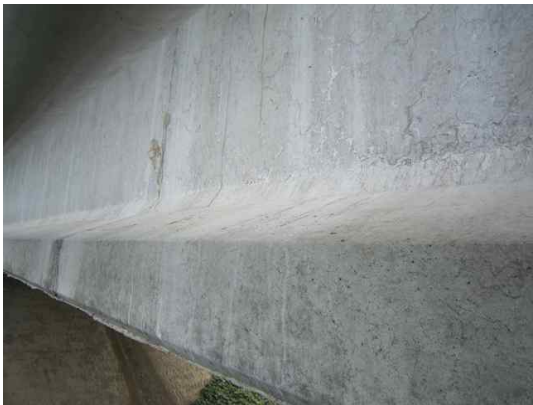
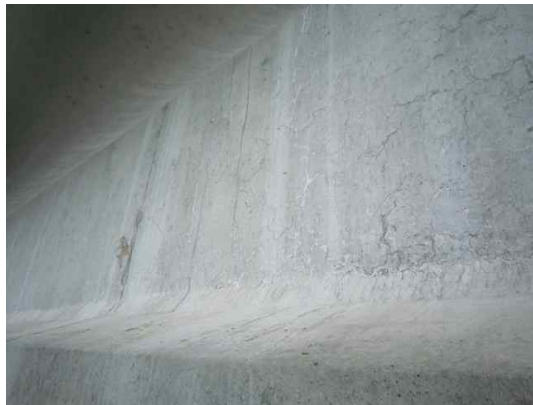
| 위 치 | 거더 상주방향 S7 G1 | 위 치 | 거더 상주방향 S7 G1 |

| 내 용 | 박리 | 내 용 | 박리 |

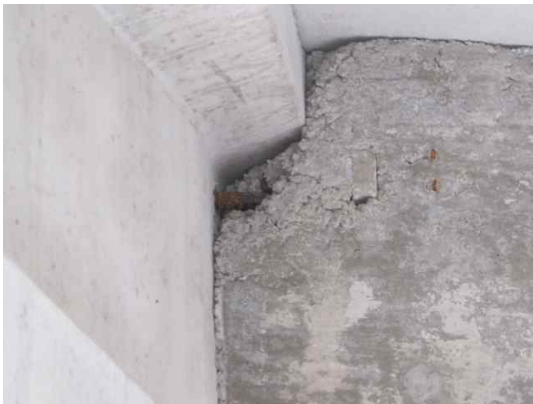
| 위 치 | 가로보 상주방향 S5 | 위 치 | 가로보 상주방향 S7 |

| 내 용 | 재료분리 및 철근노출 | 내 용 | |

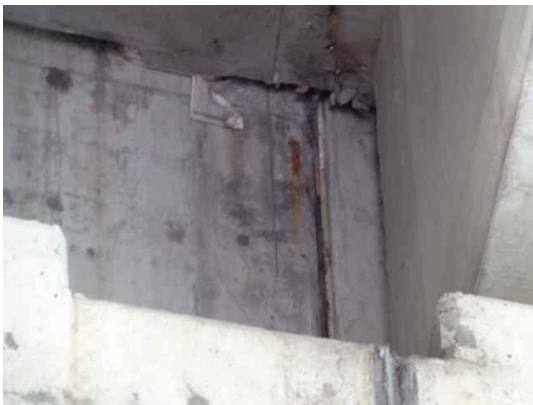
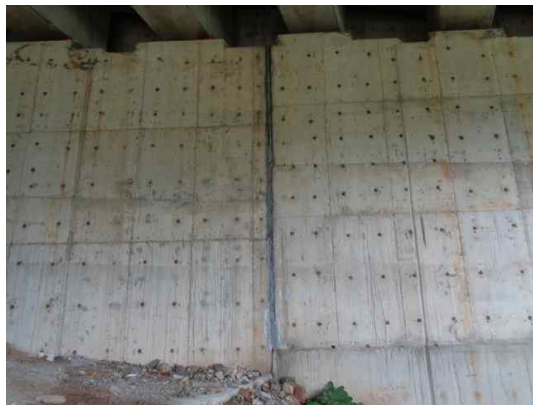
| 위 치 | 교대 상주방향 A1 | 위 치 | 교대 상주방향 A1 |

| 내 용 | 실란트 미시공 | 내 용 | 실란트 미시공 |

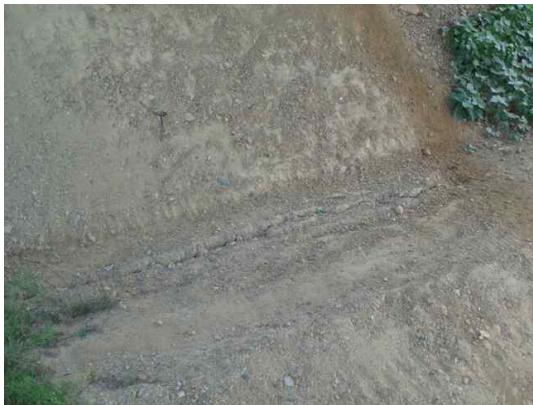
| 위 치 | 교대 상주방향 A2 | 위 치 | 교각 상주방향 P1 |

| 내 용 | 범면 인장균열 | 내 용 | 코핑부 균열(CW=0.3mm) |

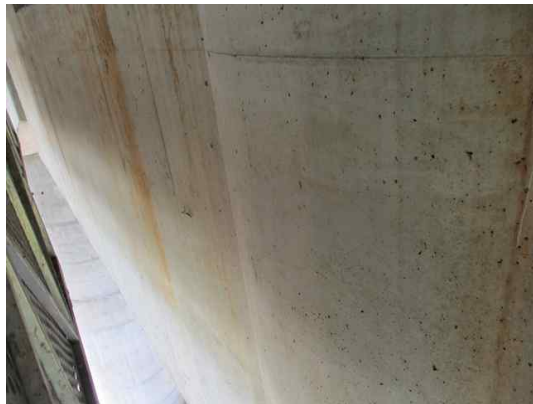
| 위 치 | 교각 상주방향 P3 | 위 치 | 교각 상주방향 P2 |

| 내 용 | 망상균열 | 내 용 | 백태 |

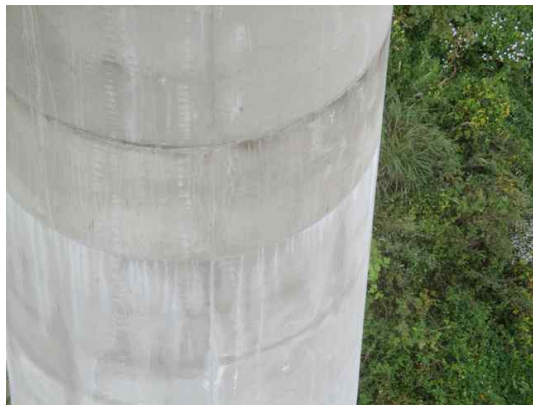
| 위 치 | 교각 상주방향 P2 | 위 치 | 교각 상주방향 P1 |

| 내 용 | 백태 | 내 용 | 코핑부 균열(CW=0.2mm) |

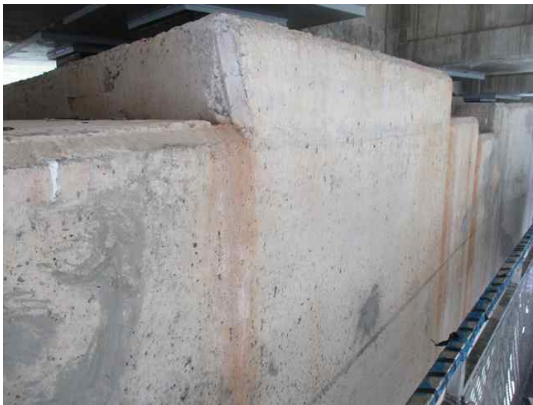
| 위 치 | 교각 상주방향 P3 | 위 치 | 교각 상주방향 P4 |

| 내 용 | 표면박리 | 내 용 | 망상균열 |

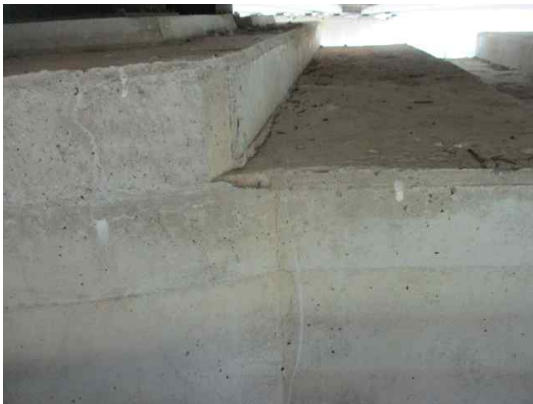
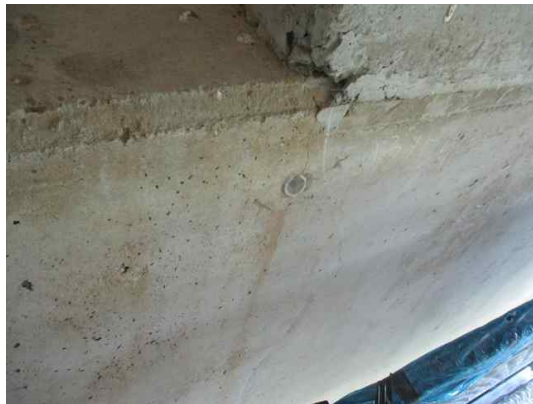
| 위 치 | 교각 상주방향 P5 | 위 치 | 교각 상주방향 P5 |

| 내 용 | 코핑부 균열(CW=0.3mm) | 내 용 | 코핑부 균열(CW=0.3mm) |

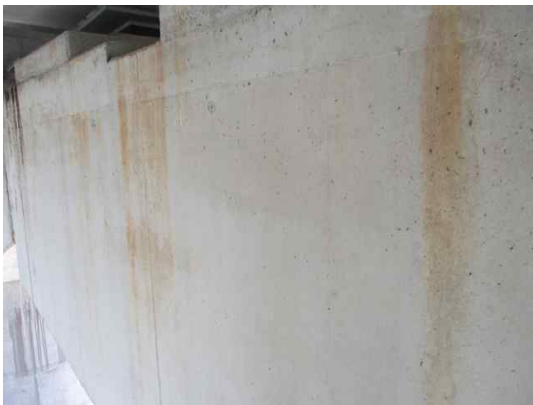
| 위 치 | 교각 상주방향 P5 | 위 치 | 교각 상주방향 P5 |

| 내 용 | 망상균열 | 내 용 | 표면박리 |

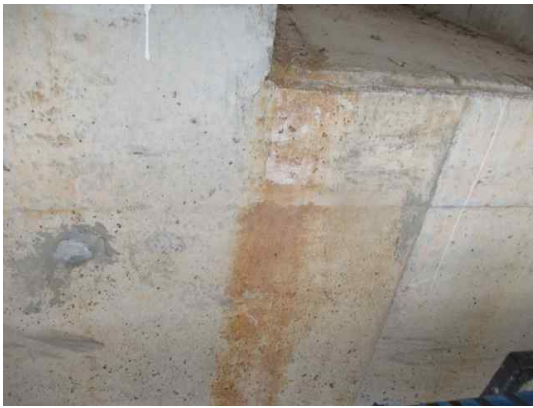
| 위 치 | 교각 상주방향 P5 | 위 치 | 교량받침 상주방향 A1 SH1~5 |

| 내 용 | 표면박리 | 내 용 | 받침콘크리트 재료분리 |

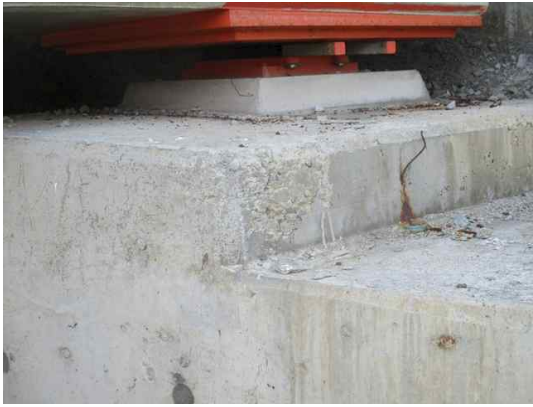
| 위 치 | 교량받침 상주방향 A1 SH1~5 | 위 치 | 교량받침 상주방향 A1 SH1 |

| 내 용 | 받침콘크리트 재료분리 | 내 용 | 플레이트 부식 |

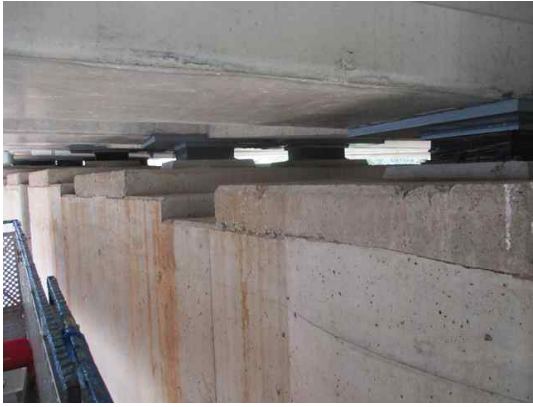
| 위 치 | 교량받침 상주방향 P1 SH7~10 | 위 치 | 교량받침 상주방향 P2 SH8 |

| 내 용 | 받침콘크리트 재료분리 | 내 용 | 무수축물탈 균열(CW=0.1mm) |

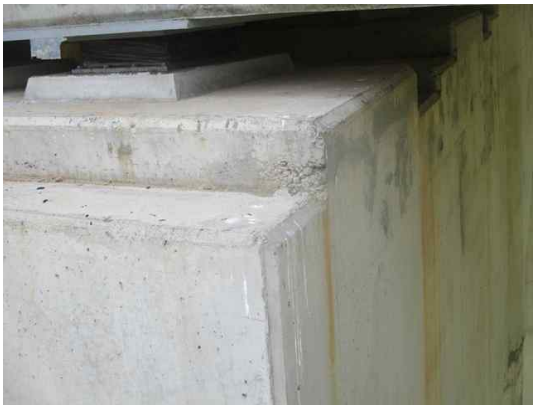
| 위 치 | 교량받침 상주방향 P3 SH1 | 위 치 | 교량받침 상주방향 P3 SH5 |

| 내 용 | 받침콘크리트 재료분리 | 내 용 | 플레이트 부식 |

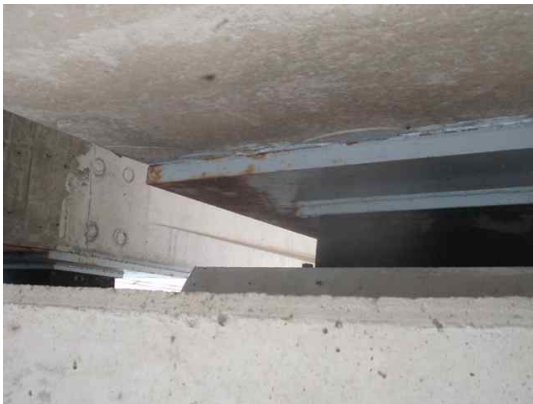
| 위 치 | 교량받침 상주방향 P5 SH10 | 위 치 | 신축이음 상주방향 A1 |

| 내 용 | 플레이트 부식 | 내 용 | 후타재 균열(CW=0.2mm) |

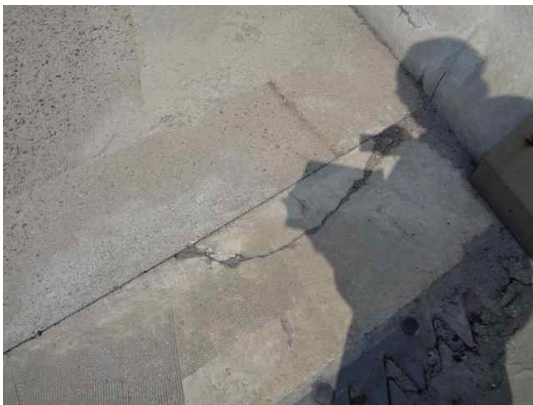
| 위 치 | 신축이음 상주방향 A1 | 위 치 | 신축이음 상주방향 P4 |

| 내 용 | 후타재 파손 | 내 용 | 후타재 균열(CW=0.2mm) |

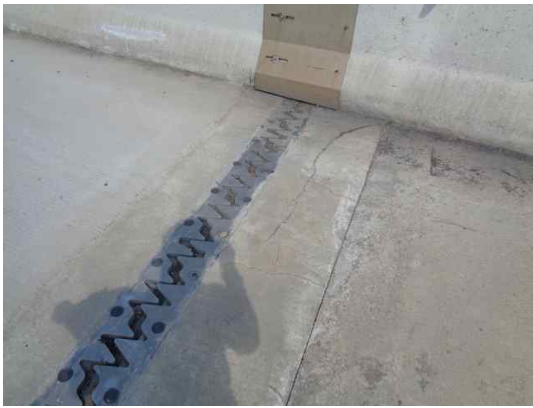
| 위 치 | 신축이음 상주방향 A2 | 위 치 | 신축이음 상주방향 A2 |

| 내 용 | 후타재 들뜸 | 내 용 | 후타재 균열(CW=0.2mm) |

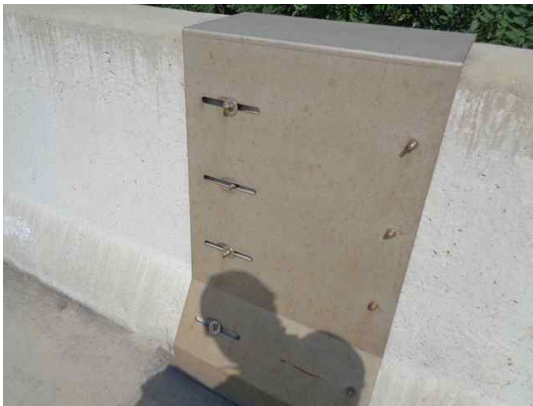
| 위 치 | 신축이음 상주방향 A2 | 위 치 | 방호벽 상주방향 S2 |

| 내 용 | 차수판 볼트 탈락 | 내 용 | 균열부백태 |

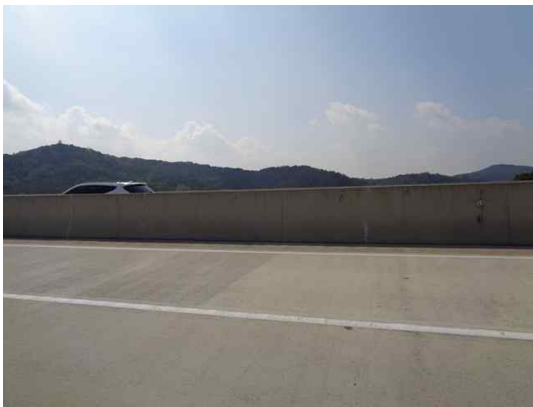
| 위 치 | 방호벽 상주방향 S3 | 위 치 | 방호벽 상주방향 S4 |

| 내 용 | 균열부백태 | 내 용 | 균열부백태 |

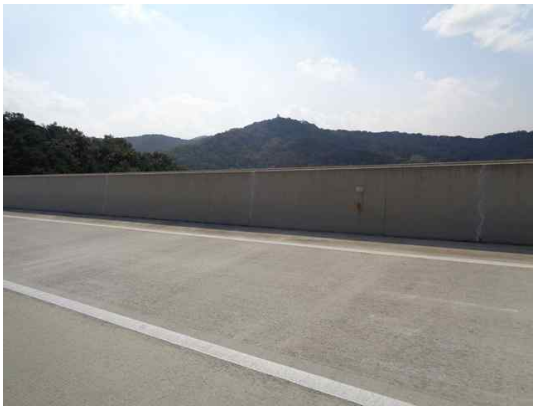
| 위 치 | 방호벽 상주방향 S5 | 위 치 | 바닥판하면 영천방향 S1 |

| 내 용 | 균열부백태 | 내 용 | 켄틸레버 재료분리 및 철근노출 |

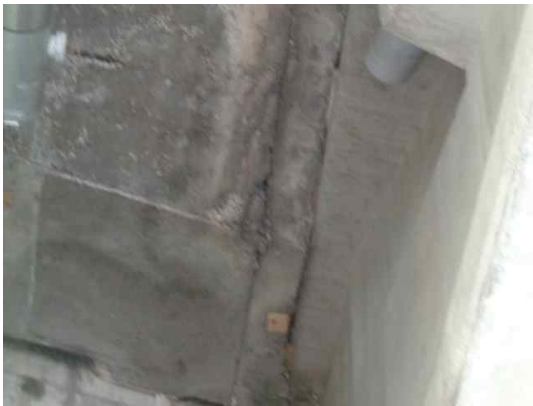
| 위 치 | 바닥판하면 영천방향 S1 | 위 치 | 가로보 영천방향 S2 |

| 내 용 | 켄틸레버 재료분리 및 철근노출 | 내 용 | 재료분리 |

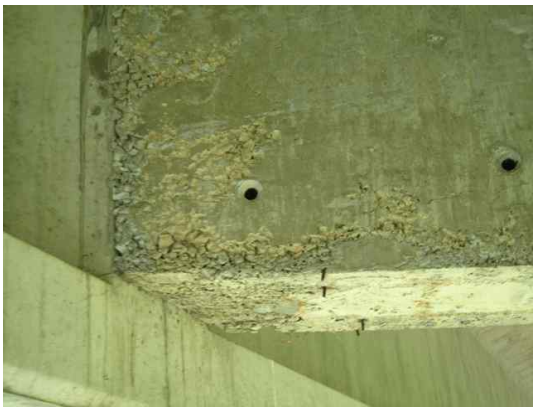
| 위 치 | 가로보 영천방향 S2 | 위 치 | 교대 영천방향 A2 |

| 내 용 | 재료분리 | 내 용 | 실란트 파손(금회) |

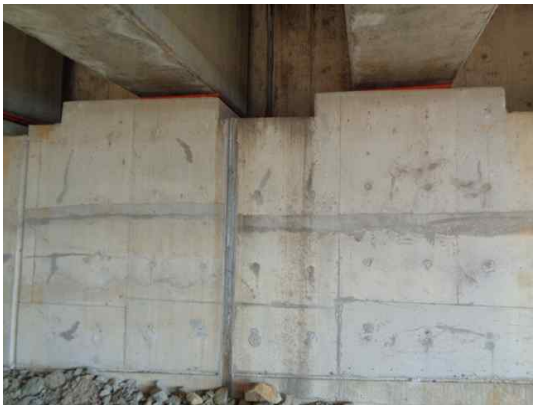
| 위 치 | 교대 영천방향 A2 | 위 치 | 교각 영천방향 P1 |

| 내 용 | 실란트 파손(19년 정밀안전점검) | 내 용 | 기둥부 백태 |

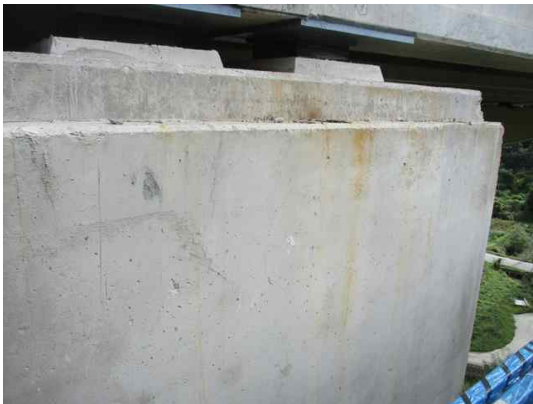
| 위 치 | 교각 영천방향 P1 | 위 치 | 교각 영천방향 P2 |

| 내 용 | 코핑부 균열(CW=0.2mm) | 내 용 | 기둥부 백태 |

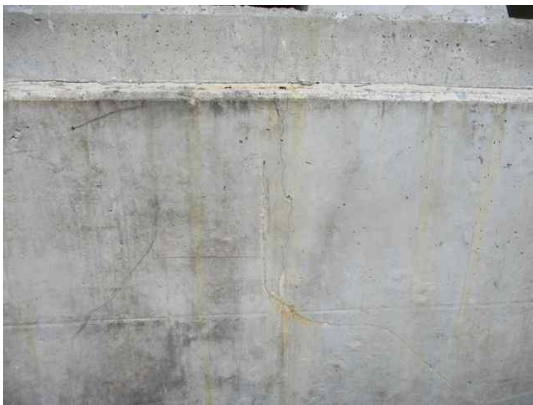
| 위 치 | 교각 영천방향 P2 | 위 치 | 교각 영천방향 P2 |

| 내 용 | 코핑부 균열(CW=0.2mm) | 내 용 | 코핑부 망상균열 |

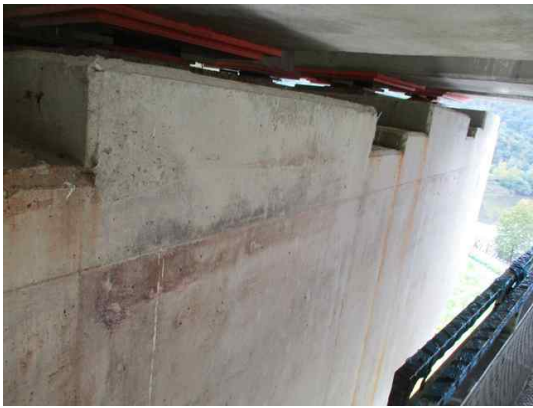
| 위 치 | 교각 영천방향 P4 | 위 치 | 교각 영천방향 P4 |

| 내 용 | 코핑부 균열(CW=0.2mm) | 내 용 | 코핑부 박락 |

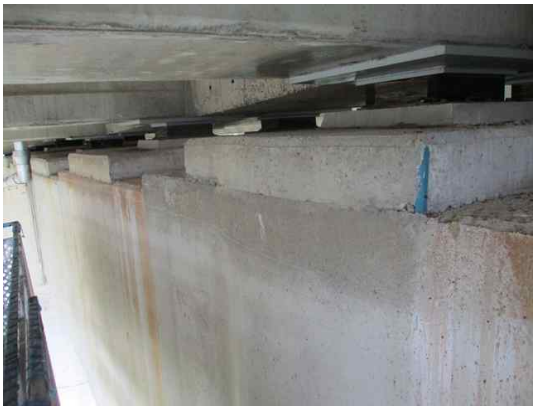
| 위 치 | 교각 영천방향 P6 | 위 치 | 교량받침 영천방향 A1 SH5 |

| 내 용 | 코핑부 표면박리 | 내 용 | 받침콘크리트 재료분리 |

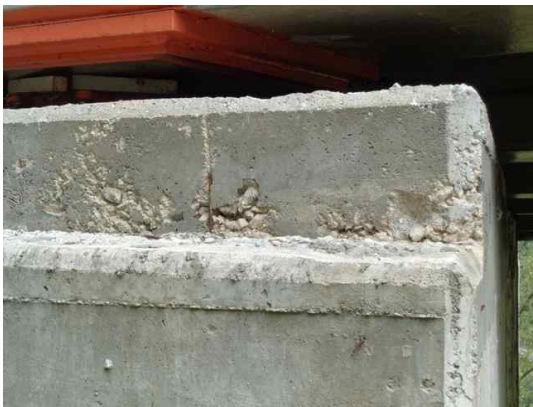
| 위 치 | 교량받침 영천방향 P2 SH6 | 위 치 | 교량받침 영천방향 P1 SH1 |

| 내 용 | 플레이트 부식 | 내 용 | 받침콘크리트 재료분리 |

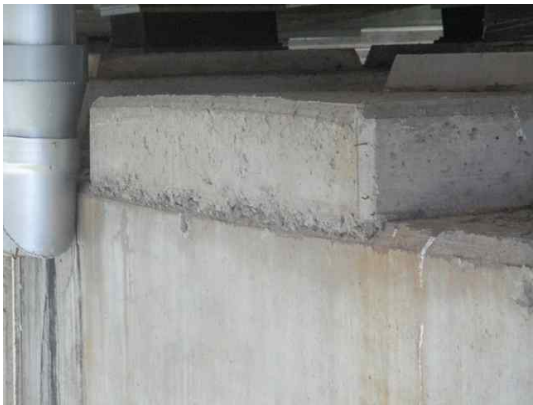
| 위 치 | 교량받침 영천방향 P6 SH1 | 위 치 | 교량받침 영천방향 P6 SH3 |

| 내 용 | 받침콘크리트 재료분리 | 내 용 | 무수축물탈 균열(CW=0.1mm) |

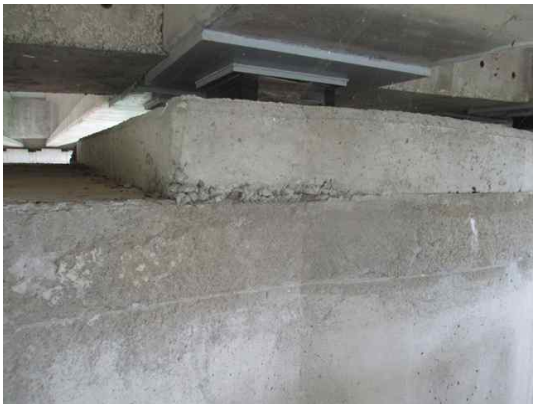
| 위 치 | 교량받침 영천방향 P6 SH3 | 위 치 | 교량받침 영천방향 P6 SH4 |

| 내 용 | 받침콘크리트 재료분리 | 내 용 | 무수축물탈 균열(CW=0.1mm) |

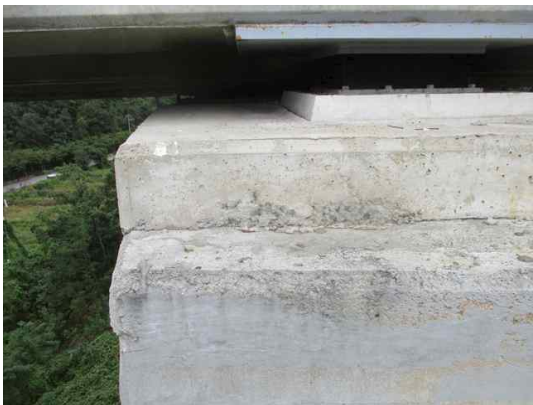
| 위 치 | 교량받침 영천방향 P6 SH5 | 위 치 | 신축이음 영천방향 A1 |

| 내 용 | 받침콘크리트 재료분리 | 내 용 | 후타재 균열(CW=0.2mm) |

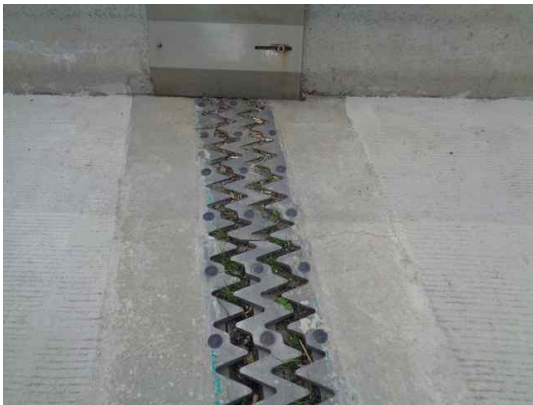
| 위 치 | 신축이음 영천방향 P4 | 위 치 | 신축이음 영천방향 A2 |

| 내 용 | 이물질퇴적 | 내 용 | 후타재 균열(CW=0.2mm) |

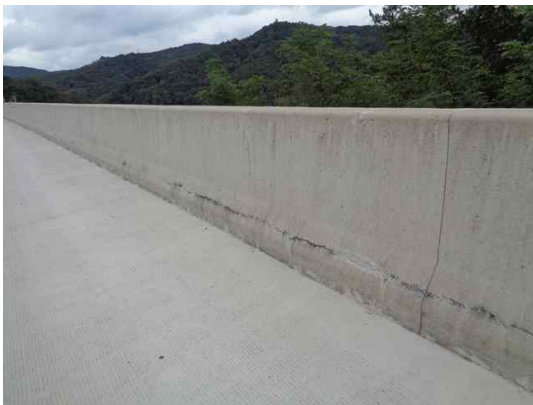
| 위 치 | 방호벽 영천방향 S1 | 위 치 | - |

| 내 용 | 균열(CW=0.2mm) | 내 용 | - |

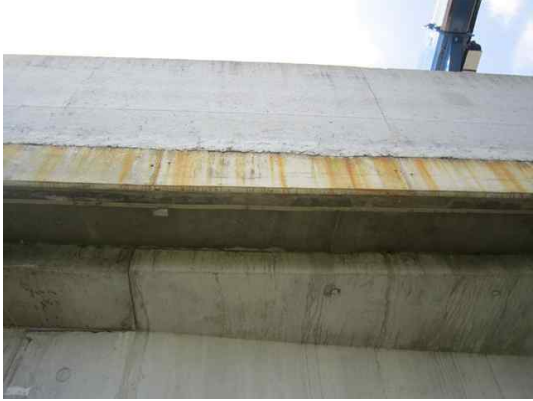
| 위 치 | 바닥판하면 상주방향 S1 | 위 치 | 거더 상주방향 S1 |

| 내 용 | 재료분리 | 내 용 | 재료분리 |

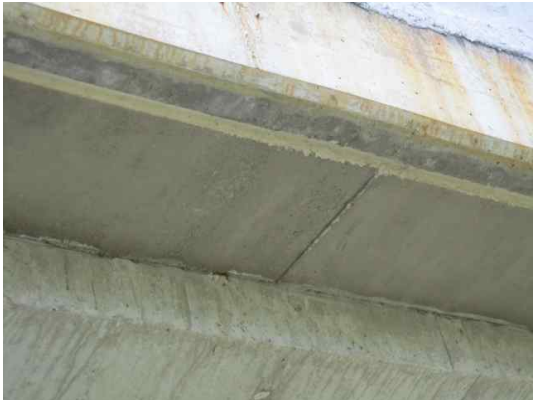
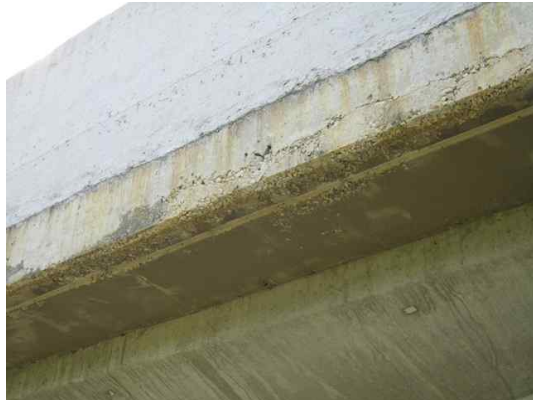
| 위 치 | 바닥판하면 상주방향 S1 | 위 치 | 바닥판하면 상주방향 S1 |

| 내 용 | 재료분리 | 내 용 | 재료분리 |

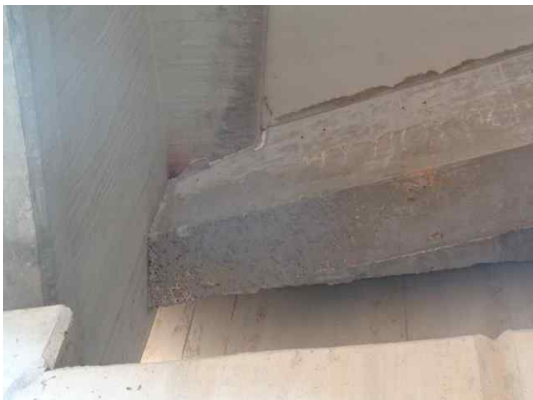
| 위 치 | 가로보 상주방향 S1 G2 ~G4 | 위 치 | 가로보 상주방향 S6 G2 ~G3 |

| 내 용 | 재료분리 | 내 용 | 재료분리 |

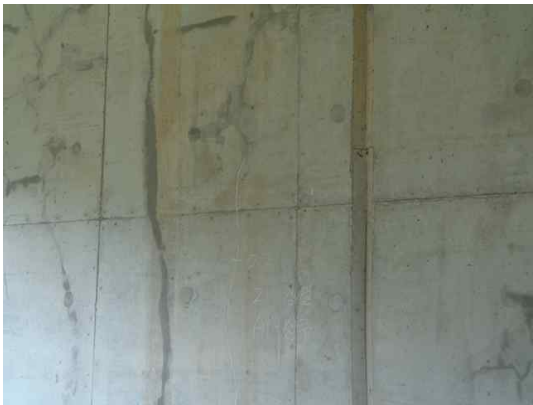
| 위 치 | 교대 상주방향 A1 | 위 치 | 교대 상주방향 A1 |

| 내 용 | 균열(CW=0.2mm) | 내 용 | 백태 |

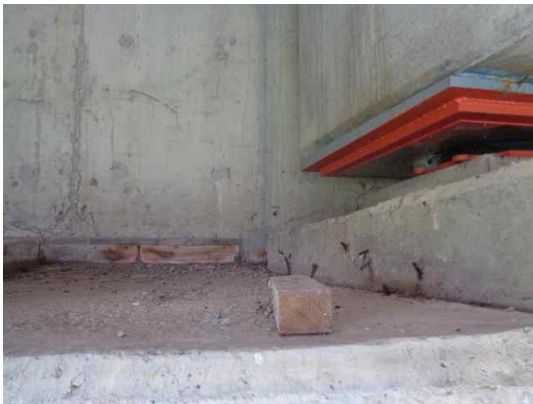
| 위 치 | 교대 상주방향 A2 | 위 치 | 교각 상주방향 P1 |

| 내 용 | 거푸집 미제거 | 내 용 | 코핑부 균열(CW=0.3mm) |

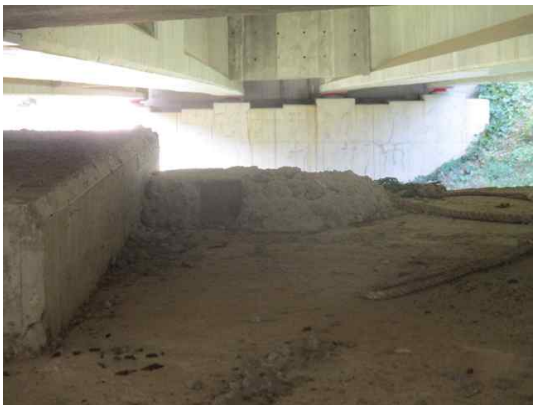
| 위 치 | 교각 상주방향 P1 | 위 치 | 교각 상주방향 P1 |

| 내 용 | 폐콘크리트 퇴적 | 내 용 | 코핑부 망상균열 |

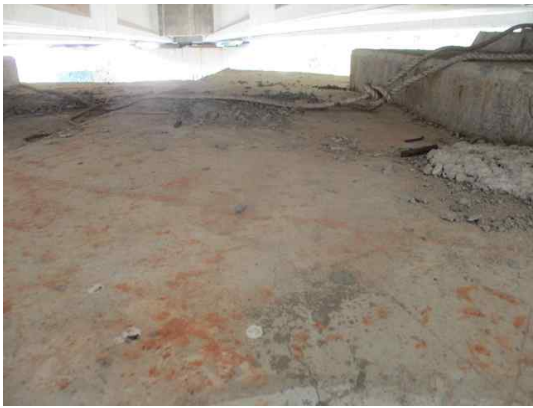
| 위 치 | 교각 상주방향 P2 | 위 치 | 교각 상주방향 P2 |

| 내 용 | 코핑부 균열(CW=0.2mm) | 내 용 | 코핑부 균열(CW=0.3mm) |

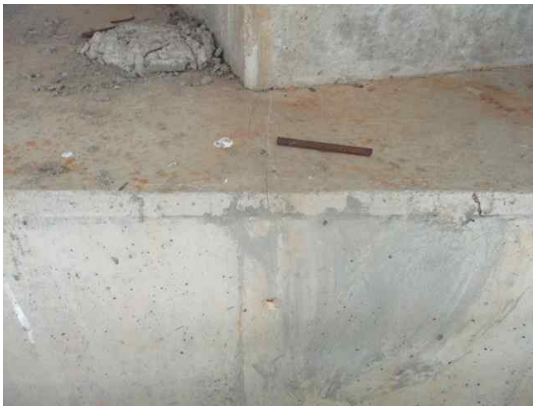
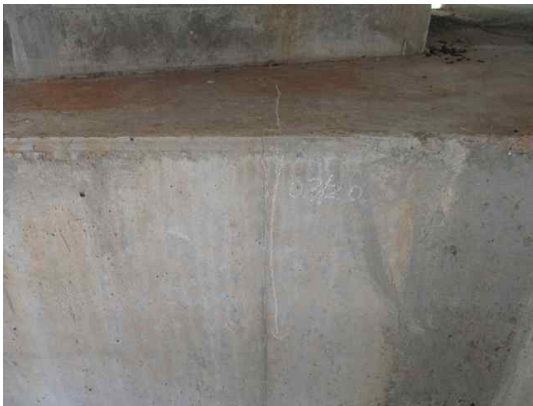
| 위 치 | 교각 상주방향 P2 | 위 치 | 교각 상주방향 P2 |

| 내 용 | 코핑부 균열(CW=0.3mm) | 내 용 | 코핑부 균열(CW=0.3mm) |

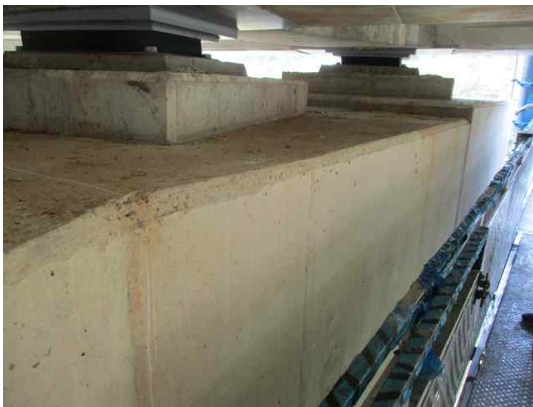
| 위 치 | 교각 상주방향 P4 | 위 치 | 교각 상주방향 P4 |

| 내 용 | 코핑부 균열(CW=0.2mm) | 내 용 | 코핑부 균열(CW=0.3mm) |

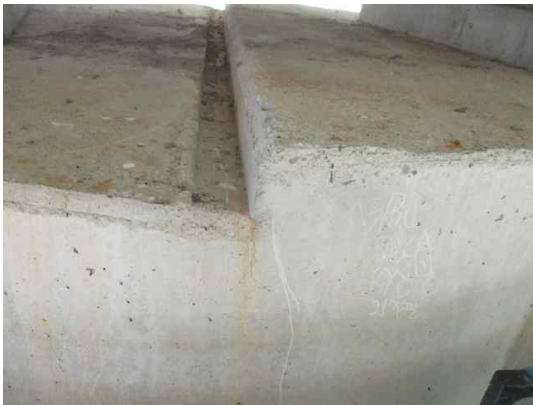
| 위 치 | 교각 상주방향 P4 | 위 치 | 교각 상주방향 P5 |

| 내 용 | 코핑부 균열(CW=0.3mm) | 내 용 | 코핑부 균열(CW=0.2mm) |

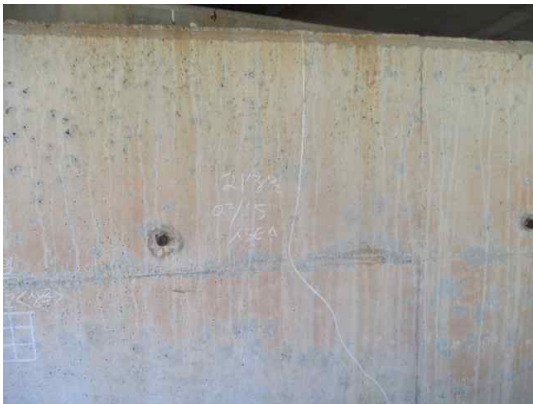
| 위 치 | 교각 상주방향 P5 | 위 치 | 교량받침 상주방향 A2 SH4 |

| 내 용 | 코핑부 균열(CW=0.2mm) | 내 용 | 무수축물탈 균열(CW=0.2mm) |

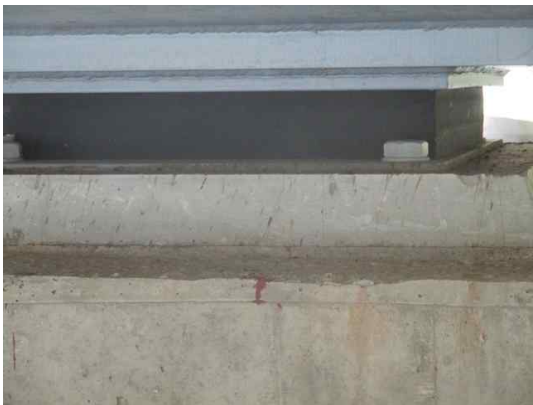
| 위 치 | 교량받침 상주방향 P1 SH3 | 위 치 | 교량받침 상주방향 P2 SH3 |

| 내 용 | 무수축물탈 균열(CW=0.1mm) | 내 용 | 받침콘크리트 재료분리 |

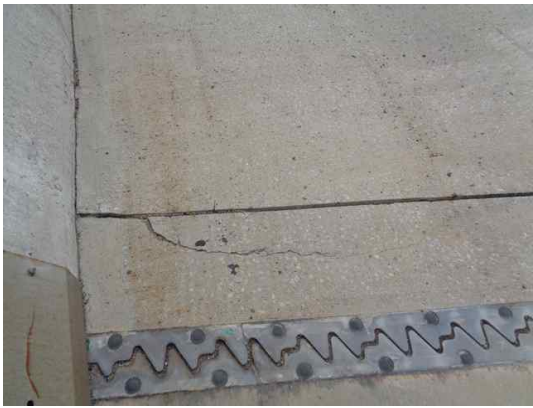
| 위 치 | 신축이음 상주방향 A2 | 위 치 | 신축이음 상주방향 A2 |

| 내 용 | 후타재 파손 | 내 용 | 후타재 이격 |

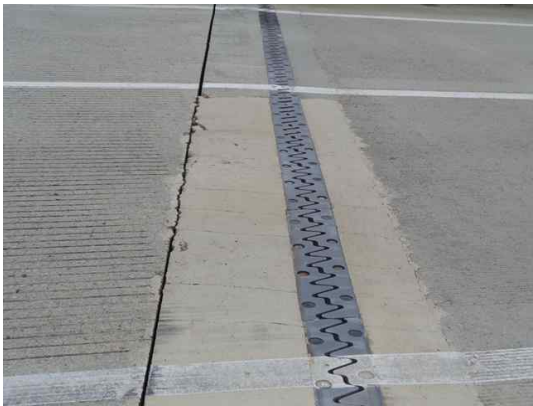
| 위 치 | 신축이음 상주방향 A2 | 위 치 | 방호벽 상주방향 S5 |

| 내 용 | 후타재 균열(CW=0.2mm) | 내 용 | 균열(CW=0.2mm) |
