# 1. 교 량

## 1. 낙동JCT교

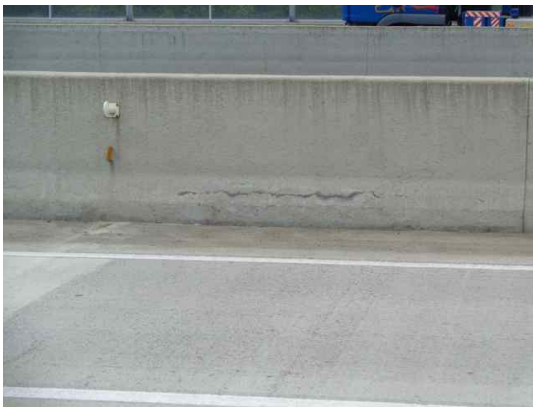
| 위 치 | 방호벽 상주방향 S5 | 위 치 | 가로보 영천방향 S1 |

| 내 용 | 균열(CW=0.2mm) | 내 용 | 백태 |

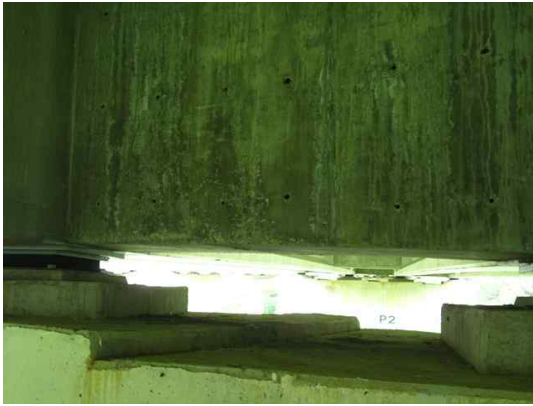
| 위 치 | 가로보 영천방향 S1 | 위 치 | 가로보 영천방향 S2 |

| 내 용 | 재료분리 | 내 용 | 백태 |

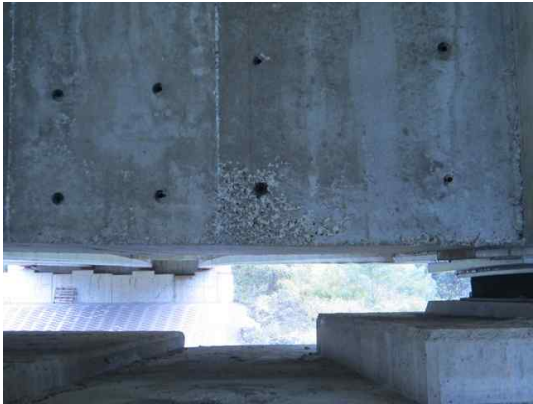
| 위 치 | 가로보 영천방향 S5 | 위 치 | 교대 영천방향 A1 |

| 내 용 | 재료분리 | 내 용 | 누수흔적 |

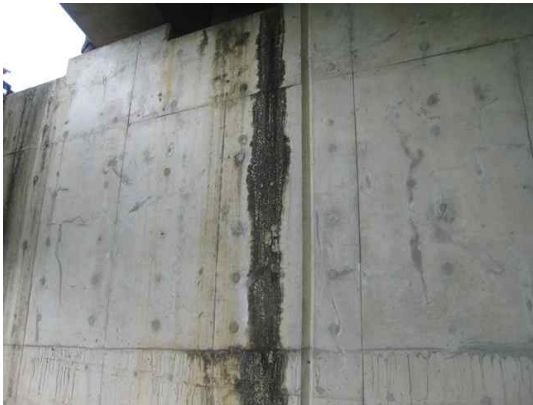
| 위 치 | 교대 영천방향 A1 | 위 치 | 교대 영천방향 A2 |

| 내 용 | 누수흔적 | 내 용 | 상면 균열(CW=0.3mm) |

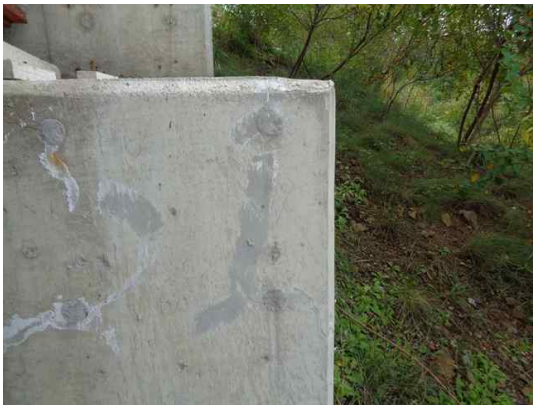
| 위 치 | 교대 영천방향 A2 | 위 치 | 교대 영천방향 A2 |

| 내 용 | 상면 균열(CW=0.3mm) | 내 용 | 백태 |

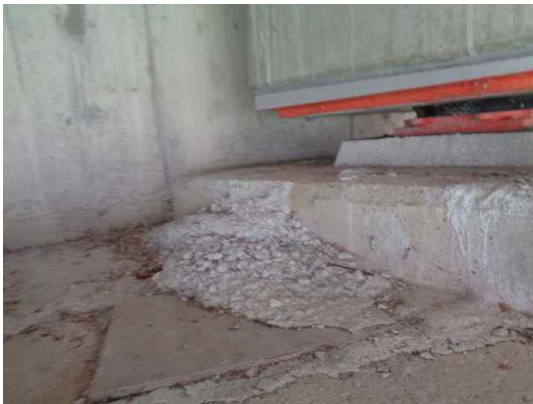
| 위 치 | 신축이음 상주방향 A2 | 위 치 | 교각 영천방향 P1 |

| 내 용 | 폐콘크리트 퇴적 | 내 용 | 코핑부 망상균열 |

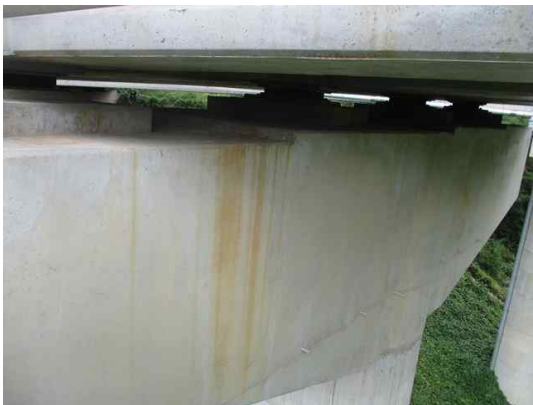
| 위 치 | 교각 영천방향 P1 | 위 치 | 교각 영천방향 P2 |

| 내 용 | 코핑부 망상균열 | 내 용 | 코핑부 망상균열 |

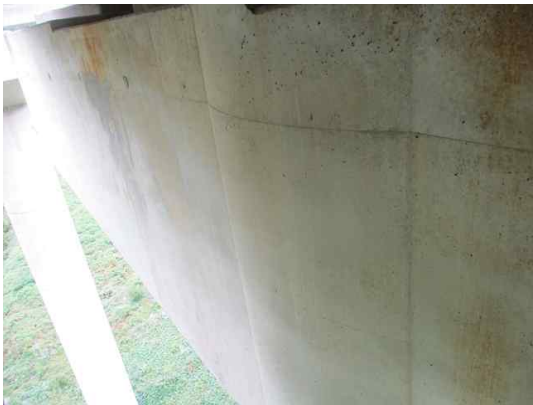
| 위 치 | 교각 영천방향 P2 | 위 치 | 교각 영천방향 P3 |

| 내 용 | 코핑부 망상균열 | 내 용 | 코핑부 균열(CW=0.2mm) |

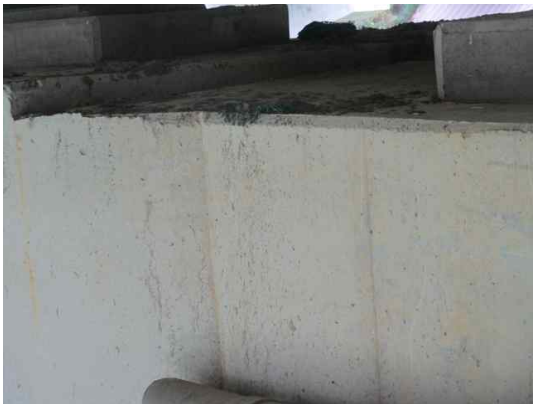
| 위 치 | 교각 영천방향 P4 | 위 치 | 교각 영천방향 P4 |

| 내 용 | 코핑부 균열(CW=0.3mm) | 내 용 | 코핑부 균열(CW=0.3mm) |

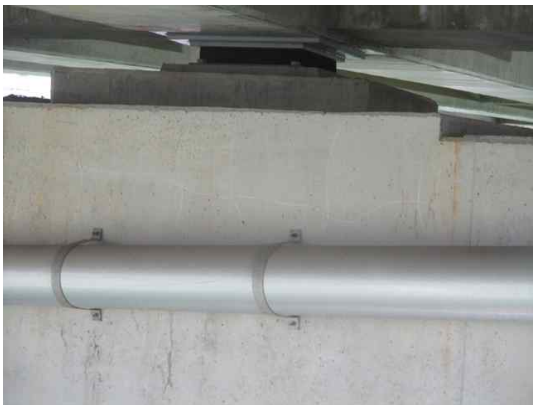
| 위 치 | 교각 영천방향 P4 | 위 치 | 교각 영천방향 P4 |

| 내 용 | 코핑부 망상균열 | 내 용 | 폐콘크리트 퇴적 |

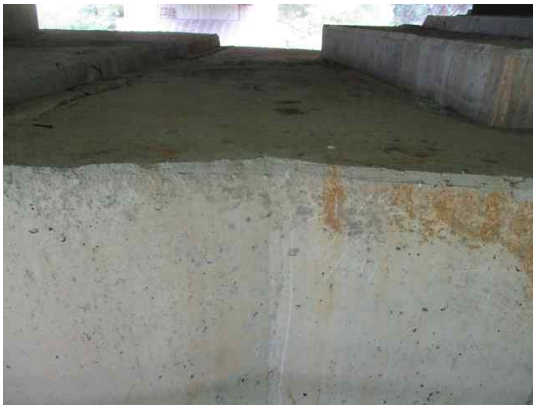
| 위 치 | 교각 영천방향 P5 | 위 치 | 교각 영천방향 P5 |

| 내 용 | 코핑부 균열(CW=0.3mm) | 내 용 | 코핑부 들뜸 |

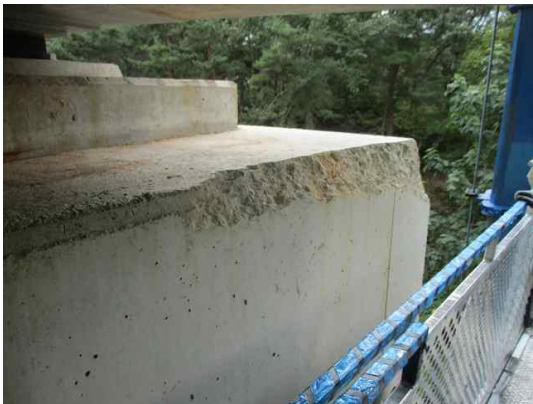
| 위 치 | 교각 영천방향 P5 | 위 치 | 교량받침 영천방향 A2 SH4 |

| 내 용 | 코핑부 박락 | 내 용 | 플레이트 부식 |

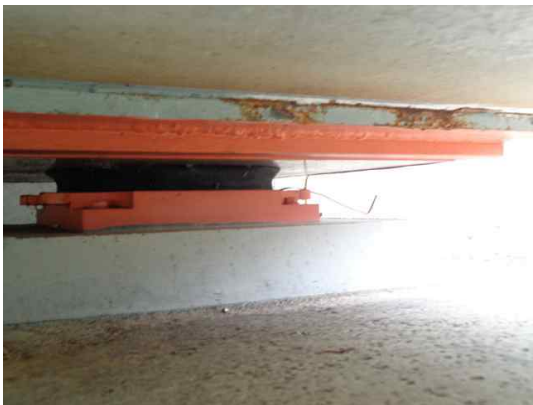
| 위 치 | 교량받침 영천방향 A2 SH4 | 위 치 | 교량받침 영천방향 P1 SH1 |

| 내 용 | 무수축물탈 균열(CW=0.2mm) | 내 용 | 무수축물탈 균열(CW=0.1mm) |

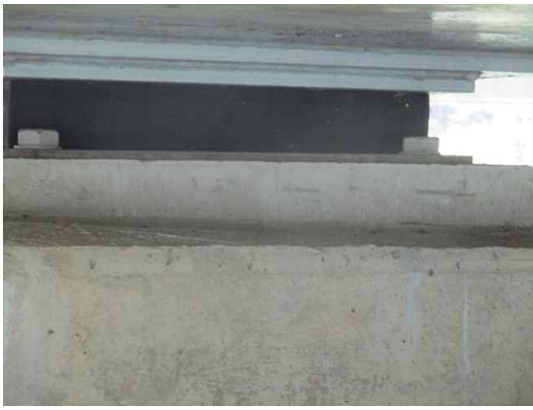
| 위 치 | 교량받침 영천방향 P2 SH3 | 위 치 | 교량받침 영천방향 P2 SH4 |

| 내 용 | 무수축물탈 균열(CW=0.2mm) | 내 용 | 받침콘크리트 재료분리 |

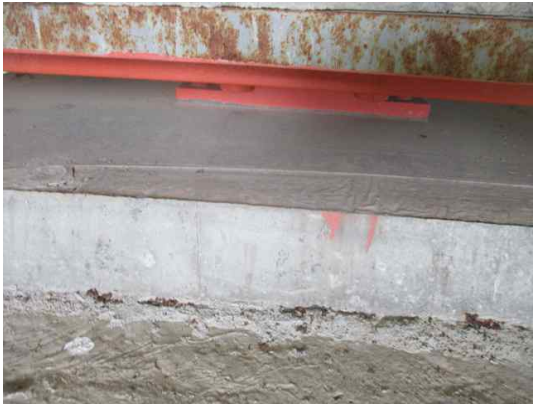
| 위 치 | 교량받침 영천방향 P3 SH3 | 위 치 | 교량받침 영천방향 P3 SH3 |

| 내 용 | 무수축물탈 균열(CW=0.1mm) | 내 용 | 플레이트 부식 |

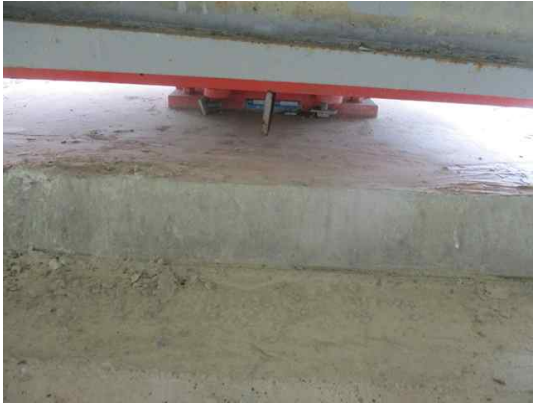
| 위 치 | 교량받침 영천방향 P3 SH8 | 위 치 | 신축이음 영천방향 A1 |

| 내 용 | 무수축물탈 균열(CW=0.1mm) | 내 용 | 후타재 균열(CW=0.2mm) |

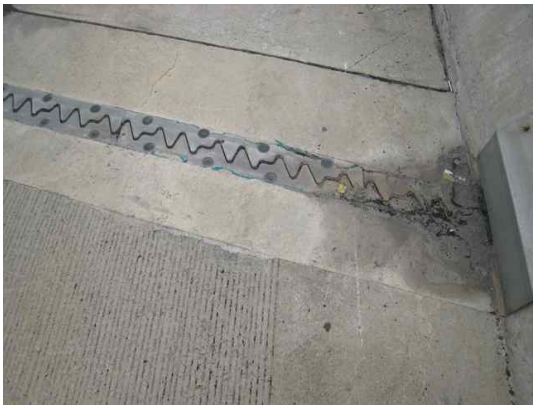
| 위 치 | 신축이음 영천방향 A2 | 위 치 | 신축이음 영천방향 P3 |

| 내 용 | 이물질퇴적 | 내 용 | 이물질퇴적 |

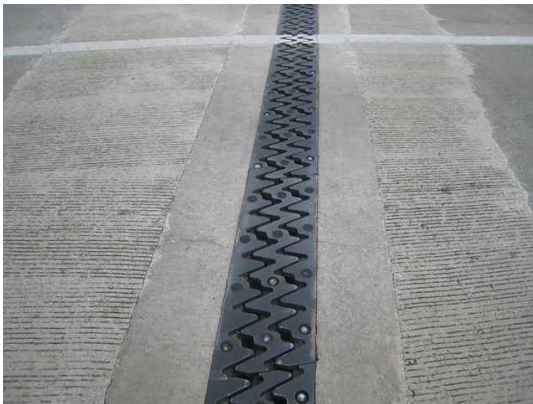
| 위 치 | 신축이음 영천방향 P3 | 위 치 | 배수시설 영천방향 P4 |

| 내 용 | 후타재 균열(CW=0.2mm) | 내 용 | 배수관 누수 |

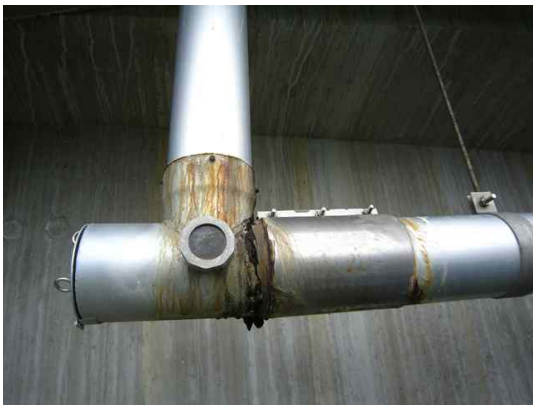
| 위 치 | 배수시설 영천방향 S1 | 위 치 | 배수시설 영천방향 S1 |

| 내 용 | 배수관 누수 | 내 용 | 배수관 누수 |

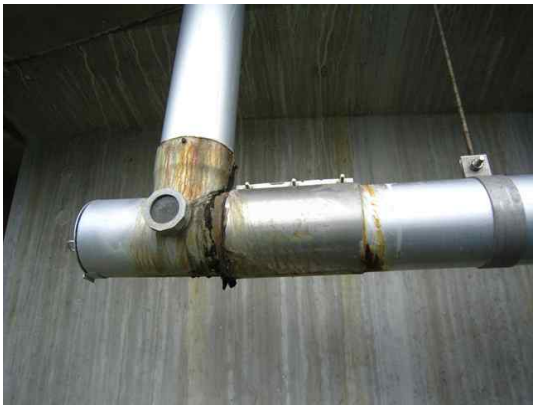
| 위 치 | 배수시설 영천방향 S1 | 위 치 | 배수시설 영천방향 S4 |

| 내 용 | 배수관 누수 | 내 용 | 배수관 식생 |

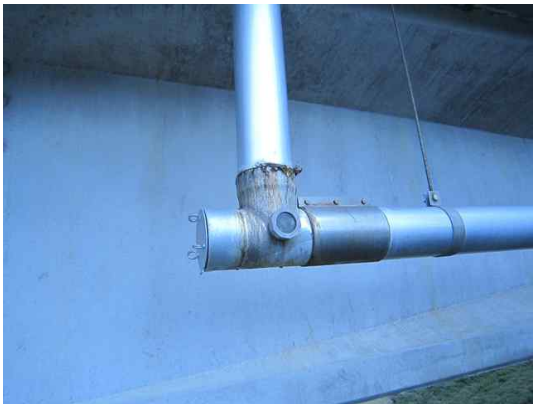
| 위 치 | 배수시설 영천방향 S4 | 위 치 | 방호벽 영천방향 S5 |

| 내 용 | 배수관 식생 | 내 용 | 균열(CW=0.2mm) |

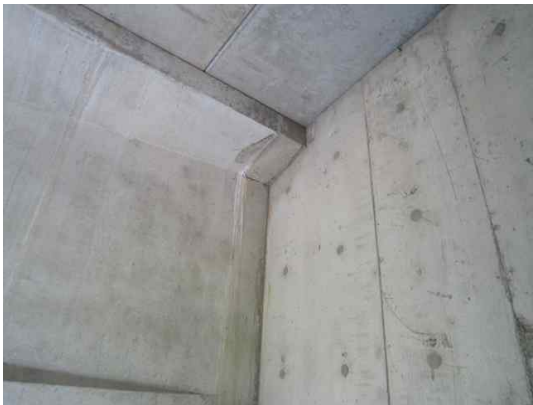
| 위 치 | 거더 상주방향 S4 G1~4 | 위 치 | 거더 상주방향 S4 G1~4 |

| 내 용 | 균열부백태 | 내 용 | 균열부백태 |

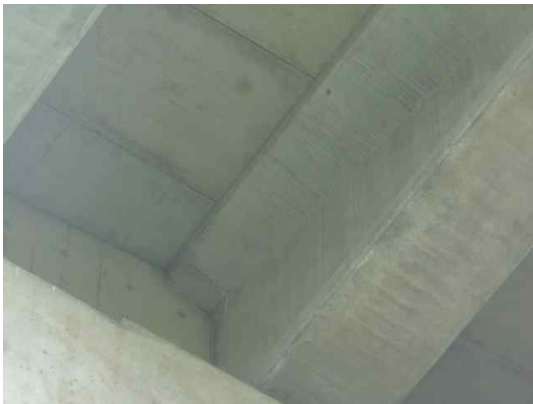
| 위 치 | 거더 상주방향 S4 G2 | 위 치 | 교대 상주방향 A1 |

| 내 용 | 백태 | 내 용 | 균열(CW=0.3mm)(금회) |

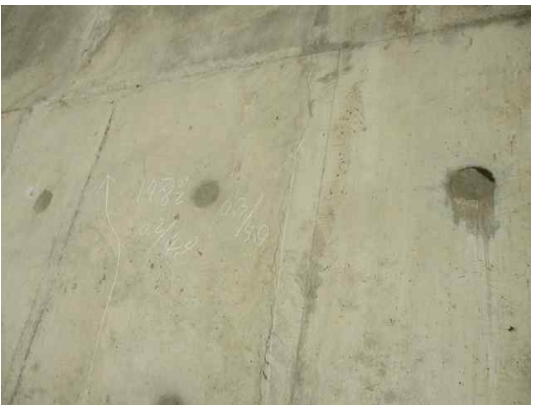
| 위 치 | 교대 상주방향 A1 | 위 치 | 교대 상주방향 A1 |

| 내 용 | 균열(CW=0.3mm)<br>(19년 정밀안전점검) | 내 용 | 균열(CW=0.2mm) |

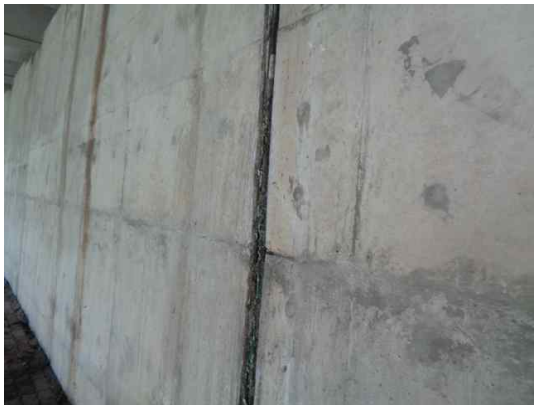
| 위 치 | 교대 상주방향 A1 | 위 치 | 교대 상주방향 A2 |

| 내 용 | 실란트 파손 | 내 용 | 법면 표층유실 |

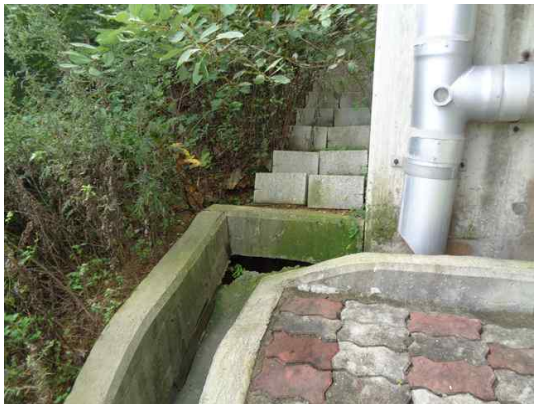
| 위 치 | 교대 상주방향 A2 | 위 치 | 교각 상주방향 P4 |

| 내 용 | 법면 표층유실 | 내 용 | 코핑부 균열(CW=0.2mm) |

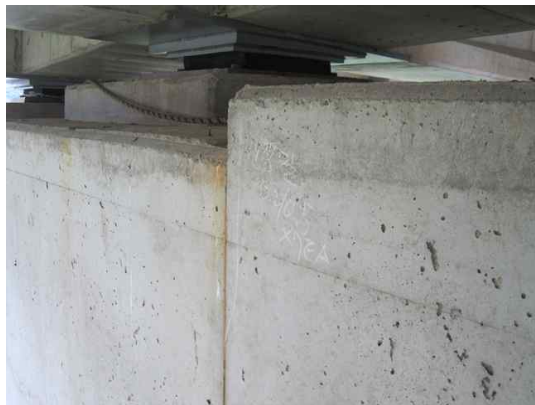
| 위 치 | 교각 상주방향 P4 | 위 치 | 교량받침 상주방향 A2 SH1 |

| 내 용 | 코핑부 균열(CW=0.2mm) | 내 용 | 플레이트 부식 |

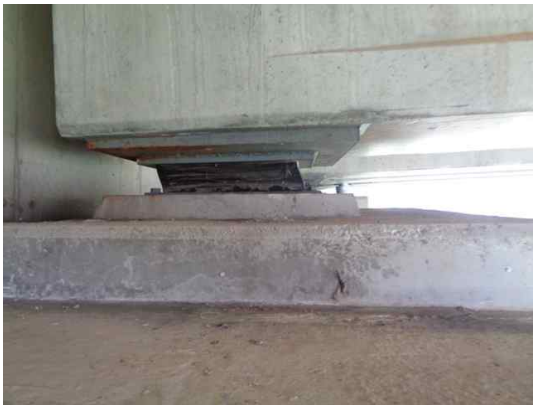
| 위 치 | 교량받침 상주방향 A2 SH2 | 위 치 | 교량받침 상주방향 A2 SH3 |

| 내 용 | 플레이트 부식 | 내 용 | 플레이트 부식 |

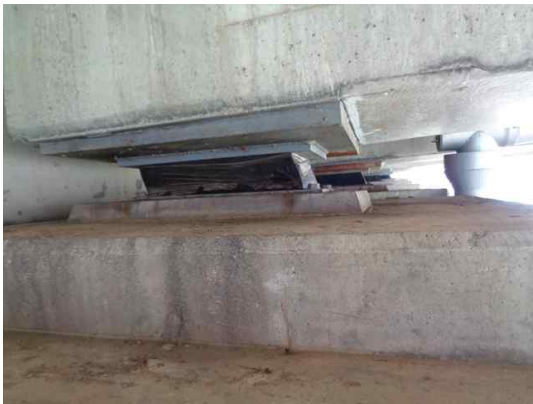
| 위 치 | 교량받침 상주방향 A2 SH4 | 위 치 | 신축이음 상주방향 A1 |

| 내 용 | 플레이트 부식 | 내 용 | 후타재 박락 |

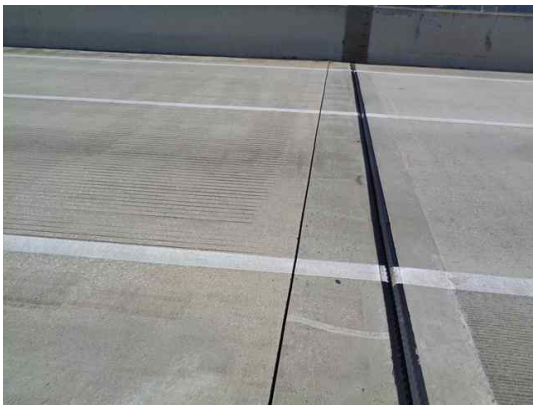
| 위 치 | 신축이음 상주방향 A2 | 위 치 | 방호벽 상주방향 S1 |

| 내 용 | 후타재 균열(CW=0.1mm) | 내 용 | 접속부 단차 |

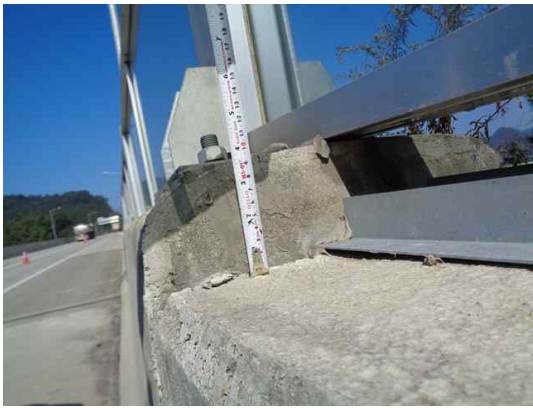
| 위 치 | 방호벽 상주방향 S1 | 위 치 | 방호벽 상주방향 S1 |

| 내 용 | 접속부 단차 | 내 용 | 파손 |

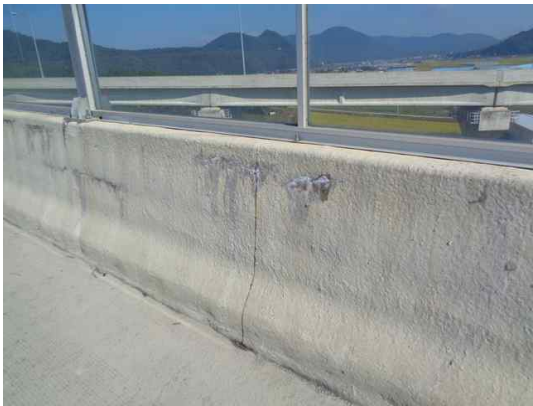
| 위 치 | 방호벽 상주방향 S3 | 위 치 | 방호벽 상주방향 S4 |

| 내 용 | 백태 | 내 용 | 백태 |

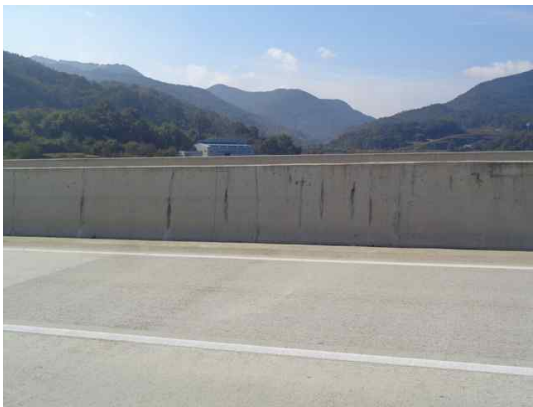
| 위 치 | 방호벽 상주방향 S5 | 위 치 | 거더 영천방향 S4 G3 |

| 내 용 | 균열(CW=0.2mm) | 내 용 | 백태 |

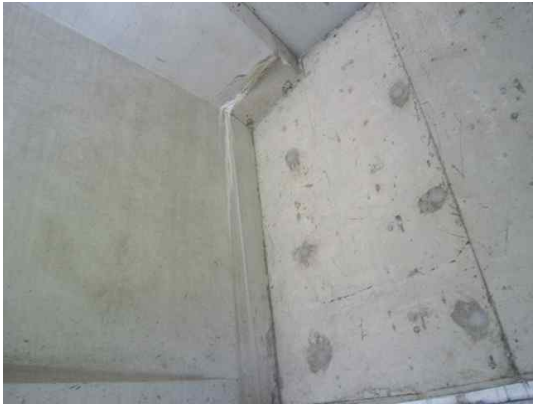
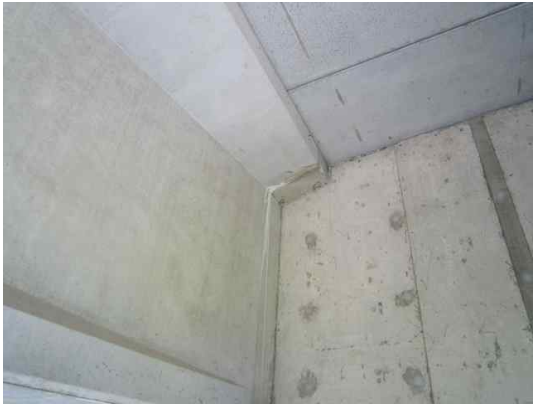
| 위 치 | 거더 영천방향 S4 G1~5 | 위 치 | 거더 영천방향 S4 G1~5 |

| 내 용 | 균열부백태 | 내 용 | 균열부백태 |

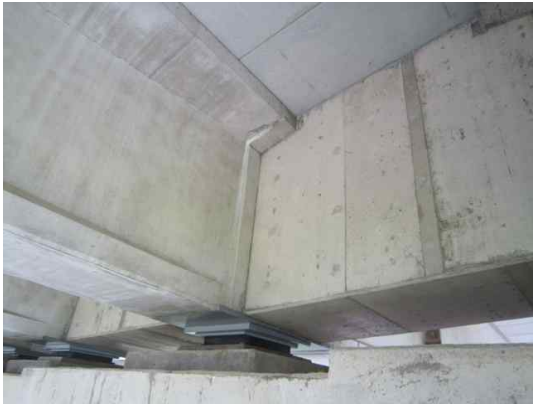
| 위 치 | 거더 영천방향 S4 G1~5 | 위 치 | 교대 영천방향 A1 |

| 내 용 | 균열부백태 | 내 용 | 균열(CW=0.2mm0(금 회)) |

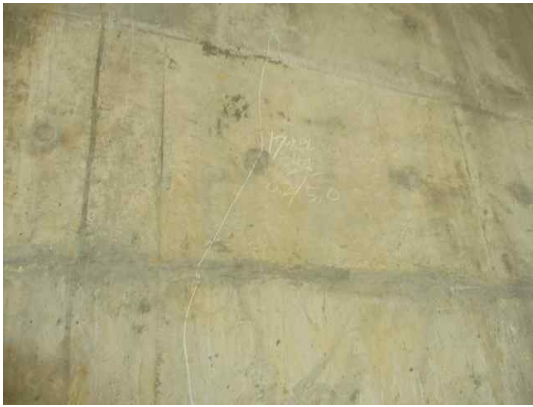
| 위 치 | 교대 영천방향 A1 | 위 치 | 교대 영천방향 A2 |

| 내 용 | 균열(CW=0.2mm)<br>(19년 정밀안전점검) | 내 용 | 백태 |

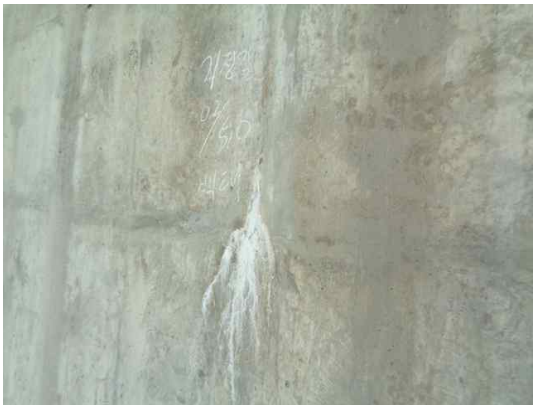
| 위 치 | 교대 영천방향 A1 | 위 치 | 교대 영천방향 A1 |

| 내 용 | 백태 | 내 용 | 상부 폐콘크리트 퇴적 |

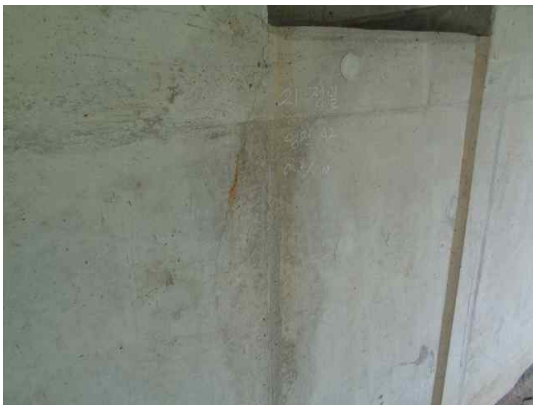
| 위 치 | 교대 영천방향 A2 | 위 치 | 교각 영천방향 P4 |

| 내 용 | 균열(CW=0.2mm) | 내 용 | 코핑부 균열(CW=0.2mm) |

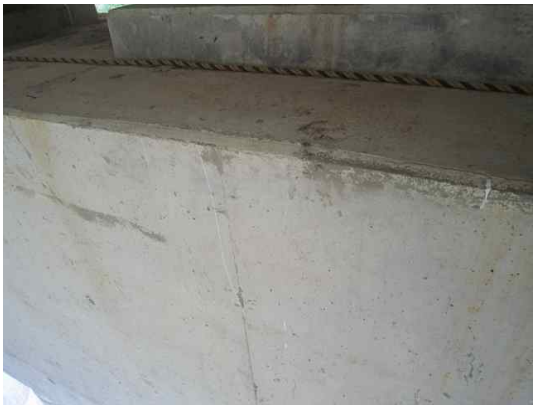
| 위 치 | 교각 영천방향 P4 | 위 치 | 교량받침 영천방향 A2 SH3 |

| 내 용 | 코핑부 균열(CW=0.2mm) | 내 용 | 플레이트 부식 |

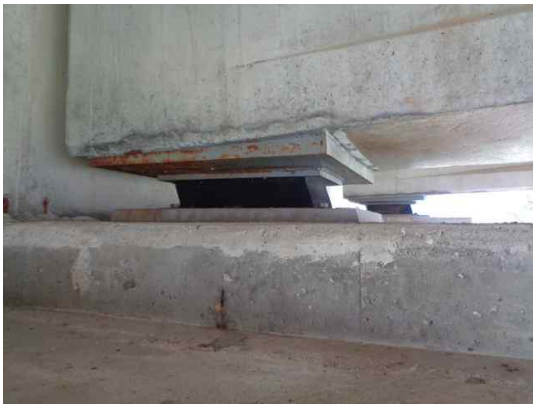
| 위 치 | 교량받침 영천방향 A2 SH4 | 위 치 | 신축이음 영천방향 A2 |

| 내 용 | 플레이트 부식 | 내 용 | 후타재 균열(CW=0.2mm) |

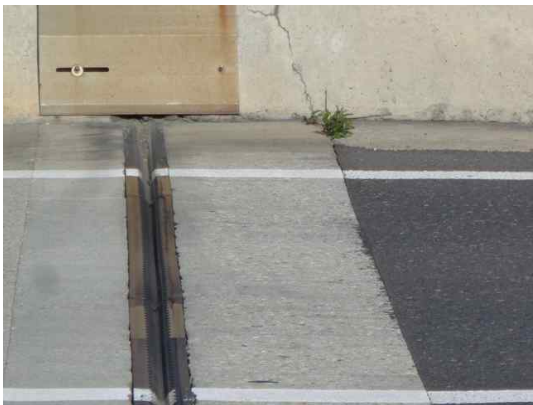
| 위 치 | 신축이음 영천방향 A2 | 위 치 | 신축이음 영천방향 P3 |

| 내 용 | 후타재 박리 | 내 용 | 후타재 균열(CW=0.2mm) |

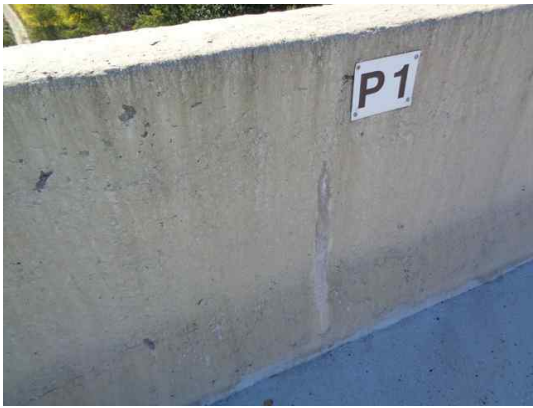
| 위 치 | 방호벽 영천방향 S2 | 위 치 | 방호벽 영천방향 S2 |

| 내 용 | 균열부백태(금회) | 내 용 | 균열부백태(19년 정밀안전점검) |

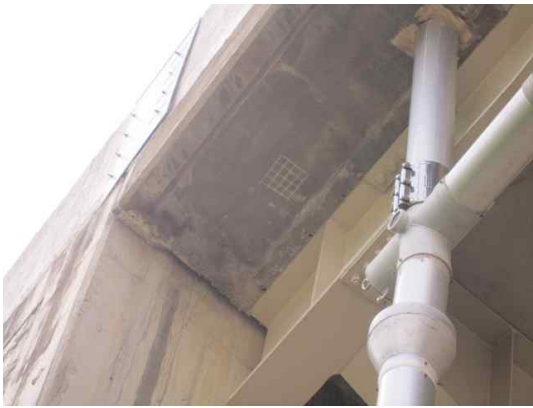
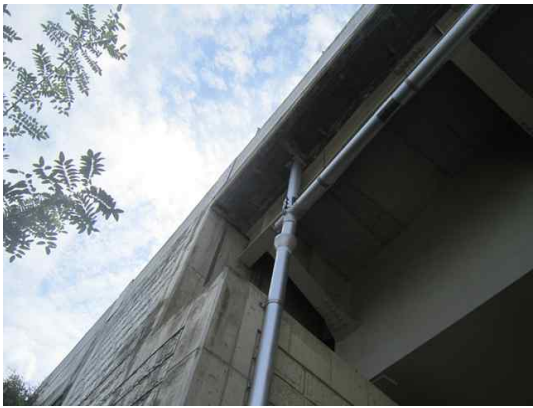
| 위 치 | 바닥판하면 S1 | 위 치 | 바닥판하면 S1 |

| 내 용 | 켄틸레버 재료분리 및 철근노출 | 내 용 | 켄틸레버 재료분리 및 철근노출 |

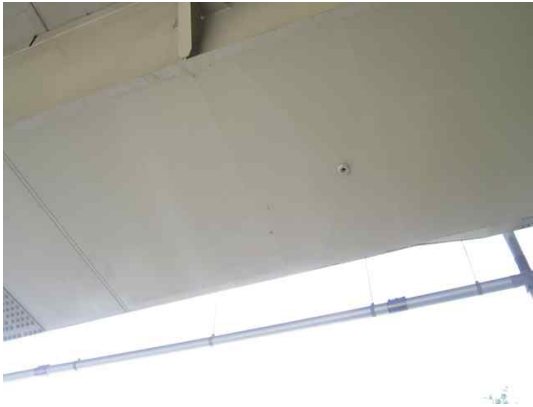
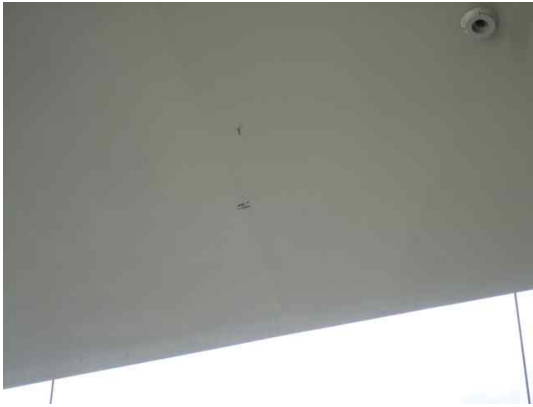
| 위 치 | 거더외부 S1 G1 | 위 치 | 거더외부 S1 G1 |

| 내 용 | 도장긁힘 | 내 용 | 도장긁힘 |

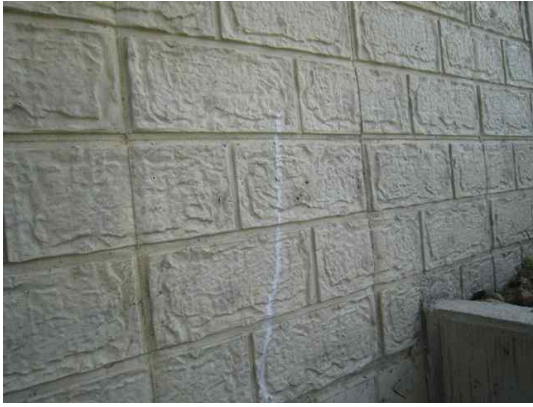
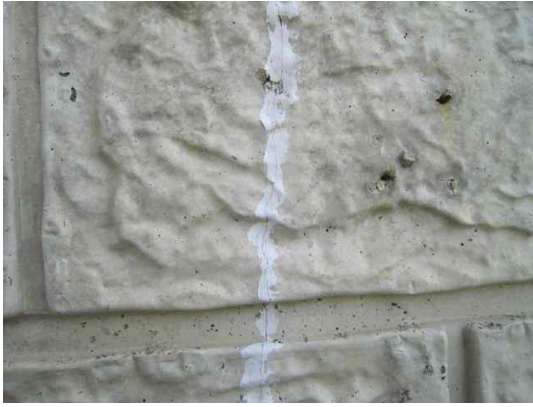
| 위 치 | 교대 A1 | 위 치 | 교대 A1 |

| 내 용 | 재균열(CW=0.2mm) | 내 용 | 재균열(CW=0.2mm) |

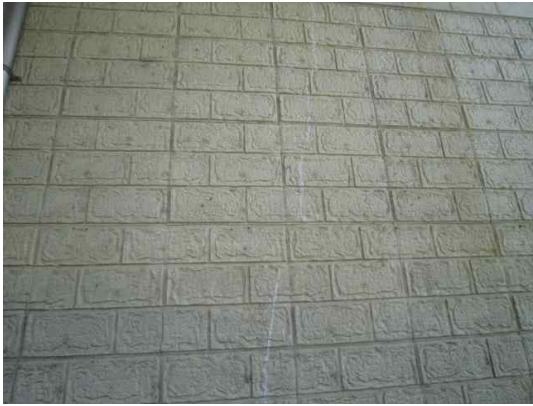
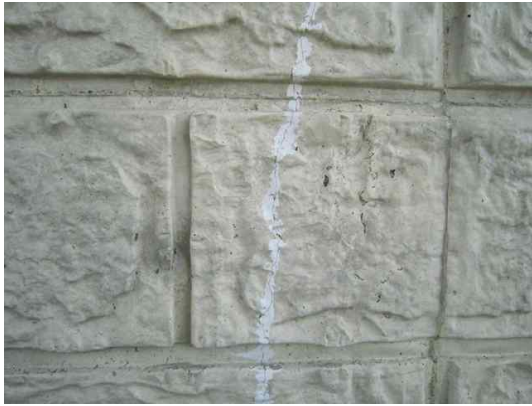
| 위 치 | 교대 A1 | 위 치 | 교대 A1 |

| 내 용 | 재균열(CW=0.3mm) | 내 용 | 재균열(CW=0.3mm) |

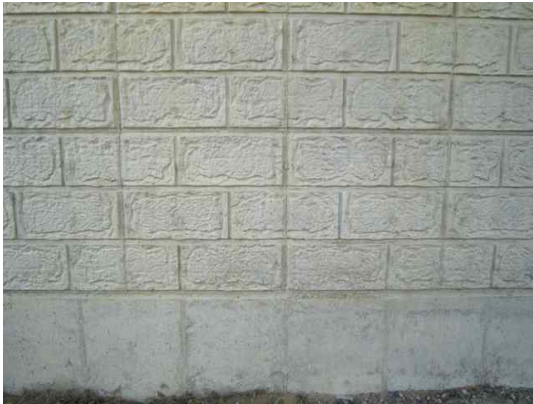
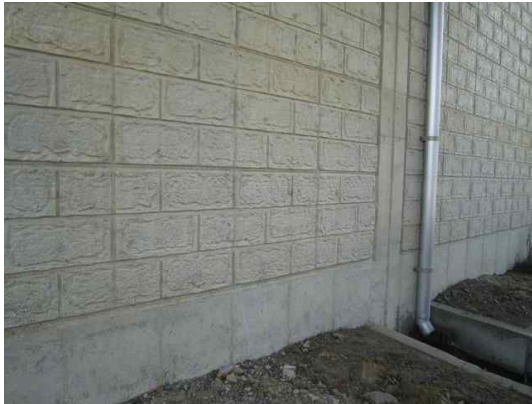
| 위 치 | 교대 A1 | 위 치 | 교대 A1 |

| 내 용 | 균열(CW=0.2mm) | 내 용 | 균열(CW=0.2mm) |

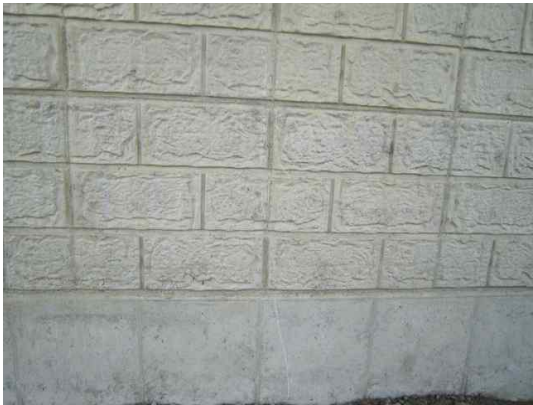
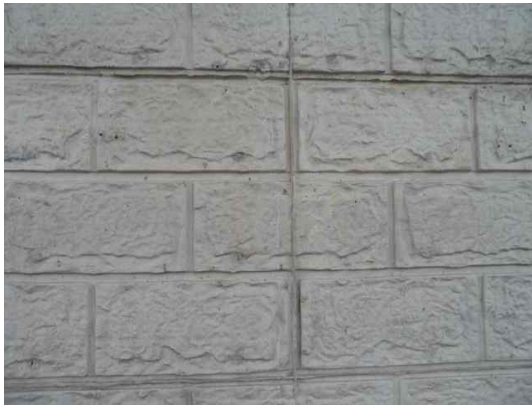
| 위 치 | 교대 A1 | 위 치 | 교대 A2 |

| 내 용 | 균열(CW=0.2mm) | 내 용 | 균열(CW=0.2mm) |

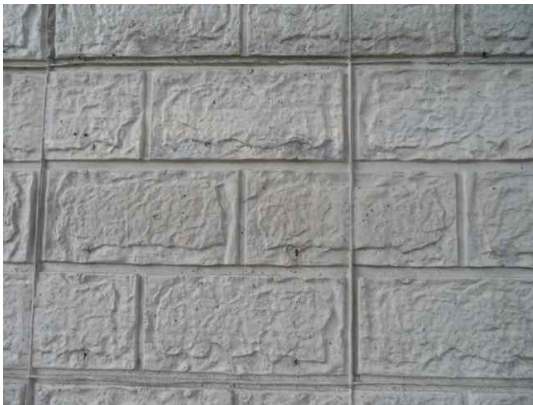
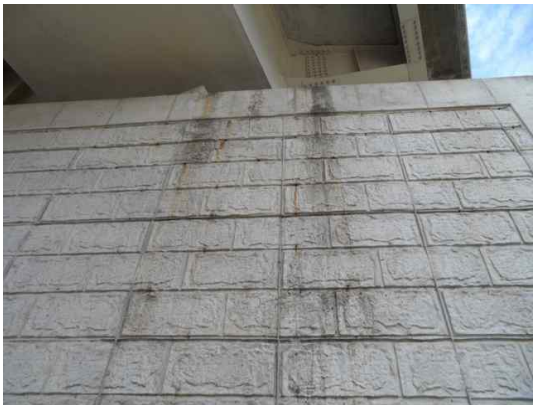
| 위 치 | 교대 A2 | 위 치 | 교대 A2 |

| 내 용 | 균열(CW=0.2mm) | 내 용 | 누수흔적 |

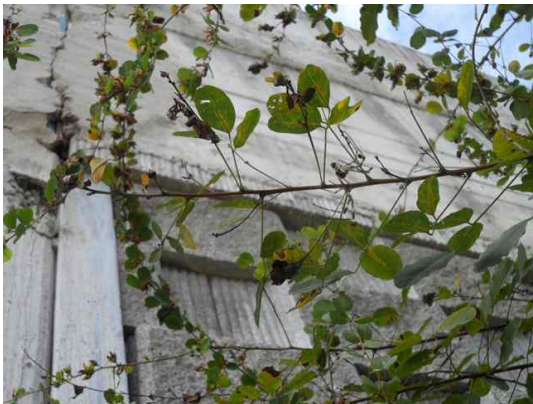
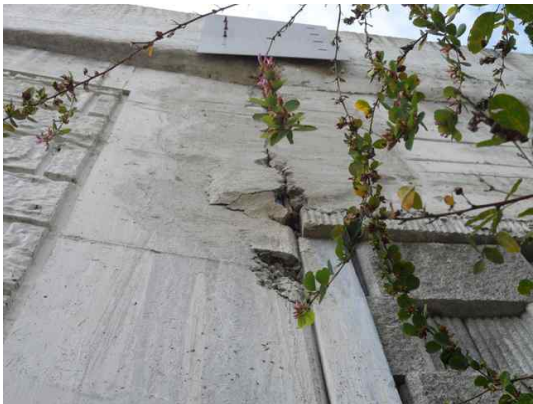
| 위 치 | 교대 A2 | 위 치 | 교대 A2 |

| 내 용 | 날개벽 블록이격 | 내 용 | 박락 |

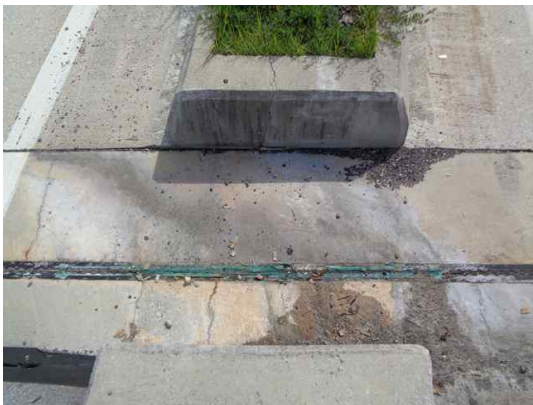
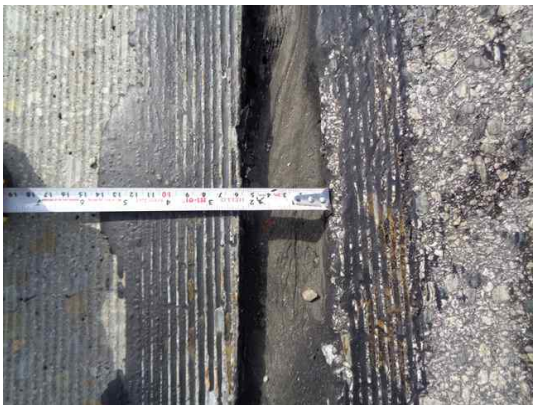
| 위 치 | 신축이음 A1 | 위 치 | 신축이음 A1 |

| 내 용 | 후타재 균열(CW=0.2mm) | 내 용 | 이격 |

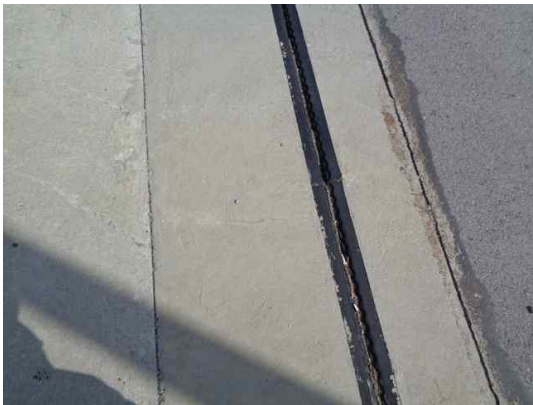
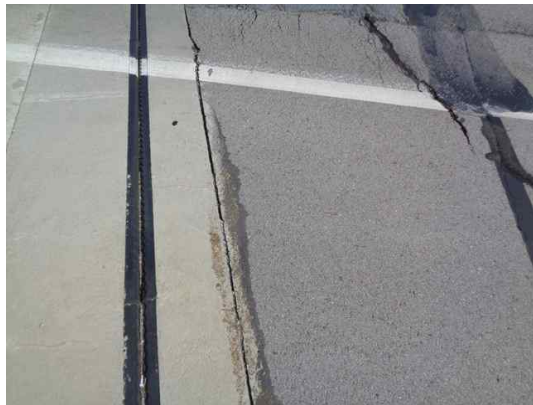
| 위 치 | 신축이음 A2 | 위 치 | 신축이음 A2 |

| 내 용 | 후타재 균열(CW=0.2mm) | 내 용 | 이격 |

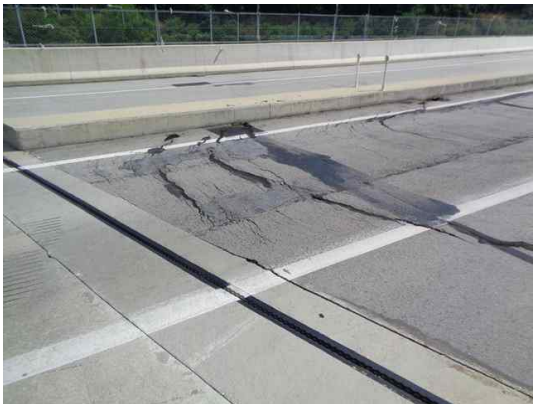
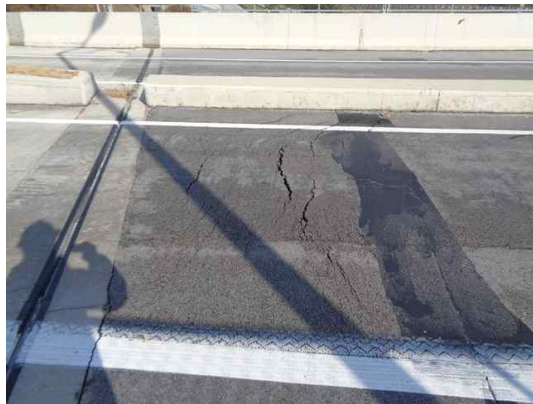
| 위 치 | 교면포장 S1 | 위 치 | 교면포장 S1 |

| 내 용 | 아스콘 균열(금회) | 내 용 | 아스콘 균열(19년 정밀안전점검) |

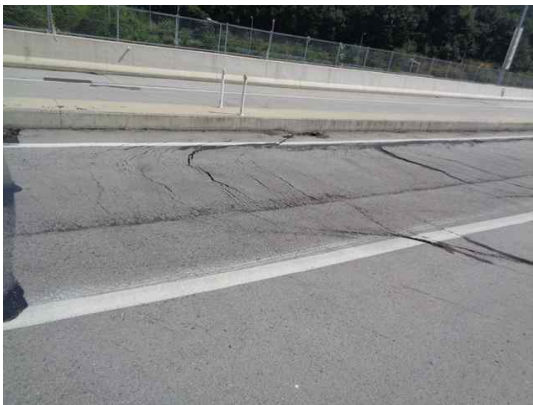
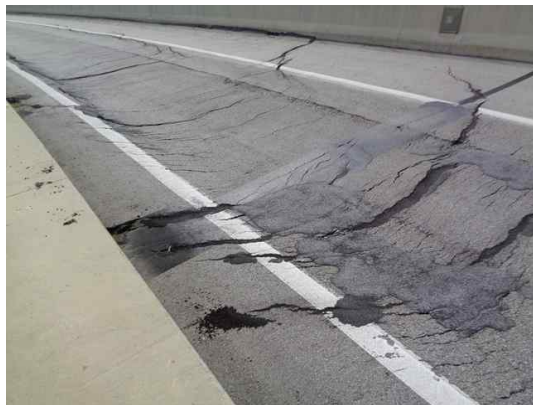
| 위 치 | 교면포장 S1 | 위 치 | 교면포장 S1 |

| 내 용 | 아스콘 균열(금회) | 내 용 | 아스콘 균열(금회) |

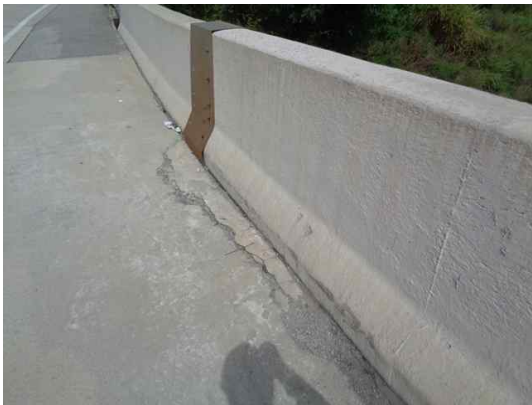
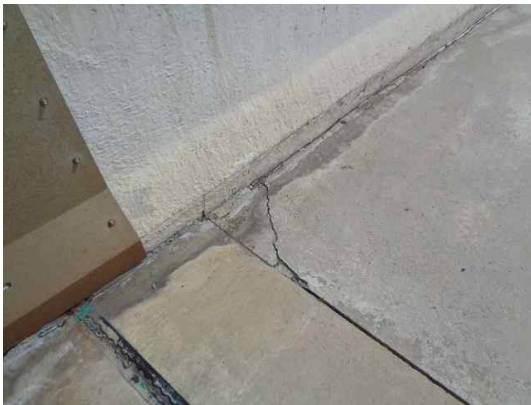
| 위 치 | 교면포장 S3 | 위 치 | 교면포장 S3 |

| 내 용 | 접속부 박리 | 내 용 | 접속부 파손 |

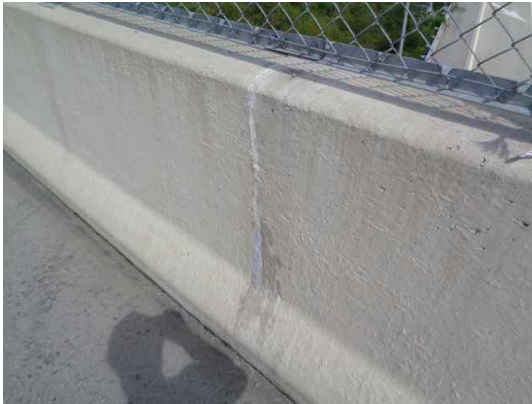
| 위 치 | 방호벽 S1 | 위 치 | - |

| 내 용 | 균열부백태 | 내 용 | - |

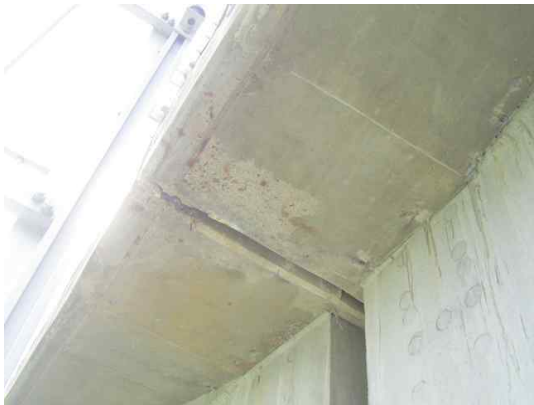
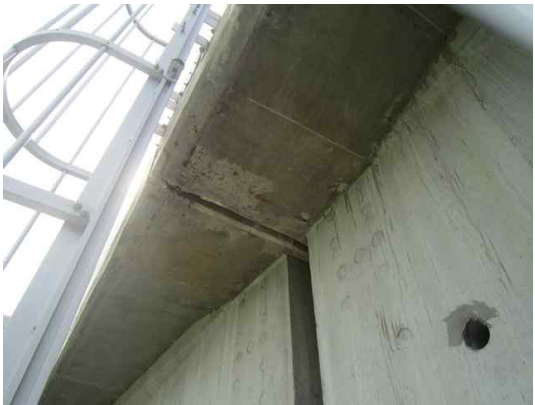
| 위 치 | 바닥판하면 S5 | 위 치 | 바닥판하면 S5 |

| 내 용 | 파손 | 내 용 | 파손 |

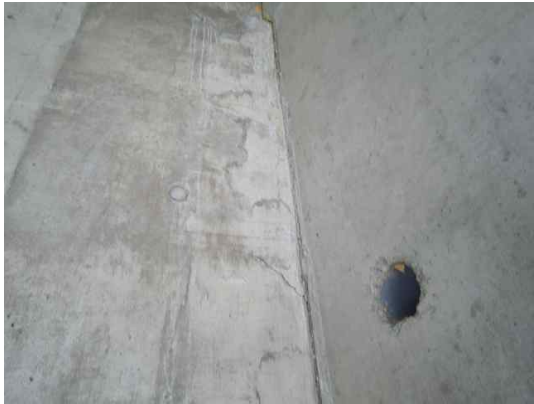
| 위 치 | 가로보 S3 | 위 치 | 가로보 S4 |

| 내 용 | 들뜸 | 내 용 | 들뜸 |

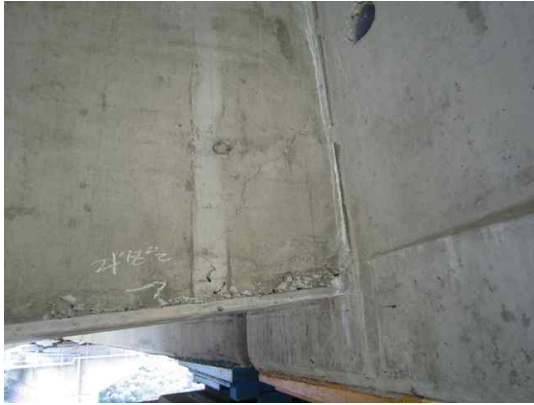
| 위 치 | 가로보 S4 | 위 치 | 가로보 S6 |

| 내 용 | 들뜸 | 내 용 | 들뜸 |

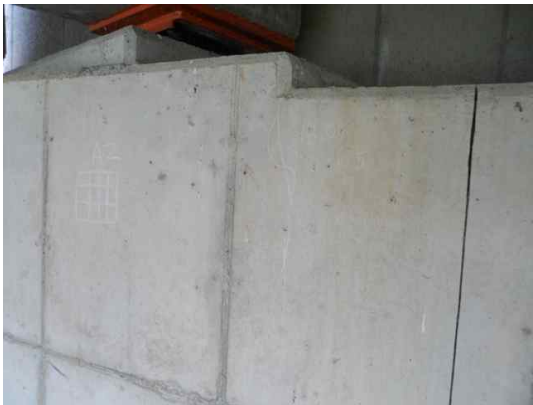
| 위 치 | 교대 A1 | 위 치 | 교대 A1 |

| 내 용 | 균열(CW=0.2mm) | 내 용 | 망상균열 |

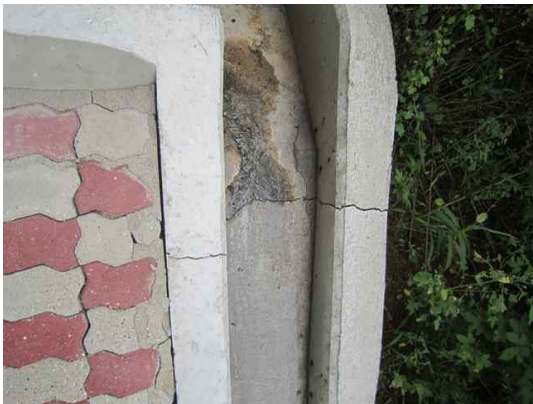
| 위 치 | 교대 A1 | 위 치 | 교각 P1 |

| 내 용 | 범면 배수로 파손 | 내 용 | 콘크리트 망상균열 |

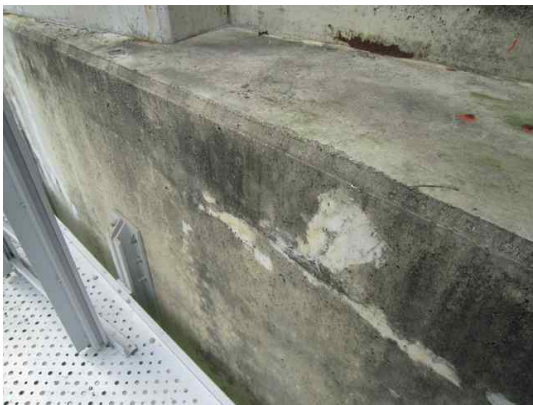
| 위 치 | 교각 P1 | 위 치 | 교각 P2 |

| 내 용 | 코핑부 열화 | 내 용 | 코핑부 파손 |

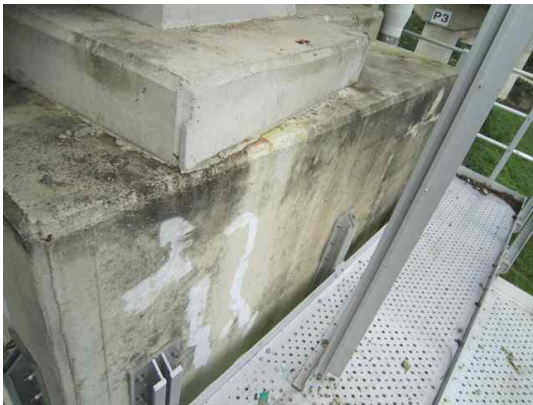
| 위 치 | 교각 P2 | 위 치 | 교각 P6 |

| 내 용 | 코핑부 열화 | 내 용 | 코핑부 파손 |

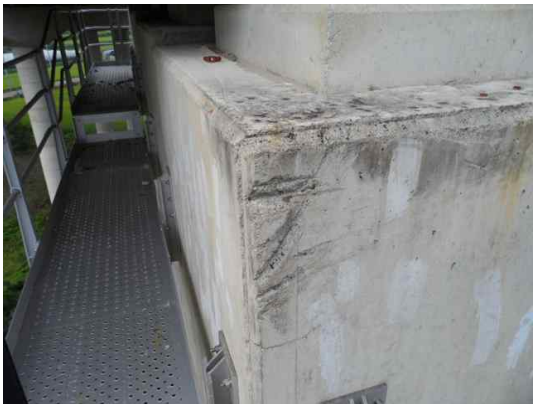
| 위 치 | 교각 P6 | 위 치 | 교량받침 A2 SH3 |

| 내 용 | 코핑부 파손 | 내 용 | 무수축물탈 균열(CW=0.1mm) |

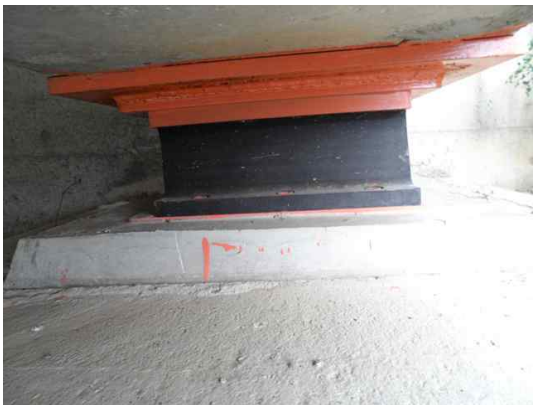
| 위 치 | 교량받침 A2 SH4 | 위 치 | 교량받침 P2 SH3 |

| 내 용 | 무수축물탈 균열(CW=0.1mm) | 내 용 | 플레이트 부식 |

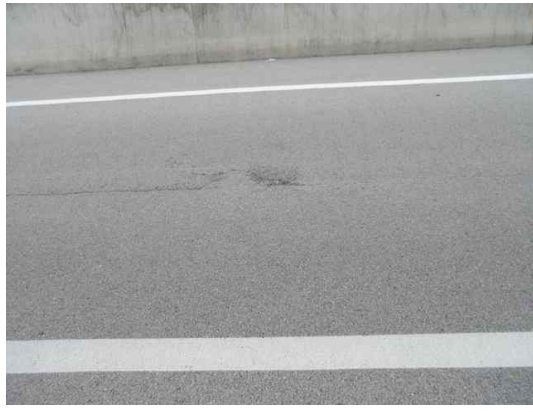
| 위 치 | 교면포장 S7 | 위 치 | 교면포장 S7 |

| 내 용 | 접속부 파손 | 내 용 | 라벨링 |

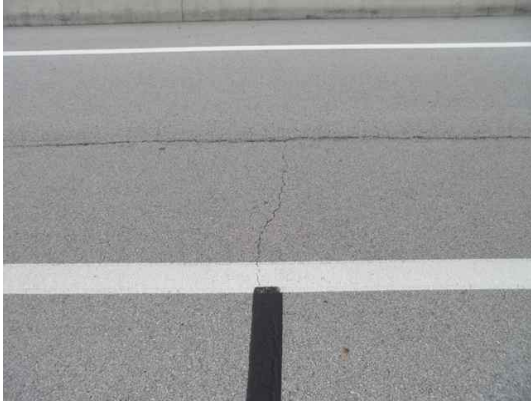
| 위 치 | 교면포장 S4 | 위 치 | 교면포장 S6 |

| 내 용 | 아스콘균열(1.0m) | 내 용 | 아스콘균열(4.0m) |

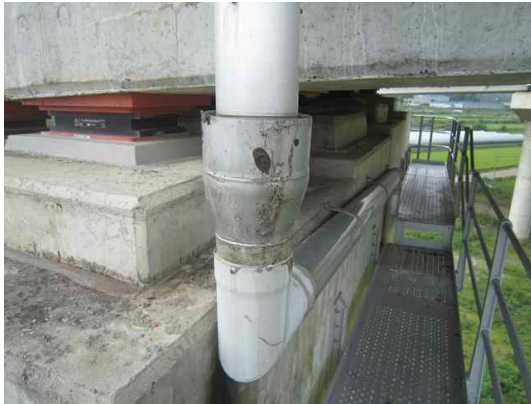
| 위 치 | 배수시설 P4 | 위 치 | 배수시설 P4 |

| 내 용 | 배수관 월류 | 내 용 | 배수관 월류 |

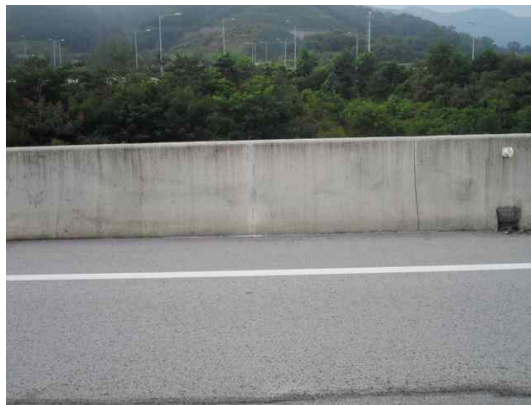
| 위 치 | 방호벽 S1 | 위 치 | 방호벽 S8 |

| 내 용 | 균열부백태 | 내 용 | 균열(CW=0.2mm) |

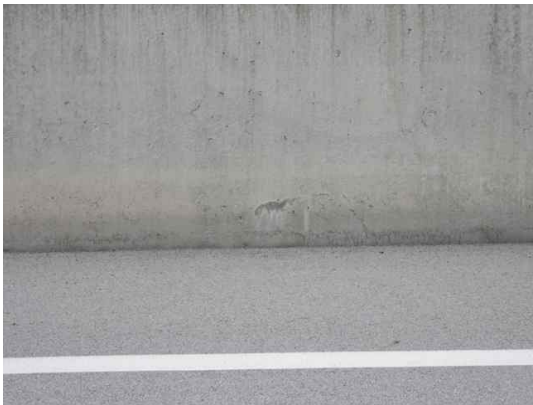
| 위 치 | 방호벽 S6 | 위 치 | 방호벽 S7 |

| 내 용 | 백태 | 내 용 | 백태 |

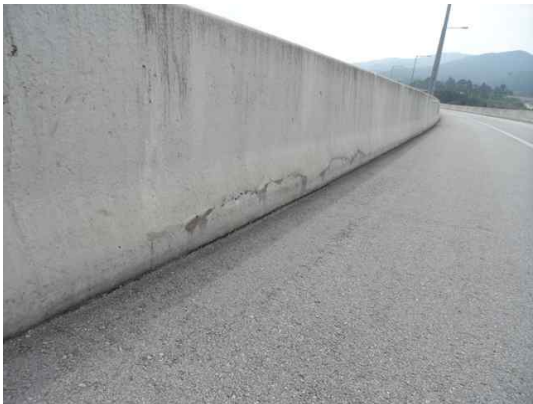
| 위 치 | 방호벽 S8 | 위 치 | - |

| 내 용 | 균열(CW=0.2mm) | 내 용 | - |

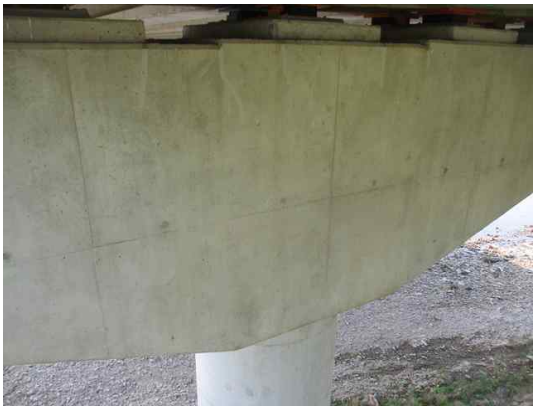
| 위 치 | 교각 상주방향 P2 | 위 치 | 교각 상주방향 P3 |

| 내 용 | 균열(CW=0.2mm) | 내 용 | 균열(CW=0.2mm) |

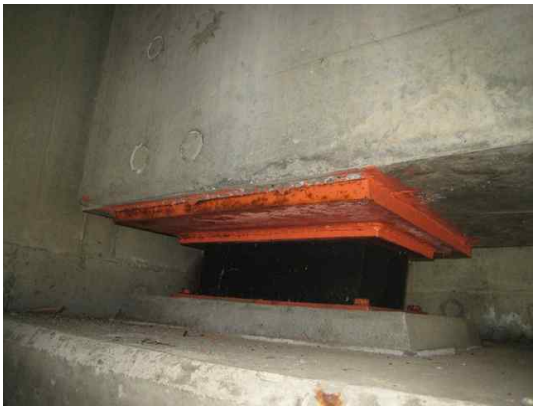
| 위 치 | 교량받침 상주방향 A2 SH5 | 위 치 | 교량받침 상주방향 P1 SH10 |

| 내 용 | 도장박락 및 부식(1EA) | 내 용 | 받침콘크리트 백태(1.0m×0.2m) |

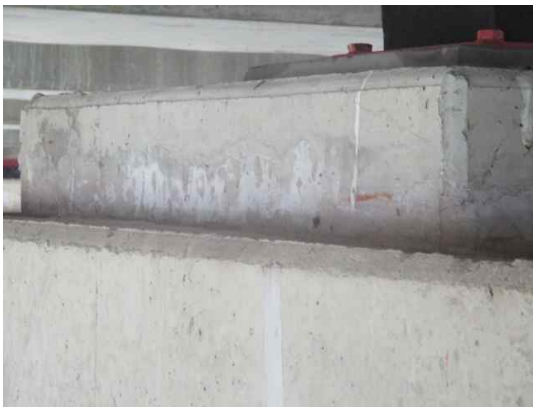
| 위 치 | 교량받침 상주방향 P1 SH10 | 위 치 | 신축이음 상주방향 A1 |

| 내 용 | 받침콘크리트 백태(1.0m×0.2m) | 내 용 | 이물질퇴적 (3.0m) |

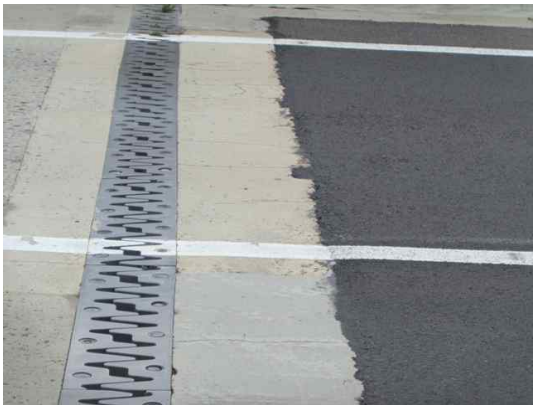
| 위 치 | 신축이음 상주방향 A1 | 위 치 | 신축이음 상주방향 A2 |

| 내 용 | 후타재 파손(0.1m×0.1m) 보수 | 내 용 | 후타재 박리(0.1m×0.2m) |

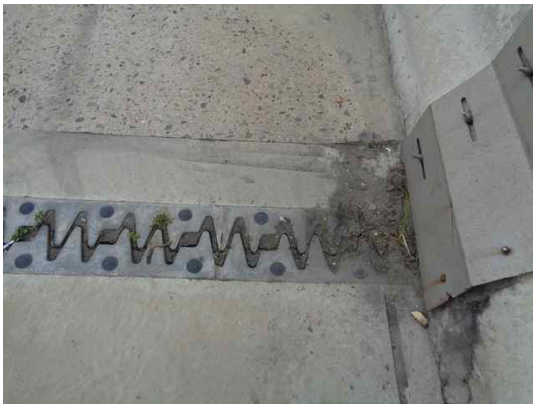
| 위 치 | 신축이음 상주방향 A2 | 위 치 | 교면포장 상주방향 S1 |

| 내 용 | 본체 이물질퇴적 (3.0m) | 내 용 | 망상균열(7.0m×40.0m) |

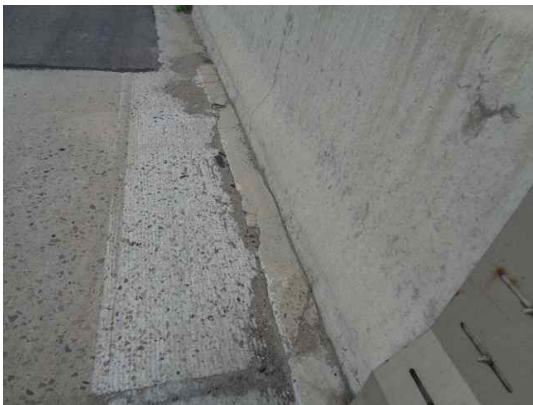
| 위 치 | 교면포장 상주방향 S1 | 위 치 | 교면포장 상주방향 S2 |

| 내 용 | 접속부 파손(0.5m×2.0m) | 내 용 | 망상균열(7.0m×40.0m) |

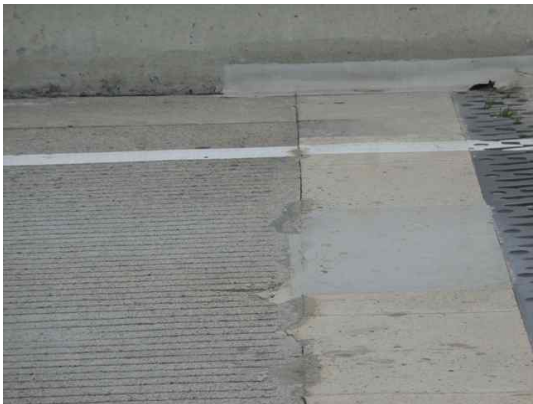
| 위 치 | 신축이음 상주방향 S4 | 위 치 | 방호벽 상주방향 S2 |

| 내 용 | 접속부 파손(0.1m×3.0m) | 내 용 | 균열(0.2mm/2.0m) x2EA |

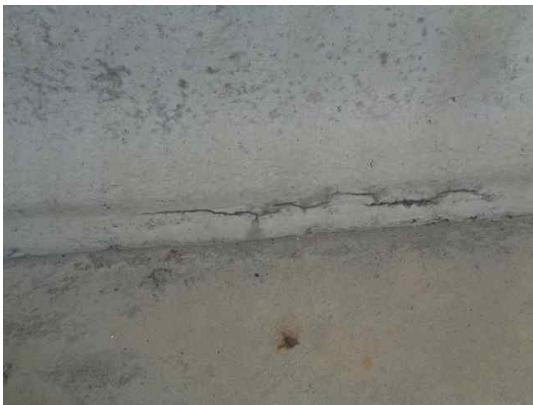
| 위 치 | 방호벽 상주방향 S2 | 위 치 | 교대 영천방향 A1 |

| 내 용 | 균열(0.2mm/2.0m) x2EA | 내 용 | 체수(1.0m×2.0m) |

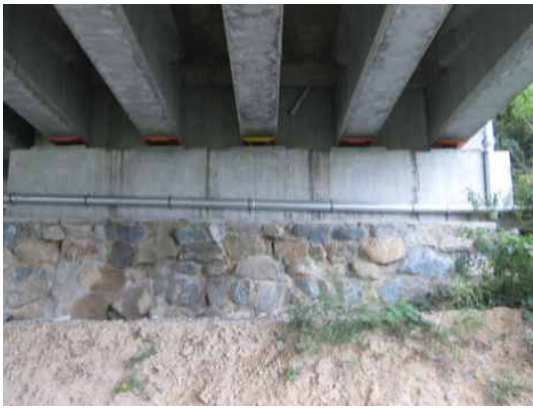
| 위 치 | 교대 영천방향 A2 | 위 치 | 교량받침 영천방향 A1 SH1 |

| 내 용 | 누수흔적(0.1m×1.5m) | 내 용 | 무수축물탈 파손(0.1m×0.1m) |

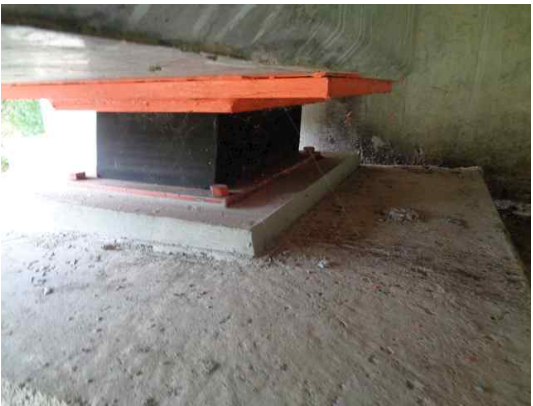
| 위 치 | 교량받침 영천방향 A1 SH5 | 위 치 | 교량받침 영천방향 A2 SH2 |

| 내 용 | 무수축물탈 파손(0.1m×0.1m)보수 | 내 용 | 반침콘크리트 들뜸 및 철근노출(0.1m×0.1m) |

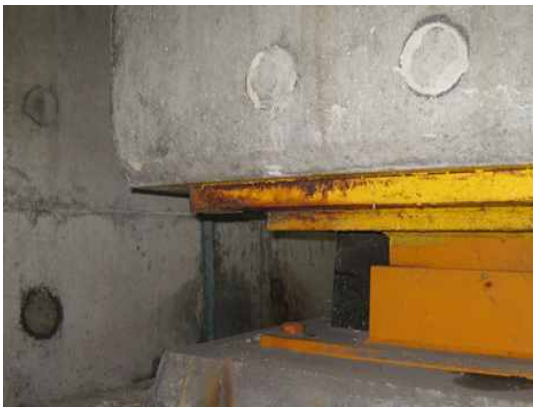
| 위 치 | 교량받침 영천방향 A2 SH3 | 위 치 | 신축이음 영천방향 A1 |

| 내 용 | Plate부식 (1EA) | 내 용 | 차수판 볼트체결 불량(1EA) 보수 |

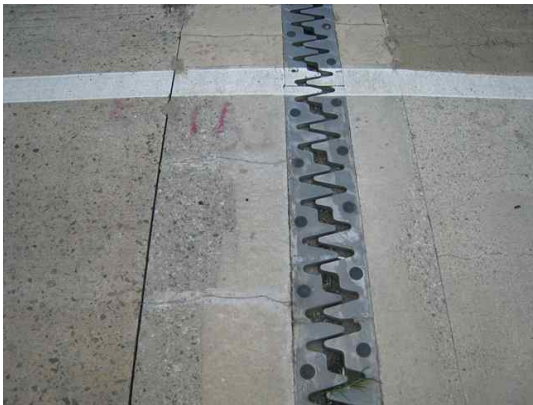
| 위 치 | 신축이음 영천방향 A1 | 위 치 | 신축이음 영천방향 A2 |

| 내 용 | 후타재 균열(0.3mm/0.3m) 보수 | 내 용 | 후타재 균열(0.3mm/0.5m) 보수 |
