# 1. 교 량

## 1. 낙동JCT교

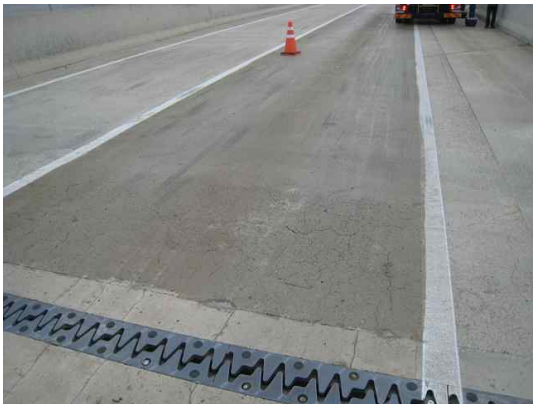
| 위 치 | 교면포장 영천방향 S1 | 위 치 | 교면포장 영천방향 S1 |

| 내 용 | 망상균열(3.0m×40.0m) | 내 용 | 접속도로 파손(0.2m×0.5m) 보수 |

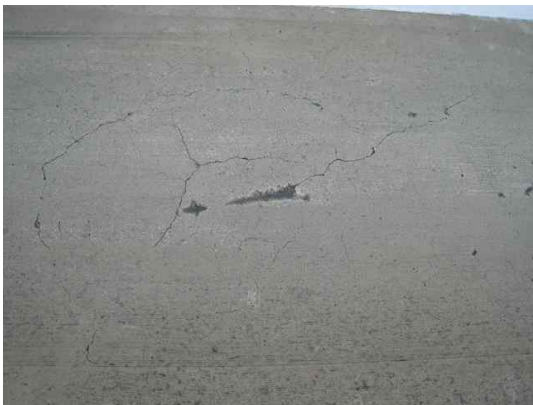
| 위 치 | 교면포장 영천방향 S1 | 위 치 | 교면포장 영천방향 S4 |

| 내 용 | 포장 파손(0.5m×0.1m) | 내 용 | 망상균열(3.0m×40.0m) |

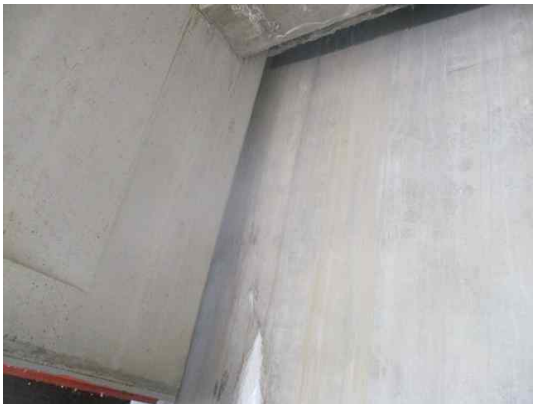
| 위 치 | 교대 상주방향 A1 | 위 치 | 교대 상주방향 A1 |

| 내 용 | 균열(0.2mm/2.0m) | 내 용 | 균열(0.3mm/2.0m) |

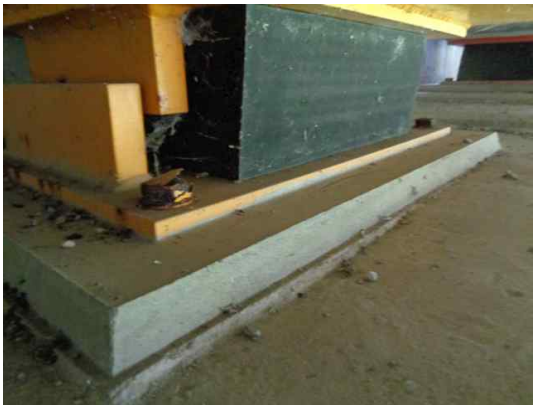
| 위 치 | 교량받침 상주방향 A1 SH3 | 위 치 | 교량받침 상주방향 P2 SH8 |

| 내 용 | 볼트부식(20EA) | 내 용 | Plate부식(10EA) |

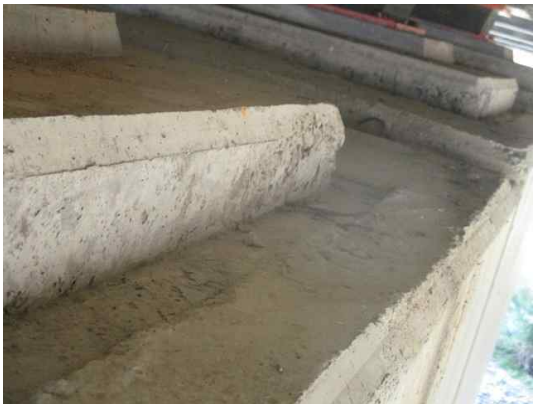
| 위 치 | 교량받침 상주방향 P5 SH3 | 위 치 | 교량받침 상주방향 P6 SH3 |

| 내 용 | 받침콘크리트 재료분리(0.5m×0.2m) | 내 용 | 볼트부식(20EA) |

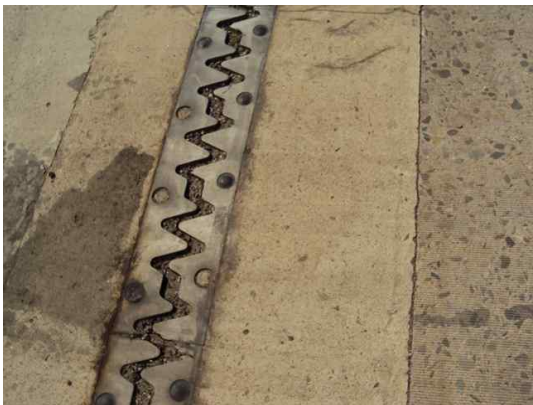
| 위 치 | 신축이음 상주방향 A1 | 위 치 | 신축이음 상주방향 A1 |

| 내 용 | 후타재 균열(0.2mm/0.4m) | 내 용 | 본체 이물질퇴적(2.0m) |

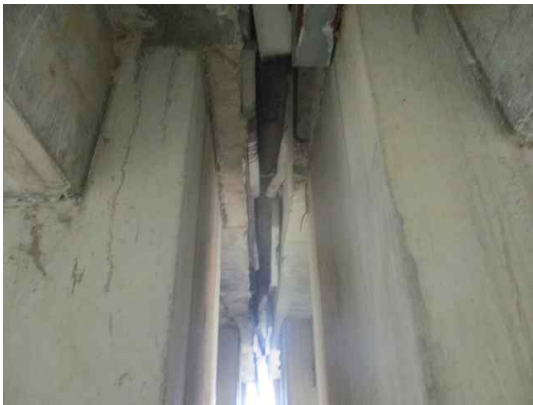
| 위 치 | 신축이음 상주방향 P2 | 위 치 | 신축이음 상주방향 P2 |

| 내 용 | 하부 고무재 파손(0.5m) | 내 용 | 하부 고무재 파손(0.5m) |

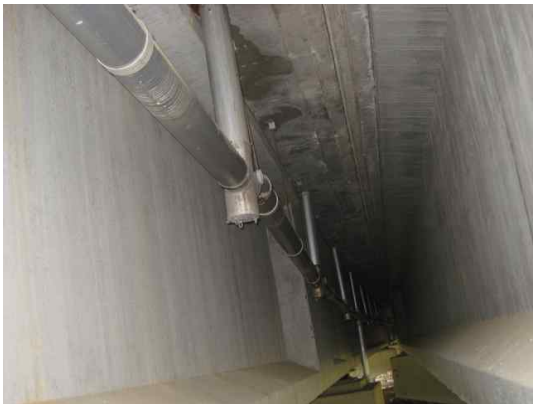
| 위 치 | 배수시설 상주방향 S1 | 위 치 | 배수시설 상주방향 S1 |

| 내 용 | 배수관 연결부 탈락 | 내 용 | 배수관 누수 |

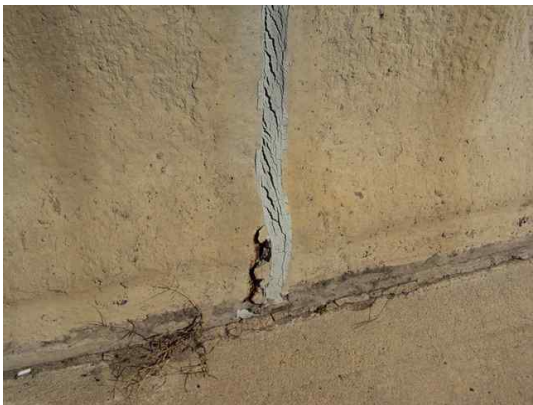
| 위 치 | 방호벽 상주방향 S1 | 위 치 | 방호벽 상주방향 S3 |

| 내 용 | 접속부 파손(0.1m×0.3m) | 내 용 | 방음벽 파손(0.1m×0.1m) |

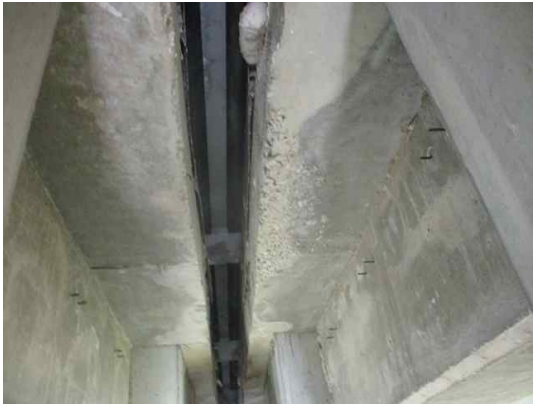
| 위 치 | 바닥판하면 영천방향 S5 | 위 치 | 교대 영천방향 A2 |

| 내 용 | 재료분리(1.0m×0.3m) x2EA | 내 용 | 균열(0.1mm/3.0m) |

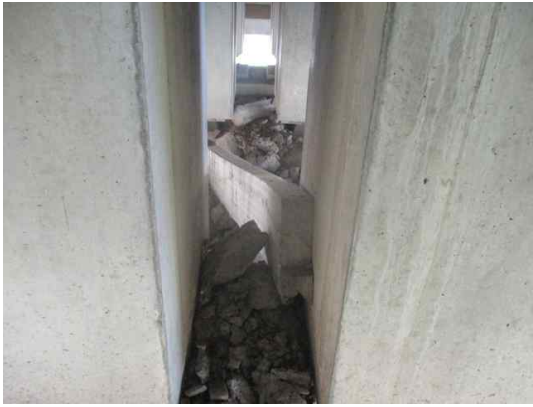
| 위 치 | 교각 영천방향 P2 | 위 치 | 신축이음 영천방향 A1 |

| 내 용 | 폐콘크리트 퇴적(10.0m×1.0m) | 내 용 | 후타재 균열(0.3mm/0.3m) 보수 |

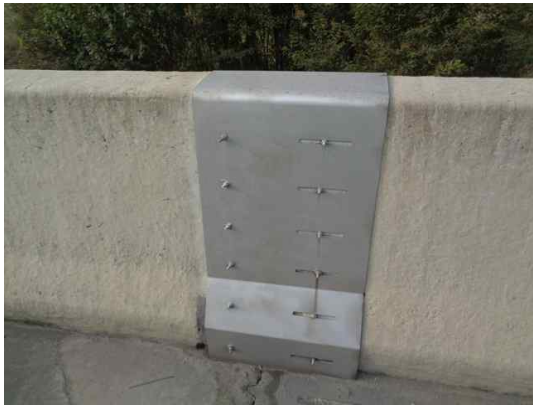
| 위 치 | 신축이음 영천방향 A2 | 위 치 | 신축이음 영천방향 P2 |

| 내 용 | 차수판 볼트 체결 불량(6EA) 보수 | 내 용 | 후타재 균열(0.2mm/0.3m) 보수 |

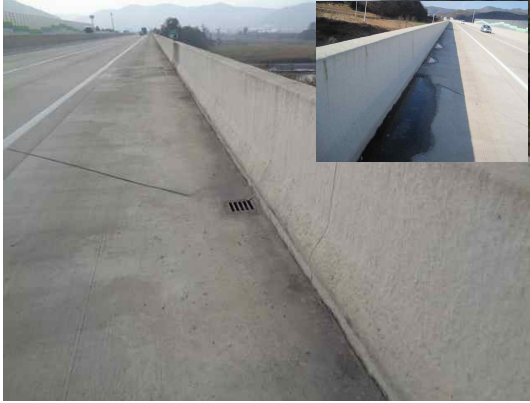
| 위 치 | 교면포장 영천방향 전구간 | 위 치 | 교면포장 영천방향 S2 |

| 내 용 | 체수 현재양호 | 내 용 | 균열(2.0m) |

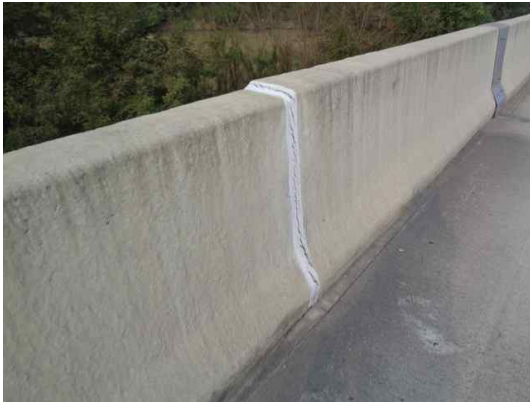
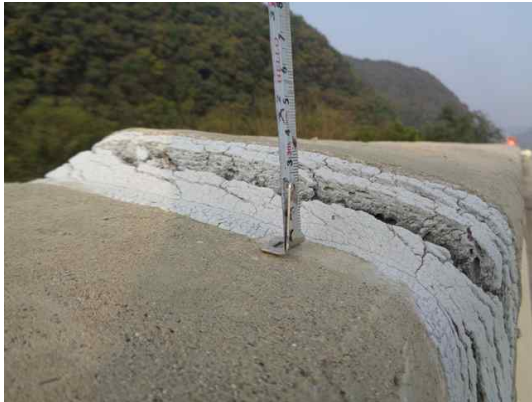
| 위 치 | 방호벽 영천방향 S7 | 위 치 | 방호벽 영천방향 S7 |

| 내 용 | 접속부 단차(1.0m/30mm) | 내 용 | 접속부 단차(1.0m/30mm) |

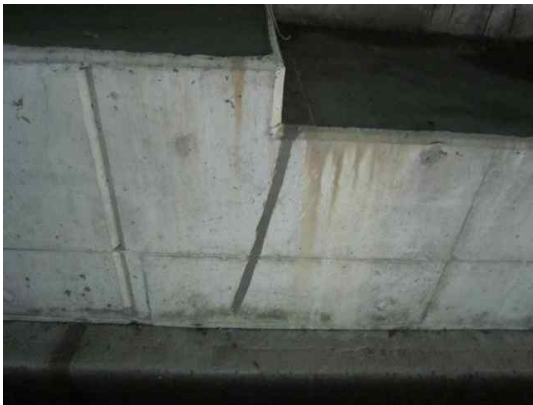
| 위 치 | 교대 상주방향 A1 | 위 치 | 교대 상주방향 A1 |

| 내 용 | 균열(0.1mm/0.5m) 보수 | 내 용 | 체수(5.0m×1.0m) |

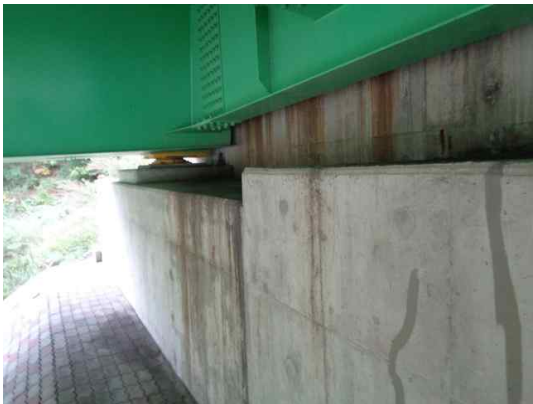
| 위 치 | 교대 상주방향 A2 | 위 치 | 교각 상주방향 P1 |

| 내 용 | 누수흔적(5.0m×5.0m) | 내 용 | 코핑부 망상균열(7.0m×1.5m) |

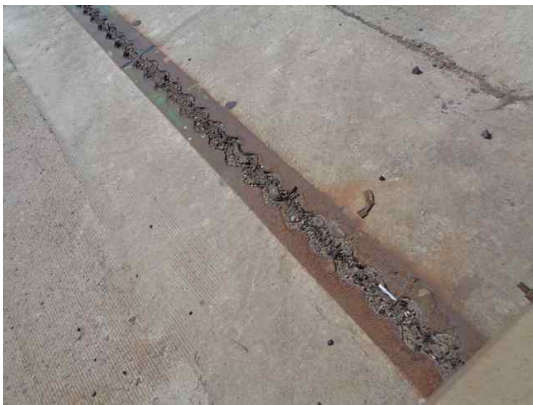
| 위 치 | 신축이음 상주방향 A2 | 위 치 | 신축이음 상주방향 A2 |

| 내 용 | 본체부식(10.0m) | 내 용 | 후타재 박리(0.2m×0.3m) |

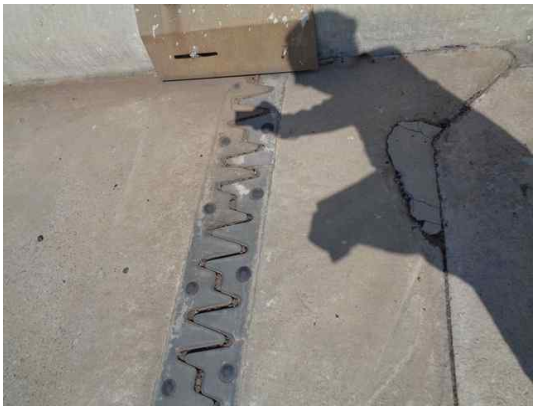
| 위 치 | 신축이음 상주방향 A2 | 위 치 | 신축이음 상주방향 A2 |

| 내 용 | 본체 이물질퇴적(1.0m) | 내 용 | 후타재 망상균열(0.5m×1.0m) |

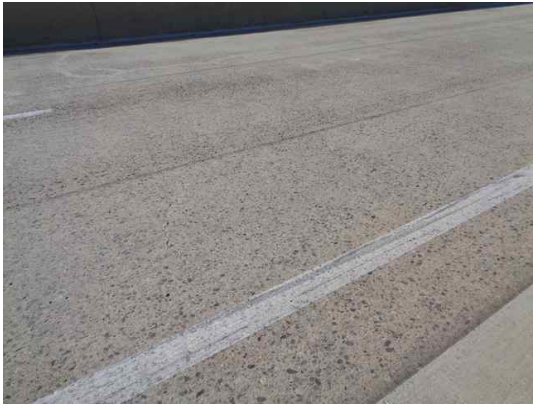
| 위 치 | 교면포장 상주방향 S1 | 위 치 | 교면포장 상주방향 S3 |

| 내 용 | 망상균열(6.0m×40.0m) | 내 용 | 망상균열(6.0m×40.0m) |

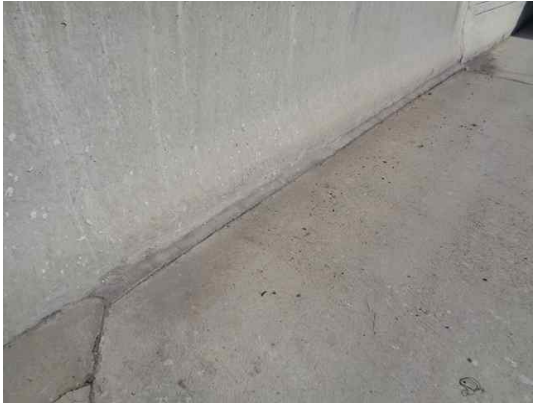
| 위 치 | 교면포장 상주방향 S3 | 위 치 | 교면포장 상주방향 S3 |

| 내 용 | 접속부침하 | 내 용 | 접속부침하 보수 |

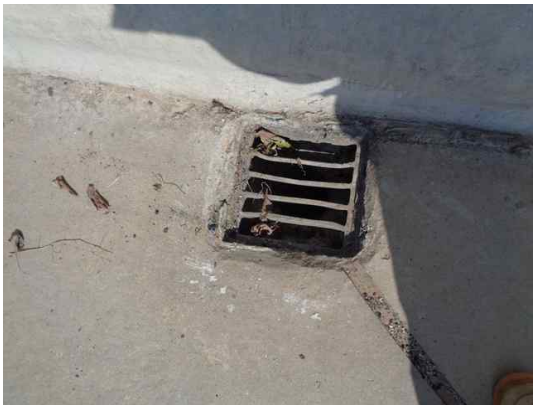
| 위 치 | 배수시설 상주방향 S2 | 위 치 | 배수시설 상주방향 S3 |

| 내 용 | 배수구 막힘 정비 | 내 용 | 배수구 막힘 |

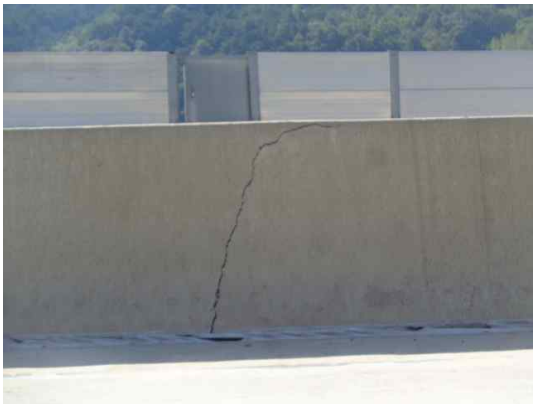
| 위 치 | 방호벽 상주방향 S1 | 위 치 | 방호벽 상주방향 S1 |

| 내 용 | 중분대 파손(0.1m×1.5m) | 내 용 | 중분대 하면 들뜸(2.0m×10.0m) |

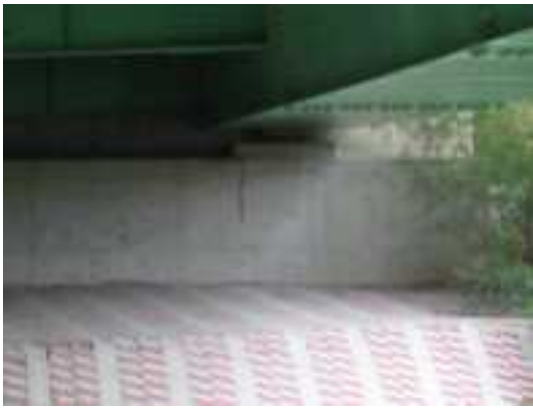
| 위 치 | 교대 영천방향 A2 | 위 치 | 교대 영천방향 A2 |

| 내 용 | 균열(0.2mm/0.5m) 보수 | 내 용 | 누수흔적 |

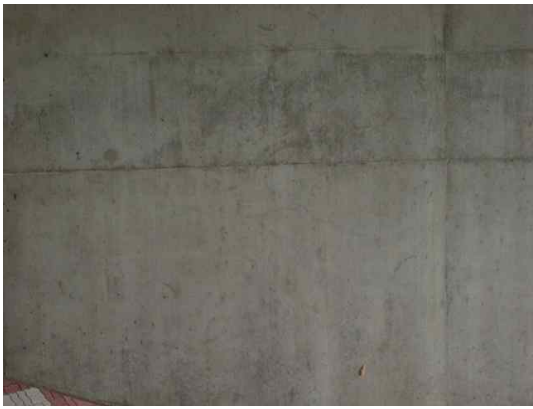
| 위 치 | 교각 영천방향 P1 | 위 치 | 교각 영천방향 P1 |

| 내 용 | 코핑부 균열(0.1mm/2.5m) | 내 용 | 코핑부 균열(0.2mm/0.5m) x5EA |

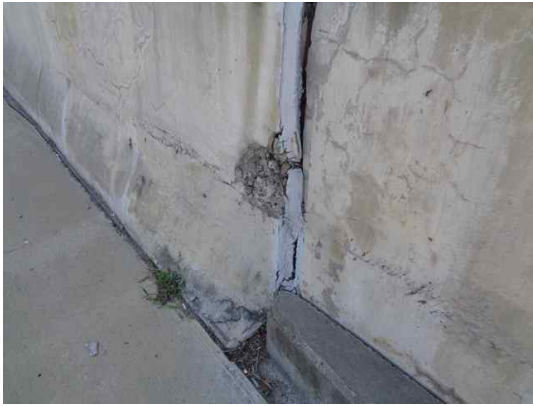
| 위 치 | 방호벽 영천방향 S1 | 위 치 | 방호벽 영천방향 S3 |

| 내 용 | 접속부 파손(0.3m×0.3m) | 내 용 | 균열부백태(0.2m×1.0m) |

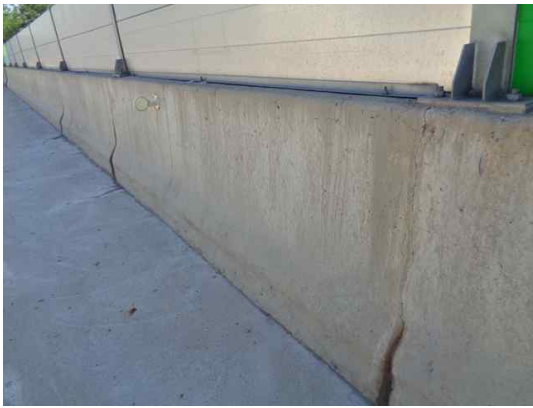
| 위 치 | 방호벽 영천방향 S3 | 위 치 | 방호벽 영천방향 S3 |

| 내 용 | 균열(0.2mm/1.5m) x4EA | 내 용 | 접속부 단차(1.5m/ T=90mm) |

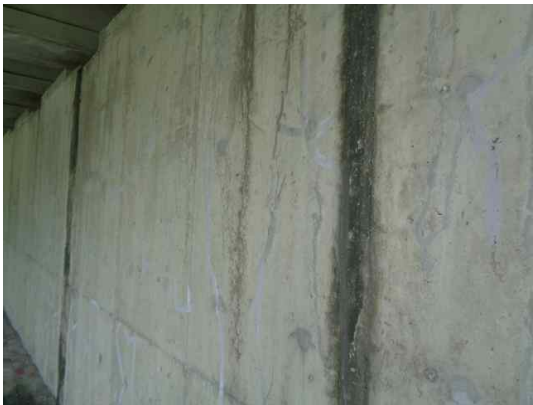
| 위 치 | 교대 상주방향 A1 | 위 치 | 교대 상주방향 A2 |

| 내 용 | 누수흔적 | 내 용 | 체수 |

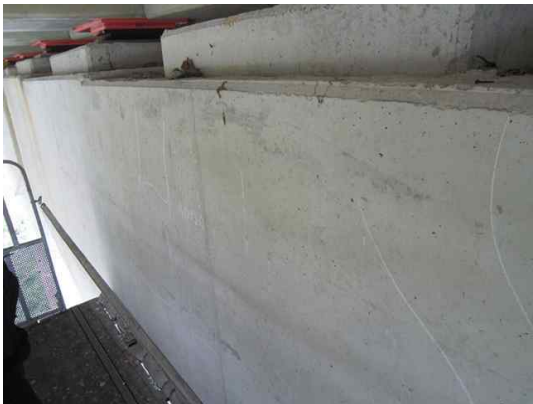
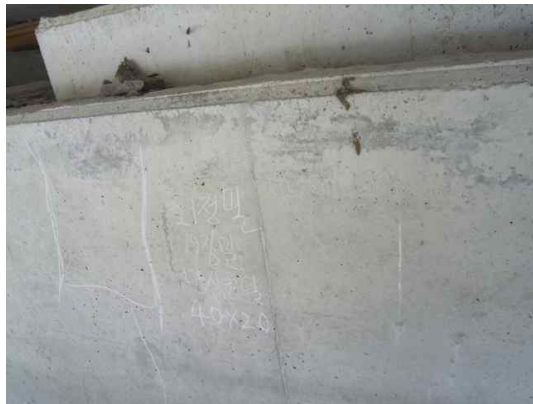
| 위 치 | 교각 상주방향 P2 | 위 치 | 교각 상주방향 P2 |

| 내 용 | 망상균열 | 내 용 | 망상균열 |

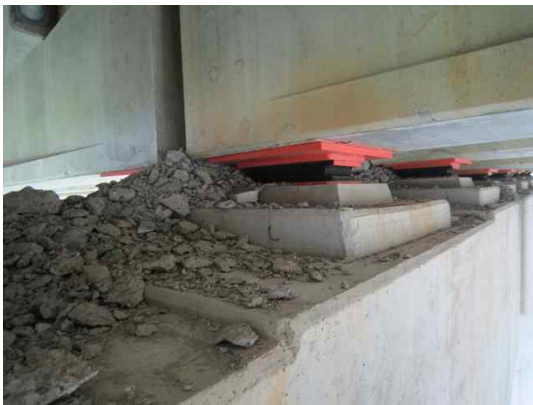
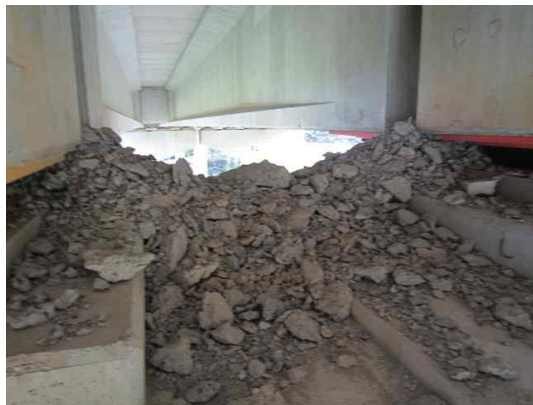
| 위 치 | 교각 상주방향 P3 | 위 치 | 교각 상주방향 P3 |

| 내 용 | 폐 콘크리트 퇴적 | 내 용 | 폐 콘크리트 퇴적 |

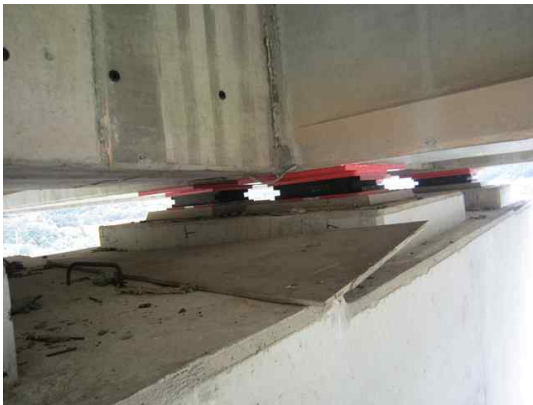
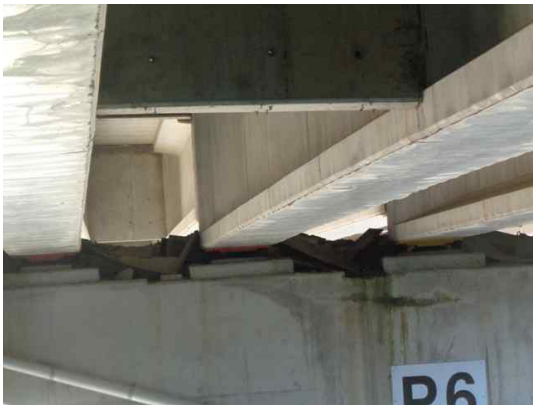
| 위 치 | 교각 상주방향 P4 | 위 치 | 교각 상주방향 P6 |

| 내 용 | 상면 폐자재 적치 | 내 용 | 상면 폐자재 적치 |

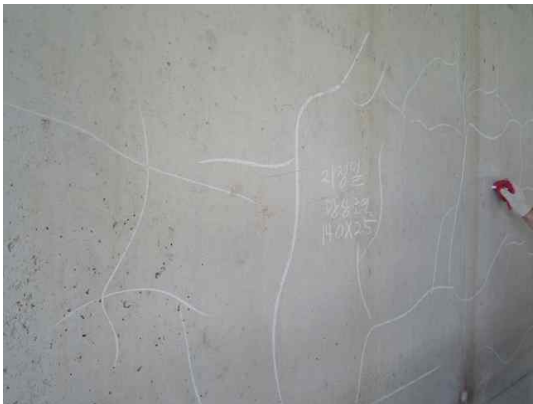
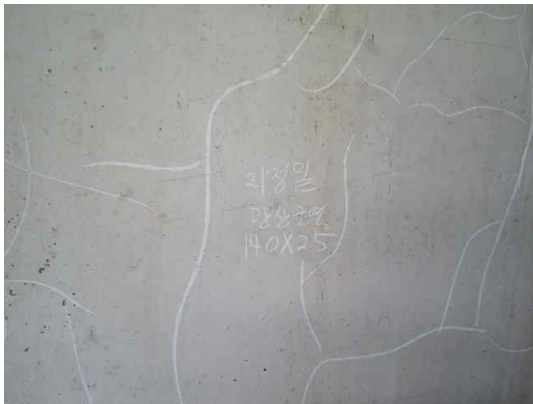
| 위 치 | 교각 상주방향 P5 | 위 치 | 교각 상주방향 P5 |

| 내 용 | 망상균열 | 내 용 | 망상균열 |

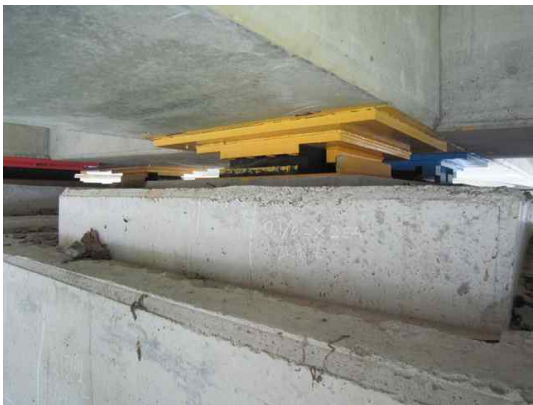
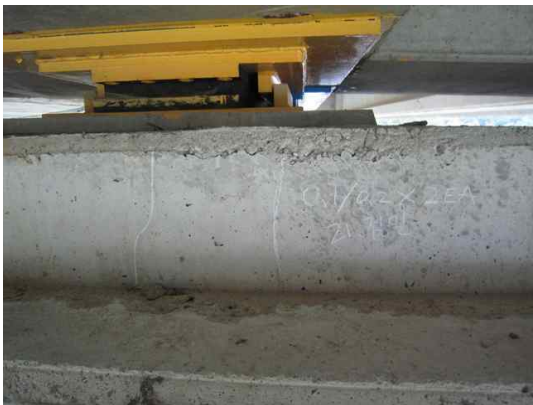
| 위 치 | 교량받침 상주방향 P2 SH8 | 위 치 | 교량받침 상주방향 P2 SH8 |

| 내 용 | 무수축물탈 균열(CW=0.1mm) | 내 용 | 무수축물탈 균열(CW=0.1mm) |

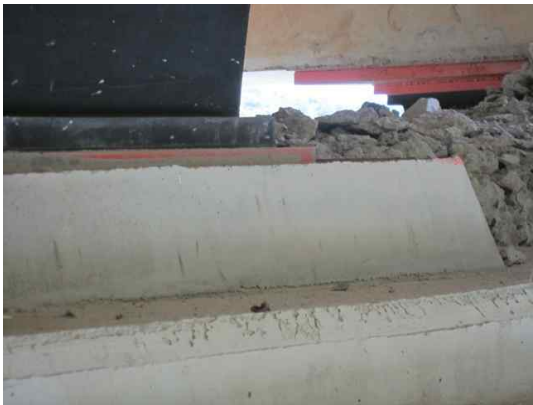
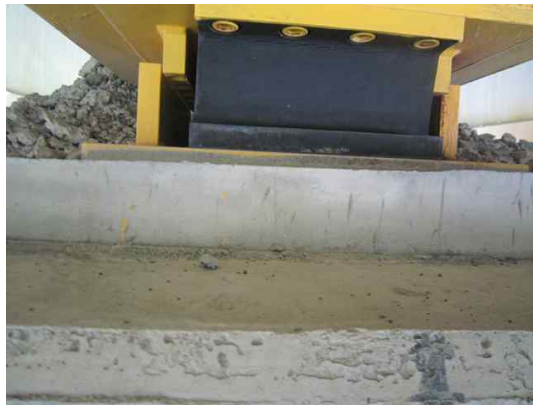
| 위 치 | 교량받침 상주방향 P3 SH7 | 위 치 | 교량받침 상주방향 P3 SH8 |

| 내 용 | 무수축물탈 균열(CW=0.1mm) | 내 용 | 무수축물탈 균열(CW=0.1mm) |

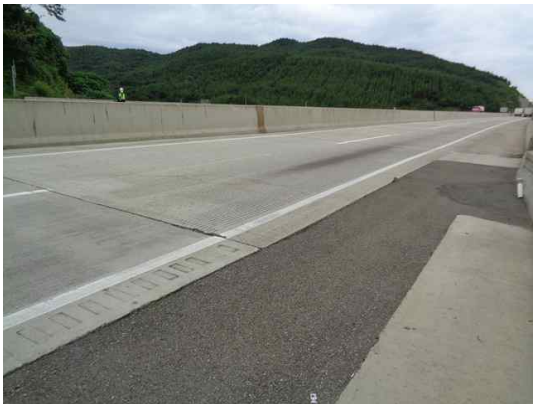
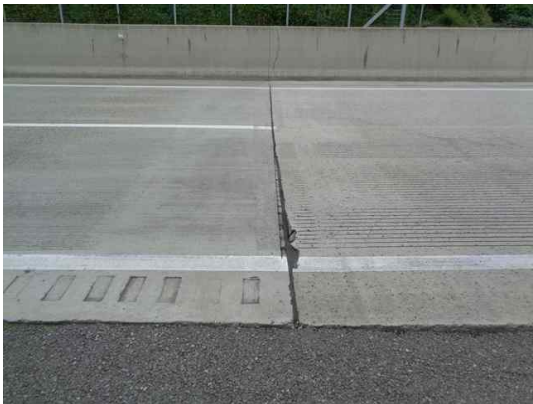
| 위 치 | 교면포장 상주방향 A2 | 위 치 | 교면포장 상주방향 A2 |

| 내 용 | 접속부 침하 | 내 용 | 접속부 침하 |

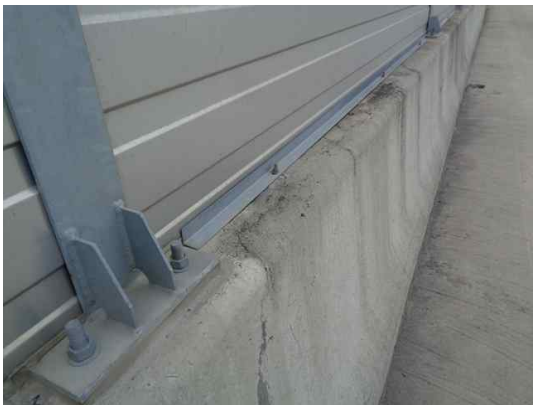
| 위 치 | 방호벽 상주방향 S1 | 위 치 | 방호벽 상주방향 S1 |

| 내 용 | 균열(CW=0.3mm) | 내 용 | 균열(CW=0.2mm) |

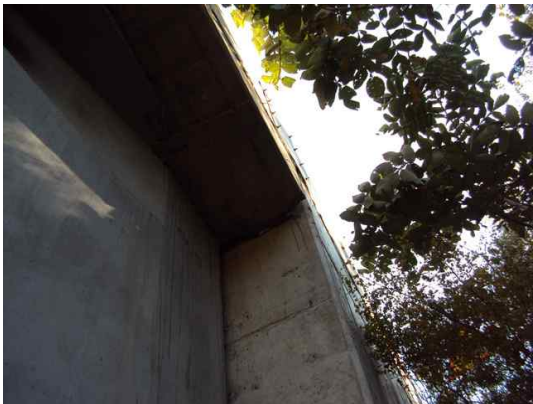
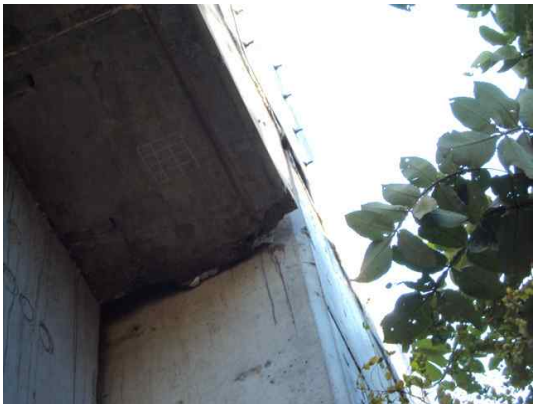
| 위 치 | 바닥판하면 영천방향 S7 | 위 치 | 바닥판하면 영천방향 S7 |

| 내 용 | 파손 | 내 용 | 파손 |

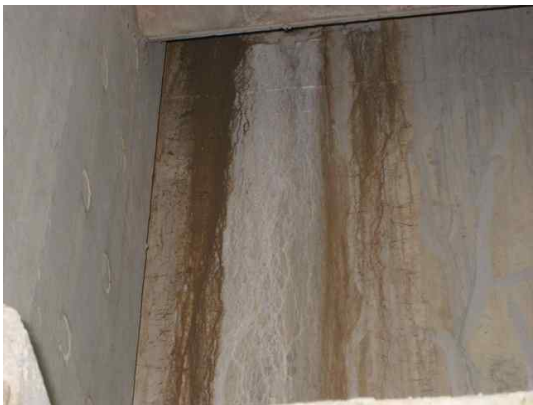
| 위 치 | 교대 영천방향 A1 | 위 치 | 교대 영천방향 A1 |

| 내 용 | 백태 | 내 용 | 파손 및 철근노출 |

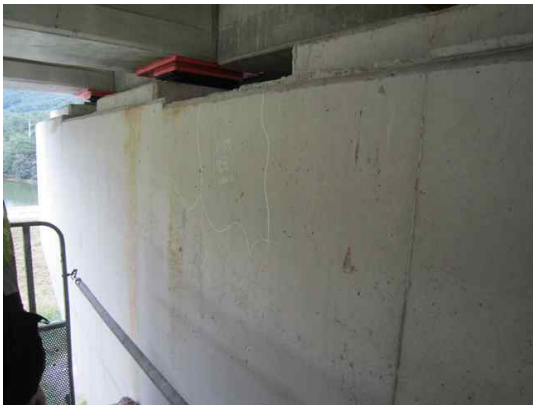
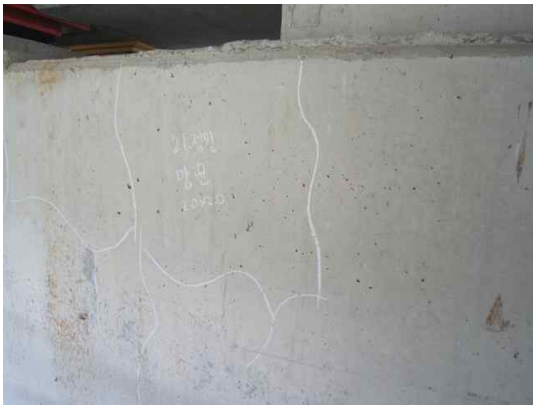
| 위 치 | 교각 영천방향 P2 | 위 치 | 교각 영천방향 P2 |

| 내 용 | 코핑부 망상균열 | 내 용 | 코핑부 망상균열 |

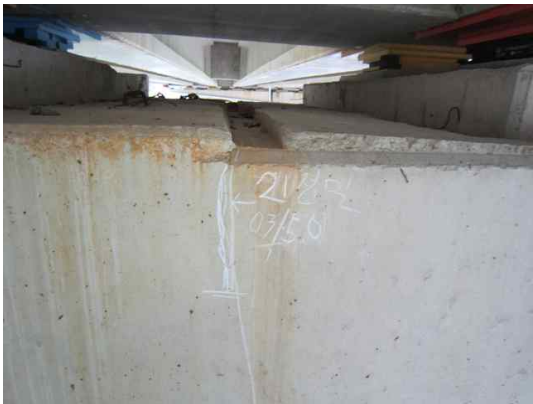
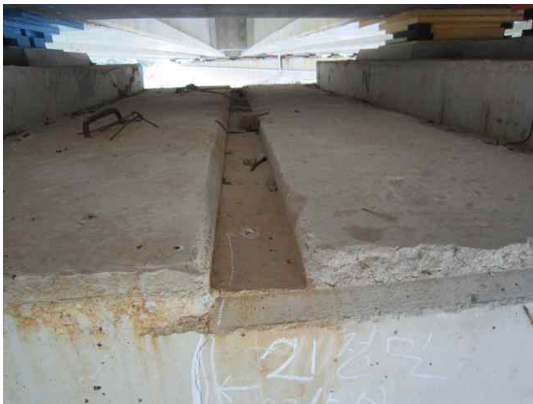
| 위 치 | 교각 영천방향 P2 | 위 치 | 교각 영천방향 P2 |

| 내 용 | 코핑부 균열(CW=0.3mm) | 내 용 | 코핑부 균열(CW=0.3mm) |

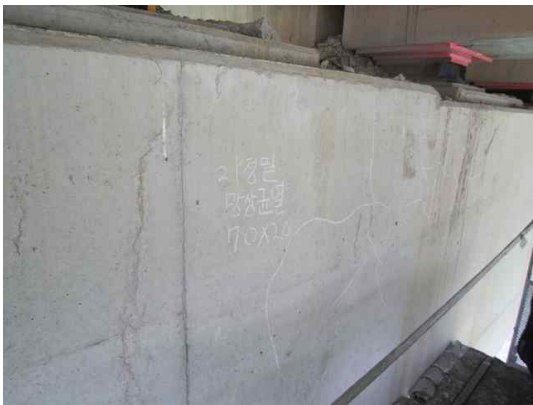
| 위 치 | 교각 영천방향 P3 | 위 치 | 교각 영천방향 P3 |

| 내 용 | 코핑부 망상균열 | 내 용 | 폐콘크리트 퇴적 |

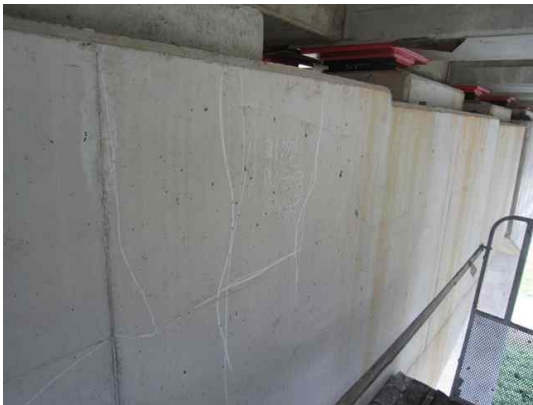
| 위 치 | 교각 영천방향 P4 | 위 치 | 교각 영천방향 P2 |

| 내 용 | 코핑부 망상균열 | 내 용 | 코핑부 균열(CW=0.3mm) |

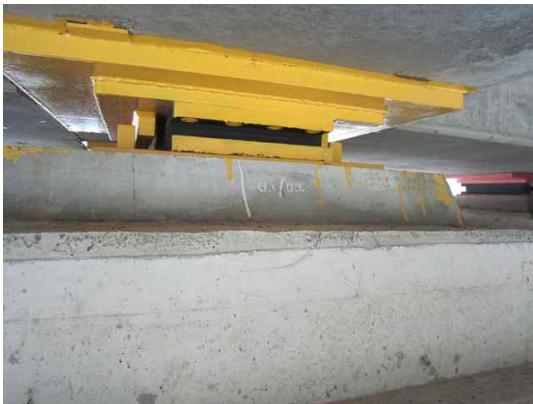
| 위 치 | 교량받침 영천방향 P1 SH3 | 위 치 | 교량받침 영천방향 P4 SH8 |

| 내 용 | 무수축물탈 균열(CW=0.1mm) | 내 용 | 무수축물탈 균열(CW=0.1mm) |

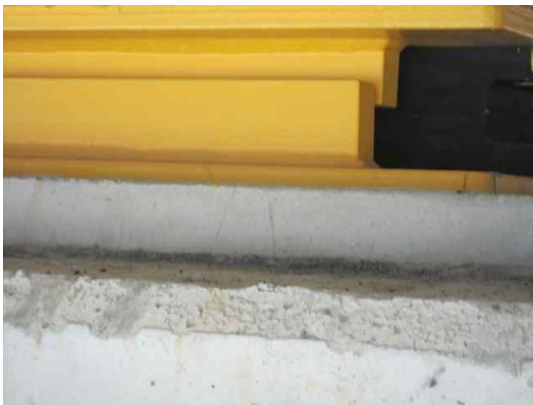
| 위 치 | 교량받침 영천방향 P5 SH2 | 위 치 | 교량받침 영천방향 P5 SH3 |

| 내 용 | 무수축물탈 균열(CW=0.1mm) | 내 용 | 무수축물탈 균열(CW=0.1mm) |

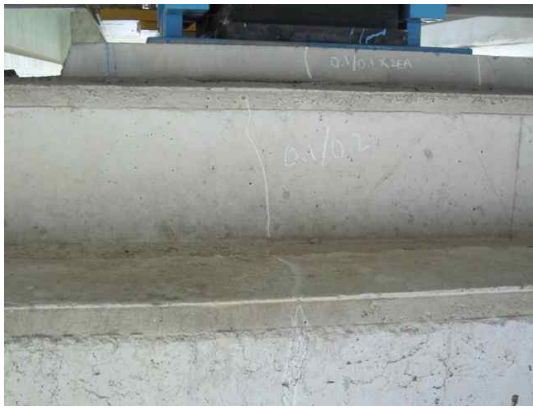
| 위 치 | 교량받침 영천방향 P5 SH3 | 위 치 | 신축이음 영천방향 A1 |

| 내 용 | 받침콘크리트 균열(CW=0.1mm) | 내 용 | 후타재 박리 |

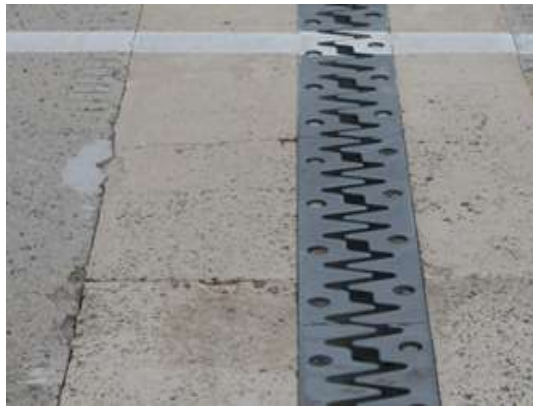
| 위 치 | 신축이음 영천방향 A1 | 위 치 | 신축이음 영천방향 A2 |

| 내 용 | 후타재 파손 및 들뜸 | 내 용 | 후타재 균열(CW=0.3mm) |

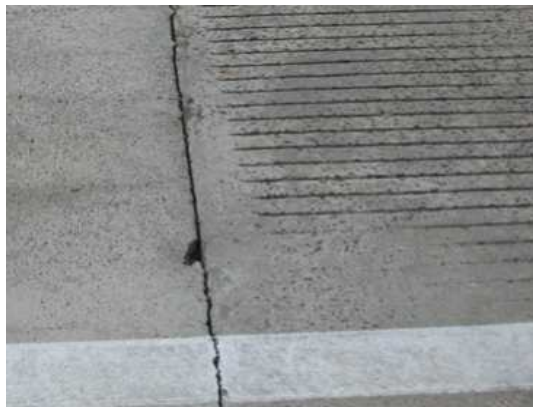
| 위 치 | 신축이음 영천방향 P6 | 위 치 | 방호벽 영천방향 S2 |

| 내 용 | 후타재 파손 | 내 용 | 균열(CW=0.1mm)(금회) |

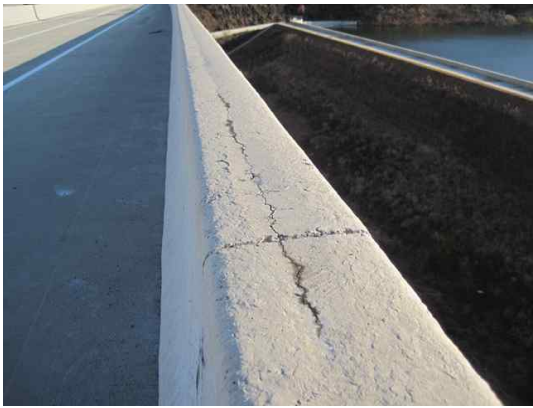
| 위 치 | 방호벽 영천방향 S2 | 위 치 | 방호벽 영천방향 S4 |

| 내 용 | 균열(CW=0.1mm)<br>(19년 정밀안전점검) | 내 용 | 균열(CW=0.2mm)(금회) |

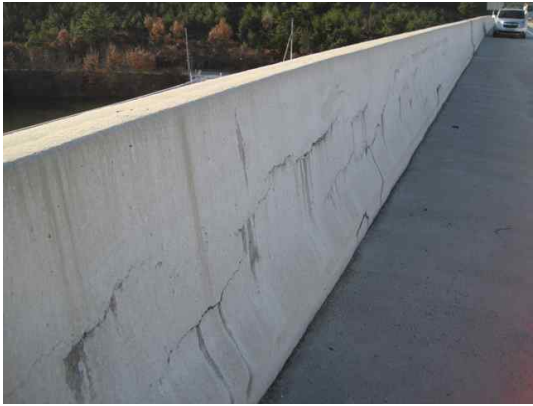
| 위 치 | 방호벽 영천방향 S4 | 위 치 | - |

| 내 용 | 균열(CW=0.2mm)<br>(19년 정밀안전점검) | 내 용 | - |

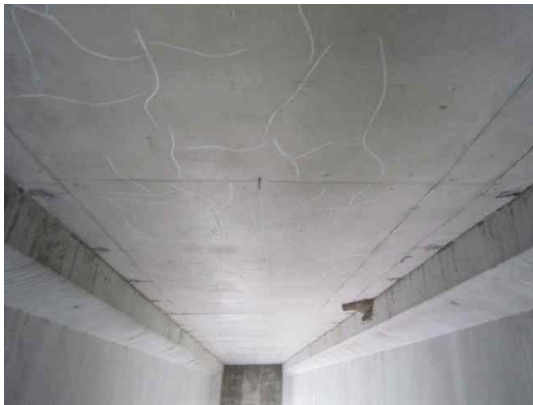
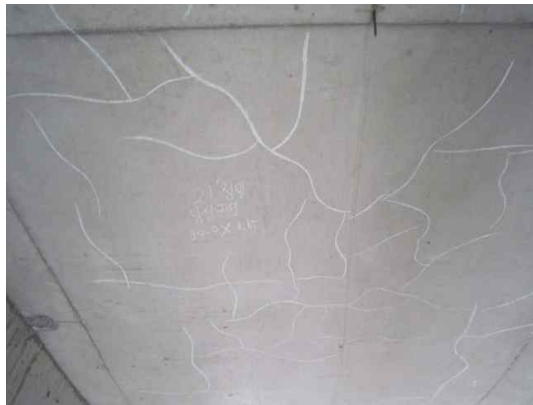
| 위 치 | 바닥판하면 상주방향 S3 | 위 치 | 바닥판하면 상주방향 S3 |

| 내 용 | 백태 | 내 용 | 백태 |

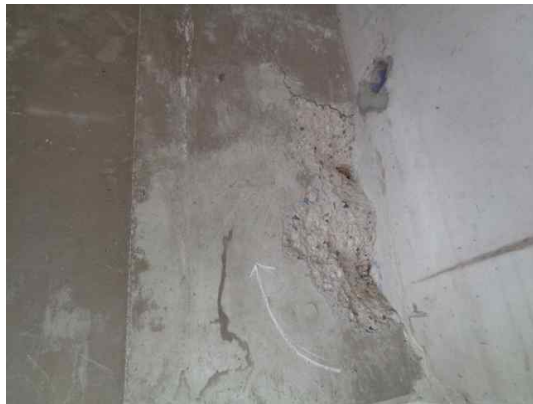
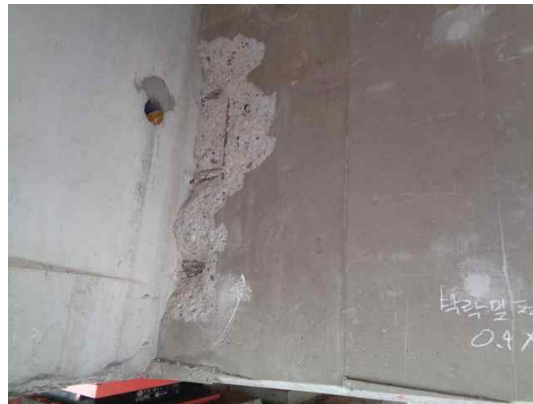
| 위 치 | 가로보 상주방향 S1 | 위 치 | 가로보 상주방향 S1 |

| 내 용 | 박락 및 철근노출 | 내 용 | 박락 및 철근노출 |

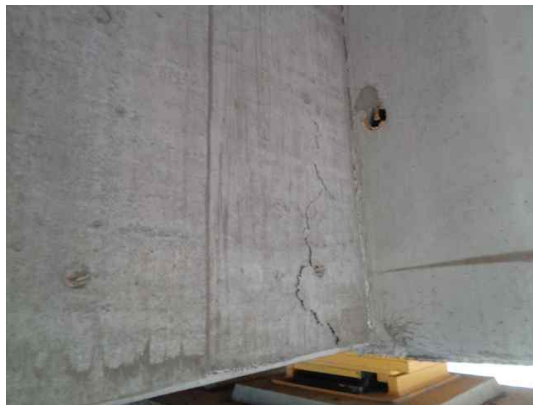
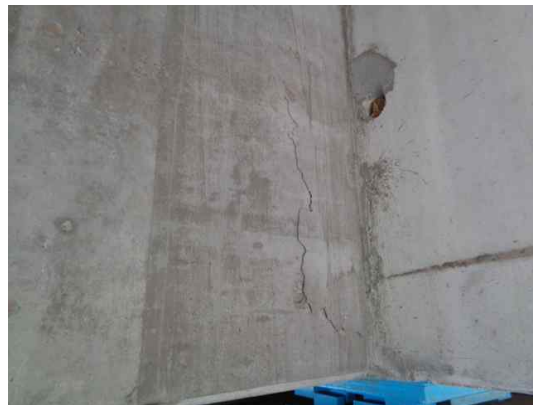
| 위 치 | 가로보 상주방향 S2 | 위 치 | 가로보 상주방향 S2 |

| 내 용 | 들뜸 | 내 용 | 들뜸 |

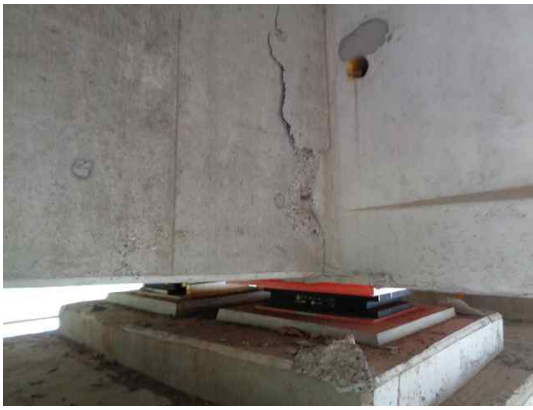
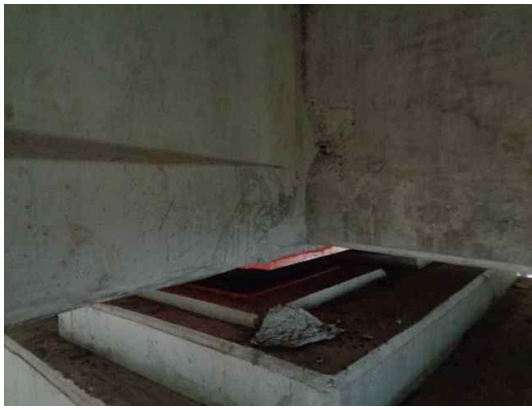
| 위 치 | 가로보 상주방향 S3 | 위 치 | 가로보 상주방향 S3 |

| 내 용 | 박락 | 내 용 | 박락 |

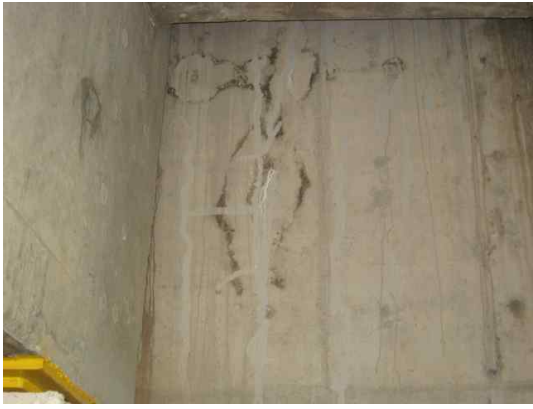
| 위 치 | 교대 상주방향 A1 | 위 치 | 교대 상주방향 A2 |

| 내 용 | 백태 | 내 용 | 백태 |

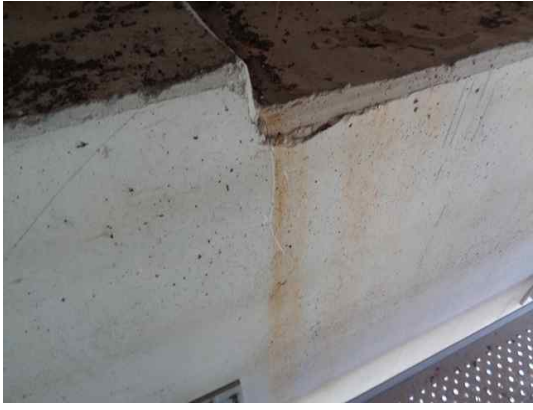
| 위 치 | 교각 상주방향 P1 | 위 치 | 교각 상주방향 P1 |

| 내 용 | 코핑부 균열(CW=0.2mm) | 내 용 | 코핑부 균열(CW=0.3mm) |

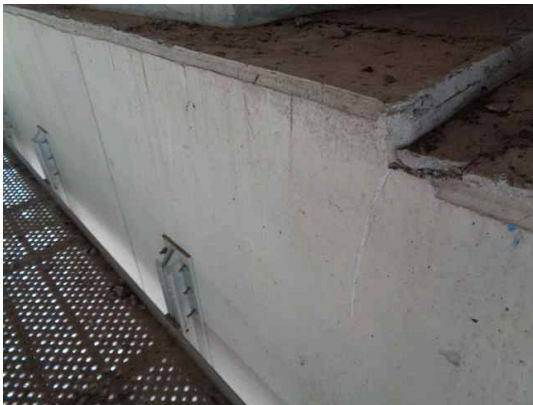
| 위 치 | 교각 상주방향 P2 | 위 치 | 교각 상주방향 P2 |

| 내 용 | 코핑부 균열(CW=0.2mm) | 내 용 | 코핑부 균열(CW=0.2mm) |

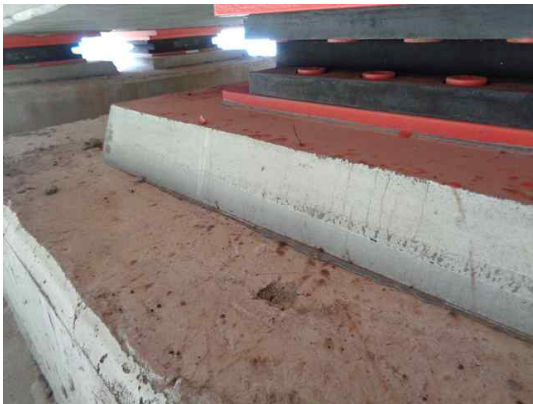
| 위 치 | 교량받침 상주방향 P1 SH2 | 위 치 | 교량받침 상주방향 P1 SH3 |

| 내 용 | 무수축물탈 균열(CW=0.1mm) | 내 용 | 도장박락 |

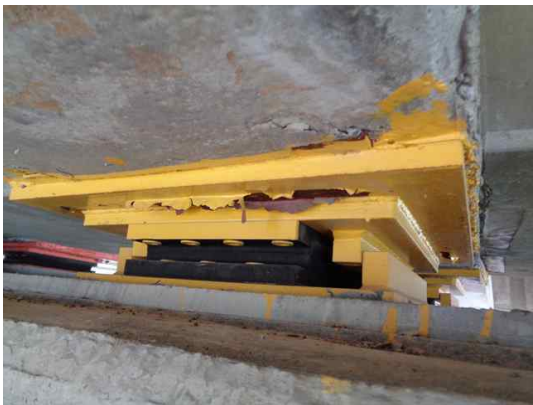
| 위 치 | 교량받침 상주방향 P1 SH8 | 위 치 | 교량받침 상주방향 P2 SH2 |

| 내 용 | 도장박락 | 내 용 | 재료분리 |

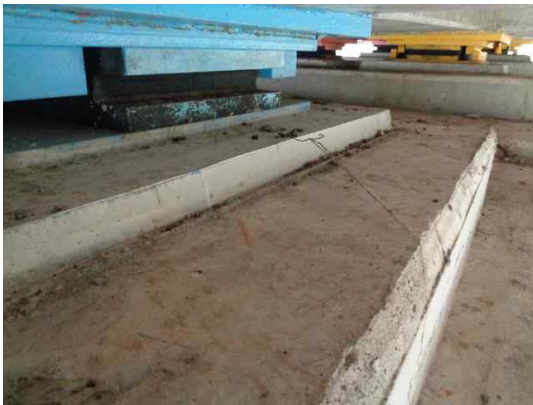
| 위 치 | 교량받침 상주방향 P2 SH3 | 위 치 | 교량받침 상주방향 P2 SH7 |

| 내 용 | 무수축물탈 균열(CW=0.1mm) | 내 용 | 무수축물탈 균열(CW=0.1mm) |

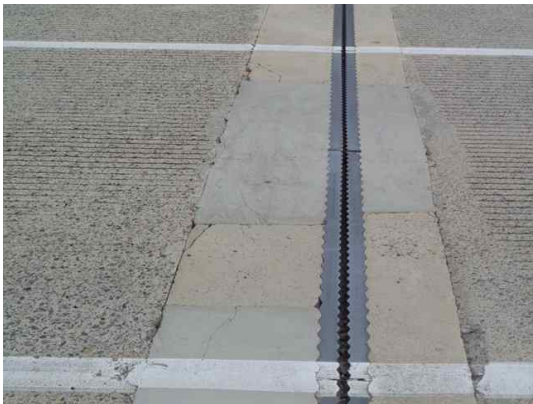
| 위 치 | 신축이음 상주방향 A2 | 위 치 | 신축이음 상주방향 A2 |

| 내 용 | 후타재 망상균열 | 내 용 | 후타재 파손 |

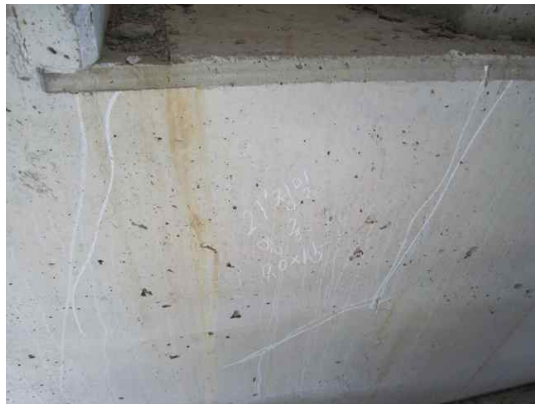
| 위 치 | 교각 영천방향 P2 | 위 치 | 교량받침 영천방향 P2 SH3 |

| 내 용 | 망상균열 | 내 용 | 플레이트 도장박리 |

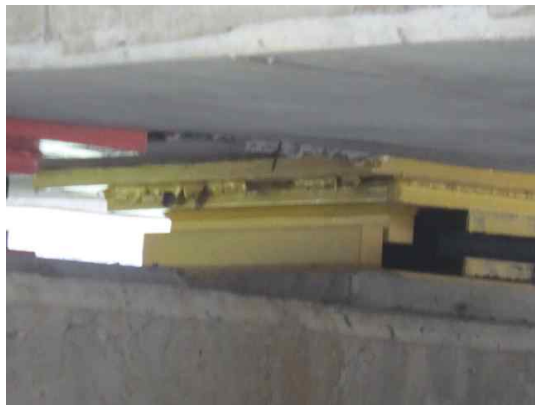
| 위 치 | 교량받침 영천방향 P2 SH4 | 위 치 | 교량받침 영천방향 P2 SH8 |

| 내 용 | 플레이트 도장박리 | 내 용 | 무수축물탈 균열(CW=0.1mm) |

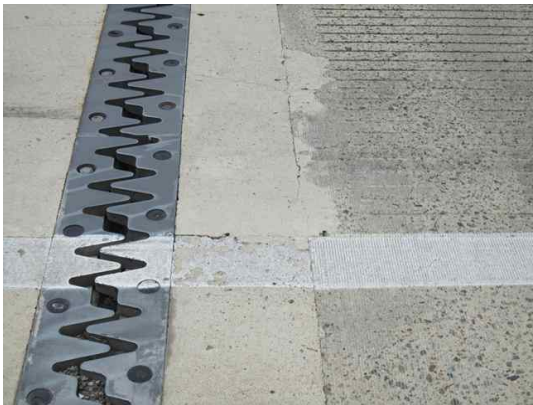
| 위 치 | 신축이음 영천방향 A1 | 위 치 | 신축이음 영천방향 A1 |

| 내 용 | 후타재 균열(CW=0.3mm) | 내 용 | 후타재 파손 |

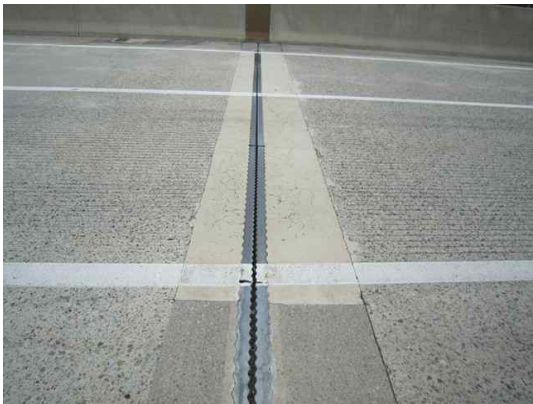
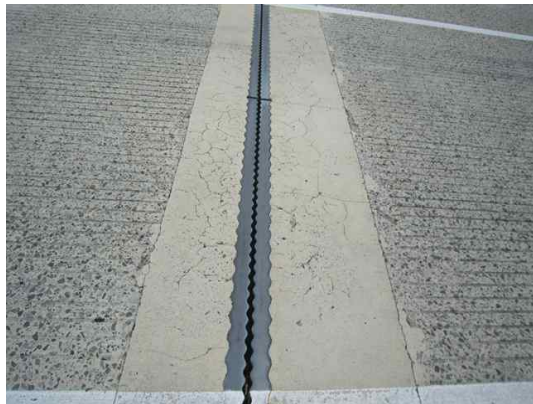
| 위 치 | 신축이음 영천방향 A2 | 위 치 | 신축이음 영천방향 A2 |

| 내 용 | 후타재 망상균열 | 내 용 | 후타재 망상균열 |

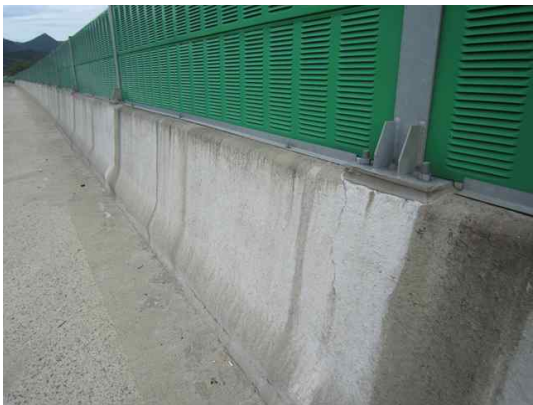
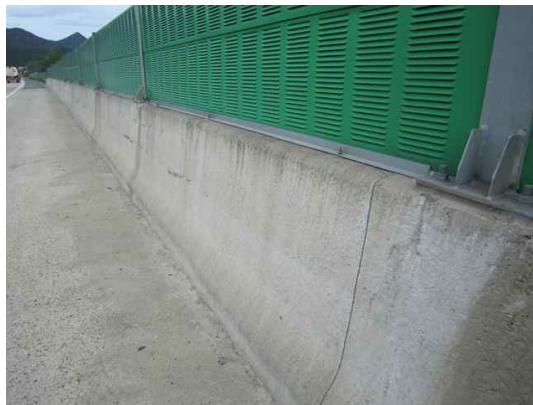
| 위 치 | 방호벽 영천방향 S3 | 위 치 | 방호벽 영천방향 S3 |

| 내 용 | 균열(CW=0.2mm) | 내 용 | 균열(CW=0.2mm) |

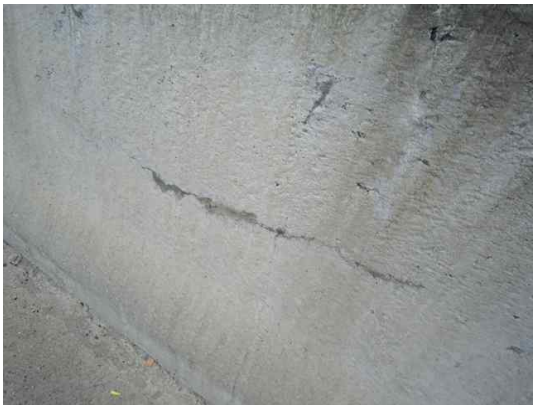
| 위 치 | 방호벽 영천방향 S3 | 위 치 | 방호벽 영천방향 S3 |

| 내 용 | 균열(CW=0.2mm) | 내 용 | 접속부 이격(1.0m) |

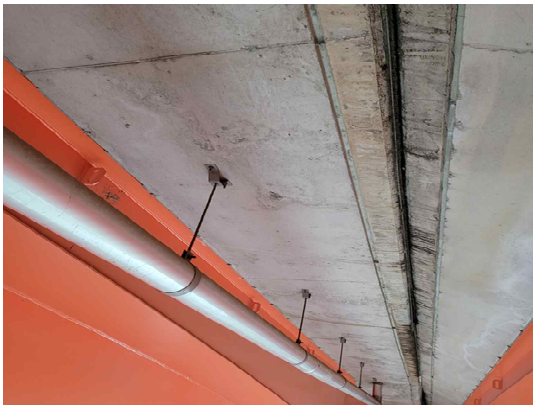
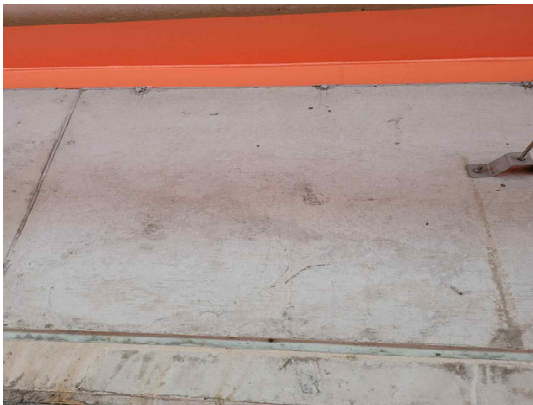
| 위 치 | 바닥판하면 상주방향 S1 | 위 치 | 바닥판하면 상주방향 S1 |

| 내 용 | 균열(CW=0.1mm) | 내 용 | 균열(CW=0.1mm) |

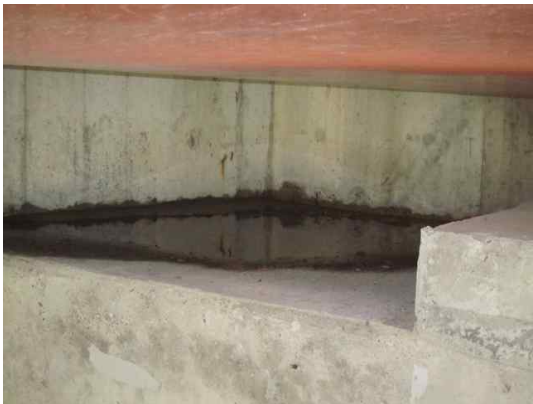
| 위 치 | 교대 상주방향 A1 | 위 치 | 교대 상주방향 A1 |

| 내 용 | 체수 | 내 용 | 체수 |

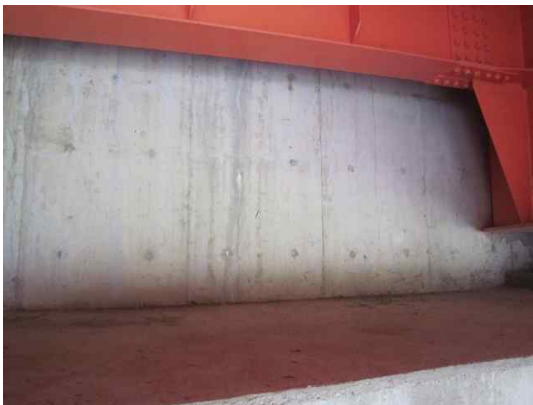
| 위 치 | 교대 상주방향 A1 | 위 치 | 교대 상주방향 A1 |

| 내 용 | 백태 | 내 용 | 백태 |

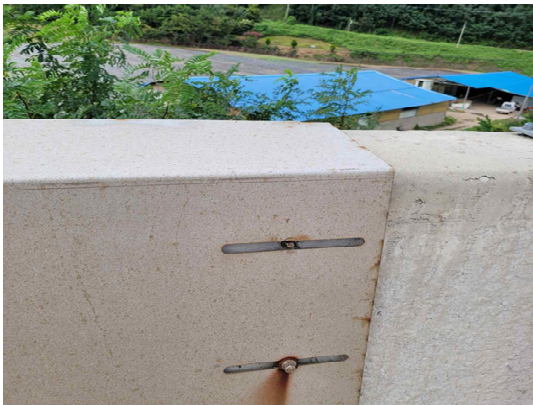
| 위 치 | 신축이음 상주방향 A1 | 위 치 | 방호벽 상주방향 S1 |

| 내 용 | 차수판 볼트 파손 | 내 용 | 균열(CW=0.2mm) |

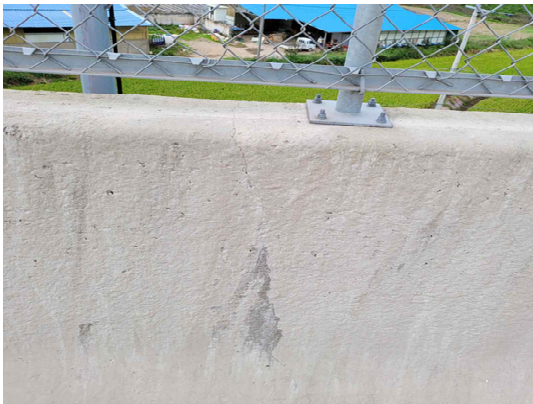
| 위 치 | 방호벽 상주방향 S1 | 위 치 | 방호벽 상주방향 S1 |

| 내 용 | 균열(CW=0.2mm) | 내 용 | 접속부 파손 |

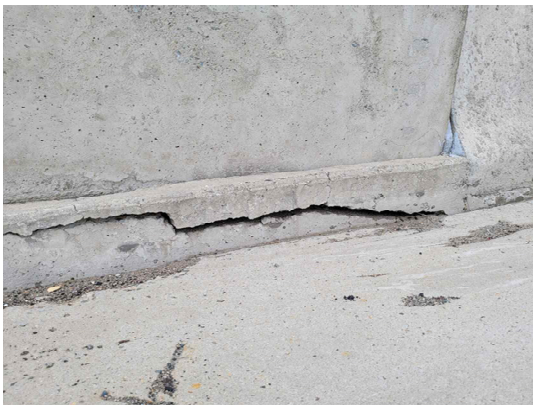
| 위 치 | 방호벽 상주방향 S1 | 위 치 | 바닥판하면 영천방향 S1 |

| 내 용 | 접속부 파손 | 내 용 | 균열(CW=0.1mm) |

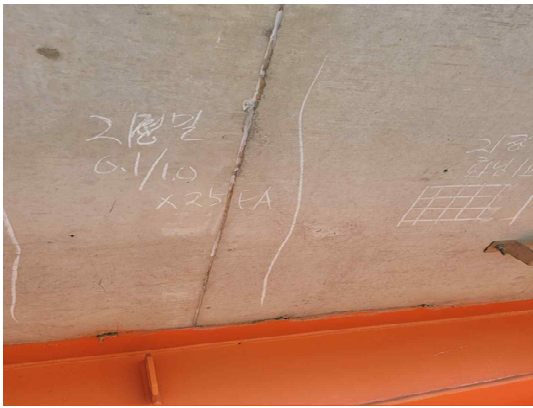
| 위 치 | 바닥판하면 영천방향 S1 | 위 치 | 바닥판하면 영천방향 S1 |

| 내 용 | 균열(CW=0.1mm) | 내 용 | 균열(CW=0.1mm) |

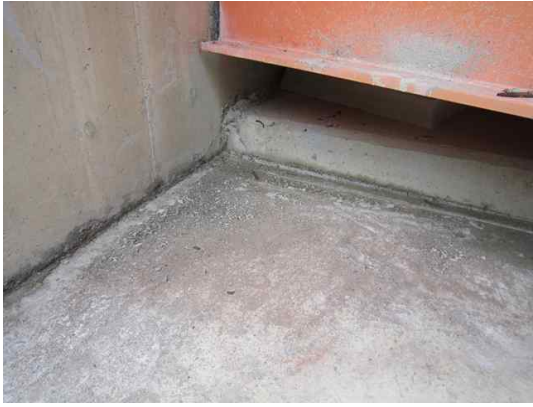
| 위 치 | 교대 영천방향 A1 | 위 치 | 교량받침 영천방향 A2 SH2 |

| 내 용 | 체수 | 내 용 | 무수축물탈 균열(CW=0.1mm)<br>(금회) |

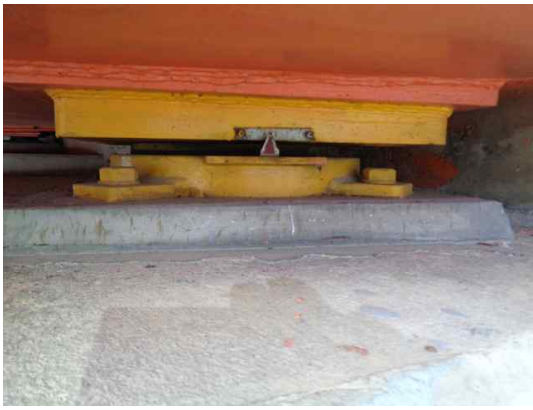
| 위 치 | 교량받침 영천방향 A2 SH2 | 위 치 | 신축이음 영천방향 A1 |

| 내 용 | 무수축물탈 균열<br>(19년 정밀안전점검) | 내 용 | 후타재 균열(CW=0.2mm) |

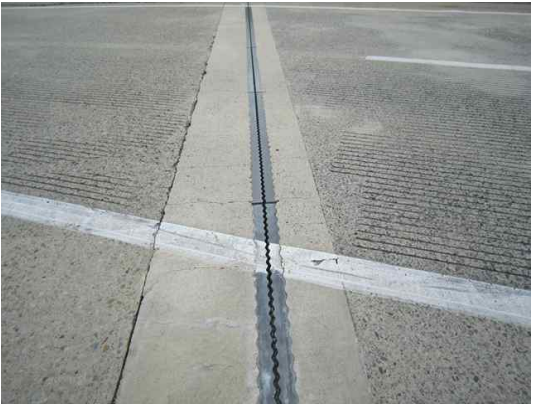
| 위 치 | 신축이음 영천방향 A1 | 위 치 | 신축이음 영천방향 A2 |

| 내 용 | 후타재 균열(CW=0.2mm) | 내 용 | 후타재 균열(CW=0.2mm) |

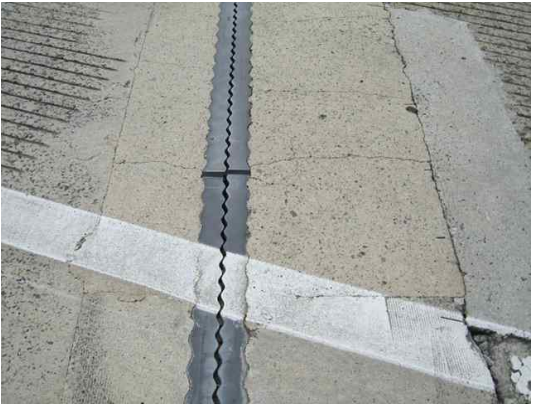
| 위 치 | 신축이음 영천방향 A2 | 위 치 | 방호벽 영천방향 S1 |

| 내 용 | 후타재 균열(CW=0.2mm) | 내 용 | 균열(CW=0.3mm) |

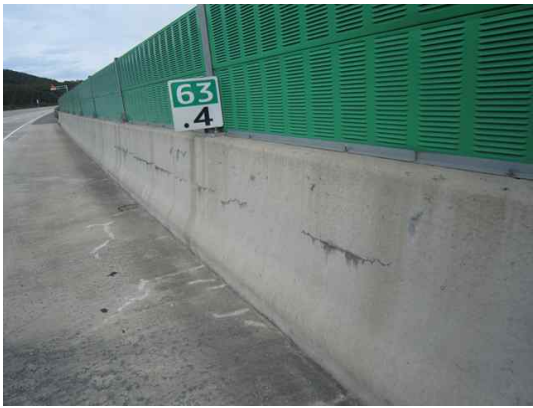
| 위 치 | 방호벽 영천방향 S1 | 위 치 | 방호벽 영천방향 S1 |

| 내 용 | 균열(CW=0.3mm) | 내 용 | 중분대 접속부 파손 |

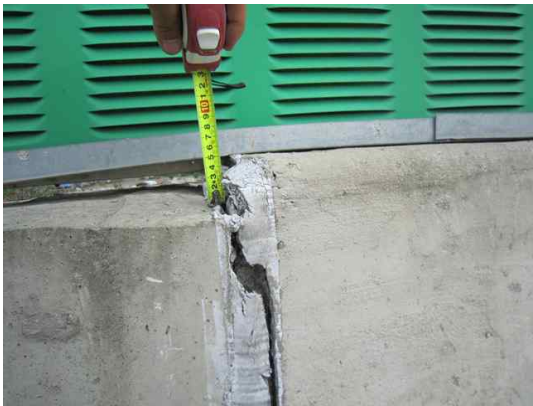
| 위 치 | 방호벽 영천방향 S1 | 위 치 | - |

| 내 용 | 접속부 파손 | 내 용 | - |

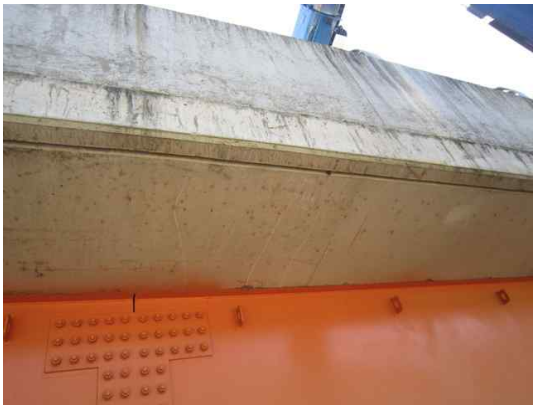
| 위 치 | 바닥판하면 상주방향 S3 | 위 치 | 바닥판하면 상주방향 S3 |

| 내 용 | 균열(CW=0.1mm) | 내 용 | 균열(CW=0.1mm) |

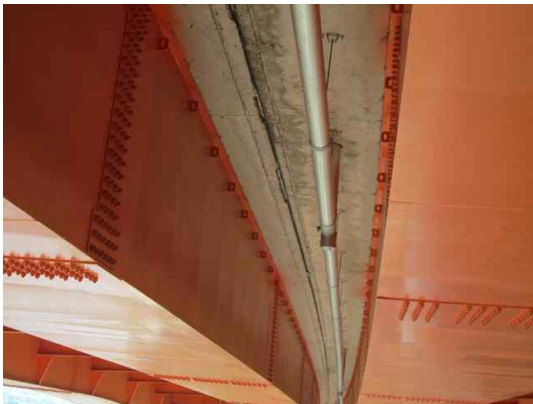
| 위 치 | 바닥판하면 상주방향 S3 | 위 치 | 바닥판하면 상주방향 S3 |

| 내 용 | 백태 | 내 용 | 백태 |
