# 1. 교 량

## 1. 낙동JCT교

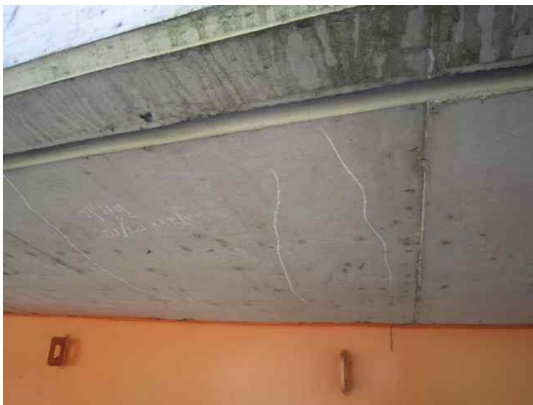
| 위 치 | 바닥판하면 상주방향 S4 | 위 치 | 바닥판하면 상주방향 S3 |

| 내 용 | 균열(CW=0.1mm) | 내 용 | 균열(CW=0.1mm) |

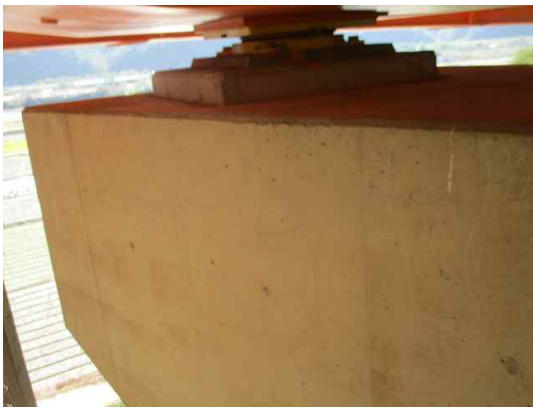
| 위 치 | 교각 상주방향 P1 | 위 치 | 교각 상주방향 P2 |

| 내 용 | 망상균열 | 내 용 | 코핑부 균열(CW=0.2mm) |

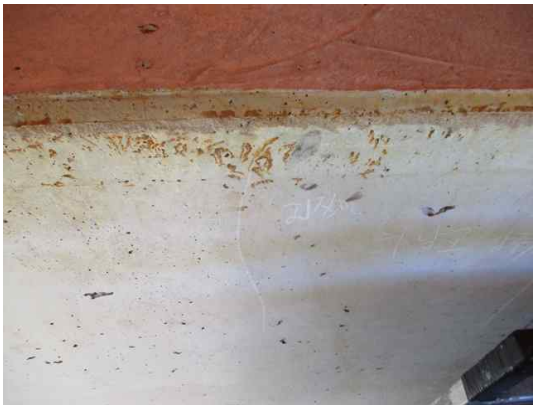
| 위 치 | 교각 상주방향 P2 | 위 치 | 교각 상주방향 P2 |

| 내 용 | 코핑부 균열(CW=0.2mm) | 내 용 | 코핑부 박리 |

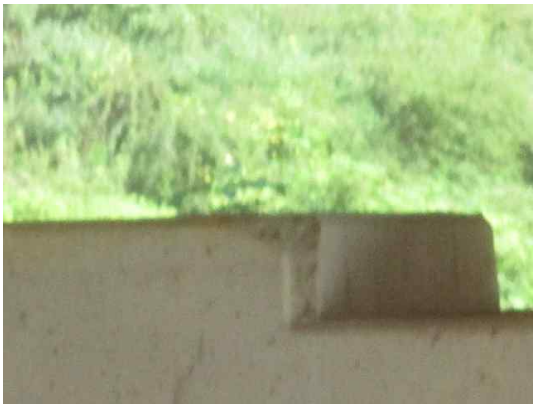
| 위 치 | 교각 상주방향 P2 | 위 치 | 교각 상주방향 P3 |

| 내 용 | 코핑부 파손 | 내 용 | 코핑부 균열(CW=0.2mm) |

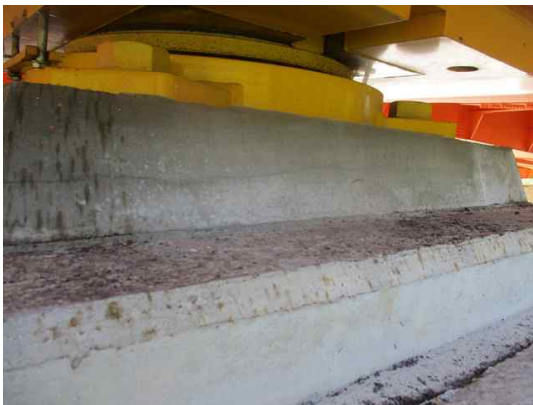
| 위 치 | 교량받침 상주방향 P2 SH1 | 위 치 | 교량받침 상주방향 P3 SH2 |

| 내 용 | 받침콘크리트 균열(CW=0.1mm) | 내 용 | 받침콘크리트 균열(CW=0.1mm) |

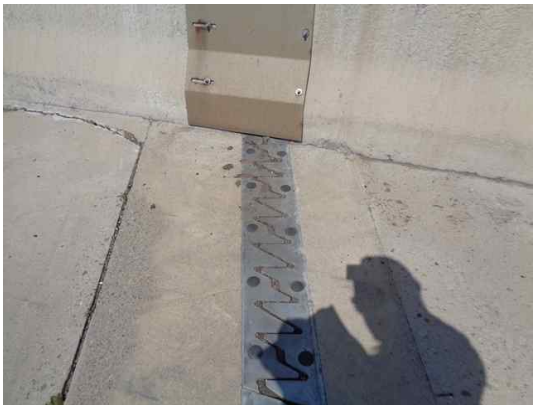
| 위 치 | 신축이음 상주방향 A1 | 위 치 | 신축이음 상주방향 A1 |

| 내 용 | 본체 이물질퇴적 | 내 용 | 접속부 이격 |

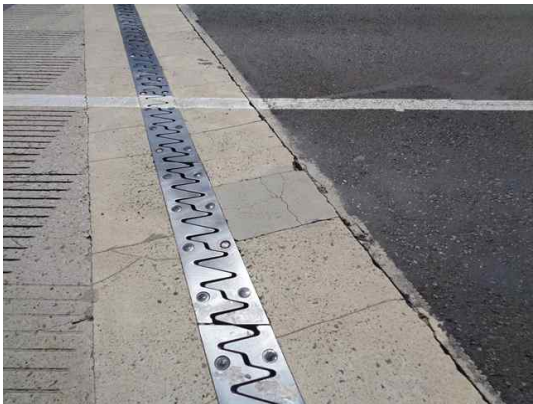
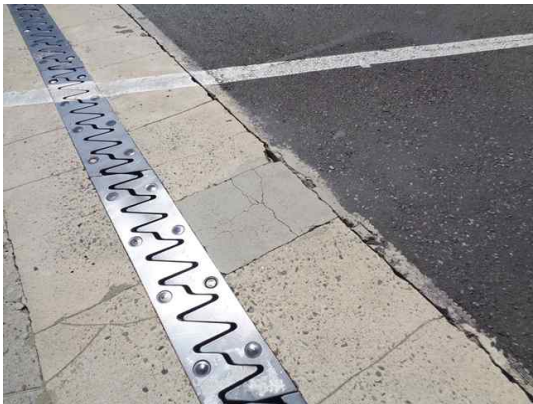
| 위 치 | 신축이음 상주방향 A1 | 위 치 | 신축이음 상주방향 A1 |

| 내 용 | 보수부 망상균열 | 내 용 | 보수부 망상균열 |

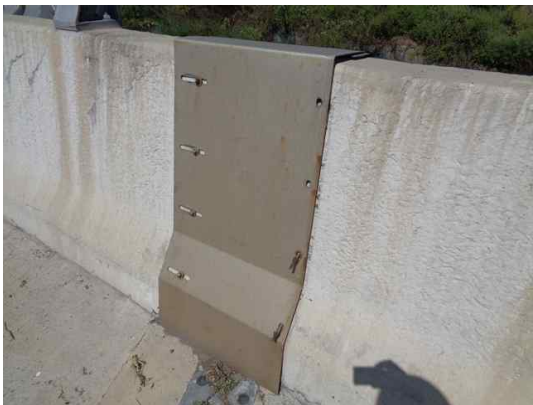
| 위 치 | 신축이음 상주방향 A2 | 위 치 | 신축이음 상주방향 A2 |

| 내 용 | 차수판 앵커탈락 | 내 용 | 후타재 파손 |

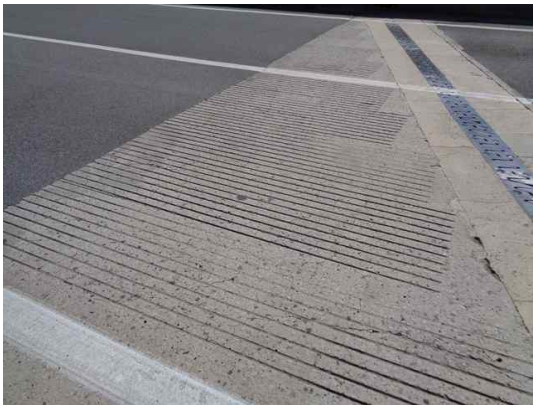
| 위 치 | 교면포장 상주방향 S1 | 위 치 | 교면포장 상주방향 S1 |

| 내 용 | 망상균열 | 내 용 | 접속부 파손 |

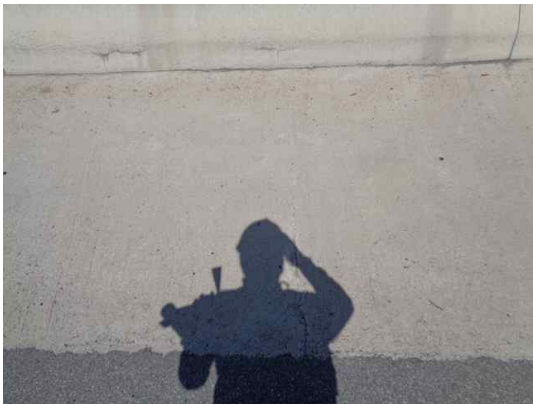
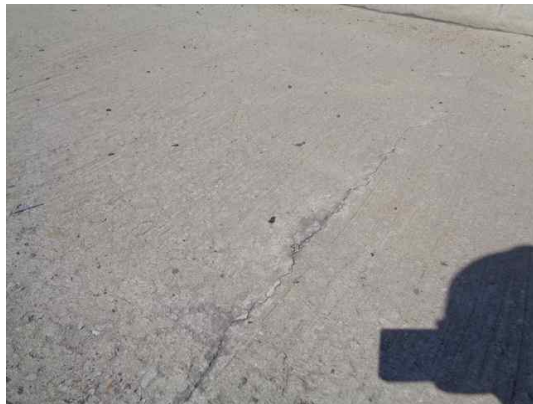
| 위 치 | 교면포장 상주방향 S3 | 위 치 | 교면포장 상주방향 S3 |

| 내 용 | 균열(CW=0.2mm) | 내 용 | 균열(CW=0.2mm) |

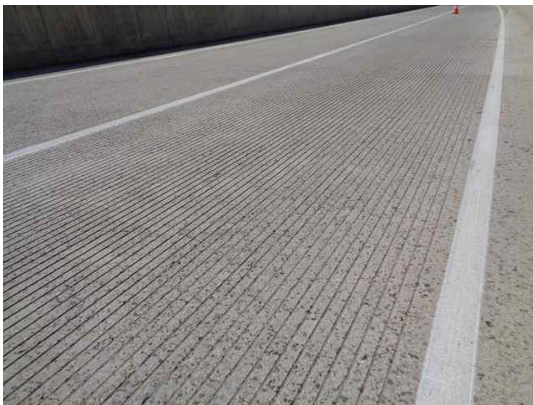
| 위 치 | 교면포장 상주방향 S3 | 위 치 | 교면포장 상주방향 S4 |

| 내 용 | 망상균열 | 내 용 | 망상균열 |

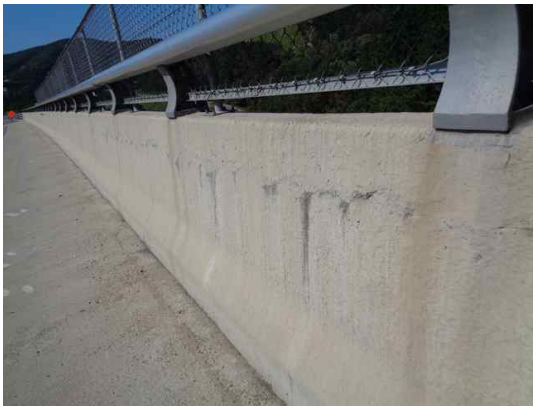
| 위 치 | 방호벽 상주방향 S1 | 위 치 | 방호벽 상주방향 S2 |

| 내 용 | 균열(CW=0.2mm) | 내 용 | 균열(CW=0.2mm) |

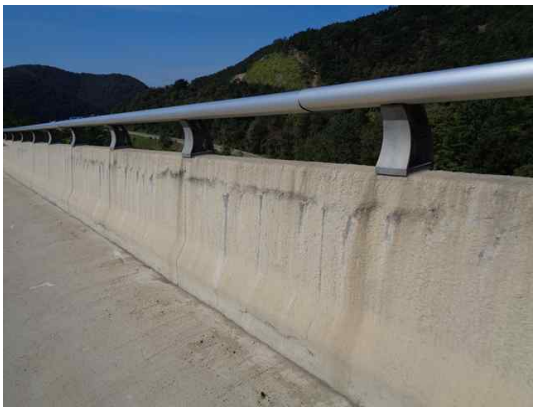
| 위 치 | 방호벽 상주방향 S1 | 위 치 | 방호벽 상주방향 S2 |

| 내 용 | 균열부백태 | 내 용 | 중분대 균열(CW=0.2mm) |

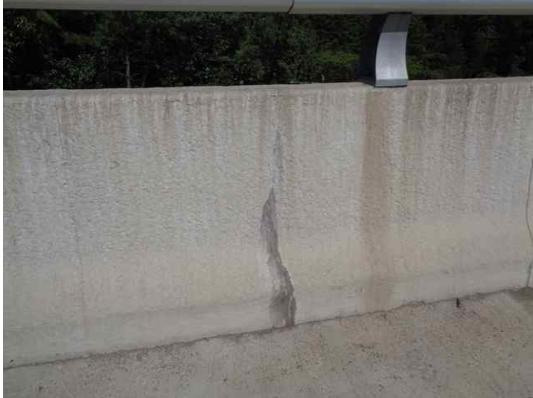
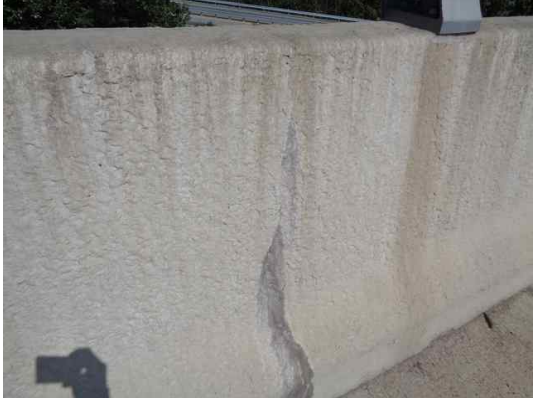
| 위 치 | 방호벽 상주방향 S2 | 위 치 | 방호벽 상주방향 S2 |

| 내 용 | 균열부백태 | 내 용 | 균열부백태 |

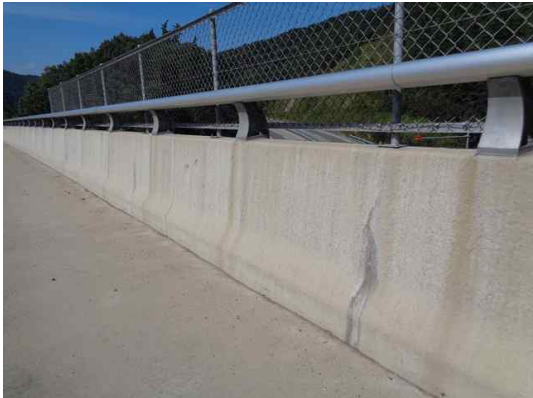
| 위 치 | 방호벽 상주방향 S3 | 위 치 | 방호벽 상주방향 S4 |

| 내 용 | 균열(CW=0.2mm) | 내 용 | 균열부백태 |

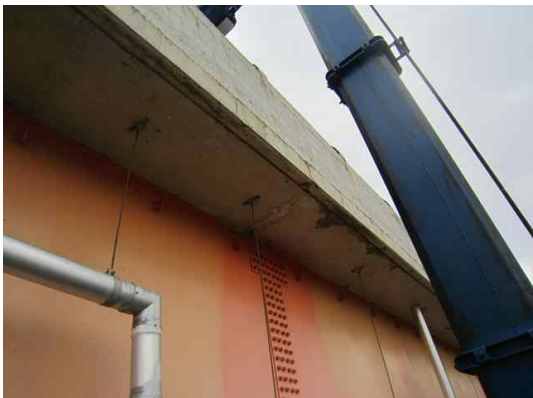
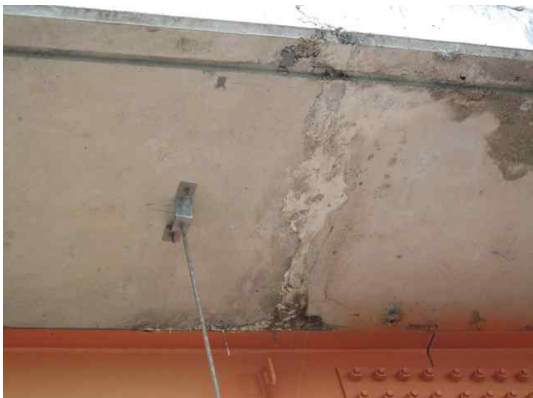
| 위 치 | 바닥판하면 영천방향 S3 | 위 치 | 바닥판하면 영천방향 S3 |

| 내 용 | 백태 | 내 용 | 백태 |

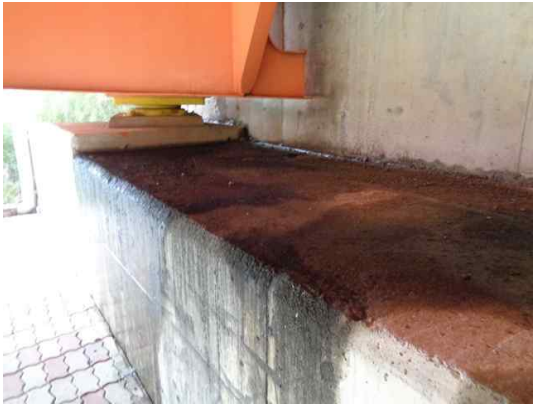
| 위 치 | 교대 영천방향 A1 | 위 치 | 교대 영천방향 A2 |

| 내 용 | 누수흔적 | 내 용 | 백태 |

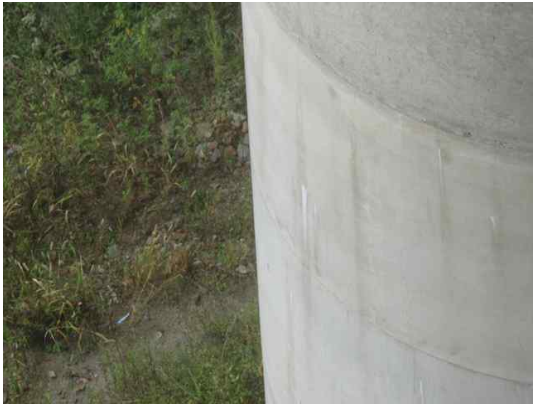
| 위 치 | 교각 영천방향 P1 | 위 치 | 교각 영천방향 P1 |

| 내 용 | 기둥부 백태 | 내 용 | 코핑부 박리 |

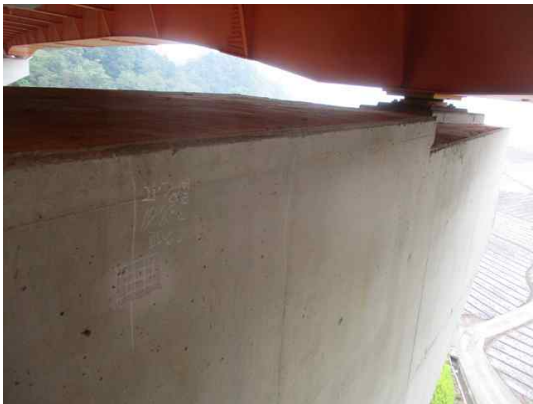
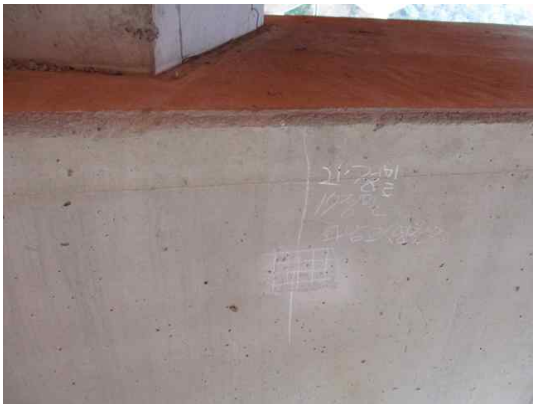
| 위 치 | 교각 영천방향 P1 | 위 치 | 교각 영천방향 P1 |

| 내 용 | 코핑부 균열(CW=0.1mm) | 내 용 | 코핑부 균열(CW=0.1mm) |

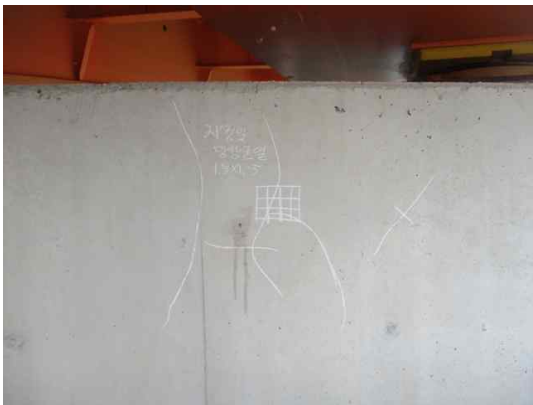
| 위 치 | 교각 영천방향 P1 | 위 치 | 교각 영천방향 P1 |

| 내 용 | 코핑부 망상균열 | 내 용 | 코핑부 박리 |

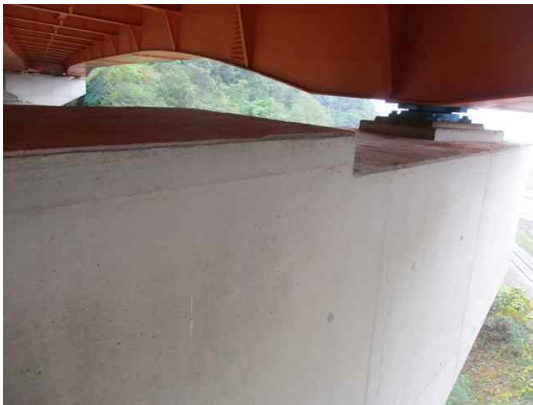
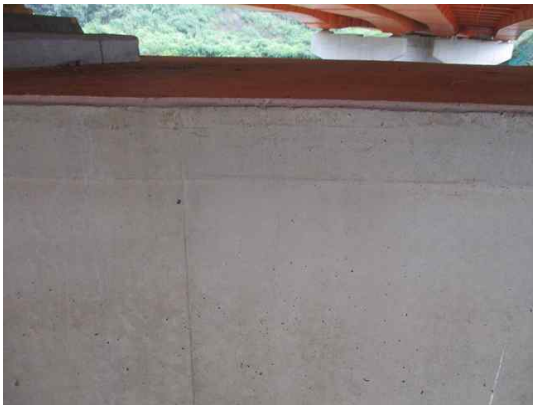
| 위 치 | 교각 영천방향 P2 | 위 치 | 교각 영천방향 P2 |

| 내 용 | 코핑부 균열(CW=0.1mm) | 내 용 | 코핑부 균열(CW=0.1mm) |

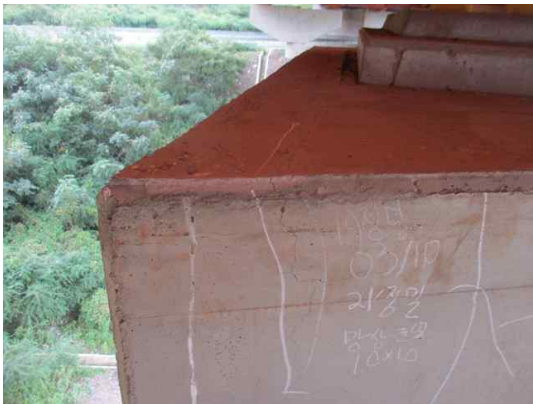
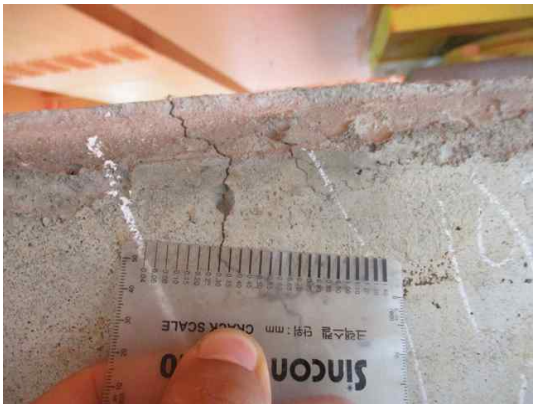
| 위 치 | 교각 영천방향 P2 | 위 치 | 교각 영천방향 P2 |

| 내 용 | 코핑부 균열(CW=0.3mm) | 내 용 | 코핑부 균열(CW=0.3mm) |

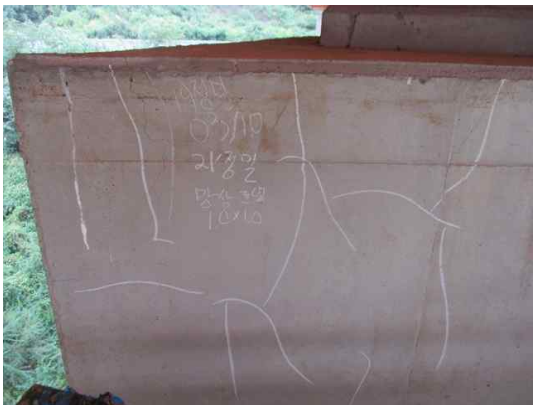
| 위 치 | 교각 영천방향 P2 | 위 치 | 교각 영천방향 P3 |

| 내 용 | 코핑부 망상균열 | 내 용 | 코핑부 균열(CW=0.2mm) |

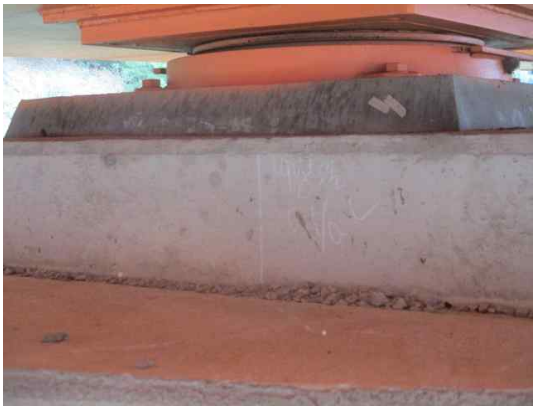
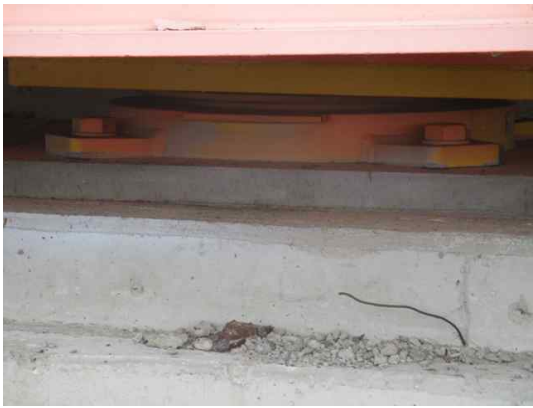
| 위 치 | 교량받침 영천방향 P1 SH1 | 위 치 | 교량받침 영천방향 P1 SH2 |

| 내 용 | 받침콘크리트 균열(CW=0.1mm) | 내 용 | 받침콘크리트 균열(CW=0.1mm) |

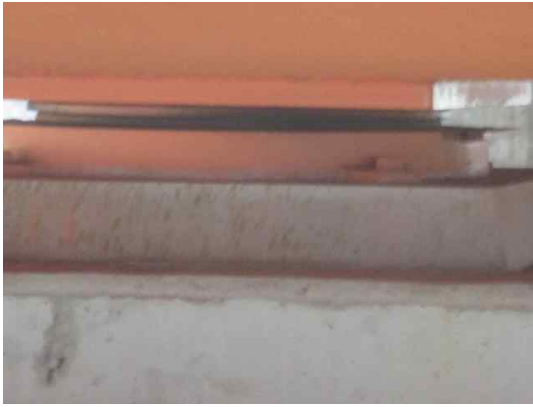
| 위 치 | 교량받침 영천방향 P3 SH1 | 위 치 | 신축이음 영천방향 A1 |

| 내 용 | 무수축물탈 균열(CW=0.1mm) | 내 용 | 후타재 들뜸 |

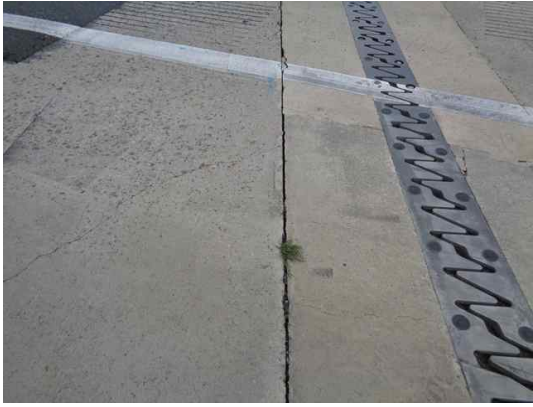
| 위 치 | 신축이음 영천방향 A1 | 위 치 | 신축이음 영천방향 A1 |

| 내 용 | 후타재 이격 | 내 용 | 망상균열 |

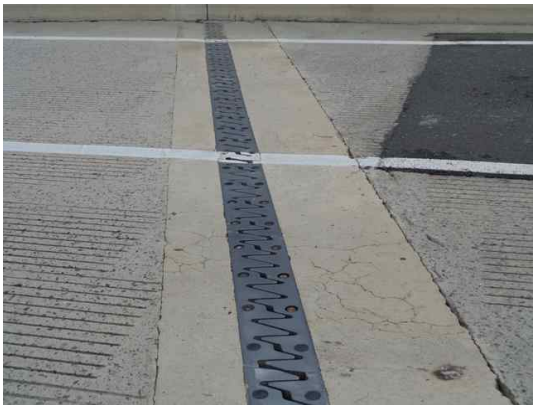
| 위 치 | 신축이음 영천방향 A1 | 위 치 | 교면포장 영천방향 S1 |

| 내 용 | 망상균열 | 내 용 | 망상균열 |

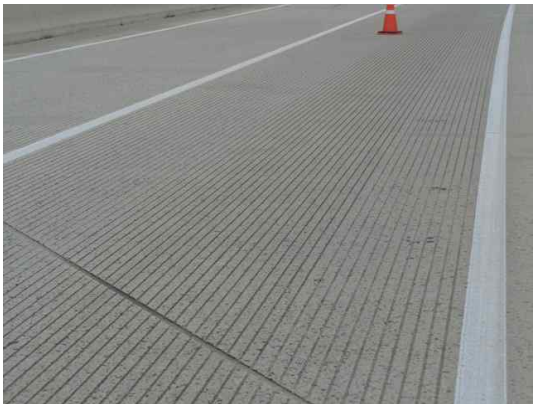
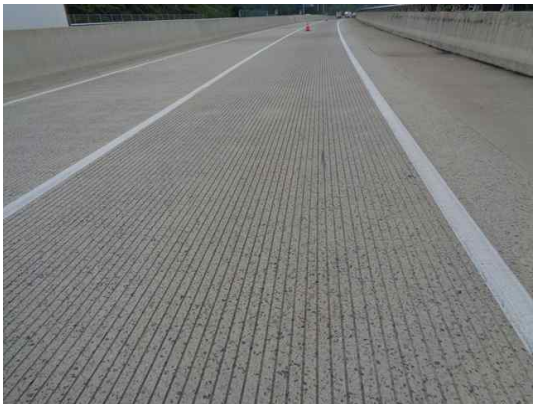
| 위 치 | 교면포장 영천방향 S2 | 위 치 | 교면포장 영천방향 S3 |

| 내 용 | 망상균열 | 내 용 | 망상균열 |

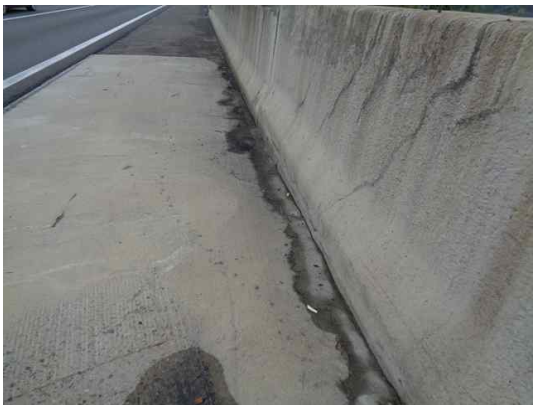
| 위 치 | 교면포장 영천방향 S4 | 위 치 | 교면포장 영천방향 S4 |

| 내 용 | 접속부 파손 | 내 용 | 망상균열 |

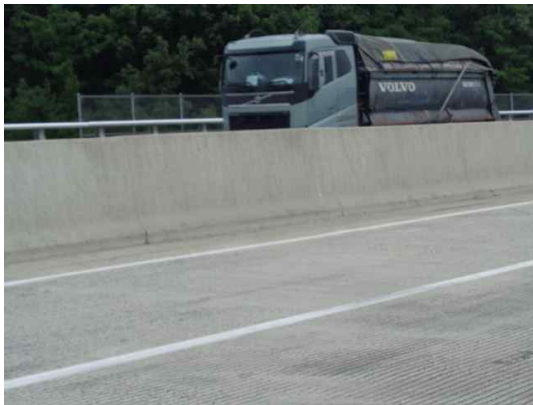
| 위 치 | 방호벽 영천방향 S1 | 위 치 | 방호벽 영천방향 S2 |

| 내 용 | 중분대 이격 | 내 용 | 균열(CW=0.2mm) |

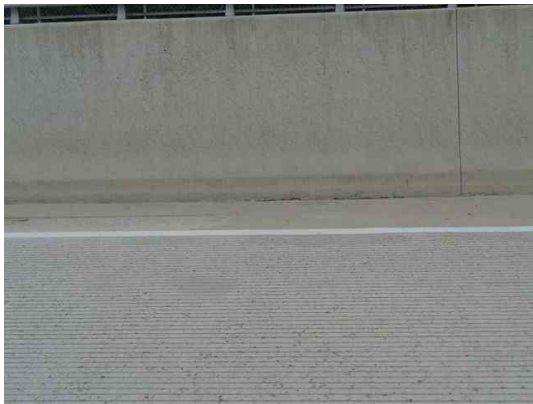
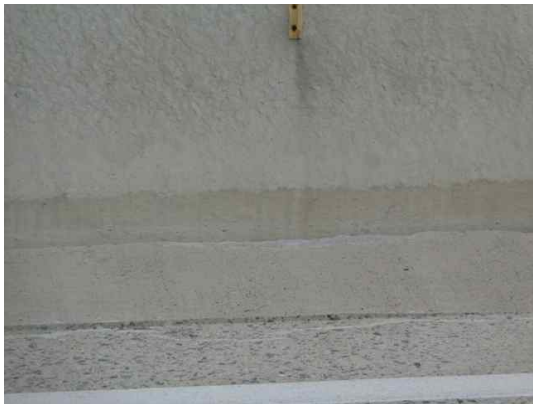
| 위 치 | 방호벽 영천방향 S2 | 위 치 | 방호벽 영천방향 S3 |

| 내 용 | 중분대 이격 | 내 용 | 중분대 이격 |

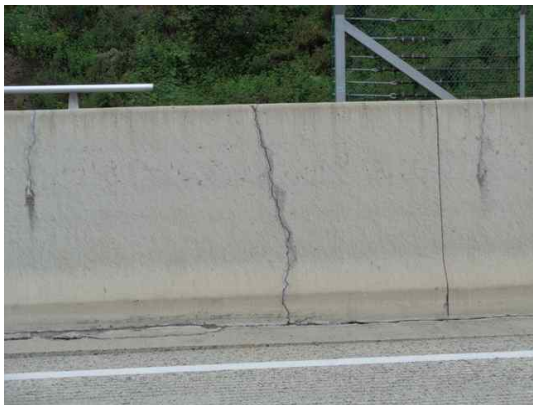
| 위 치 | 방호벽 영천방향 S4 | 위 치 | 방호벽 영천방향 S4 |

| 내 용 | 균열(CW=0.3mm) | 내 용 | 중분대 이격 |

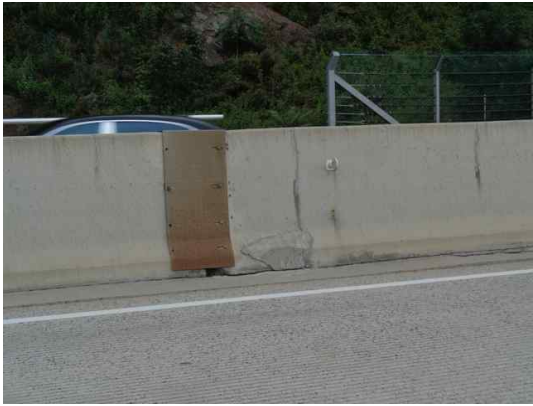
| 위 치 | 방호벽 영천방향 S4 | 위 치 | 방호벽 영천방향 S4 |

| 내 용 | 보수부 들뜸 | 내 용 | 파손 |

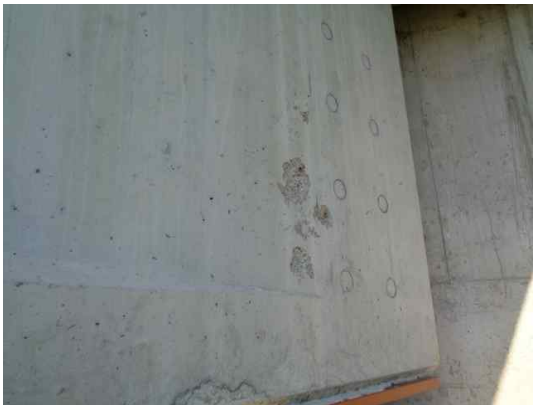
| 위 치 | 거더 S1 G1 | 위 치 | 가로보 S2 |

| 내 용 | 파손 | 내 용 | 백태 |

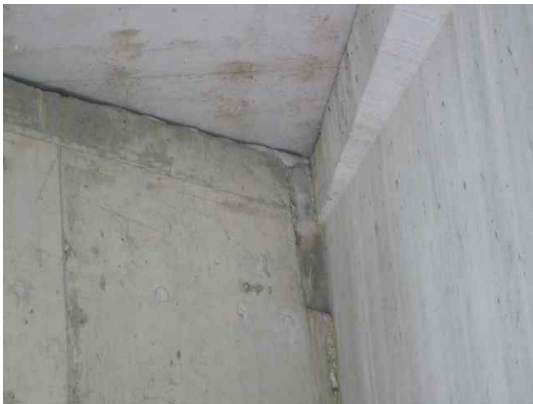
| 위 치 | 가로보 S2 | 위 치 | 가로보 S4 |

| 내 용 | 백태 | 내 용 | 백태 |

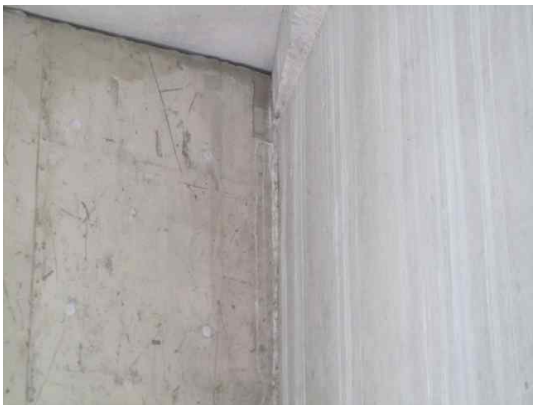
| 위 치 | 가로보 S4 | 위 치 | 가로보 S5 |

| 내 용 | 백태 | 내 용 | 백태 |

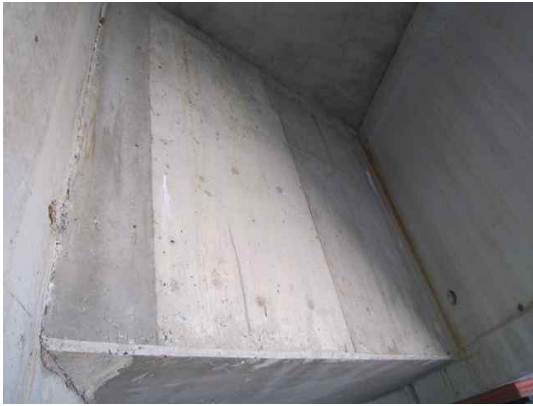
| 위 치 | 가로보 S8 | 위 치 | 가로보 S8 |

| 내 용 | 백태 | 내 용 | 백태 |

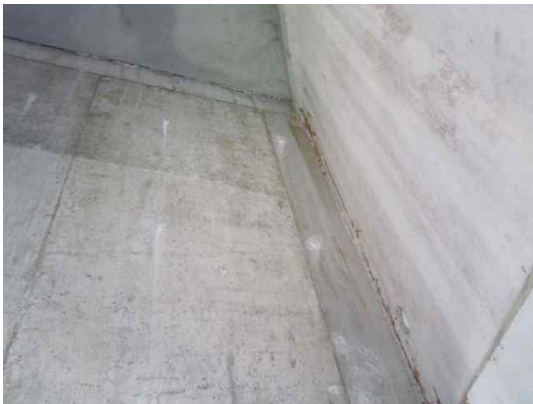
| 위 치 | 가로보 S8 | 위 치 | 교대 A1 |

| 내 용 | 백태 | 내 용 | 벽체 균열(CW=0.3mm) |

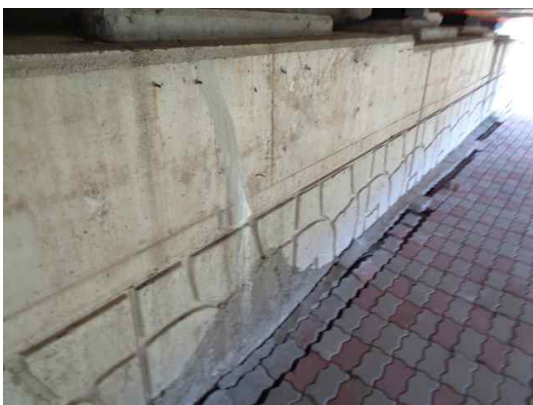
| 위 치 | 교대 A1 | 위 치 | 교대 A1 |

| 내 용 | 벽체 균열부백태 | 내 용 | 벽체 백태 |

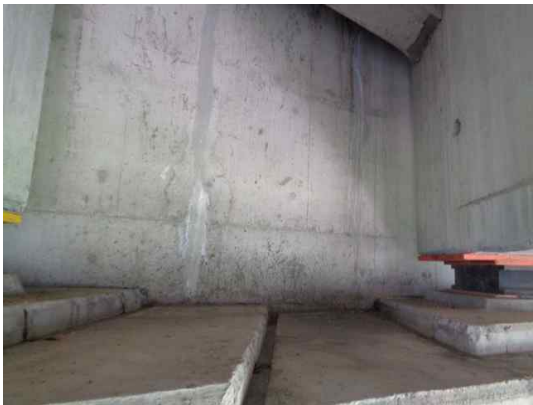
| 위 치 | 교대 A1 | 위 치 | 교대 A1 |

| 내 용 | 벽체 백태 | 내 용 | 범면 보호블럭 침하(금회) |

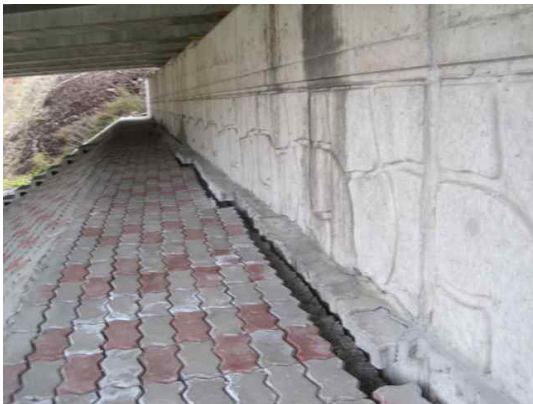
| 위 치 | 교대 A1 | 위 치 | 교각 P1 |

| 내 용 | 범면 보호블럭 침하<br>(19년 정밀안전점검) | 내 용 | 코핑부 폐자재 적치 |

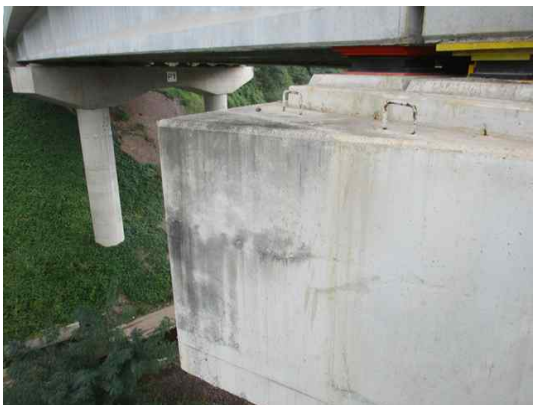
| 위 치 | 교각 P1 | 위 치 | 교각 P3 |

| 내 용 | 코핑부 표면오염 | 내 용 | 코핑부 누수흔적 |

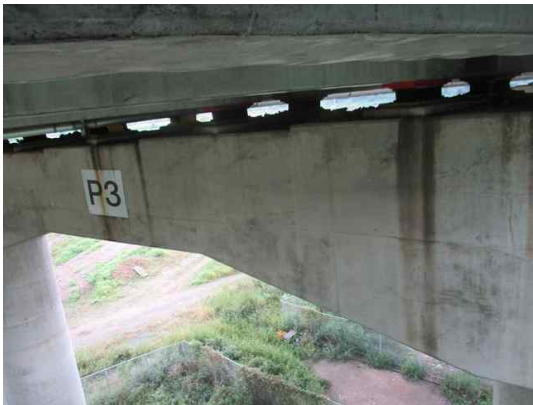
| 위 치 | 교각 P5 | 위 치 | 교각 P7 |

| 내 용 | 코핑부 누수흔적 | 내 용 | 코핑부 파손 |

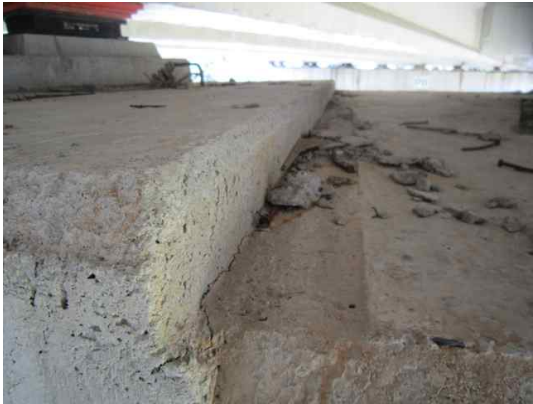
| 위 치 | 교각 P8 | 위 치 | 교각 P7 |

| 내 용 | 코핑부 균열(CW=0.3mm) | 내 용 | 코핑부 망상균열 |

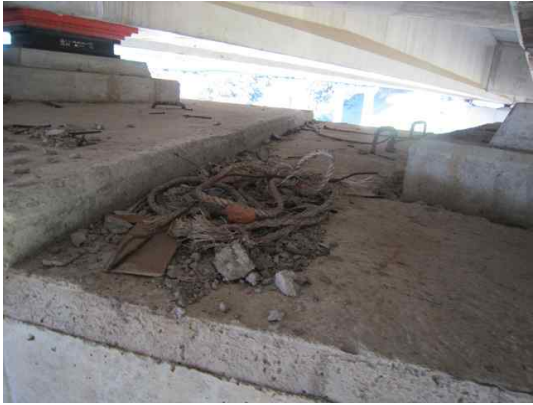
| 위 치 | 교각 P7 | 위 치 | 교량받침 A1 SH2 |

| 내 용 | 코핑부 폐자재 적치 | 내 용 | 받침콘크리트 재료분리 |

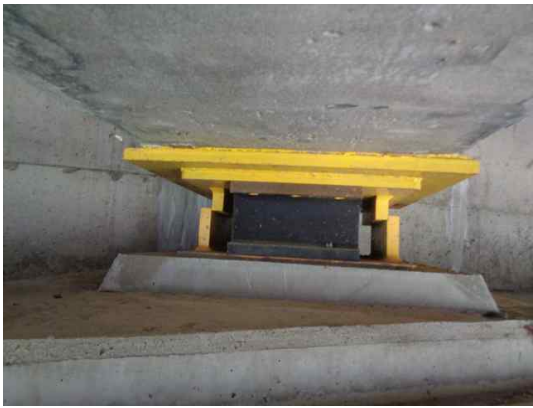
| 위 치 | 교량받침 A1 SH5 | 위 치 | 교량받침 A1 SH5 |

| 내 용 | 스토퍼 간섭 | 내 용 | 무수축물탈 균열(CW=0.1mm) |

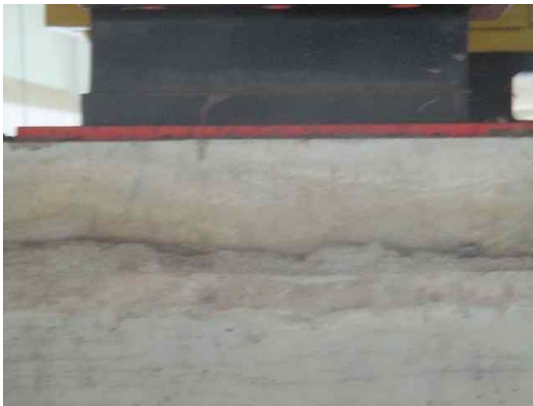
| 위 치 | 교량받침 P2 SH6 | 위 치 | 교량받침 P3 SH9 |

| 내 용 | 무수축물탈 균열(CW=0.1mm) | 내 용 | 무수축물탈 균열(CW=0.1mm) |

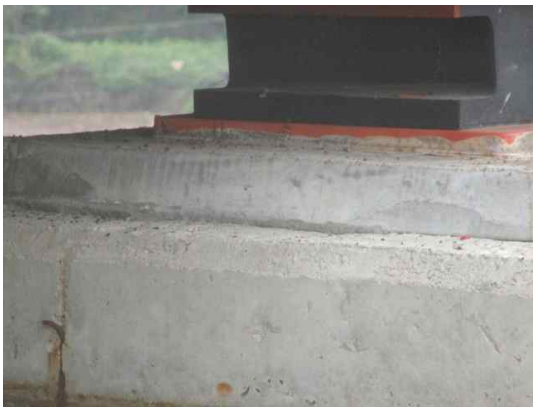
| 위 치 | 교량받침 P5 SH9 | 위 치 | 교량받침 P7 SH12 |

| 내 용 | 무수축물탈 균열(CW=0.1mm) | 내 용 | 무수축물탈 균열(CW=0.1mm) |

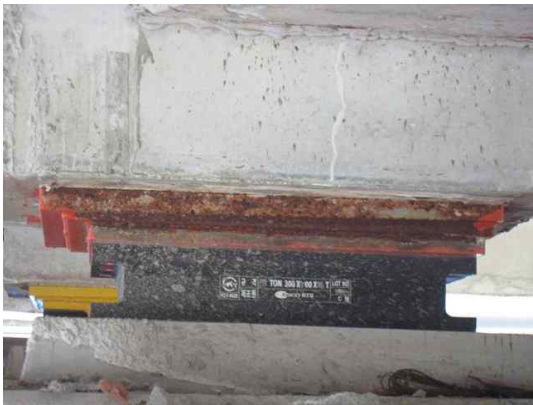
| 위 치 | 교량받침 P7 SH13 | 위 치 | 교량받침 P7 SH16 |

| 내 용 | 플레이트 부식 | 내 용 | 무수축물탈 균열(CW=0.1mm) |

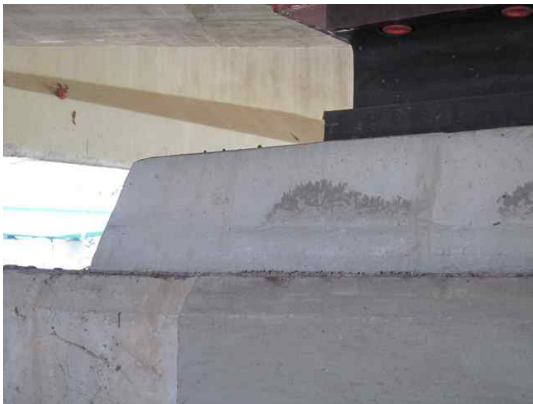
| 위 치 | 교량받침 P7 SH17 | 위 치 | 교량받침 P8 SH3 |

| 내 용 | 무수축물탈 균열(CW=0.1mm) | 내 용 | 받침콘크리트 균열(CW=0.1mm) |

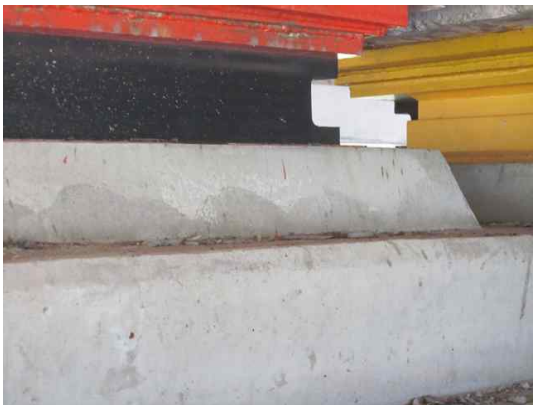
| 위 치 | 교량받침 P8 SH17 | 위 치 | 신축이음 A1 |

| 내 용 | 무수축물탈 균열(CW=0.1mm) | 내 용 | 후타재 균열(CW=0.2mm) |

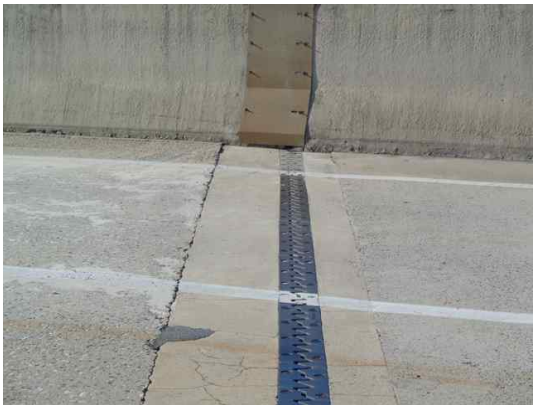
| 위 치 | 신축이음 A2 | 위 치 | 신축이음 P3 |

| 내 용 | 후타재 망상균열 | 내 용 | 후타재 균열(CW=0.2mm) |

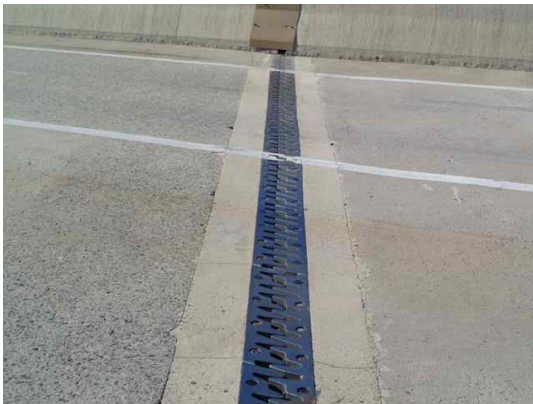
| 위 치 | 신축이음 P6 | 위 치 | 신축이음 P6 |

| 내 용 | 후타재 균열(CW=0.2mm) | 내 용 | 후타재 균열(CW=0.2mm) |

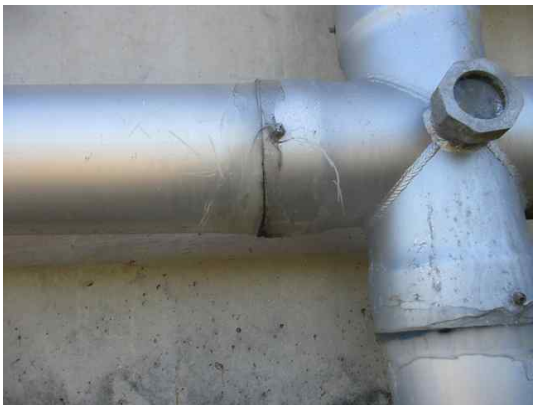
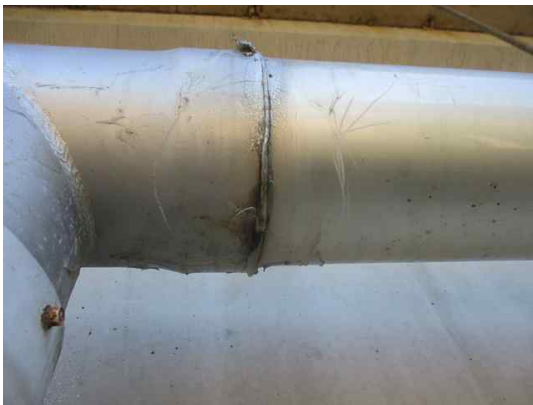
| 위 치 | 배수시설 S2 | 위 치 | 배수시설 S2 |
| 내 용 | 배수관 누수 | 내 용 | 배수관 누수 |

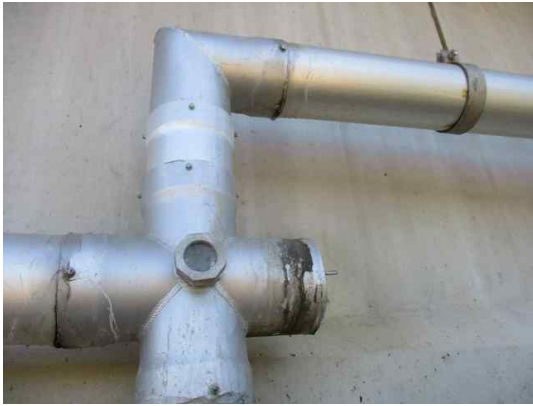
| 위 치 | 배수시설 S2 | 위 치 | 방호벽 S9 |
| 내 용 | 배수관 누수 | 내 용 | 균열(CW=0.2mm)(금회) |

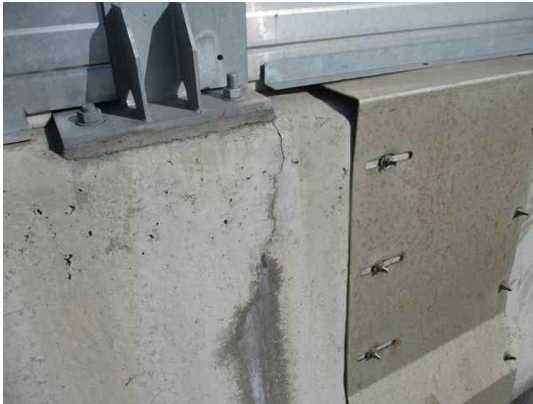
| 위 치 | 방호벽 S9 | 위 치 | - |
| 내 용 | 균열(CW=0.2mm)<br>(19년 정밀점검) | 내 용 | - |

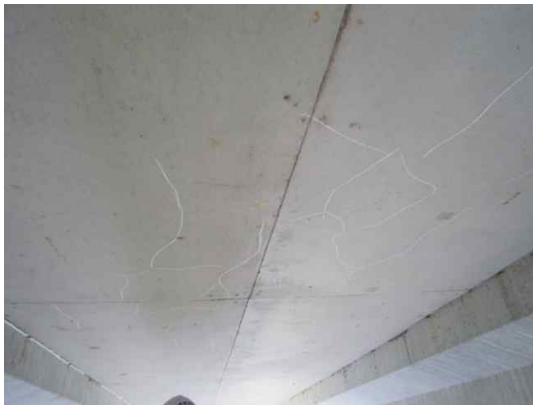
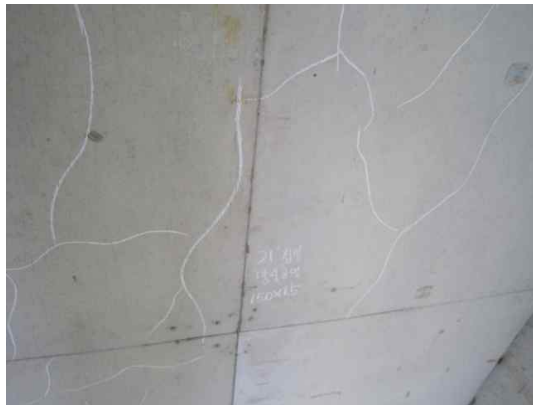
| 위 치 | 바닥판하면 상주방향 S3 | 위 치 | 바닥판하면 상주방향 S3 |
| 내 용 | 망상균열 | 내 용 | 망상균열 |

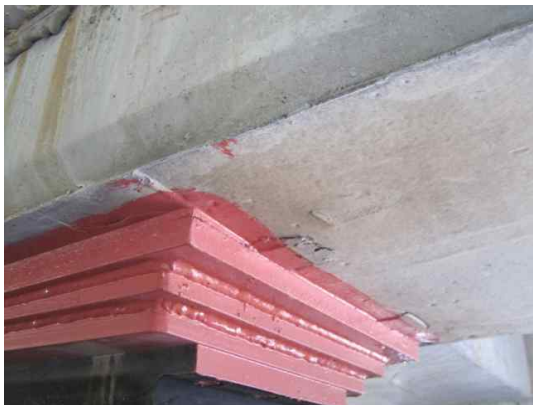
| 위 치 | 거더 상주방향 S3 G1 | 위 치 | 가로보 상주방향 S2 |
| 내 용 | 파손 | 내 용 | 백태 |

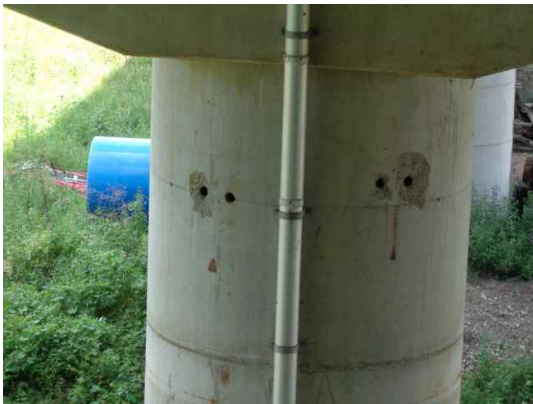
| 위 치 | 교각 상주방향 P1 | 위 치 | 교각 상주방향 P1 |
| 내 용 | 기둥부 박락 | 내 용 | 기둥부 파손 |

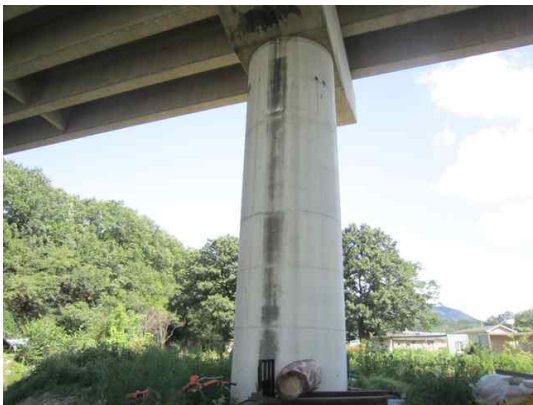
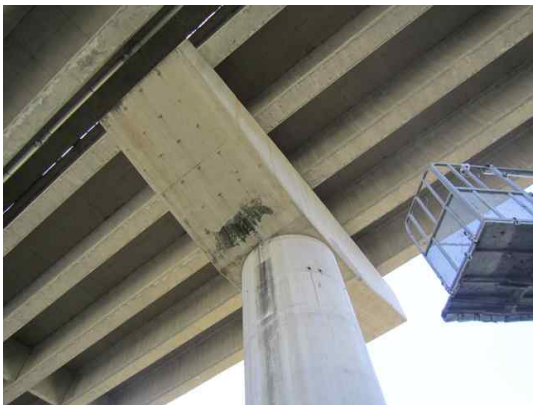
| 위 치 | 교각 상주방향 P2 | 위 치 | 교각 상주방향 P2 |
| 내 용 | 표면오염 | 내 용 | 표면오염 |

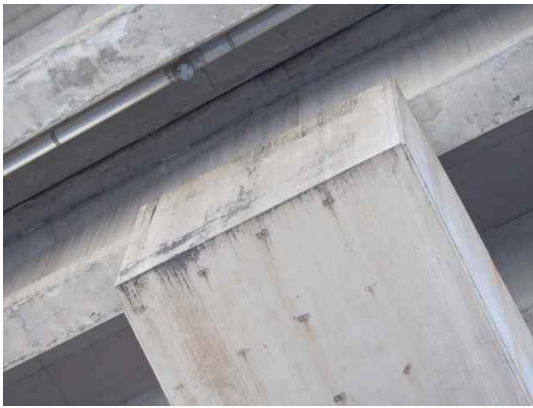
| 위 치 | 교각 상주방향 P2 | 위 치 | 교각 상주방향 P3 |
| 내 용 | 표면오염 | 내 용 | 코핑부 균열(CW=0.2mm) |

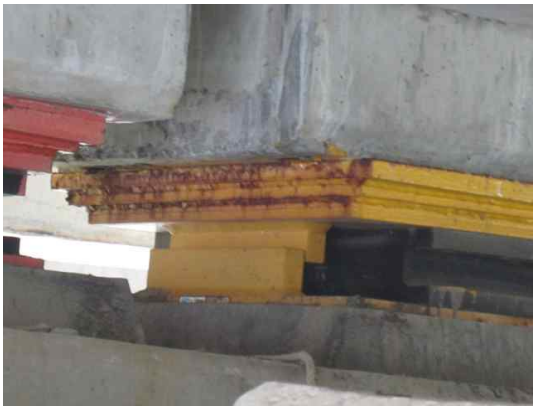
| 위 치 | 교량받침 상주방향 P2 SH5 | 위 치 | 교량받침 상주방향 P2 SH8 |
| 내 용 | 플레이트 부식 | 내 용 | 무수축물탈 균열(CW=0.2mm) |

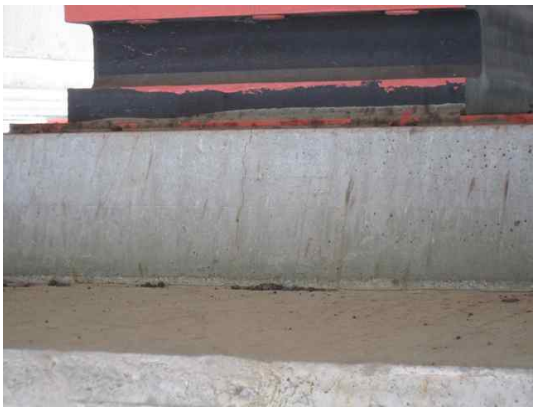
| 위 치 | 교량받침 상주방향 P2 SH9 | 위 치 | 신축이음 상주방향 A1 |

| 내 용 | 무수축물탈 균열(CW=0.1mm) | 내 용 | 후타재 들뜸 |

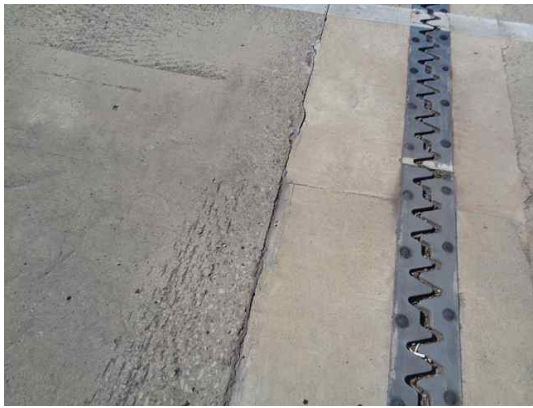
| 위 치 | 신축이음 상주방향 A2 | 위 치 | 교면포장 상주방향 S1 |

| 내 용 | 후타재 이격 | 내 용 | 망상균열 |

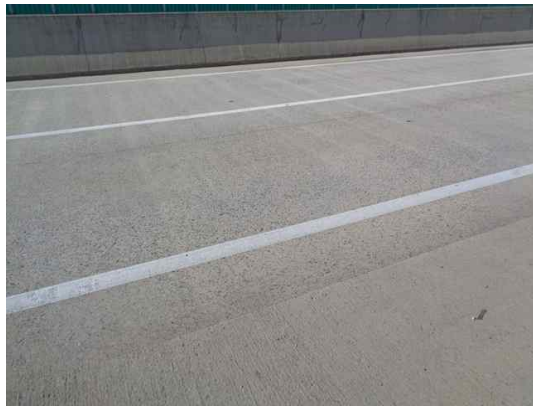
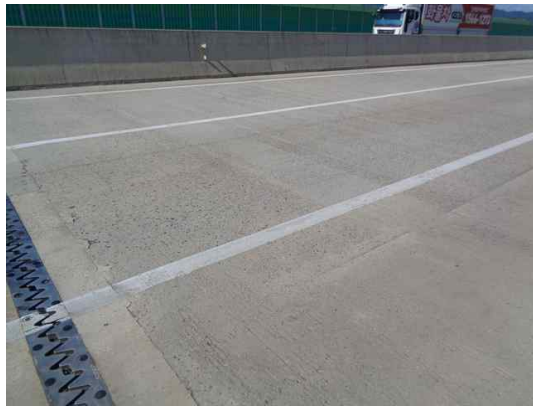
| 위 치 | 교면포장 상주방향 S3 | 위 치 | 교면포장 상주방향 S4 |

| 내 용 | 망상균열 | 내 용 | 망상균열 |

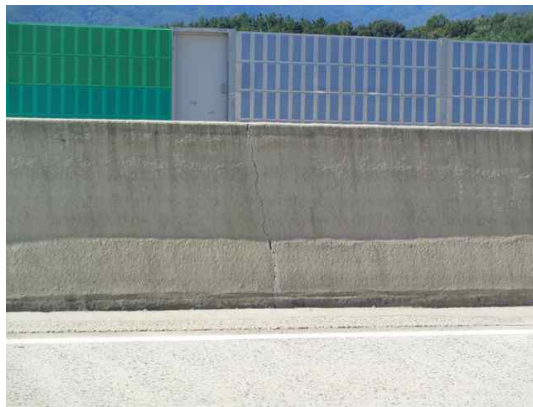
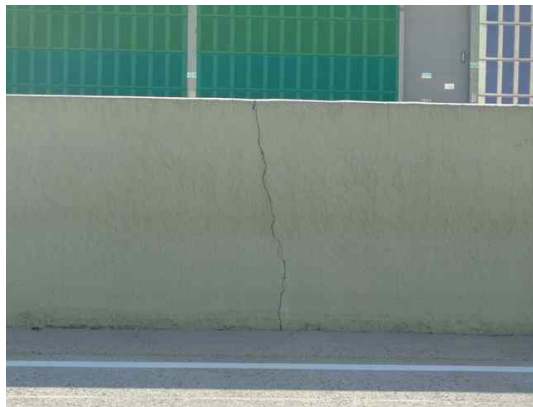
| 위 치 | 방호벽 상주방향 S1 | 위 치 | 방호벽 상주방향 S1 |

| 내 용 | 중분대 균열(CW=0.5mm)(금회) | 내 용 | 중분대 균열(CW=0.5mm)<br>(19년 정밀점검) |

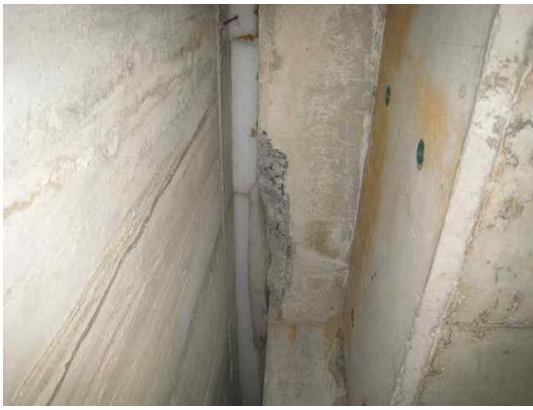
| 위 치 | 바닥판하면 영천방향 S1 | 위 치 | 바닥판하면 영천방향 S3 |

| 내 용 | 파손 | 내 용 | 망상균열 |

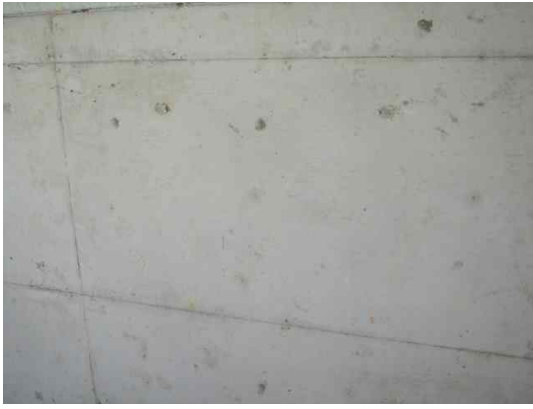
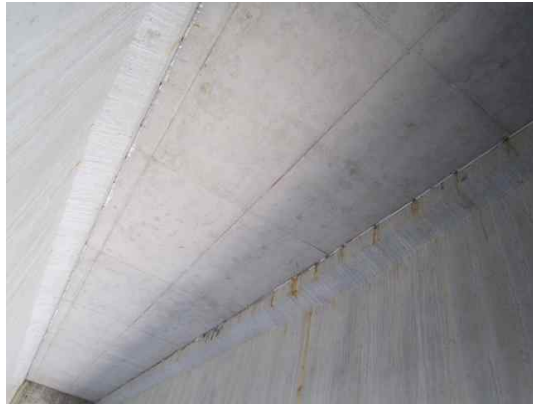
| 위 치 | 바닥판하면 영천방향 S3 | 위 치 | 바닥판하면 영천방향 S4 |

| 내 용 | 망상균열 | 내 용 | 망상균열 |

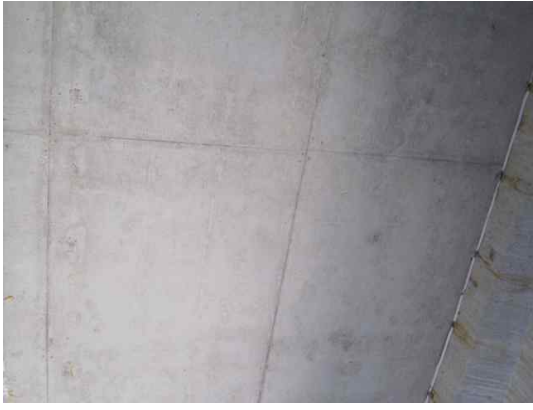
| 위 치 | 바닥판하면 영천방향 S3 | 위 치 | 거더 영천방향 S1 G4 |

| 내 용 | 망상균열 | 내 용 | 인양홀 파손 (금회) |

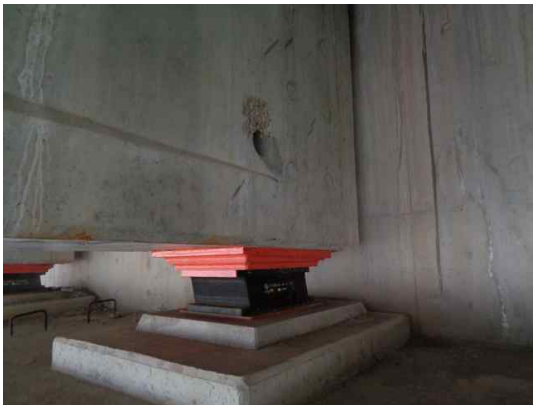
| 위 치 | 거더 영천방향 S1 G4 | 위 치 | 교대 영천방향 A1 |

| 내 용 | 인양홀 파손(19년 정밀안전점검) | 내 용 | 벽체 균열(CW=0.1mm) |

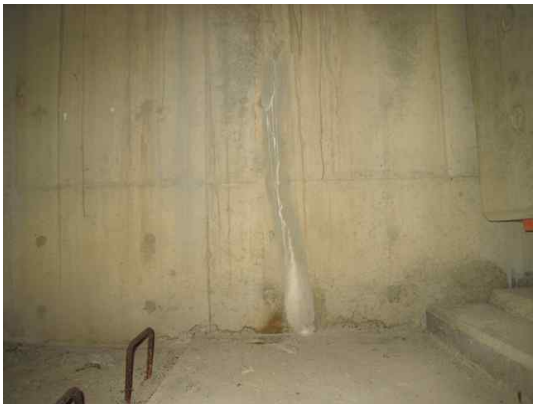
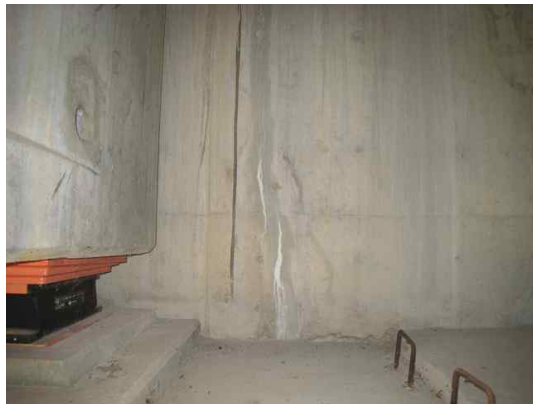
| 위 치 | 교대 영천방향 A1 | 위 치 | 교대 영천방향 A1 |

| 내 용 | 홍벽 백태 | 내 용 | 홍벽 백태 |

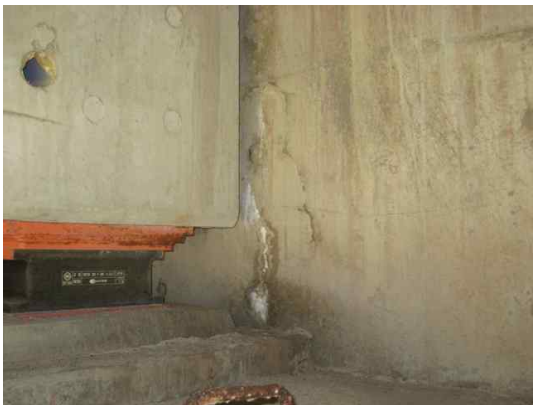
| 위 치 | 교대 영천방향 A2 | 위 치 | 교각 영천방향 P1 |

| 내 용 | 홍벽 백태 | 내 용 | 코핑부 균열(CW=0.2mm) |

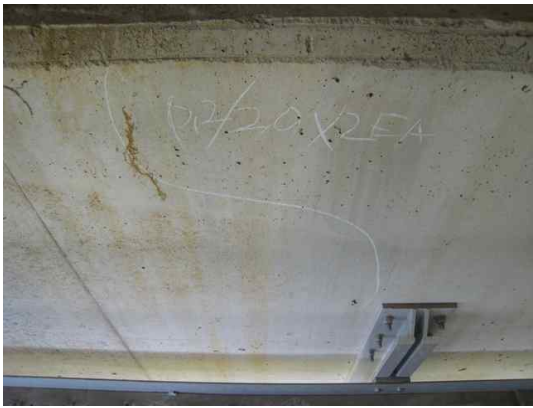
| 위 치 | 교각 영천방향 P1 | 위 치 | 교각 영천방향 P1 |

| 내 용 | 코핑부 균열(CW=0.2mm) | 내 용 | 표면오염 |

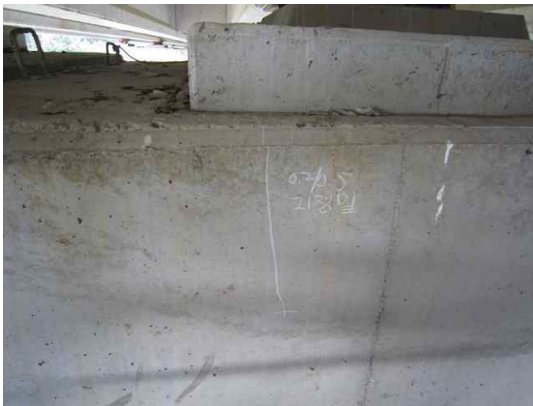
| 위 치 | 교각 영천방향 P3 | 위 치 | 교량받침 영천방향 P1 SH4 |

| 내 용 | 코핑부 균열(CW=0.2mm) | 내 용 | 받침콘크리트 재료분리 |

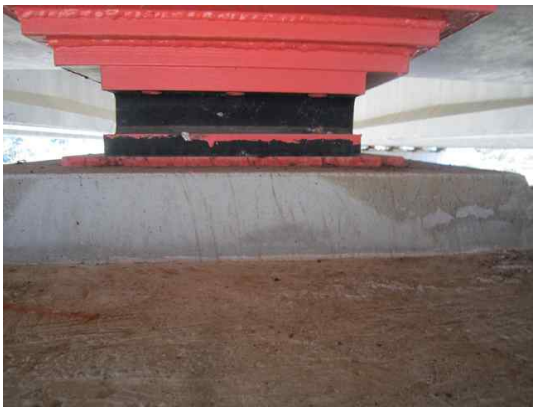
| 위 치 | 교량받침 영천방향 P2 SH10 | 위 치 | 신축이음 영천방향 A1 |

| 내 용 | 무수축물탈 균열(CW=0.1mm) | 내 용 | 본체 이물질 퇴적 |

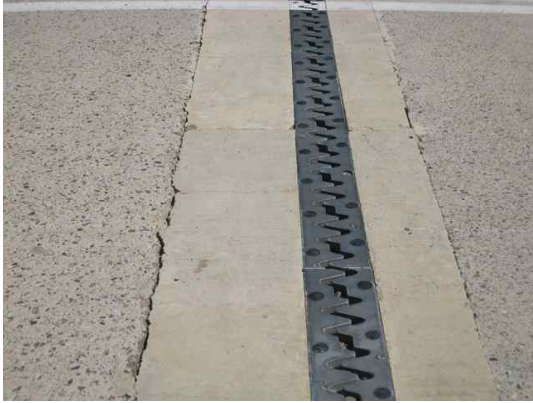
| 위 치 | 신축이음 영천방향 A1 | 위 치 | 신축이음 영천방향 A2 |

| 내 용 | 후타재 균열(CW=0.2mm) | 내 용 | 본체 이물질 퇴적 |

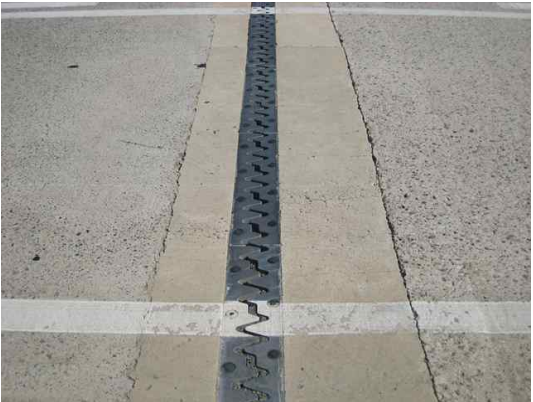
| 위 치 | 신축이음 영천방향 A2 | 위 치 | 방호벽 영천방향 S1 |

| 내 용 | 후타재 균열(CW=0.2mm) | 내 용 | 균열부백태 |

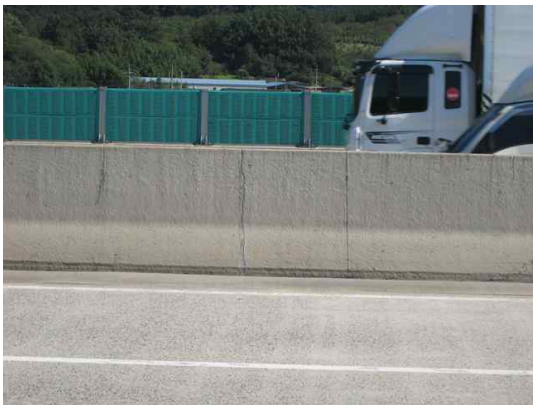
| 위 치 | 방호벽 영천방향 S1 | 위 치 | - |

| 내 용 | 중분대 균열부백태 | 내 용 | - |

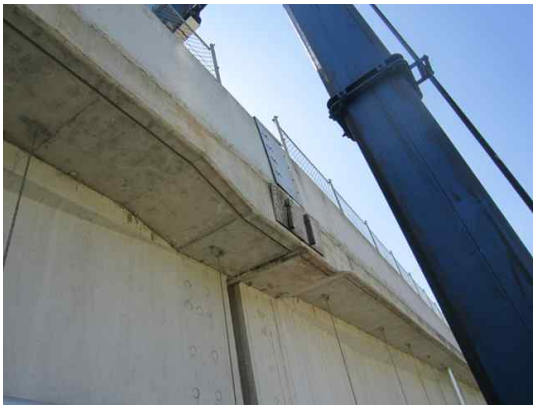
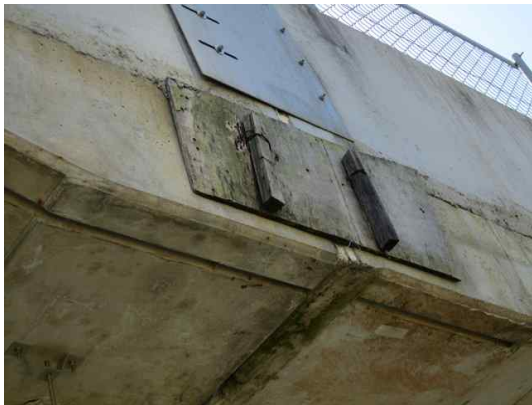
| 위 치 | 바닥판하면 상주방향 S3 | 위 치 | 바닥판하면 상주방향 S3 |

| 내 용 | 거푸집 미제거 | 내 용 | 거푸집 미제거 |

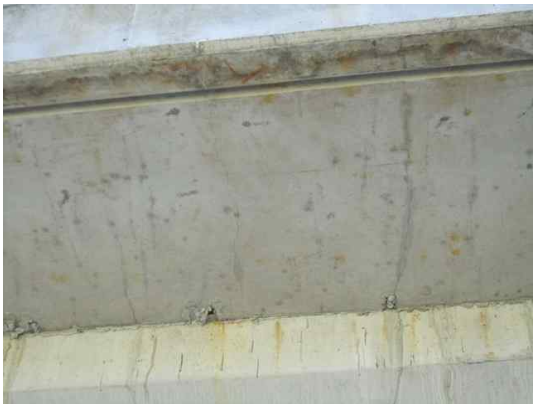
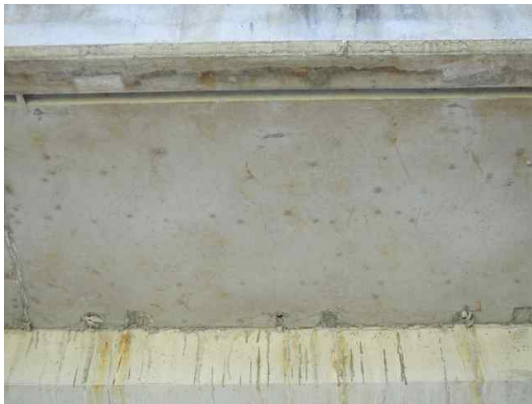
| 위 치 | 바닥판하면 상주방향 S3 | 위 치 | 바닥판하면 상주방향 S3 |

| 내 용 | 켄틸레버부 균열(CW=0.1mm) | 내 용 | 켄틸레버부 균열(CW=0.1mm) |
