# 1. 교 량

## 1. 낙동JCT교

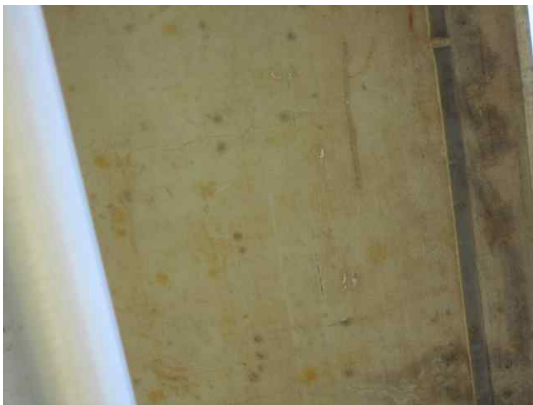
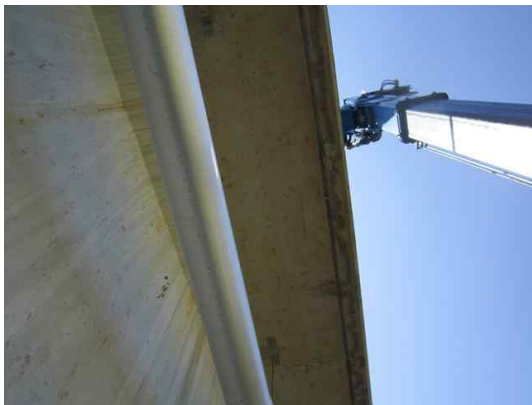
| 위 치 | 바닥판하면 상주방향 S3 | 위 치 | 바닥판하면 상주방향 S3 |

| 내 용 | 켄틸레버부 균열(CW=0.2mm) | 내 용 | 켄틸레버부 균열(CW=0.2mm) |

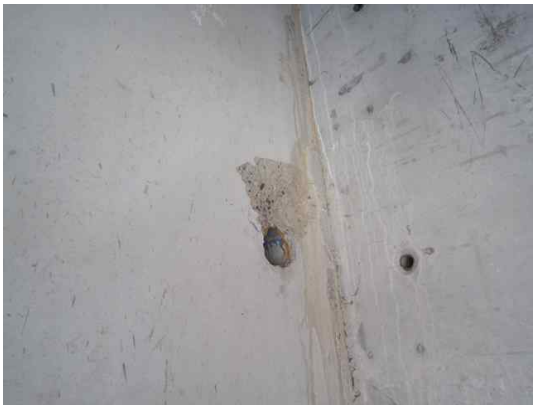
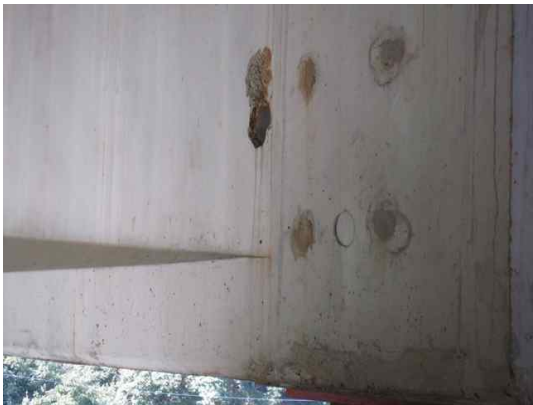
| 위 치 | 거더 상주방향 S2 G1~5 | 위 치 | 거더 상주방향 S3 G1~5 |

| 내 용 | 인양홀 박락 | 내 용 | 인양홀 박락 |

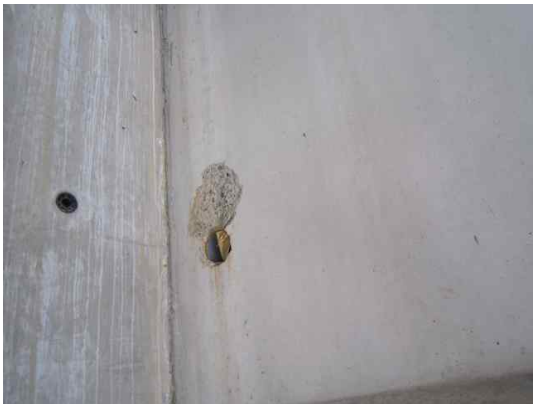
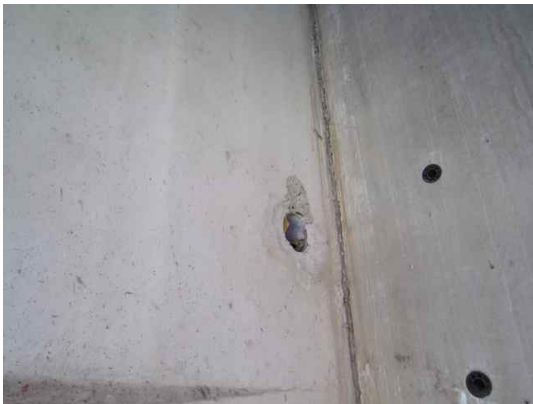
| 위 치 | 거더 상주방향 S3 G1~5 | 위 치 | 거더 상주방향 S3 G1~5 |

| 내 용 | 인양홀 박락 | 내 용 | 인양홀 박락 |

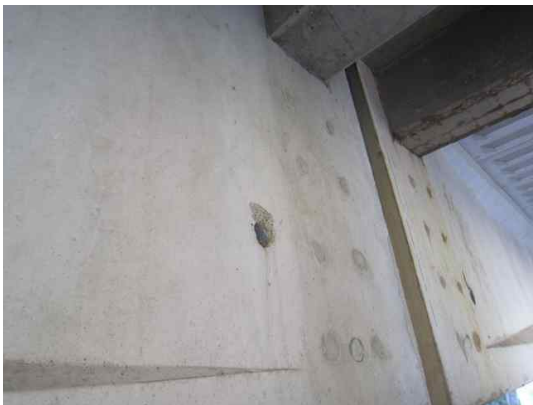
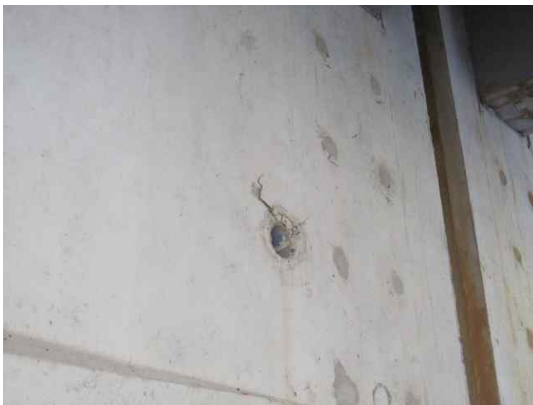
| 위 치 | 거더 상주방향 S4 G1~5 | 위 치 | 거더 상주방향 S4 G1~5 |

| 내 용 | 인양홀 박락 | 내 용 | 인양홀 박락 |

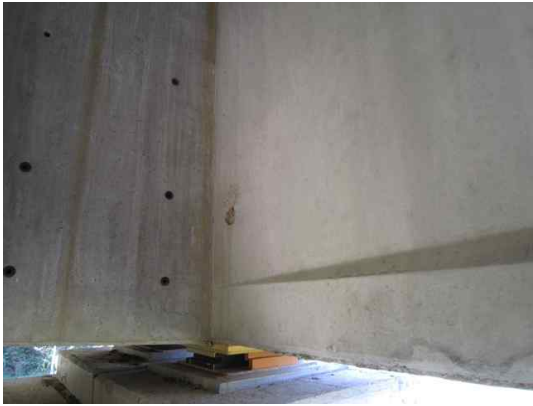
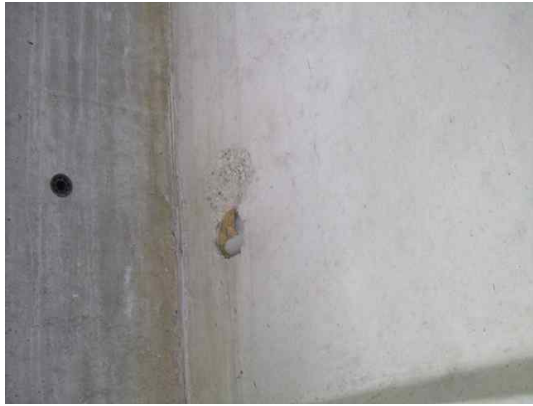
| 위 치 | 거더 상주방향 S5 G1~5 | 위 치 | 거더 상주방향 S5 G1~5 |

| 내 용 | 인양홀 박락 | 내 용 | 인양홀 박락 |

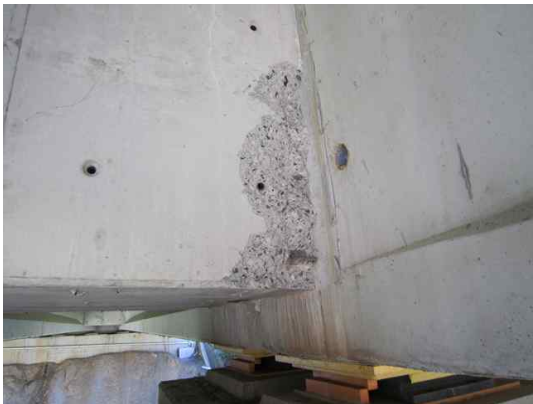
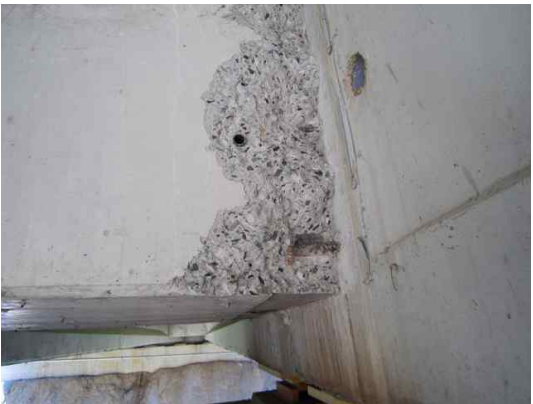
| 위 치 | 가로보 상주방향 S2 | 위 치 | 가로보 상주방향 S2 |

| 내 용 | 박락 | 내 용 | 박락 |

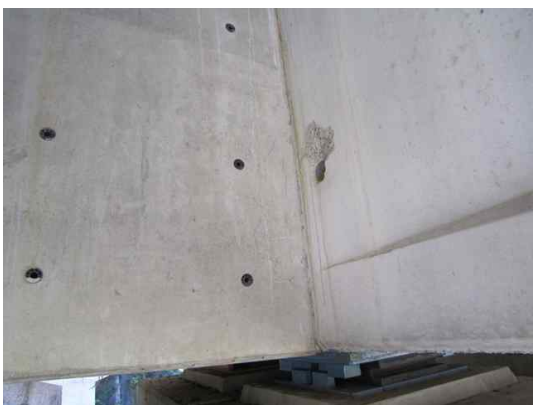
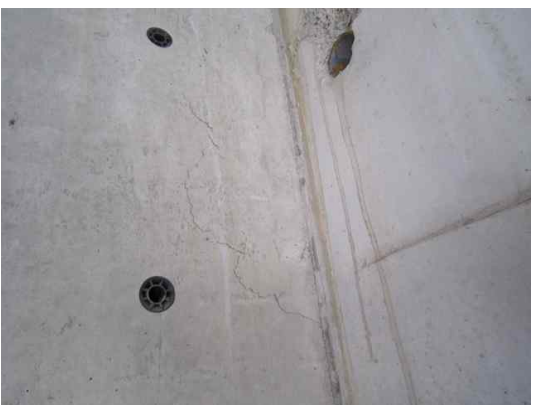
| 위 치 | 가로보 상주방향 S3 | 위 치 | 가로보 상주방향 S3 |

| 내 용 | 박리 | 내 용 | 박리 |

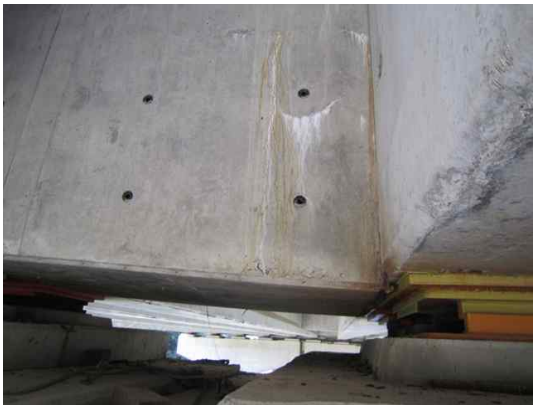
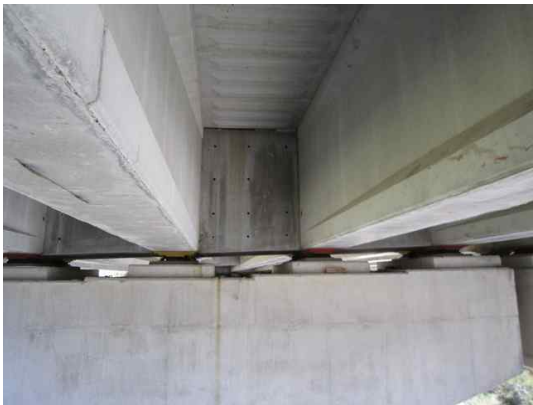
| 위 치 | 가로보 상주방향 S3 | 위 치 | 가로보 상주방향 S4 |

| 내 용 | 백태 | 내 용 | 박락 |

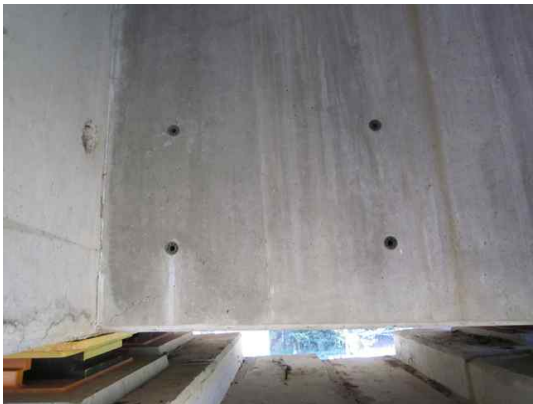
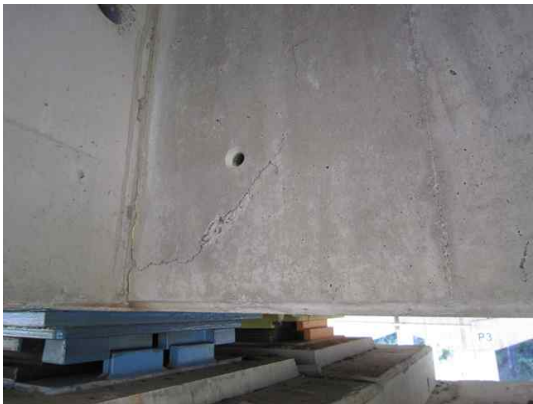
| 위 치 | 가로보 상주방향 S5 | 위 치 | 가로보 상주방향 S5 |

| 내 용 | 박리 | 내 용 | 박리 |

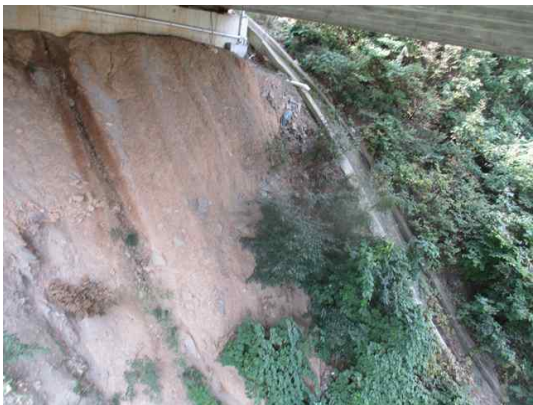
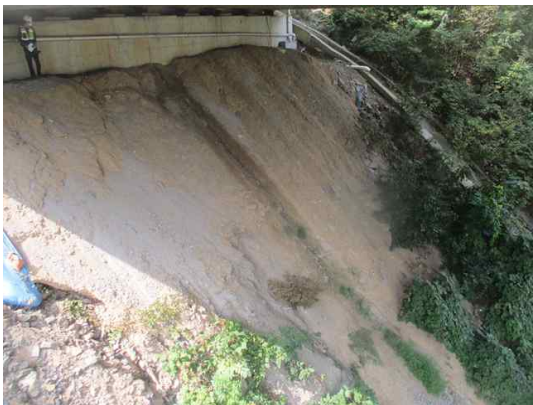
| 위 치 | 교대 상주방향 A1 | 위 치 | 교대 상주방향 A1 |

| 내 용 | 범면 토사유실 | 내 용 | 범면 토사유실 |

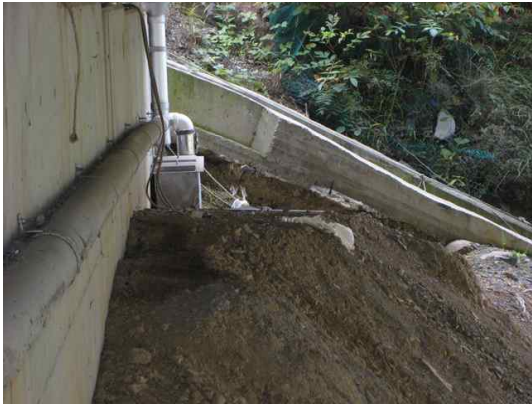
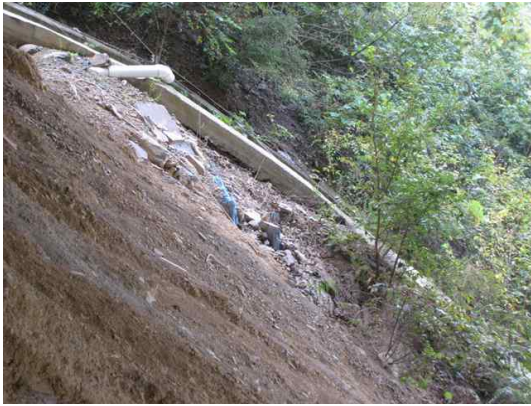
| 위 치 | 교대 상주방향 A1 | 위 치 | 교대 상주방향 A1 |

| 내 용 | 법면 토사유실 | 내 용 | 법면 토사유실 |

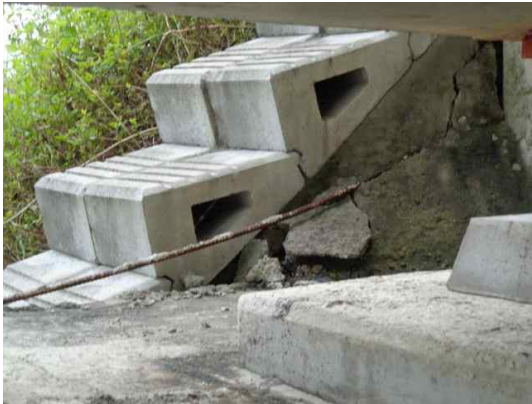
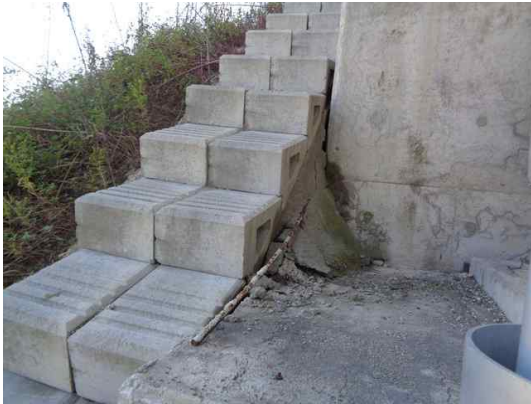
| 위 치 | 교대 상주방향 A2 | 위 치 | 교대 상주방향 A2 |

| 내 용 | 점검계단 하부 철근노출(금회) | 내 용 | 점검계단 하부 철근노출<br>(19년 정밀점검) |

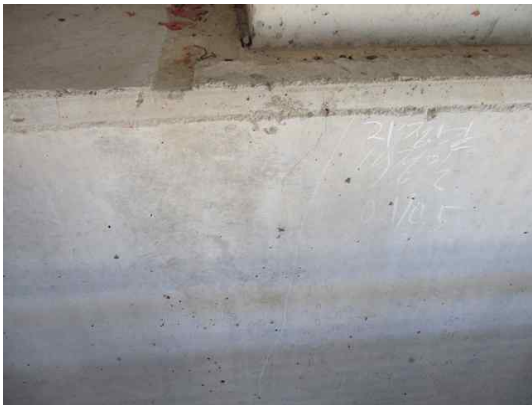
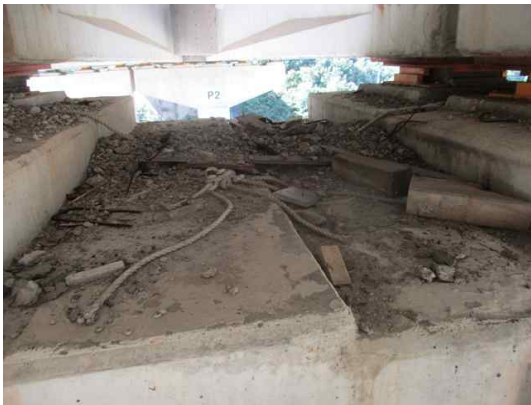
| 위 치 | 교각 상주방향 P2 | 위 치 | 교각 상주방향 P3 |

| 내 용 | 코핑부 균열(CW=0.1mm) | 내 용 | 상부 폐자재 적치 |

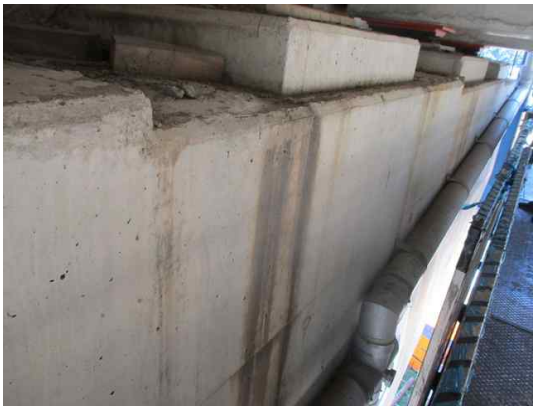
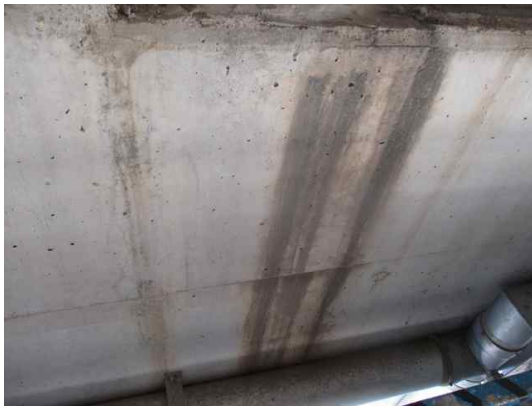
| 위 치 | 교각 상주방향 P2 | 위 치 | 교각 상주방향 P2 |

| 내 용 | 코핑부 누수흔적 | 내 용 | 코핑부 누수흔적 |

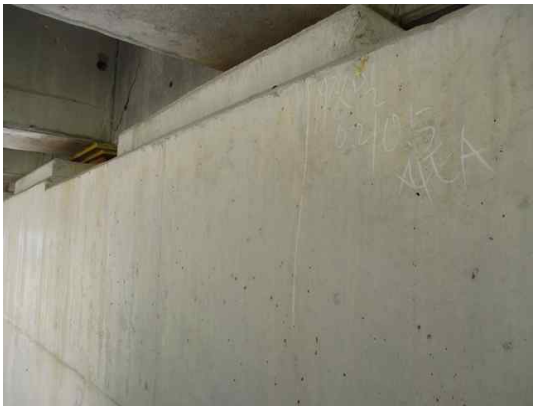
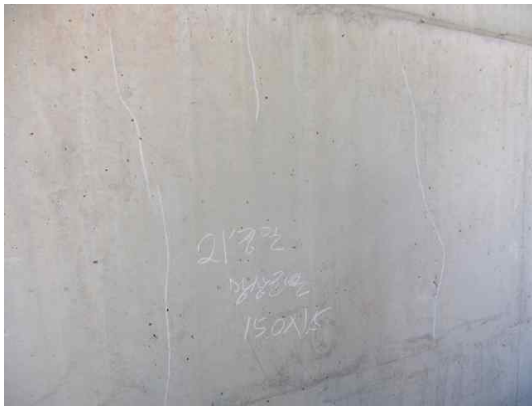
| 위 치 | 교각 상주방향 P2 | 위 치 | 교각 상주방향 P3 |

| 내 용 | 코핑부 망상균열 | 내 용 | 코핑부 균열(CW=0.2mm) |

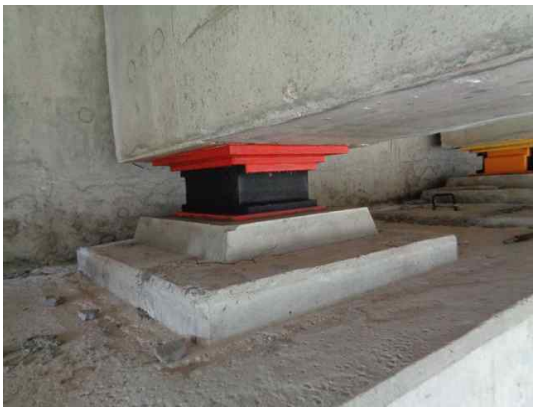
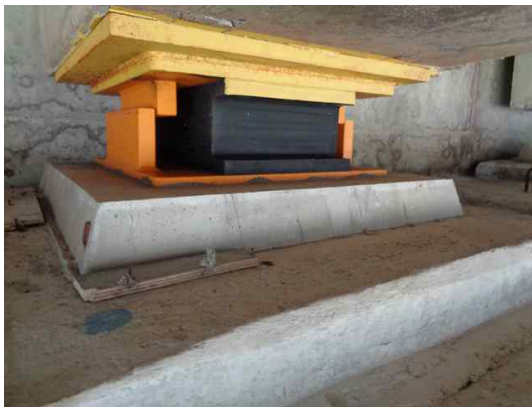
| 위 치 | 교량받침 상주방향 A2 SH2 | 위 치 | 교량받침 상주방향 A2 SH3 |

| 내 용 | 무수축물탈 파손 | 내 용 | 무수축물탈 균열(CW=0.2mm) |

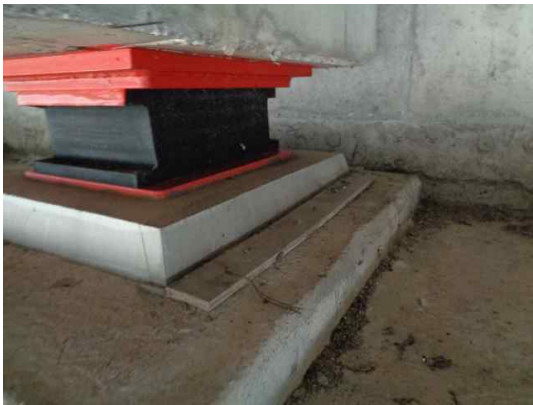
| 위 치 | 교량받침 상주방향 A2 SH2 | 위 치 | 교량받침 상주방향 A2 SH5 |
| 내 용 | 거푸집 미제거 | 내 용 | 무수축물탈 들뜸 |

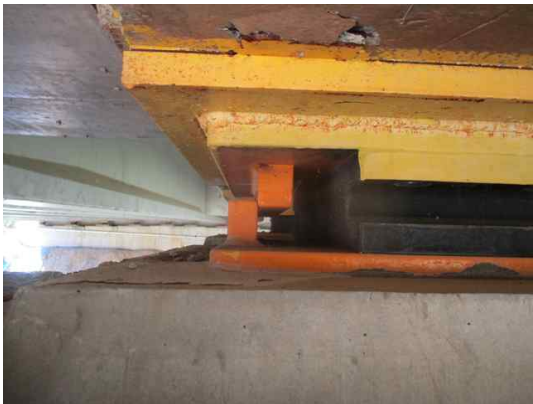
| 위 치 | 교량받침 상주방향 P1 SH8 | 위 치 | 교량받침 상주방향 P3 SH6 |
| 내 용 | 스토퍼 간섭 | 내 용 | 받침콘크리트 철근노출 |

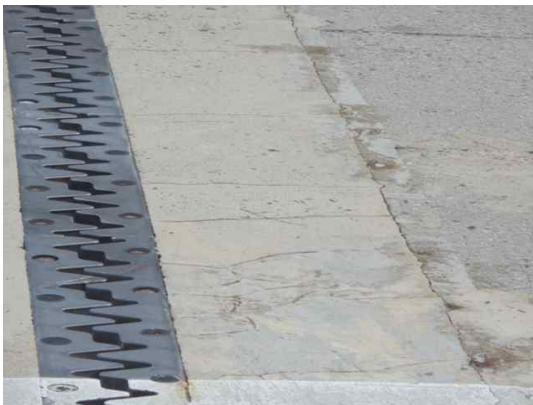
| 위 치 | 신축이음 상주방향 A1 | 위 치 | 신축이음 상주방향 A1 |
| 내 용 | 후타재 균열(CW=0.2mm) | 내 용 | 후타재 파손 |

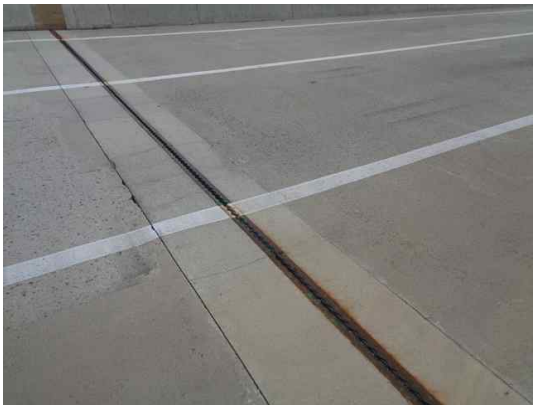
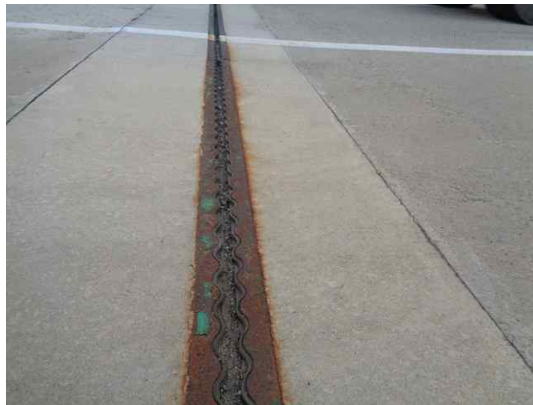
| 위 치 | 신축이음 상주방향 A2 | 위 치 | 신축이음 상주방향 A2 |

| 내 용 | 본체 부식 | 내 용 | 본체 부식 |

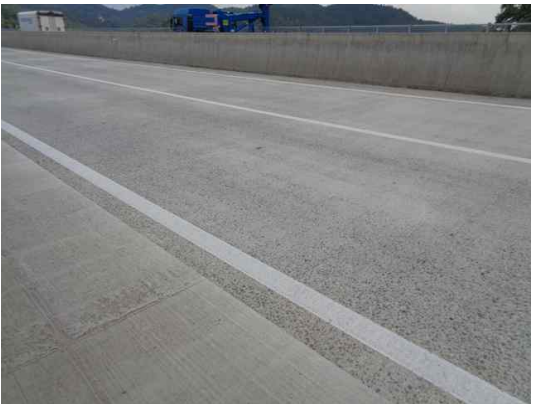
| 위 치 | 교면포장 상주방향 S1 | 위 치 | 교면포장 상주방향 S2 |
| 내 용 | 망상균열 | 내 용 | 망상균열 |

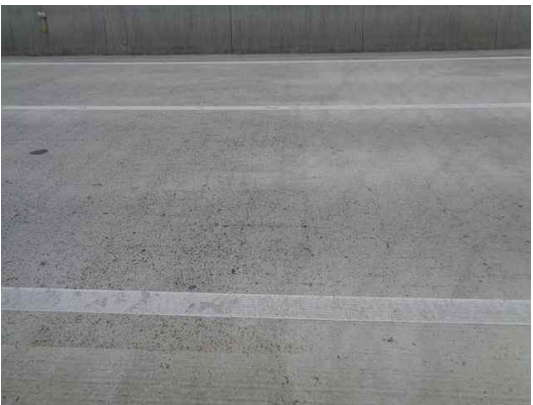
| 위 치 | 교면포장 상주방향 S3 | 위 치 | 교면포장 상주방향 S4 |
| 내 용 | 망상균열 | 내 용 | 망상균열 |

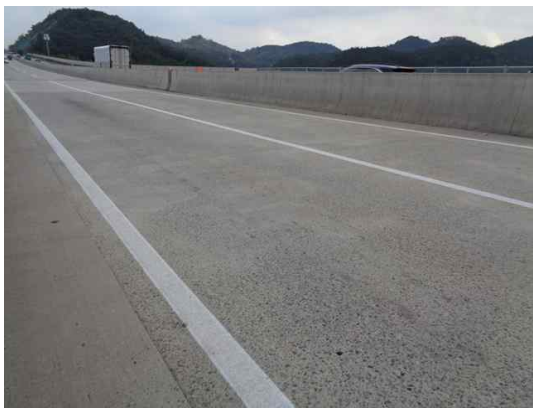
| 위 치 | 교면포장 상주방향 S5 | 위 치 | 교면포장 상주방향 S5 |
| 내 용 | 망상균열 | 내 용 | 접속부 망상균열 |

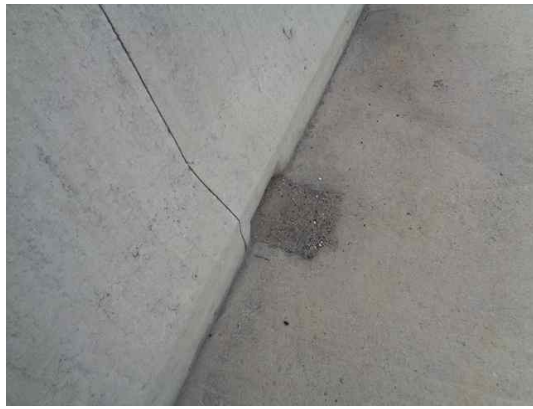
| 위 치 | 배수시설 상주방향 S2 | 위 치 | 배수시설 상주방향 S4 |
| 내 용 | 배수구 막힘 | 내 용 | 배수구 막힘 |

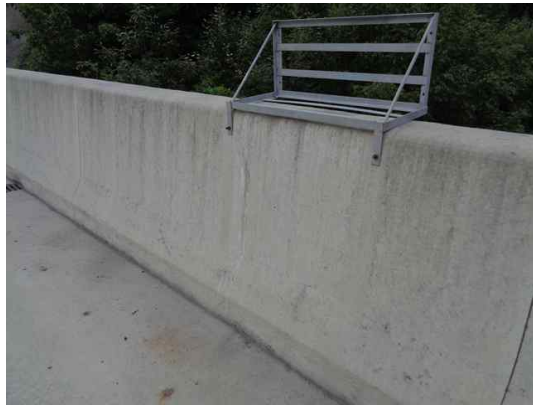
| 위 치 | 방호벽 상주방향 S1 | 위 치 | 방호벽 상주방향 S2 |
| 내 용 | 균열(CW=0.2mm) | 내 용 | 중분대 균열(CW=0.2mm) |

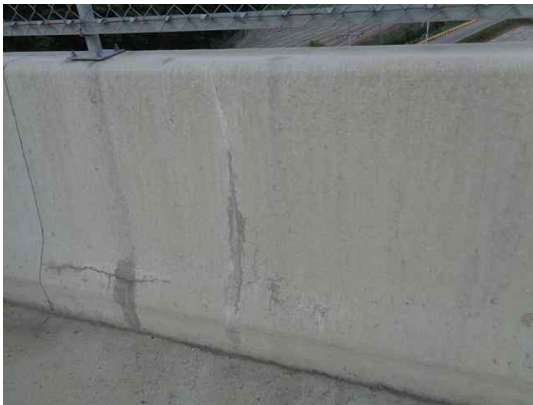
| 위 치 | 방호벽 상주방향 S3 | 위 치 | 방호벽 상주방향 S5 |
| 내 용 | 균열(CW=0.2mm) | 내 용 | 중분대 균열(CW=0.2mm) |

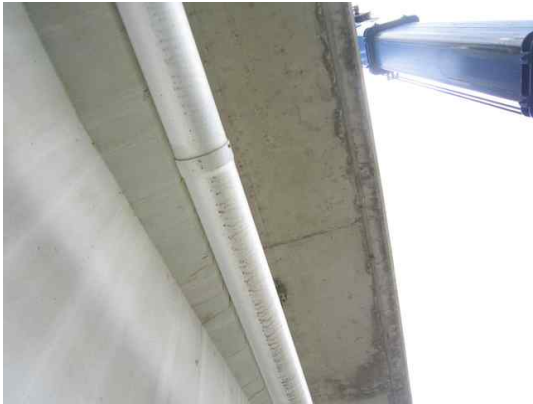
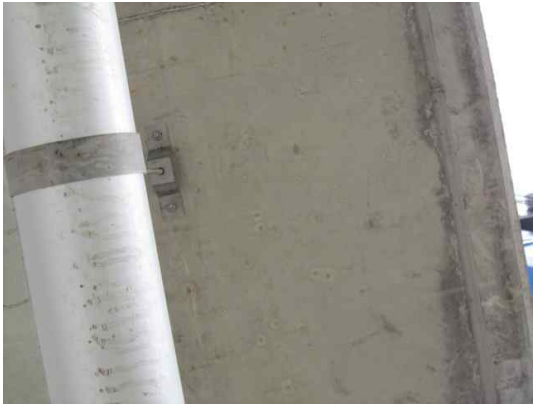
| 위 치 | 바닥판하면 영천방향 S2 | 위 치 | 바닥판하면 영천방향 S2 |

| 내 용 | 켄틸레버 균열(CW=0.1mm) | 내 용 | 켄틸레버 균열(CW=0.1mm) |

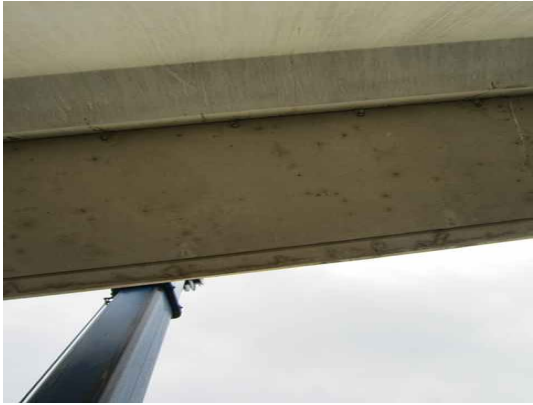
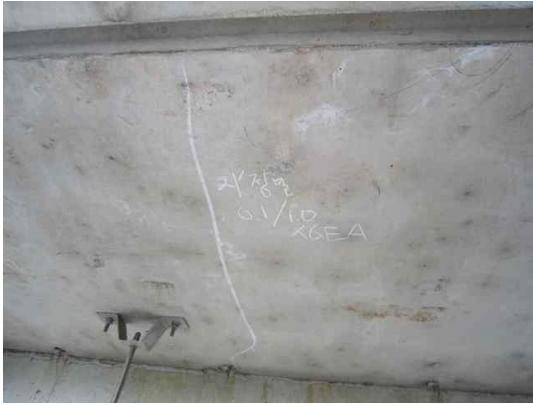
| 위 치 | 바닥판하면 영천방향 S4 | 위 치 | 바닥판하면 영천방향 S4 |

| 내 용 | 켄틸레버 균열(CW=0.1mm) | 내 용 | 켄틸레버 균열(CW=0.1mm) |

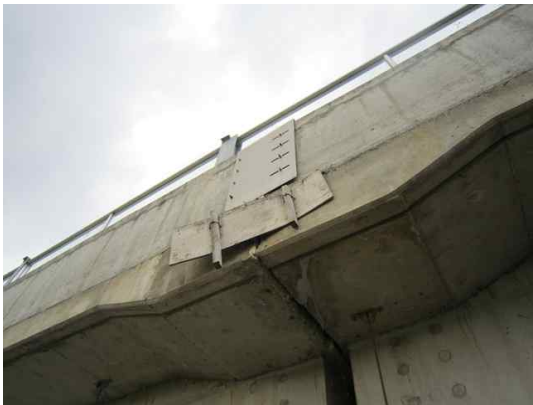
| 위 치 | 바닥판하면 영천방향 S4 | 위 치 | 거더 영천방향 S1 G5 |
| 내 용 | 거푸집 미제거 | 내 용 | 인양홀 박락 |

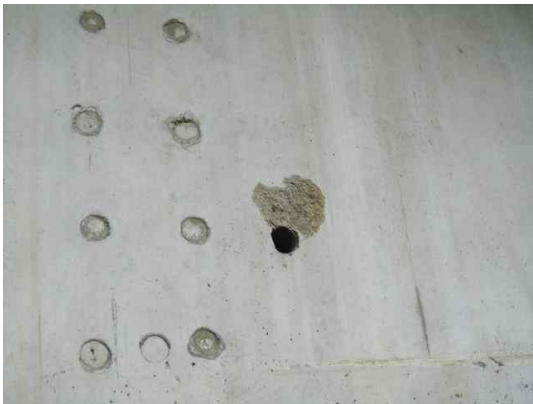
| 위 치 | 거더 영천방향 S2 G1~5 | 위 치 | 거더 영천방향 S3 G1~5 |
| 내 용 | 인양홀 박락 | 내 용 | 인양홀 박락 |

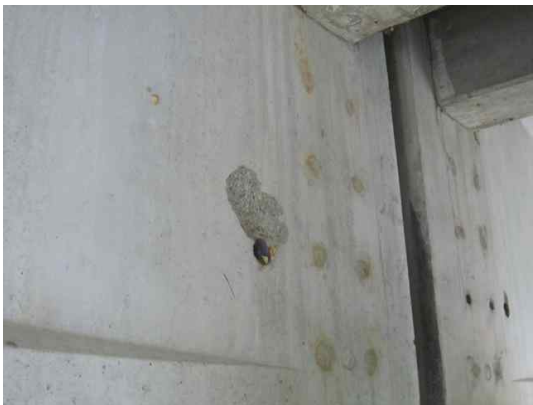
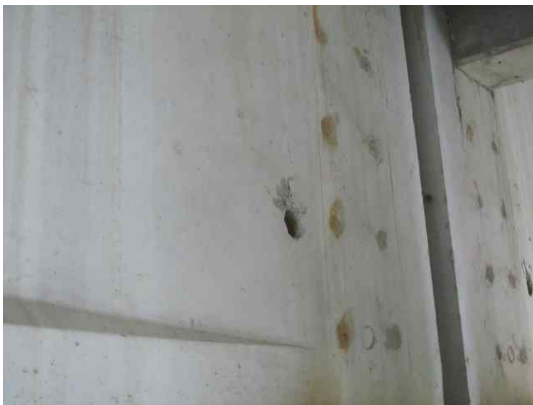
| 위 치 | 거더 영천방향 S3 G1~5 | 위 치 | 거더 영천방향 S3 G1~5 |

| 내 용 | 인양홀 박락 | 내 용 | 인양홀 박락 |

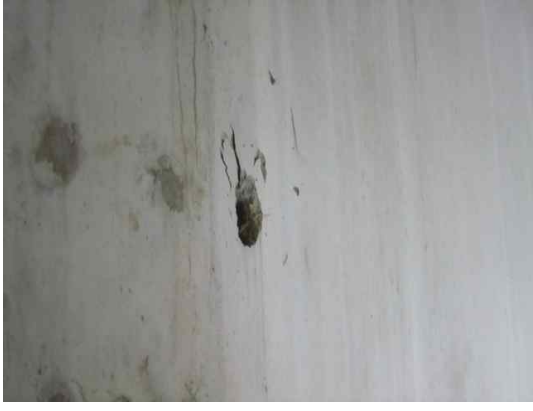
| 위 치 | 거더 영천방향 S4 G1~5 | 위 치 | 가로보 영천방향 S1 |
| 내 용 | 인양홀 박락 | 내 용 | 박리 |

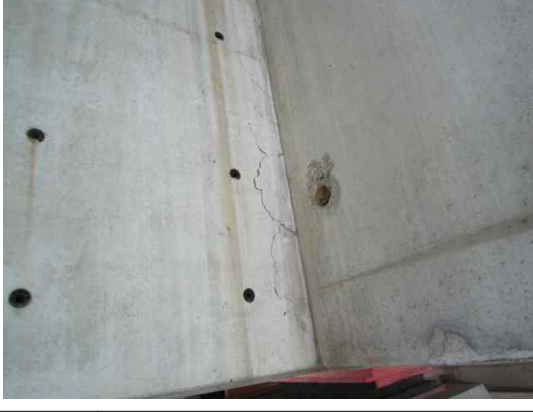
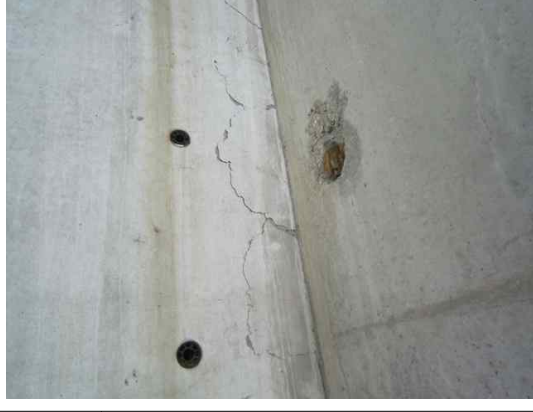
| 위 치 | 가로보 영천방향 S2 | 위 치 | 가로보 영천방향 S2 |

| 내 용 | 들뜸 | 내 용 | 들뜸 |

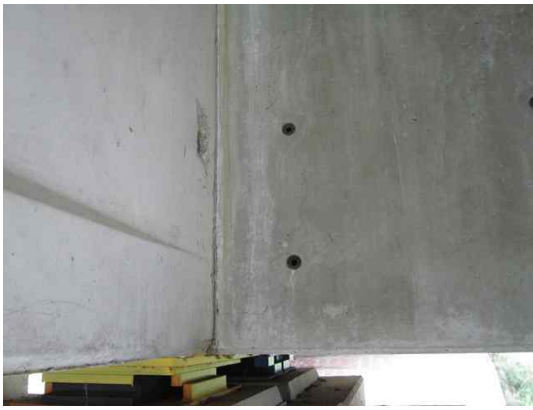
| 위 치 | 가로보 영천방향 S4 | 위 치 | 교대 영천방향 A1 |
| 내 용 | 박리 | 내 용 | 벽체 균열(CW=0.1mm) |

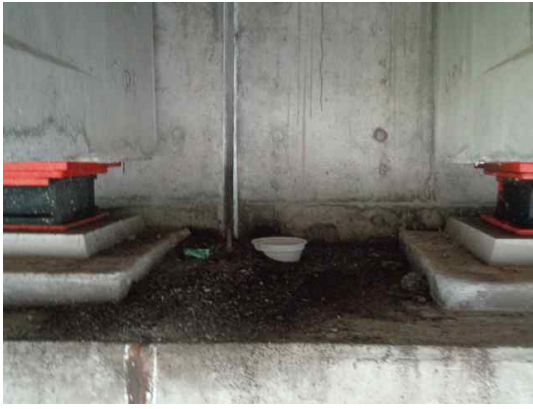
| 위 치 | 교대 영천방향 A2 | 위 치 | 교대 영천방향 A2 |
| 내 용 | 이물질 퇴적 | 내 용 | 폐콘크리트 퇴적 |

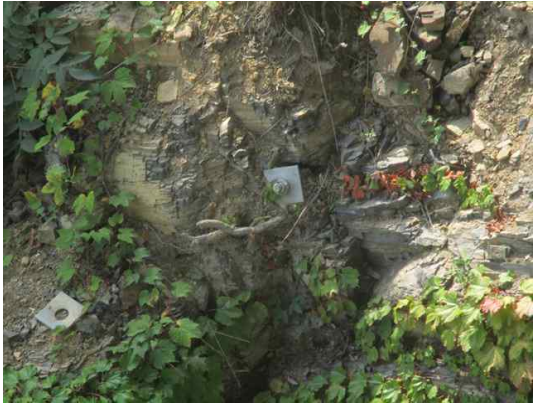
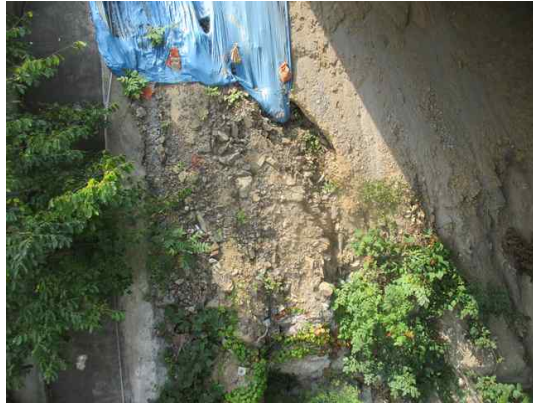
| 위 치 | 교대 영천방향 A1 | 위 치 | 교대 영천방향 A1 |

| 내 용 | 범면 세굴 및 유실 | 내 용 | 범면 세굴 및 유실 |

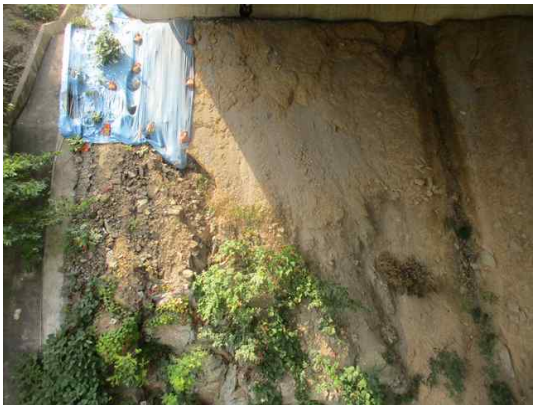
| 내 용 | 법면 세굴 및 유실 | 내 용 | 코핑부 균열(CW=0.2mm) |

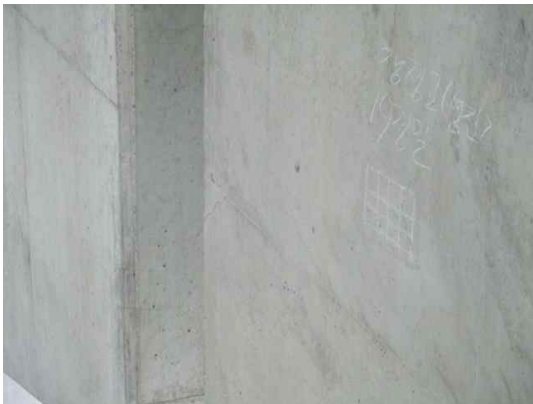
| 내 용 | 코핑부 균열(CW=0.3mm) | 내 용 | 코핑부 박리 |

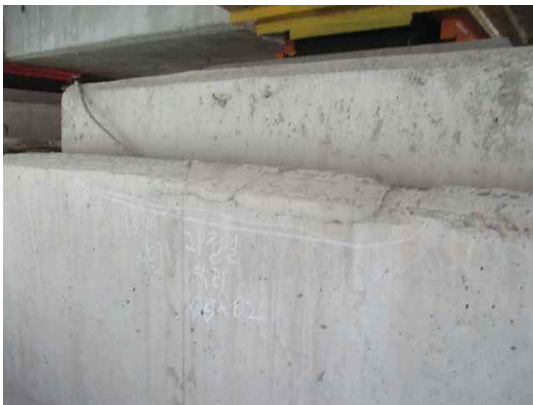
| 내 용 | 코핑부 박리 | 내 용 | 코핑부 균열(CW=0.2mm) |

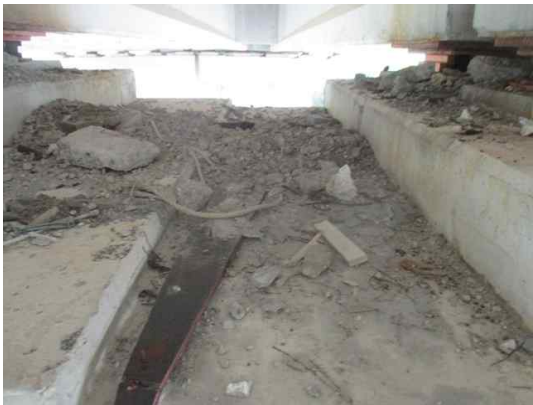
| 내 용 | 코핑부 폐자재 적치 | 내 용 | 받침콘크리트 박리 |

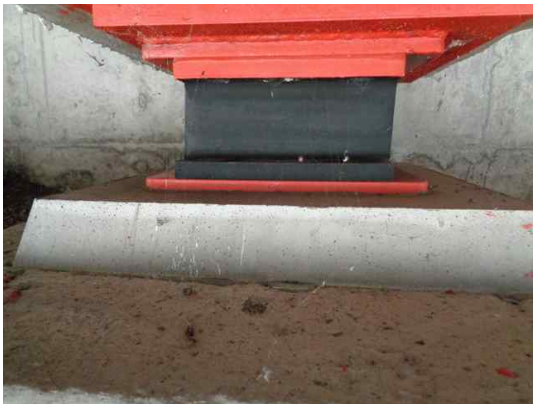
| 내 용 | 무수축물탈 균열(CW=0.2mm) | 내 용 | 거푸집 미제거 |

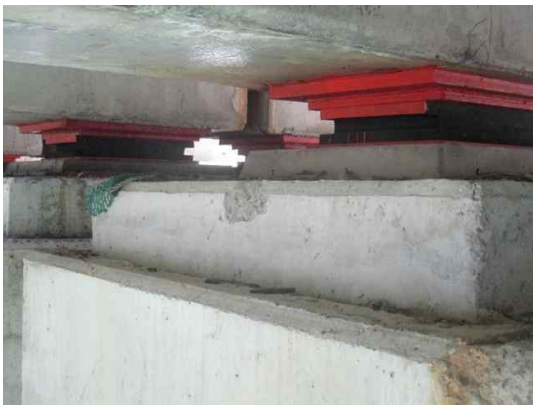
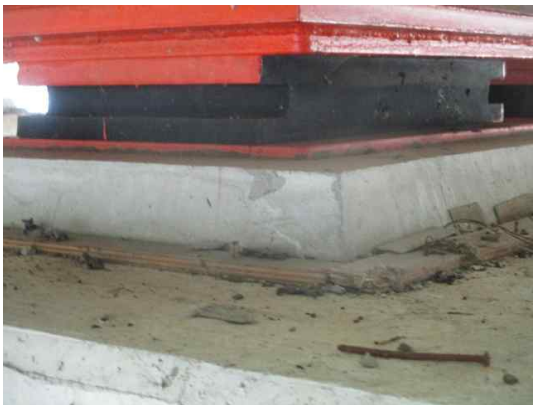
| 내 용 | 받침콘크리트 박락 | 내 용 | 받침콘크리트 박락 |

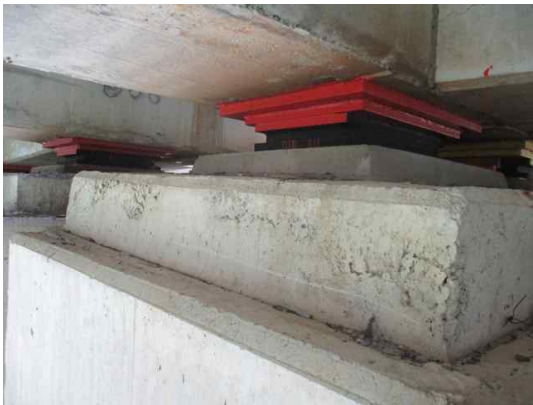
| 내 용 | 받침콘크리트 재료분리 | 내 용 | 플레이트 부식 |

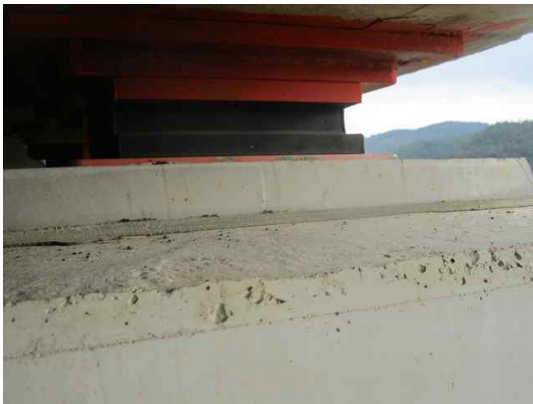
| 내 용 | 무수축물탈 균열(CW=0.1mm) | 내 용 | 후타재 파손 |

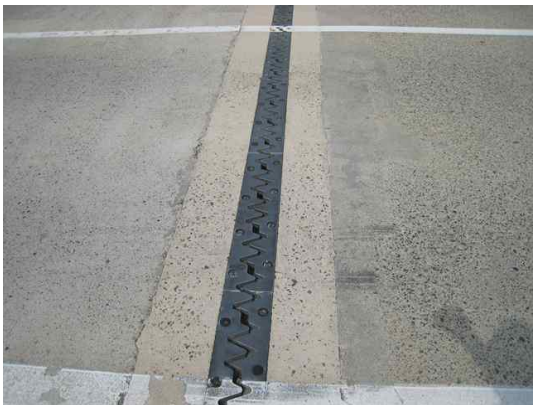
| 내 용 | 후타재 재료분리 | 내 용 | 본체 이물질퇴적 |

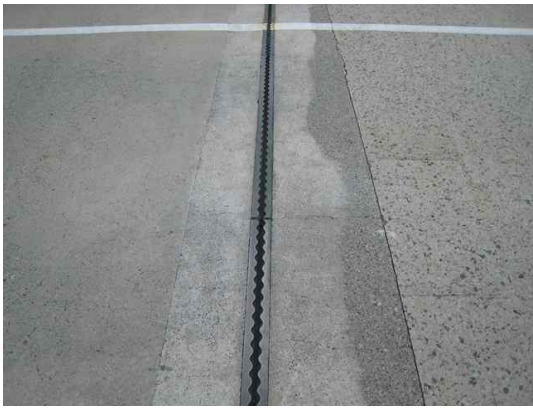
| 내 용 | 후타재 균열 | 내 용 | 갓길측 콘크리트 박리 |

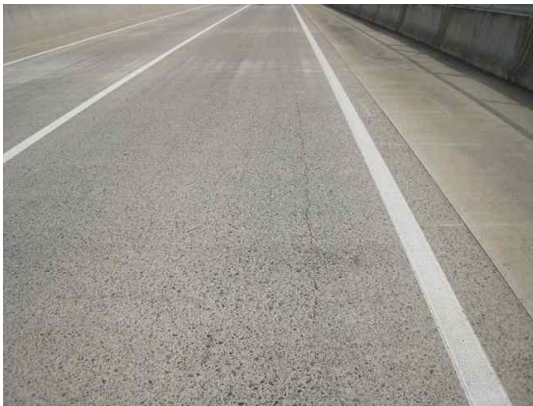
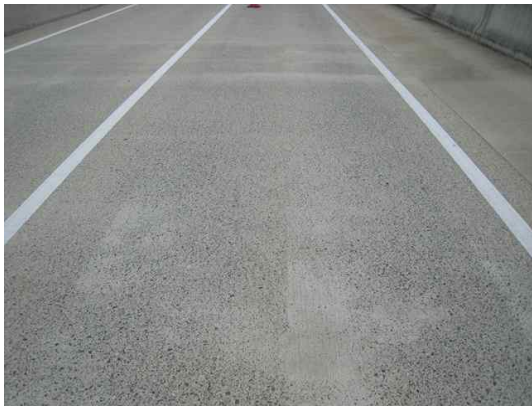
| 내 용 | 망상균열 | 내 용 | 망상균열 |

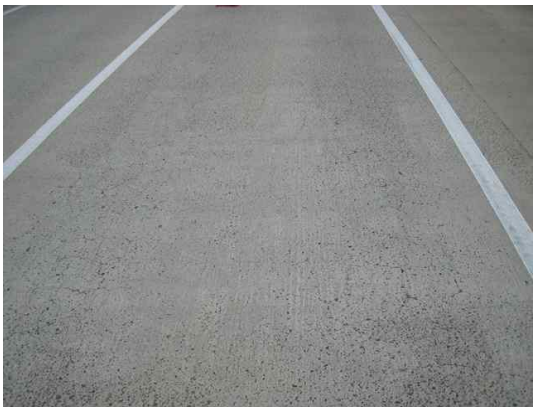
| 내 용 | 망상균열 | 내 용 | 갓길측 망상균열 |

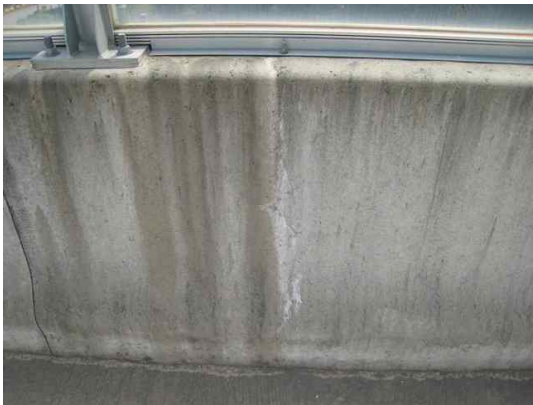
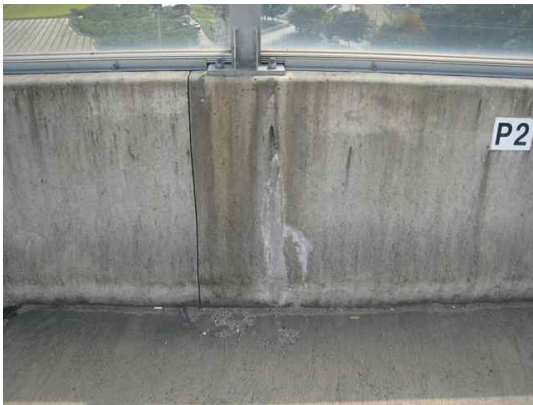
| 내 용 | 균열(CW=0.2mm) | 내 용 | 균열(CW=0.2mm) |

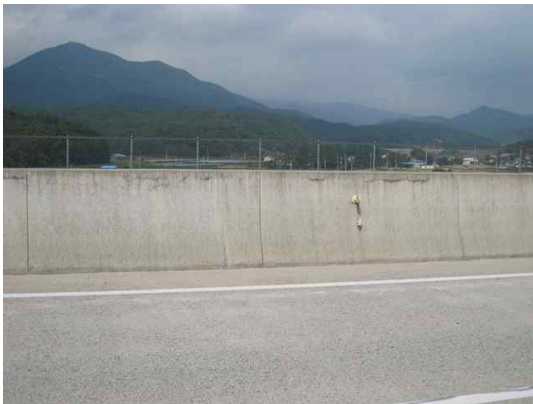
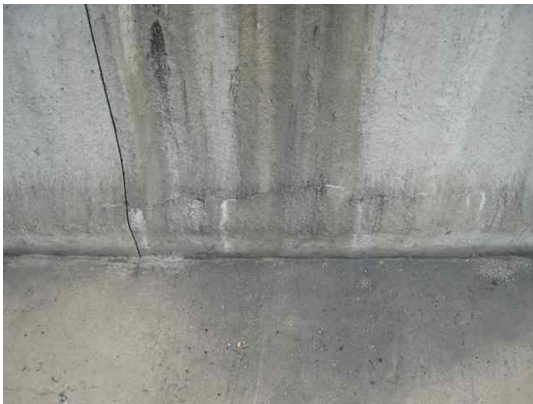
| 내 용 | 균열(CW=0.2mm) | 내 용 | 균열(CW=0.2mm) |

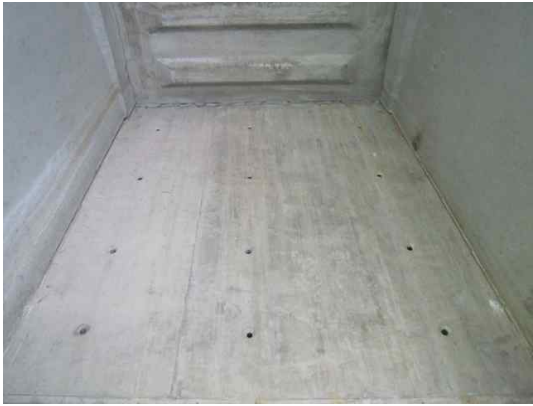
| 위 치 | 가로보 상주방향 S2 | 위 치 | 가로보 상주방향 S2 |
| 내 용 | 망상균열 | 내 용 | 망상균열 |

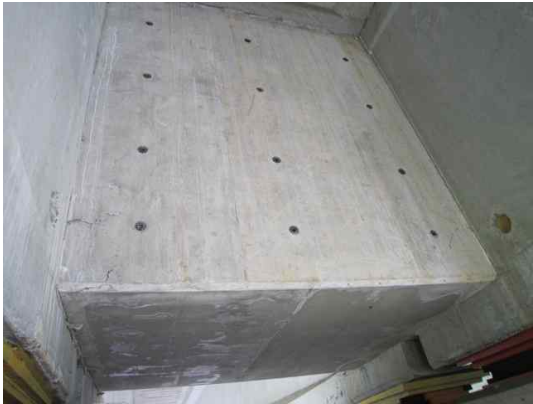
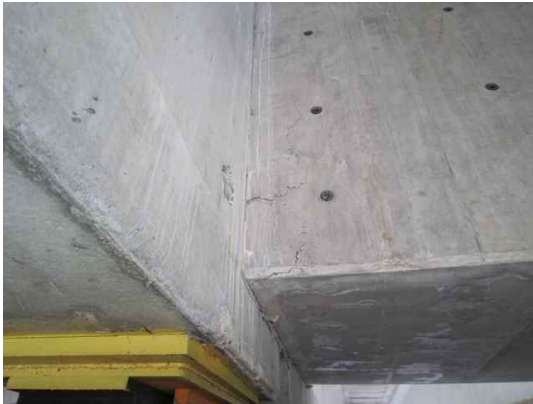
| 위 치 | 가로보 상주방향 S2 | 위 치 | 가로보 상주방향 S2 |

| 내 용 | 박리 | 내 용 | 박리 |

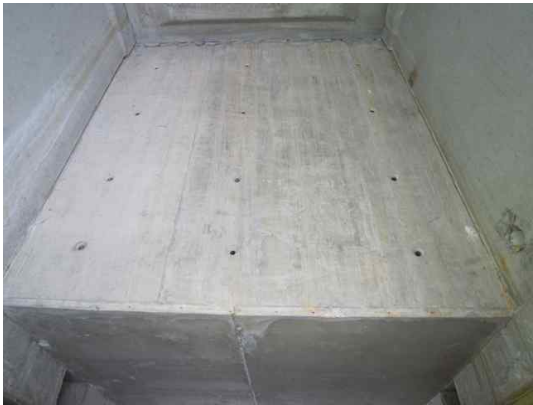
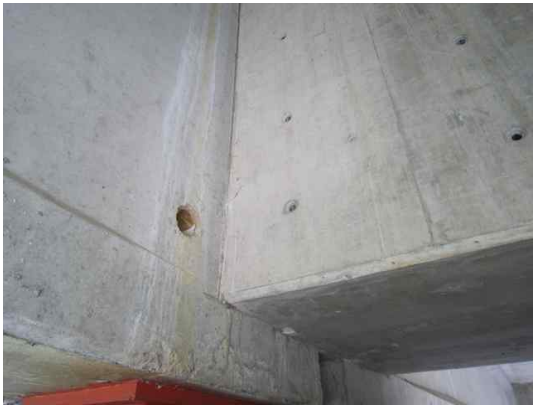
| 위 치 | 가로보 상주방향 S2 | 위 치 | 가로보 상주방향 S2 |

| 내 용 | 망상균열 | 내 용 | 박리 |

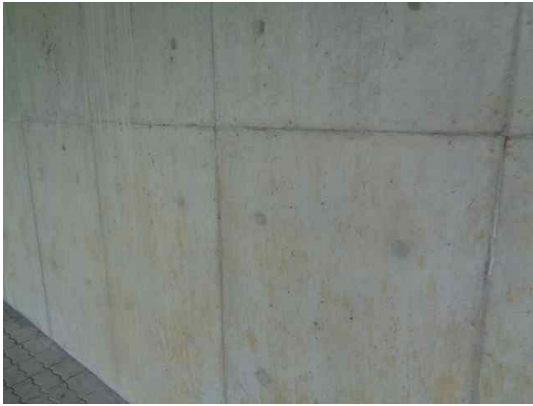
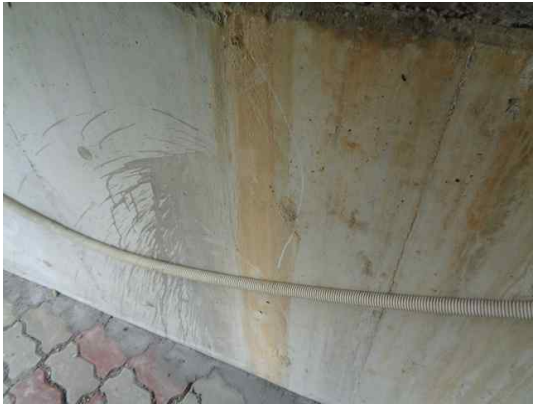
| 위 치 | 교대 상주방향 A1 | 위 치 | 교대 상주방향 A2 |
| 내 용 | 벽체 균열(CW=0.2mm) | 내 용 | 벽체 균열(CW=0.2mm) |

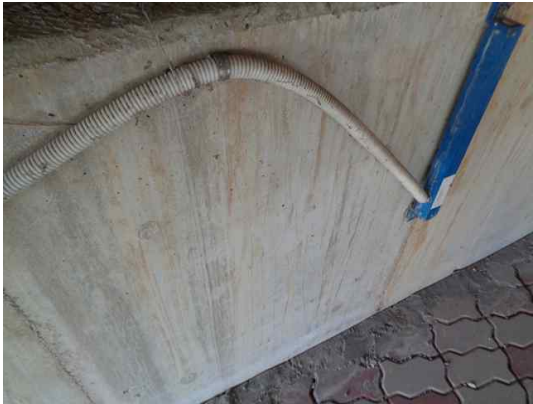
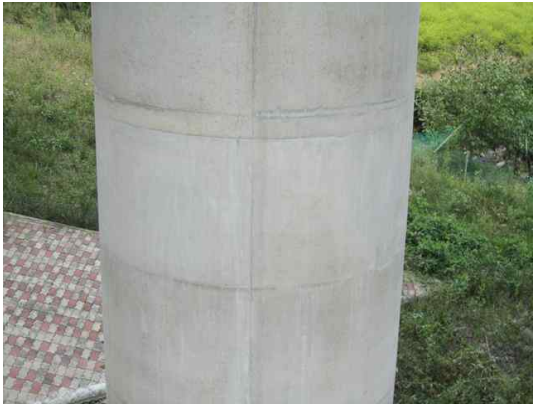
| 위 치 | 교대 상주방향 A1 | 위 치 | 교각 상주방향 P1 |
| 내 용 | 벽체 균열(CW=0.1mm) | 내 용 | 기둥부 망상균열 |

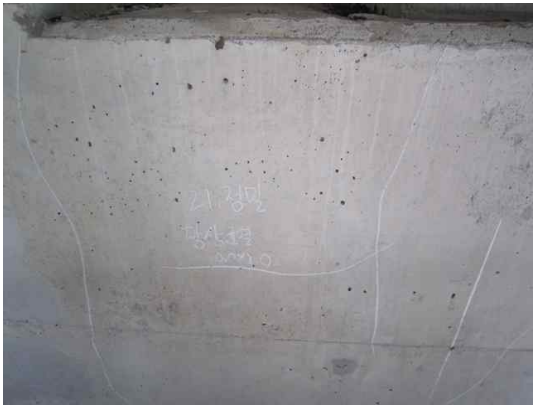
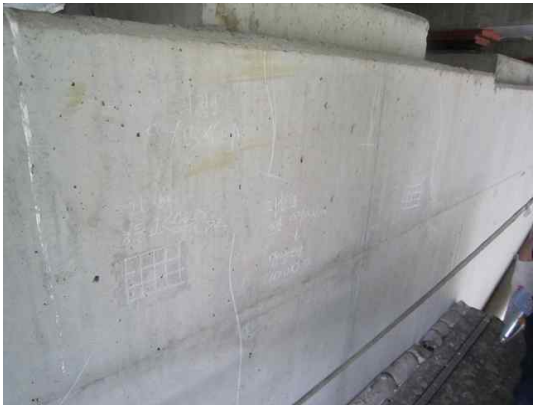
| 위 치 | 교각 상주방향 P1 | 위 치 | 교각 상주방향 P2 |
| 내 용 | 기둥부 망상균열 | 내 용 | 기둥부 망상균열 |

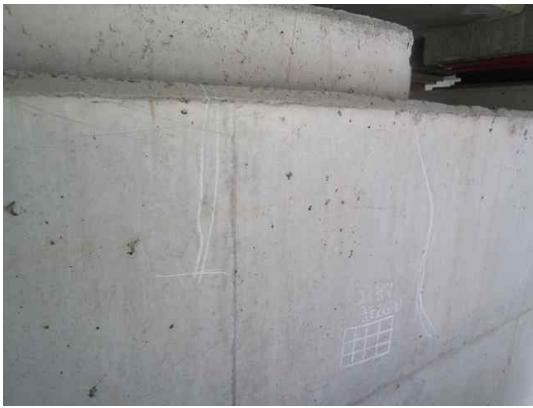
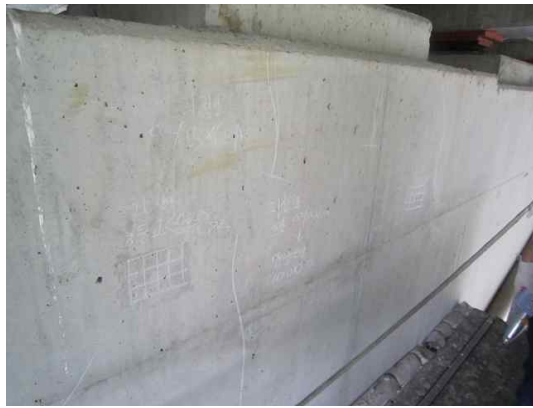
| 위 치 | 교각 상주방향 P2 | 위 치 | 교각 상주방향 P2 |

| 내 용 | 기둥부 망상균열 | 내 용 | 기둥부 망상균열 |

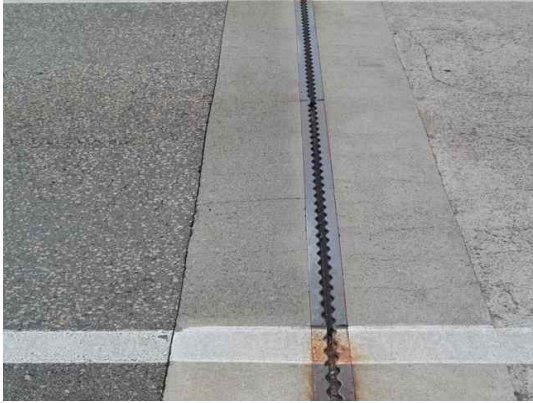
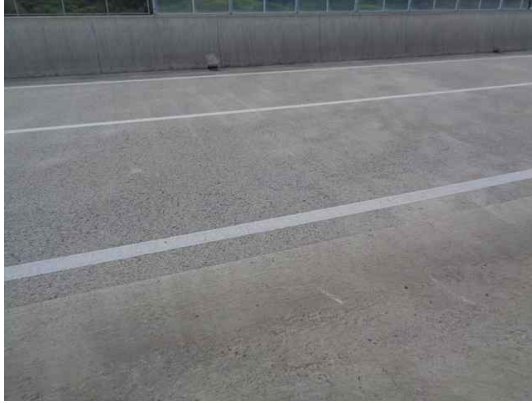
| 위 치 | 신축이음 상주방향 A1 | 위 치 | 교면포장 상주방향 S1 |
| 내 용 | 후타재 균열(CW=0.2mm) | 내 용 | 망상균열 |

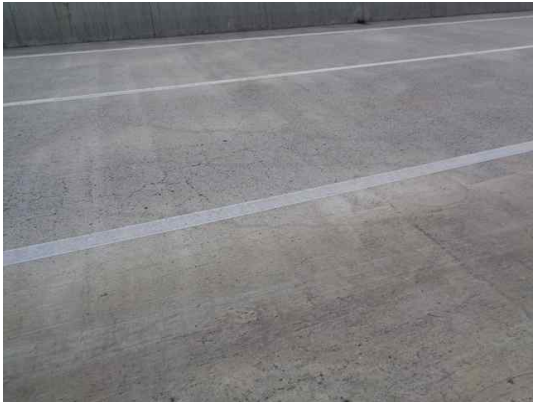
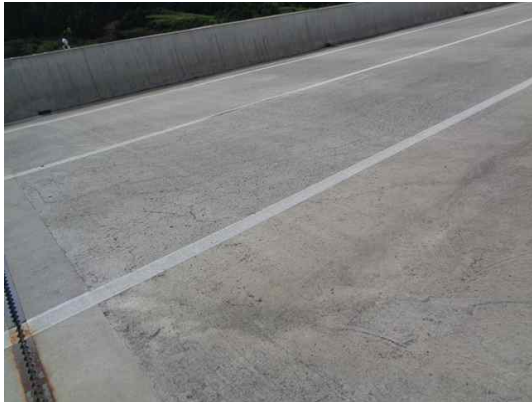
| 위 치 | 교면포장 상주방향 S2 | 위 치 | 교면포장 상주방향 S3 |
| 내 용 | 망상균열 | 내 용 | 망상균열 |

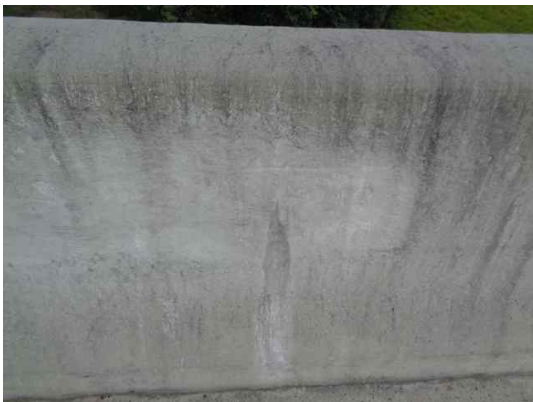
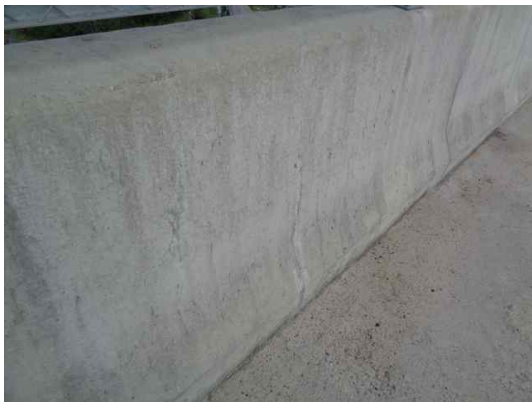
| 위 치 | 방호벽 상주방향 S1 | 위 치 | 방호벽 상주방향 S3 |
| 내 용 | 균열(CW=0.3mm) | 내 용 | 균열(CW=0.3mm) |

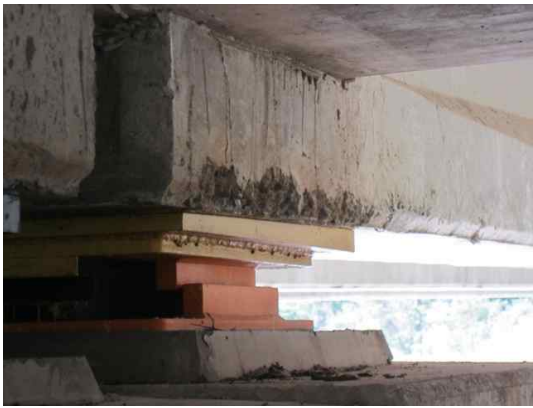
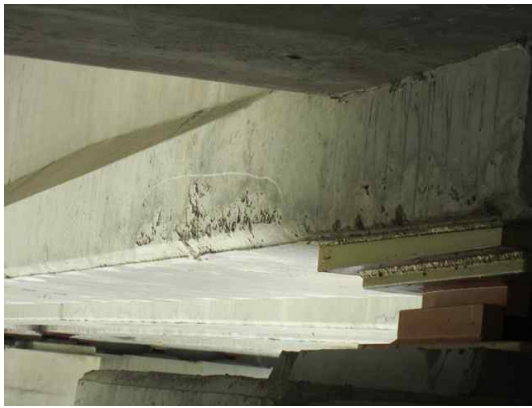
| 위 치 | 거더 영천방향 S2 G3 | 위 치 | 거더 영천방향 S2 G3 |

| 내 용 | 재료분리 | 내 용 | 재료분리 |

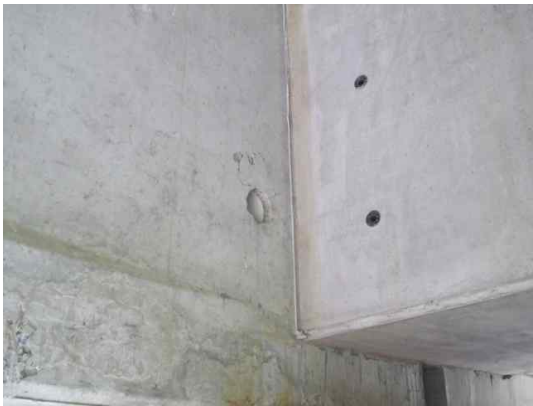
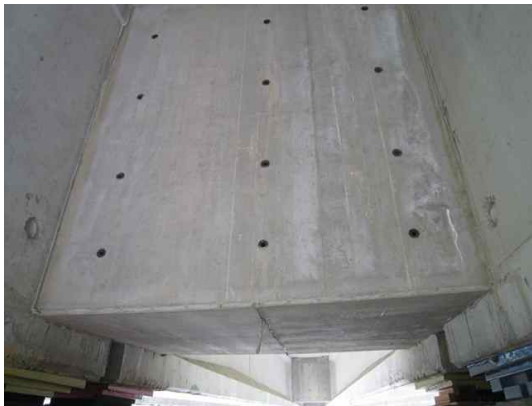
| 위 치 | 거더 영천방향 S2 G4 | 위 치 | 가로보 영천방향 S2 |
| 내 용 | 인양홀박리,박락 | 내 용 | 박리 |

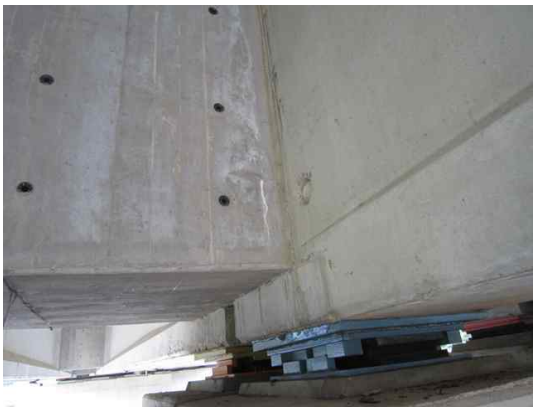
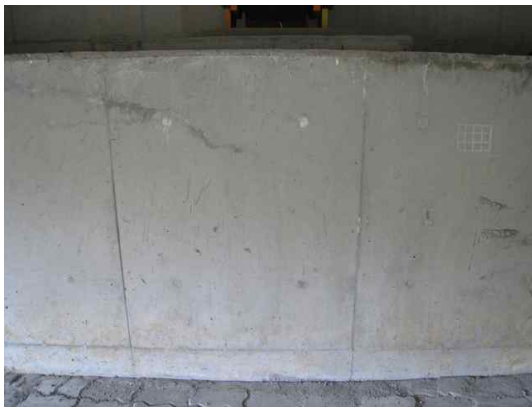
| 위 치 | 가로보 영천방향 S2 | 위 치 | 교대 영천방향 A2 |
| 내 용 | 박리 | 내 용 | 날개벽 균열(CW=0.2mm) |
