# 1. 교 량

## 1. 낙동JCT교

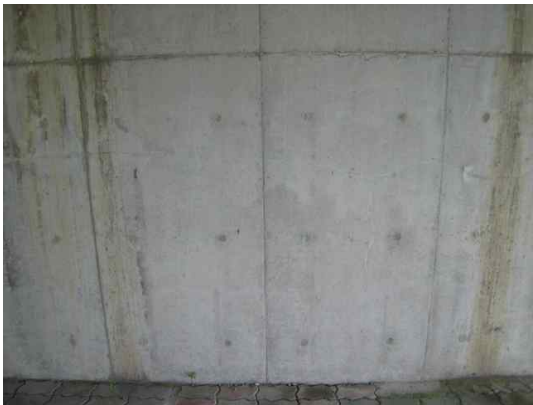
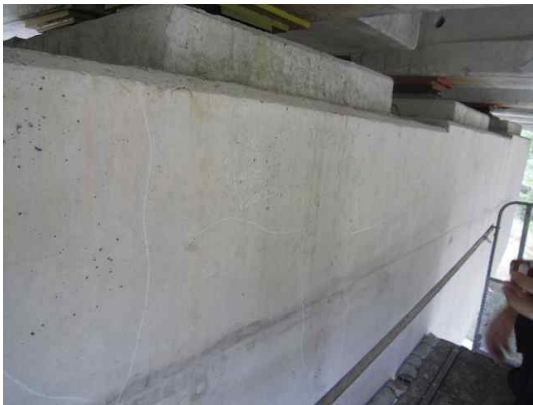
| 위 치 | 교대 영천방향 A2 | 위 치 | 교각 영천방향 P2 |
| 내 용 | 벽체 망상균열 | 내 용 | 코핑부 망상균열 |

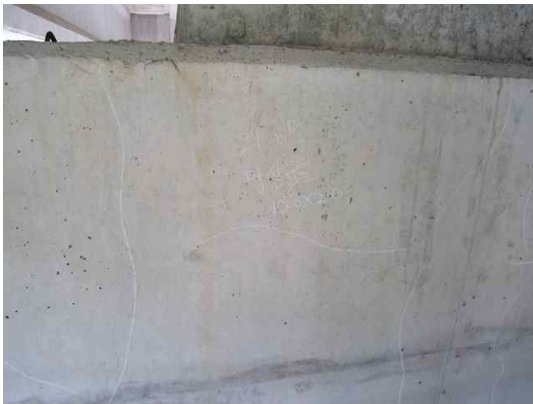
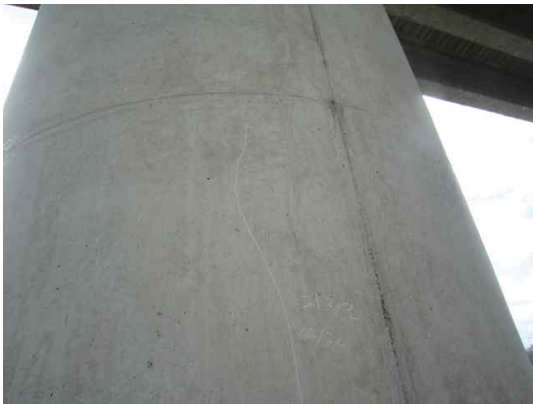
| 위 치 | 교각 영천방향 P2 | 위 치 | 교각 영천방향 P2 |

| 내 용 | 코핑부 망상균열 | 내 용 | 코핑부 균열(CW=0.2mm) |

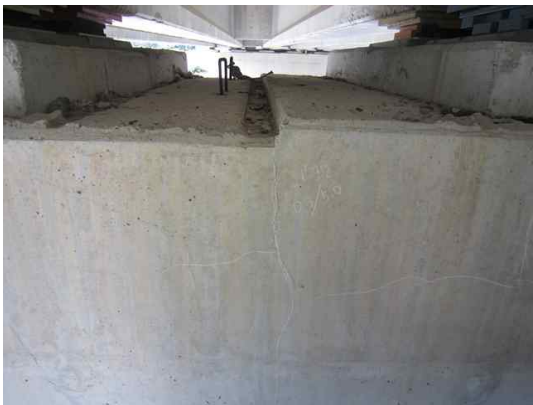
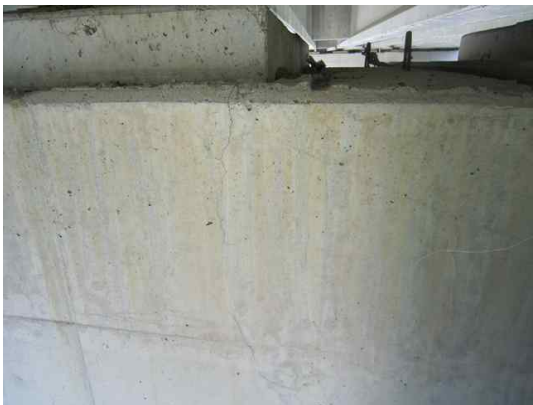
| 위 치 | 교각 영천방향 P2 | 위 치 | 교각 영천방향 P2 |

| 내 용 | 코핑부 균열(CW=0.3mm) | 내 용 | 코핑부 균열(CW=0.3mm) |

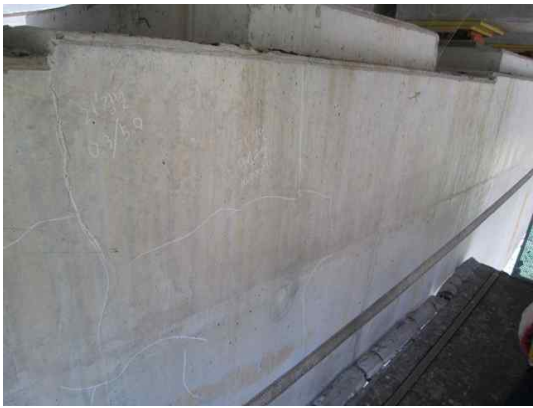
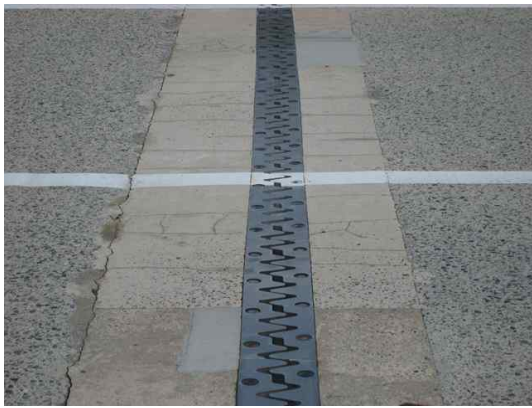
| 위 치 | 교각 영천방향 P2 | 위 치 | 신축이음 영천방향 A1 |
| 내 용 | 기둥부 망상균열 | 내 용 | 후타재 균열 |

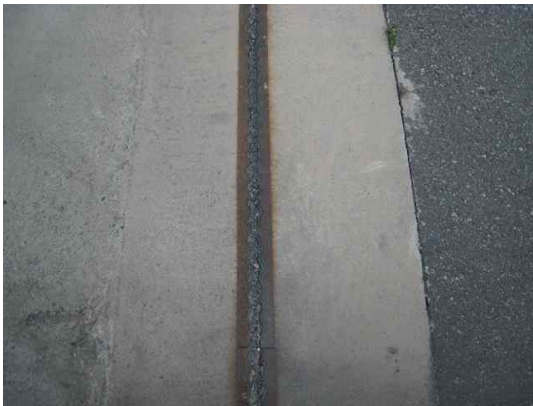
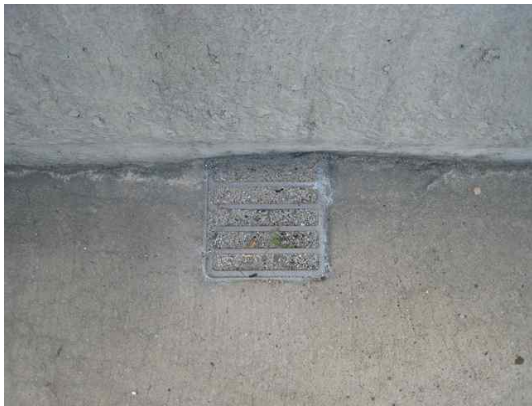
| 위 치 | 신축이음 영천방향 A2 | 위 치 | 배수시설 영천방향 S3 |
| 내 용 | 본체 이물질 퇴적 | 내 용 | 배수구막힘 |

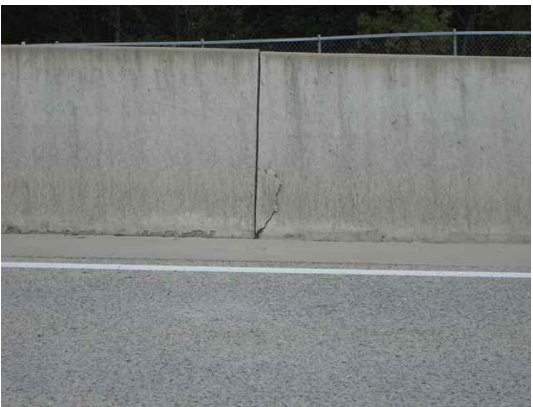
| 위 치 | 방호벽 영천방향 S1 | 위 치 | 방호벽 영천방향 S1 |

| 내 용 | 중분대 박리(금회) | 내 용 | 중분대 박리(19년 정밀점검) |

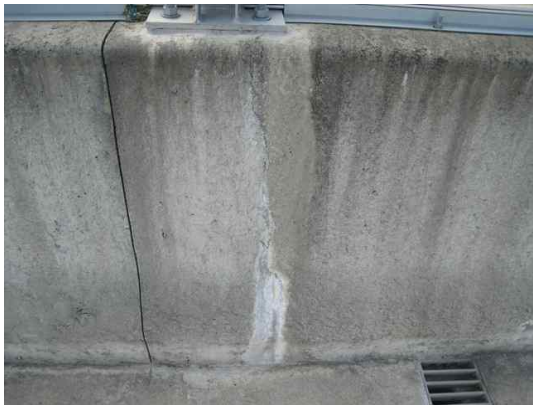
| 위 치 | 방호벽 영천방향 S2 | 위 치 | 방호벽 영천방향 S2 |

| 내 용 | 균열부백태(금회) | 내 용 | 균열부백태(19년 정밀점검) |

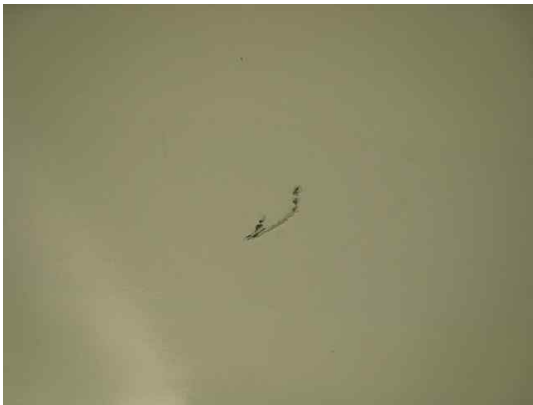
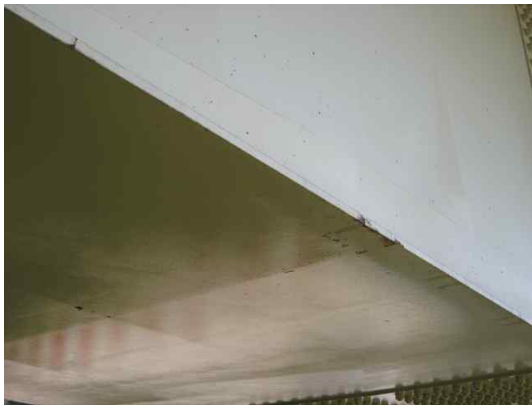
| 위 치 | 거터외부 S1 G1 | 위 치 | 거터외부 S1 G1 |

| 내 용 | 균함(0.1m×0.3m) | 내 용 | 균함(0.1m×0.3m) |

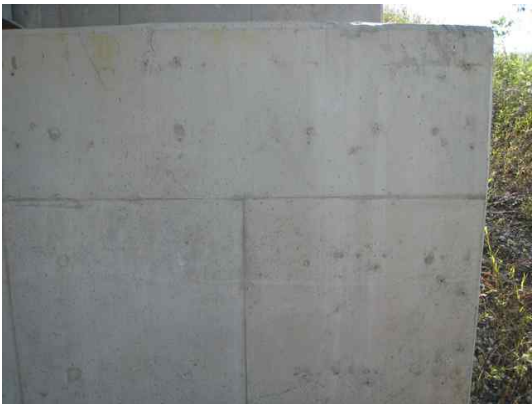
| 위 치 | 거터내부 S1 G2 | 위 치 | 교대 A1 |

| 내 용 | 상태양호 | 내 용 | 벽체 망상균열(3.0m×1.0m) |

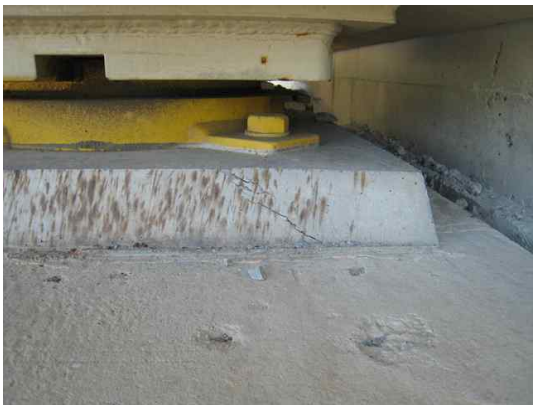
| 위 치 | 교량받침 A1 SH1 | 위 치 | 교량받침 A1 SH2 |

| 내 용 | 무수축물탈 들뜸(0.3m×0.3m) | 내 용 | 무수축물탈 들뜸(0.3m×0.3m) |

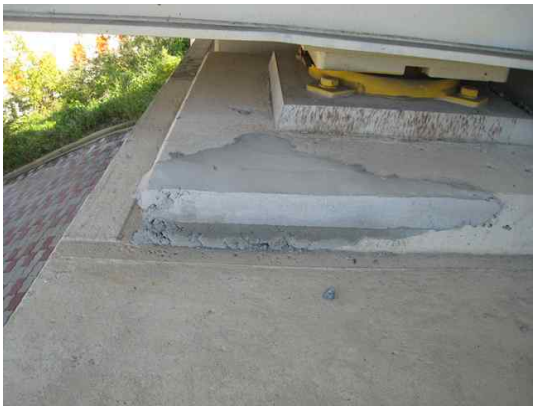
| 위 치 | 교량반침 A1 SH1 | 위 치 | 신축이음 A1 |

| 내 용 | 재료분리 보수 | 내 용 | 본체 부식(2.0m) |

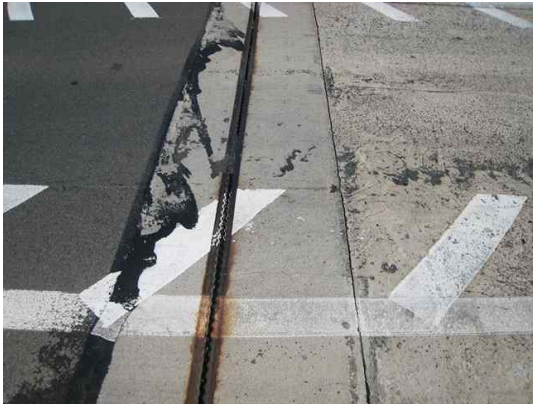
| 위 치 | 신축이음 A1 | 위 치 | 배수시설 S1 |

| 내 용 | 후타재 균열(0.1mm/0.3m) | 내 용 | 배수관 이음부 누수 |

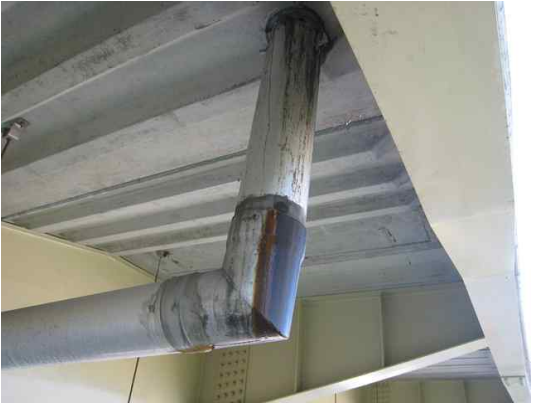
| 위 치 | 배수시설 S1 | 위 치 | 배수시설 S1 |

| 내 용 | 배수관 이음부 누수 | 내 용 | 배수구 막힘 |

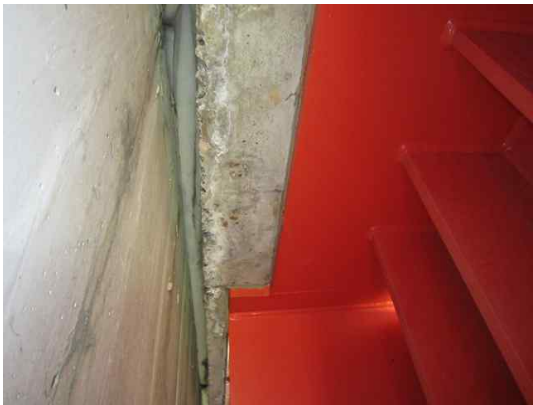
| 위 치 | 바닥판하면 S1 | 위 치 | 바닥판하면 S1 |

| 내 용 | 균열부백태(0.3mm/2.0m) | 내 용 | 파손(0.2m×3.0m) |

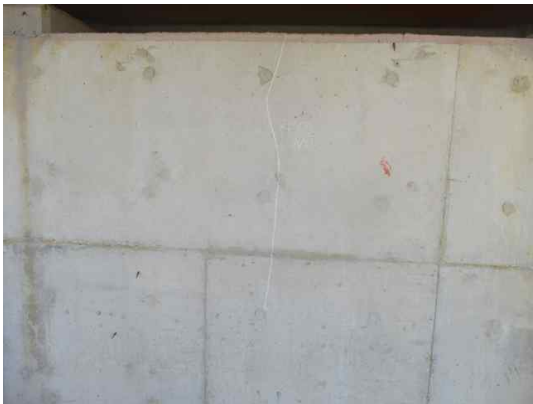
| 위 치 | 교대 A1 | 위 치 | 교대 A2 |

| 내 용 | 벽체 균열(0.1mm/2.0m) | 내 용 | 벽체 균열(0.2mm) |

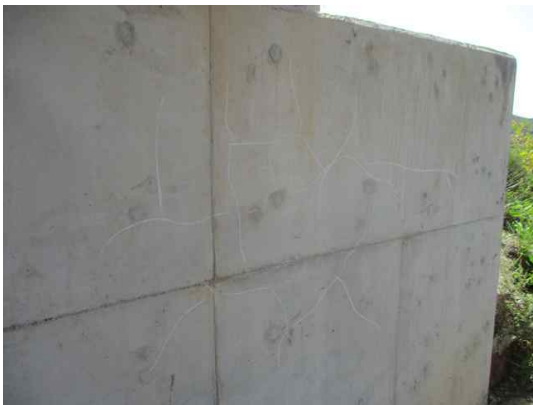
| 위 치 | 교대 A1 | 위 치 | 교대 A2 |

| 내 용 | 벽체 망상균열(2.0m×2.0m) | 내 용 | 벽체 백태(0.1m×0.5m) |

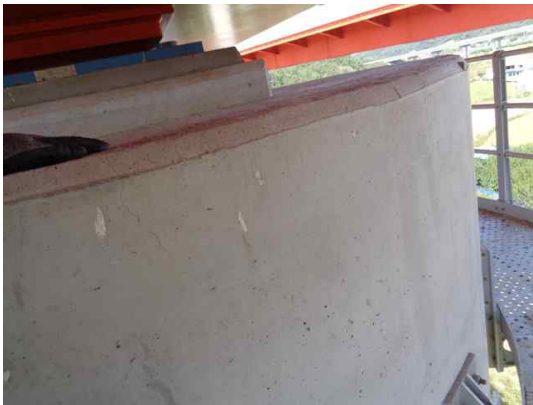
| 위 치 | 교각 P1 | 위 치 | 교각 P2 |

| 내 용 | 코핑부 균열(0.1mm/1.0m) | 내 용 | 코핑부 망상균열(5.0m×1.0m) |

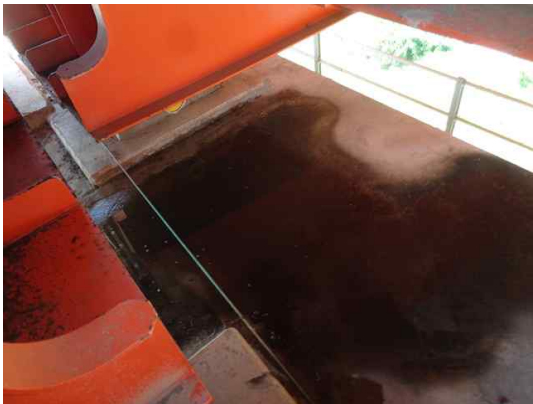
| 위 치 | 교각 P2 | 위 치 | 교각 P3 |

| 내 용 | 체수(2.0m×2.0m) | 내 용 | 코핑부 균열(0.2mm/0.5m) |

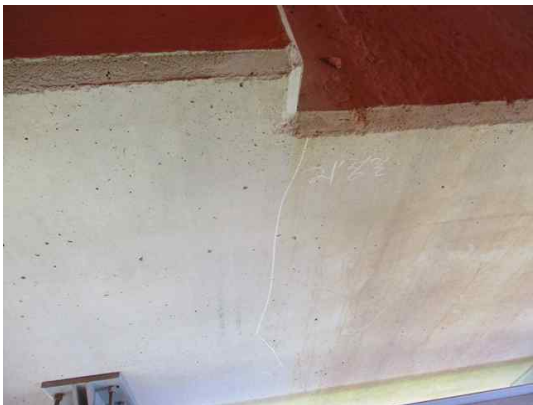
| 위 치 | 교각 P4 | 위 치 | 교각 P5 |

| 내 용 | 코핑부 균열(0.2mm/0.5m) | 내 용 | 코핑부 망상균열(15.0m×10.0m) |

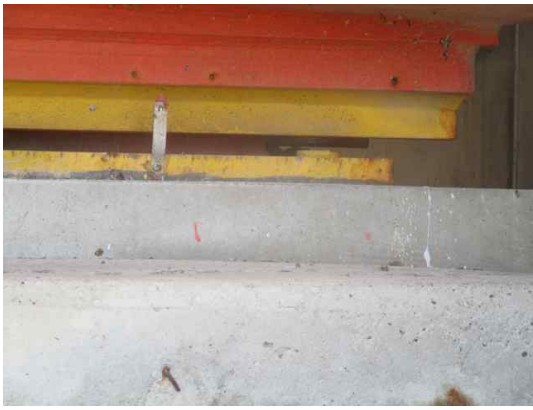
| 위 치 | 교량받침 A1 SH1 | 위 치 | 교량받침 P1 SH1 |

| 내 용 | 무수축물탈 균열(0.1mm/0.2m) | 내 용 | 무수축물탈 균열(0.1mm/0.2m) |

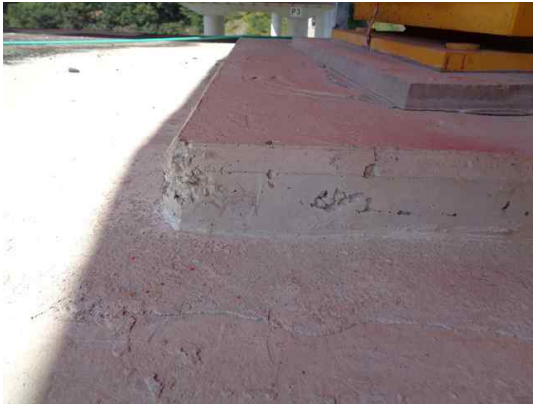
| 위 치 | 교량받침 P2 SH3 | 위 치 | 교량받침 P2 SH6 |

| 내 용 | 받침콘크리트 재료분리(0.1m×0.1m) | 내 용 | 무수축물탈 박락(0.1m×0.1m) |

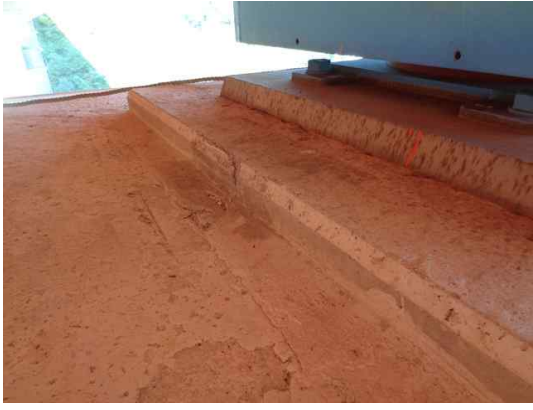
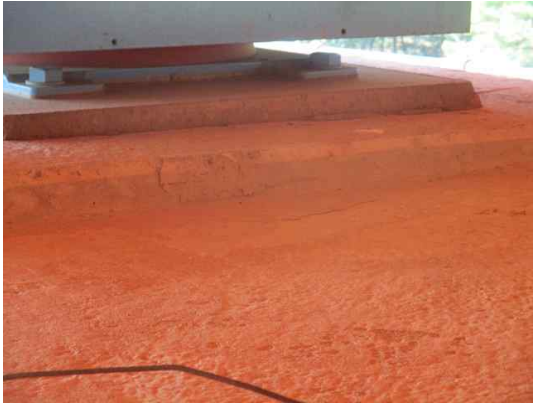
| 위 치 | 교량받침 P3 SH4 | 위 치 | 교량받침 P5 SH1 |

| 내 용 | 받침콘크리트 박리(0.3m×0.2m) | 내 용 | 받침콘크리트 박리(0.3m×0.2m) |

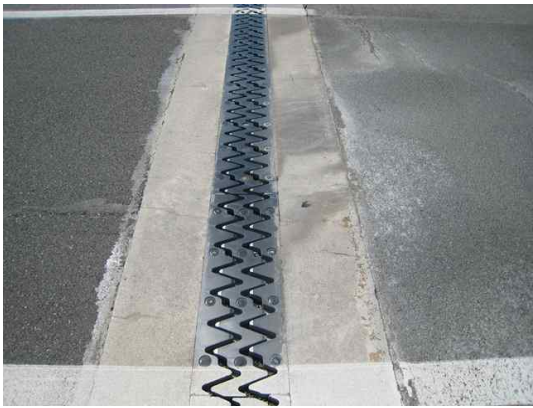
| 위 치 | 신축이음 P4 | 위 치 | 신축이음 A1 |

| 내 용 | 후타재 균열(0.2mm) | 내 용 | 차수판 앵커 탈락 |

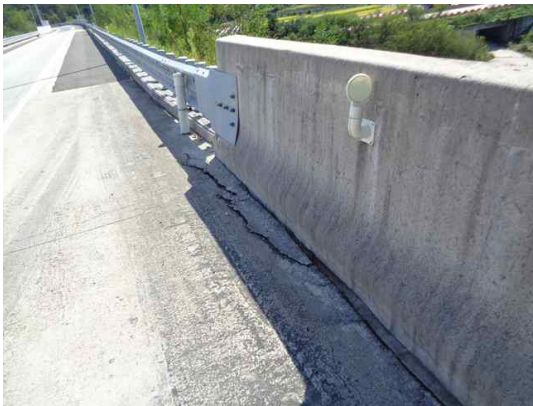
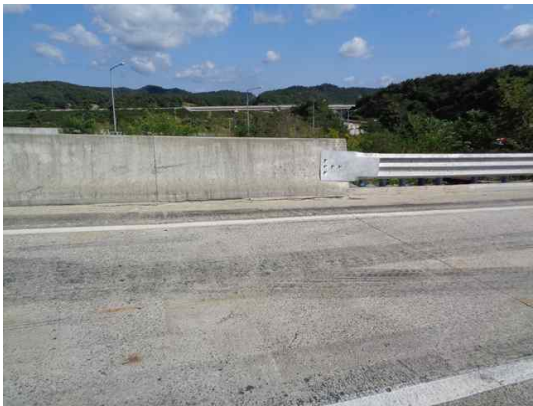
| 위 치 | 교면포장 S1 | 위 치 | 교면포장 S1 |

| 내 용 | 파손(0.2m×2.0m) | 내 용 | 파손(0.2m×2.0m) |

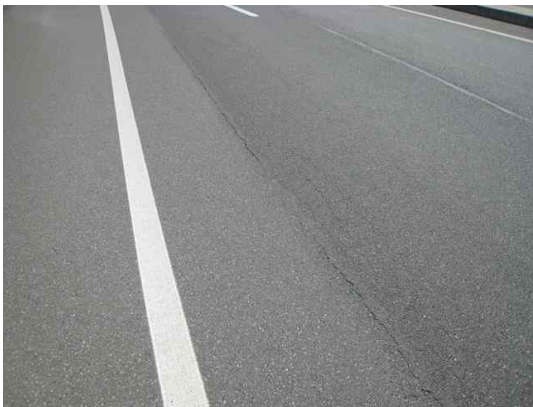
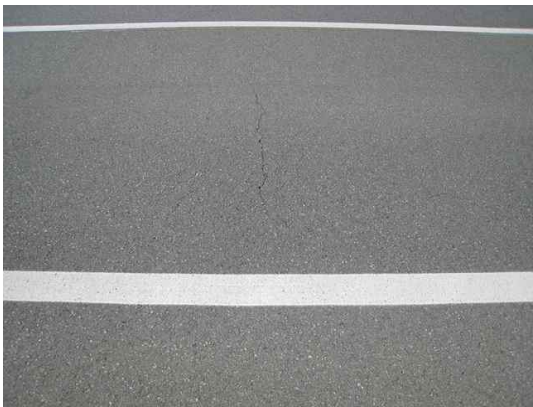
| 위 치 | 교면포장 S4 | 위 치 | 교면포장 S6 |

| 내 용 | 아스콘 밀림균열 | 내 용 | 아스콘 밀림균열 |

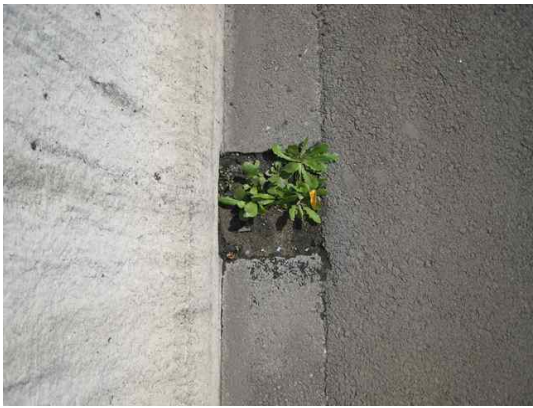
| 위 치 | 배수시설 S2 | 위 치 | 배수시설 S6 |

| 내 용 | 배수구 막힘 | 내 용 | 배수구 그레이팅 변형 |

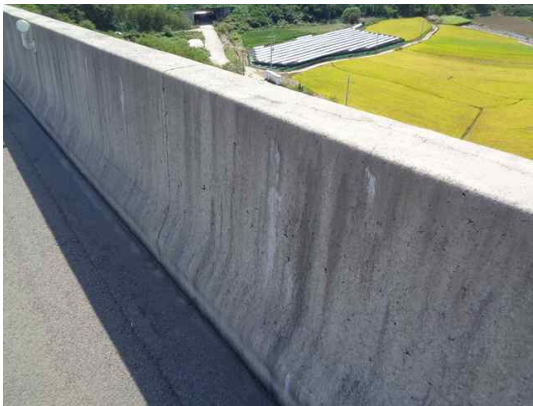
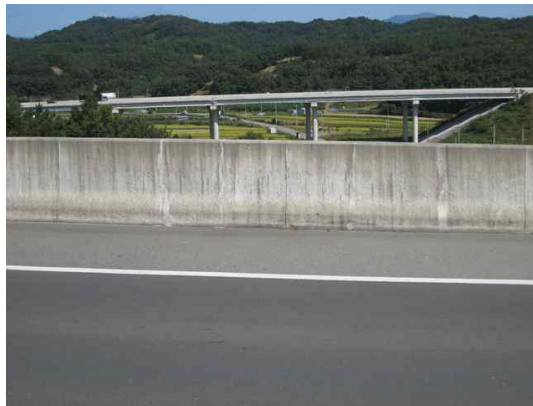
| 위 치 | 방호벽 S2 | 위 치 | 방호벽 S7 |

| 내 용 | 균열(0.2mm/1.0m) | 내 용 | 균열(0.2mm/1.0m) |

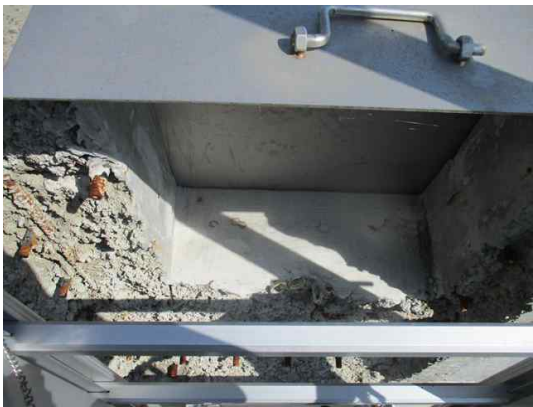
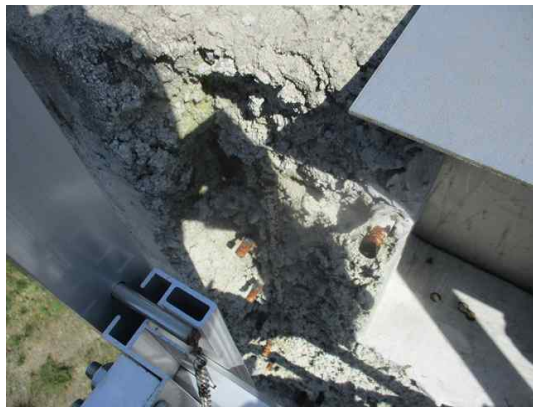
| 위 치 | 방호벽 S5 | 위 치 | 방호벽 S5 |

| 내 용 | 외측 철근노출(1.5m×1.5m) | 내 용 | 외측 철근노출(1.5m×1.5m) |

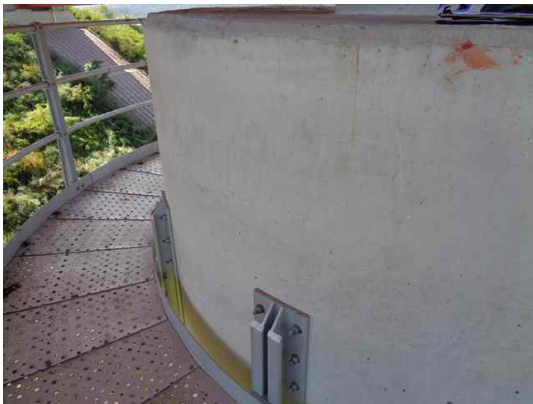
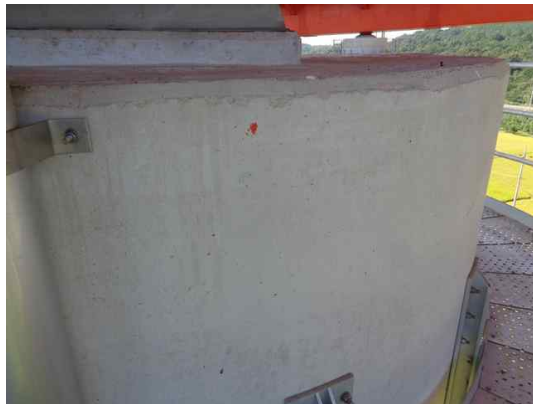
| 위 치 | 교각 P1 | 위 치 | 교각 P1 |

| 내 용 | 코핑부 망상균열(10.0m×0.5m) | 내 용 | 코핑부 망상균열(10.0m×0.5m) |

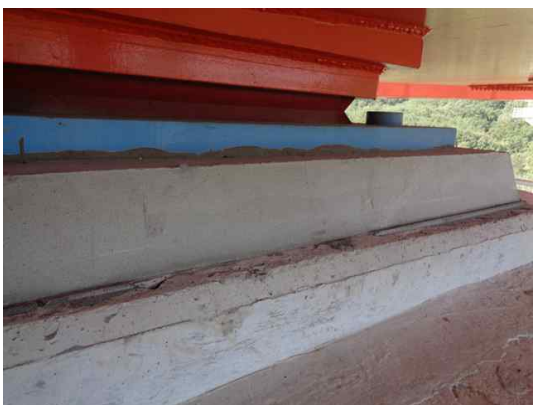
| 위 치 | 교량받침 P1 SH1 | 위 치 | 교량받침 P2 SH1 |

| 내 용 | 무수축물탈 균열(0.1mm/0.1m) | 내 용 | 받침콘크리트 재료분리(0.1m×0.1m) |

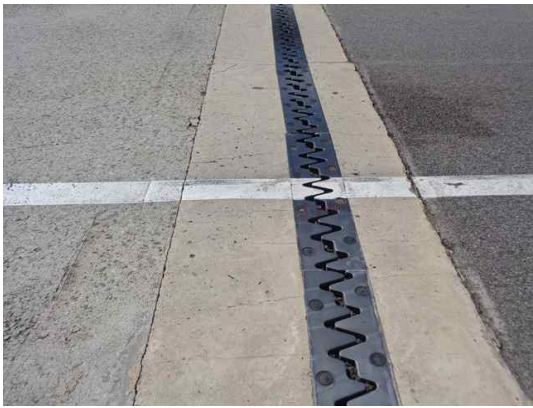
| 위 치 | 신축이음 A1 | 위 치 | 신축이음 A1 |

| 내 용 | 후타재 균열(0.2mm/0.3m) | 내 용 | 후타재 박리(0.3m×0.3m) |

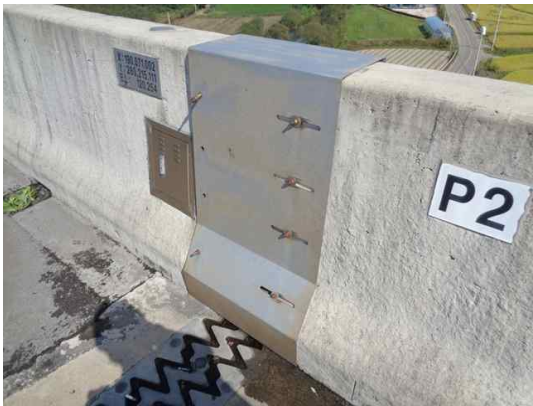
| 위 치 | 신축이음 P2 | 위 치 | 신축이음 P2 |

| 내 용 | 차수관 앵커탈락 3EA | 내 용 | 후타재 균열(0.1mm/0.3m) |

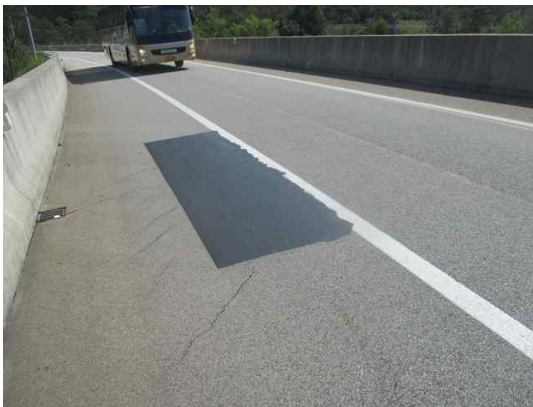
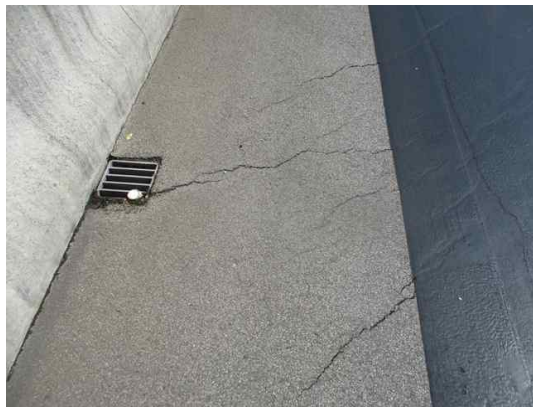
| 위 치 | 교면포장 S1 | 위 치 | 교면포장 S1 |

| 내 용 | 밀림 균열 | 내 용 | 밀림 균열 |

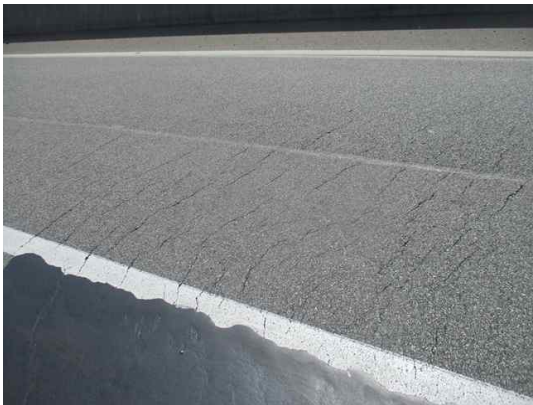
| 위 치 | 교면포장 S1 | 위 치 | 교면포장 S2 |

| 내 용 | 밀림 균열 | 내 용 | 밀림 균열 |

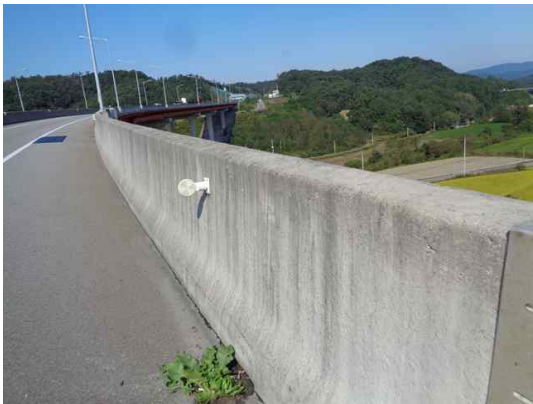
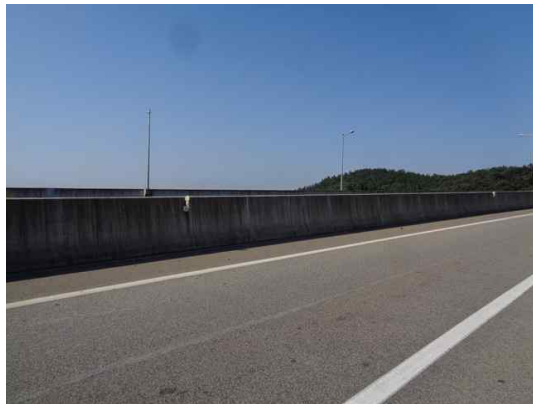
| 위 치 | 방호벽 S1 | 위 치 | 방호벽 S1 |

| 내 용 | 균열(0.1mm/1.5m) | 내 용 | 균열(0.1mm/1.5m) |

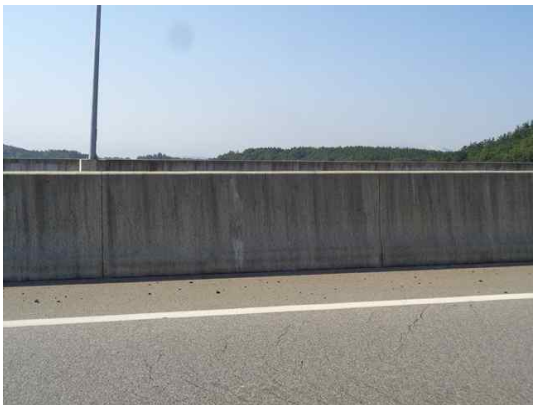
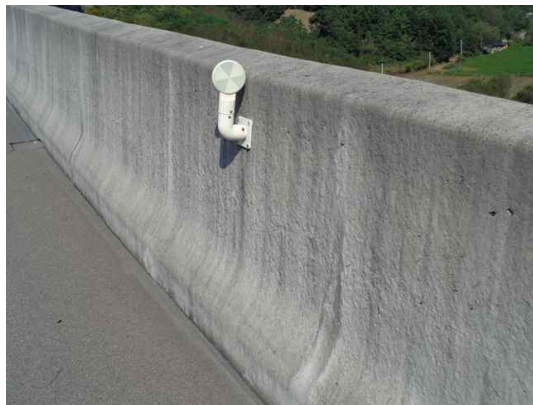
| 위 치 | 방호벽 S2 | 위 치 | 방호벽 S2 |

| 내 용 | 균열(0.1mm/1.5m) | 내 용 | 균열(0.1mm/1.5m) |

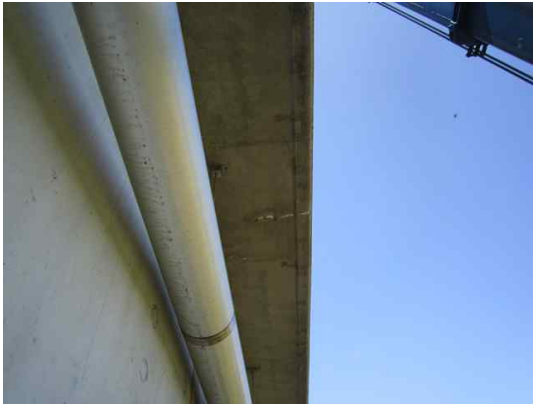
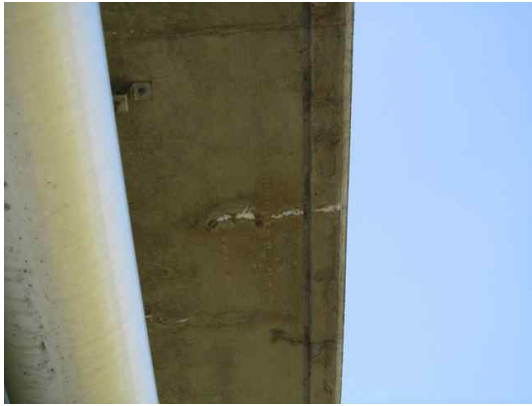
| 위 치 | 바닥판하면 상주방향 S4 | 위 치 | 바닥판하면 상주방향 S4 |

| 내 용 | 백태 | 내 용 | 백태 |

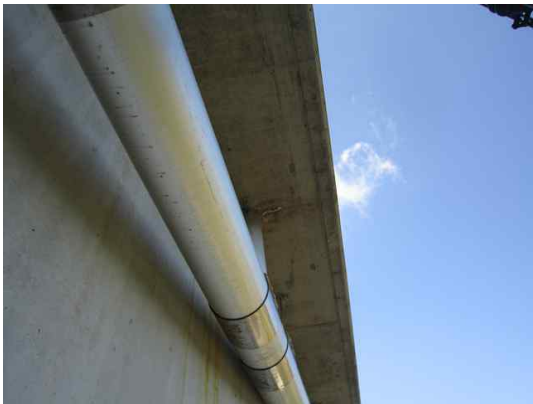
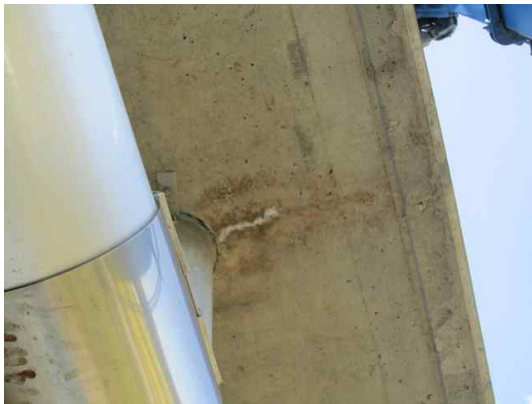
| 위 치 | 바닥판하면 상주방향 S7 | 위 치 | 바닥판하면 상주방향 S7 |

| 내 용 | 백태 | 내 용 | 백태 |

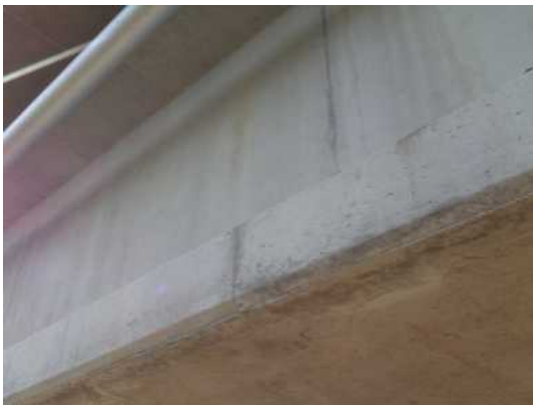
| 위 치 | 거더 상주방향 S1 G1 | 위 치 | 거더 상주방향 S1 G1 |

| 내 용 | 망상균열 | 내 용 | 박락 |

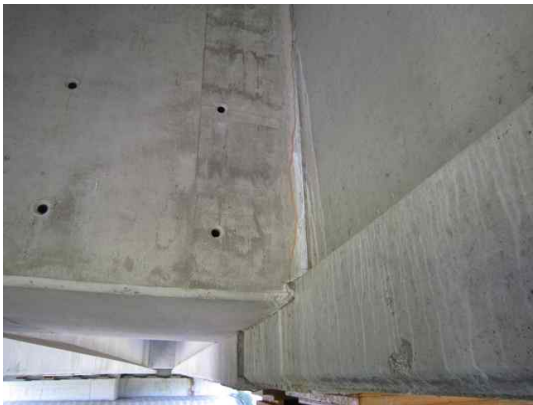
| 위 치 | 가로보 상주방향 S2 | 위 치 | 가로보 상주방향 S2 |

| 내 용 | 백태 | 내 용 | 망상균열 |

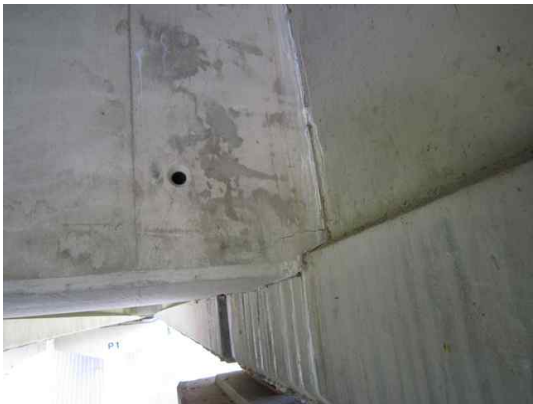
| 위 치 | 가로보 상주방향 S3 | 위 치 | 가로보 상주방향 S3 |

| 내 용 | 박리 | 내 용 | 백태 |

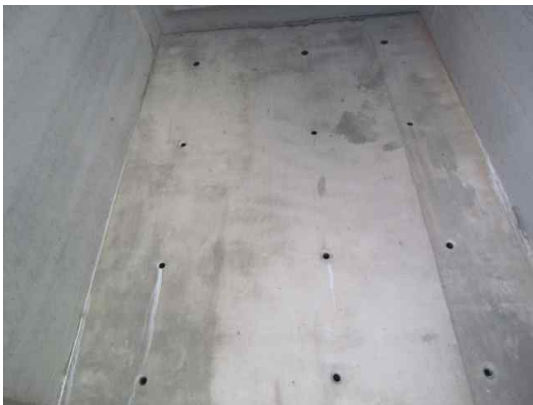
| 위 치 | 가로보 상주방향 S4 | 위 치 | 가로보 상주방향 S6 |

| 내 용 | 망상균열 | 내 용 | 망상균열 |

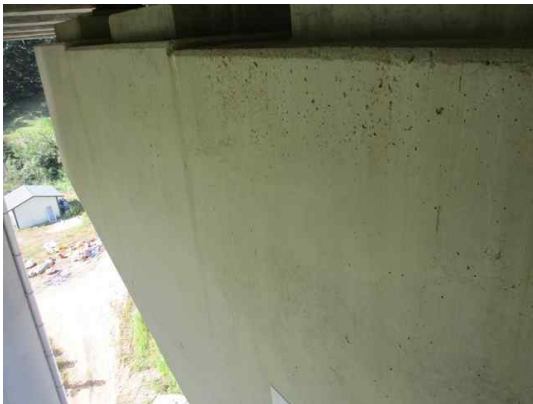
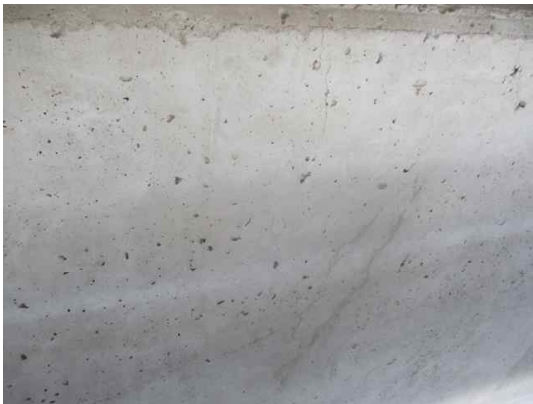
| 위 치 | 교각 상주방향 P1 | 위 치 | 교각 상주방향 P2 |

| 내 용 | 코핑부 망상균열 | 내 용 | 코핑부 망상균열 |

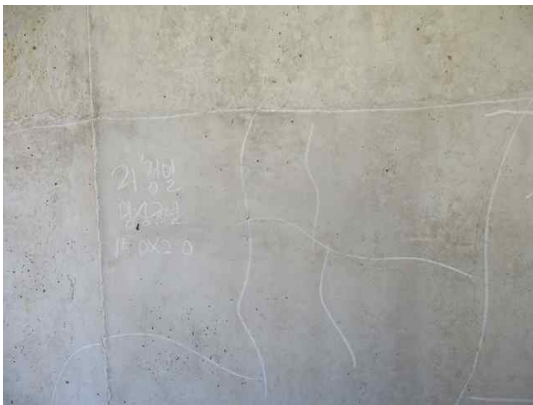
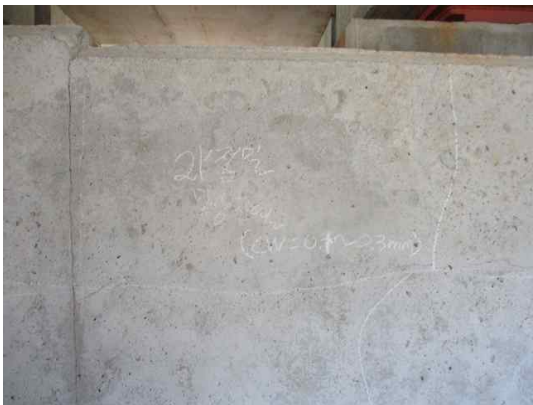
| 위 치 | 교각 상주방향 P4 | 위 치 | 교각 상주방향 P5 |

| 내 용 | 코핑부 망상균열 | 내 용 | 코핑부 망상균열 |

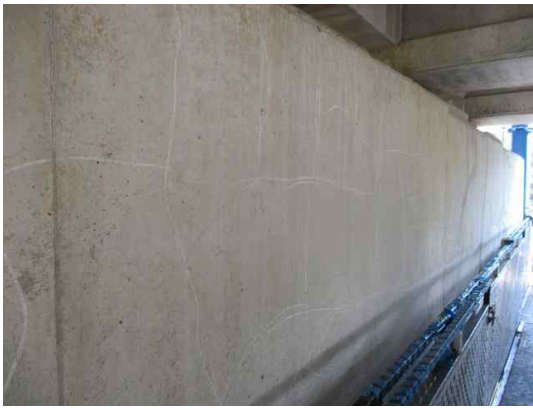
| 위 치 | 교각 상주방향 P5 | 위 치 | 교각 상주방향 P5 |

| 내 용 | 코핑부 망상균열 | 내 용 | 코핑부 박리 |

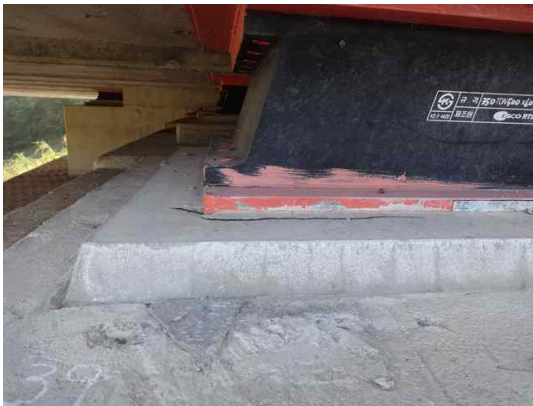
| 위 치 | 교량받침 A1 SH1 | 위 치 | 교량받침 P1 SH7 |

| 내 용 | 무수축물탈 들뜸 | 내 용 | 받침콘크리트 균열(CW=0.1mm) |

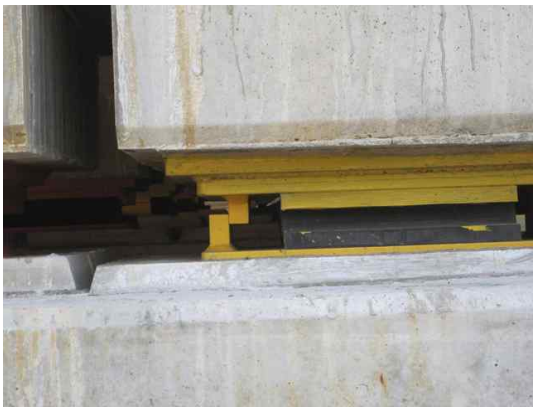
| 위 치 | 교량받침 P2 SH1 | 위 치 | 교량받침 P2 SH8 |

| 내 용 | 스토퍼 간섭 | 내 용 | 받침콘크리트 백태 |

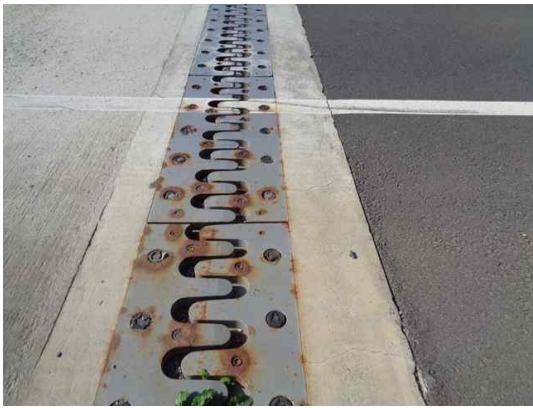
| 위 치 | 신축이음 상주방향 A1 | 위 치 | 신축이음 상주방향 A1 |

| 내 용 | 후타재 균열(CW=0.2mm) | 내 용 | 본체부식 |

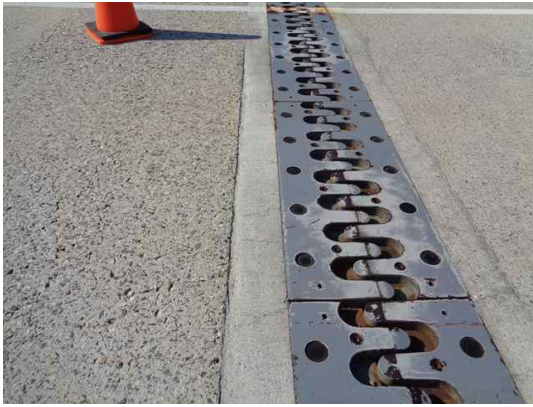
| 위 치 | 신축이음 상주방향 P4 | 위 치 | 신축이음 상주방향 P4 |

| 내 용 | 후타재 균열(CW=0.2mm) | 내 용 | 차수판 볼트 탈락 |

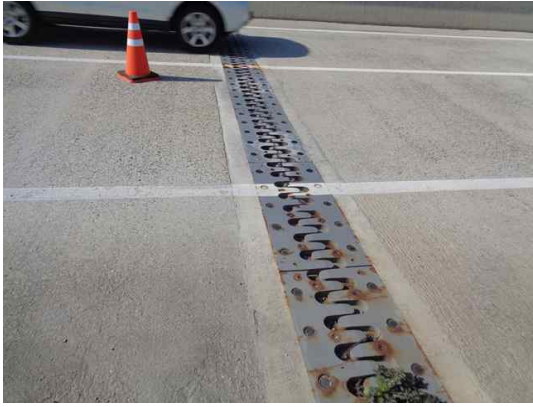
| 위 치 | 신축이음 상주방향 A2 | 위 치 | 신축이음 상주방향 A2 |

| 내 용 | 본체부식 | 내 용 | 접속부 이격 |

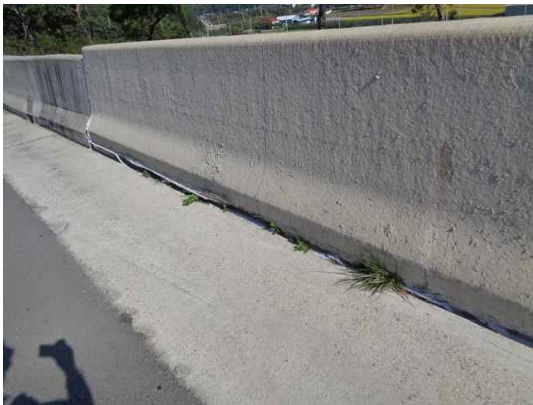
| 위 치 | 교면포장 상주방향 S1 | 위 치 | 교면포장 상주방향 S2 |

| 내 용 | 접속부 침하 | 내 용 | 망상균열 및 재료분리 |

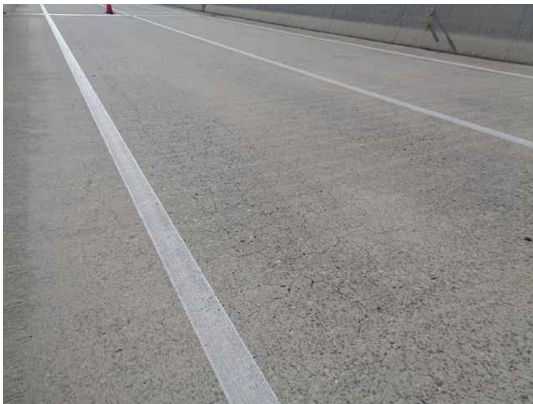
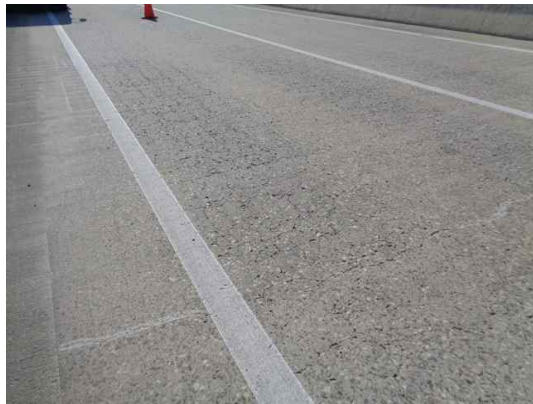
| 위 치 | 교면포장 상주방향 S4 | 위 치 | 교면포장 상주방향 S6 |

| 내 용 | 망상균열 및 재료분리 | 내 용 | 망상균열 및 재료분리 |

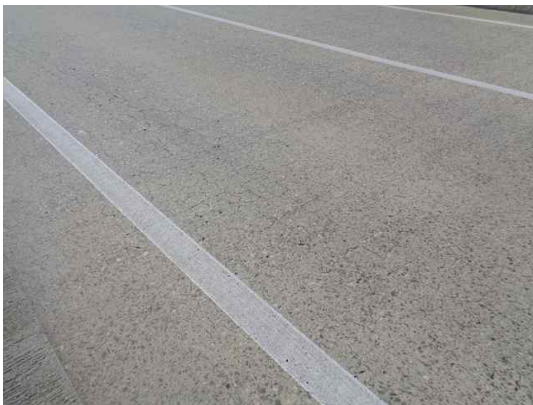
| 위 치 | 교면포장 상주방향 S7 | 위 치 | 교면포장 상주방향 S1 |

| 내 용 | 망상균열 및 재료분리 | 내 용 | 접속부 침하 |

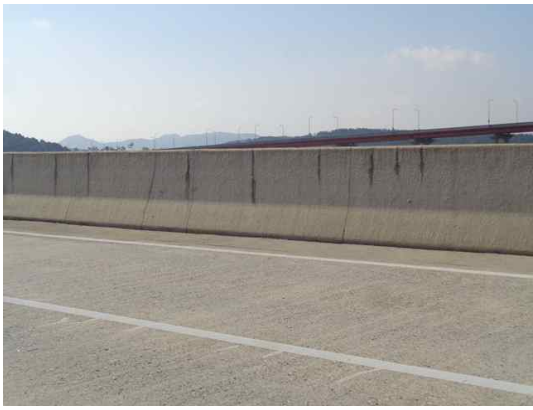
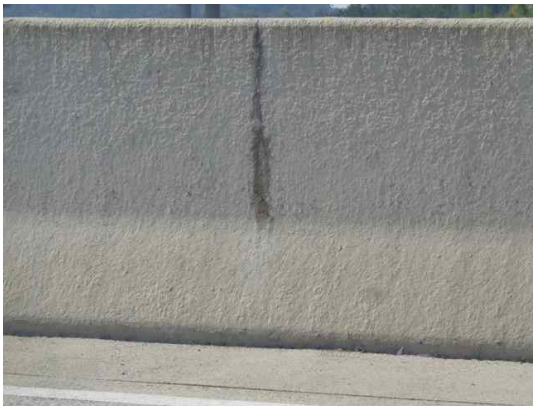
| 위 치 | 방호벽 상주방향 S3 | 위 치 | 방호벽 상주방향 S3 |

| 내 용 | 중분대 균열부백태 | 내 용 | 중분대 균열부백태 |

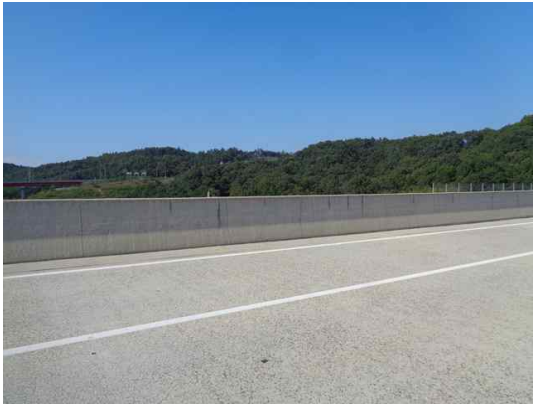
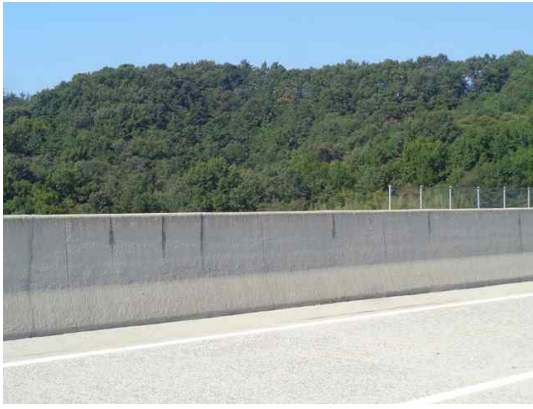
| 위 치 | 방호벽 상주방향 S7 | 위 치 | 방호벽 상주방향 S7 |

| 내 용 | 중분대 균열부백태 | 내 용 | 중분대 균열부백태 |

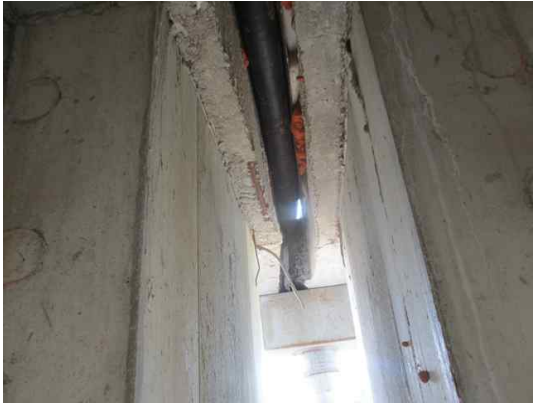
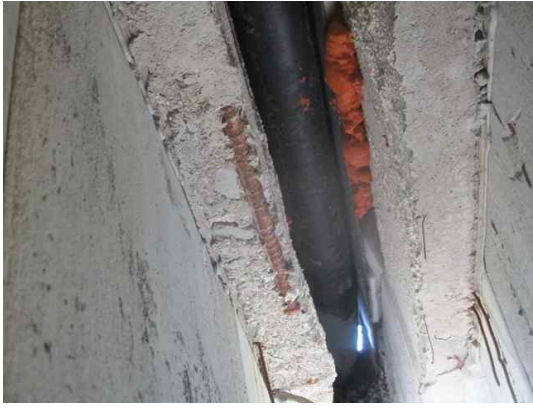
| 위 치 | 바닥판하면 영천방향 S5 | 위 치 | 바닥판하면 영천방향 S5 |

| 내 용 | 철근노출 | 내 용 | 철근노출 |

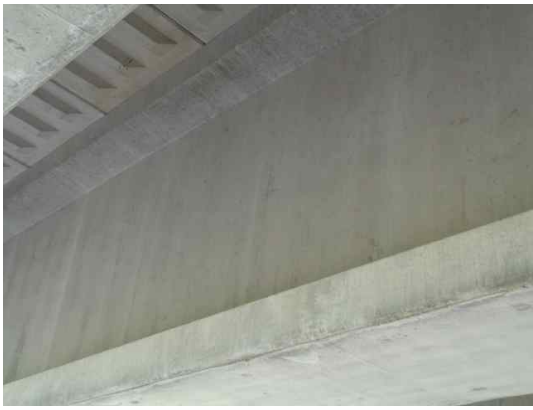
| 위 치 | 거더 영천방향 S1 G2 | 위 치 | 거더 영천방향 S3 G5 |

| 내 용 | 망상균열 | 내 용 | 재료분리 |

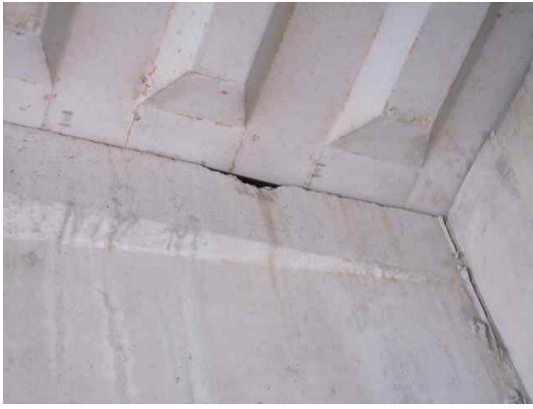
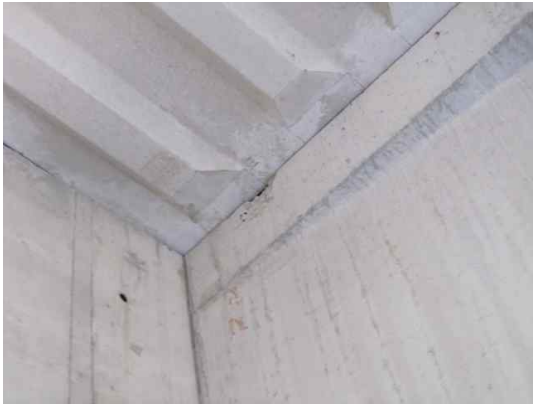
| 위 치 | 거더 영천방향 S5 G1~5 | 위 치 | 거더 영천방향 S5 G1~5 |

| 내 용 | 망상균열 | 내 용 | 망상균열 |

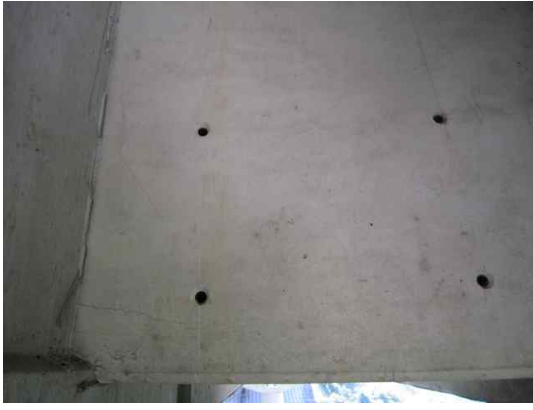
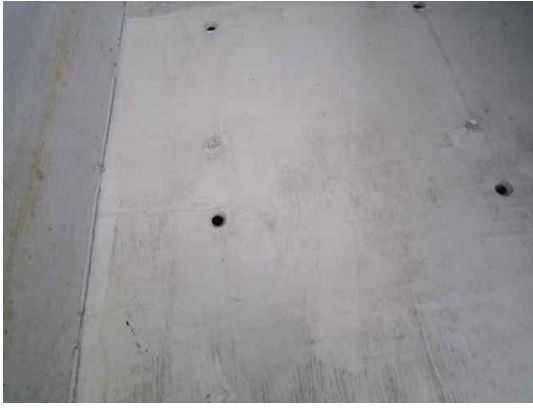
| 위 치 | 가로보 영천방향 S5 | 위 치 | 가로보 영천방향 S6 |

| 내 용 | 망상균열 | 내 용 | 망상균열 |

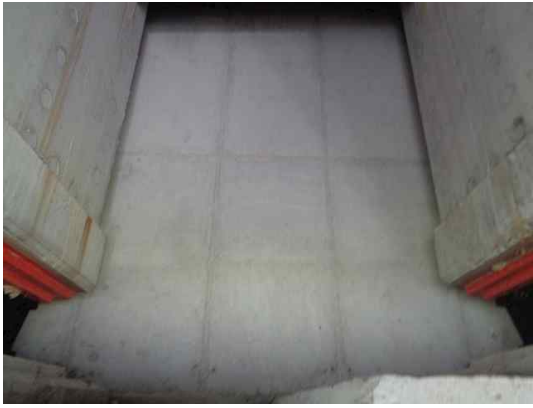
| 위 치 | 교대 영천방향 A1 | 위 치 | 교대 영천방향 A1 |

| 내 용 | 홍벽 균열(CW=0.1mm) | 내 용 | 홍벽 균열(CW=0.2mm) |

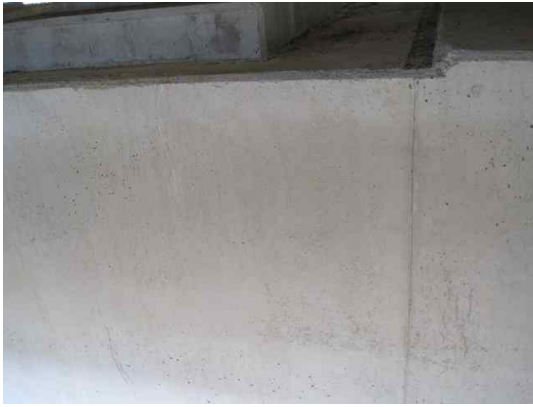
| 위 치 | 교각 영천방향 P1 | 위 치 | 교각 영천방향 P4 |

| 내 용 | 코핑부 망상균열 | 내 용 | 코핑부 박락 |

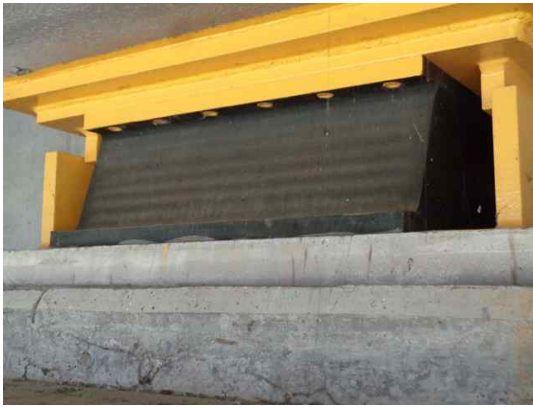
| 위 치 | 교량받침 영천방향 A1 SH3 | 위 치 | 교량받침 영천방향 A1 SH4 |

| 내 용 | 무수축물탈 균열(CW=0.2mm) | 내 용 | 받침콘크리트 균열(CW=0.1mm) |

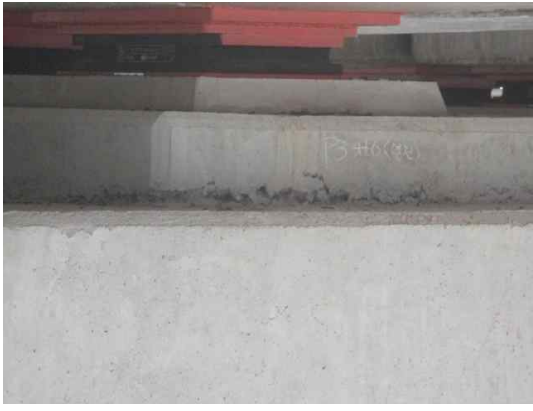
| 위 치 | 교량받침 영천방향 P3 SH6 | 위 치 | 교량받침 영천방향 P6 SH1 |

| 내 용 | 받침콘크리트 재료분리 | 내 용 | 받침콘크리트 백태 |

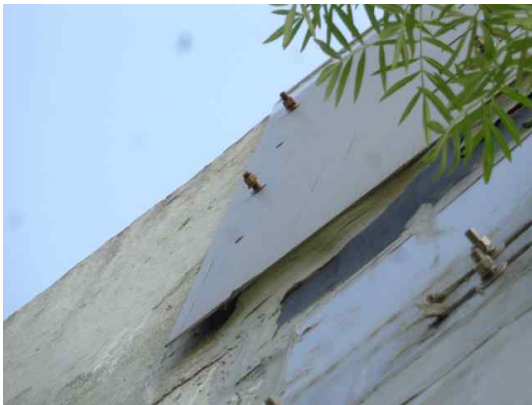
| 위 치 | 신축이음 영천방향 A1 | 위 치 | 신축이음 영천방향 A1 |

| 내 용 | 차수판 앵커 탈락 | 내 용 | 후타재 균열(CW=0.2mm) |

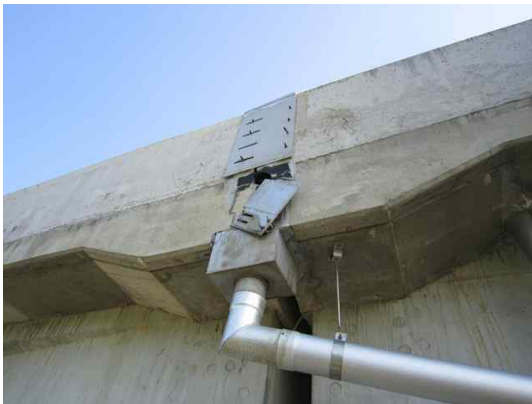
| 위 치 | 신축이음 영천방향 P4 | 위 치 | 신축이음 영천방향 P4 |

| 내 용 | 차수판 탈락 | 내 용 | 후타재 균열(CW=0.2mm) |

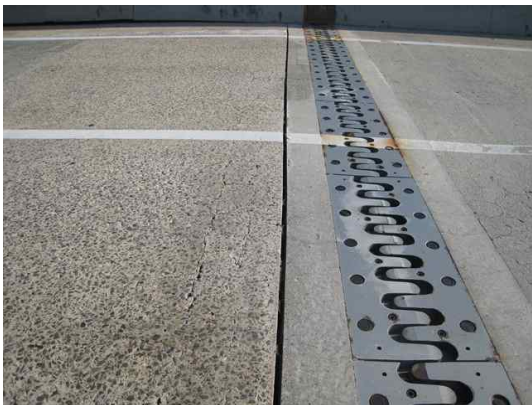
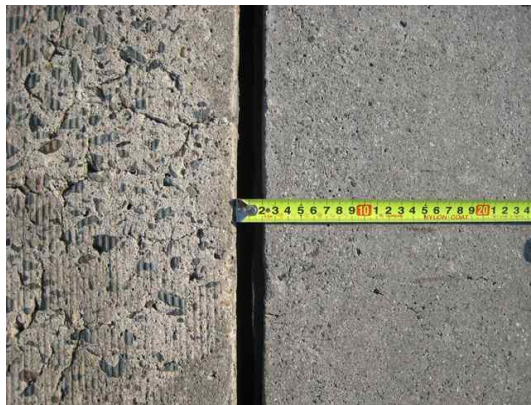
| 위 치 | 신축이음 영천방향 A1 | 위 치 | 신축이음 영천방향 A1 |

| 내 용 | 후타재 접속부 이격 | 내 용 | 후타재 접속부 이격 |

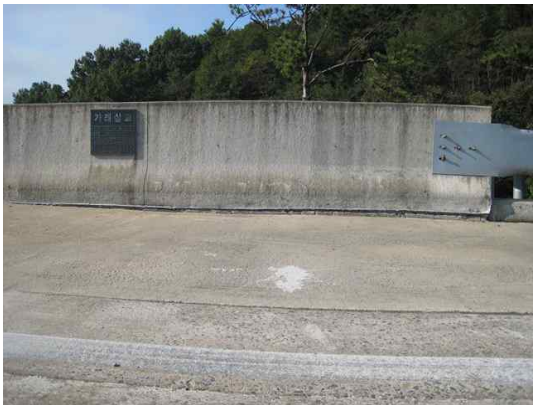
| 위 치 | 교면포장 영천방향 S1 | 위 치 | 교면포장 영천방향 S7 |

| 내 용 | 접속부 침하 | 내 용 | 망상균열 및 재료분리 |

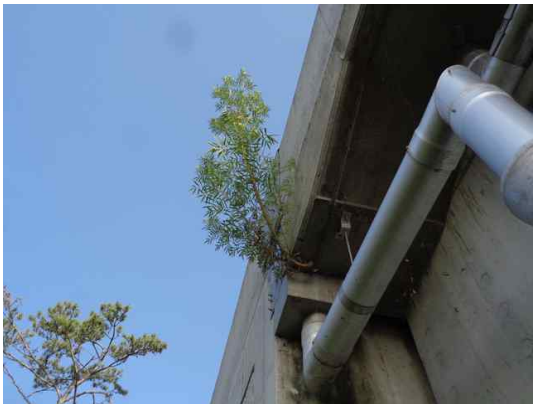
| 위 치 | 배수시설 영천방향 A1 | 위 치 | 방호벽 영천방향 S2 |

| 내 용 | 배수관 식생 | 내 용 | 균열(CW=0.2mm) |

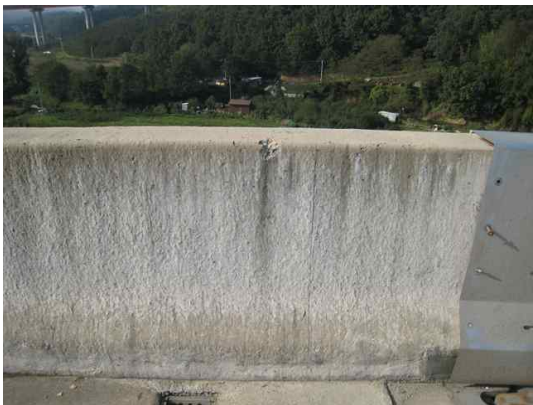
| 위 치 | 방호벽 영천방향 S5 | 위 치 | - |

| 내 용 | 파손 | 내 용 | - |

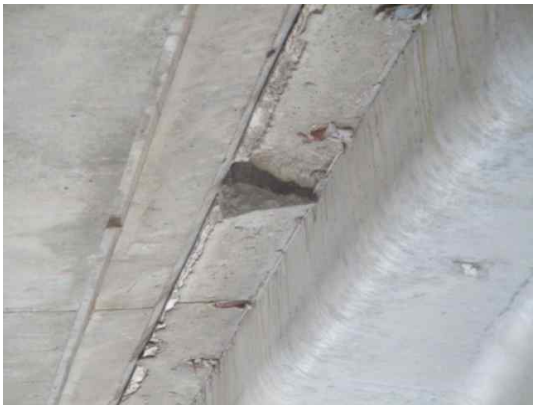
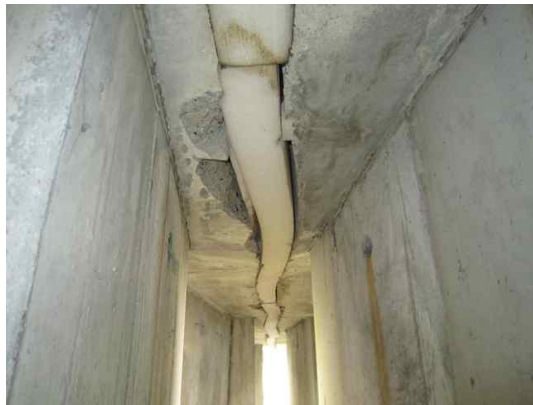
| 위 치 | 바닥판하면 상주방향 S2 | 위 치 | 바닥판하면 상주방향 S2 |

| 내 용 | 파손 | 내 용 | 파손 |

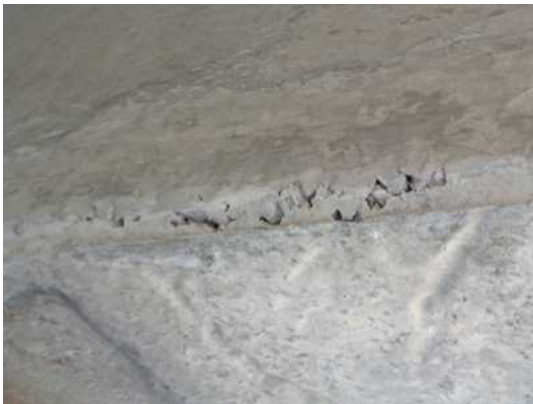
| 위 치 | 거더 상주방향 S1 G1 | 위 치 | 교대 상주방향 A2 |

| 내 용 | 재료분리 | 내 용 | 홍벽 누수흔적 |

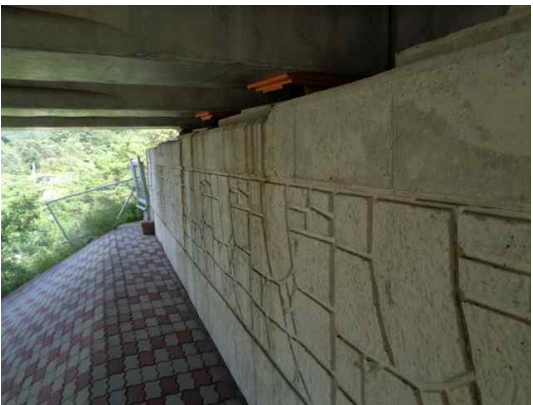
| 위 치 | 교대 상주방향 A2 | 위 치 | 교각 상주방향 P1 |

| 내 용 | 벽체 누수흔적 | 내 용 | 망상균열 |
