# 1. 교 량

## 1. 낙동JCT교

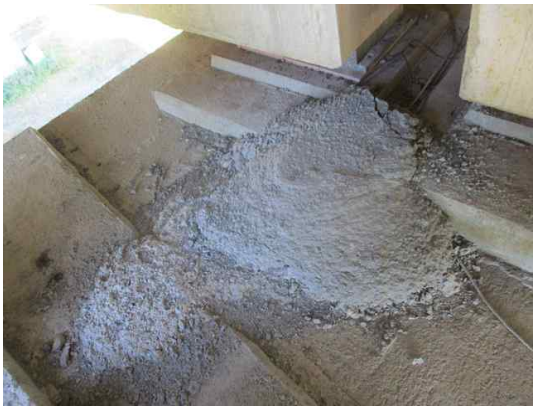
| 위 치 | 교각 상주방향 P2 | 위 치 | 교량받침 상주방향 P1 SH3 |

| 내 용 | 폐콘크리트 퇴적 | 내 용 | 무수축물탈 균열(CW=0.1mm) |

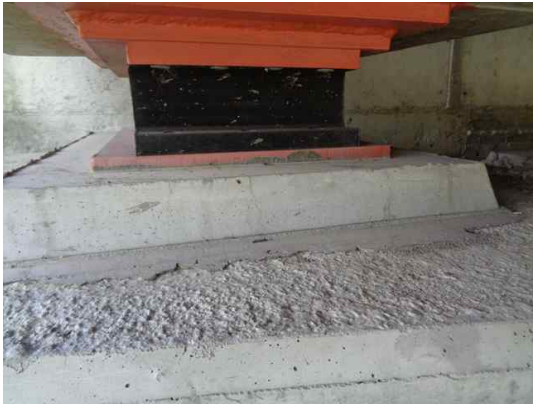
| 위 치 | 교량받침 상주방향 A2 SH1 | 위 치 | 신축이음 상주방향 A1 |

| 내 용 | 무수축물탈 균열(CW=0.1mm) | 내 용 | 후타재 균열(CW=0.1mm) |

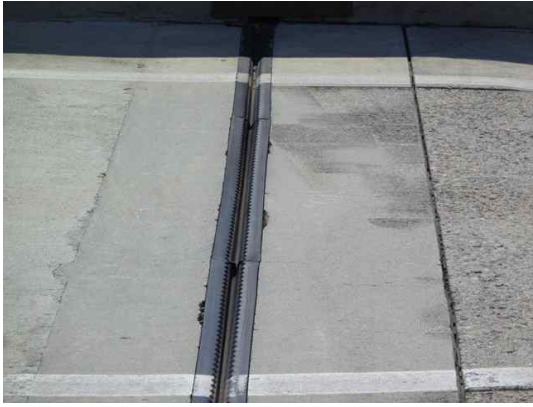
| 위 치 | 신축이음 상주방향 A1 | 위 치 | 교면포장 상주방향 S2 |

| 내 용 | 후타재 박락 | 내 용 | 망상균열 |

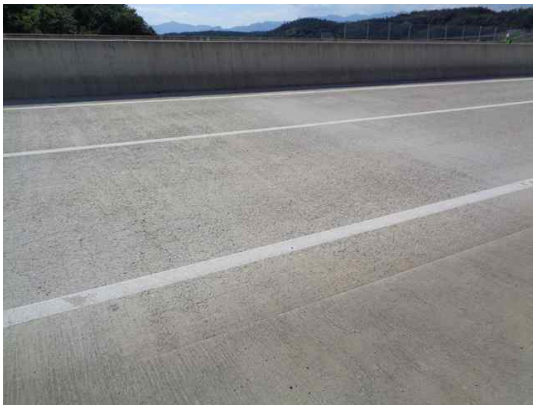
| 위 치 | 교면포장 상주방향 S4 | 위 치 | 방호벽 상주방향 S1 |

| 내 용 | 망상균열 | 내 용 | 파손 |

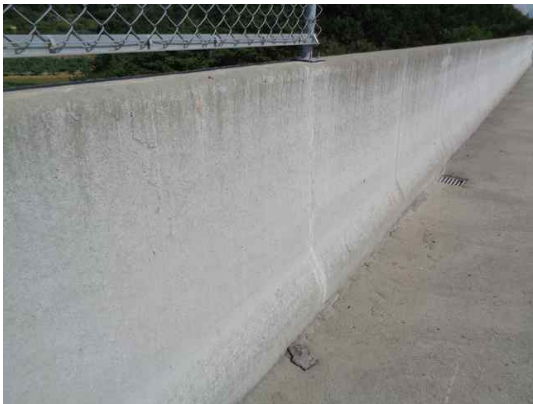
| 위 치 | 방호벽 상주방향 S4 | 위 치 | 바닥판하면 영천방향 S2 |

| 내 용 | 백태 | 내 용 | 파손 및 철근노출 |

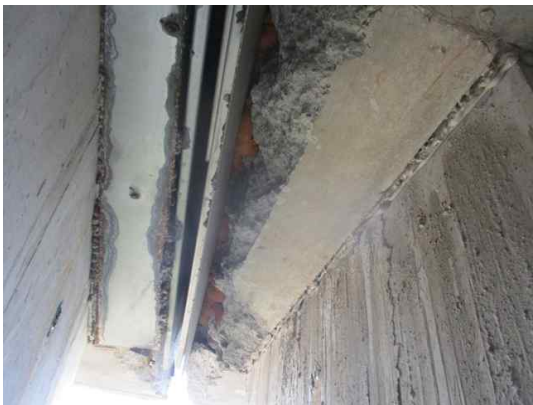
| 위 치 | 바닥판하면 영천방향 S2 | 위 치 | 교대 영천방향 A1 |

| 내 용 | 파손 및 철근노출 | 내 용 | 벽체 균열(CW=0.2mm) |

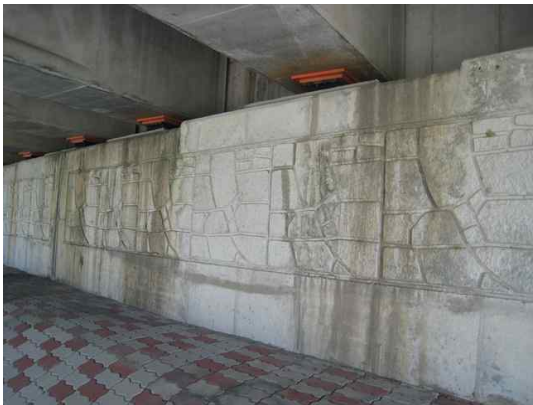
| 위 치 | 교대 영천방향 A2 | 위 치 | 교량받침 영천방향 P1 SH7 |

| 내 용 | 벽체 누수흔적 | 내 용 | 무수축물탈 박락 |

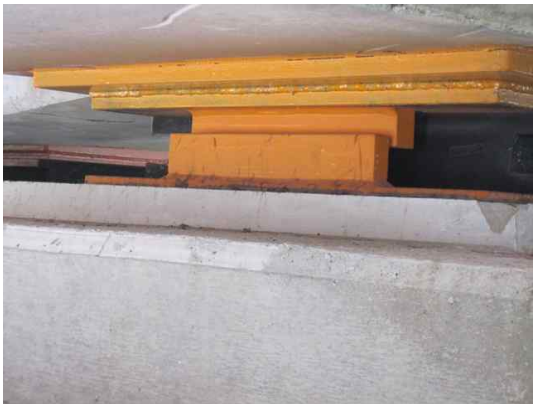
| 위 치 | 교량받침 영천방향 P1 SH7 | 위 치 | 교량받침 영천방향 P1 SH8 |

| 내 용 | 무수축물탈 균열(CW=0.1mm) | 내 용 | 무수축물탈 균열(CW=0.1mm) |

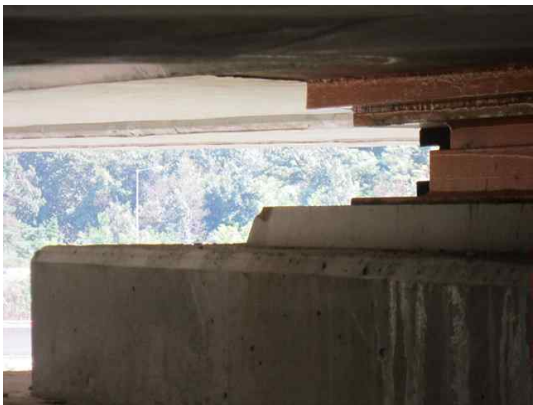
| 위 치 | 교량받침 영천방향 P1 SH18 | 위 치 | 신축이음 영천방향 A1 |

| 내 용 | 무수축물탈 박락 | 내 용 | 후타재 접속부 이격 |

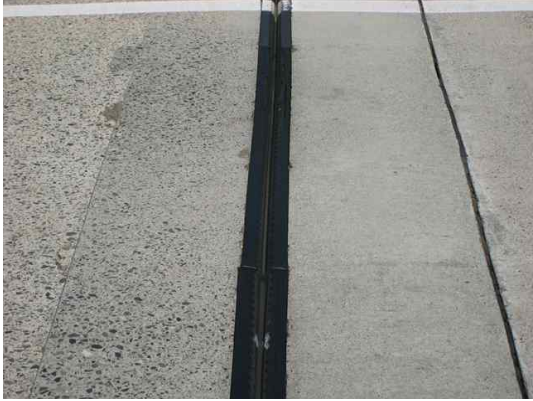
| 위 치 | 신축이음 영천방향 A2 | 위 치 | 신축이음 영천방향 A2 |

| 내 용 | 고무재 파손 | 내 용 | 후타재 박락 |

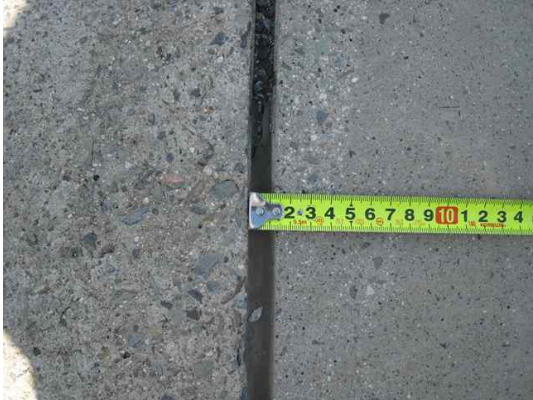
| 위 치 | 신축이음 영천방향 A2 | 위 치 | 교면포장 영천방향 S4 |

| 내 용 | 후타재 접속부 이격 | 내 용 | 박락 |

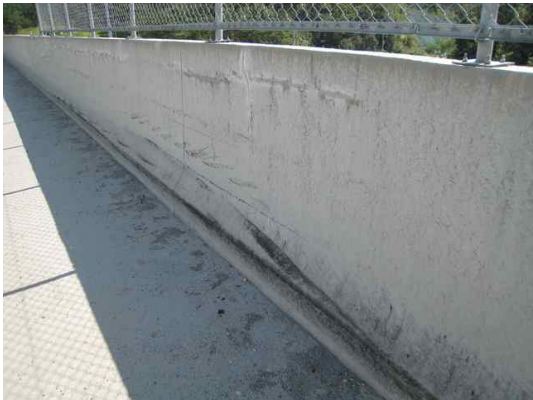
| 위 치 | 방호벽 영천방향 S3 | 위 치 | 방호벽 영천방향 S4 |

| 내 용 | 차량충돌흔적 | 내 용 | 백태 |

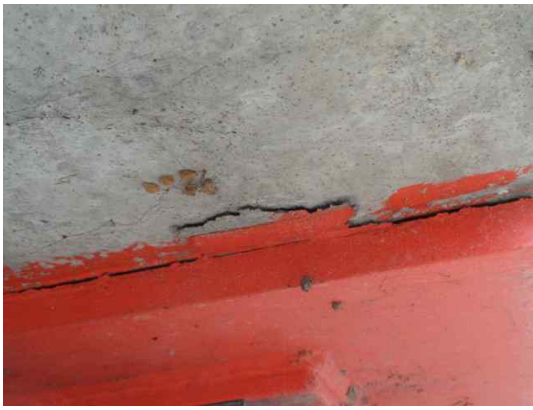
| 위 치 | 거더 상주방향 S1 G1 | 위 치 | 거더 상주방향 S10 G3 |

| 내 용 | 박리 | 내 용 | 재료분리 |

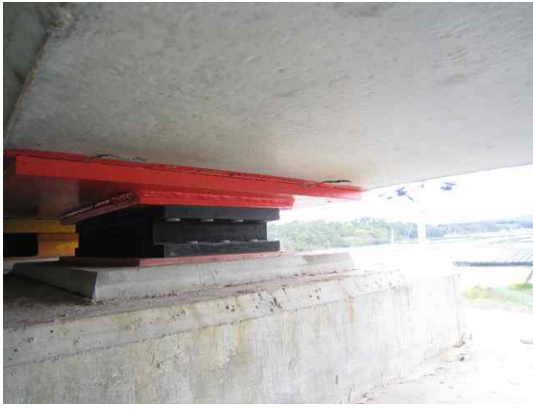
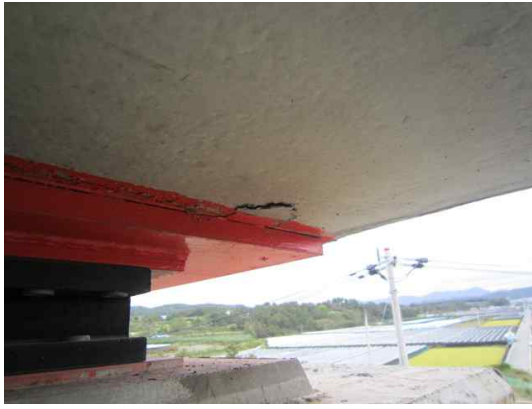
| 위 치 | 거더 상주방향 S3 G1 | 위 치 | 거더 상주방향 S3 G1 |

| 내 용 | 박리 | 내 용 | 박리 |

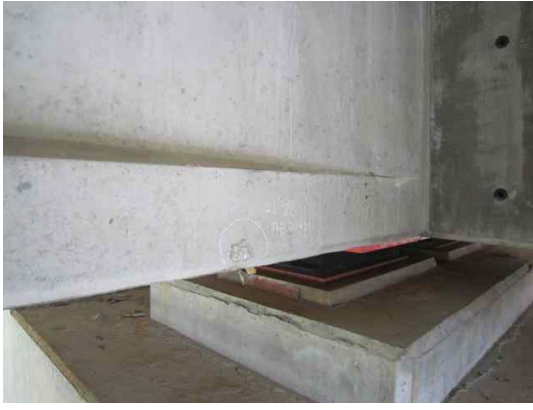
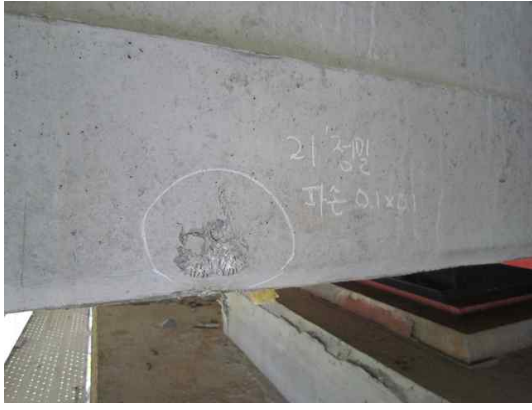
| 위 치 | 거더 상주방향 S2 G2 | 위 치 | 거더 상주방향 S2 G2 |

| 내 용 | 파손 | 내 용 | 파손 |

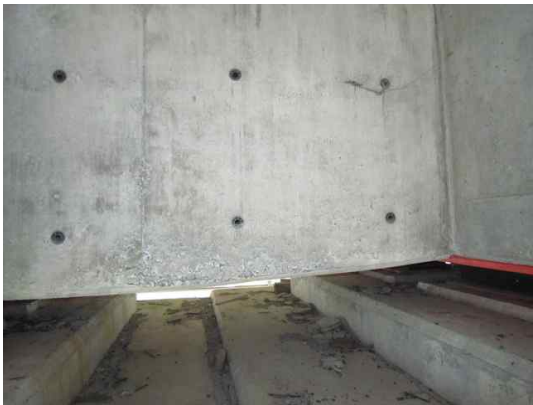
| 위 치 | 가로보 상주방향 S1 | 위 치 | 가로보 상주방향 S1 |

| 내 용 | 재료분리 | 내 용 | 재료분리 |

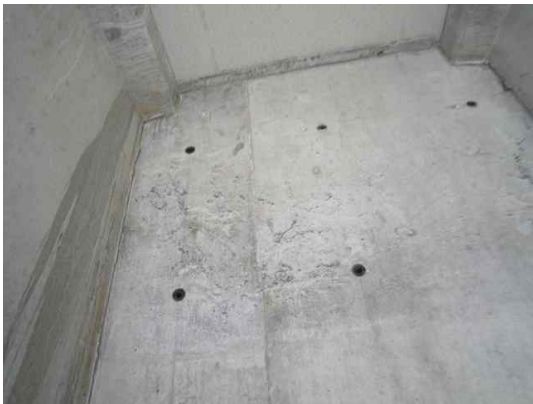
| 위 치 | 가로보 상주방향 S1 | 위 치 | 가로보 상주방향 S3 |

| 내 용 | 재료분리 | 내 용 | 재료분리 |

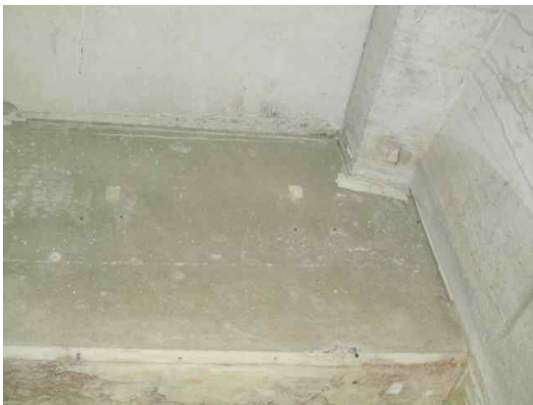
| 위 치 | 가로보 상주방향 S3 | 위 치 | 교대 상주방향 A1 |

| 내 용 | 재료분리 | 내 용 | 균열(CW=0.2mm) |

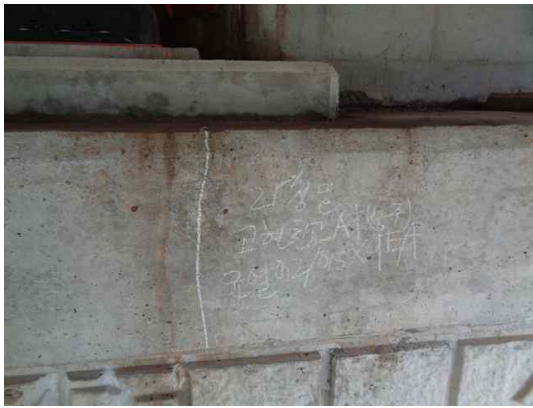
| 위 치 | 교대 상주방향 A1 | 위 치 | 교대 상주방향 A1 |

| 내 용 | 균열(CW=0.2mm) | 내 용 | 누수흔적 |

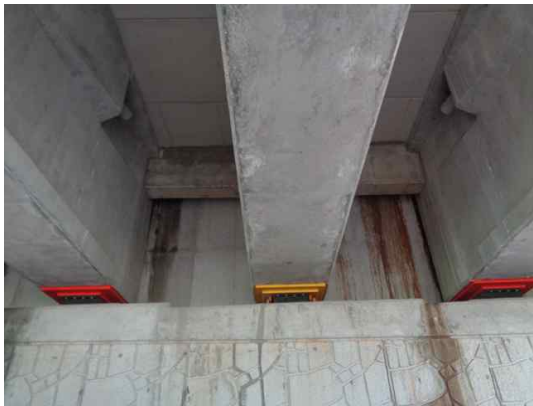
| 위 치 | 교대 상주방향 A1 | 위 치 | 교대 상주방향 A2 |

| 내 용 | 누수흔적 | 내 용 | 균열(CW=0.2mm) |

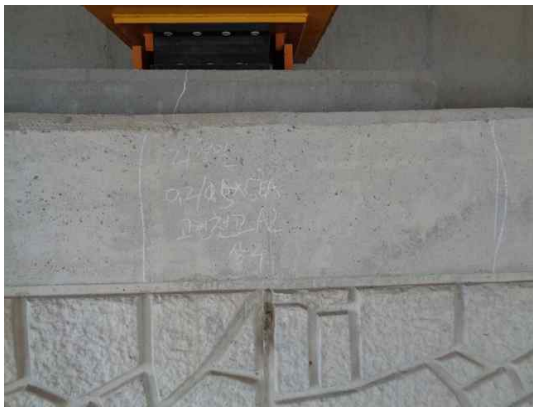
| 위 치 | 교대 상주방향 A2 | 위 치 | 교각 상주방향 P1 |

| 내 용 | 균열(CW=0.2mm) | 내 용 | 코핑부 균열(CW=0.2mm) |

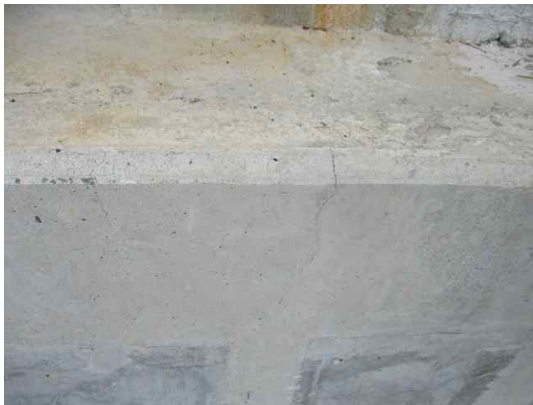
| 위 치 | 교각 상주방향 P2 | 위 치 | 교각 상주방향 P4 |

| 내 용 | 코핑부 균열(CW=0.3mm) | 내 용 | 코핑부 균열(CW=0.3mm) |

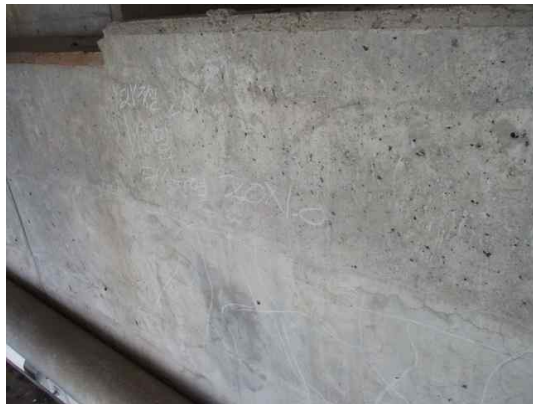
| 위 치 | 교각 상주방향 P4 | 위 치 | 교각 상주방향 P5 |

| 내 용 | 코핑부 들뜸 | 내 용 | 코핑부 건설자재방치 |

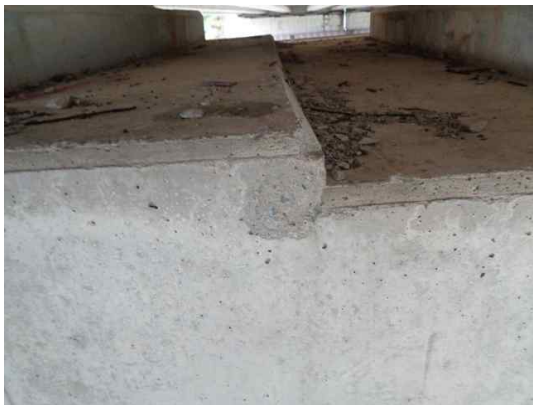
| 위 치 | 교각 상주방향 P11 | 위 치 | 교량받침 상주방향 A1 SH3 |

| 내 용 | 코핑부 파손 | 내 용 | 스토퍼 간섭 |

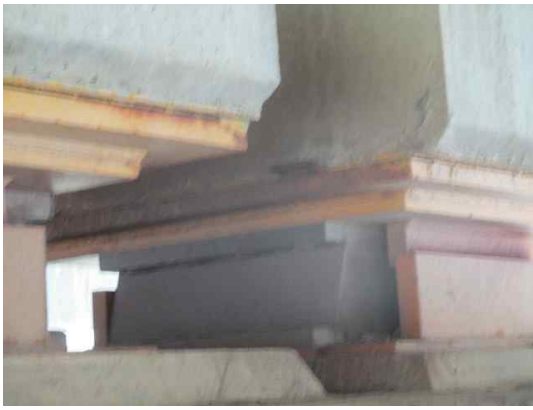
| 위 치 | 교량받침 상주방향 P3 SH13 | 위 치 | 교량받침 상주방향 P5 SH15 |

| 내 용 | 플레이트 부식 | 내 용 | 무수축물탈 균열(CW=0.1mm) |

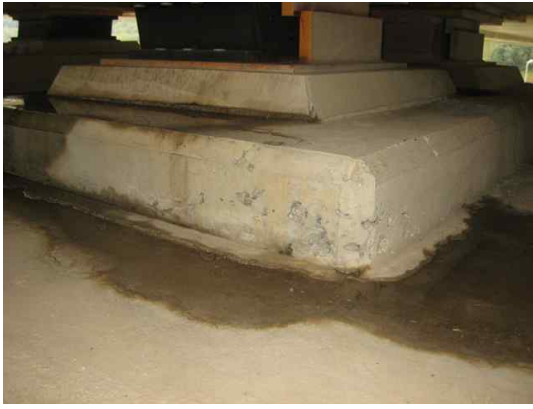
| 위 치 | 교량받침 상주방향 P9 SH3 | 위 치 | 교량받침 상주방향 P11 SH2 |

| 내 용 | 받침콘크리트 재료분리 | 내 용 | 하부플레이트 들뜸 |

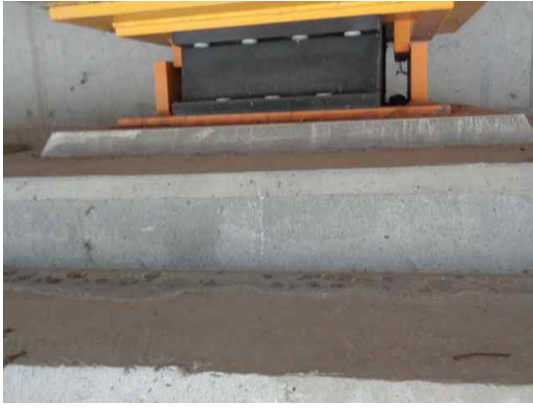
| 위 치 | 교량받침 상주방향 A2 SH3 | 위 치 | 신축이음 상주방향 A1 |

| 내 용 | 받침콘크리트 균열(CW=0.1mm) | 내 용 | 이물질퇴적 |

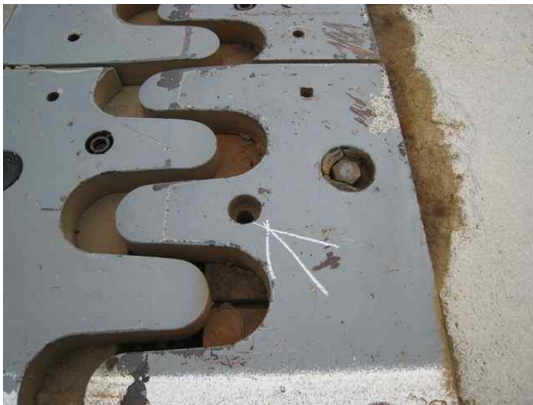
| 위 치 | 신축이음 상주방향 A1 | 위 치 | 신축이음 상주방향 A1 |

| 내 용 | 본체 볼트 탈락 | 내 용 | 후타재 파손 |

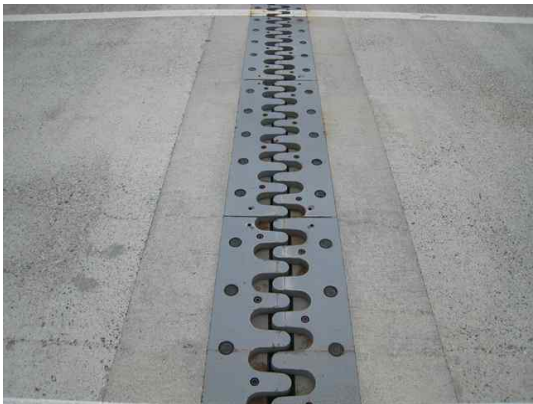
| 위 치 | 신축이음 상주방향 P1 | 위 치 | 신축이음 상주방향 P9 |

| 내 용 | 후타재 망상균열 | 내 용 | 후타재 균열(CW=0.2mm) |

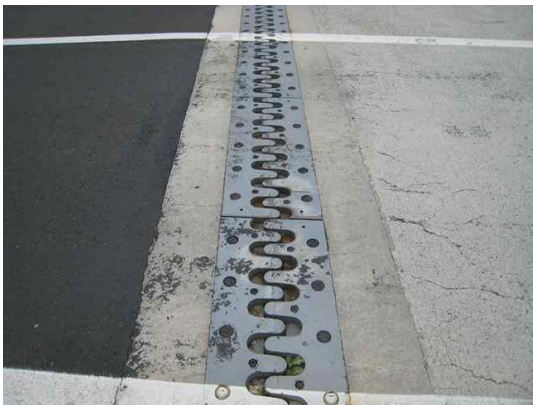
| 위 치 | 신축이음 상주방향 A2 | 위 치 | 교면포장 상주방향 S9 |

| 내 용 | 후타재 균열(CW=0.2mm) | 내 용 | 파손 |

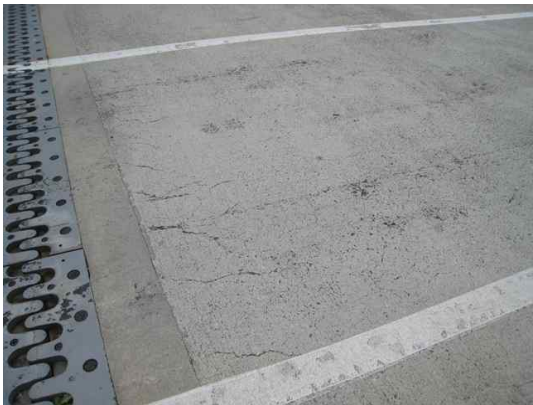
| 위 치 | 교면포장 상주방향 S11 | 위 치 | 배수시설 상주방향 S6 |

| 내 용 | 망상균열 | 내 용 | 유도배수관 탈락 |

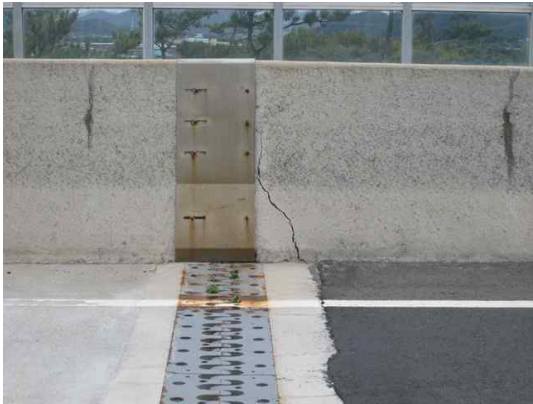
| 위 치 | 방호벽 상주방향 S1 | 위 치 | 방호벽 상주방향 S9 |

| 내 용 | 중분대 파손 | 내 용 | 균열(CW=0.2mm) |

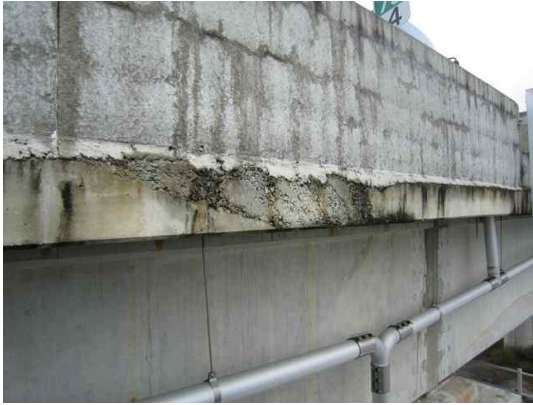
| 위 치 | 바닥판하면 영천방향 S8 | 위 치 | 바닥판하면 영천방향 S12 |

| 내 용 | 재료분리 | 내 용 | 파손 |

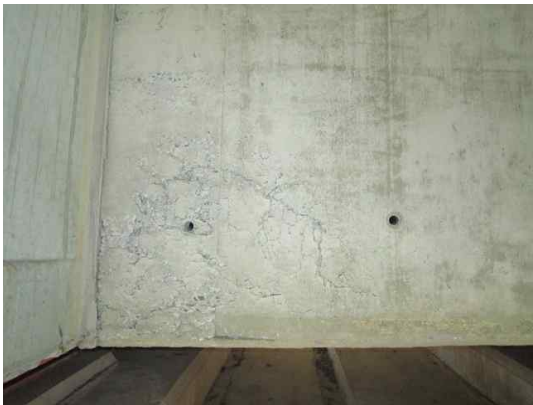
| 위 치 | 가로보 영천방향 S3 | 위 치 | 가로보 영천방향 S5 |

| 내 용 | 재료분리 | 내 용 | 망상균열 |

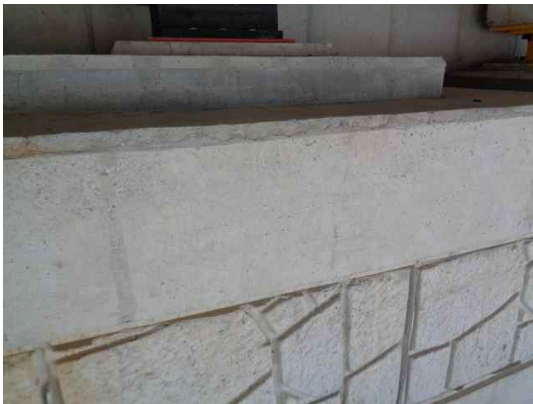
| 위 치 | 교대 영천방향 A2 | 위 치 | 교대 영천방향 A2 |

| 내 용 | 벽체 균열(CW=0.3mm) | 내 용 | 홍벽 누수흔적 |

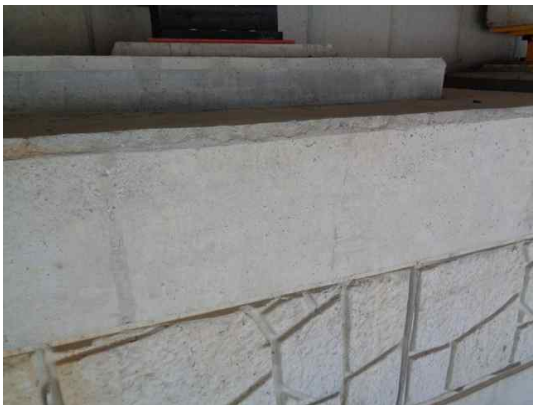
| 내 용 | 벽체 균열(CW=0.3mm) | 내 용 | 홍벽 누수흔적 |

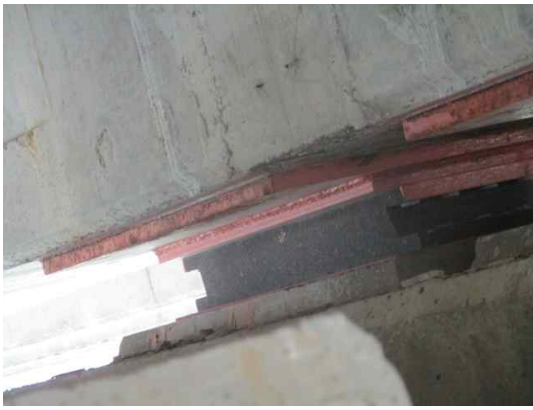
| 위 치 | 교량받침 영천방향 P1 SH6 | 위 치 | 교량받침 영천방향 P5 SH10 |
| 내 용 | 플레이트 부식 | 내 용 | 받침콘크리트 균열(CW=0.1mm) |

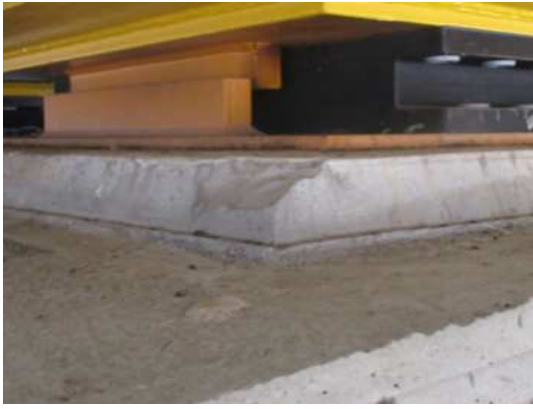
| 위 치 | 교량받침 영천방향 P4 SH8 | 위 치 | 교량받침 영천방향 P6 SH8 |
| 내 용 | 무수축물탈 파손 | 내 용 | 도장박리 |

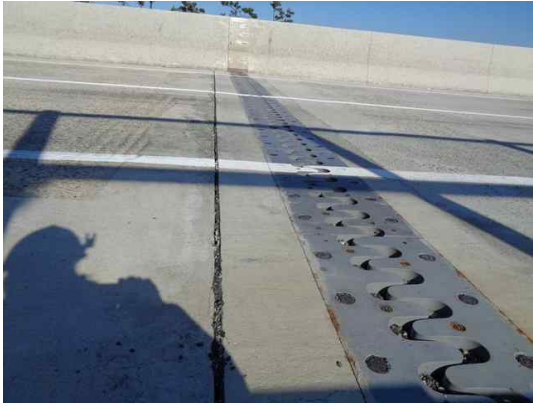
| 위 치 | 신축이음 영천방향 A1 | 위 치 | 신축이음 영천방향 P3 |
| 내 용 | 후타재 접속부 이격 | 내 용 | 후타재 균열(CW=0..2mm) |

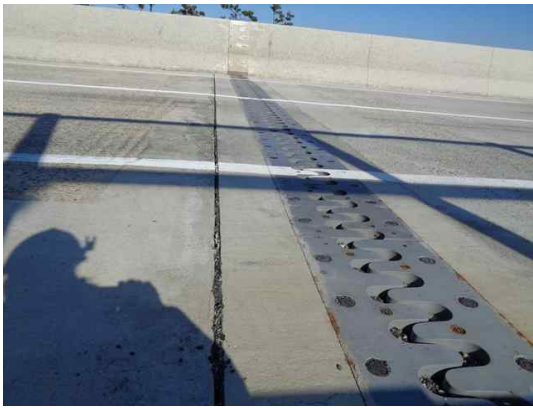
| 위 치 | 신축이음 영천방향 A1 | 위 치 | 신축이음 영천방향 P3 |
| 내 용 | 후타재 접속부 이격 | 내 용 | 후타재 균열(CW=0.2mm) |

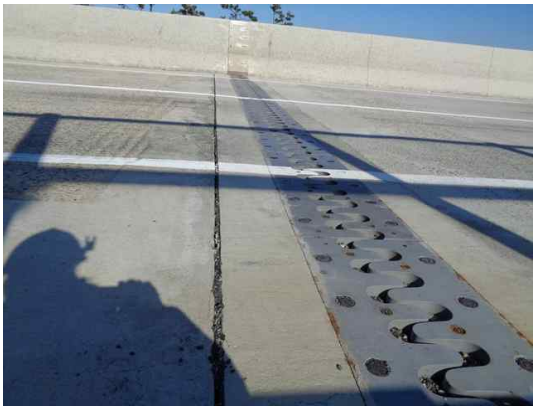
| 위 치 | 신축이음 영천방향 A1 | 위 치 | 신축이음 영천방향 P3 |
| 내 용 | 후타재 접속부 이격 | 내 용 | 후타재 균열(CW=0.2mm) |

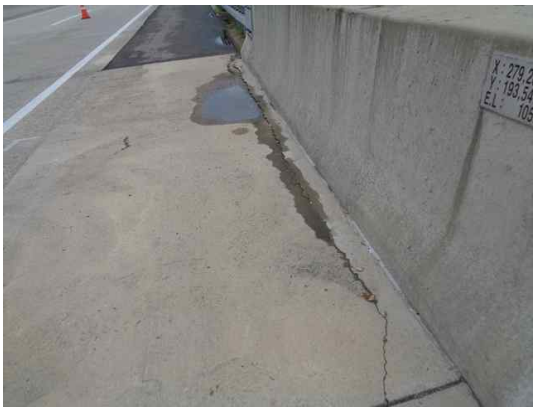
| 위 치 | 교면포장 영천방향 S12 | 위 치 | 교면포장 영천방향 S1~12 |
| 내 용 | 접속부 박리 | 내 용 | 망상균열 |

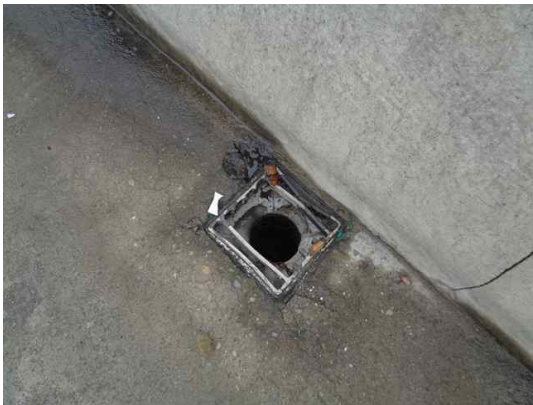
| 위 치 | 배수시설 영천방향 S7 | 위 치 | 방호벽 영천방향 S1 |
| 내 용 | 배수구 그레이팅 파손 | 내 용 | 중분대 박리 |

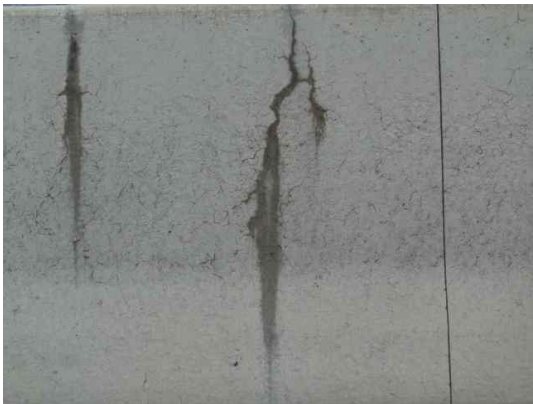
| 위 치 | 방호벽 영천방향 S4 | 위 치 | 방호벽 영천방향 S6 |
| 내 용 | 중분대 균열부백태 | 내 용 | 균열(CW=0.2mm) |

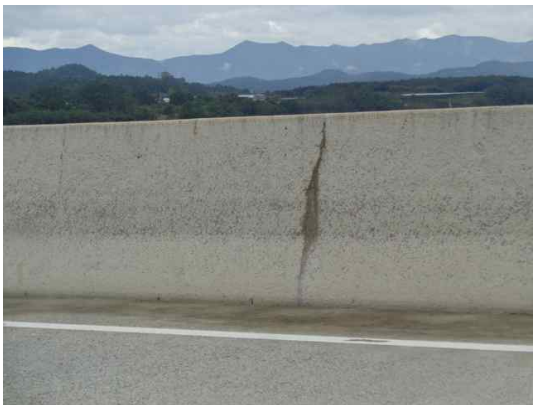
| 위 치 | 방호벽 영천방향 S7 | 위 치 | 방호벽 영천방향 S9 |
| 내 용 | 중분대 균열부백태 | 내 용 | 중분대 균열부백태 |

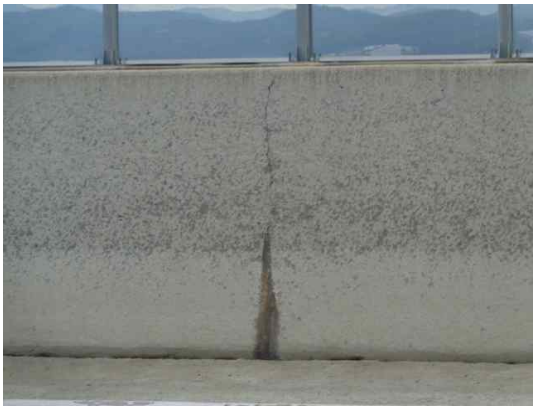
| 위 치 | 방호벽 영천방향 S12 | 위 치 | - |
| 내 용 | 중분대 균열부백태 | 내 용 | - |

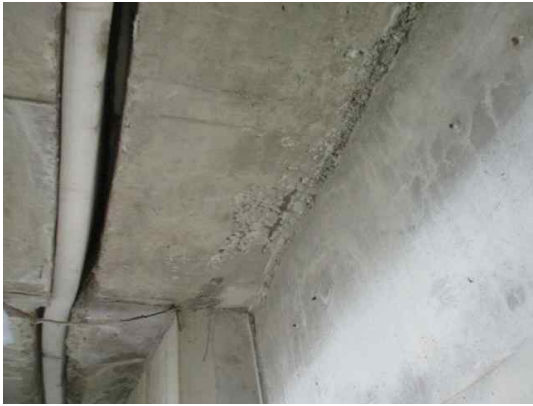
| 위 치 | 바닥판하면 상주방향 S3 | 위 치 | 바닥판하면 상주방향 S3 |
| 내 용 | 재료분리 및 철근노출 | 내 용 | 재료분리 |

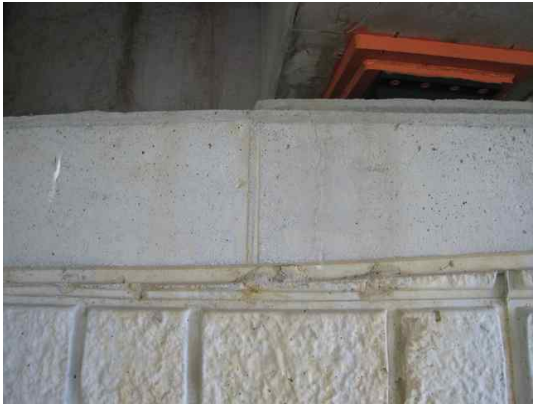
| 위 치 | 교대 상주방향 A1 | 위 치 | 교대 상주방향 A2 |
| 내 용 | 벽체 균열(CW=0.2mm) | 내 용 | 벽체 균열(CW=0.1mm) |

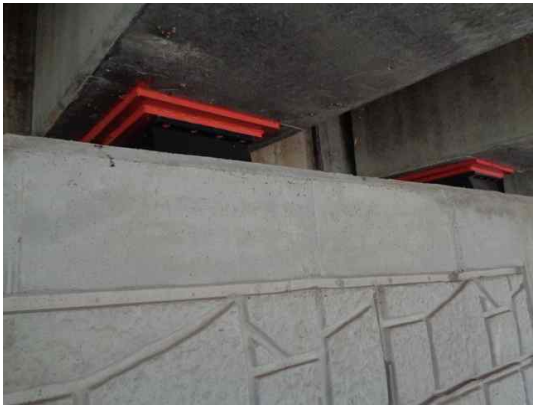
| 위 치 | 교대 상주방향 A2 | 위 치 | 교대 상주방향 A2 |
| 내 용 | 벽체 균열(CW=0.2mm) | 내 용 | 벽체 균열(CW=0.3mm) |

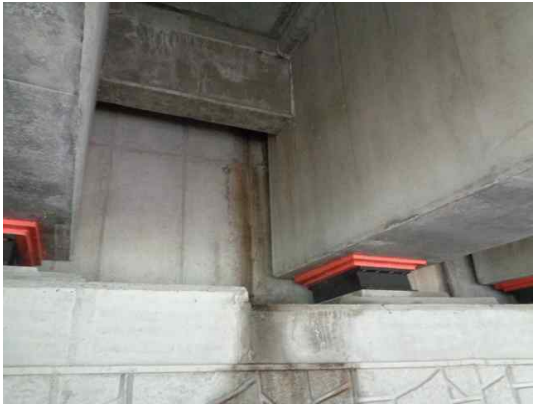
| 위 치 | 교대 상주방향 A2 | 위 치 | 교대 상주방향 A2 |

| 내 용 | 누수흔적 | 내 용 | 누수흔적 |

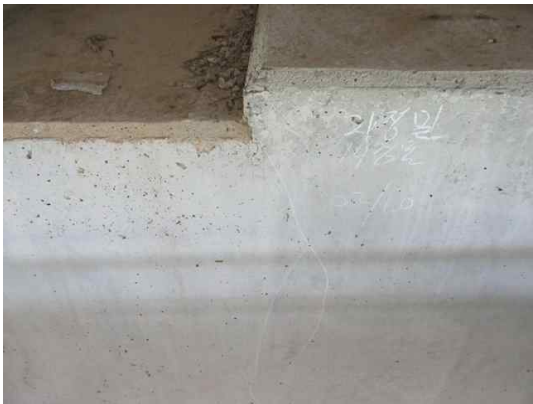
| 위 치 | 교각 상주방향 P1 | 위 치 | 교각 상주방향 P2 |

| 내 용 | 코핑부 균열(CW=0.2mm) | 내 용 | 코핑부 균열부백태 |

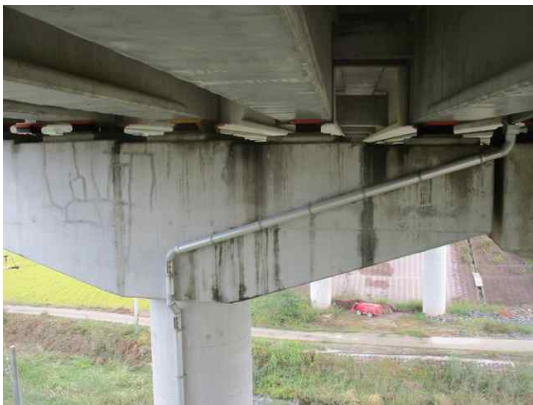
| 위 치 | 교각 상주방향 P2 | 위 치 | 교각 상주방향 P2 |

| 내 용 | 코핑부 누수흔적 | 내 용 | 코핑부 망상균열 |

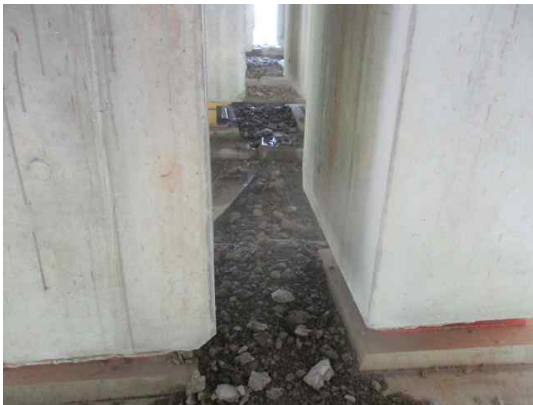
| 위 치 | 교각 상주방향 P3 | 위 치 | 교각 상주방향 P3 |

| 내 용 | 코핑부 폐콘크리트 퇴적 | 내 용 | 코핑부 표면오염 및 망상균열 |

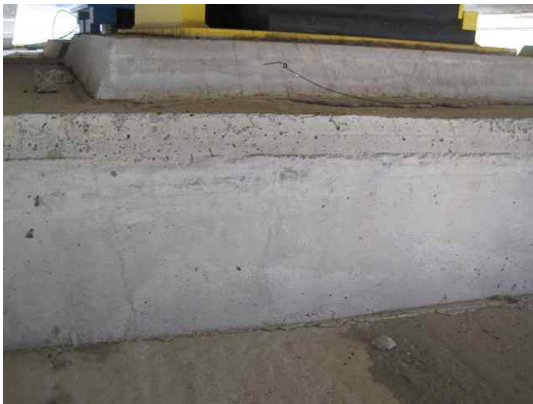
| 위 치 | 교량받침 상주방향 P1 SH8 | 위 치 | 교량받침 상주방향 P2 SH4 |

| 내 용 | 받침콘크리트 균열(CW=0.1mm) | 내 용 | 무수축몰탈 박리 |

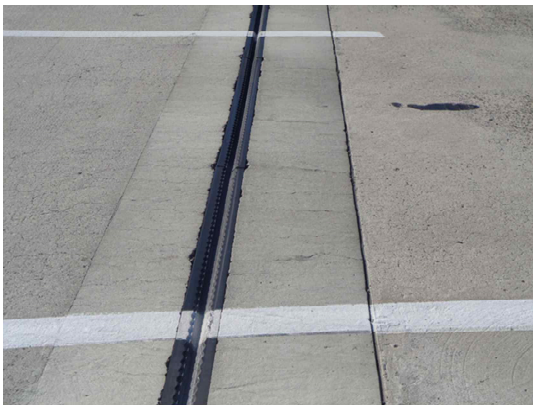
| 위 치 | 신축이음 상주방향 A1 | 위 치 | 신축이음 상주방향 A2 |

| 내 용 | 후타재 균열(CW=0.1mm) | 내 용 | 후타재 망상균열 |

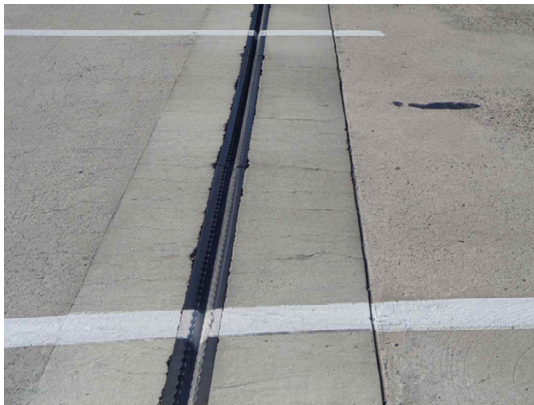
| 위 치 | 신축이음 상주방향 A1 | 위 치 | 신축이음 상주방향 A2 |

| 내 용 | 후타재 균열(CW=0.1mm) | 내 용 | 후타재 망상균열 |

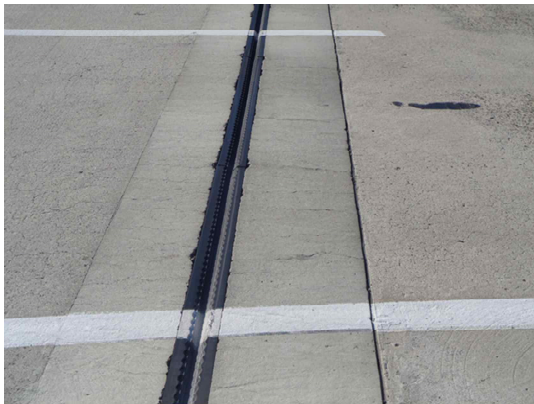
| 위 치 | 신축이음 상주방향 A1 | 위 치 | 신축이음 상주방향 A2 |

| 내 용 | 후타재 균열(CW=0.1mm) | 내 용 | 후타재 망상균열 |

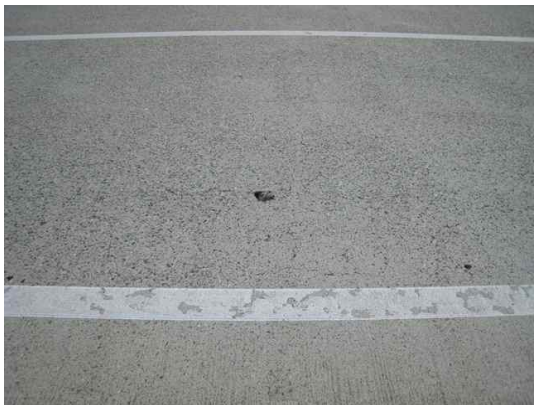
| 위 치 | 교면포장 상주방향 S2 | 위 치 | 교면포장 상주방향 S2 |

| 내 용 | 파손 | 내 용 | 망상균열 |

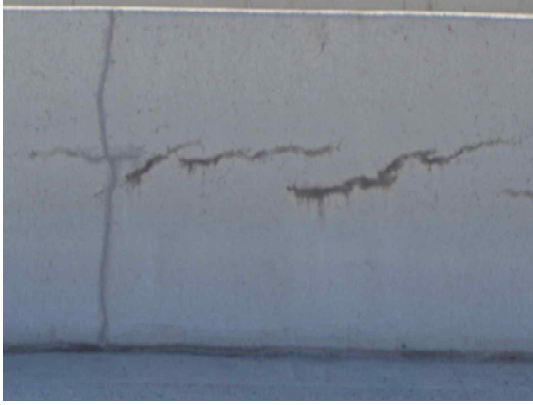
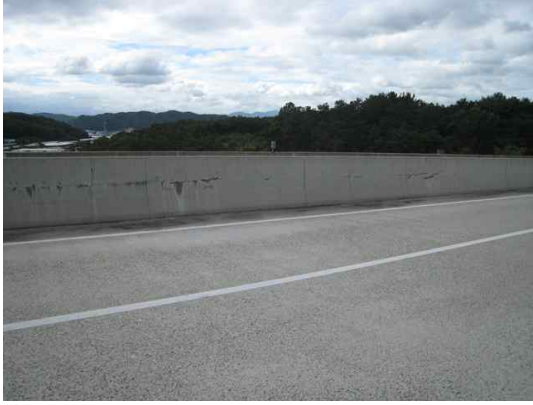
| 위 치 | 방호벽 상주방향 S1 | 위 치 | 방호벽 상주방향 S1 |

| 내 용 | 중분대 균열부백태 | 내 용 | 중분대 균열부백태 |

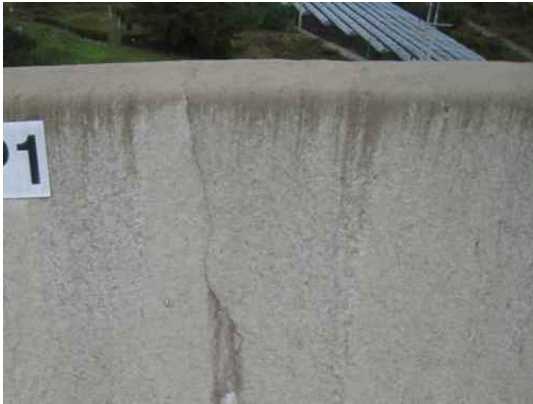
| 위 치 | 방호벽 상주방향 S2 | 위 치 | 방호벽 상주방향 S4 |

| 내 용 | 중분대 균열(CW=0.2mm) | 내 용 | 중분대 균열(CW=0.2mm) |

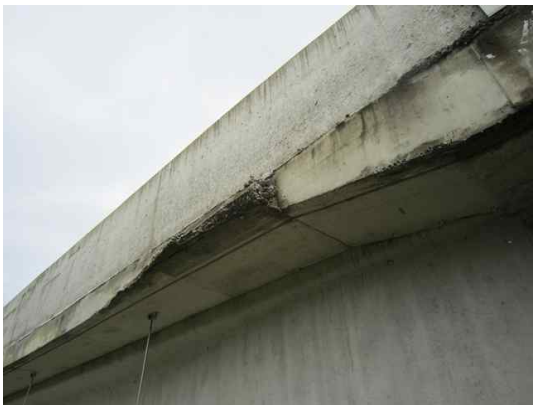
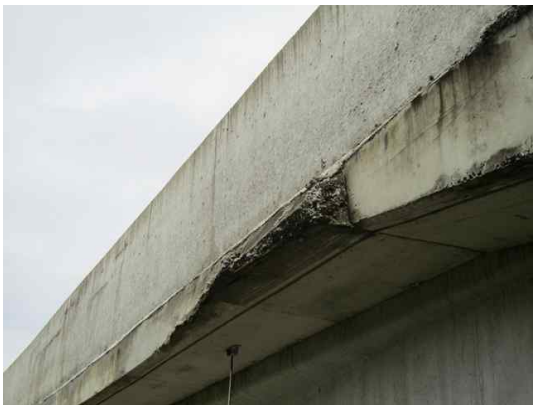
| 위 치 | 바닥판하면 영천방향 S2 | 위 치 | 바닥판하면 영천방향 S2 |

| 내 용 | 타설불량 | 내 용 | 타설불량 |

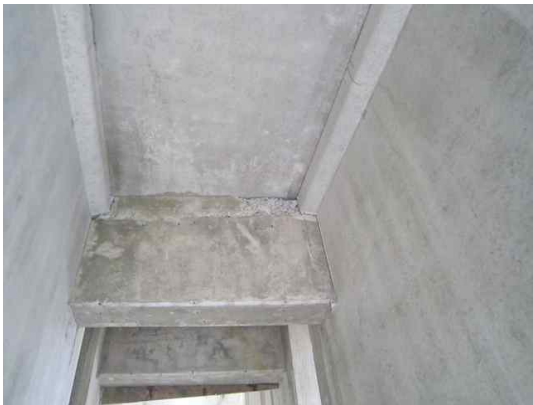
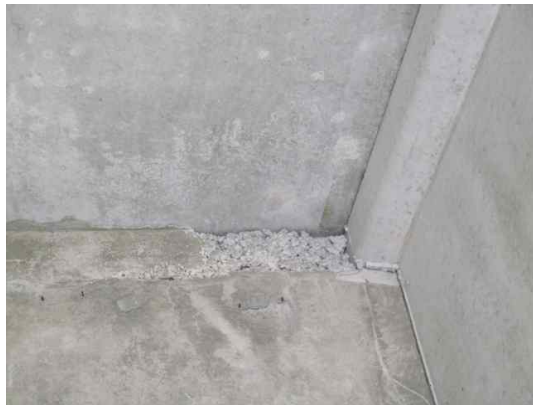
| 위 치 | 가로보 영천방향 S2 | 위 치 | 가로보 영천방향 S2 |

| 내 용 | 재료분리 | 내 용 | 재료분리 |

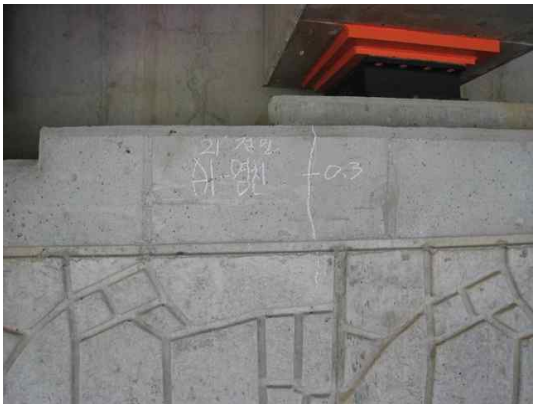
| 위 치 | 교대 영천방향 A1 | 위 치 | 교대 영천방향 A1 |

| 내 용 | 균열(CW=0.3mm) | 내 용 | 홍벽 백태 |

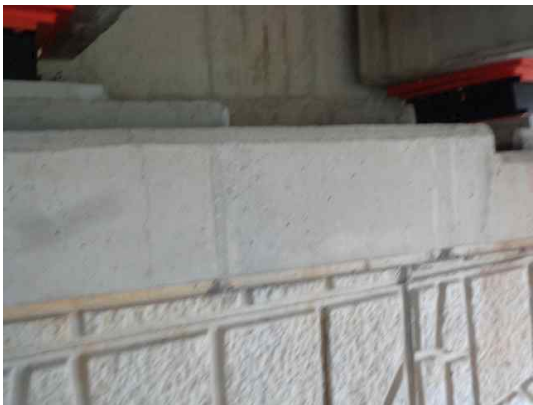
| 위 치 | 교대 영천방향 A1 | 위 치 | 교대 영천방향 A1 |

| 내 용 | 균열(CW=0.2mm) | 내 용 | 홍벽 망상균열 |

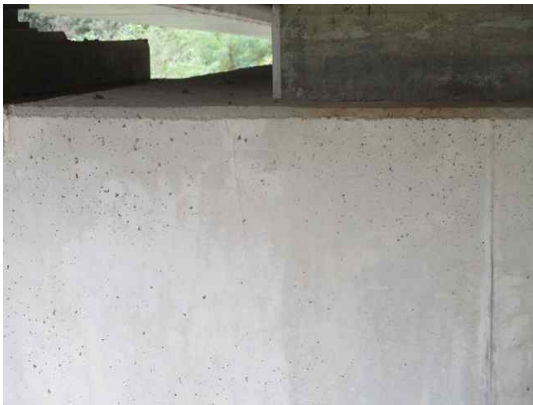
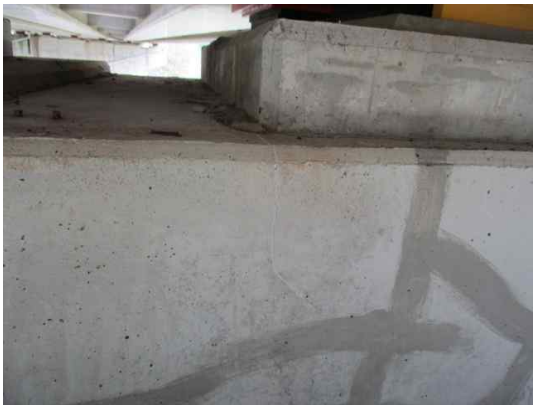
| 위 치 | 교각 영천방향 P1 | 위 치 | 교각 영천방향 P1 |

| 내 용 | 코핑부 균열(CW=0.2mm) | 내 용 | 코핑부 균열(CW=0.2mm) |

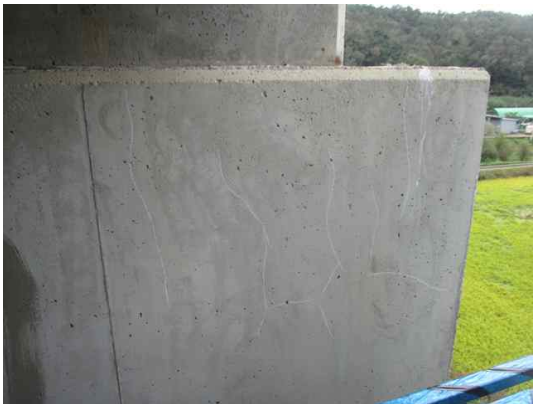
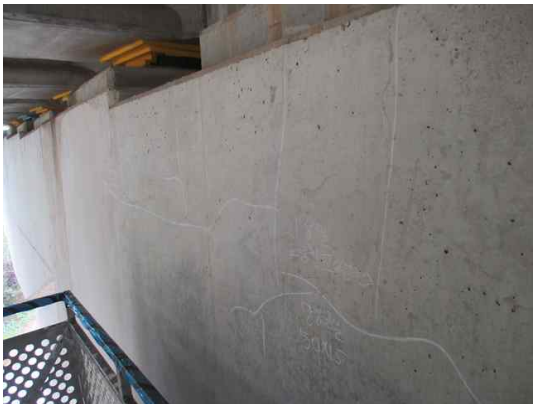
| 위 치 | 교각 영천방향 P1 | 위 치 | 교각 영천방향 P1 |

| 내 용 | 코핑부 망상균열 | 내 용 | 코핑부 망상균열 |

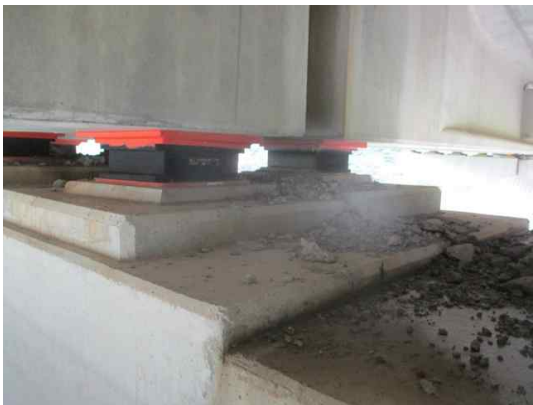
| 위 치 | 교각 영천방향 P2 | 위 치 | 교각 영천방향 P3 |

| 내 용 | 코핑부 폐콘크리트 퇴적 | 내 용 | 코핑부 망상균열 |

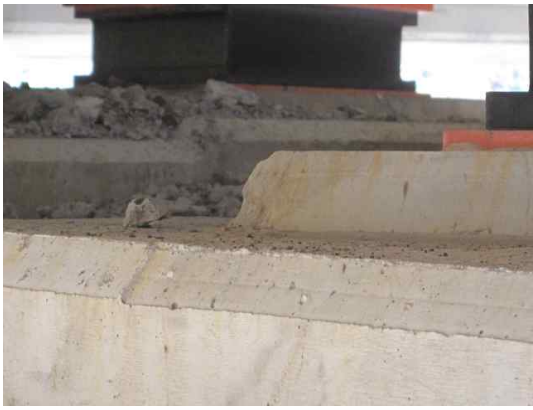
| 위 치 | 교량받침 영천방향 P2 SH2 | 위 치 | 교량받침 영천방향 P2 SH3 |

| 내 용 | 무수축물탈 박락 | 내 용 | 스토퍼 간섭 |

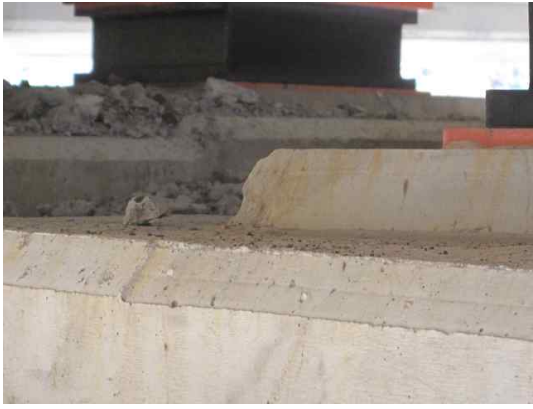
| 위 치 | 교량받침 영천방향 P2 SH2 | 위 치 | 교량받침 영천방향 P2 SH3 |

| 내 용 | 무수축물탈 박락 | 내 용 | 스토퍼 간섭 |

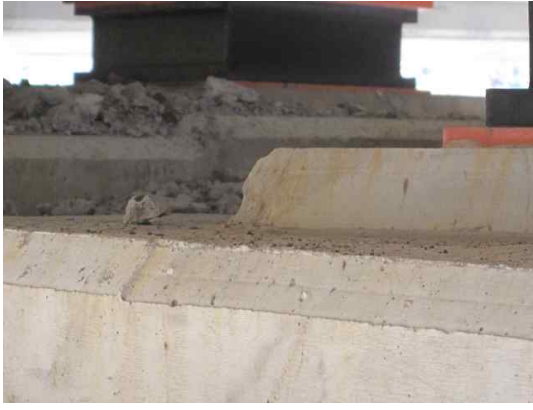
| 위 치 | 교량받침 영천방향 P2 SH2 | 위 치 | 교량받침 영천방향 P2 SH3 |

| 내 용 | 무수축물탈 박락 | 내 용 | 스토퍼 간섭 |

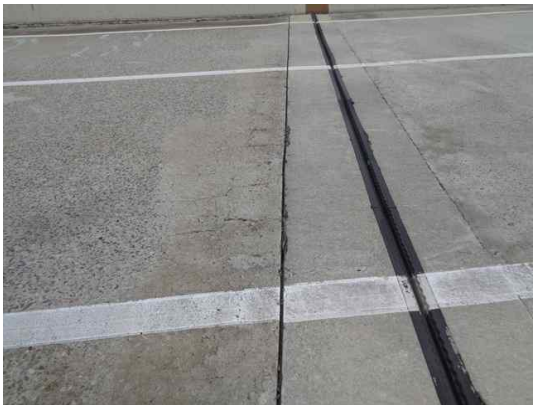
| 위 치 | 신축이음 영천방향 A1 | 위 치 | 신축이음 영천방향 A1 |

| 내 용 | 후타재 접속부 이격 | 내 용 | 후타재 균열(CW=0.1mm) |

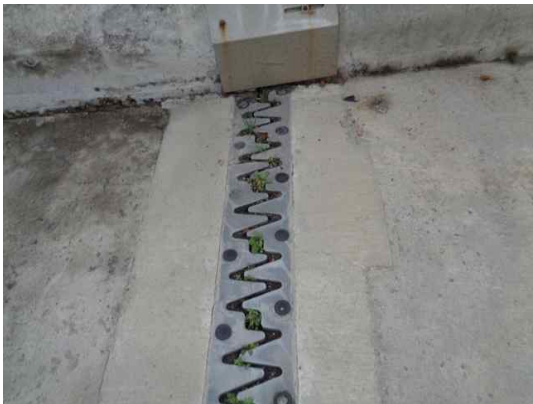
| 위 치 | 신축이음 영천방향 P2 | 위 치 | 신축이음 영천방향 A2 |

| 내 용 | 이물질 퇴적 | 내 용 | 후타재 균열(CW=0.2mm) |

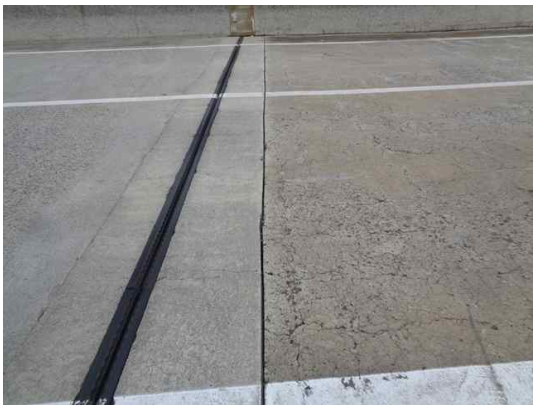
| 위 치 | 신축이음 영천방향 A2 | 위 치 | 교면포장 영천방향 S2 |

| 내 용 | 후타재 접속부 이격 | 내 용 | 포장박리 |

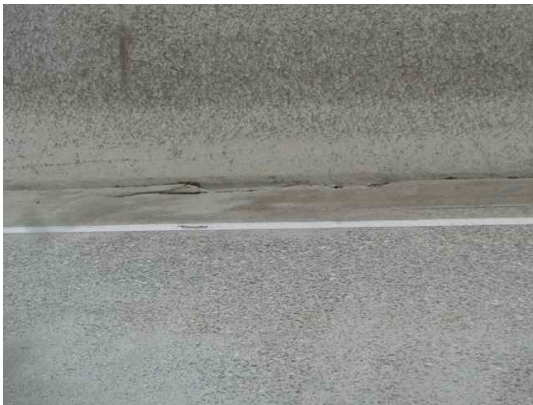
| 위 치 | 교면포장 영천방향 S3 | 위 치 | 교면포장 영천방향 S1 |

| 내 용 | 포장박리 | 내 용 | 접속도로 망상균열 |

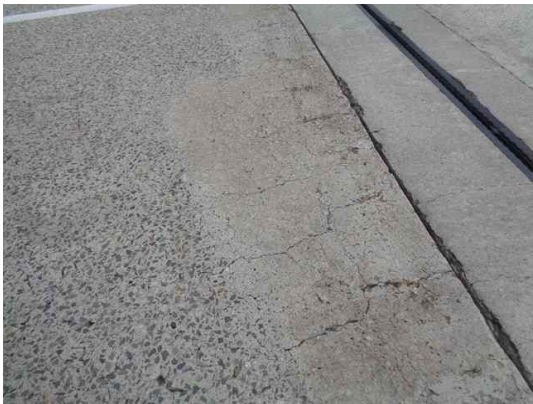
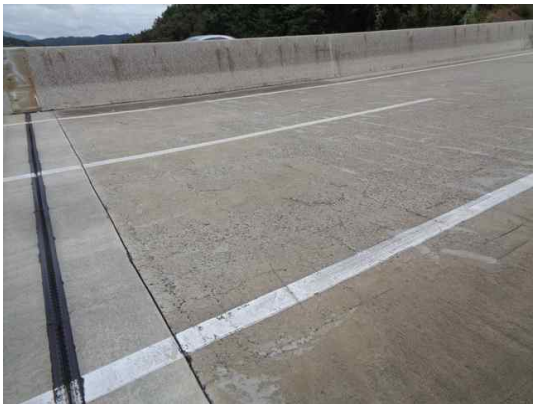
| 위 치 | 교면포장 영천방향 S1 | 위 치 | 교면포장 영천방향 S4 |

| 내 용 | 접속도로 망상균열 | 내 용 | 접속도로 망상균열 |

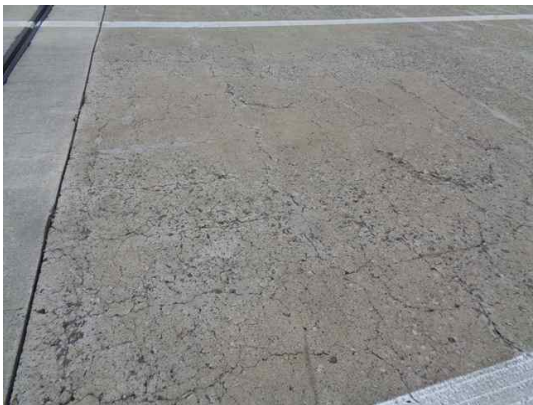
| 위 치 | 교면포장 영천방향 S4 | 위 치 | 방호벽 영천방향 S1 |

| 내 용 | 접속도로 망상균열 | 내 용 | 균열(CW=0.2mm) |

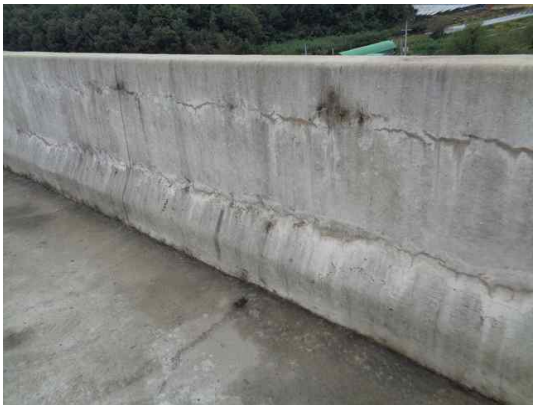
| 위 치 | 방호벽 영천방향 S2 | 위 치 | 방호벽 영천방향 S2 |

| 내 용 | 균열(CW=0.2mm) | 내 용 | 균열부백태 |

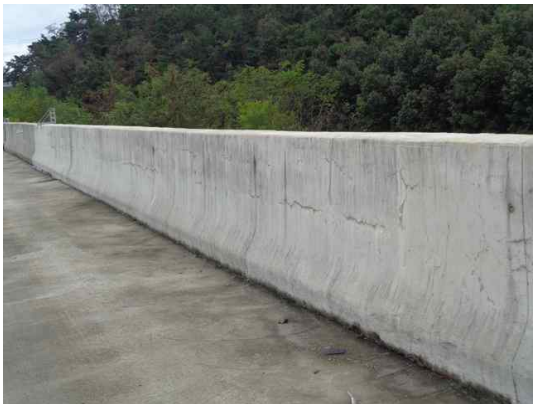
| 위 치 | 방호벽 영천방향 S3 | 위 치 | 방호벽 영천방향 S3 |

| 내 용 | 균열(CW=0.2mm) | 내 용 | 균열부백태 |

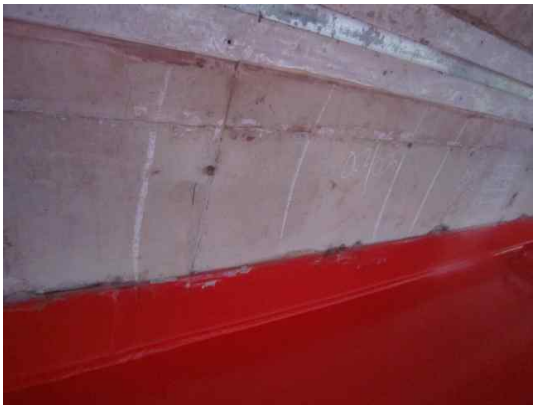
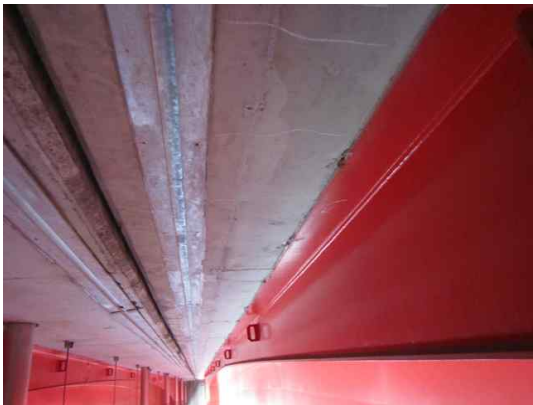
| 위 치 | 바닥판하면 상주방향 S1 | 위 치 | 바닥판하면 상주방향 S1 |

| 내 용 | 켄틸레버 균열(CW=0.2mm) | 내 용 | 켄틸레버 균열(CW=0.2mm) |

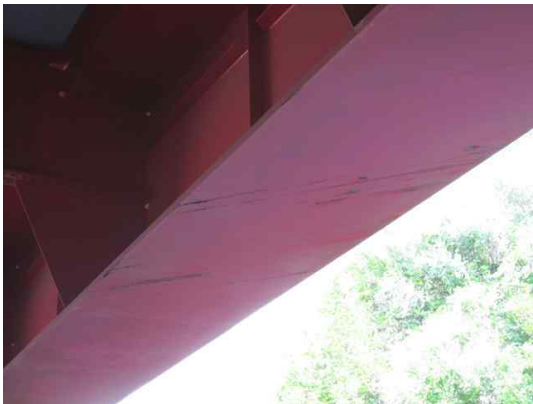
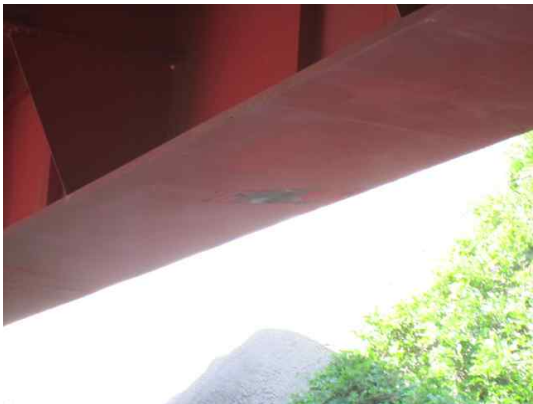
| 위 치 | 거더 상주방향 S1 G1 | 위 치 | 거더 상주방향 S1 G1 |

| 내 용 | 외부 도장손상 | 내 용 | 외부 도장손상 |

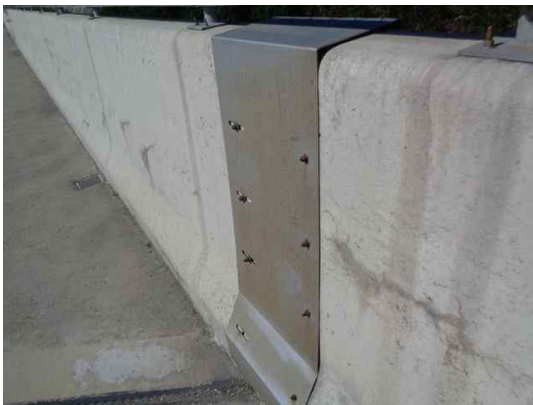
| 위 치 | 신축이음 상주방향 A2 | 위 치 | 신축이음 상주방향 A2 |

| 내 용 | 차수판볼트탈락 | 내 용 | 고무재 손상 |

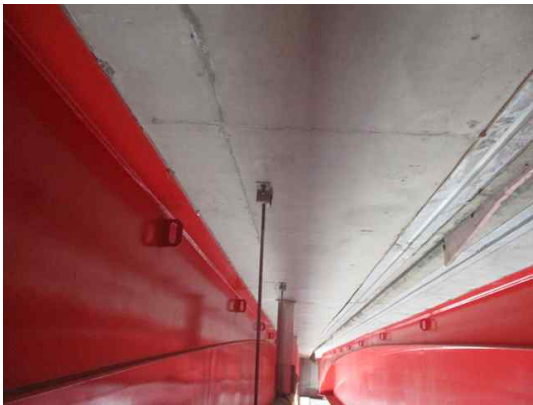
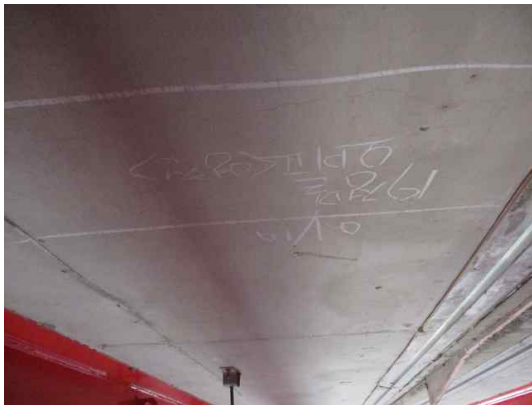
| 위 치 | 바닥관하면 영천방향 S1 | 위 치 | 바닥관하면 영천방향 S1 |

| 내 용 | 켄틸레버 망상균열 | 내 용 | 켄틸레버 망상균열 |

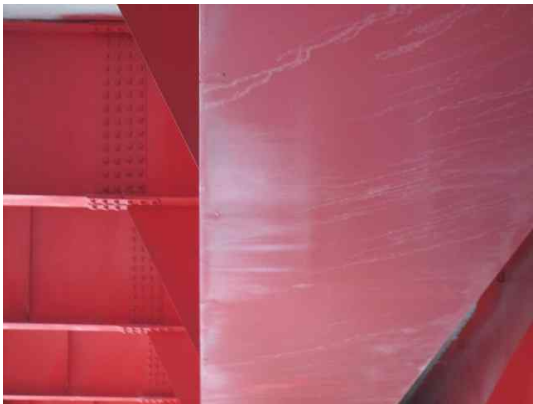
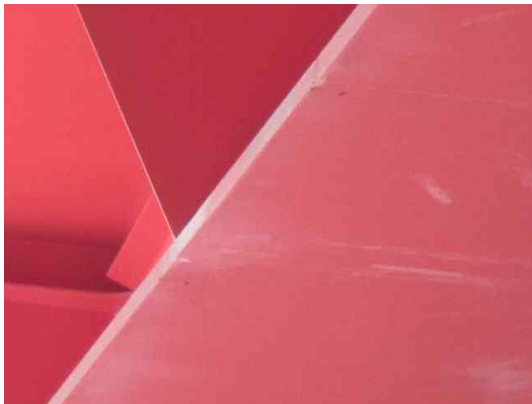
| 위 치 | 거더 영천방향 S1 G1 | 위 치 | 거더 영천방향 S1 G2 |

| 내 용 | 외부 도장박리 | 내 용 | 외부 도장박리 |

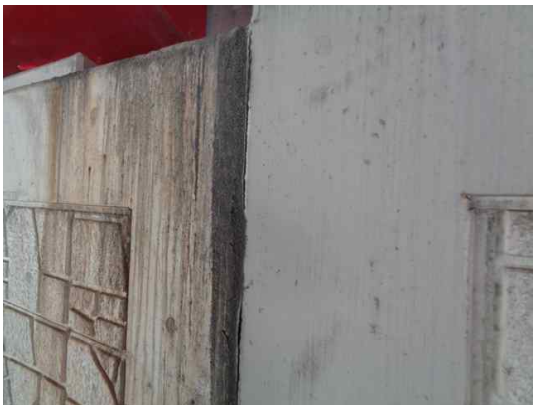
| 위 치 | 교대 영천방향 A2 | 위 치 | 신축이음 영천방향 A1 |

| 내 용 | 벽체 실란트 파손 | 내 용 | 후타재 균열(CW=0.2mm) |

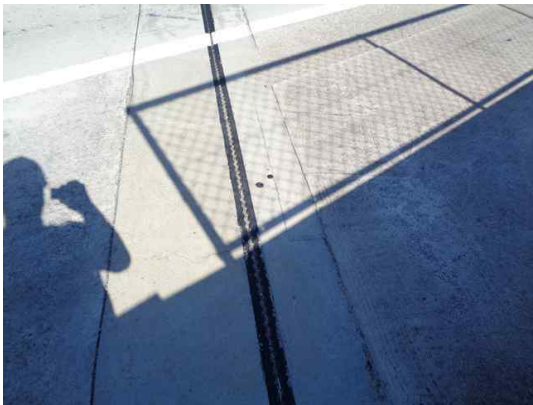
| 위 치 | 신축이음 영천방향 A1 | 위 치 | 신축이음 영천방향 A2 |

| 내 용 | 후타재 균열(CW=0.2mm) | 내 용 | 고무재 파손 |

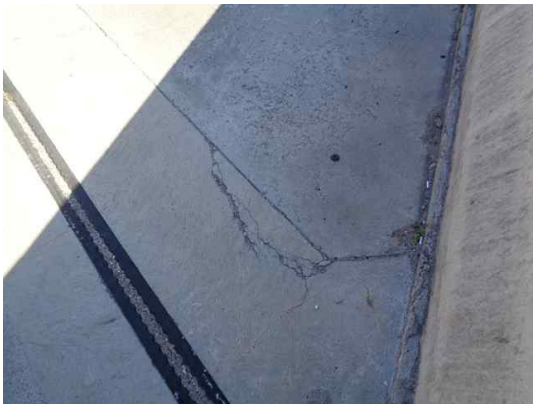
| 위 치 | 신축이음 영천방향 A2 | 위 치 | 교면포장 영천방향 S1 |

| 내 용 | 후타재 박리 | 내 용 | 망상균열 |
