# 1. 교 량

## 1. 낙동JCT교

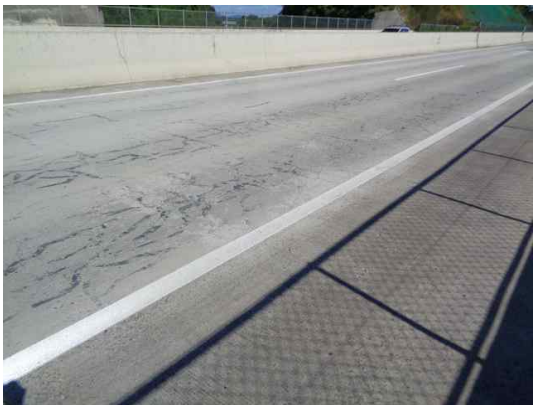
| 위 치 | 교면포장 영천방향 S1 | 위 치 | 배수시설 영천방향 S1 |

| 내 용 | 보수재 박리 | 내 용 | 배수관 막힘 |

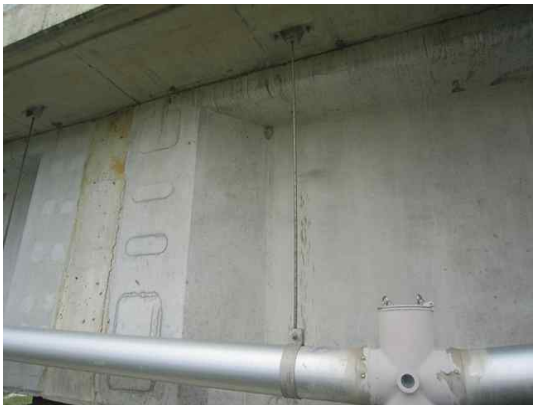
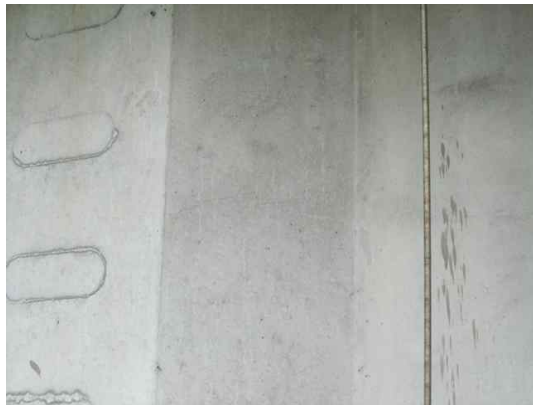
| 위 치 | 거더 상주방향 S2 G1 | 위 치 | 거더 상주방향 S2 G1 |

| 내 용 | 균열(폭0.3mm미만) | 내 용 | 균열(폭0.3mm미만) |

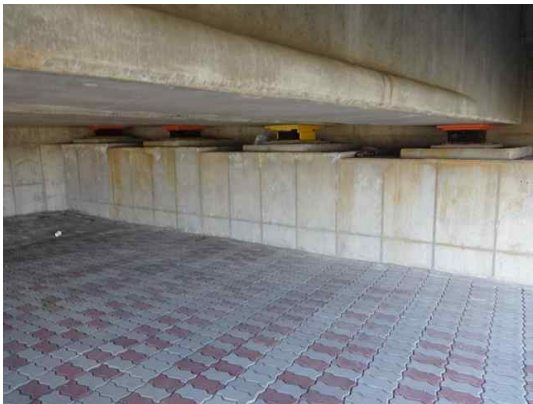
| 위 치 | 교대 상주방향 A2 | 위 치 | 교대 상주방향 A1 |

| 내 용 | 균열(0.3mm미만) | 내 용 | 채수(1.0m×2.0m) |

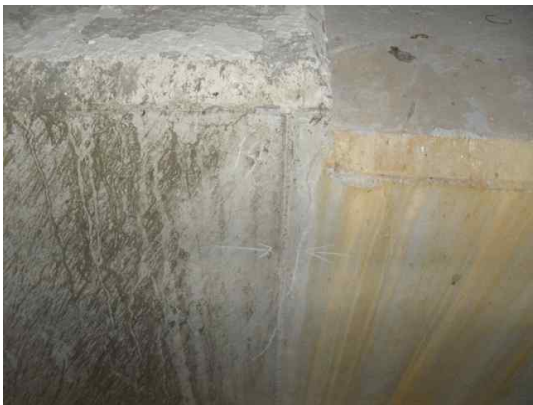
| 위 치 | 교각 상주방향 P1 | 위 치 | 교각 상주방향 P6 |

| 내 용 | 코핑부 균열(0.3mm미만) | 내 용 | 코핑부 균열(0.3mm미만) |

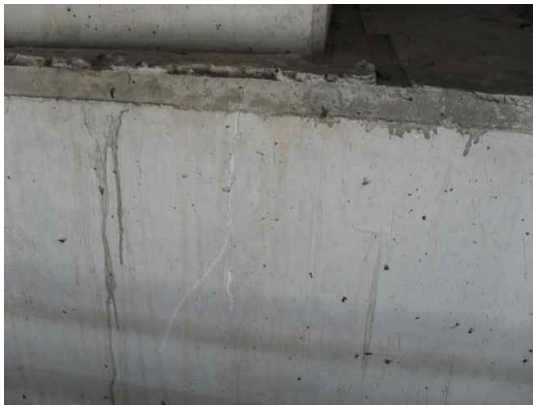
| 위 치 | 교각 상주방향 P9 | 위 치 | 교각 상주방향 P5 |

| 내 용 | 코핑부 균열(0.3mm미만) | 내 용 | 기둥부 백태(0.1m×0.3m) |

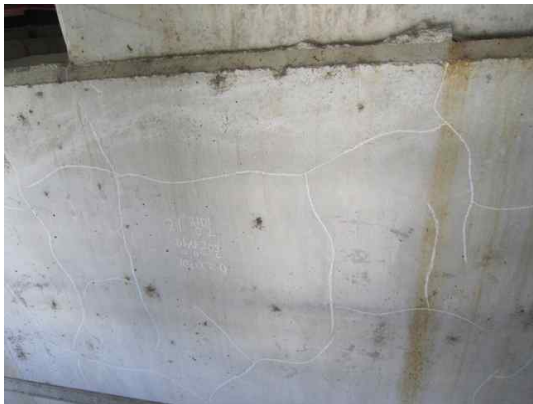
| 위 치 | 교각 상주방향 P10 | 위 치 | 교각 상주방향 P10 |

| 내 용 | 코핑부 망상균열(10.0m×2.0m) | 내 용 | 기둥부 파손 (0.1m×0.1m) |

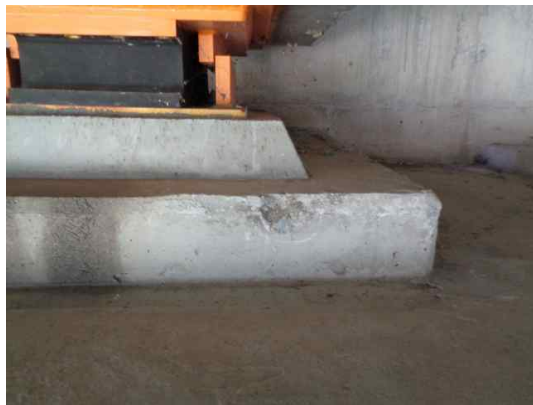
| 위 치 | 교량받침 상주방향 A2 SH3 | 위 치 | 교량받침 상주방향 P3 SH2 |

| 내 용 | 받침콘크리트 파손(0.1m×0.1m) | 내 용 | 받침콘크리트 재료분리(0.5m×0.1m) |

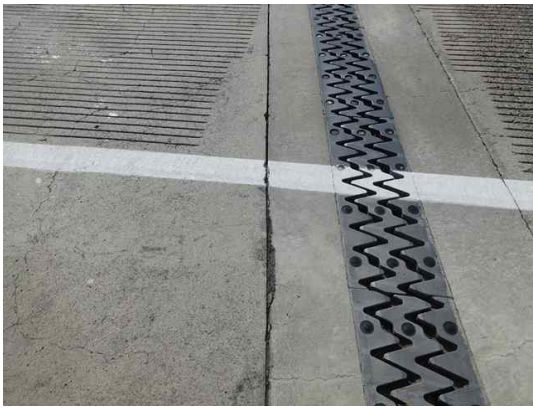
| 위 치 | 신축이음 상주방향 A1 | 위 치 | 신축이음 상주방향 A1 |

| 내 용 | 후타재 파손(0.1m×0.5m) | 내 용 | 차수판 앵커탈락 |

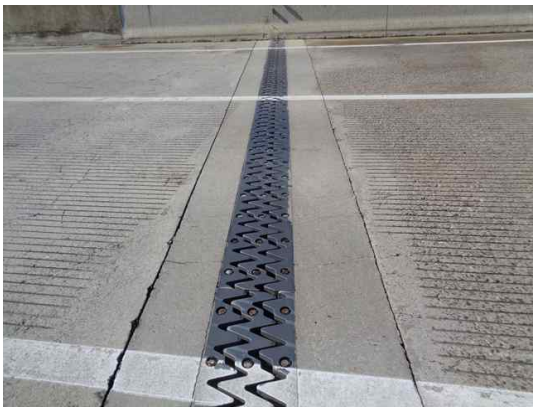
| 위 치 | 신축이음 상주방향 A1 | 위 치 | 신축이음 상주방향 P4 |

| 내 용 | 후타재 균열(0.3mm미만) | 내 용 | 후타재 균열(0.3mm미만) |

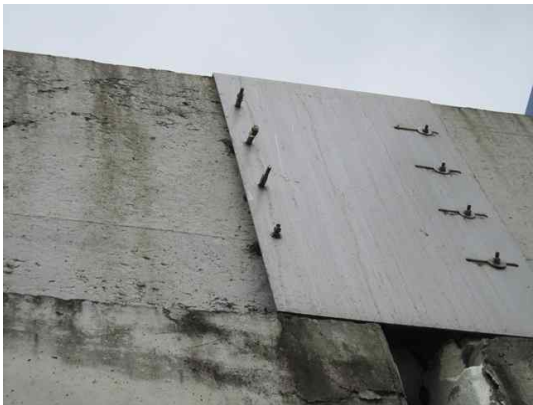
| 위 치 | 신축이음 상주방향 P4 | 위 치 | 신축이음 상주방향 P8 |

| 내 용 | 차수판 볼트탈락 | 내 용 | 후타재 균열(0.3mm미만) |

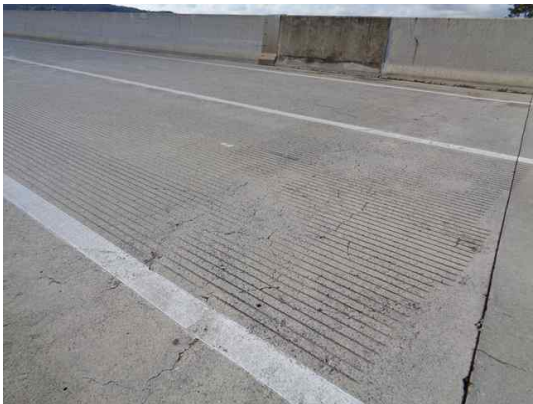
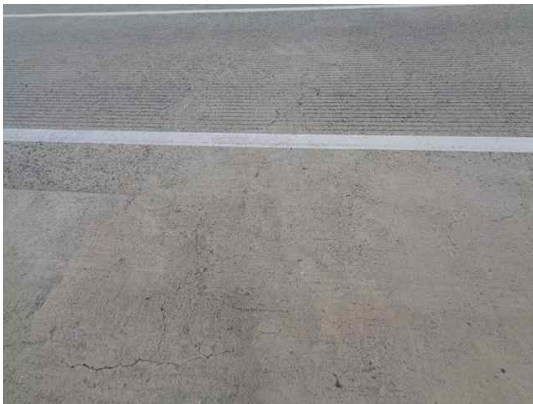
| 위 치 | 교면포장 상주방향 S1 | 위 치 | 교면포장 상주방향 S2 |

| 내 용 | 망상균열(35.0m×9.0m) | 내 용 | 망상균열(35.0m×9.0m) |

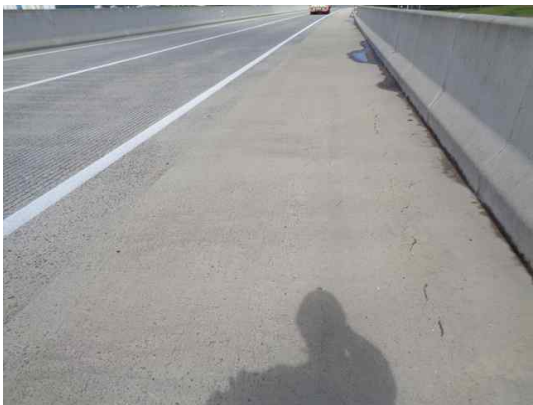
| 위 치 | 교면포장 상주방향 S4 | 위 치 | 교면포장 상주방향 S11 |

| 내 용 | 망상균열(35.0m×9.0m) | 내 용 | 포장파손(0.2m×0.1m) |

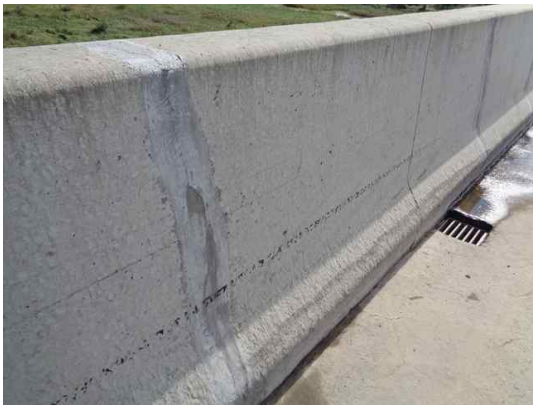
| 위 치 | 방호벽 상주방향 S2 | 위 치 | 교각 상주방향 P3 |

| 내 용 | 균열부 백태(0.2m×1.0m) | 내 용 | 균열부 백태(0.2m×1.0m) |

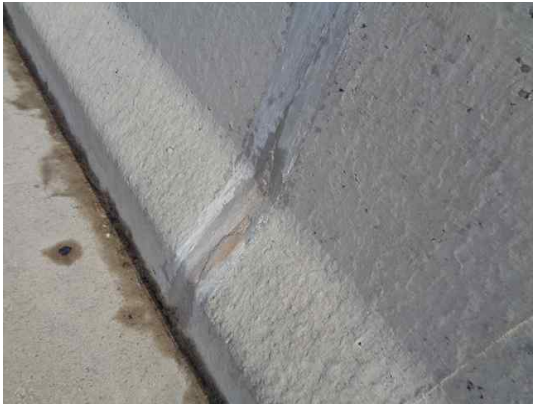
| 위 치 | 방호벽 상주방향 S4 | 위 치 | 방호벽 상주방향 S5 |

| 내 용 | 균열부 백태(0.2m×1.0m) | 내 용 | 파손(0.1m×0.1m) |

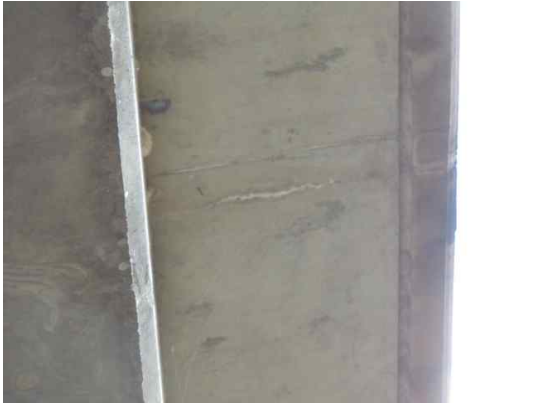
| 위 치 | 바닥관하면 영천방향 S1 | 위 치 | 교대 영천방향 A1 |

| 내 용 | 백태(0.1m×0.5m) | 내 용 | 균열(폭 0.3mm미만) |

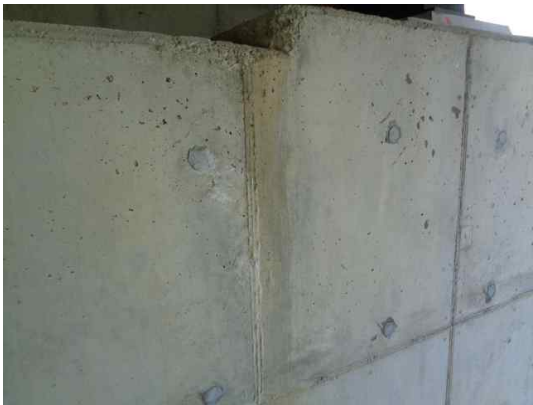
| 위 치 | 교대 영천방향 A2 | 위 치 | 교각 영천방향 P1 |

| 내 용 | 균열(폭 0.3mm미만) | 내 용 | 코핑부 균열(0.3mm미만) |

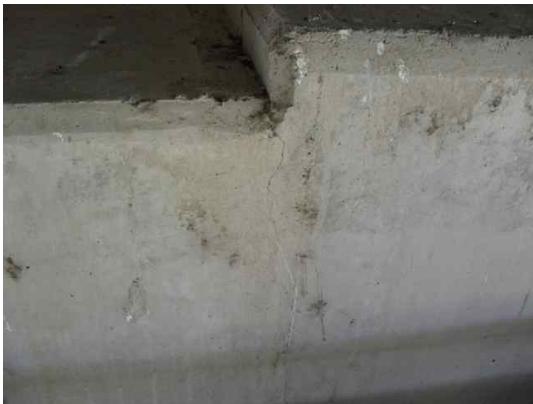
| 위 치 | 교각 영천방향 P5 | 위 치 | 교각 영천방향 P9 |

| 내 용 | 코핑부 균열(0.3mm미만) | 내 용 | 코핑부 균열(0.3mm미만) |

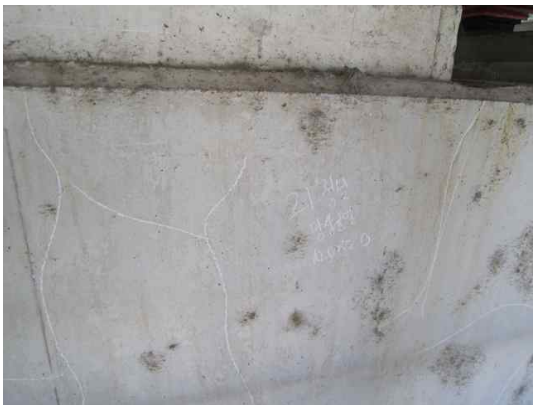
| 위 치 | 교각 영천방향 P10 | 위 치 | 교각 영천방향 P8 |

| 내 용 | 코핑부 망상균열(10.0m×2.0m) | 내 용 | 백태(0.2m×1.0m) |

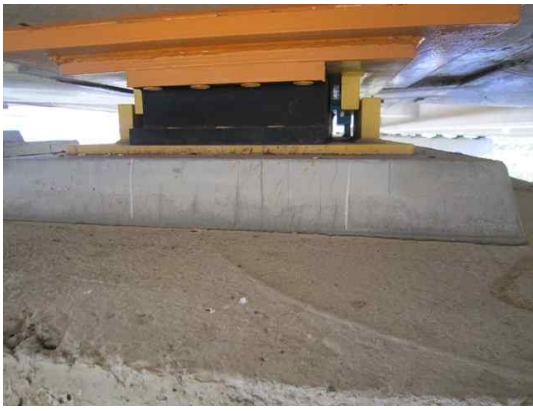
| 위 치 | 교량받침 영천방향 P6 SH8 | 위 치 | 교량받침 영천방향 P3 SH8 |

| 내 용 | 무수축몰탈 균열(0.3mm미만) | 내 용 | 무수축몰탈 균열(0.3mm미만) |

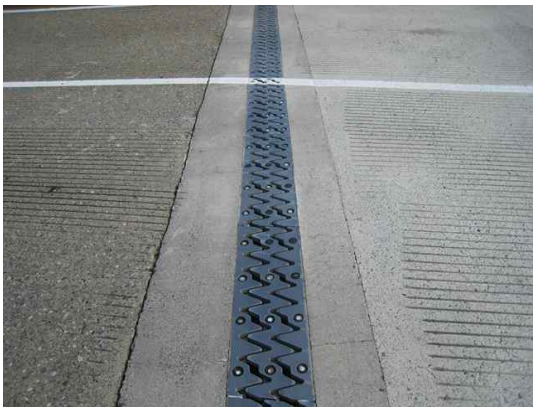
| 위 치 | 신축이음 영천방향 A1 | 위 치 | 신축이음 영천방향 A2 |

| 내 용 | 후타재 균열(0.3mm미만) | 내 용 | 후타재 균열(0.3mm미만) |

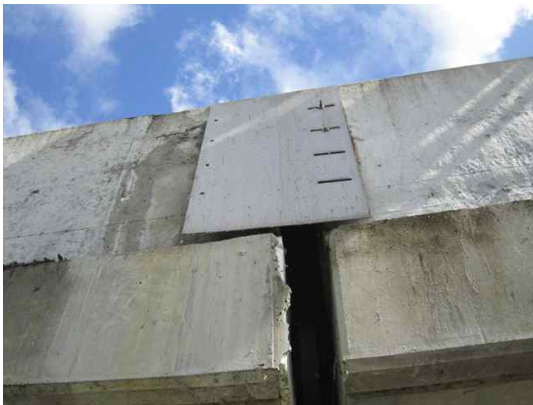
| 위 치 | 신축이음 영천방향 P4 | 위 치 | 신축이음 영천방향 P8 |

| 내 용 | 차수판 볼트 탈락 | 내 용 | 후타재 균열(0.3mm미만) |

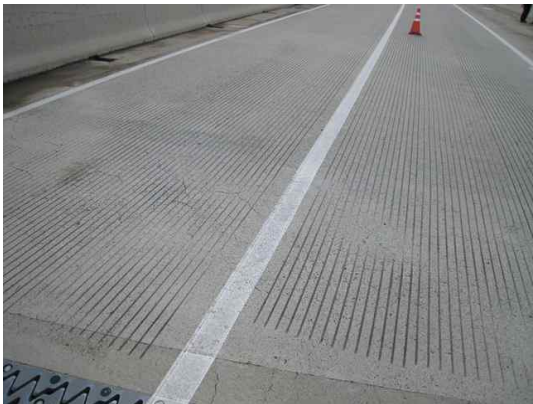
| 위 치 | 교면포장 영천방향 S1 | 위 치 | 교면포장 영천방향 S3 |

| 내 용 | 망상균열(30.0m×8.0m) | 내 용 | 망상균열(30.0m×8.0m) |

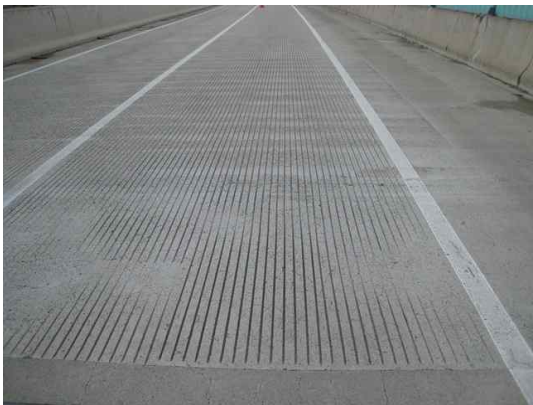
| 위 치 | 교면포장 영천방향 S9 | 위 치 | 교면포장 영천방향 S11 |

| 내 용 | 망상균열(30.0m×8.0m) | 내 용 | 망상균열(30.0m×8.0m) |

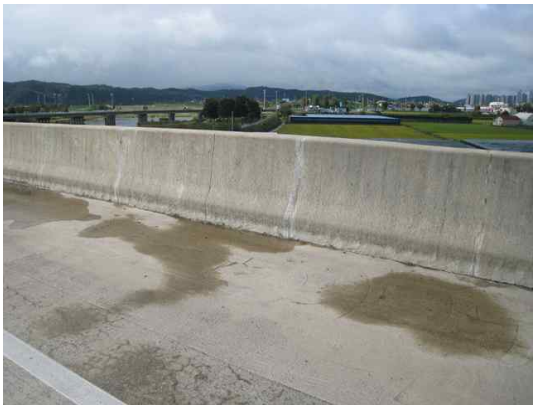
| 위 치 | 방호벽 영천방향 S1 | 위 치 | 방호벽 영천방향 S6 |

| 내 용 | 균열부 백태(0.2m×1.0m) | 내 용 | 방호벽 균힘(0.1m×2.0m) |

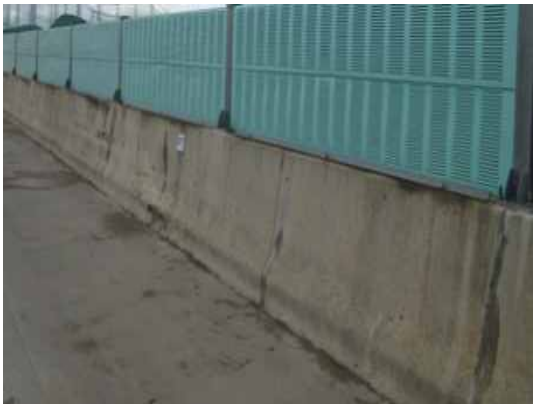
| 위 치 | 방호벽 영천방향 S1 | 위 치 | 방호벽 영천방향 S6 |

| 내 용 | 균열부 백태(0.2m×1.0m) | 내 용 | 방호벽 균힘(0.1m×2.0m) |

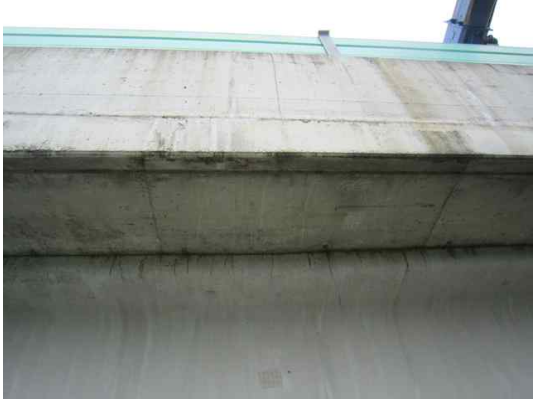
| 위 치 | 바닥판하면 상주방향 S3 | 위 치 | 바닥판하면 상주방향 S3 |

| 내 용 | 균열(CW=0.3mm미만) | 내 용 | 균열(CW=0.3mm미만) |

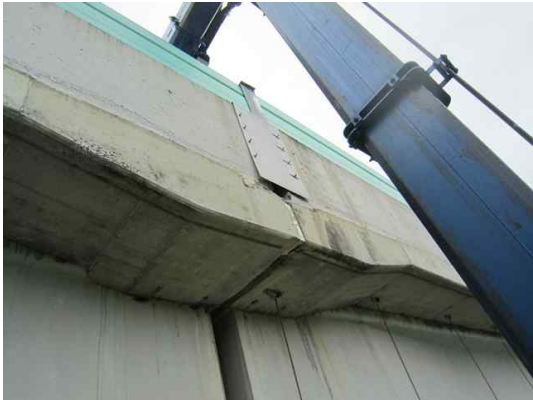
| 위 치 | 바닥판하면 상주방향 S3 | 위 치 | 바닥판하면 상주방향 S3 |

| 내 용 | 박락 | 내 용 | 박락 |

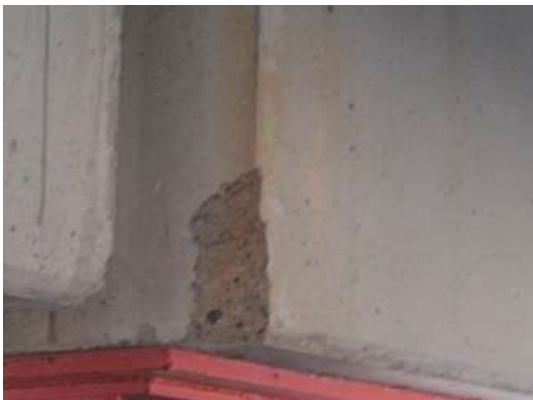
| 위 치 | 거더 상주방향 S2 G5 | 위 치 | 교대 상주방향 A1 |

| 내 용 | 박락 | 내 용 | 백태 |

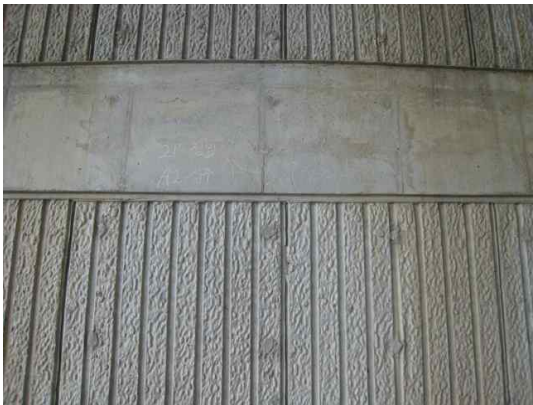
| 위 치 | 교대 상주방향 A2 | 위 치 | 교대 상주방향 A2 |

| 내 용 | 균열(CW=0.3mm미만) | 내 용 | 균열(CW=0.3mm미만) |

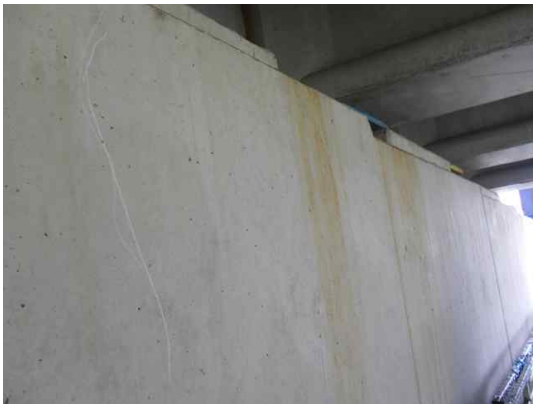
| 위 치 | 교각 상주방향 P1 | 위 치 | 교각 상주방향 P1 |

| 내 용 | 코핑부 균열(CW=0.1mm) | 내 용 | 균열(CW=0.1mm) |

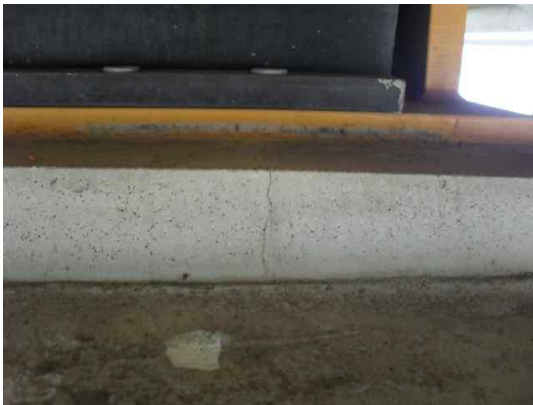
| 위 치 | 교량받침 상주방향 P2 SH7 | 위 치 | 교량받침 상주방향 P2 SH7 |

| 내 용 | 무수축콜탈 균열(CW=0.1mm) | 내 용 | 받침콘크리트 재료분리 |

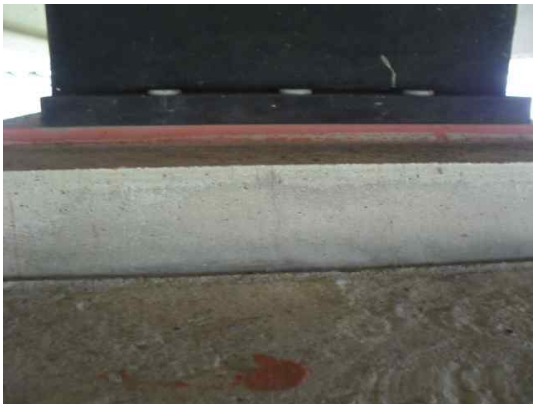
| 위 치 | 교량받침 상주방향 P2 SH8 | 위 치 | 교량받침 상주방향 P2 SH8 |

| 내 용 | 무수축콜탈 균열(CW=0.1mm) | 내 용 | 받침콘크리트 재료분리 |

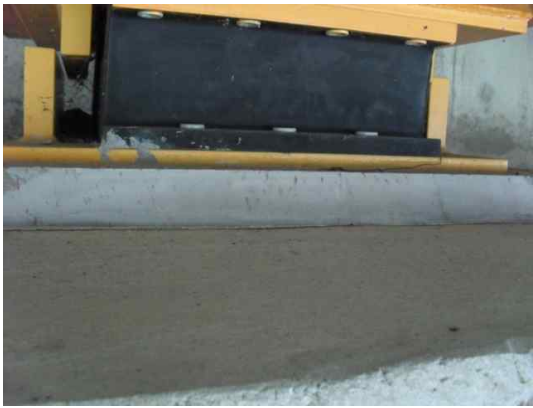
| 위 치 | 교량받침 상주방향 A1 SH3 | 위 치 | 신축이음 상주방향 A1 |

| 내 용 | 무수축콜탈 균열(CW=0.1mm) | 내 용 | 본체 고무재 파손 |

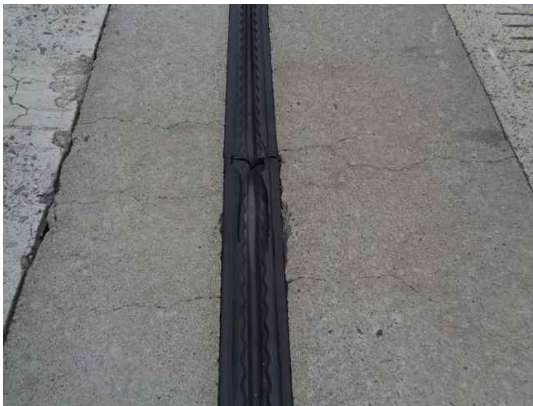
| 위 치 | 신축이음 상주방향 A1 | 위 치 | 신축이음 상주방향 A1 |

| 내 용 | 본체 고무재 파손 | 내 용 | 차수판 앵커탈락 |

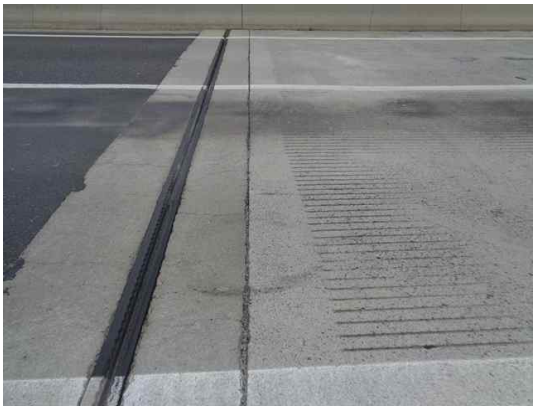
| 위 치 | 신축이음 상주방향 A2 | 위 치 | 신축이음 상주방향 P2 |

| 내 용 | 후타재 박락 | 내 용 | 후타재 균열(CW=0.2mm) |

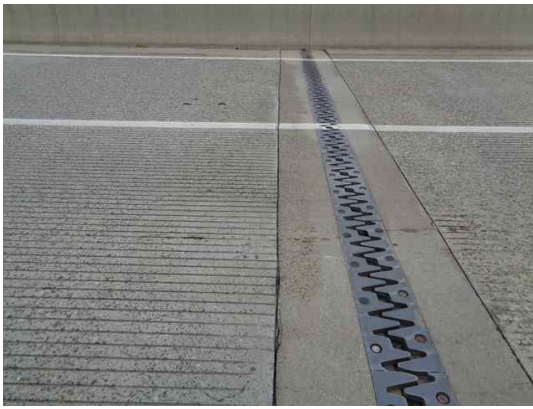
| 위 치 | 신축이음 상주방향 P2 | 위 치 | 교면포장 상주방향 S1 |

| 내 용 | 후타재 표면불량 | 내 용 | 망상균열 |

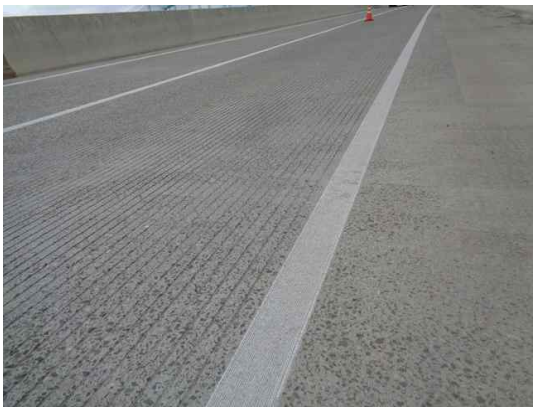
| 위 치 | 교면포장 상주방향 S2 | 위 치 | 교면포장 상주방향 S3 |

| 내 용 | 망상균열 | 내 용 | 망상균열 |

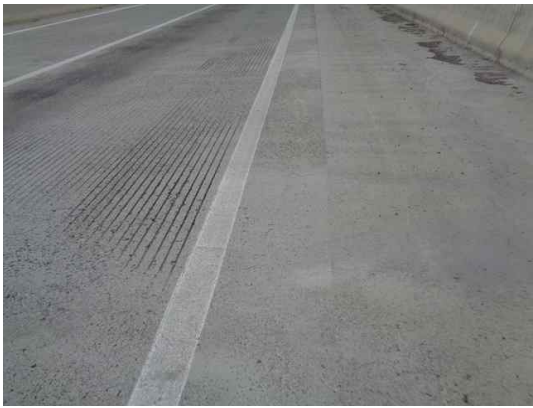
| 위 치 | 교면포장 상주방향 S4 | 위 치 | 교면포장 상주방향 A2 |

| 내 용 | 망상균열 | 내 용 | 접속도로 아스콘 파손보수-양호 |

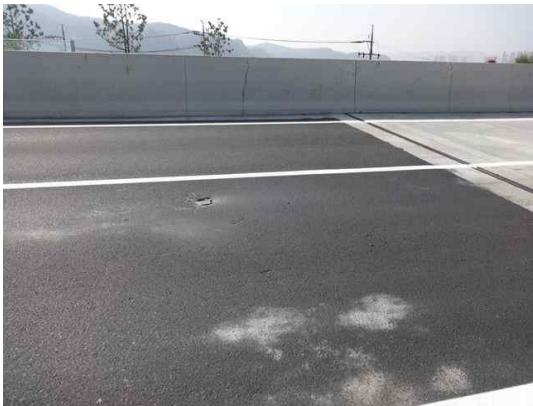
| 위 치 | 교면포장 상주방향 A2 | 위 치 | 방호벽 상주방향 S1 |

| 내 용 | 접속도로 아스콘파손<br>(19년 정밀점검) | 내 용 | 균열부백태 |

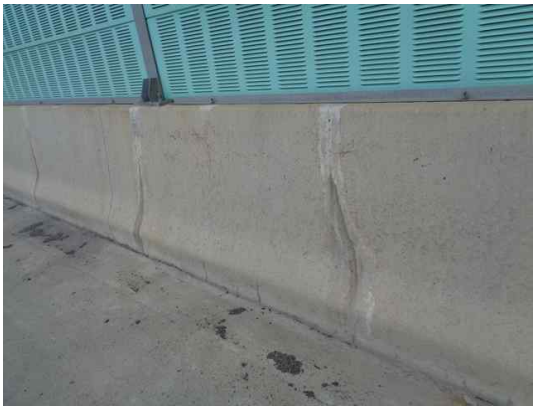
| 위 치 | 방호벽 상주방향 S1 | 위 치 | 방호벽 상주방향 S2 |

| 내 용 | 균열부백태 | 내 용 | 균열부백태 |

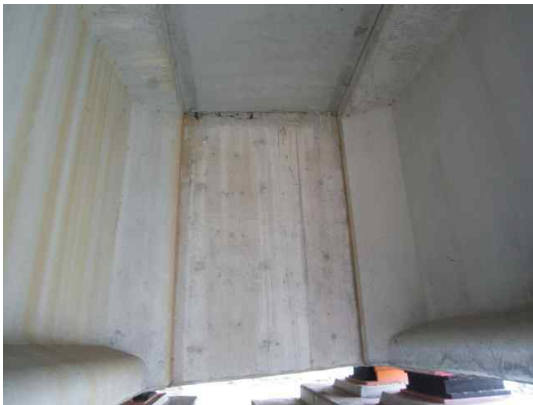
| 위 치 | 가로보 영천방향 S1 | 위 치 | 가로보 영천방향 S1 |

| 내 용 | 박락 및 철근노출 | 내 용 | 박락 |

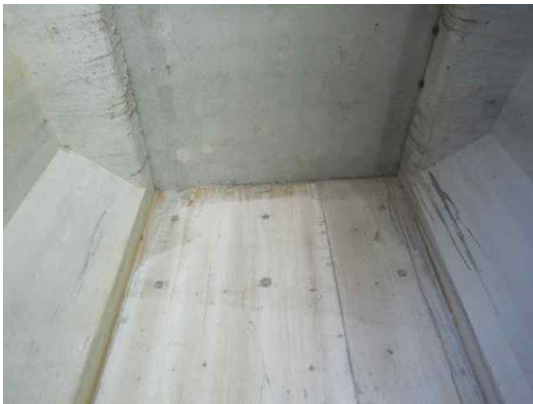
| 위 치 | 가로보 영천방향 S3 | 위 치 | 가로보 영천방향 S3 |

| 내 용 | 박리 | 내 용 | 박리 |

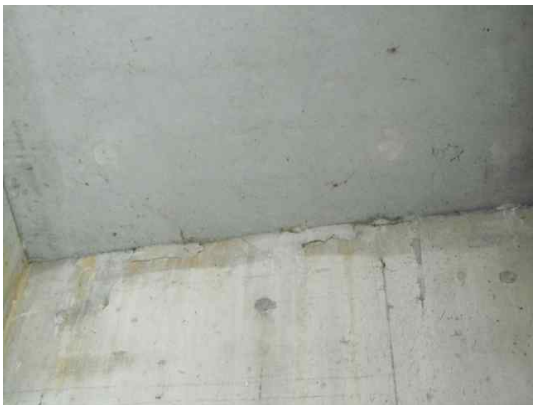
| 위 치 | 가로보 영천방향 S3 | 위 치 | 교대 영천방향 A1 |

| 내 용 | 박리 | 내 용 | 균열(CW=0.2mm) |

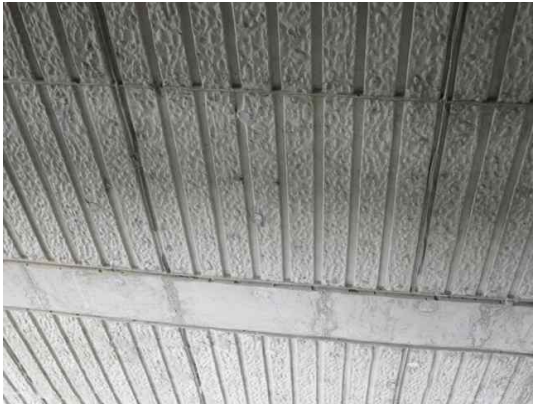
| 위 치 | 교대 영천방향 A1 | 위 치 | 교대 영천방향 A2 |

| 내 용 | 균열(CW=0.2mm) | 내 용 | 누수흔적 |

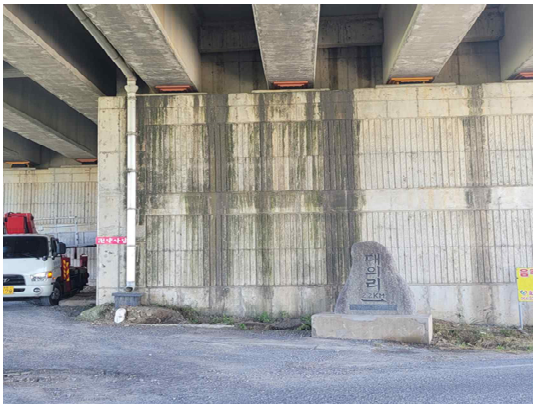
| 위 치 | 교대 영천방향 A2 | 위 치 | 교각 영천방향 P1 |

| 내 용 | 조인트부 들뜸 | 내 용 | 코핑부 균열(C=0.2mm) |

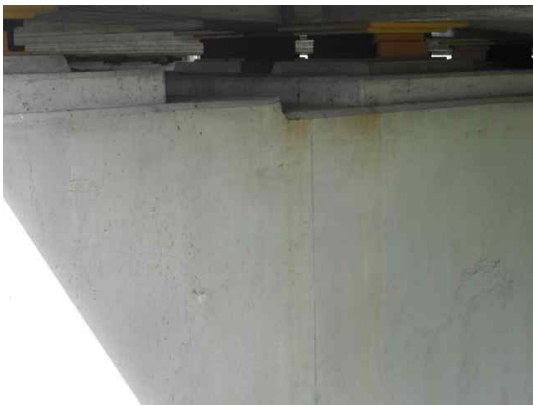
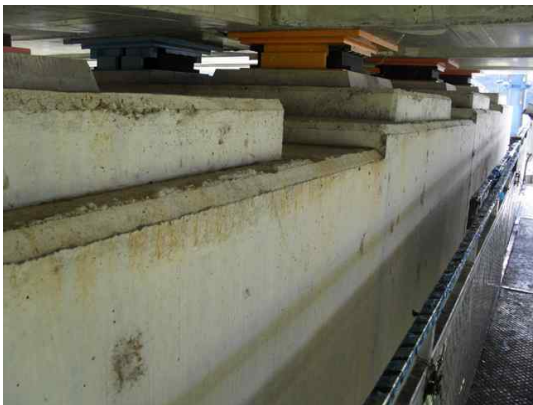
| 위 치 | 교각 영천방향 P3 | 위 치 | 교각 영천방향 P3 |

| 내 용 | 코핑부 균열(C=0.2mm) | 내 용 | 코핑부 균열(C=0.2mm) |

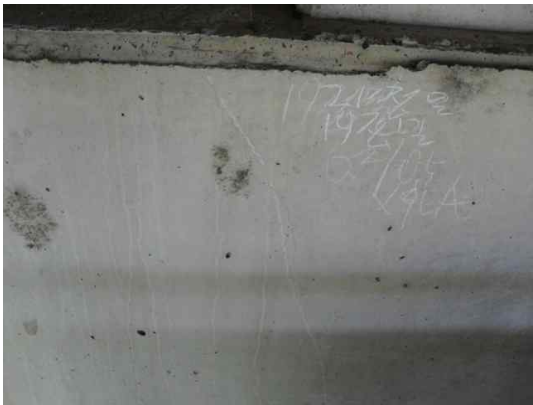
| 위 치 | 교각 영천방향 P3 | 위 치 | 교량받침 영천방향 A1 SH2 |

| 내 용 | 코핑부 균열(C=0.2mm) | 내 용 | 무수축몰탈 박락 |

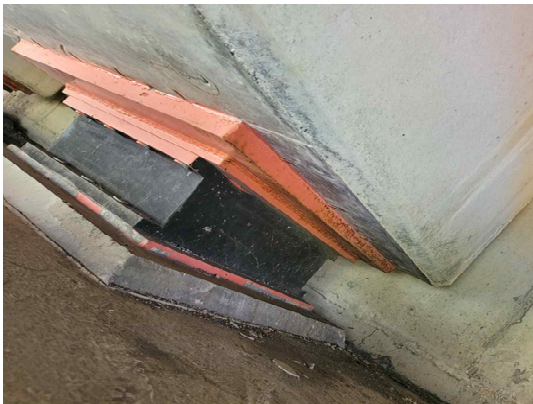
| 위 치 | 교량받침 영천방향 P2 SH3 | 위 치 | 교량받침 영천방향 P1 SH3 |

| 내 용 | 플레이트 부식 | 내 용 | 무수축몰탈 균열 |

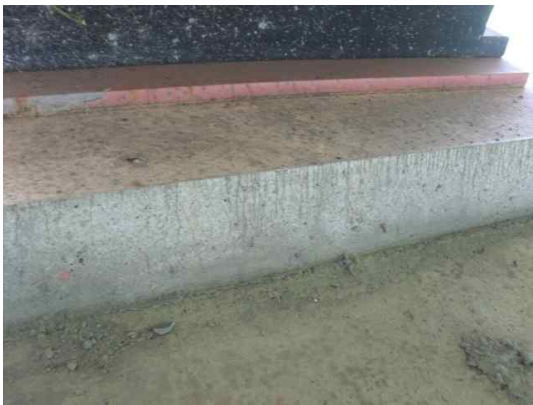
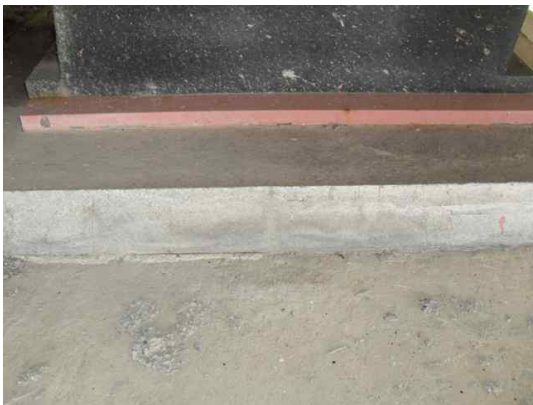
| 위 치 | 교량받침 영천방향 P2 SH5 | 위 치 | 교량받침 영천방향 P2 SH9 |

| 내 용 | 무수축몰탈 균열 | 내 용 | 무수축몰탈 균열 |

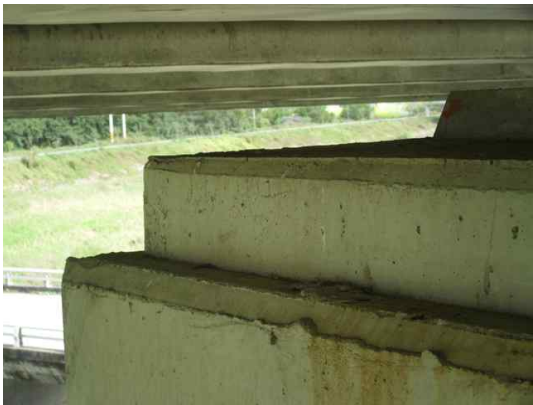
| 위 치 | 교량받침 영천방향 P3 SH1 | 위 치 | 신축이음 영천방향 A1 |

| 내 용 | 받침콘크리트 망상균열 | 내 용 | 본체 고무재 손상 |

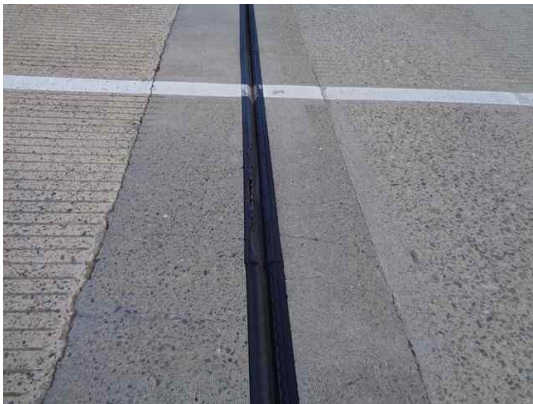
| 위 치 | 신축이음 영천방향 A1 | 위 치 | 신축이음 영천방향 A1 |

| 내 용 | 본체 고무재 손상 | 내 용 | 후타재 균열 |

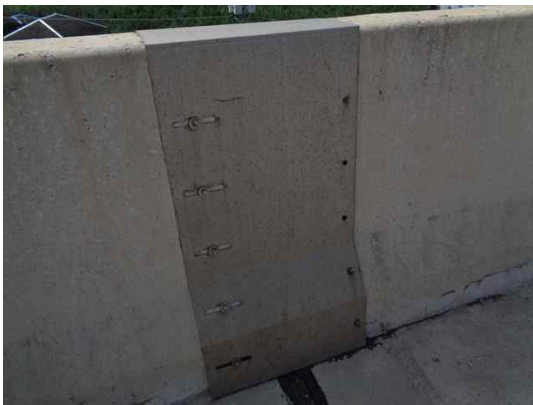
| 위 치 | 신축이음 영천방향 A2 | 위 치 | 신축이음 영천방향 A2 |

| 내 용 | 차수판 앵커탈락 | 내 용 | 후타재 균열 |

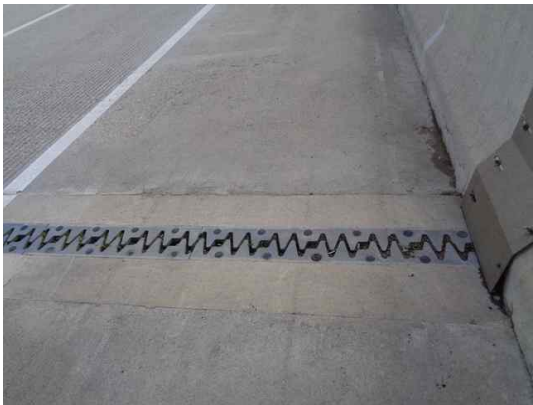
| 위 치 | 신축이음 영천방향 P2 | 위 치 | 신축이음 영천방향 P2 |

| 내 용 | 본체 이물질퇴적 | 내 용 | 차수판 앵커탈락 |

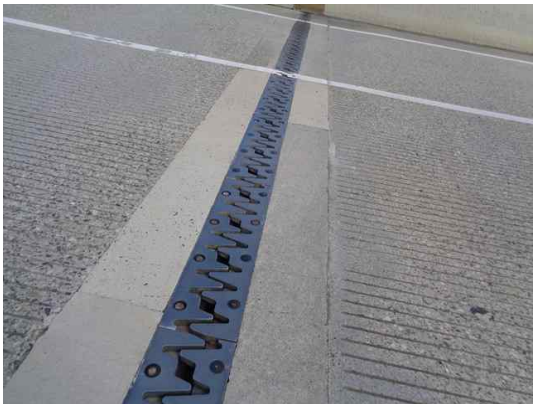
| 위 치 | 신축이음 영천방향 P2 | 위 치 | 교면포장 영천방향 S1 |

| 내 용 | 후타재 균열 | 내 용 | 망상균열 |

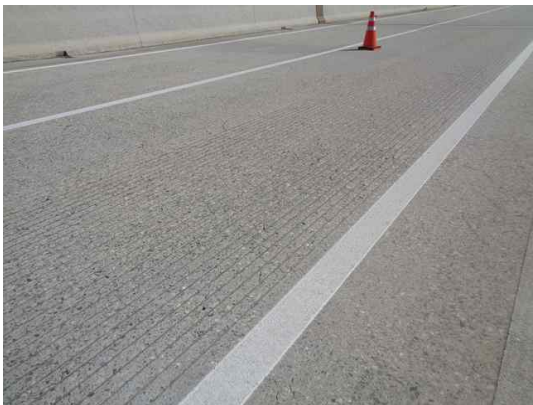
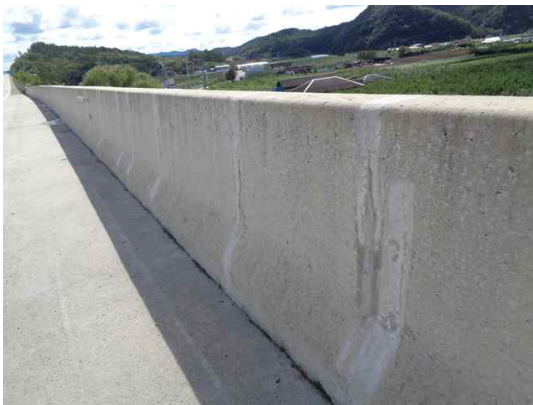
| 위 치 | 교면포장 영천방향 S2 | 위 치 | 교면포장 영천방향 S3 |

| 내 용 | 망상균열 | 내 용 | 망상균열 |

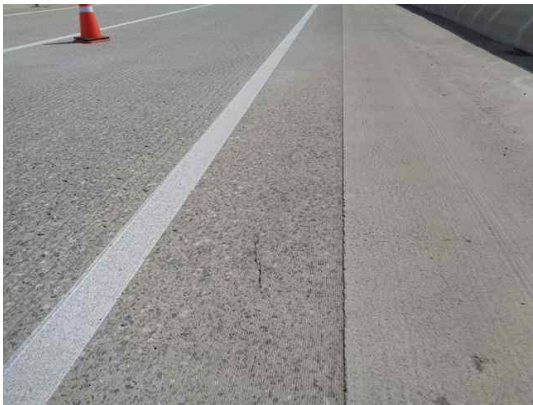
| 위 치 | 교면포장 영천방향 S34 | 위 치 | 방호벽 영천방향 S1 |

| 내 용 | 망상균열 | 내 용 | 균열부백태 |

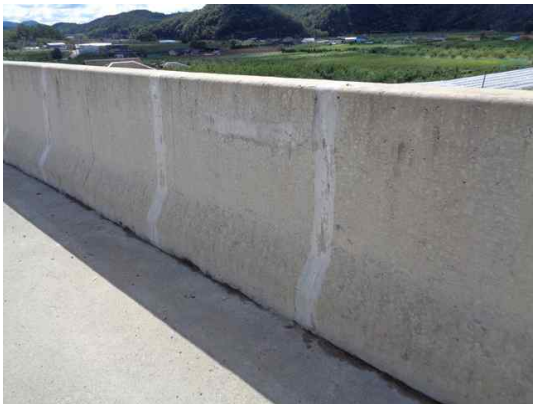
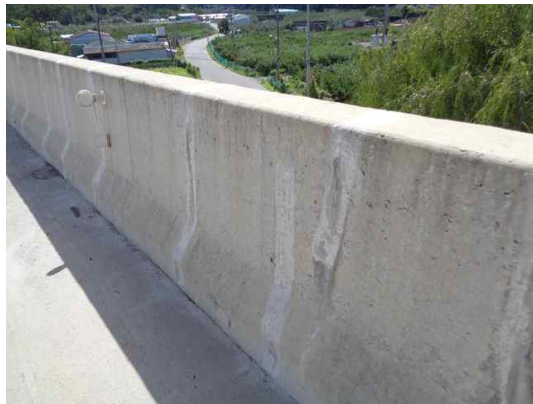
| 위 치 | 방호벽 영천방향 S2 | 위 치 | 방호벽 영천방향 S3 |

| 내 용 | 균열부백태 | 내 용 | 균열부백태 |

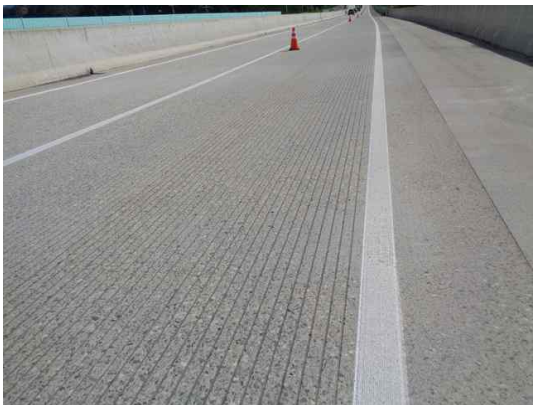
| 위 치 | 방호벽 영천방향 S4 | 위 치 | — |

| 내 용 | 균열부백태 | 내 용 | — |

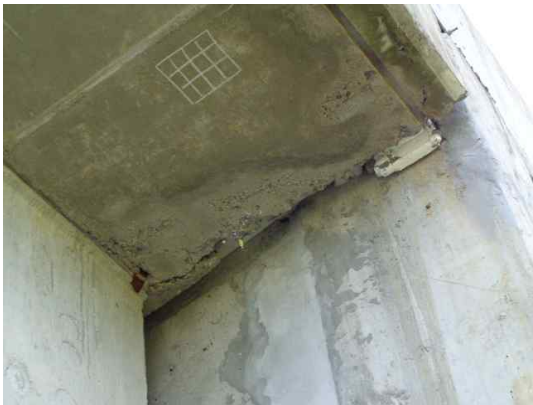
| 위 치 | 바닥판하면 상주방향 S1 | 위 치 | 바닥판하면 상주방향 S1 |
| 내 용 | 파손(금회) | 내 용 | 파손-19년 정밀안전점검 |

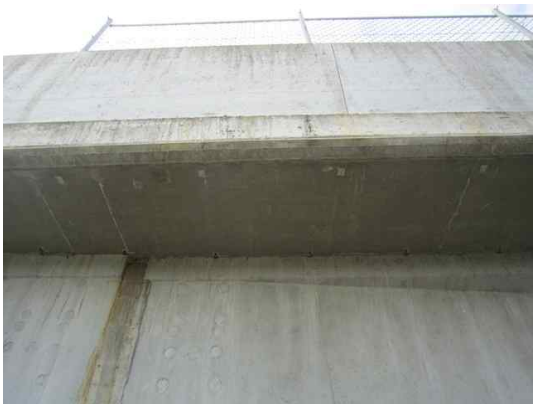
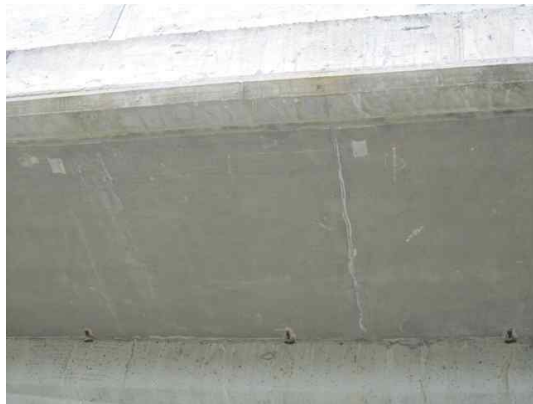
| 위 치 | 바닥판하면 상주방향 S2 | 위 치 | 바닥판하면 상주방향 S2 |
| 내 용 | 균열(CW=0.1mm) | 내 용 | 균열(CW=0.1mm) |

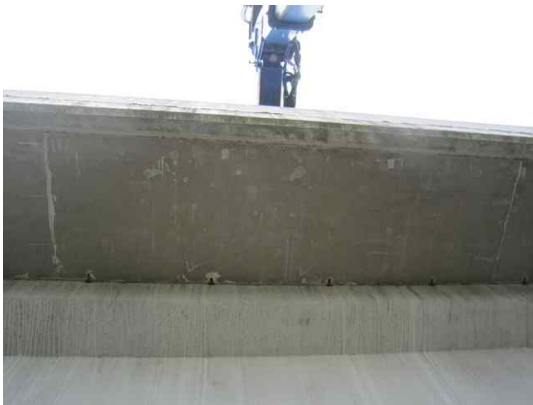
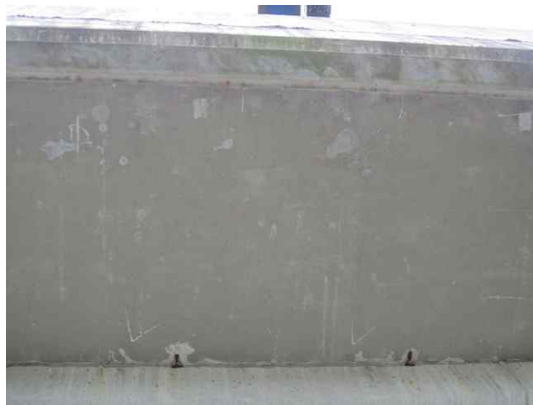
| 위 치 | 바닥판하면 상주방향 S3 | 위 치 | 바닥판하면 상주방향 S3 |
| 내 용 | 균열(CW=0.1mm) | 내 용 | 균열(CW=0.1mm) |

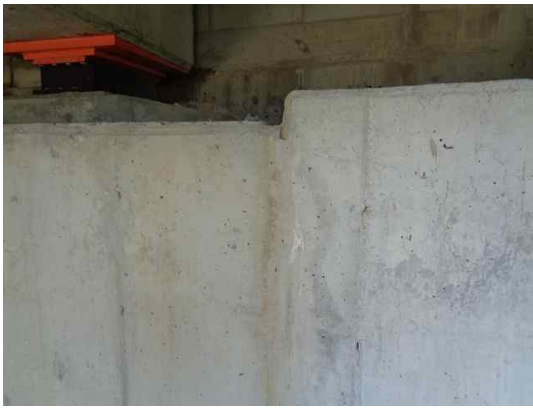
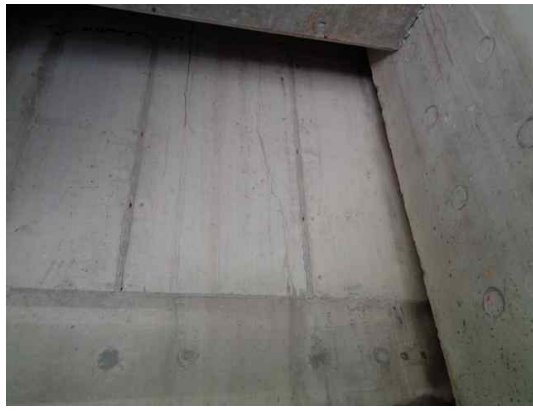
| 위 치 | 교대 상주방향 A1 | 위 치 | 교대 상주방향 A1 |
| 내 용 | 균열(CW=0.3mm미만) | 내 용 | 균열(CW=0.3mm미만) |

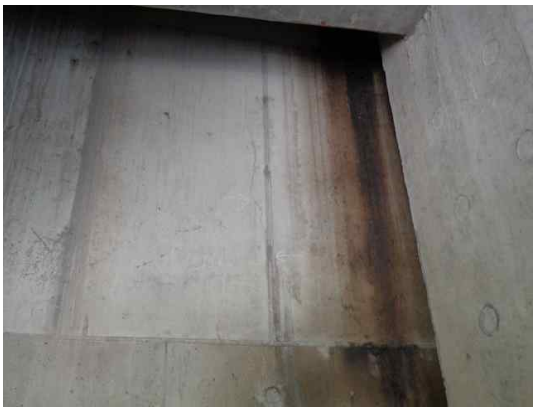
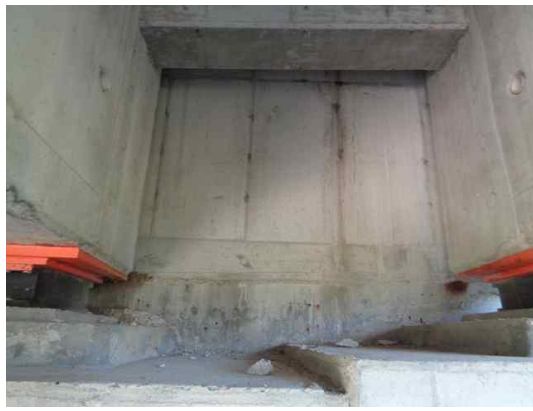
| 위 치 | 교대 상주방향 A1 | 위 치 | 교대 상주방향 A1 |
| 내 용 | 균열(CW=0.3mm미만) | 내 용 | 균열(CW=0.3mm미만) |

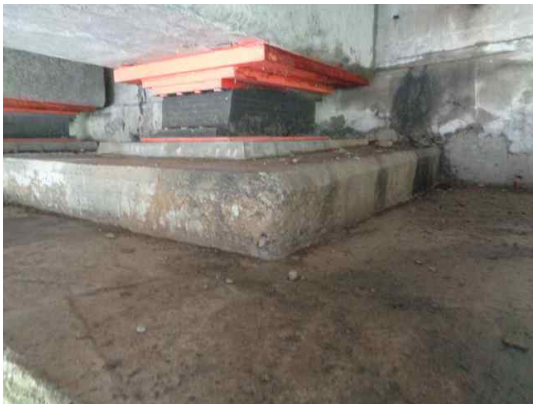
| 위 치 | 교량받침 상주방향 A1 SH5 | 위 치 | 교량받침 상주방향 A2 SH3 |
| 내 용 | 받침콘크리트 재료분리 | 내 용 | 무수축물탈균열(폭0.3mm미만) |

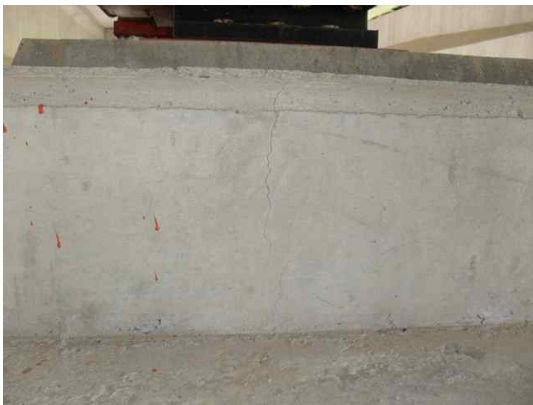
| 위 치 | 교량받침 상주방향 P1 SH7 | 위 치 | 교량받침 상주방향 P1 SH9 |
| 내 용 | 받침콘크리트균열(폭0.3mm미만) | 내 용 | 무수축물탈균열(폭0.3mm미만) |

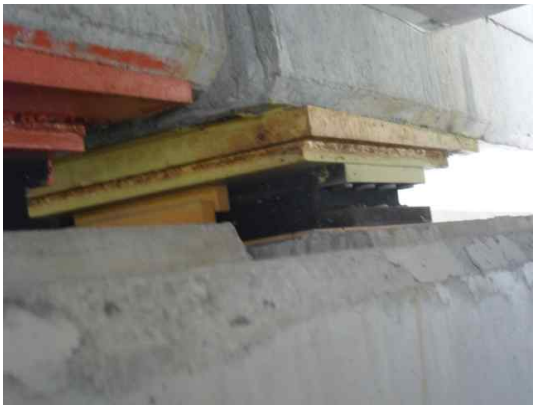
| 위 치 | 교량받침 상주방향 P2 SH8 | 위 치 | 신축이음 상주방향 A1 |
| 내 용 | 플레이트 부식 | 내 용 | 후타재 균열 |

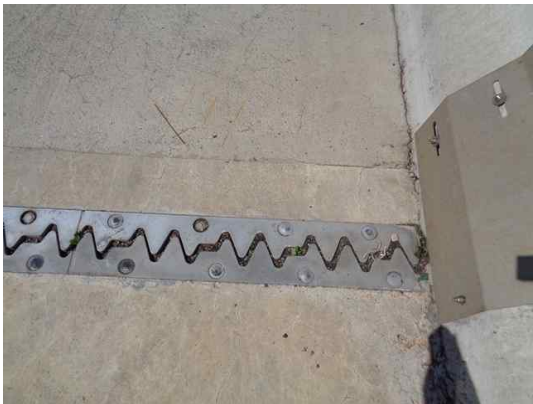
| 위 치 | 신축이음 상주방향 A2 | 위 치 | 신축이음 상주방향 A2 |
| 내 용 | 이물질퇴적 | 내 용 | 후타재 접속부 박리 |

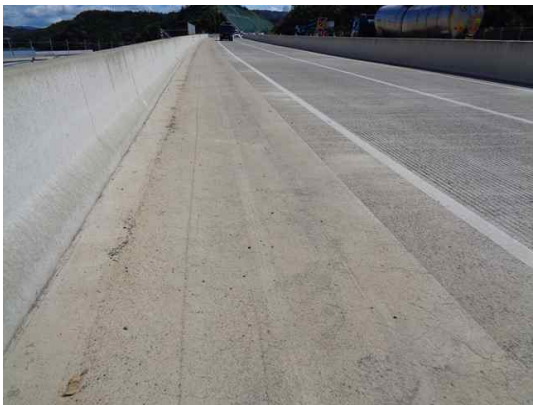
| 위 치 | 교면포장 상주방향 S1 | 위 치 | 교면포장 상주방향 S1 |
| 내 용 | 망상균열 | 내 용 | 재료분리 |

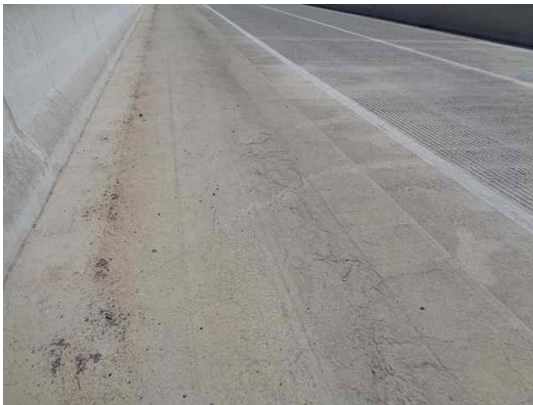
| 위 치 | 교면포장 상주방향 S2 | 위 치 | 교면포장 상주방향 S2 |
| 내 용 | 망상균열 | 내 용 | 재료분리 |

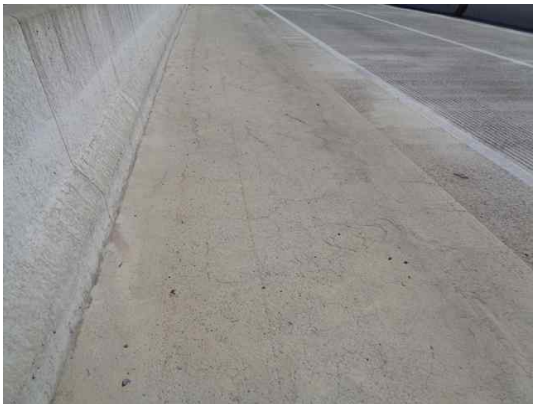
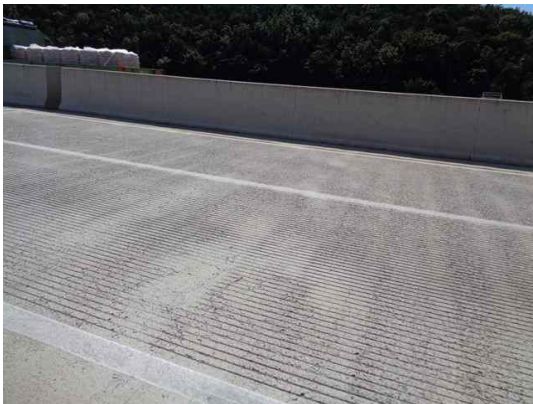
| 위 치 | 교면포장 상주방향 S4 | 위 치 | 교면포장 상주방향 S4 |
| 내 용 | 망상균열 | 내 용 | 망상균열 |

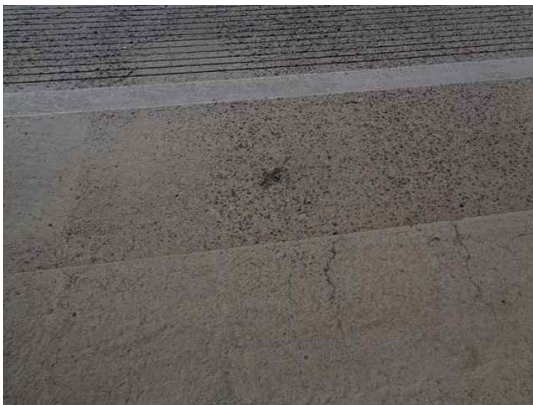
| 위 치 | 교면포장 상주방향 S4 | 위 치 | 바닥판 영천방향 S1 |
| 내 용 | 파손 | 내 용 | 균열(CW=0.1mm) |

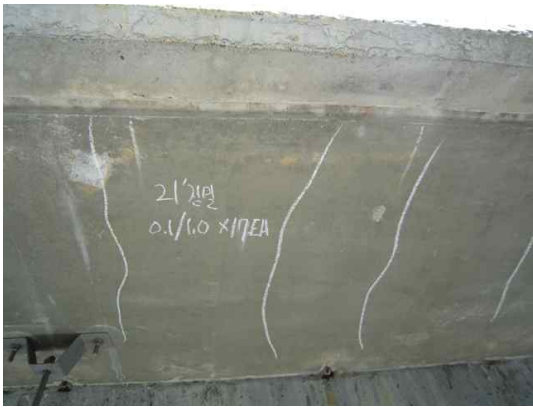
| 위 치 | 바닥판 영천방향 S1 | 위 치 | 바닥판 영천방향 S2 |
| 내 용 | 균열(CW=0.1mm) | 내 용 | 균열(CW=0.1mm) |

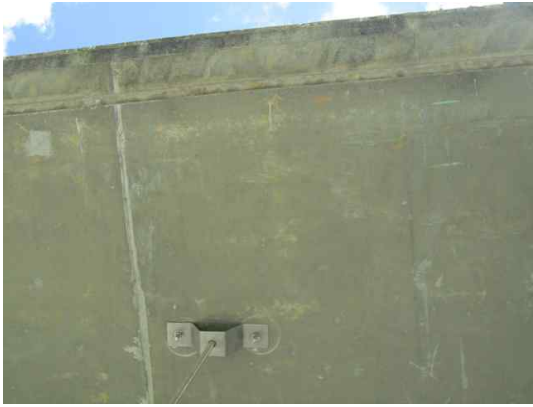
| 위 치 | 바닥판 영천방향 S3 | 위 치 | 교대 영천방향 A1 |
| 내 용 | 균열(CW=0.1mm) | 내 용 | 박락 |

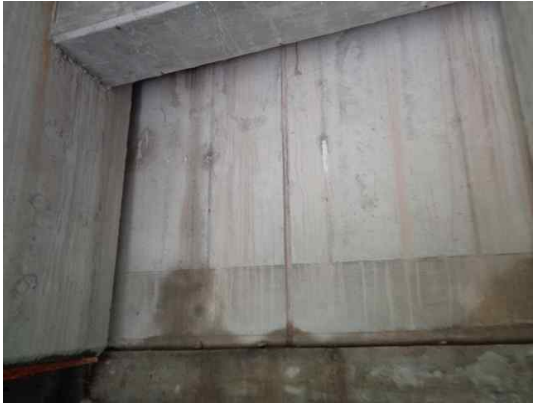
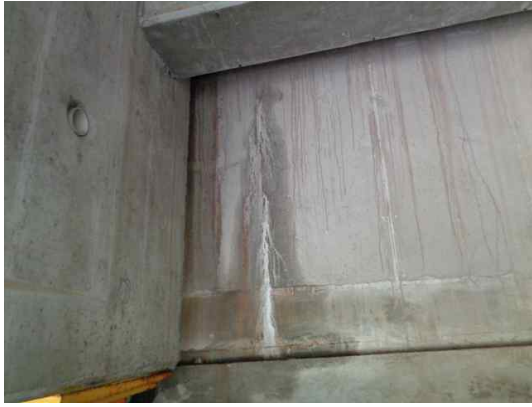
| 위 치 | 교대 영천방향 A1 | 위 치 | 교대 영천방향 A1 |
| 내 용 | 홍벽 백태 | 내 용 | 홍벽 백태 |

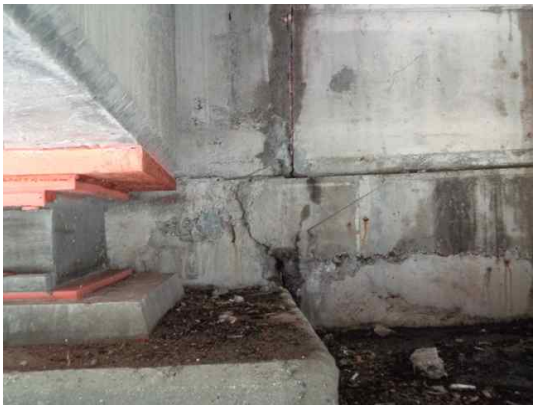
| 위 치 | 교대 영천방향 A1 | 위 치 | 교대 영천방향 A2 |
| 내 용 | 흙벽 파손 | 내 용 | 상면 체수 |

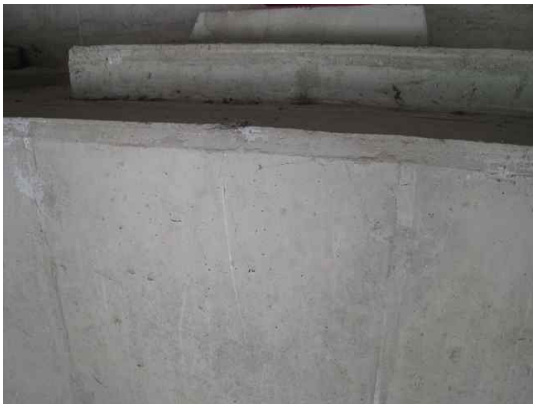
| 위 치 | 교대 영천방향 A2 | 위 치 | 교각 영천방향 P1 |

| 내 용 | 균열(CW=0.3mm미만) | 내 용 | 코핑부 재료분리 |

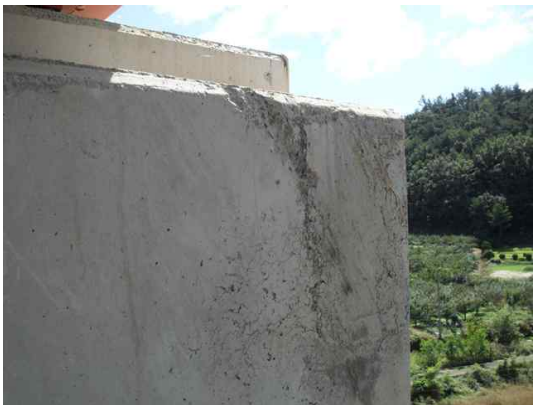
| 위 치 | 교각 영천방향 P1 | 위 치 | 교각 영천방향 P2 |

| 내 용 | 코핑부 파손 | 내 용 | 기둥부 망상균열 |

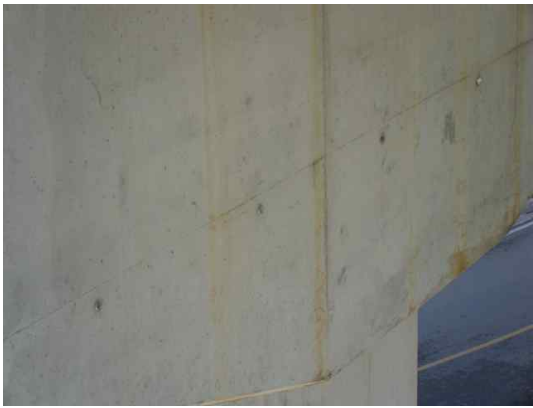
| 위 치 | 교각 영천방향 P2 | 위 치 | 교량받침 영천방향 A1-SH3 |

| 내 용 | 코핑부 균열(CW=0.3mm미만) | 내 용 | 플레이트 부식 |

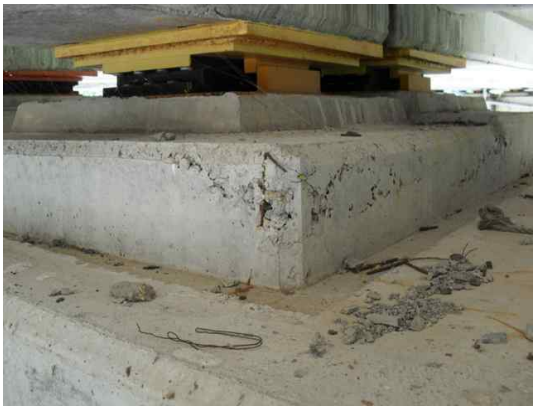
| 위 치 | 교량받침 영천방향 P1 SH3 | 위 치 | 교량받침 영천방향 P1 SH4 |

| 내 용 | 받침콘크리트 재료분리 | 내 용 | 받침콘크리트 재료분리 |

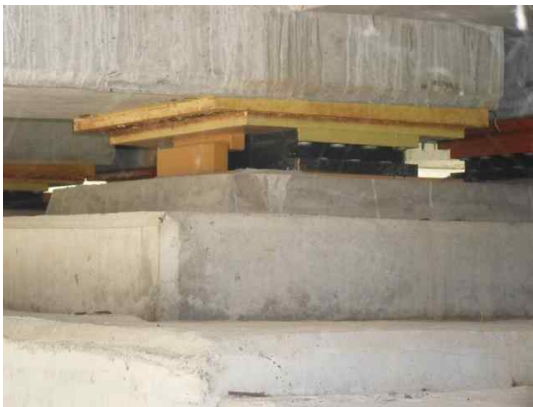
| 위 치 | 교량받침 영천방향 P2 SH1 | 위 치 | 교량받침 영천방향 P2 SH2 |

| 내 용 | 무수축몰탈 박락 | 내 용 | 플레이트 도장박리 |

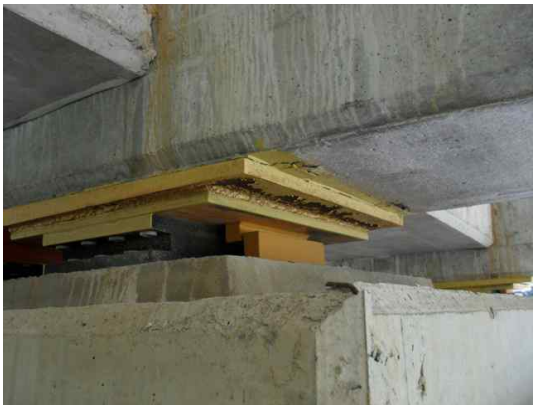
| 위 치 | 교량받침 영천방향 P2 SH4 | 위 치 | 신축이음 영천방향 A1 |

| 내 용 | 플레이트 도장박리 | 내 용 | 후타재 균열(CW=0.3mm미만) |

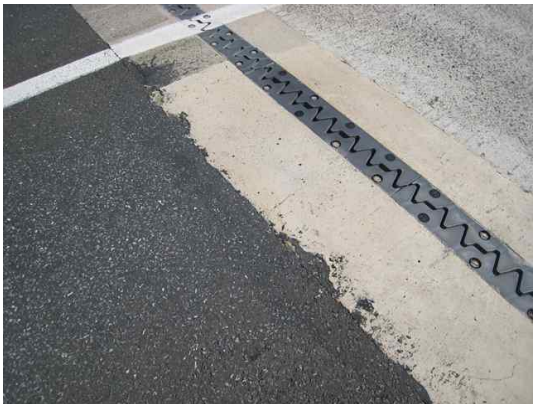
| 위 치 | 신축이음 영천방향 A1 | 위 치 | 신축이음 영천방향 A2 |

| 내 용 | 후타재 탈락 | 내 용 | 후타재 균열(CW=0.3mm미만) |

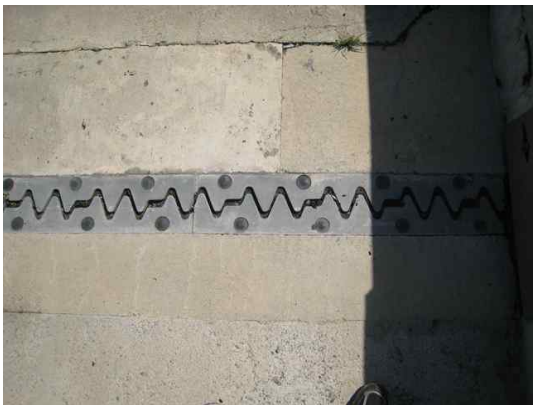
| 위 치 | 신축이음 영천방향 A2 | 위 치 | 교면포장 영천방향 S1~2 |

| 내 용 | 본체 이물질퇴적 | 내 용 | 망상균열 |

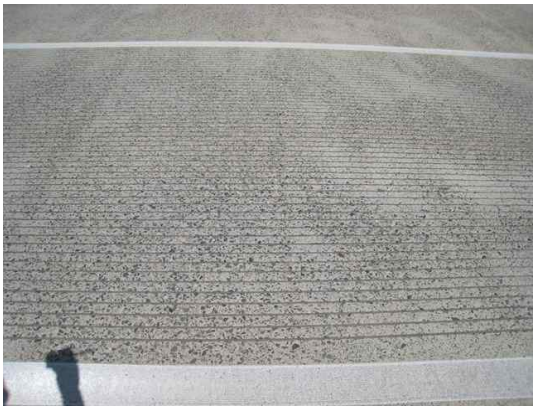
| 위 치 | 교면포장 영천장향 S4 | 위 치 | 방호벽 영천방향 S1 |

| 내 용 | 균열 | 내 용 | 중분대백태 |

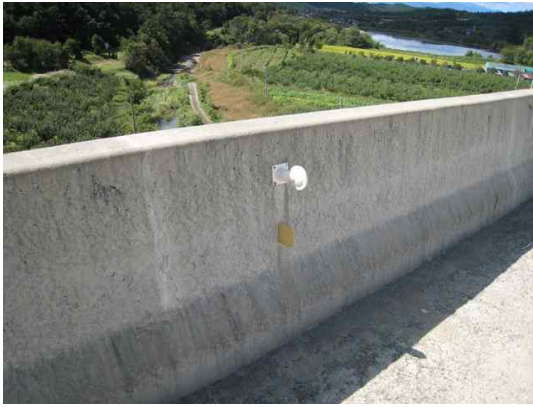
| 위 치 | 방호벽 영천방향 S1 | 위 치 | — |

| 내 용 | 균열 | 내 용 | — |
