# 1. 교 량

## 1. 낙동JCT교

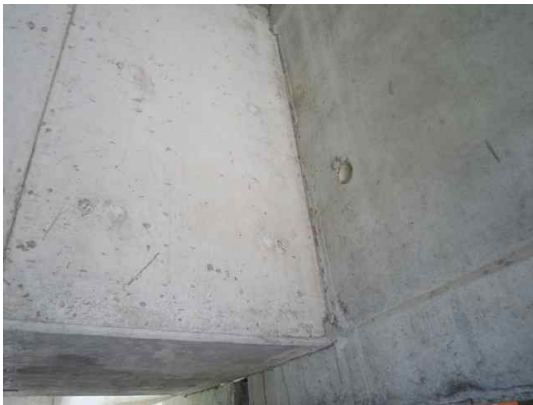
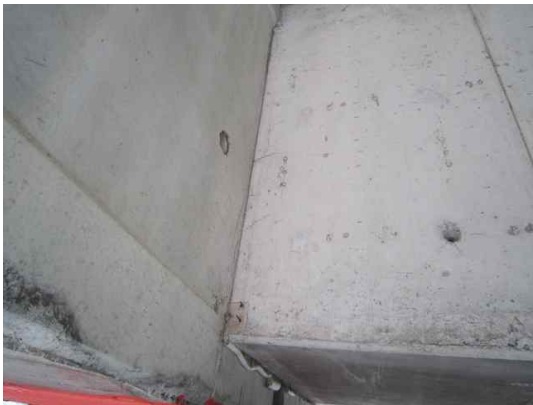
| 위 치 | 가로보 상주방향 S2 | 위 치 | 가로보 상주방향 S2 |

| 내 용 | 박리 | 내 용 | 박리 |

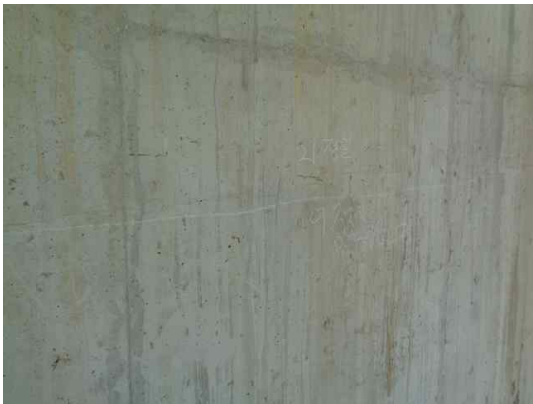
| 위 치 | 교대 상주방향 A1 | 위 치 | 교대 상주방향 A1 |

| 내 용 | 벽체 균열(CW=0.3mm미만) | 내 용 | 실란트 이격 |

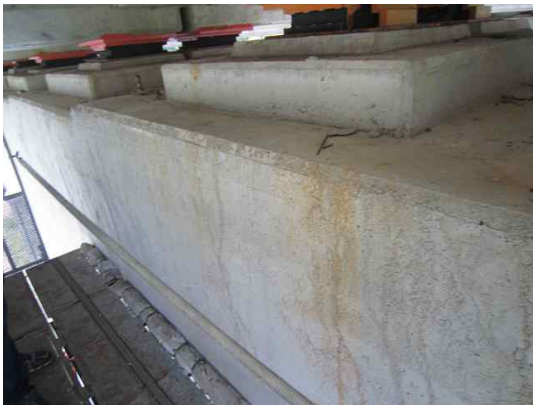
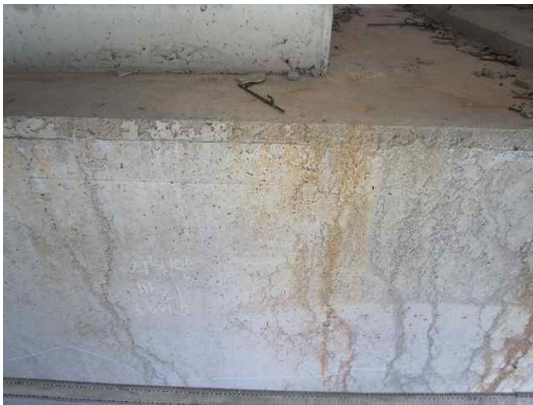
| 위 치 | 교각 상주방향 P1 | 위 치 | 교각 상주방향 P1 |

| 내 용 | 코핑부 박리 | 내 용 | 코핑부 박리 |

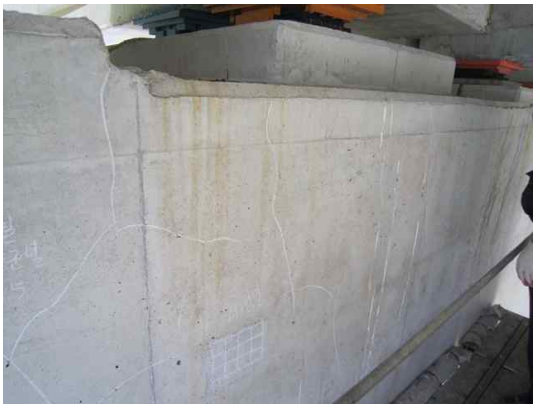
| 위 치 | 교각 상주방향 P2 | 위 치 | 교각 상주방향 P2 |
| 내 용 | 코핑부 망상균열 | 내 용 | 코핑부 망상균열 |

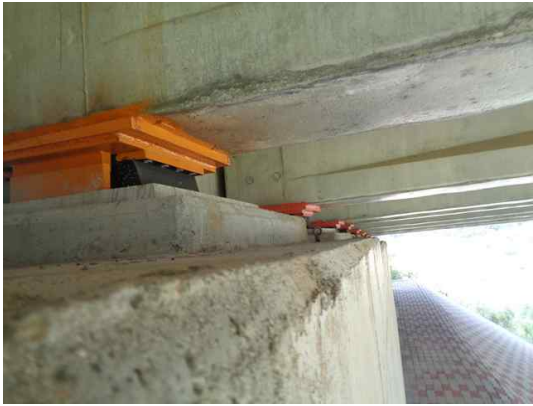
| 위 치 | 교량받침 상주방향 A2 SH3 | 위 치 | 신축이음 상주방향 A2 |
| 내 용 | 스토퍼 간섭 | 내 용 | 후타재균열(CW=0.3mm미만) |

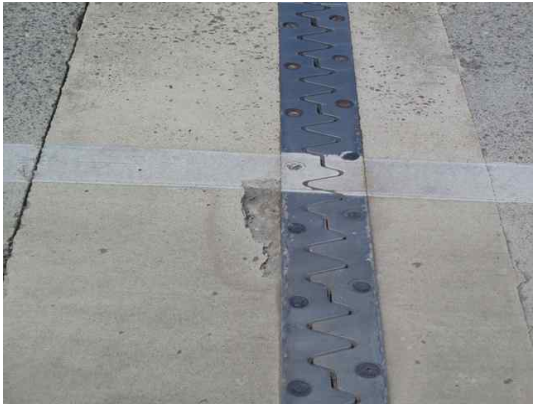
| 위 치 | 신축이음 상주방향 A2 | 위 치 | 교면포장 상주방향 S1 |
| 내 용 | 후타재 파손 | 내 용 | A1측 접속도로박락보수-양호 |

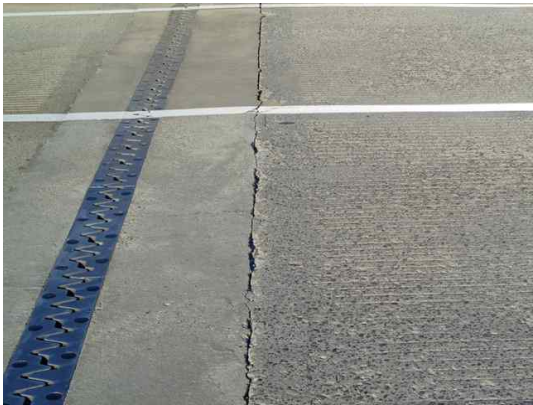
| 위 치 | 교면포장 상주방향 S1 | 위 치 | 방호벽 상주방향 S1 |
| 내 용 | A1측 접속도로박락-<br>19년정밀점검 | 내 용 | 중앙분리대 균열(CW=0.3mm) |

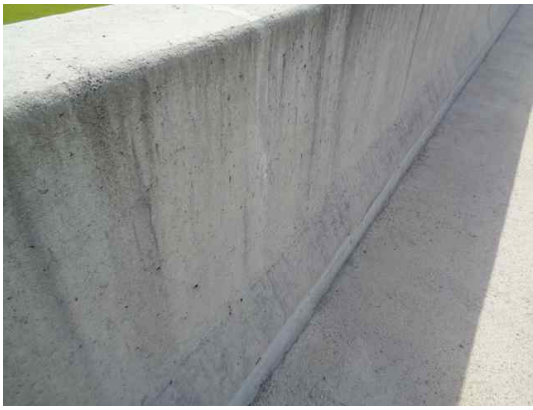
| 위 치 | 방호벽 상주방향 S2 | 위 치 | 교대 영천방향 A1 |
| 내 용 | 균열부백태 | 내 용 | 벽체 균열(CW=0.3mm미만) |

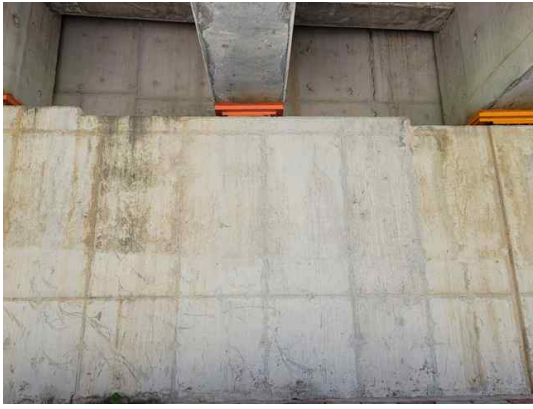
| 위 치 | 교대 영천방향 A1 | 위 치 | 교대 영천방향 A2 |
| 내 용 | 누수흔적 | 내 용 | 실란트 파손 |

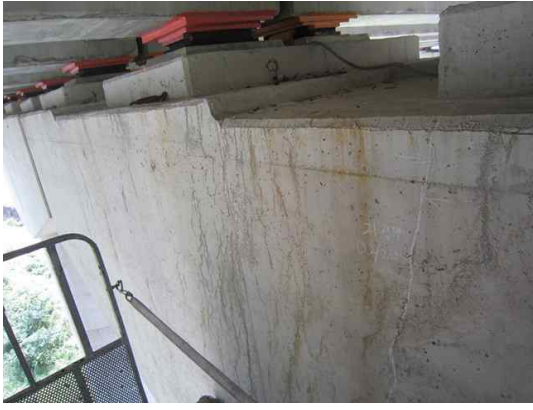
| 위 치 | 교각 영천방향 P2 | 위 치 | 교각 영천방향 P2 |
| 내 용 | 코핑부 균열(CW=0.3mm미만) | 내 용 | 코핑부 균열(CW=0.3mm미만) |

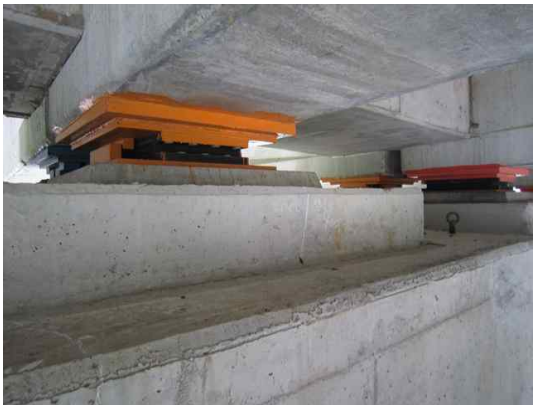
| 위 치 | 교량받침 영천방향 P2 SH3 | 위 치 | 교량받침 영천방향 P2 SH3 |
| 내 용 | 받침콘크리트 균열 | 내 용 | 받침콘크리트 균열 |

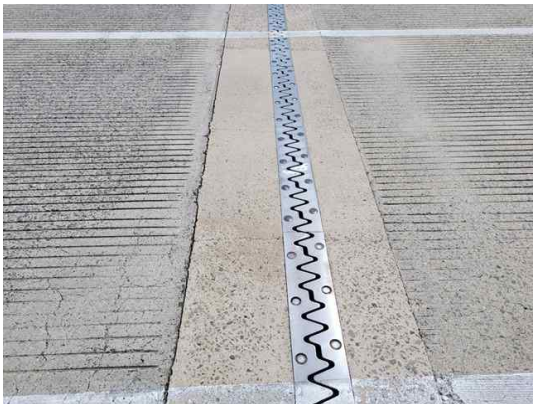
| 위 치 | 신축이음 영천방향 A1 | 위 치 | 교면포장 영천방향 S3 |
| 내 용 | 후타재 균열(CW=0.3mm미만) | 내 용 | 망상균열 |

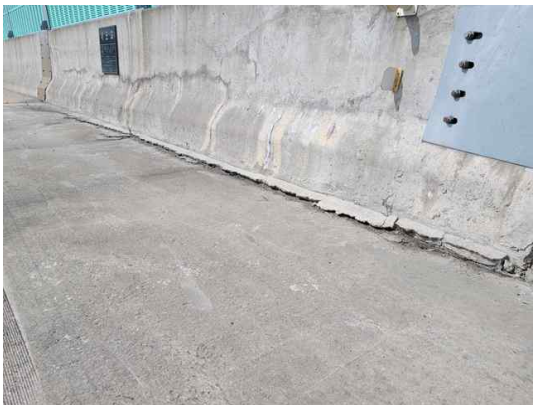
| 위 치 | 교면포장 영천방향 A1 | 위 치 | 배수시설 영천방향 S1 |
| 내 용 | 접속부 파손 | 내 용 | 배수구막힘 |

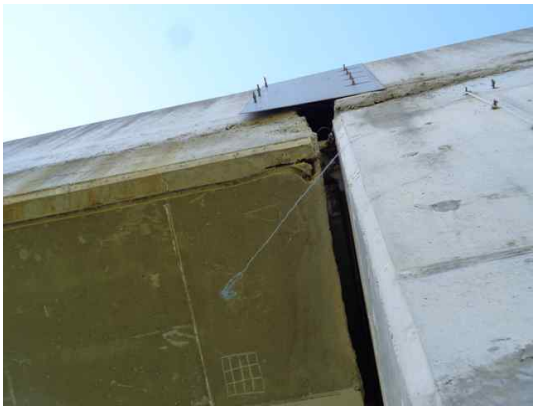
| 위 치 | 바닥판하면 상주방향 S1 | 위 치 | 바닥판하면 상주방향 S1 |
| 내 용 | 박락 및 철근노출 | 내 용 | 균열(CW=0.3mm미만) |

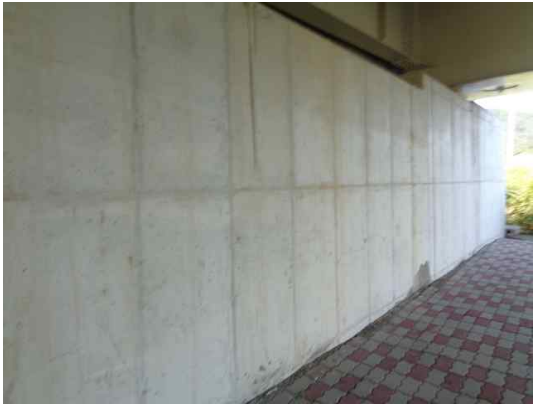
| 위 치 | 교대 상주방향 A1 | 위 치 | 교대 상주방향 A1 |
| 내 용 | 망상균열 | 내 용 | 망상균열 |

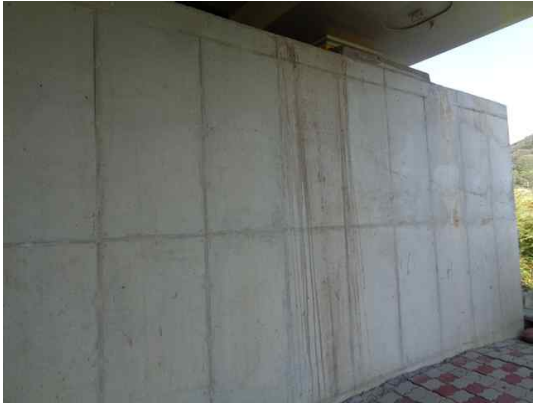
| 위 치 | 교대 상주방향 A1 | 위 치 | 교대 상주방향 A1 |
| 내 용 | 누수흔적 | 내 용 | 조인트부 실란트 이격 |

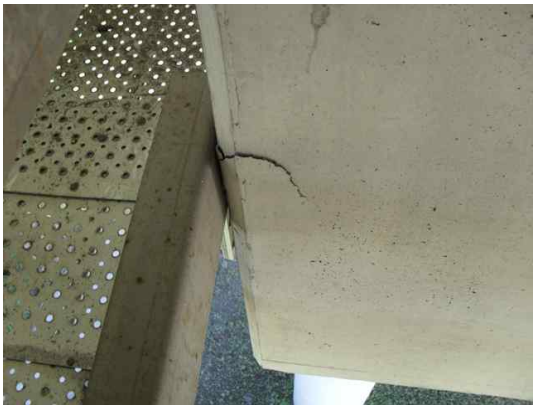
| 위 치 | 교각 상주방향 P3 | 위 치 | 교각 상주방향 P4 |

| 내 용 | 코핑부 콘크리트 박리 | 내 용 | 코핑부 균열(CW=0.3mm미만) |

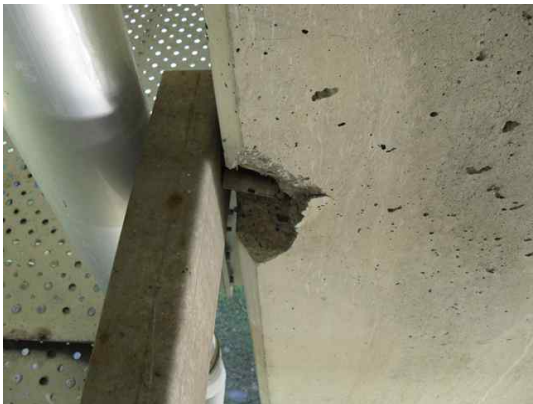
| 위 치 | 교각 상주방향 P4 | 위 치 | 교각 상주방향 P5 |

| 내 용 | 코핑부 콘크리트 박락 | 내 용 | 코핑부 재료분리 |

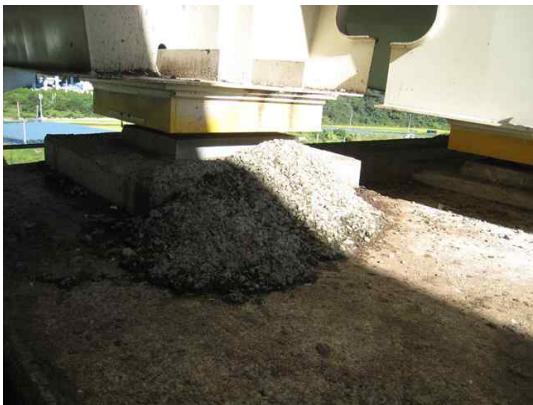
| 위 치 | 교각 상주방향 P7 | 위 치 | 교각 상주방향 P5 |

| 내 용 | 코핑부 폐콘크리트 퇴적 | 내 용 | 코핑부 파손 |

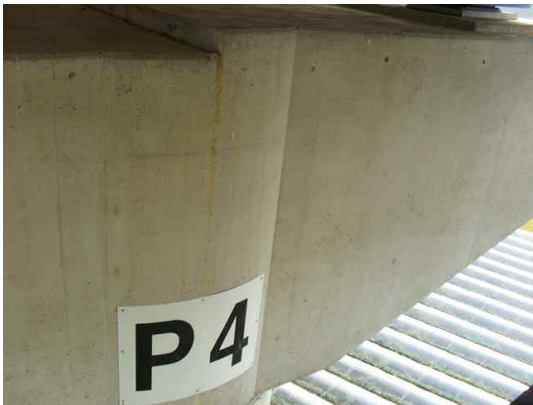
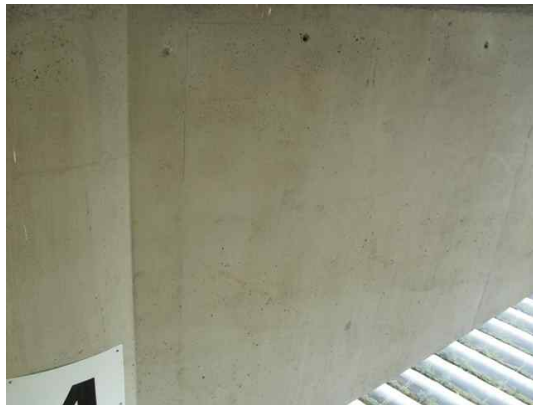
| 위 치 | 교각 상주방향 P4 | 위 치 | 교각 상주방향 P4 |

| 내 용 | 코핑부 망상균열 | 내 용 | 코핑부 망상균열 |

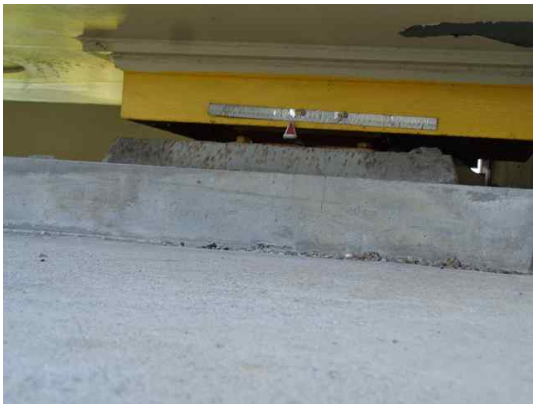
| 위 치 | 교량받침 상주방향 A1 SH1 | 위 치 | 교량받침 상주방향 P1 SH1 |

| 내 용 | 받침콘크리트<br>균열(CW=0.3mm미만) | 내 용 | 무수축물탈<br>균열(CW=0.3mm미만) |

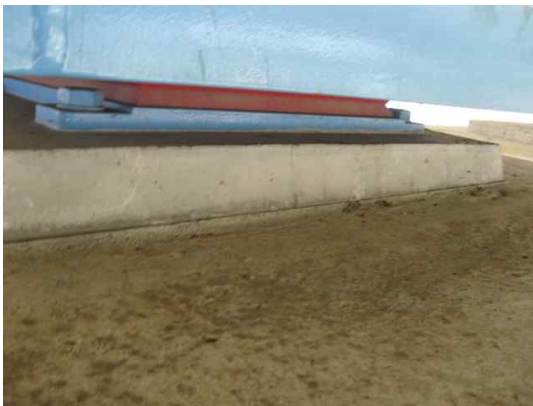
| 위 치 | 교량받침 상주방향 P3 SH2 | 위 치 | 교량받침 상주방향 P5 SH1 |

| 내 용 | 무수축물탈<br>균열(CW=0.3mm미만) | 내 용 | 무수축물탈 박리 |

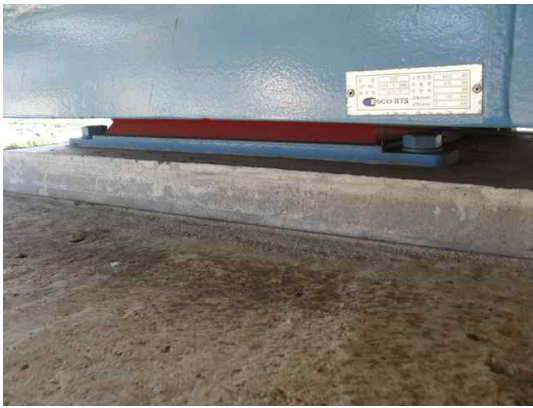
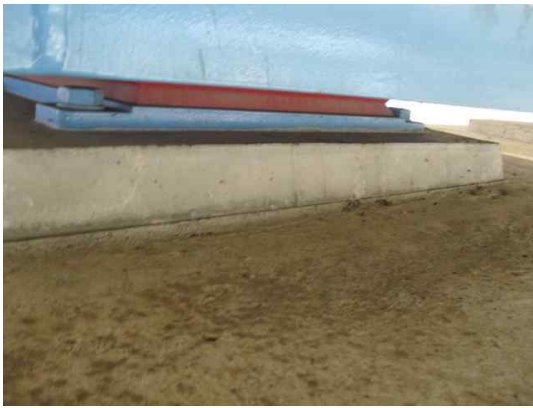
| 위 치 | 교량받침 상주방향 P2 SH1 | 위 치 | 교량받침 상주방향 P3 SH1 |

| 내 용 | 무수축몰탈<br>균열(CW=0.3mm미만) | 내 용 | 무수축몰탈<br>균열(CW=0.3mm미만) |

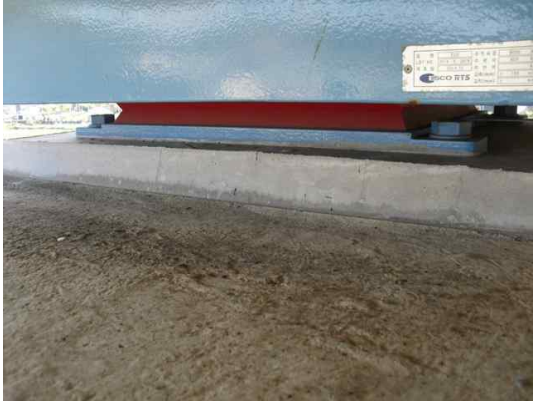
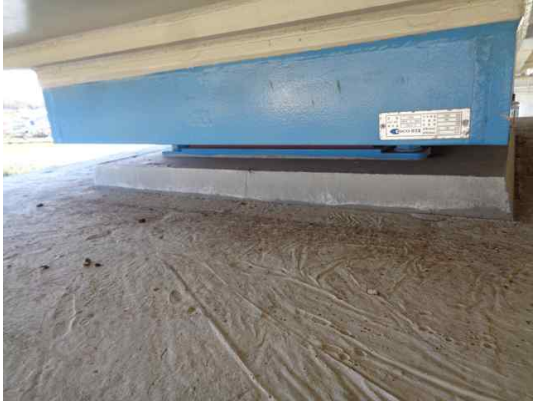
| 위 치 | 교량받침 상주방향 P4 SH1 | 위 치 | 교량받침 상주방향 P5 SH1 |

| 내 용 | 무수축몰탈<br>균열(CW=0.3mm미만) | 내 용 | 무수축몰탈<br>균열(CW=0.3mm미만) |

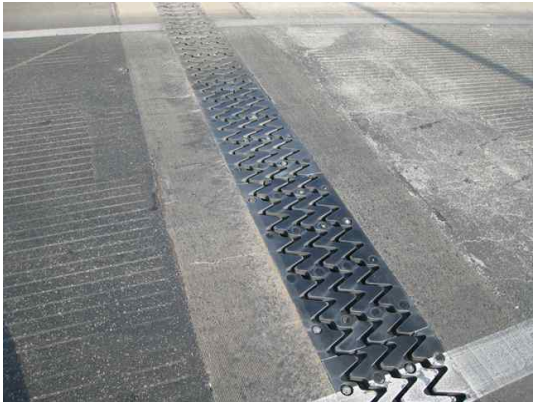
| 위 치 | 신축이음 상주방향 P7 | 위 치 | 신축이음 상주방향 A1 |

| 내 용 | 후타재 균열(CW=0.2mm) | 내 용 | 접속부 이격 |

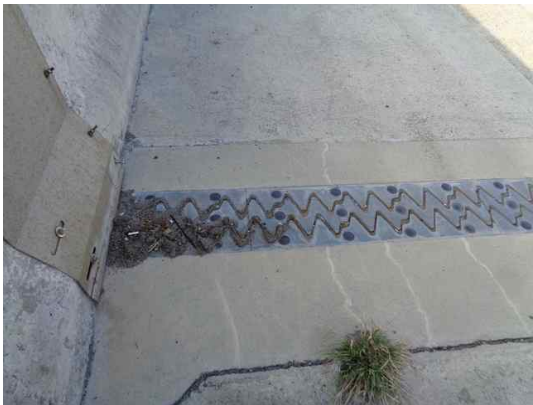
| 위 치 | 신축이음 상주방향 A1 | 위 치 | 신축이음 상주방향 A1 |

| 내 용 | 이물질퇴적 | 내 용 | 차수판볼트탈락 |

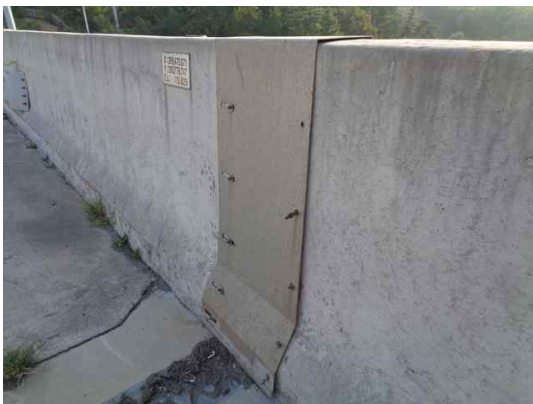
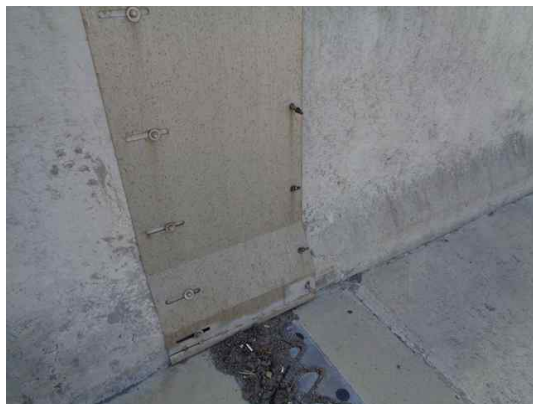
| 위 치 | 신축이음 상주방향 A1 | 위 치 | 신축이음 상주방향 A1 |

| 내 용 | 차수판볼트탈락 | 내 용 | 차수판볼트탈락 |

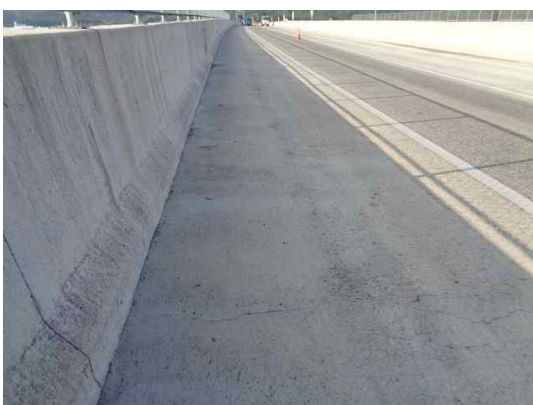
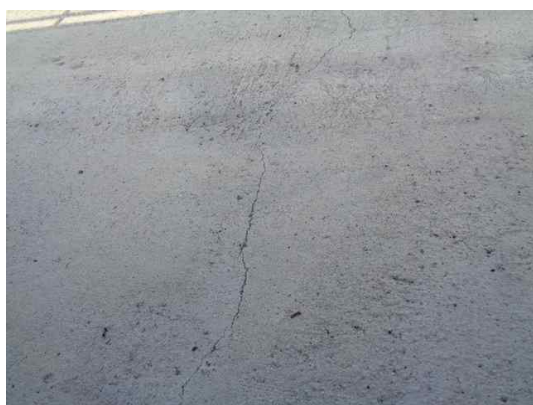
| 위 치 | 교면포장 상주방향 S2 | 위 치 | 교면포장 상주방향 S2 |

| 내 용 | 균열(CW=0.3mm미만) | 내 용 | 균열(CW=0.3mm미만) |

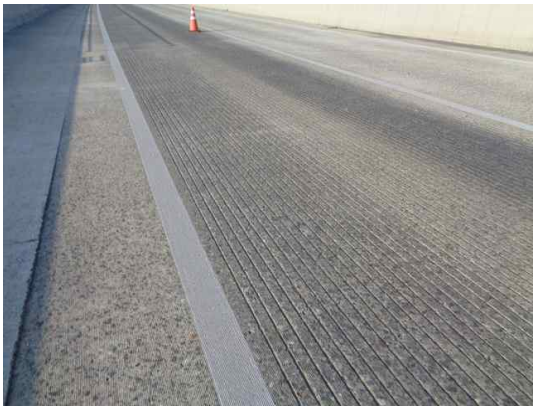
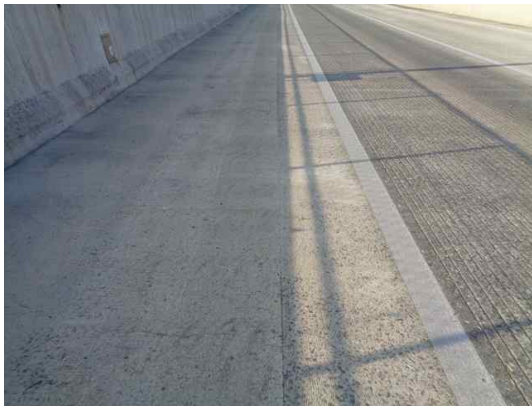
| 위 치 | 교면포장 상주방향 S1 | 위 치 | 교면포장 상주방향 S2 |

| 내 용 | 망상균열 | 내 용 | 망상균열 |

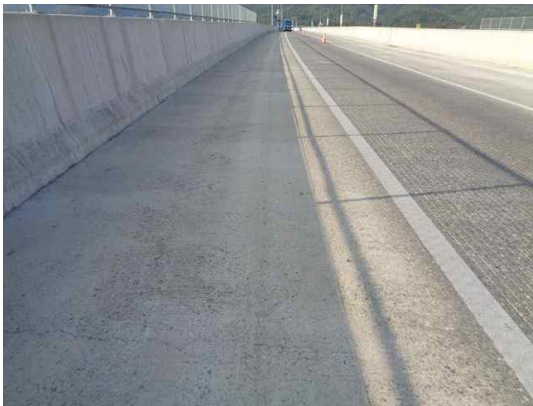
| 위 치 | 교면포장 상주방향 S3 | 위 치 | 교면포장 상주방향 S4 |

| 내 용 | 망상균열 | 내 용 | 균열 |

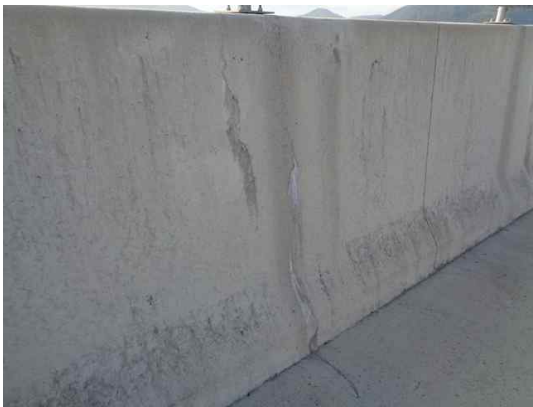
| 위 치 | 방호벽 상주방향 S2 | 위 치 | 방호벽 상주방향 S2 |

| 내 용 | 균열 및 백테 | 내 용 | 망상균열 및 백테 |

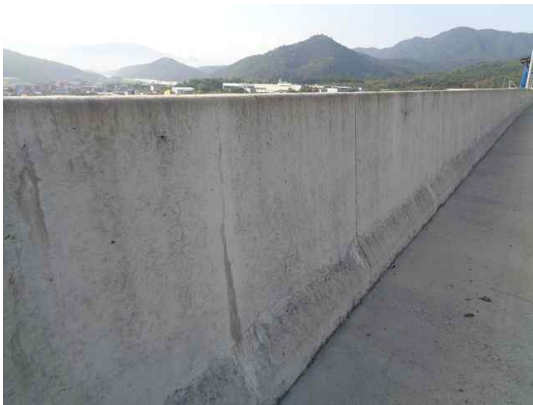
| 위 치 | 방호벽 상주방향 S4 | 위 치 | 방호벽 상주방향 S2 |

| 내 용 | 균열 및 백태 | 내 용 | 망상균열 및 백태 |

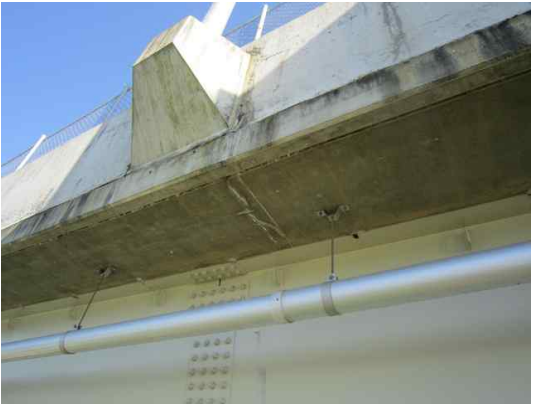
| 위 치 | 바닥판하면 영천방향 S1 | 위 치 | 바닥판하면 영천방향 S3 |

| 내 용 | 균열부백태 | 내 용 | 균열(CW=0.3mm미만) |

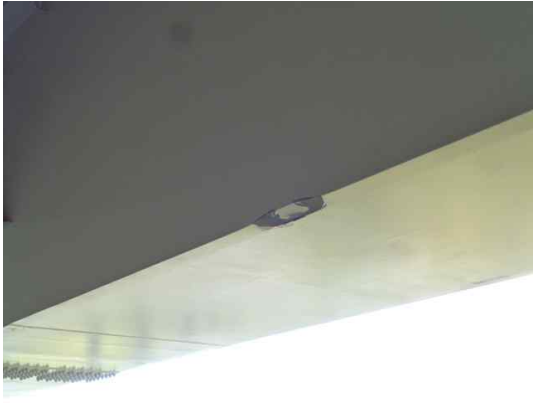
| 위 치 | 거더 영천방향 S1 G1 | 위 치 | 거더 영천방향 S4 G2 |

| 내 용 | 거더외부 변형 및 도장박리 | 내 용 | 거더외부 균열 |

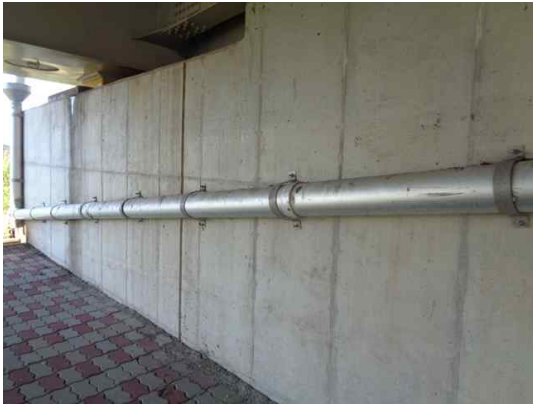
| 위 치 | 교대 영천방향 A1 | 위 치 | 교대 영천방향 A1 |

| 내 용 | 벽체 망상균열 | 내 용 | 홍벽 백태 |

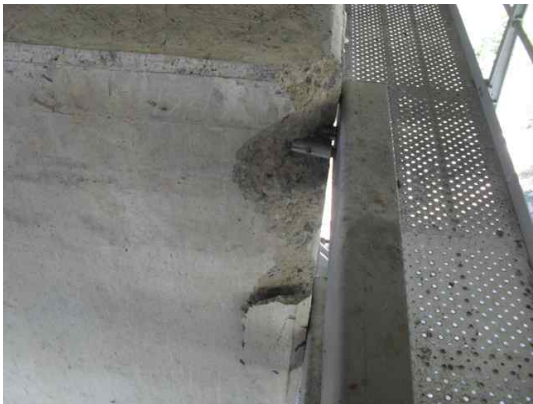
| 위 치 | 교각 영천방향 P1 | 위 치 | 교각 영천방향 P3 |

| 내 용 | 코핑부 콘크리트 박락 | 내 용 | 코핑부 균열(CW=0.3mm미만) |

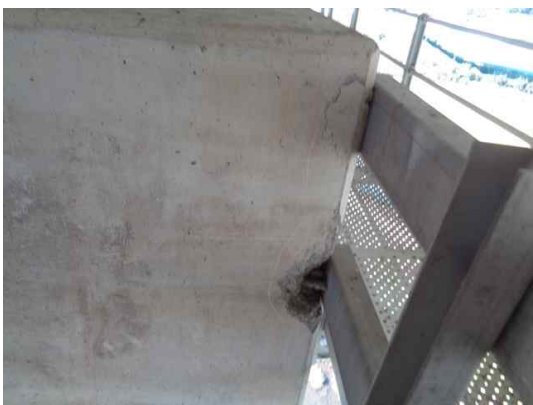
| 위 치 | 교각 영천방향 P5 | 위 치 | 교각 영천방향 P3 |

| 내 용 | 코핑부 파손 | 내 용 | 코핑부 균열(CW=0.3mm미만) |

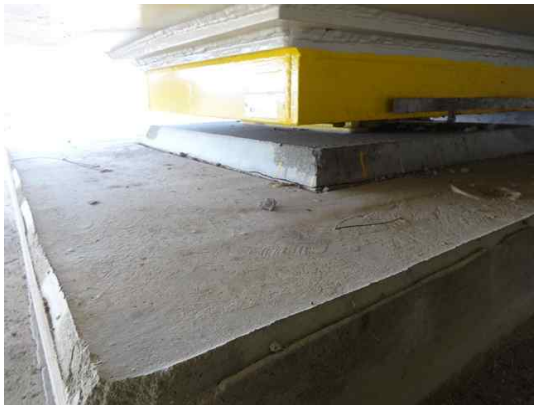
| 위 치 | 교량받침 영천방향 A1 SH2 | 위 치 | 교량받침 영천방향 P1 SH1 |

| 내 용 | 무수축물탈 들뜸 | 내 용 | 무수축물탈<br>균열(CW=0.3mm미만) |

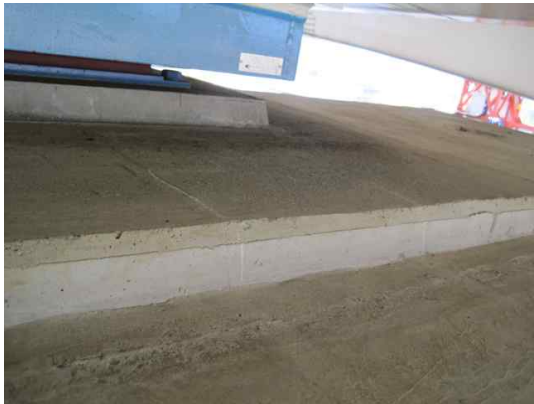
| 위 치 | 교량받침 영천방향 P3 SH1 | 위 치 | 교량받침 영천방향 P7 SH1 |

| 내 용 | 받침콘크리트<br>균열(CW=0.3mm미만) | 내 용 | 무수축물탈 박리 |

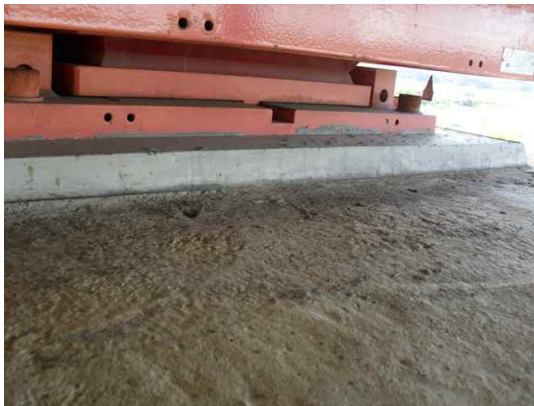
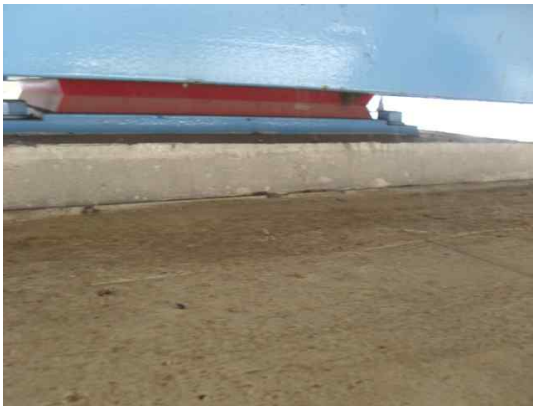
| 위 치 | 교량받침 영천방향 P1 SH2 | 위 치 | 교량받침 영천방향 P2 SH1 |

| 내 용 | 무수축물탈<br>균열(CW=0.3mm미만) | 내 용 | 무수축물탈<br>균열(CW=0.3mm미만) |

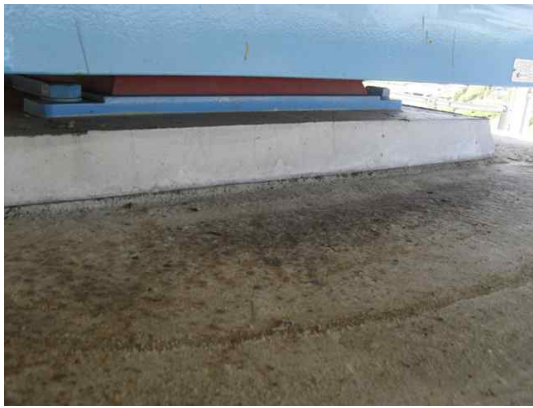
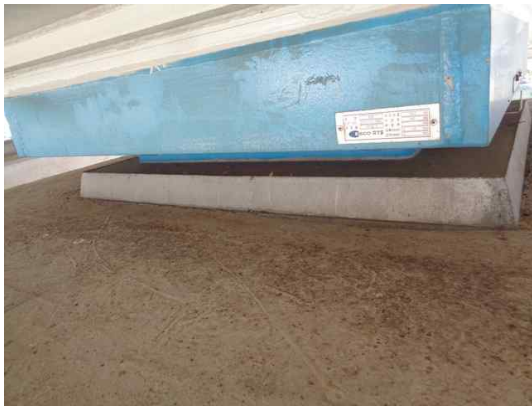
| 위 치 | 교량받침 영천방향 P4 SH2 | 위 치 | 교량받침 영천방향 P5 SH1 |

| 내 용 | 무수축물탈균열<br>(cw=0.3mm미만) | 내 용 | 무수축물탈균열<br>(cw=0.3mm미만) |

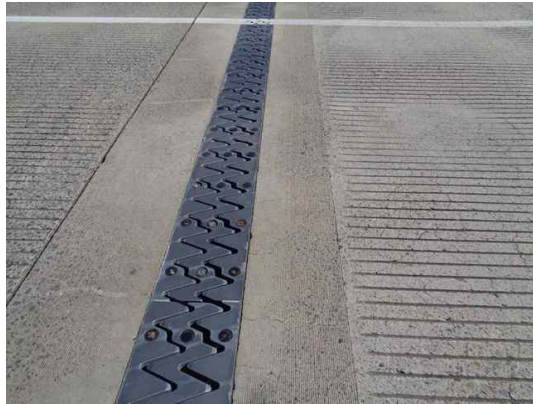
| 위 치 | 신축이음 영천방향 A1 | 위 치 | 신축이음 영천방향 A1 |

| 내 용 | 후타재 균열(CW=0.3mm미만) | 내 용 | 후타재 이격 |

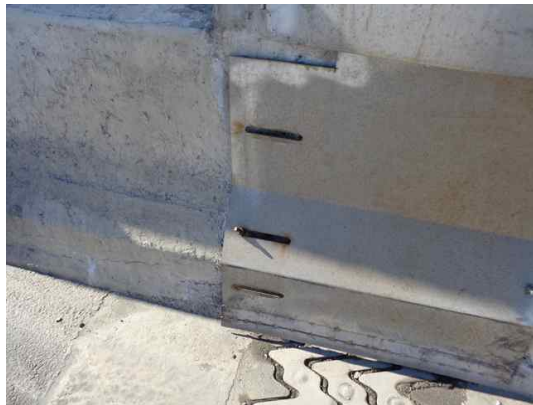
| 위 치 | 신축이음 영천방향 P7 | 위 치 | 신축이음 영천방향 P7 |

| 내 용 | 차수판 앵커 탈락 | 내 용 | 후타재 균열(CW=0.3mm미만) |

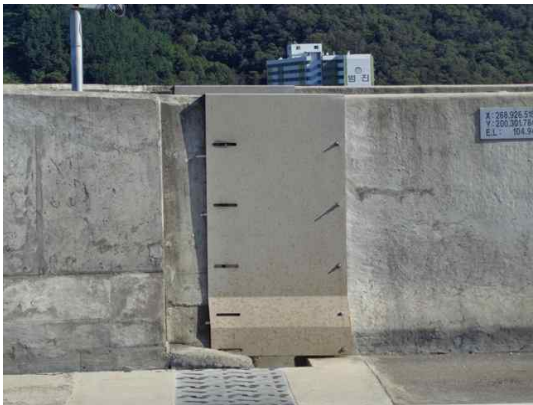
| 위 치 | 신축이음 영천방향 P7 | 위 치 | 교면포장 영천방향 S1 |

| 내 용 | 차수판 앵커 탈락 | 내 용 | 망상균열 및 재료분리 |

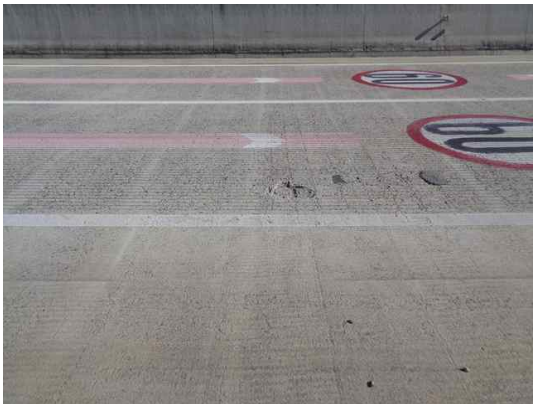
| 위 치 | 교면포장 영천방향 S7 | 위 치 | 교면포장 영천방향 S2 |

| 내 용 | 포장파손 | 내 용 | 망상균열 및 재료분리 |

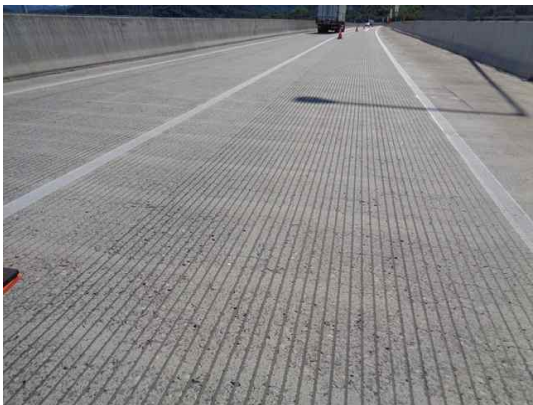
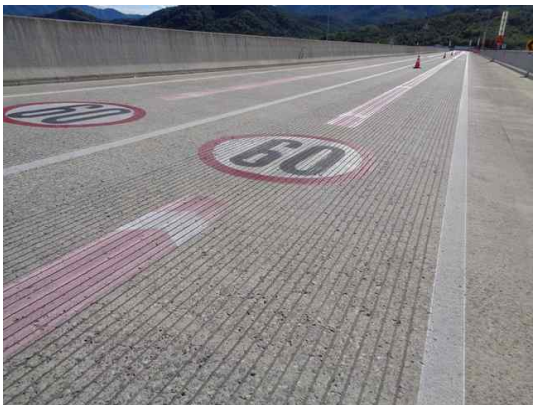
| 위 치 | 교면포장 영천방향 S4 | 위 치 | 교면포장 영천방향 S5 |

| 내 용 | 망상균열 및 재료분리 | 내 용 | 망상균열 및 재료분리 |

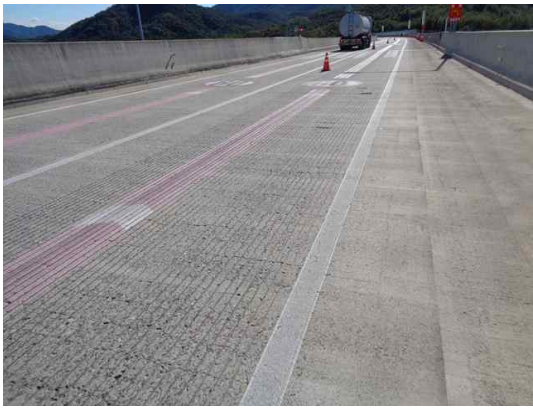
| 위 치 | 교면포장 영천방향 S5 | 위 치 | 방호벽 영천방향 S1 |

| 내 용 | 망상균열 및 재료분리 | 내 용 | 균열부백태 |

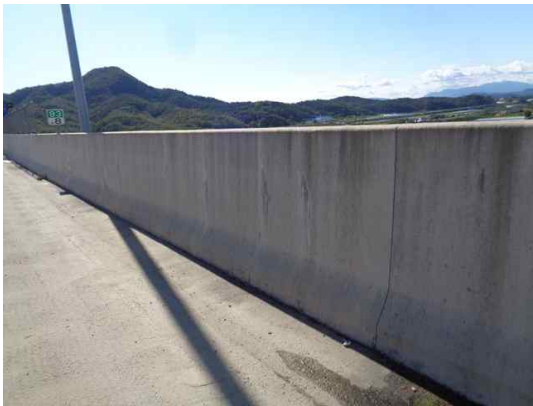
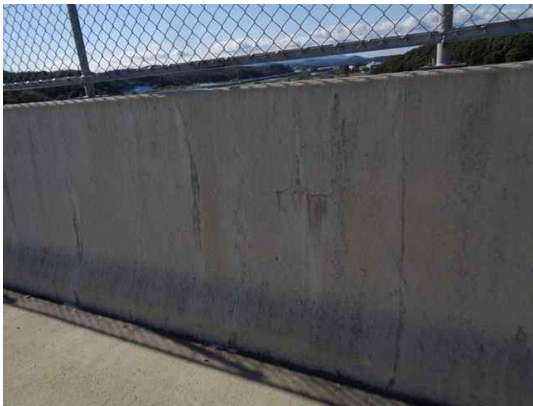
| 위 치 | 방호벽 영천방향 S2 | 위 치 | 방호벽 영천방향 S3 |

| 내 용 | 균열부백태 | 내 용 | 균열부백태 |

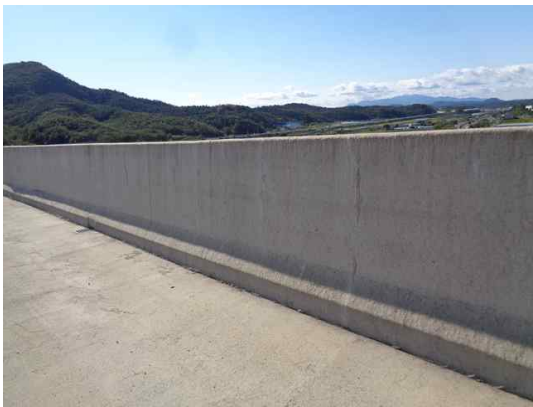
| 위 치 | 방호벽 영천방향 S5 | 위 치 | — |

| 내 용 | 균열부백태 | 내 용 | — |

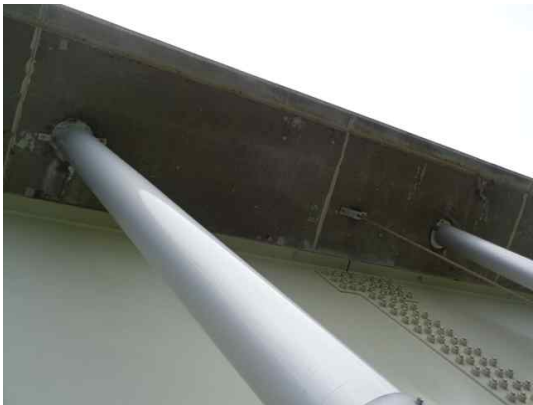
| 위 치 | 바닥판하면 S9 | 위 치 | 바닥판하면 S11 |

| 내 용 | 켄틸레버 균열(CW=0.3mm미만) | 내 용 | 켄틸레버 균열부백태 |

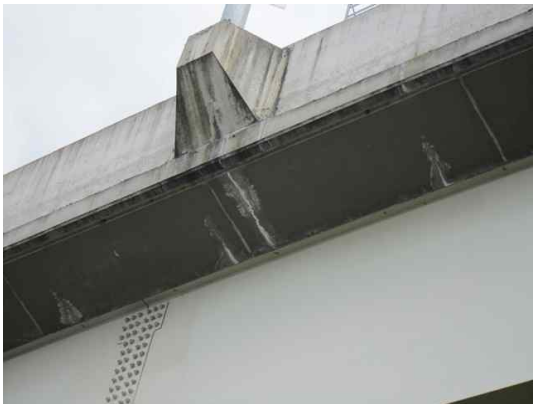
| 위 치 | 바닥판하면 S13 | 위 치 | 바닥판하면 S13 |

| 내 용 | 켄틸레버 균열부백태 | 내 용 | 켄틸레버 백태 |

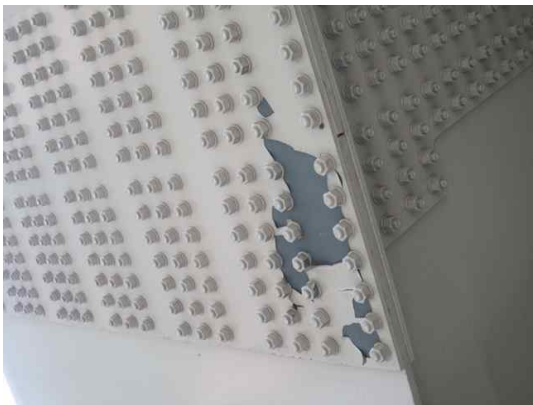
| 위 치 | 거더외부 S12 G2 | 위 치 | 교대 A2 |

| 내 용 | 도장박리 | 내 용 | 벽체 균열(CW=0.3mm이상) |

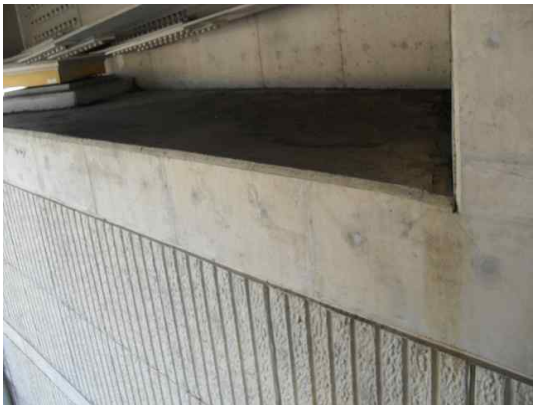
| 위 치 | 교대 A2 | 위 치 | 교대 A2 |

| 내 용 | 벽체 균열(CW=0.3mm미만) | 내 용 | 벽체 균열(CW=0.3mm미만) |

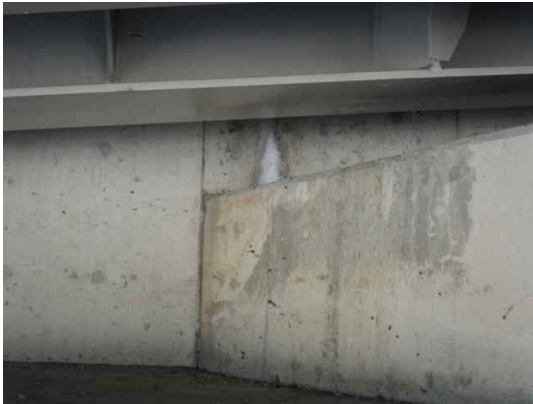
| 위 치 | 교대 A2 | 위 치 | 교각 P10 |

| 내 용 | 벽체 백태 | 내 용 | 코핑부 균열(CW=0.3mm이상) |

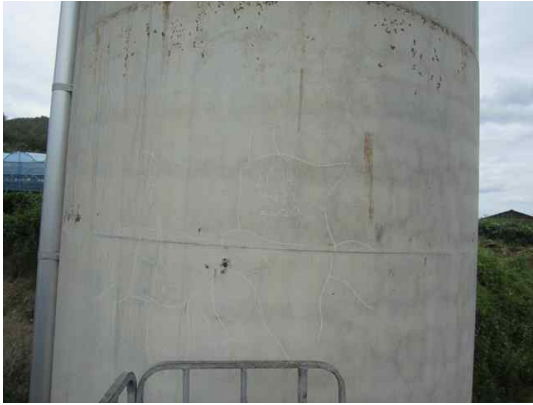
| 위 치 | 교각 P12 | 위 치 | 교각 P10 |

| 내 용 | 기둥부 망상균열 | 내 용 | 코핑부 박리 |

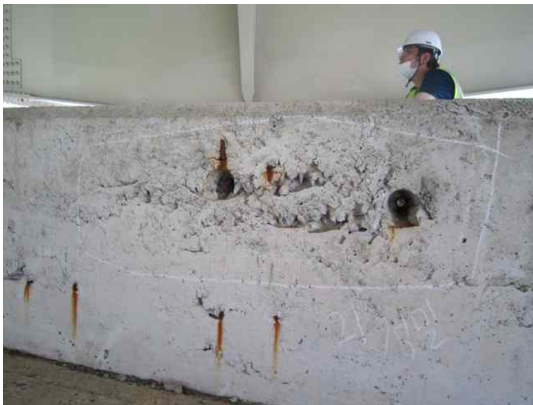
| 위 치 | 교각 P11 | 위 치 | 교각 P12 |

| 내 용 | 코핑부 재료분리 및 철근노출 | 내 용 | 기둥부 파손 |

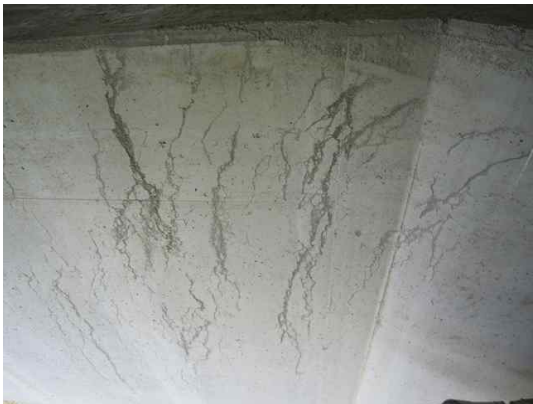
| 위 치 | 교각 P12 | 위 치 | 교량받침 P8 SH1 |

| 내 용 | 코핑부 표면불량 | 내 용 | 무수축물탈 박리 |

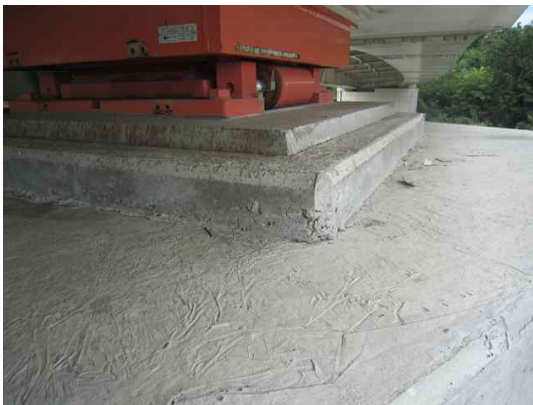
| 위 치 | 교량받침 P13 SH2 | 위 치 | 교량받침 P12 SH2 |

| 내 용 | 받침콘크리트 재료분리 | 내 용 | 무수축물탈균열(CW=0.3mm미만) |

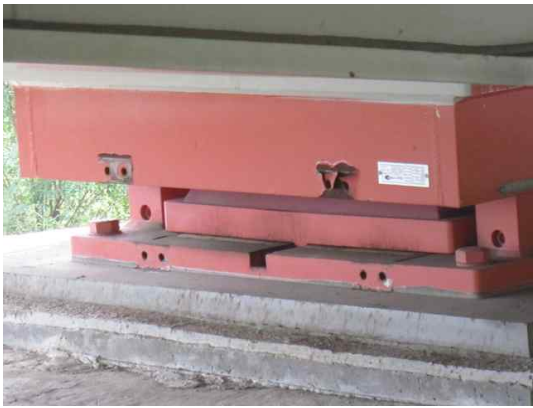
| 위 치 | 교량받침 P13 SH1 | 위 치 | 신축이음 A2 |

| 내 용 | 도장박리 | 내 용 | 후타재 균열(CW=0.3mm미만) |

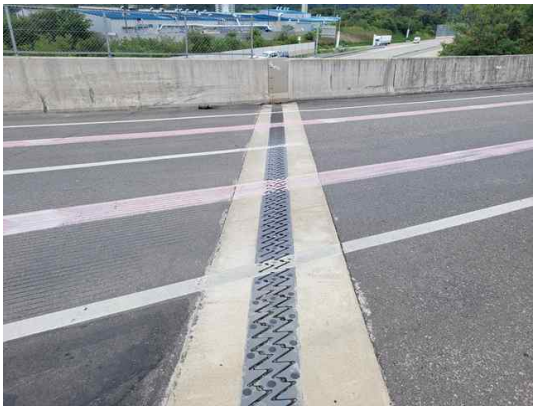
| 위 치 | 신축이음 A2 | 위 치 | 교면포장 S11 |

| 내 용 | 후타재 균열(CW=0.3mm미만) | 내 용 | 아스콘 파손 |

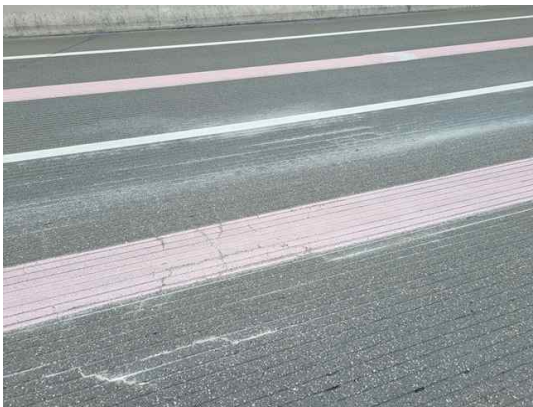
| 위 치 | 교면포장 S11 | 위 치 | 교면포장 S11 |

| 내 용 | 아스콘 망상균열 | 내 용 | 아스콘 밀립 |

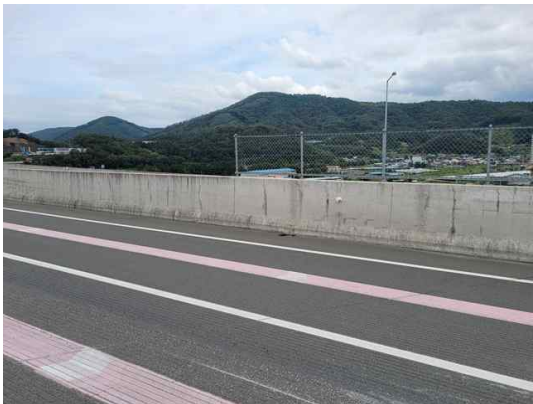
| 위 치 | 방호벽 S11 | 위 치 | 방호벽 S11 |

| 내 용 | 균열부 백태 | 내 용 | 파손 |

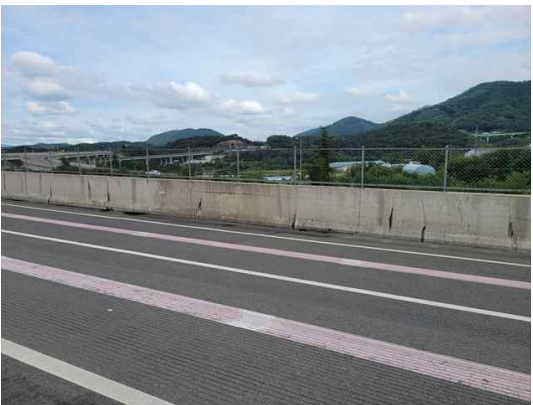
| 위 치 | 방호벽 S14 | 위 치 | 방호벽 S11 |

| 내 용 | 균열부 백태 | 내 용 | 균열(CW=0.3mm미만) |

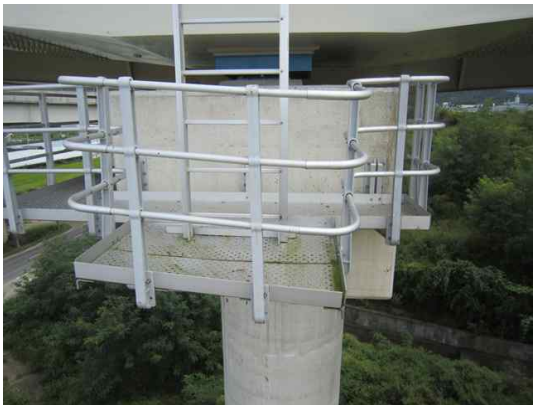
| 위 치 | 점검로 P11 | 위 치 | 점검로 P12 |

| 내 용 | 변형 | 내 용 | 난간파손 |

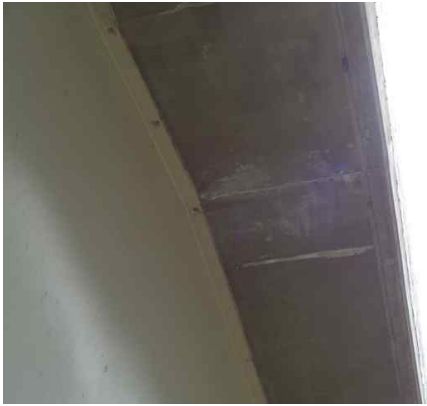
| 위 치 | 바닥판하면 S4 | 위 치 | 교대 A1 |

| 내 용 | 캔틸레버 백태 | 내 용 | 벽체 박락 |

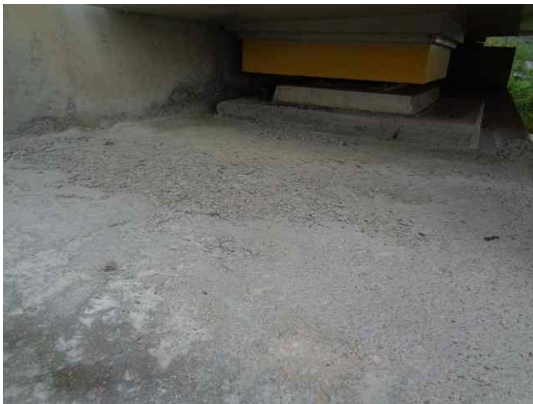
| 위 치 | 교대 A1 | 위 치 | 교각 P1 |

| 내 용 | 벽체 박리 | 내 용 | 코핑부 균열(CW=0.3mm미만) |

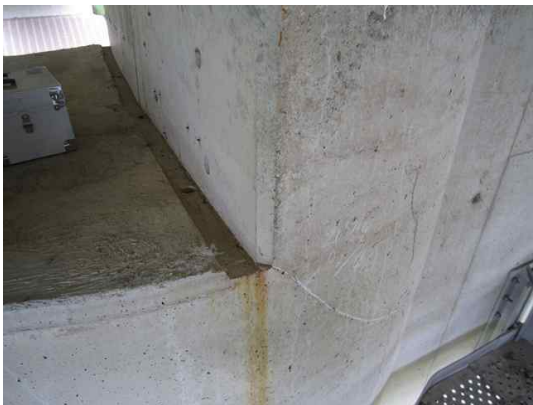
| 위 치 | 교각 P1 | 위 치 | 교각 P2 |

| 내 용 | 코핑부 균열(CW=0.3mm이상) | 내 용 | 코핑부 재료분리 |

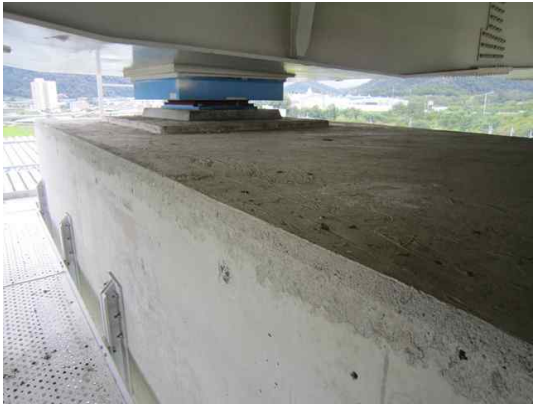
| 위 치 | 교각 P3 | 위 치 | 교량받침 P1 SH2 |

| 내 용 | 코핑부 박리 | 내 용 | 무수축물탈균열<br>(CW=0.3mm미만) |

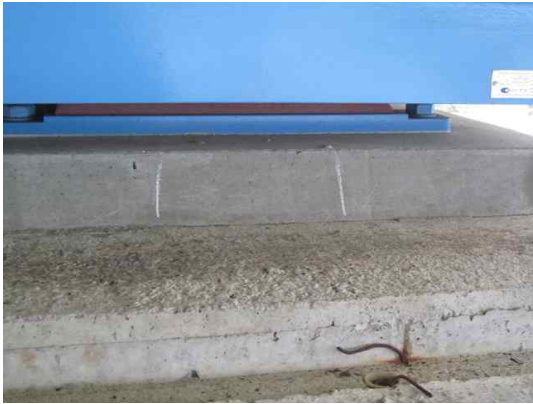
| 위 치 | 교량받침 P2 SH1 | 위 치 | 교량받침 P3 SH1 |

| 내 용 | 무수축물탈균열(CW=0.3mm미만) | 내 용 | 플레이트부식 |

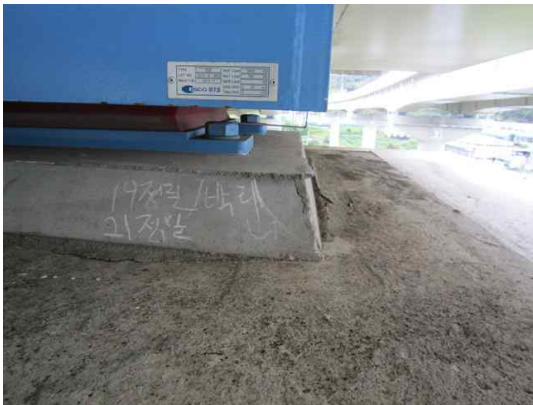
| 위 치 | 교량받침 P3 SH1 | 위 치 | 신축이음 A1 |

| 내 용 | 무수축물탈 박리 | 내 용 | 후타재 균열(CW=0.3mm미만) |

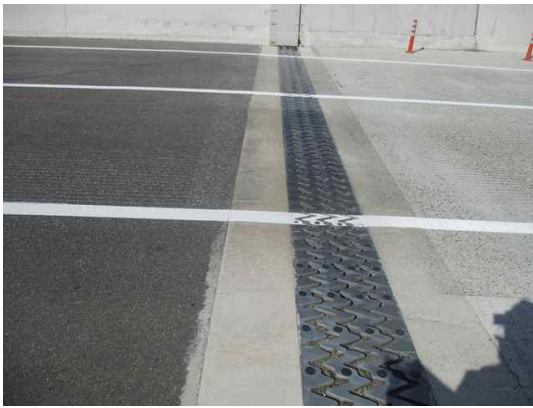
| 위 치 | 신축이음 P7 | 위 치 | 방호벽 S1 |

| 내 용 | 후타재 균열(CW=0.3mm미만) | 내 용 | 균열(CW=0.3mm미만) |
