# 제 1 장 기 실시한 안전점검의 요약

본 과업의 목적은 『울릉도 일주도로2 건설공사』현장의 과업대상 구조물에 대하여 “건설기술진흥법 제62조, 시행령 제100조, 제101조, 시행규칙 제59조, 제60조” 규정에 의한 건설공사 안전관리지침 『국토교통부 고시 제2016-718호』에 따라 실시하는 용역으로써 준공(임시사용 포함)하기 직전에 정기안전점검과 초기점검 등을 수행하고 안전점검 내용 및 그 조치사항을 종합 검토하여 종합보고서로 작성하였다.

| 구 분 | 내 용 | | |
|---|---|---|---|
| 공 사 명 | 울릉도 일주도로2 건설공사 | | |

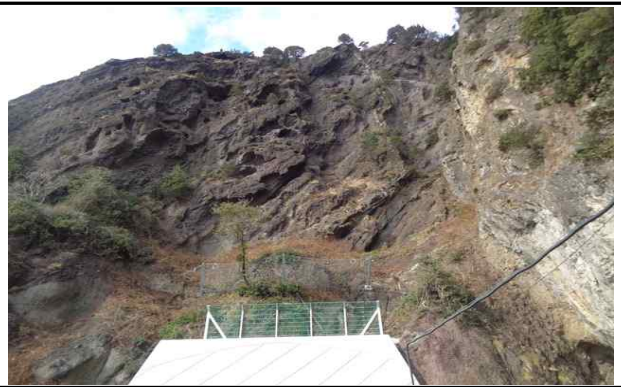
종점측 터널부사면 전경

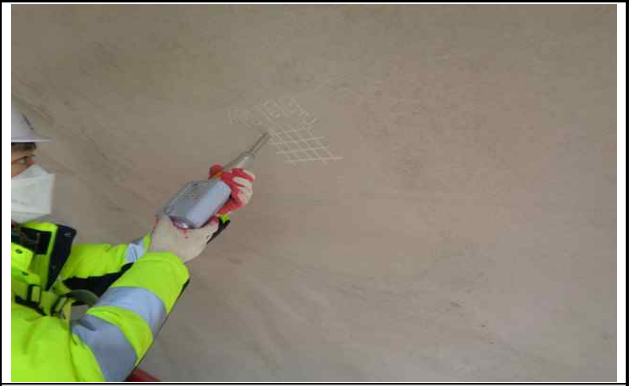
반발강도

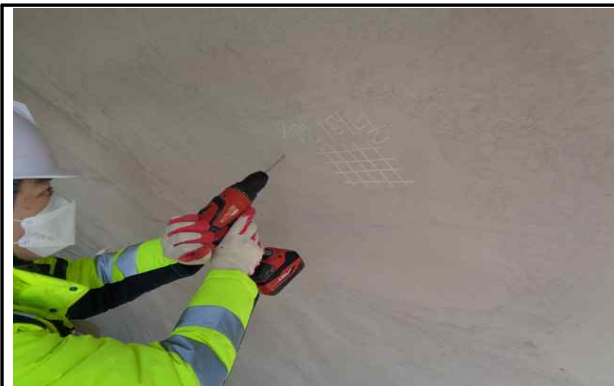
탄산화 깊이

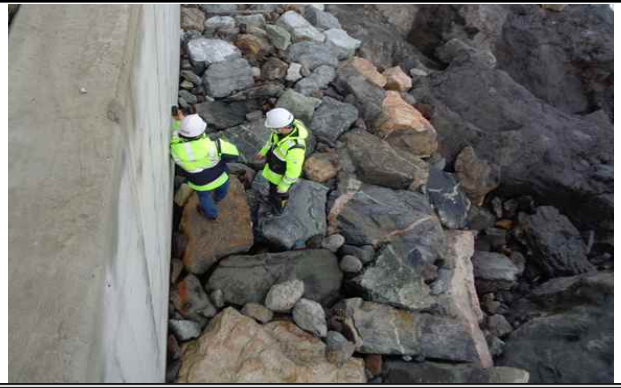
작업사진

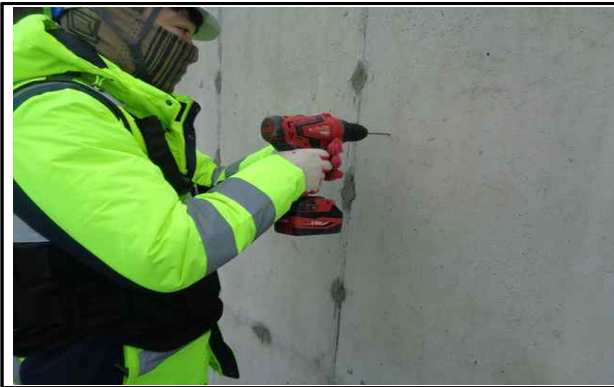
탄산화 진행깊이 시험

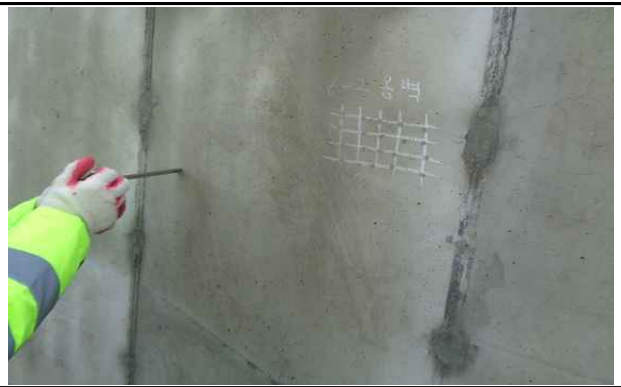
탄산화 진행깊이 시험

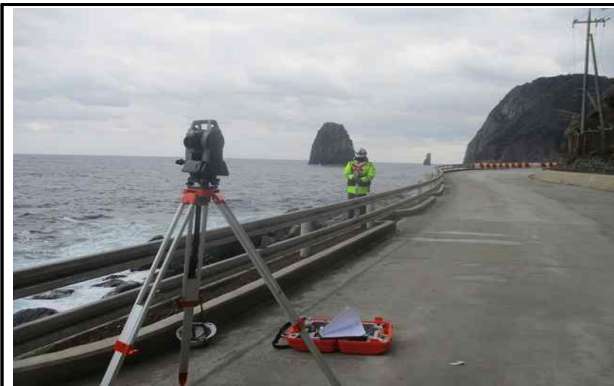
광파기 작업사진

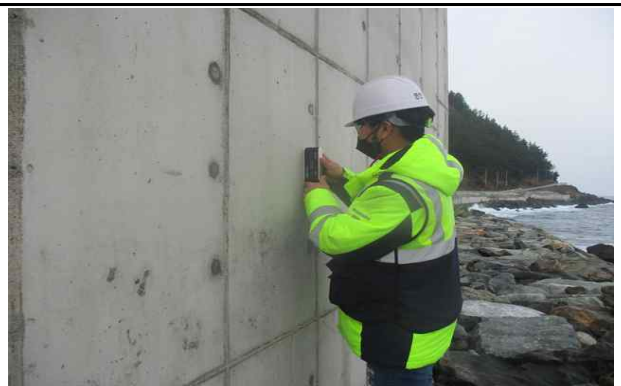
기울기 측정
