## 제3장 현장조사 및 시험

본 과업의 대상 교량인 ‘가천교’는 대구광역시 수성구 가천동에 위치하고 있으며, 총연장 290.0m, 교폭은 28.9~51.9m(왕복 6차선)의 교량으로 범물·안심방향이 분리되어 시공된 상태이다. 상부구조는 Steel Box Girder 형식이며 최대경간장은 60.0m이며, 하부구조는 역T형 교대(A1, A2), 다주식 라멘형 교각(P1~P4)으로 구성되어있다. 교량의 기하학적 형상은 교량 시점에서 종점으로 +3.1151%의 경사를 이루며, 횡단구배는 도로중심선에서 범물방향은 -2.0%, 안심방향은 -2.0%의 경사를 이루고 있다.

2002년 08월 24일에 준공되어 약 20년이 경과된 본 교량에 대한 외관조사는 교량 물리적, 기능적 결함을 발견하고 구조적인 안전성의 판단을 목적으로 부재 전체에 대하여 가능한 근접한 상태에서 육안조사를 실시함을 원칙으로 하였다. 사전 현장답사를 통해 주변 교통여건을 파악하여 현장접근에 필요한 고소작업차, 교량점검차 등의 장비 동원과 일정계획을 수립하여 교량의 외관상태를 조사하였다.

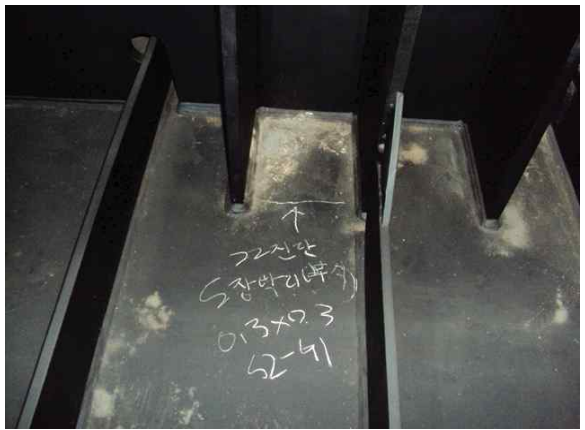
강재 거더 내부는 도보점검을 실시하였고, 도장박리(누수흔적, 부식) 및 환기구 볼트 미체결, 이물질퇴적 등이 조사되었다.

| S2-G1 하부플랜지 도장박리(누수흔적) | S2-G1 하부플랜지 도장박리(부식) |

- 도장박리 - 현장 이음부 및 시공당시 틈을 통해서 유입된 누수혼적으로 판단되며, 현재 이음부(스플라이스)는 실링으로 마감되어 있는 상태이다. 공용기간이 증가함에 따라 혼적부위 도장이 박리 및 부식 등으로 발전한 것으로 판단되며, 2차손상 발생 우려가 있으므로 재도장을 통한 보수가 필요하다.
- 이물질퇴적 - 조류서식에 의한 손상으로 안점점검 및 유지관리 등을 실시한 후 점검문의 폐합을 철저히 하여, 조류의 출입을 막고, 이물질 퇴적에 대해서는 청소가 필요하다.
- 환기구 볼트 체결불량 - 시공미흡에 의한 환기구 볼트체결불량이 일부 조사되었으며, 정비를 통한 유지관리가 필요하다.

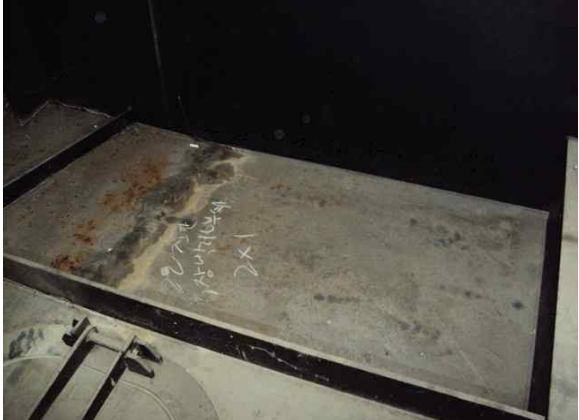
| S3-G2 하부플랜지 도장박리(부식) | S2-G2 환기구 볼트 미체결 |

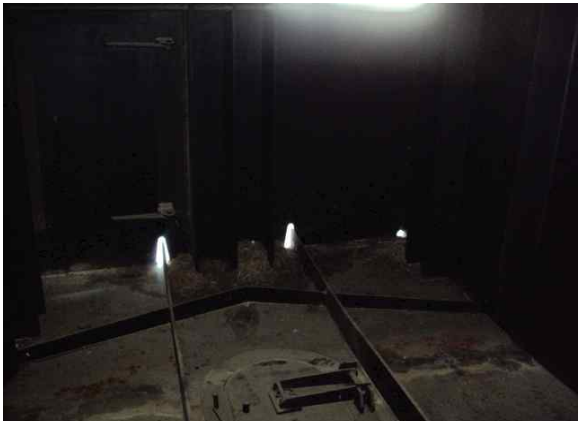
| S3-G2 하부플랜지 이물질퇴적(조류) | S4-G2 하부플랜지 이물질퇴적(조류) |

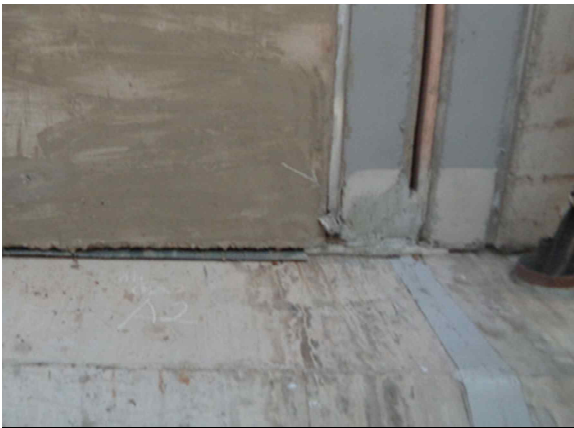
| S5 파손 (21년 정밀안전점검) | S5 파손 보수실시 - 양호 |

기 정밀안전점검 결과를 토대로 손상을 비교검토한 결과, 콘크리트 파손에 대해 보수가 실시되었으며, 미세균열 손상이 추가 조사되었다.

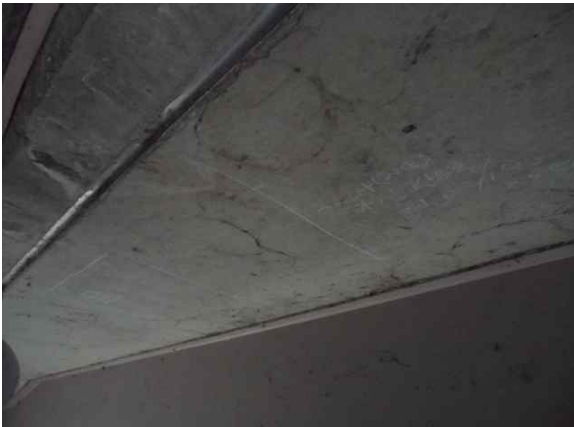
| S5 캔틸레버 표면오염 | S1 캔틸레버 균열(폭 0.2mm) |

- 균열(0.3mm미만) - 대체로 초기 건조수축에 의해 발생된 횡방향 표면균열로 균열폭 및 발생밀도 등을 고려하면 비구조적인 손상으로 판단되며, 공용기간 증가에 따른 우수유입, 온도변화 등에 의해 손상이 진전될 우려가 있으므로 내구성 확보 차원에서 표면처리 보수를 실시하는 것이 필요하다.
- 표면박리,오염 - 측면 우수유입(공용기간 증가)에 따른 수분접촉 등의 원인에 의해 발생한 것으로 판단되며, 현재 추가진전은 미미한 상태로 주의관찰을 통한 유지관리 실시가 바람직하다.

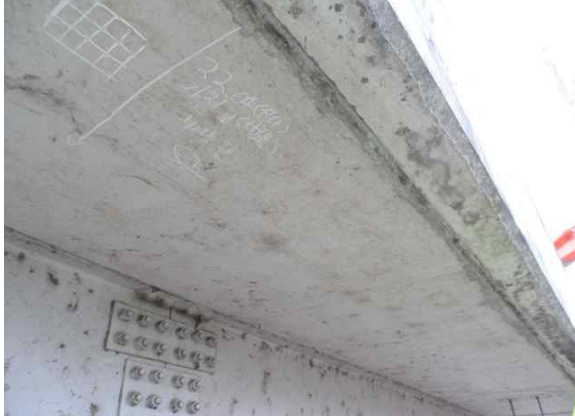
| S2 캔틸레버 균열(폭 0.1mm) | S3 캔틸레버 균열(폭 0.2mm) |

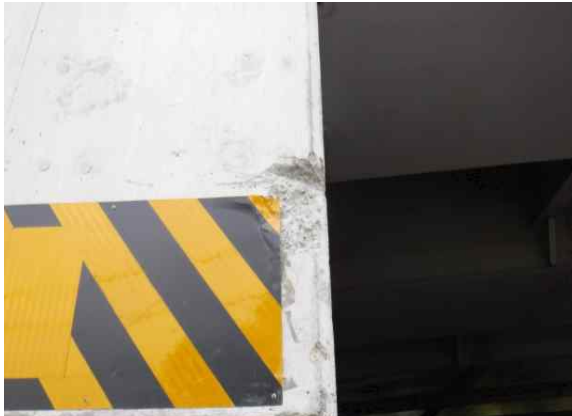
| P1 콘크리트 파손 (21년 정밀안전점검) | P1 콘크리트 파손 보수 - 양호 |

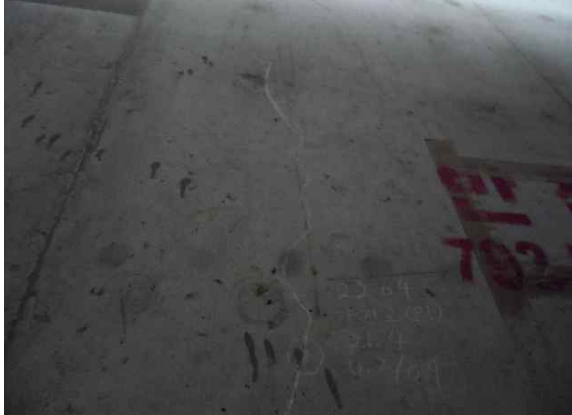
| P1 코핑부 균열(폭 0.2mm) | P1 코핑부 망상균열(폭 0.1mm) |

- 균열(0.3mm미만), 망상균열 - 건조수축 및 구속응력, 온도변화 등에 의해 발생된 것으로 판단되며, 장기간 우수 및 외기에 의한 수분접촉시 표면열화에 따른 박리 또는 내부 철근의 부식 팽창 등에 의해 박락이 발생할 수 있으므로 내구성 확보를 위한 보수를 실시하는 것이 필요하다.
- 표면열화, 체수흔적 - 장기공용 및 우수, 외기에 의해 발생한 손상으로 판단되며, 전회와 비교시 진전이 미미한 상태이다. 현재 발생한, 표면열화, 체수흔적은 지속적인 주의관찰 후 손상의 진전시 보수를 실시하는 유지관리가 필요하다.
- 실란트 파손 - 장기공용 및 온도변화에 의한 실란트 열화손상으로, 손상부로 우수유입 등의 2차 손상발생 가능성이 있으므로, 실란트충전 보수가 필요하다.
- 이물질퇴적(조류서식) - 조류서식에 의한 손상으로 거더내부의 이물질퇴적과 더불어 청소가 필요하다.

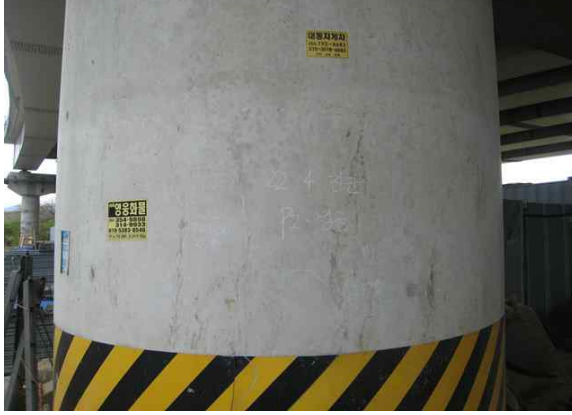
| P2 기둥부 망상균열(폭 0.1mm) | P2 코핑부 및 기둥부 누수오염 |

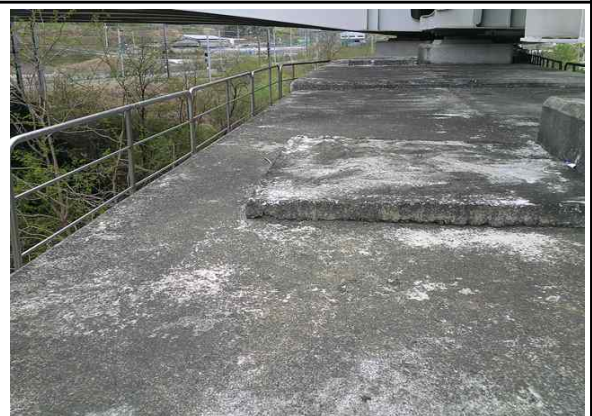
P3 코핑부 표면열화, 체수흔적

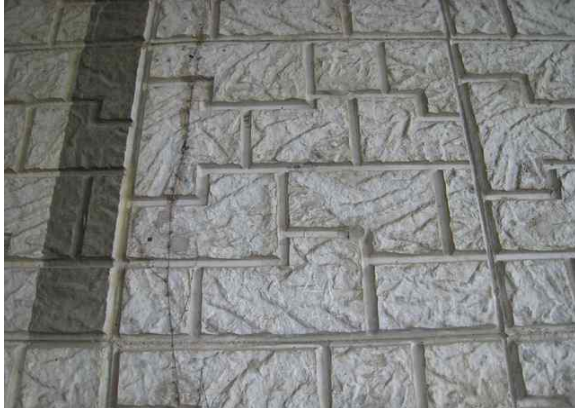
| <p>A1 구체 균열(폭 0.2mm)</p> | <p>A1 흉벽 균열(폭 0.2mm)</p> |

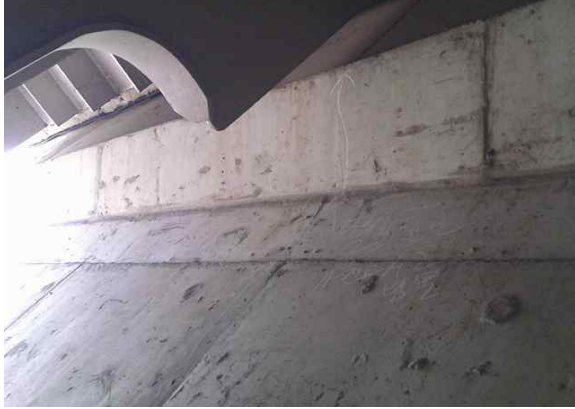
| <p>A2 흉벽 균열(폭 0.2mm)</p> | <p>A2 구체 실란트 파손</p> |

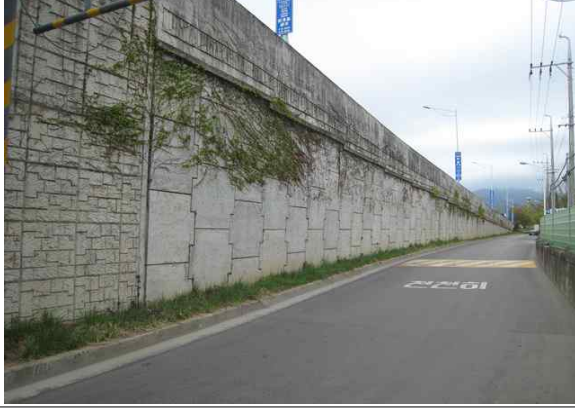
| <p>A1 날개벽 상태양호</p> | <p>A1 날개벽측 판넬형옹벽 상태양호</p> |

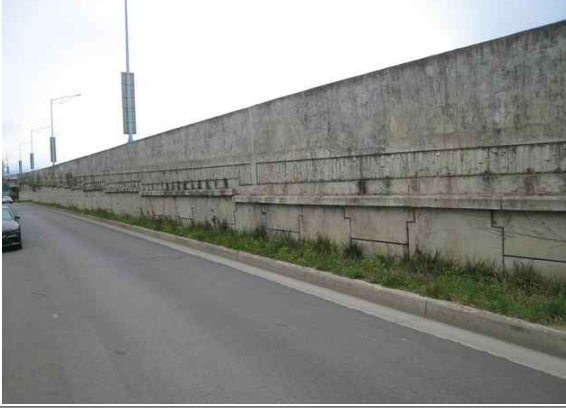
기 발생한 콘크리트 파손, 실란트 파손 대한 보수가 일부 실시되었으며, 균열(폭 0.3mm 미만) 및 망상균열, 콘크리트 표면열화, 이물질퇴적, 누수오염, 실란트 파손 등이 조사되었다. A1 날개벽측의 판넬형옹벽은 양호한 상태로 조사되었다.

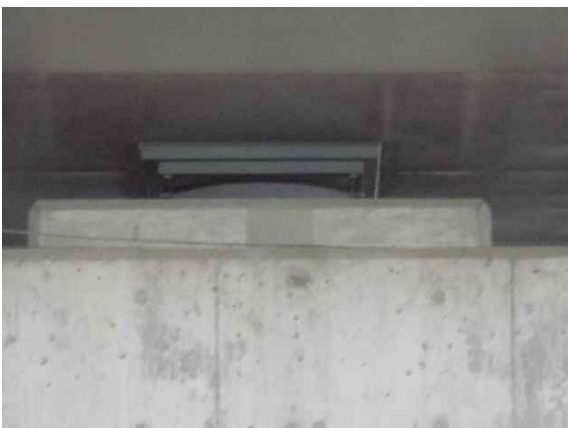
| P1-SH1 받침콘크리트 균열 보수 - 양호 | P1-SH4 받침콘크리트 균열 보수 - 양호 |

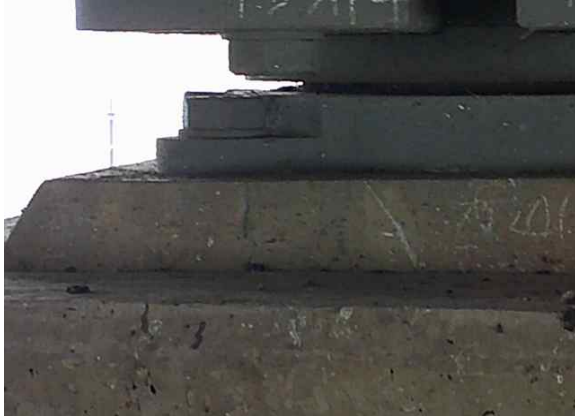
| P3-SH6 받침콘크리트 균열(폭 0.1mm) | 일방향 본체 상태양호 |

- 균열(0.3mm미만) - 건조수축 및 온도변화 등에 의해 발생한 것으로 판단되며,  
비구조적인 균열이나, 내구성 확보 차원의 표면처리를 실시하는 것이 필요하다.

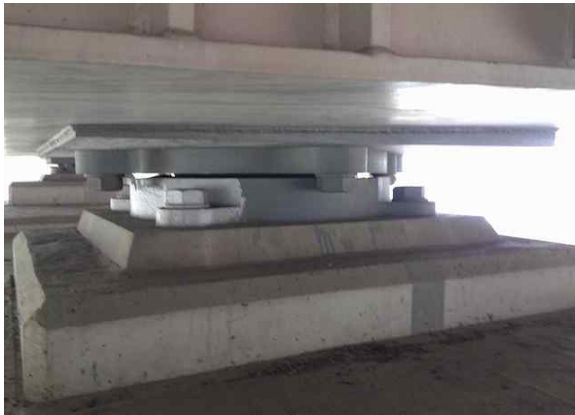
| 고정단 본체 상태양호 | 양방향 본체 상태양호 |

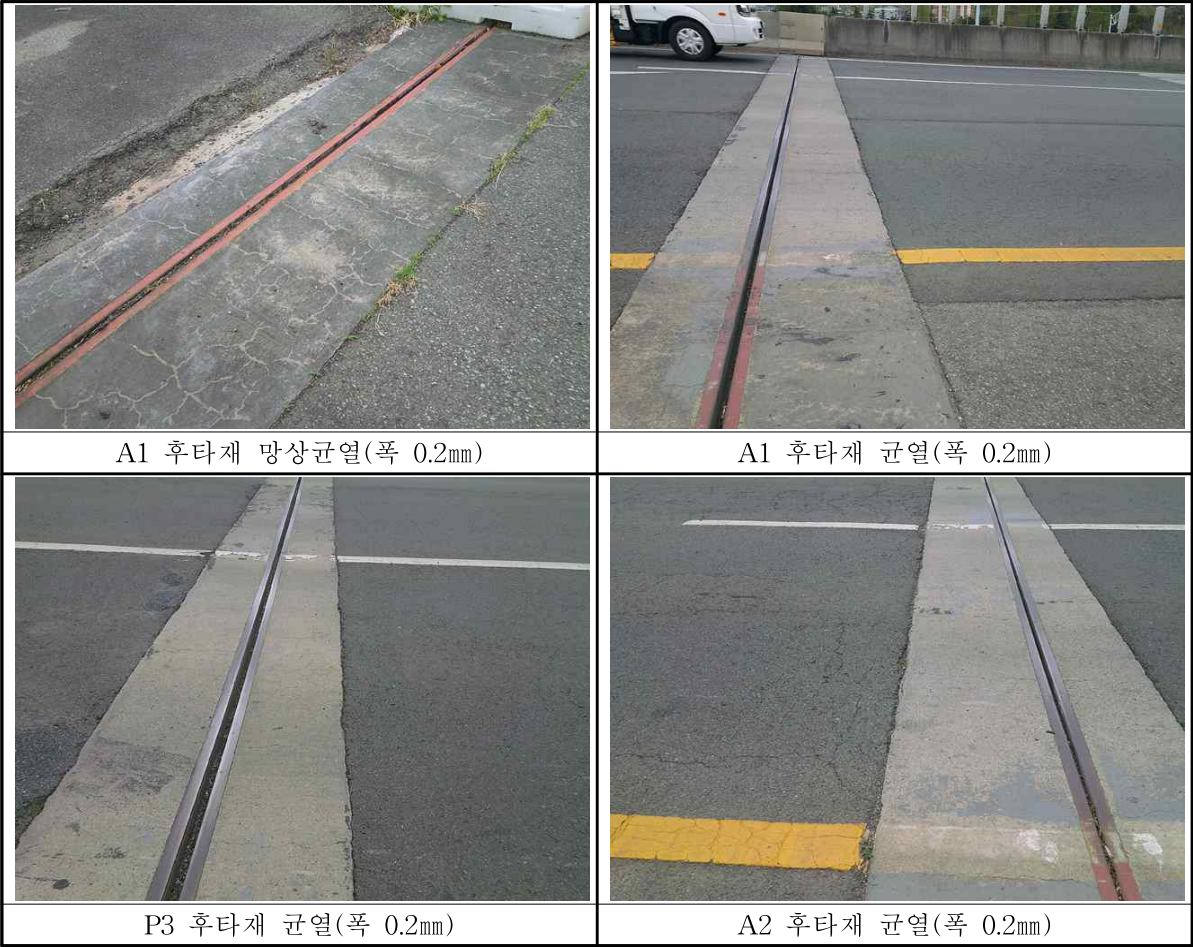
본체는 전반적으로 작동상태는 양호하며, 후타재 접속부는 이격이나 단차 등이 없는 양호한 상태로 확인되었다. 기 발생한 후타재 균열(0.3mm미만)은 미보수된 상태로 진전은 미미한 편이다. 추가 손상으로 후타재 망상균열이 조사되었다.

- 후타재 균열(0.3mm미만) - 건조수축, 차량의 반복적인 윤하중, 온도변화, 공용기간 경과에 의한 것으로 판단되며, 표면처리를 통한 내구성 확보를 하는 것이 바람직하다.

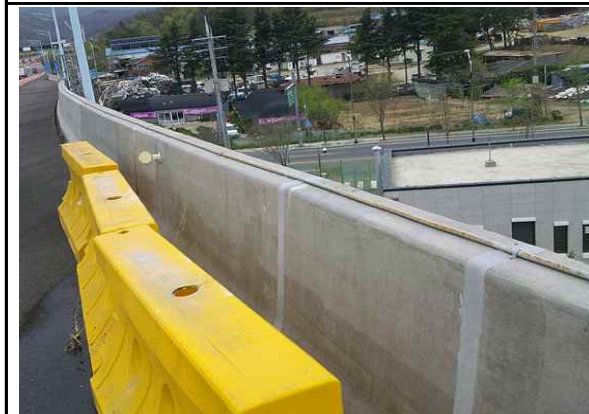
S3 방호벽 백테

- 균열(0.3mm미만) - 건조수축 및 구속응력, 온도변화, 수화열 등에 의해 발생된 수직방향의 미세균열로 보수보다는 주기적인 관찰을 실시하는 유지관리가 바람직하다.
- 백태균열 - 장기공용, 우수에 의한 균열부에 발생한 백태로, 전회와 비교시 진전이 미미한 상태로, 그 정도가 크지 않으므로, 주기적인 관찰을 실시하는 유지관리가 바람직하다.

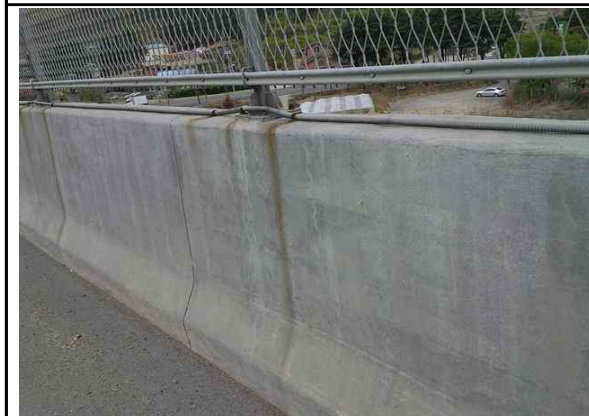
S4 방호벽 균열(폭 0.2mm)

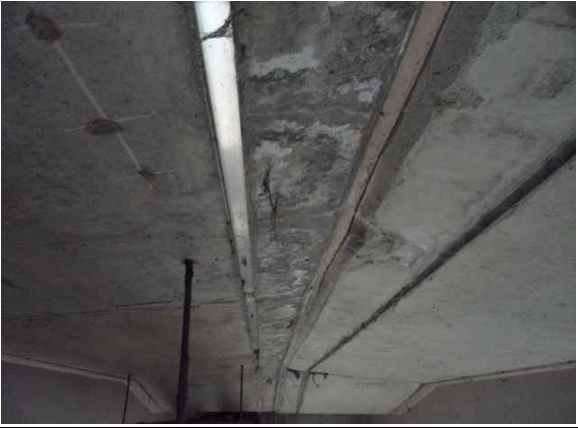
| S1 캔틸레버 균열(폭 0.2mm) | S1 캔틸레버 백태 |

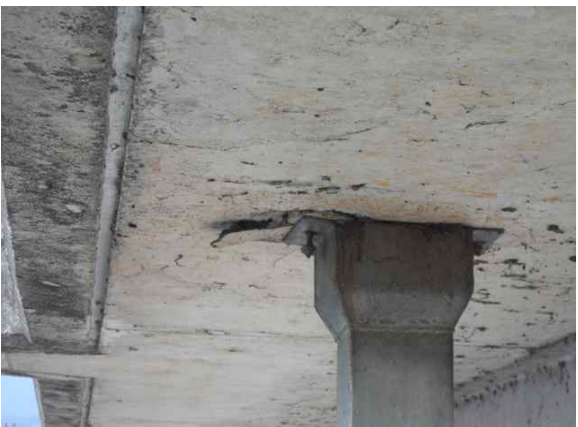
| S2 캔틸레버 균열(폭 0.2mm) | S2 캔틸레버 파손 |

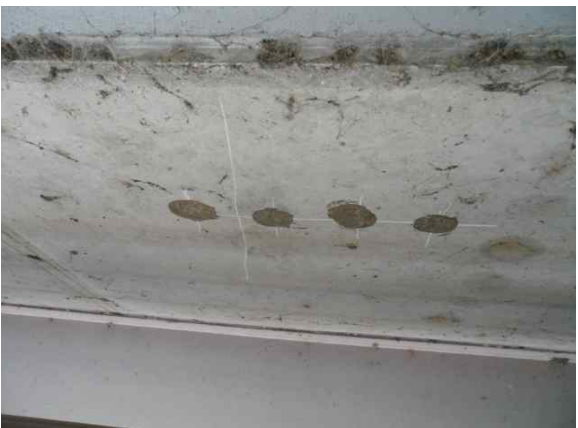
| S5 캔틸레버 균열(폭 0.2mm) | S5 캔틸레버 균열(폭 0.2mm) |

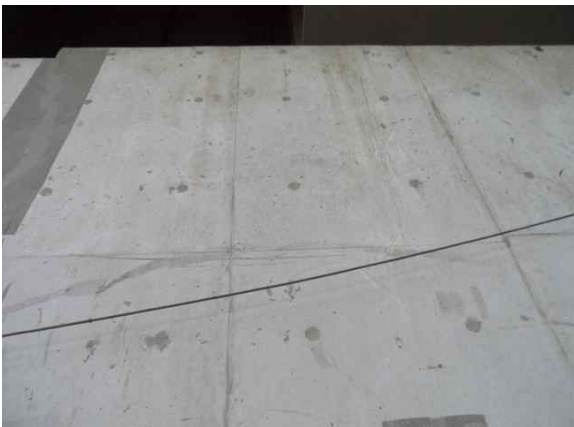
| P1 코핑부 균열(폭 0.2mm) | P1 코핑부 망상균열 |

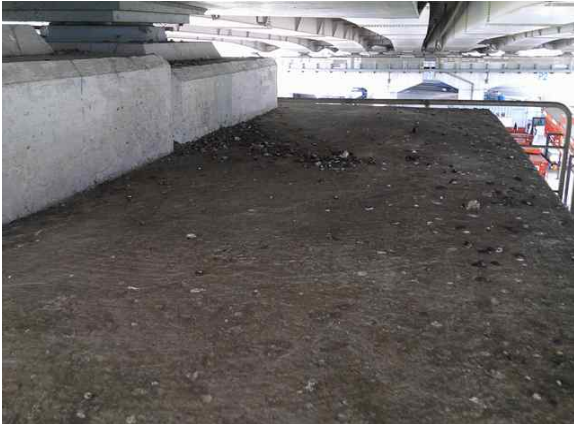
| P3 기둥부 파손 | P3 코핑부 이물질퇴적(조류) |

| 구분 | 주요 결함 및 외관조사 결과 | 검토 의견 |
|---|---|---|
| 하부구조 | <ul style="list-style-type: none"> <li>기 발생한 콘크리트 파손, 실란트 파손 대한 보수가 일부 실시되었으며, 균열(폭 0.3mm 미만) 및 망상균열, 콘크리트 표면열화, 이물질퇴적, 누수오염, 실란트 파손 등이 조사되었다. A1 날개벽측의 판넬형옹벽은 양호한 상태로 조사되었다.</li> </ul> | <ul style="list-style-type: none"> <li>균열(0.3mm미만), 망상균열은 건조수축 및 구속응력, 온도변화 등에 의해 발생된 것으로 판단되며, 장기간 우수 및 외기에 의한 수분접촉시 표면열화에 따른 박리 또는 내부 철근의 부식 팽창 등에 의해 박락이 발생할 수 있으므로 내구성 확보를 위한 보수를 실시하는 것이 필요하다.</li> <li>표면오염, 체수흔적은 장기공용 및 우수, 외기에 의해 발생된 손상으로 판단되며, 전회와 비교시 진전이 미미한 상태이다. 현재 발생한, 표면열화, 체수흔적은 지속적인 주의관찰 후 손상의 진전시 보수를 실시하는 유지관리가 필요하다.</li> <li>실란트 파손은 장기공용 및 온도변화에 의한 실란트 열화손상으로, 손상의 정도가 심하지 않은 상태로써, 주의관찰 후 진전시 보수를 실시하는 유지관리가 필요하다.</li> <li>이물질퇴적은 조류서식에 의한 손상으로 거더내부의 이물질퇴적과 더불어 청소가 필요하다.</li> </ul> |

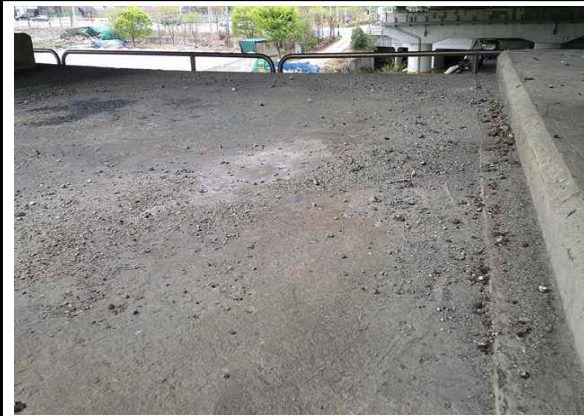
P3 코핑부 체수흔적

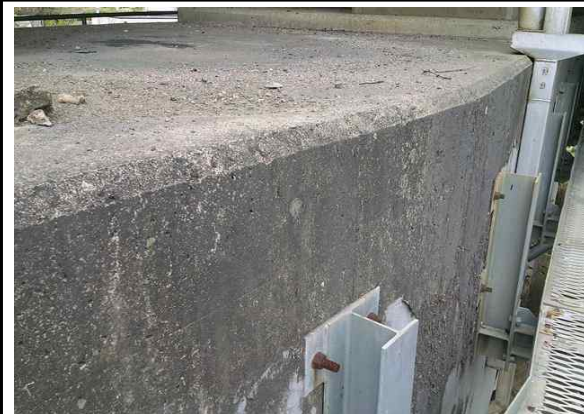
P3 코핑부 표면열화

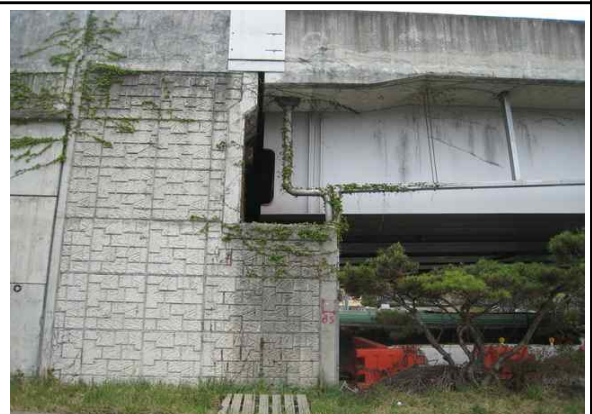
A1 날개벽 상태양호

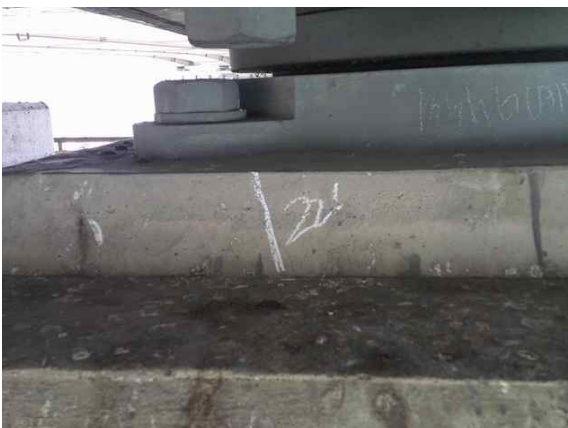
| P1-SH1 받침콘크리트 균열 보수 - 양호 | P3-SH2 무수축물탈 균열(폭 0.1mm) |

기 정밀안전점검 결과를 토대로 손상을 비교검토한 결과, 기 발생한 받침콘크리트 균열(0.3mm미만)에 대한 보수가 일부 실시되었으며, 무수축몰탈 및 받침콘크리트 균열(0.3mm미만) 등이 추가로 조사되었다.

- 균열(0.3mm미만) - 건조수축 및 온도변화 등에 의해 발생한 것으로 판단되며, 비구조적인 균열이나, 내구성 확보 차원의 표면처리를 실시하는 것이 필요하다.

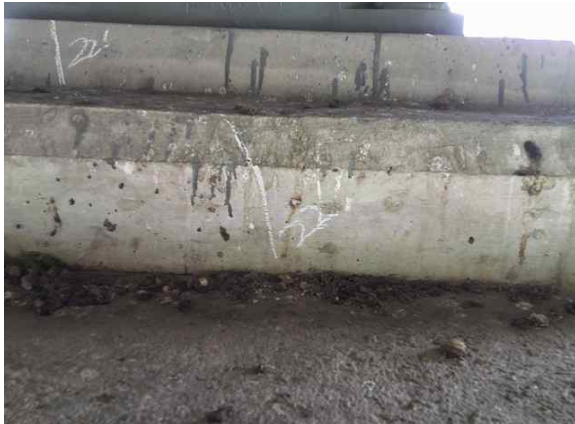
| P3-SH2 받침콘크리트 균열(폭 0.1mm) | 일방향 본체 상태양호 |

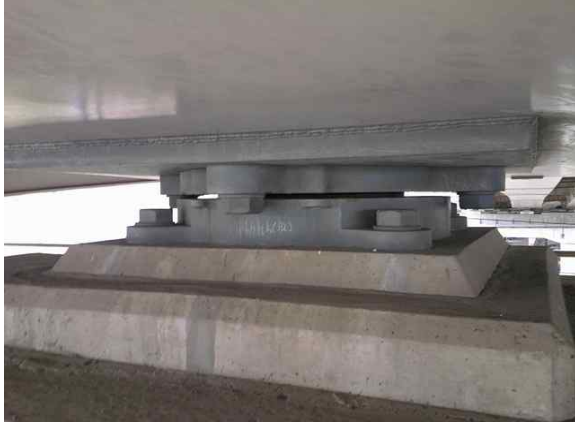
| 고정단 본체 상태양호 | 양방향 본체 상태양호 |

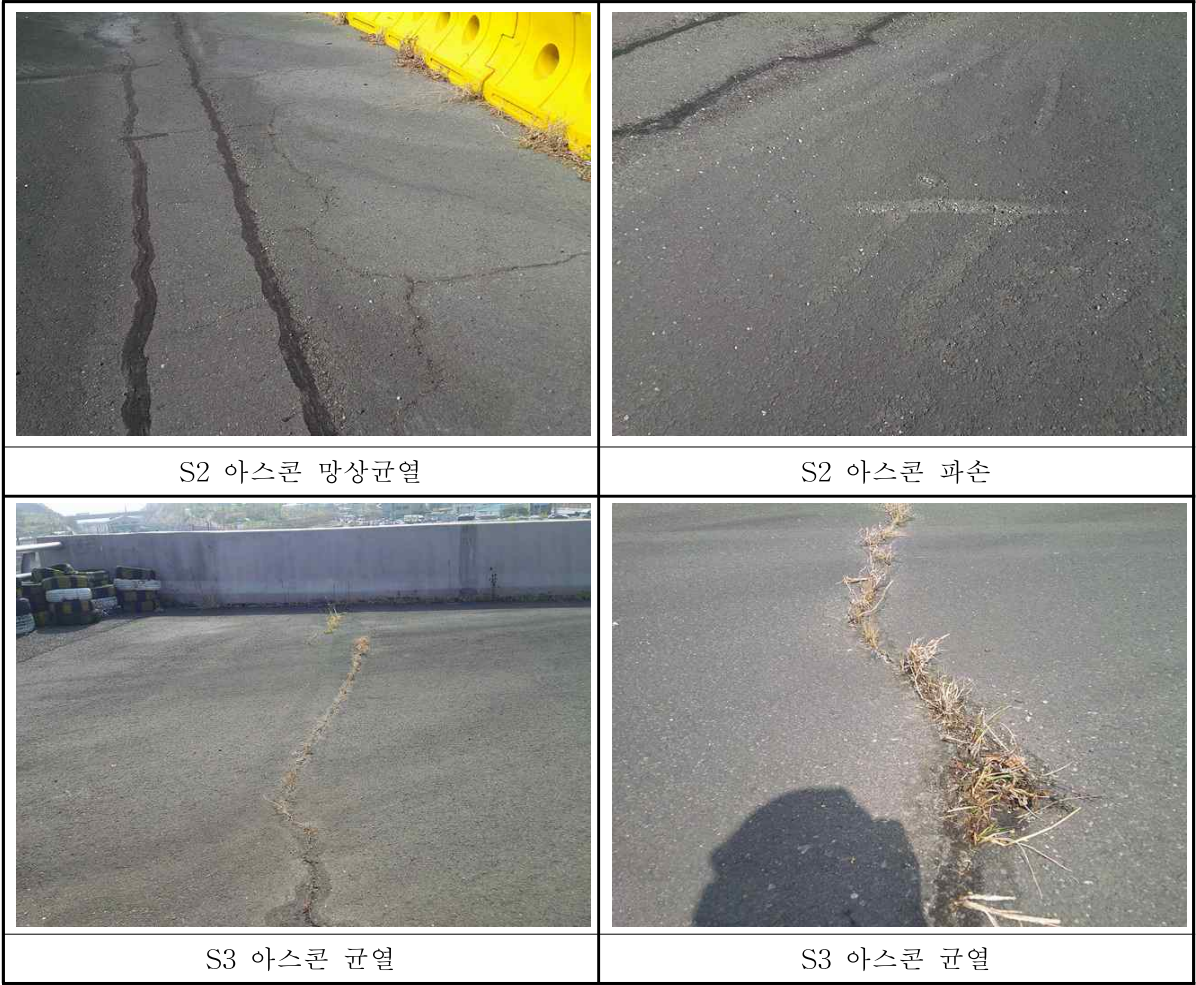
교면포장은 현재 미사용중인 S1~S3 갓길측(PE방호벽내)에서 아스콘 균열, 아스콘 망상균열, 아스콘 파손 등의 손상이 조사되고, 차량주행로의 포장은 양호한 상태로 확인되었다.

기 정밀안전점검 결과를 토대로 손상을 비교검토한 결과, 기 점검이후 신규손상으로 아스콘 균열 및 망상균열 등이 발생한 상태로 조사되었다.

- 아스콘 균열, 망상균열 - PE방호벽내 아스콘포장에 발생한 손상으로 공용기간 경과에 의한 것으로 판단되며, 즉각보수 보다는 주기적인 관찰을 통한 유지관리 후 손상의 증가시 보수를 실시하는 것이 바람직하다.
- 아스콘 파손 - 차량에 의한 굽힘으로 판단된다. 상기 손상들은 교면포장에 발생한 손상들과 함께 손상의 증가시 일괄보수(재포장)를 실시하는 유지관리가 유리할 것으로 판단된다.

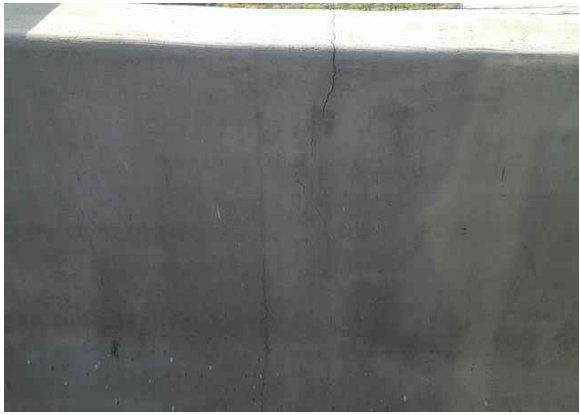
기 발생한 균열(0.3mm미만), 단차는 진전이 미미한 상태이고, 금회 방호벽 균열(0.3mm미만)이 추가 조사되었다. 그 외의 파손 등의 단면손상은 없는 상태이다.

| S3 방호벽 균열(폭 0.2mm) | S3 중앙분리대 균열(폭 0.1mm) |

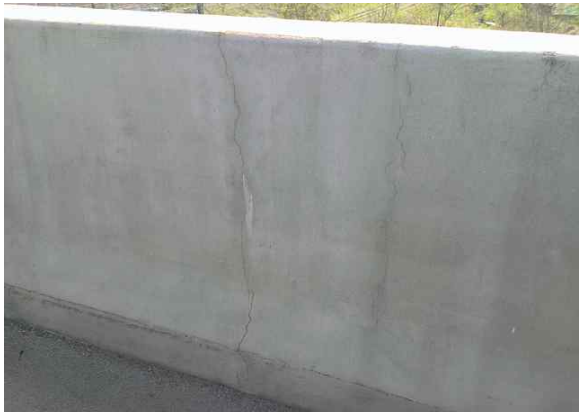
| S4 방호벽 균열(폭 0.2mm) | S4 중앙분리대 균열(폭 0.2mm) |

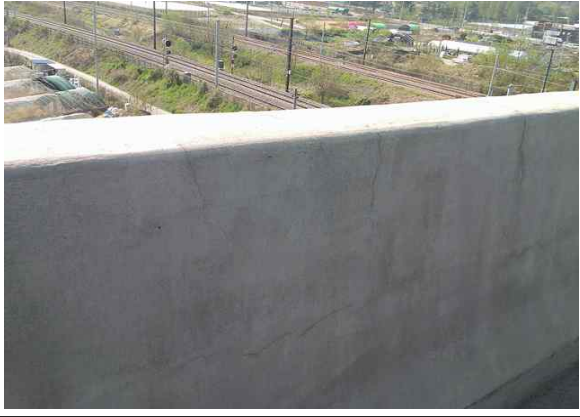
| S5 방호벽 균열(폭 0.2mm) | S5 중앙분리대 균열(폭 0.1mm) |

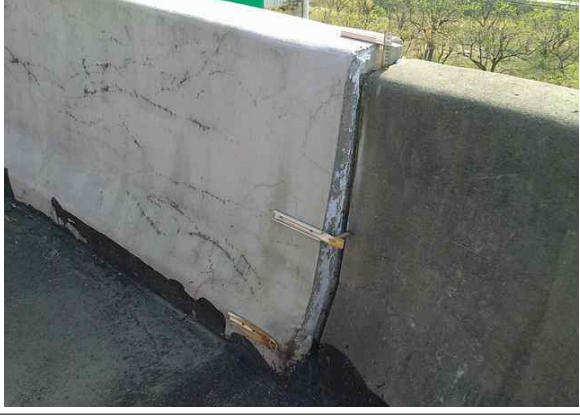
| S1 접속부 단차(L=1.5m) | |

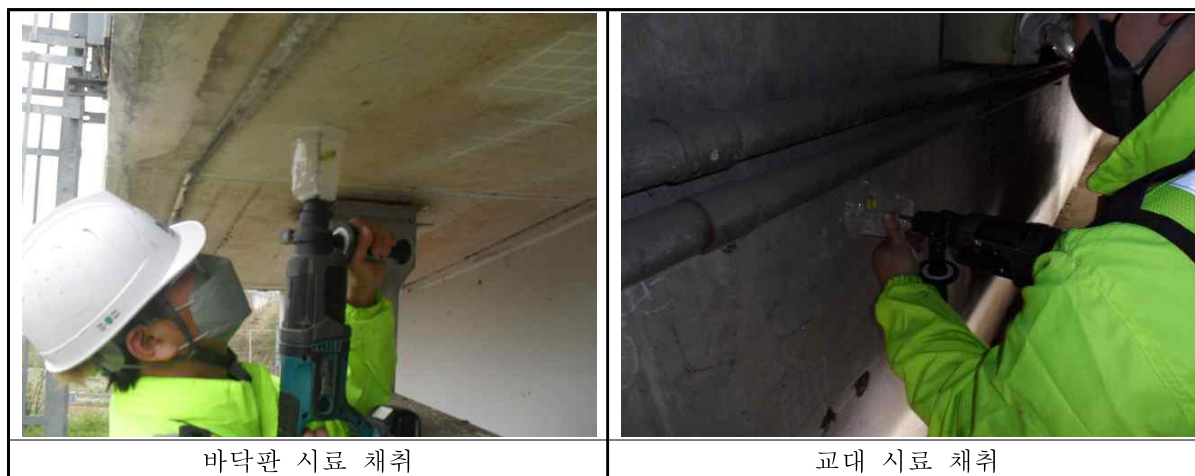
<그림 3.16> 염화물 시료 채취

염화물 함유량 시험 결과, 콘크리트 표면에서 철근 피복에 가까워질수록 그 양이 감소하는 양상으로 측정되었다. 이는 공용 중 제설작업 시 살포하는 염화칼슘이 콘크리트 표면에 부착되어 나타나는 현상으로 판단되며, 염화물은 철근 부식에 영향을 미치는 열화요인으로 이에 대한 상태평가는 철근피복 깊이의 측정값을 이용하였다.

철근피복에서 염화물 함유량은 측정 전 개소에서  $0.3\text{kg/m}^3$  이하로서 상태평가기준 'a'로 평가되었으며, 염화물에 의한 철근 부식이 발생할 우려가 없는 것으로 판단된다.
