## 제3장 현장조사 및 시험

본 과업의 대상 교량인 ‘범안대교’는 대구광역시 수성구 가천동에 위치하고 있으며, 총연장 545.0m, 교폭은 28.9~52.0m(왕복 6차선), 최대경간장은 55.0m인 1층 시설물인 교량으로 범물·안심방향이 분리되어 시공된 상태이다. 상부구조는 S1-Steel Plate Girder, S2~S11-Steel Box Girder 형식이며, 하부구조는 역T형 교대(A1, A2), 다주식 라멘형 교각(P1~P11)으로 시공된 상태이다. 교량의 기하학적 형상은 교량 시점에서 종점으로 -2.4886%의 경사를 이루며, 횡단구배는 도로중심선에서 범물방향은 +2.0 ~ -2.0%, 안심방향은 -2.0%의 경사를 이루고 있다.

2002년 08월 24일에 준공되어 약 20년이 경과된 본 교량에 대한 외관조사는 교량 물리적, 기능적 결함을 발견하고 구조적인 안전성의 판단을 목적으로 부재 전체에 대하여 가능한 근접한 상태에서 육안조사를 실시함을 원칙으로 하였다. 사전 현장답사를 통해 주변 교통여건을 파악하여 현장접근에 필요한 고소작업차, 교량점검차 등의 장비 동원과 일정계획을 수립하여 교량의 외관상태를 조사하였다.

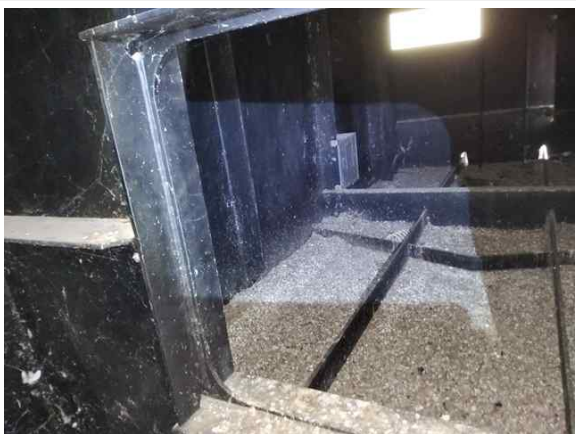
| S9-G1 하부플랜지 이물질퇴적(조류) | S9-G3 하부플랜지 이물질퇴적(조류) |

- 도장부식 - 현장 이음부 및 시공당시 틈을 통해서 유입된 누수흔적으로 판단되며, 현재 이음부(스플라이스)는 실링으로 마감되어 있는 상태이다. 공용기간이 증가함에 따라 손상부의 도장이 박리 및 부식 등으로 진전될 것으로 판단되며, 2차손상 발생 방지를 위해 재도장을 통한 보수가 필요하다.
- 이물질퇴적 - 조류서식에 의한 손상으로 점검문의 폐합을 철저히 하여 조류의 출입을 막고, 기 발생된 이물질 퇴적에 대해서는 청소가 필요하다.

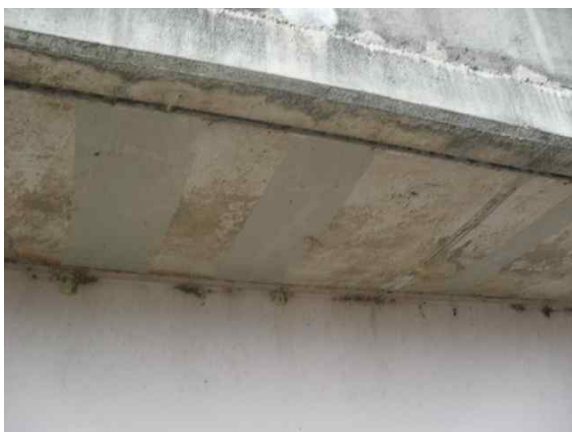
| S5 캔틸레버 기 보수부 상태양호 | S6 캔틸레버 균열(폭 0.1mm) |

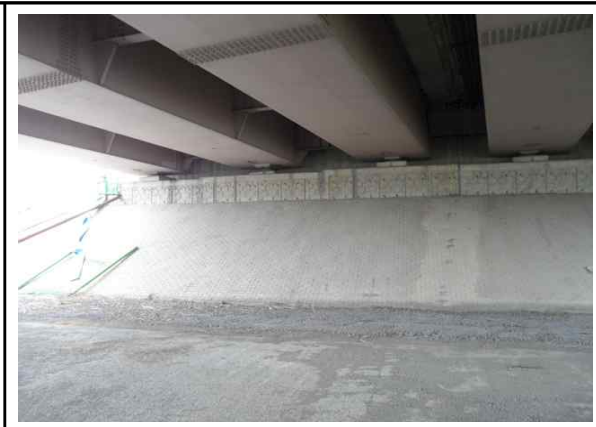
| 교대 A1 전경 | 교대 A2 전경(인접구간 공사중) |

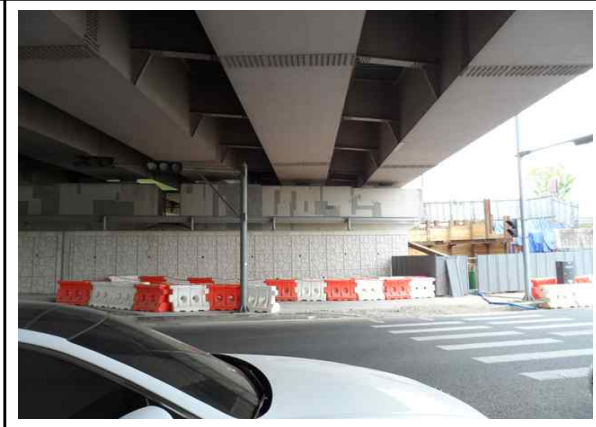
| 교각 P6 전경 | 교각 P10 전경(인접구간 공사중) |

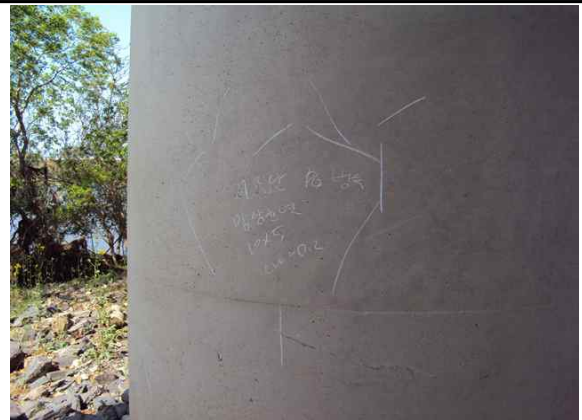
P6 기둥부 망상균열(폭 0.1mm)

- 균열(0.3mm미만), 망상균열 - 건조수축 및 구속응력, 온도변화 등에 의해 발생한 것으로 판단되며, 장기간 우수 및 외기에 의한 수분접촉시 표면열화에 따른 박리 또는 내부 철근의 부식 팽창 등에 의해 박락이 발생할 수 있으므로 내구성 확보를 위한 보수를 실시하는 것이 필요하다.
- 표면열화, 누수오염, 체수흔적 - 장기공용 및 우수, 외기에 의해 발생한 손상으로 판단되며, 전회와 비교시 진전이 미미한 상태이다. 현재 발생한, 표면열화, 체수흔적 등은 지속적인 주의관찰 후 손상의 진전시 보수를 실시하는 유지관리가 필요하다.
- 긁힘, 파손 - 작업 장비 등의 외부 충격에 의해 발생한 손상으로, 손상의 정도는 경미하여 보수보다는 주의관찰 후 진전시 보수를 실시하는 유지관리가 필요하다.
- 이물질퇴적(조류서식) - 조류서식에 의한 손상으로 거더내부의 이물질퇴적과 더불어 청소가 필요하다.
- 범면보호블록 침하 - 시공이후 잔류침하로 인해 발생한 손상으로, 이전 점검과 비교시 진전은 없는 상태로, 잔류침하는 수렴된 것으로 판단된다. 따라서, 보수보다는 주의관찰을 실시한다.

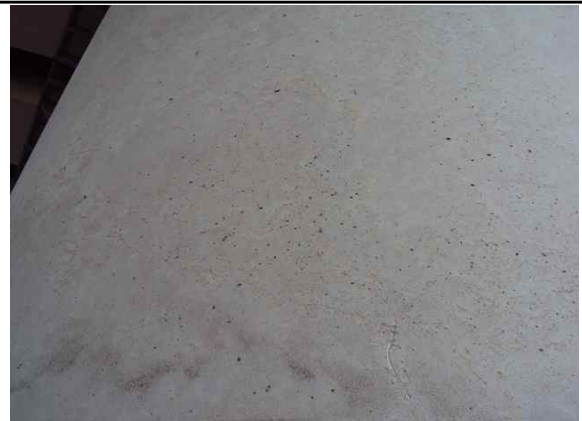
P7 기둥부 망상균열(폭 0.1mm)

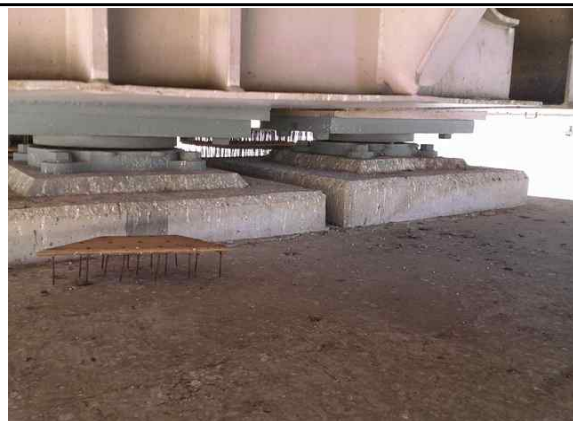
P8 코핑부 이물질퇴적(조류서식)

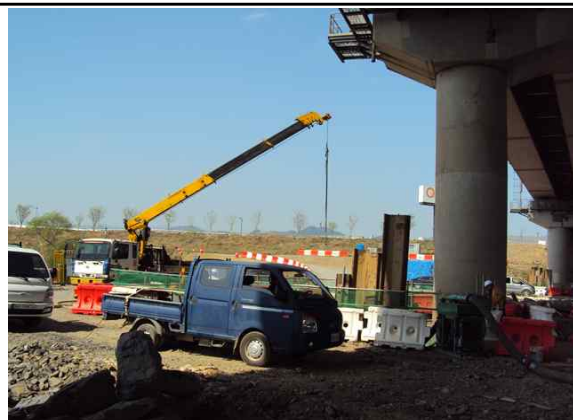
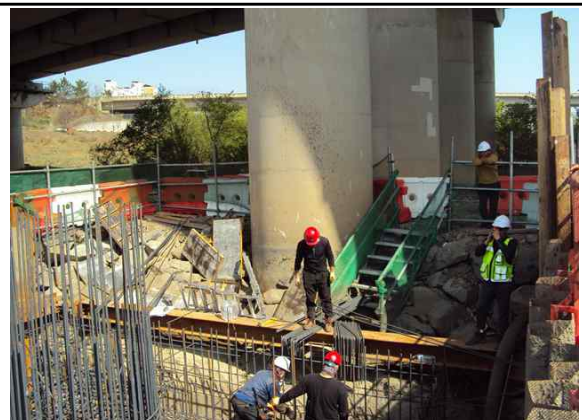
교대 법면에 기 발생한 침하는 이전 점검과 비교시 진전은 없는 상태이며, P8~A2 지점 인접해서 진행중인 공사에 대해서는 손상발생에 대해 주기적인 점검이 필요한 것으로 판단된다.

P8 인접 공사구간 전경

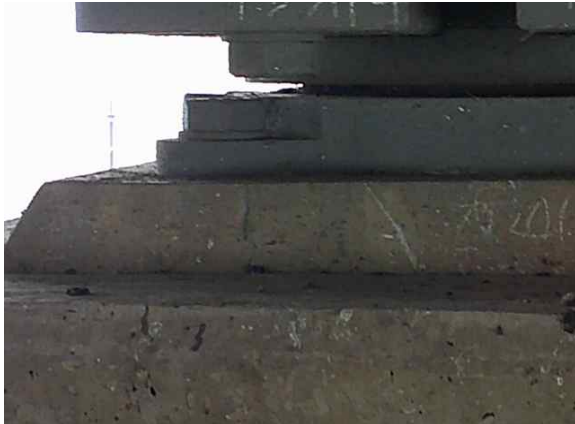
| <p>P3-SH6 받침콘크리트 균열(폭 0.1mm)</p> | <p>일방향 본체 상태양호</p> |

- 균열(0.3mm미만) - 건조수축 및 온도변화 등에 의해 발생한 것으로 판단되며, 비구조적인 균열이나, 내구성 확보 차원의 표면처리를 실시하는 것이 필요하다.

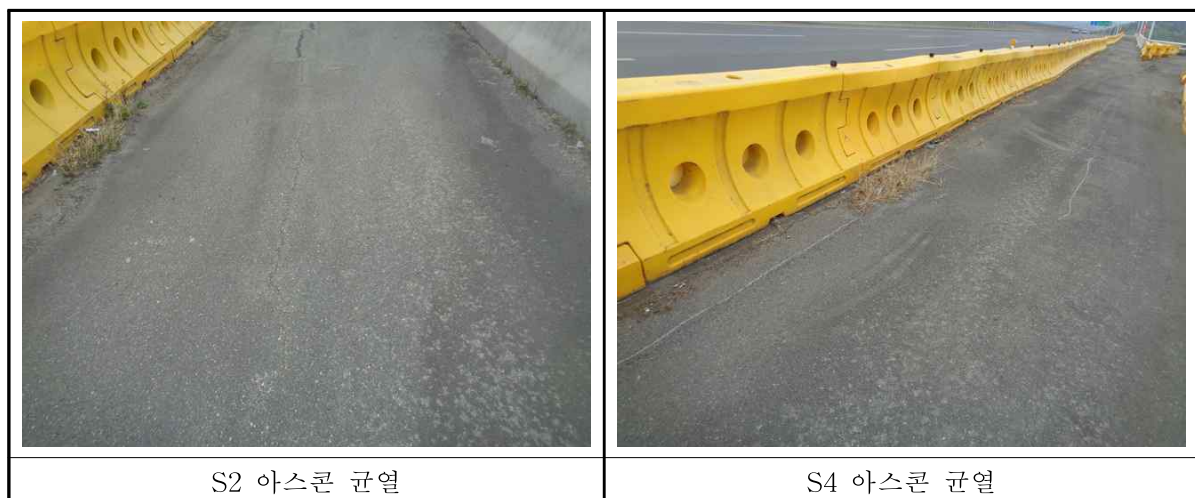
교면포장은 차량통행 구간은 대체로 양호한 상태이나, 신축이음장치 인접부와 차량통행이 불가능한 확폭구간의 갓길측에서 아스콘 균열 손상이 조사되었다.

- 아스콘 균열 - 공용년수 증가 및 중차량 통행에 따른 일부 구간에 발생한 손상으로, 주행차량에 영향을 미칠만한 손상은 없으나, 주기적인 관찰을 통한 유지관리 후 손상의 진전이 확인될 시 보수를 실시하는 것이 바람직하다.

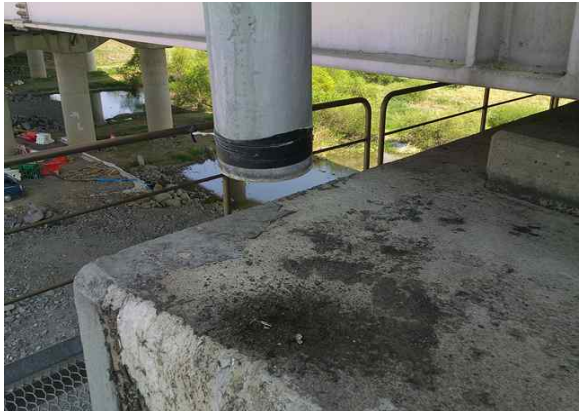
| 배수관 위치불량(P6) | 배수관 위치불량(P7) |

- 배수구 막힘 - 공용기간 증가 및 강우에 의해 퇴적물이 쌓여 발생한 손상으로 원활한 배수기능 확보를 위해 주기적인 청소가 필요하다.
- 배수관 위치불량 - 배수관 설계오류에 기인한 손상으로 교각 코핑부로 낙수된 우수가 콘크리트 열화의 원인이 될수 있으므로, 길이연장 등을 통해 원활히 배수가 될수 있도록 조치를 실시하는 것이 바람직하다.
- 배수관 연결핀 탈락 - 연결핀의 노후화로 인해 발생한 손상으로 배수관의 탈락 등의 2차손상 방지를 위한 조치가 필요하다.

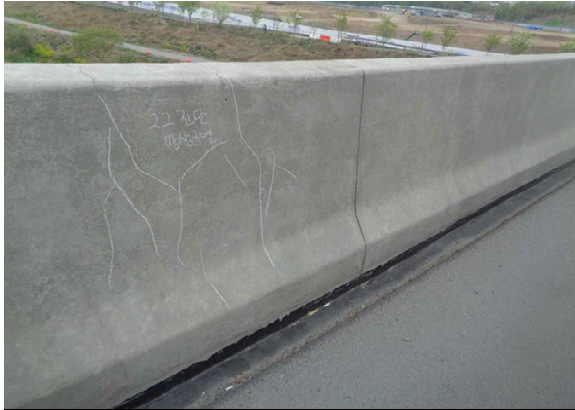
| S9 방호벽 망상균열 | S10 방호벽 균열(폭 0.2mm) |

- 균열(0.3mm미만), 망상균열 - 건조수축 및 구속응력, 온도변화, 수화열 등에 의해 발생한 수직방향의 미세균열로 보수보다는 주기적인 관찰이 필요하다.
- 균열부백태 - 장기공용, 우수에 의한 균열부에 발생한 백태로, 주기적인 관찰을 실시하는 유지관리가 바람직하다.
- 긁힘 - 통행차량의 충돌로 인해 발생한 소규모 손상으로 전전여부에 대한 주의 관찰을 실시한다.

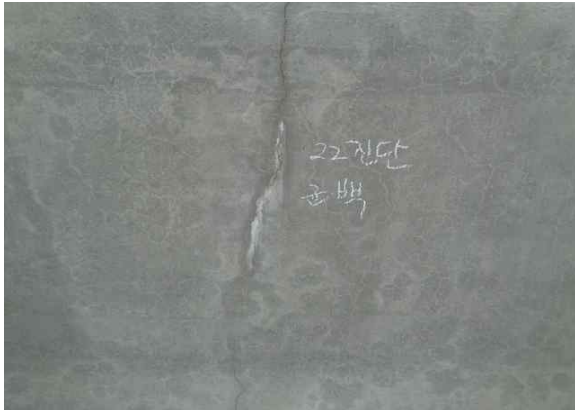
| S10 방호벽 균열(폭 0.2mm) | S10 중앙분리대 균열 |

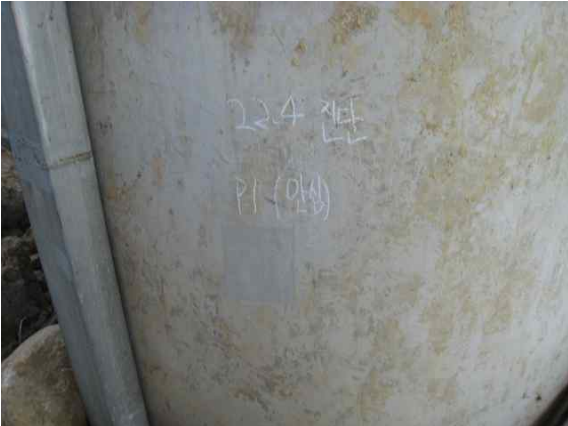
기 실시된 점검이후 교각 기둥부에 발생한 파손 손상에 대해서는 일부 보수가 실시되었다.

| <p>P1 기둥부 파손 보수실시</p> | <p>P1 코핑부 이물질퇴적(조류)</p> |

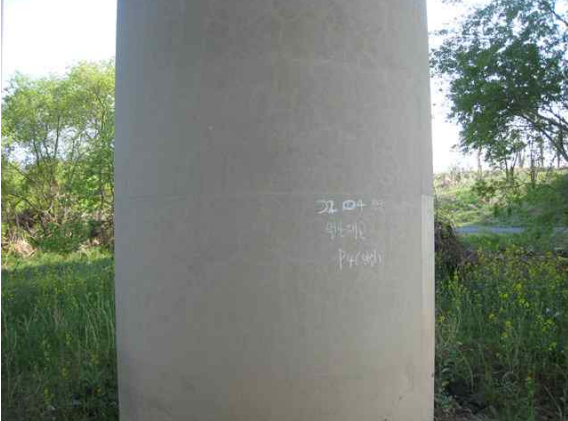
| <p>P4 기둥부 망상균열(폭 0.1mm)</p> | <p>P4 코핑부 누수오염</p> |

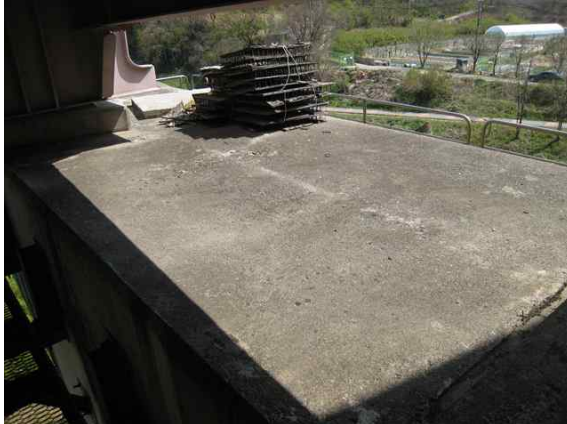
| <p>P4 코핑부 표면열화</p> | <p>P6 기둥부 망상균열(폭 0.1mm)</p> |

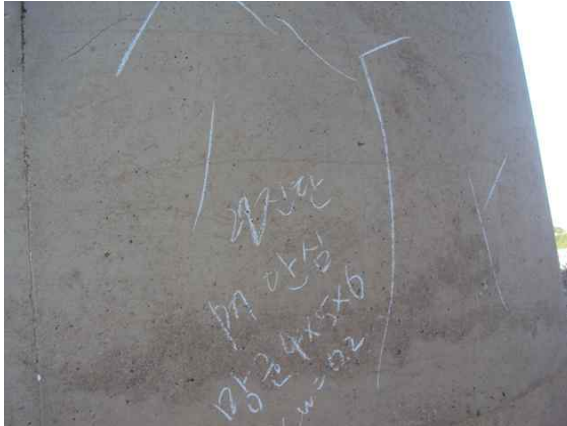
| <p>P7 기둥부 망상균열(폭 0.1mm)</p> | <p>P7 코핑부 철근노출</p> |

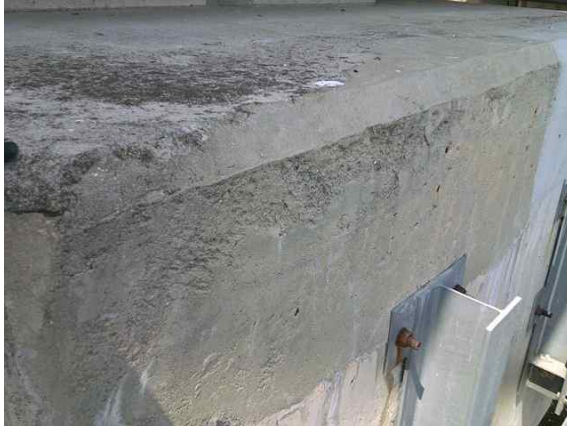
| <p>P7 코핑부 표면열화</p> | <p>P7 코핑부 균열(폭 0.2mm)</p> |

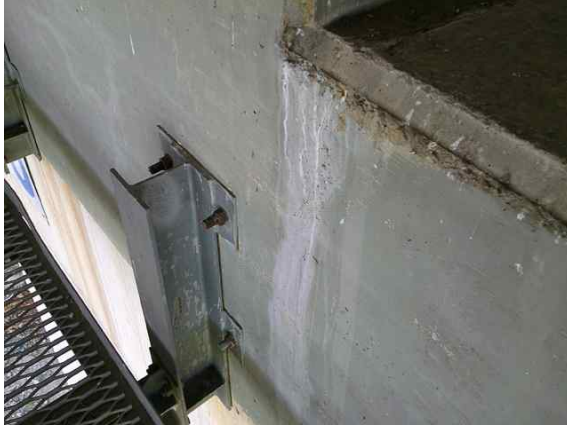
| <p>P8 코핑부 백태</p> | <p>P10 기둥부 망상균열(폭 0.1mm)</p> |

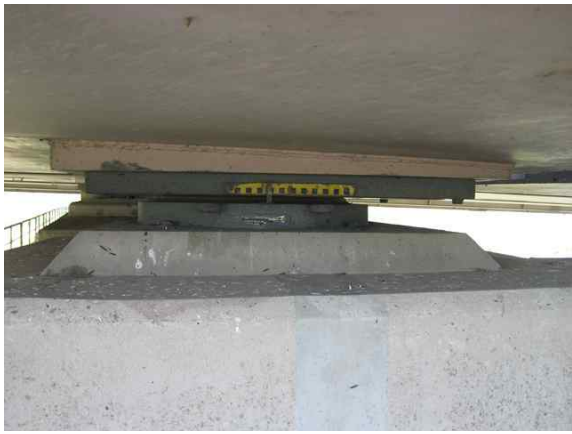
| 양방향 본체 상태양호 | 일방향 본체 상태양호(교축 방향) |

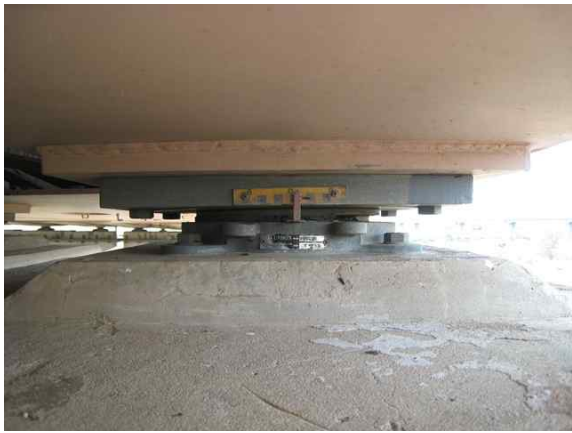
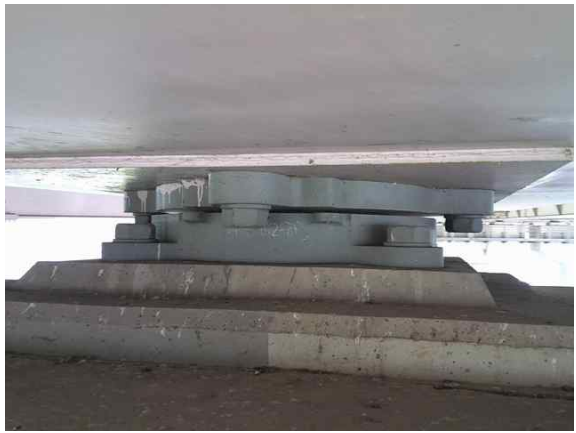
| 일방향 본체 상태양호(교축 직각방향) | 고정단 본체 상태양호 |

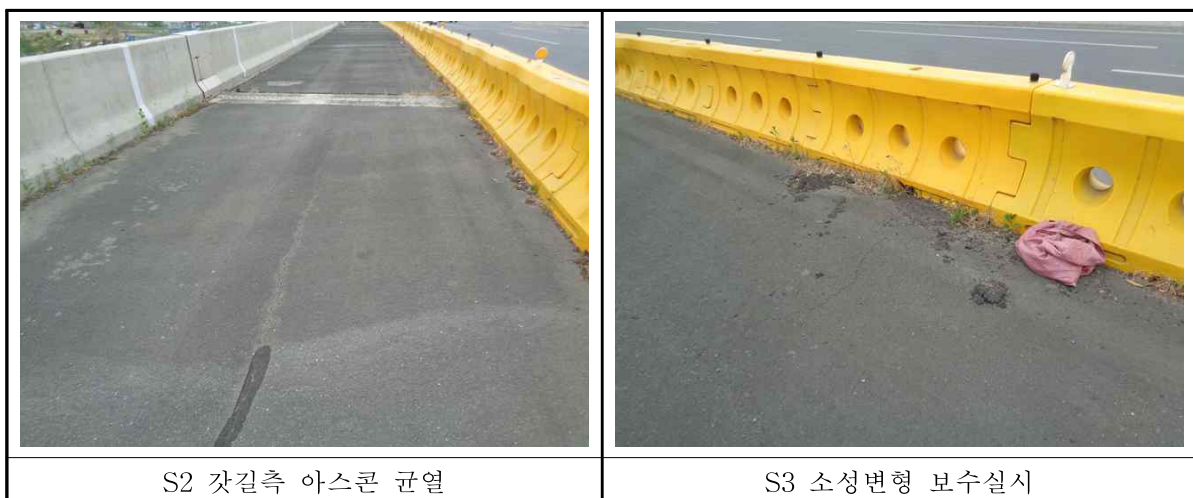
교면포장은 차량의 주행성에 영향을 미칠만한 손상은 조사되지 않았으며, 소성변형 손상은 보수가 실시된 상태이다. 현재, 아스콘 균열 및 경미한 파손이 조사되었다.

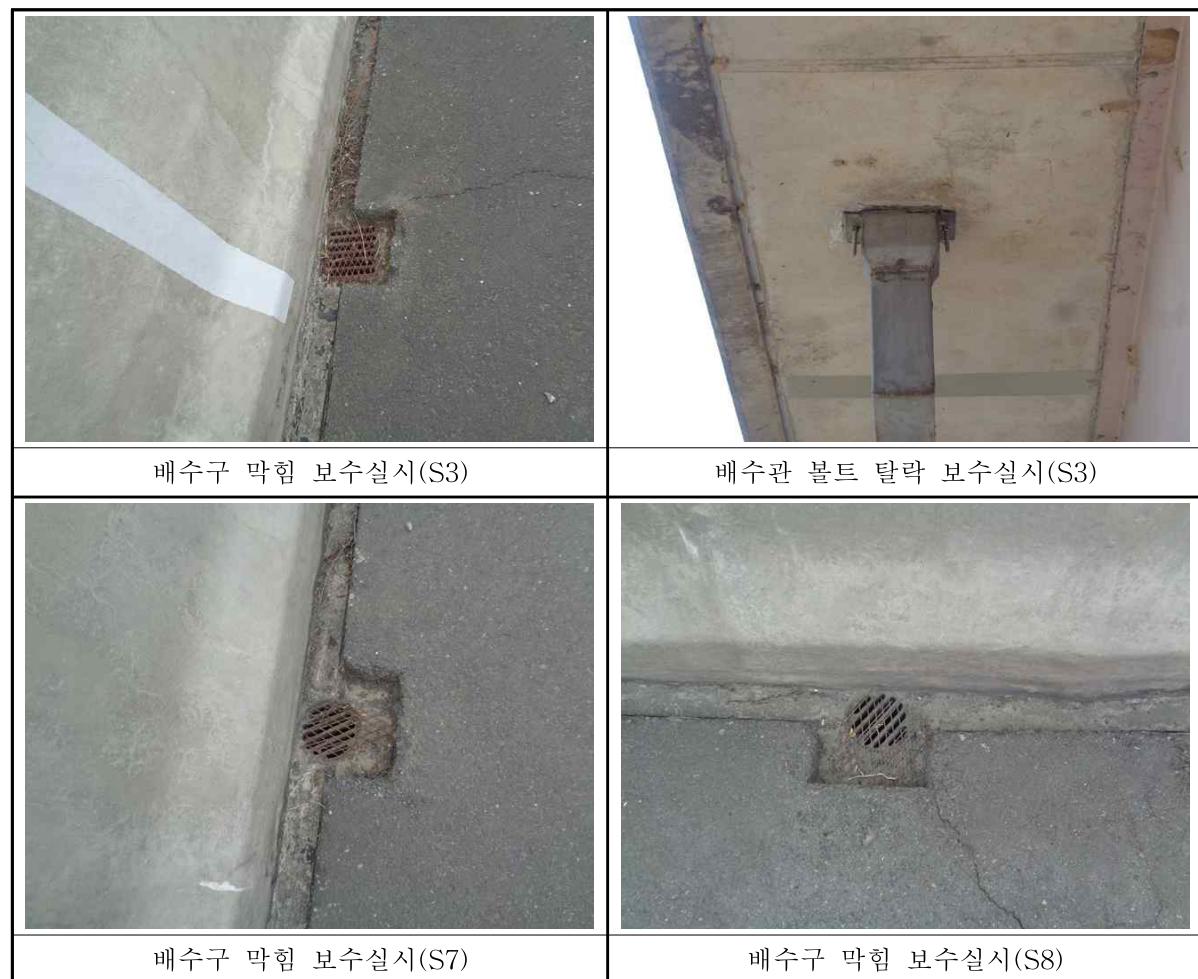
교량 상면의 배수구는 전 개소에서 보수를 실시한 양호한 상태이며, 배수관에서 조사된 볼트 탈락 손상도 보수가 실시된 상태이다.

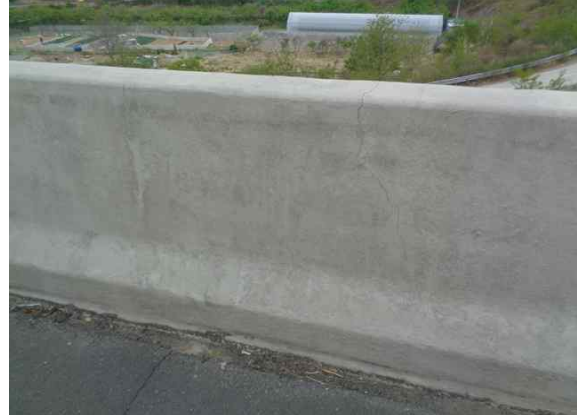
| S1 방호벽 균열(폭 0.2mm) | S1 중앙분리대 균열(폭 0.1mm) |

- 균열(0.3mm미만) - 건조수축 및 구속응력, 온도변화, 수화열 등에 의해 발생한 수직·수평방향의 미세균열로 보수보다는 주기적인 관찰을 실시한다.

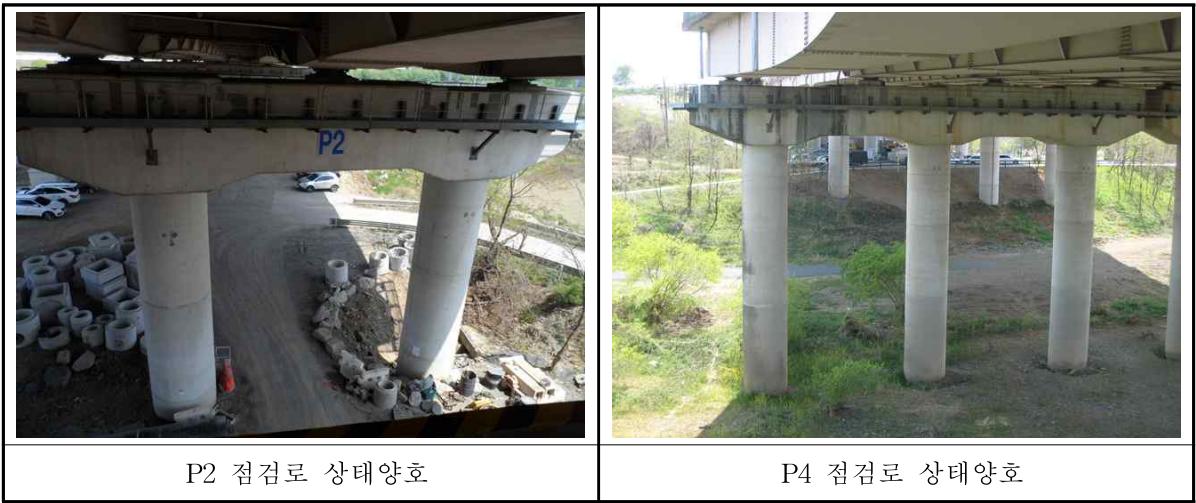
점검시설 외관조사 결과, 전반적으로 양호한 상태로 조사되었다.

| P1~P9 | 상태양호 |

- 현재 양호한 상태이나, 공용기간 경과, 외부 습기노출 등에 의해 부식 등의 손상이 발생할 수 있으므로, 주기적인 점검을 실시하는 유지관리가 필요하다.

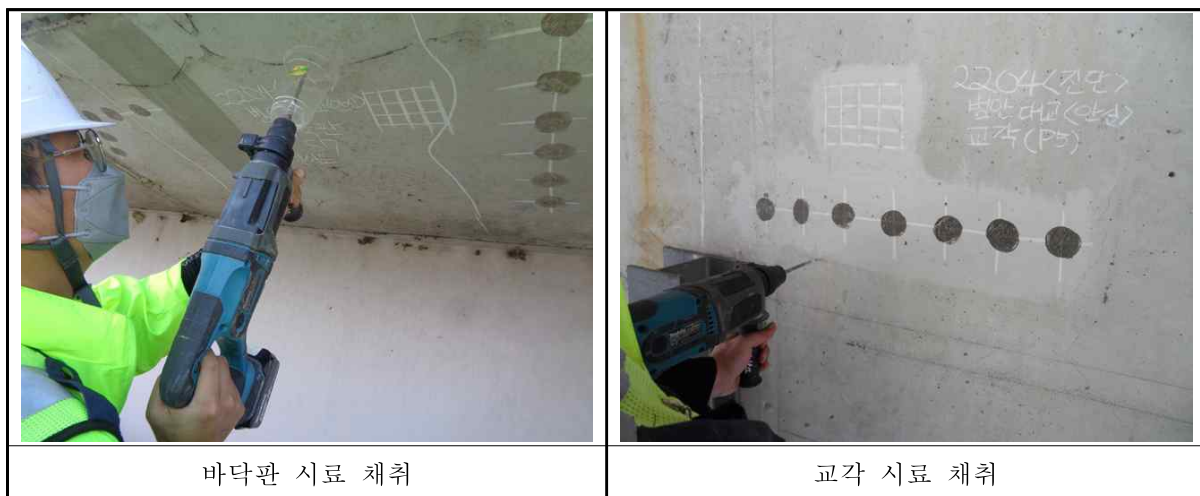
<그림 3.16> 염화물 시료 채취

염화물 함유량 시험 결과, 콘크리트 표면에서 철근 피복에 가까워질수록 그 양이 감소하는 양상으로 측정되었다. 이는 공용 중 제설작업 시 살포하는 염화칼슘이 콘크리트 표면에 부착되어 나타나는 현상으로 판단되며, 염화물은 철근 부식에 영향을 미치는 열화요인으로 이에 대한 상태평가는 철근피복 깊이의 측정값을 이용하였다.

철근피복에서 염화물 함유량은 측정 전 개소에서  $0.3\text{kg/m}^3$  이하로서 상태평가기준 'a'로 평가되었으며, 염화물에 의한 철근 부식이 발생할 우려가 없는 것으로 판단된다.

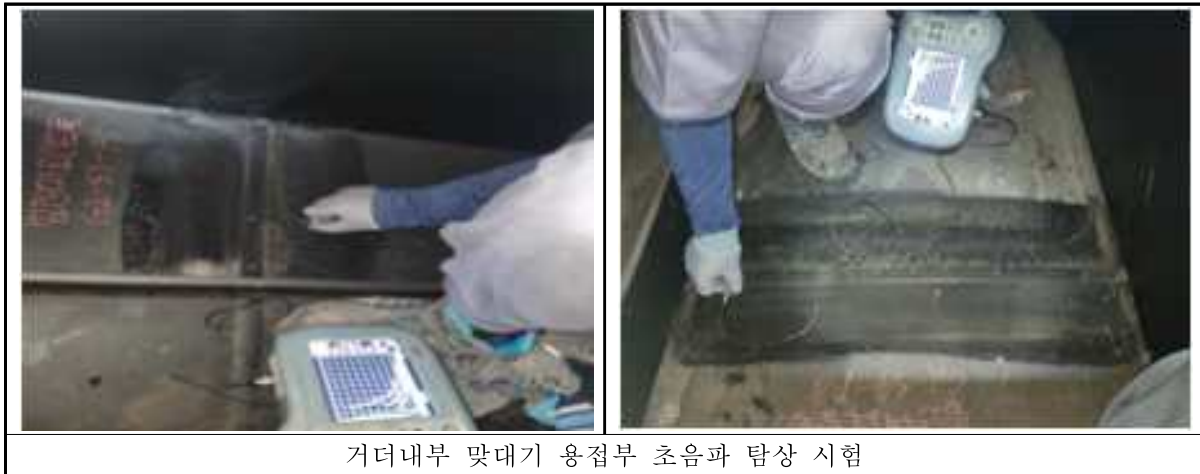
<그림 3.20> 초음파 탐상(사각법) 시험

거더내부 맞대기 용접부 초음파 탐상 시험
