### 3. 용벽

# 1. 패널식옹벽1

## 전경 및 손상현황 사진

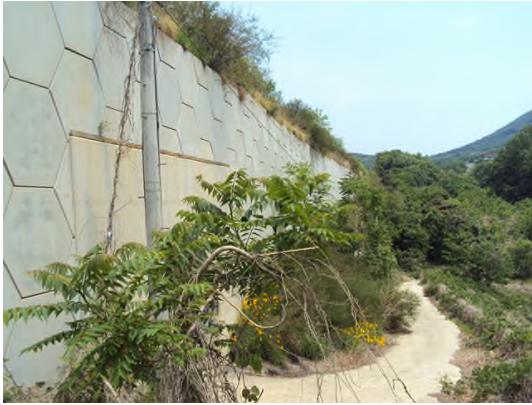
| 위 치 | 옹벽 | 위 치 | 옹벽 |

| 현 황 | 시점부 전경 | 현 황 | 종점부 전경 |

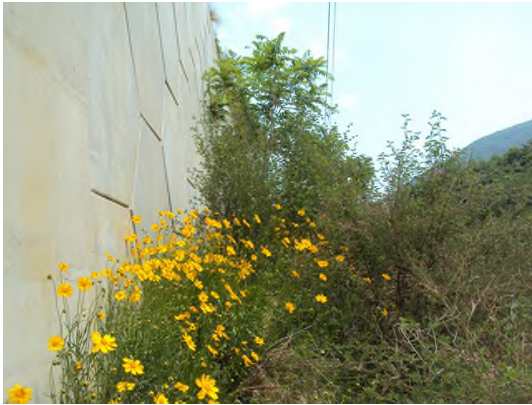
| 위 치 | 옹벽 | 위 치 | 옹벽 |

| 현 황 | 1단 전경 | 현 황 | 2단 전경 |

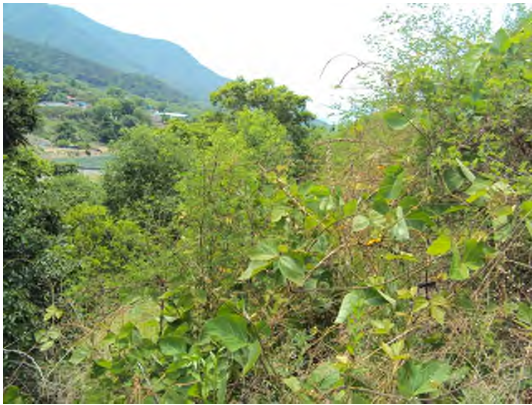
| 위 치 | 옹벽 | 위 치 | 옹벽 |

| 현 황 | 상부 전경 | 현 황 | 상부 배수로 전경 |

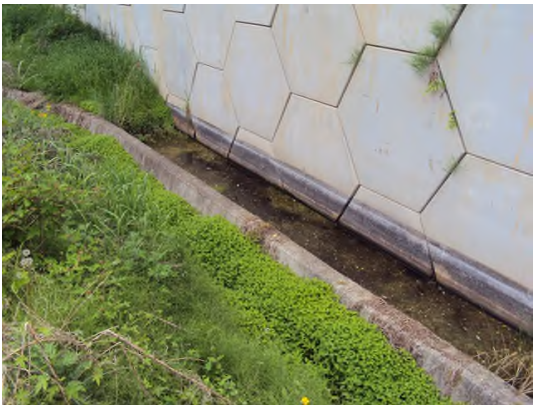
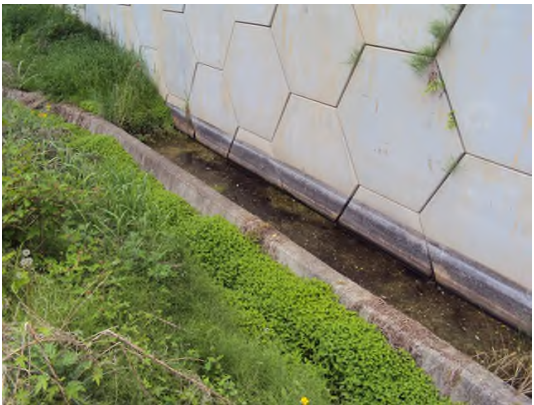
| 위 치 | S03 옹벽 하부 | 위 치 | S03 옹벽 하부 |

| 현 황 | 체수(A=10.0m×0.5m) | 현 황 | 체수(A=10.0m×0.5m) |

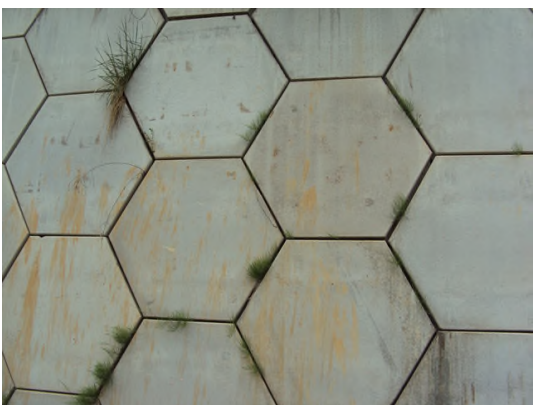
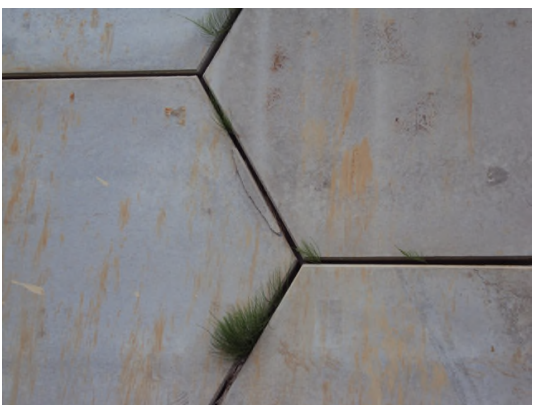
| 위 치 | S02 패널 전면부 | 위 치 | S02 패널 전면부 |

| 현 황 | 판넬 파손(A=0.1m×0.3m) | 현 황 | 판넬 파손(A=0.1m×0.3m) |

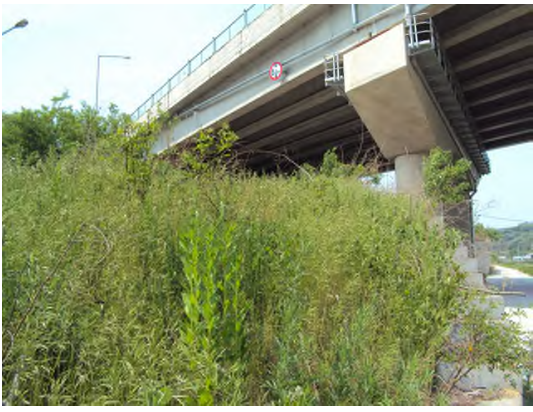
| 위 치 | 상부 | 위 치 | 옹벽 |

| 현 황 | 전경 | 현 황 | 정면 전경 |

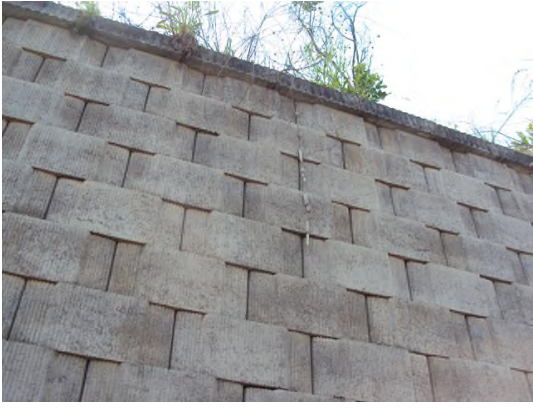
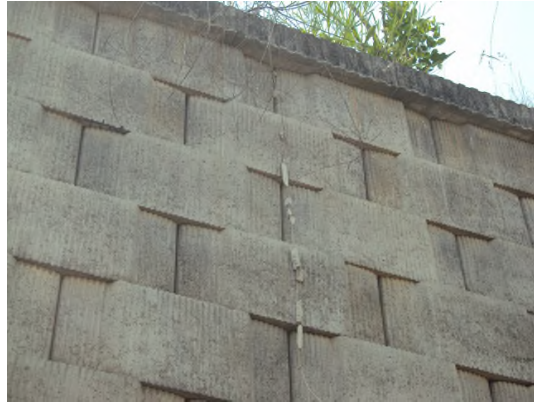
| 위 치 | S03 블럭 전면부 | 위 치 | S03 블럭 전면부 |

| 현 황 | 블럭 파손 1EA | 현 황 | 블럭 파손 1EA |

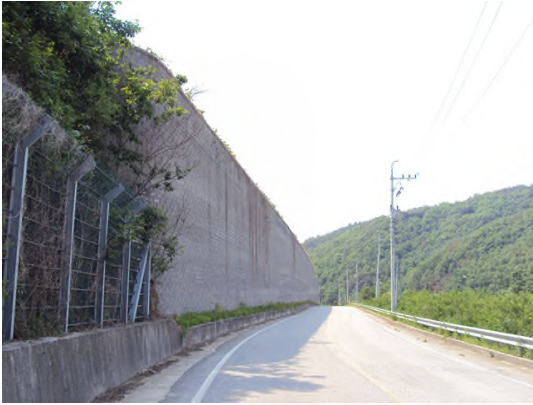
| 위 치 | 옹벽 | 위 치 | 옹벽 |

| 현 황 | 시점부 전경 | 현 황 | 종점부 전경 |

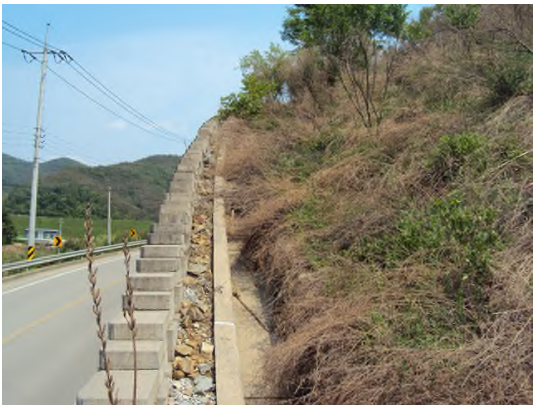
| 위 치 | 배수시설 | 위 치 | 사면부 |

| 현 황 | 전경 | 현 황 | 전경 |

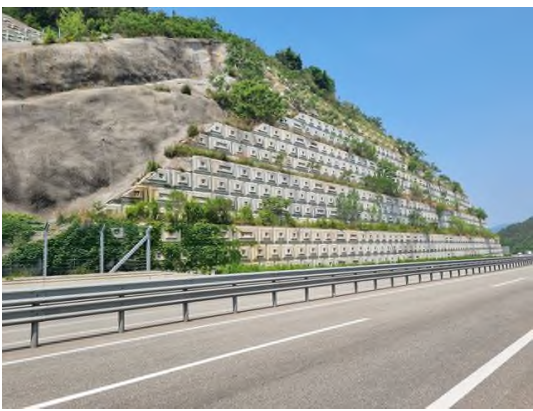
| 위 치 | 옹벽 | 위 치 | 옹벽 |

| 현 황 | 시점부 전경 | 현 황 | 종점부 전경 |

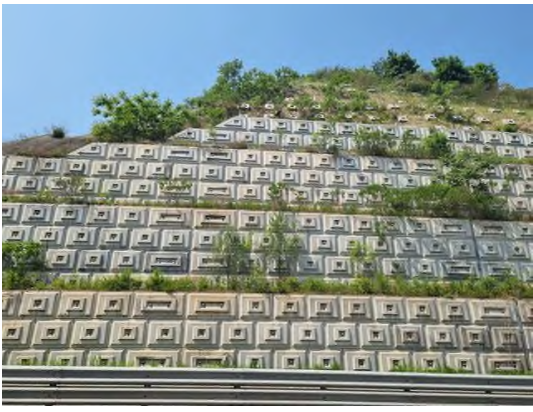
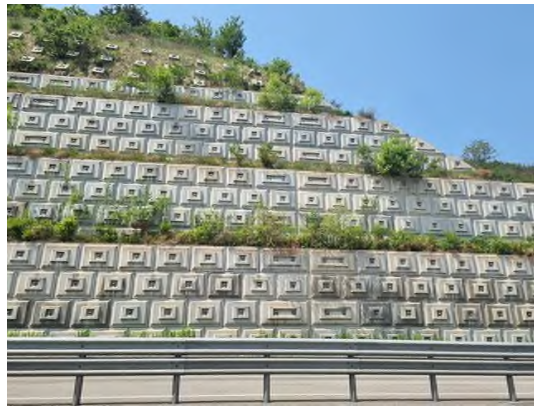
| 위 치 | 옹벽 | 위 치 | 옹벽 |

| 현 황 | 정면 전경 | 현 황 | 정면 전경 |

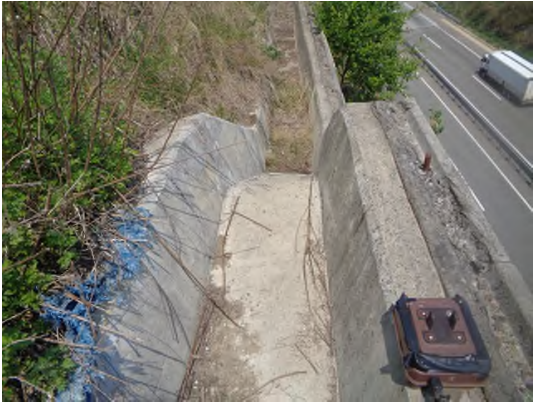
| 위 치 | 배수시설 | 위 치 | 점검계단 |

| 현 황 | 배수로 전경 | 현 황 | 전경 |

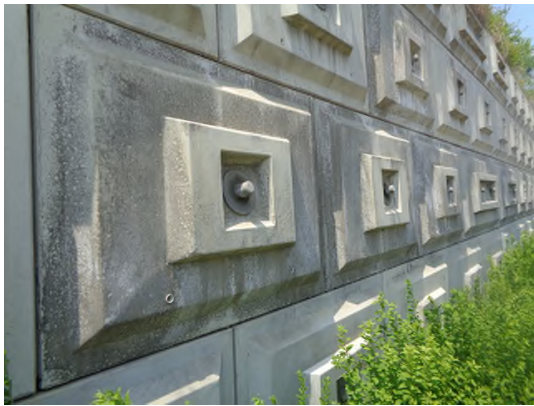
| 위 치 | S7 패널 전면부 | 위 치 | S4 상부 배수로 |

| 현 황 | 백태(표면열화) (A=20.0m×2.0m) | 현 황 | 들뜸 (A=20.0m×2.0m) |

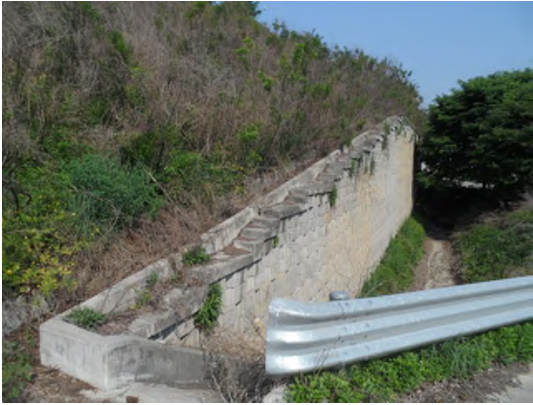
| 위 치 | 옹벽 | 위 치 | 옹벽 |

| 현 황 | 시점부 전경 | 현 황 | 종점부 전경 |

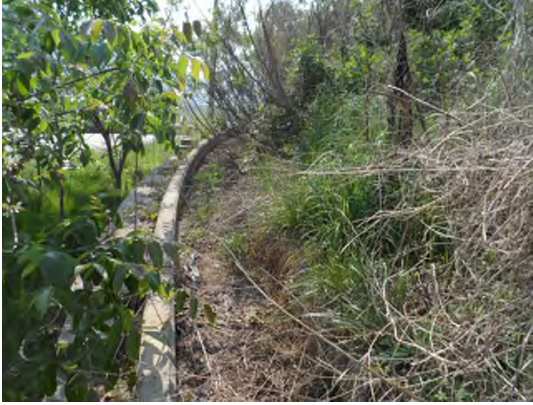
| 위 치 | 배수시설 | 위 치 | 사면부 |

| 현 황 | 전경 | 현 황 | 전경 |

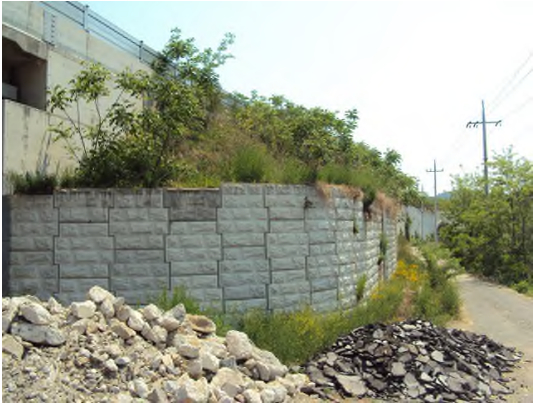
| 위 치 | 옹벽 | 위 치 | 옹벽 |

| 현 황 | 시점부 전경 | 현 황 | 종점부 전경 |

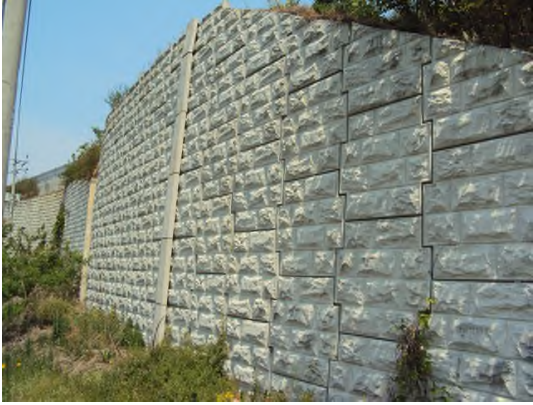
| 위 치 | 옹벽 | 위 치 | 사면부 |

| 현 황 | 전경 | 현 황 | 전경 |

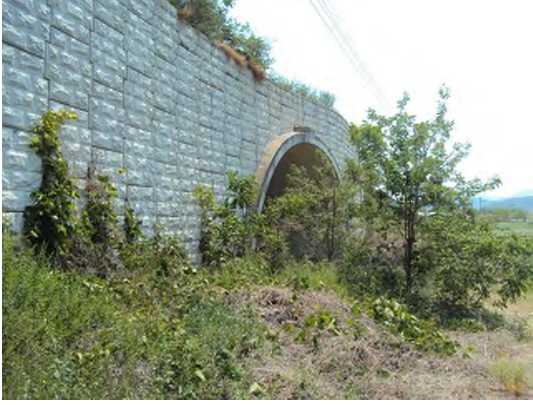
| 위 치 | 교량 | 위 치 | 배수관 |

| 현 황 | 전경 | 현 황 | 상태양호 |

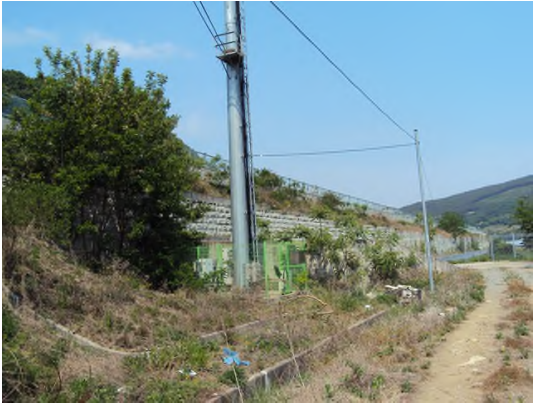
| 위 치 | 옹벽 | 위 치 | 옹벽 |

| 현 황 | 시점부 전경 | 현 황 | 종점부 전경 |

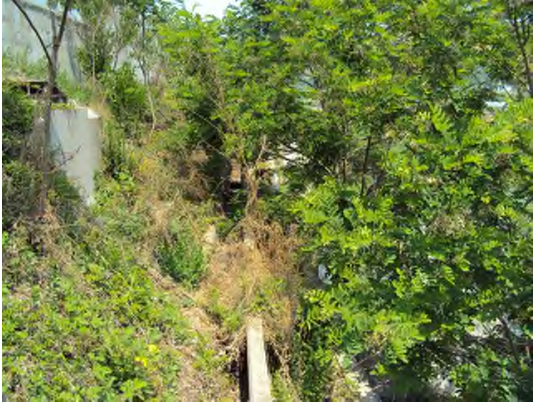
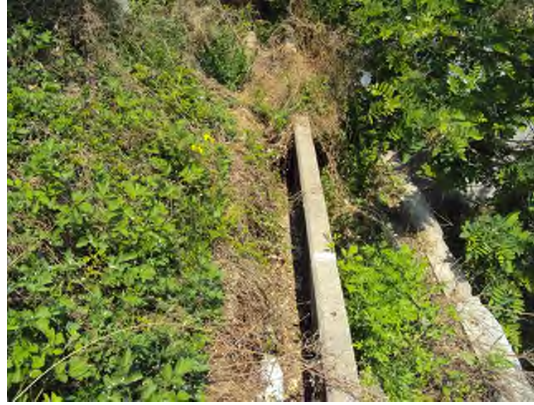
| 위 치 | 배수로 | 위 치 | 배수로 |

| 현 황 | 전경 | 현 황 | 전경 |

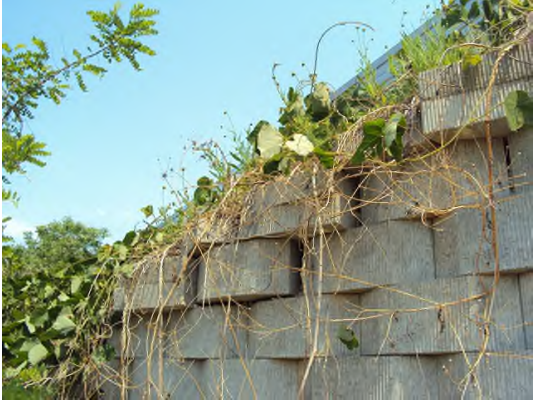
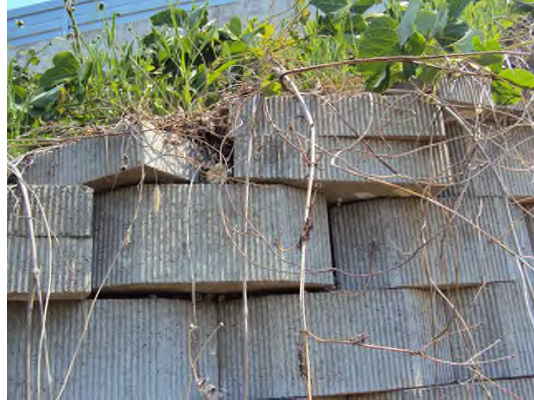
| 위 치 | S01 블럭 전면부 | 위 치 | S01 블럭 전면부 |

| 현 황 | 블럭 밀림 3EA | 현 황 | 블럭 밀림 3EA |

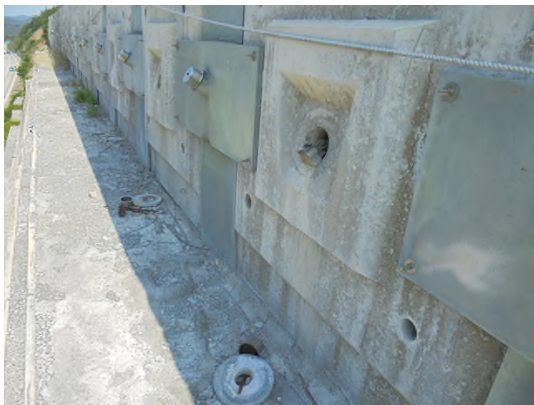
| 위 치 | S09 패널 전면부 | 위 치 | S10 패널 전면부 |

| 현 황 | 앵커캡 탈락 1EA | 현 황 | 앵커캡 탈락 1EA |

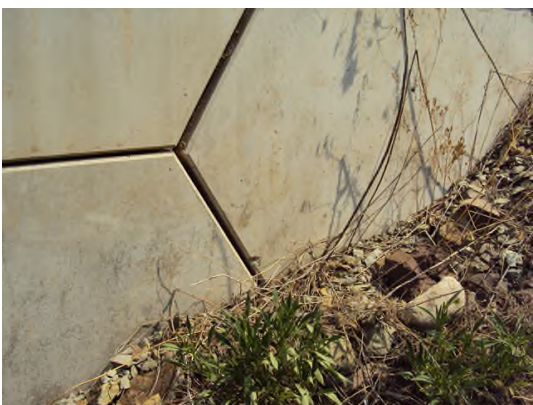
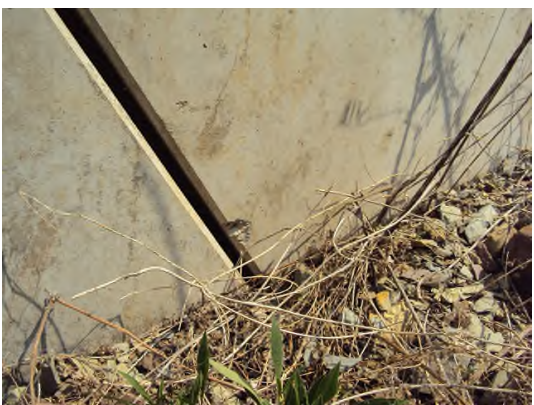
| 위 치 | S7 패널 전면부 | 위 치 | S7 패널 전면부 |

| 현 황 | 판넬 파손(A=0.1m×0.1m) | 현 황 | 판넬 파손(A=0.1m×0.1m) |

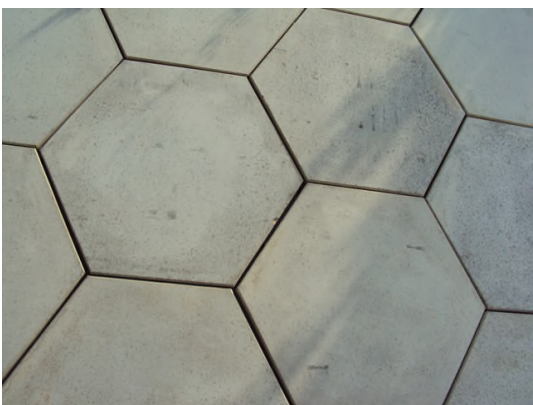
| 위 치 | 우측 S03 패널 전면부 | 위 치 | 우측 S04 패널 전면부 |

| 현 황 | 판넬 파손(A=0.1m×0.1m) | 현 황 | 판넬 파손(A=0.1m×0.1m) |

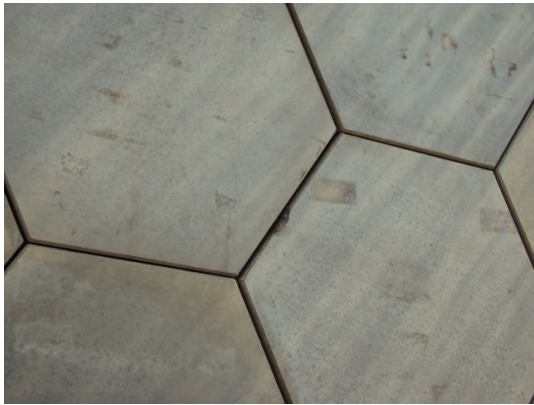
| 위 치 | 우측 S16 패널 전면부 | 위 치 | 우측 S20 패널 전면부 |

| 현 황 | 판넬 파손(A=0.1m×0.1m) | 현 황 | 집수정 미설치 1EA |

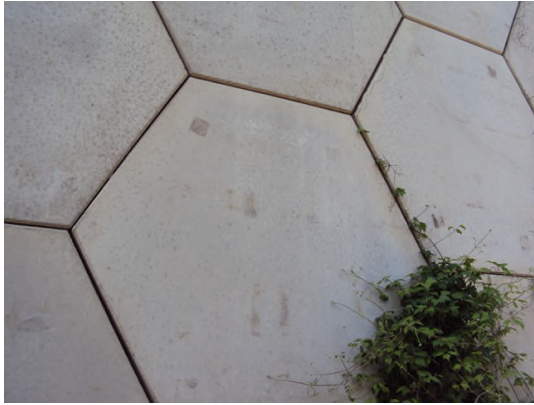
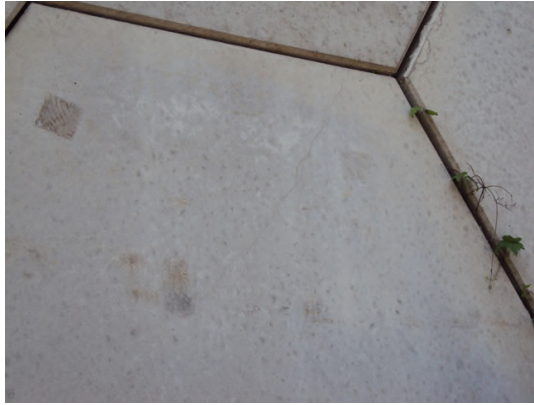
| 위 치 | 좌측 S15 패널 전면부 | 위 치 | 좌측 S15 패널 전면부 |

| 현 황 | 판넬 파손(A=0.1m×0.1m) | 현 황 | 판넬 파손(A=0.1m×0.1m) |

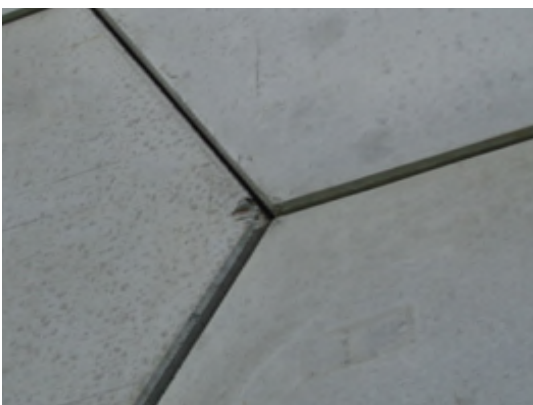
| 위 치 | S3 패널 전면부 | 위 치 | S3 패널 전면부 |

| 현 황 | 파손(A=0.1m×0.1m) | 현 황 | 파손(A=0.1m×0.3m) |

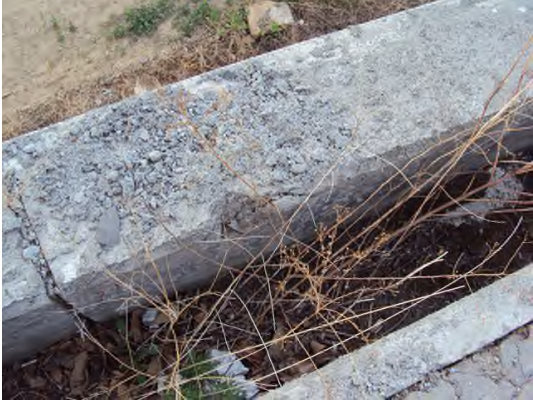
| 위 치 | S03 배수로 | 위 치 | S03 배수로 |

| 현 황 | 파손(A=0.1m×0.2m) | 현 황 | 파손(A=0.3m×0.5m) |

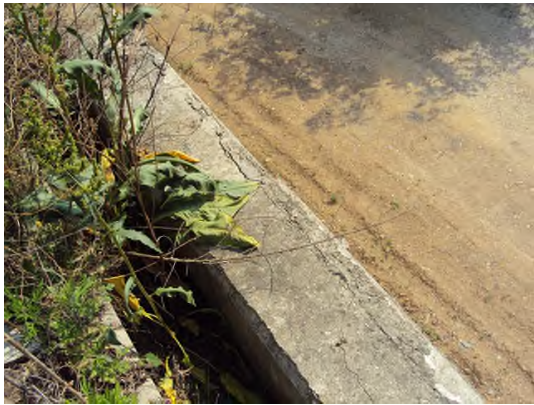
| 위 치 | S05 배수로 | 위 치 | S05 패널 전면부 |

| 현 황 | 상부 들뜸(A=0.2m×1.0m) | 현 황 | 판넬 기울음 1EA |

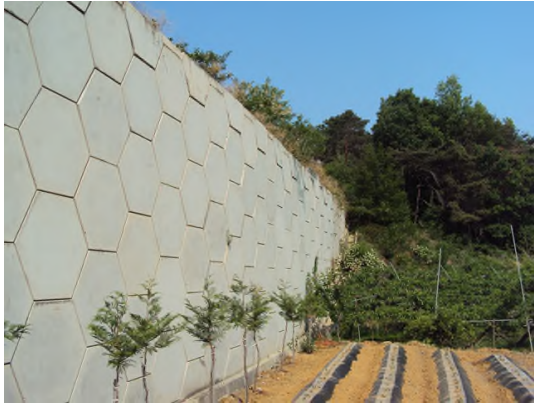
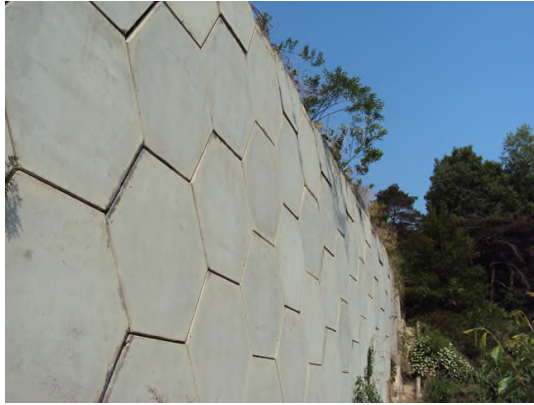
| 위 치 | S09 패널 전면부 | 위 치 | S09 패널 전면부 |

| 현 황 | 배부름(A=20.0m×5.0m) | 현 황 | 배부름(A=20.0m×5.0m) |

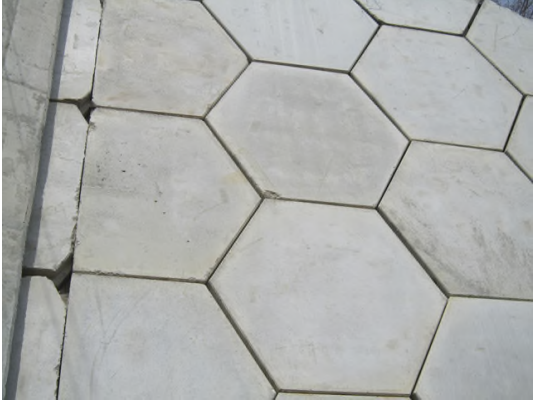
| 위 치 | S01 패널 전면부 | 위 치 | S01 패널 전면부 |

| 현 황 | 판넬 파손(A=0.2m×0.2m) | 현 황 | 판넬 파손(A=0.3m×0.3m) |

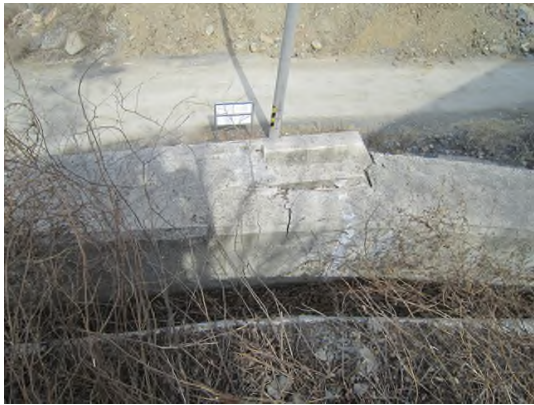
| 위 치 | S05 배수로 | 위 치 | S07 상단 |

| 현 황 | 이격(L=1.0m) | 현 황 | 들뜸(A=0.1m×3.0m) |

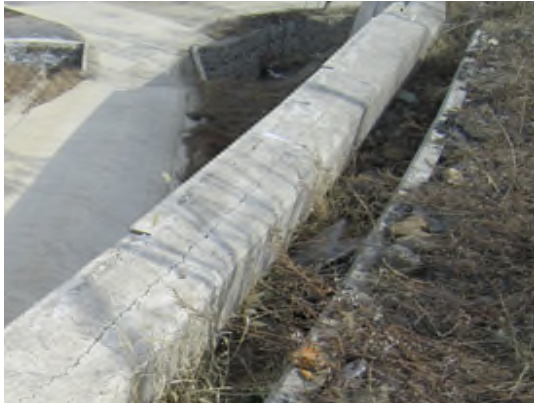
| 위 치 | S08 상단 | 위 치 | S10 패널 전면부 |

| 현 황 | 들뜸(A=0.1m×7.0m) | 현 황 | 판넬 파손(A=0.3m×0.5m) |
