## 도로교량 하자 목록(5공구)

## 도로터널 하자 목록(5공구)

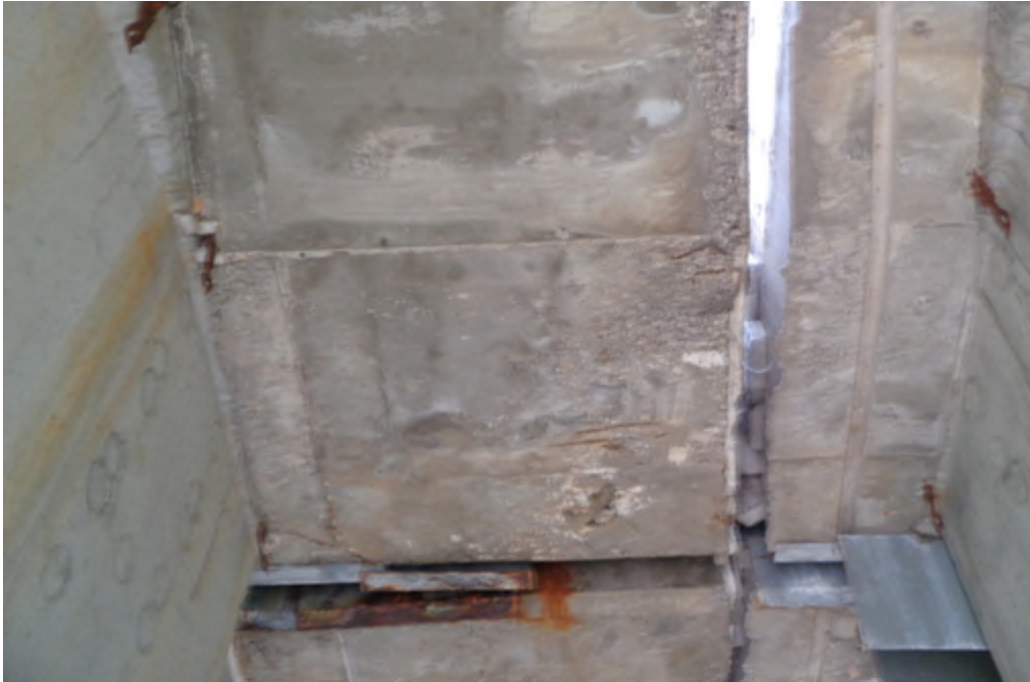
| 점검위치 | 상주 | 오로교(S8) | 사진번호 | #01 |

| No. | 위치 | | 점검 내용 | 사진번호 |
|---|---|---|---|---|
| 1 | 상주 | 오로교(S8) | 바닥판하면 재료분리 | #01 |

| 점검내용 | | 바닥판하면 재료분리 | | |

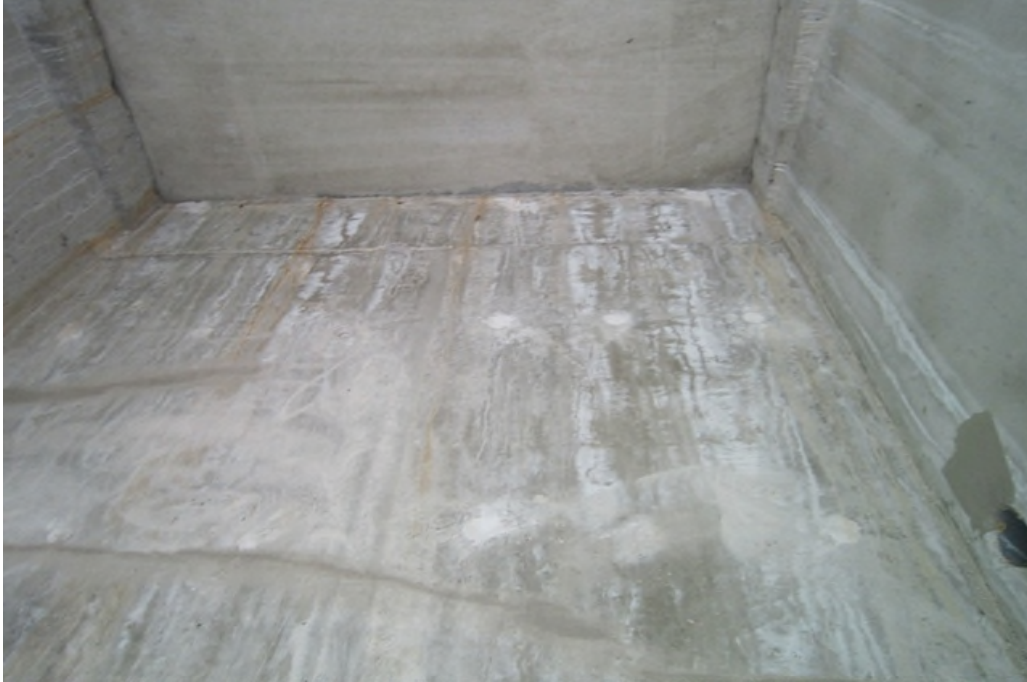
| 점검위치 | 상주 | 오로교(S10) | 사진번호 | #05 |

| No. | 위치 | | 점검 내용 | 사진번호 |
|---|---|---|---|---|
| 5 | 상주 | 오로교(S10) | 가로보 백태 | #05 |

| 점검내용 | | 가로보 백태 | | |

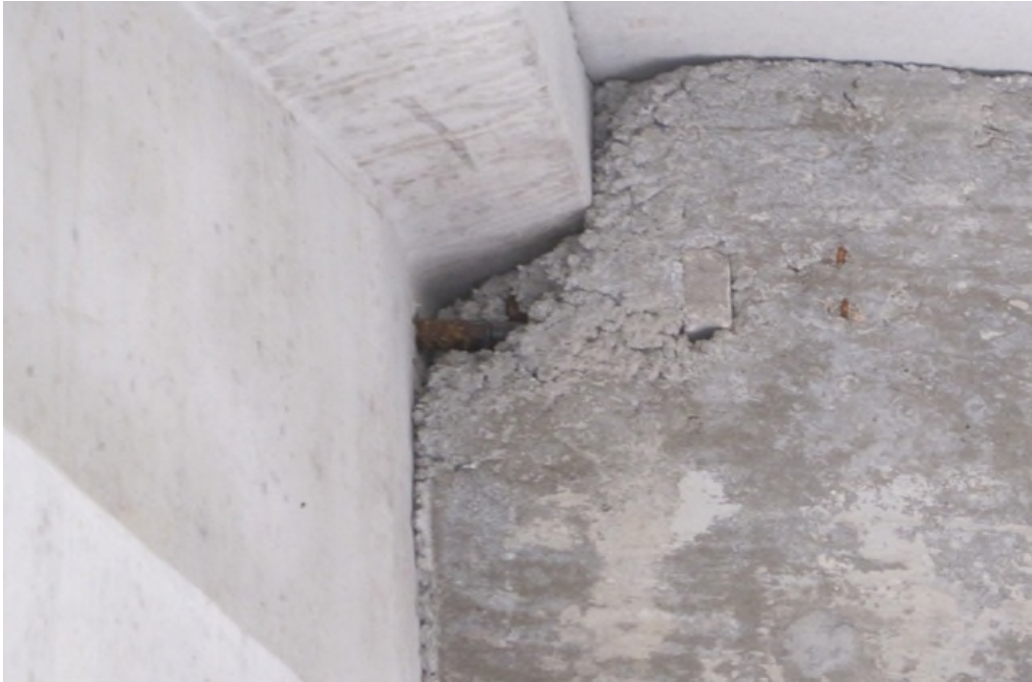
| 점검위치 | 상주 | 오실교(S5) | 사진번호 | #19 |

| No. | 위치 | | 점검 내용 | 사진번호 |
|---|---|---|---|---|
| 19 | 상주 | 오실교(S5) | 가로보 재료분리 및 철근노출 | #19 |

| 점검내용 | | 가로보 재료분리 및 철근노출 | | |

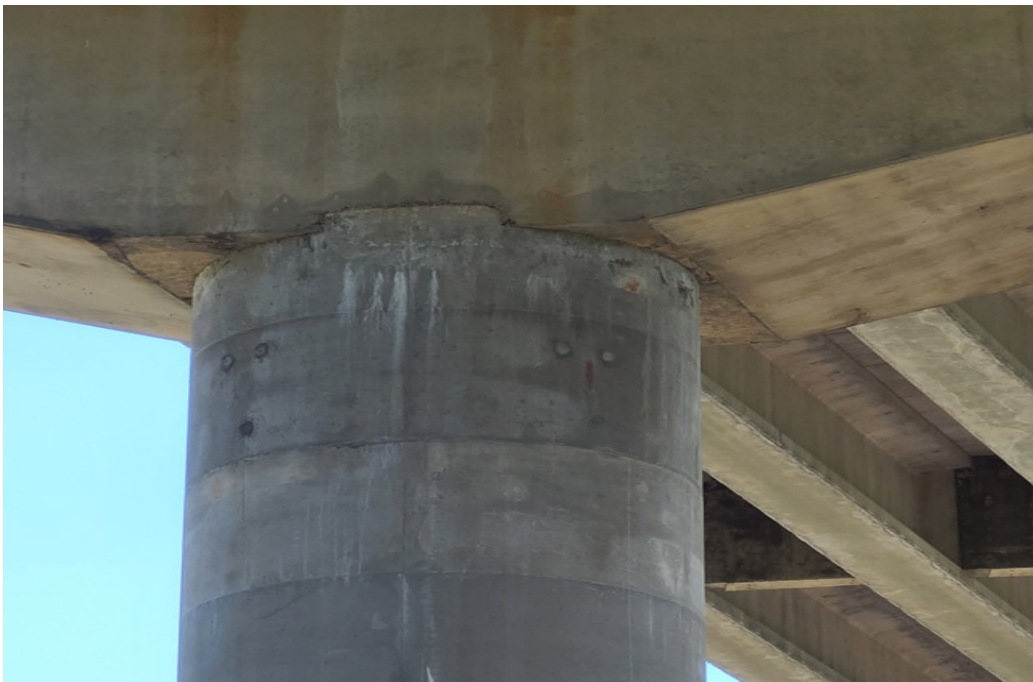
| 점검위치 | 상주 오실교(P2) | 사진번호 | #24 |

| No. | 위치 | | 점검 내용 | 사진번호 |
|---|---|---|---|---|
| 24 | 상주 | 오실교(P2) | 교각 백태 | #24 |

| 점검내용 | | 교각 백태 | |

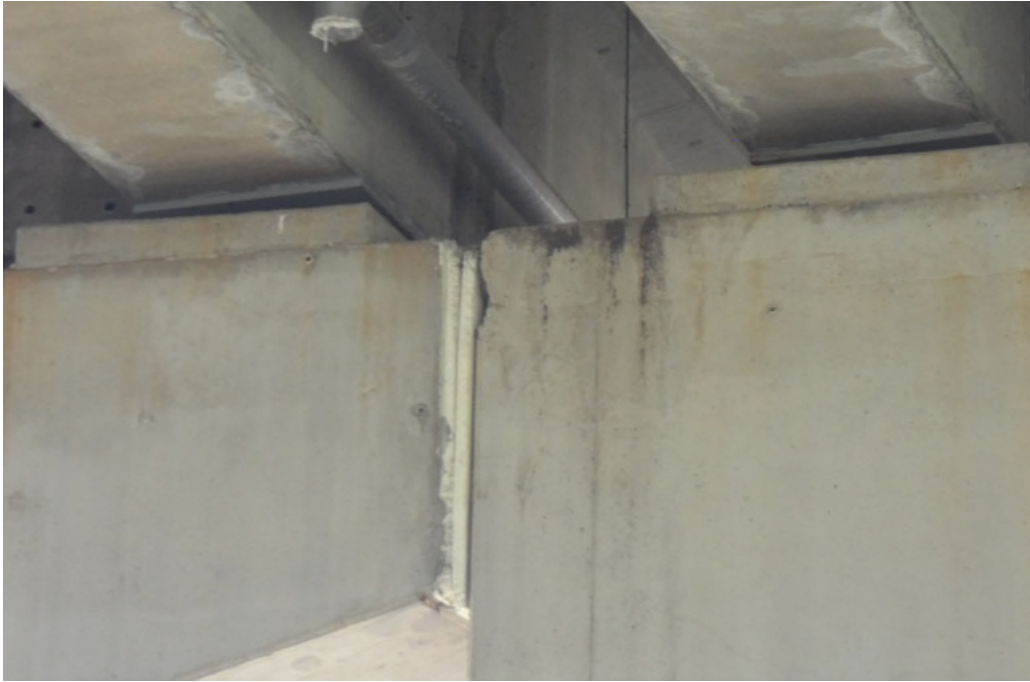
| 점검위치 | 상주 오실교(P3~P6) | 사진번호 | #25 |

| No. | 위치 | | 점검 내용 | 사진번호 |
|---|---|---|---|---|
| 25 | 상주 | 오실교(P3~P6) | 교각 박리, 박락 | #25 |

| 점검내용 | 교각 박리, 박락 | | |

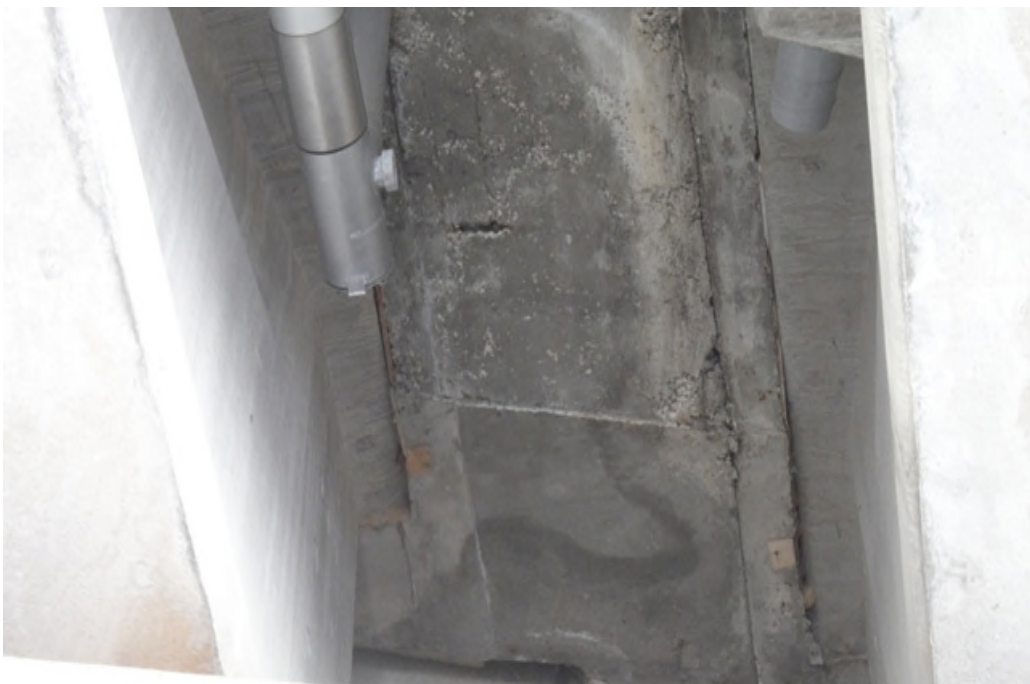
| 점검위치 | 영천 오실교(S1) | 사진번호 | #26 |

| No. | 위치 | | 점검 내용 | 사진번호 |
|---|---|---|---|---|
| 26 | 영천 | 오실교(S1) | 바닥판하면 재료분리 및 철근노출 | #26 |

| 점검내용 | 바닥판하면 재료분리 및 철근노출 | | |

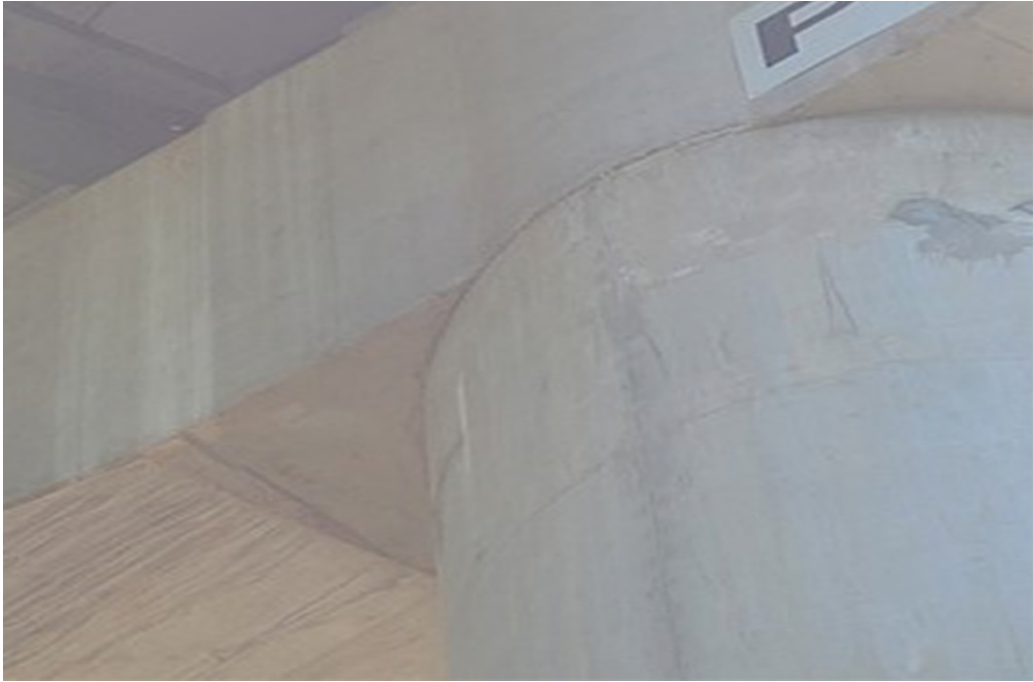
| 점검위치 | 영천 | 오실교(P1) | 사진번호 | #31 |

| 점검내용 | | 교각 백태 | | |

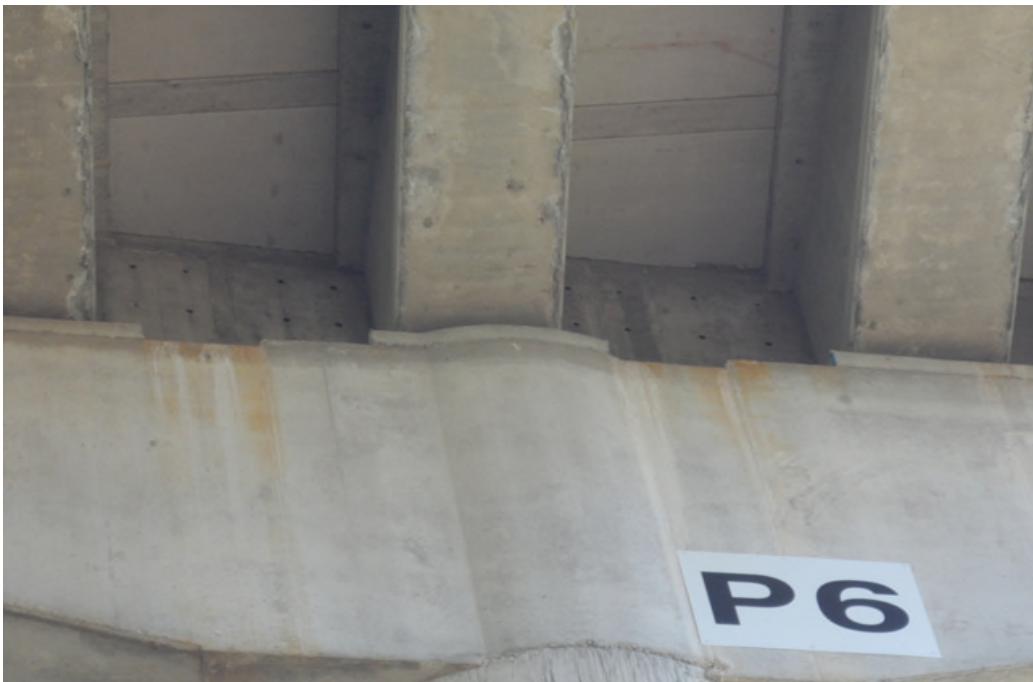
| 점검위치 | 영천 | 오실교(P4, P6) | 사진번호 | #32 |

| 점검내용 | | 교각 박리, 박락 | | |

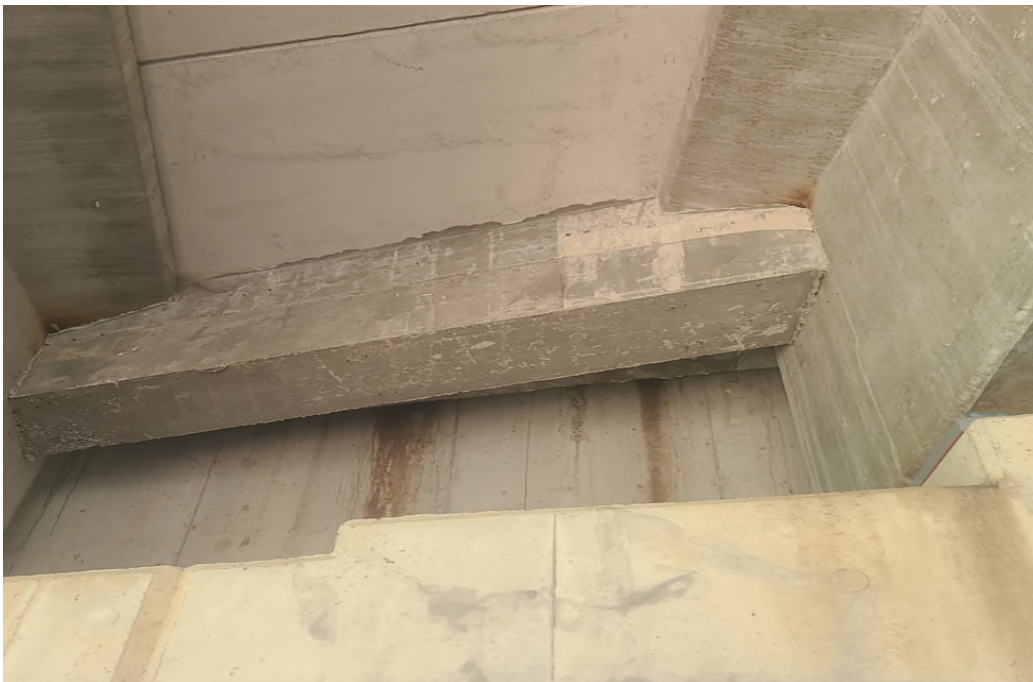
| 점검위치 | 상주 | 불당교(S1, S6) | 사진번호 | #34 |

| 점검내용 | | 가로보 재료분리 | | |

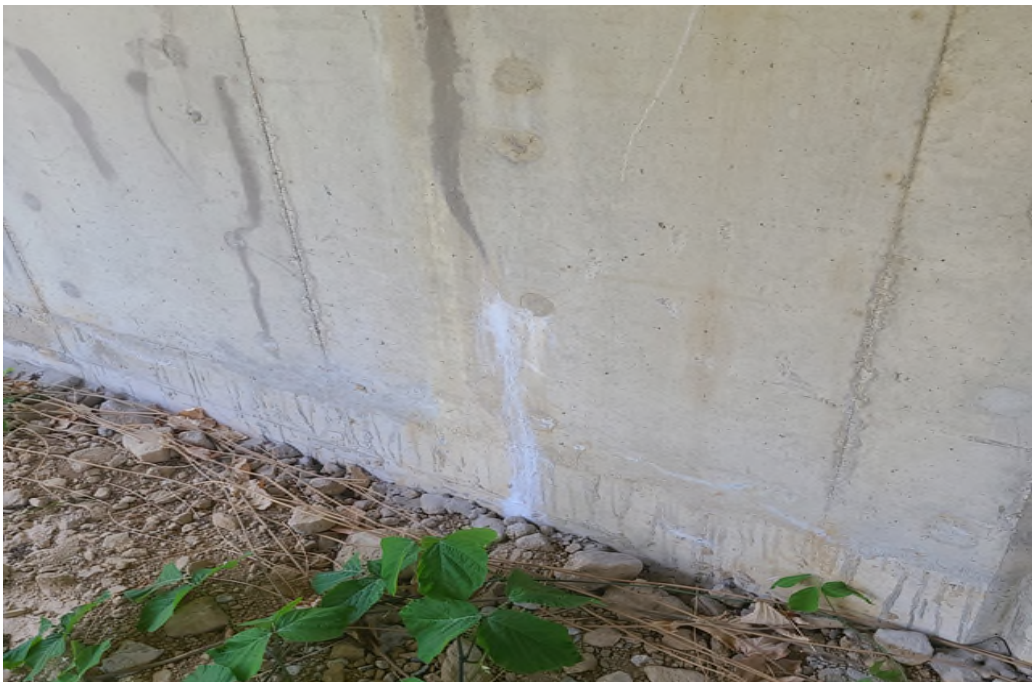
| 점검위치 | 상주 | 불당교(A1) | 사진번호 | #36 |

| 점검내용 | | 교대 백태 | | |

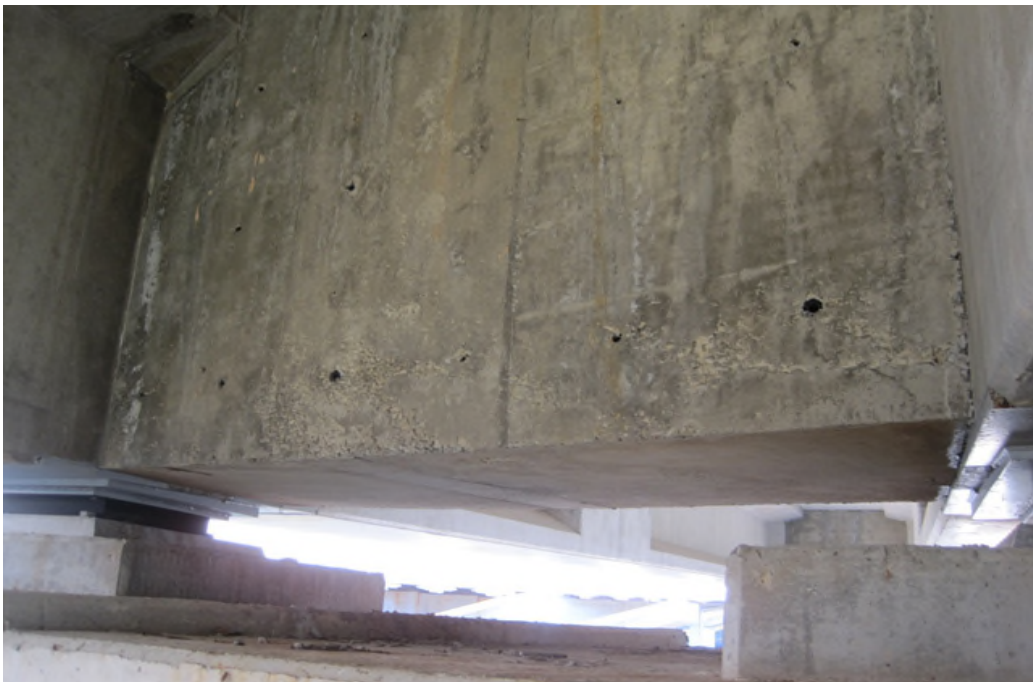
| 점검위치 | 영천 | 불당교(S1~S5) | 사진번호 | #40 |

| 점검내용 | | 가로보 재료분리 | | |

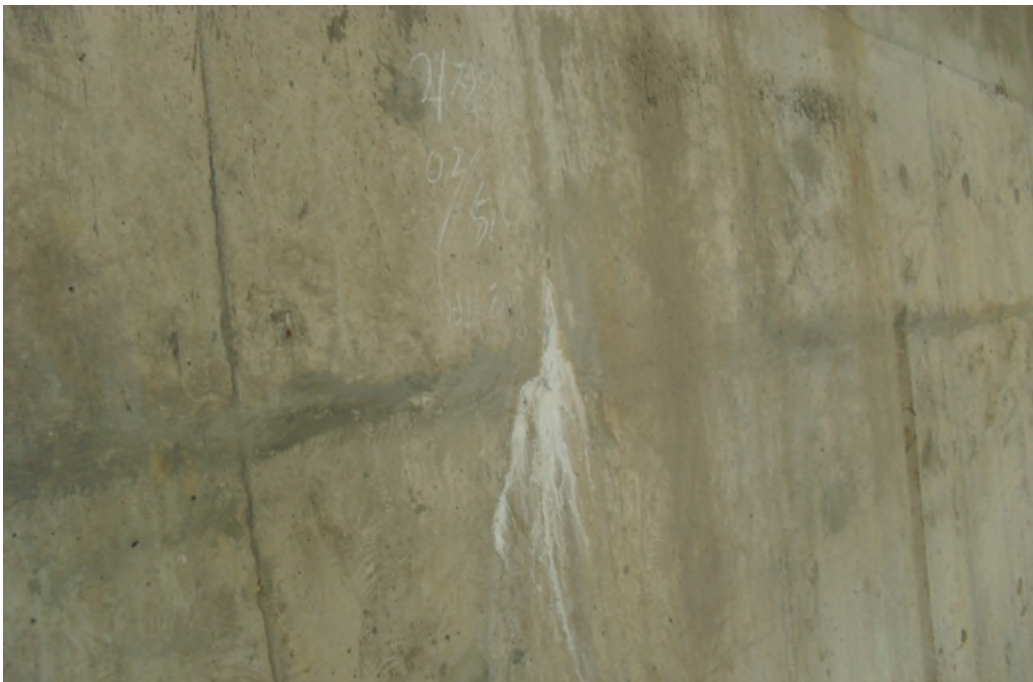
| 점검위치 | 영천 | 내리교(A1) | 사진번호 | #56 |

| 점검내용 | | 교대 백태 | | |

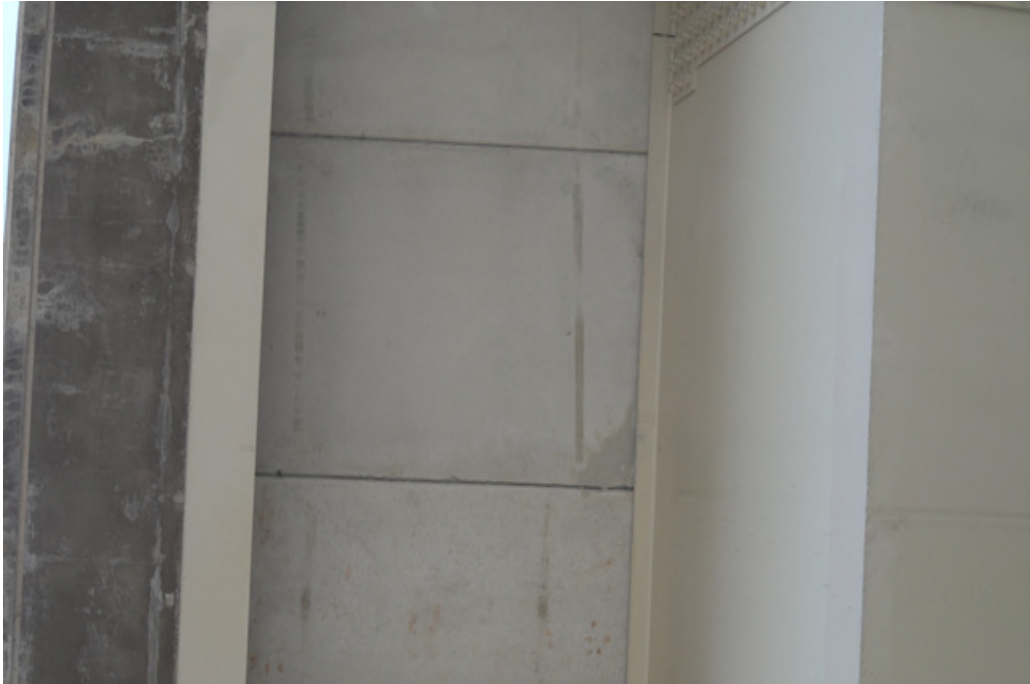
| 점검위치 | - | 군위JCT R-A4교(S1) | 사진번호 | #59 |

| 점검내용 | | 바닥판하면 들뜸 보수 | | |

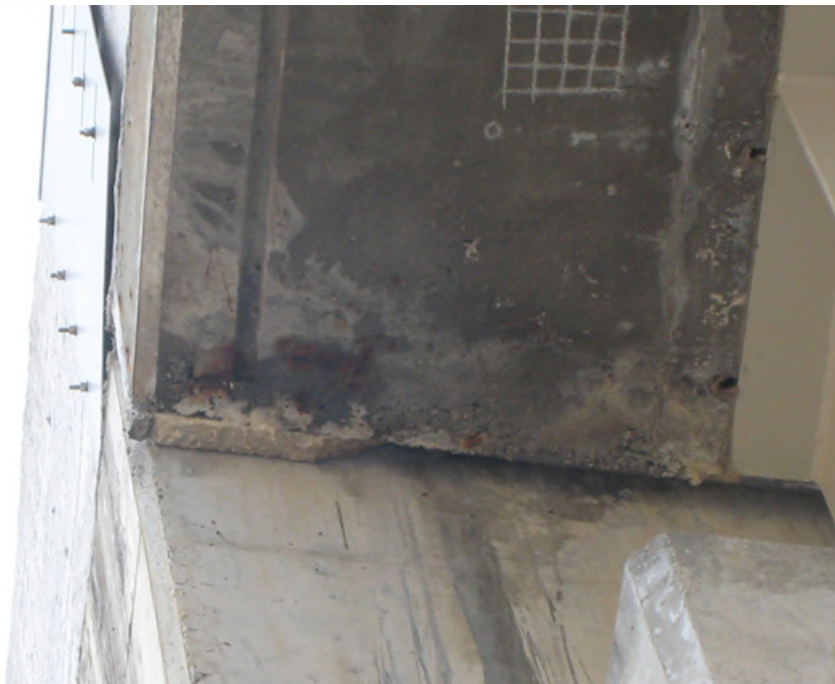
| 점검위치 | - | 군위JCT R-A4교(S1) | 사진번호 | #60 |

| 점검내용 | | 바닥판하면 재료분리 및 철근노출 | | |

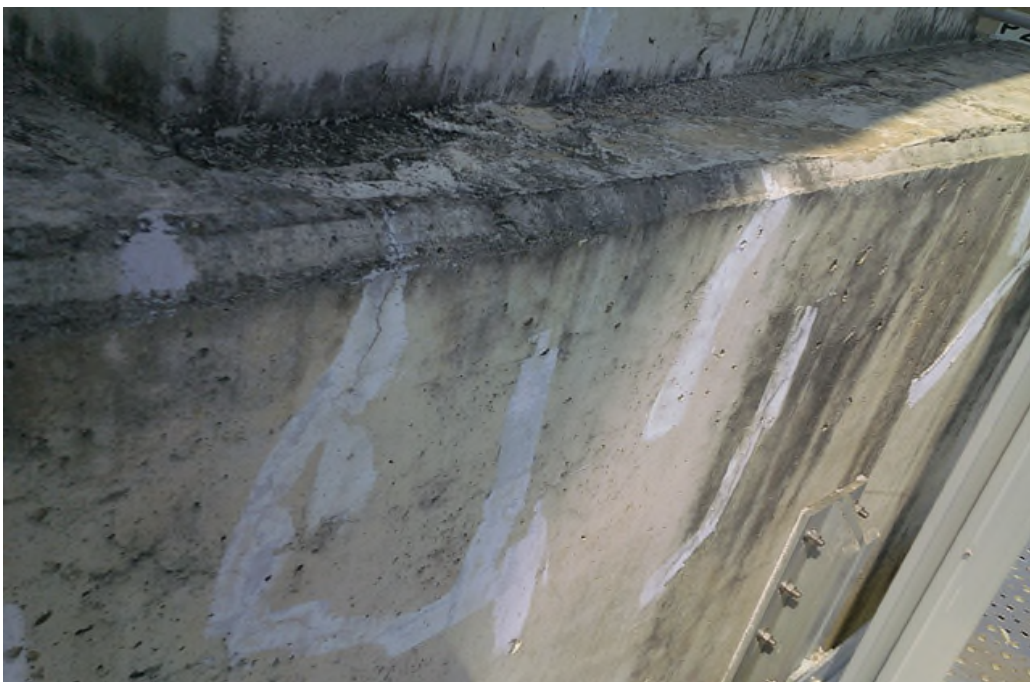
| 점검위치 | - | 군위JCT R-C교(P1, P3) | 사진번호 | #68 |

| 점검내용 | 교각 표면열화 및 재료분리 | | | |

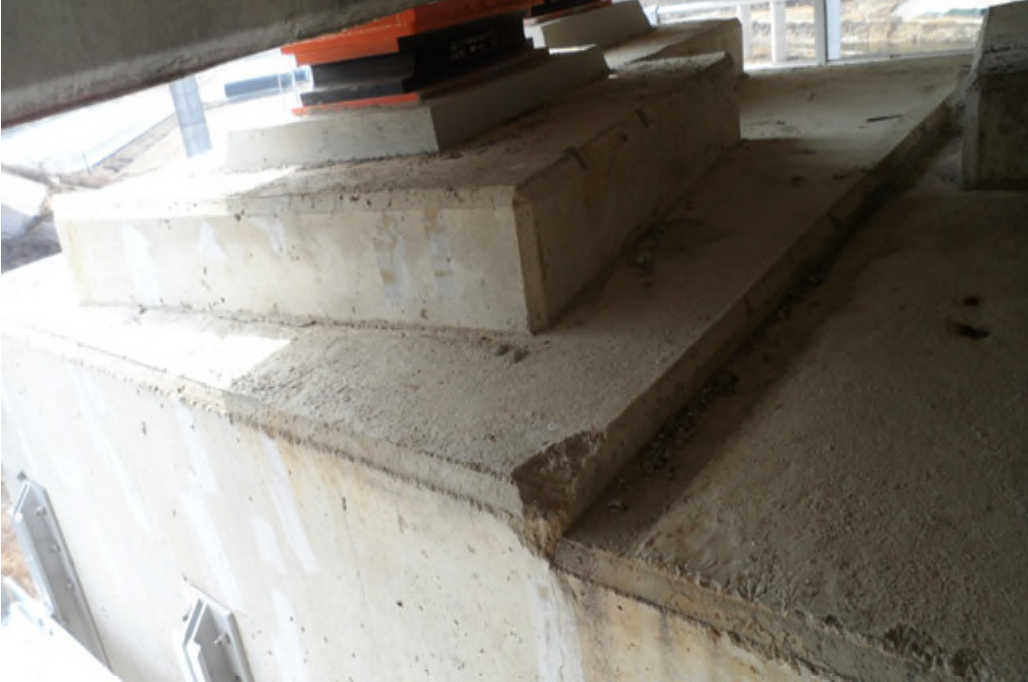
| 점검위치 | -      군위JCT R-C교(P2, P6) | 사진번호 | #69 |

| 점검내용 | 교각 파손 | | |

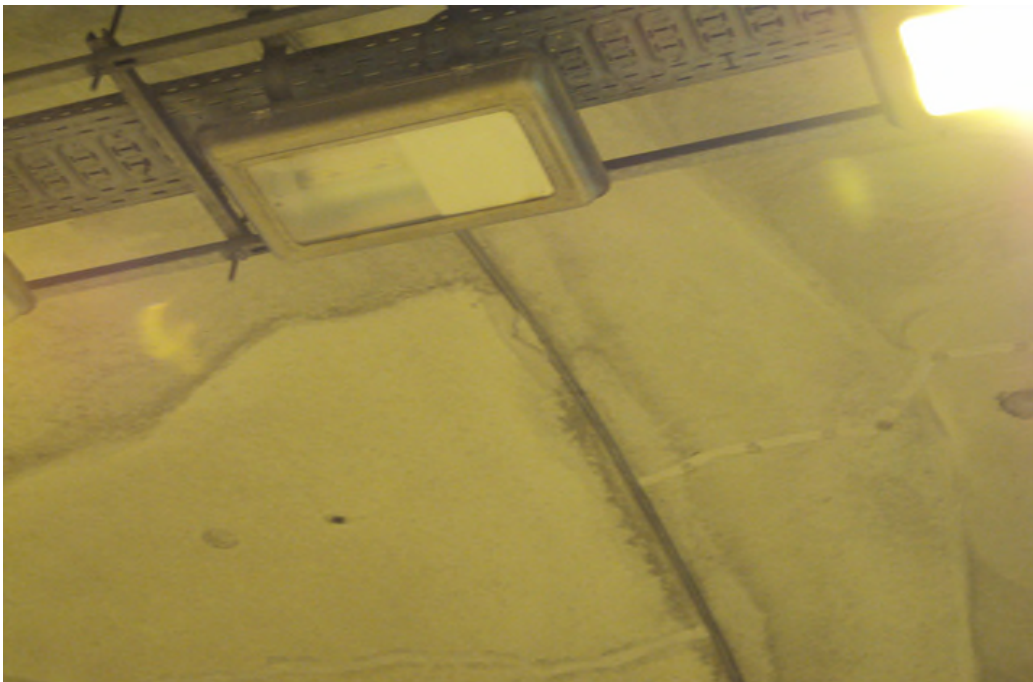
| 점검위치 | 상주 | 블로터널(S1~S49) | 사진번호 | #02 |

| 점검내용 | | 라이닝 콘크리트 조인트부 들뜸 | | |

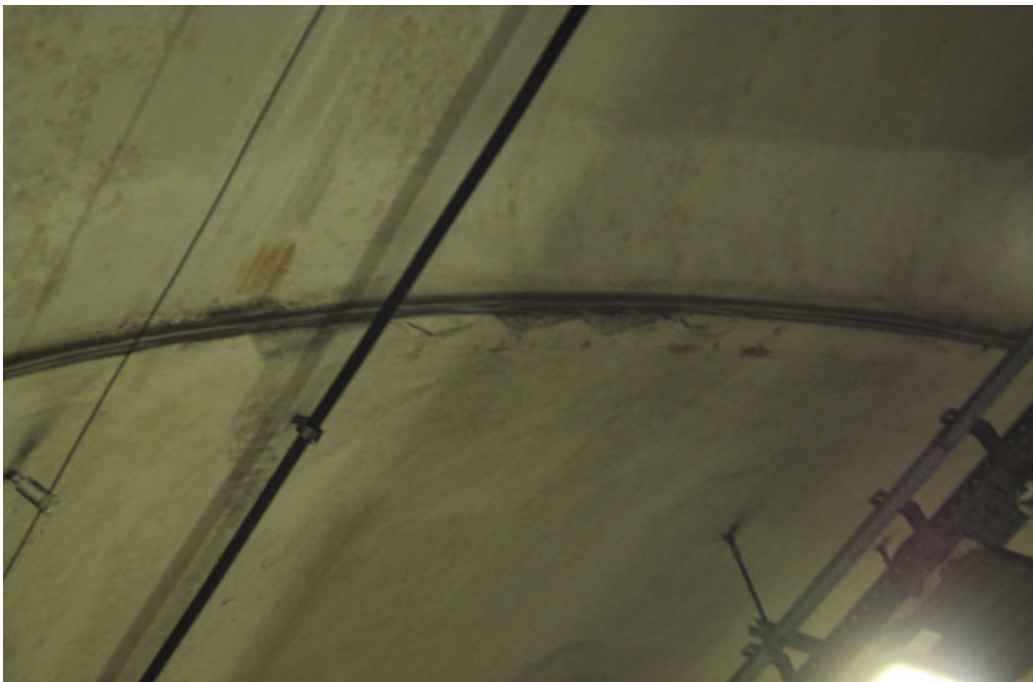
| 점검위치 | 영천 | 중구터널(S1~S45) | 사진번호 | #12 |

| 점검내용 | | 라이닝 콘크리트 조인트부 들뜸, 박락 | | |
