# 기 타 종 교 랑 하 자 보 고 서

2021. 12

상주영천고속도로주식회사

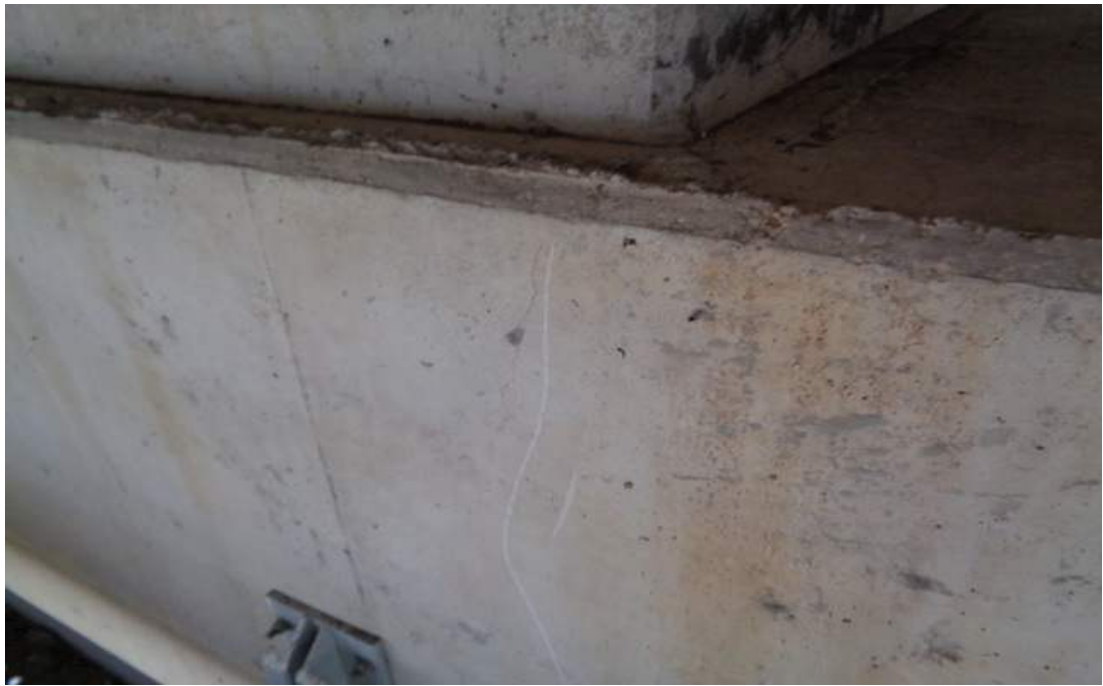
| 사진번호 | 1-1 | 위 치 | 승곡교 상주방향, 영천방향 |

| 내 용 | STA 0.05k 교각 P1 코핑부 균열 (cw=0.3mm이상) | | |

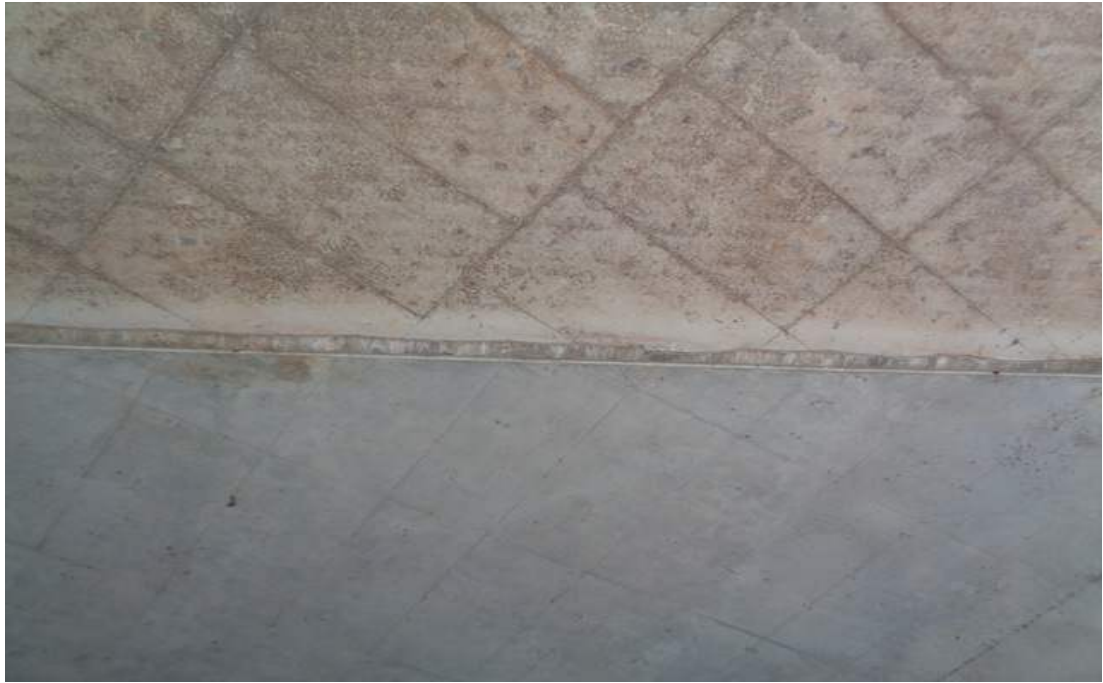
| 사진번호 | 1-1 | 위 치 | 낙동JCT R-G교 |

| 내 용 | 낙동JCT연결로 바닥판하면 S1 백태 A=0.50㎡ | | |

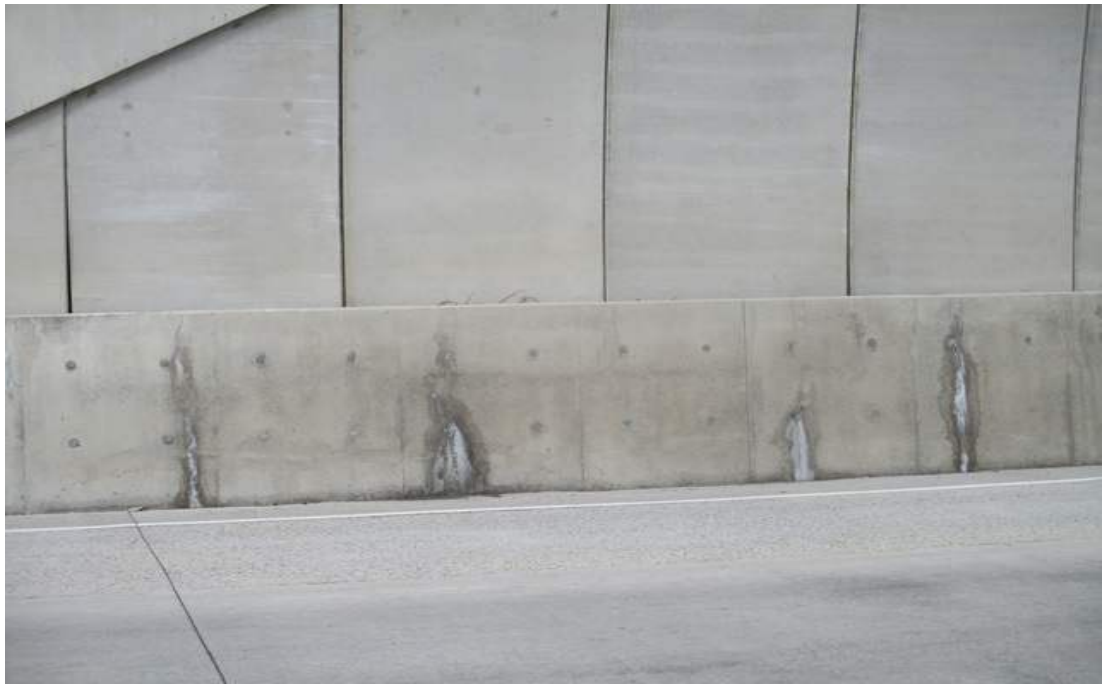
| 사진번호 | 1-1 | 위 치 | 상촌생태육교 |

| 내 용 | 영천방향 교대 A 백태 A=0.15㎡ | | |

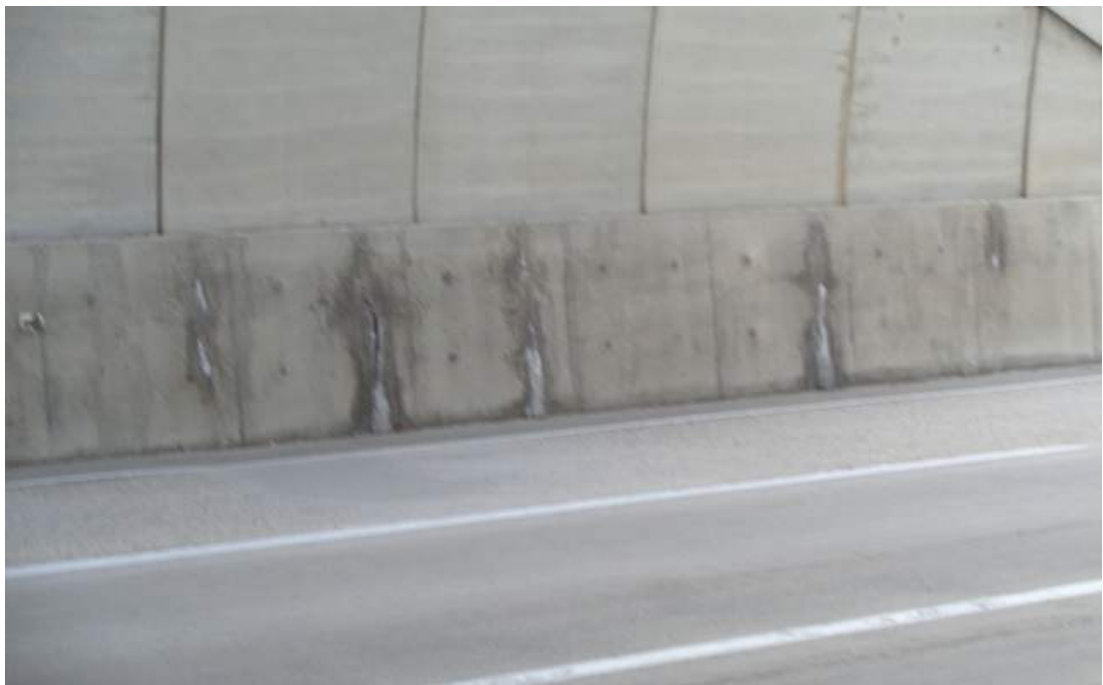
| 사진번호 | 1-1 | 위 치 | 상촌생태육교 |

| 내 용 | 영천방향 교각 P 백태 A=1.00㎡ | | |

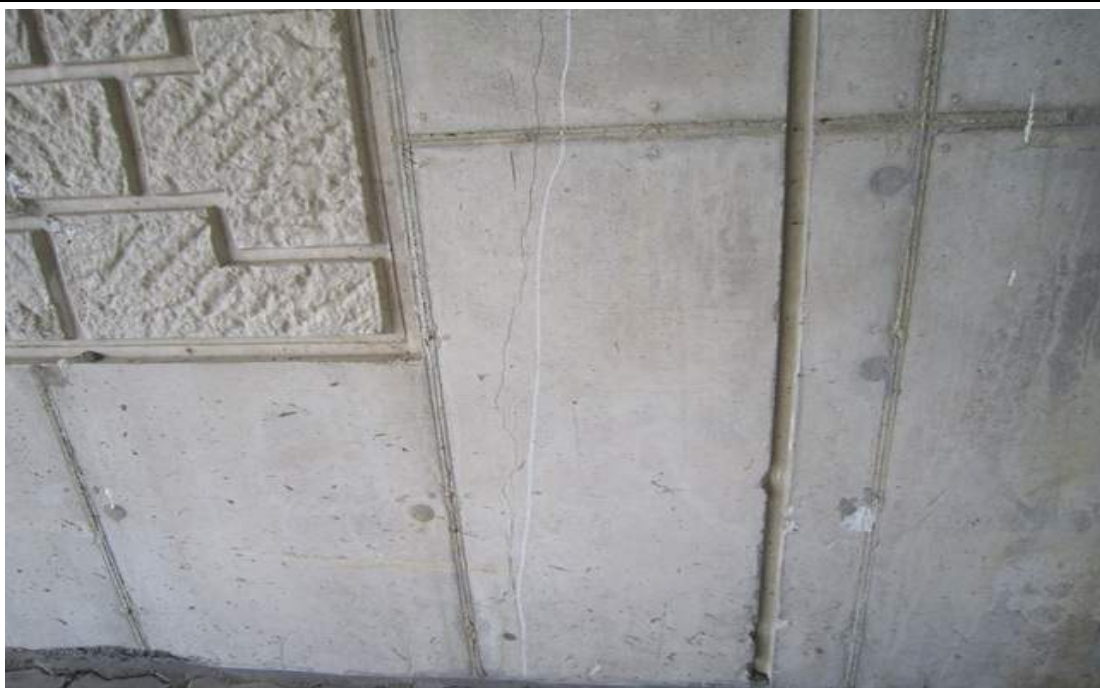
| 사진번호 | 2-2 | 위 치 | 도개IC교 영천방향 |

| 내 용 | STA 12.10k 도개IC진출로 교대 A1 (cw=0.3mm이상) | | |

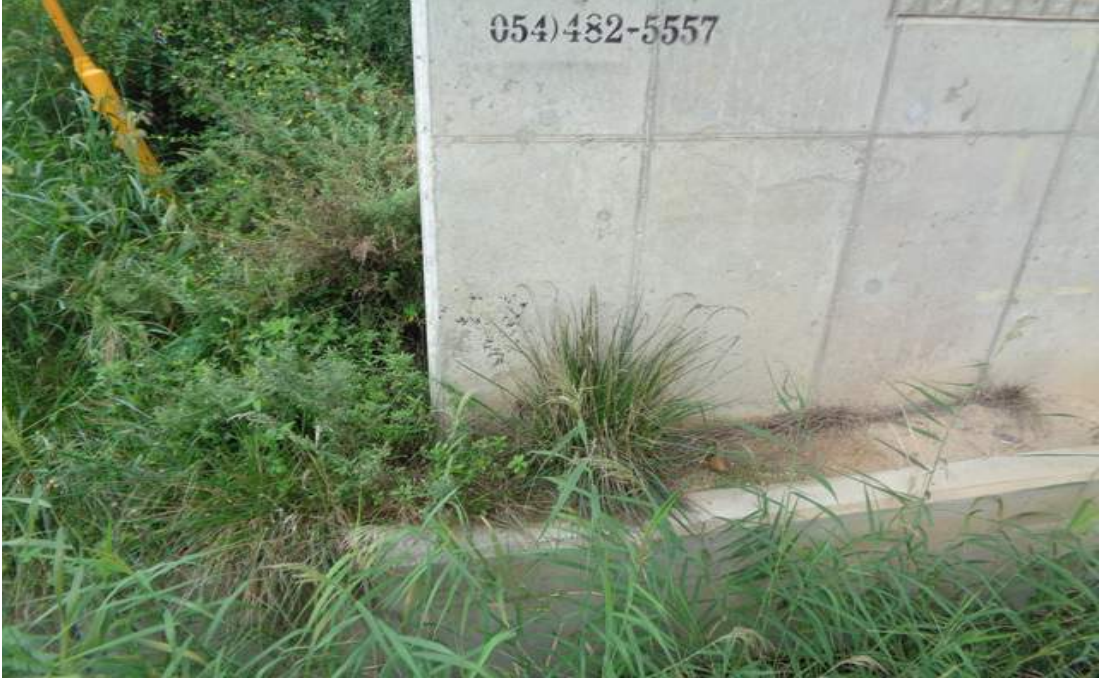
| 사진번호 | 2-3 | 위 치 | 도개IC R-D교 |

| 내 용 | 도개IC진출로 교대 A2 재료분리 A=0.09㎡ | | |

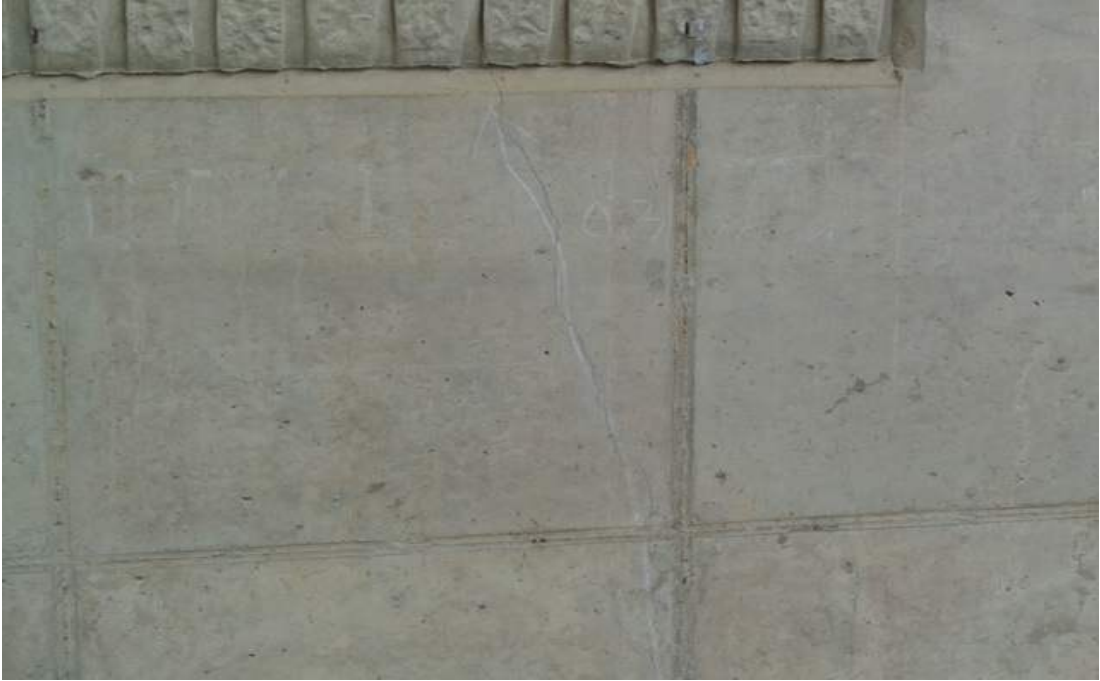
| 사진번호 | 2-1 | 위 치 | 도개IC R-E교 |

| 내 용 | 도개IC진출로 교대 A1 균열 (cw=0.3mm이상) | | |

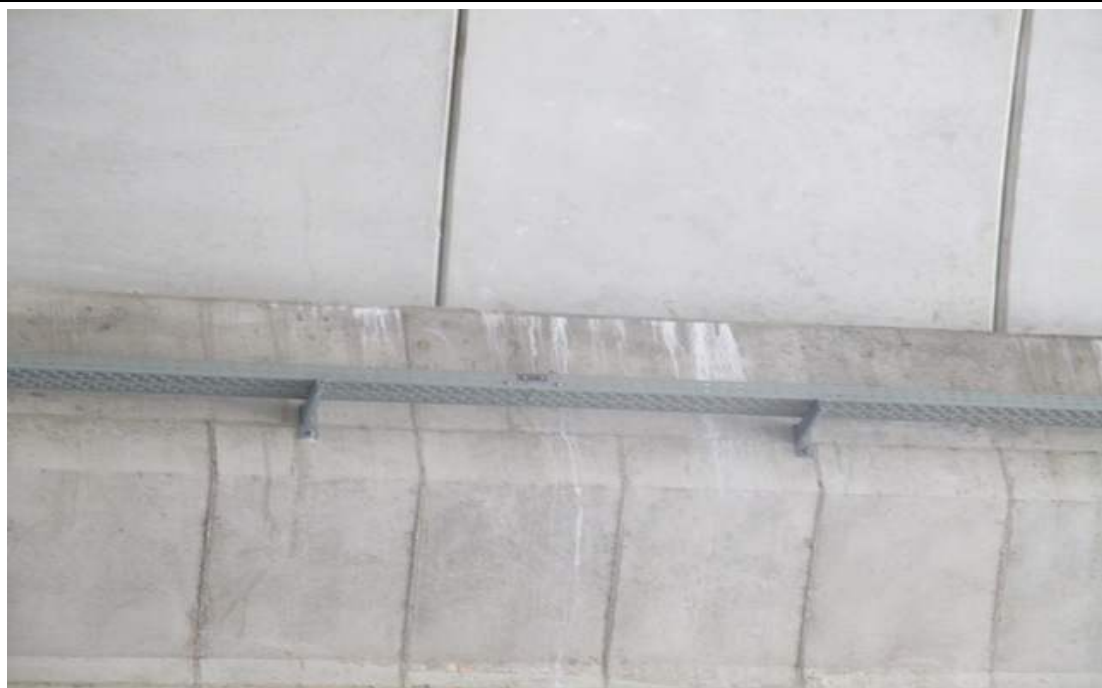
| 사진번호 | 2-2 | 위 치 | 일선육교 영천방향 |

| 내 용 | STA 15.18k 교각 P1 백태 A=2.00㎡ | | |

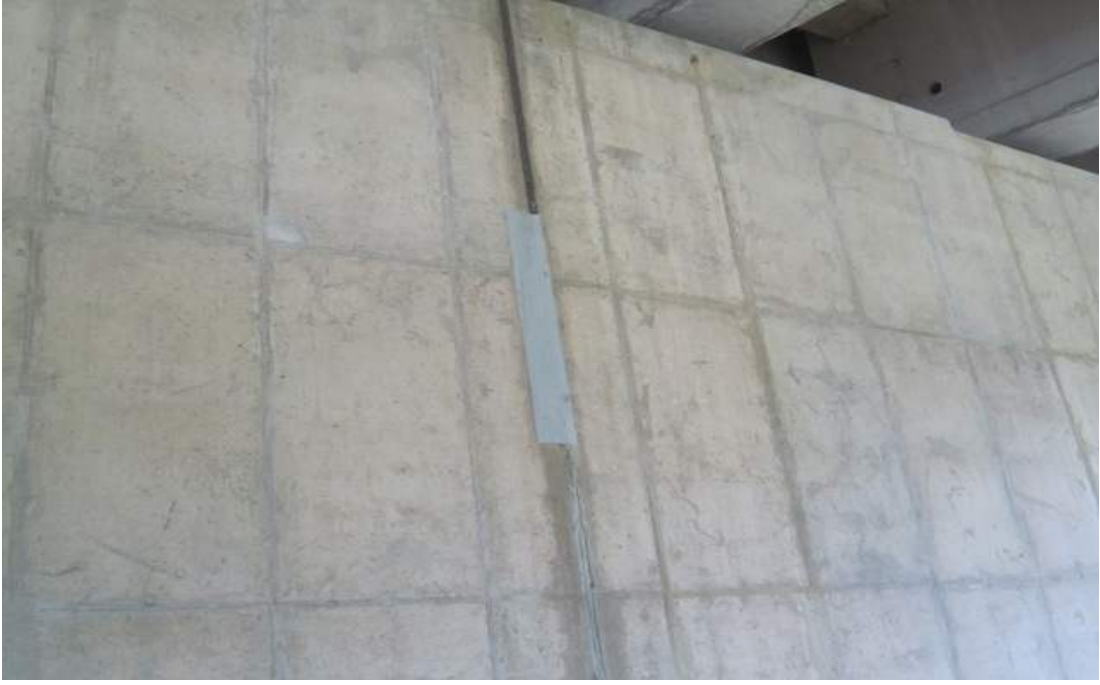
| 사진번호 | 3-1 | 위 치 | 다곡2교 상주방향 |

| 내 용 | STA 18.53k 교대 A2 조인트부 들뜸 A=0.05㎡ 보수 | | |

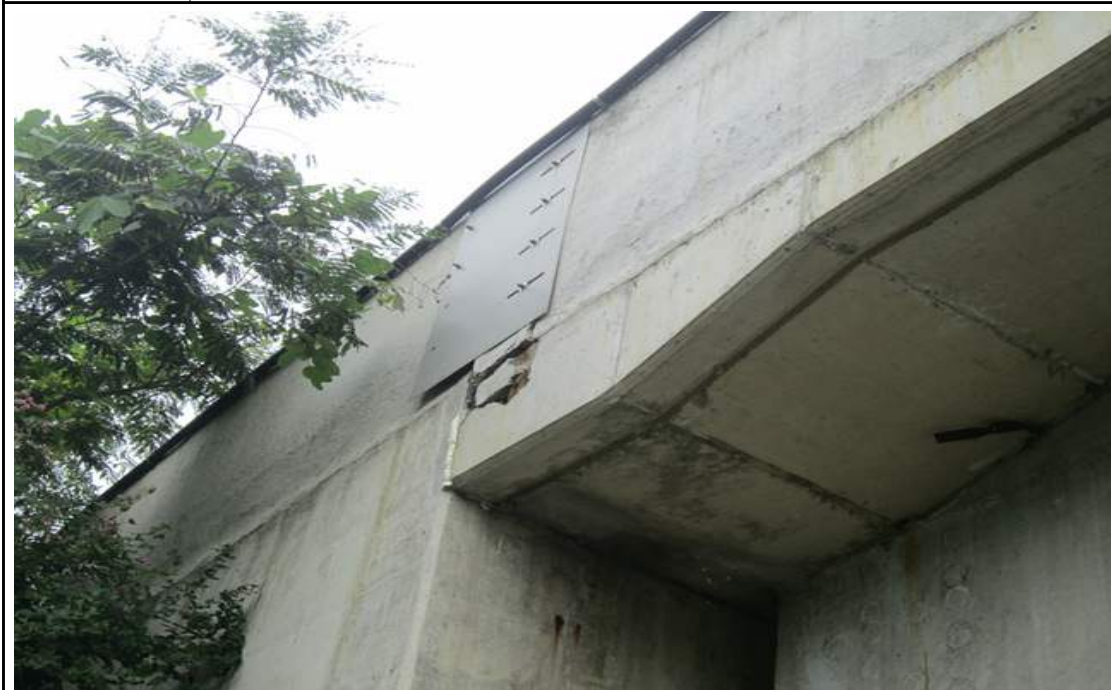
| 사진번호 | 3-2 | 위 치 | 달산1교 영천방향 |

| 내 용 | STA 26.20k 바닥판하면 S1 파손 A=0.20㎡ | | |

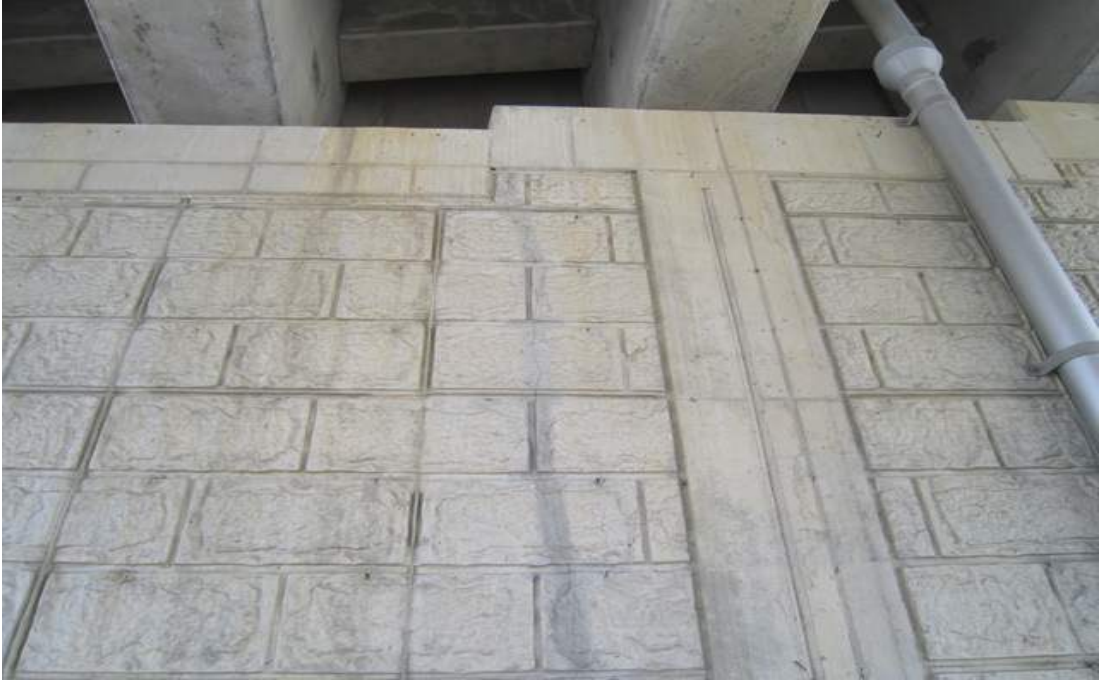
| 사진번호 | 5-1 | 위 치 | 군위JCT R-A1교 |

| 내 용 | 교대 A1 균열 (cw=0.3mm이상) | | |

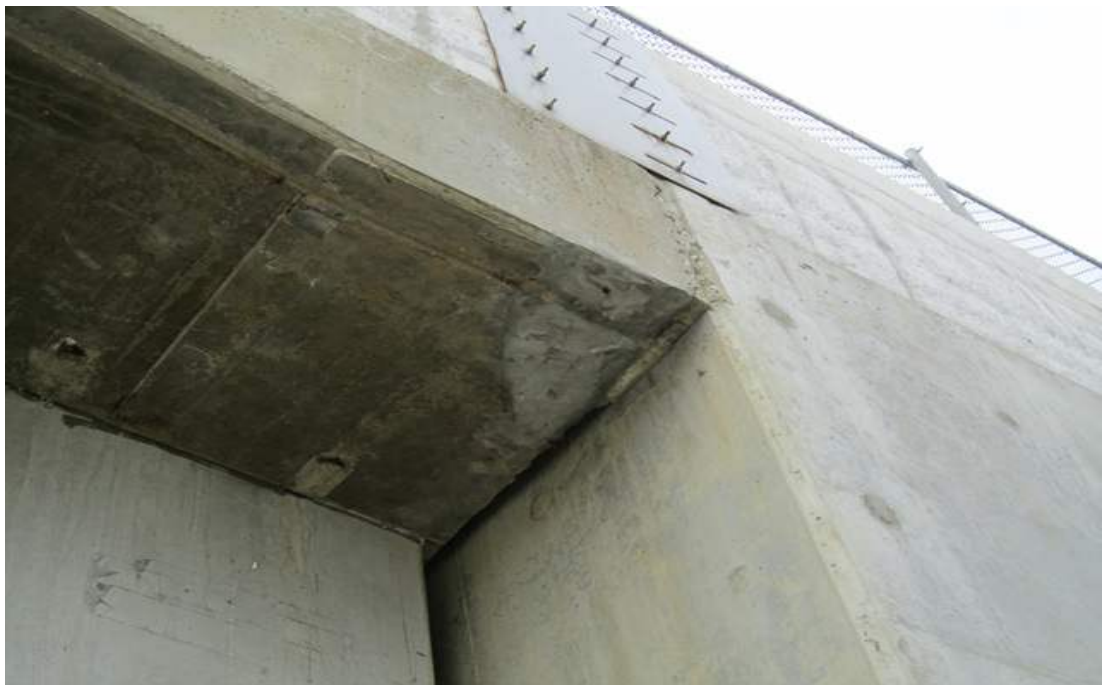
| 사진번호 | 6-2 | 위 치 | 동군위IC교 상주방향 |

| 내 용 | STA 52.30k 바닥판하면 S1 박락 A=0.25㎡ 보수 | | |

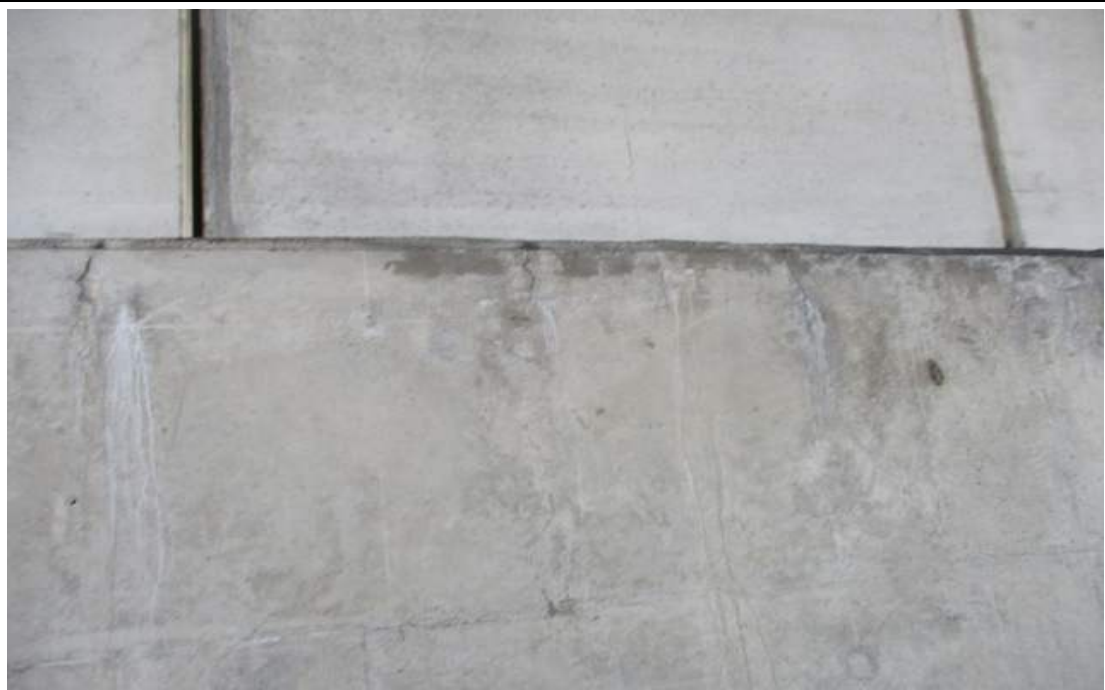
| 사진번호 | 7-2 | 위 치 | 치산생태육교 영천방향 |

| 내 용 | STA 57.86k 교대 A1 백태 A=0.30㎡ | | |

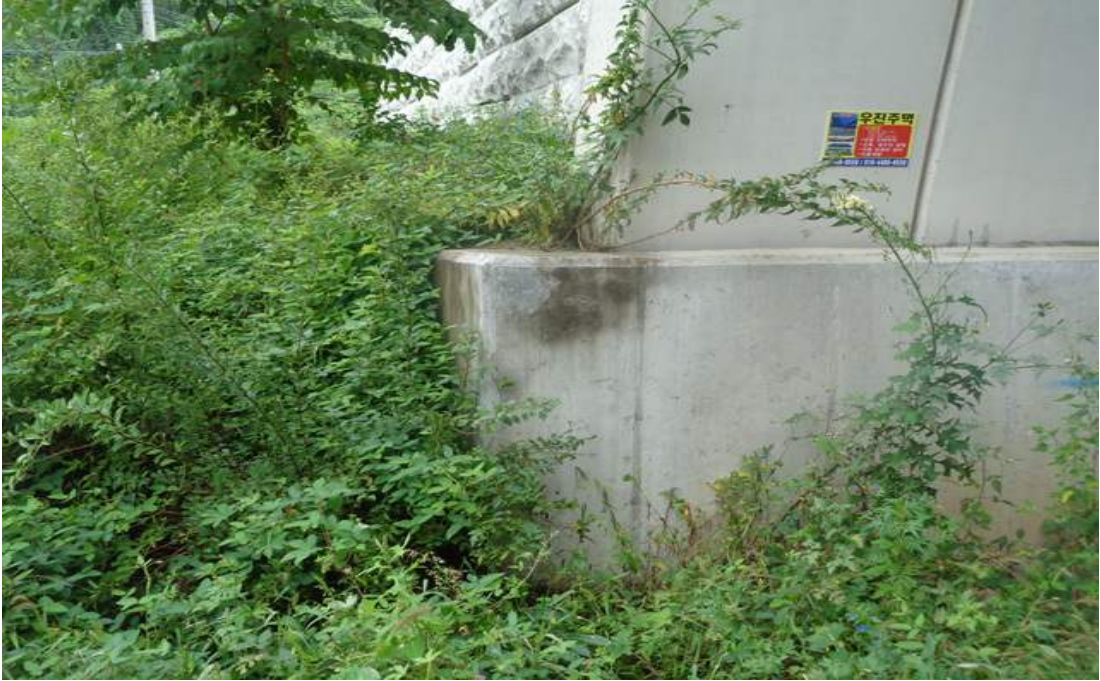
| 사진번호 | 8-1 | 위 치 | 갈매교 상주방향 |

| 내 용 | STA 69.01k 교대 A2 파손 A=0.06㎡ 보수 | | |

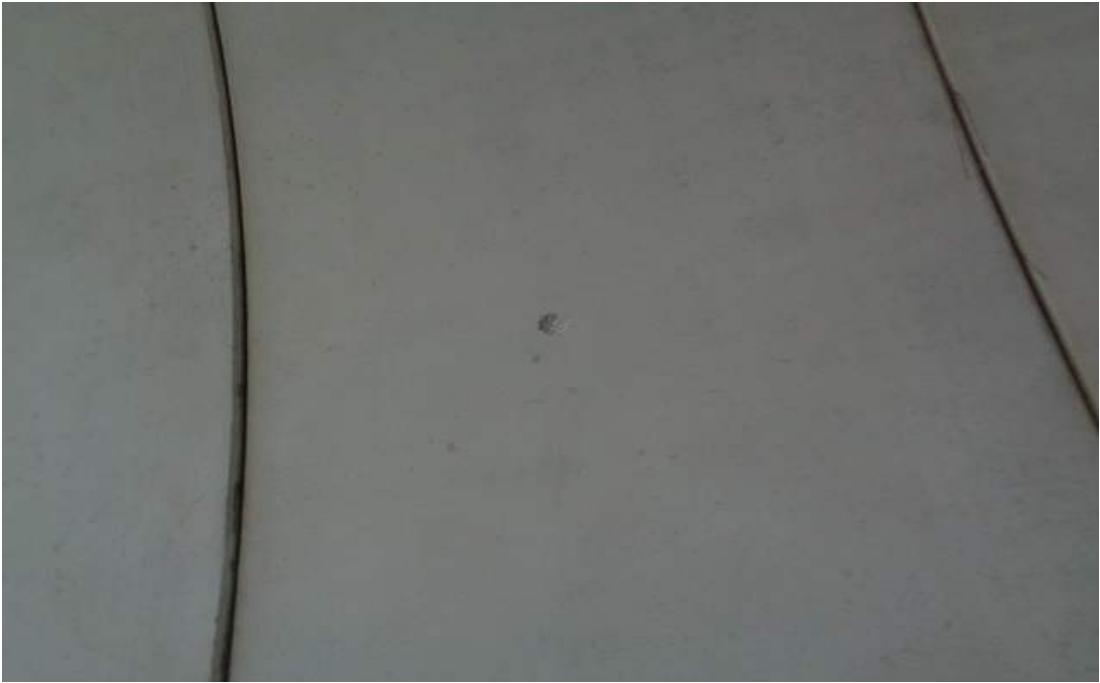
| 사진번호 | 9-1 | 위 치 | 애병교 상주방향 |

| 내 용 | STA 78.35k 교대 A2 파손 A=0.02㎡ | | |

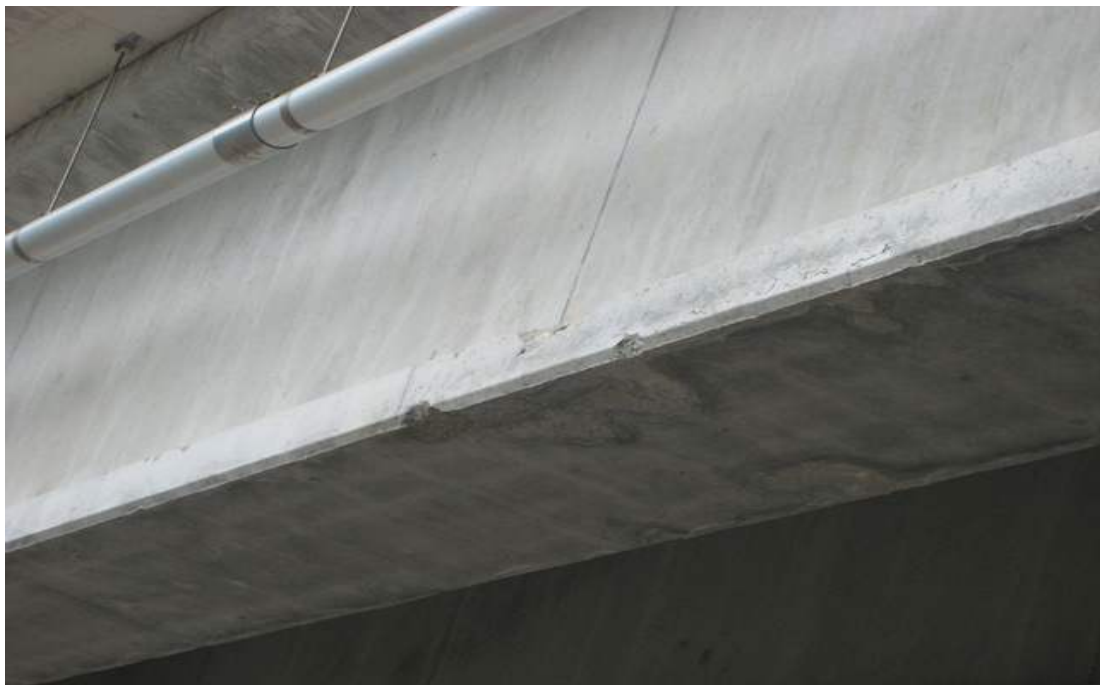
| 사진번호 | 9-2 | 위 치 | 동영천IC교 |

| 내 용 | 동영천IC연결로 거더 S1 파손 A=0.06㎡ | | |

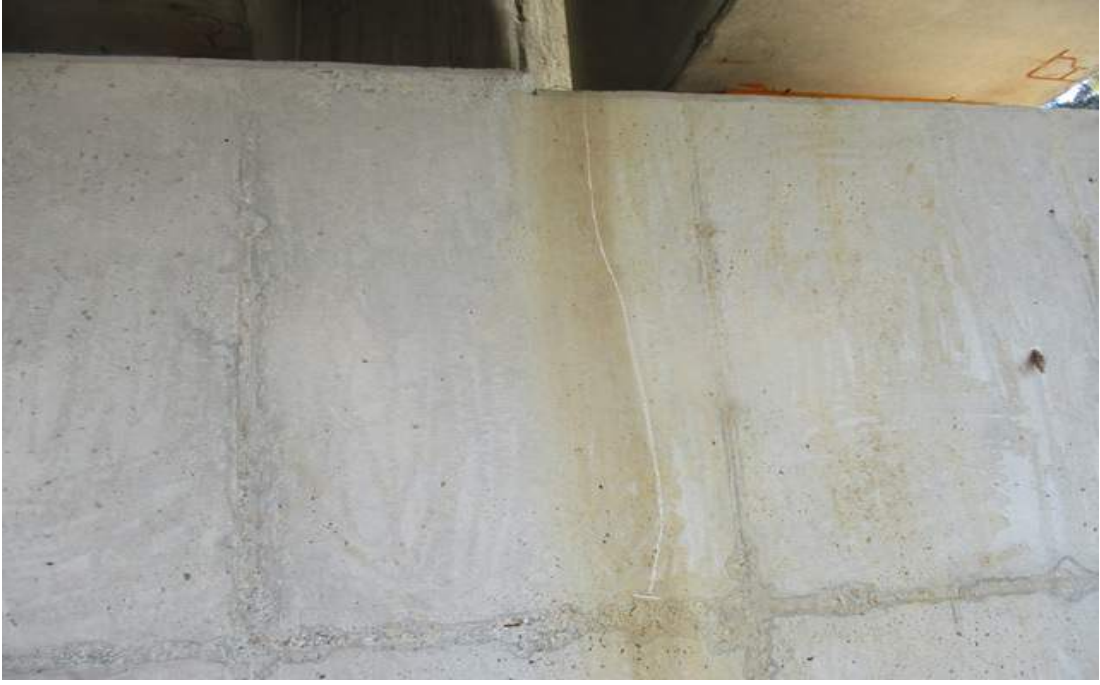
| 사진번호 | 10-1 | 위 치 | 원당육교 |

| NO | 시설물명 | 방향 | 시설물<br>번호 | 위치 | 부재 | 내용 | 단위 | 수량 | 하자<br>담보<br>책임<br>기간 | 조치<br>방법 | 발생 | 공종 | 하자형태 | 사진<br>번호 | 종별 |
|---|---|---|---|---|---|---|---|---|---|---|---|---|---|---|---|
| 1 | 원당육교 | - | - | A1<br>STA88.22k | 교대 | 균열 | m | 1.00 | 7 | 하자 | 2019하 | 교량 | 균열0.3<br>mm미만 | 1 | 기타종 |

| 내 용 | STA 88.22k 교대 A1 균열 (cw=0.3mm미만) | | |
