## 제 3장 정기안전점검 결과

### 3.1 연호지하차도

| 삼덕대절토사면 좌측 (STA.2+263~2+632) | | | | |

| 당고개절토사면 좌측 (STA.0+600~1+000) | | | | |

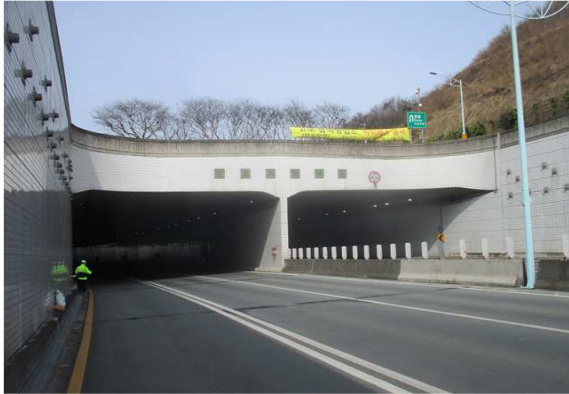
| 위치/내용 | 입.출구부 전경 | 위치/내용 | 설명판 전경 |

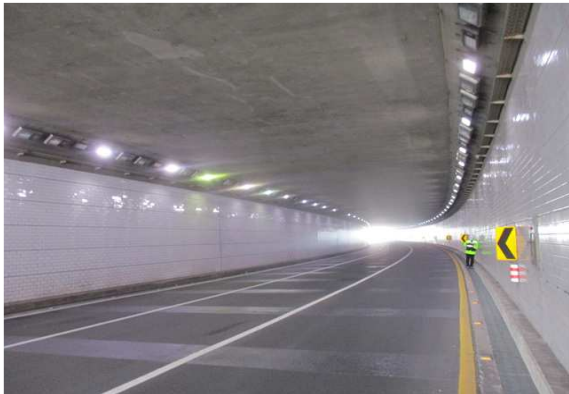
| 위치/내용 | 내부전경 | 위치/내용 | 슬래브 전경 |

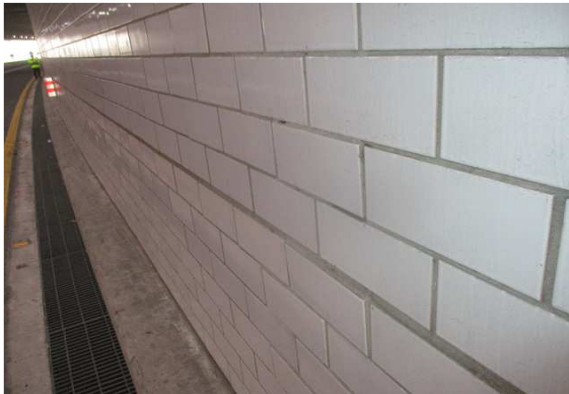
| 위치/내용 | 벽체 범물방향 S8 타일들뜸 | 위치/내용 | 벽체 범물방향 S9 타일탈락 보수 |
| 원 인 | 공용중 열화, 시공미흡 | 원 인 | — |

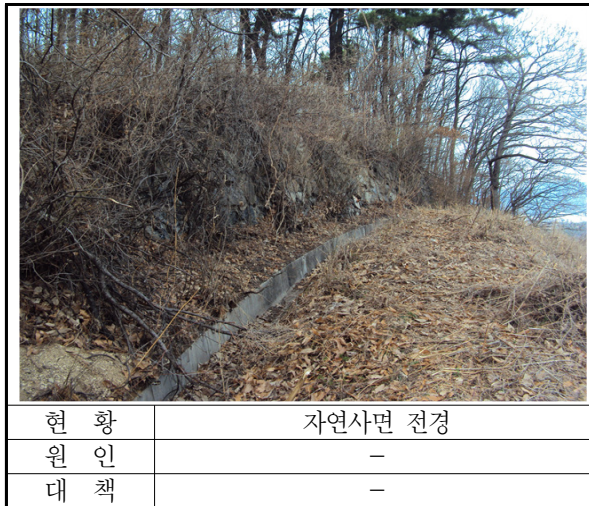
상부 자연사면은 풍화토가 존재하고 있으며, 전체적으로 관목류가 분포하고 있다. 상부자연사면은 석축이 보강되어있고 전반적으로 식생이 양호하며, 인장균열 등의 파괴 징후는 없는 것으로 조사되었다.

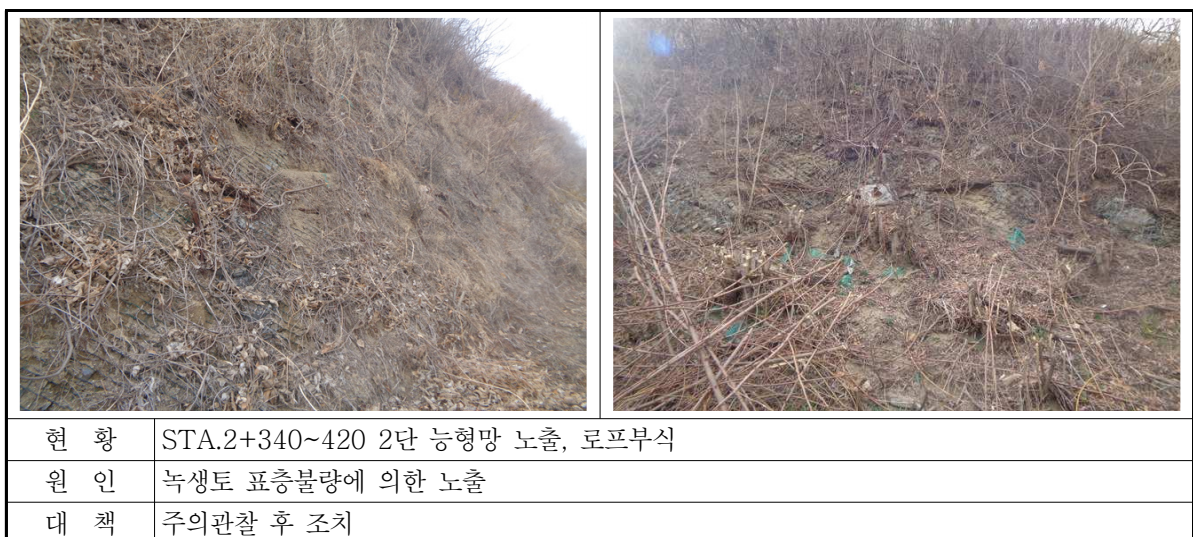
사면 대부분에 녹생토가 시공되어 있고, 일부구간 락볼트가 설치되어 있다. 국부적으로 노출된 암의 풍화정도는 보통~심한풍화 정도이다. 사면에 시공된 녹생토 대부분은 식생이 양호한 상태이나, 국부적으로 식생이 불량한 곳이 조사되었다. 현장조사 결과, 공용기간 결과 및 급경사에 의해 식생이 불량한 곳에 능형망 노출, 로프부식, 표층유실 등이 조사되었다. 조사된 손상은 진행성은 미미한 것으로 지속적인 주의관찰 후 손상의 진전에 따라 보수여부를 결정하는 것이 효율적일 것으로 판단된다.

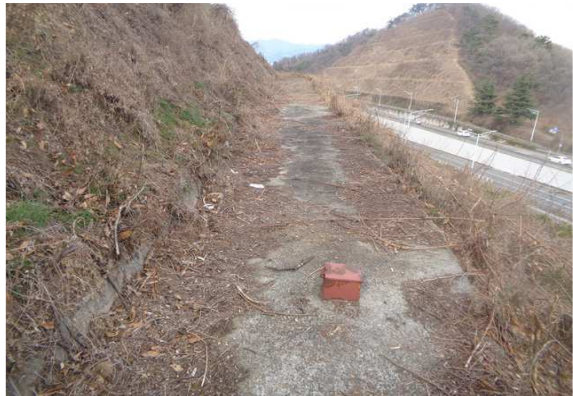
배수시설의 배수 기능에 큰 문제는 없는 것으로 조사되었다. 현장조사 결과, 소단배수로 상태는 양호하며, 산마루측구 토사퇴적은 주기적인 청소 및 유지관리를 실시하는 것이 요구된다.

| 현 황 | STA.2+300 1소단배수로 전경 | 현 황 | STA.2+440 산마루측구 토사퇴적 |

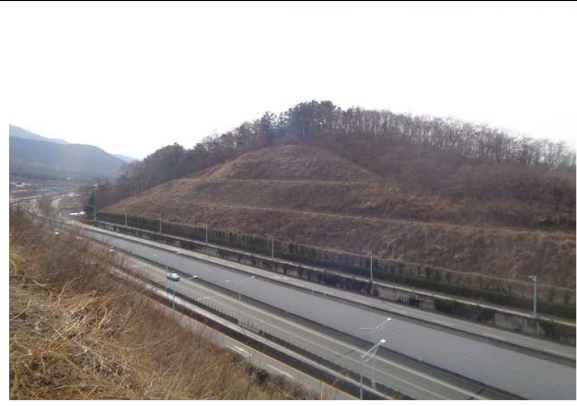
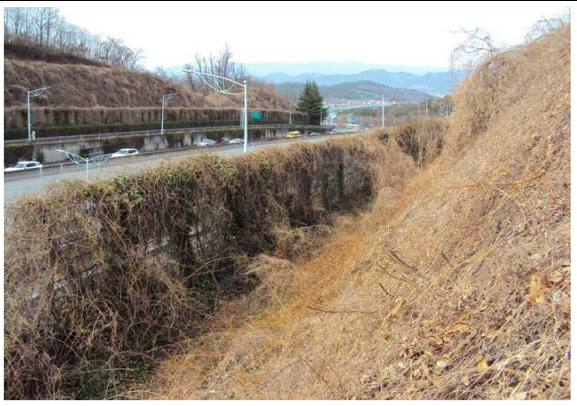
조사결과, 보호·보강시설은 기능발휘에 큰 문제가 없는 상태로 조사되었다.

| 현 황 | 정면 전경 | 현 황 | 하부 전경 |

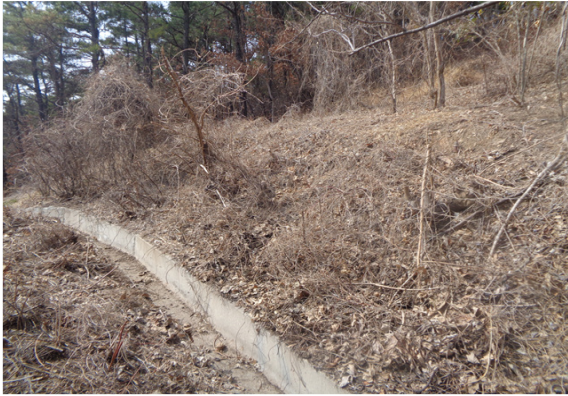
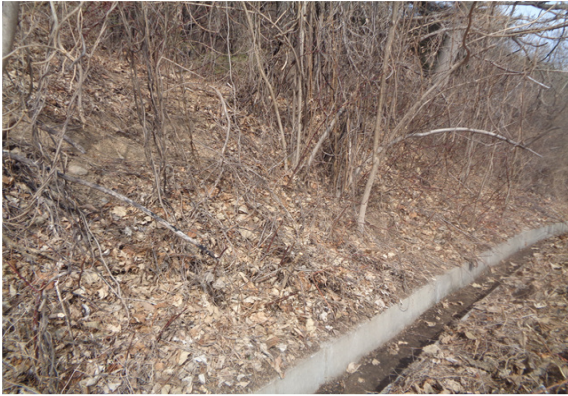
상부자연사면은 전반적으로 식생이 양호하며, 인장균열 등의 파괴 징후는 없는 것으로 조사되었다.

| 현 황 | 자연사면 전경 | 현 황 | 자연사면 전경 |

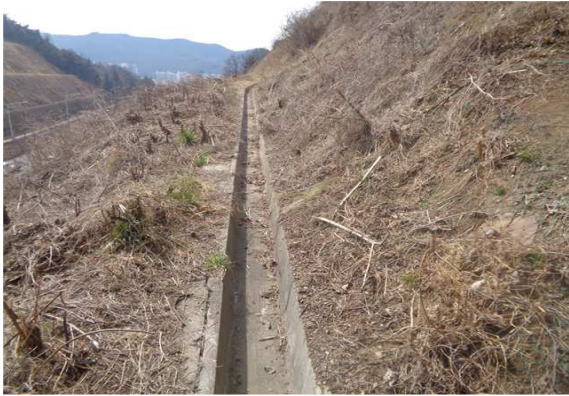
대상 사면의 배수시설은 산마루측구, 소단배수로가 시공되어 있다. 배수시설의 배수 기능에 큰 문제는 없는 것으로 조사되었다. 현장조사 결과, 사면부에 발생한 배수관 노출부는 전차 현황과 비교한 결과, 배수관에 발생한 손상은 없는 것으로 확인되었고, 기능상의 문제가 없는 것으로 판단된다. 해당 손상은 주의관찰 후 손상 발생시 보수여부를 결정하는 것이 효율적일 것으로 판단되며, 산마루측구 배수관 파손에 대한 보수가 실시되었다.

| 현 황 | STA.0+840 산마루측구 파손 보수 | 현 황 | 1소단배수로 전경 |

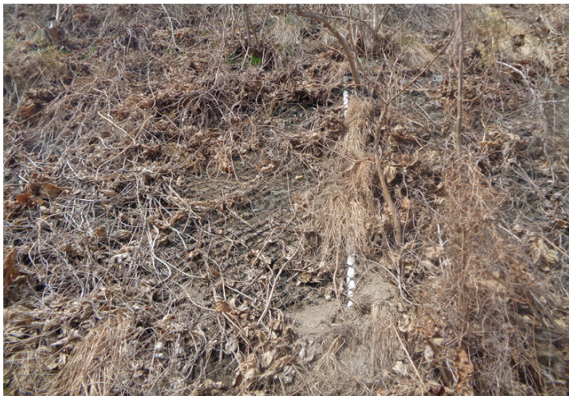
대상 사면 내에는 낙석방지망, 낙석방지 울타리, 락볼트가 설치되어 있는 것으로 확인되었다. 낙석방지망, 낙석방지 울타리, 락볼트는 기능발휘에 큰 문제가 없는 상태로 조사되었다.

| 현 황 | 낙석방지 울타리 전경 | 현 황 | 락볼트 설치 전경 |

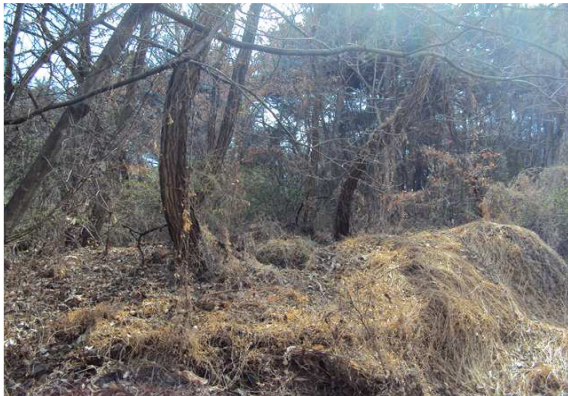
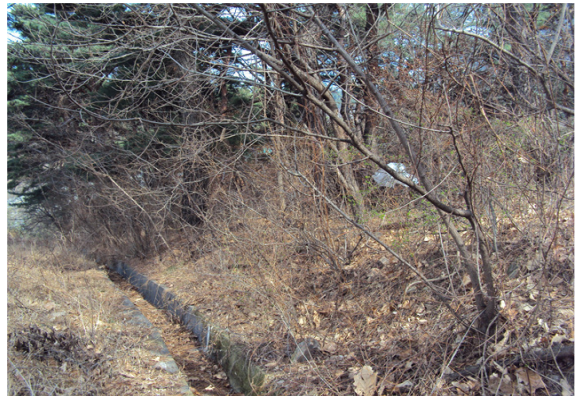
상부자연사면은 전반적으로 식생이 양호하며, 인장균열 등의 파괴 징후는 없는 것으로 조사되었다.

| 현 황 | 자연사면 전경 | 현 황 | 자연사면 전경 |

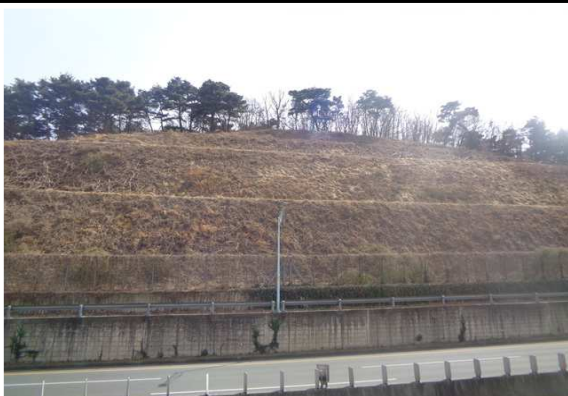
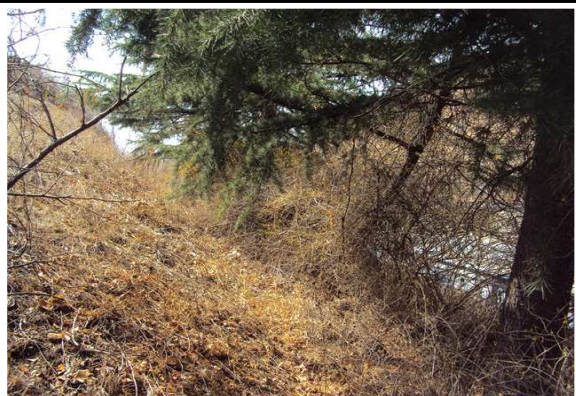
| 현 황 | 사면 전경 | 현 황 | 하부 전경 |

사면 대부분에 녹생토가 시공되어 있고, 국부적으로 노출된 암의 풍화정도는 보통풍화 정도이다.

사면에 시공된 녹생토 대부분은 식생이 양호한 상태이다. 현장조사 결과, 인장균열 등의 파괴징후는 없는 것으로 조사되었다.

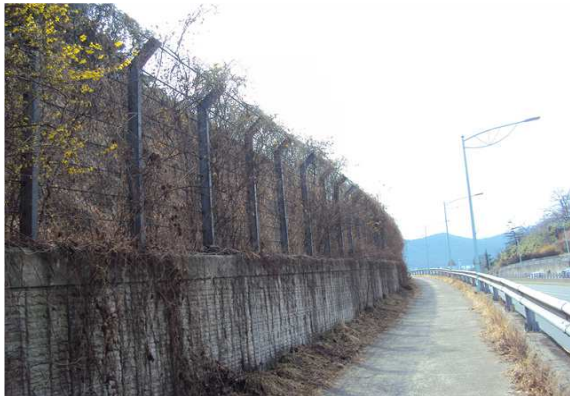
| 현 황 | 낙석방지 울타리 전경 |

대상 사면 내에는 낙석방지망, 낙석방지 울타리가 설치되어 있는 것으로 확인되었다. 보호·보강시설은 기능발휘에 큰 문제가 없는 상태로 조사되었다.
