2022년 상반기 정기안전점검 용역  
**보 고 서**

**[서부간선지하도로, 옹벽]**

2022. 06

**점검기관 : [주]명성엔지니어링**

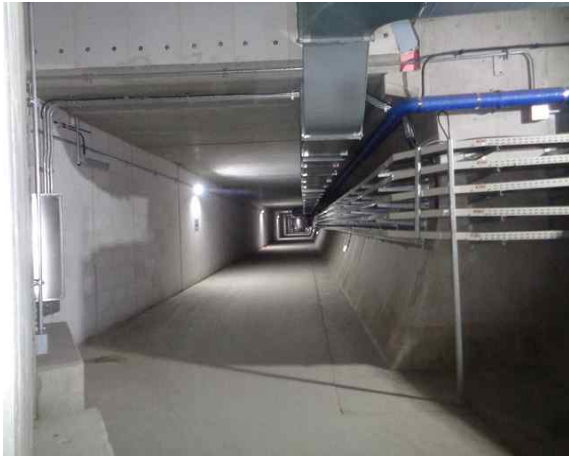
| 위 치 | 배수시설 | 위 치 | 공동구 |

| 현 황 | 전경 | 현 황 | 전경 |

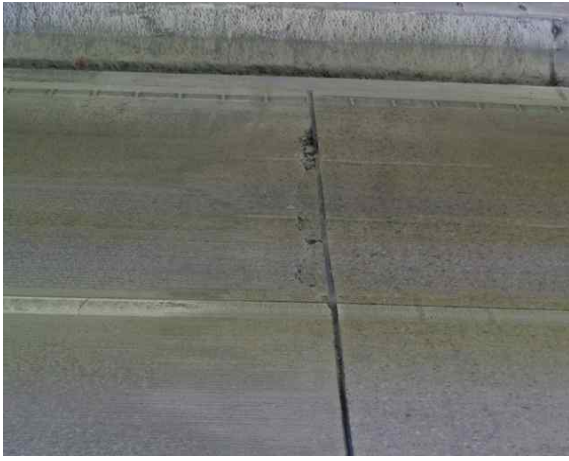
| 위 치 | 성산방향 관리이정 68~70 | 위 치 | 일직방향 관리이정 293~295 |

| 현 황 | 공동구 덮개파손 | 현 황 | 공동구 덮개파손 |

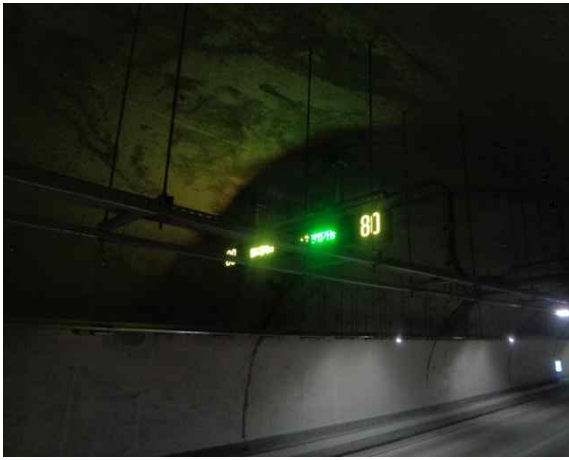
| 위 치 | 성산방향 공기정화시설#2 | 위 치 | 성산방향 공기정화시설#2 |

| 현 황 | 측류팬실 누수 | 현 황 | 측류팬실 누수 |

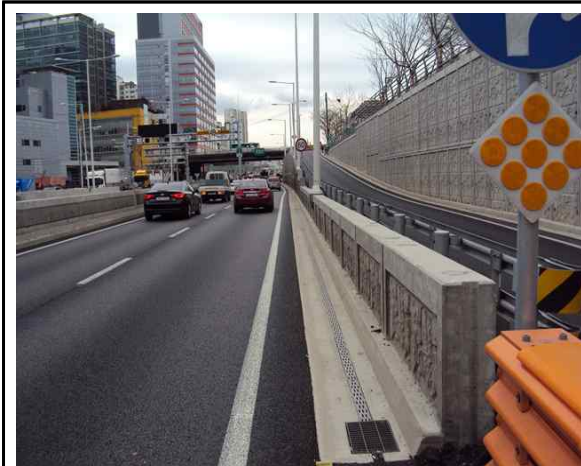
| 위 치 | 시점옹벽 시점부 |

| 현 황 | 전경 |

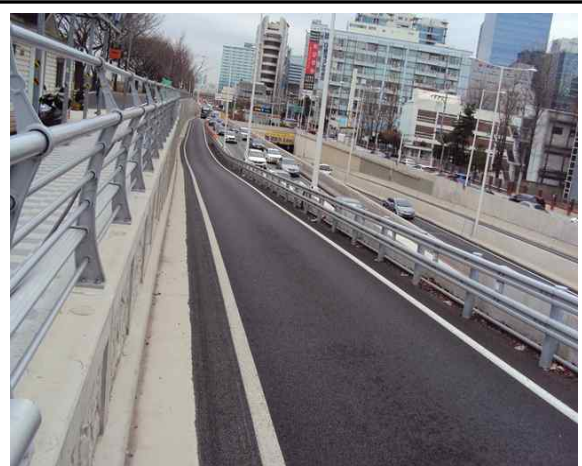
| 위 치 | 중앙옹벽 종점부 |

| 현 황 | 전경 |

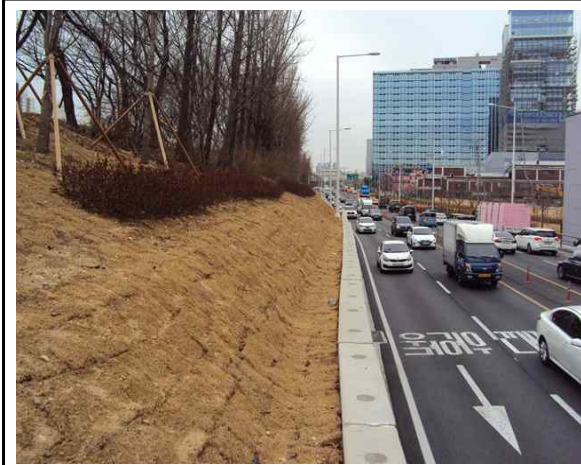
| 위 치 | 시점옹벽 상부전경 |

| 현 황 | 전경 |

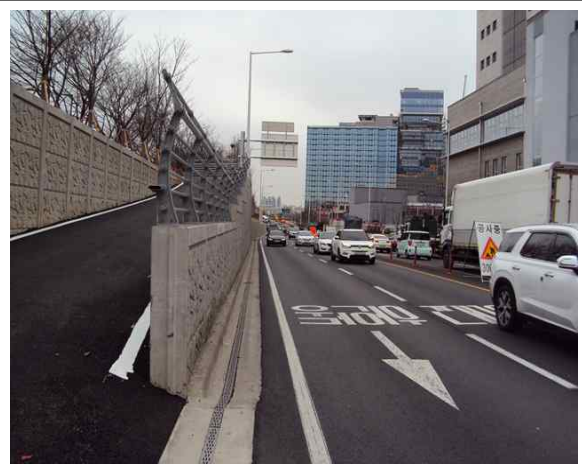
| 위 치 | 시점옹벽 종점부 |

| 현 황 | 전경 |

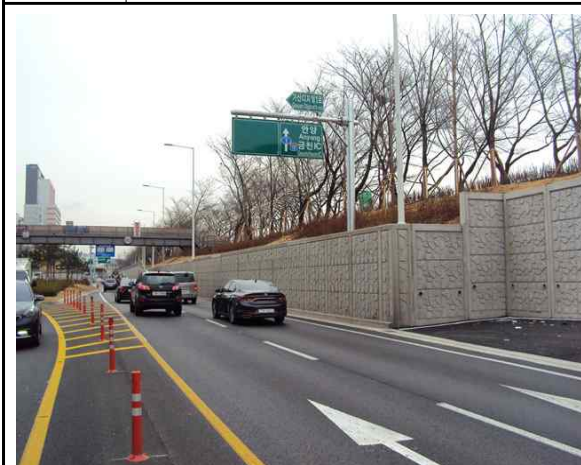
| 위 치 | 종점옹벽 종점부 |

| 현 황 | 전경 |

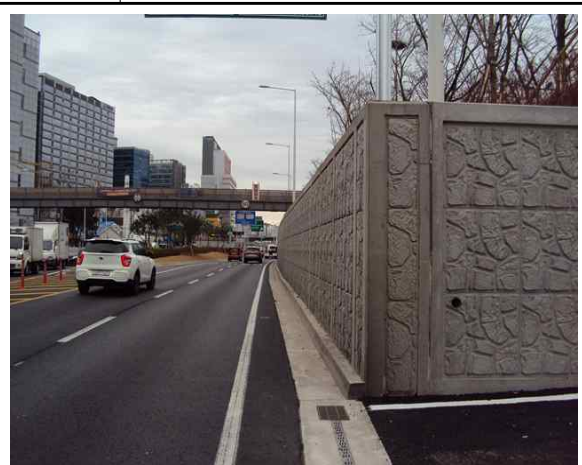
| 위 치 | 중앙옹벽 시점부 |

| 현 황 | 전경 |
