# 부 록

## 시 설 물 별 사 진 첵

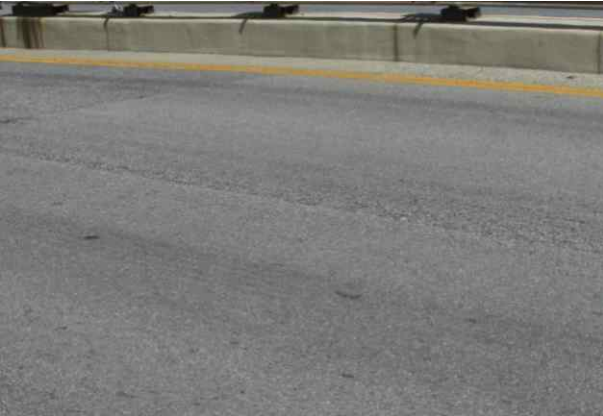
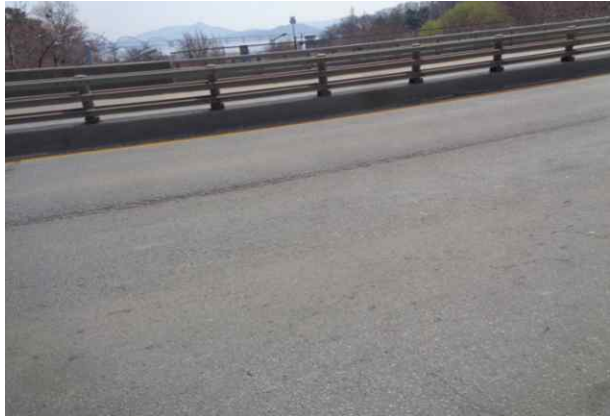
| 2021 하반기 | | 2022 상반기 | |
|---|---|---|---|
| 교면포장 패임 (0.5×15.0) (S2, 아산) | | 교면포장 패임 (0.5×15.0) (S2, 아산) | |

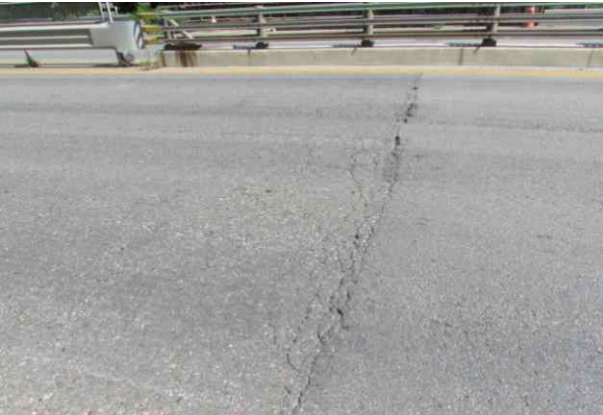
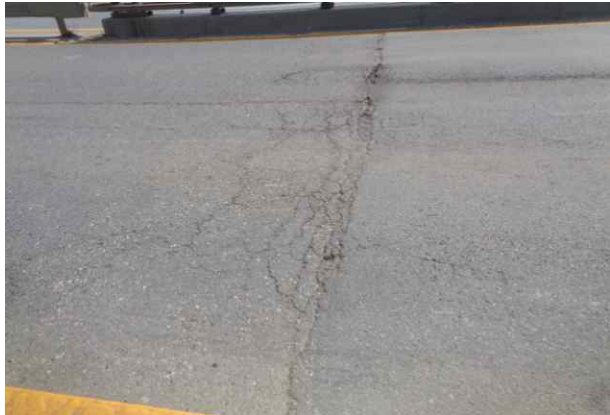
| 2021 하반기 | | 2022 상반기 | |
|---|---|---|---|
| 교면포장 접속부 파손 (1.0×6.0) (S2, 아산) | | 교면포장 접속부 파손 (1.0×6.0) (S2, 아산) | |

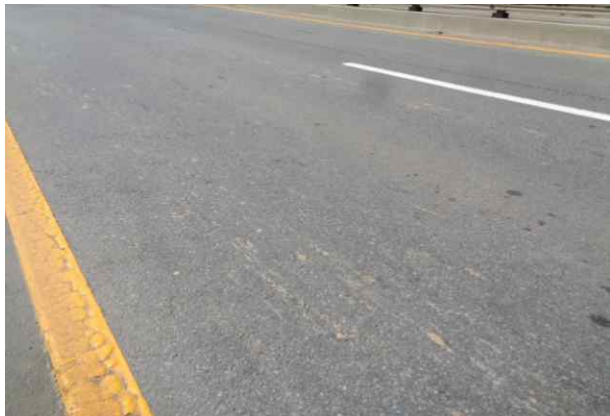
| 2021 하반기 | | 2022 상반기 | |
|---|---|---|---|
| 교면포장 마모/망상균열 (3×15) (S1, 안중) | | 교면포장 마모/망상균열 (3×15) (S1, 안중) | |

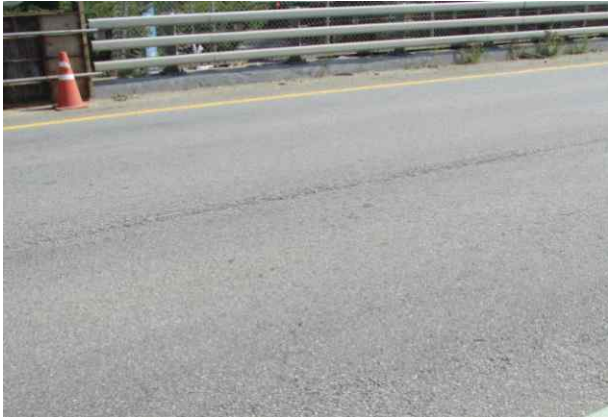
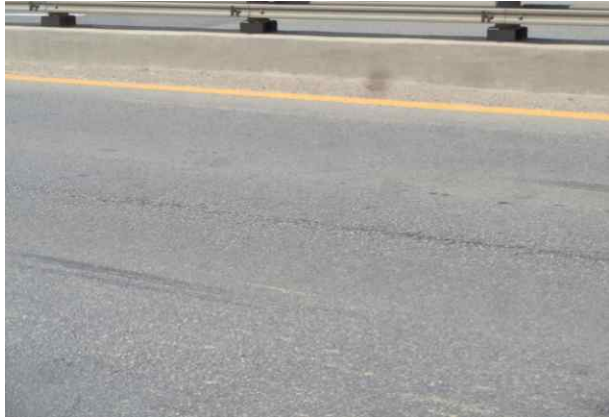
| 2021 하반기 | 2022 상반기 |
|---|---|
| 교면포장 패임 (0.1×15.0) (S1, 안중) #4 | 교면포장 패임 (0.1×15.0) (S1, 안중) #4 |

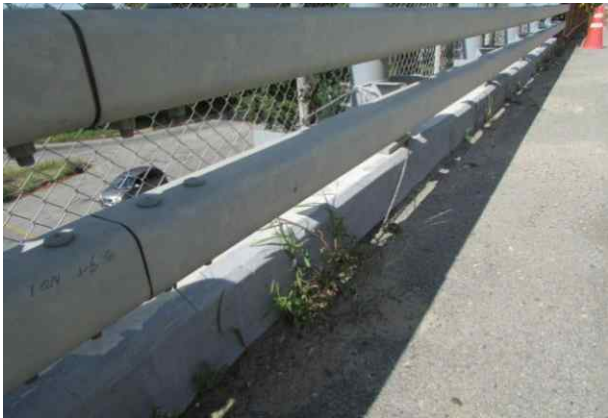
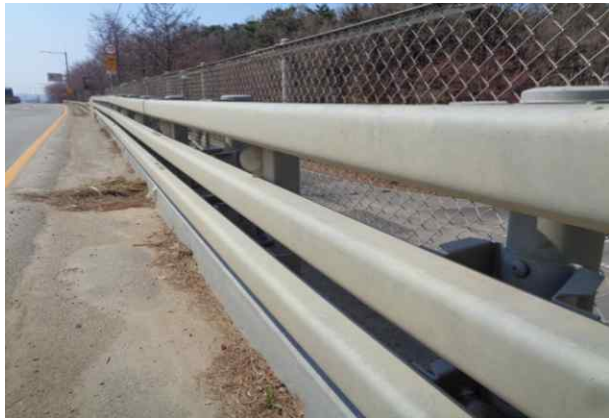
| 2021 하반기 | 2022 상반기 |
|---|---|
| 난간 차량방호울타리 상태양호(아산) #5 | 난간 차량방호울타리 상태양호(아산) #5 |

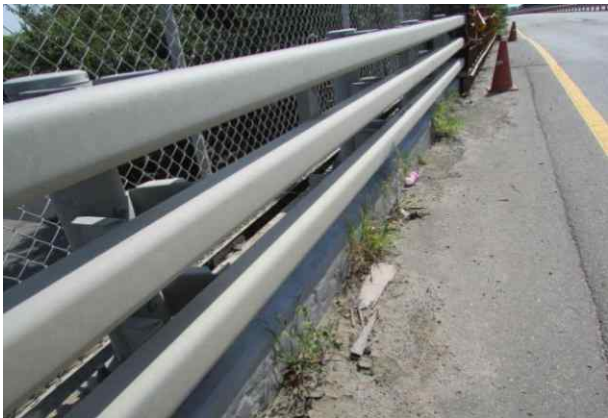
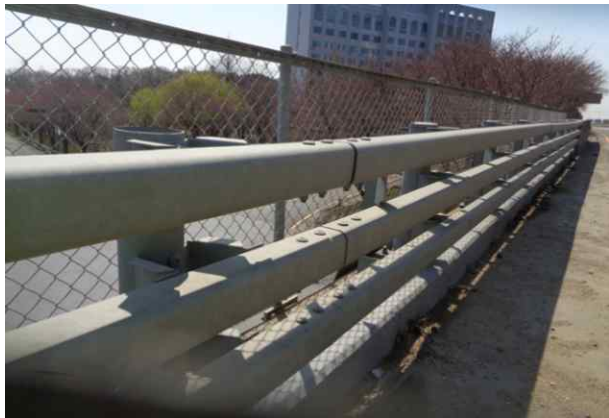
| 2021 하반기 | 2022 상반기 |
|---|---|
| 난간 차량방호울타리 상태양호(안중) #6 | 난간 차량방호울타리 상태양호(안중) #6 |

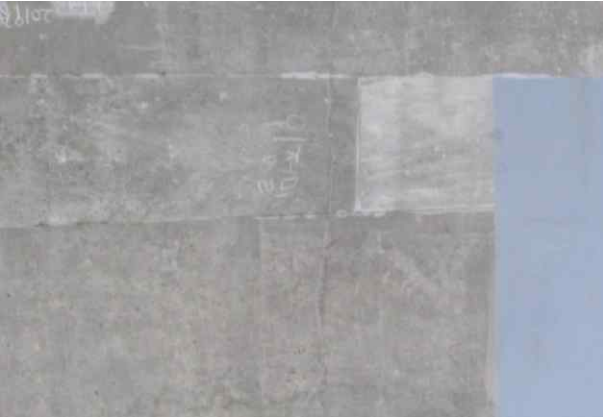
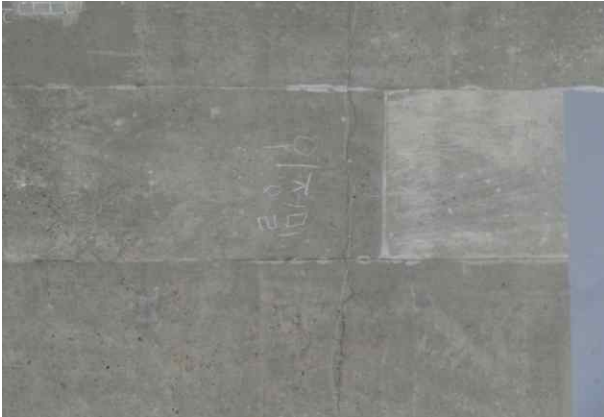
| 2021 하반기 | 2022 상반기 |
|---|---|
| #7 | #7 |

| 2021 하반기 | 2022 상반기 |
|---|---|
| 바닥판하면 균열 (Cw=0.3mm) (S1) | 바닥판하면 균열 (Cw=0.3mm) (S1) |

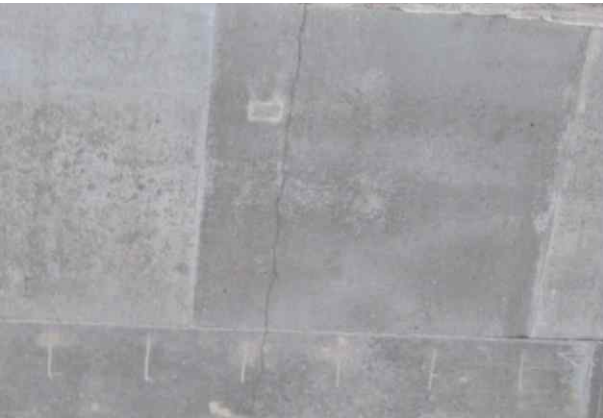
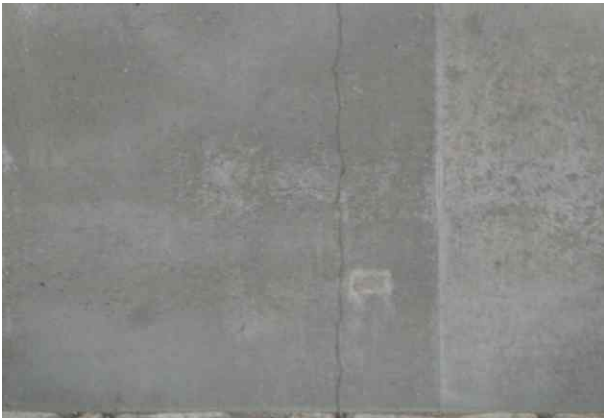
| 2021 하반기 | 2022 상반기 |
|---|---|
| #8 | #8 |

| 2021 하반기 | 2022 상반기 |
|---|---|
| 바닥판하면 균열 (Cw=0.3mm) (S2) | 바닥판하면 균열 (Cw=0.3mm) (S2) |

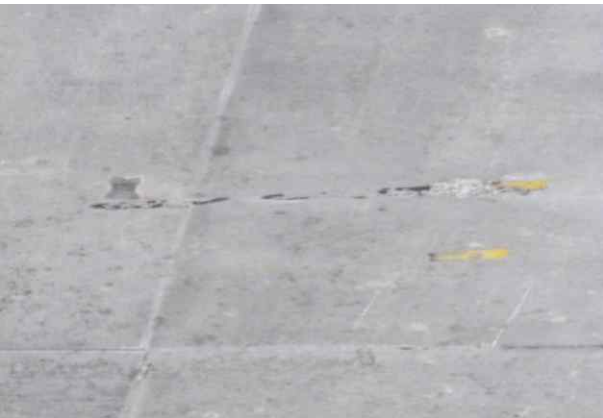
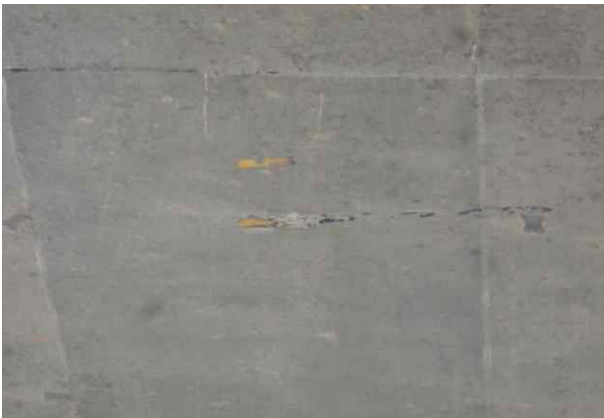
| 2021 하반기 | 2022 상반기 |
|---|---|
| #9 | #9 |

| 2021 하반기 | 2022 상반기 |
|---|---|
| 바닥판하면 파손 (0.1×0.1) (S2) | 바닥판하면 파손 (0.1×0.1) (S2) |

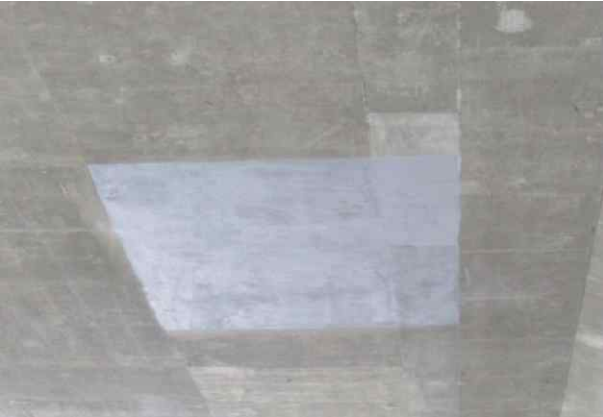
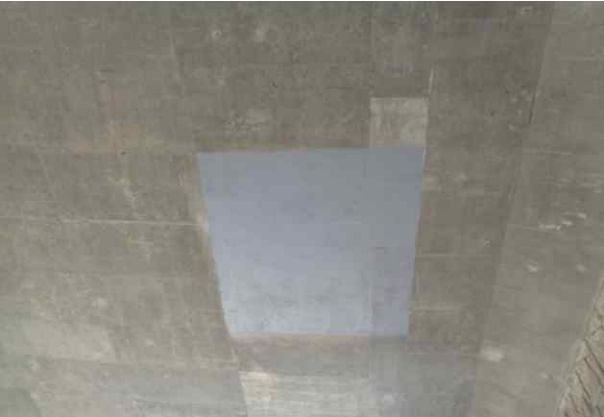
| 2021 하반기 | 2022 상반기 |
|---|---|
| 바닥판하면 보수상태 양호(S1) #10 | 바닥판하면 보수부 상태양호(S1) #10 |

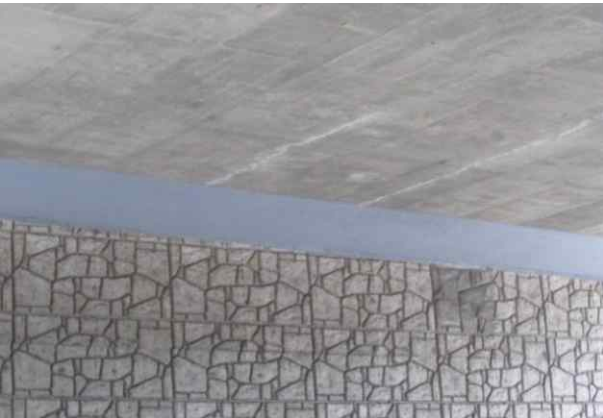
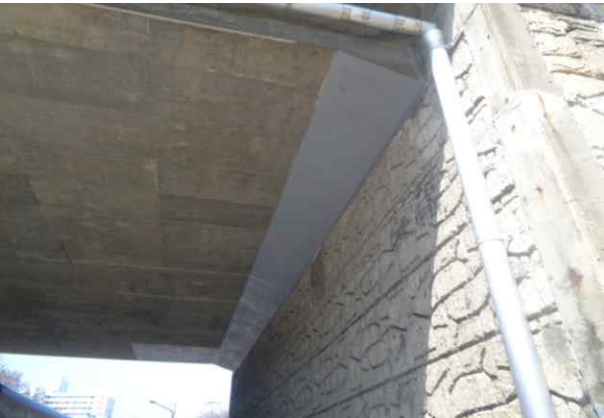
| 2021 하반기 | 2022 상반기 |
|---|---|
| 바닥판하면 보수상태 양호(S2) #11 | 바닥판하면보수부 상태양호(S2) #11 |

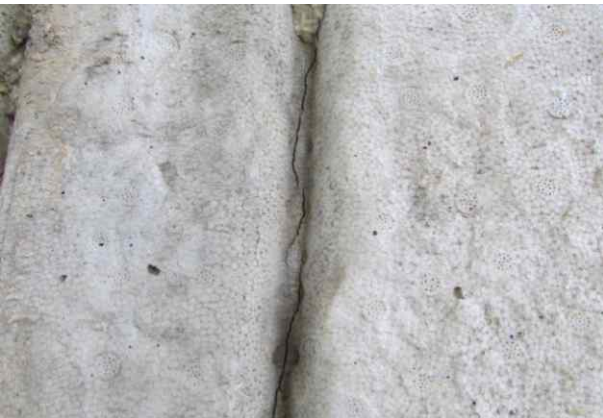
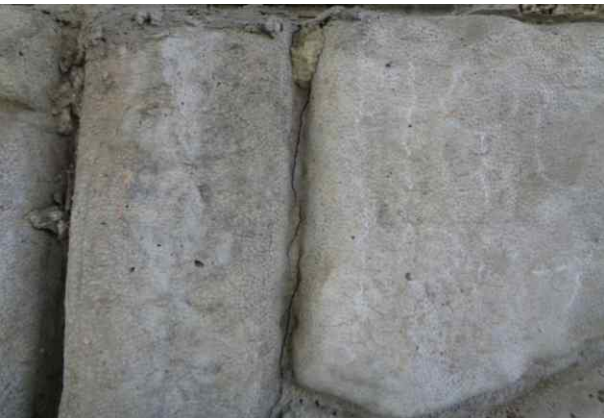
| 2021 하반기 | 2022 상반기 |
|---|---|
| 교대 균열 (Cw=0.3mm) (A1) #12 | 교대 균열 (Cw=0.3mm) (A1) #12 |

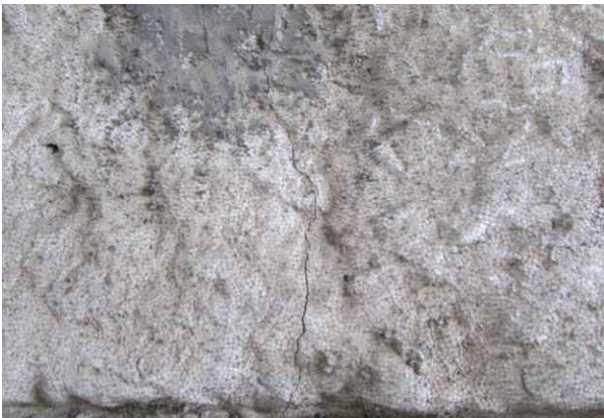
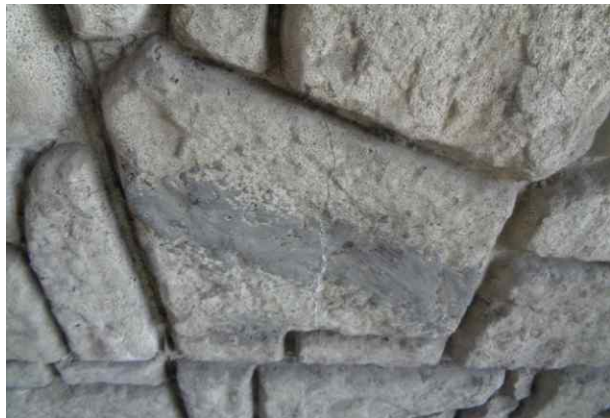
| 2021 하반기 | | 2022 상반기 | |
|---|--|---|--|
| #13 | | #13 | |

| 2021 하반기 | | 2022 상반기 | |
|---|--|---|--|
| 교각 균열 (Cw=0.3mm) (P1) | | 교각 균열 (Cw=0.3mm) (P1) | |

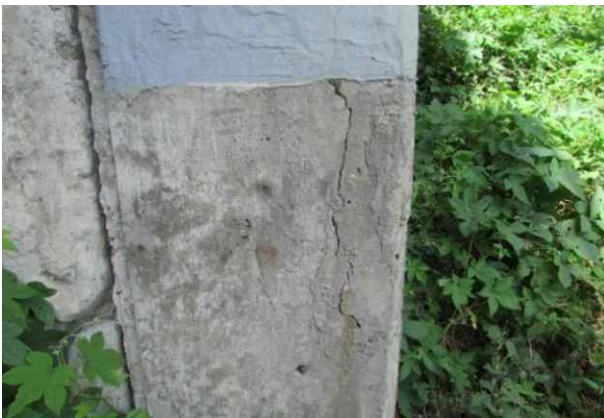
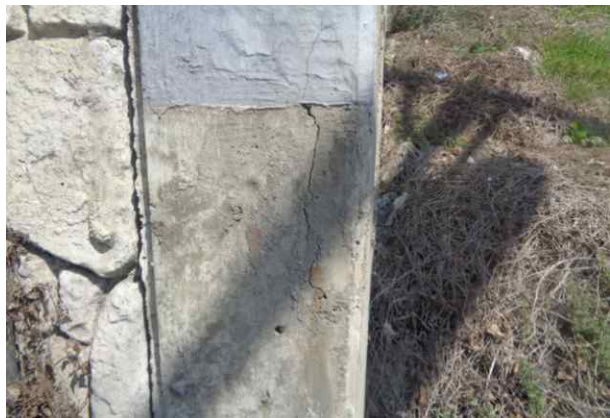
| 2021 하반기 | | 2022 상반기 | |
|---|--|---|--|
| #14 | | #14 | |

| 2021 하반기 | | 2022 상반기 | |
|---|--|---|--|
| 교대 박리 (0.2×2.0) (A2) | | 교대 박리 (0.2×2.0) (A2) | |

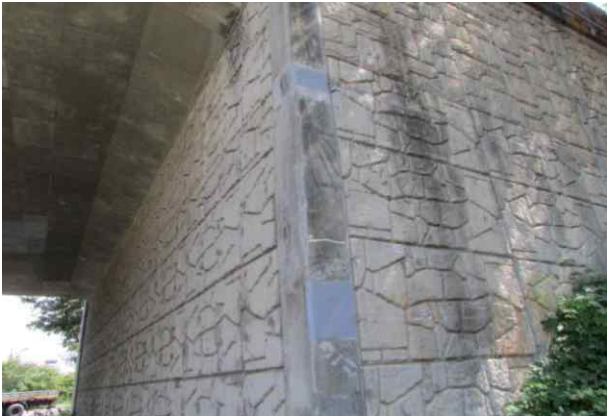
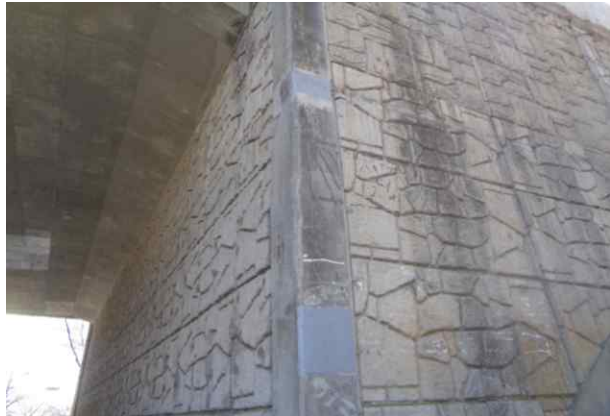
| 2021 하반기 | | 2022 상반기 | |
|---|--|---|--|
| #15 | | #15 | |

| 2021 하반기 | | 2022 상반기 | |
|---|--|---|--|
| 교대 보수상태 양호 (A1) | | 교대 보수상태 양호 (A1) | |

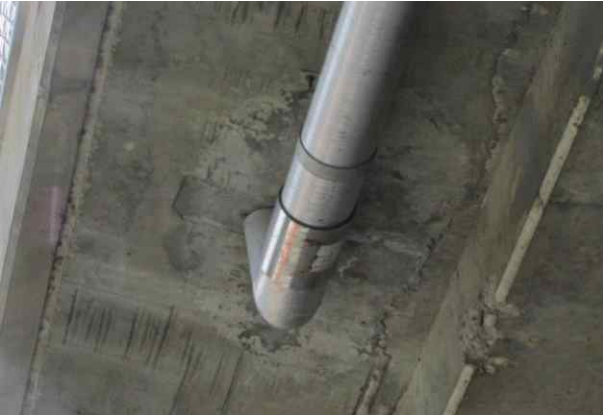
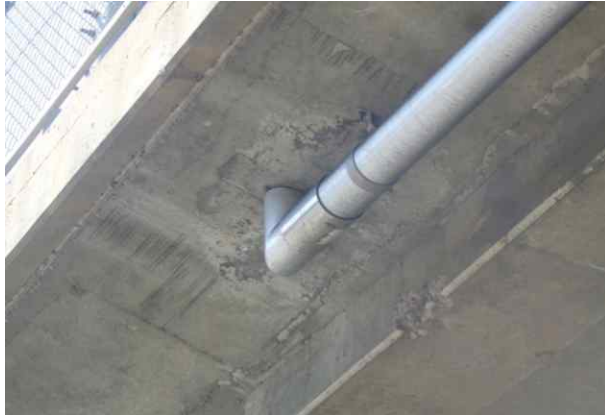
| 2021 하반기 | | 2022 상반기 | |
|---|---|---|---|
| | | 바닥판 보수상태 양호(S1) | #16 |

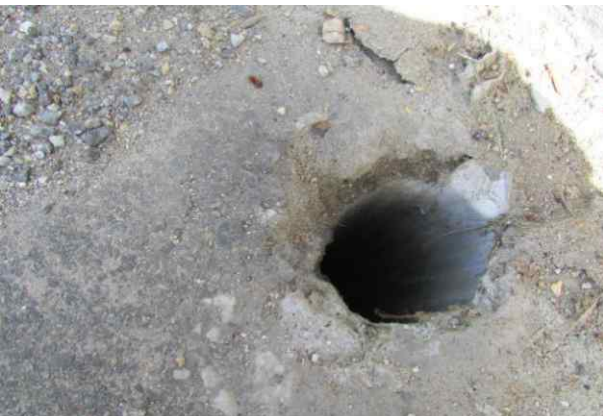
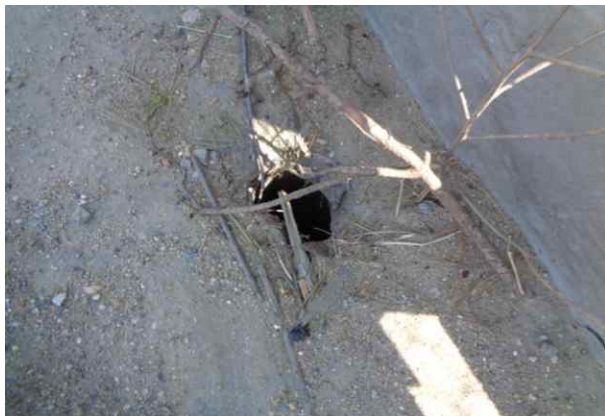
| 2021 하반기 | | 2022 상반기 | |
|---|---|---|---|
| | | 배수시설 배수구 막힘(1EA) (S1) | #17 |

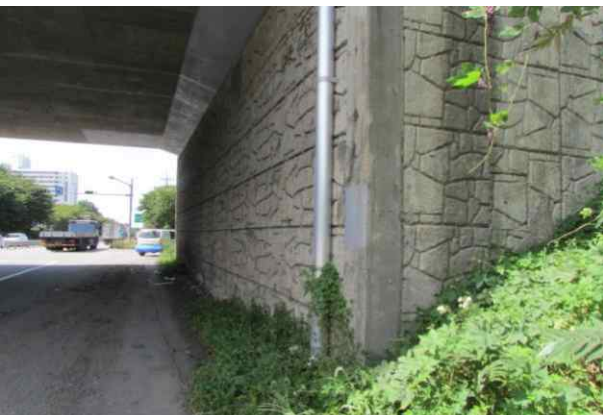
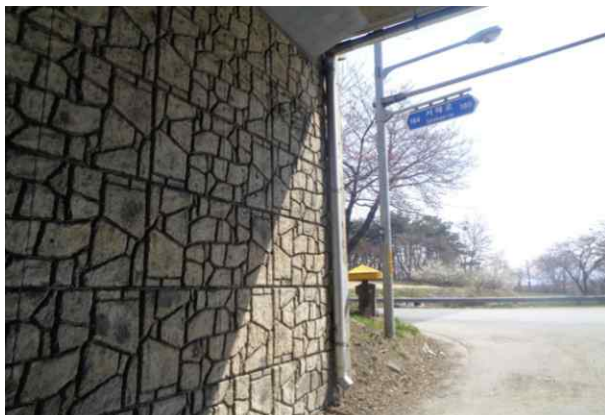
| 2021 하반기 | | 2022 상반기 | |
|---|---|---|---|
| | | 배수시설 배수관 상태양호 | #18 |

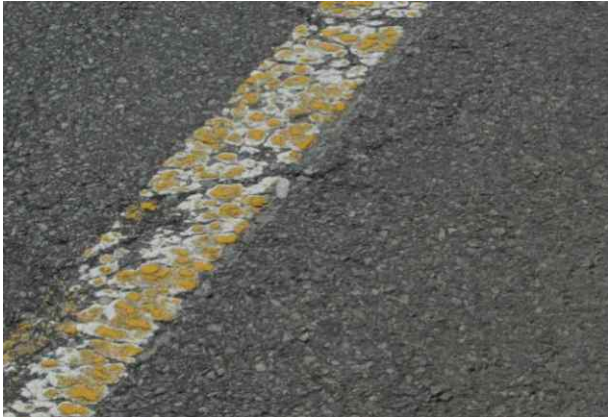
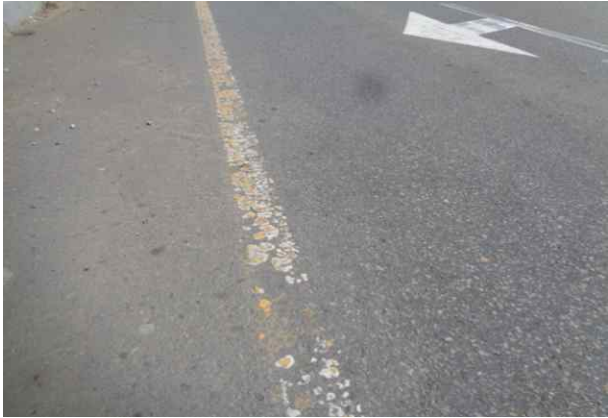
| 2021 하반기 | 2022 상반기 |
|---|---|
| 교면포장 아스콘 망상균열 (0.5×10) (S6,온양) #1 | 교면포장 아스콘 망상균열 (0.5×10) (S6,온양) #1 |

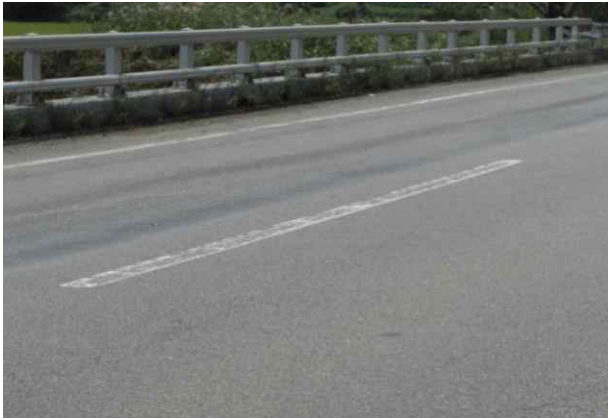
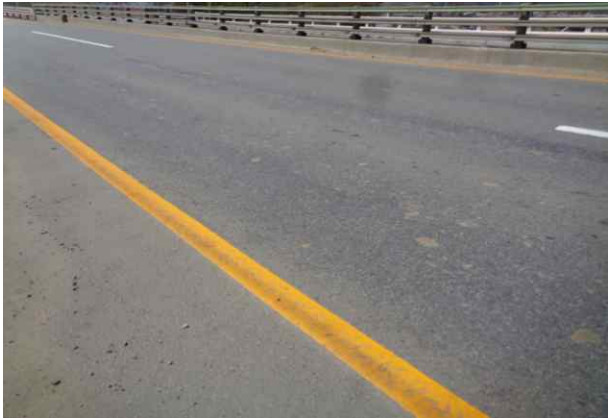
| 2021 하반기 | 2022 상반기 |
|---|---|
| 교면포장 소성변형 (3.0×10.0) (S2,발안) #2 | 교면포장 소성변형 (3.0×10.0) (S2,발안) #2 |

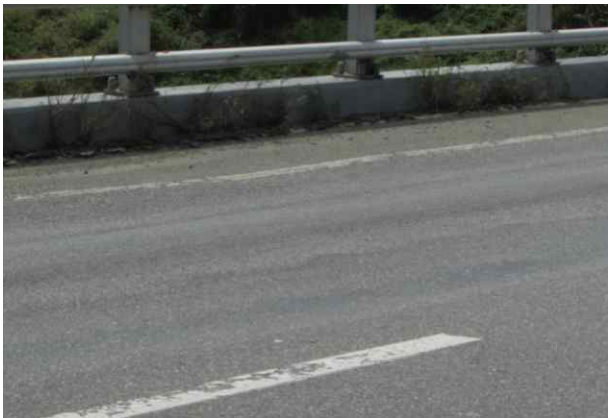
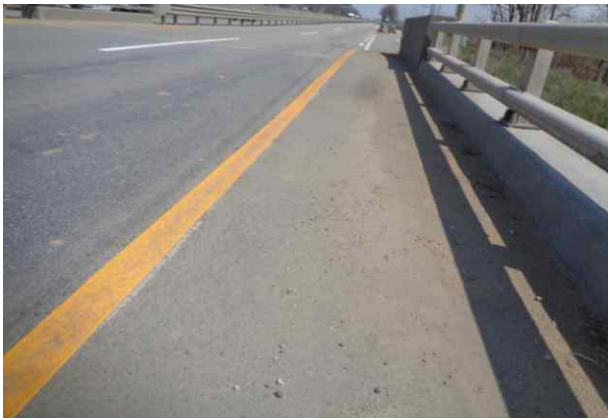
| 2021 하반기 | 2022 상반기 |
|---|---|
| 교면포장 소성변형 (3.0×16.0) (S3,발안) #3 | 교면포장 소성변형 (3.0×16.0) (S3,발안) #3 |

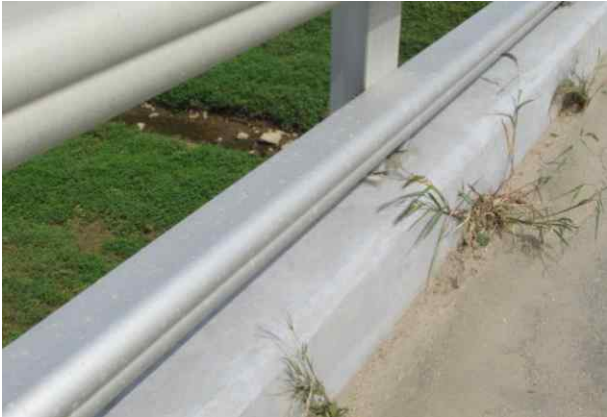
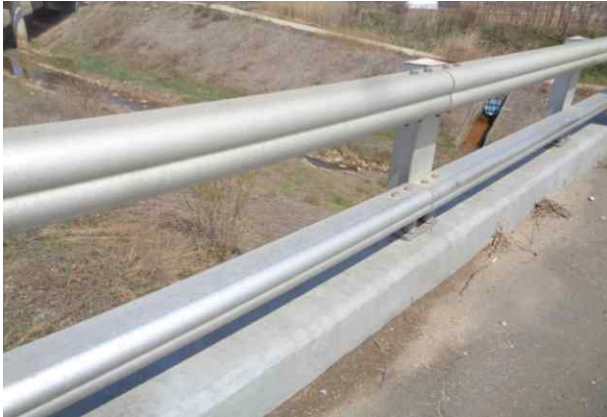
| 2021 하반기 | | 2022 상반기 | |
|---|---|---|---|
| 난간 차량방호울타리 보수상태 양호(S1) | #4 | 난간 차량방호울타리 보수상태 양호(S1) | #4 |

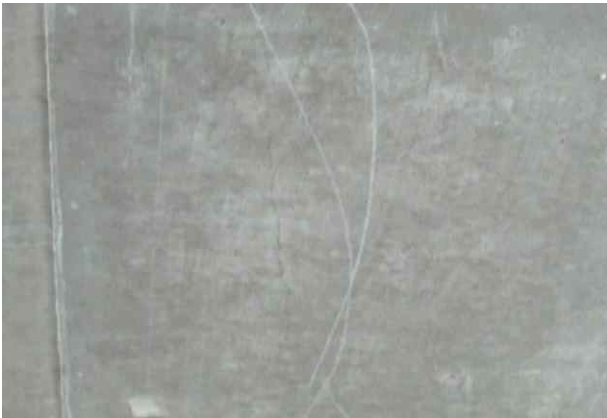
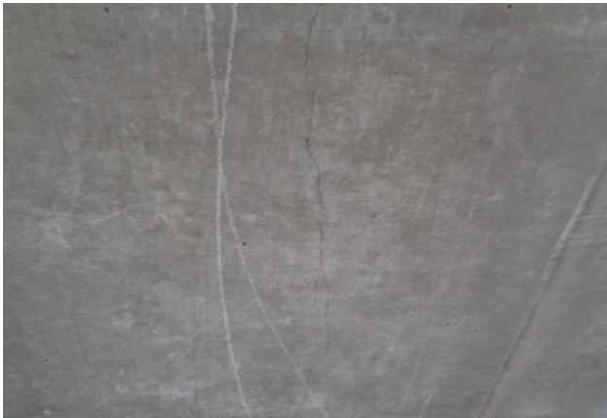
| 2021 하반기 | | 2022 상반기 | |
|---|---|---|---|
| 바닥판하면 균열(Cw=0.3mm)(S1) | #5 | 바닥판하면 균열(Cw=0.3mm)(S1) | #5 |

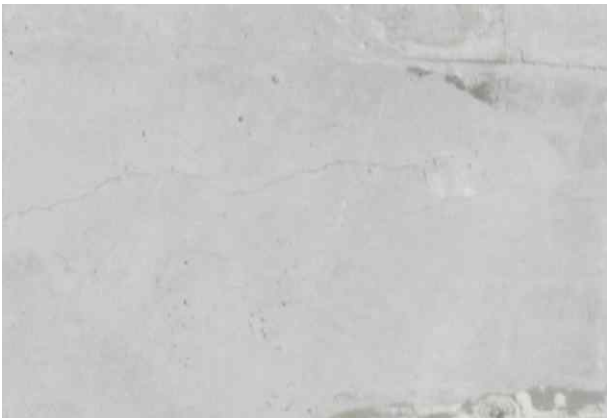
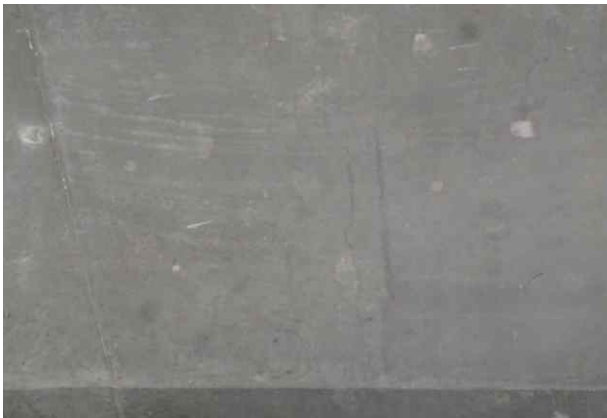
| 2021 하반기 | | 2022 상반기 | |
|---|---|---|---|
| 바닥판하면 균열(Cw=0.3mm)(S2) | #6 | 바닥판하면 균열(Cw=0.3mm)(S2) | #6 |

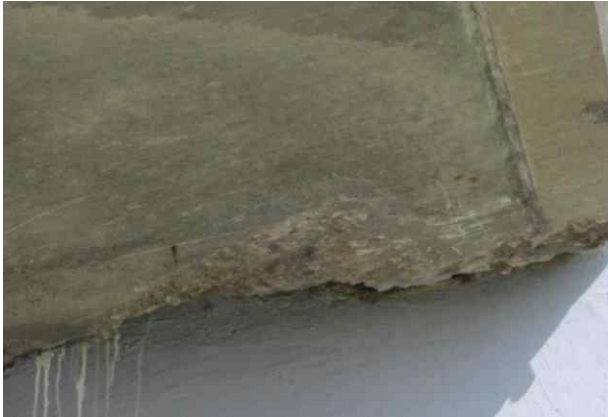
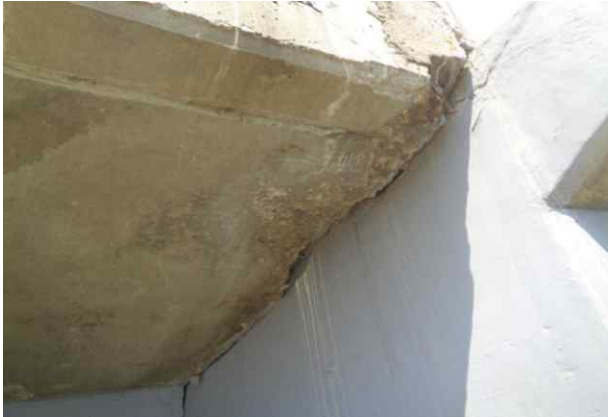
| 2021 하반기 | 2022 상반기 |
|---|---|
| 바닥판하면 파손 (0.3×1.0) (S3) #7 | 바닥판하면 파손 (0.3×1.0) (S3) #7 |

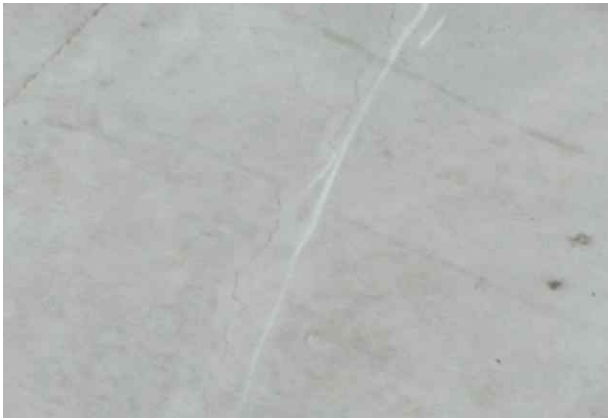
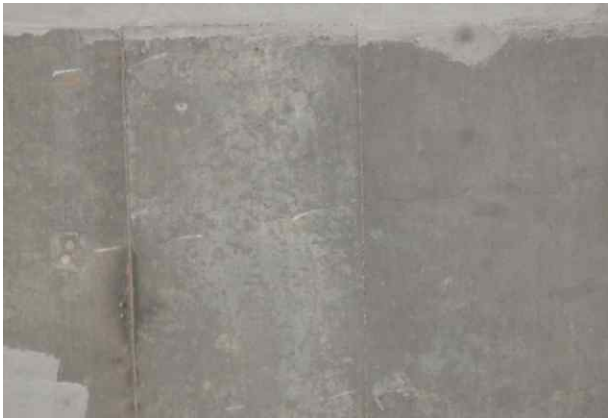
| 2021 하반기 | 2022 상반기 |
|---|---|
| 바닥판하면 균열 (Cw=0.2mm) (S2) #8 | 바닥판하면 균열 (Cw=0.3mm) (S2) #8 |

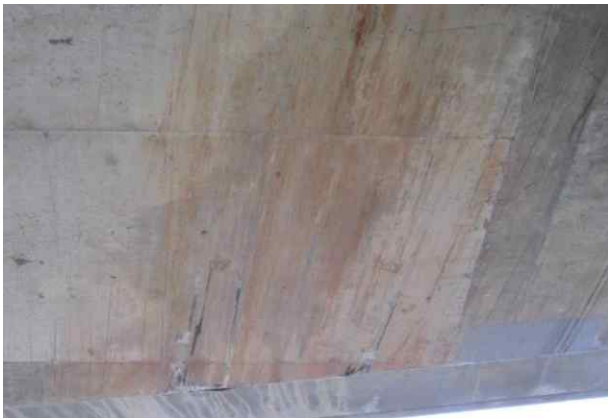
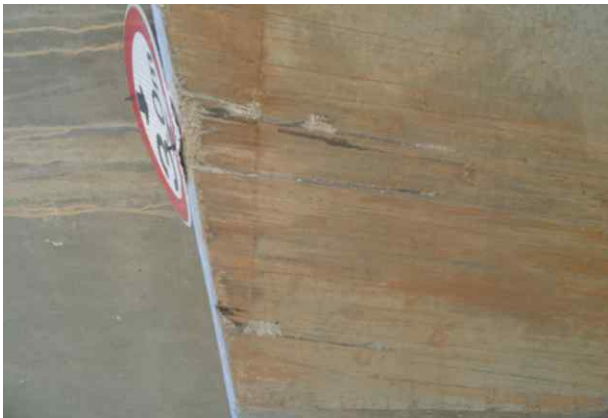
| 2021 하반기 | 2022 상반기 |
|---|---|
| 바닥판하면 균열 (1.0×3.0) (S3) #9 | 바닥판하면 균열 (1.0×3.0) (S3) #9 |

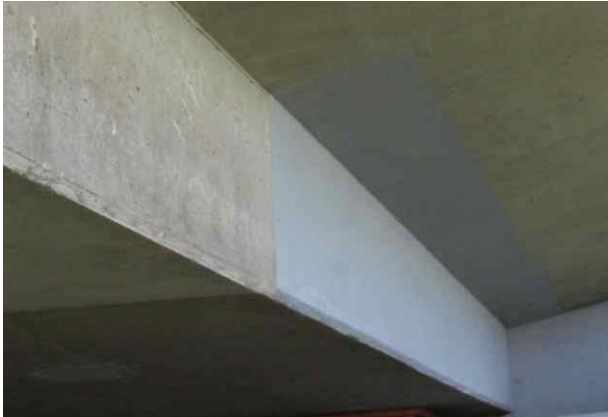
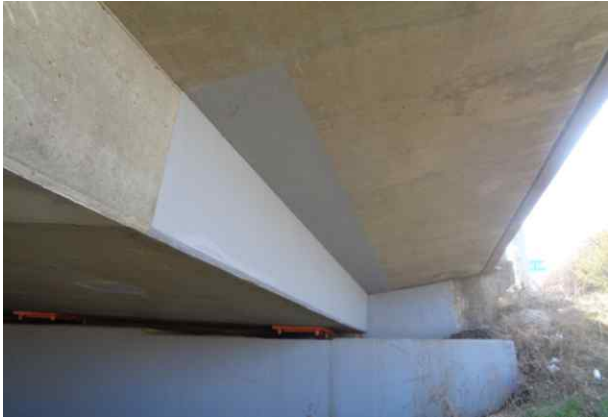
| 2021 하반기 | 2022 상반기 |
|---|---|
| 바닥판하면 보수상태 양호(S1) #10 | 바닥판하면 보수상태 양호(S1) #10 |

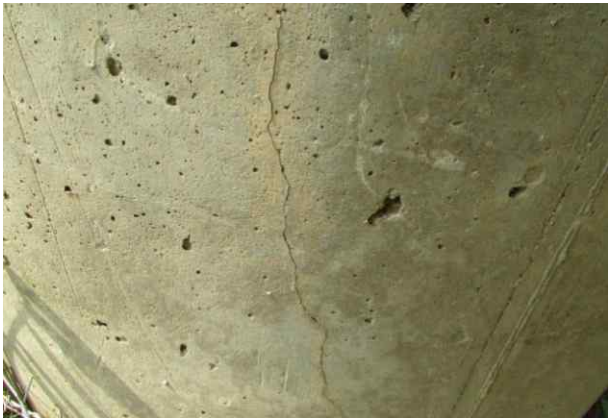
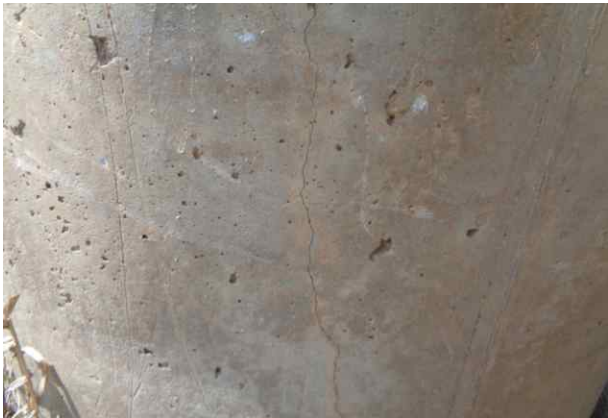
| 2021 하반기 | 2022 상반기 |
|---|---|
| 교각 균열(Cw=0.3mm) (P1) #11 | 교각 균열(Cw=0.3mm) (P1) #11 |

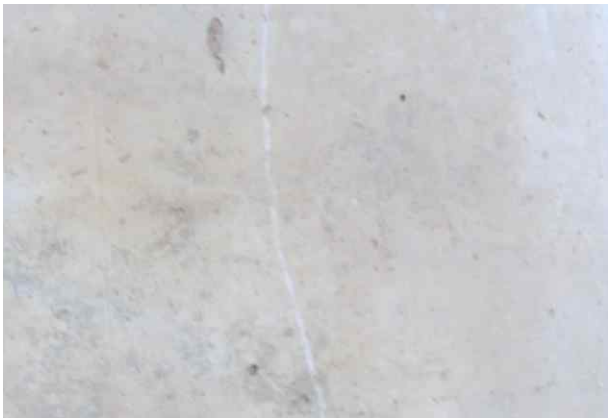
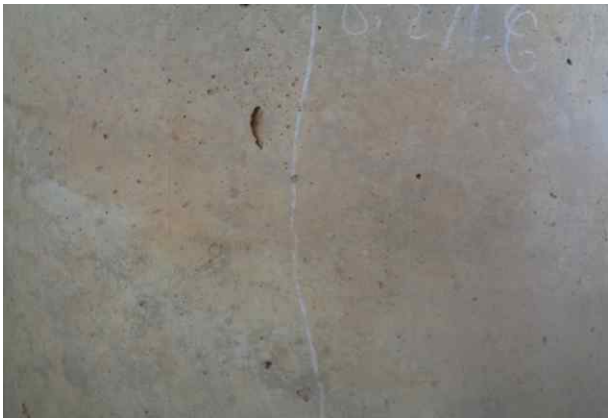
| 2021 하반기 | 2022 상반기 |
|---|---|
| 교각 균열(Cw=0.2mm) (P1) #12 | 교각 균열(Cw=0.2mm) (P1) #12 |

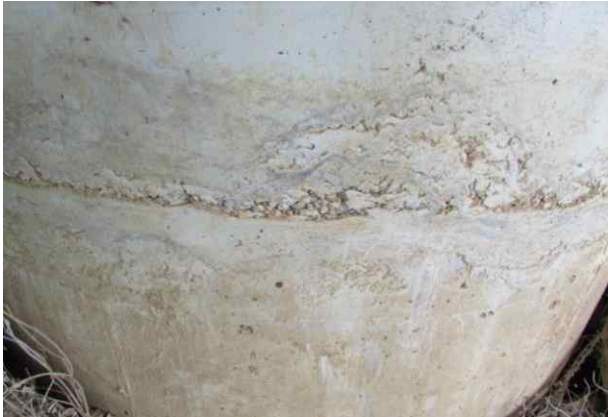
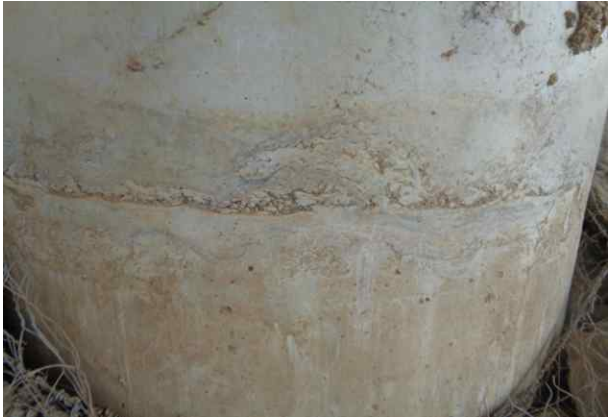
| 2021 하반기 | 2022 상반기 |
|---|---|
| 교각 재료분리 (0.2×0.4) (P2) #13 | 교각 재료분리 (0.2×0.4) (P2) #13 |

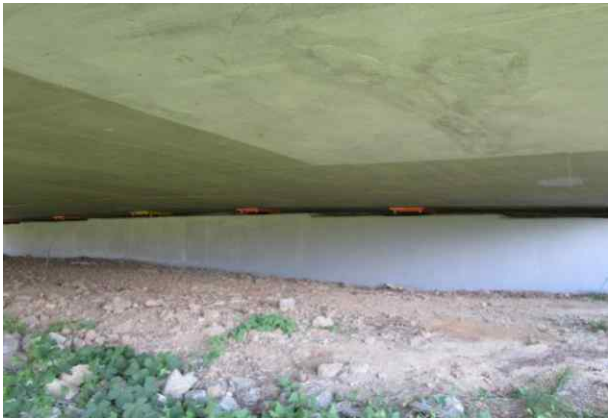
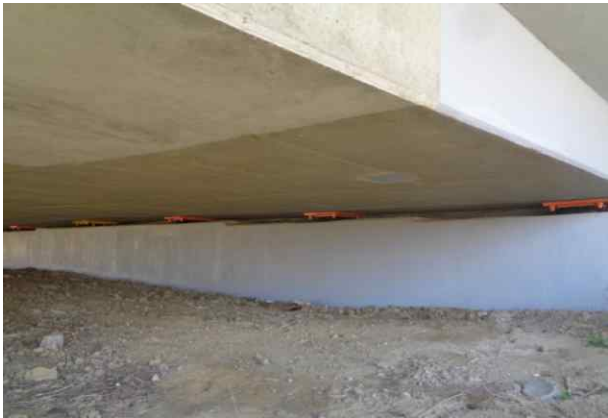
| 2021 하반기 | 2022 상반기 |
|---|---|
| 교대 보수상태 양호 (A1) #14 | 교대 보수부 상태양호 (A1) #14 |

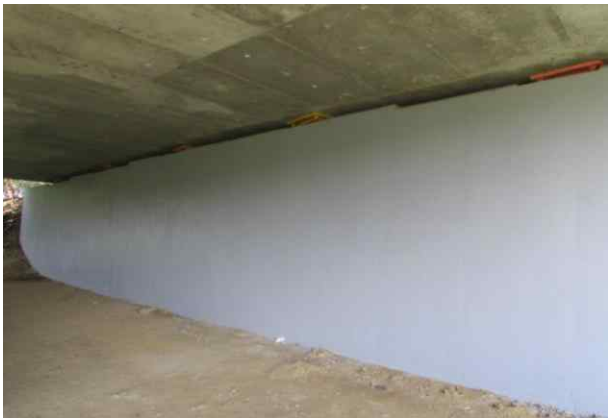
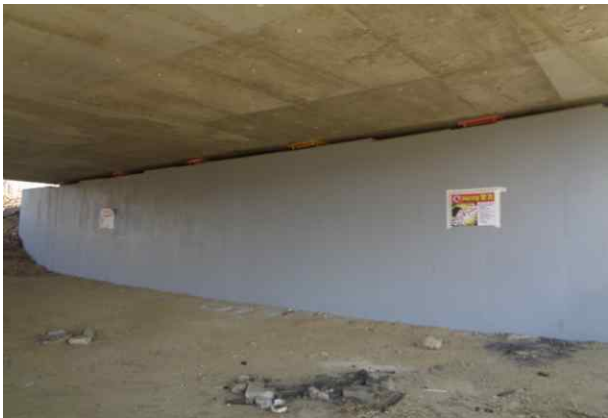
| 2021 하반기 | 2022 상반기 |
|---|---|
| 교대 보수상태 양호 (A2) #15 | 교대 보수부 상태양호 (A2) #15 |

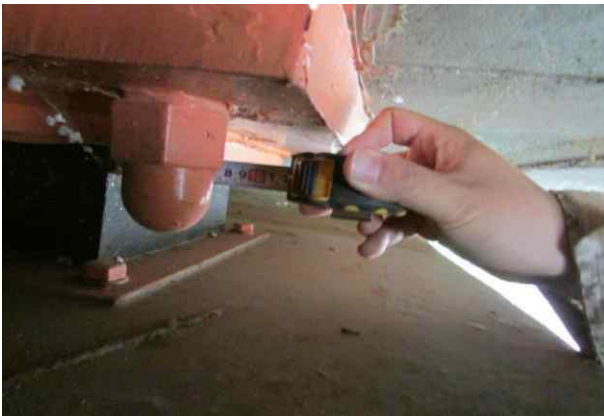
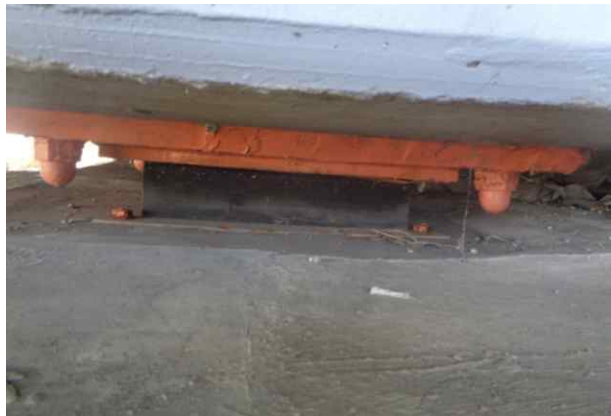
| 2021 하반기 | | 2022 상반기 | |
|---|--|---|---|
| 교량받침 전경 (A1-Sh2) | | 교량받침 전경 (A1-Sh1) | #16 |

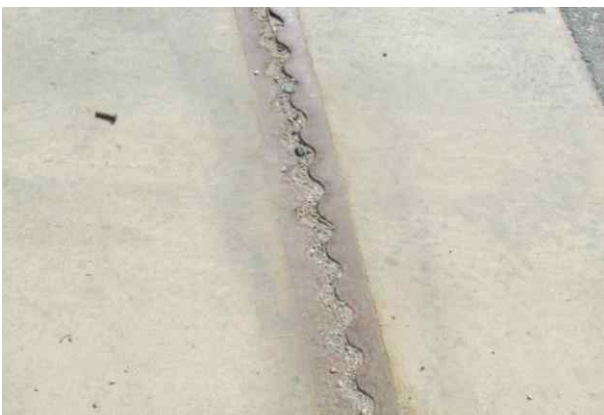
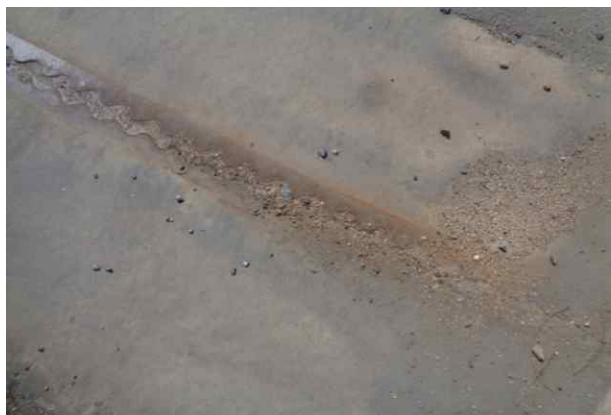
| 2021 하반기 | | 2022 상반기 | | |
|---|--|---|---|---|
| 신축이음 토사퇴적 및 부식(A1) | | #17 | 신축이음 토사퇴적 및 부식(A1) | #17 |

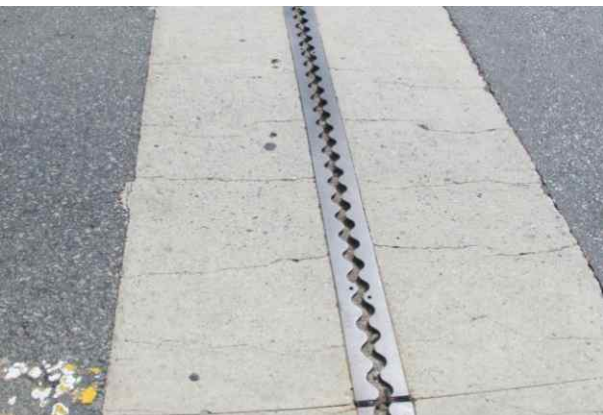
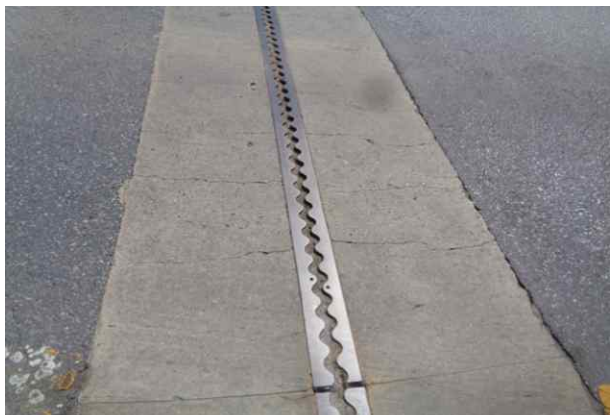
| 2021 하반기 | | 2022 상반기 | |
|---|---|---|---|
| 신축이음 후타재 균열 (Cw=0.2mm) (A1) | #18 | 신축이음 후타재 균열 (Cw=0.2mm) (A1) | #18 |

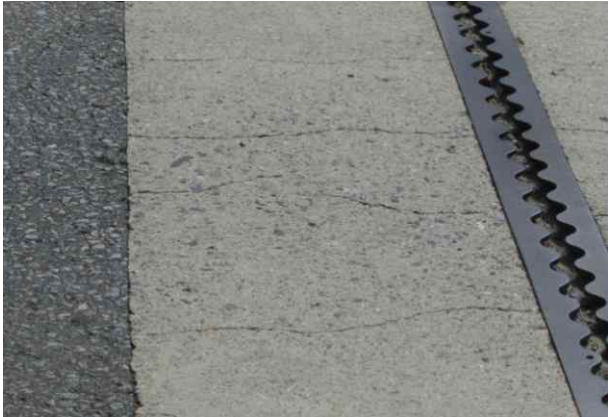
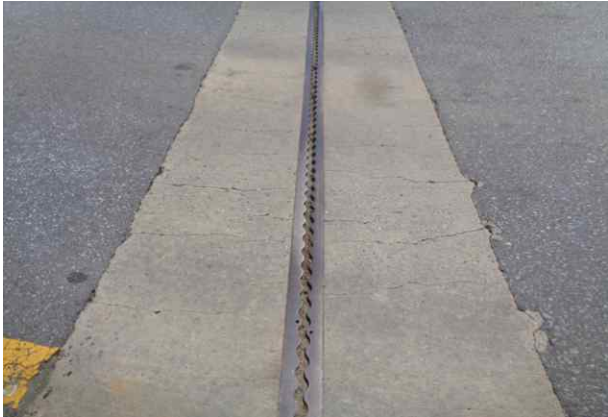
| 2021 하반기 | 2022 상반기 |
|---|---|
| 신축이음 후타재 균열 (Cw=0.2mm) (A2) #19 | 신축이음 후타재 균열 (Cw=0.2mm) (A2) #19 |

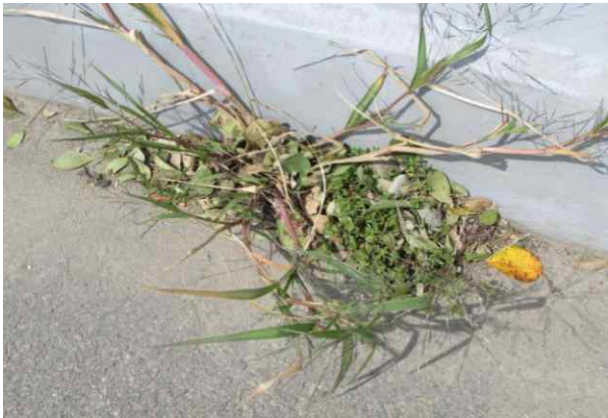
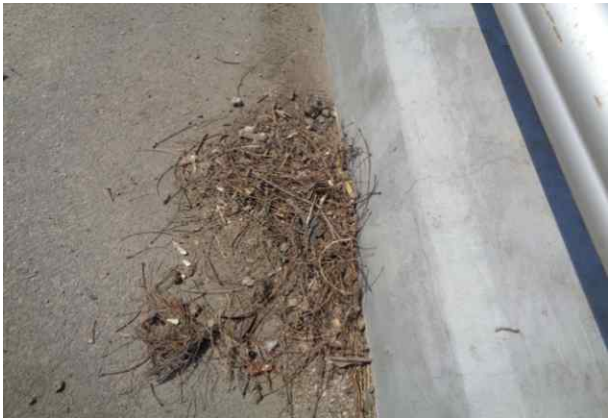
| 2021 하반기 | 2022 상반기 |
|---|---|
| 배수시설 배수구 막힘 (S2,발안) #20 | 배수시설 배수구 막힘 (S2,발안) #20 |

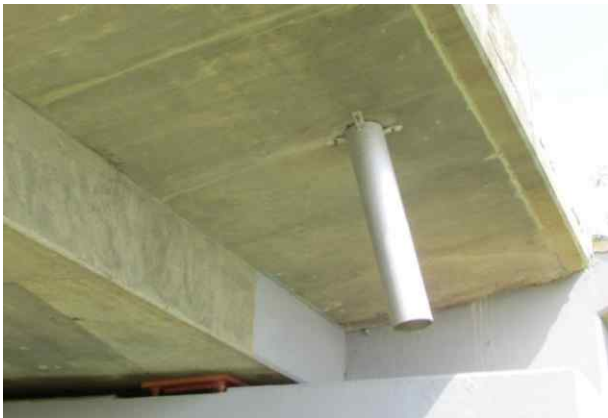
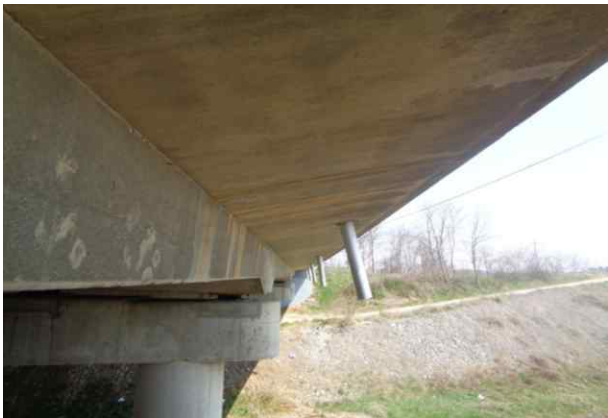
| 2021 하반기 | 2022 상반기 |
|---|---|
| 배수시설 배수관 전경 #21 | 배수시설 배수관 전경 #21 |

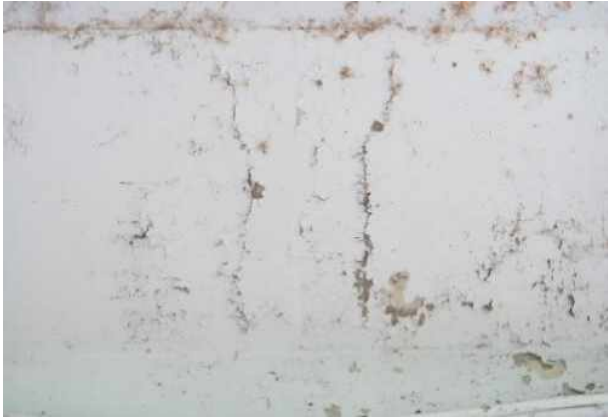
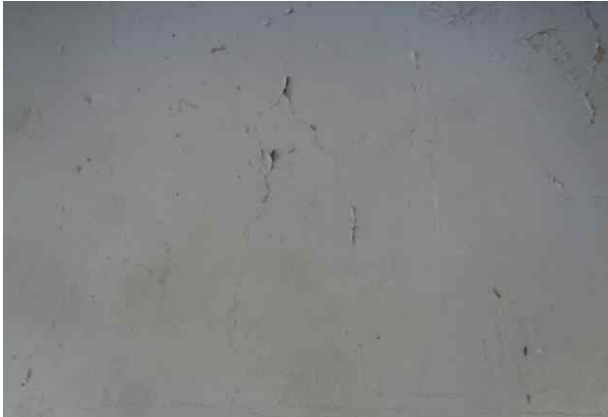
| 2021 하반기 | 2022 상반기 |
|---|---|
| 교대 수직균열 (Cw=0.2mm) (A1,발안) #4 | 교대 수직균열 (Cw=0.2mm) (A1,발안) #4 |

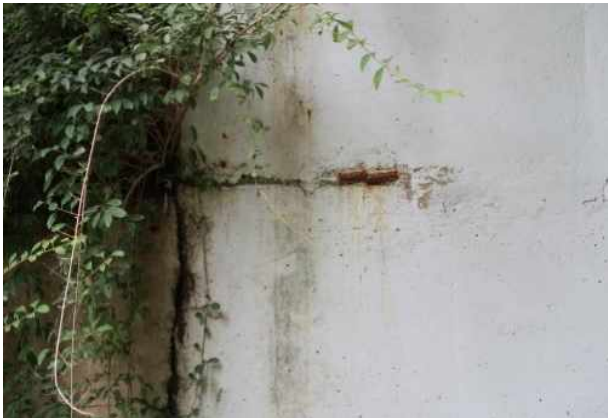
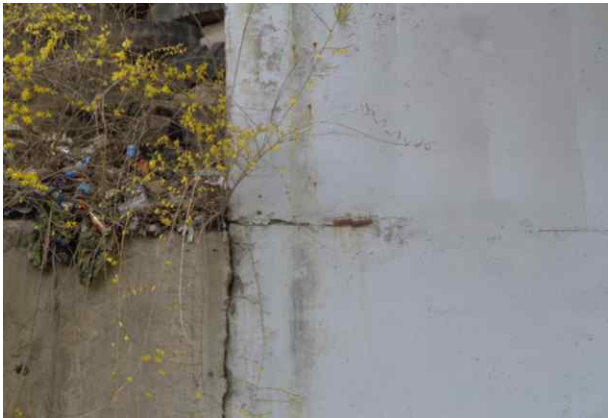
| 2021 하반기 | 2022 상반기 |
|---|---|
| 교대 잡철물 노출 (A2,발안) #5 | 교대 잡철물 노출 (A2,발안) #5 |

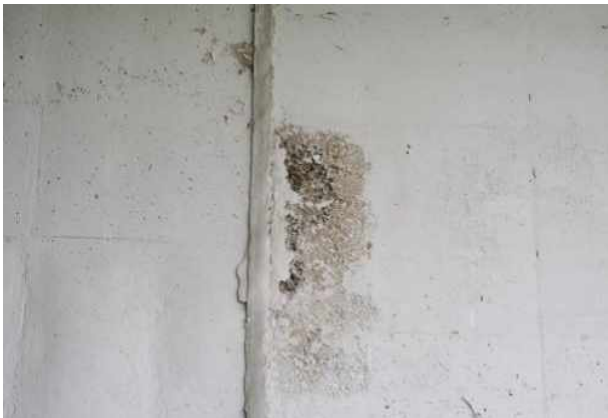
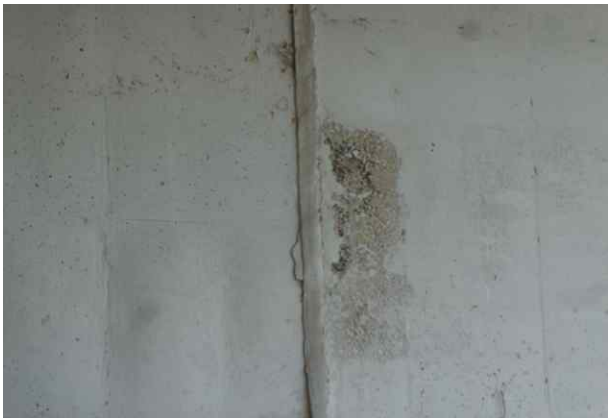
| 2021 하반기 | 2022 상반기 |
|---|---|
| 교대 재료분리 (A2,봉담) #6 | 교대 재료분리 (A2,봉담) #6 |

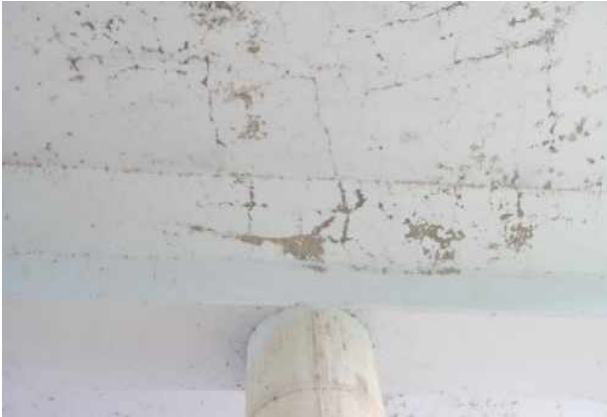
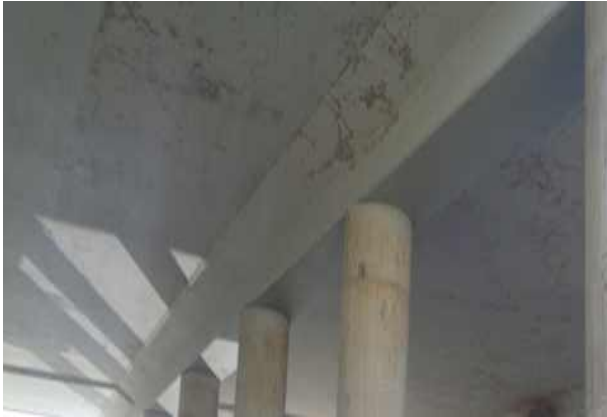
| 2021 하반기 | 2022 상반기 |
|---|---|
| 교각 수직균열(cw=0.3mm)(P1) #7 | 교각 수직균열(cw=0.3mm)(P1) #7 |
