# 부 록

## 시 설 물 별 사 진 첵

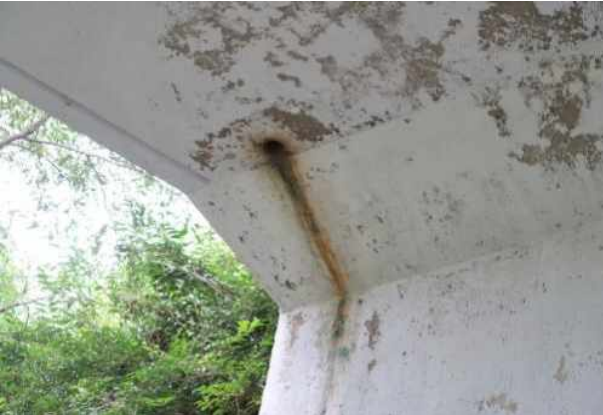
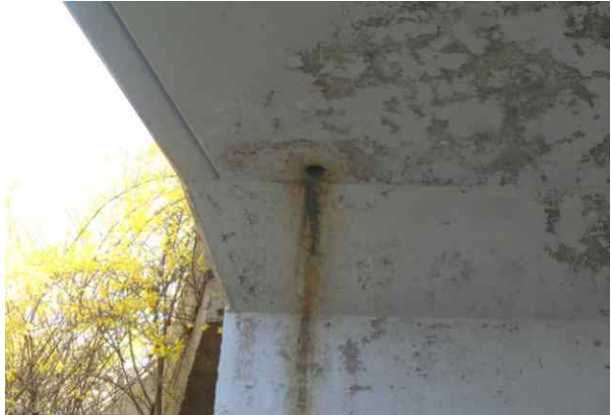
| 2021 하반기 | | 2022 상반기 | |
|---|---|---|---|
| 배수관 탈락(S2,발안) | #10 | 배수관 탈락(S2,발안) | #10 |

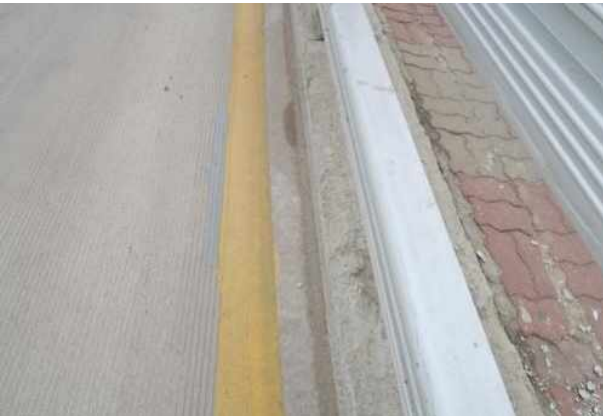
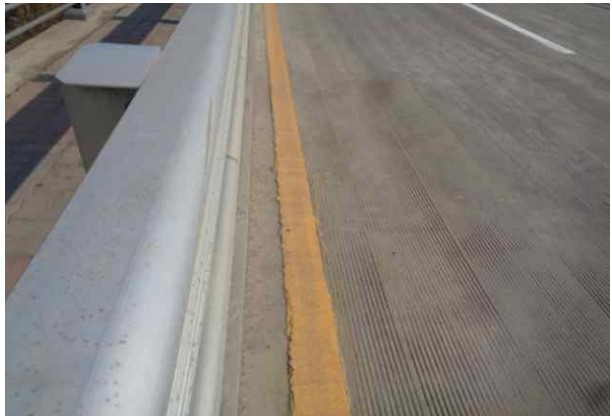
| 2021 하반기 | | 2022 상반기 | |
|---|---|---|---|
| 배수구 폐쇄(S1,발안) | #11 | 배수구 폐쇄(S1,발안) | #11 |

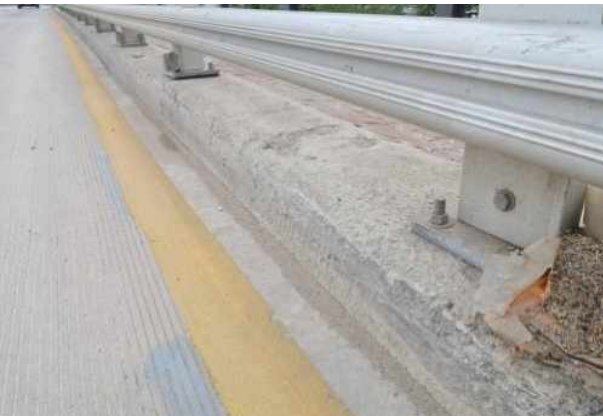
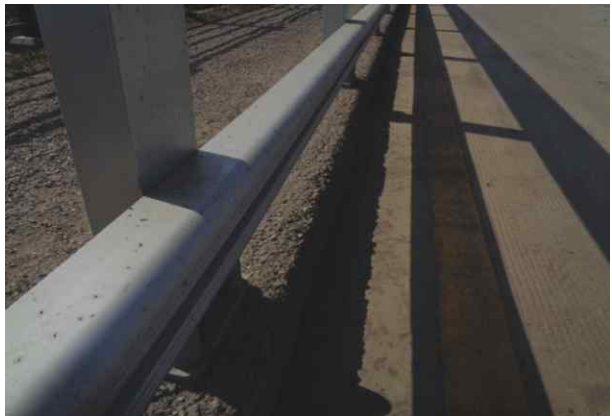
| 2021 하반기 | | 2022 상반기 | |
|---|---|---|---|
| 도로 연석 박리(S1) | #12 | 도로 연석 박리(S1) | #12 |

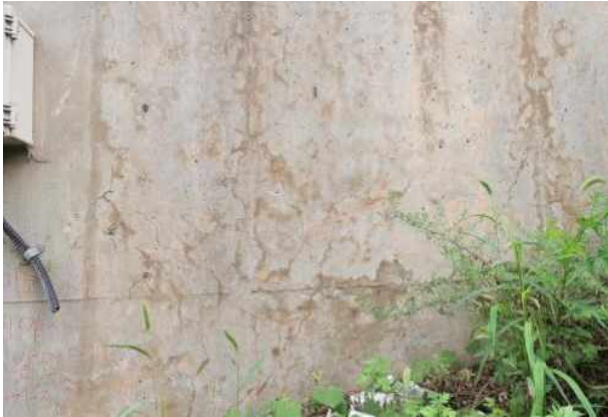
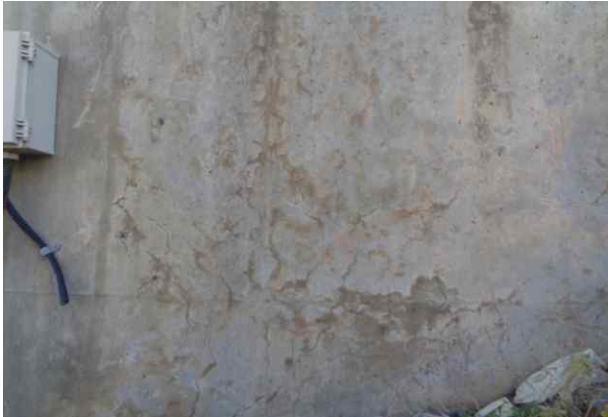
| 2021 하반기 | 2022 상반기 |
|---|---|
| 날개벽 망상균열(A1,발안) #13 | 날개벽 망상균열(A1,발안) #13 |

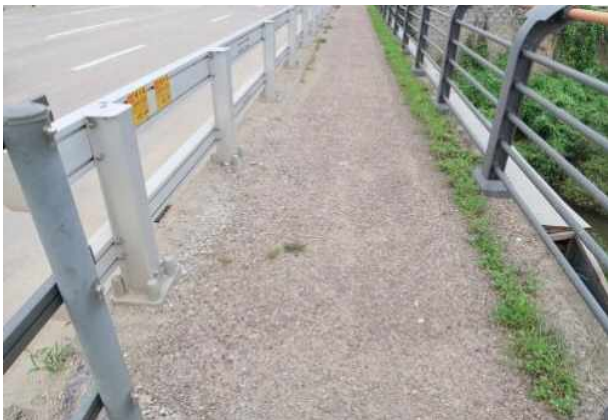
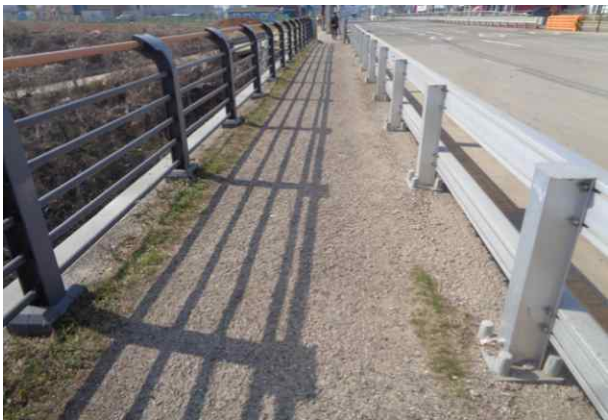
| 2021 하반기 | 2022 상반기 |
|---|---|
| 보도포장 열화(붕담) #14 | 보도포장 열화(붕담) #14 |

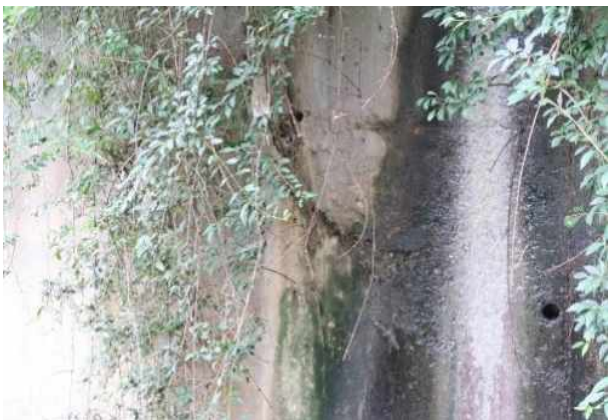
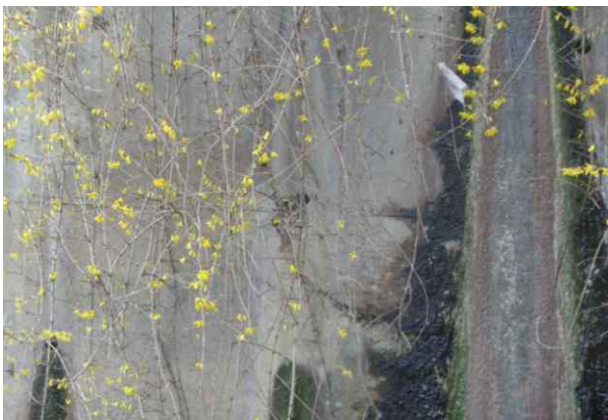
| 2021 하반기 | 2022 상반기 |
|---|---|
| 옹벽 단면손상(중점 좌측) #15 | 옹벽 단면손상(중점 좌측) #15 |

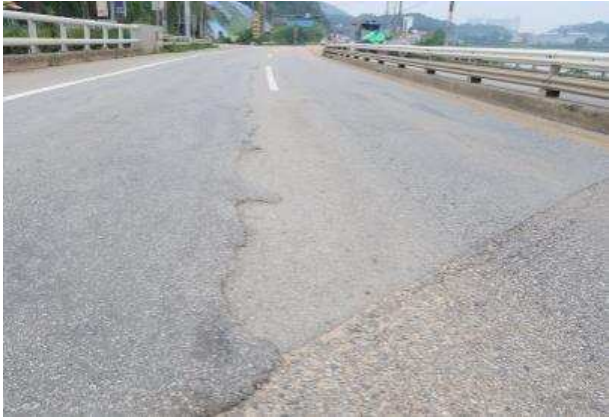
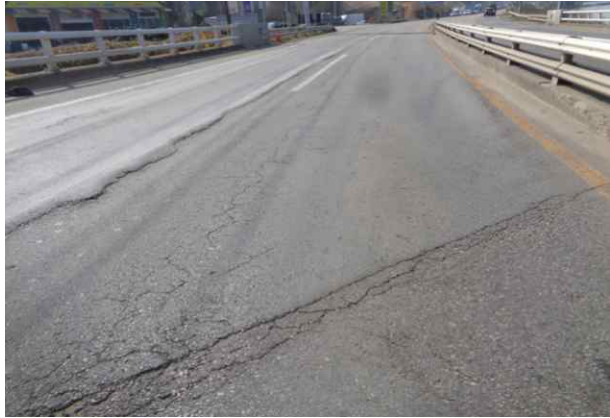
| 2021 하반기 | | 2022 상반기 | |
|---|---|---|---|
| | | 교면포장 아스콘 망상균열 (S2,불답) | #1 |

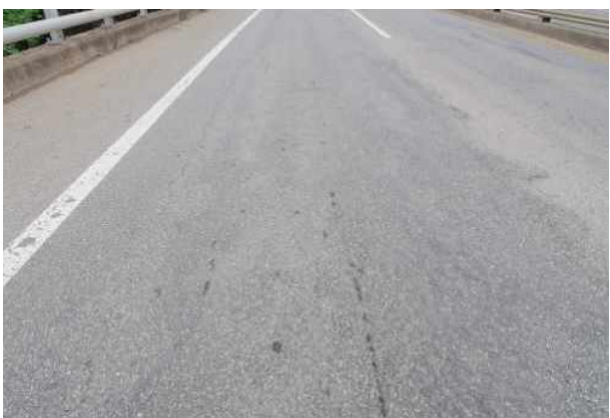
| 2021 하반기 | | 2022 상반기 | |
|---|---|---|---|
| | | 교면포장 아스콘 균열 (S2,불답) | #2 |

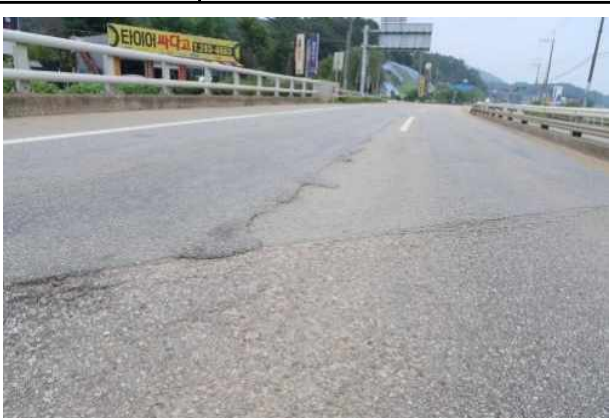
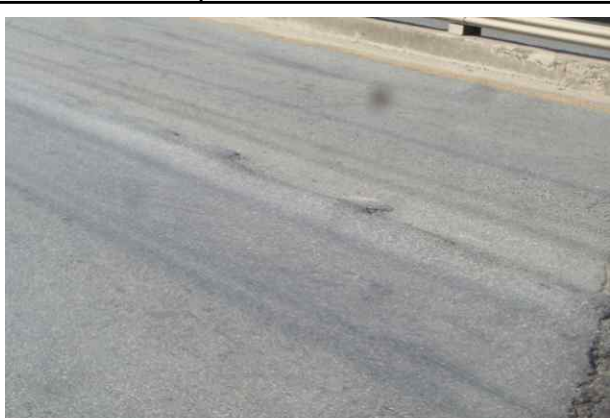
| 2021 하반기 | | 2022 상반기 | |
|---|---|---|---|
| | | 교면포장 아스콘 소성변형 (S2,불답) | #3 |

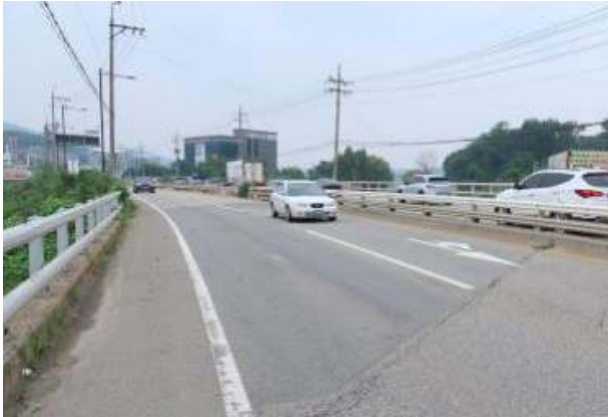
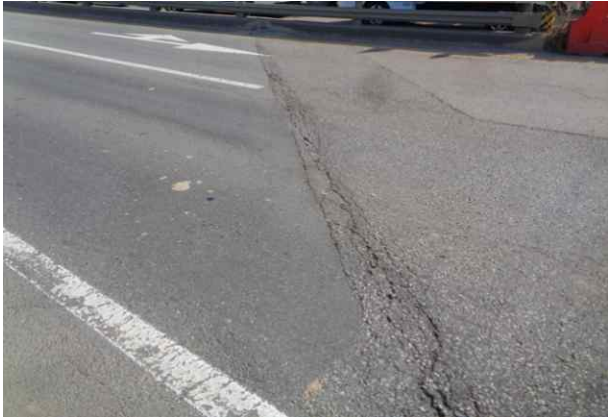
| 2021 하반기 | 2022 상반기 |
|---|---|
| 교면포장 아스콘 균열 (S1, 발안) #4 | 교면포장 아스콘 균열 (S1, 발안) #4 |

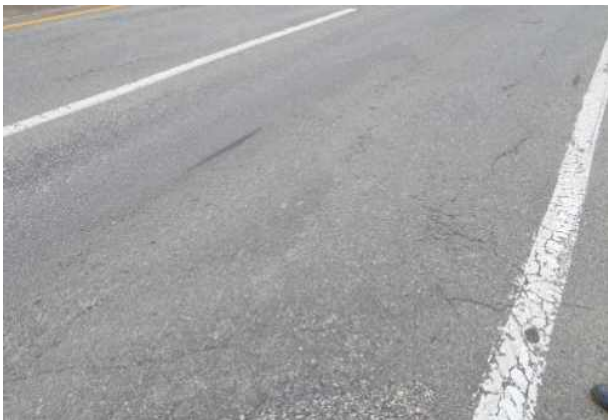
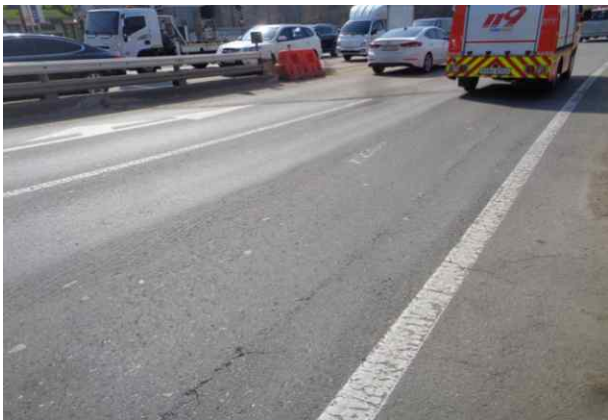
| 2021 하반기 | 2022 상반기 |
|---|---|
| 교면포장 아스콘 소성변형 (S1, 발안) #5 | 교면포장 아스콘 소성변형 (S1, 발안) #5 |

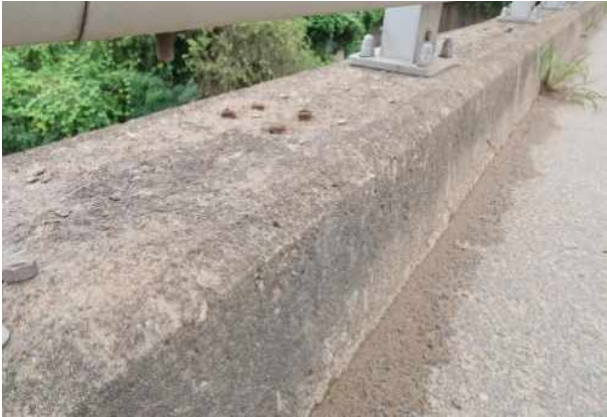
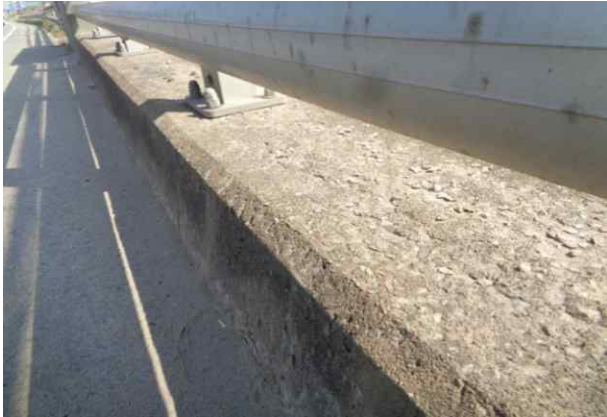
| 2021 하반기 | 2022 상반기 |
|---|---|
| 난간 연석 표면박리(S1,발안) #8 | 난간 연석 표면박리(S1,발안) #8 |

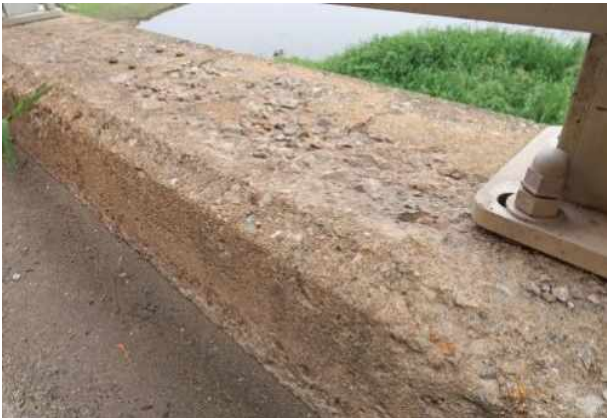
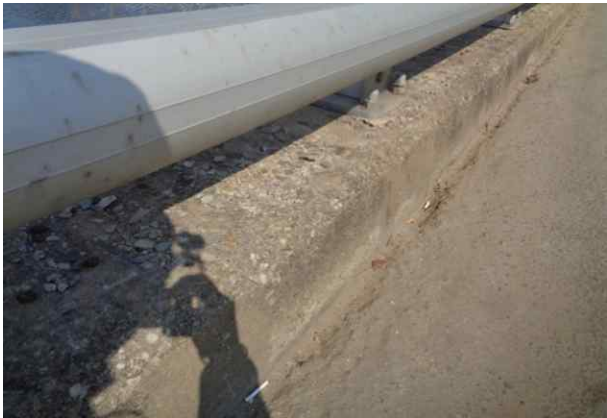
| 2021 하반기 | 2022 상반기 |
|---|---|
| 난간 콘크리트 방호벽 상태양호 #9 | 난간 콘크리트 방호벽 상태양호 #9 |

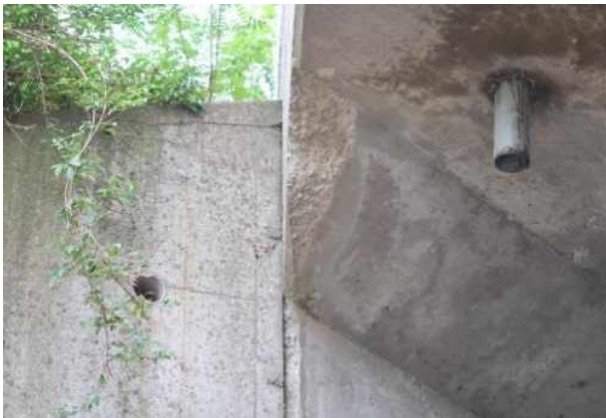
| 2021 하반기 | | 2022 상반기 | |
|---|---|---|---|
| 교대 실링재 열화 및 탈락(A2,봉담) | #11 | 교대 실링재 열화 및 탈락(A2,봉담) | #11 |

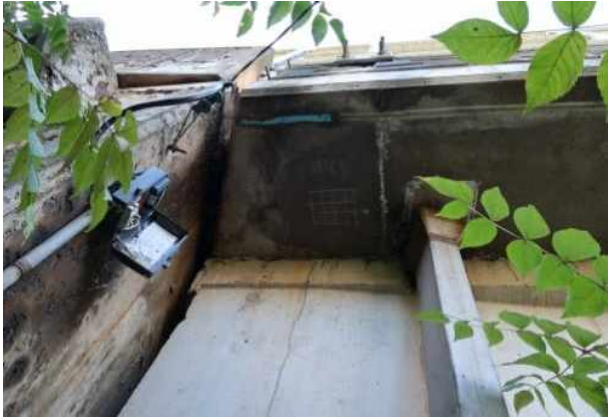
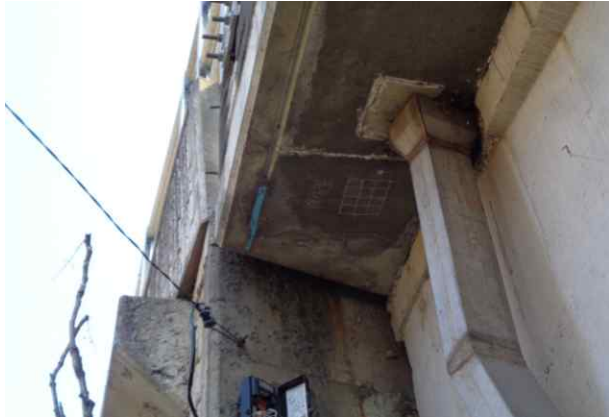
| 2021 하반기 | 2022 상반기 |
|---|---|
| 바닥판하면 물끊기홈 설치불량(S1,수지) #1 | 바닥판하면 물끊기홈 설치불량(S1,수지) #1 |

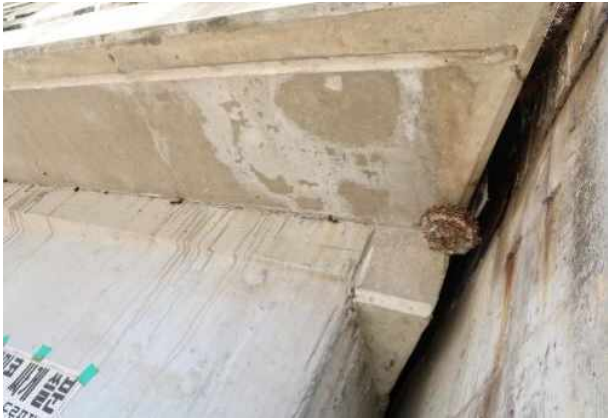
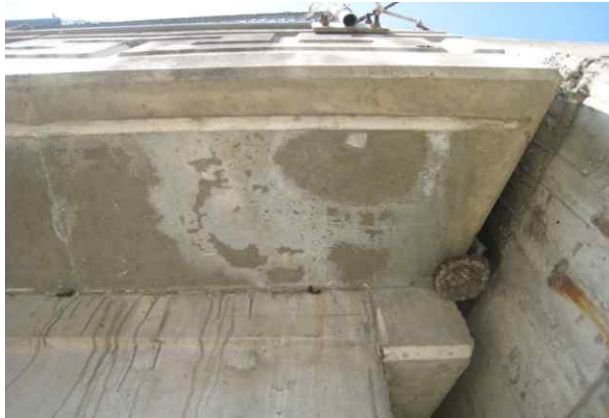
| 2021 하반기 | 2022 상반기 |
|---|---|
| 바닥판하면 백태(S1,광주) #2 | 바닥판하면 백태(S1,광주) #2 |

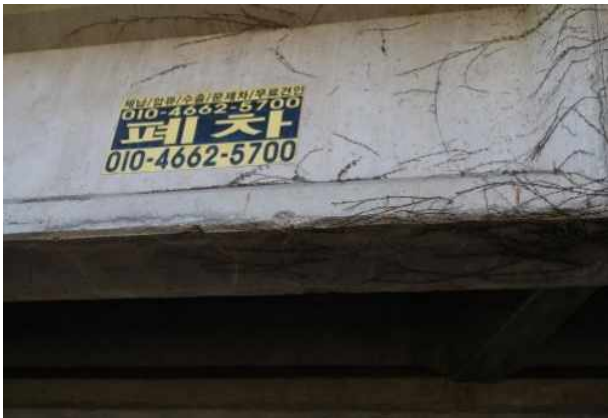
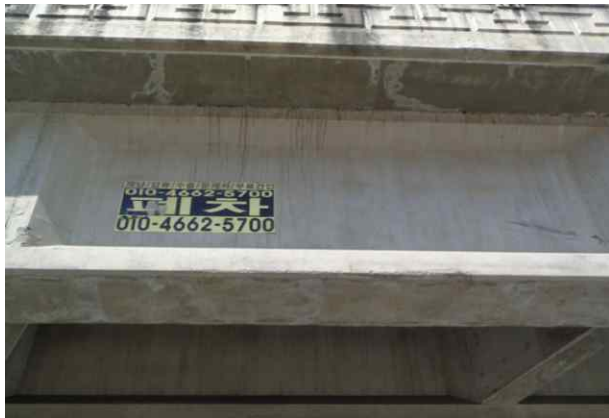
| 2021 하반기 | 2022 상반기 |
|---|---|
| 거더 파손(S1-G1,광주) #3 | 거더 파손(S1-G1,광주) #3 |

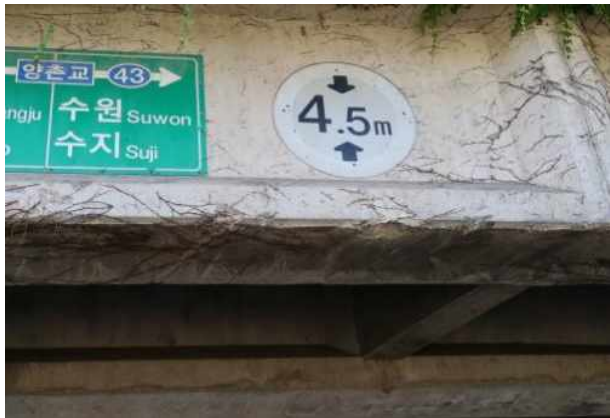
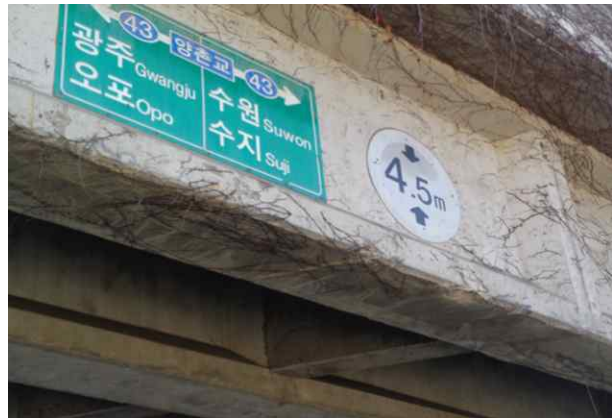
| 2021 하반기 | 2022 상반기 |
|---|---|
| #4 | #4 |

| 2021 하반기 | 2022 상반기 |
|---|---|
| 거더 파손 (S1-G1,수지) | 거더 파손 (S1-G1,수지) |

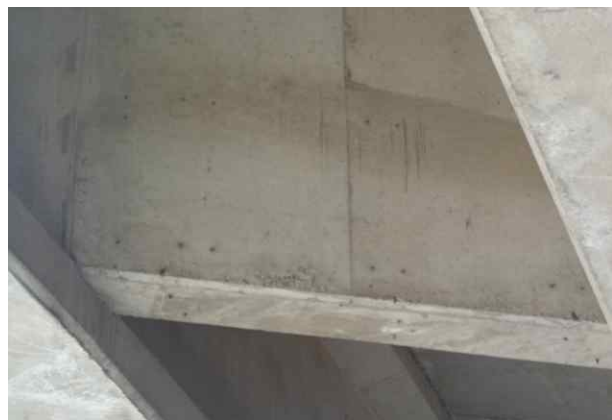
| 2021 하반기 | | 2022 상반기 | |
|---|---|---|---|
| 가로보 단면결함(S1-G8~9,광주) | #5 | 가로보 단면결함(재료분리)(S1-G8~9,광주) | #5 |

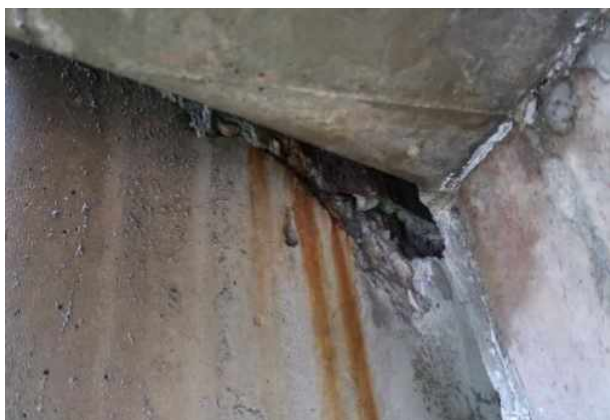
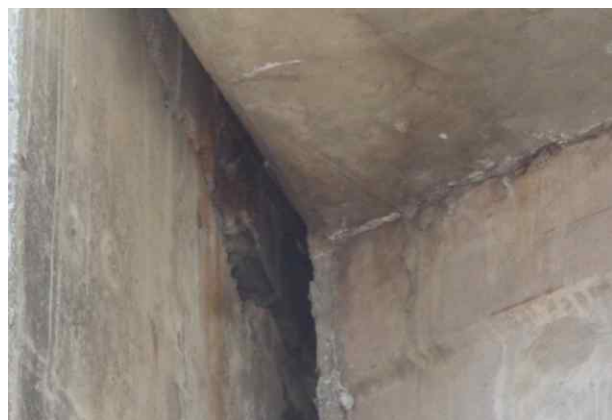
| 2021 하반기 | | 2022 상반기 | |
|---|--|---|---|
| 교대 철근노출 (A1, 광주) | | #6 | 교대 철근노출 (A1, 광주) |

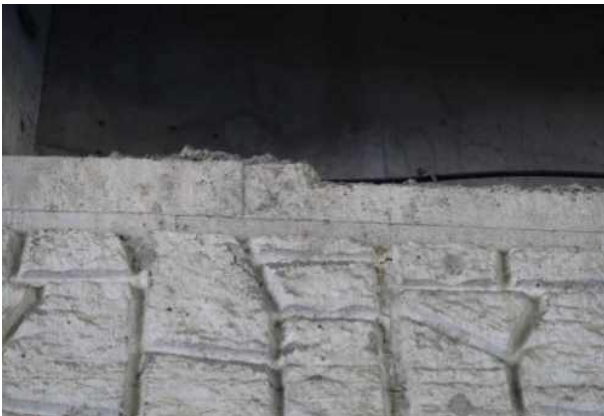
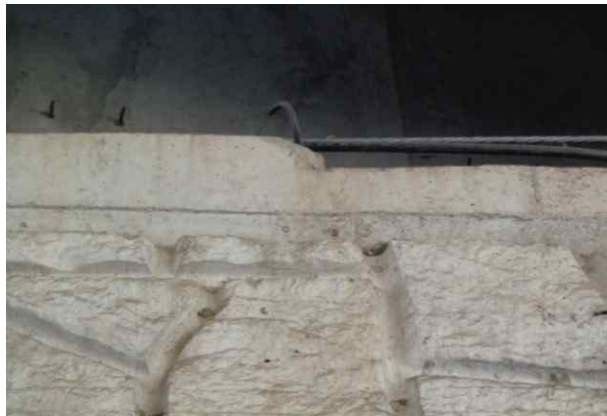
| 2021 하반기 | | 2022 상반기 | |
|---|--|---|---|
| 교대 균열 (A1,수지) | | #7 | 교대 균열 (A1,수지) |

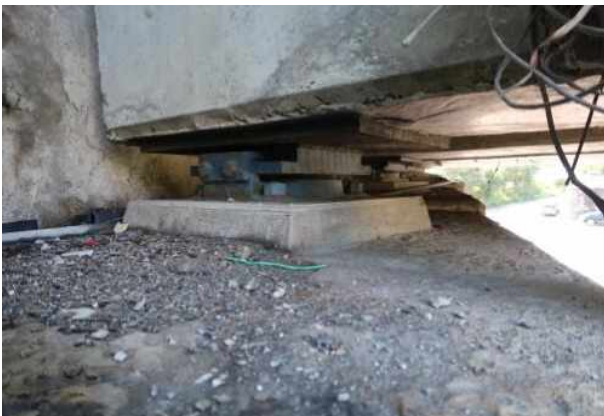
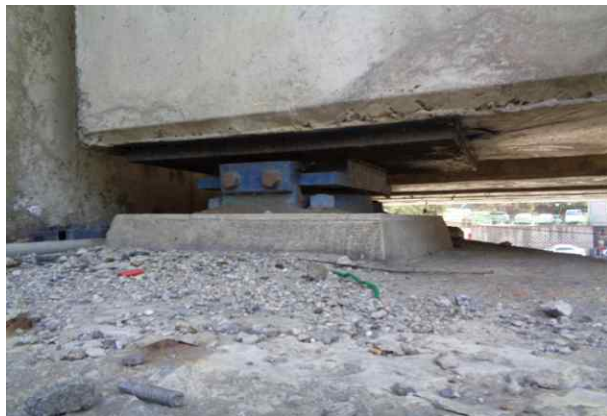
| 2021 하반기 | | 2022 상반기 | |
|---|--|---|---|
| 교량받침 부식 (A2-Sh1,수지) | | #8 | 교량받침 부식 (A2-Sh1,수지) |

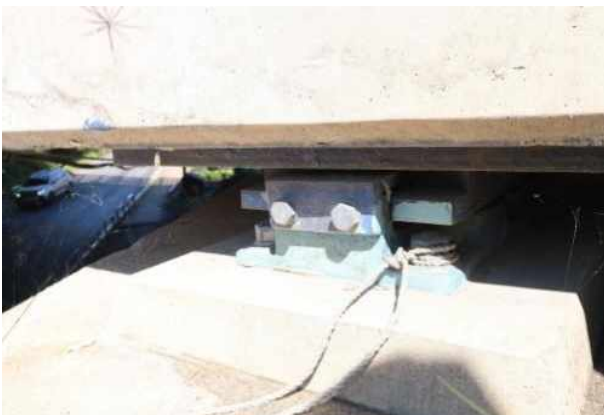
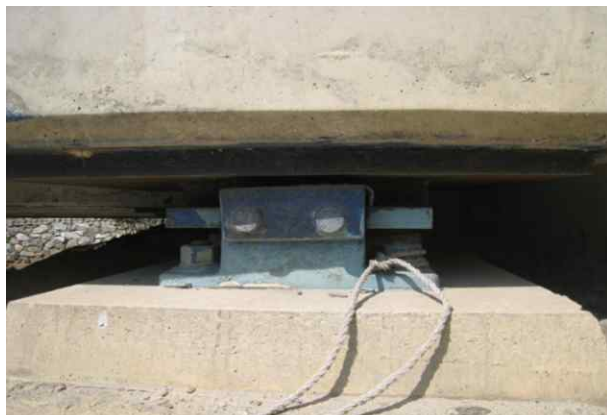
| 2021 하반기 | | 2022 상반기 | |
|---|--|---|---|
| 교량받침 부식 (A2-Sh9,광주) | | #9 | 교량받침 부식 (A2-Sh9,광주) |

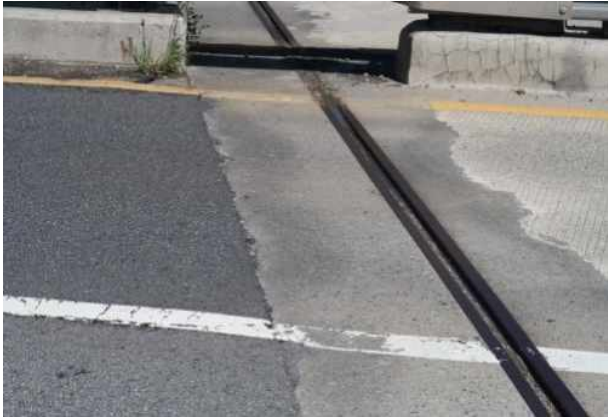
| 2021 하반기 | 2022 상반기 |
|---|---|
| 교면포장 접속부 재포장(A1,광주) #10 | 교면포장 접속부 재포장(A1,광주) #10 |

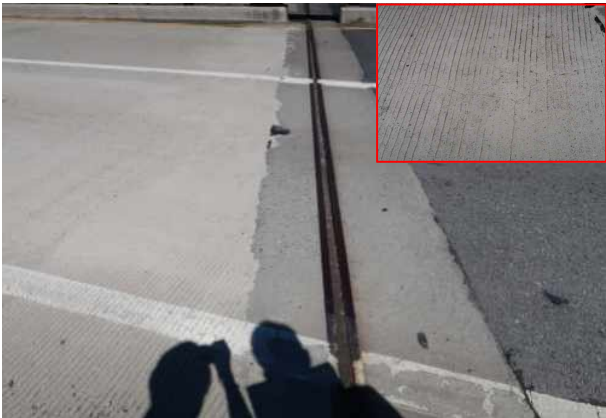
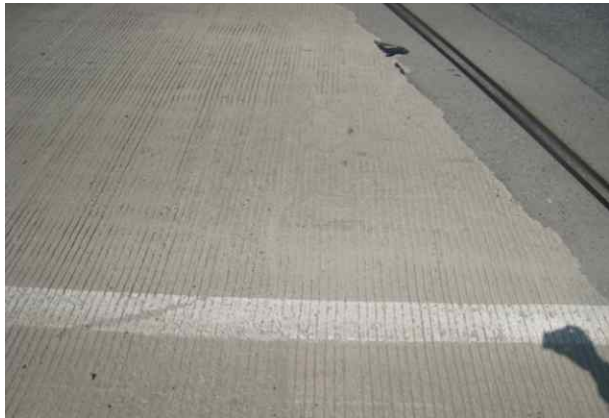
| 2021 하반기 | 2022 상반기 |
|---|---|
| 교면포장 균열(S1,광주) #11 | 교면포장 균열(S1,광주) #11 |

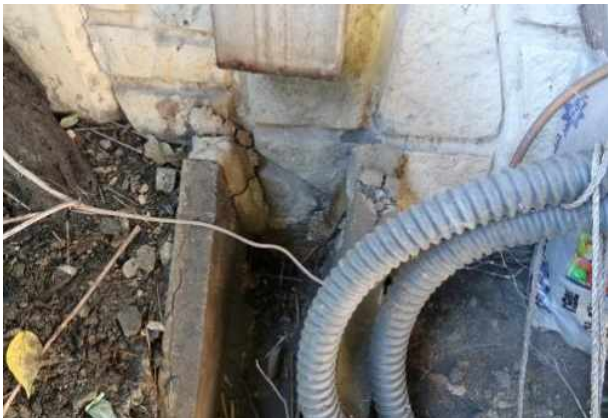
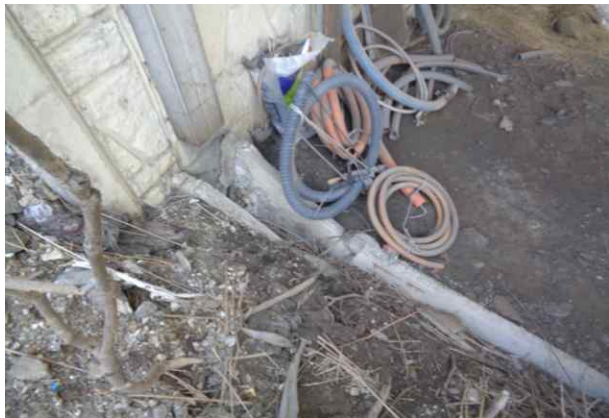
| 2021 하반기 | 2022 상반기 |
|---|---|
| 배수시설 배수로 파손(A2,수지) #12 | 배수시설 배수로 파손(A2,수지) #12 |

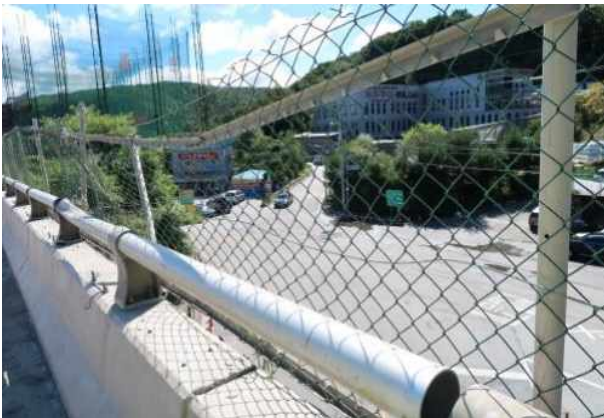
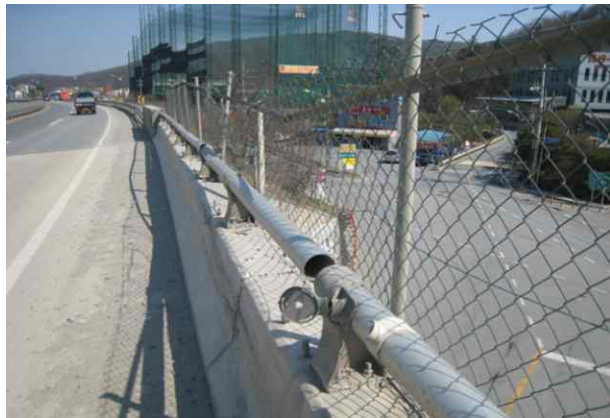
| 2021 하반기 | 2022 상반기 |
|---|---|
| #13 | #13 |

| 2021 하반기 | 2022 상반기 |
|---|---|
| 난간 변형 및 투척방지책 파손(S1,광주) | 방호벽 망상균열(S2,서울) |

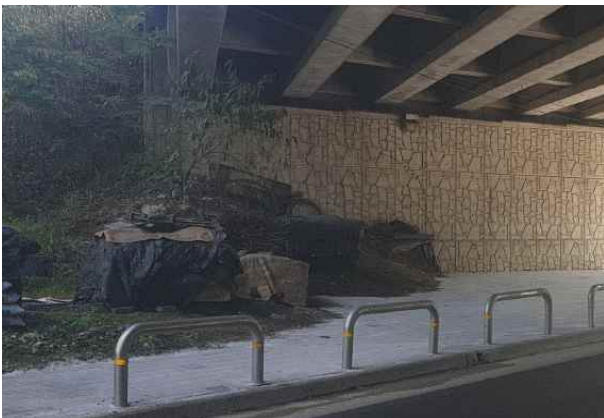
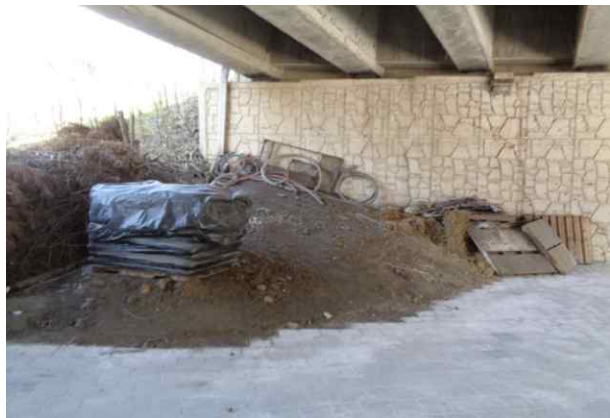
| 2021 하반기 | | 2022 상반기 | |
|---|--|---|--|
| #14 | | #14 | |

| 2021 하반기 | | 2022 상반기 | |
|---|--|---|--|
| 교량하부 화재위험물 적치 | | 교량하부 화재위험물 적치 | |

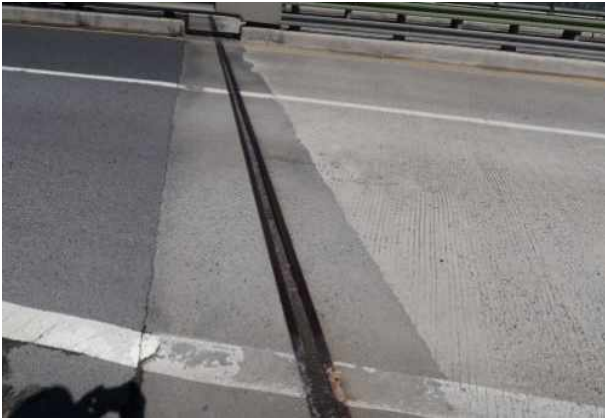
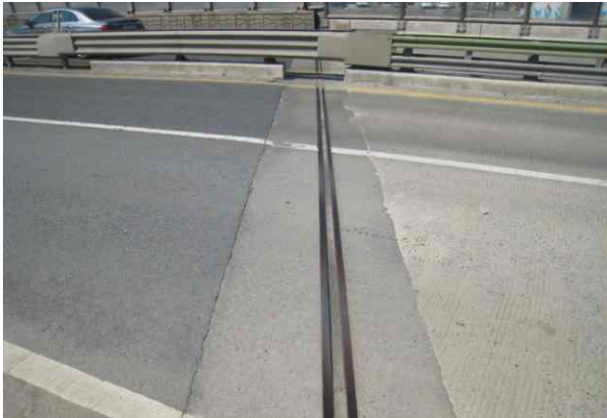
| 2021 하반기 | 2022 상반기 |
|---|---|
| #15 | #15 |

| 2021 하반기 | 2022 상반기 |
|---|---|
| 신축이음 유간 토사 퇴적(A1,광주) | 신축이음 유간 토사 퇴적(A1,광주) |

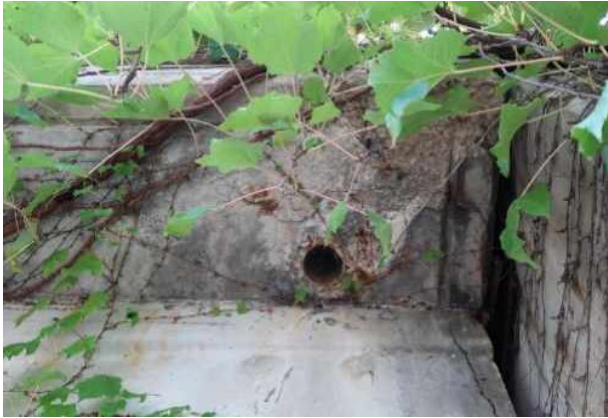
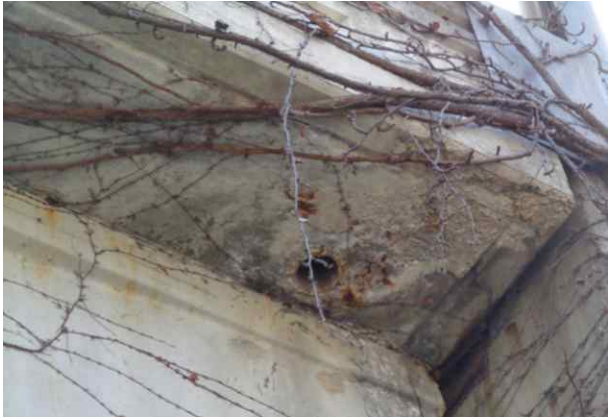
| 2021 하반기 | 2022 상반기 |
|---|---|
| 바닥판하면 백태, 배수관 탈락(S1-A1,수지) #1 | 바닥판하면 백태, 배수관 탈락(S1-A1,수지) #1 |

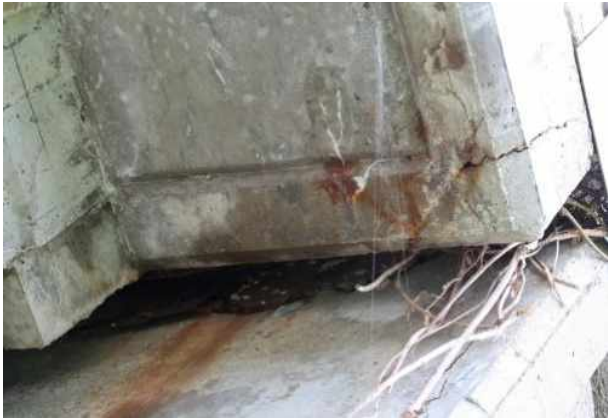
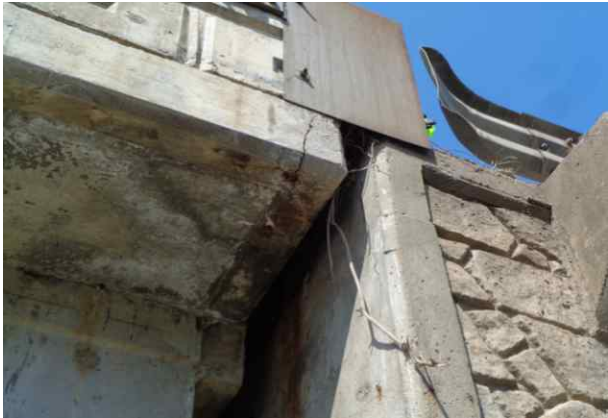
| 2021 하반기 | 2022 상반기 |
|---|---|
| 바닥판하면 박락(S1-A2,광주) #2 | 바닥판하면 박락(S1-A2,광주) #2 |

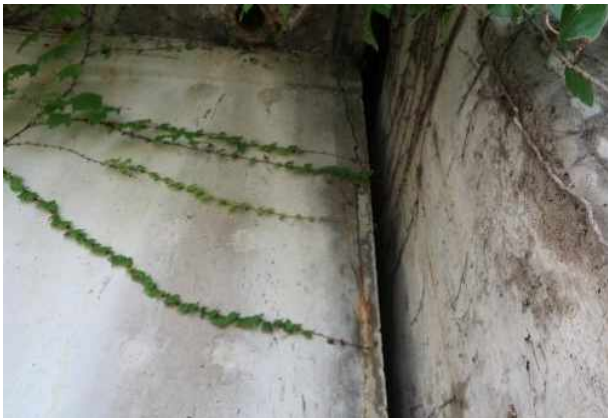
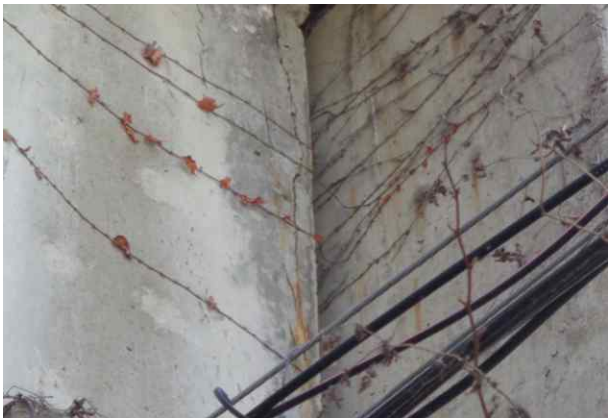
| 2021 하반기 | 2022 상반기 |
|---|---|
| 거더 단부 파손(S1-G1(A1),수지) #3 | 거더 단부 파손(S1-G1(A1),수지) #3 |

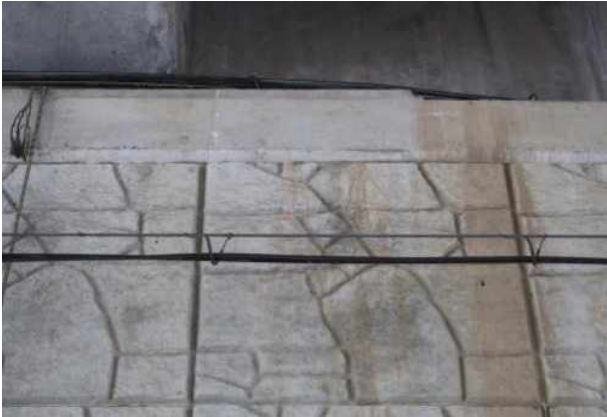
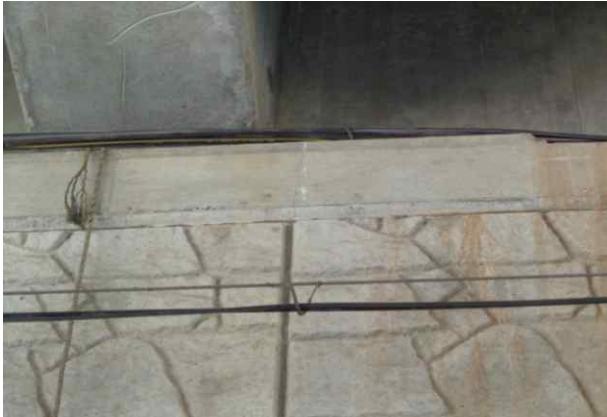
| 2021 하반기 | 2022 상반기 |
|---|---|
| #4 | #4 |

| 2021 하반기 | 2022 상반기 |
|---|---|
| 교대 균열 (Cw=0.2mm) (A1) | 교대 균열 (Cw=0.2mm) (A1) |

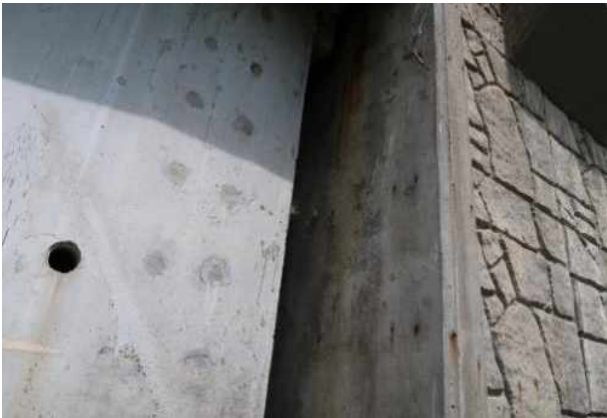
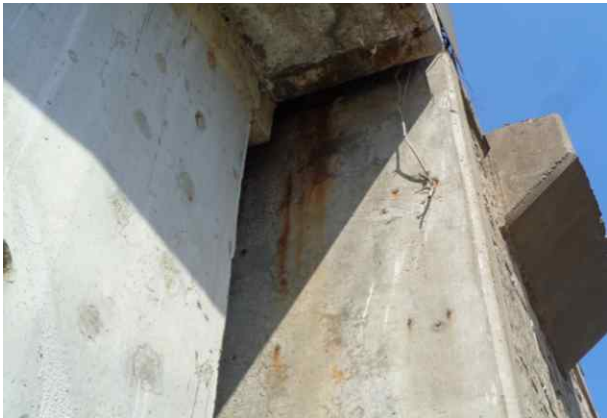
| 2021 하반기 | 2022 상반기 |
|---|---|
| #5 | #5 |

| 2021 하반기 | 2022 상반기 |
|---|---|
| 교대 단면결함 (A2,광주) | 교대 단면결함 (A2,광주) |

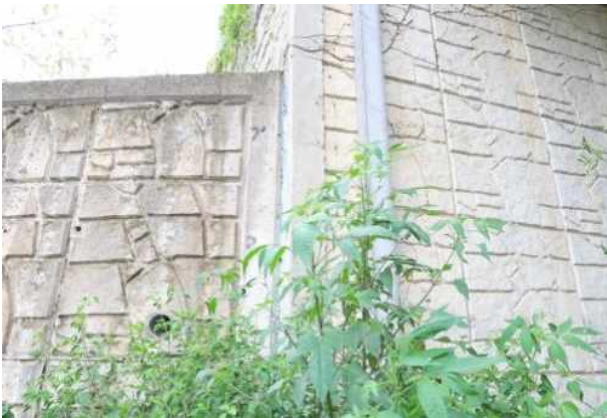
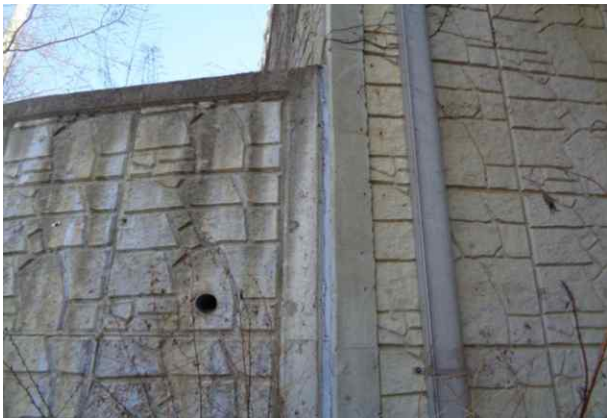
| 2021 하반기 | 2022 상반기 |
|---|---|
| #6 | #6 |

| 2021 하반기 | 2022 상반기 |
|---|---|
| 교대 접속부 실란트열화 (A2,수지) | 교대 접속부 실란트열화 (A2,수지) |

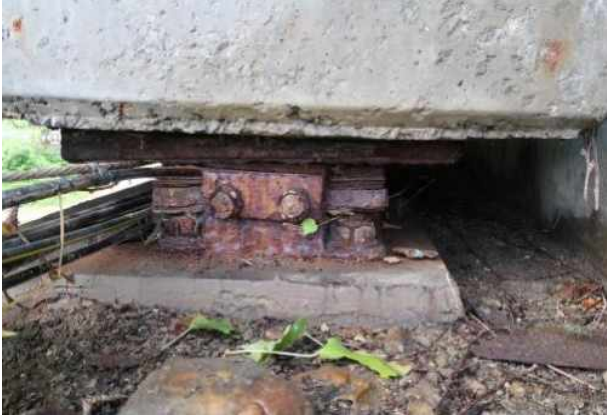
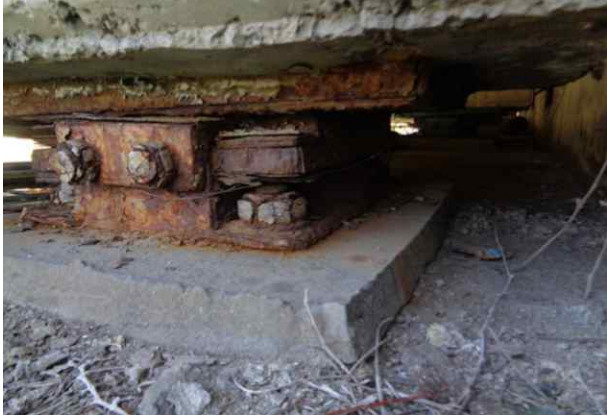
| 2021 하반기 | 2022 상반기 |
|---|---|
| 교량받침 부식 (A1-Sh1,수지) #7 | 교량받침 부식 (A1-Sh1,수지) #7 |

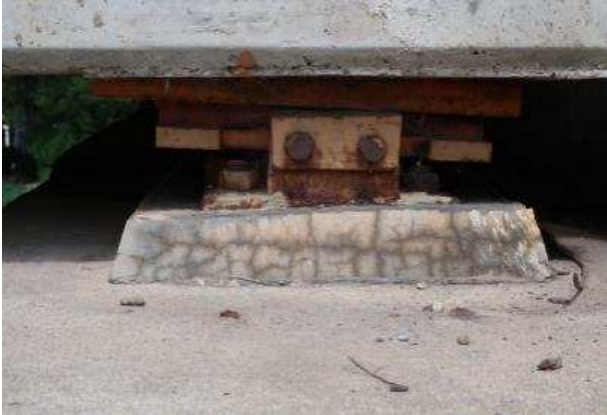
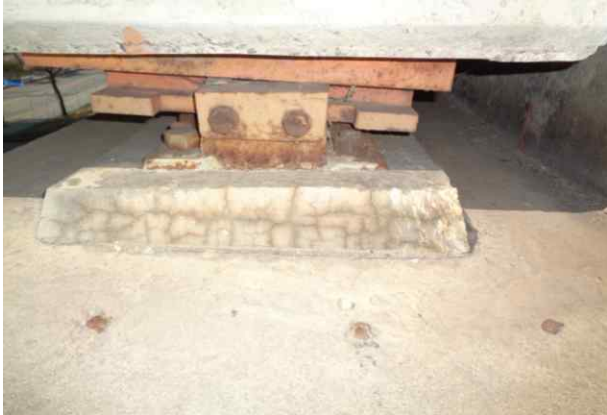
| 2021 하반기 | 2022 상반기 |
|---|---|
| 교량받침 몰탈균열 (A2-Sh9,광주) #8 | 교량받침 몰탈균열 (A2-Sh9,광주) #8 |

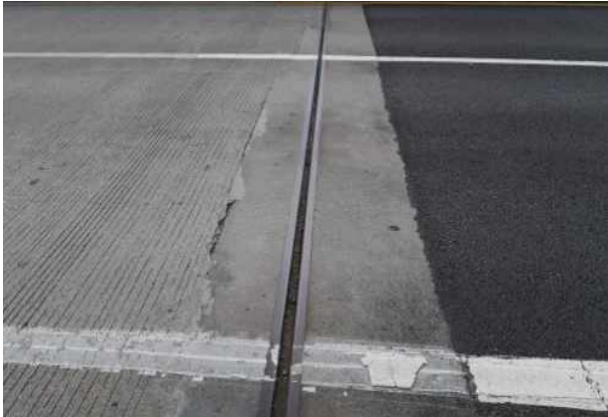
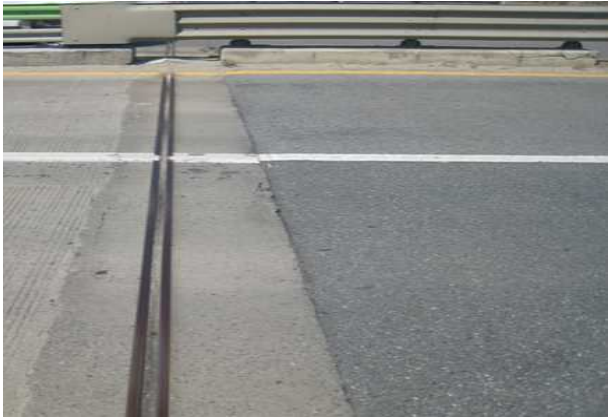
| 2021 하반기 | 2022 상반기 |
|---|---|
| 교면포장 접속부 재포장 상태양호 (S1, 수지) #10 | 교면포장 접속부 재포장 상태양호 #10 |

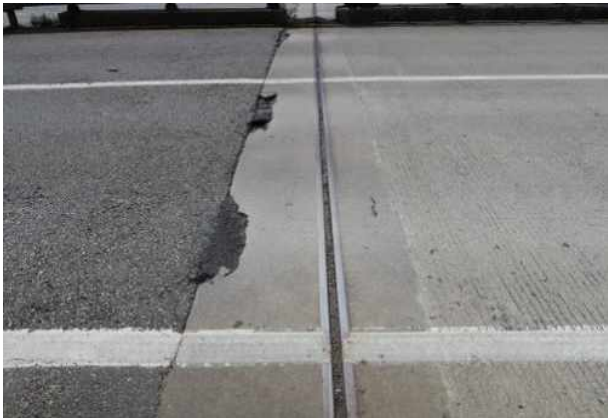
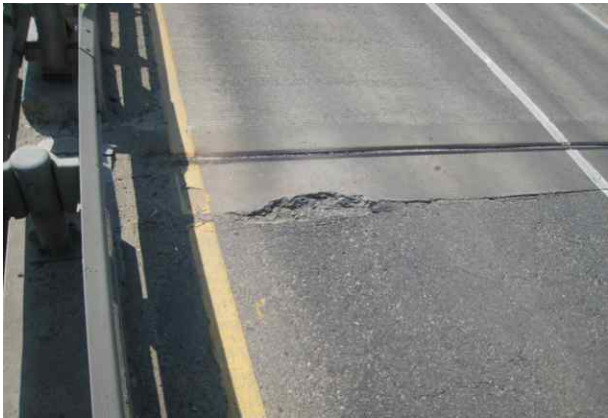
| 2021 하반기 | 2022 상반기 |
|---|---|
| 신축이음 후타재파손 보수 상태양호 (A2, 수지) #11 | 신축이음 후타재파손 (A2, 수지) #11 |

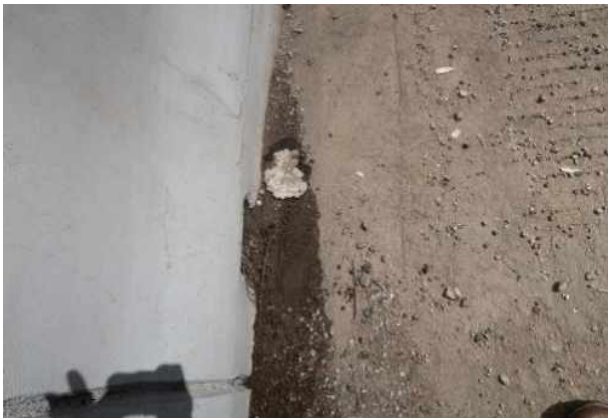
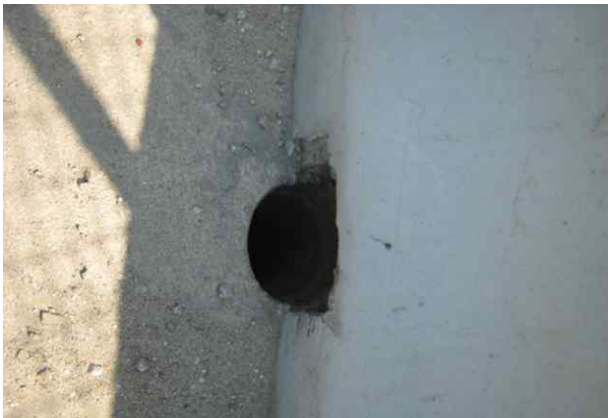
| 2021 하반기 | 2022 상반기 |
|---|---|
| 배수시설 배수구 폐쇄 #12 | 배수시설 배수구 전경 #12 |

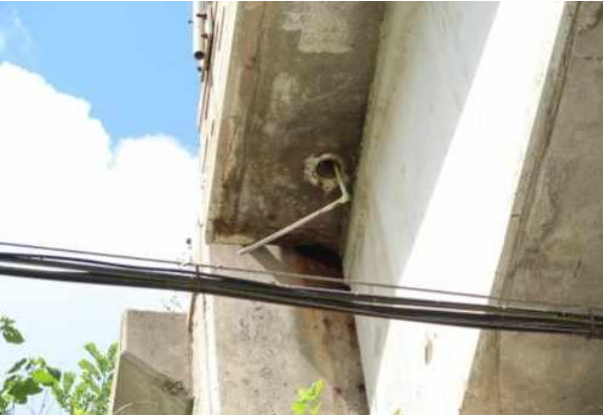
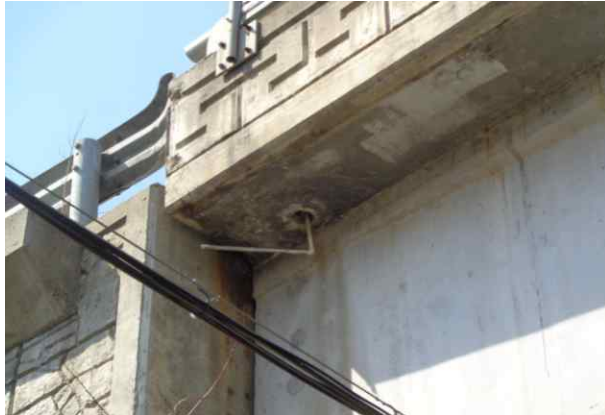
| 2021 하반기 | | 2022 상반기 | |
|---|---|---|---|
| | | 배수시설 배수관 탈락(S1-A1,광주,수지) #13 | 배수시설 배수관 탈락(S1-A1,광주,수지) #13 |

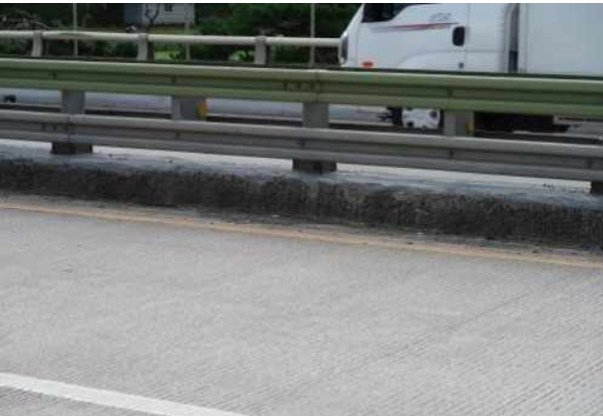
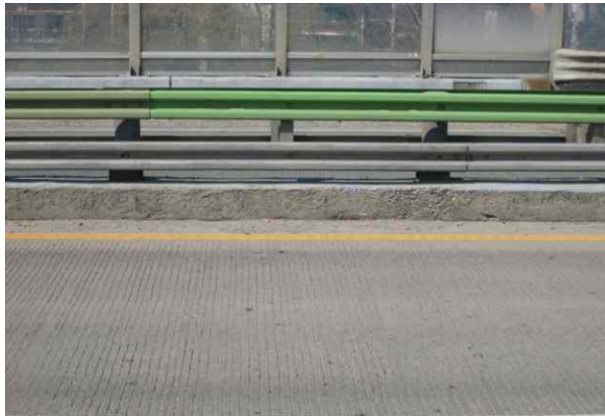
| 2021 하반기 | | 2022 상반기 | |
|---|---|---|---|
| | | 난간 충분대 열화 #14 | 난간 충분대 열화 #14 |

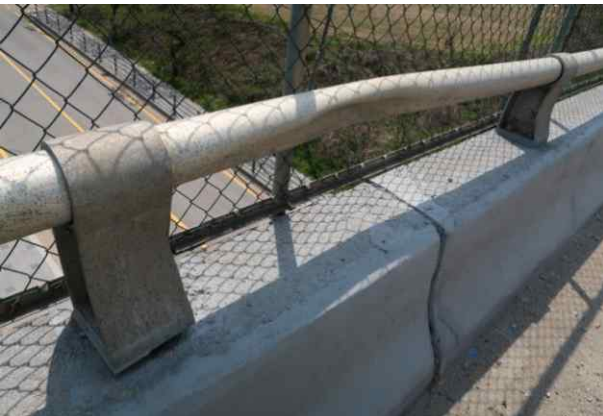
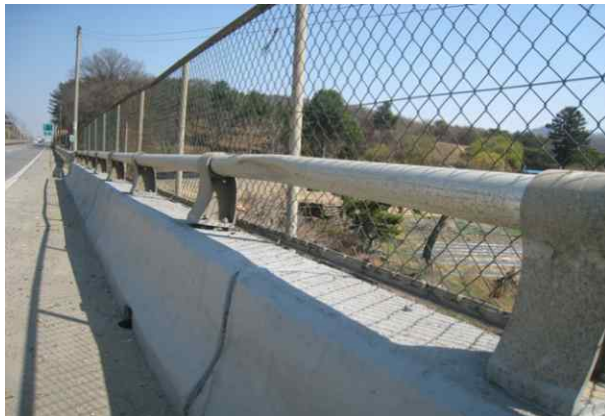
| 2021 하반기 | | 2022 상반기 | |
|---|---|---|---|
| | | 난간 차량방호책 국부 변형(광주) #15 | 난간 차량방호책 국부 변형(광주) #15 |

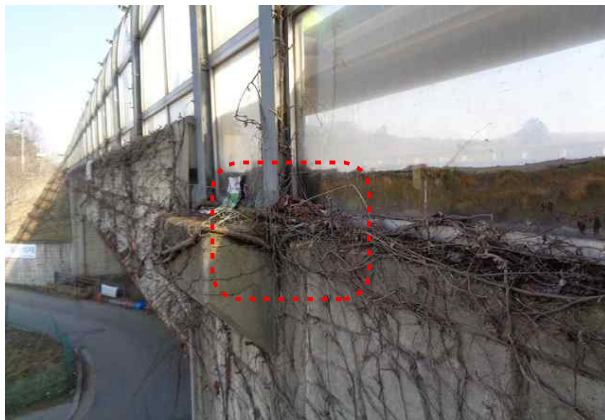
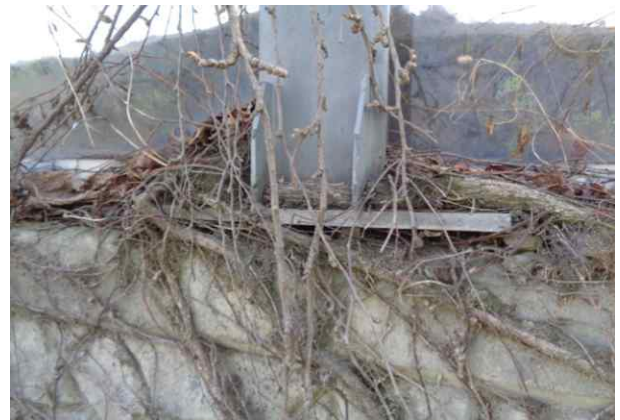
#17

방음벽 지주 흔들림 (A1,수지)

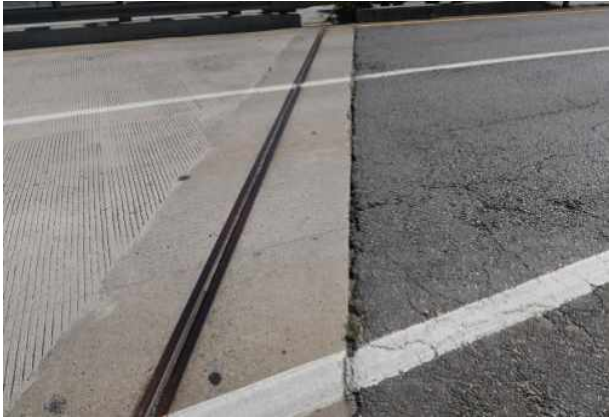
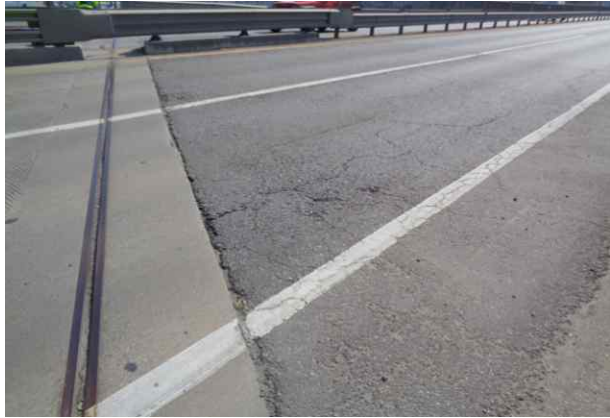
| 2021 하반기 | | 2022 상반기 | |
|---|---|---|---|
| | | 교면포장 접속부 이격 및 균열(A1,수지) | #1 |
