# 부 록

## 시 설 물 별 사 진 첵

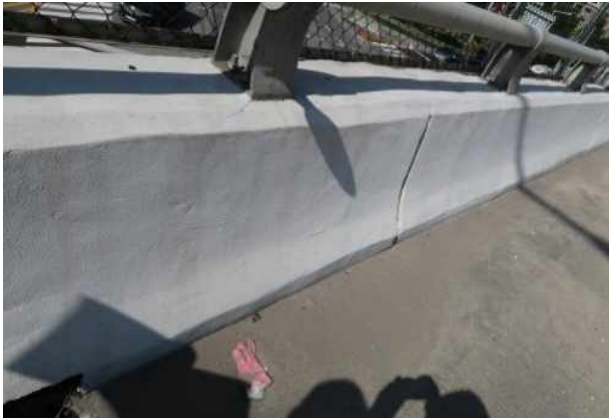
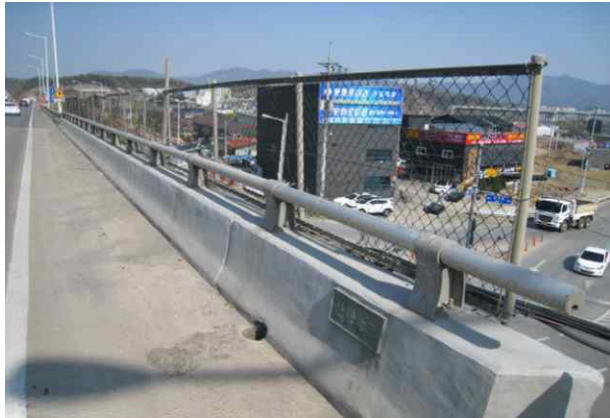
| 2021 하반기 | | 2022 상반기 | |
|---|---|---|---|
| | | 난간 방호벽 보수 상태양호(S1,수지) | #2 |

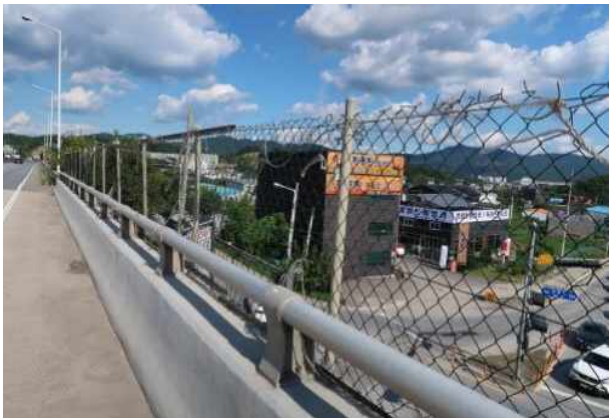
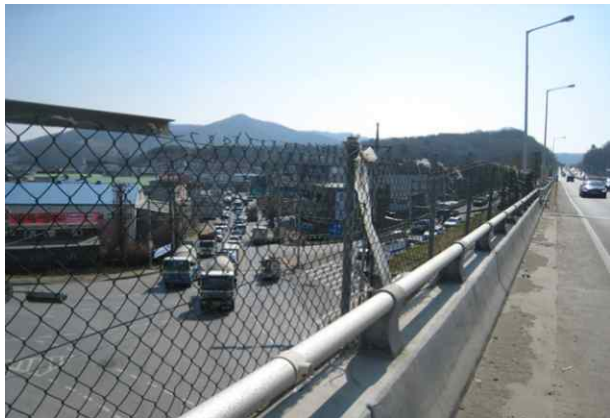
| 2021 하반기 | | 2022 상반기 | |
|---|---|---|---|
| | | 오물투척방지망 파손(S1,광주) | #3 |

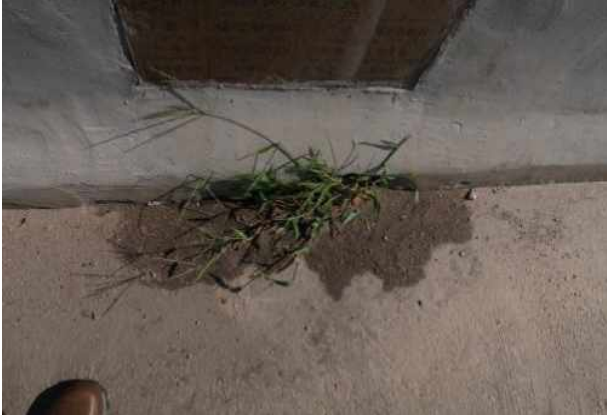
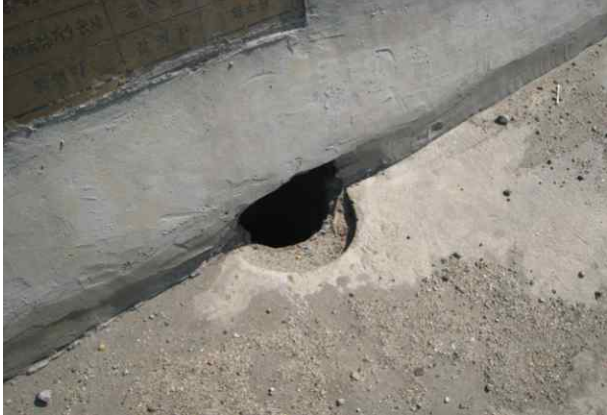
| 2021 하반기 | 2022 상반기 |
|---|---|
| 배수시설 배수구 막힘(광주) #4 | 배수시설 배수구 막힘 보수 실시(광주) #4 |

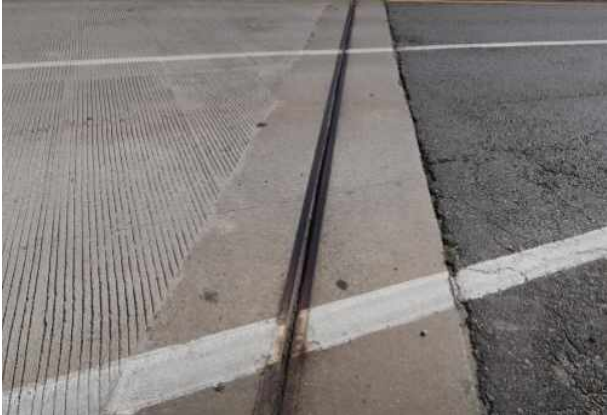
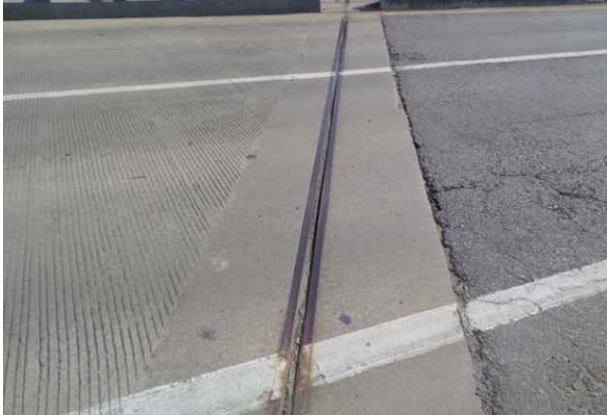
| 2021 하반기 | 2022 상반기 |
|---|---|
| 신축이음 부식 및 토사퇴적(A1,수지) #5 | 신축이음 부식 및 토사퇴적(A1,수지) #5 |

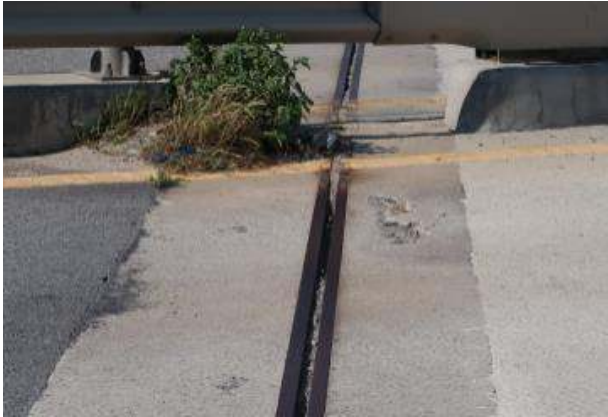
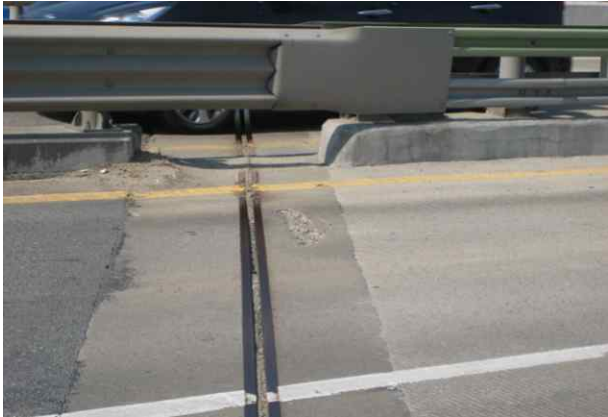
| 2021 하반기 | 2022 상반기 |
|---|---|
| 신축이음 후타재 파손 (A1, 광주) #7 | 신축이음 후타재 파손 (A1, 광주) #7 |

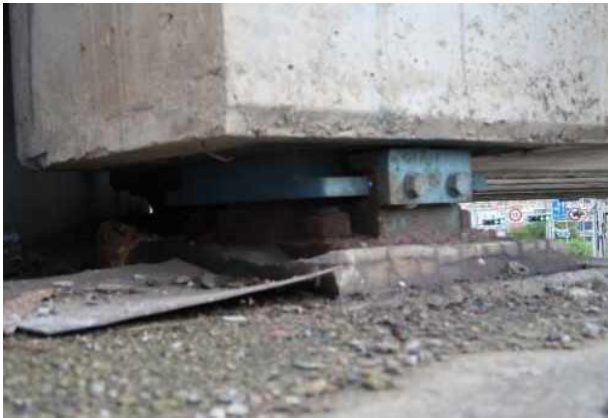
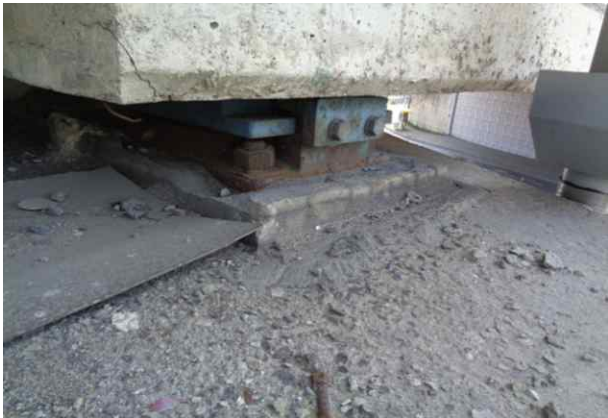
| 2021 하반기 | 2022 상반기 |
|---|---|
| 교량받침 몰탈균열 (A1-Sh1) #8 | 교량받침 몰탈균열 (A1-Sh1) #8 |

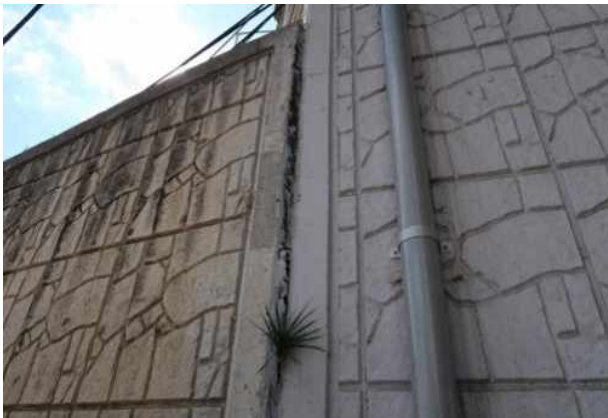
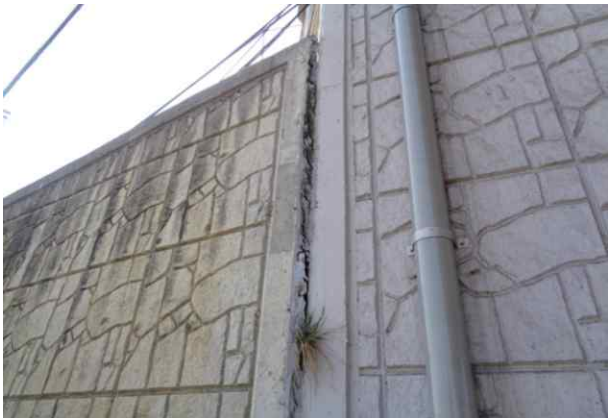
| 2021 하반기 | 2022 상반기 |
|---|---|
| 교대 벽체 실링재 이격 (A1, 광주) #9 | 교대 벽체 실링재 이격 (A1, 광주) #9 |

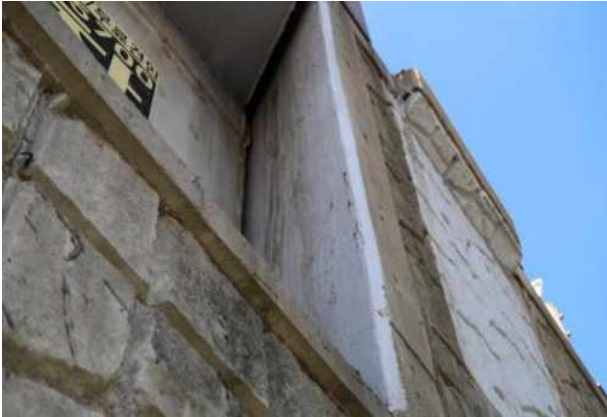
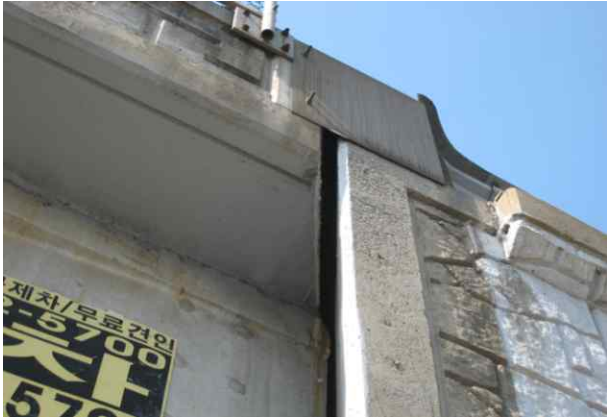
| 2021 하반기 | 2022 상반기 |
|---|---|
| 교대 흥벽 보수 상태양호(A2,광주) #10 | 교대 흥벽 보수 상태양호(A2,광주) #10 |

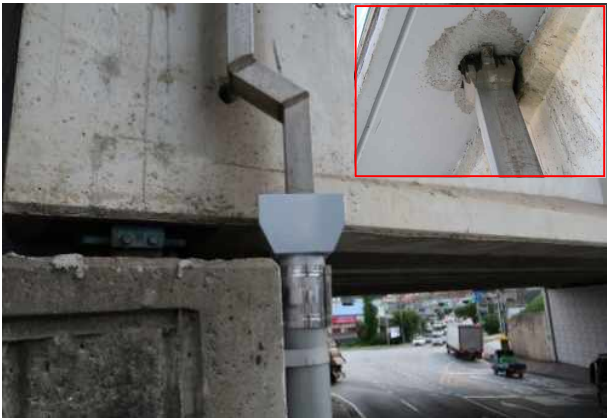
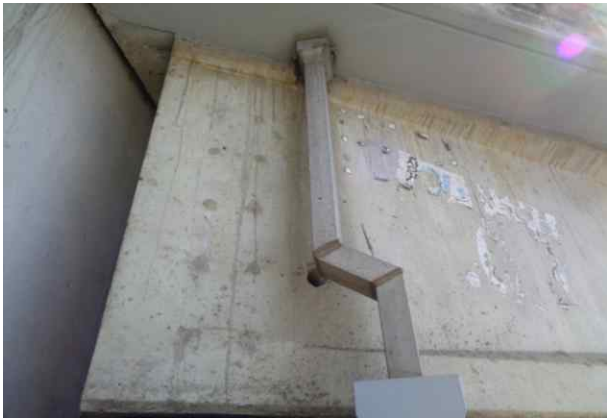
| 2021 하반기 | 2022 상반기 |
|---|---|
| 배수시설 배수관 막힘 #11 | 배수시설 배수관 막힘 보수실시 #11 |

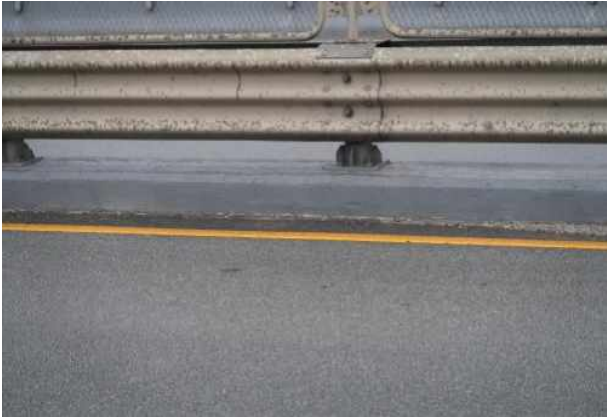
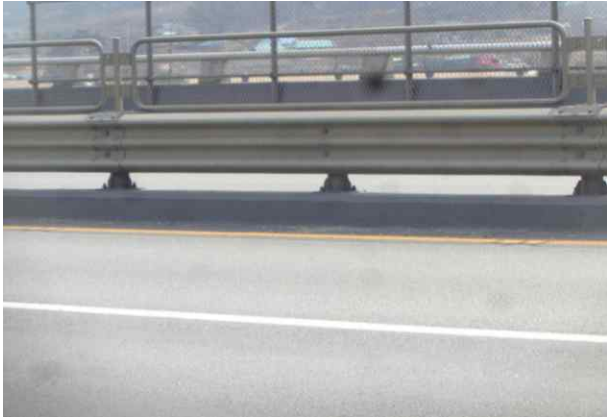
| 2021 하반기 | | 2022 상반기 | |
|---|---|---|---|
| 중분대 손상보수 | #4 | 중분대 기보수부 상태양호 | #4 |

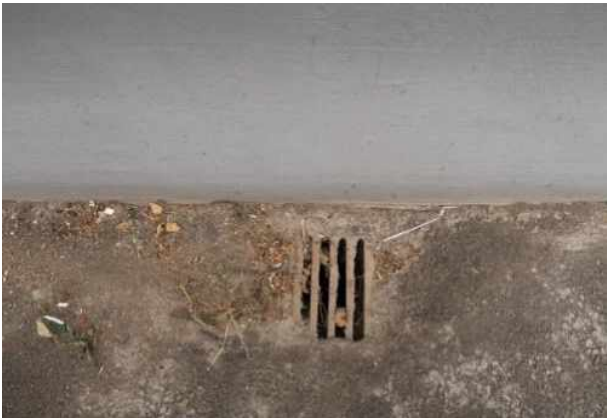
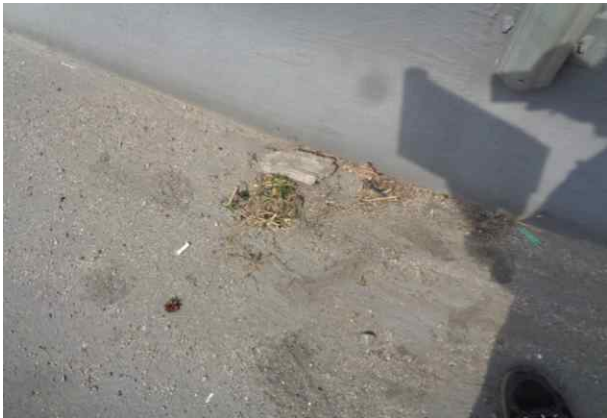
| 2021 하반기 | | 2022 상반기 | |
|---|---|---|---|
| 배수시설 배수구 퇴적(S1,평택) | #5 | 배수시설 배수구 퇴적(S1,평택) | #5 |

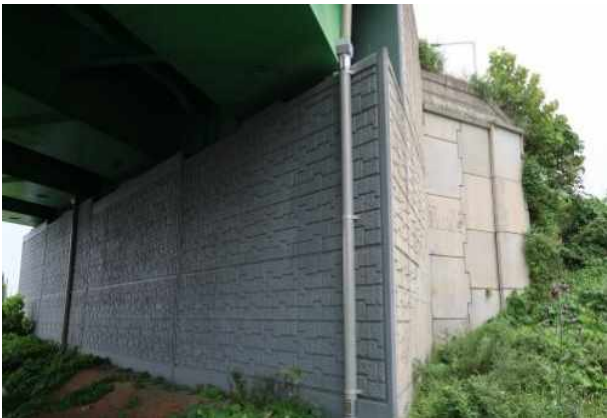
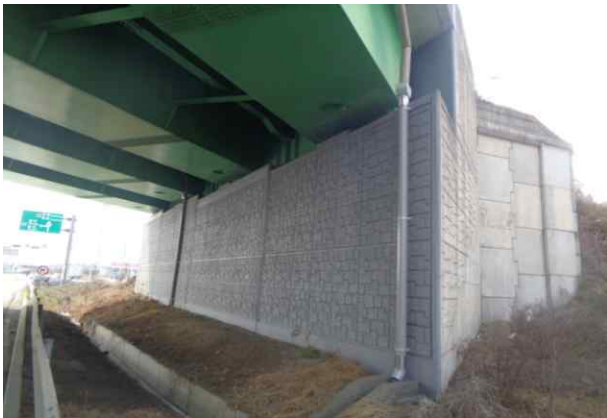
| 2021 하반기 | | 2022 상반기 | |
|---|---|---|---|
| 배수관 연장(4EA) (A1,A2,평택) | #6 | 배수관 상태양호(A1) | #6 |

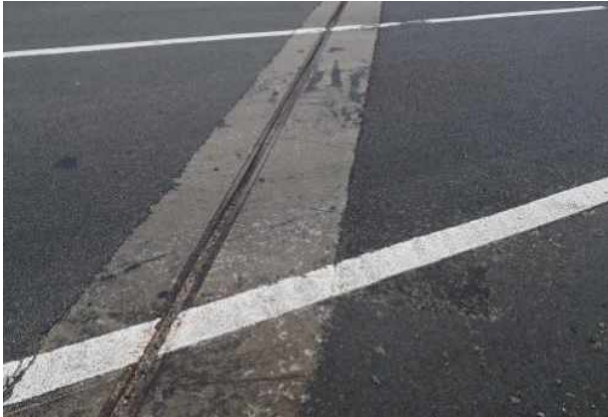
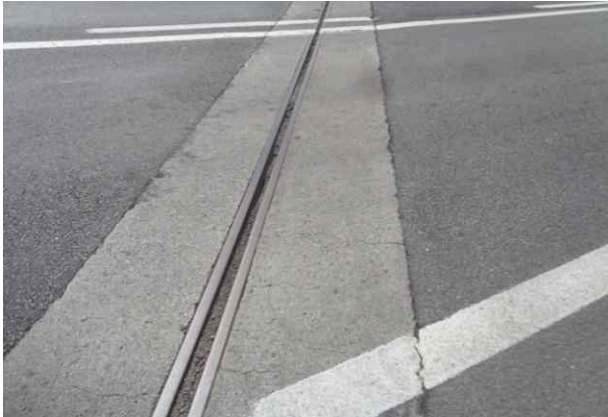
| 2021 하반기 | 2022 상반기 |
|---|---|
| 신축이음 후타재 망상균열 (A1) #7 | 신축이음 후타재 망상균열 (A1) #7 |

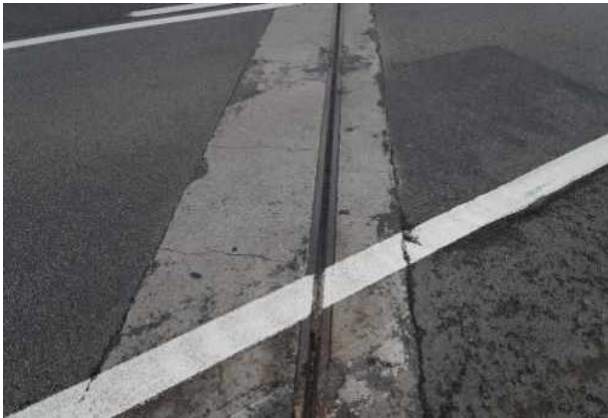
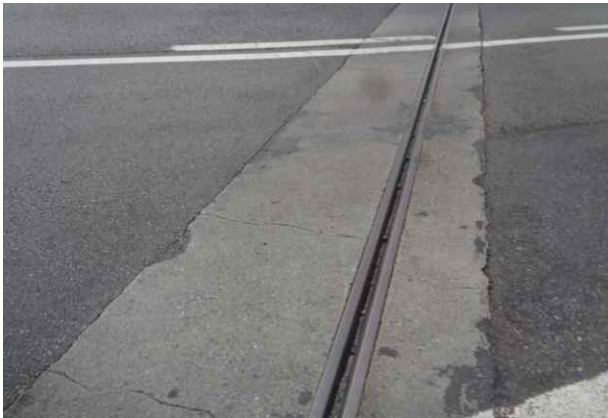
| 2021 하반기 | 2022 상반기 |
|---|---|
| 신축이음 후타재 균열 (Cw=0.3mm 이상) (A2) #8 | 신축이음 후타재 균열 (Cw=0.3mm 이상) (A2) #8 |

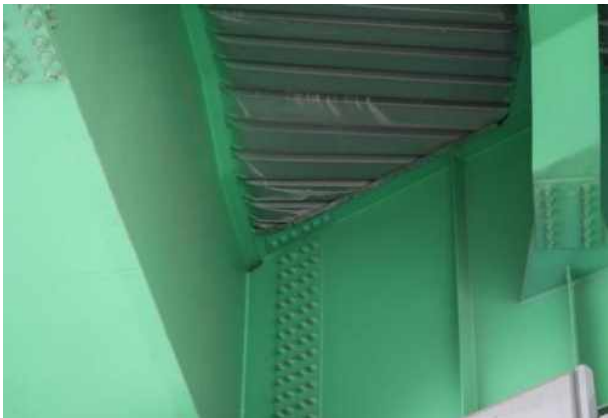
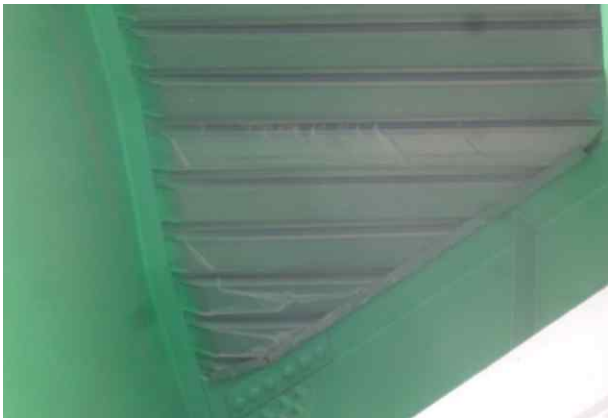
| 2021 하반기 | 2022 상반기 |
|---|---|
| 바닥판 데크플레이트 백태 (S1-G1~2) #9 | 바닥판 데크플레이트 백태 (S1-G1~2) #9 |

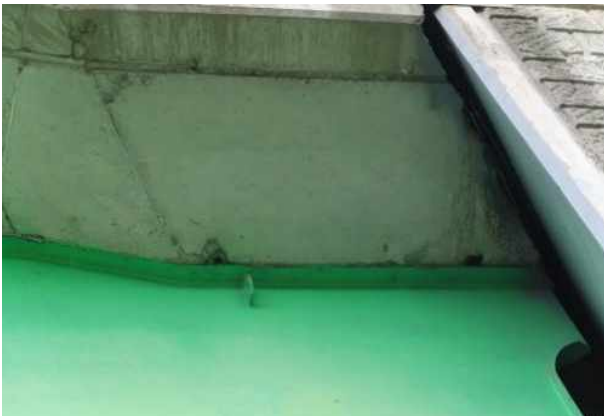
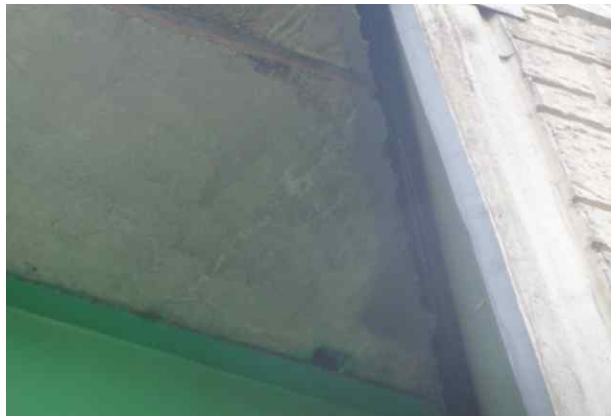
| 2021 하반기 | | 2022 상반기 | |
|---|--|---|---|
| 바닥판하면 박락(S1) | | #10 | 바닥판하면 박락 보수완료(S1) |

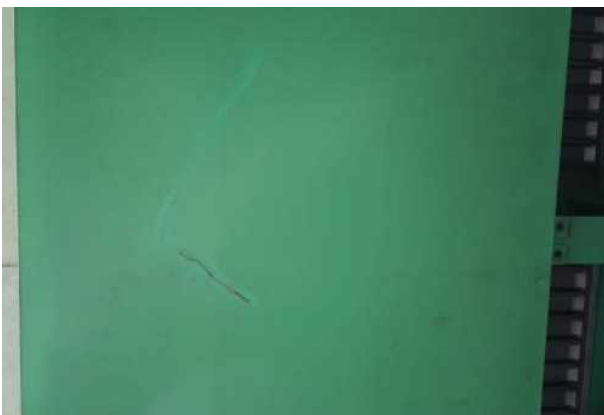
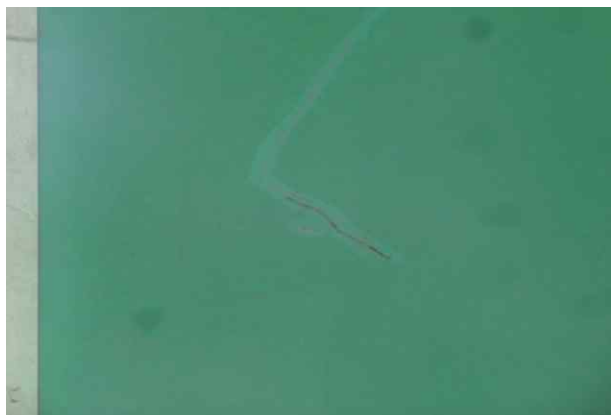
| 2021 하반기 | | 2022 상반기 | |
|---|---|---|---|
| 거더외부 굽힘 (G1) | #11 | 거더외부 굽힘 (G1) | #11 |

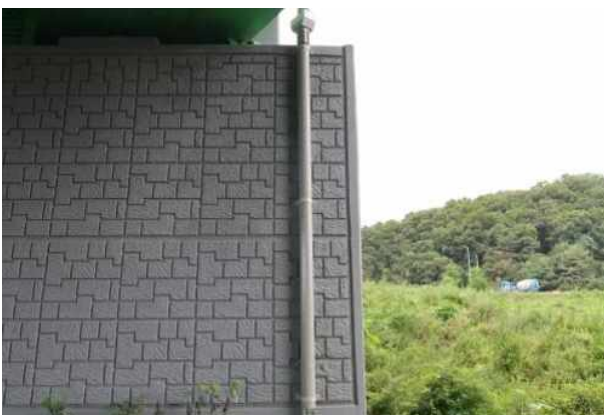
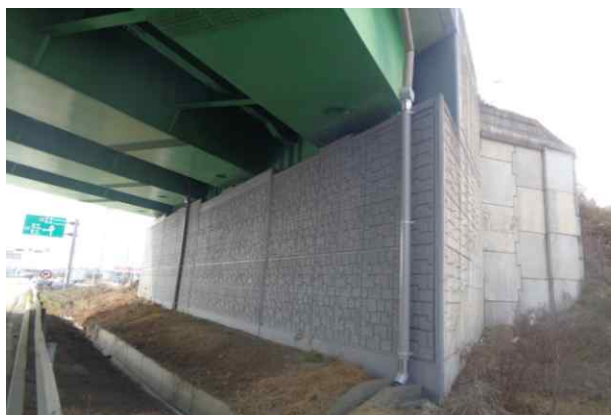
| 2021 하반기 | | 2022 상반기 | |
|---|--|---|--|
| #12 | | #12 | |

| 2021 하반기 | | 2022 상반기 | |
|---|--|---|--|
| 교대 누수흔적 및 표면오염 보수(A1) | | 교대 기보수부 상태양호(A1) | |

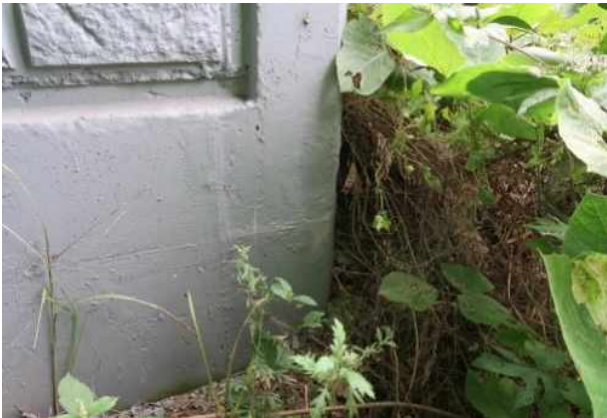
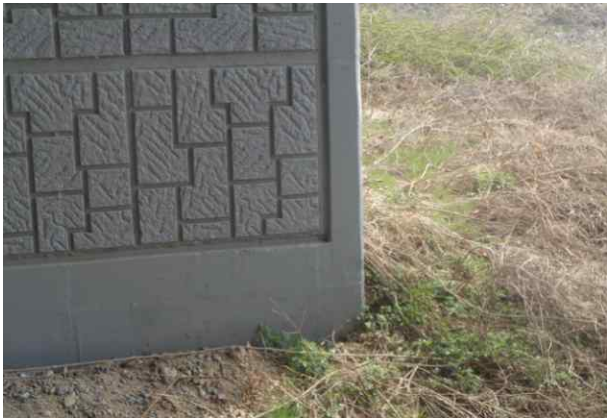
| 2021 하반기 | 2022 상반기 |
|---|---|
| 교대 구체 파손 보수 (A2) #14 | 교대 구체 기보수부 상태양호 (A2) #14 |

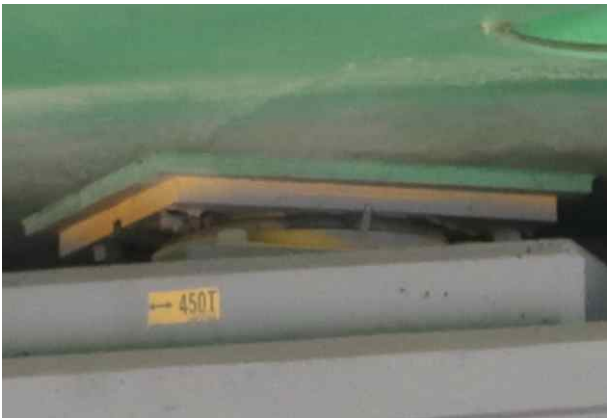
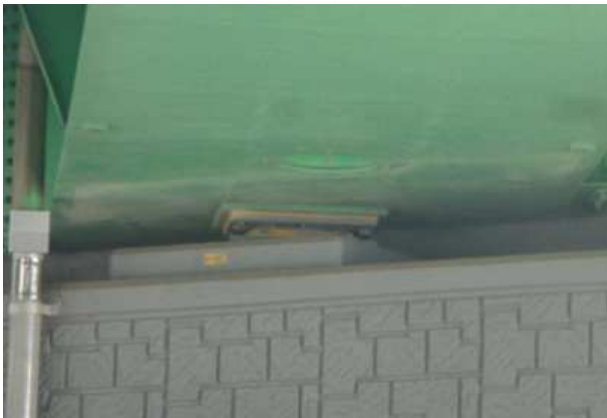
| 2021 하반기 | 2022 상반기 |
|---|---|
| 교량받침 도장박리 (A1-Sh3) #15 | 교량받침 도장박리 (A1-Sh3) #15 |

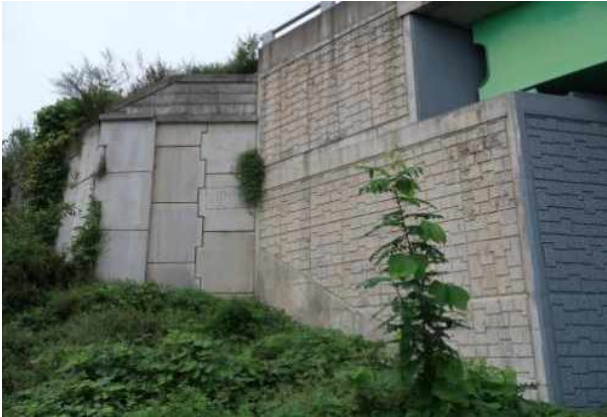
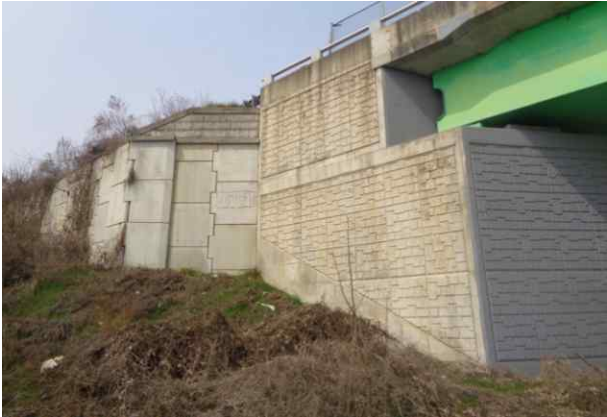
| 2021 하반기 | 2022 상반기 |
|---|---|
| 패널식 보강토옹벽 상태양호 | #16 |

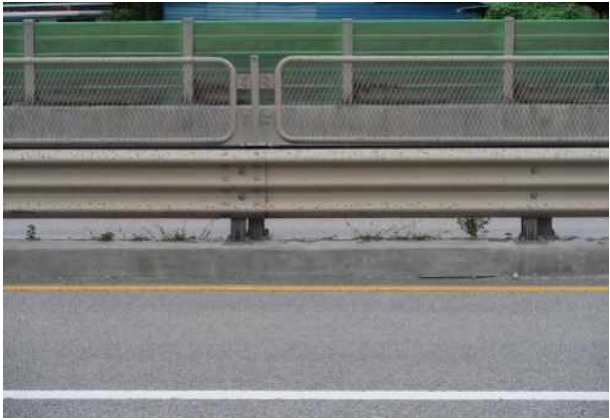
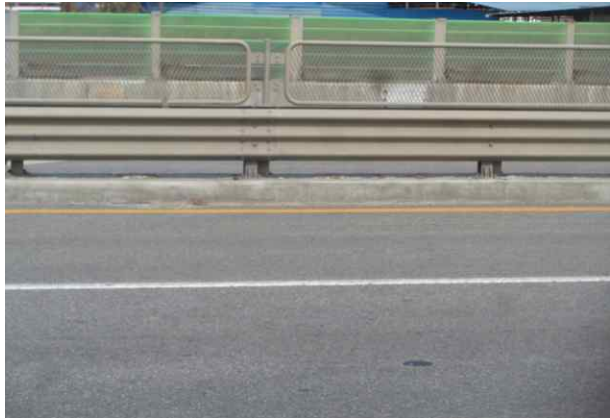
| 2021 하반기 | 2022 상반기 |
|---|---|
| 중분대 실린트 파손 #2 | 중분대 실린트 파손(S1) #2 |

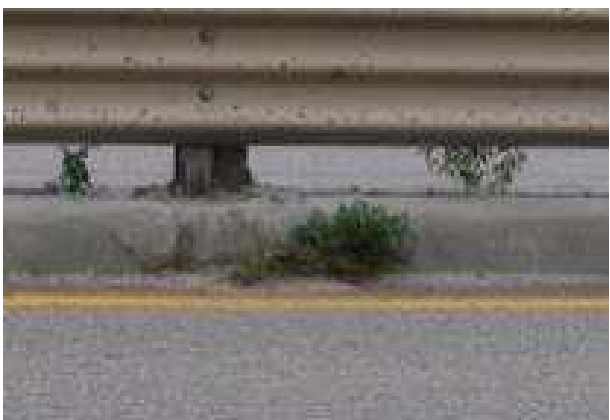
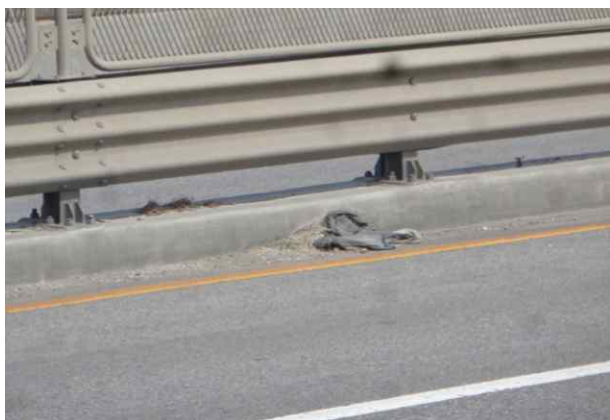
| 2021 하반기 | 2022 상반기 |
|---|---|
| 배수구 막힘(중분대측) (S1) #3 | 배수구 막힘(중분대측) (S1) #3 |

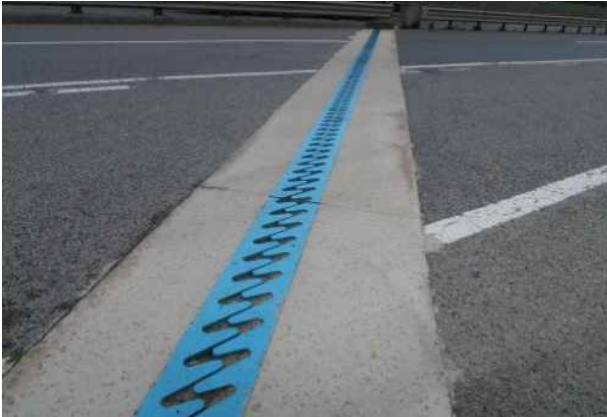
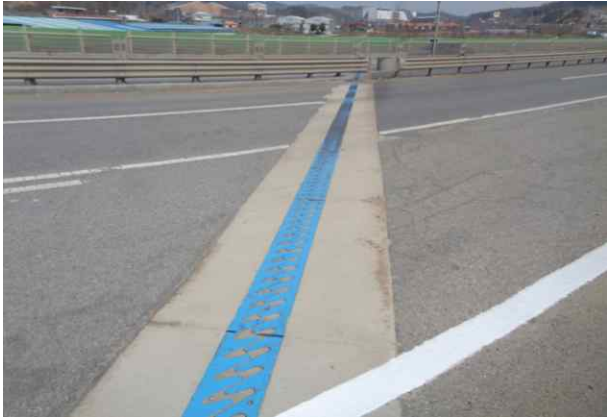
| 2021 하반기 | 2022 상반기 |
|---|---|
| #4 | #4 |

| 2021 하반기 | 2022 상반기 |
|---|---|
| 신축이음교체 상태양호 | 신축이음 상태양호 (A2) |

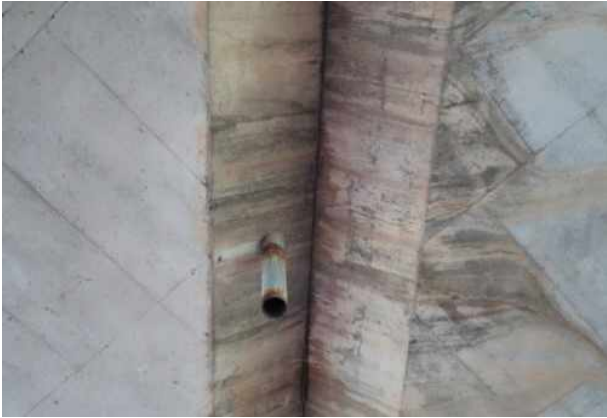
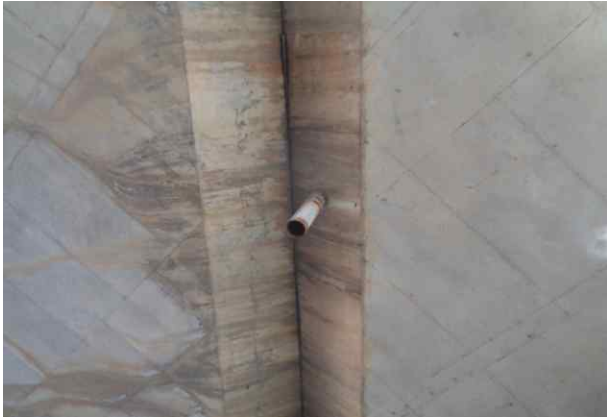
| 2021 하반기 | 2022 상반기 |
|---|---|
| #5 | #5 |

| 2021 하반기 | 2022 상반기 |
|---|---|
| 하부 우수 유입 (S2) | 하부 우수 유입 (S2) |

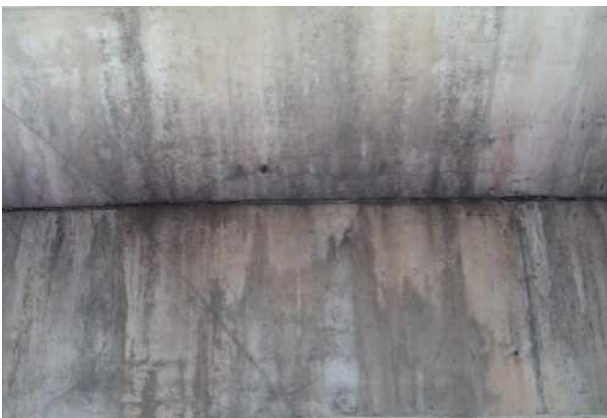
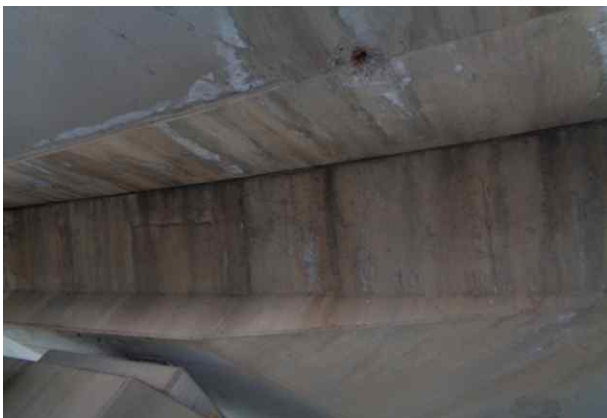
| 2021 하반기 | 2022 상반기 |
|---|---|
| #6 | #6 |

| 2021 하반기 | 2022 상반기 |
|---|---|
| 중조인트 누수 및 망상균열 | 교대 구체 균열 보수완료 (A1) |

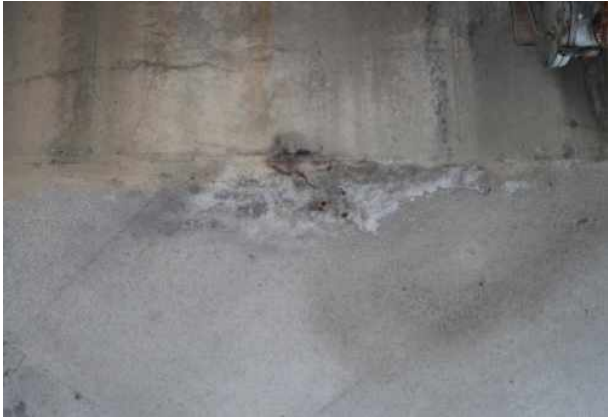
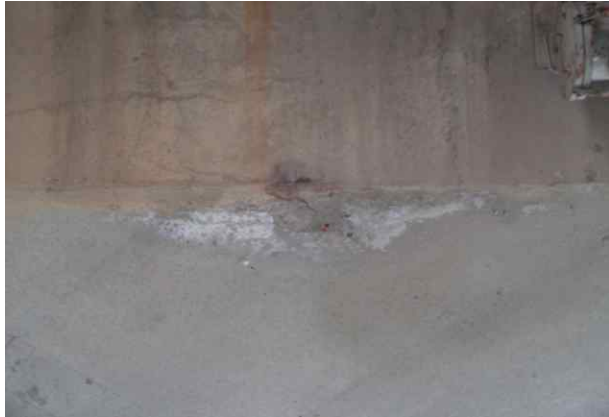
| 2021 하반기 | | 2022 상반기 | |
|---|--|---|--|
| #7 | | #7 | |

| 2021 하반기 | | 2022 상반기 | |
|---|--|---|--|
| 바닥판 균열부 누수 백태(S1) | | 바닥판 균열부 누수 백태(S1) | |

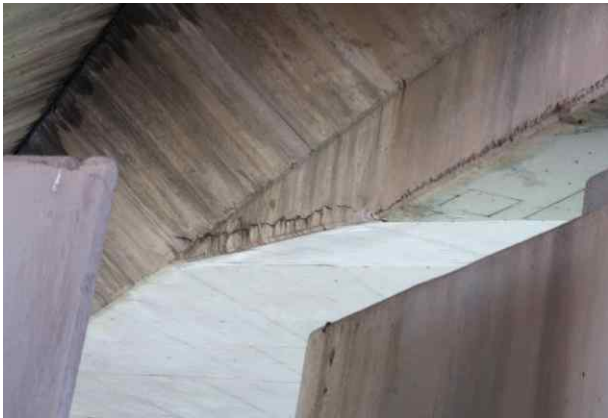
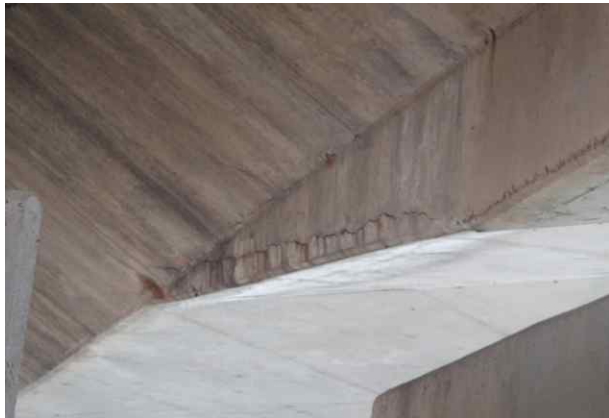
| 2021 하반기 | | 2022 상반기 | |
|---|--|---|--|
| #8 | | #8 | |

| 2021 하반기 | | 2022 상반기 | |
|---|--|---|--|
| 바닥판 균열 및 들뜸(Cw=0.3mm이상) (S2) | | 바닥판 균열 및 들뜸(Cw=0.3mm이상) (S2) | |

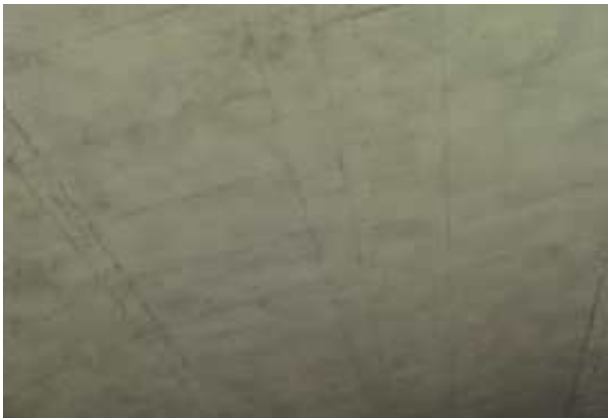
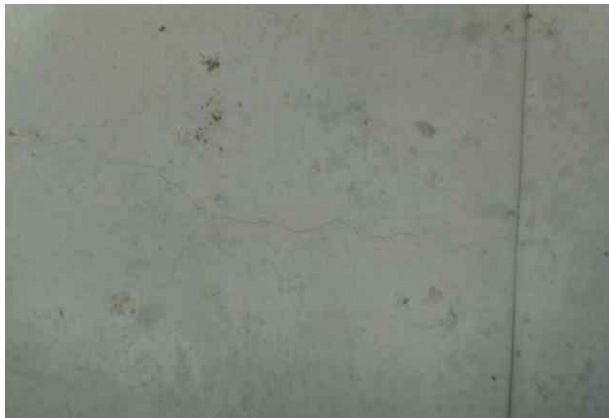
| 2021 하반기 | | 2022 상반기 | |
|---|--|---|--|
| #9 | | #9 | |

| 2021 하반기 | | 2022 상반기 | |
|---|--|---|--|
| 바닥판하면 균열(0.2mm미만) (S2) | | 바닥판하면 균열(0.2mm미만) (S2) | |

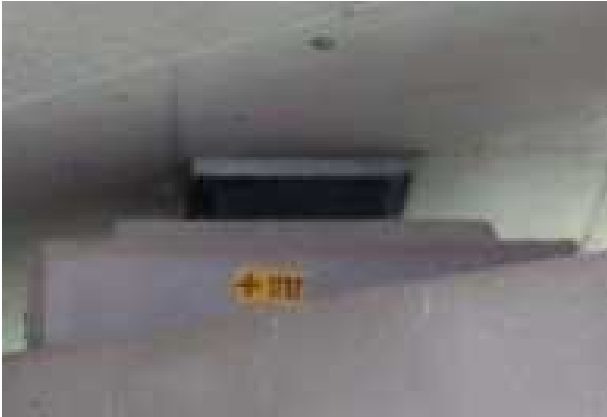
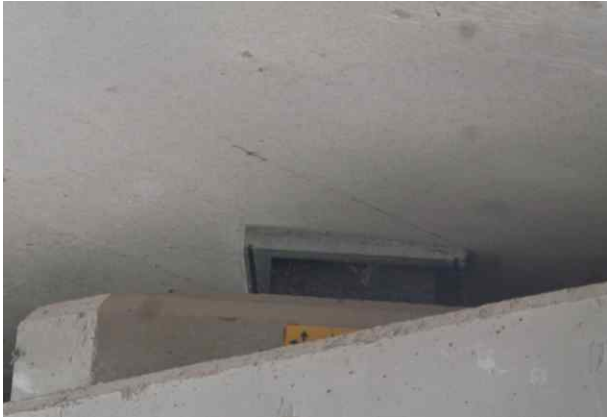
| 2021 하반기 | 2022 상반기 |
|---|---|
| #10 | #10 |

| 2021 하반기 | 2022 상반기 |
|---|---|
| 교량받침 상태양호 | 교량받침 상태양호 |

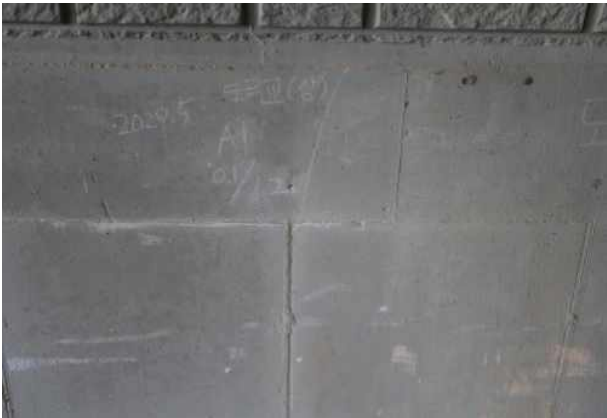
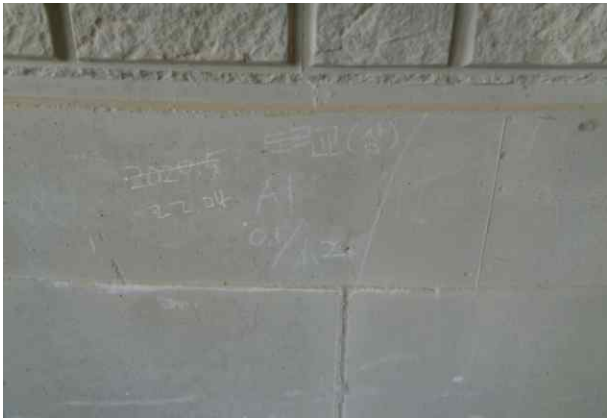
| 2021 하반기 | 2022 상반기 |
|---|---|
| #11 | #11 |

| 2021 하반기 | 2022 상반기 |
|---|---|
| 교대 구체 균열(Cw=0.2mm이하) (A1) | 교대 구체 균열(Cw=0.2mm이하) (A1) |

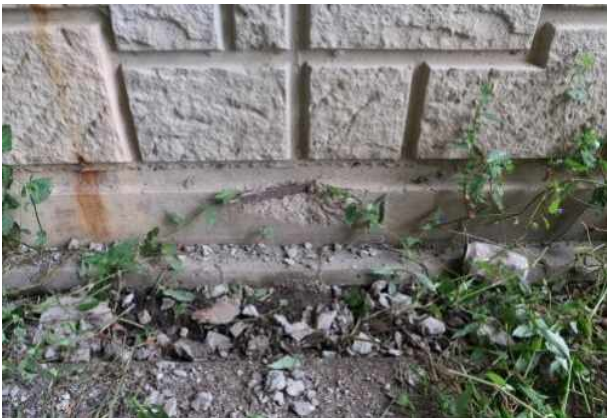
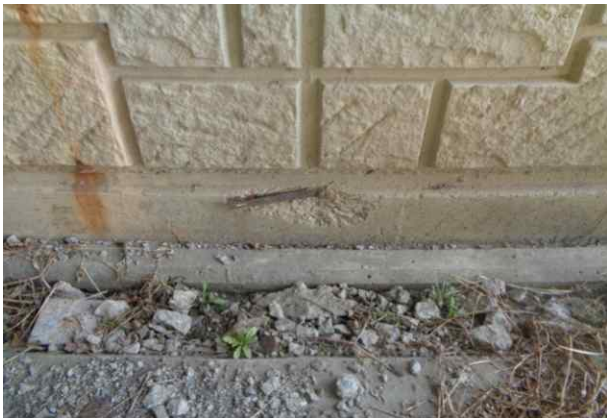
| 2021 하반기 | 2022 상반기 |
|---|---|
| #12 | #12 |

| 2021 하반기 | 2022 상반기 |
|---|---|
| 교대 구체 파손(A2) | 교대 구체 파손(A2) |

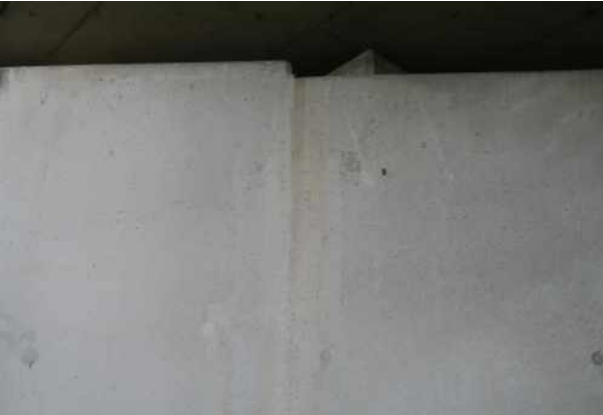
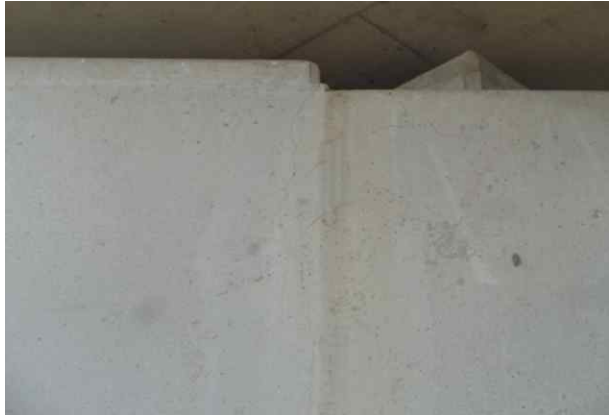
| 2021 하반기 | | 2022 상반기 | |
|---|---|---|---|
| 교각 균열 ( $C_w=0.2\text{mm}$ 이하) (P4, 배면) | #13 | 교각 균열 ( $C_w=0.2\text{mm}$ 이하) (P4, 배면) | #13 |

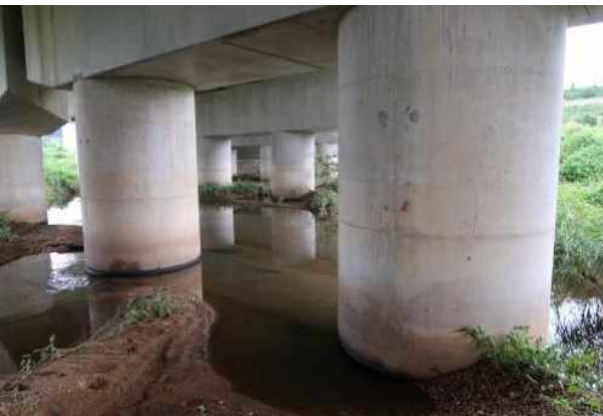
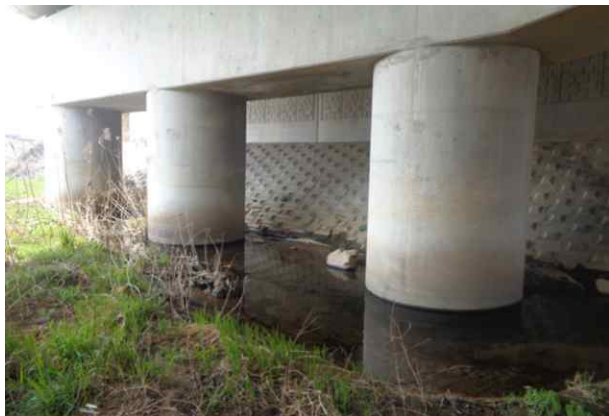
| 2021 하반기 | | 2022 상반기 | |
|---|---|---|---|
| 기초 세굴 상태양호 | #14 | 기초 세굴 상태양호 | #14 |

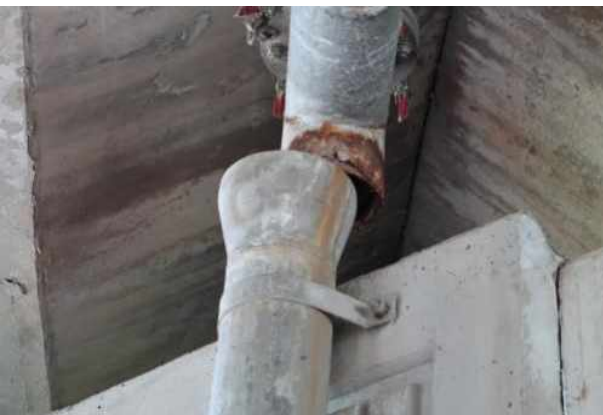
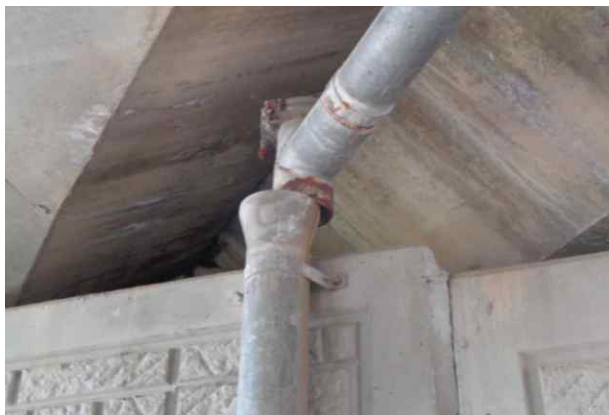
| 2021 하반기 | | 2022 상반기 | |
|---|---|---|---|
| 배수시설 배수관 이격(A1) | #15 | 배수시설 배수관 이격(A1) | #15 |

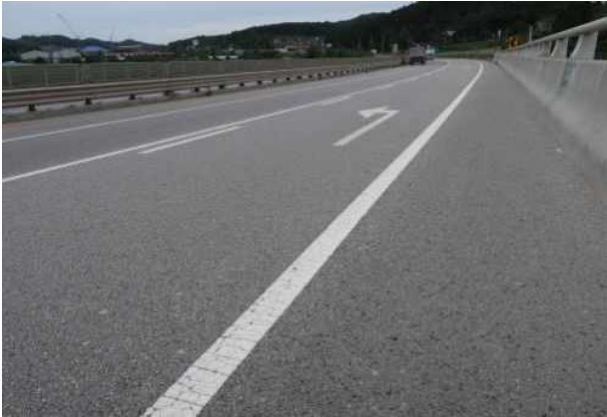
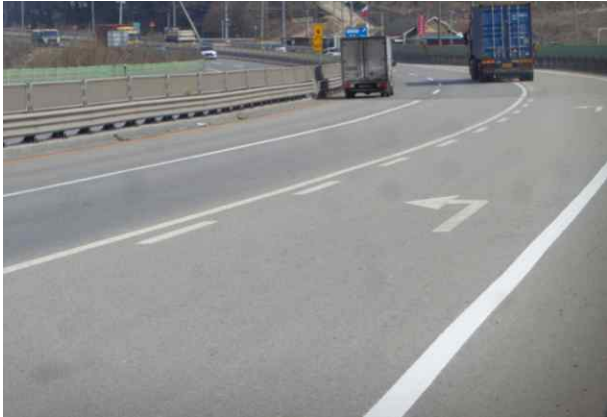
| 2021 하반기 | | 2022 상반기 | |
|---|---|---|---|
| 아스콘 포장 상태양호 | #16 | 아스콘 포장 상태양호 | #16 |

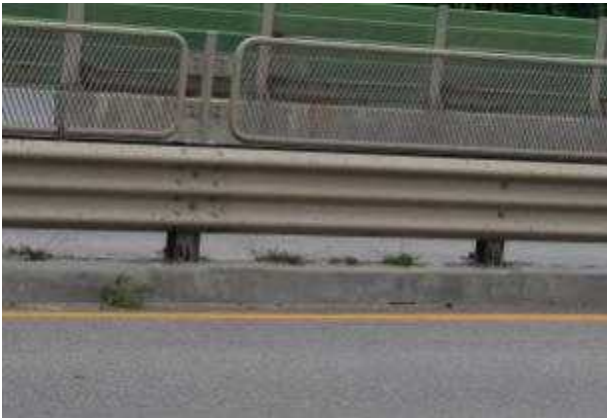
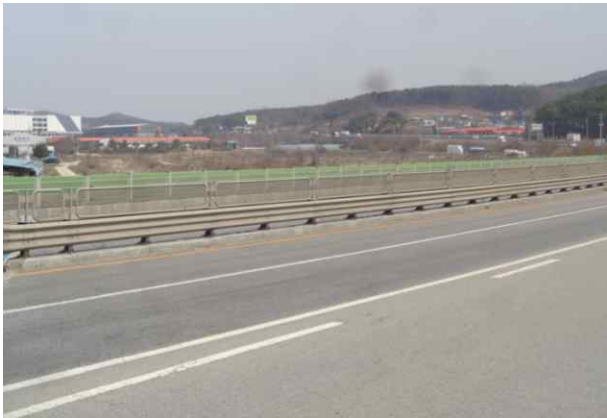
| 2021 하반기 | | 2022 상반기 | |
|---|---|---|---|
| 난간 중분대 상태양호 | #17 | 난간 중분대 상태양호 | #17 |

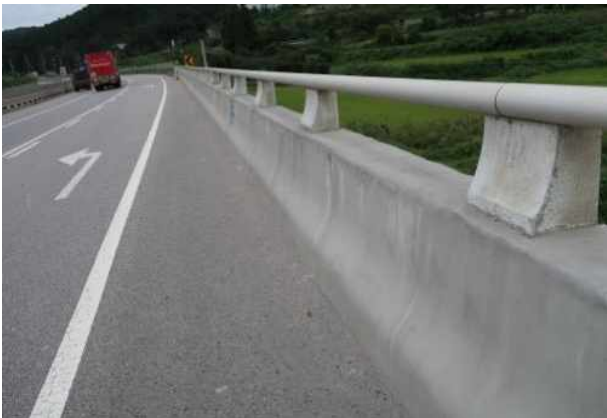
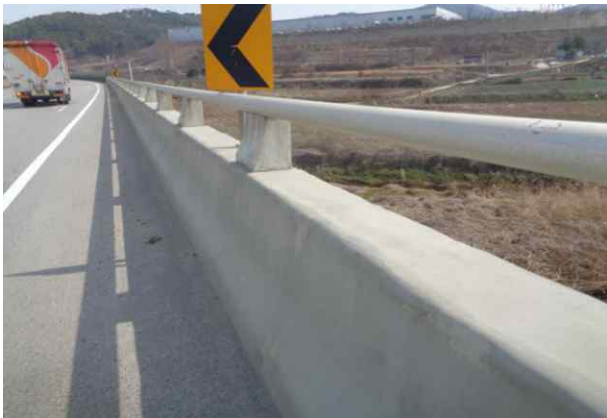
| 2021 하반기 | | 2022 상반기 | |
|---|---|---|---|
| 난간 방호벽 상태양호 | #18 | 난간 방호벽 상태양호 | #18 |

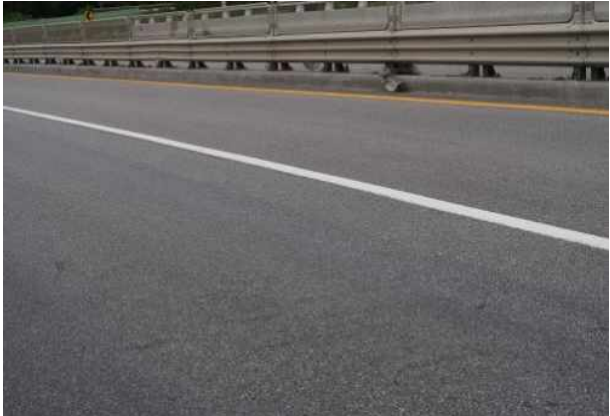
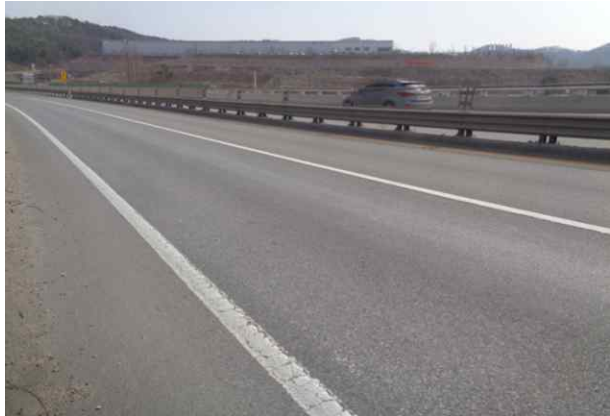
| 2021 하반기 | 2022 상반기 |
|---|---|
| #1 | #1 |

| 2021 하반기 | 2022 상반기 |
|---|---|
| 교면포장 상태양호 | 교면포장 상태양호 |

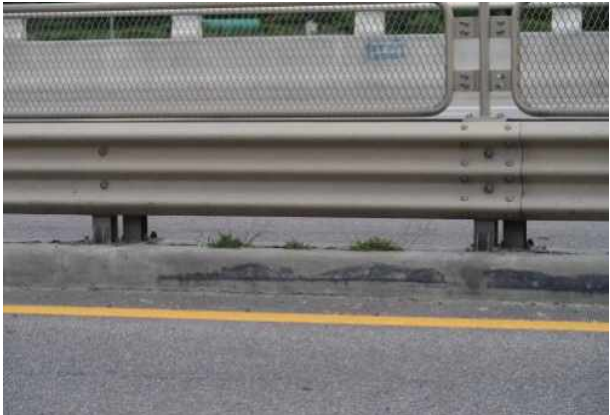
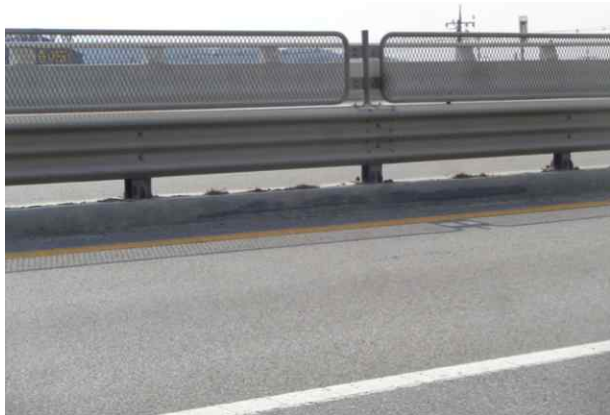
| 2021 하반기 | 2022 상반기 |
|---|---|
| #2 | #2 |

| 2021 하반기 | 2022 상반기 |
|---|---|
| 중분대 실린트 파손 | 중분대 실린트 파손(S1) |

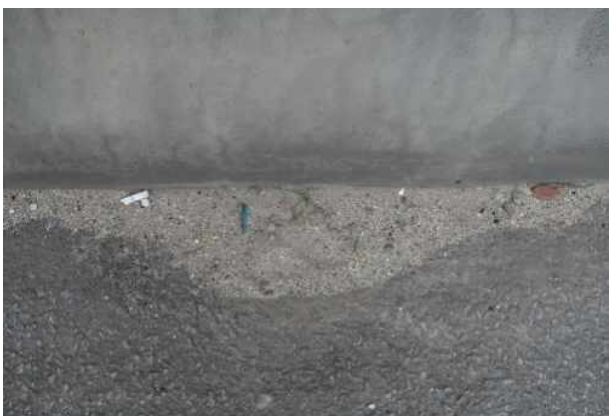
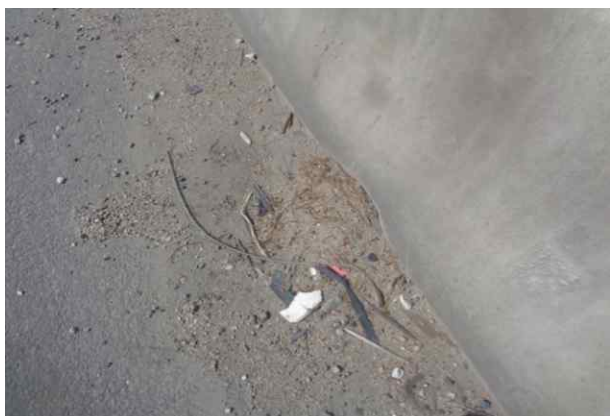
| 2021 하반기 | 2022 상반기 |
|---|---|
| #3 | #3 |

| 2021 하반기 | 2022 상반기 |
|---|---|
| 배수구 막힘(방호벽측) (S1) | 배수구 막힘(방호벽측) (S1) |

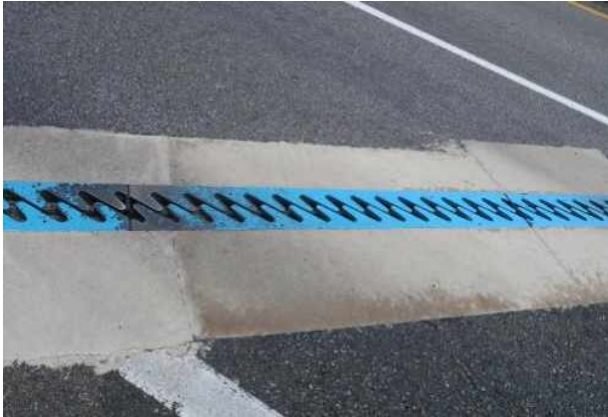
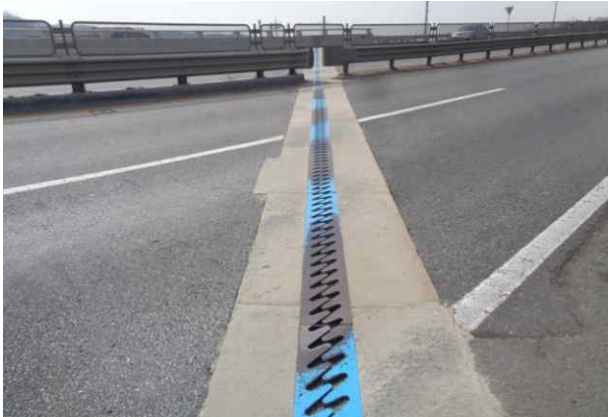
| 2021 하반기 | 2022 상반기 |
|---|---|
| 신축이음교체 상태양호 (A1) #4 | 신축이음 상태양호 (A1) #4 |

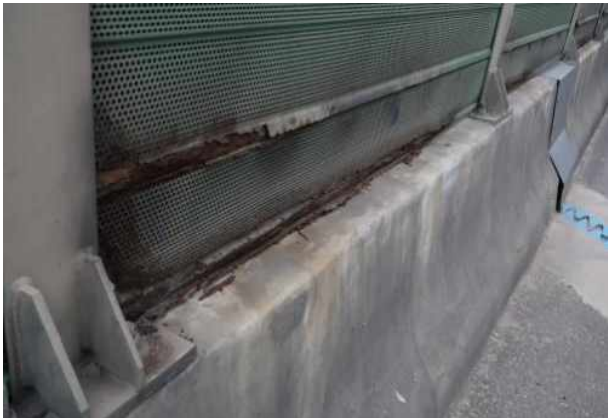
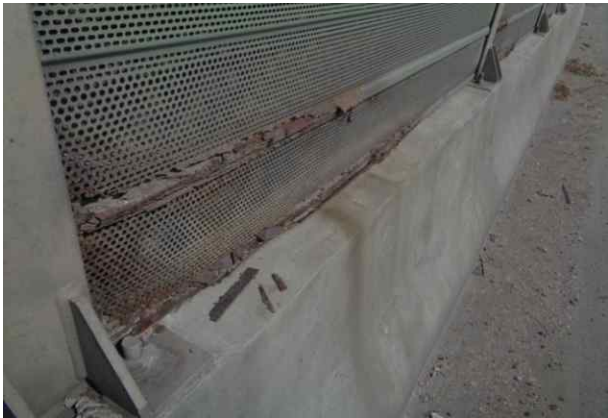
| 2021 하반기 | 2022 상반기 |
|---|---|
| 방음벽 하단 부식 #5 | 방음벽 하단 부식 (S1) #5 |
