# 부 록

## 시 설 물 별 사 진 첵

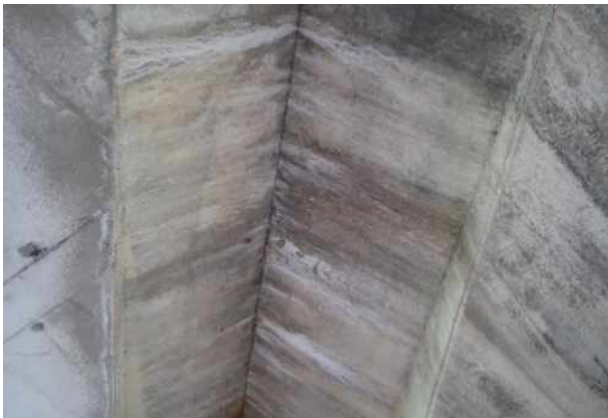
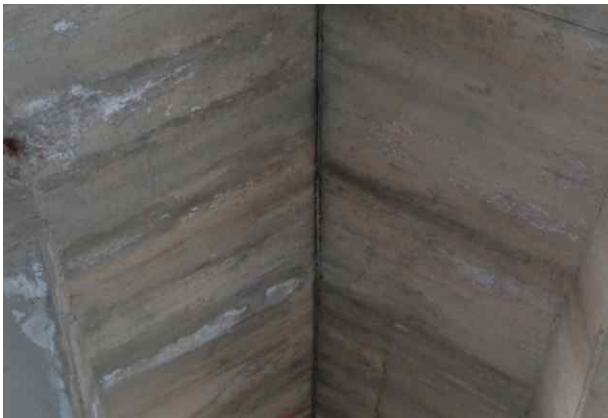
| 2021 하반기 | 2022 상반기 |
|---|---|
| 하부 우수 유입 #6 | 하부 우수 유입 (S1) #6 |

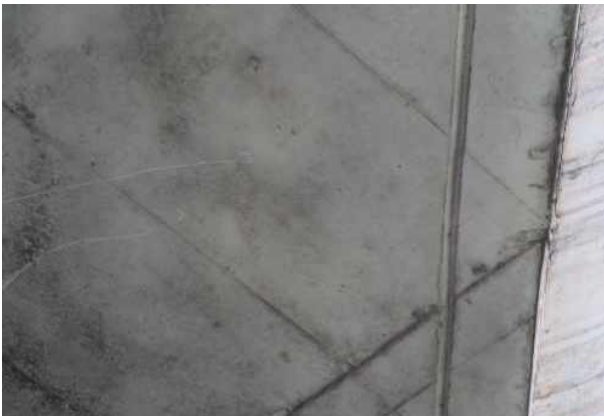
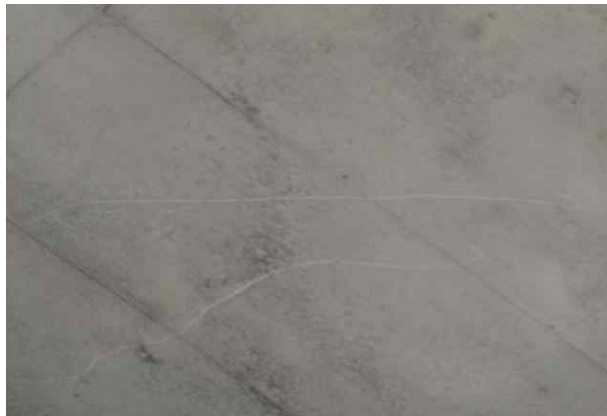
| 2021 하반기 | | 2022 상반기 | |
|---|---|---|---|
| 바닥판 균열 (Cw=0.2mm이하) (S4) | #7 | 바닥판하면 균열 (Cw=0.2mm이하) (S4) | #7 |

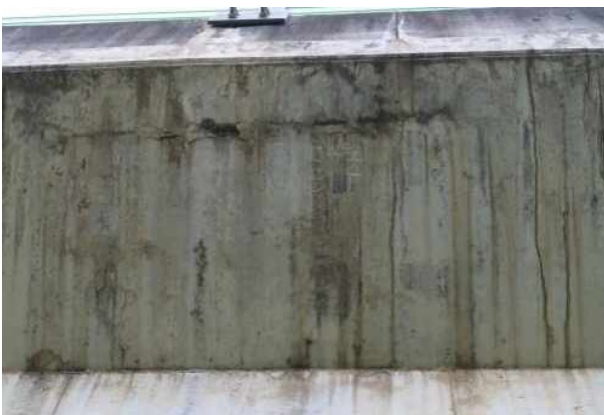
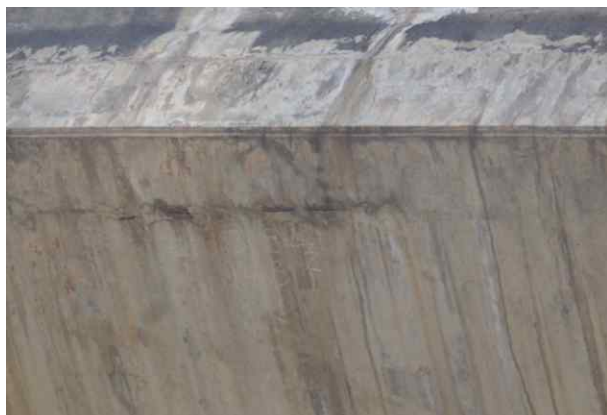
| 2021 하반기 | | 2022 상반기 | |
|---|--|---|---|
| 바닥판하면 철근노출 (S3) | | #8 | 바닥판하면 철근노출 (S3) |

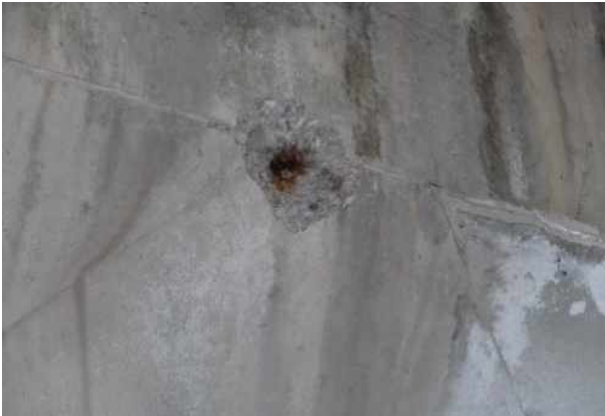
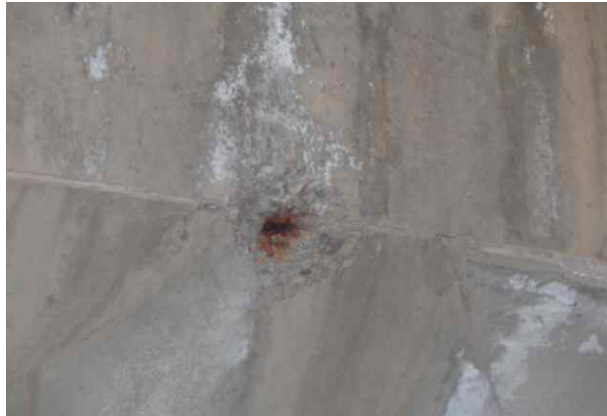
| 2021 하반기 | | 2022 상반기 | |
|---|--|---|---|
| 바닥판 파손 (0.2×0.2) (S1) | | #9 | 바닥판 파손 (0.2×0.2) (S1) |

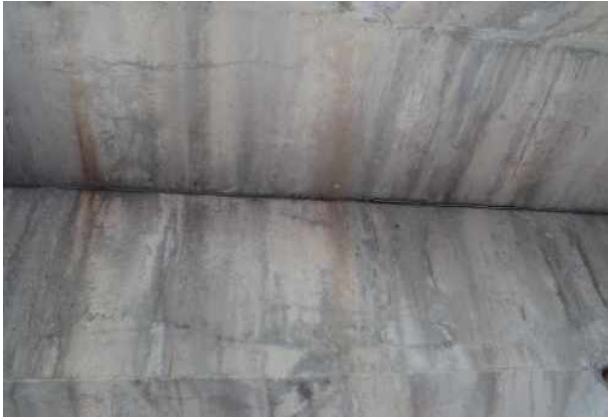
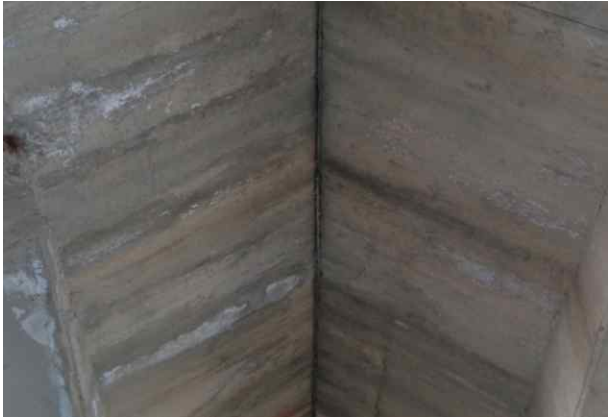
| 2021 하반기 | 2022 상반기 |
|---|---|
| 종조인트 누수 및 망상균열 #10 | 종조인트 누수 및 망상균열(S1) #10 |

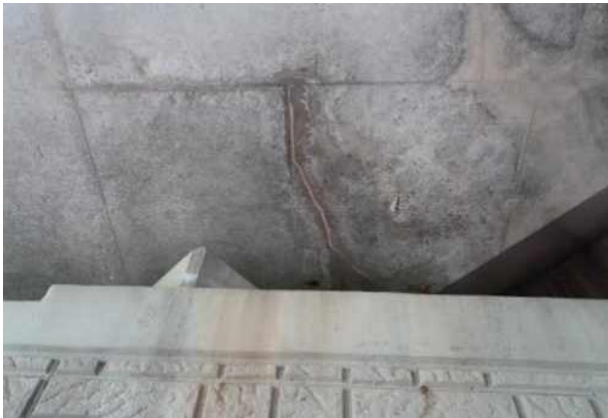
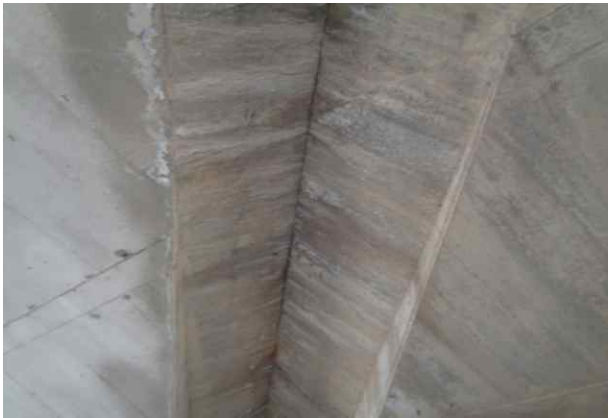
| 2021 하반기 | 2022 상반기 |
|---|---|
| 바닥판 균열부 누수 백태(S5) #11 | 바닥판 종조인트부 우수유입(S5) #11 |

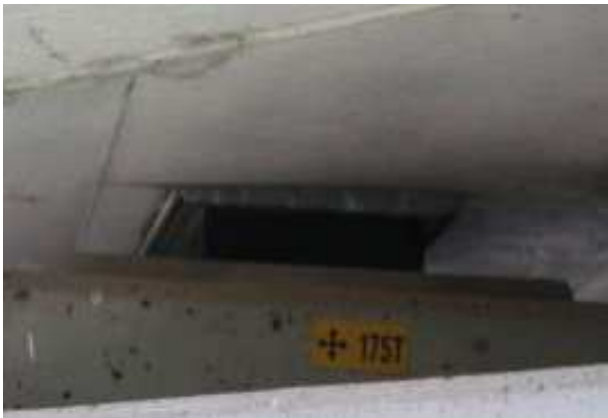
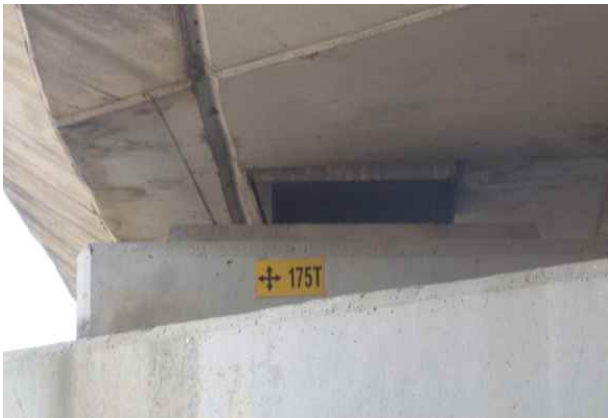
| 2021 하반기 | 2022 상반기 |
|---|---|
| 교량받침 상태양호 #12 | 교량받침 상태양호 #12 |

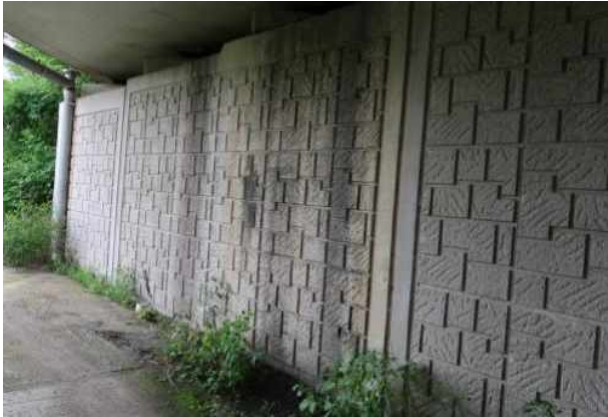
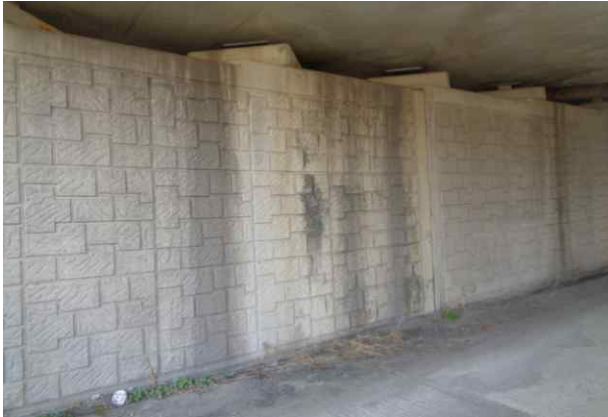
| 2021 하반기 | | 2022 상반기 | |
|---|--|---|---|
| 교대 하부 우수 유입(A2) | | #13 | 교대 하부 우수 유입(A2) #13 |

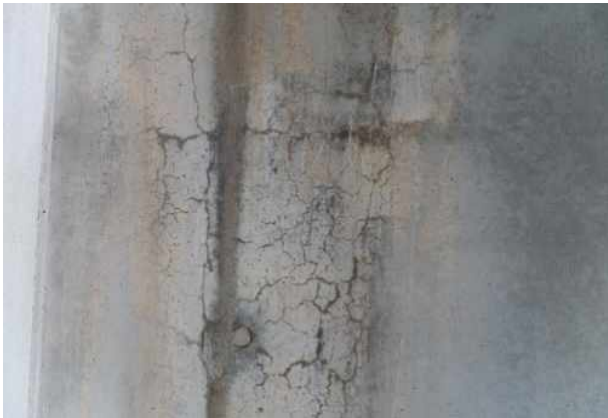
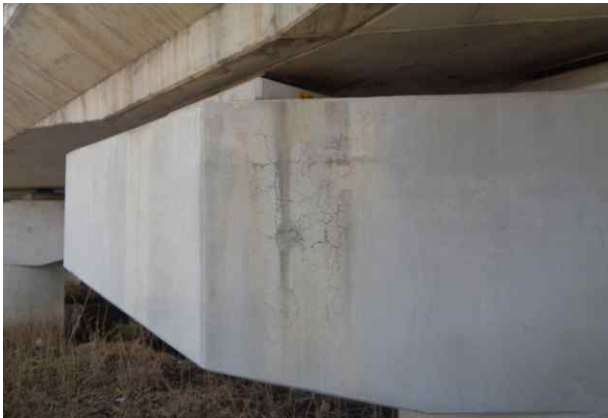
| 2021 하반기 | | 2022 상반기 | |
|---|--|---|---|
| 교각 망상균열(P1, 정면) | | #14 | 교각 망상균열(P1, 정면) #14 |

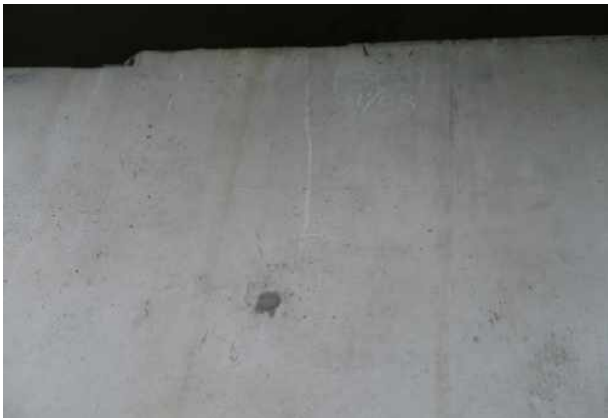
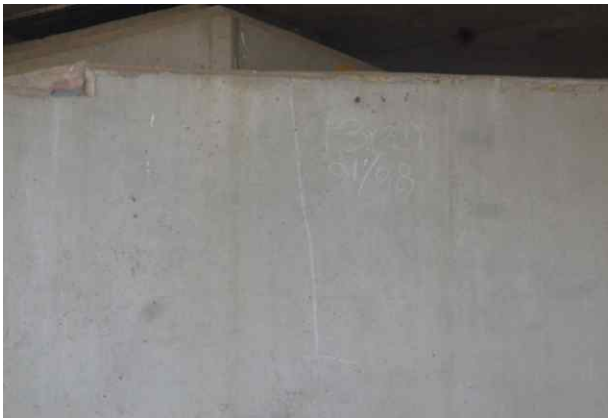
| 2021 하반기 | | 2022 상반기 | |
|---|--|---|---|
| 교각 균열(Cw=0.2mm이하)(P3, 정면) | | #15 | 교각 균열(Cw=0.2mm이하)(P3, 정면) #15 |

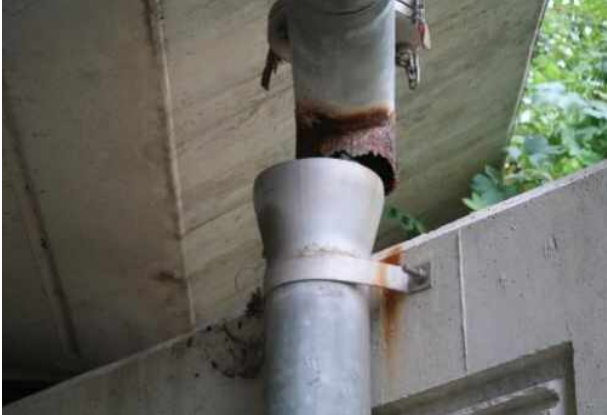
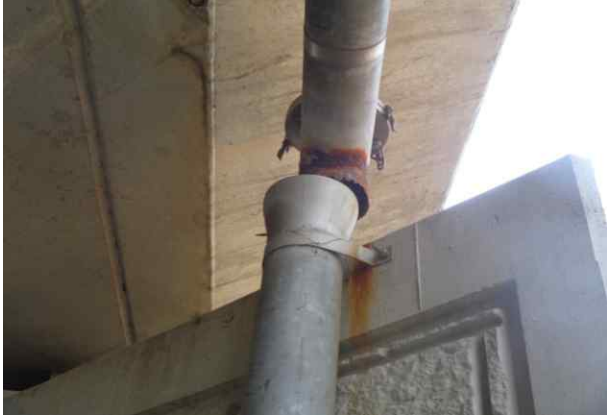
| #16 | #16 |

| 배수시설 배수관 이격(A1) | 배수시설 배수관 이격(A1) |

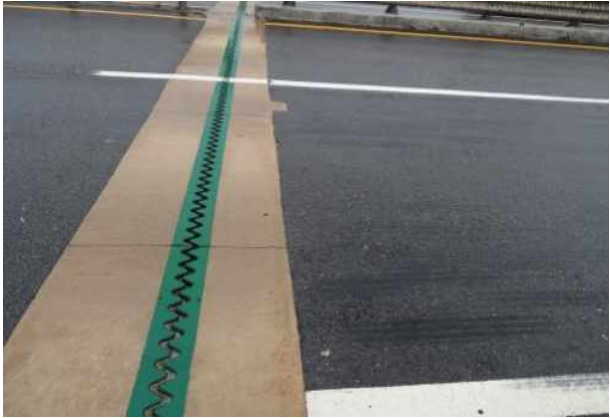
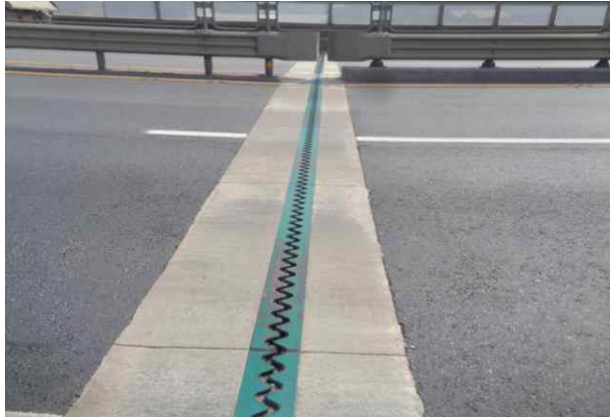
| | | 포장접속부 균열보수 | #1 |

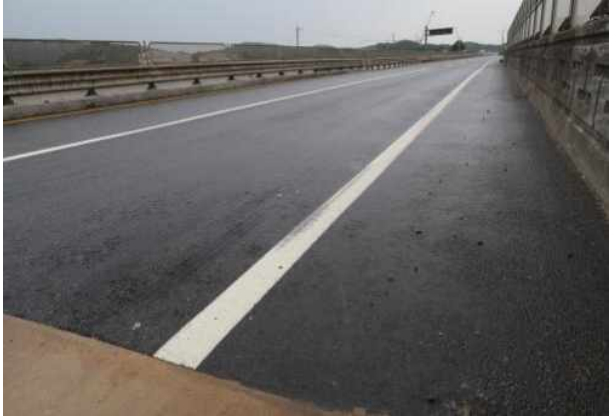
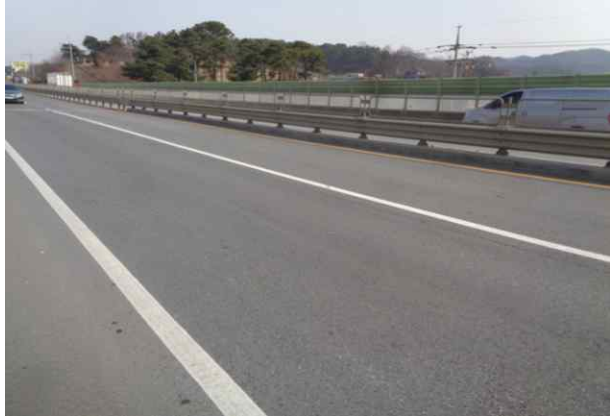
| 포장 상태양호 | #2 | | 교면포장 상태양호 #2 |

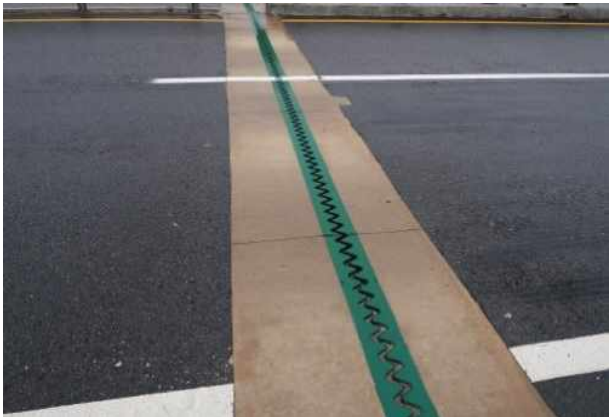
| | | 신축이음교체 및 후타재 상태양호 | #3 |
| | | | 신축이음 상태양호 #3 |

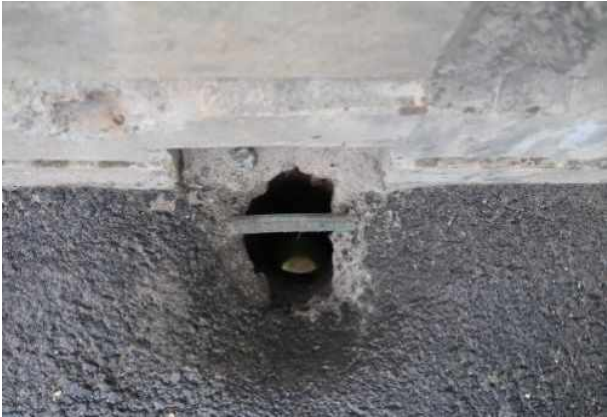
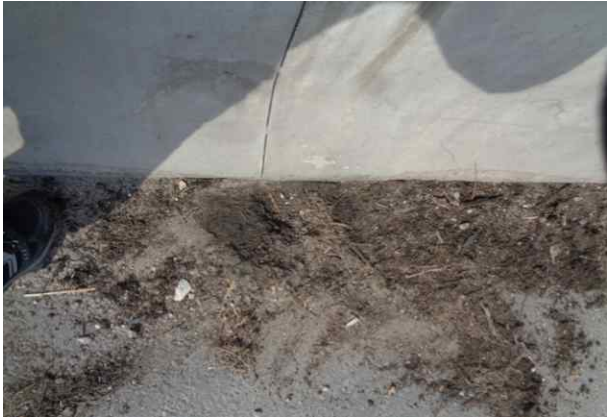
| 2021 하반기 | 2022 상반기 |
|---|---|
| #4 | #4 |

| 2021 하반기 | 2022 상반기 |
|---|---|
| 배수구 상태양호 | 배수구 막힘 |

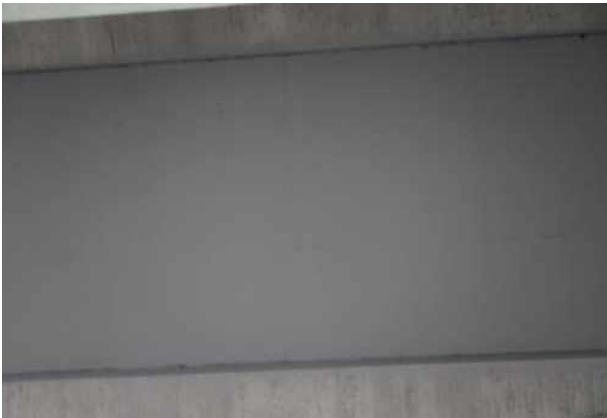
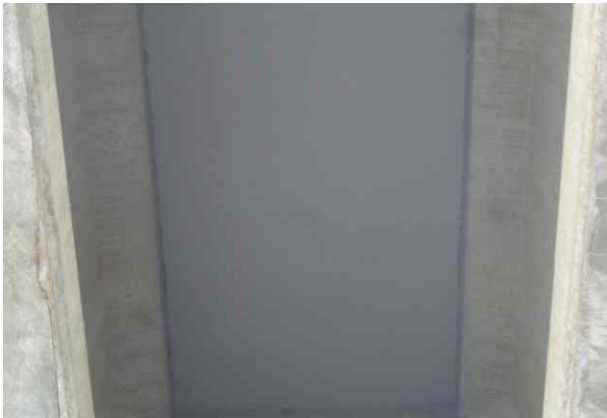
| 2021 하반기 | 2022 상반기 |
|---|---|
| #5 | #5 |

| 2021 하반기 | 2022 상반기 |
|---|---|
| 바닥판 망상균열 보수 | 바닥판 기보수부 상태양호 |

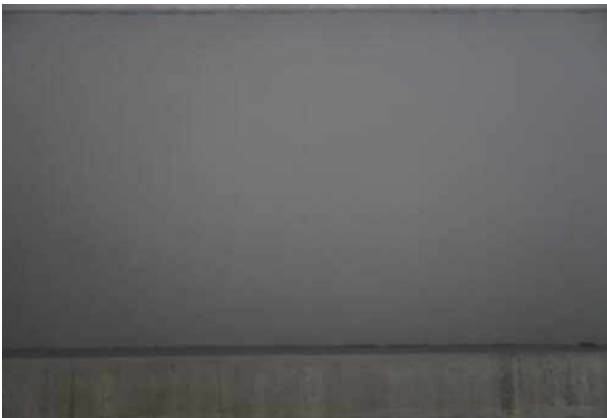
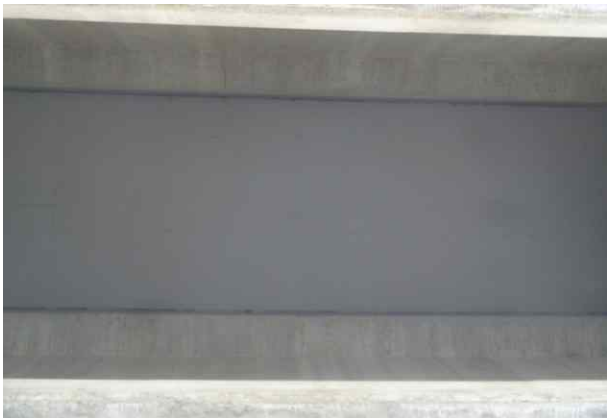
| 2021 하반기 | 2022 상반기 |
|---|---|
| #6 | #6 |

| 2021 하반기 | 2022 상반기 |
|---|---|
| 바닥판 백태/망상균열 보수 | 바닥판 기보수부 상태양호 |

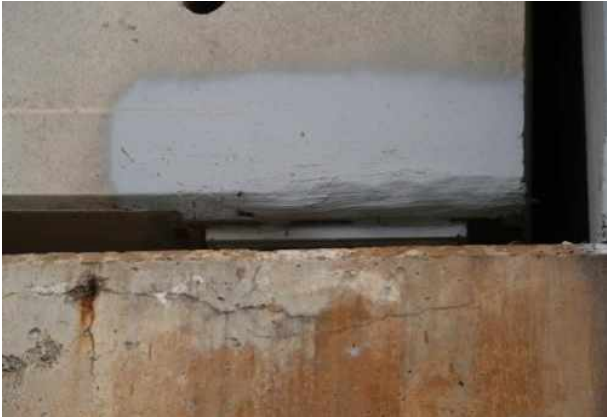
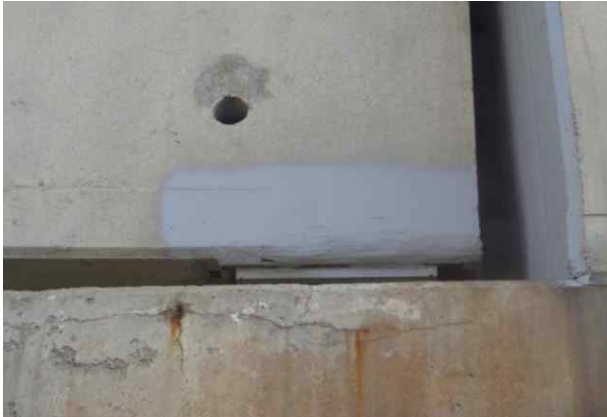
| 2021 하반기 | 2022 상반기 |
|---|---|
| 거더 (G1) 파손보수 #7 | 거더 기보수부 상태양호 (G1) #7 |

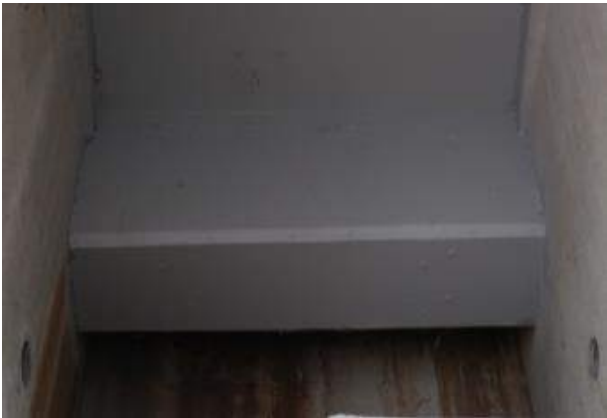
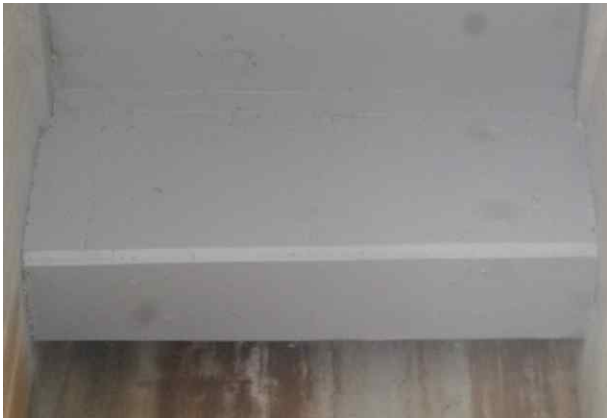
| 2021 하반기 | 2022 상반기 |
|---|---|
| 가로보 균열(0.2mm이하) 보수 #8 | 가로보 기보수부 상태양호 #8 |

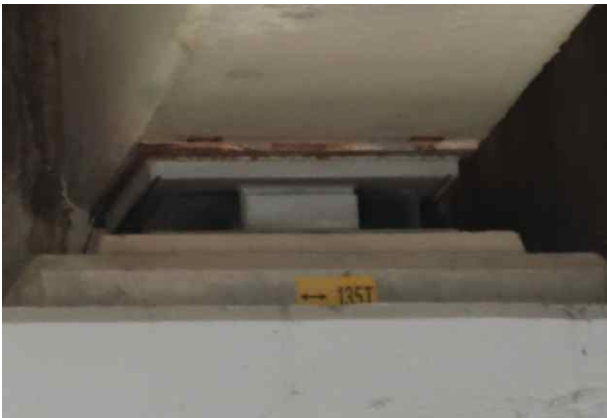
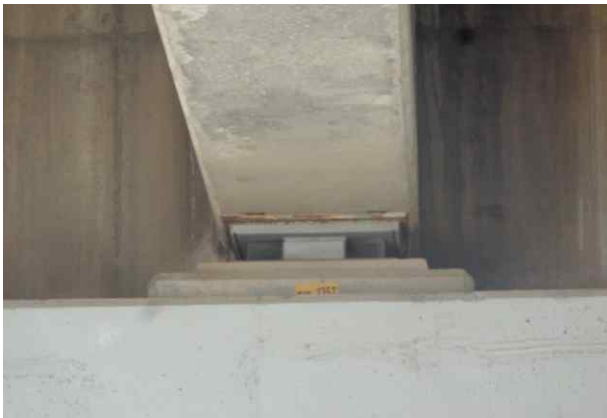
| 2021 하반기 | 2022 상반기 |
|---|---|
| 플레이트 부식(경미) #9 | 교량받침 플레이트 부식(경미) #9 |

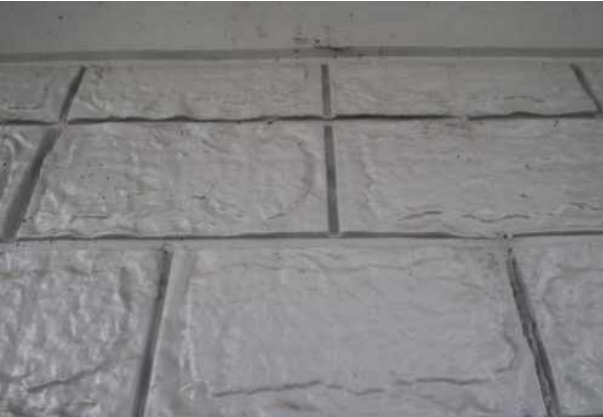
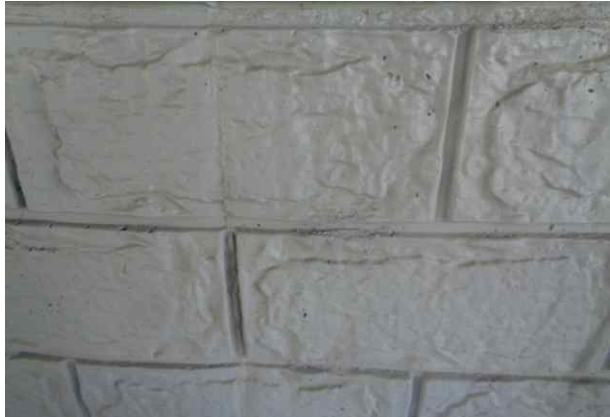
| 2021 하반기 | | 2022 상반기 | |
|---|---|---|---|
| | | A1 교대 균열 (0.2mm이하) 보수 | #10 |
| | | | 교대 기보수부 상태양호 (A1) |

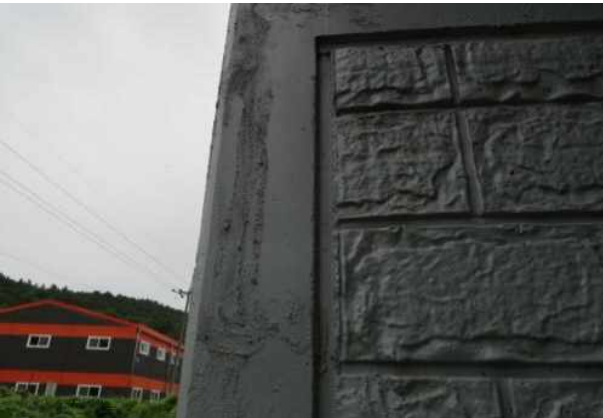
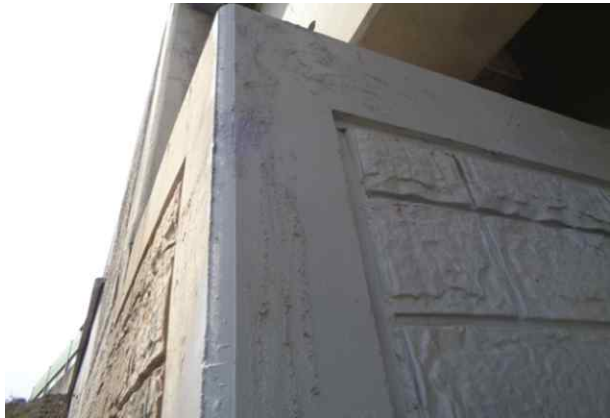
| 2021 하반기 | | 2022 상반기 | |
|---|---|---|---|
| | | A1 교대균열 (0.3이상) 보수 | #11 |
| | | | 교대 기보수부 상태양호 (A1) |

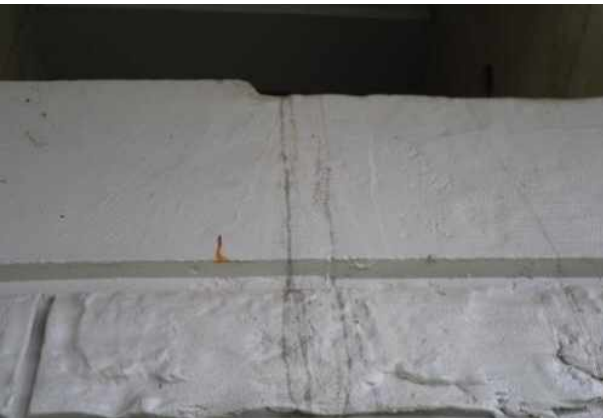
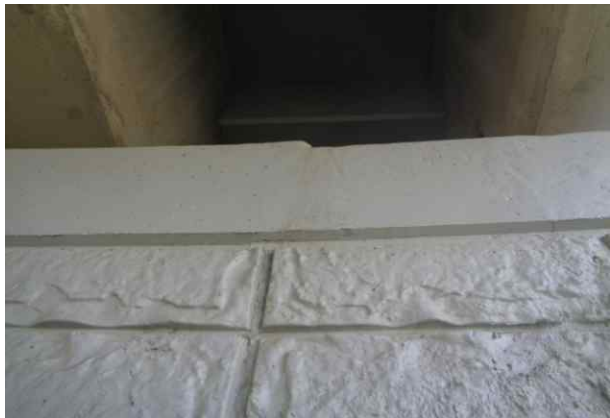
| 2021 하반기 | | 2022 상반기 | |
|---|---|---|---|
| | | A1 박락 보수 | #12 |
| | | | 교대 기보수부 상태양호 (A1) |

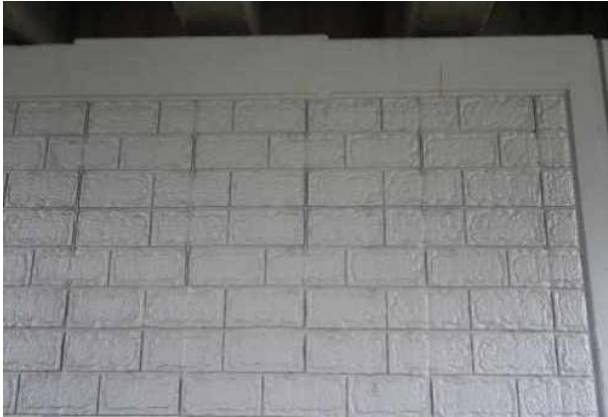
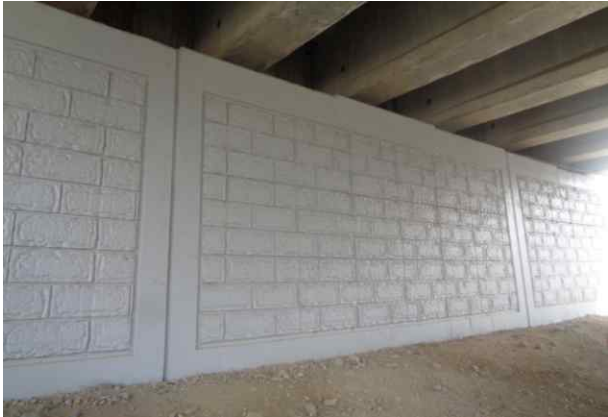
| 2021 하반기 | 2022 상반기 |
|---|---|
| A2 표면보수 #13 | 교대 기보수부 상태양호(A2) #13 |

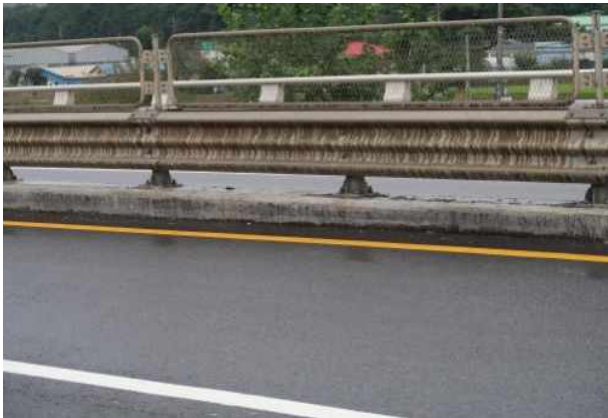
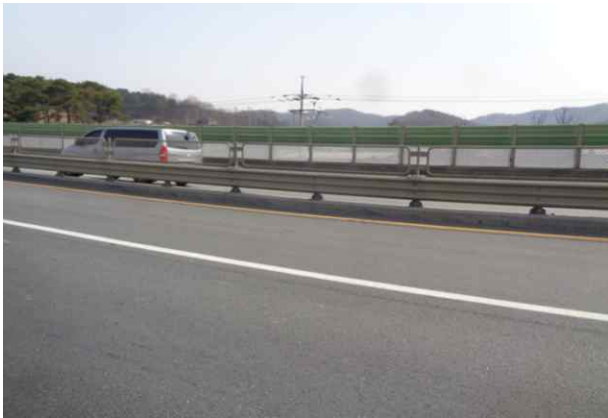
| 2021 하반기 | 2022 상반기 |
|---|---|
| 중분대 및 방호책 상태양호 #14 | 중분대 및 방호책 상태양호 #14 |

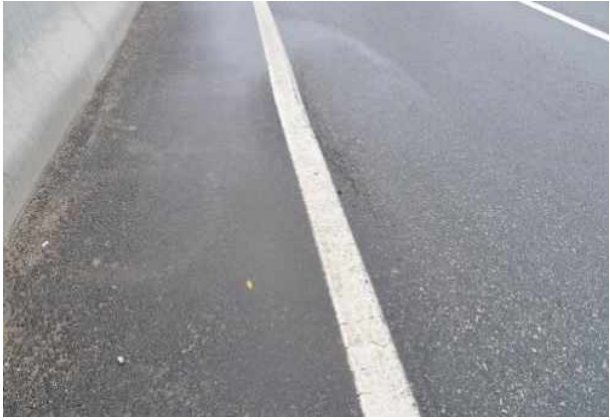
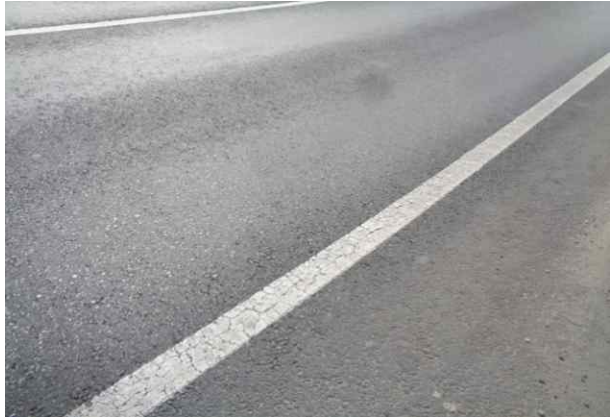
| 2021 하반기 | | 2022 상반기 | |
|---|---|---|---|
| | | 교면포장 소성변형 (S3, 용인) | #1 |

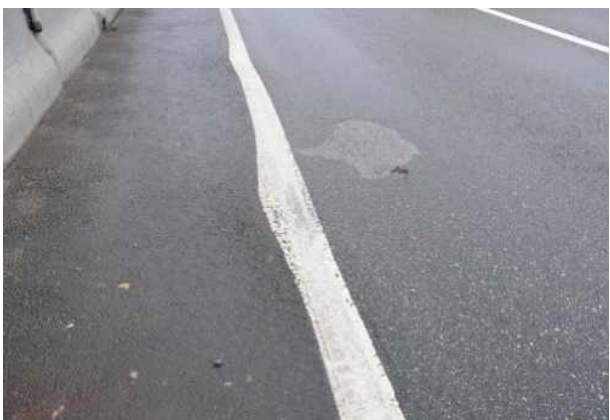
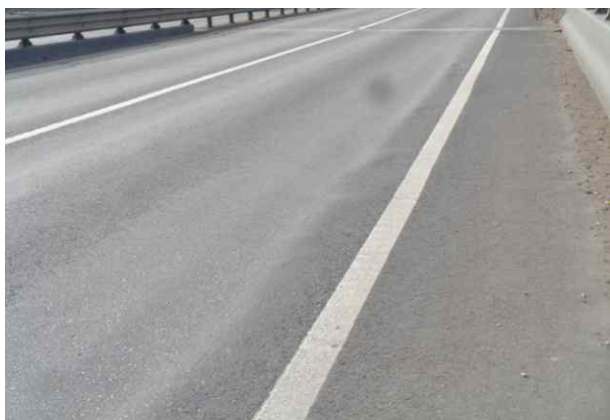
| 2021 하반기 | | 2022 상반기 | |
|---|---|---|---|
| | | 교면포장 소성변형 (1.0×5.0) (S2, 용인) | #3 |

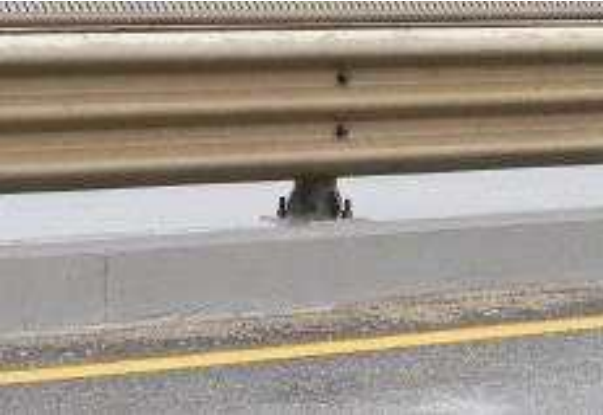
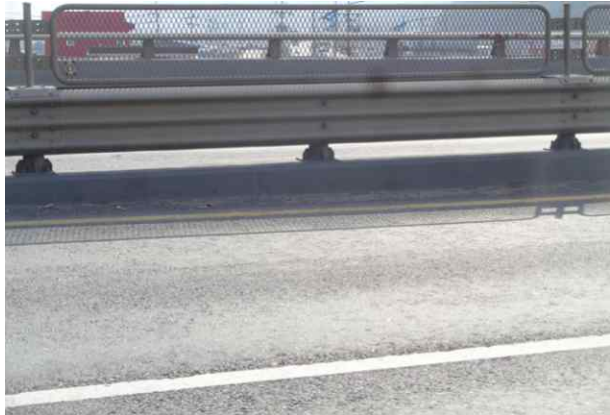
| 2021 하반기 | | 2022 상반기 | |
|---|---|---|---|
| | | 난간 충분대 연석 열화 보수(S1) | #4 |

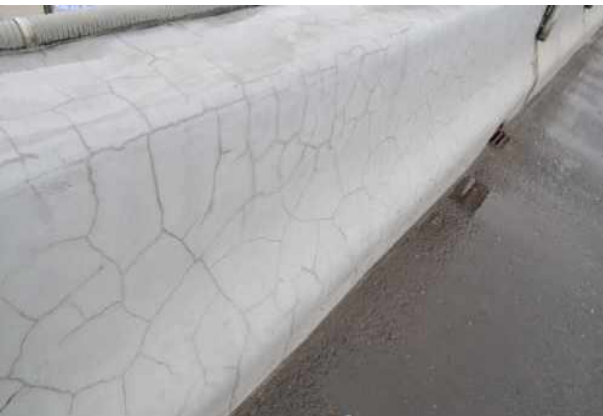
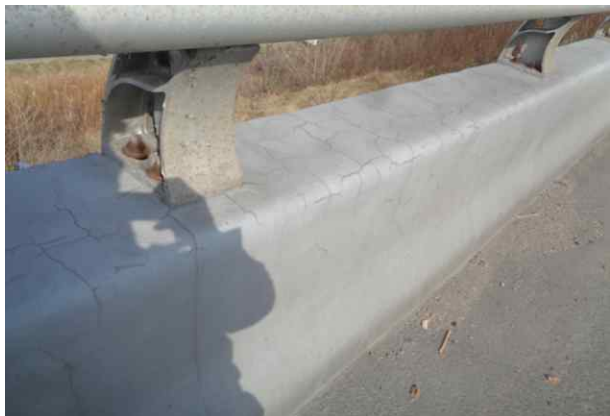
| 2021 하반기 | | 2022 상반기 | |
|---|---|---|---|
| | | 난간 방호벽 보수부 망상균열(S1,용인) | #5 |

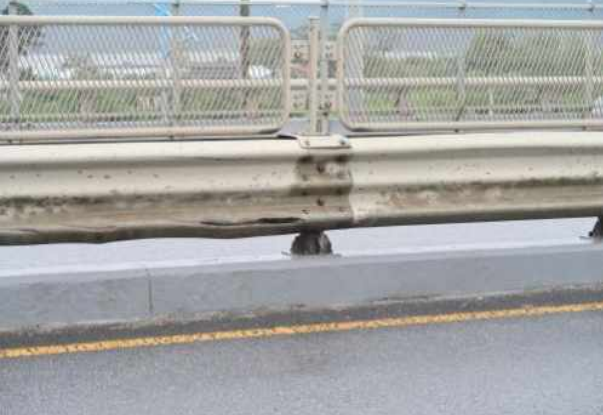
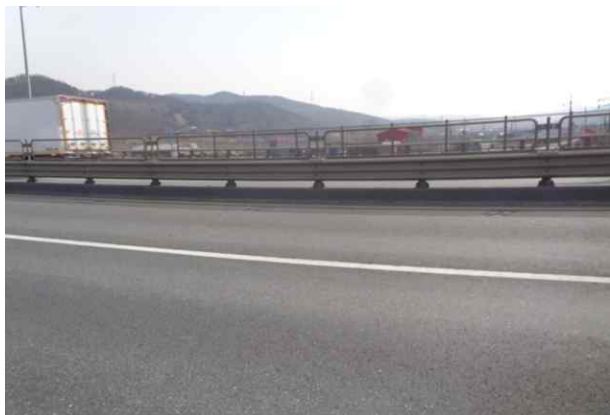
| 2021 하반기 | | 2022 상반기 | |
|---|---|---|---|
| | | 난간 충분대 방호책 변형(S2,용인) | #6 |

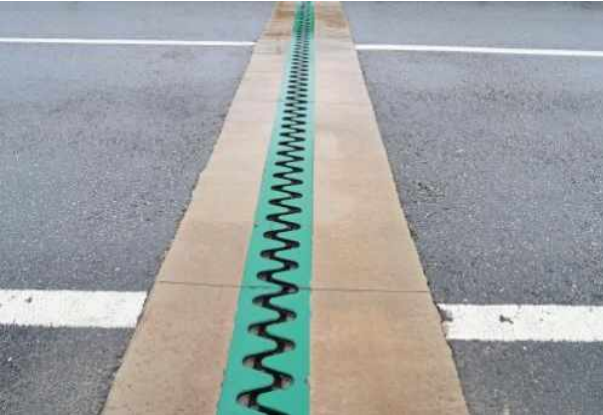
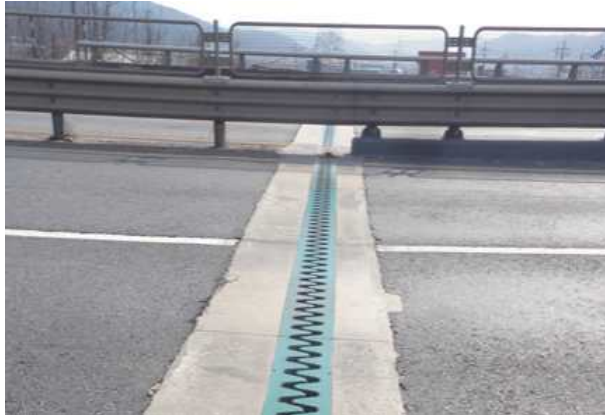
| 2021 하반기 | | 2022 상반기 | |
|---|---|---|---|
| | | 신축이음교체 상태양호 | #7 |
| | | 신축이음 상태양호(A1) | #7 |

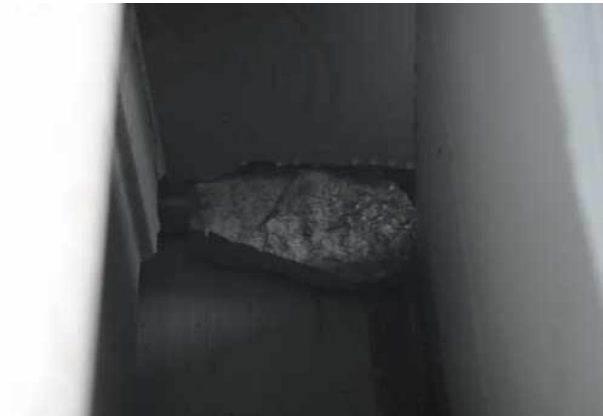
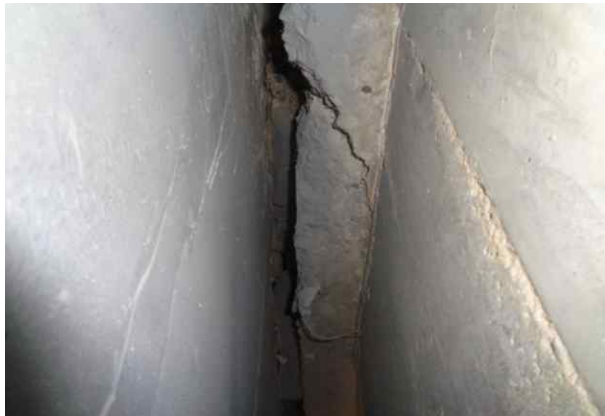
| 2021 하반기 | | 2022 상반기 | |
|---|---|---|---|
| | | 바닥판 단부 박락(0.2×0.5) (S1,이동) | #8 |
| | | 바닥판 단부 박락(0.2×0.5) (S1,이동) | #8 |

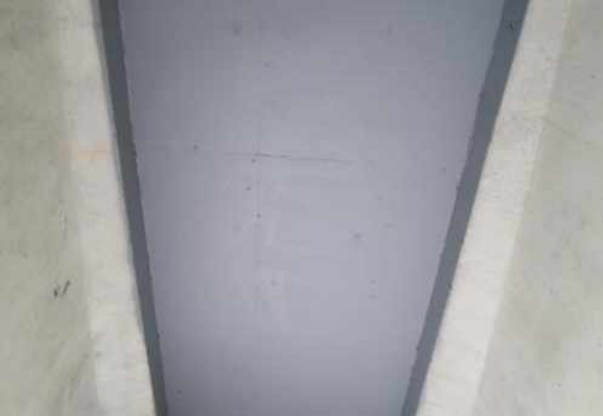
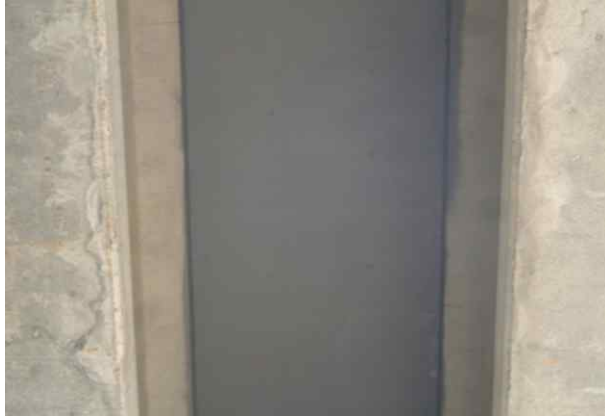
| 2021 하반기 | | 2022 상반기 | |
|---|---|---|---|
| | | 바닥판 망상균열 보수(S3) | #9 |
| | | 바닥판 기보수부 상태양호(S3) | #9 |

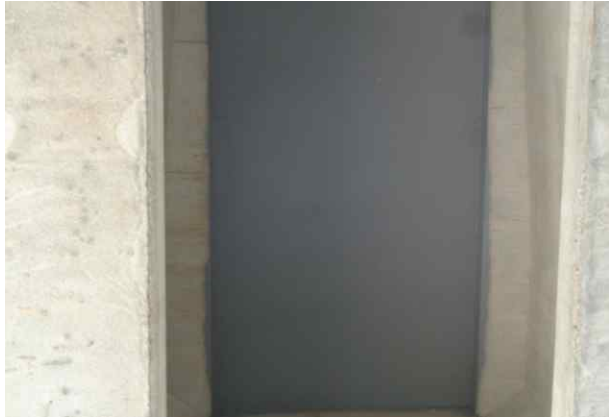
| 2021 하반기 | | 2022 상반기 | |
|---|---|---|---|
| 바닥판 균열 및 백태 보수(S2) | #10 | 바닥판 기보수부 상태양호(S2) | #10 |

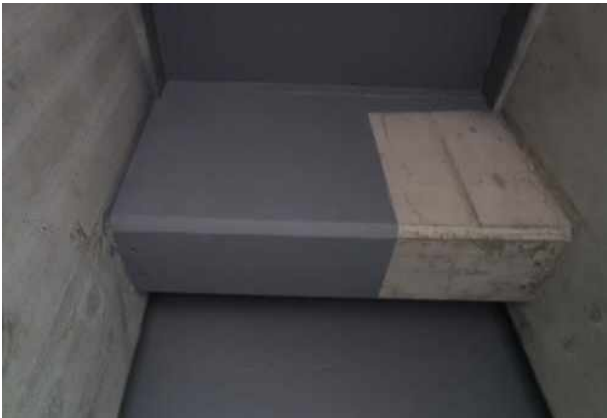
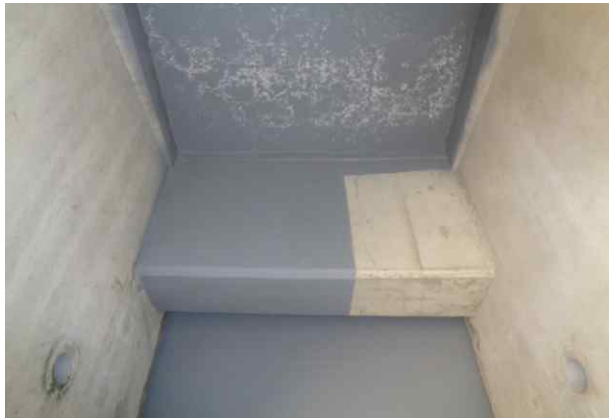
| 2021 하반기 | | 2022 상반기 | |
|---|---|---|---|
| 가로보 균열 보수(A1) | #11 | 가로보 기보수부 상태양호(A1) | #11 |

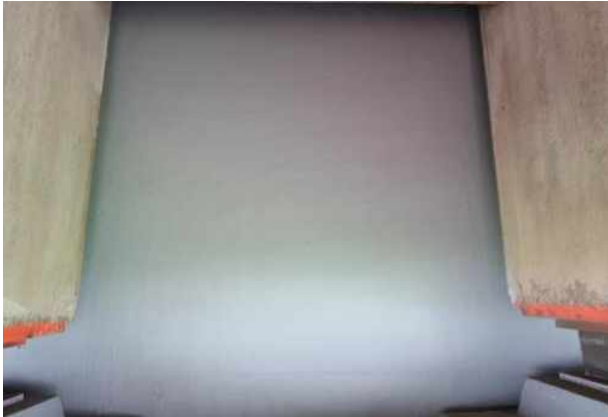
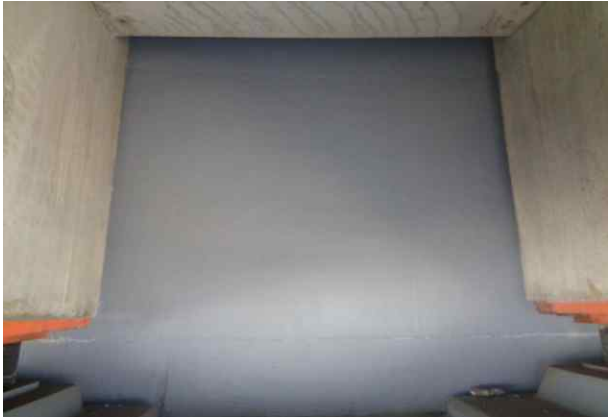
| 2021 하반기 | 2022 상반기 |
|---|---|
| 교대 균열 보수(A2) #13 | 교대 흉벽 균열 보수(A2) #13 |

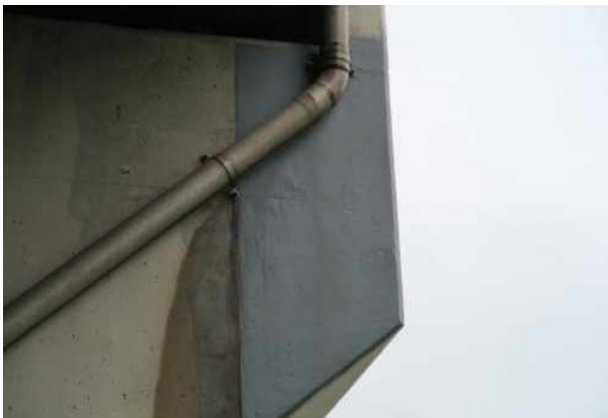
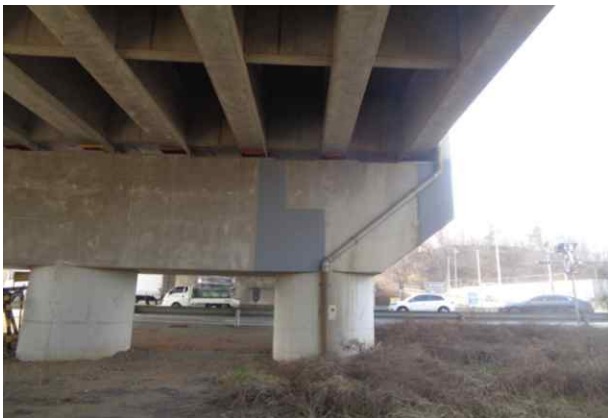
| 2021 하반기 | 2022 상반기 |
|---|---|
| 교각 망상균열 보수(P2,배면) #14 | 교각 기보수부 상태양호(P2,배면) #14 |

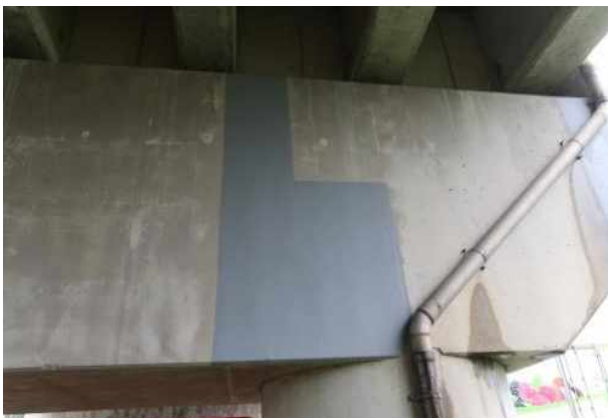
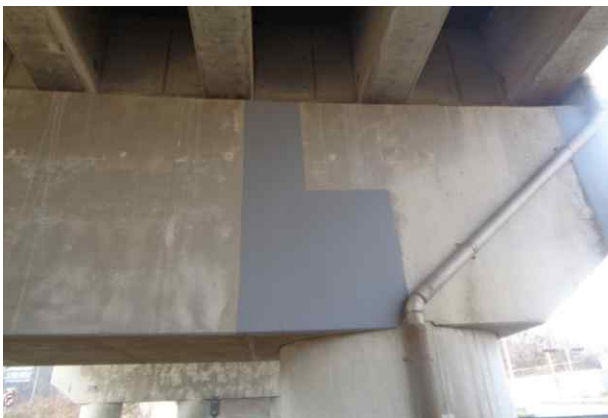
| 2021 하반기 | 2022 상반기 |
|---|---|
| 교각 균열 보수(P2,배면) #15 | 교각 기보수부 상태양호(P2,배면) #15 |

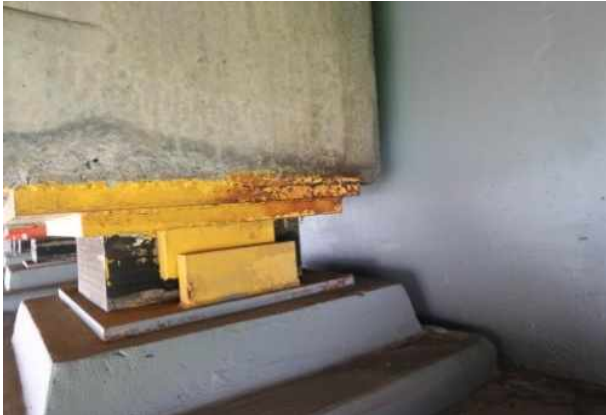
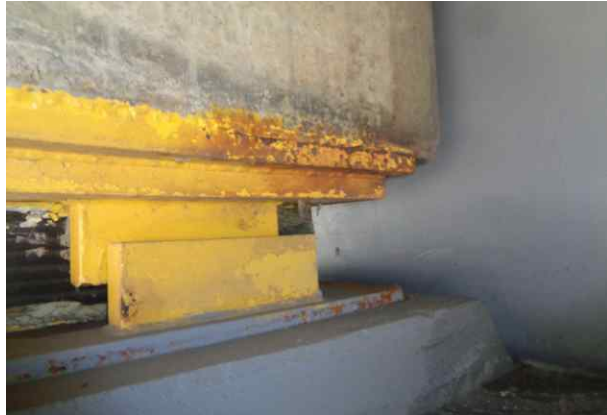
| 교량받침 부식 (A2) | | #16 | 교량받침 부식 (A2-Sh5) |

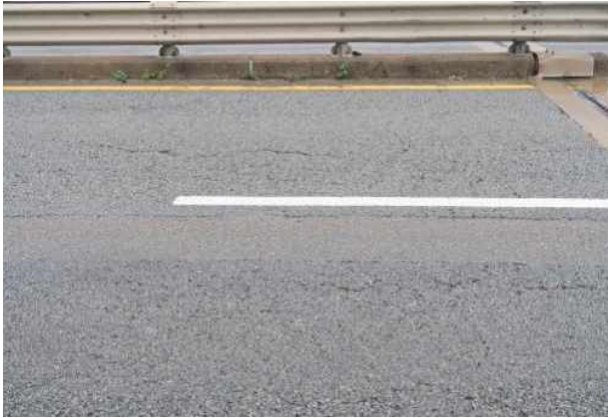
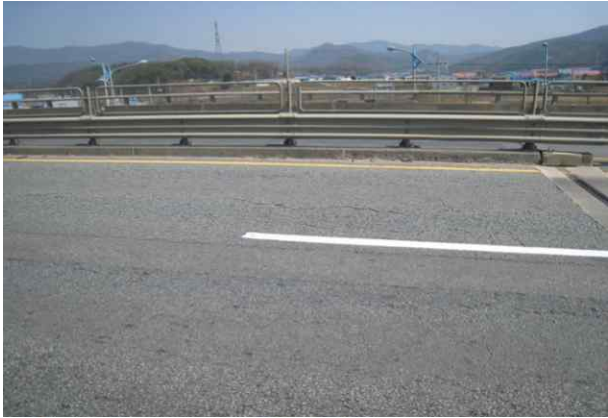
| 2021 하반기 | | 2022 상반기 | |
|---|--|---|---|
| 교면포장 망상균열 (S1,이동) | | #1 | 교면포장 망상균열 (S1,이동) #1 |

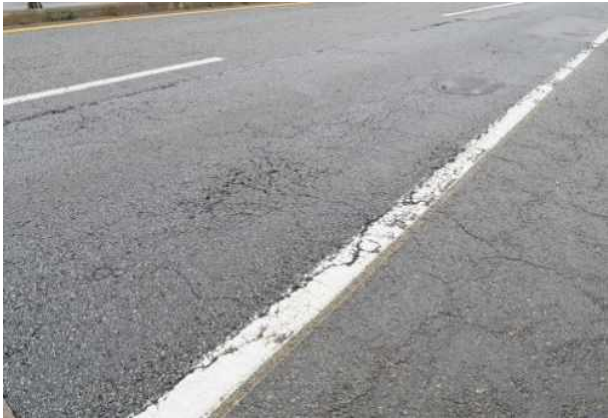
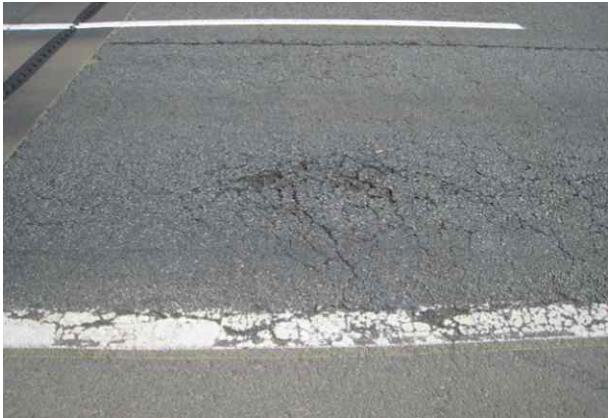
| 2021 하반기 | | 2022 상반기 | |
|---|--|---|---|
| 교면포장 망상균열 (S1,이동) | | #2 | 교면포장 망상균열 (S1,이동) #2 |

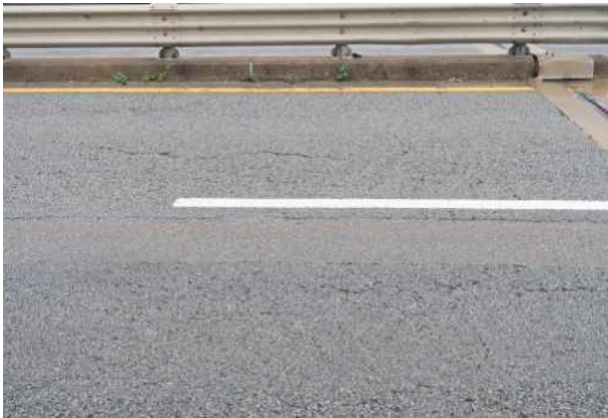
| 2021 하반기 | | 2022 상반기 | |
|---|--|---|---|
| 교면포장 균열 (S1,이동) | | #3 | 교면포장 균열 (S1,이동) #3 |

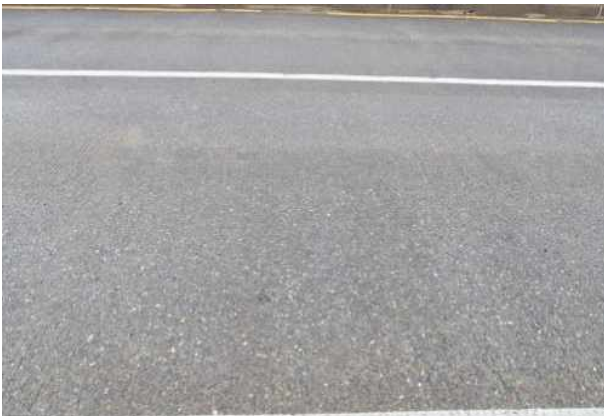
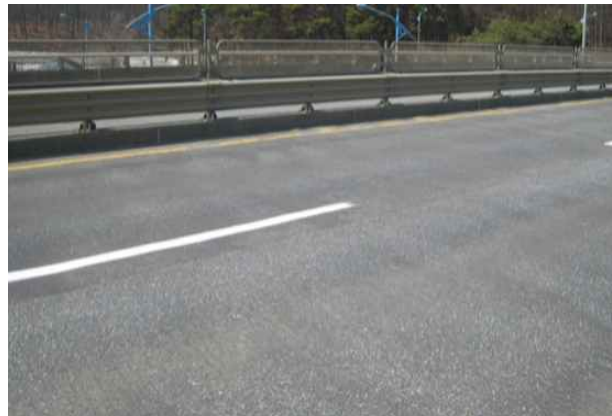
| 2021 하반기 | | 2022 상반기 | |
|---|--|---|--|
| #4 | | #4 | |

| 2021 하반기 | | 2022 상반기 | |
|---|--|---|--|
| 교면포장 마모 (S1,용인) | | 교면포장 마모 (S1,용인) | |

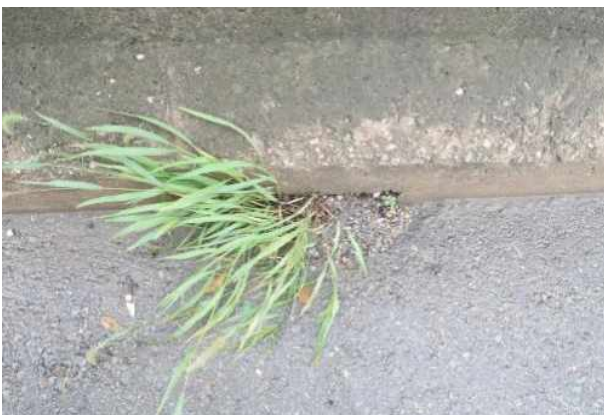
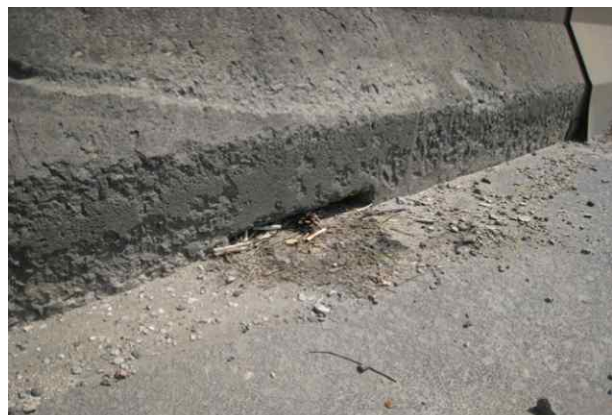
| 2021 하반기 | | 2022 상반기 | |
|---|---|---|---|
| 배수시설 배수구 퇴적 (S1,이동,용인) | #5 | 배수시설 배수구 상태양호 (S1,이동,용인) | #5 |

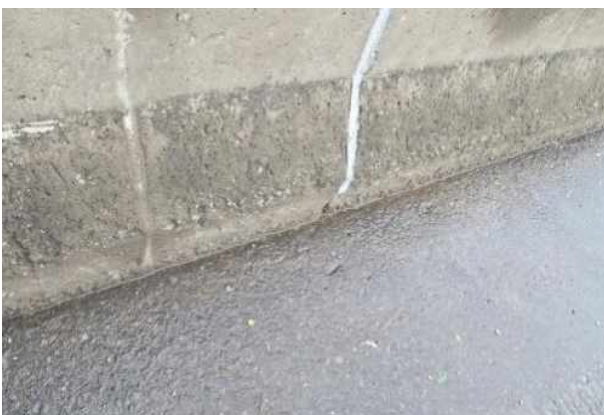
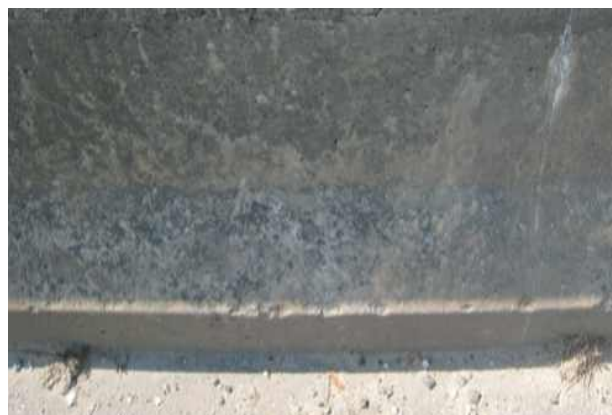
| 2021 하반기 | | 2022 상반기 | |
|---|--|---|---|
| 난간 방호벽 단면결함 (S1,용인) | | #6 | 난간 방호벽 단면결함 (S1,용인) |
