# 부 록

## 시 설 물 별 사 진 첵

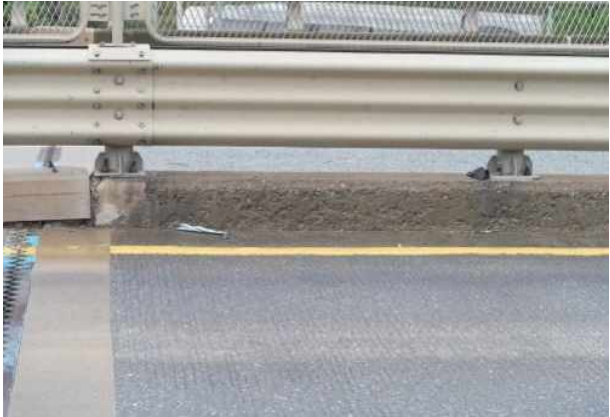
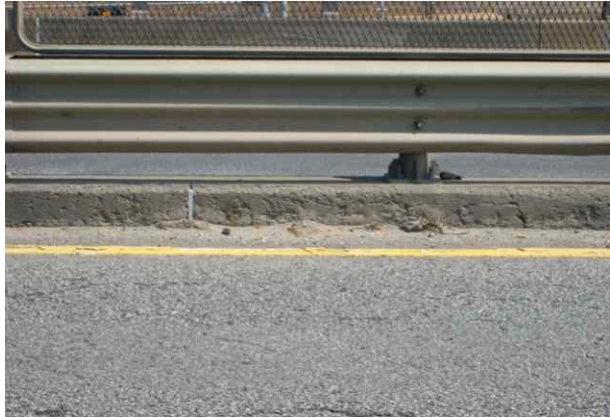
| 2021 하반기 | | 2022 상반기 | |
|---|---|---|---|
| | | 난간 중분대 연석 열화 | #7 |
| | | | 난간 중분대 방호책 변형 (S2,용인) |

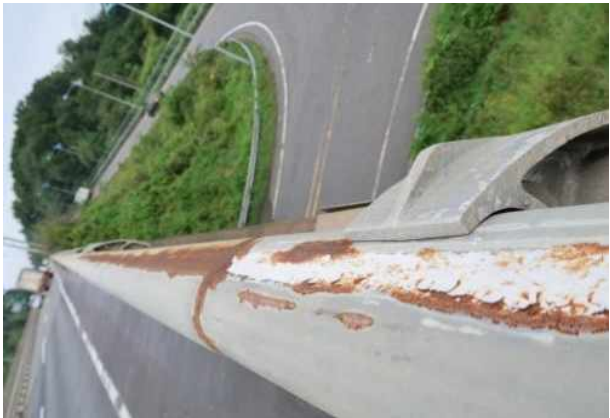
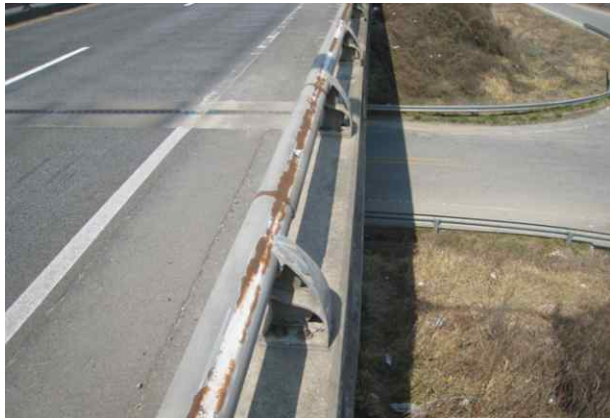
| 2021 하반기 | | 2022 상반기 | |
|---|---|---|---|
| | | 난간 부식 (S1,용인) | #8 |
| | | | 난간 부식 (S1,용인) |

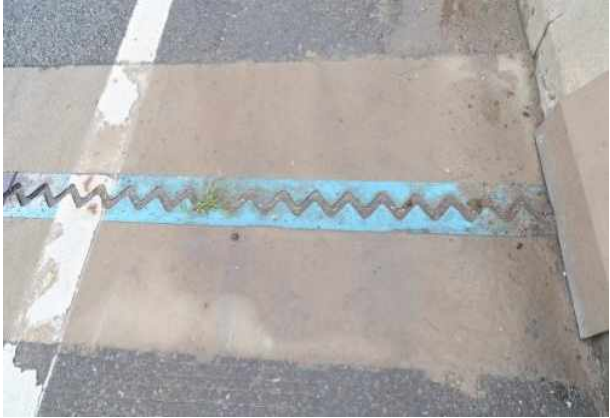
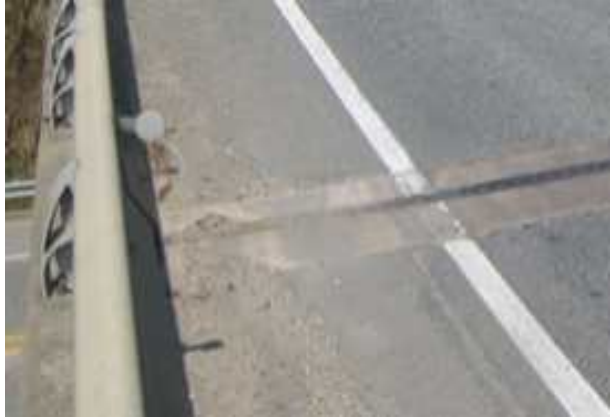
| 2021 하반기 | | 2022 상반기 | |
|---|---|---|---|
| | | 신축이음 이물질퇴적 (A1,A2) | #9 |
| | | | 신축이음 이물질퇴적 (A1,A2) |

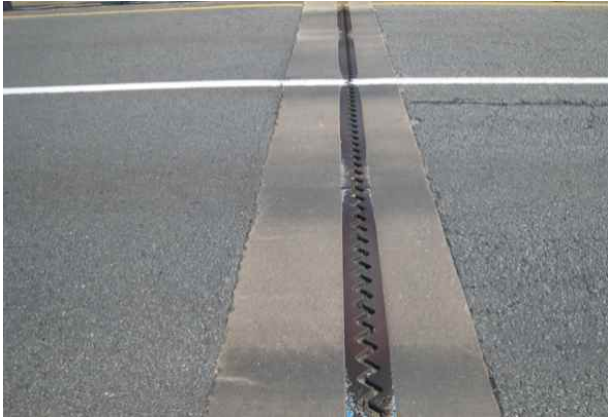
| 2021 하반기 | 2022 상반기 |
|---|---|
| 신축이음 후타재 상태양호 (A2,이동) #10 | 신축이음 후타재 상태양호 (A2,이동) #10 |

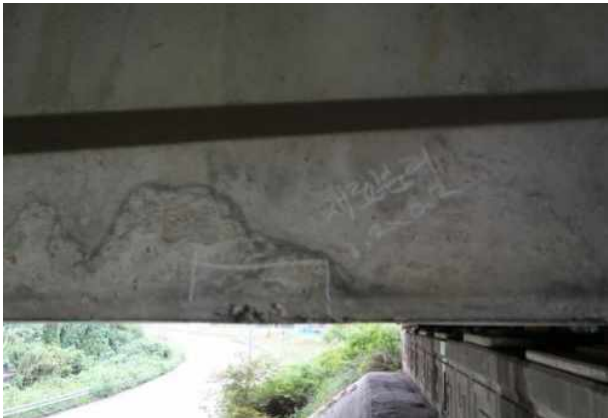
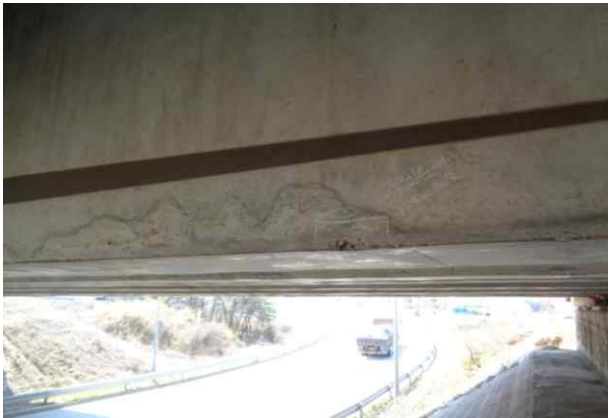
| 2021 하반기 | 2022 상반기 |
|---|---|
| 거더 재료분리 (S1-G7) #11 | 거더 재료분리 (S1-G7) #11 |

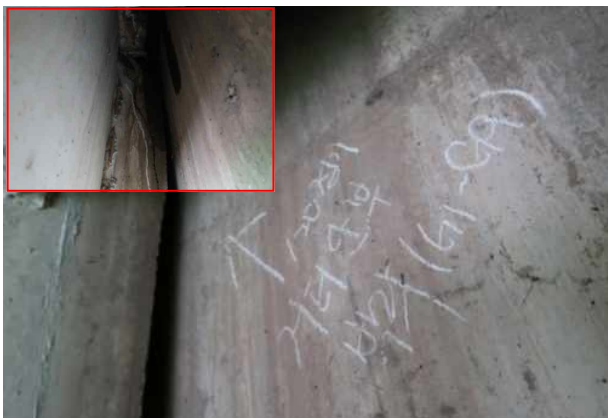
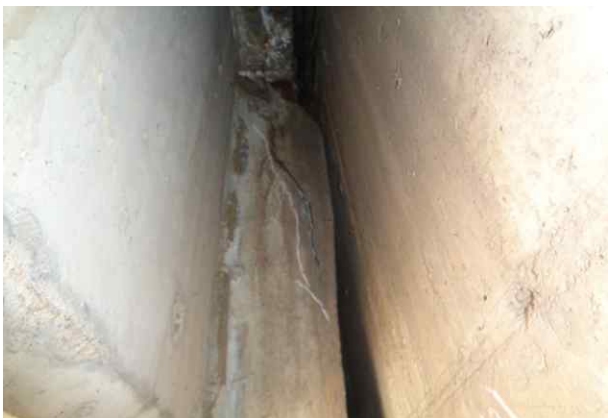
| 2021 하반기 | 2022 상반기 |
|---|---|
| 거더 단부 파손 (S1-G1~9) #12 | 거더 단부 파손 (S1-G1~9) #12 |

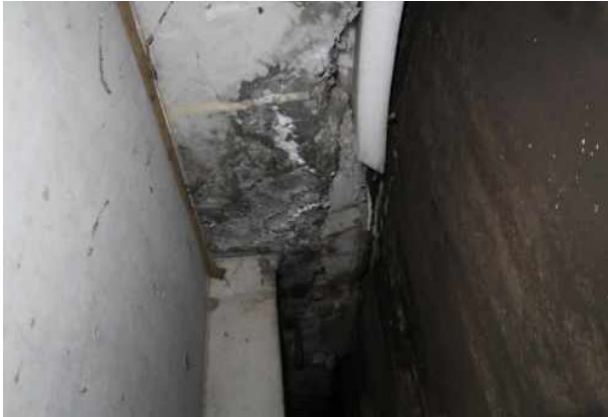
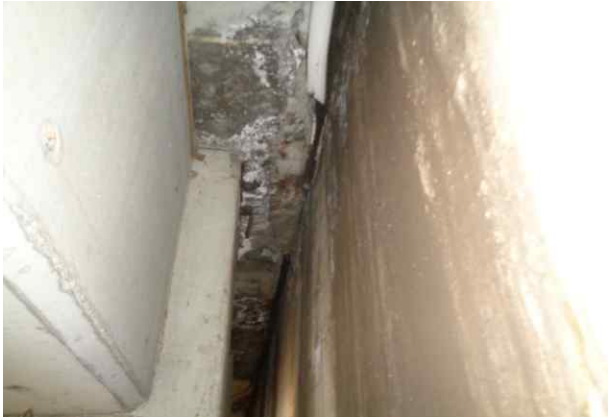
| 2021 하반기 | 2022 상반기 |
|---|---|
| 바닥판 단부 파손 (0.1×1.5,8EA) (S1-A2) #13 | 바닥판 단부 파손 (0.1×1.5,8EA) (S1-A2) #13 |

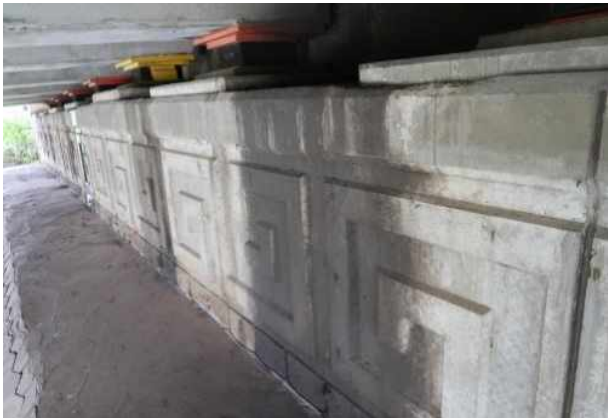
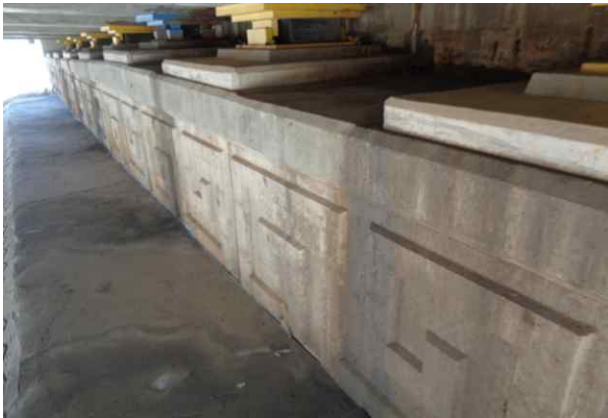
| 2021 하반기 | 2022 상반기 |
|---|---|
| 교대 표면오염 (A1,A2) #14 | 교대 표면오염 (A1,A2) #14 |

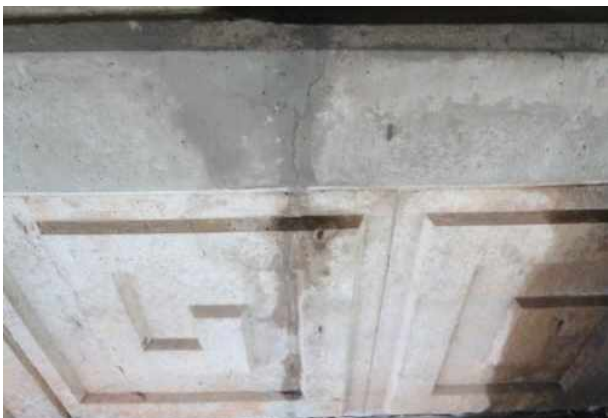
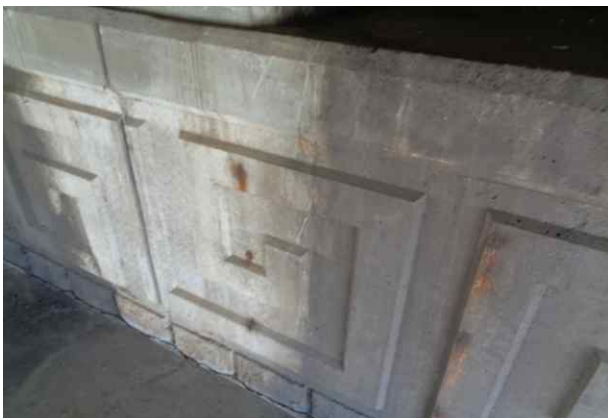
| 2021 하반기 | 2022 상반기 |
|---|---|
| 교대 균열 (Cw=0.2mm이하) (A1,A2) #15 | 교대 균열 (Cw=0.2mm이하) (A1,A2) #15 |

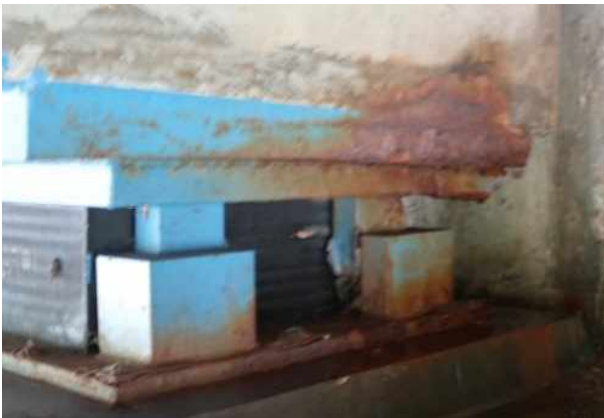
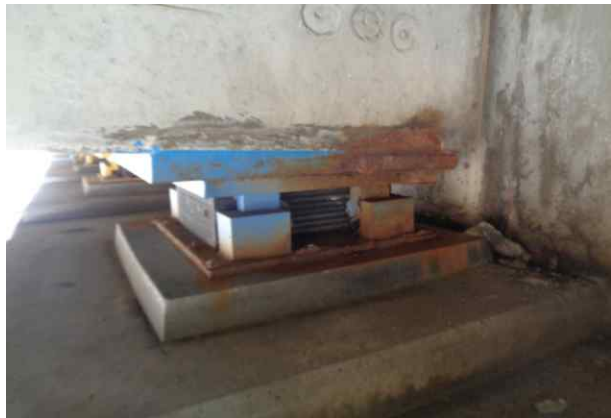
| 교량받침 부식 (A1-Sh5) | | #16 | 교량받침 부식 (A1-Sh5) |

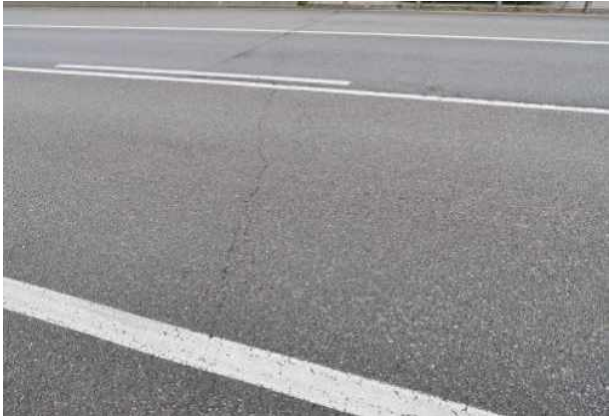
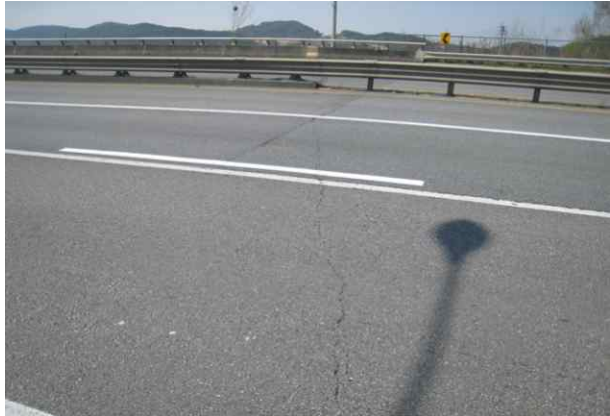
| 2021 하반기 | 2022 상반기 |
|---|---|
| 교면포장 접속부 균열 (S3,용인) #1 | 교면포장 접속부 균열 (S3,용인) #1 |

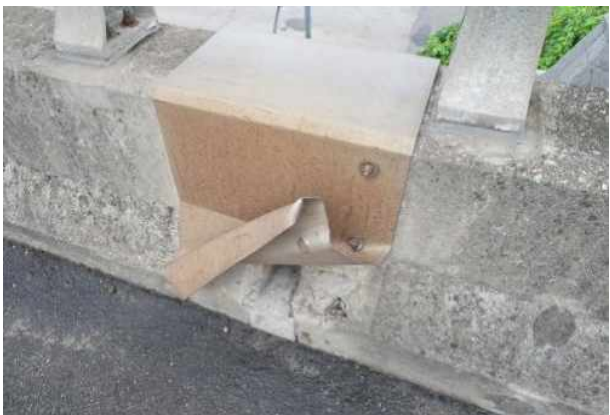
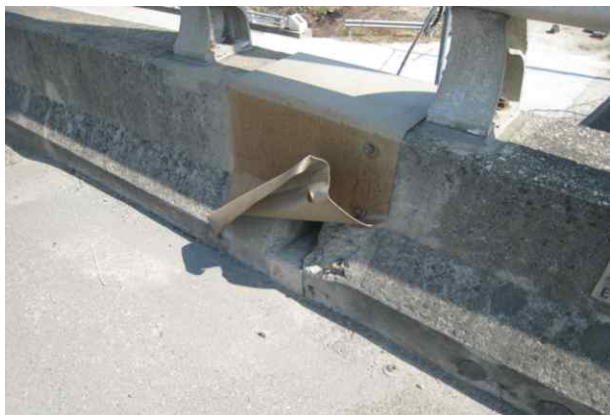
| 2021 하반기 | 2022 상반기 |
|---|---|
| 차수 덮개판 변형 (S1,용인,이동) #2 | 차수 덮개판 변형 (S1,용인,이동) #2 |

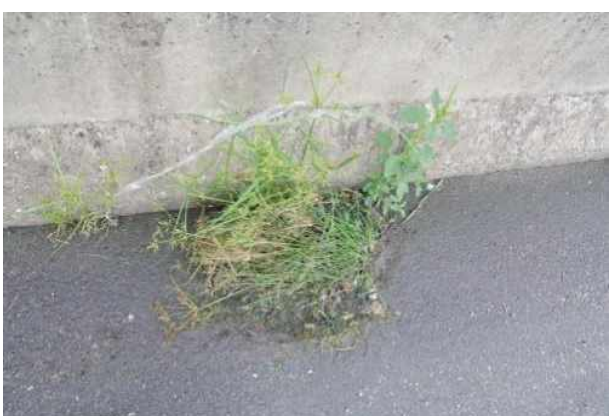
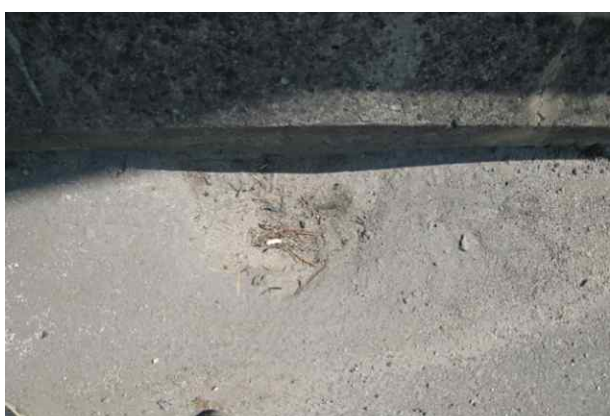
| 2021 하반기 | 2022 상반기 |
|---|---|
| 배수시설 배수구 퇴적 (S3,용인) #3 | 배수시설 배수구 퇴적 (S3,용인) #3 |

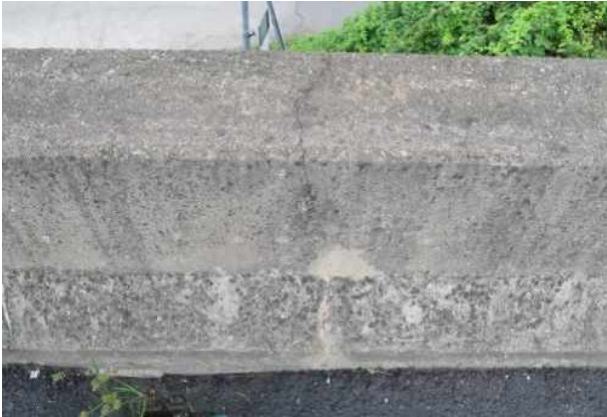
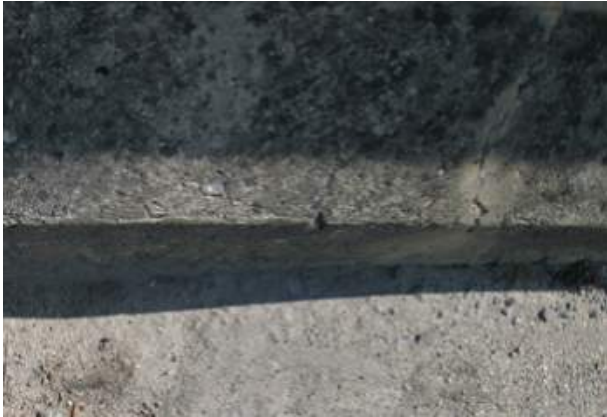
| 2021 하반기 | 2022 상반기 |
|---|---|
| 난간 연석 균열 (Cw=0.2mm) (S3) #4 | 난간 연석 균열 (Cw=0.2mm) (S3) #4 |

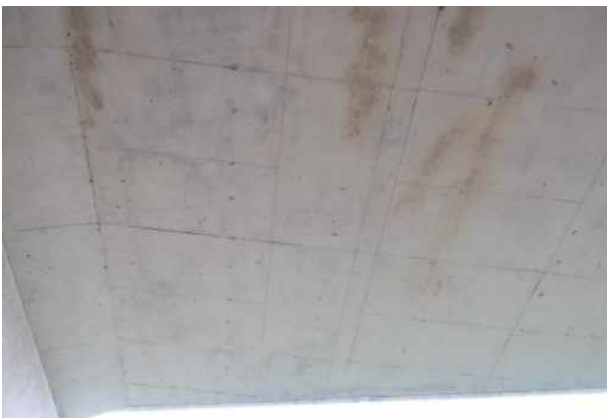
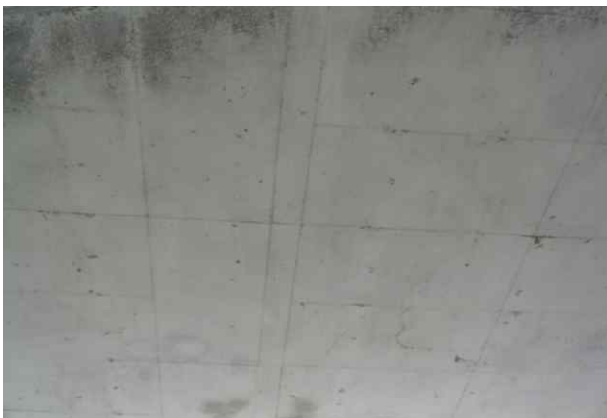
| 2021 하반기 | 2022 상반기 |
|---|---|
| 바닥판 횡균열 (Cw=0.2mm) (S1, 이동) #6 | 바닥판 횡균열 (Cw=0.2mm) (S1, 이동) #6 |

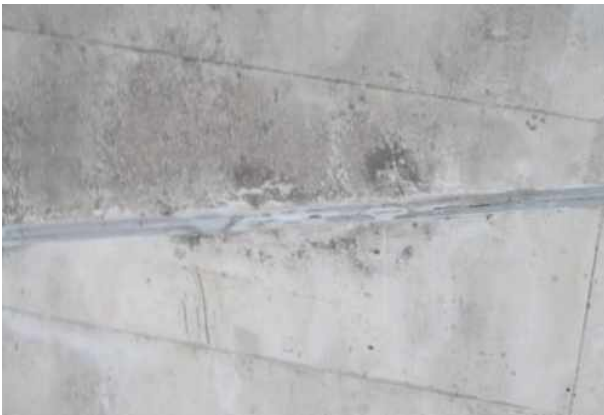
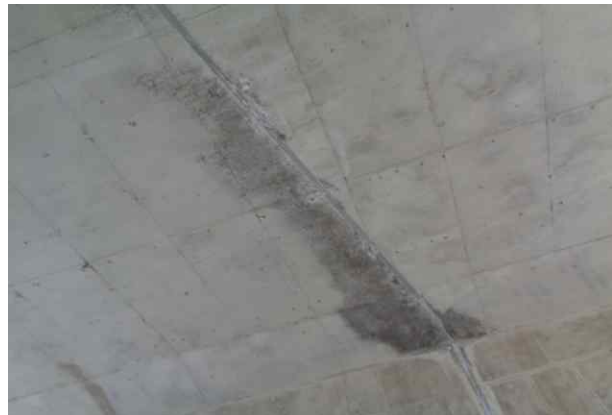
| 2021 하반기 | | 2022 상반기 | |
|---|--|---|---|
| 바닥판 실런트 열화(S1) | | #7 | 바닥판 실런트 열화(S1) |

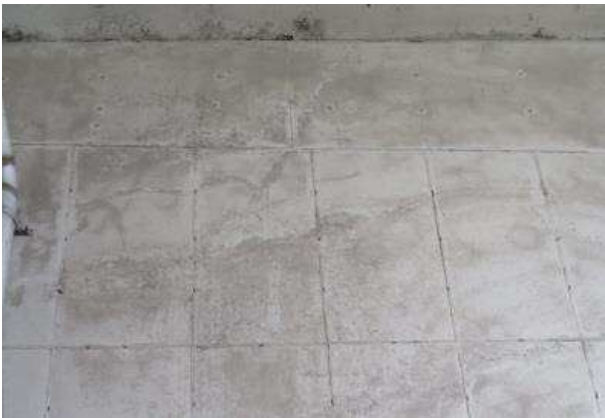
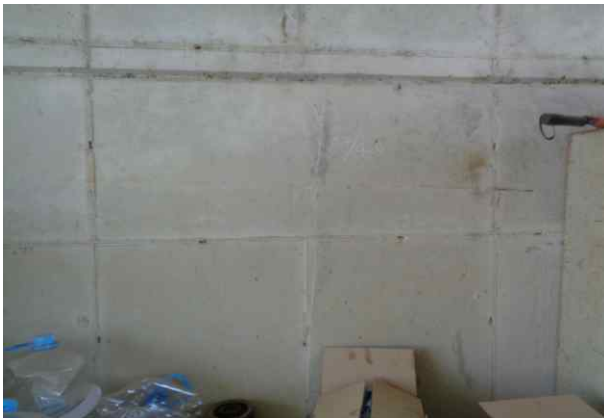
| 2021 하반기 | | 2022 상반기 | |
|---|---|---|---|
| 교대 균열 (Cw=0.2mm) (A1,이동) | #8 | 교대 균열 (Cw=0.2mm) (A1,이동) | #8 |

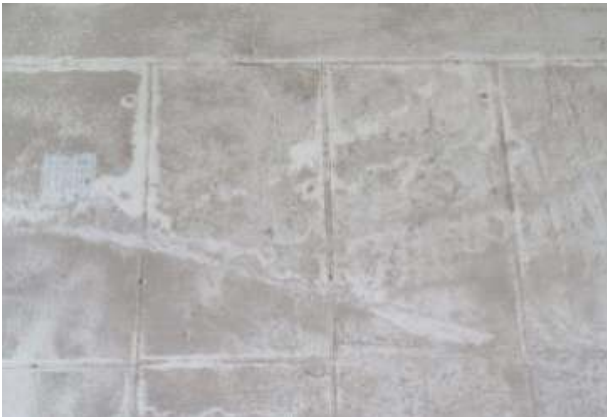
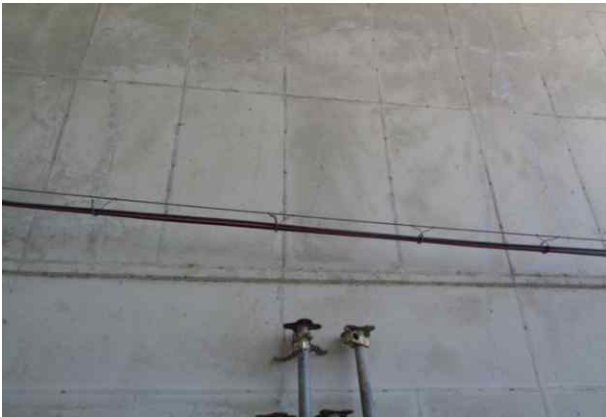
| 2021 하반기 | | 2022 상반기 | |
|---|---|---|---|
| 교대 균열 (Cw=0.2mm) (A1,용인) | #9 | 교대 균열 (Cw=0.2mm) (A1,용인) | #9 |

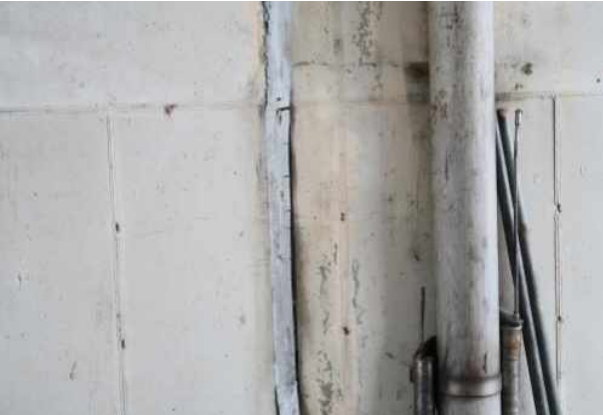
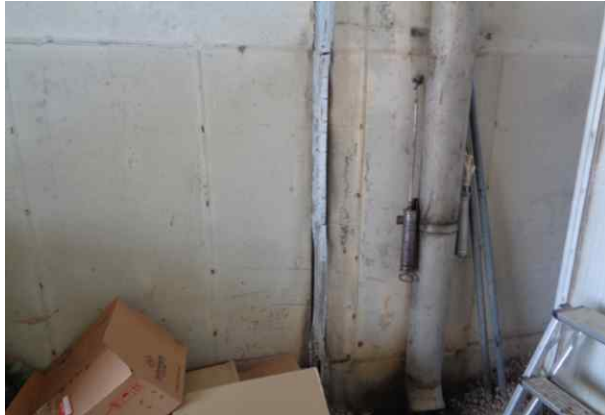
| 2021 하반기 | | 2022 상반기 | |
|---|---|---|---|
| | | 교대 실런트 열화(A1) | #10 |

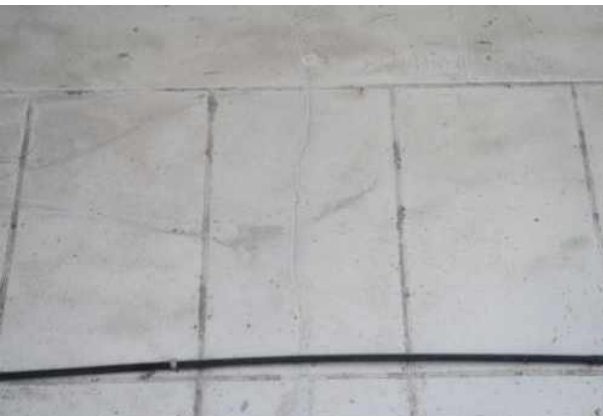
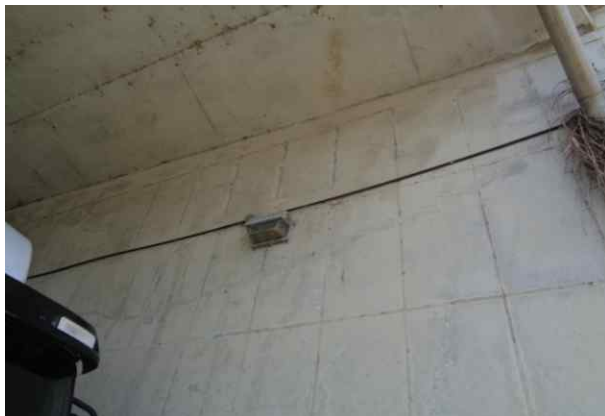
| 2021 하반기 | | 2022 상반기 | |
|---|---|---|---|
| | | 교대 균열(Cw=0.2mm) (A2, 용인) | #11 |

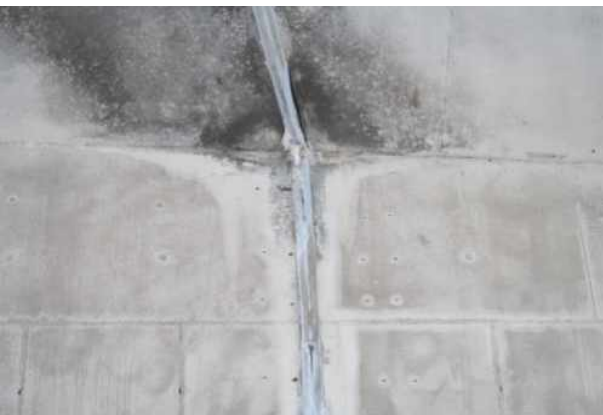
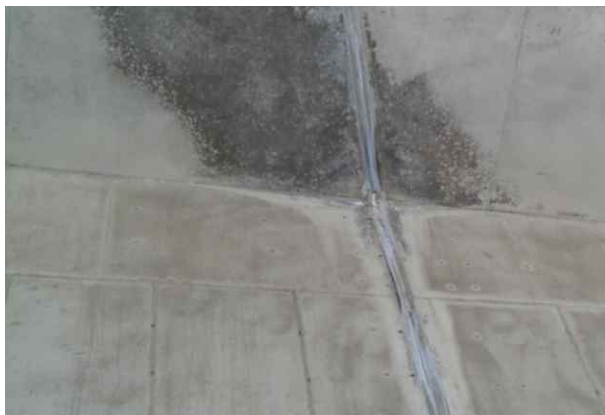
| 2021 하반기 | | 2022 상반기 | |
|---|---|---|---|
| | | 교각 백태(P1) | #12 |

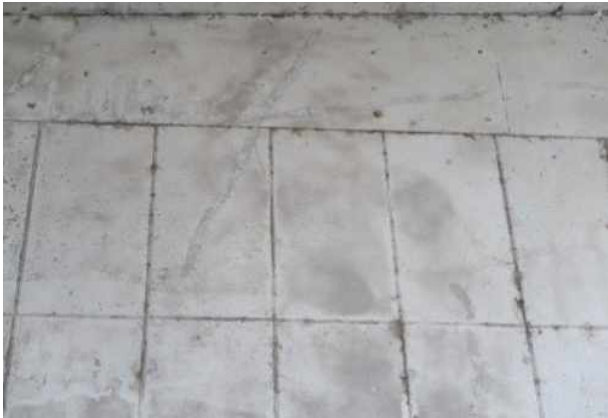
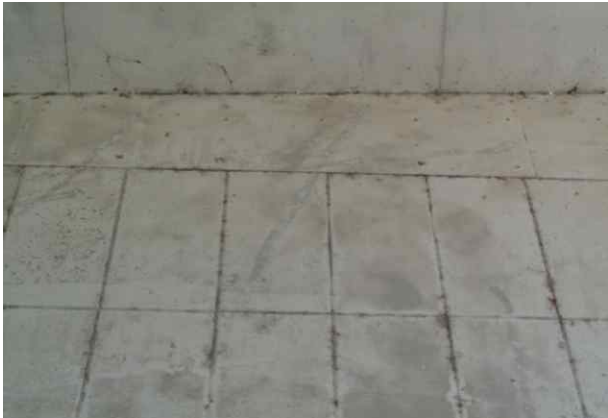
| 2021 하반기 | | 2022 상반기 | |
|---|---|---|---|
| 교각 보수부 균열(Cw=0.2mm) (P2,이동) | #13 | 교각 보수부 균열(Cw=0.2mm) (P2,이동) | #13 |

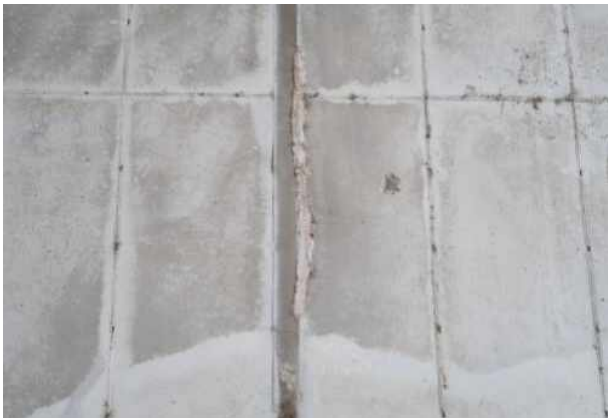
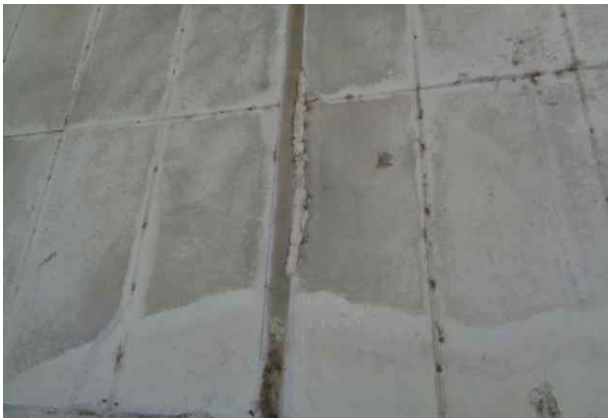
| 2021 하반기 | | 2022 상반기 | |
|---|---|---|---|
| 교각 박락(0.1×1.5) (P2) | #14 | 교각 박락(0.1×1.5) (P2) | #14 |

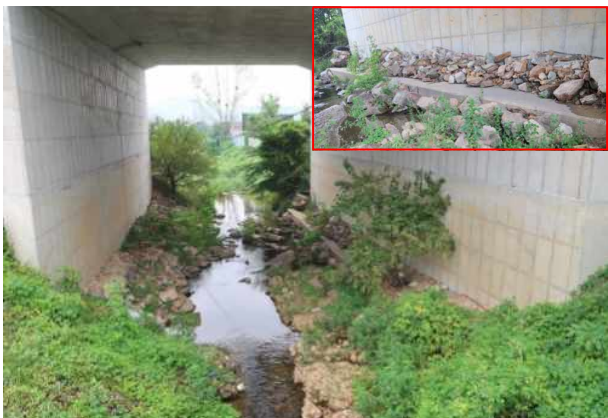
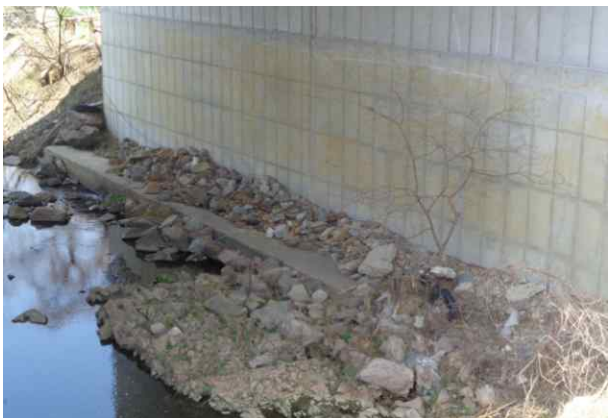
| 2021 하반기 | | 2022 상반기 | |
|---|---|---|---|
| 기초 노출(P1,P2) | #15 | 기초 노출(P2) | #15 |

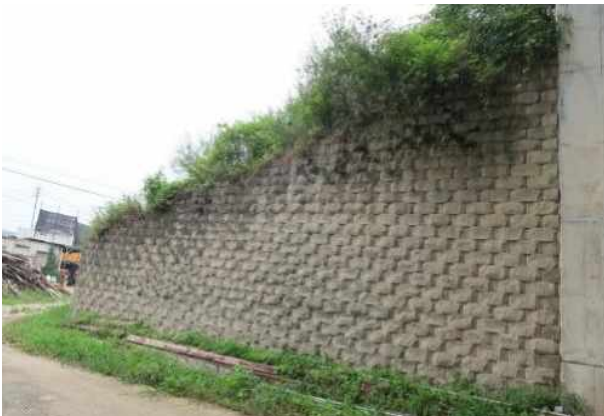
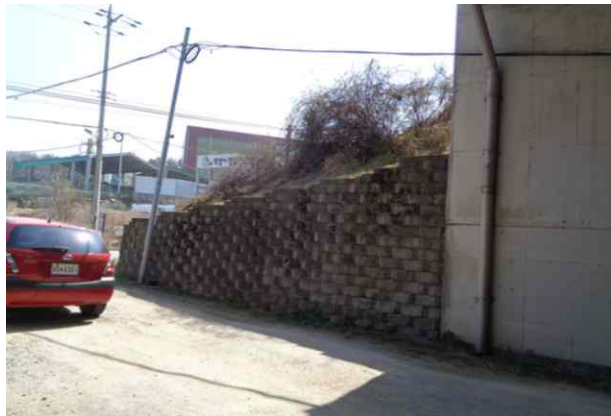
| 옹벽 상태양호 | | #16 | 옹벽 상태양호 |

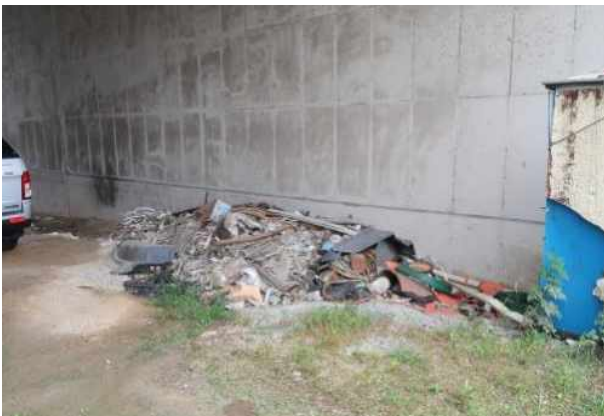
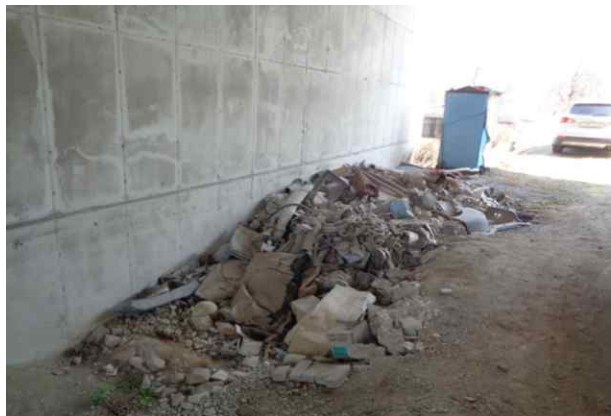
| 교량 하부 화재 위험물적치(S1) | | #17 | 교량 하부 화재 위험물적치(S1) |

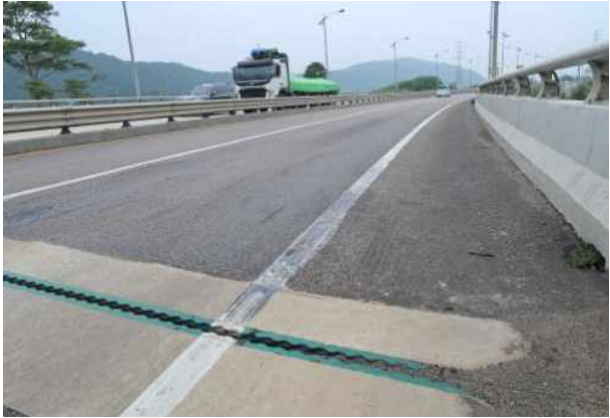
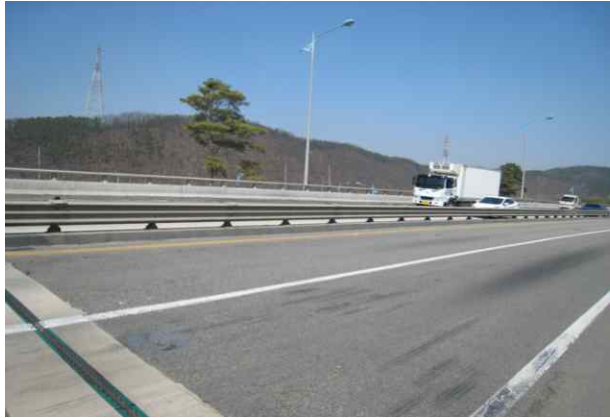
| 2021 하반기 | | 2022 상반기 | |
|---|---|---|---|
| | | 교면포장 아스콘 상태양호(용인) | #1 |

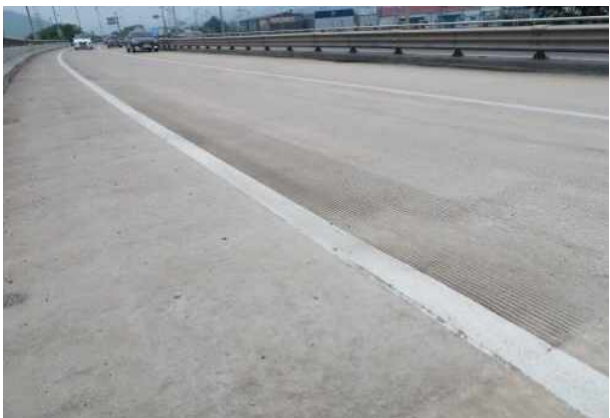
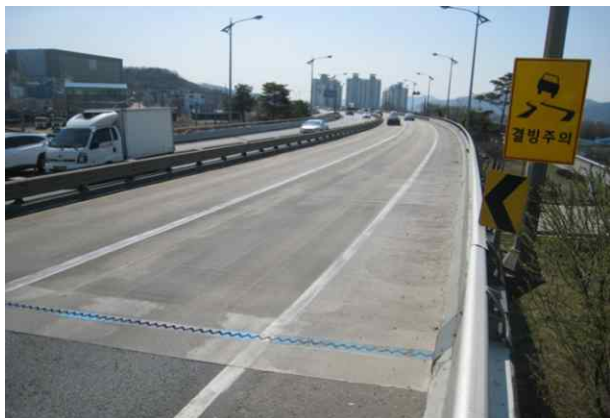
| 2021 하반기 | | 2022 상반기 | |
|---|---|---|---|
| | | 교면포장 채포장(LMC) 상태양호(이동) | #2 |

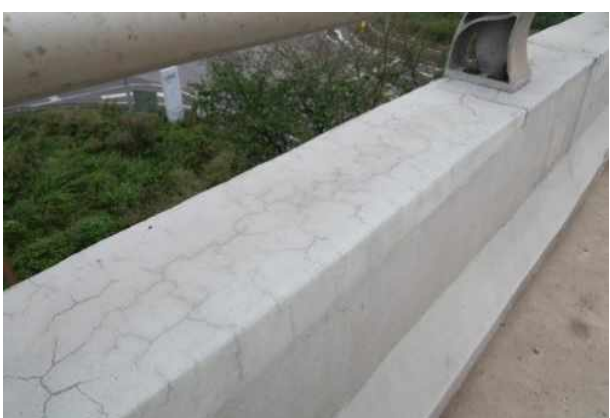
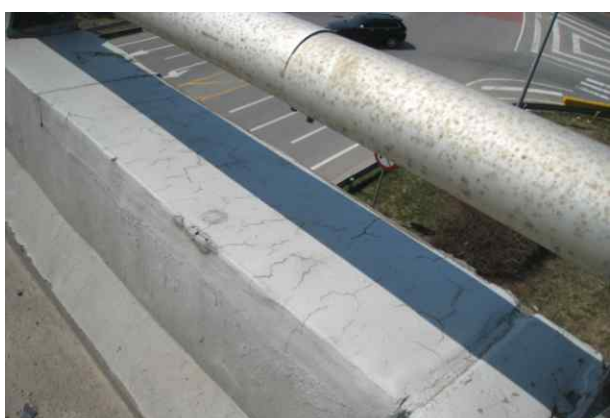
| 2021 하반기 | | 2022 상반기 | |
|---|---|---|---|
| | | 난간 방호벽 보수부 망상균열 | #3 |

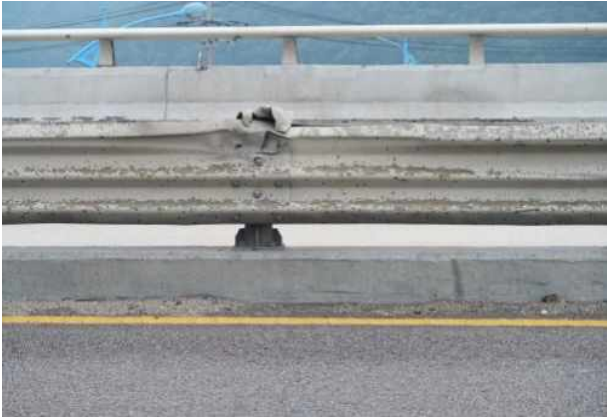
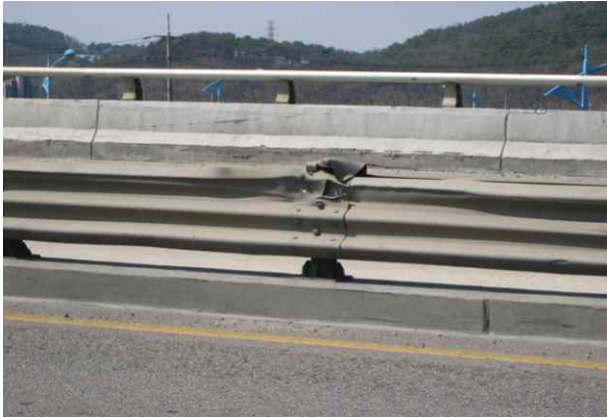
| 2021 하반기 | 2022 상반기 |
|---|---|
| 난간 중분대 방호책 변형 (S2,용인) #4 | 난간 중분대 방호책 변형 (S2,용인) #4 |

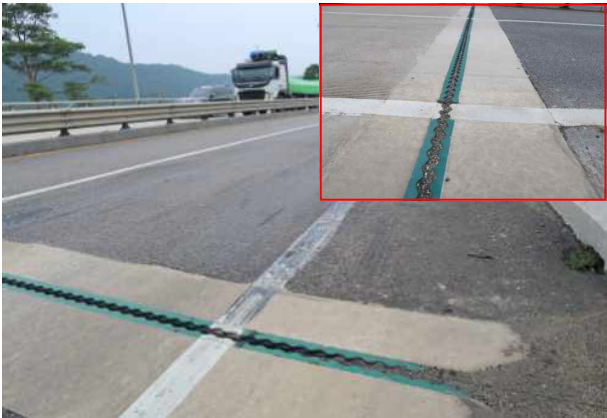
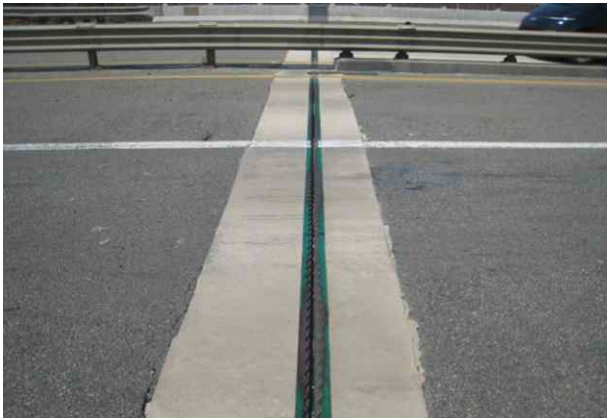
| 2021 하반기 | 2022 상반기 |
|---|---|
| 신축이음 교체 상태양호 (A1,용인) #5 | 신축이음 상태양호 (A1,용인) #5 |

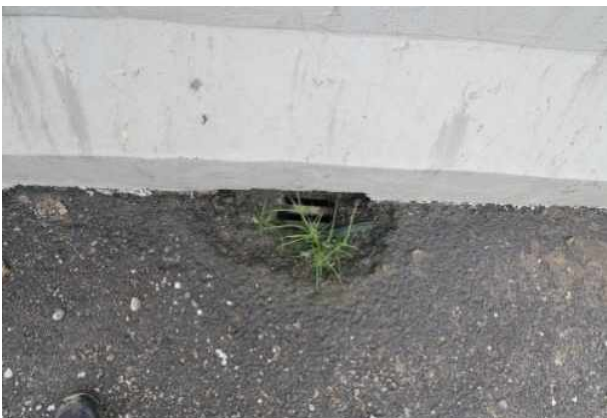
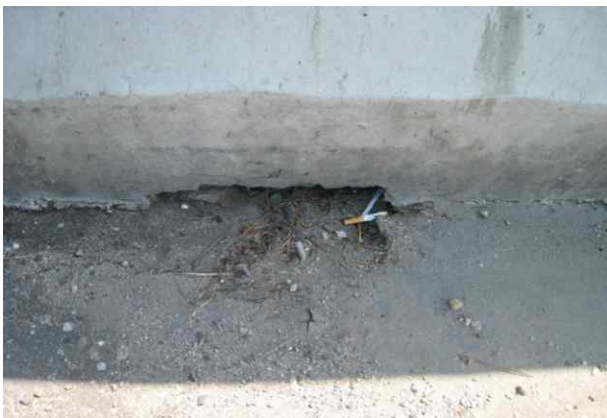
| 2021 하반기 | 2022 상반기 |
|---|---|
| 배수시설 배수구 퇴적 (S1) #6 | 배수시설 배수구 퇴적 (S1) #6 |

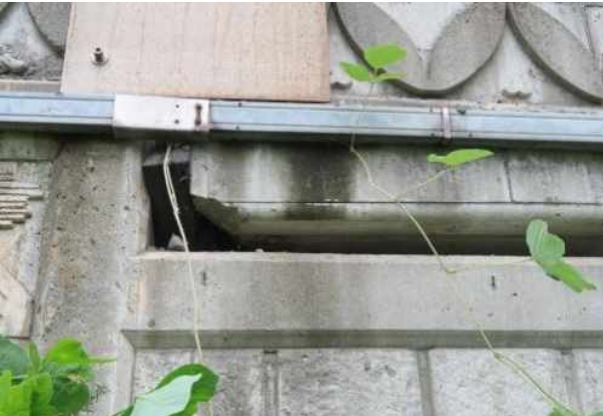
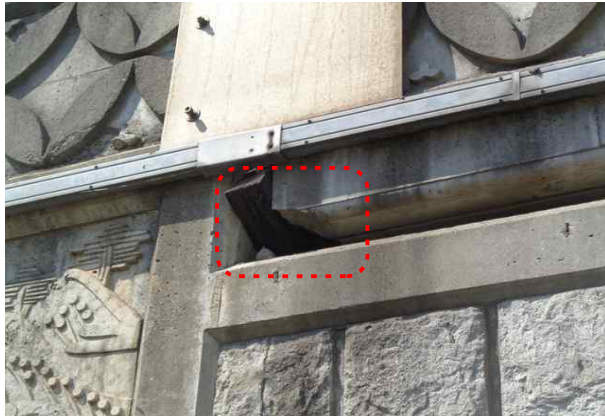
| 2021 하반기 | | 2022 상반기 | |
|---|---|---|---|
| | | 바닥판 박락 (S1, 용인) | #7 |

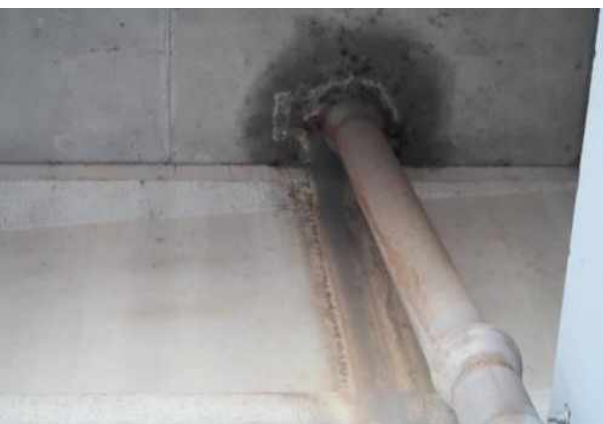
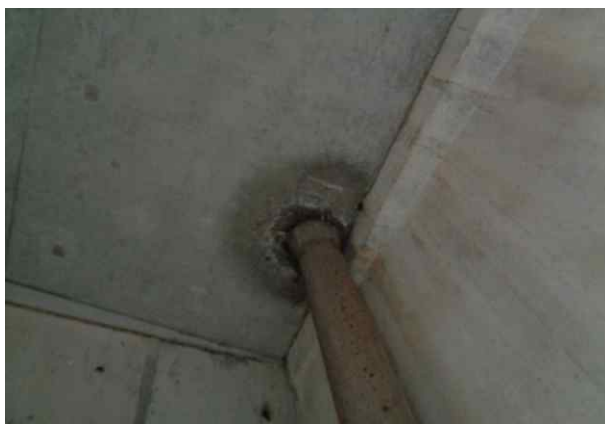
| 2021 하반기 | | 2022 상반기 | |
|---|---|---|---|
| | | 거더 표면오염, 바닥판 백태 (S3-G5) | #8 |

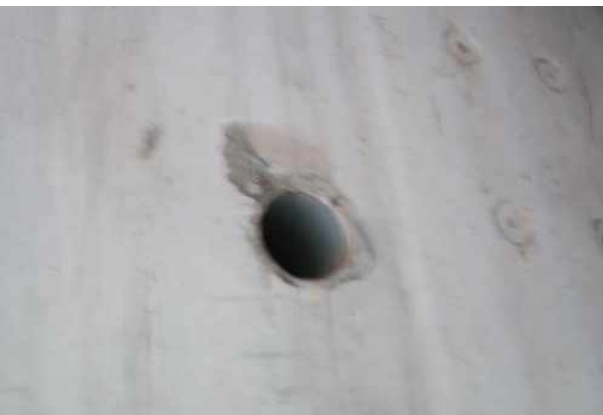
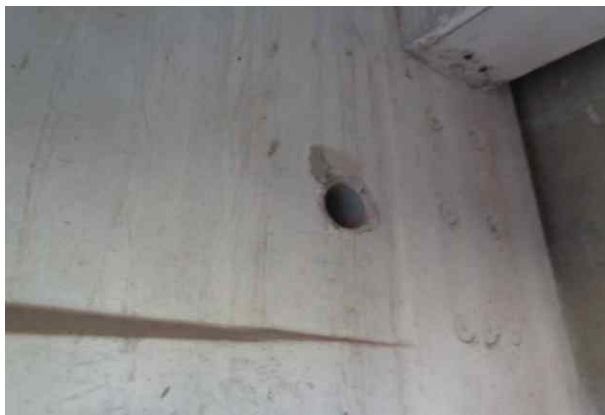
| 2021 하반기 | | 2022 상반기 | |
|---|---|---|---|
| | | 거더 인양홀 파손 (S3-G2, 이동) | #9 |

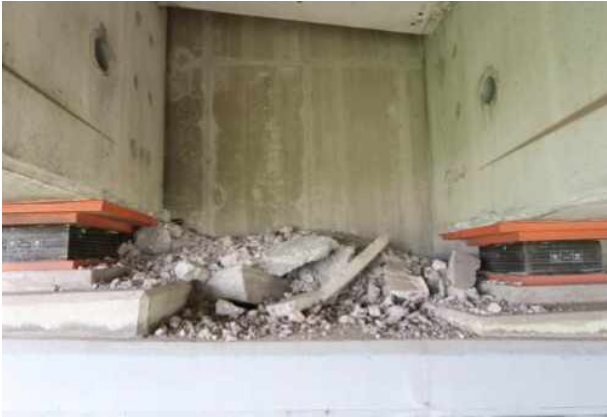
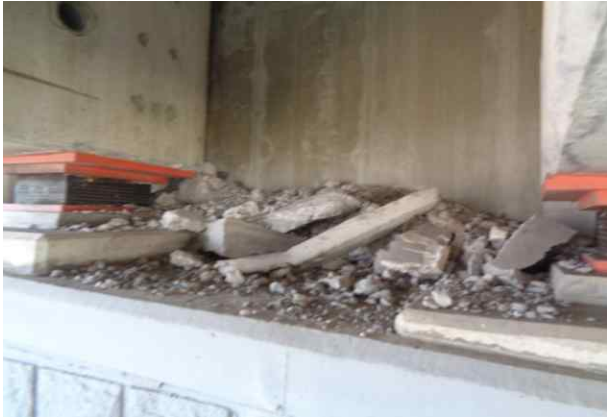
| 2021 하반기 | 2022 상반기 |
|---|---|
| 교대 이물질퇴적 (A2-Sh1~2) #10 | 교대 이물질퇴적 (A2-Sh1~2) #10 |

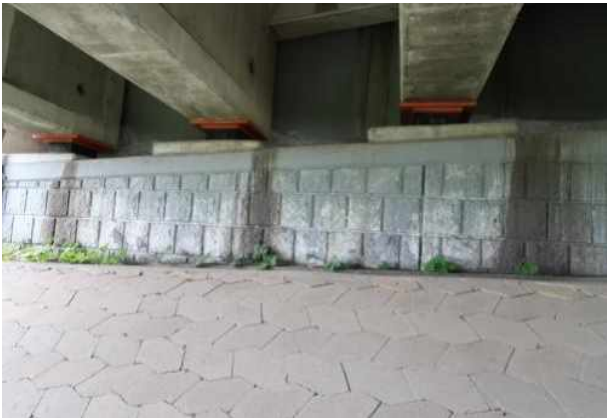
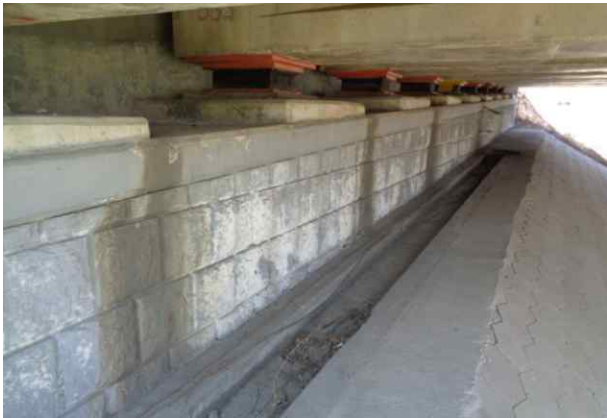
| 2021 하반기 | 2022 상반기 |
|---|---|
| 교대 표면오염 (A1,A2) #11 | 교대 표면오염 (A1,A2) #11 |

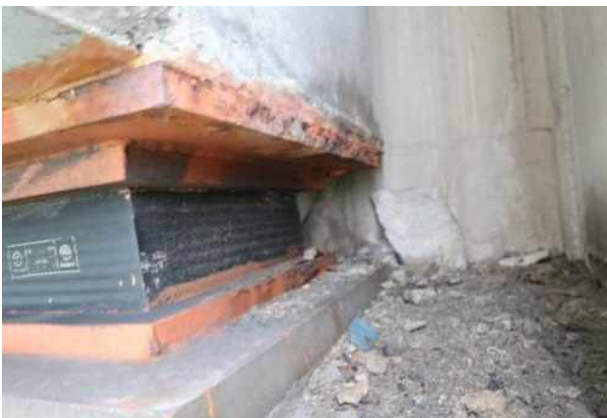
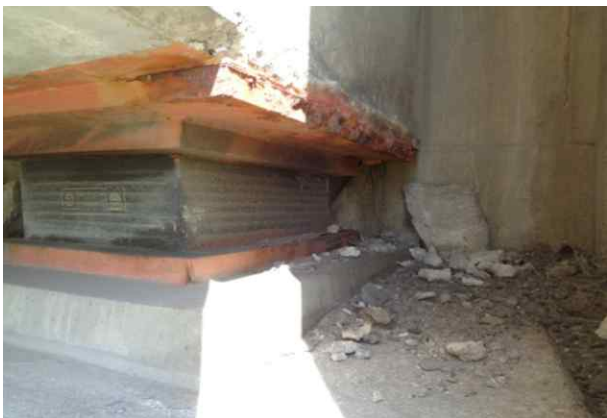
| 2021 하반기 | 2022 상반기 |
|---|---|
| 교량받침 부식 (A2-Sh9, 용인) #12 | 교량받침 부식 (A2-Sh9, 용인) #12 |

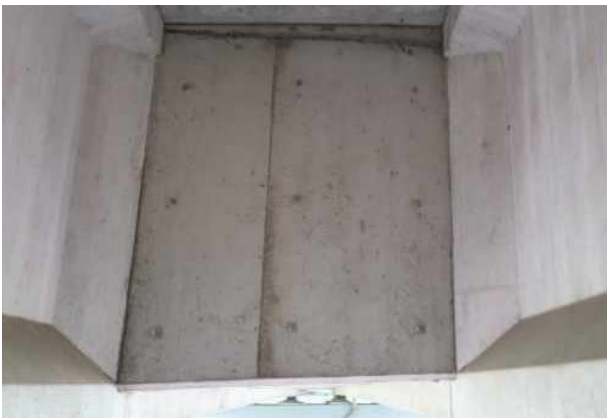
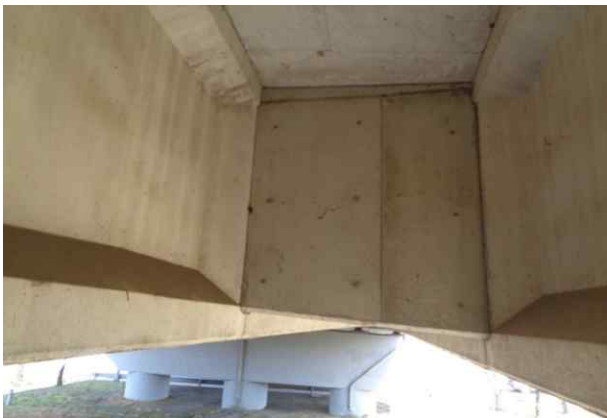
| 2021 하반기 | 2022 상반기 |
|---|---|
| 가로보 상태양호 #14 | 가로보 상태양호 #14 |

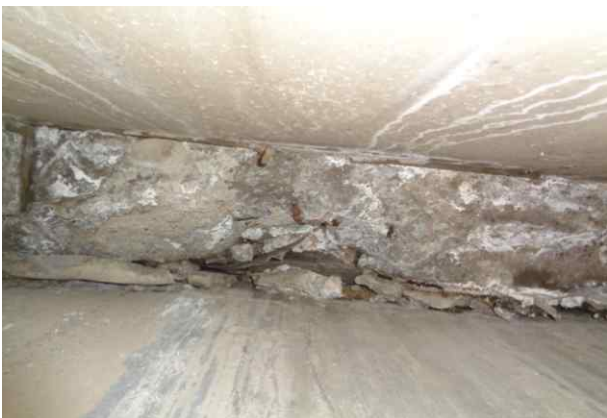
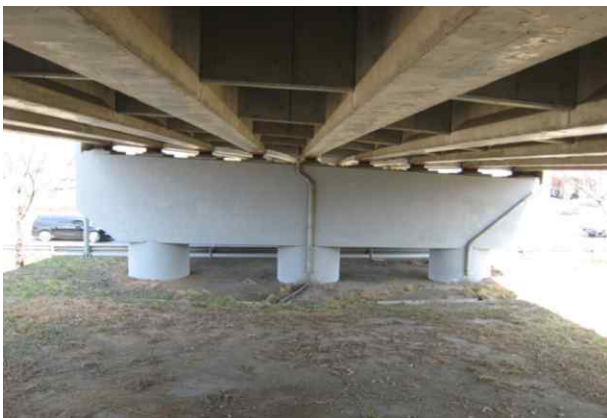
| 2022 상반기 | 2022 상반기 |
|---|---|
| 바닥판하면 파손(S3-A2) #15 | 교각 기보수 상태양호 #16 |

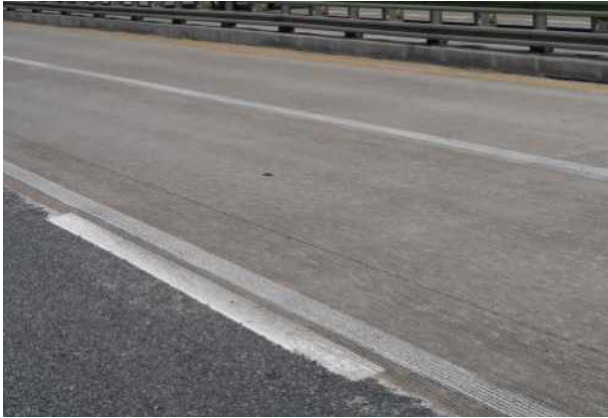
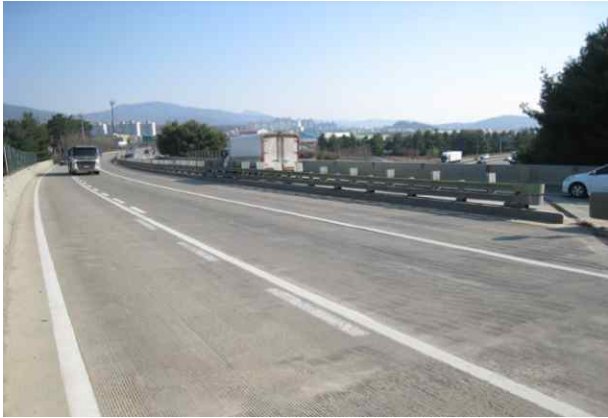
| 2021 하반기 | 2022 상반기 |
|---|---|
| 용인, 광주 LMC 포장 상태양호 #1 | 용인, 광주 LMC 포장 상태양호 #1 |

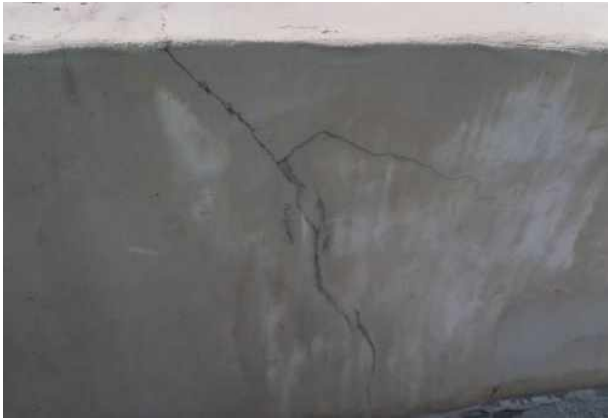
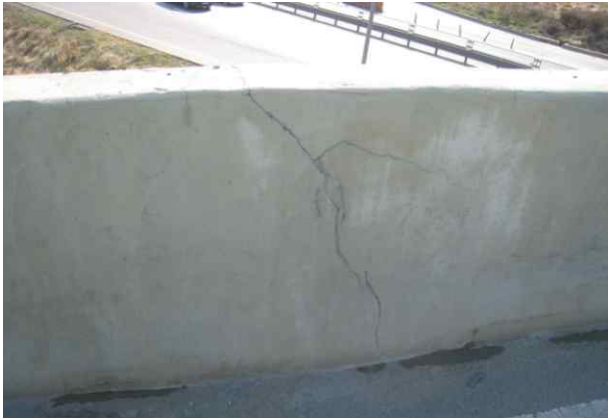
| 2021 하반기 | 2022 상반기 |
|---|---|
| 용인 방호벽 S1 보수부 재균열 #2 | 용인 방호벽 S1 보수부 재균열 #2 |

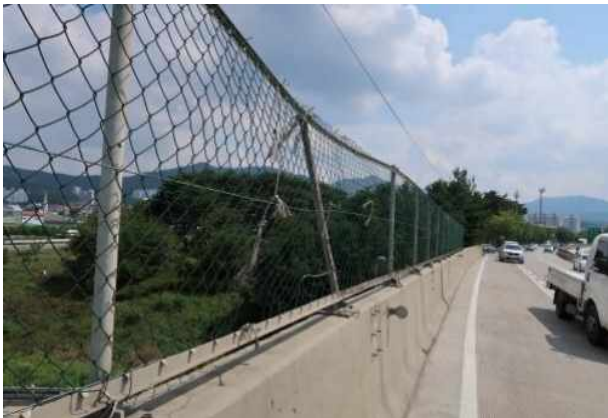
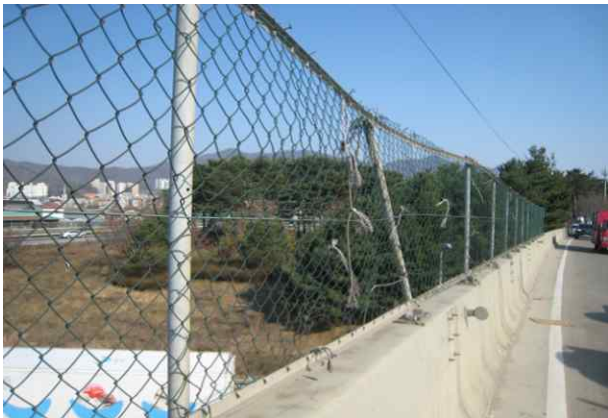
| 2021 하반기 | 2022 상반기 |
|---|---|
| 광주 S2 오물투척 방지책 파손 #3 | 광주 S2 오물투척 방지책 파손 #3 |

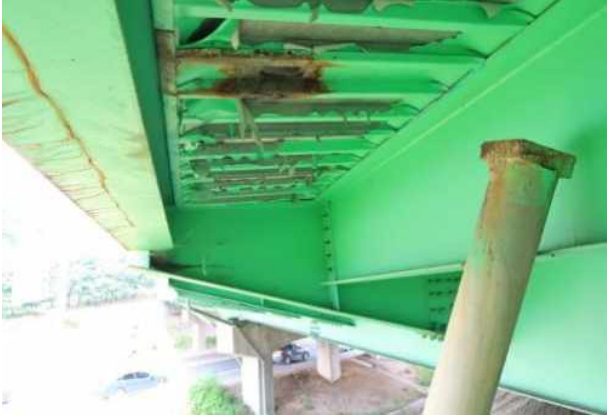
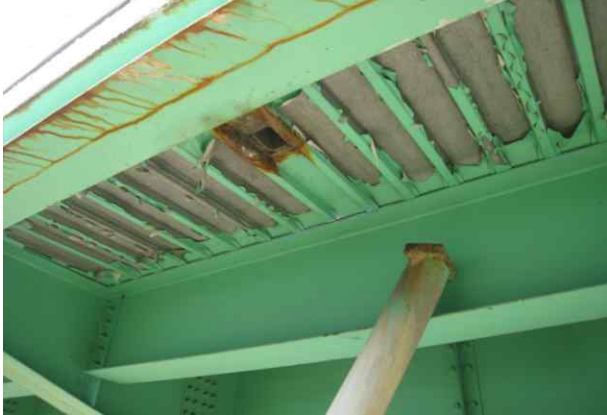
| 2021 하반기 | 2022 상반기 |
|---|---|
| 용인 S1, S2 배수관 탈락 #4 | 용인 S1, S2 배수관 탈락 #4 |
