# 부 록

## 시 설 물 별 사 진 첵

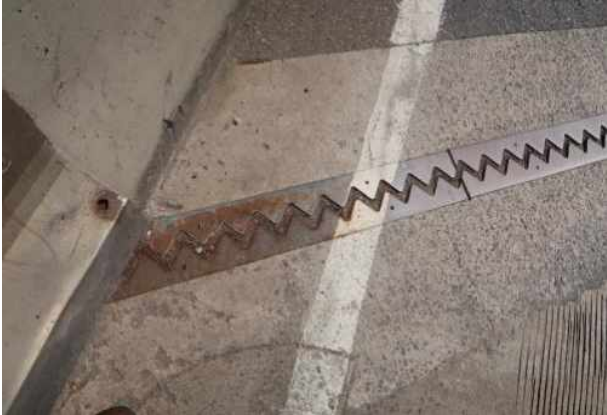
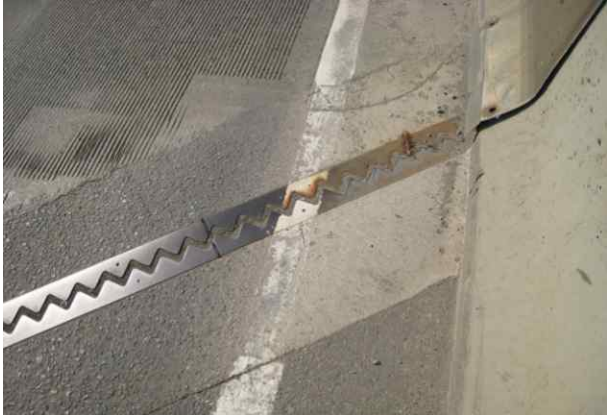
| 2021 하반기 | 2022 상반기 |
|---|---|
| 광주 신축이음 A1 토사퇴적 #5 | 광주 신축이음 A1 토사퇴적 #5 |

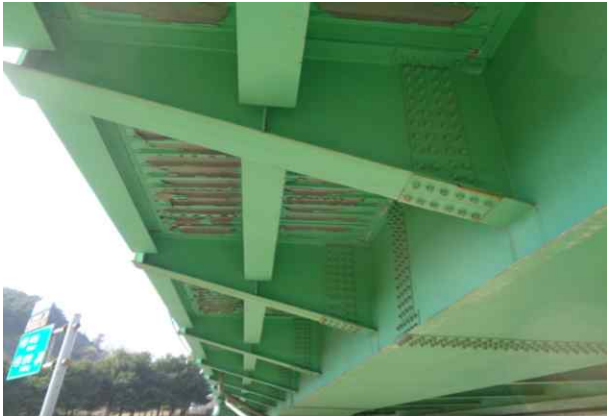
| 2021 하반기 | 2022 상반기 |
|---|---|
| 용인 바닥판 S1 데크플레이트 도장박리 #6 | 용인 바닥판 S1 데크플레이트 도장박리 #6 |

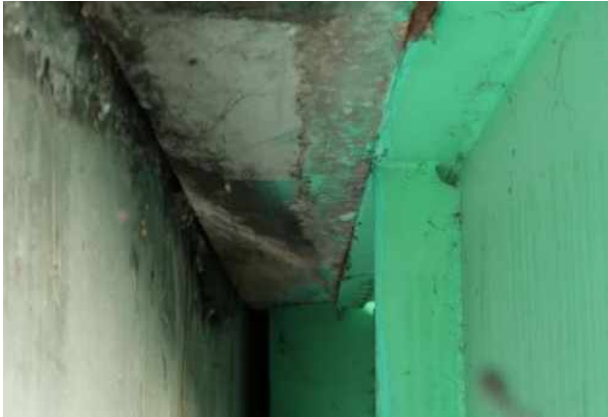
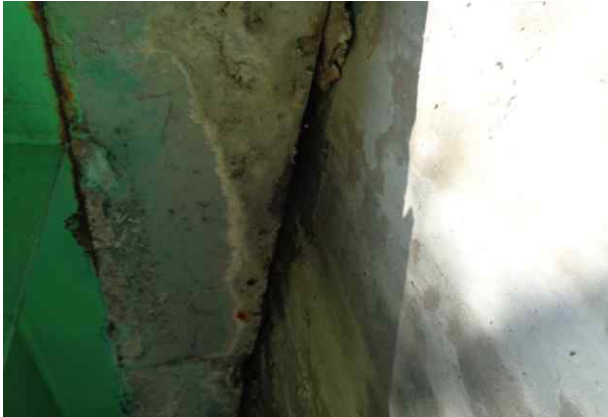
| 2021 하반기 | 2022 상반기 |
|---|---|
| 바닥판 S1 백태 #7 | 바닥판 S1 백태 #7 |

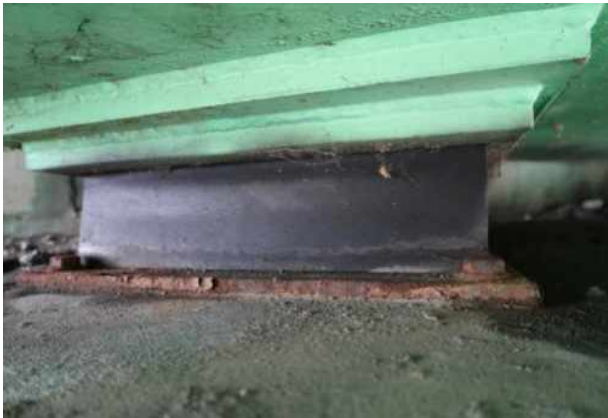
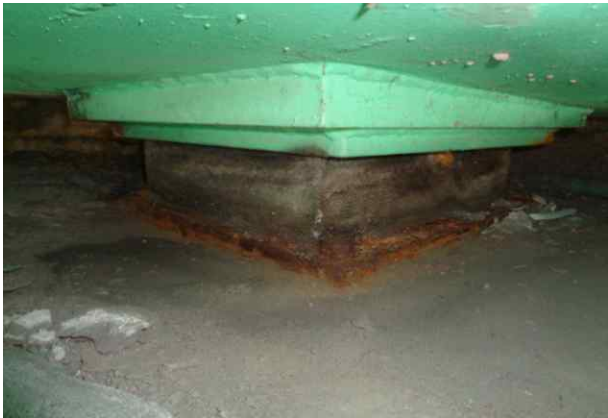
| 2021 하반기 | 2022 상반기 |
|---|---|
| 교량받침 A1-SH3 플레이트 부식 #8 | 교량받침 A1-SH3 플레이트 부식 #8 |

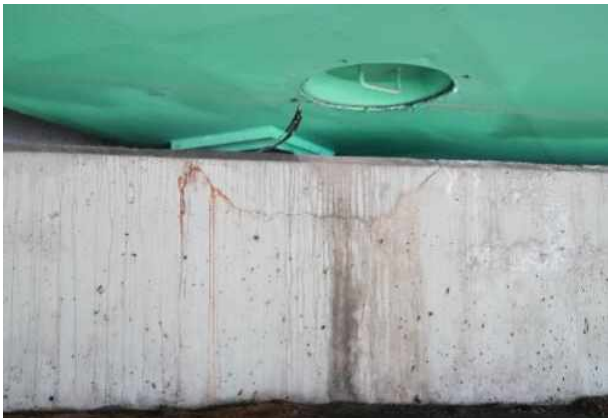
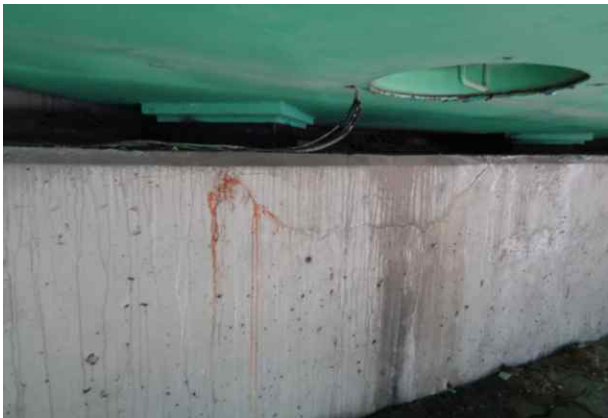
| 2021 하반기 | 2022 상반기 |
|---|---|
| 교대 A1 벽체 균열(0.3mm) #9 | 교대 A1 벽체 균열(0.3mm) #9 |

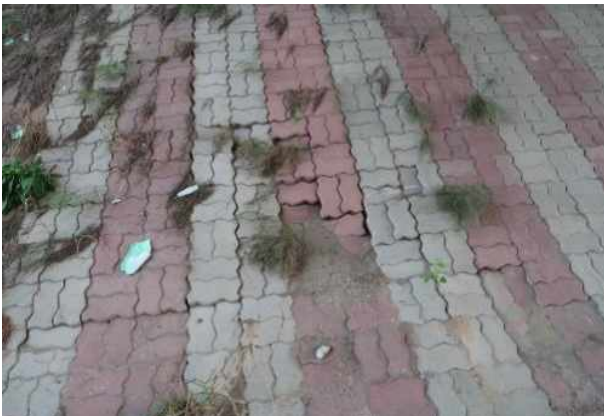
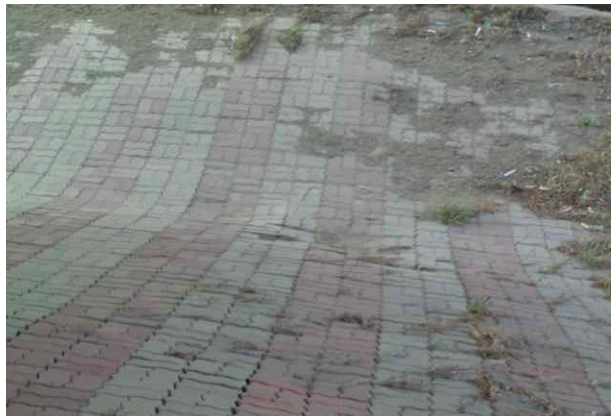
| 2021 하반기 | | 2022 상반기 | |
|---|--|---|--|
| #10 | | #10 | |

| 2021 하반기 | | 2022 상반기 | |
|---|--|---|--|
| 교대 A1 앞성토 토사유실 | | 교대 A1 앞성토 토사유실 | |

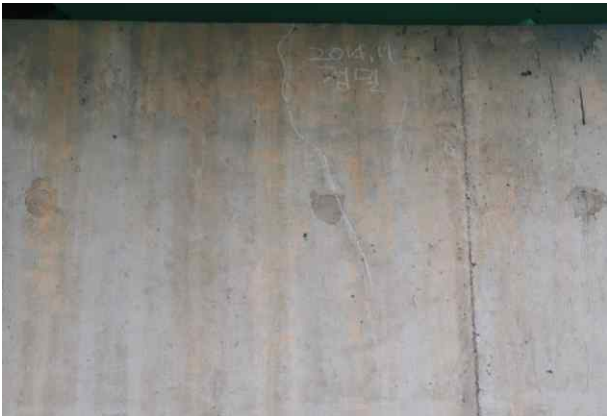
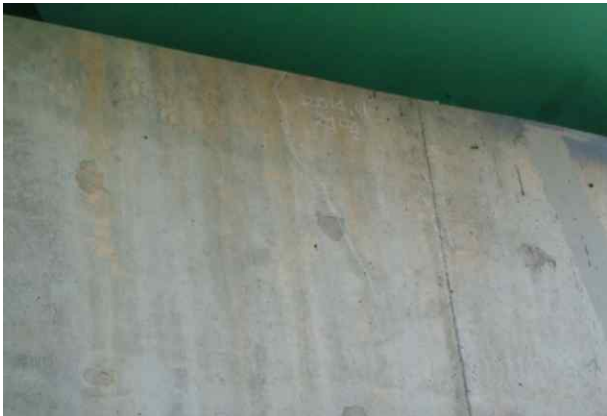
| 2021 하반기 | | 2022 상반기 | |
|---|--|---|--|
| #11 | | #11 | |

| 2021 하반기 | | 2022 상반기 | |
|---|--|---|--|
| 교대 A2 균열(0.2mm) | | 교대 A2 균열(0.2mm) | |

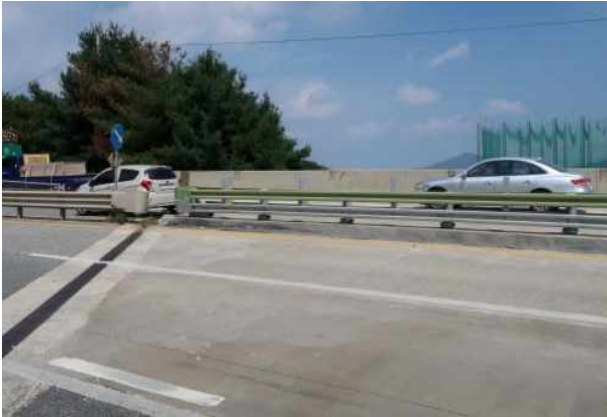
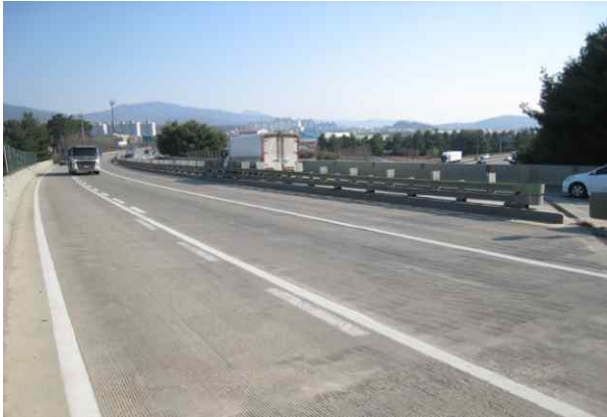
| 2021 하반기 | 2022 상반기 |
|---|---|
| S3 중분대 방호책 설치 #14 | S3 중분대 방호책 상태양호 #14 |

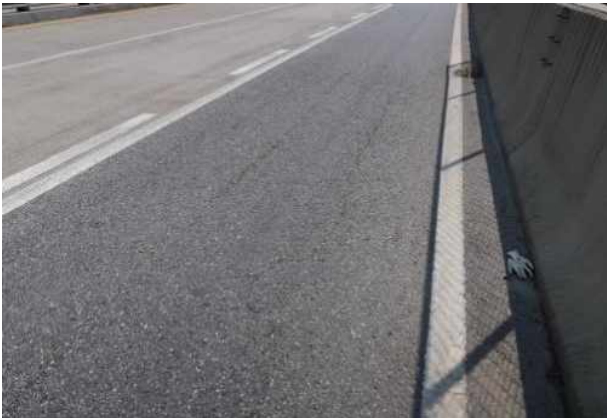
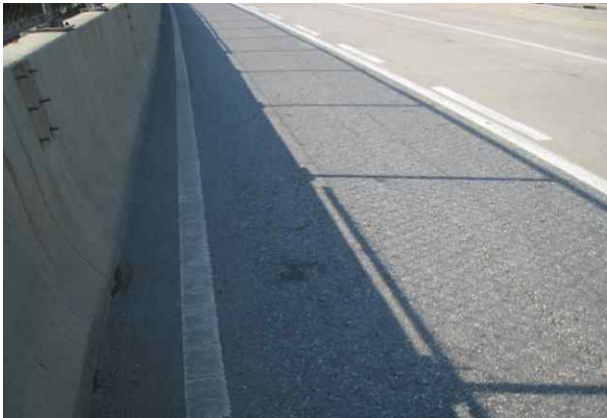
| 2021 하반기 | 2022 상반기 |
|---|---|
| 용인 S1~S3 길어깨 망상균열 (경미) #15 | 용인 S1~S3 길어깨 망상균열 (경미) #15 |

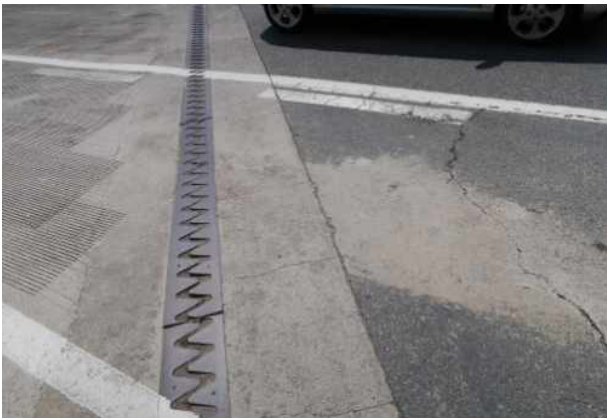
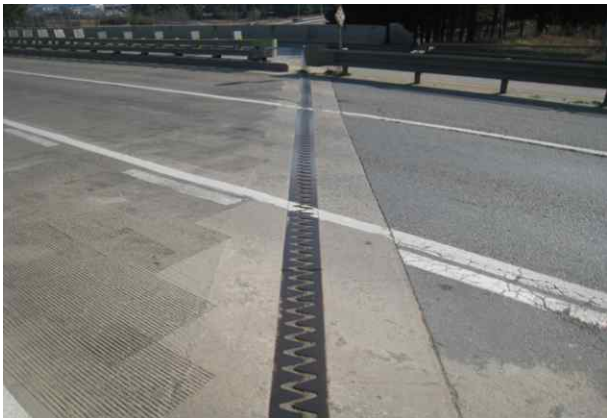
| 2021 하반기 | 2022 상반기 |
|---|---|
| 후타재 균열 (0.2mm) #16 | 후타재 균열 (0.2mm) #16 |

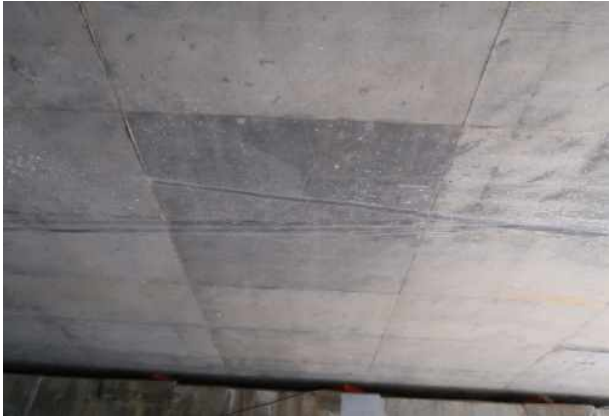
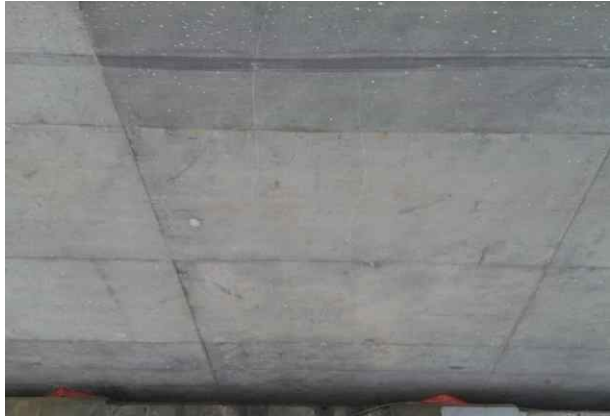
| 2021 하반기 | | 2022 상반기 | |
|---|---|---|---|
| | | 바닥판 하면 균열 (S6) | #1 |

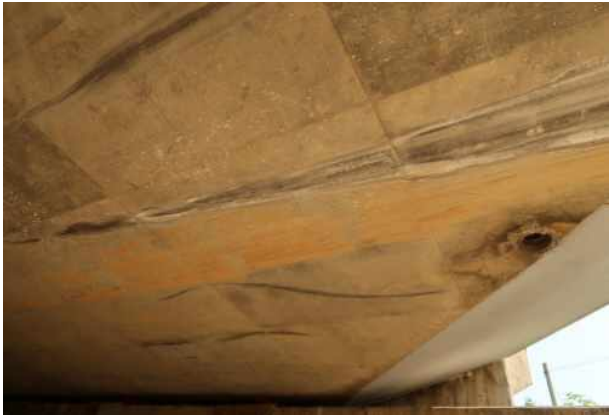
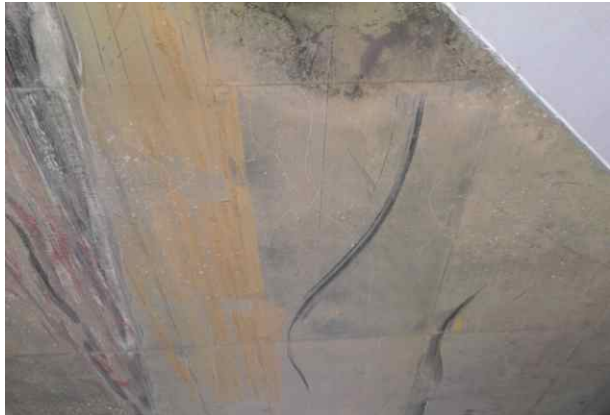
| 2021 하반기 | | 2022 상반기 | |
|---|---|---|---|
| | | 바닥판 하면 망상균열 (S6) | #2 |

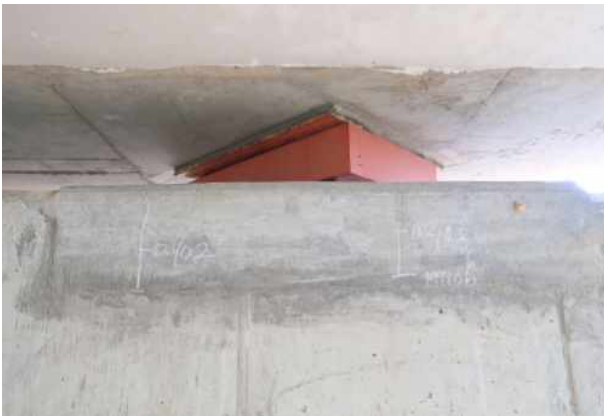
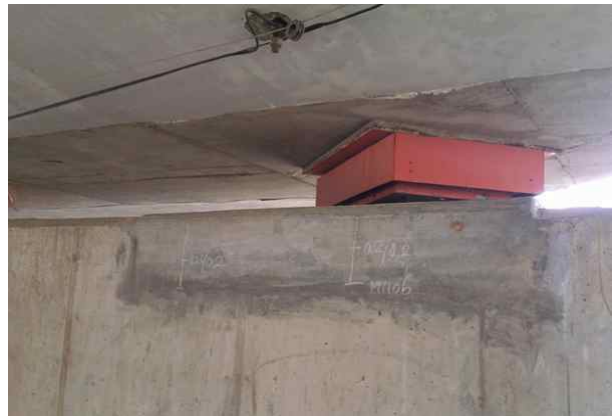
| 2021 하반기 | | 2022 상반기 | |
|---|--|---|---|
| 받침콘크리트 균열 (P5-Sh8) | | #4 | 받침콘크리트 균열 (P5-Sh8) |

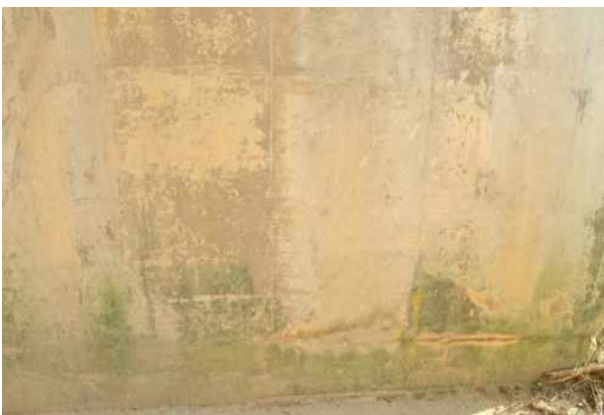
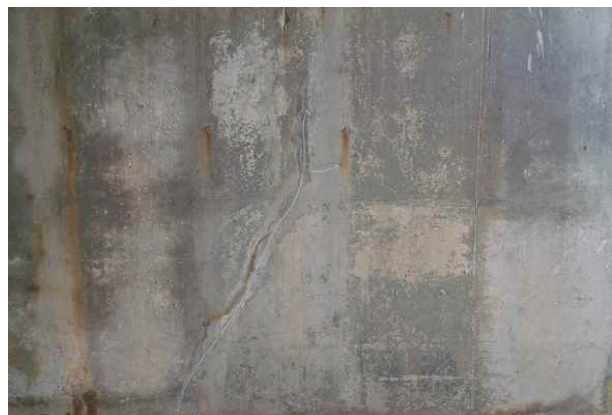
| 2021 하반기 | | 2022 상반기 | |
|---|--|---|--|
| #5 | | #5 | |

| 2021 하반기 | | 2022 상반기 | |
|---|--|---|--|
| 교대 벽체 전면 균열(A2) | | 교대 벽체 전면 균열(A2) | |

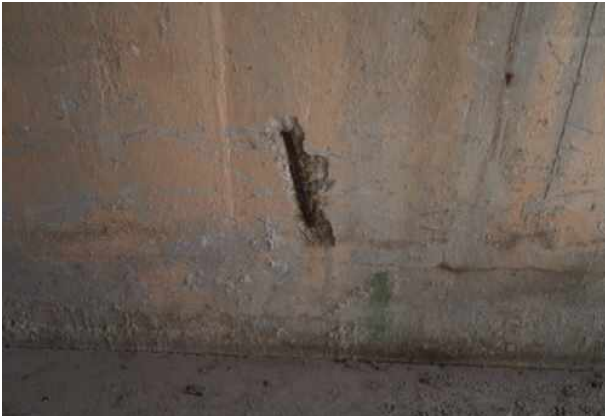
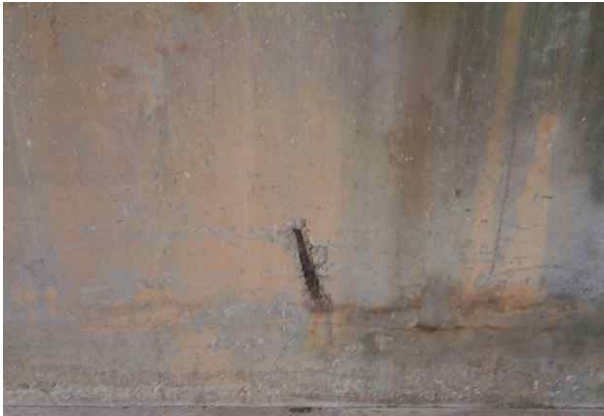
| 2021 하반기 | | 2022 상반기 | |
|---|--|---|---|
| 교대 벽체 전면 철물노출 (A2) | | #6 | 교대 벽체 전면 철물노출 (A2) |

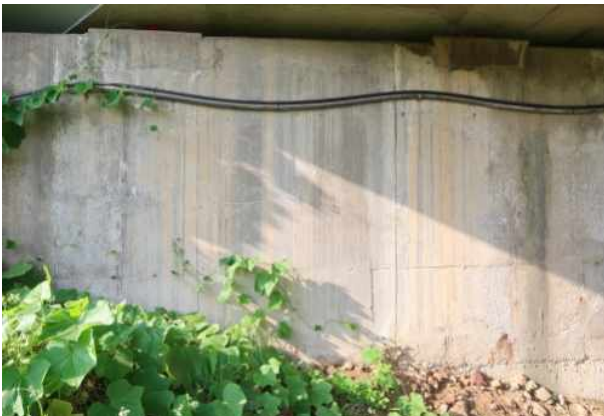
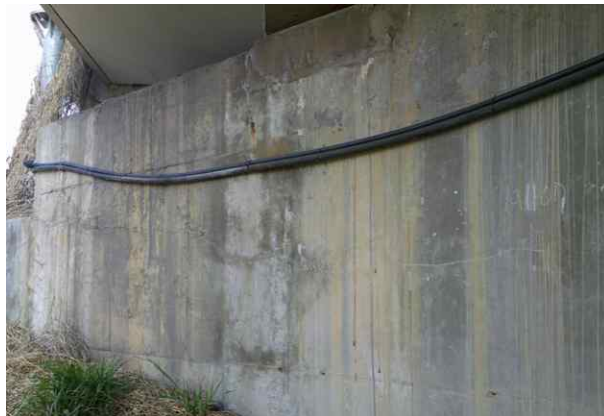
| 2021 하반기 | | 2022 상반기 | | |
|---|--|---|---|---|
| 교대 벽체 전면 보수부 균열(A1) | | #7 | 교대 벽체 전면 보수부 균열(A1) | #7 |

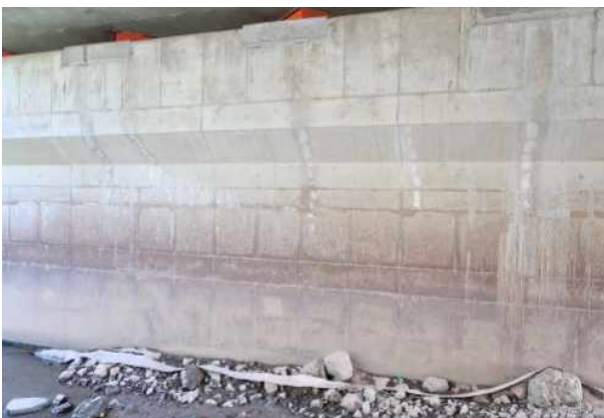
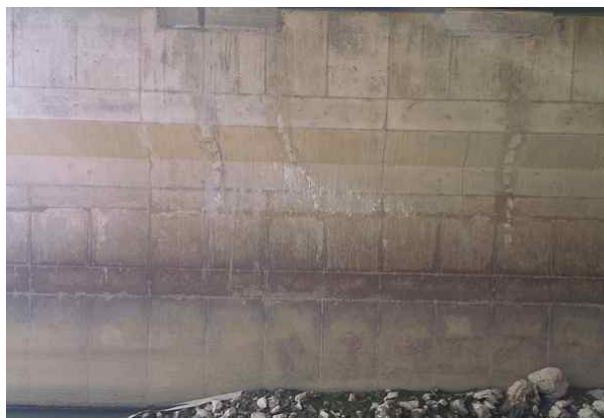
| 2021 하반기 | | 2022 상반기 | |
|---|---|---|---|
| 교각 수직균열 (cw=0.3mm미만) (P2) | #8 | 교각 수직균열 (cw=0.3mm미만) (P2) | #8 |

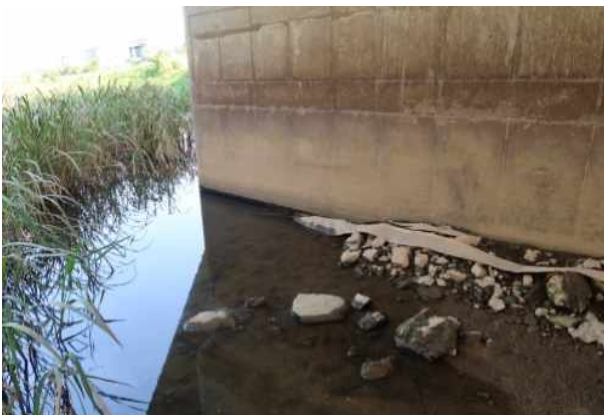
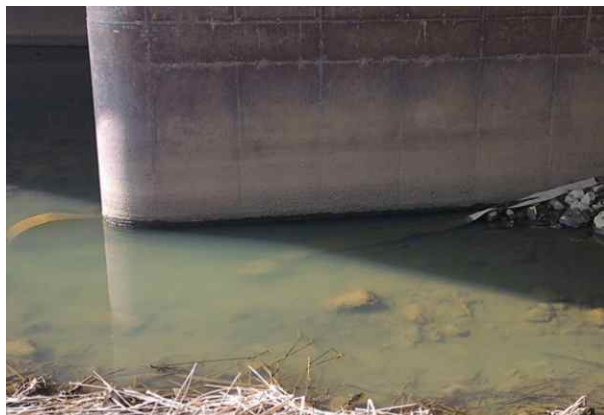
| 2021 하반기 | 2022 상반기 |
|---|---|
| #9 | #9 |

| 2021 하반기 | 2022 상반기 |
|---|---|
| 교각 일부 침식-토피 확보(P2) | 교각 일부 침식-토피 확보(P2) |

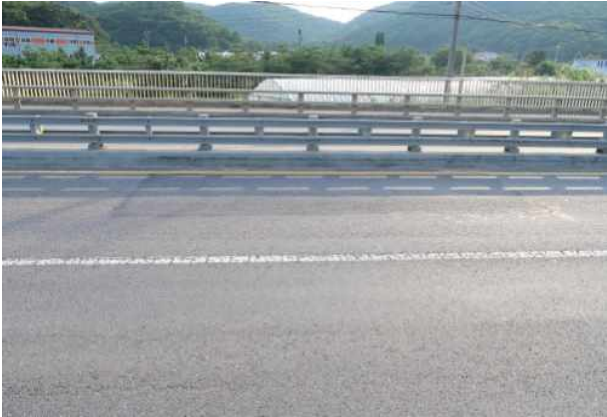
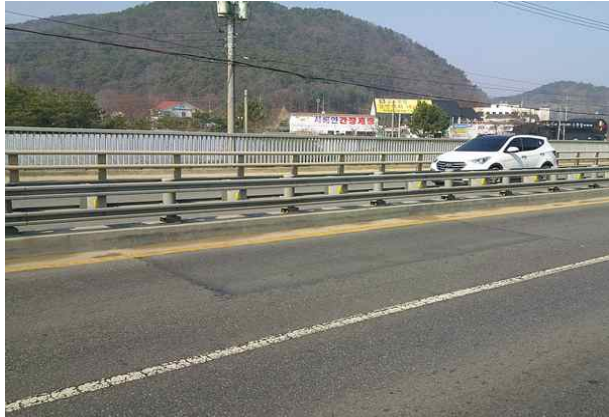
| 2021 하반기 | | 2022 상반기 | |
|---|---|---|---|
| 교면포장포트홀(보수완료)(강화,S3) | 교면포장 포트홀(보수완료)(강화,S3) | #10 | #10 |

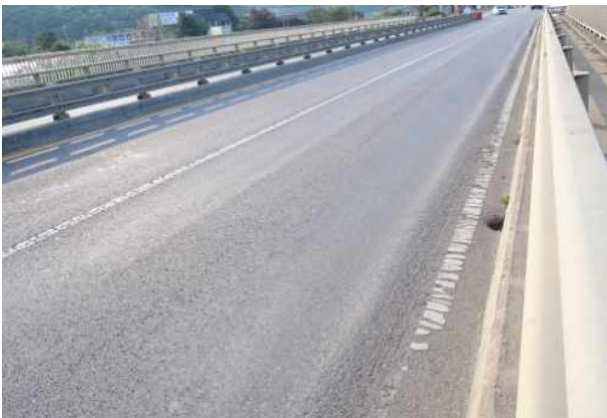
| 2021 하반기 | | 2022 상반기 | |
|---|---|---|---|
| 교면포장 일방향균열, 소성변형(강화,S3) | 교면포장 일방향균열, 소성변형(강화,S3) | #11 | #11 |

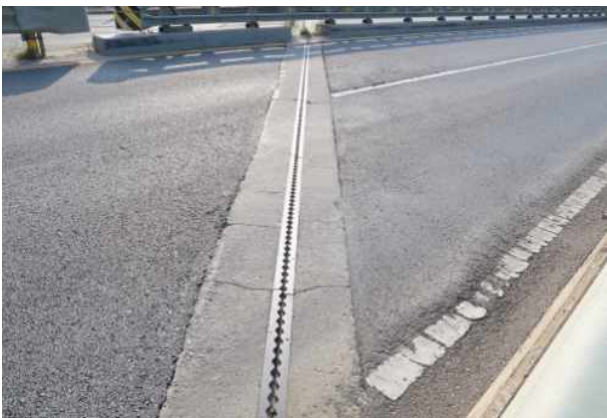
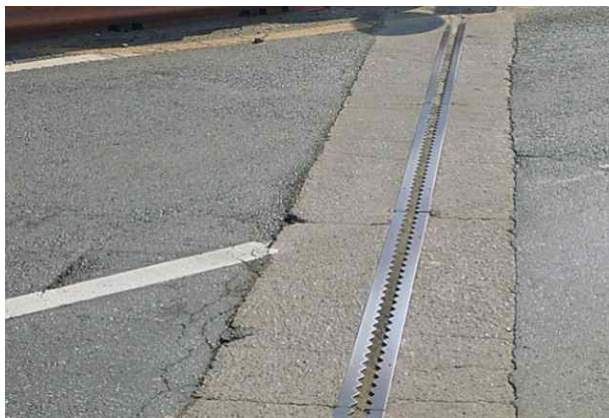
| 2021 하반기 | | 2022 상반기 | |
|---|---|---|---|
| 신축이음 토사퇴적, 균열, 파손(A1,서울) | 신축이음 토사퇴적, 균열, 파손(A1,서울) | #12 | #12 |

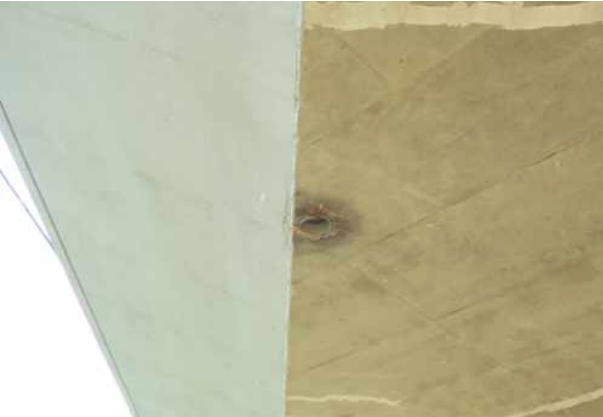
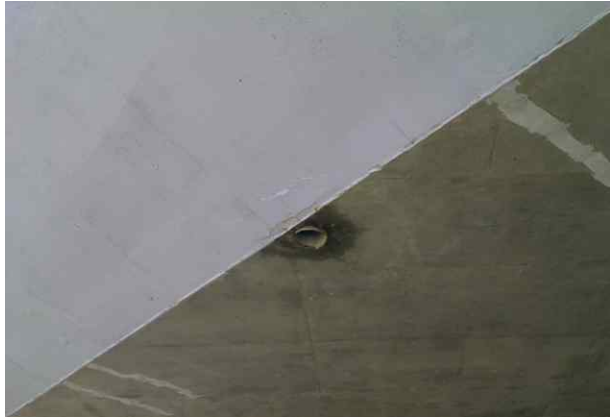
| 2021 하반기 | | 2022 상반기 | |
|---|---|---|---|
| | | 배수관 길이부족(서울,S2) | #13 |

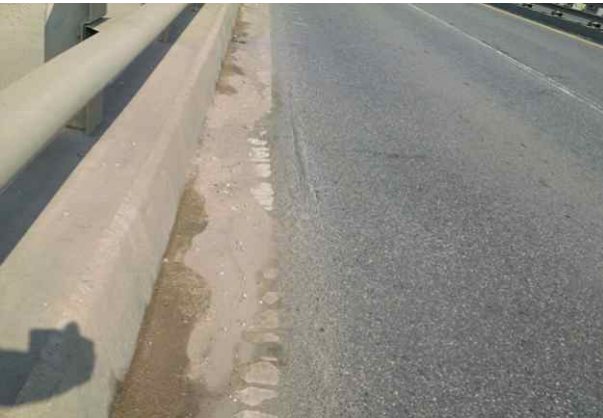
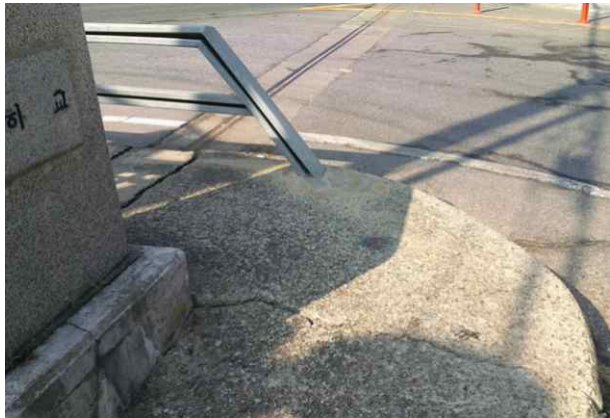
| 2022 상반기 | | 2022 상반기 | |
|---|---|---|---|
| | | 교면포장 소성변형(서울,S5)(신규) | #14 |
| | | 접속부 보도부 파손(강화,S1)(신규) | #15 |

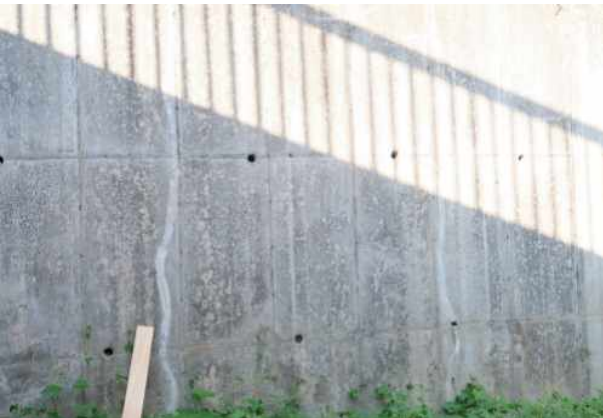
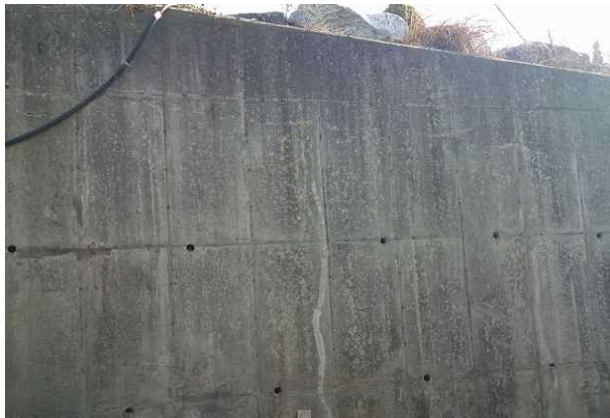
| 2021 하반기 | | 2022 상반기 | |
|---|---|---|---|
| | | 옹벽 보수부 균열(A1,우측) | #16 |

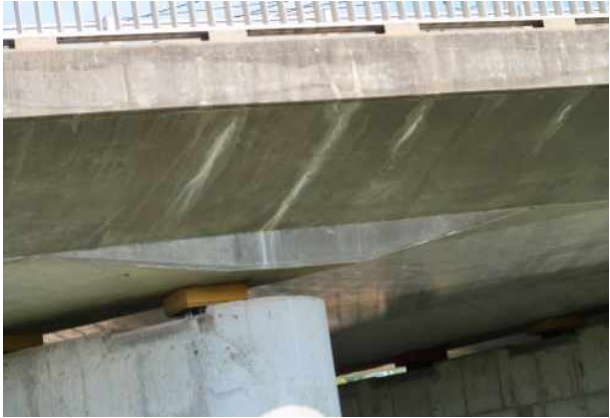
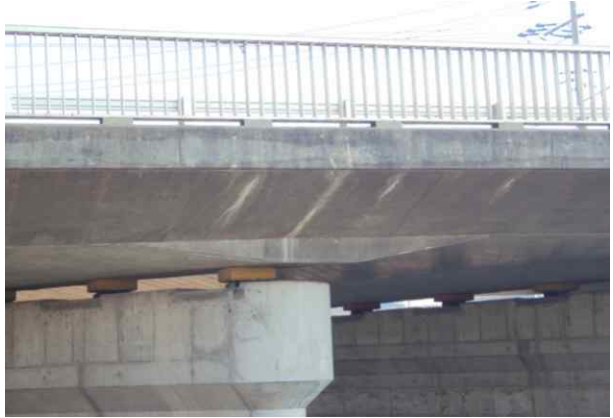
| 2021 하반기 | | 2022 상반기 | |
|---|---|---|---|
| | | 캔틸레버 하면 균열/백태(서울,S2) | #1 |

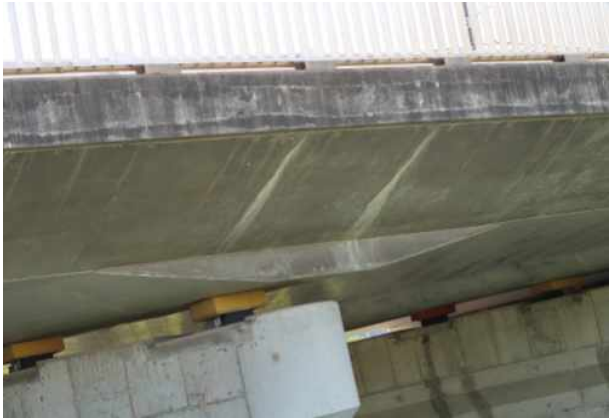
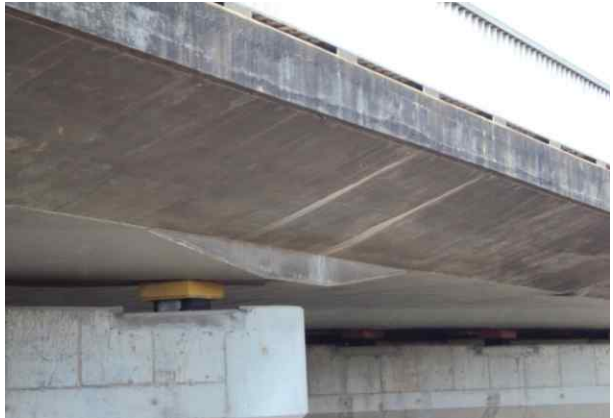
| 2021 하반기 | | 2022 상반기 | |
|---|---|---|---|
| | | 캔틸레버 하면 균열/백태(강화,S3) | #2 |

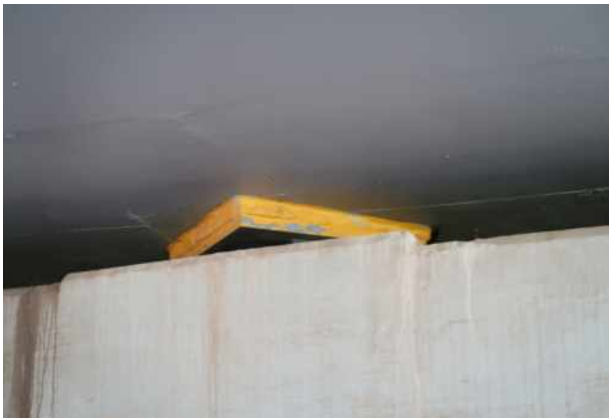
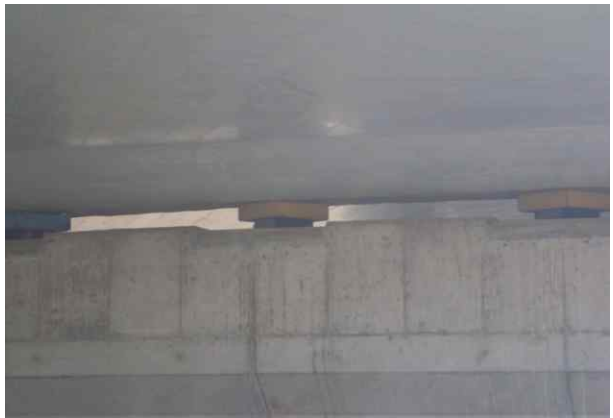
| 2021 하반기 | | 2022 상반기 | |
|---|---|---|---|
| | | 반침 도장 탈락(A1-Sh4) | #3 |

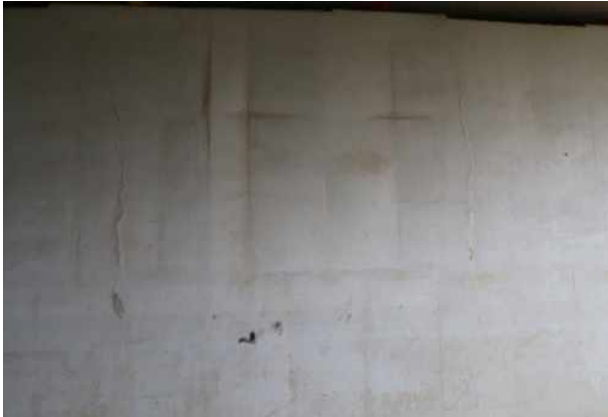
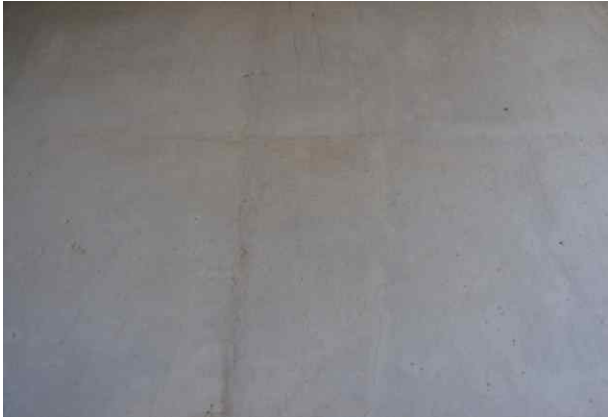
| 2021 하반기 | 2022 상반기 |
|---|---|
| 교대 보수부 균열(A2) #4 | 교대 보수부 균열(A2) #4 |

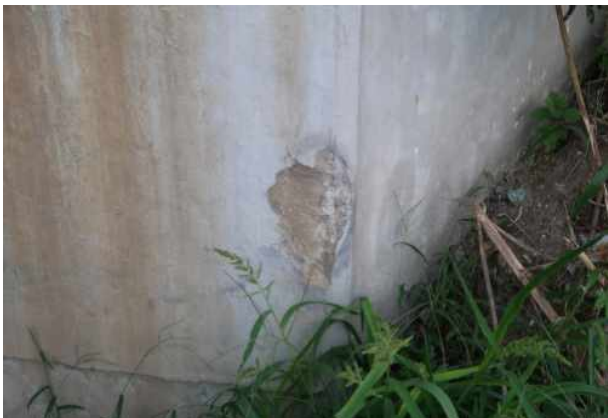
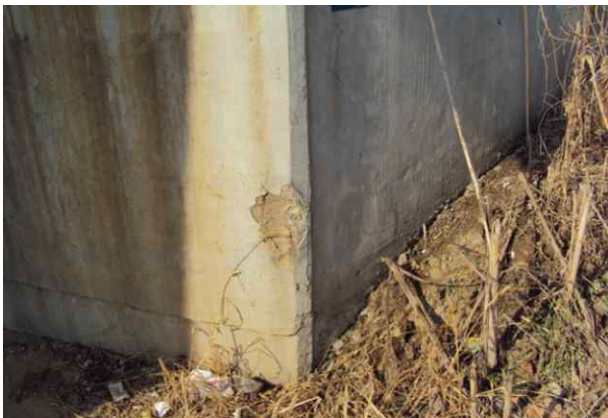
| 2021 하반기 | 2022 상반기 |
|---|---|
| 교대 벽체 국부 파손(A1) #5 | 교대 벽체 국부 파손(A1) #5 |

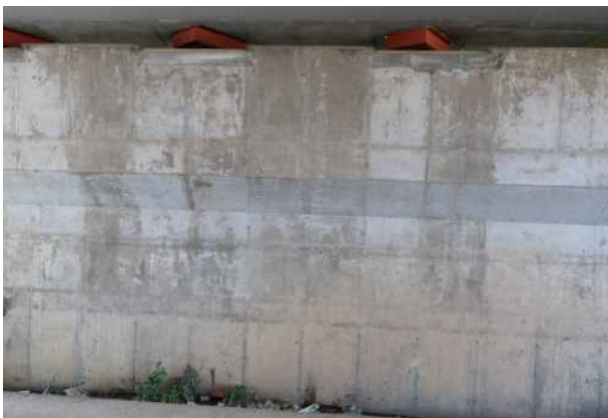
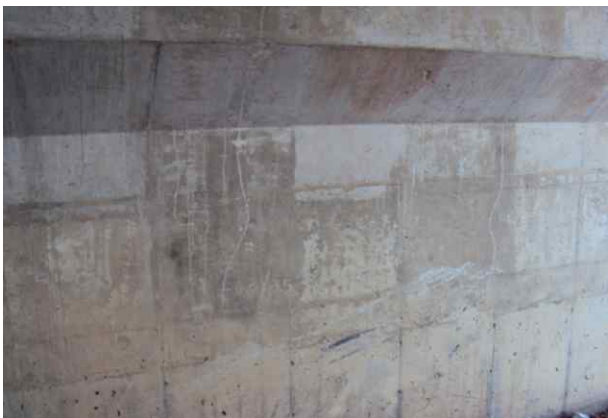
| 2021 하반기 | 2022 상반기 |
|---|---|
| 교각 수직균열(cw=0.3mm내외) (P3) #6 | 교각 수직균열(cw=0.3mm내외) (P3) #6 |

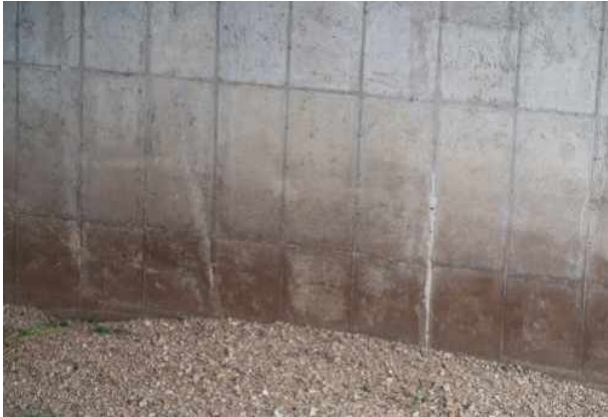
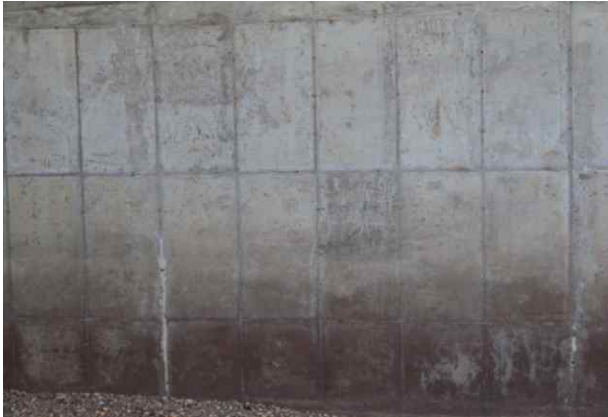
| 2021 하반기 | 2022 상반기 |
|---|---|
| 교각 수직균열 (cw=0.3mm내외) (P2) #7 | 교각 수직균열 (cw=0.3mm내외) (P2) #7 |

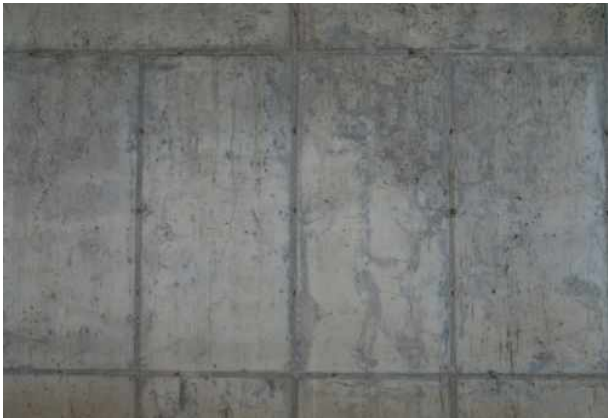
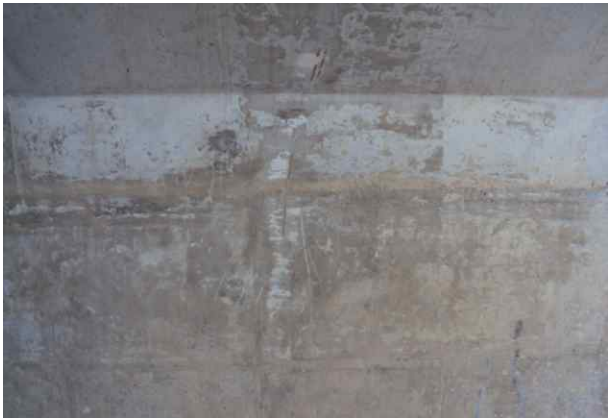
| 2021 하반기 | 2022 상반기 |
|---|---|
| 교각 수직균열 (cw=0.3mm내외) (P1) #8 | 교각 수직균열 (cw=0.3mm내외) (P1) #8 |

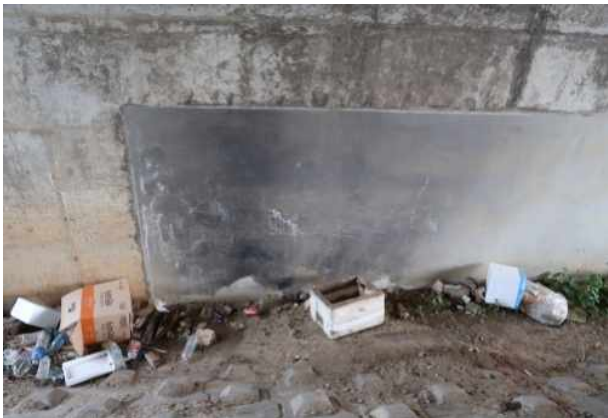
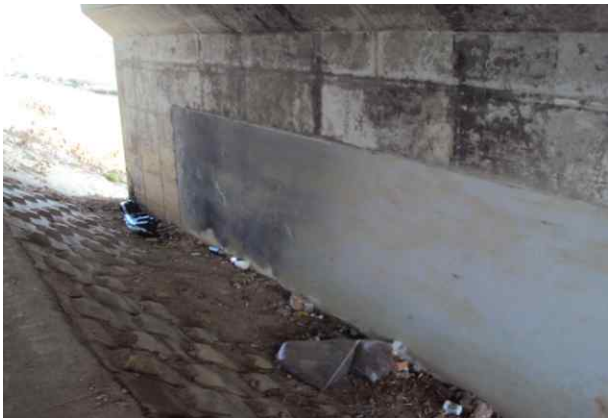
| 2021 하반기 | 2022 상반기 |
|---|---|
| 교각 그을림 보수흔적 및 쓰레기 적치 (P1) #9 | 교각 그을림 보수흔적 및 쓰레기 적치 (P1) #9 |

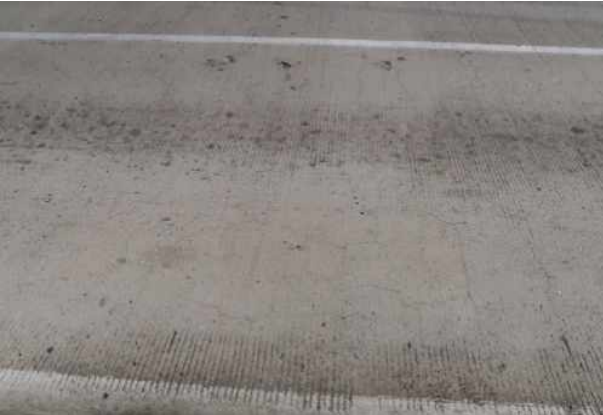
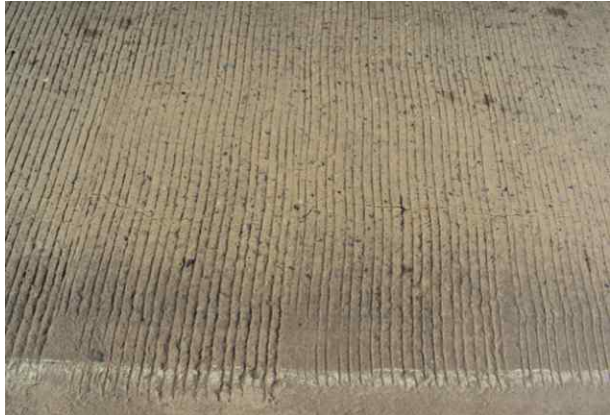
| 2021 하반기 | | 2022 상반기 | |
|---|---|---|---|
| 교면포장 이방향균열 (강화,S3) | #10 | 교면포장 이방향균열 (강화,S3) | #10 |

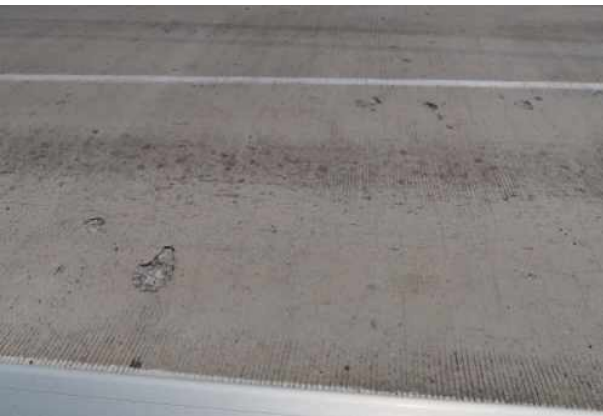
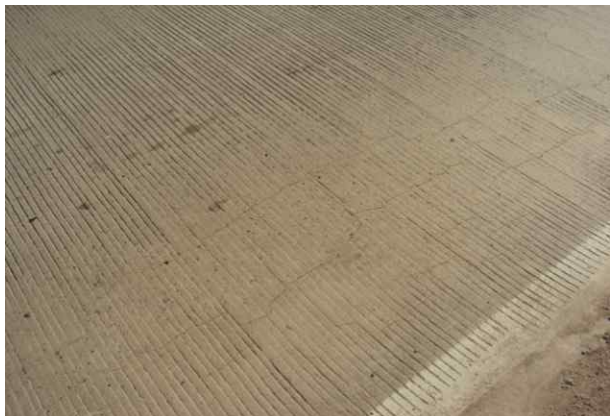
| 2021 하반기 | | 2022 상반기 | |
|---|---|---|---|
| 교면포장 이방향균열 (서울,S2) | #11 | 교면포장 이방향균열 (서울,S2) | #11 |

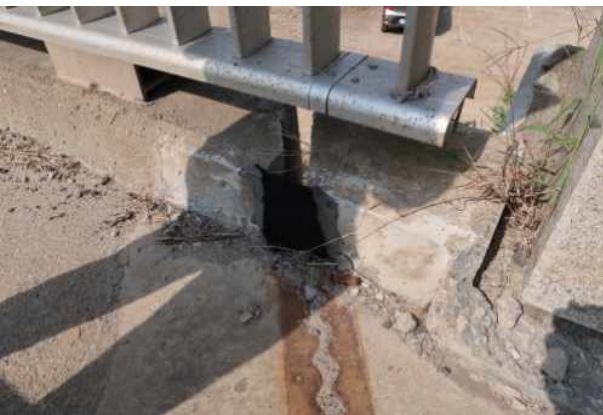
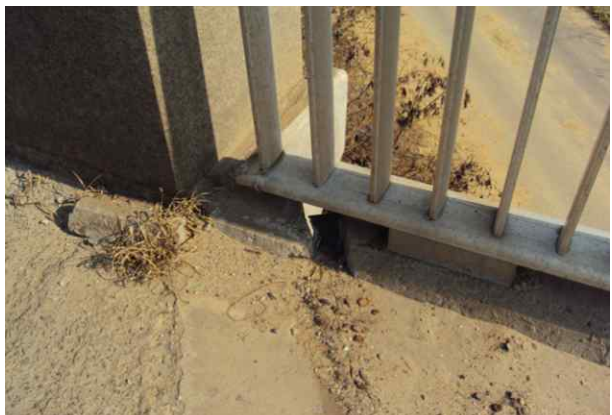
| 2021 하반기 | | 2022 상반기 | |
|---|---|---|---|
| 차수관 미설치 (강화,A1) | #12 | 차수관 미설치 (강화,A1) | #12 |

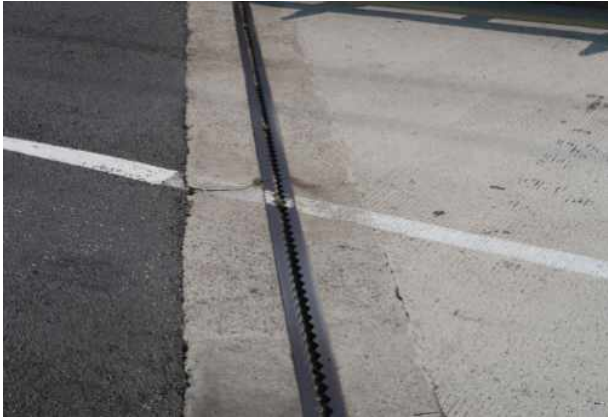
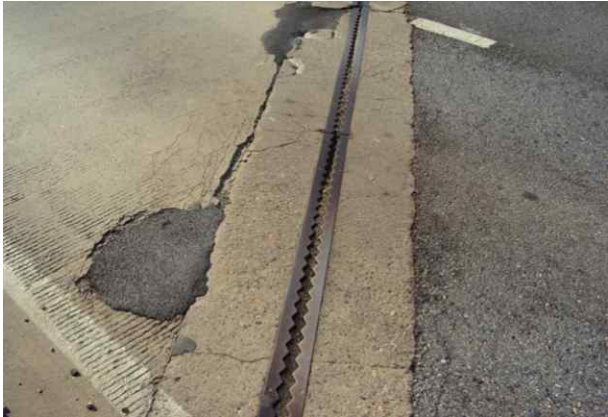
| 2021 하반기 | 2022 상반기 |
|---|---|
| 후타재 균열, 박리 (강화,A1) #13 | 후타재 균열, 박리 (강화,A1) #13 |

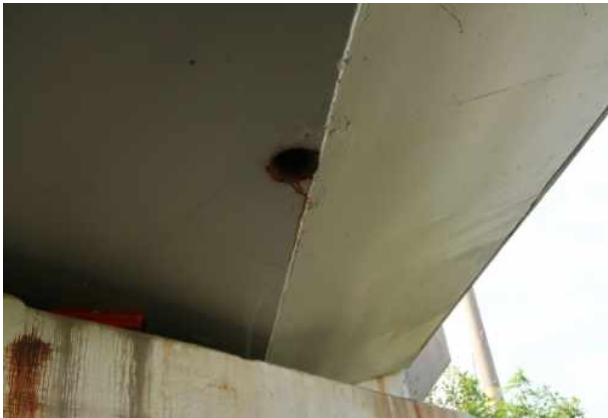
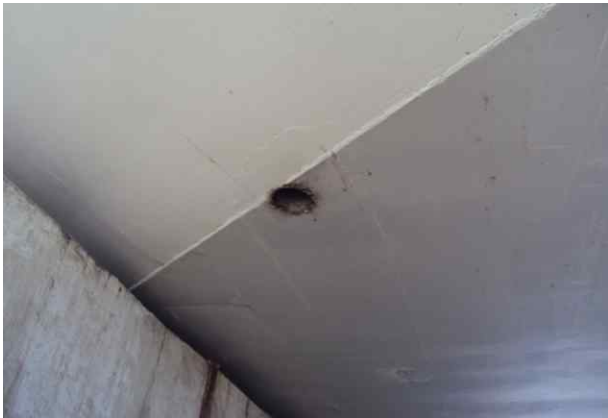
| 2021 하반기 | 2022 상반기 |
|---|---|
| 배수관 탈락 (강화,S4) #14 | 배수관 탈락 (강화,S4) #14 |

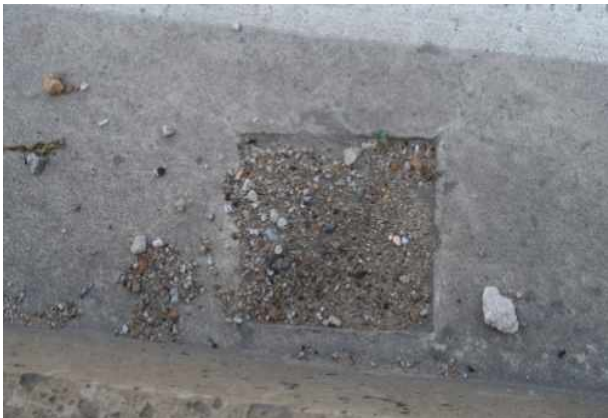
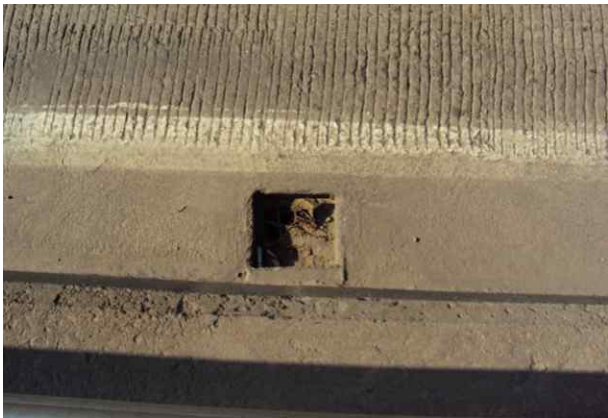
| 2021 하반기 | 2022 상반기 |
|---|---|
| 배수구 막힘 #15 | 배수구 막힘 #15 |

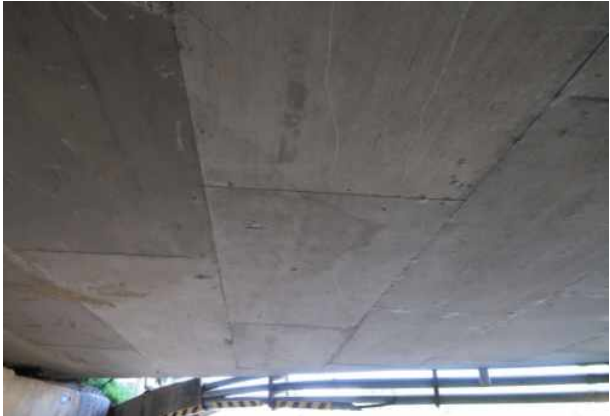
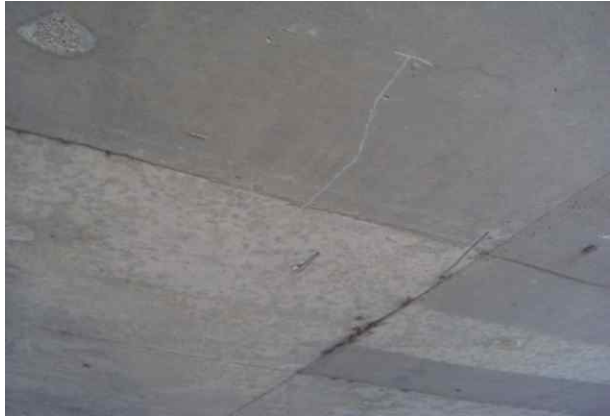
| | | 슬래브 하면 균열(S1) | #1 |

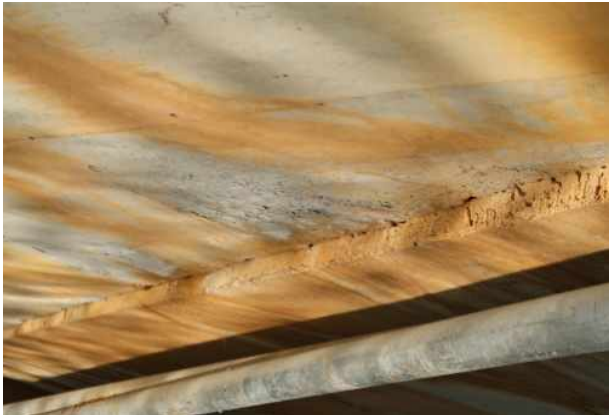
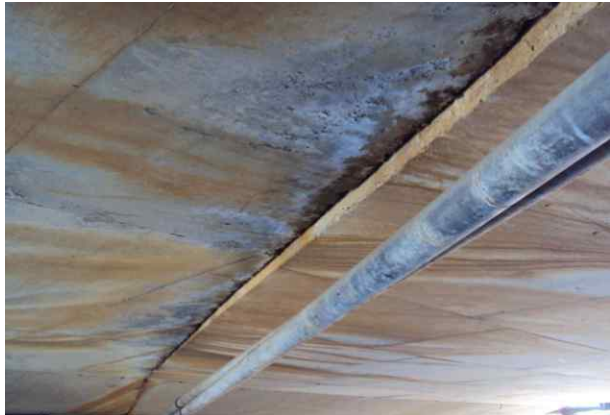
| | | 슬래브 하면 누수흔적(S3) | #2 |

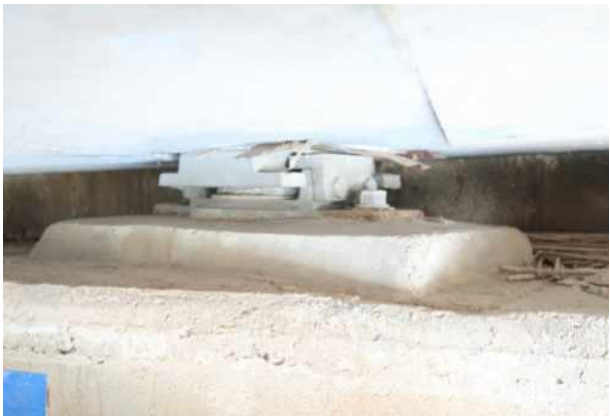
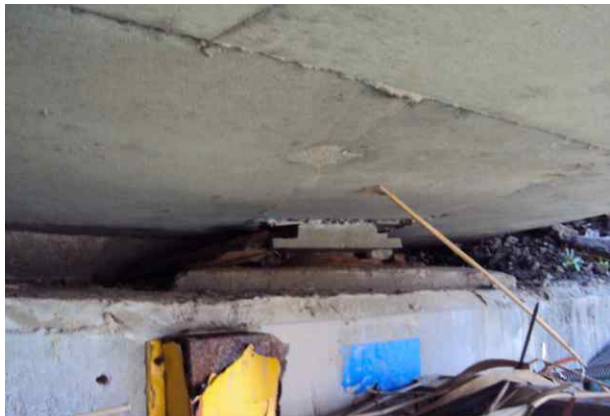
| | | 받침 부식(A2-Sh3) | #3 |

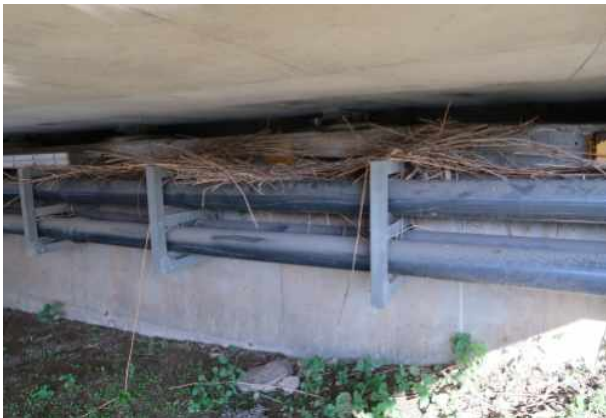
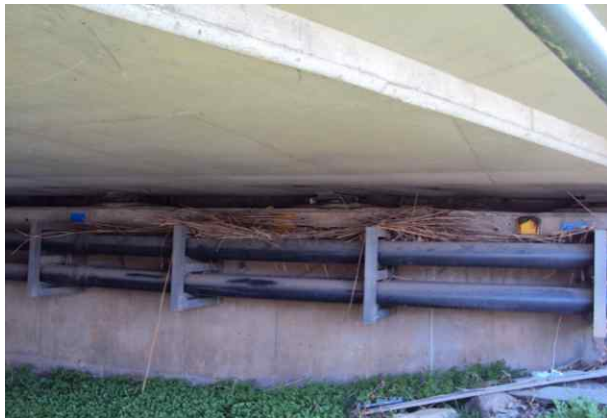
| 2021 하반기 | | 2022 상반기 | |
|---|--|---|--|
| #4 | | #4 | |

| 2021 하반기 | | 2022 상반기 | |
|---|--|---|--|
| 교대 벽체 유송 잡물(A2) | | 교대 벽체 유송 잡물(A2) | |

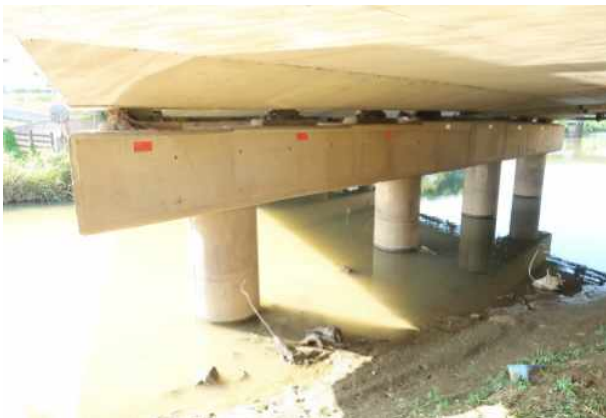
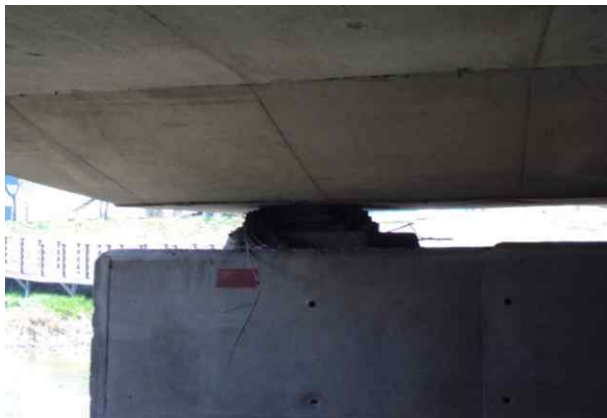
| 2021 하반기 | | 2022 상반기 | |
|---|--|---|--|
| #5 | | #5 | |

| 2021 하반기 | | 2022 상반기 | |
|---|--|---|--|
| 교각 유송 잡물(P2) | | 교각 유송 잡물(P2) | |
