# 부 록

## 시 설 물 별 사 진 첵

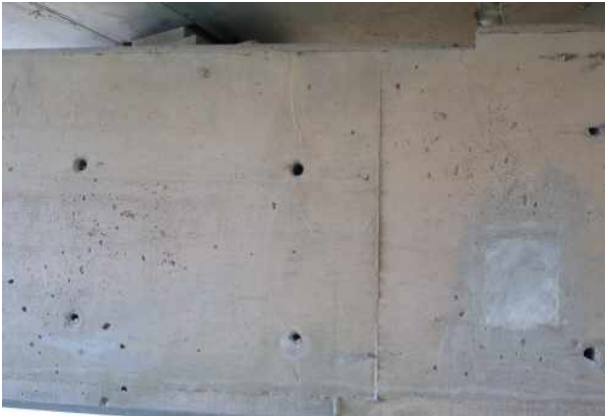
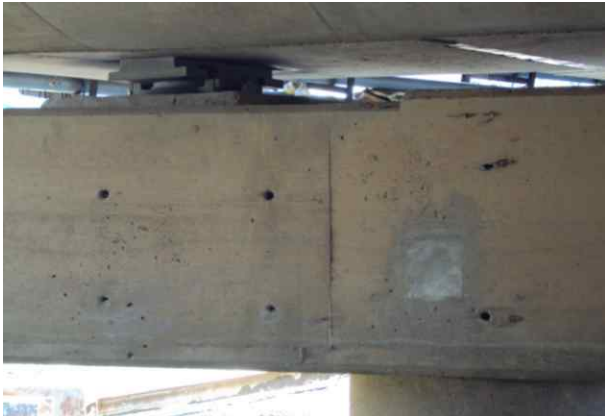
| 2021 하반기 | | 2022 상반기 | |
|---|--|---|---|
| | | | #6 |

| 2021 하반기 | | 2022 상반기 | |
|---|--|---|---|
| 코핑 중앙부 균열(P1) | | #6 | 코핑 중앙부 균열(P1) |

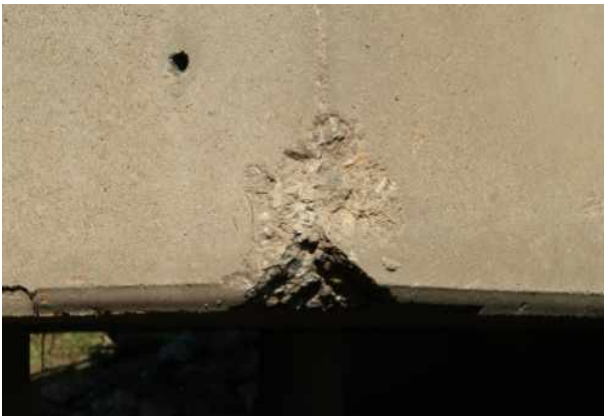
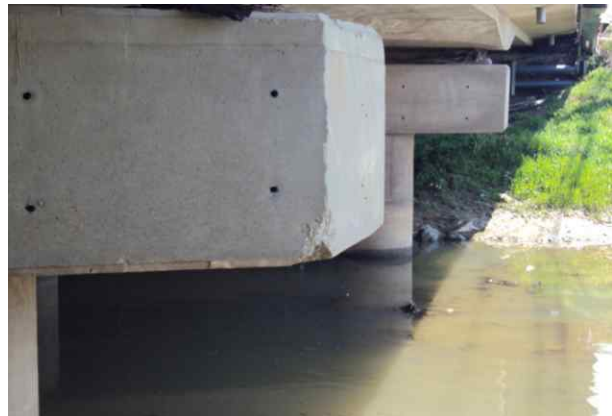
| 2021 하반기 | | 2022 상반기 | |
|---|--|---|--|
| #7 | | #7 | |

| 2021 하반기 | | 2022 상반기 | |
|---|--|---|--|
| 코핑 단부 파손(P1) | | 코핑 단부 파손(P1) | |

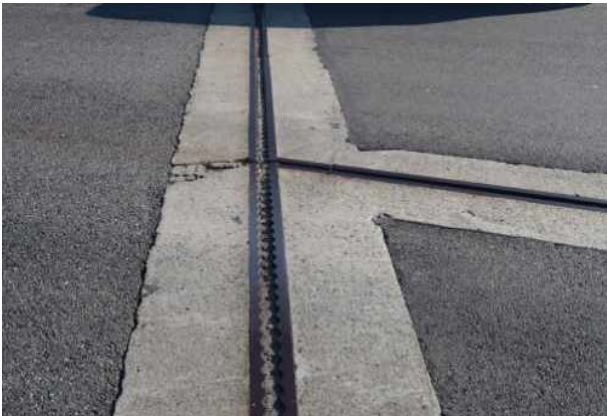
| 2021 하반기 | | 2022 상반기 | |
|---|---|---|---|
| 신축이음 고무재 열화 및 후타재 균열 (A2) | #8 | 신축이음 고무재 열화 및 후타재 균열 (A2) | #8 |

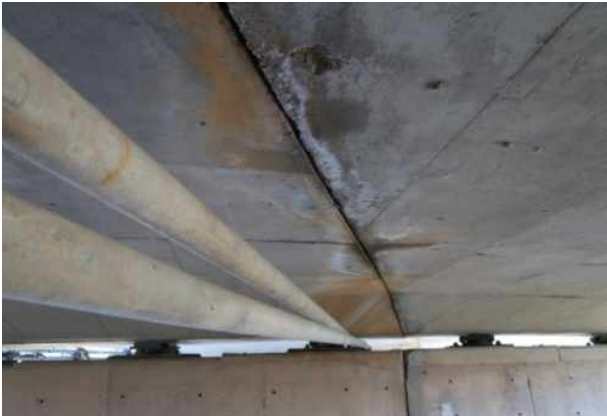
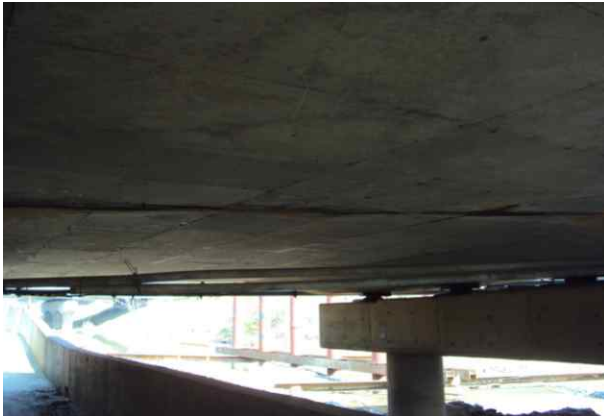
| 2021 하반기 | | 2022 상반기 | |
|---|---|---|---|
| 중조인트부 누수(S1) | #9 | 중조인트부 누수(S1) | #9 |

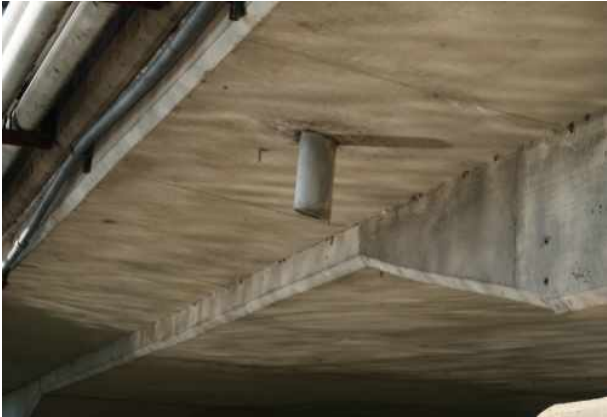
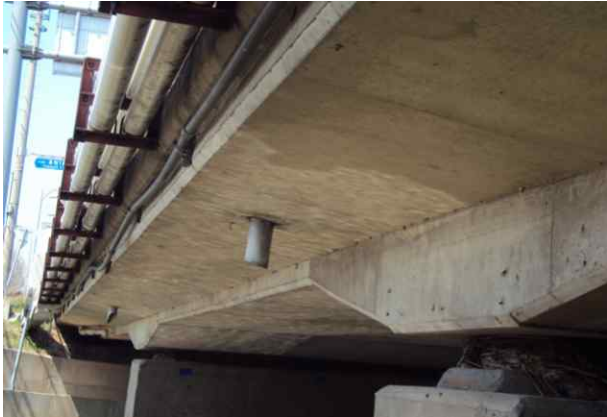
| 2021 하반기 | 2022 상반기 |
|---|---|
| #10 | #10 |

| 2021 하반기 | 2022 상반기 |
|---|---|
| 배수구 주변 백태(S2) | 배수구 주변 백태(S2) |

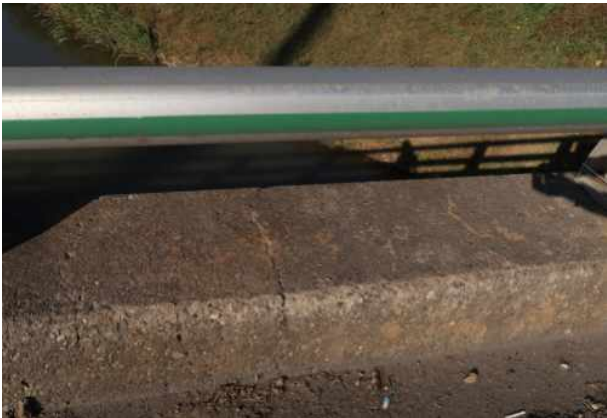
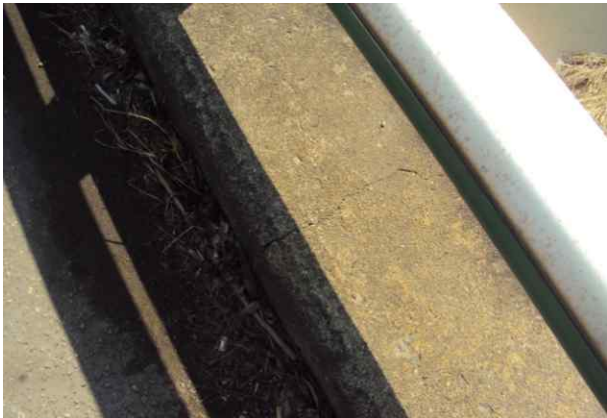
| 2021 하반기 | 2022 상반기 |
|---|---|
| #11 | #11 |

| 2021 하반기 | 2022 상반기 |
|---|---|
| 연석 균열(0.3mm미만)(S3) | 연석 균열(0.3mm미만)(S3) |

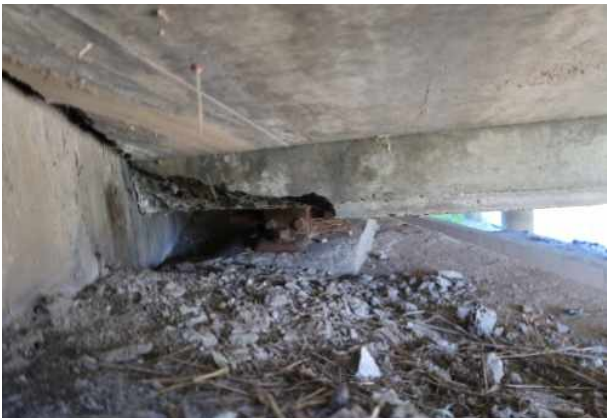
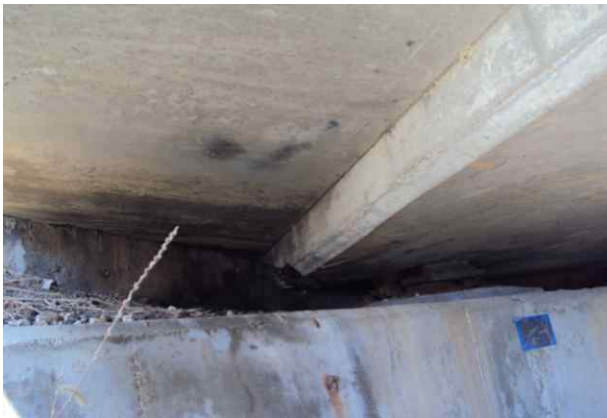
| 2021 하반기 | 2022 상반기 |
|---|---|
| #12 | #12 |

| 2021 하반기 | 2022 상반기 |
|---|---|
| 슬래브 협착 및 박락(A1),좌측 | 슬래브 협착 및 박락(A1),좌측 |

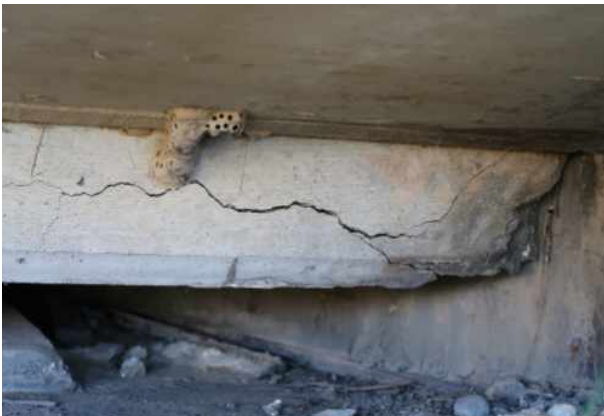
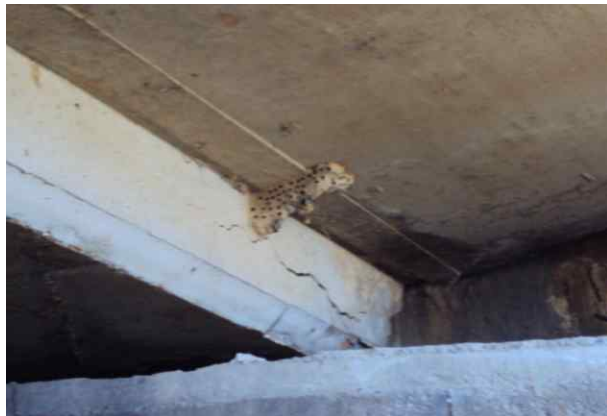
| 2021 하반기 | | 2022 상반기 | |
|---|--|---|---|
| | | | #13 |

| 2021 하반기 | | 2022 상반기 | |
|---|--|---|---|
| 슬래브 협착 및 박락(A1),우측 | | #13 | 슬래브 협착 및 박락(A1),우측 |

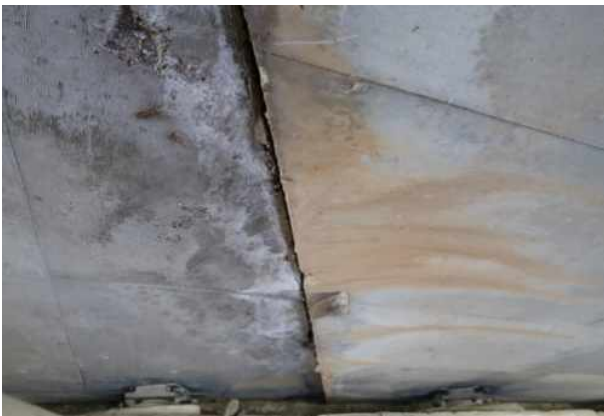
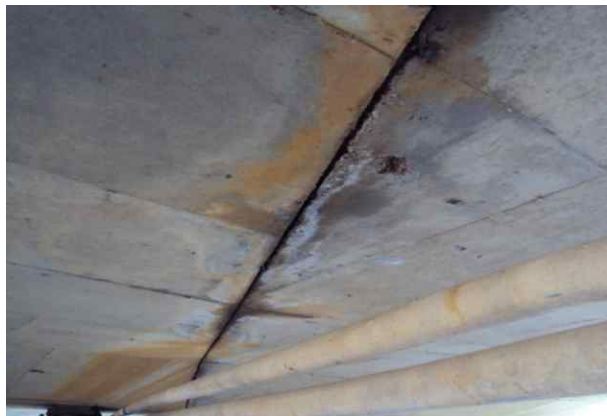
| 2021 하반기 | | 2022 상반기 | |
|---|--|---|---|
| | | | #14 |

| 2021 하반기 | | 2022 상반기 | |
|---|--|---|---|
| 중조인트부 누수 및 백태 (S1) | | #14 | 중조인트부 누수 및 백태 (S1) |

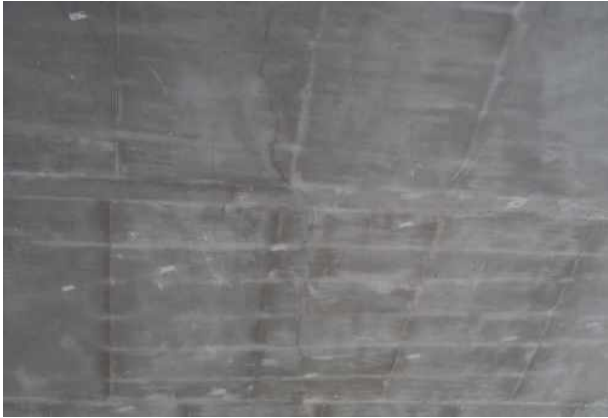
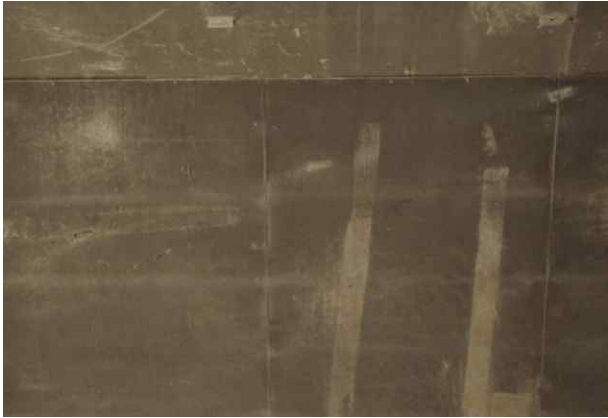
| 2021 하반기 | 2022 상반기 |
|---|---|
| 바닥판 균열 (0.3mm 미만) (S1) #1 | 바닥판 균열 (0.3mm 미만) (S1) #1 |

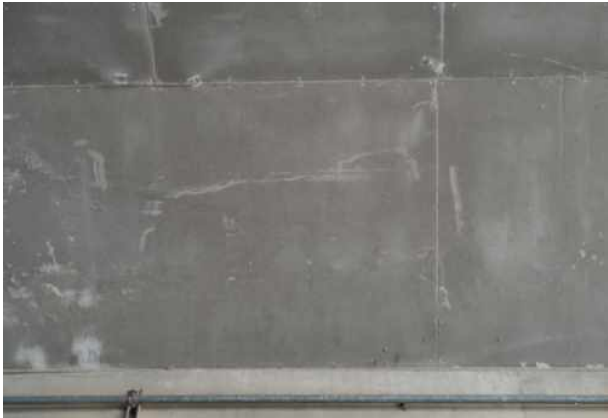
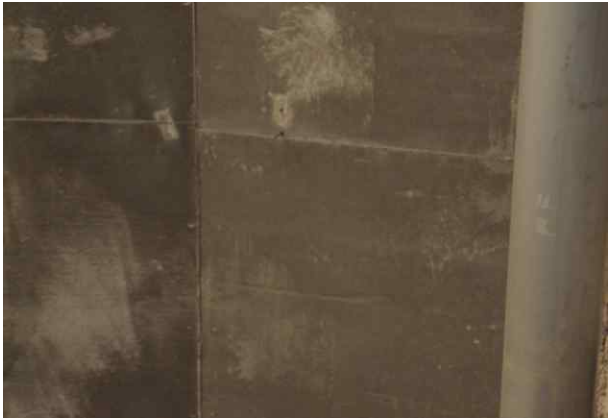
| 2021 하반기 | 2022 상반기 |
|---|---|
| 현치부 망상균열 (S2) #2 | 현치부 망상균열 (S2) #2 |

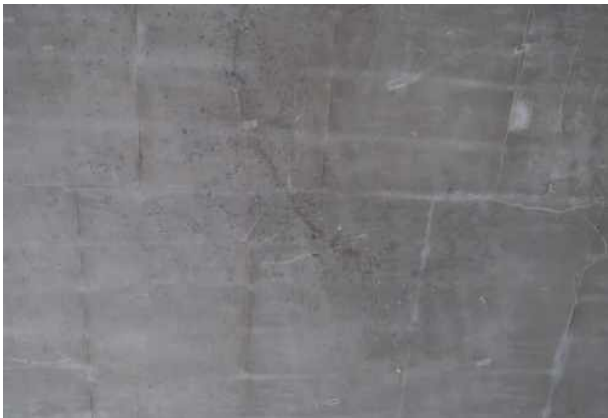
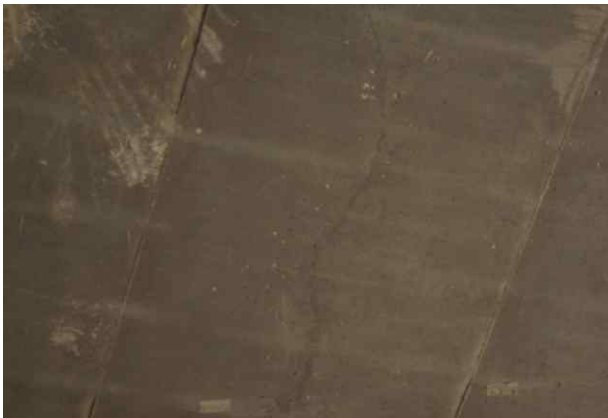
| 2021 하반기 | 2022 상반기 |
|---|---|
| 바닥판 재료분리 (1m×2m) (S2) #3 | 바닥판 재료분리 (1m×2m) (S2) #3 |

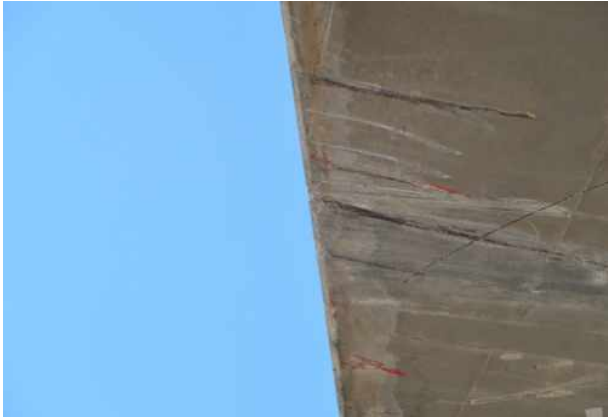
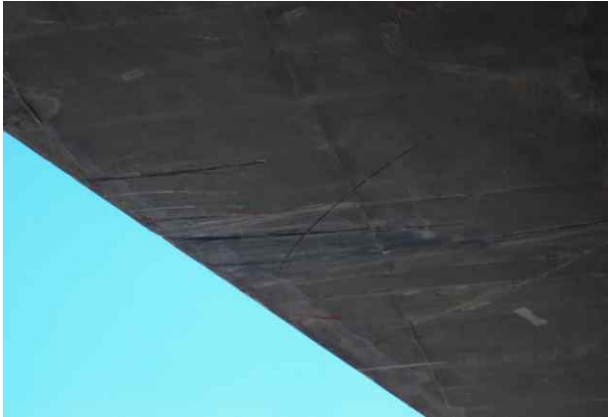
| 2021 하반기 | 2022 상반기 |
|---|---|
| 균형 및 노치 미설치 #4 | 균형 및 노치 미설치 #4 |

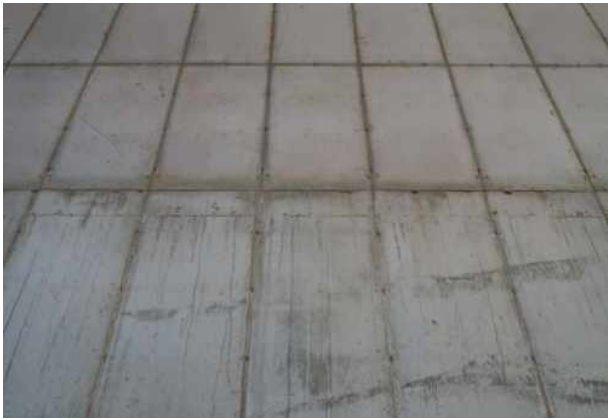
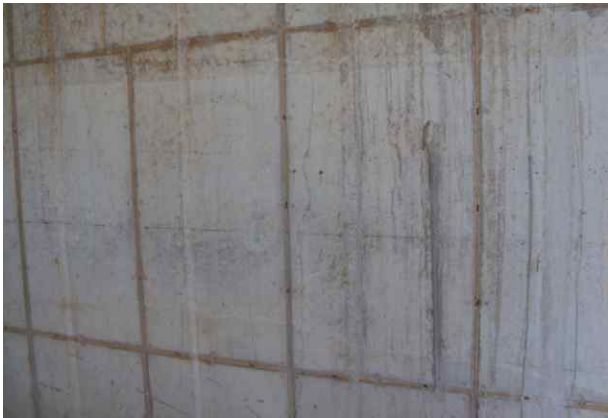
| 2021 하반기 | 2022 상반기 |
|---|---|
| 벽체 수직균열(0.3mm이상) (A2) #5 | 벽체 수직균열(0.3mm이상) (A2) #5 |

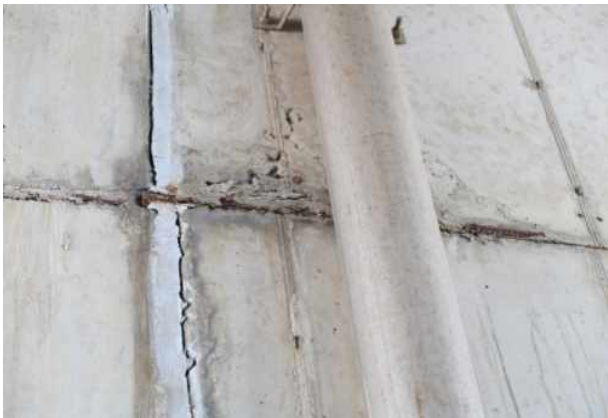
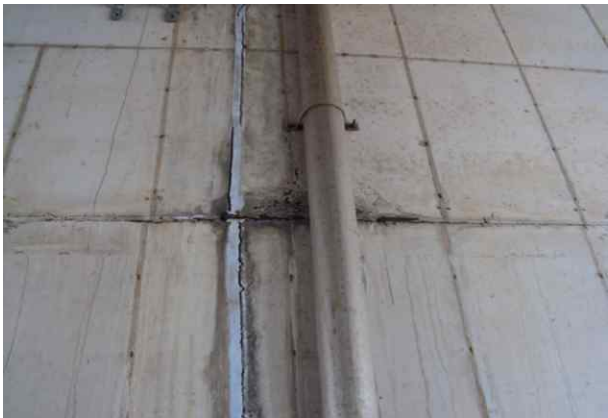
| 2021 하반기 | 2022 상반기 |
|---|---|
| 벽체 철근 노출(A1) #6 | 벽체 철근 노출(A1) #6 |

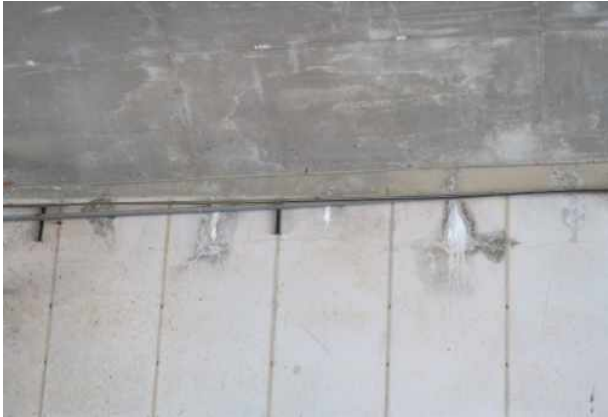
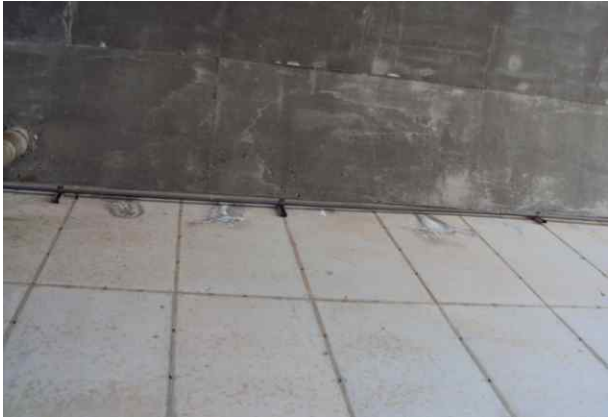
| 2021 하반기 | 2022 상반기 |
|---|---|
| 벽체 균열, 백태 (A1) #7 | 벽체 균열, 백태 (A1) #7 |

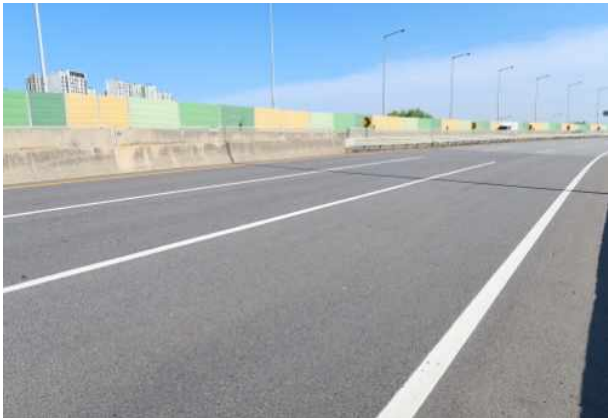
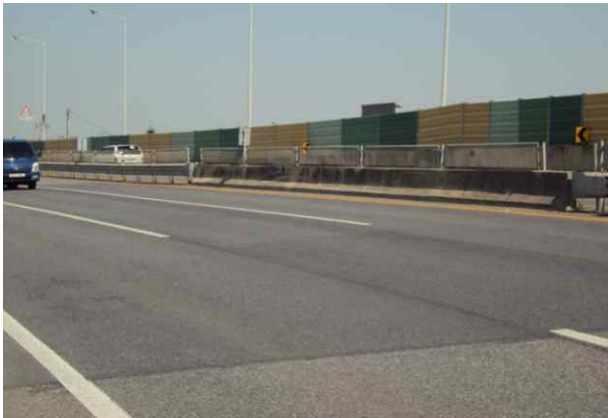
| 2021 하반기 | 2022 상반기 |
|---|---|
| 교면포장 상태양호-재포장 #8 | 교면포장 상태양호 #8 |

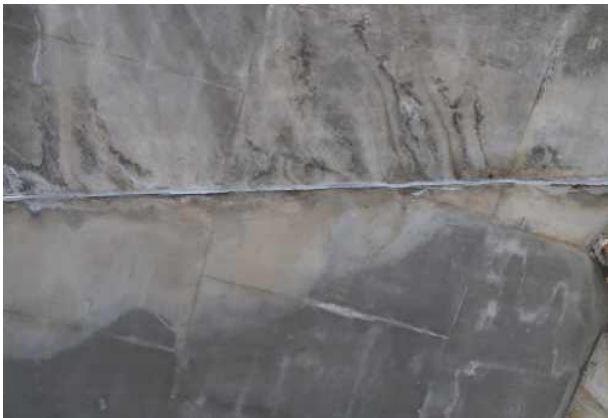
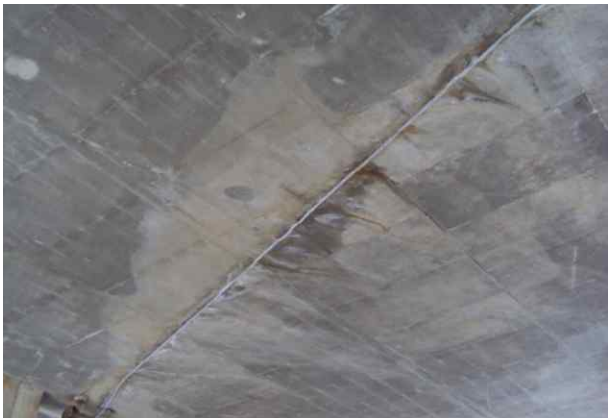
| 2021 하반기 | 2022 상반기 |
|---|---|
| 슬래브 종조인트부 누수 및 백태 (S1) #9 | 슬래브 종조인트부 누수 및 백태 (S1) #9 |

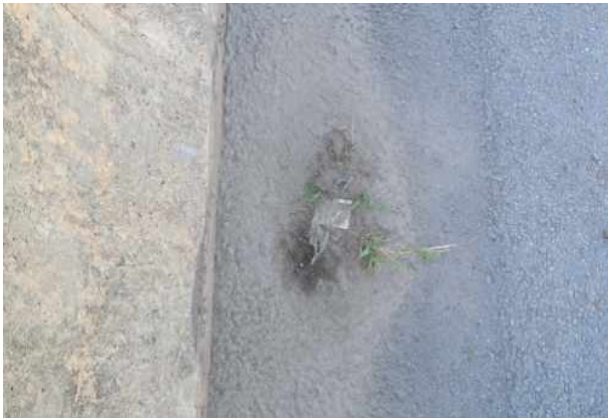
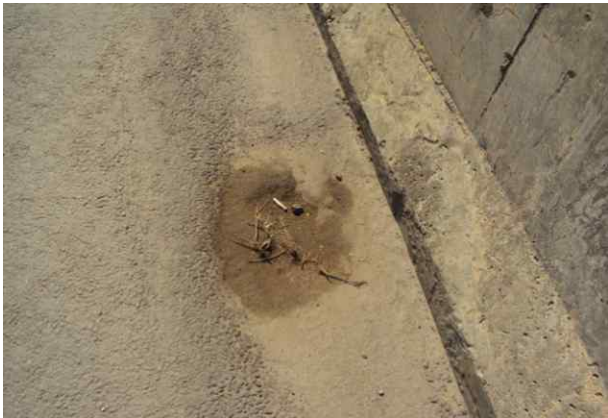
| 2021 하반기 | 2022 상반기 |
|---|---|
| #11 | #11 |

| 2021 하반기 | 2022 상반기 |
|---|---|
| 배수관 막힘(서울,S2) | 배수관 막힘(서울,S2) |

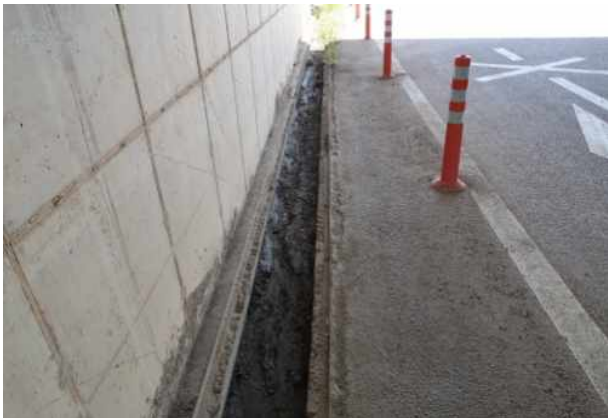
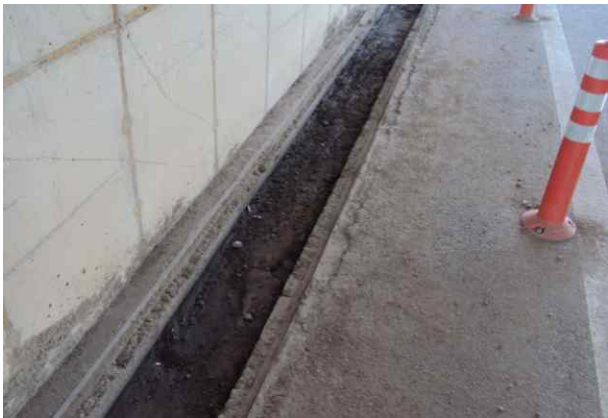
| 2021 하반기 | 2022 상반기 |
|---|---|
| #12 | #12 |

| 2021 하반기 | 2022 상반기 |
|---|---|
| 하부 배수로 토사퇴적(A2) | 하부 배수로 토사퇴적(A2) |

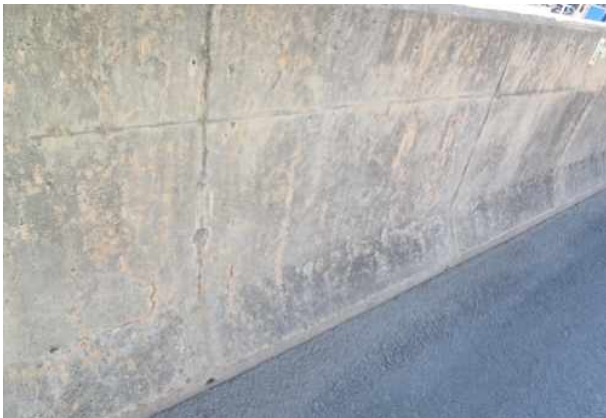
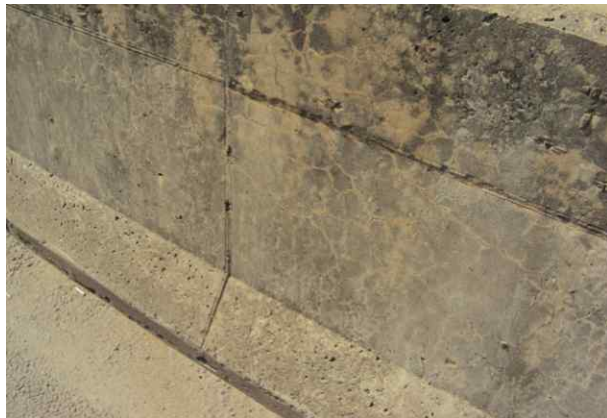
| 2021 하반기 | | 2022 상반기 | |
|---|--|---|--|
| #13 | | #13 | |

| 2021 하반기 | | 2022 상반기 | |
|---|--|---|--|
| 방호벽 망상균열 (S2,서울) | | 방호벽 망상균열 (S2,서울) | |

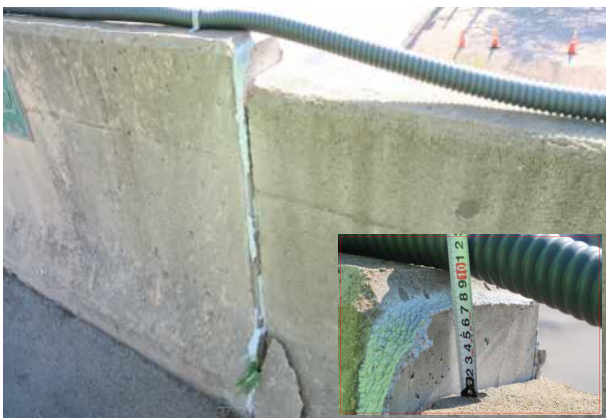
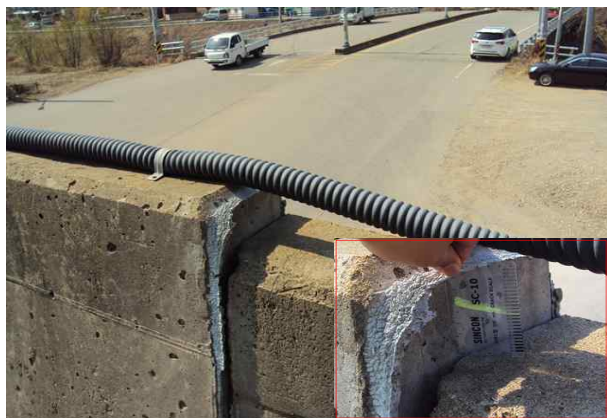
| 2021 하반기 | | 2022 상반기 | |
|---|--|---|--|
| #14 | | #14 | |

| 2021 하반기 | | 2022 상반기 | |
|---|--|---|--|
| 접속 방호벽 파손 및 단차 | | 접속 방호벽 파손 및 단차 | |

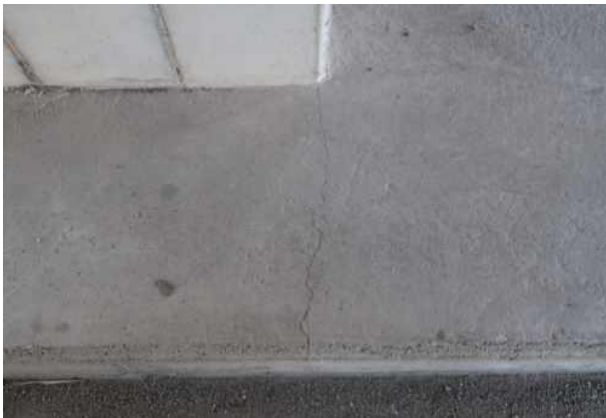
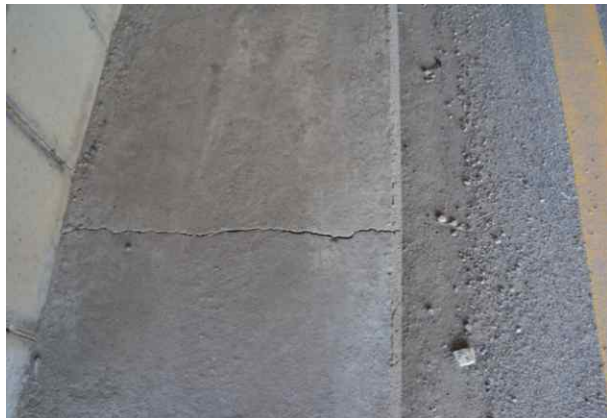
| 2021 하반기 | | 2022 상반기 | |
|---|---|---|---|
| 하부 연석 균열(0.3mm이상) (P1) | #15 | 하부 연석 균열(0.3mm이상) (P1) | #15 |

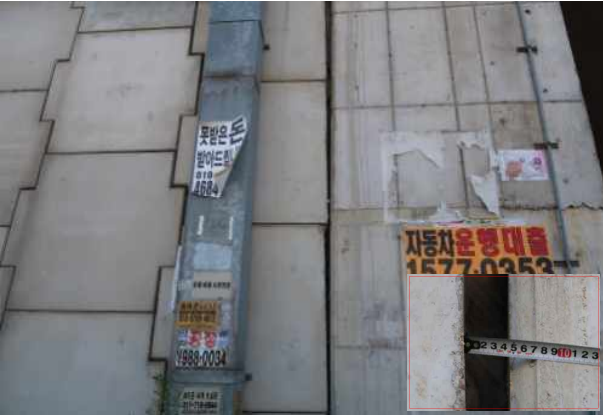
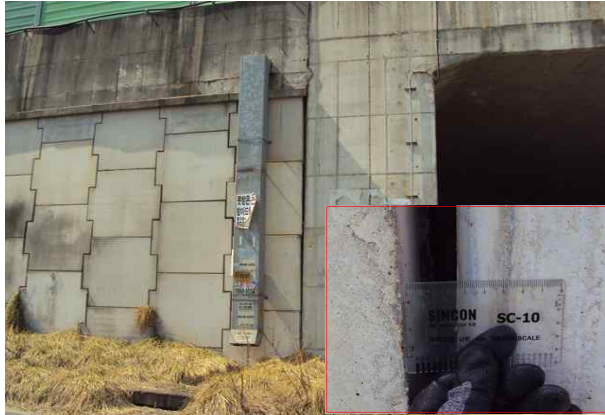
| 2021 하반기 | 2022 상반기 |
|---|---|
| 보강토 접속부 이격 #16 | 보강토 접속부 이격 #16 |

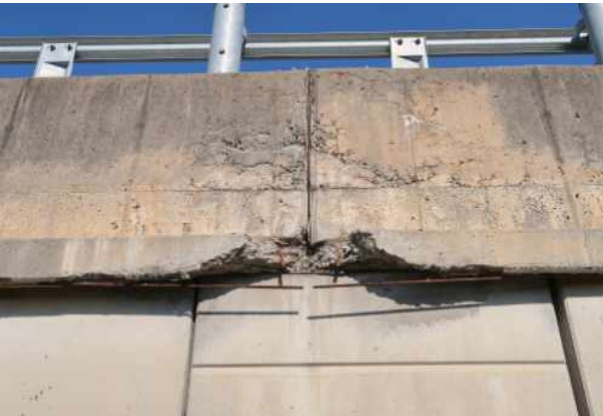
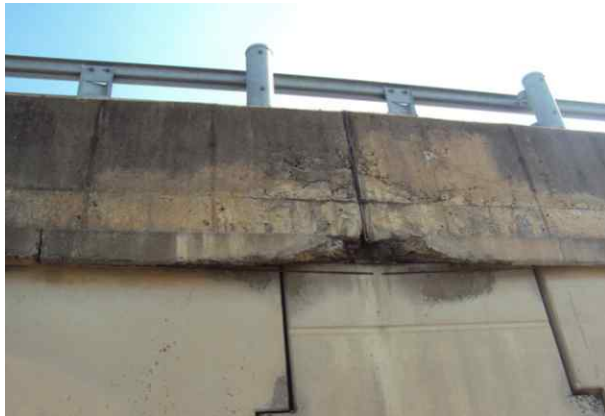
| 2021 하반기 | 2022 상반기 |
|---|---|
| 보강토 상단 파손 및 철근노출 #17 | 보강토 상단 파손 및 철근노출 #17 |

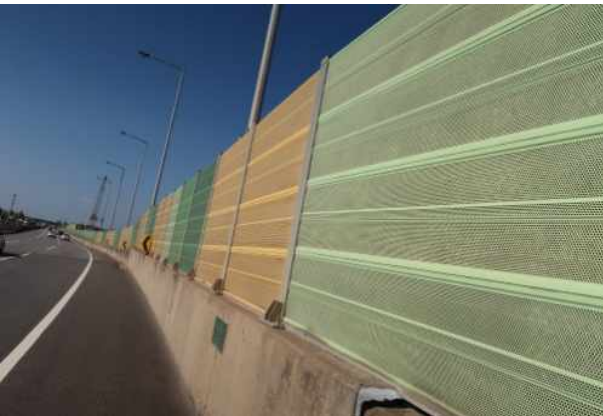
| 2021 하반기 | 2022 상반기 |
|---|---|
| 방음벽 상태양호 #18 | 방음벽 상태양호 #18 |

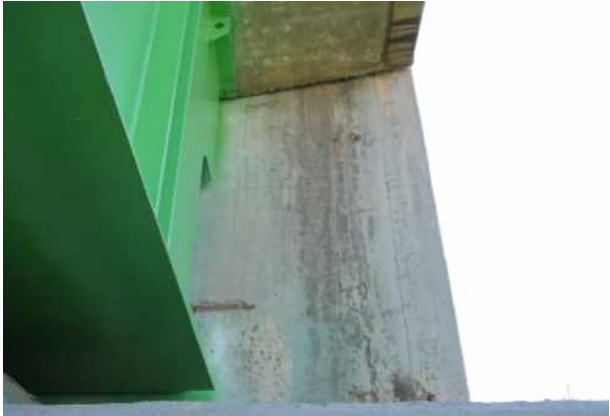
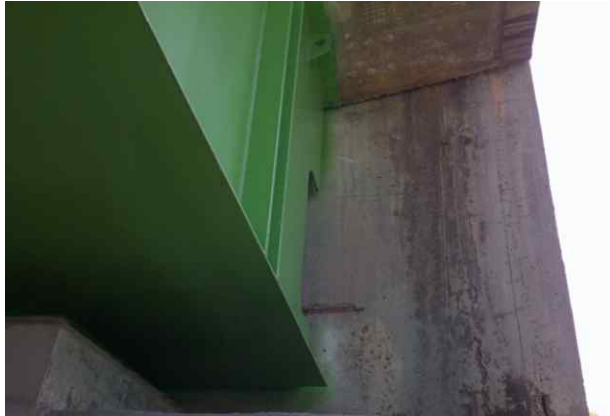
| 2021 하반기 | | 2022 상반기 | |
|---|---|---|---|
| | | 교대 누수흔적(A1) | #1 |

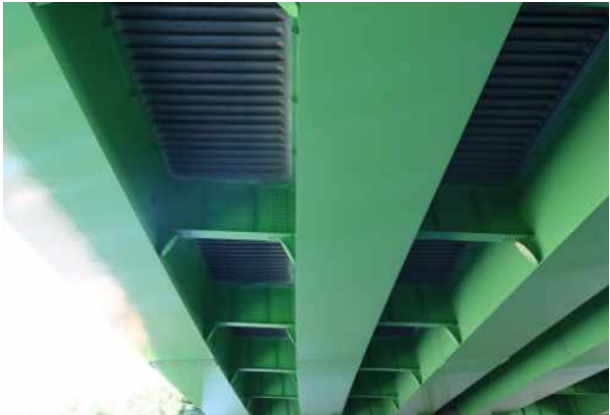
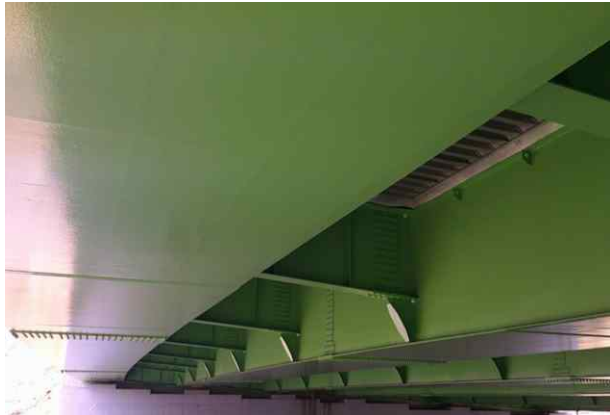
| 2021 하반기 | | 2022 상반기 | |
|---|---|---|---|
| | | 거더 재도장 | #2 |

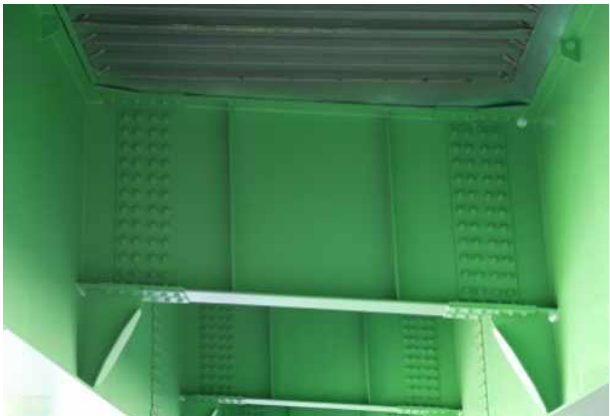
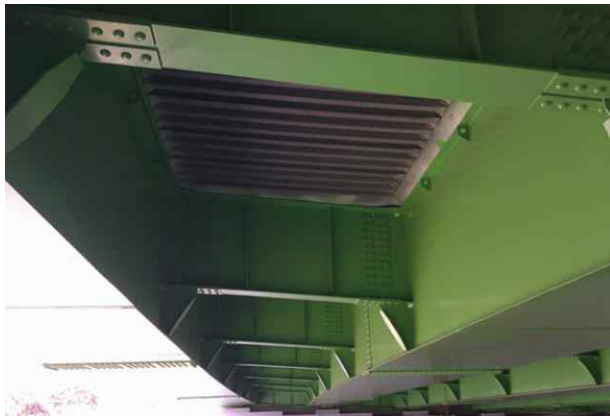
| 2021 하반기 | | 2022 상반기 | |
|---|---|---|---|
| | | 가로보 상태양호(재도장) | #3 |

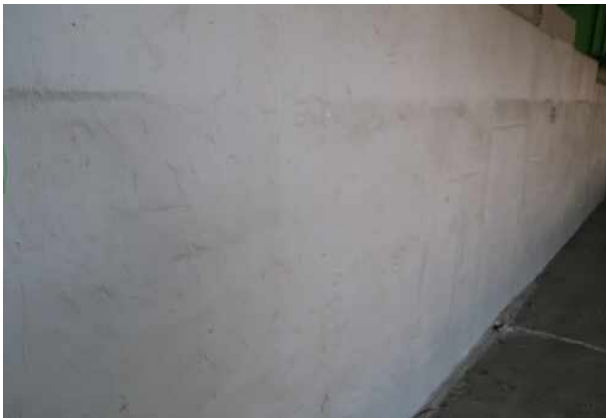
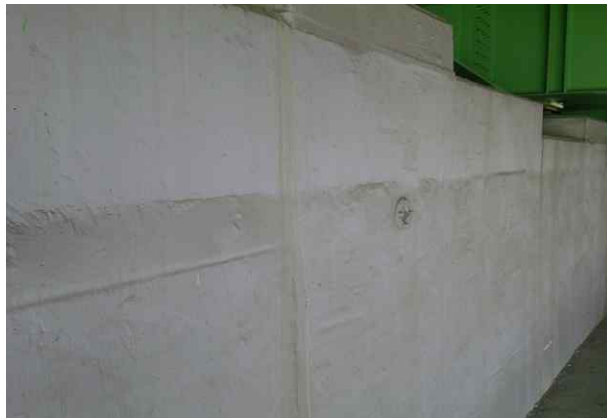
| 2021 하반기 | | 2022 상반기 | |
|---|--|---|--|
| #4 | | #4 | |

| 2021 하반기 | | 2022 상반기 | |
|---|--|---|--|
| 교대 표면처리 (A1) | | 교대 표면처리 (A1) | |

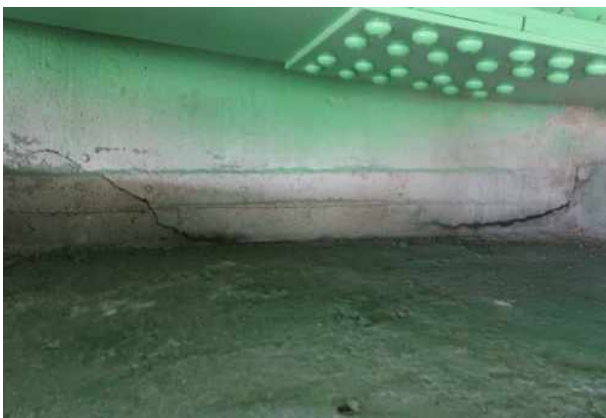
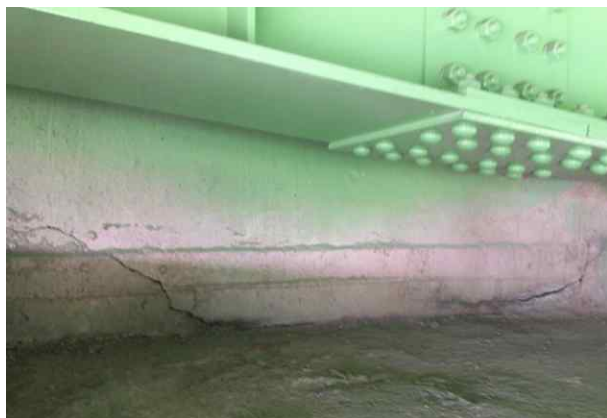
| 2021 하반기 | | 2022 상반기 | |
|---|--|---|---|
| 교대 균열 (0.3mm 이상, A1) | | #5 | 교대 균열 (0.3mm 이상, A1) |

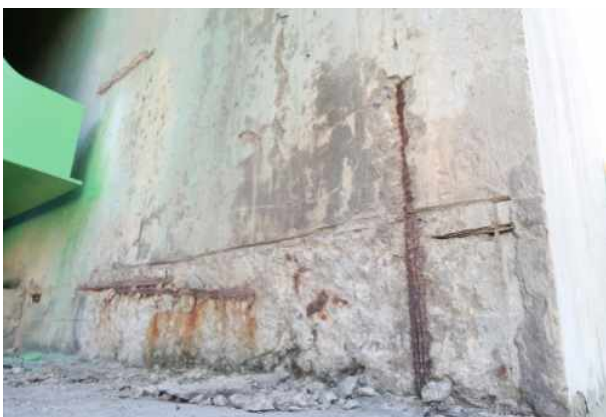
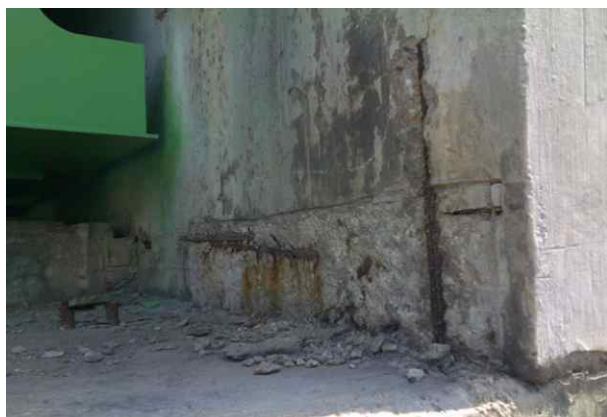
| 2021 하반기 | | 2022 상반기 | |
|---|--|---|---|
| 교대 흉벽 철근노출 (A1) | | #6 | 교대 흉벽 철근노출 (A1) |

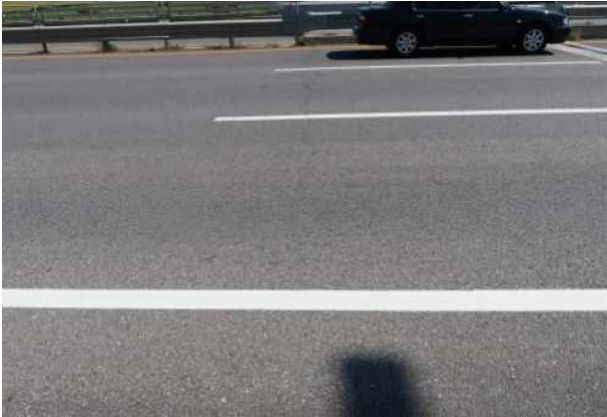
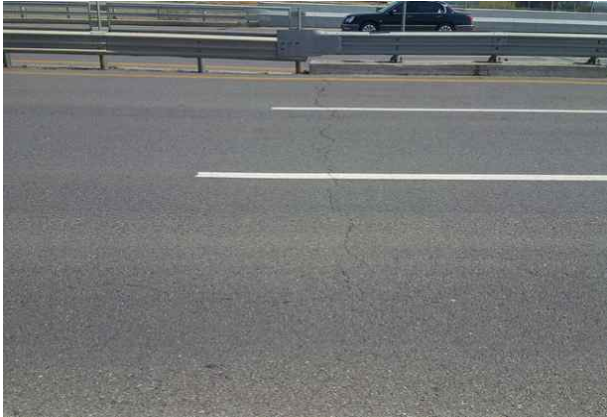
| 2021 하반기 | | 2022 상반기 | |
|---|---|---|---|
| 접속부 균열(A1) | #7 | 접속부 균열(A1) | #7 |

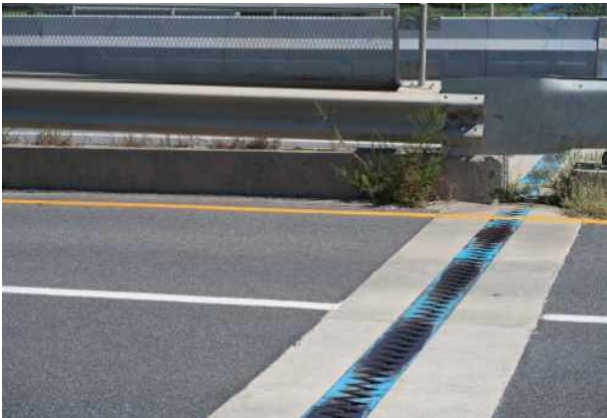
| 2021 하반기 | | 2022 상반기 | |
|---|---|---|---|
| 배수구 퇴적물 | #8 | 배수구 퇴적물(막힘) | #8 |

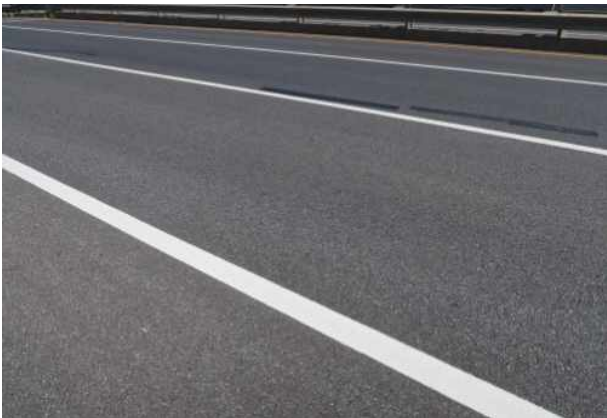
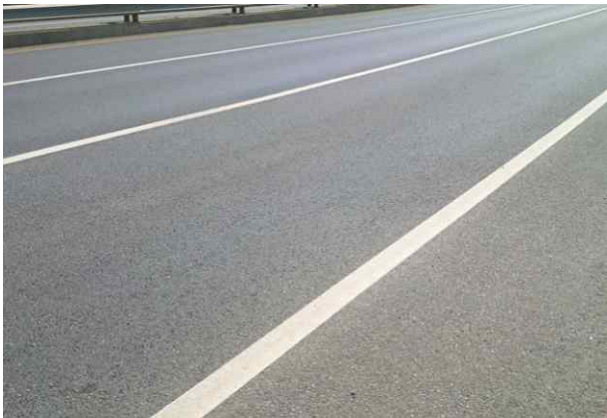
| 2021 하반기 | | 2022 상반기 | |
|---|---|---|---|
| 교면포장 상태양호(재포장) | #9 | 교면포장 상태양호 | #9 |

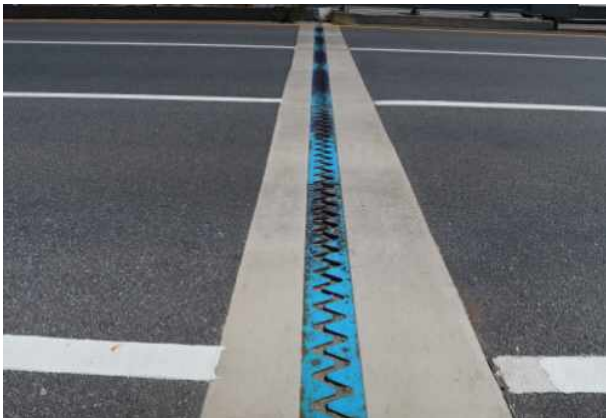
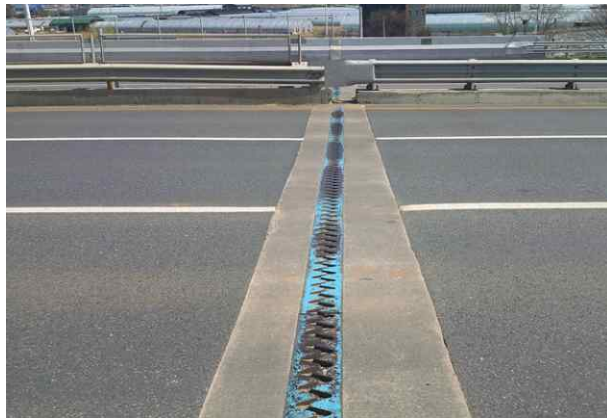
| 2021 하반기 | | 2022 상반기 | |
|---|--|---|--|
| #10 | | #10 | |

| 2021 하반기 | | 2022 상반기 | |
|---|--|---|--|
| 신축이음 상태양호(재설치) | | 신축이음 상태양호 | |

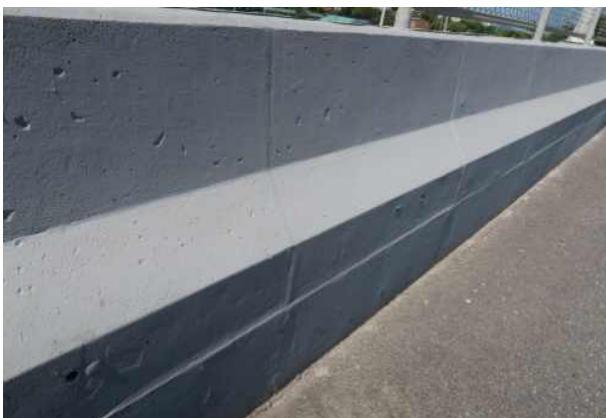
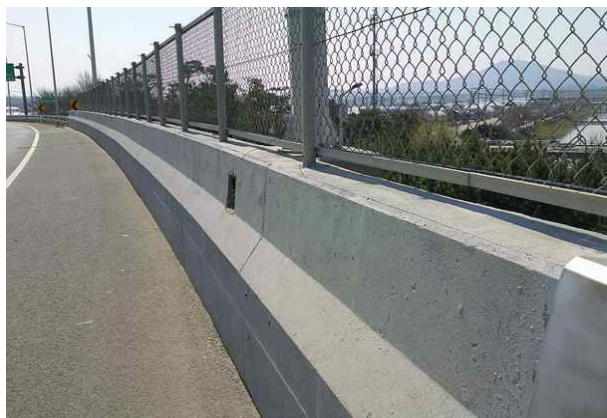
| 2021 하반기 | | 2022 상반기 | |
|---|--|---|--|
| #11 | | #11 | |

| 2021 하반기 | | 2022 상반기 | |
|---|--|---|--|
| 방호벽 상태양호(표면보수) | | 방호벽 상태양호 | |

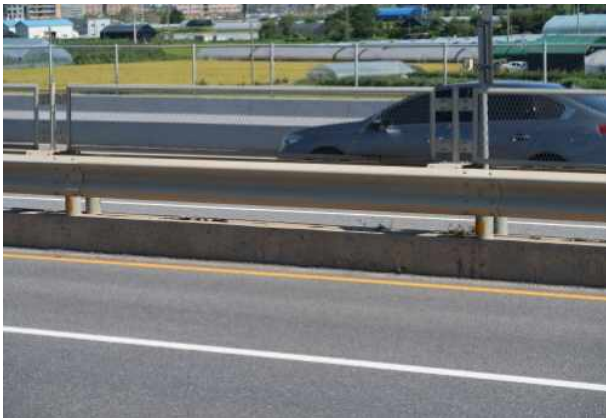
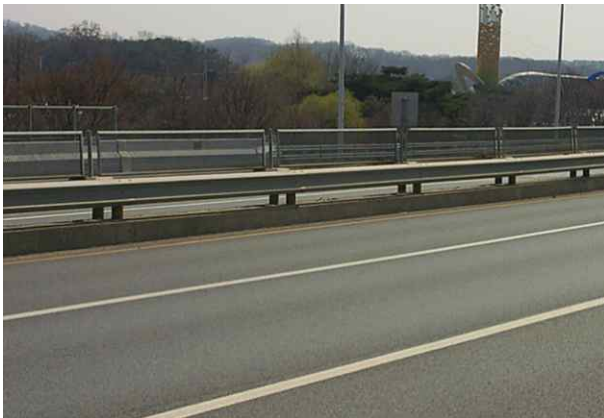
| 2021 하반기 | | 2022 상반기 | |
|---|--|---|--|
| #12 | | #12 | |

| 2021 하반기 | | 2022 상반기 | |
|---|--|---|--|
| 중분대 상태양호 | | 중분대 상태양호 | |

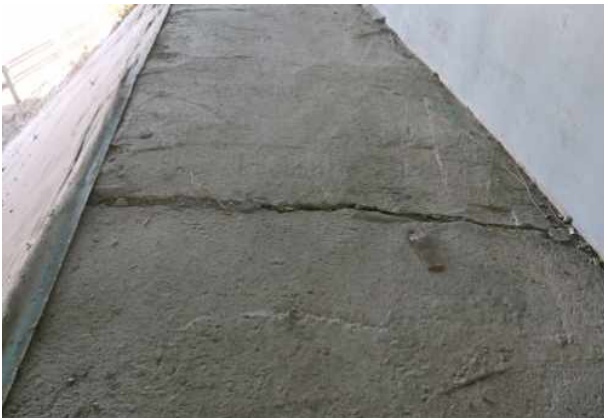
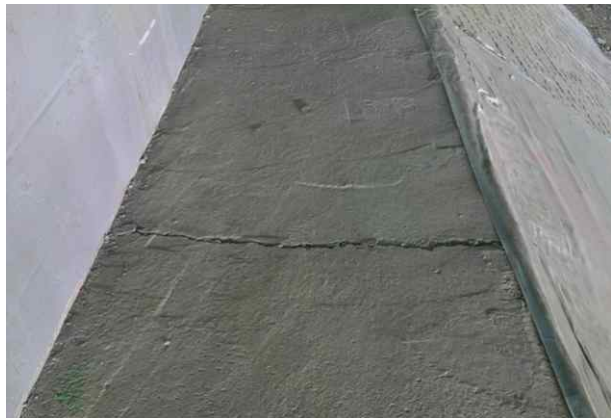
| 2021 하반기 | | 2022 상반기 | |
|---|---|---|---|
| 앞성토 소단 균열(A1) | #13 | 앞성토 소단 균열(A1) | #13 |

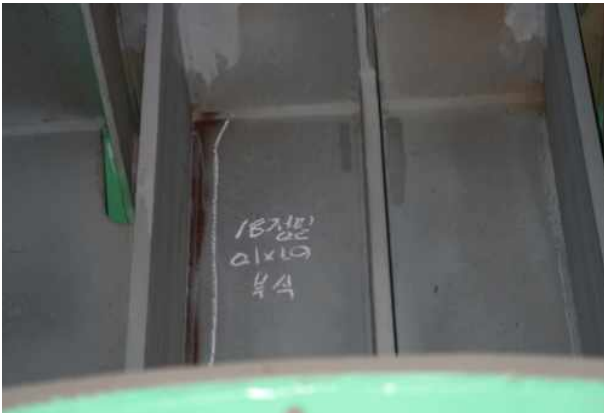
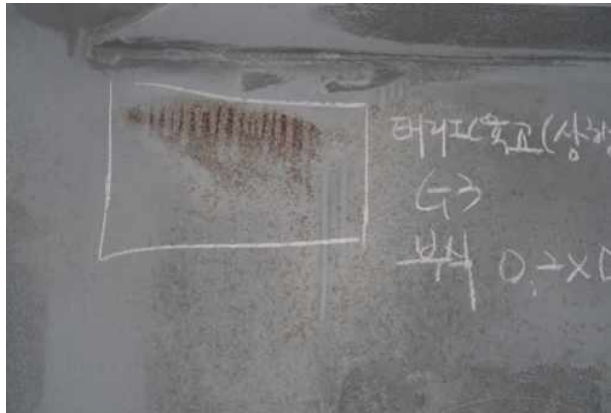
| #14 | | #15 | |

| 거더내부 부식 | | 거더내부 부식(G3) | |

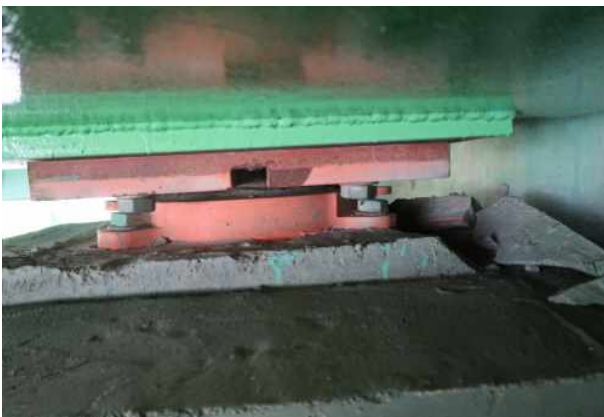
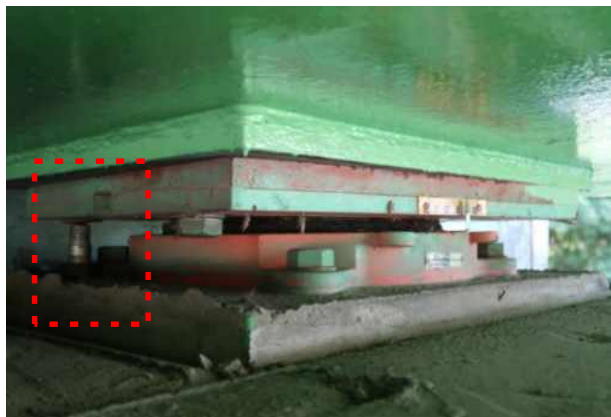
| #16 | #17 |

| 받침 몰탈 균열 및 파손(A2-Sh1) | 받침 볼트 탈락(A2-Sh2) |

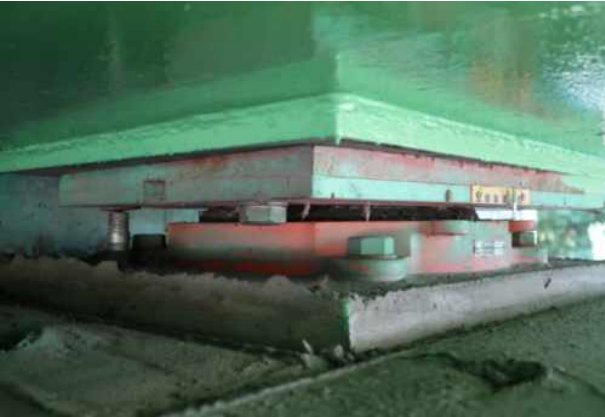
| 받침 설치 오류 (A2-Sh3) | #18 | - | - |

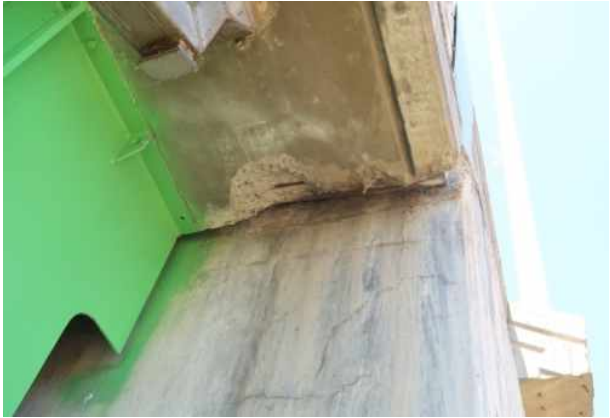
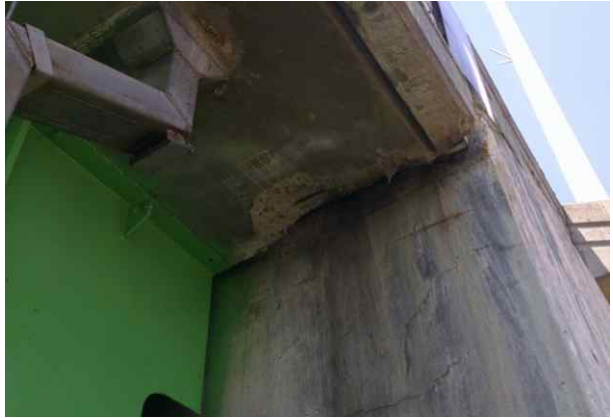
| 2021 하반기 | | 2022 상반기 | |
|---|---|---|---|
| | | 바닥판 단부 파손(A1) | #1 |
| | | 바닥판 단부 파손(A1) | #1 |

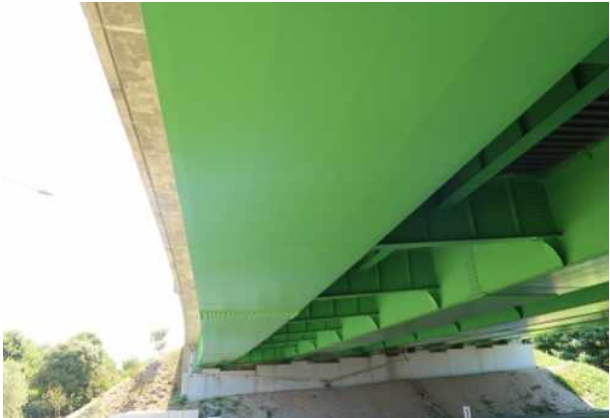
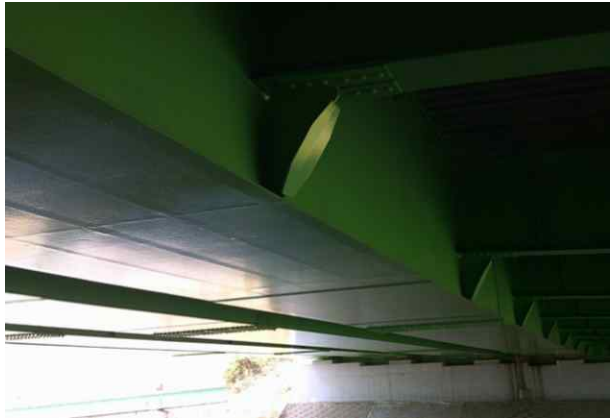
| 2021 하반기 | | 2022 상반기 | |
|---|---|---|---|
| | | 거터외부 상태양호 (재도장) | #2 |
| | | 거터외부 상태양호 | #2 |

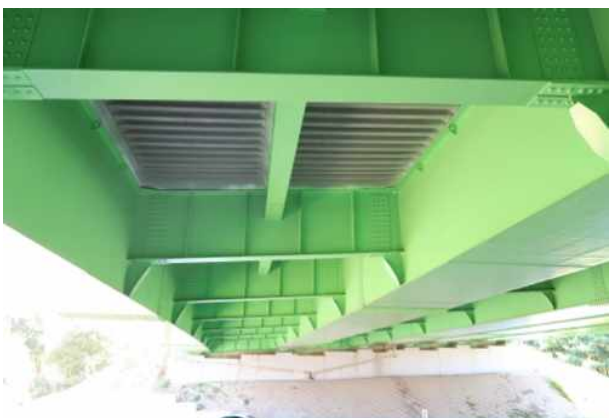
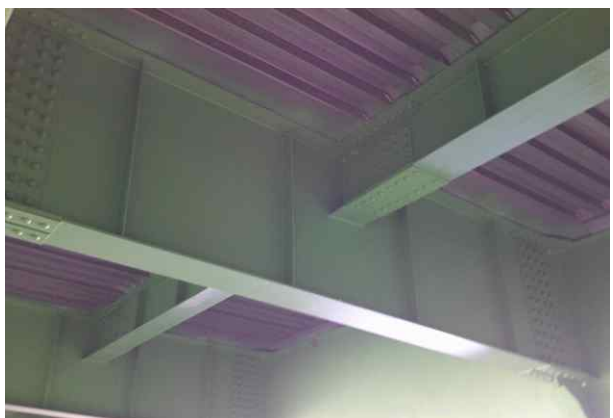
| 2021 하반기 | | 2022 상반기 | |
|---|---|---|---|
| | | 가로보 및 세로보 상태양호(재도장) | #3 |
| | | 가로보 및 세로보 상태양호 | #3 |
