# 부 록

## 시 설 물 별 사 진 첵

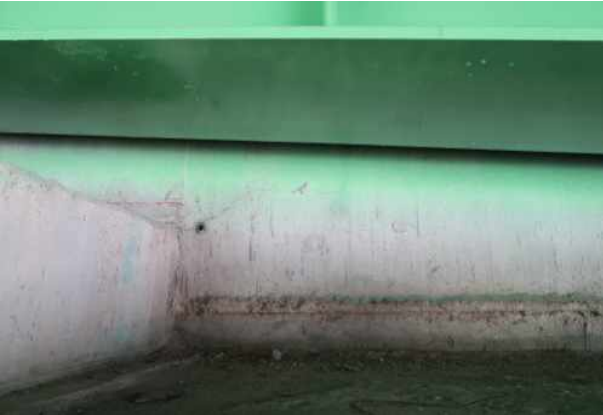
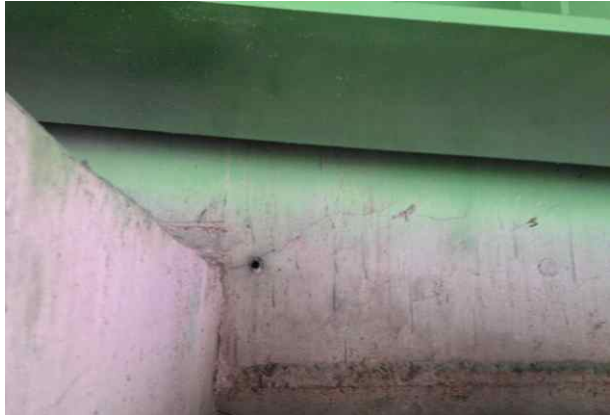
| 2021 하반기 | | 2022 상반기 | |
|---|---|---|---|
| 교대 홍벽 균열(0.3mm이상) (A1) | #4 | 교대 홍벽 균열(0.3mm이상) (A1) | #4 |

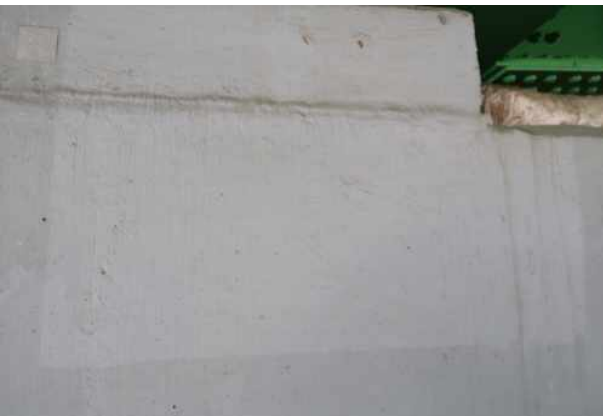
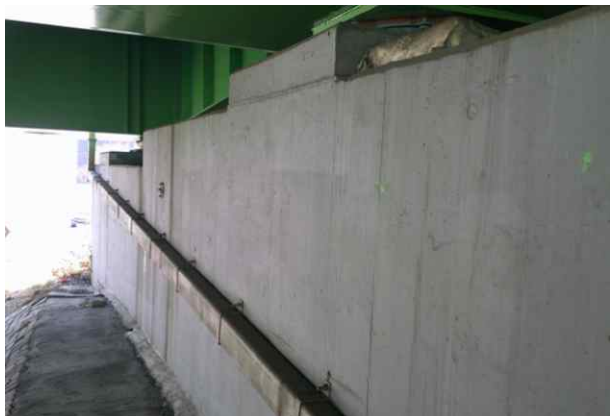
| 2021 하반기 | | 2022 상반기 | |
|---|---|---|---|
| 교대 보수부 상태양호(A1) | #5 | 교대 보수부 상태양호(A1) | #5 |

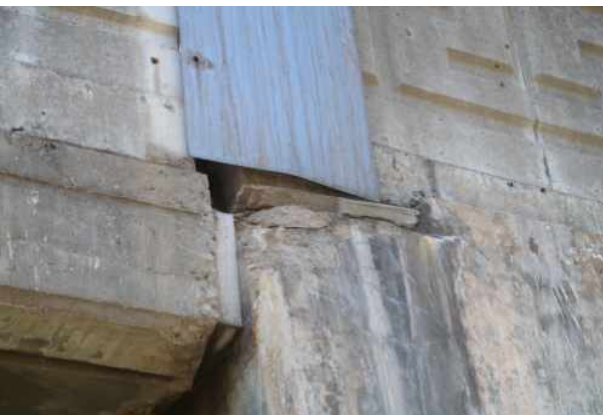
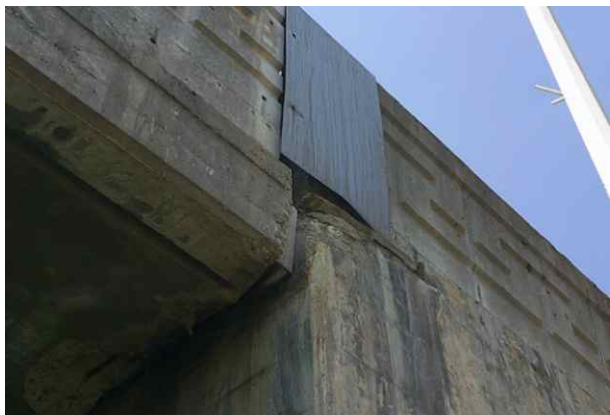
| 2021 하반기 | | 2022 상반기 | |
|---|---|---|---|
| 교대 홍벽 파손(A1) | #6 | 교대 홍벽 파손(A1) | #6 |

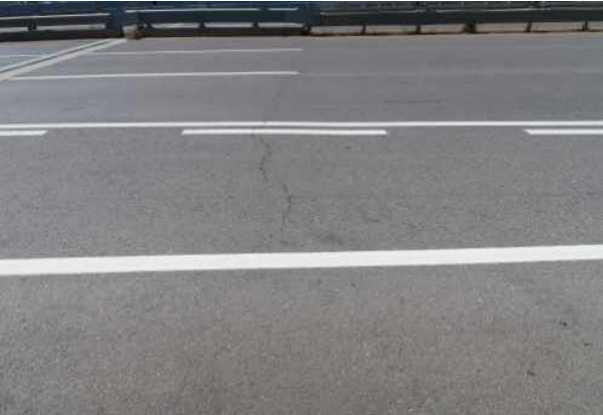
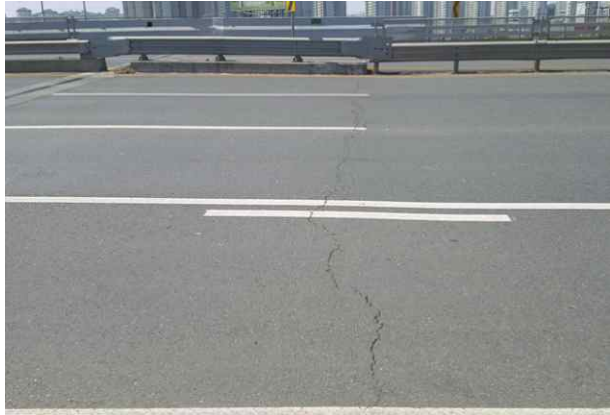
| 2021 하반기 | | 2022 상반기 | |
|---|---|---|---|
| 교면포장 접속부 균열(A1) | #7 | 교면포장 접속부 균열(A1) | #7 |

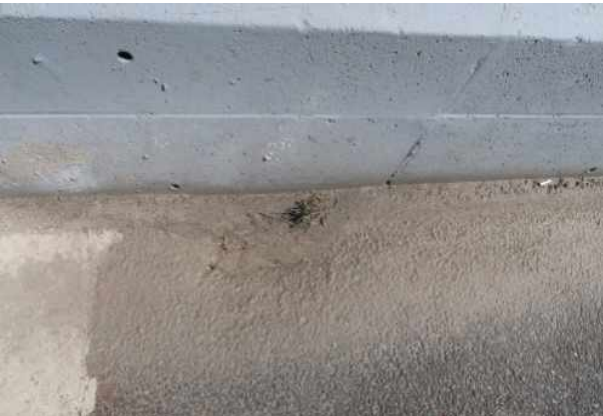
| 2021 하반기 | | 2022 상반기 | |
|---|---|---|---|
| 배수구 퇴적물 | #8 | 배수구 퇴적물 | #8 |

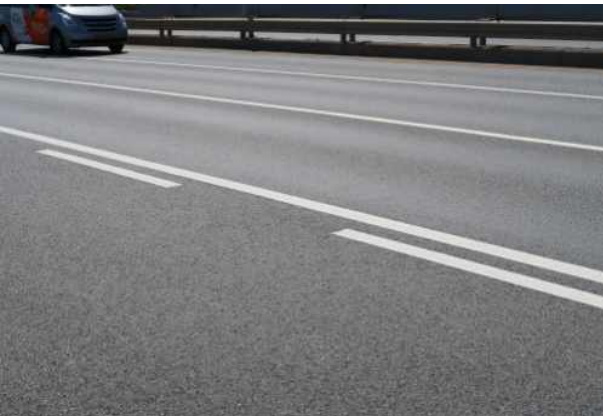
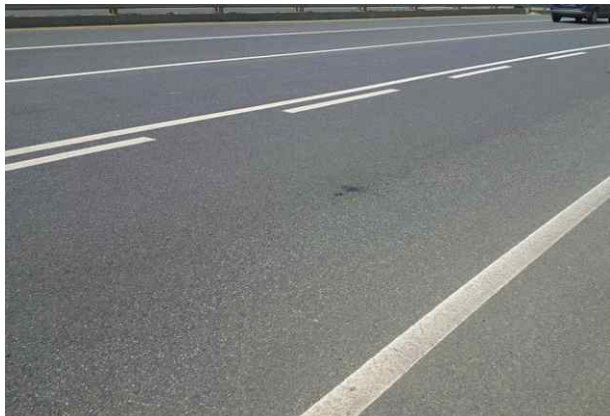
| 2021 하반기 | | 2022 상반기 | |
|---|---|---|---|
| 교면포장 상태양호(재포장) | #9 | 교면포장 상태양호 | #9 |

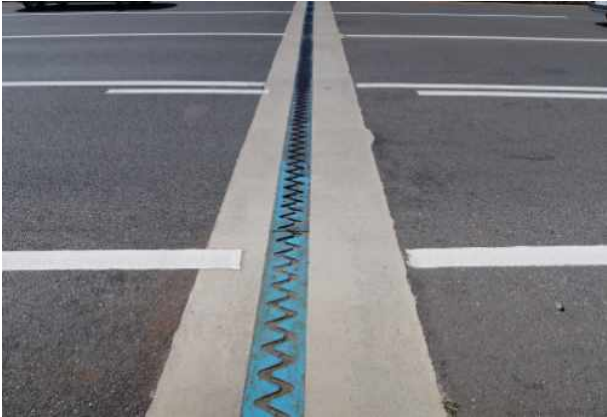
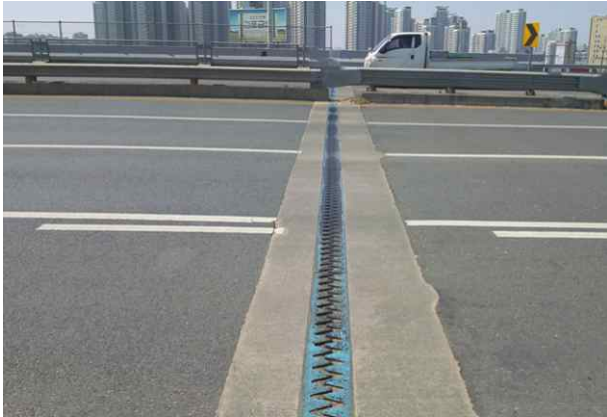
| 2021 하반기 | 2022 상반기 |
|---|---|
| 신축이음 상태양호(재설치) #10 | 신축이음 상태양호 #10 |

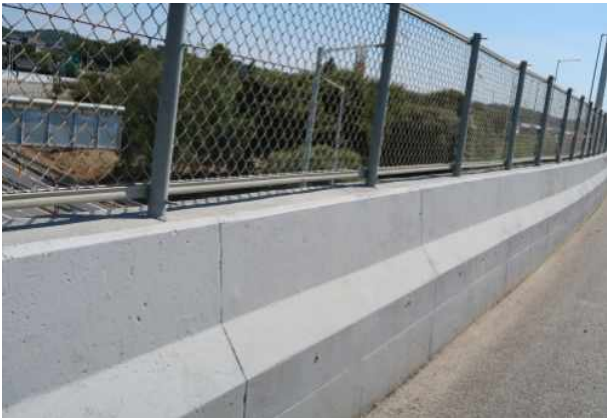
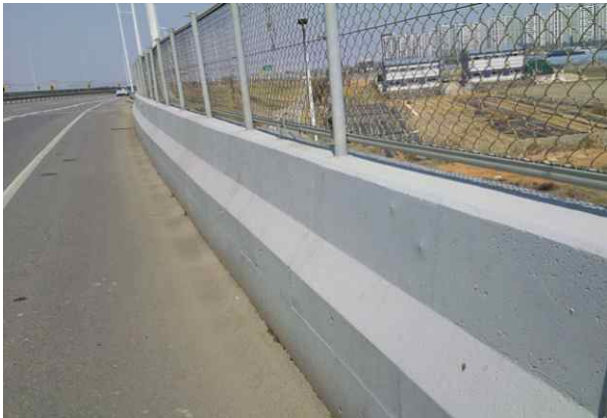
| 2021 하반기 | 2022 상반기 |
|---|---|
| 방호벽 상태양호(표면보수) #11 | 방호벽 보수부 상태양호 #11 |

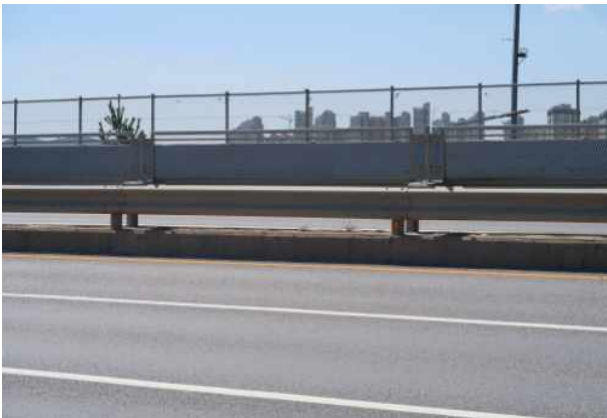
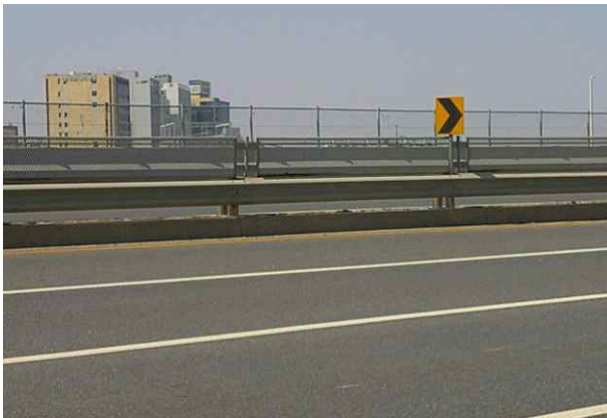
| 2021 하반기 | 2022 상반기 |
|---|---|
| 중분대 상태양호 #12 | 중분대 상태양호 #12 |

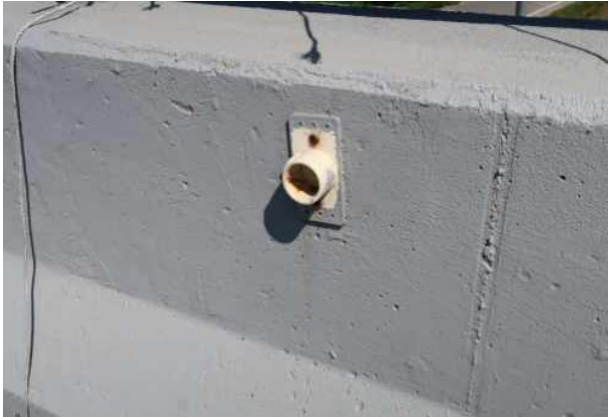
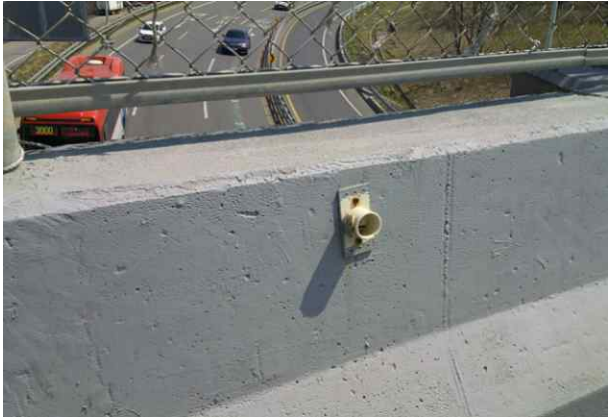
| 텔리네이터 파손 | 텔리네이터 파손 |

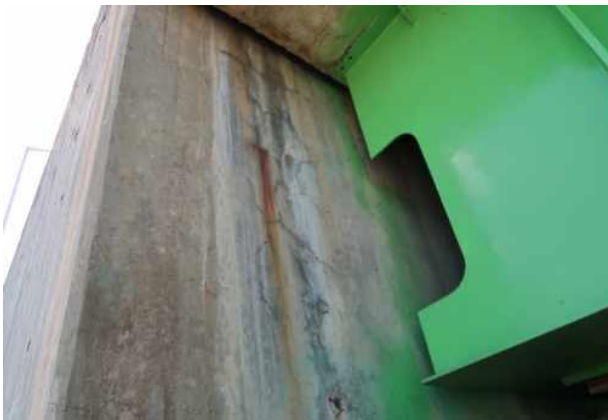
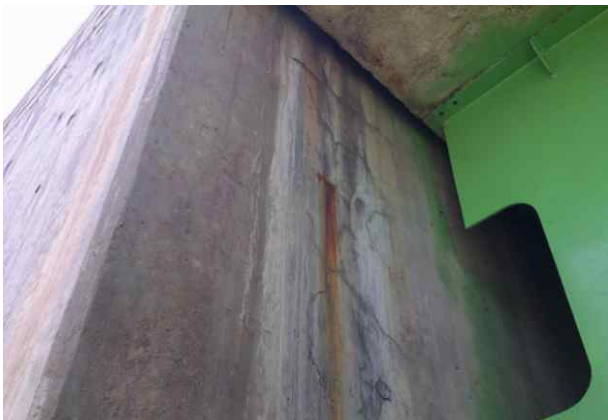
| 교대 홍벽 망상균열(A1) | 교대 홍벽 망상균열(A1) |

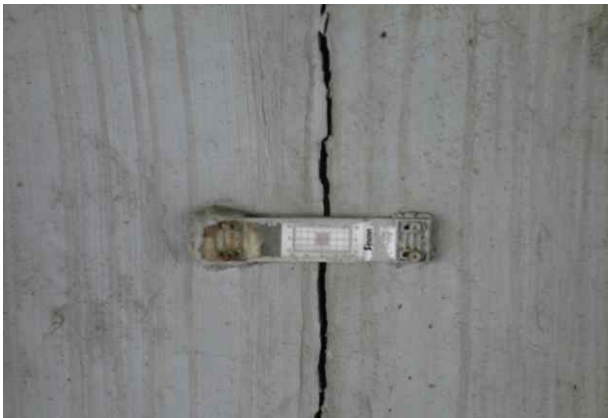
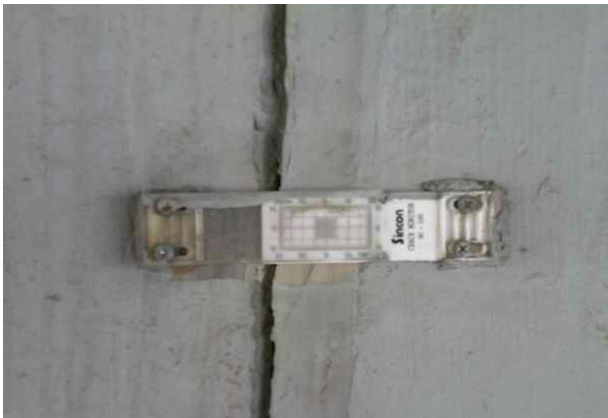
| 계측기 설치현황(A1) | 계측기 설치현황(A2) |

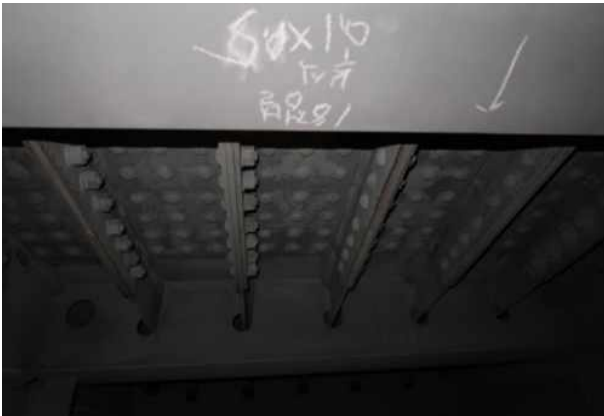
| 거더내부 부식 | | #17 | 거더 현장이음부 부식 |

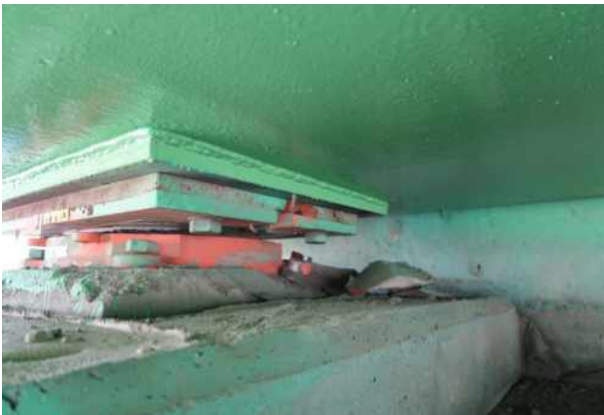
| 반침 몰탈 파손(A1-Sh3) | | #19 | 반침 볼트 탈락(A1-Sh3) |

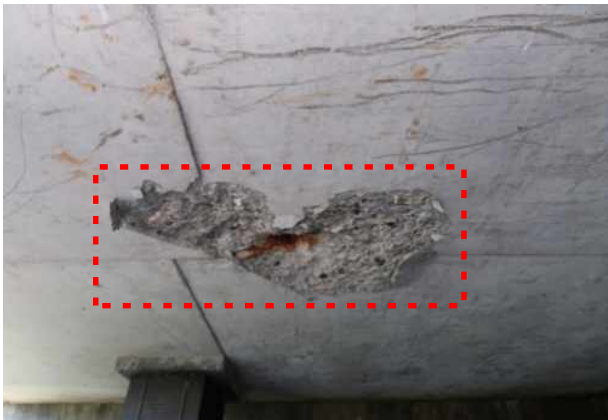
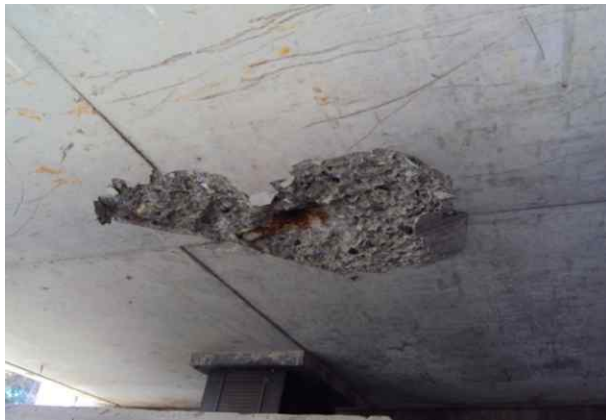
| 바닥판 철근 노출 및 박락(S3) | | #2 | 바닥판 철근 노출 및 박락(S3) | #2 |

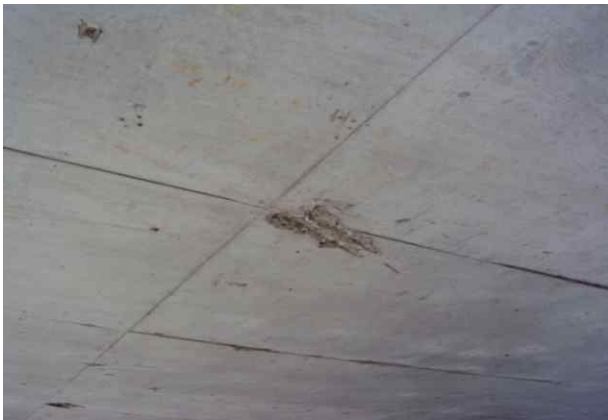
| 바닥판 파손 | | #3 | 바닥판 파손 | #4 |

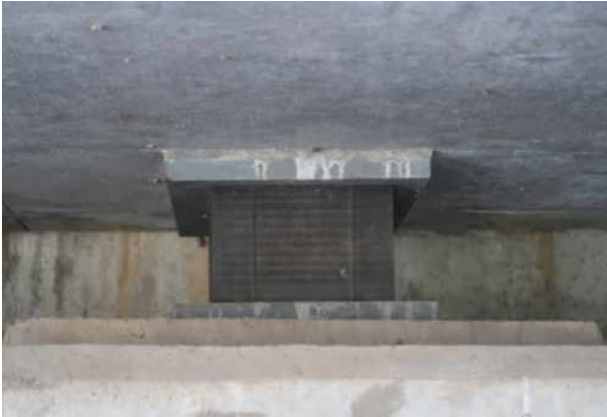
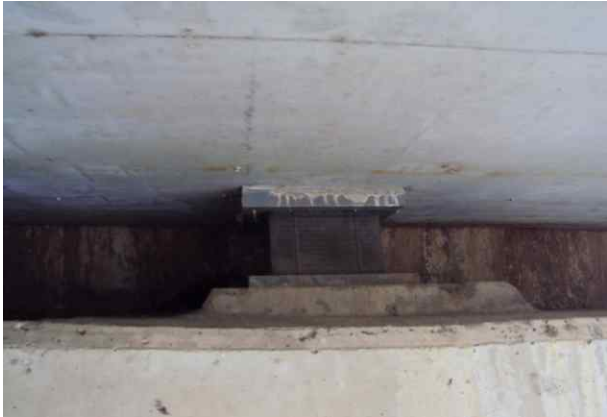
| 2021 하반기 | | 2022 상반기 | |
|---|---|---|---|
| 교좌받침 상태양호(A2) | #5 | 교좌받침 상태양호(A2) | #5 |

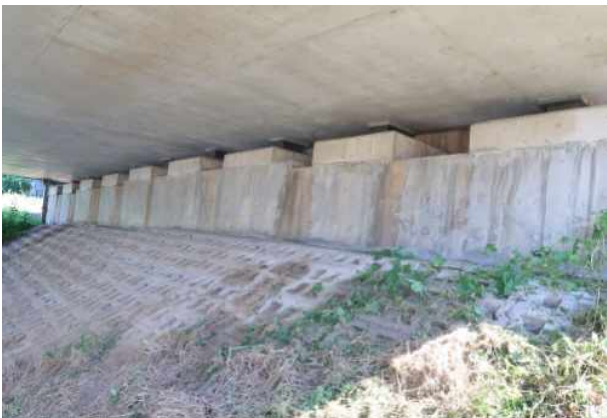
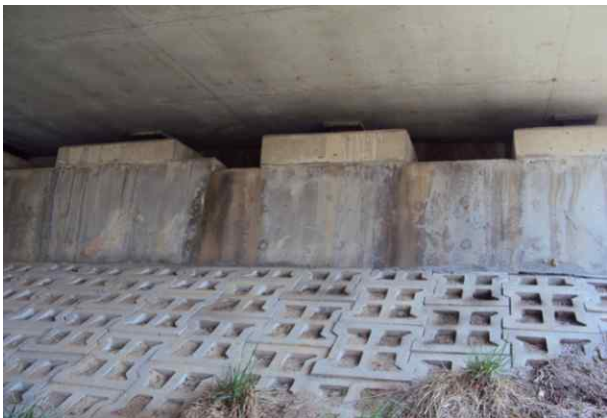
| 2021 하반기 | | 2022 상반기 | |
|---|---|---|---|
| 교대 누수흔적(A2) | #6 | 교대 누수흔적(A2) | #6 |

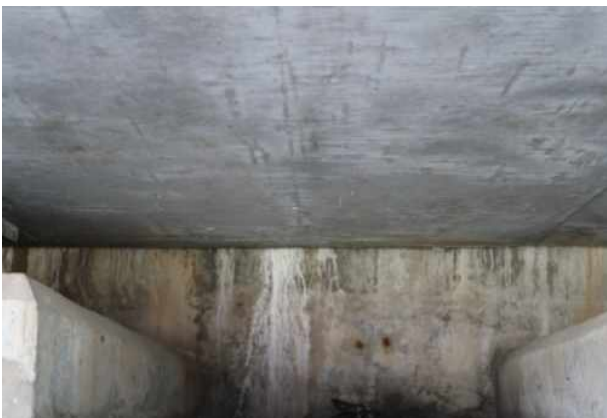
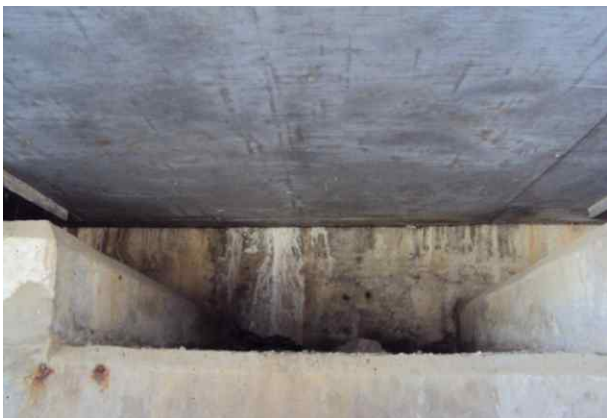
| 2021 하반기 | | 2022 상반기 | |
|---|---|---|---|
| 교대 홍벽 누수백태(A1) | #7 | 교대 홍벽 누수백태(A1) | #7 |

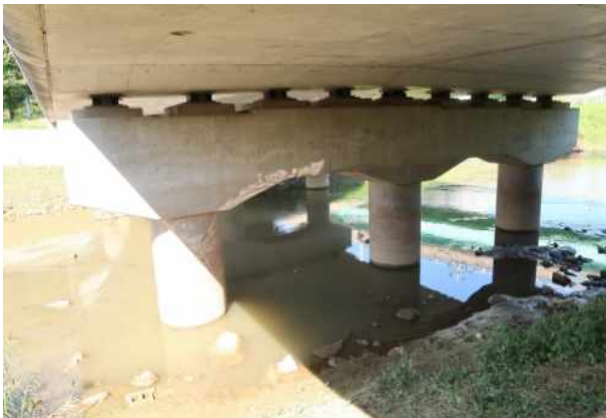
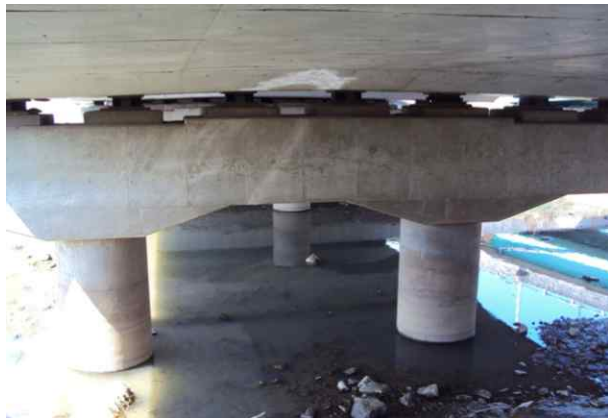
| 2021 하반기 | | 2022 상반기 | |
|---|--|---|--|
| #8 | | #8 | |

| 2021 하반기 | | 2022 상반기 | |
|---|--|---|--|
| 교각 상태양호 (P2) | | 교각 상태양호 (P2) | |

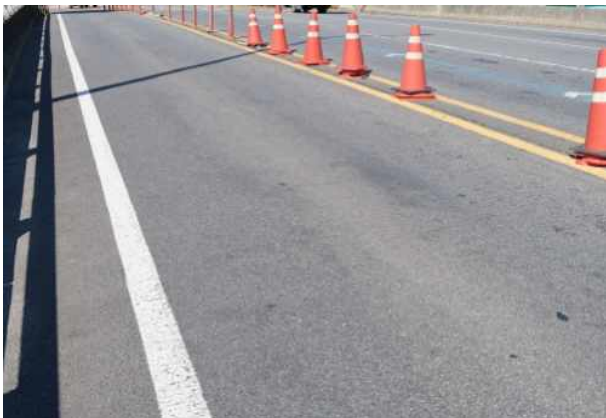
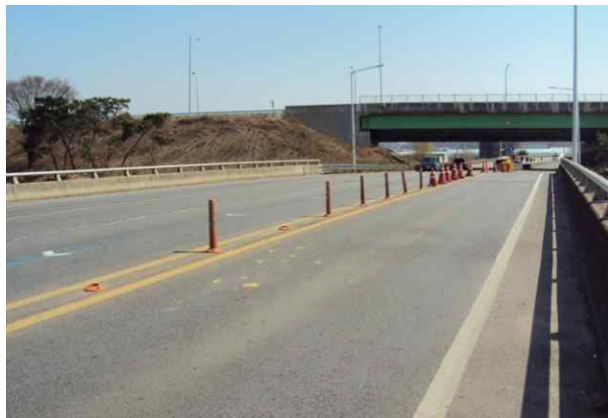
| 2021 하반기 | | 2022 상반기 | |
|---|--|---|--|
| #9 | | #9 | |

| 2021 하반기 | | 2022 상반기 | |
|---|--|---|--|
| 교면포장 상태양호 | | 교면포장 상태양호 | |

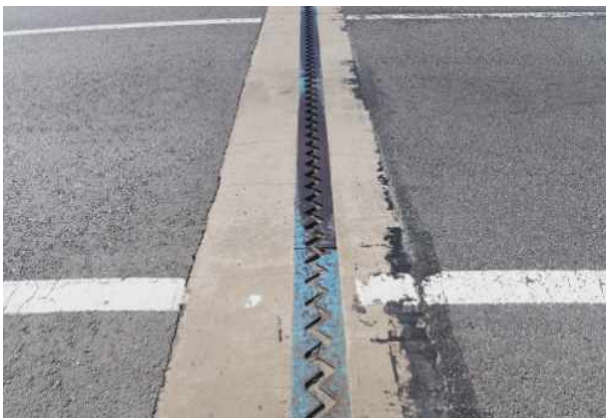
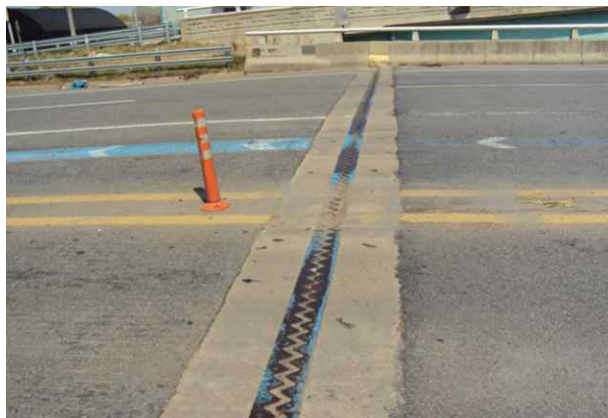
| 2021 하반기 | | 2022 상반기 | |
|---|--|---|--|
| #10 | | #10 | |

| 2021 하반기 | | 2022 상반기 | |
|---|--|---|--|
| 신축이음장치 상태양호 (A2) | | 신축이음장치 상태양호 (A2) | |

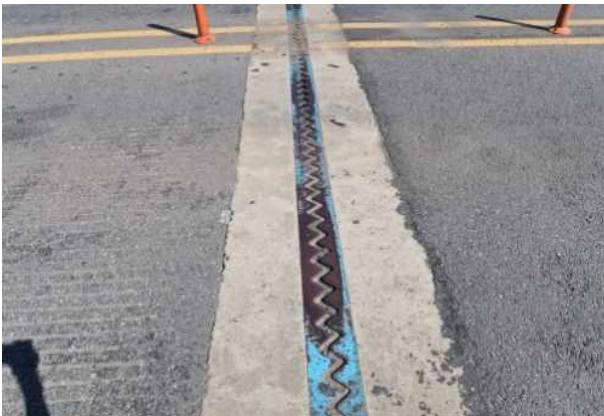
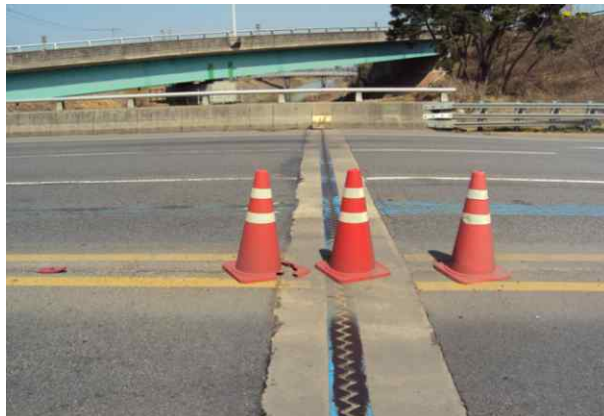
| 2021 하반기 | | 2022 상반기 | |
|---|--|---|--|
| #11 | | #11 | |

| 2021 하반기 | | 2022 상반기 | |
|---|--|---|--|
| 신축이음장치 상태양호 (A1) | | 신축이음장치 상태양호 (A1) | |

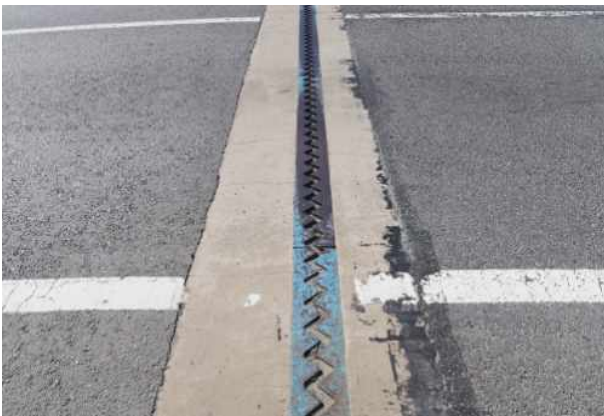
| 2021 하반기 | | 2022 상반기 | |
|---|---|---|---|
| 신축이음 후타재균열 (0.3mm미만) (A2) | #12 | 신축이음 후타재균열 (0.3mm미만) (A2) | #12 |

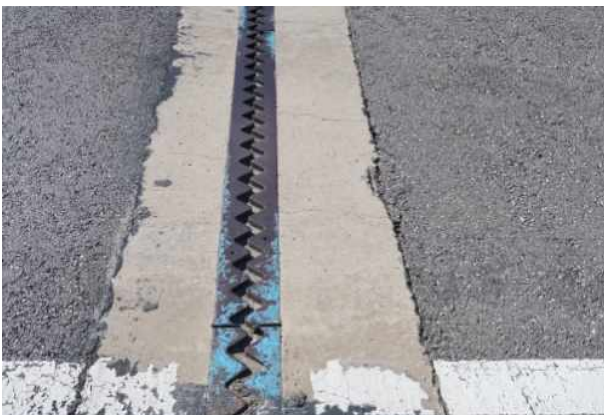
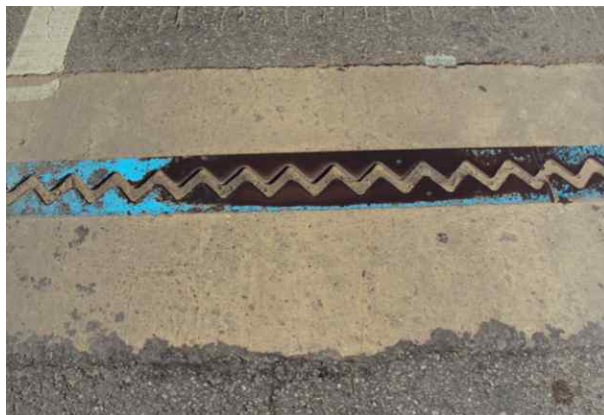
| 2021 하반기 | | 2022 상반기 | | |
|---|--|---|---|---|
| 신축이음 후타재균열 (0.3mm미만) (A1) | | #13 | 신축이음 후타재균열 (0.3mm미만) (A1) | #13 |

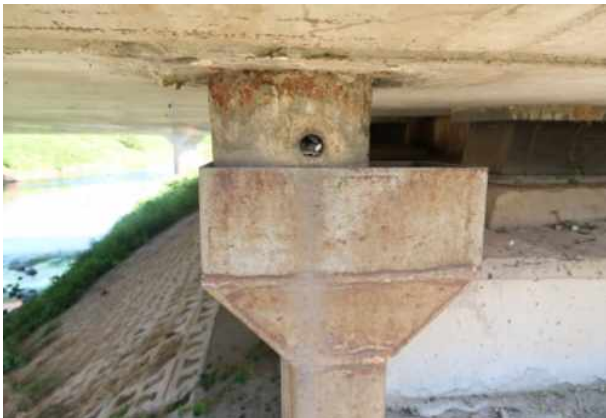
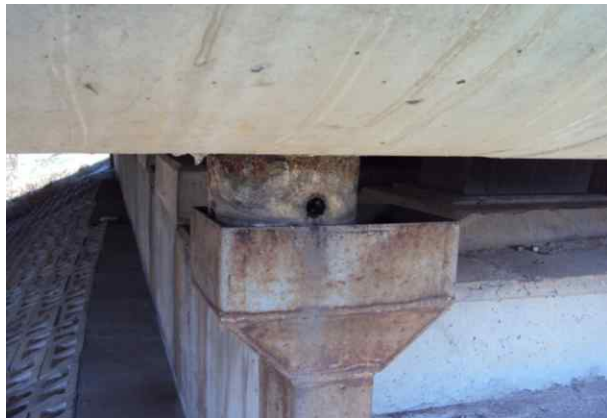
| 2021 하반기 | | 2022 상반기 | |
|---|--|---|--|
| #14 | | #14 | |

| 2021 하반기 | | 2022 상반기 | |
|---|--|---|--|
| 배수관 부식 및 막힘 (A2) | | 배수관 부식 및 막힘 (A2) | |

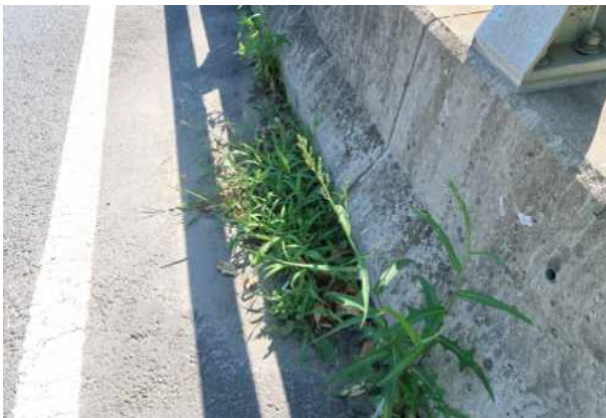
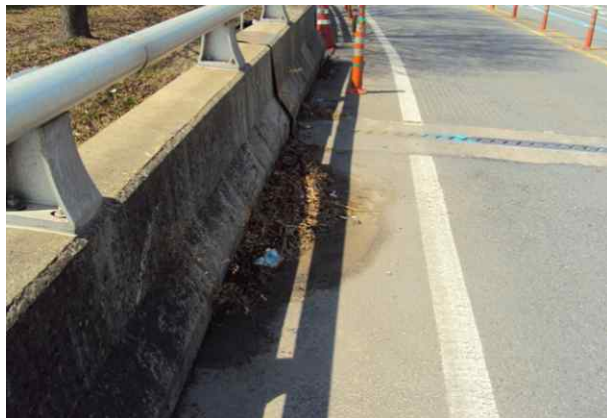
| 2021 하반기 | | 2022 상반기 | |
|---|--|---|--|
| #15 | | #15 | |

| 2021 하반기 | | 2022 상반기 | |
|---|--|---|--|
| 배수구 막힘 (S1~S3) | | 배수구 막힘 (S1~S3) | |

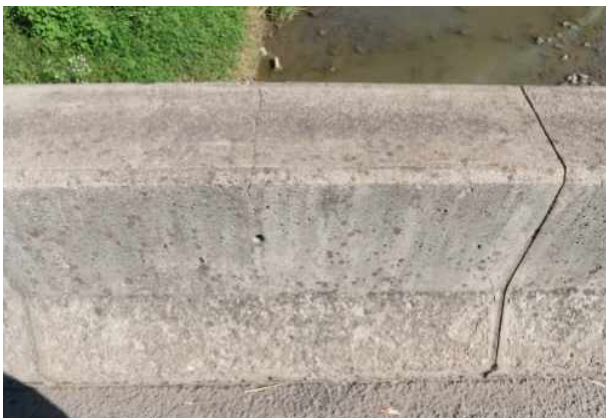
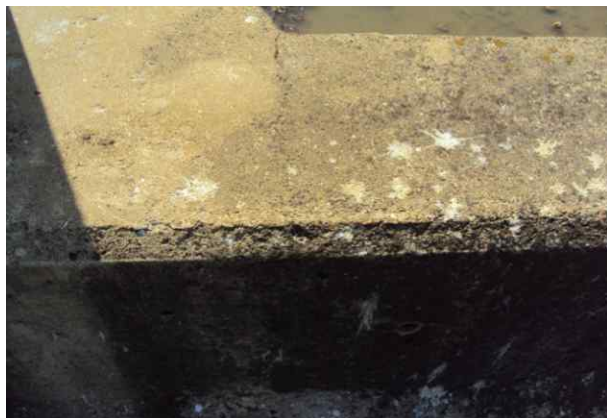
| 2021 하반기 | | 2022 상반기 | |
|---|--|---|--|
| #16 | | #16 | |

| 2021 하반기 | | 2022 상반기 | |
|---|--|---|--|
| 방호벽 균열 (0.3mm이상) (S3) | | 방호벽 균열 (0.3mm이상) (S3) | |

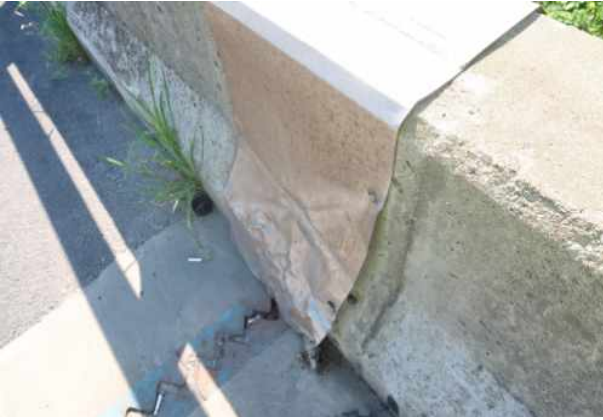
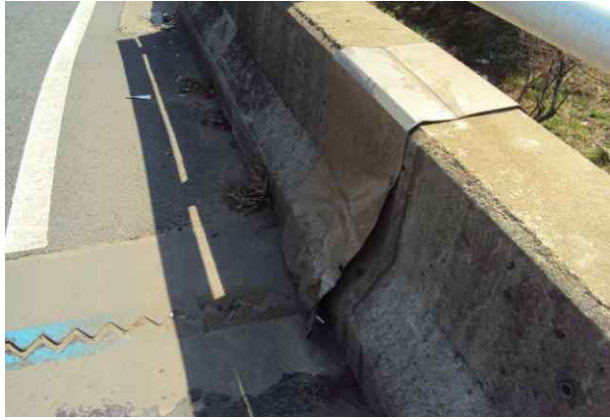
| | | 방호벽 차수판 변형 (A2) | #17 |

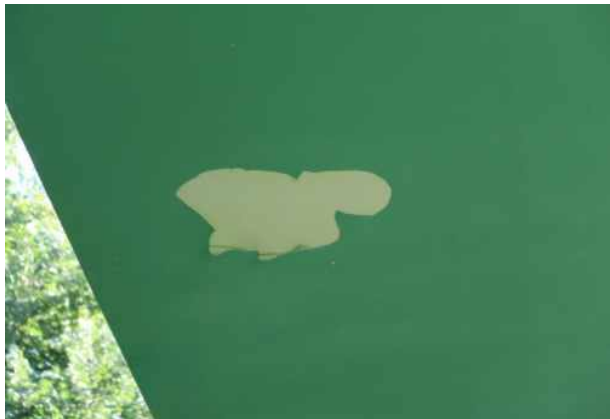
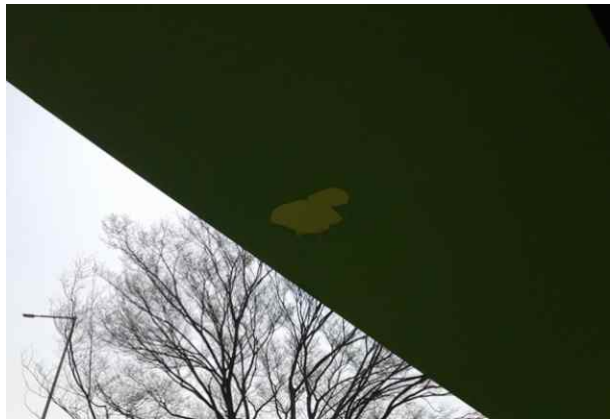
| 거더외부 박리(S1-G1) | | #1 | 거더외부 박리(S1-G1) | #1 |

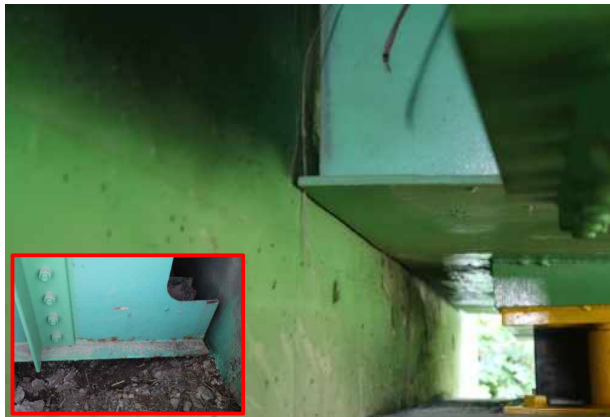
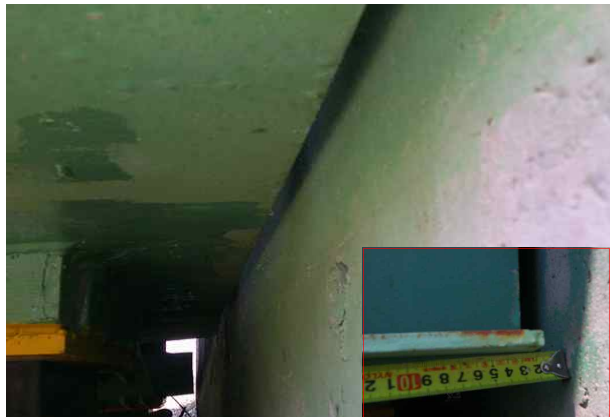
| 거더 협착 및 부식(A1-G1) | | #2 | 거더 협착부 상태양호(A1-G1) | #2 |

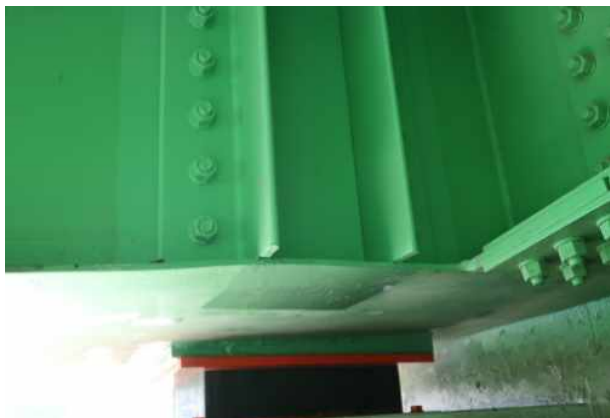
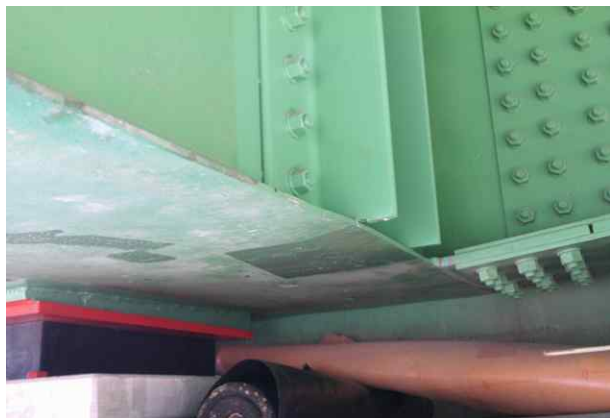
| 거더외부 변형(S1-G2) | | #3 | 거더외부 변형(S1-G2) | #3 |

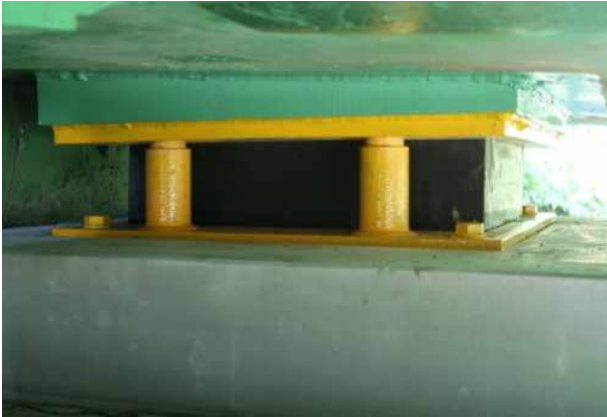
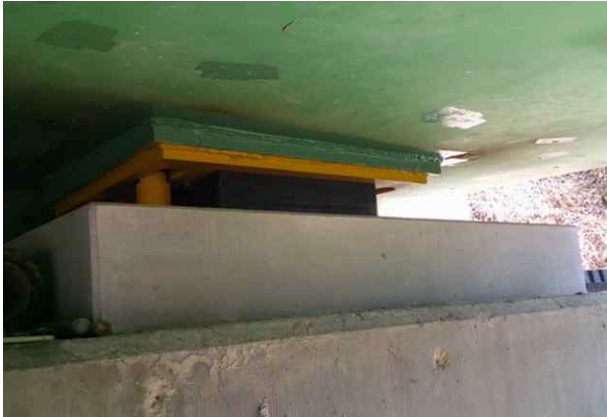
| 2021 하반기 | 2022 상반기 |
|---|---|
| 반침장치 교체 #4 | 교량반침 교체부 상태양호 #4 |

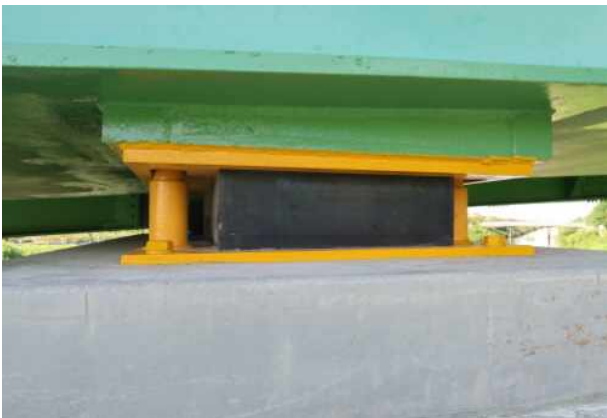
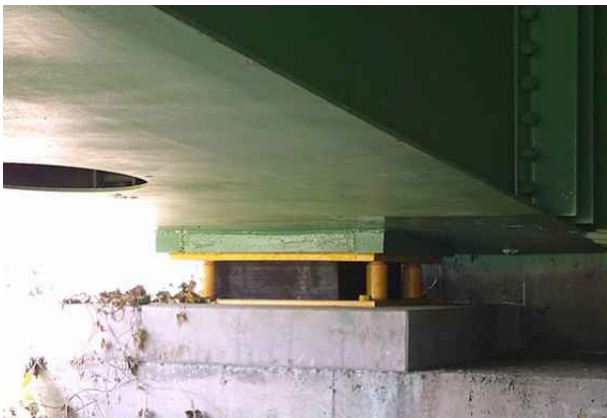
| 2021 하반기 | 2022 상반기 |
|---|---|
| 받침 콘크리트 재설치 - 받침교체 #5 | 받침콘크리트 상태양호 #5 |

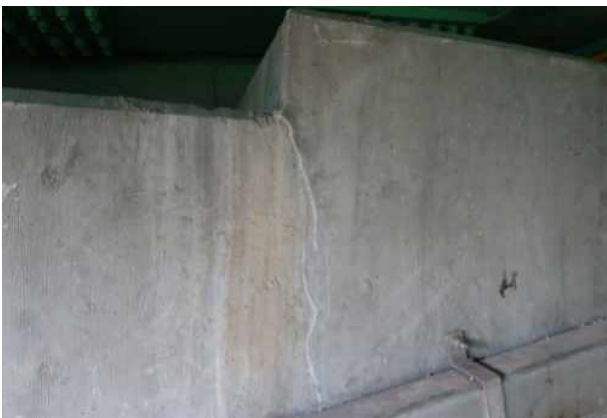
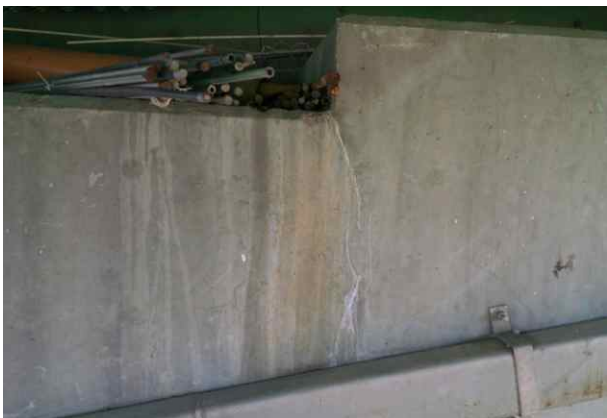
| 2021 하반기 | 2022 상반기 |
|---|---|
| 교대 벽체 균열 (0.3mm이상) (A1) #6 | 교대 벽체 균열 (0.3mm이상) (A1) #6 |

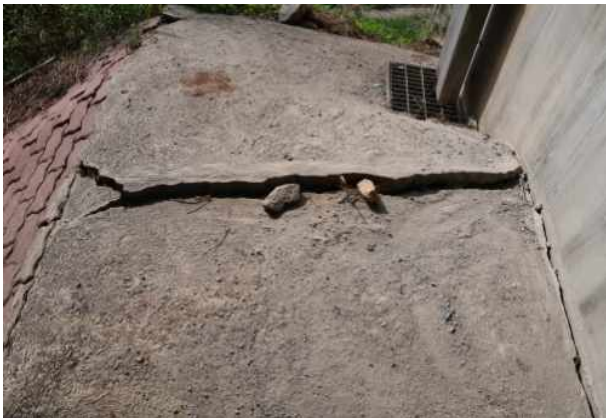
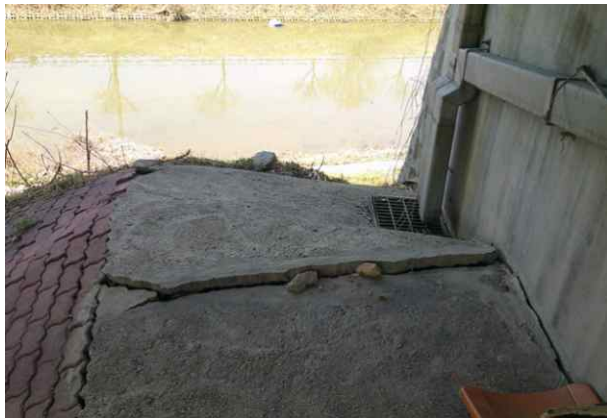
| 2021 하반기 | | 2022 상반기 | |
|---|--|---|--|
| #7 | | #7 | |

| 2021 하반기 | | 2022 상반기 | |
|---|--|---|--|
| 교대 앞성토 단차(A1) | | 교대 앞성토 단차(A1) | |

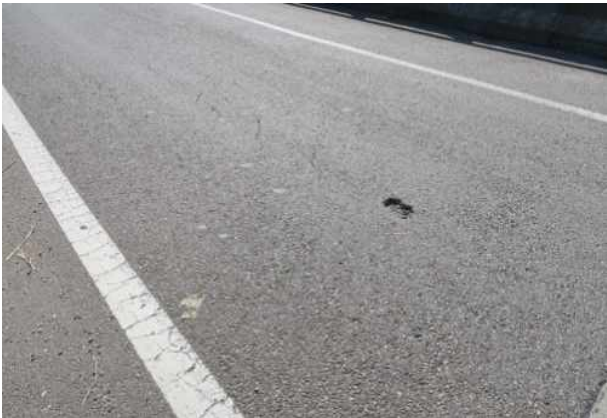
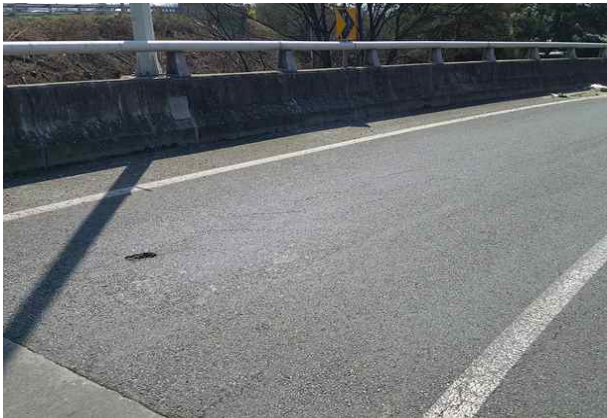
| 2021 하반기 | | 2022 상반기 | |
|---|--|---|---|
| | | | #8 |

| 2021 하반기 | | 2022 상반기 | |
|---|--|---|---|
| 교면포장 포트홀 및 망상균열(S1) | | #8 | 교면포장 포트홀 및 망상균열(S1) |

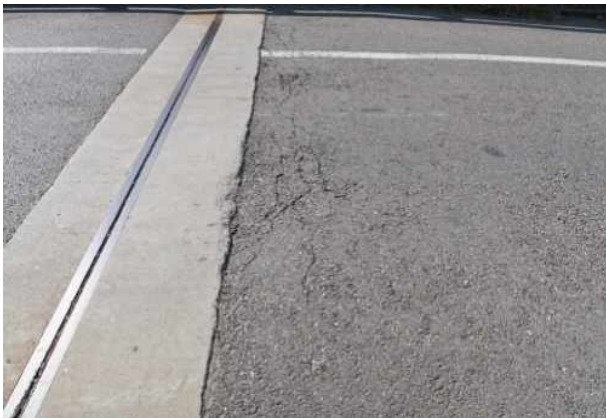
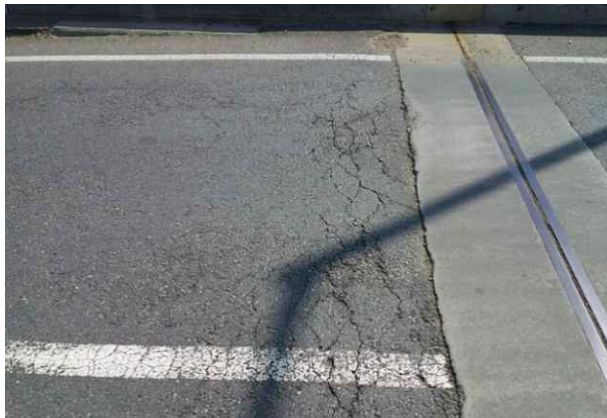
| 2021 하반기 | | 2022 상반기 | |
|---|--|---|--|
| 교면포장 접속부 균열(A1) | | 교면포장 접속부 균열(A1) | |

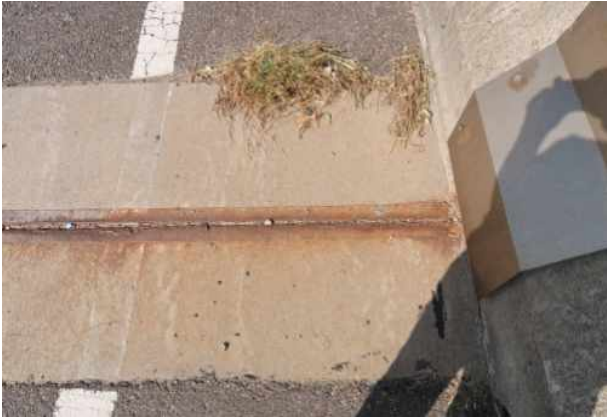
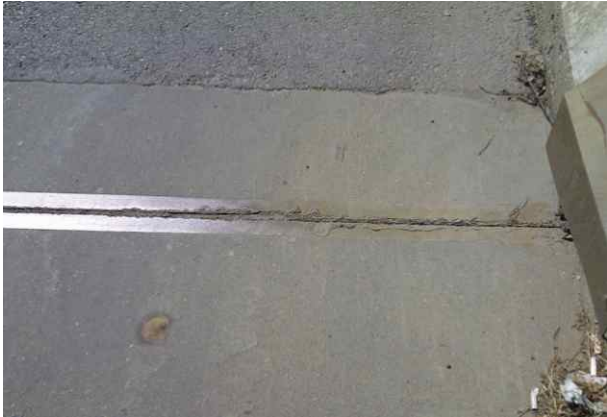
| 2021 하반기 | 2022 상반기 |
|---|---|
| 신축이음 토사퇴적, 부식, 균열(A1) #10 | 신축이음 토사퇴적, 부식, 균열(A1) #10 |

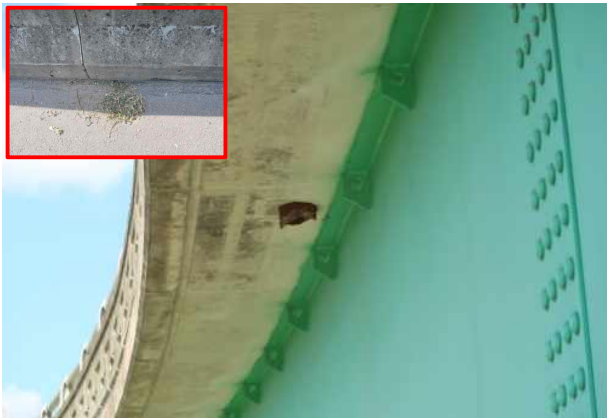
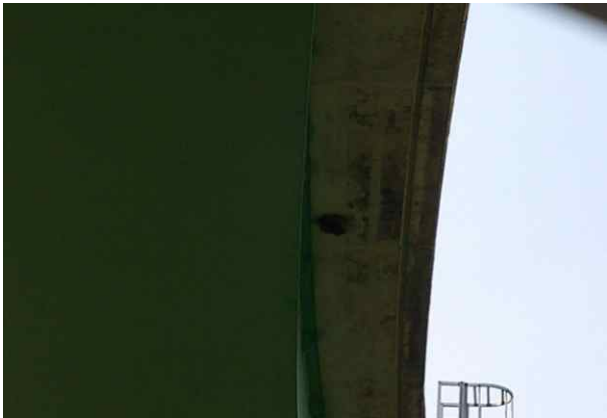
| 2021 하반기 | 2022 상반기 |
|---|---|
| 배수관 탈락 및 막힘(S1) #11 | 배수관 탈락 및 막힘(S1) #11 |

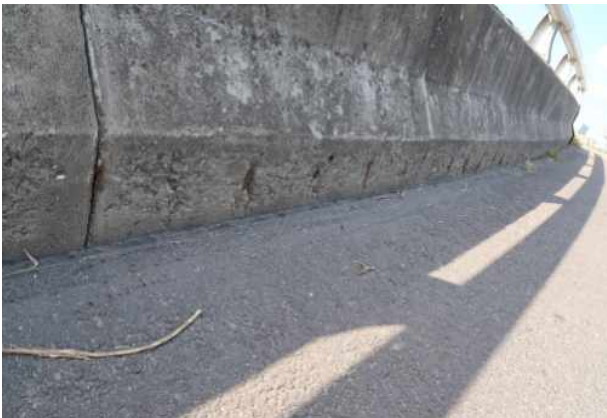
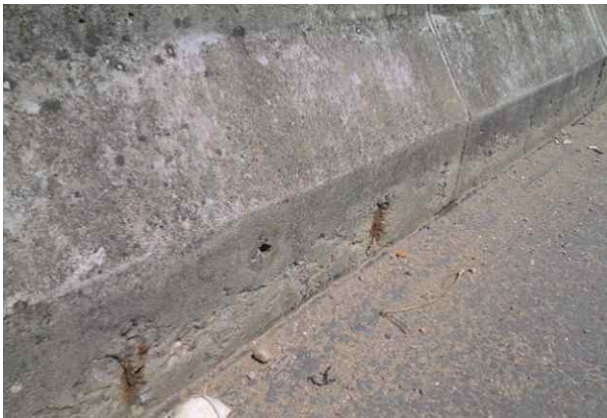
| 2021 하반기 | 2022 상반기 |
|---|---|
| 방호벽 하단 철근 노출(S1) #12 | 방호벽 하단 철근 노출(S1) #12 |

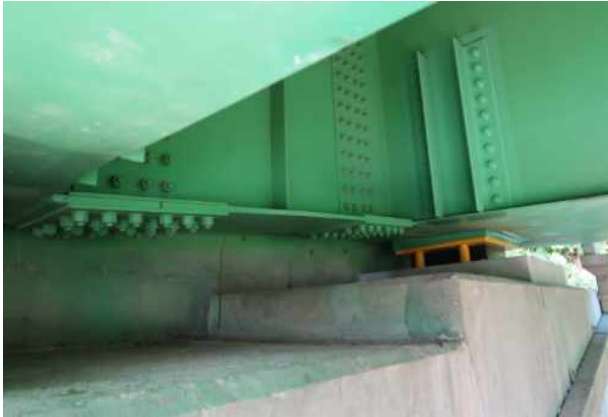
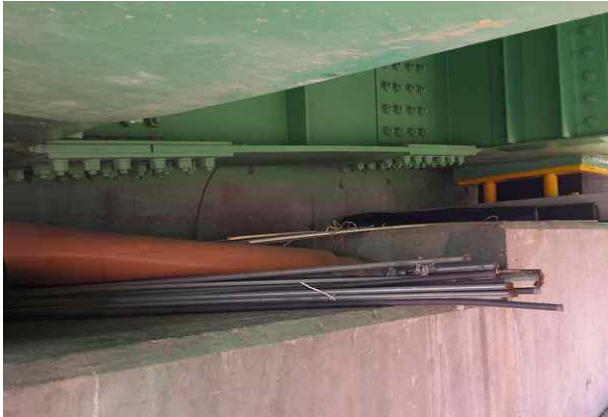
| 2021 하반기 | 2022 상반기 |
|---|---|
| 교량 하부 농기구 무단 적치부 청소 (A1) #13 | 교대 구체 상면 자재적치 (A1) #13 |

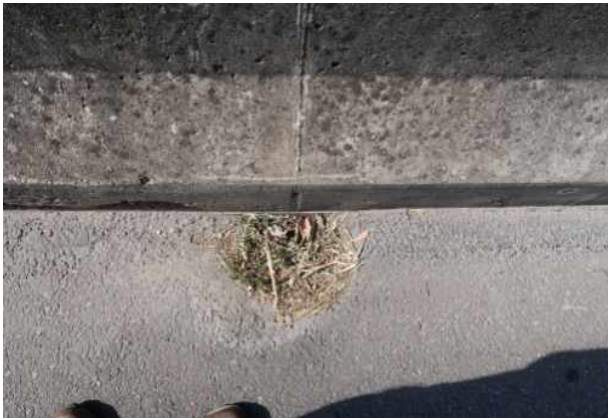
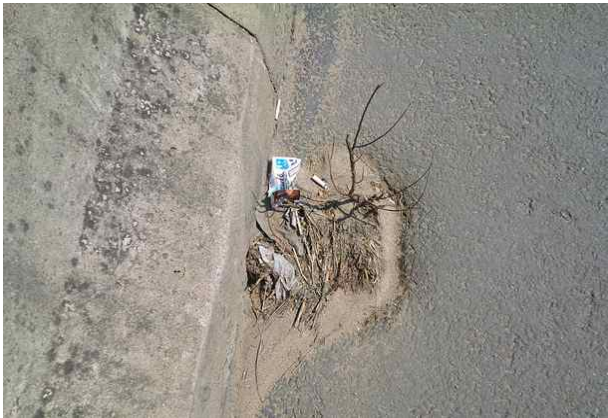
| 2021 하반기 | 2022 상반기 |
|---|---|
| 배수구 막힘 (S1~2) #14 | 배수구 막힘 (S1~2) #14 |

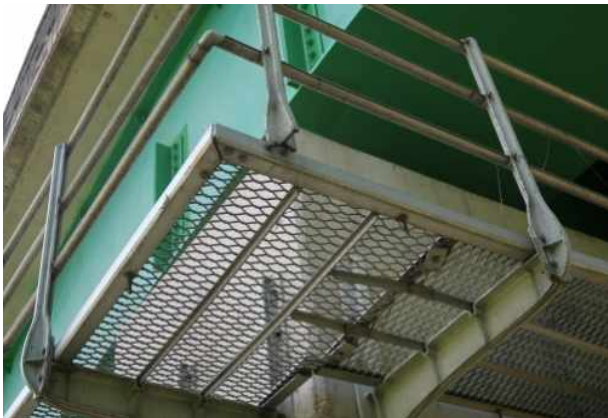
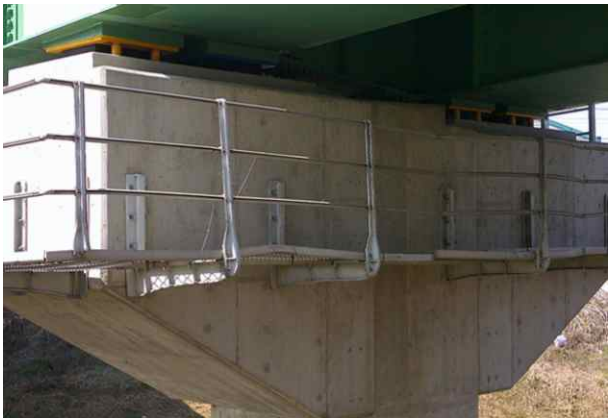
| 2021 하반기 | 2022 상반기 |
|---|---|
| 점검로 일부 변형 (P1) #15 | 점검로 일부 변형 (P1) #15 |

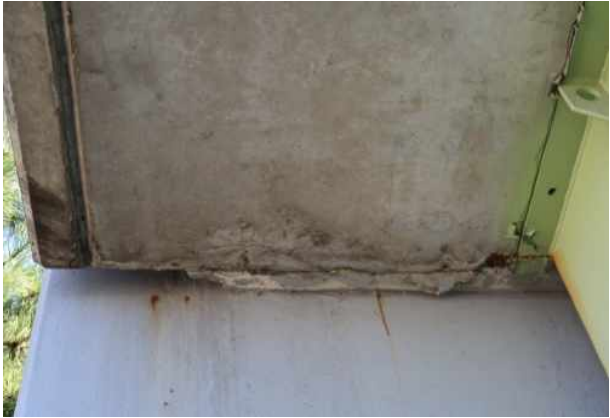
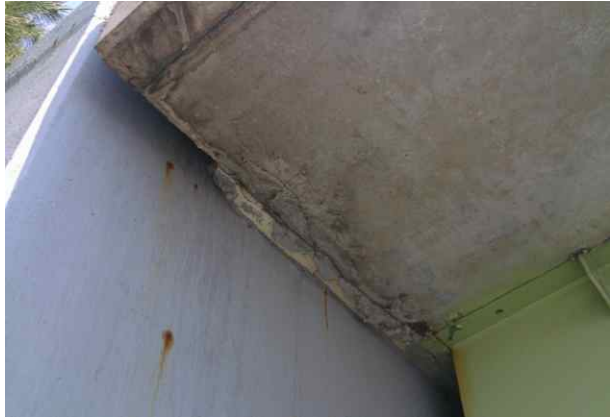
| 2021 하반기 | | 2022 상반기 | |
|---|---|---|---|
| | | 바닥판 단부 박리(A1, 서울) | #1 |

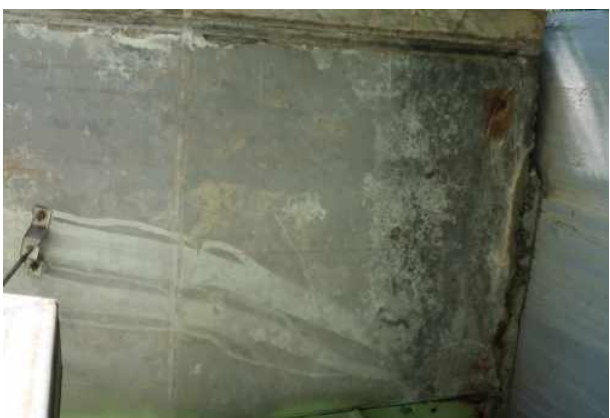
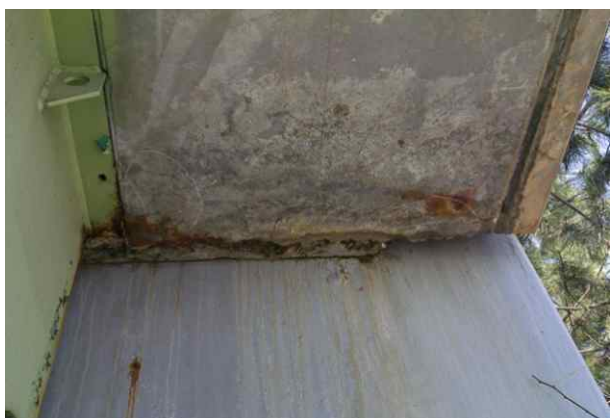
| 2021 하반기 | | 2022 상반기 | |
|---|---|---|---|
| | | 바닥판 단부 망상균열(A1, 강화) | #2 |
