# 부 록

## 시 설 물 별 사 진 첵

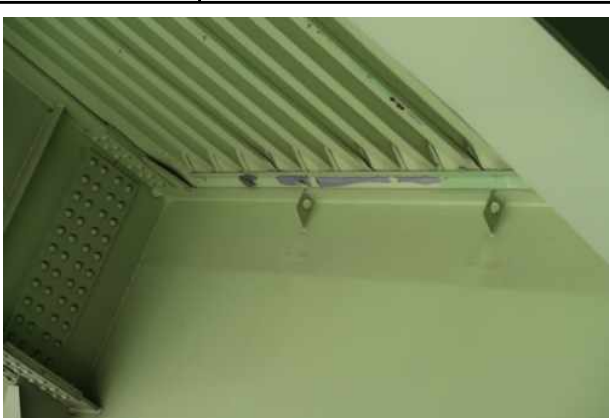
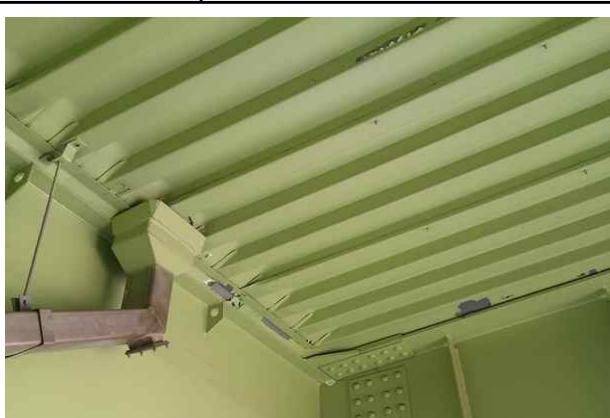
| 2021 하반기 | | 2022 상반기 | |
|---|---|---|---|
| | | 데크플레이트 박리(S1) | #3 |
| | | 데크플레이트 도장박리(S1) | #3 |

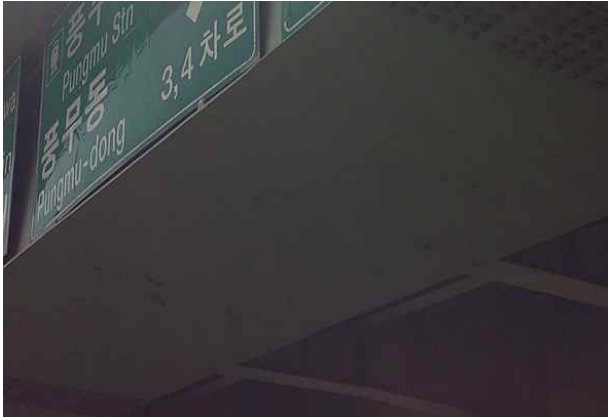
| 2021 하반기 | 2022 상반기 |
|---|---|
| 거더외부 도장박리 (S1-G1) #4 | 거더외부 도장박리 (S1-G1) #4 |

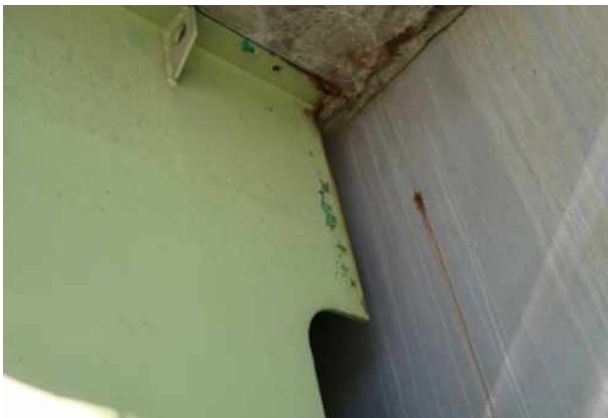
| 2021 하반기 | 2022 상반기 |
|---|---|
| 거더외부 단부 부식 (S1-G1) #5 | 거더외부 단부 부식 (S1-G1) #5 |

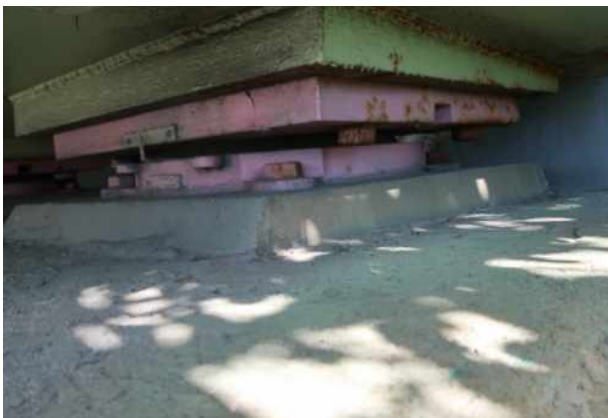
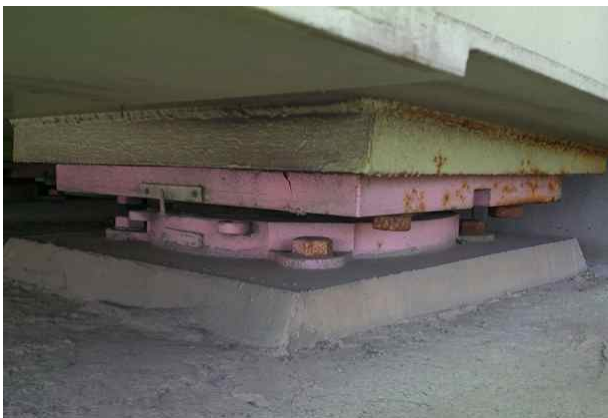
| 2021 하반기 | 2022 상반기 |
|---|---|
| 교량받침 부식 (A1-Sh4) #6 | 교량받침 부식 (A1-Sh4) #6 |

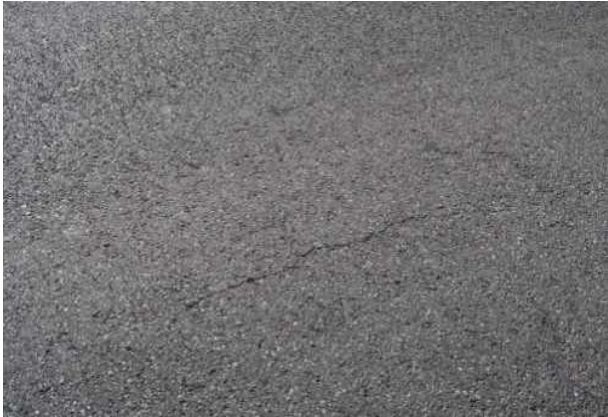
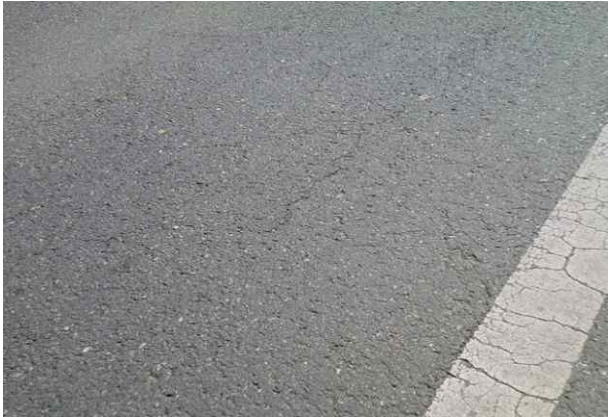
| 2021 하반기 | 2022 상반기 |
|---|---|
| 교면포장 균열(S1, 서울) #7 | 교면포장 균열(S1, 서울) #7 |

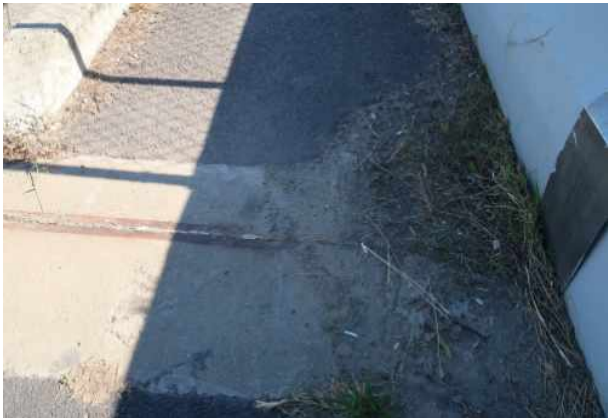
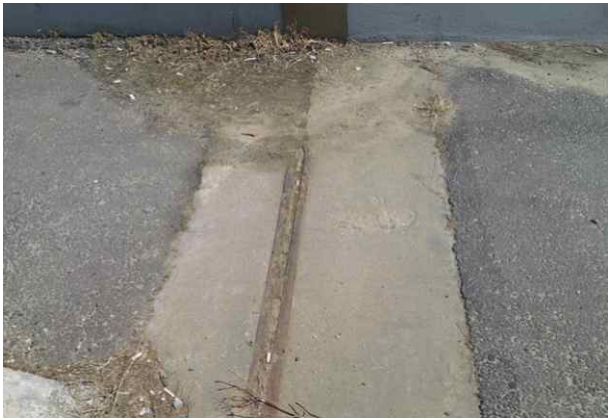
| 2021 하반기 | 2022 상반기 |
|---|---|
| 신축이음 토사퇴적 및 부식(A2) #8 | 신축이음 토사퇴적 및 부식(A2) #8 |

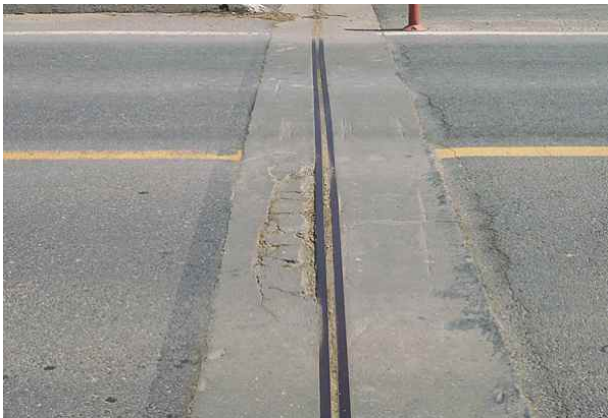
| 2021 하반기 | 2022 상반기 |
|---|---|
| 후타재 균열, 파손(A2) #9 | 후타재 균열, 파손(A2) #9 |

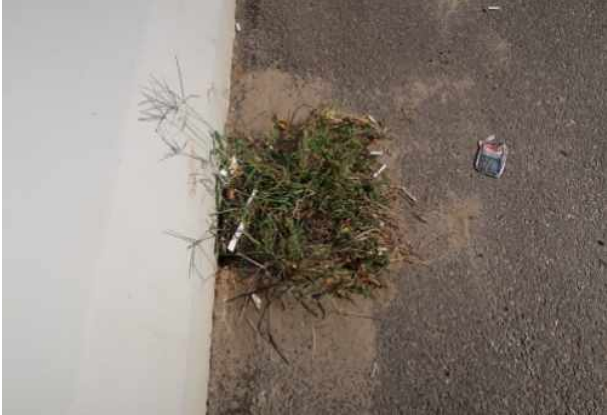
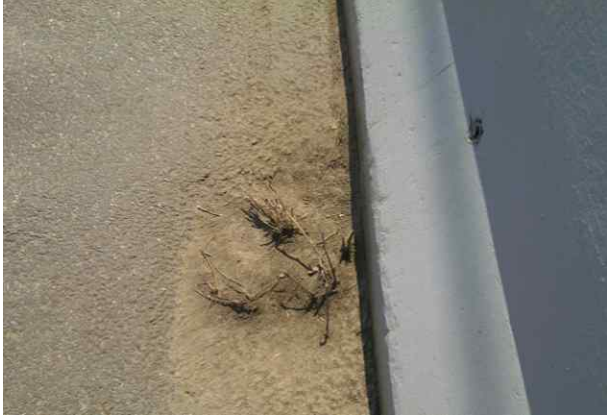
| 2021 하반기 | 2022 상반기 |
|---|---|
| 배수구 막힘 (S1, 서울) #10 | 배수구 막힘 (S1, 서울) #10 |

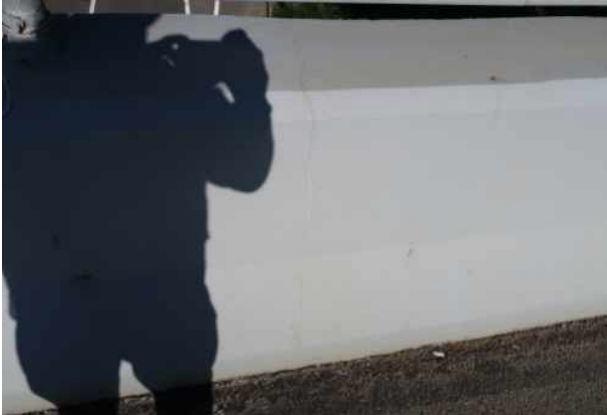
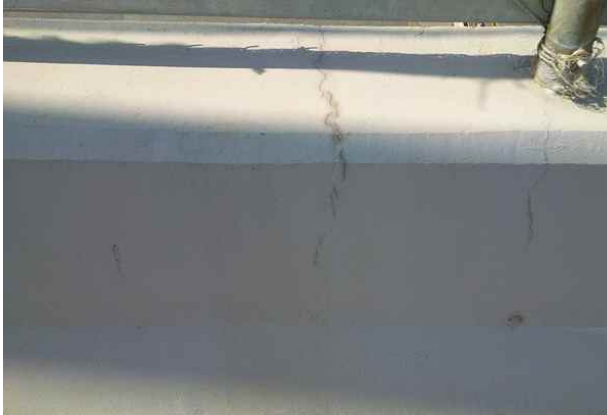
| 2021 하반기 | 2022 상반기 |
|---|---|
| 방호벽 보수부 균열 (0.3mm 미만) (S1) #11 | 방호벽 보수부 균열 (0.3mm 미만) (S1) #11 |

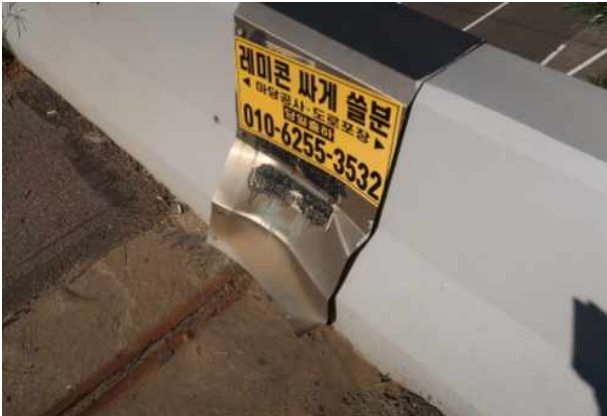
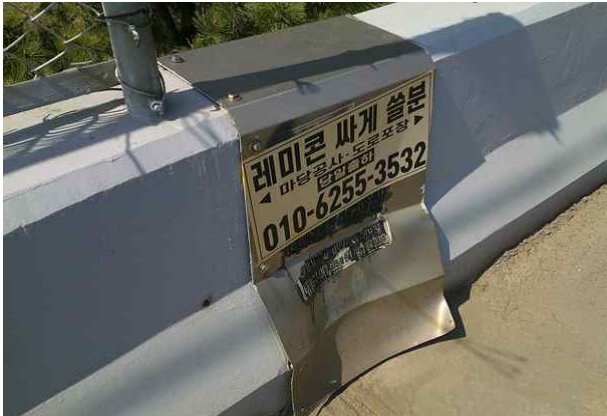
| 2021 하반기 | 2022 상반기 |
|---|---|
| 방호벽 차수관 변형 (A2) #12 | 방호벽 차수관 변형 (A2) #12 |

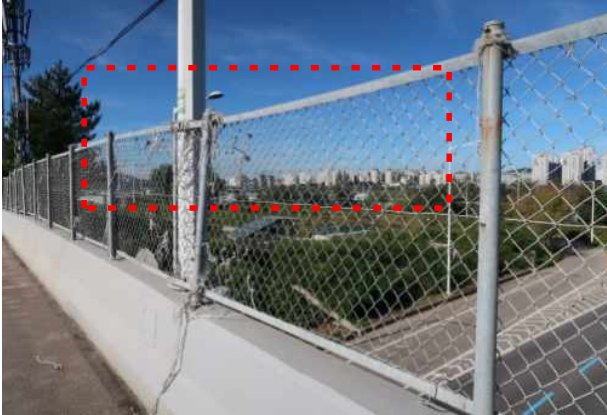
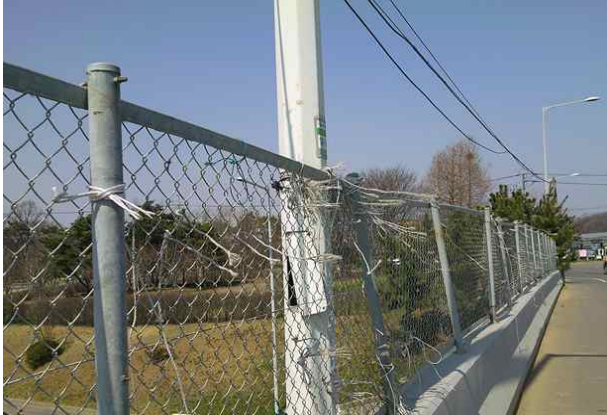
| 오물투척방지망 변형 | 오물투척방지망 변형 |

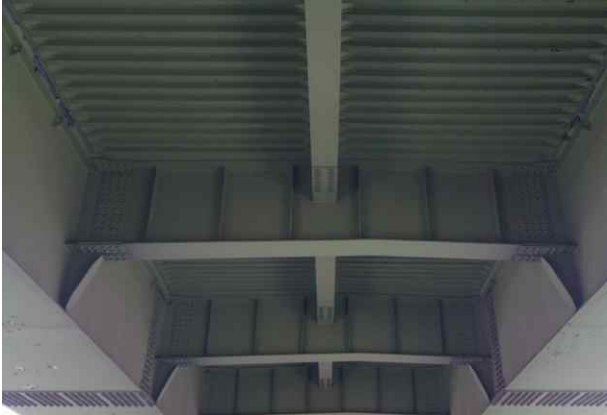
| 거더 및 가로보,세로보 상태양호 | 점검로 상태양호 |

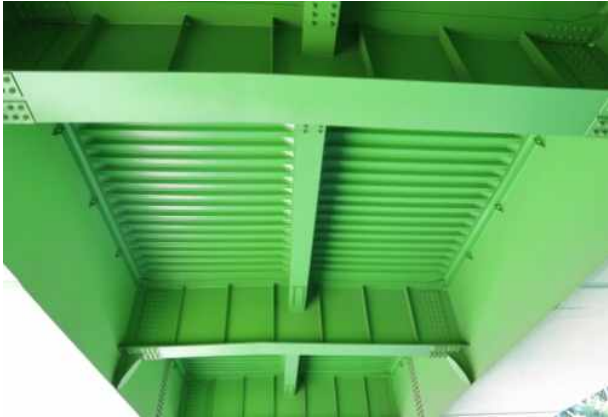
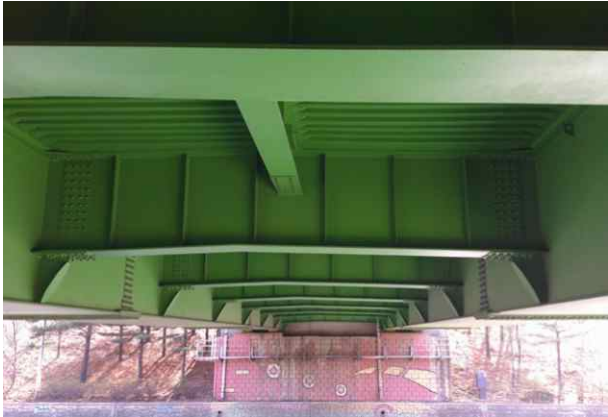
| 2021 하반기 | 2022 상반기 |
|---|---|
| 가로보 및 세로보 상태양호 #4 | 가로보 및 세로보 상태양호 #4 |

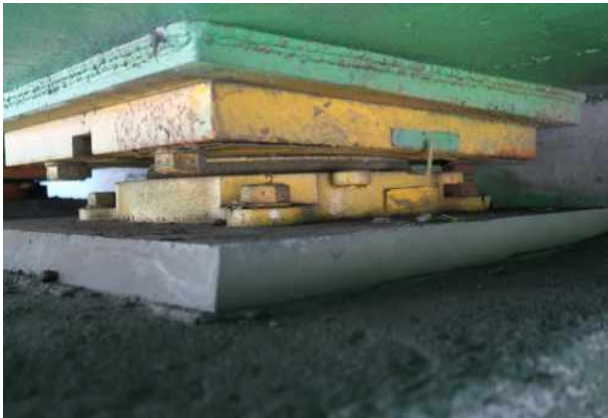
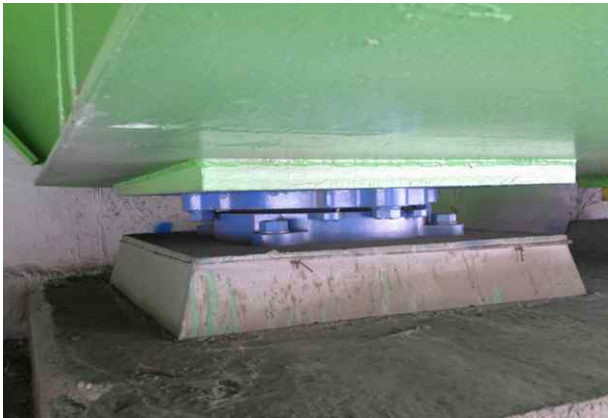
| 2021 하반기 | 2022 상반기 |
|---|---|
| 교량받침 부식(A2-Sh3) #5 | 교량받침 전경(A1-Sh2) #5 |

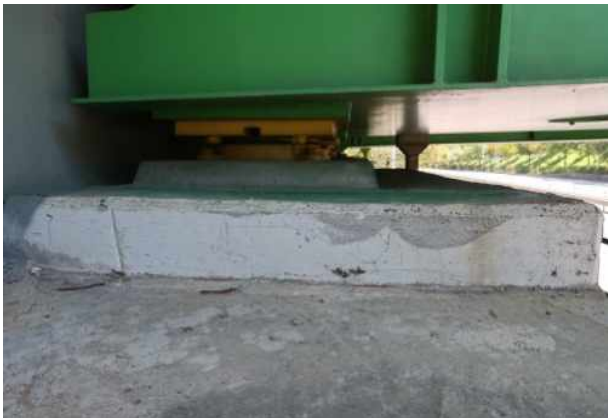
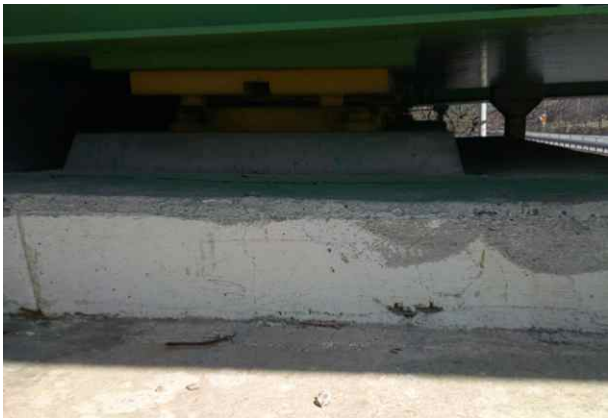
| 2021 하반기 | 2022 상반기 |
|---|---|
| 받침콘크리트 균열(0.3mm미만)(A2-Sh2) #6 | 받침콘크리트 균열(0.3mm미만)(A2-Sh2) #6 |

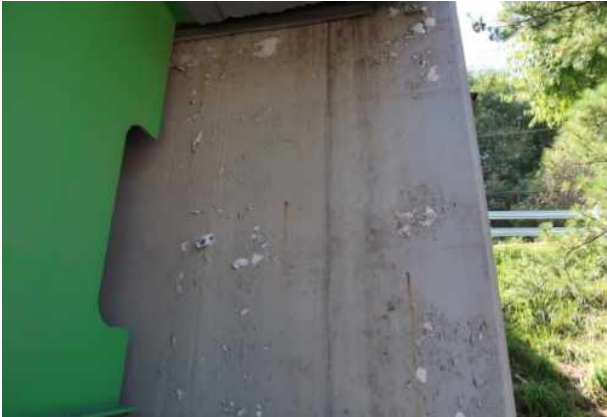
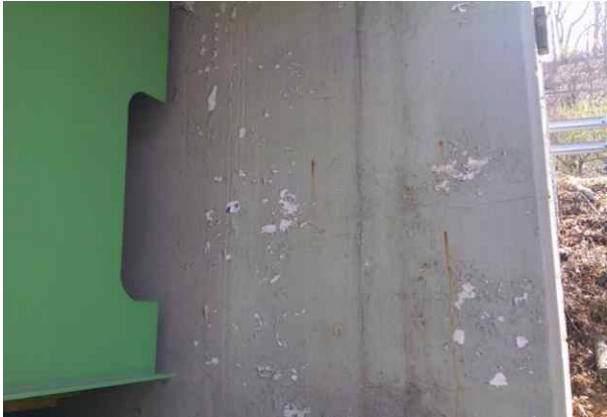
| 2021 하반기 | 2022 상반기 |
|---|---|
| 교대 홍벽 보수부 박리 (A2) #7 | 교대 홍벽 보수부 박리 (A2) #7 |

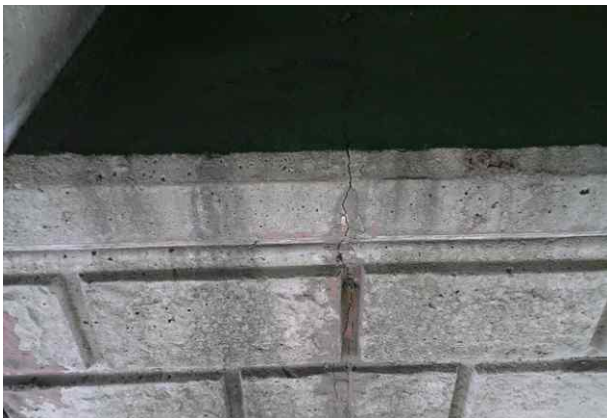
| 2021 하반기 | 2022 상반기 |
|---|---|
| 교대 수직균열 (0.3mm이상) (A2) #8 | 교대 수직균열 (0.3mm이상) (A2) #8 |

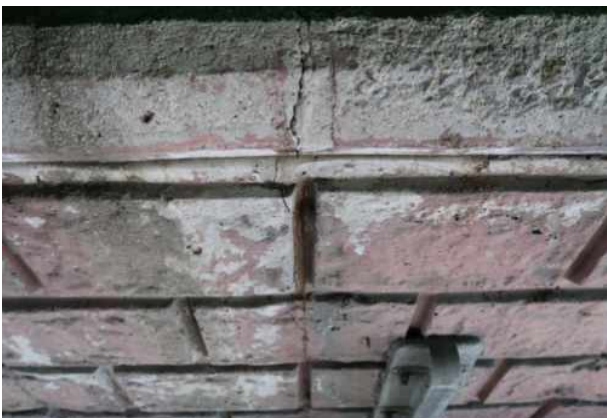
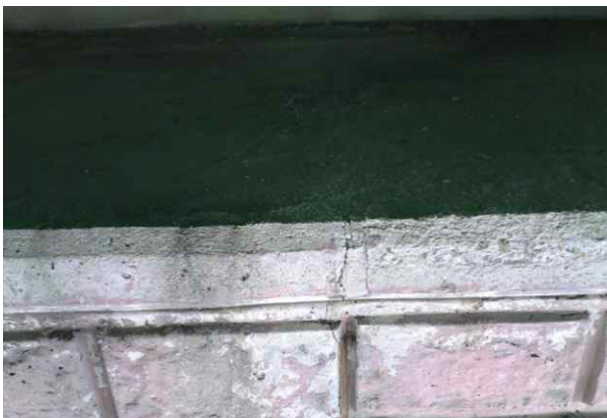
| 2021 하반기 | 2022 상반기 |
|---|---|
| 교대 수직균열 (0.3mm이상) (A2) #9 | 교대 수직균열 (0.3mm이상) (A2) #9 |

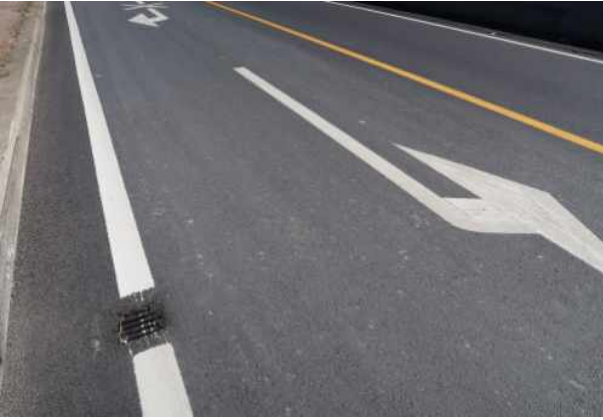
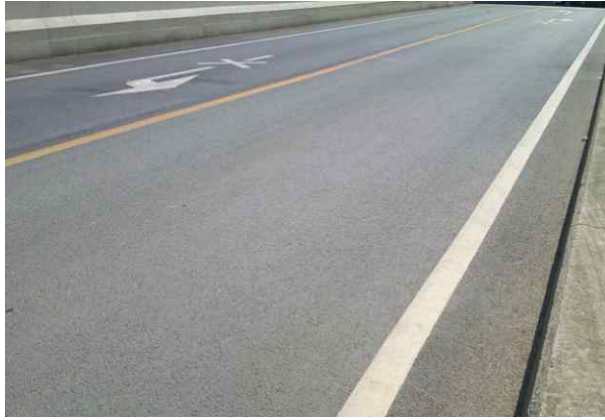
| | | 재포장 | #10 |
| | | | 교면포장 상태양호 |

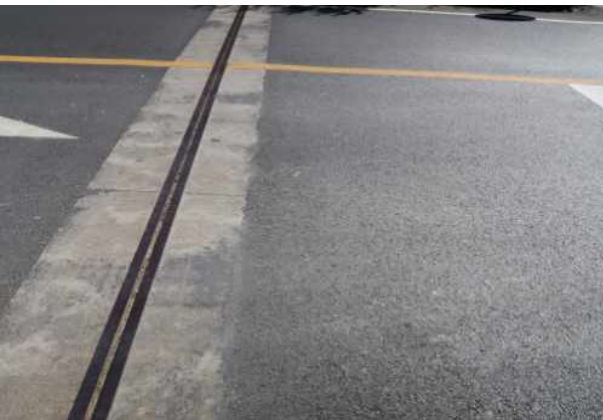
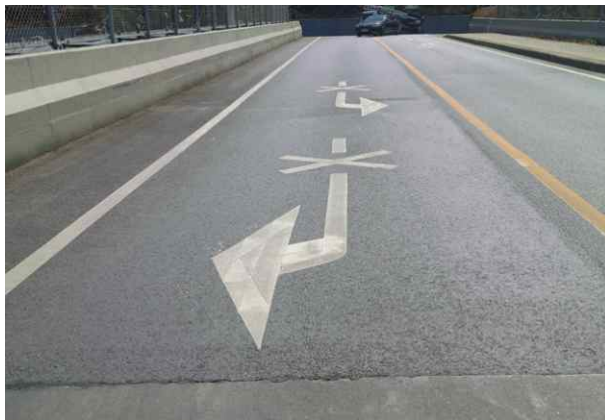
| | | 재포장 | #11 |
| | | | 교면포장 상태양호 |

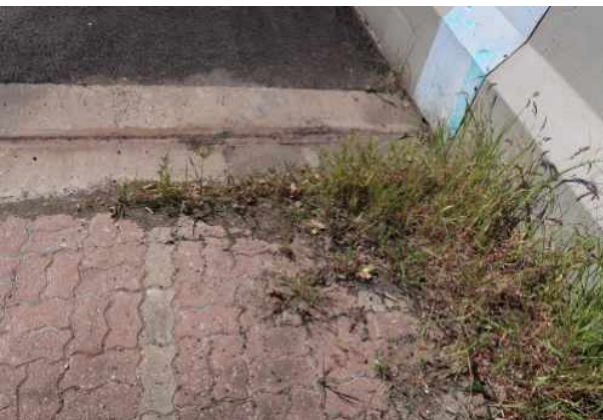
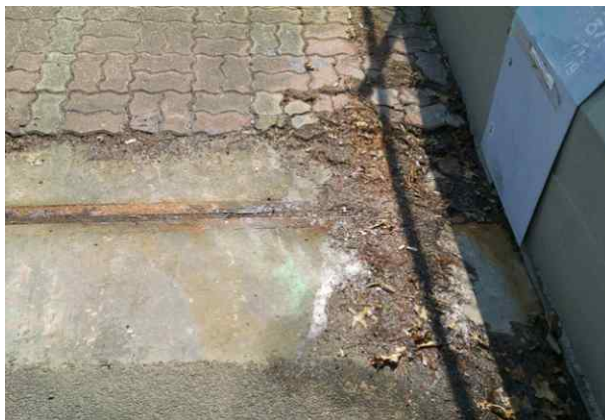
| | | 신축이음 토사퇴적 및 부식(A2) | #12 |
| | | | 신축이음 토사퇴적 및 부식(A2) |

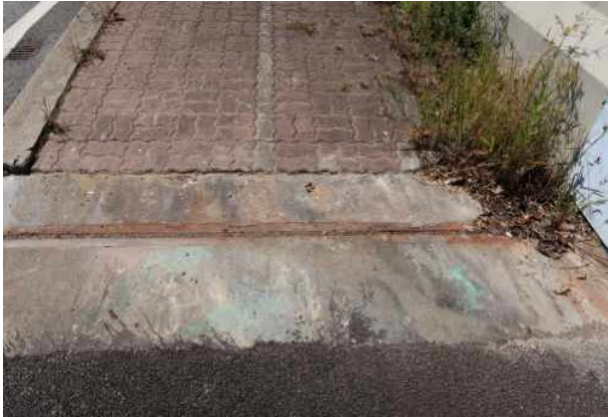
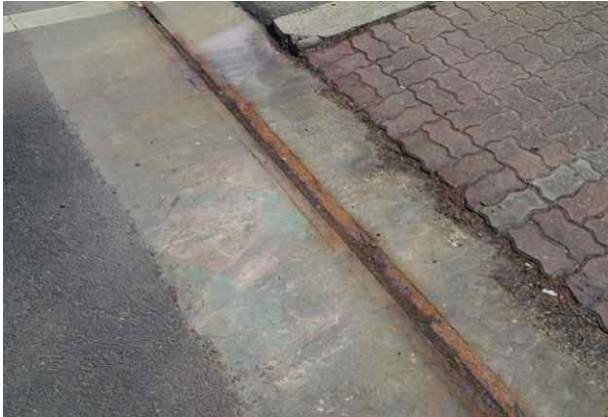
| 2021 하반기 | 2022 상반기 |
|---|---|
| 신축이음 토사퇴적 및 부식(A1) #13 | 신축이음 토사퇴적 및 부식(A1) #13 |

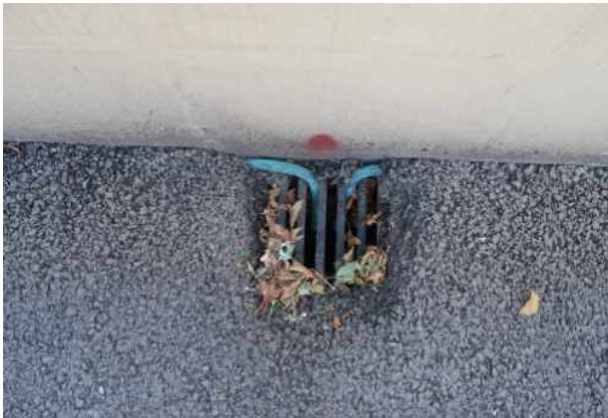
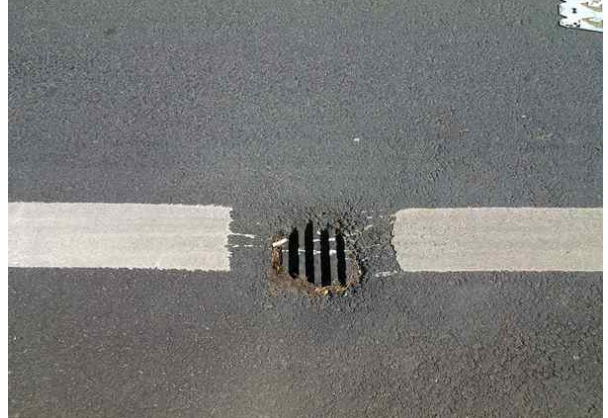
| 2021 하반기 | 2022 상반기 |
|---|---|
| 배수구 청소 #14 | 배수구 상태양호 #14 |

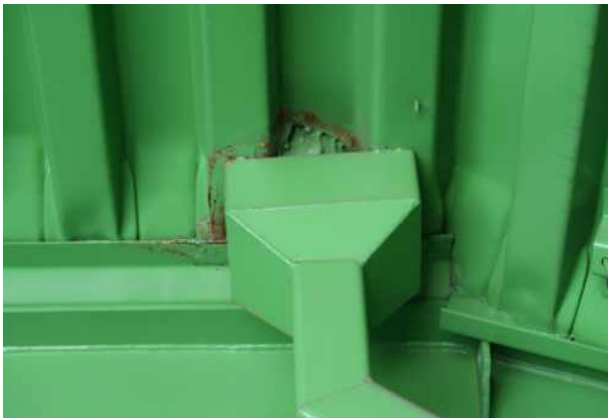
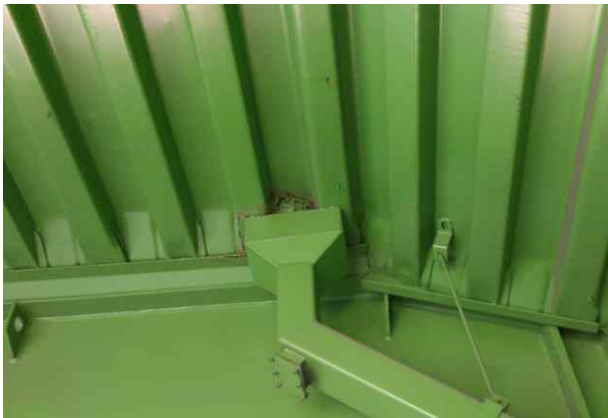
| 2021 하반기 | 2022 상반기 |
|---|---|
| 배수관 주변 부식 #15 | 배수관 주변 부식 #15 |

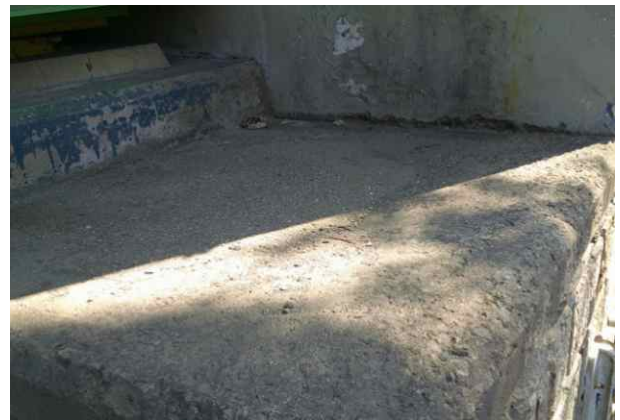
#19

교대 구체 상면 체수흔적

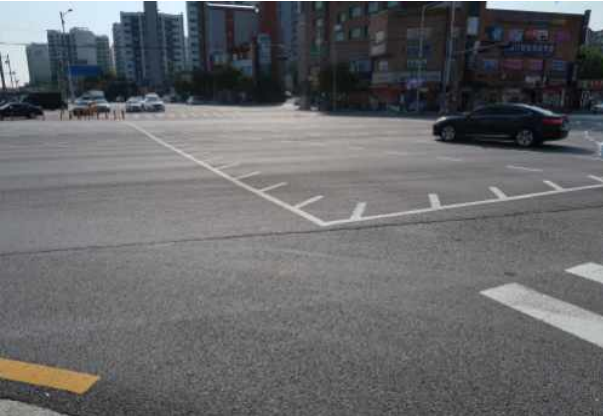
| 교면 포장 상태 양호 | 후타재 균열(A1) |

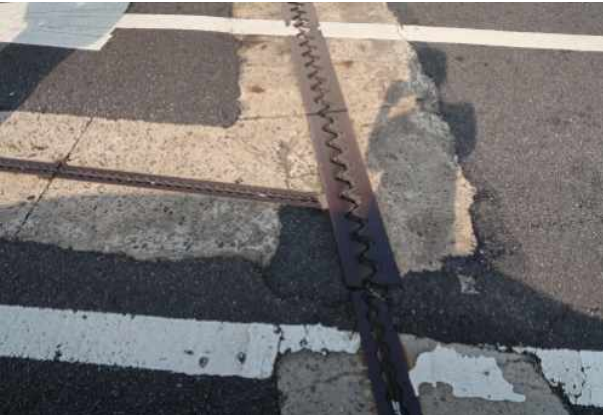
| 후타재 파손(A2) | 슬래브 망상균열(S1, 구-강화) |

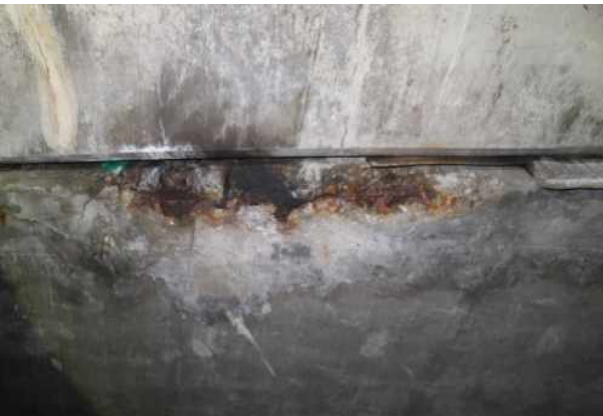
| 슬래브 철근노출(S2, 구-강화) | 슬래브 균열(0.3mm미만)(S1, 신-서울) |

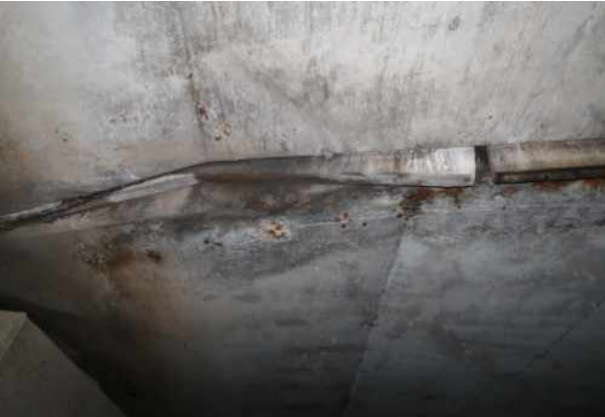
| 슬래브 철근부식/박락 (S2,신-강화) #7 | 슬래브 균열/백태 (S3,구-강화) #8 |

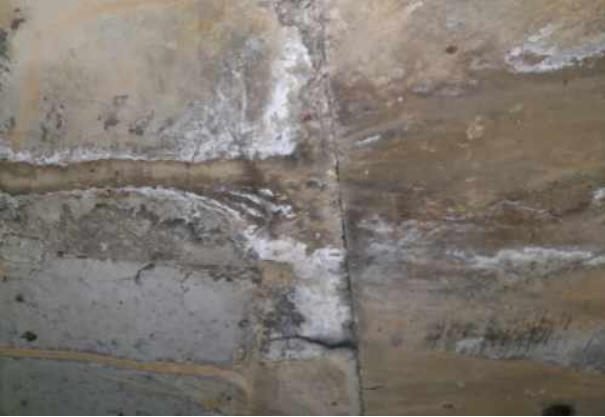
| 슬래브 백태/누수흔적 (S2,구-서울) #9 | 교대 홍벽 백태 (A1,구-강화) #10 |

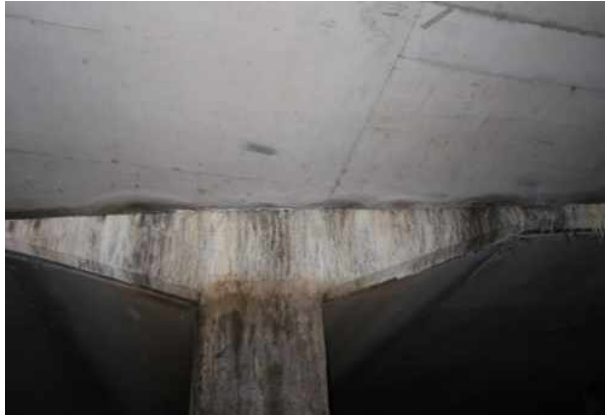
| | | 교각 기둥 재료분리 (P2, 구-서울) | #13 |

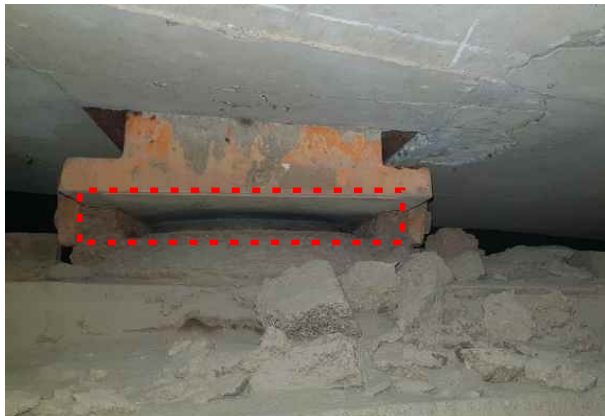
| | | 반침 들뜸 (8.2cm) (A1-Sh1, 신-강화) | #16 |

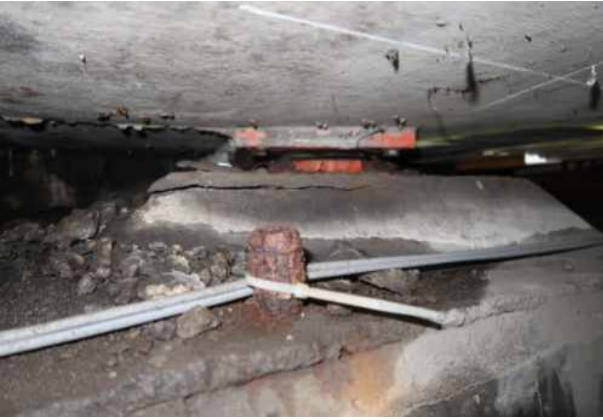
| | | 반침 몰탈박리/박락(A2-sh2, 구-강화) #19 | 반침 몰탈파손/반침부식(A2-sh4, 구-서울) #20 |

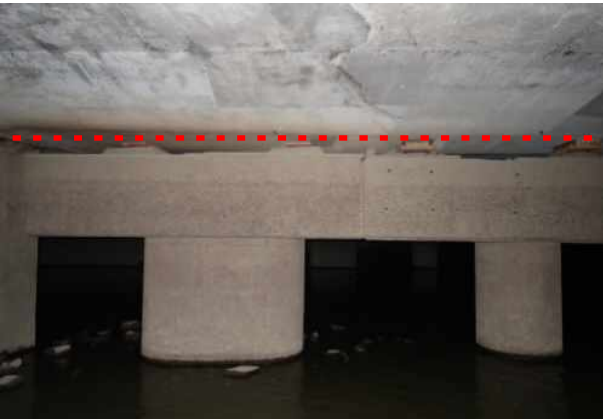
| | | 농번기 교각부 하천 수위(반침 침수) #21 | - |

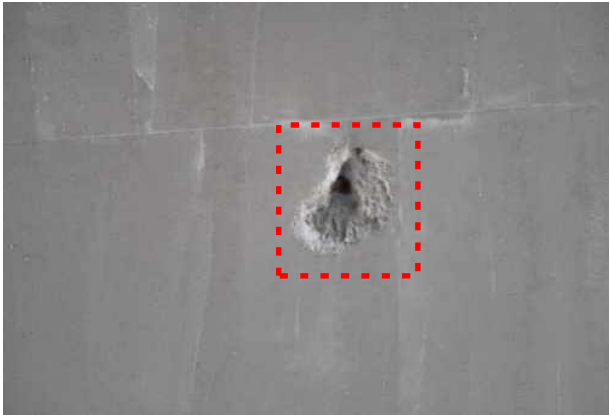
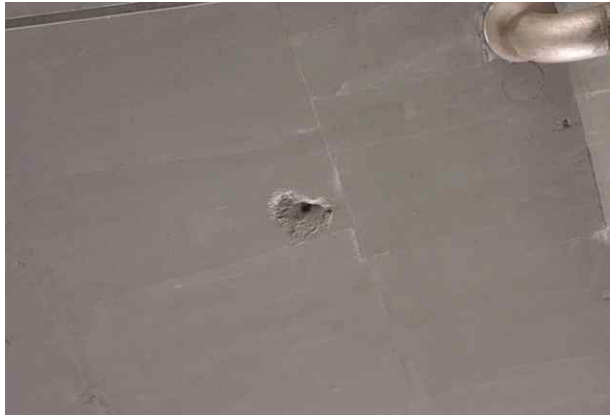
| 2021 하반기 | | 2022 상반기 | |
|---|---|---|---|
| | | 슬래브 박락 (S2,강화) | #2 |
| | | 슬래브 박락 (S2,강화) | #2 |

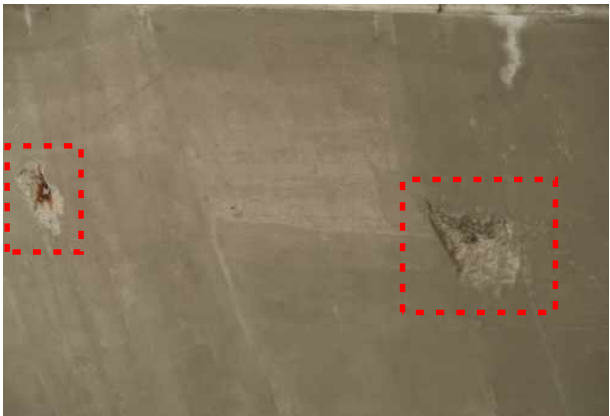
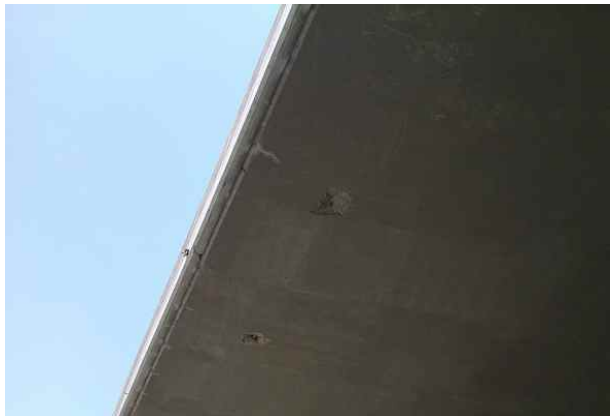
| 2021 하반기 | | 2022 상반기 | |
|---|---|---|---|
| | | 슬래브 박락 (S1,서울) | #3 |
| | | 슬래브 박락 (S1,서울) | #3 |

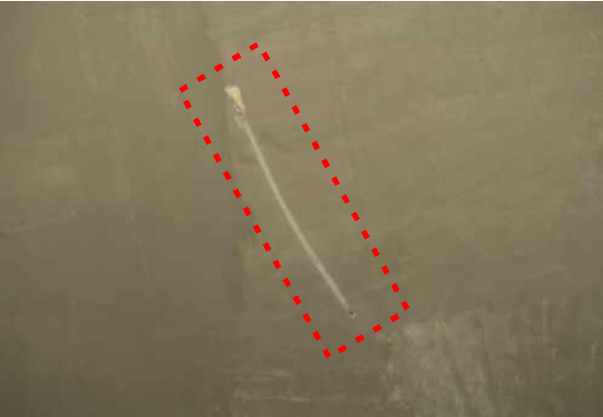
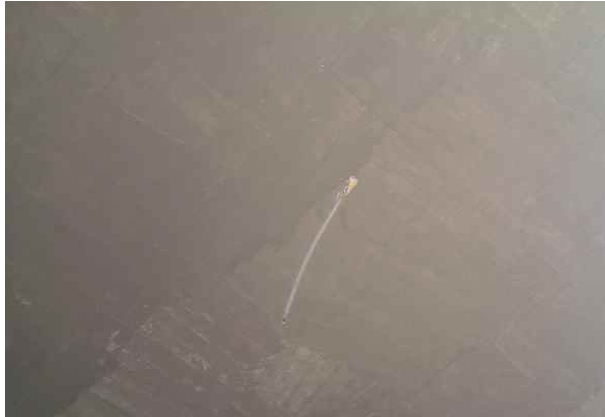
| 2021 하반기 | | 2022 상반기 | |
|---|---|---|---|
| 슬래브 균열(S1,서울) | #4 | 슬래브 균열(S1,서울) | #4 |

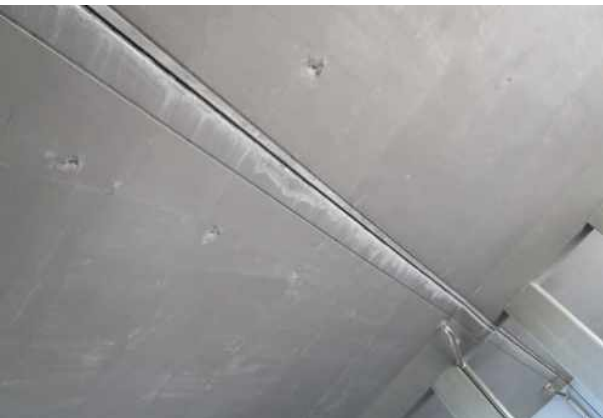
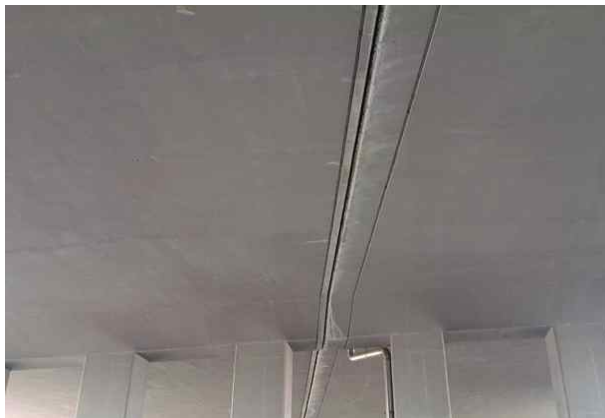
| 2021 하반기 | | 2022 상반기 | |
|---|---|---|---|
| 종조인트부 누수 및 백태 (S1~S2) | #5 | 종조인트부 누수 및 백태 (S1~S2) | #5 |

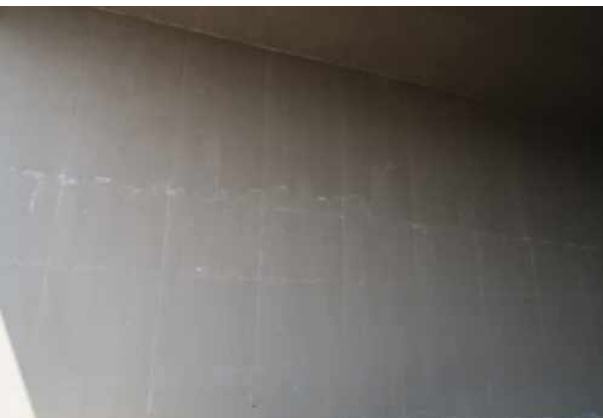
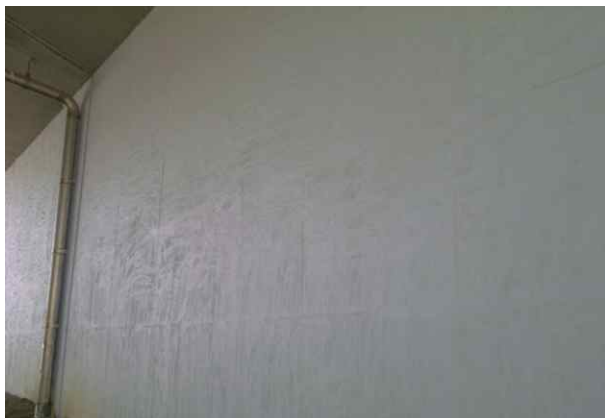
| 2021 하반기 | | 2022 상반기 | |
|---|---|---|---|
| 교대 보수(표면처리) (A1) | #6 | 교대 기보수 상태양호(A1) | #6 |

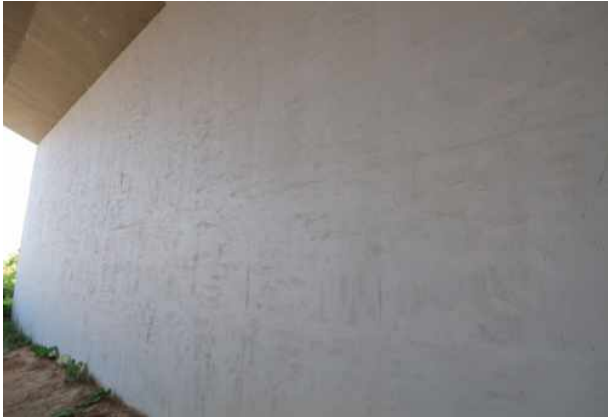
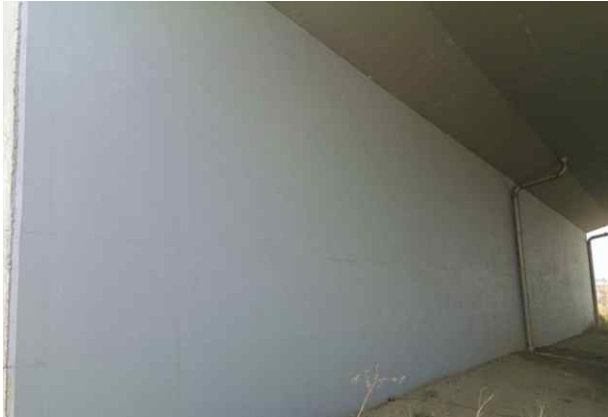
| 2021 하반기 | 2022 상반기 |
|---|---|
| 교대 보수(표면처리) (A2) #7 | 교대 기보수부 상태양호 (A2) #7 |

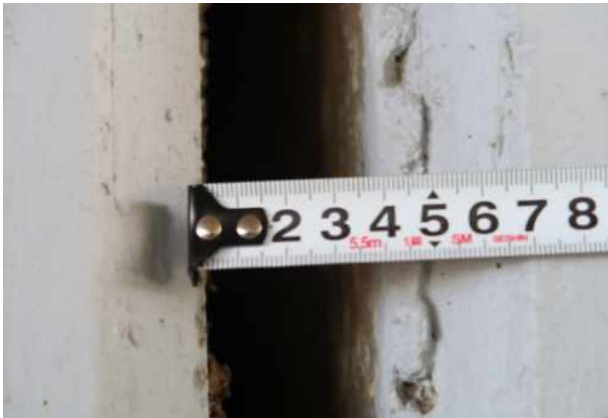
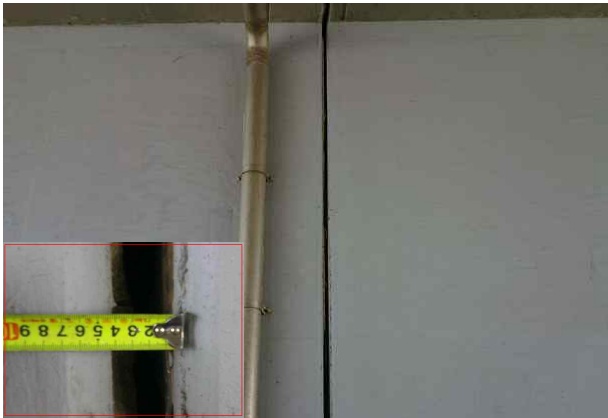
| 2021 하반기 | 2022 상반기 |
|---|---|
| 신축이음부 실런트 탈락 및 이격(A2) #8 | 신축이음부 실런트 탈락 및 이격(A2) #8 |

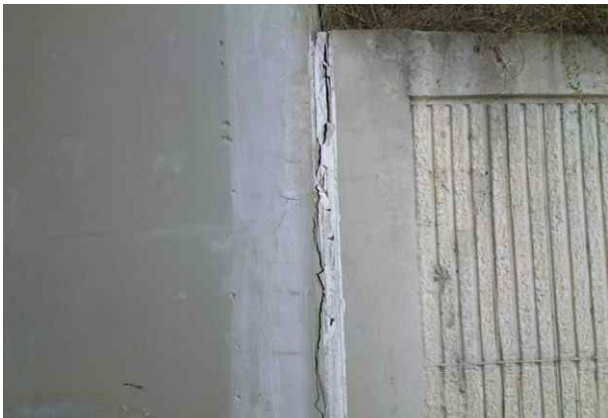
| 2021 하반기 | 2022 상반기 |
|---|---|
| 옹벽 접속부 실런트 이격(A1,우) #9 | 옹벽 접속부 실런트 이격(A1,우) #9 |

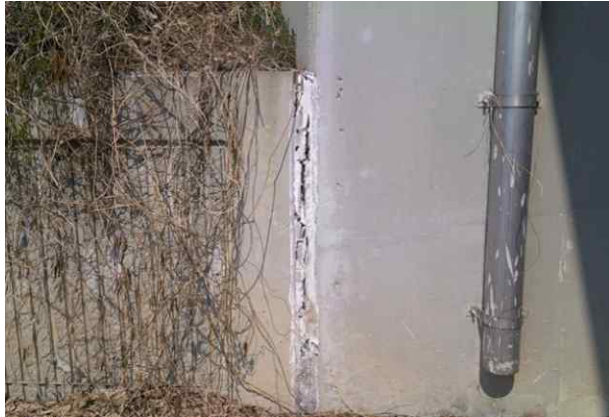
| 2021 하반기 | 2022 상반기 |
|---|---|
| 옹벽 접속부 실런트 이격(A1,좌) #10 | 옹벽 접속부 실런트 이격(A1,좌) #10 |

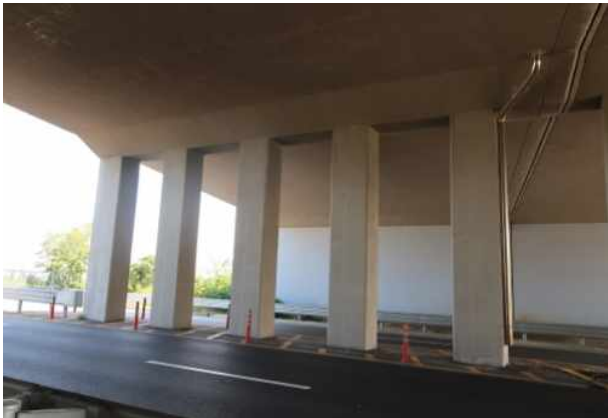
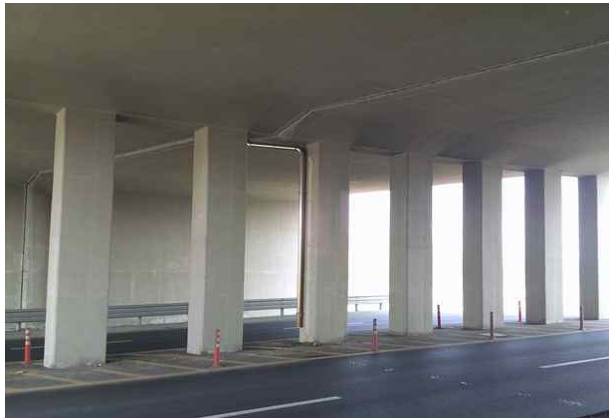
| 2021 하반기 | 2022 상반기 |
|---|---|
| 교각 보수(표면처리) (P1) #11 | 교각 기보수부 상태양호 (P1) #11 |

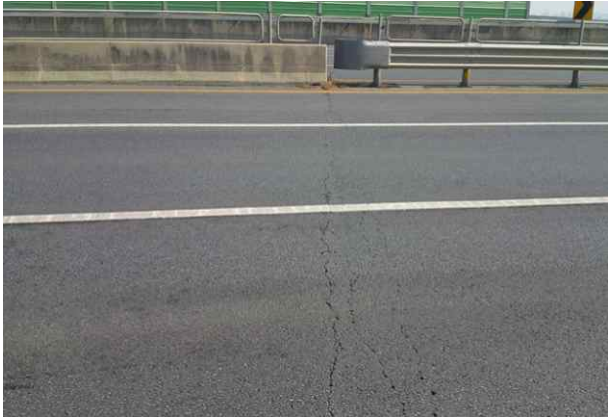
| 2021 하반기 | 2022 상반기 |
|---|---|
| 교면포장 접속부 균열 (A2,서울) #13 | 교면포장 접속부 균열 (A2,서울) #13 |

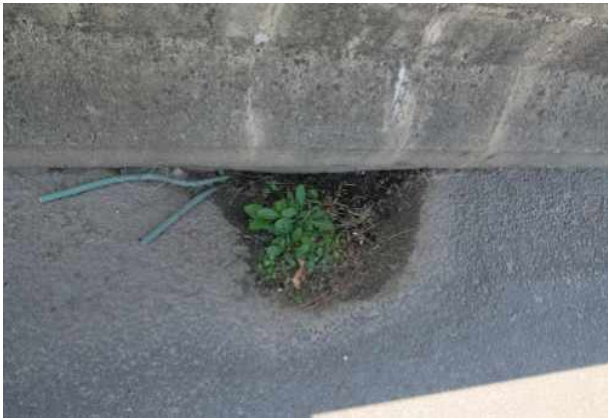
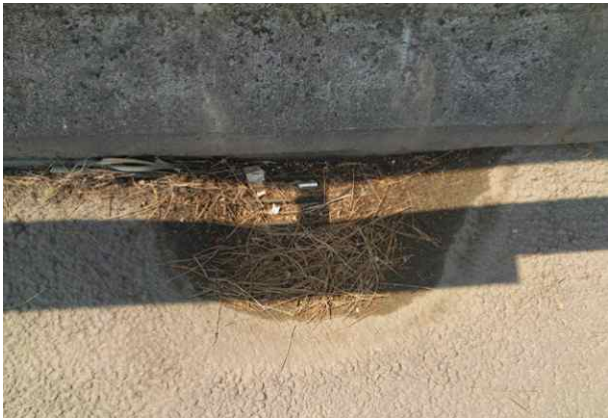
| 2021 하반기 | 2022 상반기 |
|---|---|
| 배수구 퇴적물 (S2,서울) #14 | 배수구 퇴적물 (S2,서울) #14 |

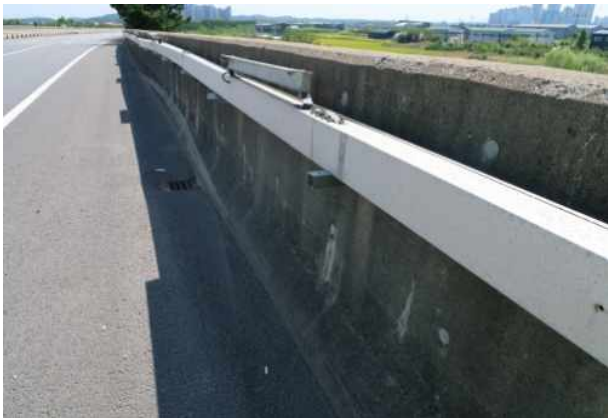
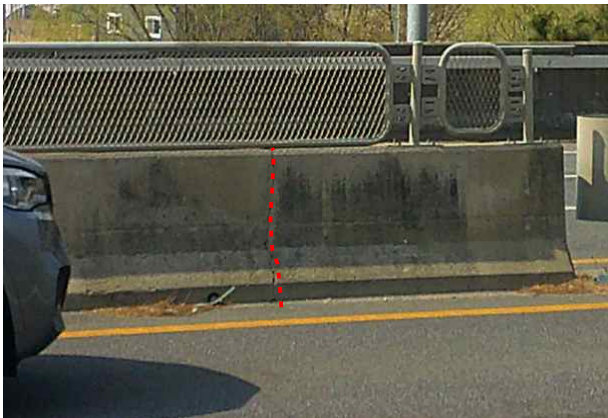
| 2021 하반기 | 2022 상반기 |
|---|---|
| 방호벽 상태양호 #15 | 중분대 균열 (Cw=0.5mm) (S2) #15 |

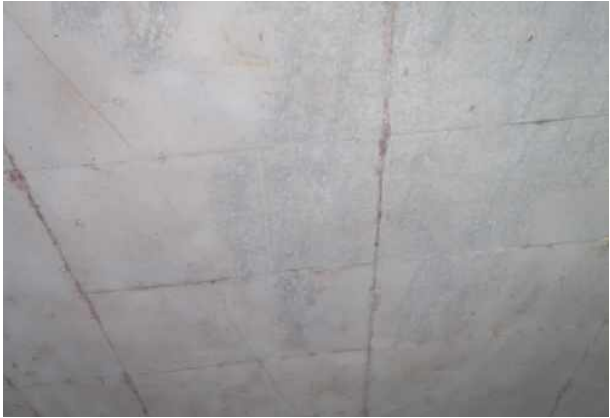
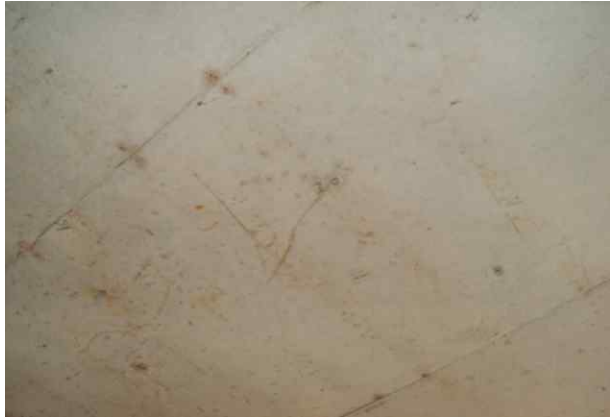
| 2021 하반기 | | 2022 상반기 | |
|---|---|---|---|
| | | 슬래브 중균열 (0.3mm미만) (S1,서울) | #1 |
| | | 슬래브 중균열 (0.3mm미만) (S1,서울) | #1 |

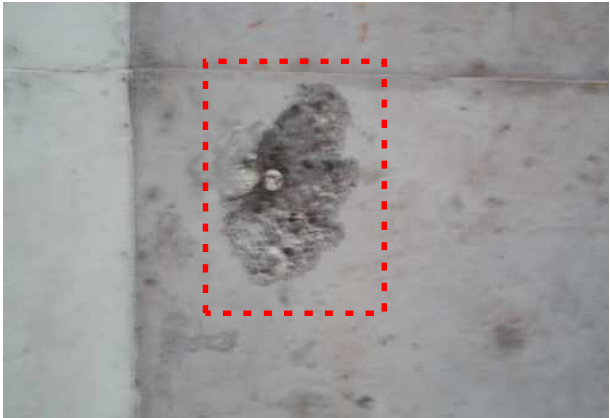
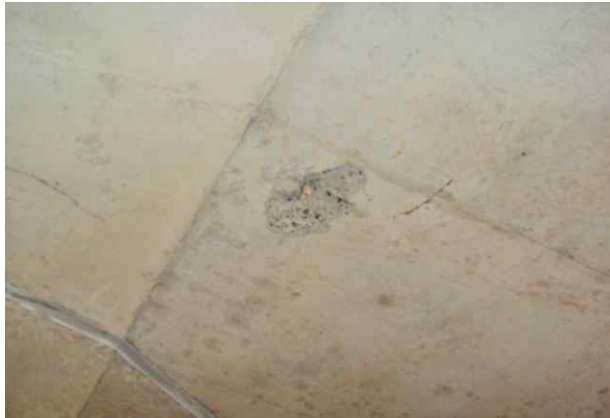
| 2021 하반기 | | 2022 상반기 | |
|---|---|---|---|
| | | 슬래브 박락 (0.2x0.2) (S2,서울) | #2 |
| | | 슬래브 박락 (0.2x0.2) (S2,서울) | #2 |

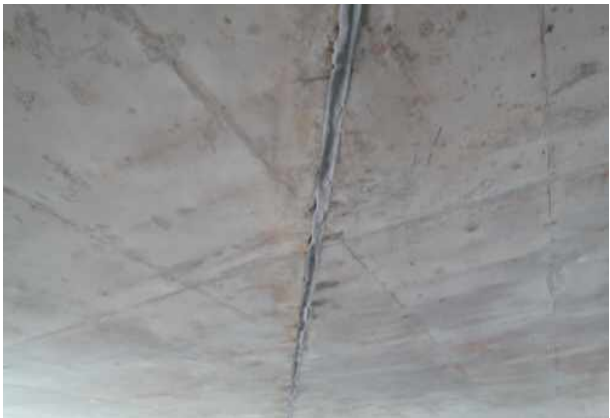
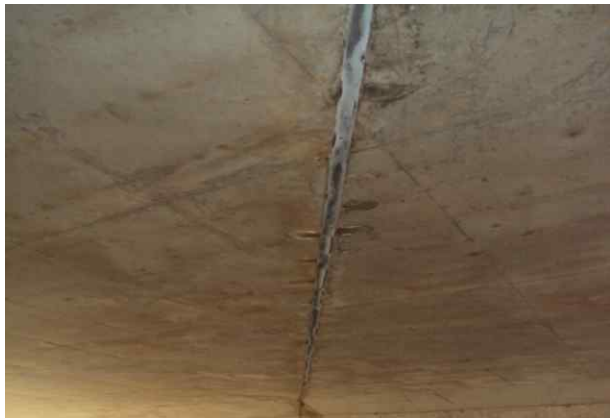
| 2021 하반기 | | 2022 상반기 | |
|---|---|---|---|
| | | 종조인트부 실런트 이격 및 누수 (S2) | #3 |
| | | 종조인트부 실런트 이격 및 누수 (S2) | #3 |

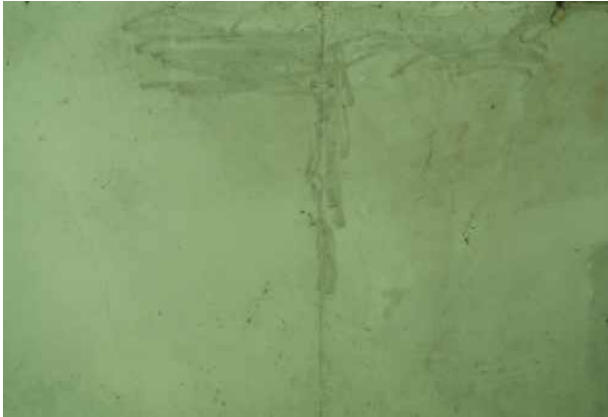
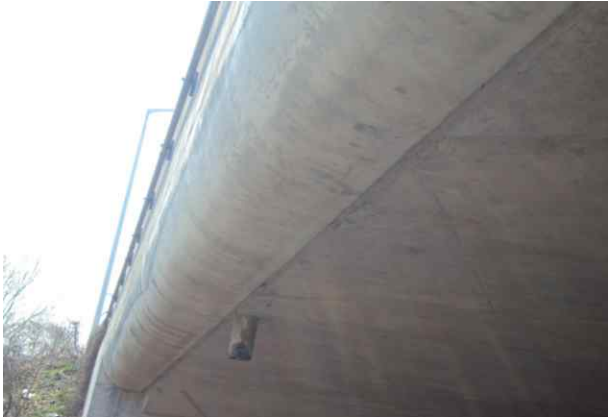
| 2021 하반기 | 2022 상반기 |
|---|---|
| 헌치부 균열 (0.3mm미만) (S2,강화) #4 | 헌치부 균열 (0.3mm미만) (S2,강화) #4 |

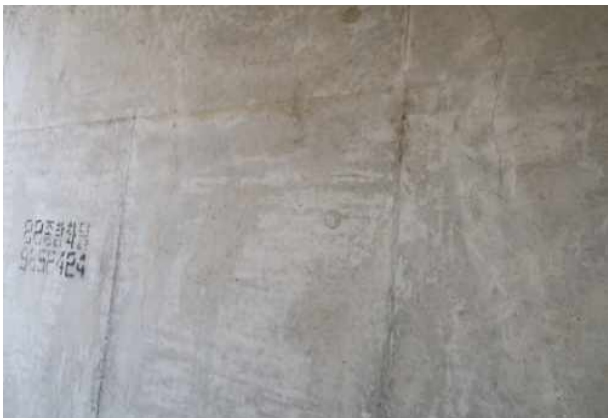
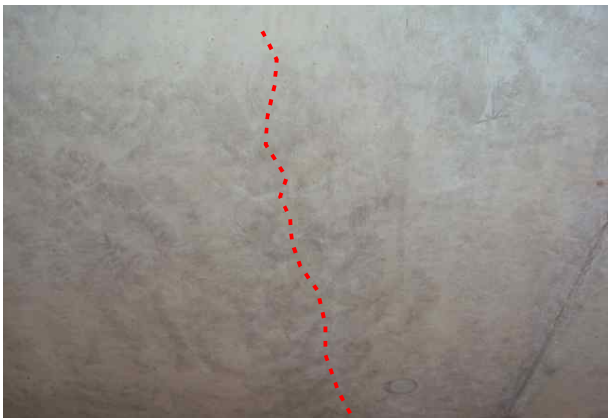
| 2021 하반기 | 2022 상반기 |
|---|---|
| 교대 벽체 수직균열 (0.3mm이상) (A1) #5 | 교대 벽체 수직균열 (0.3mm이상) (A1) #5 |

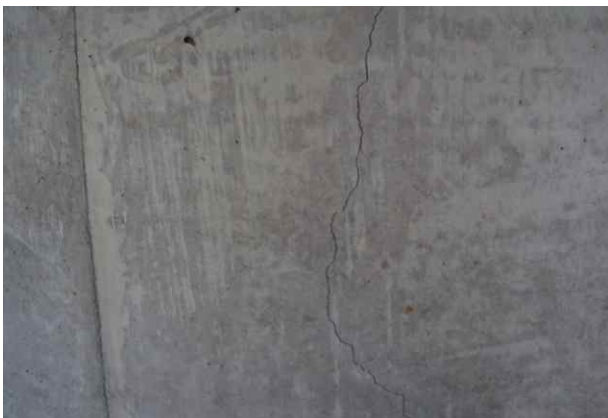
| 2021 하반기 | 2022 상반기 |
|---|---|
| 교대 벽체 수직균열 (0.3mm이상) (A2) #6 | 교대 벽체 수직균열 (0.3mm이상) (A2) #6 |
