# 부 록

## 시 설 물 별 사 진 첵

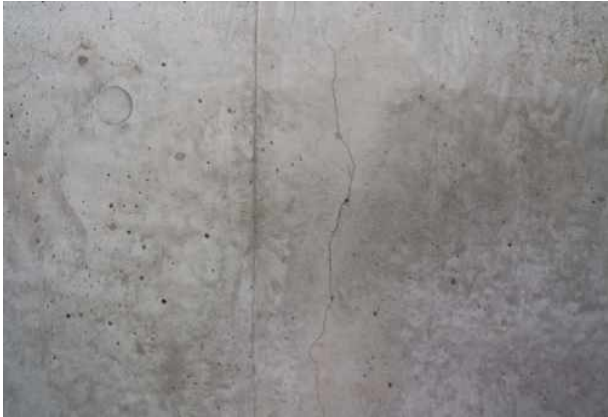
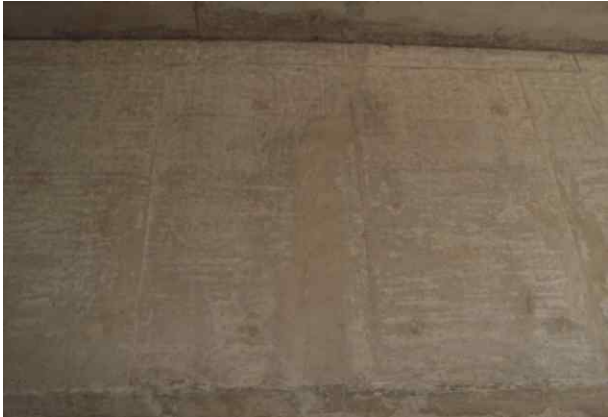
| 2021 하반기 | 2022 상반기 |
|---|---|
| 교각 수직균열 (0.3mm 이상) (P2) #7 | 교각 수직균열 (0.3mm 이상) (P2) #7 |

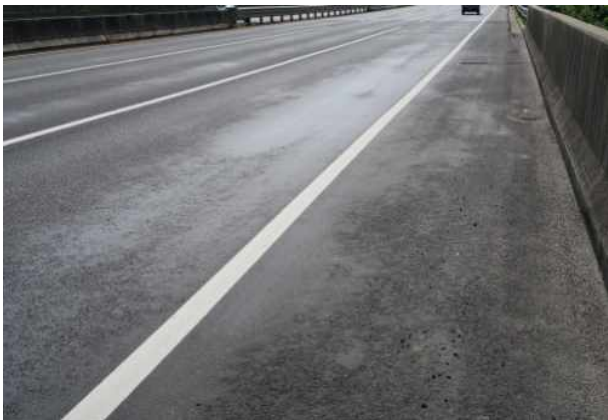
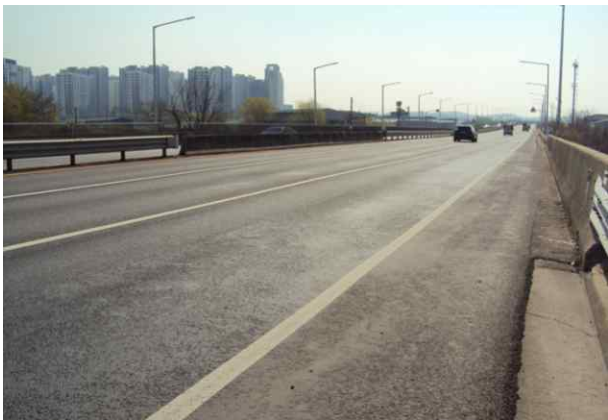
| 2021 하반기 | 2022 상반기 |
|---|---|
| 교면포장 전면재포장 #8 | 교면포장 상태양호 #8 |

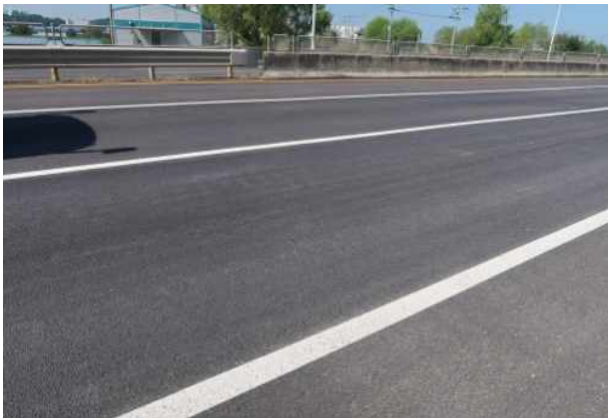
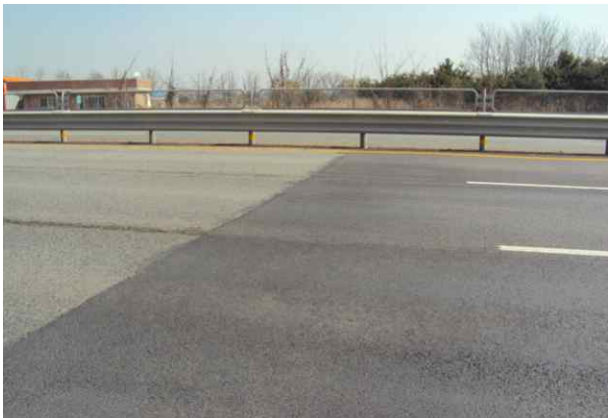
| 2021 하반기 | 2022 상반기 |
|---|---|
| 교면포장 전면 재포장(S1,강화) #9 | 교면포장 전면 재포장(S1,강화) #9 |

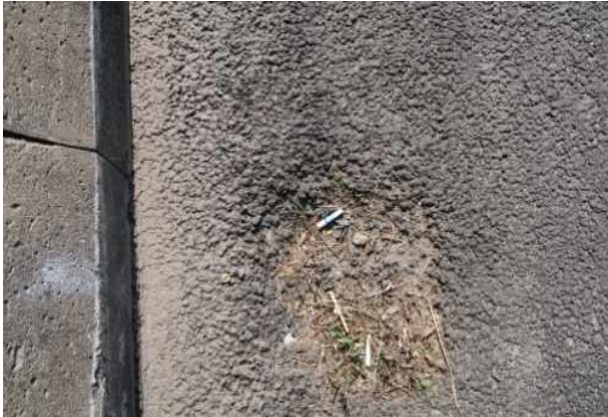
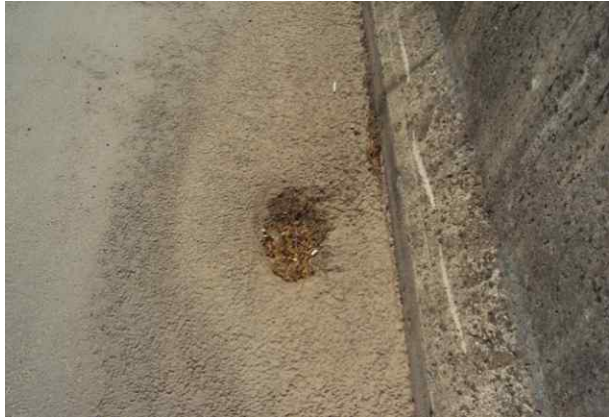
| 2021 하반기 | 2022 상반기 |
|---|---|
| 배수구 막힘 (S1,서울) #10 | 배수구 막힘 (S1,서울) #10 |

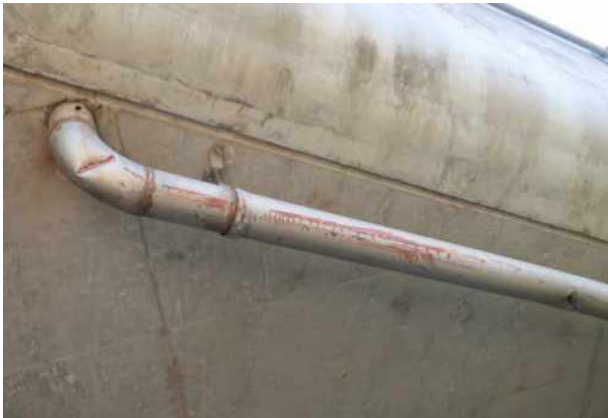
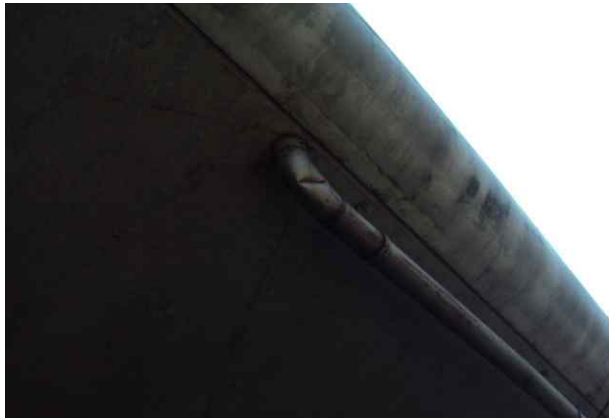
| 2021 하반기 | 2022 상반기 |
|---|---|
| 배수관 변형 (S1,서울) #11 | 배수관 변형 (S1,서울) #11 |

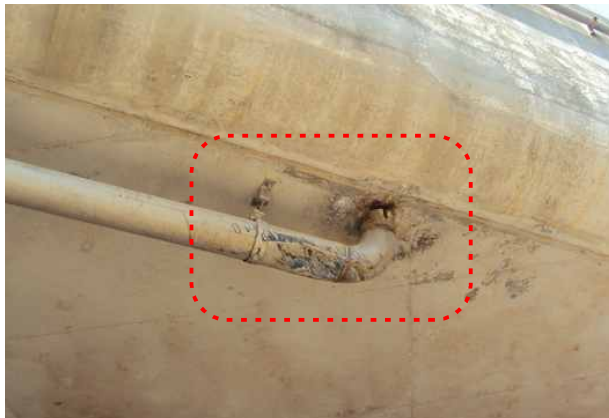
| 2021 하반기 | 2022 상반기 |
|---|---|
| 배수관 변형 (S1,강화) #12 | 배수관 변형 (S1,강화) #12 |

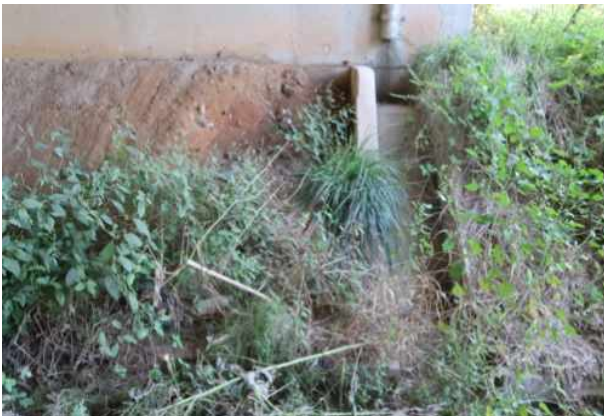
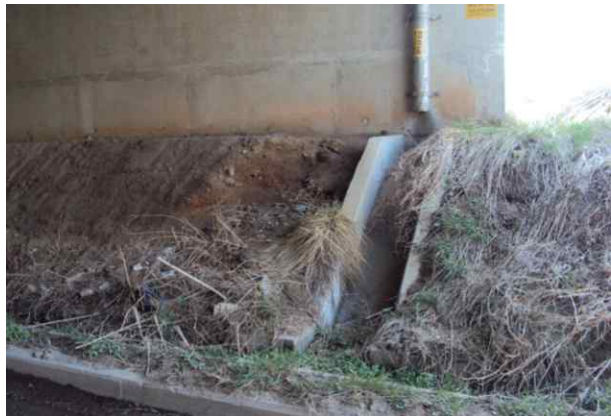
| 2021 하반기 | | 2022 상반기 | |
|---|--|---|--|
| #13 | | #13 | |

| 2021 하반기 | | 2022 상반기 | |
|---|--|---|--|
| 배수로 사면 유실(S1) | | 배수로 사면 유실(S1) | |

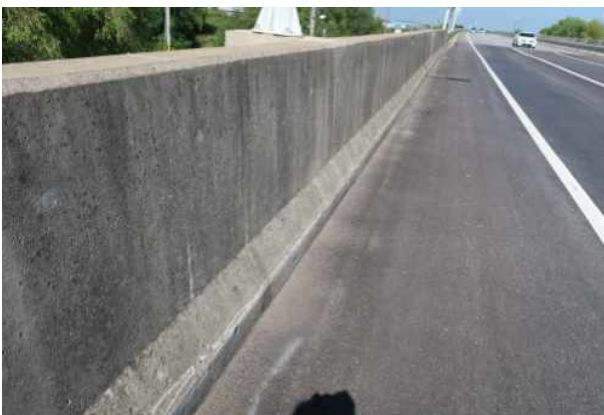
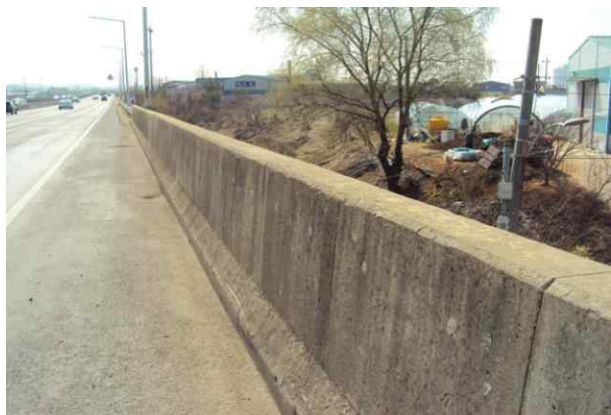
| 2021 하반기 | | 2022 상반기 | |
|---|--|---|---|
| 방호벽 상태양호(S1~S2,서울) | | #14 | 방호벽 상태양호(S1~S2,서울) |

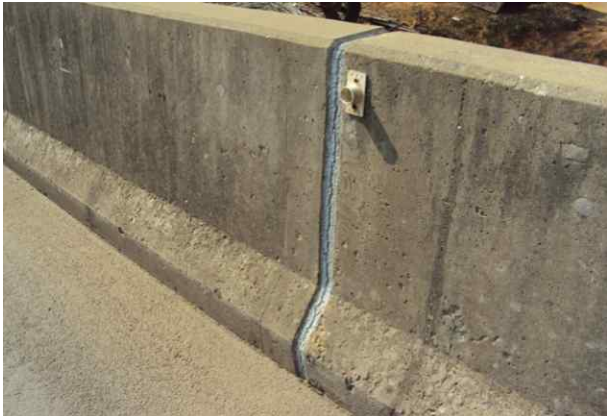
| 2021 하반기 | | 2022 상반기 | |
|---|---|---|---|
| 방호벽 실런트 열화(S1,서울) | #15 | 방호벽 실런트 열화(S1,서울) | #15 |

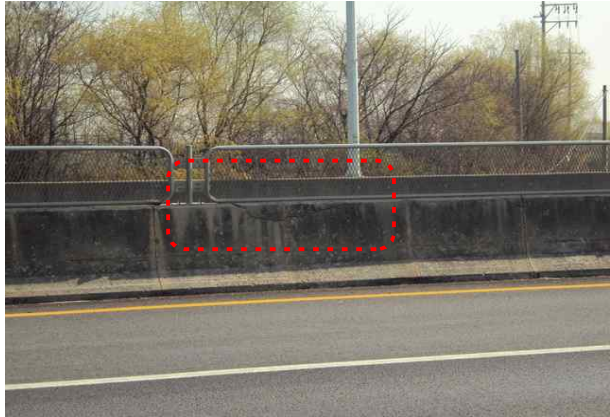
| 2021 하반기 | | 2022 상반기 | |
|---|---|---|---|
| | | <p>중앙분리대 박리(S1)</p> <p>#16</p> | <p>중앙분리대 박리(S1)</p> <p>#16</p> |

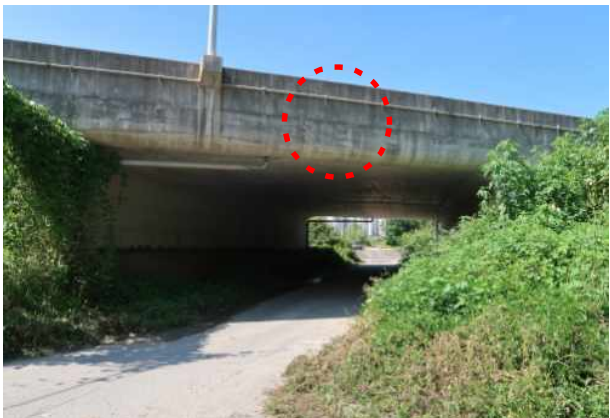
| 2021 하반기 | | 2022 상반기 | |
|---|---|---|---|
| | | <p>통과높이 표지판 미설치(S1)</p> <p>#17</p> | <p>통과높이 표지판 미설치(S1)</p> <p>#17</p> |

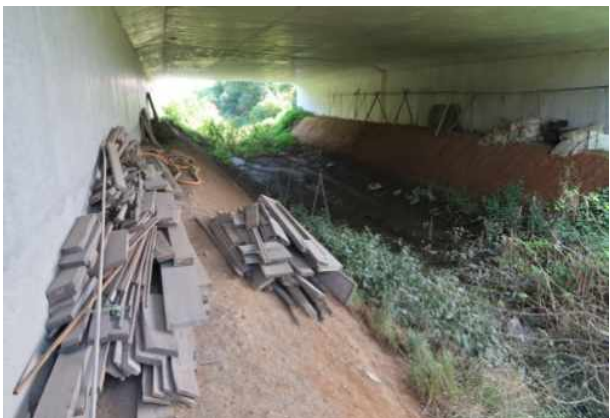
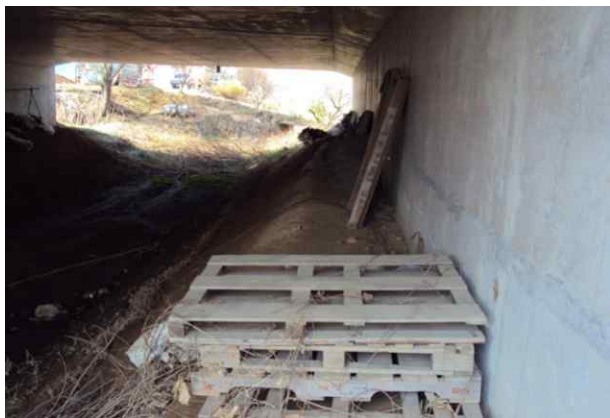
| 2021 하반기 | | 2022 상반기 | |
|---|---|---|---|
| | | <p>화재위험 물질 적치(S2)</p> <p>#18</p> | <p>화재위험 물질 적치(S2)</p> <p>#18</p> |

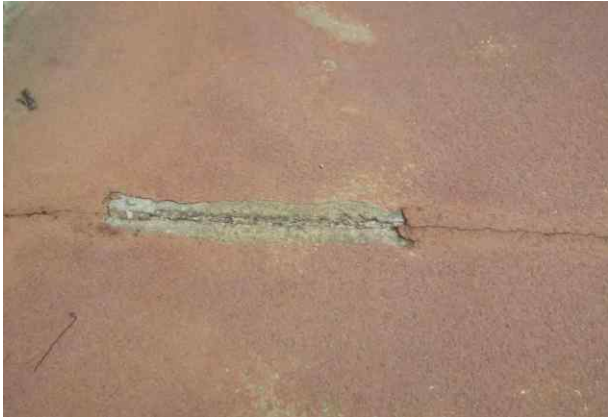
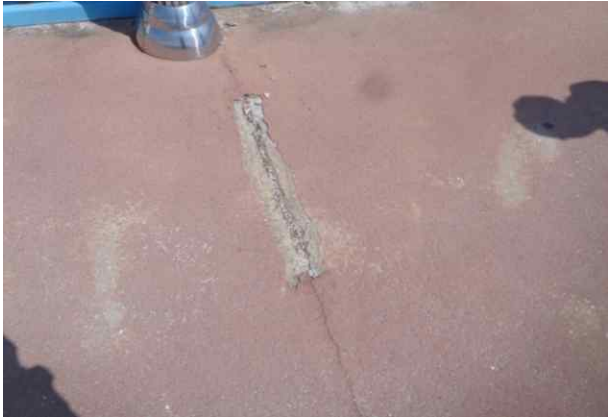
| 2021 하반기 | 2022 상반기 |
|---|---|
| 보도부 상면 포장파손 (0.2×0.8) #1 | 보도부 상면 포장파손 (0.2×0.8) #1 |

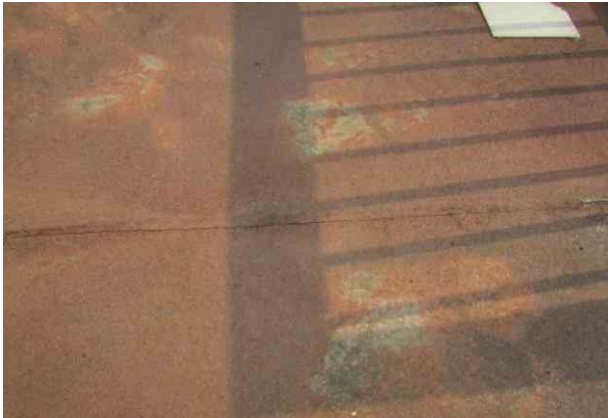
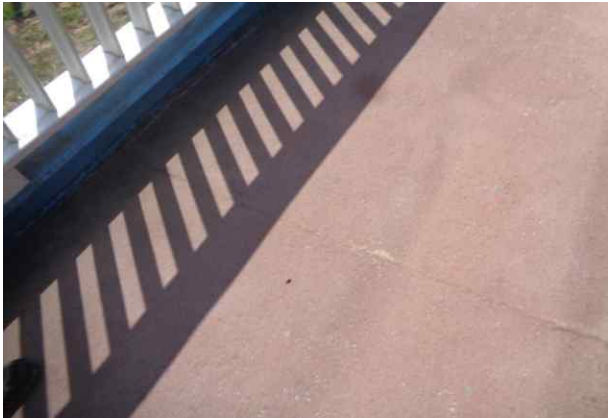
| 2021 하반기 | 2022 상반기 |
|---|---|
| 보도부 상면 포장균열 (2.0m) #2 | 보도부 상면 포장균열 (2.0m) #2 |

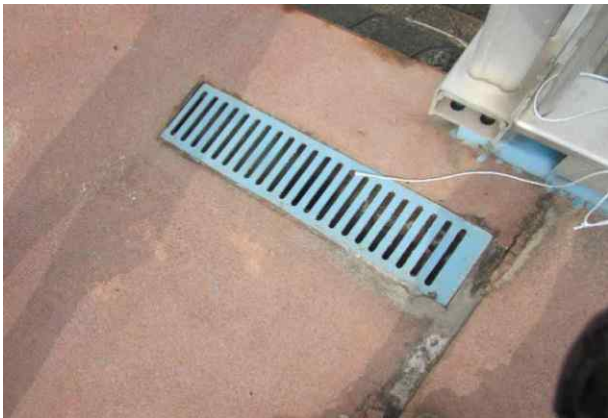
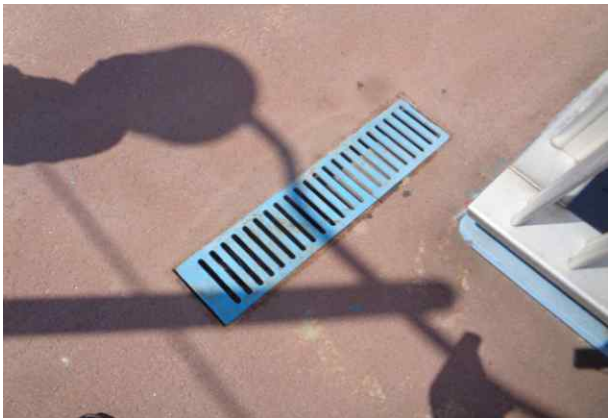
| 2021 하반기 | 2022 상반기 |
|---|---|
| 배수구 상태양호 #3 | 배수구 상태양호 #3 |

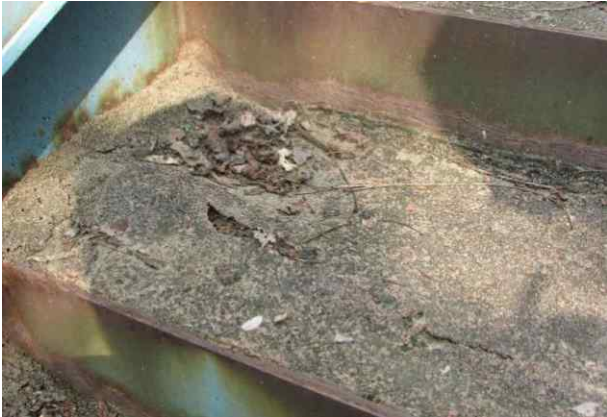
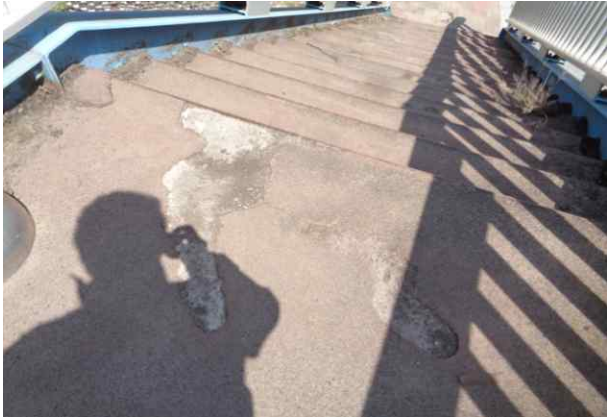
| 2021 하반기 | 2022 상반기 |
|---|---|
| 계단부 상면 포장박리 (0.3×0.3) #4 | 계단부 상면 포장박리 (0.3×0.3) #4 |

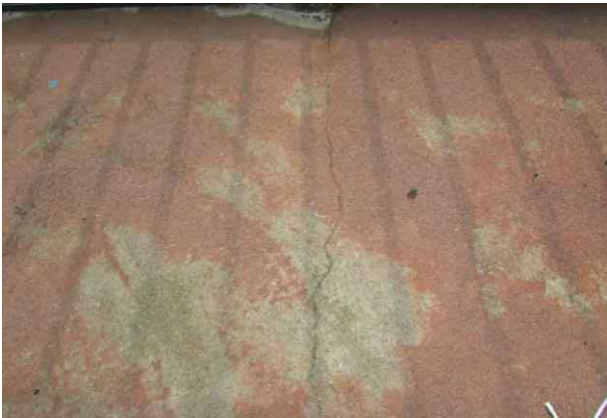
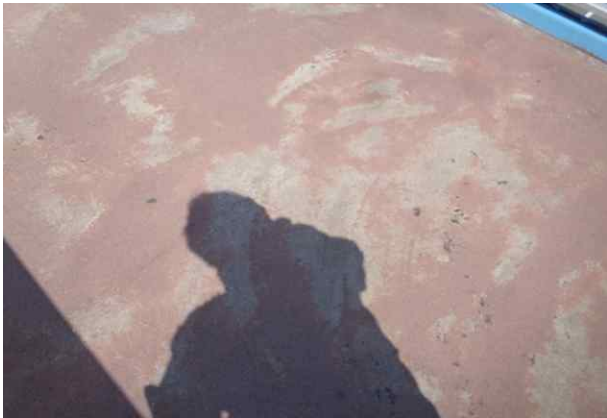
| 2021 하반기 | 2022 상반기 |
|---|---|
| 경사로 상면 포장균열 (2.0m) #5 | 경사로 상면 포장균열 (2.0m) #5 |

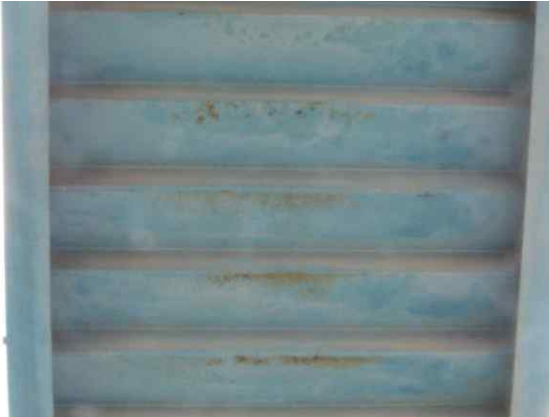
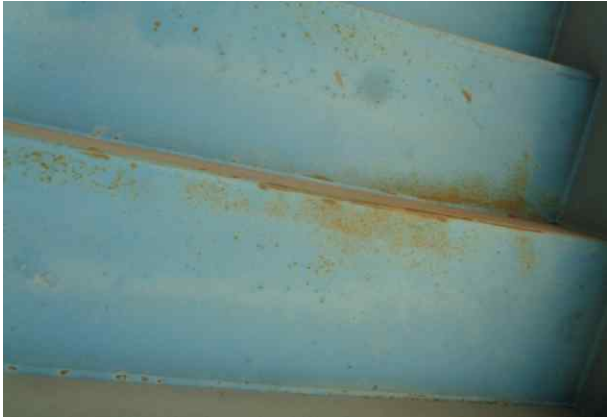
| 2021 하반기 | 2022 상반기 |
|---|---|
| 경사로 하부구조 도장박리/부식 (0.4×1.0) #11 | 경사로 하부구조 도장박리/부식 (0.4×1.0) #11 |

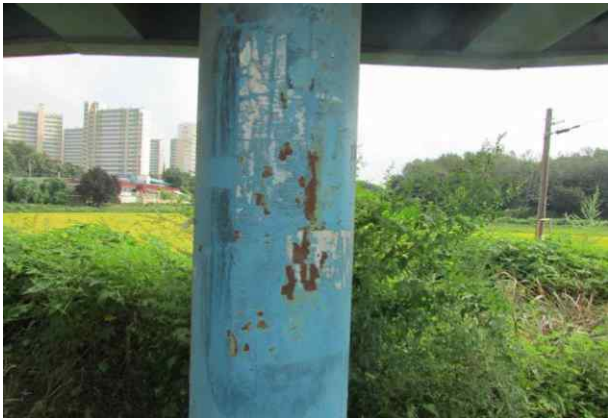
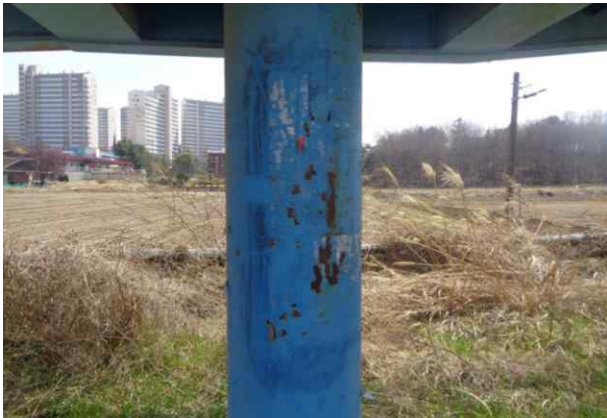
| 2021 하반기 | 2022 상반기 |
|---|---|
| 경사로 하부구조 도장박리/부식 (0.3×1.8) #12 | 경사로 하부구조 도장박리/부식 (0.3×1.8) #12 |

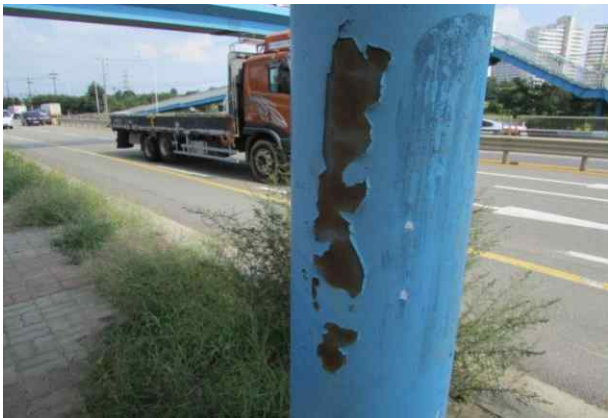
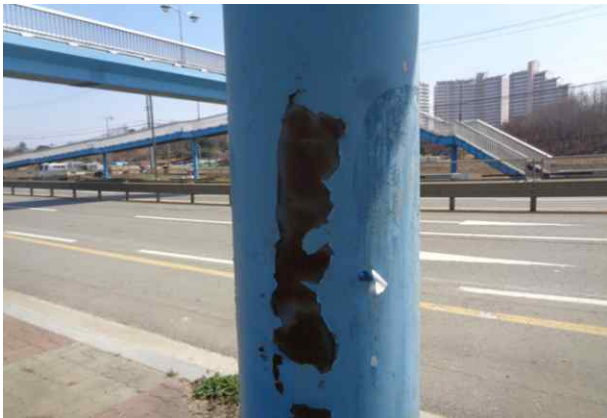
| | | 하부구조 기초부 파손 (1.0×1.0) | #13 |

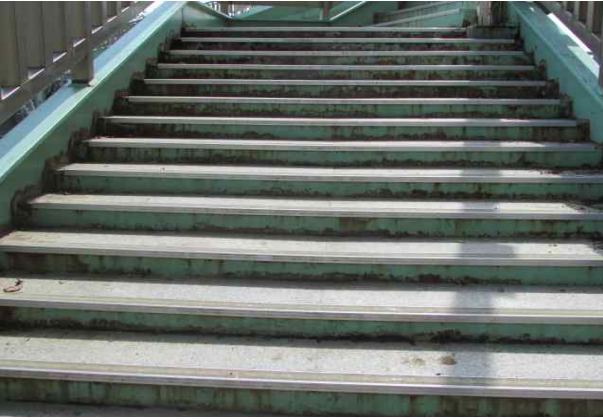
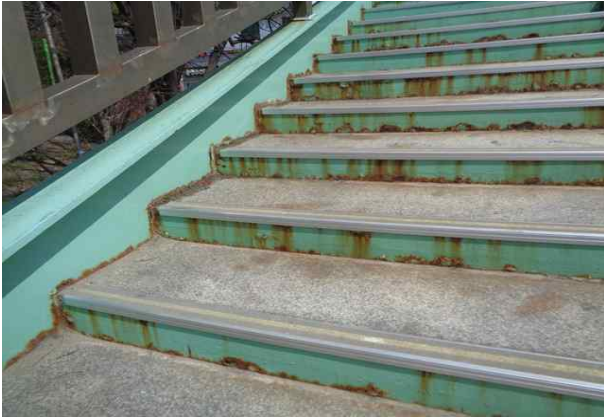
| 2021 하반기 | 2022 상반기 |
|---|---|
| <div data-bbox="159 813 782 857">계단부 부식/도장박리 (1.5×8.0) #1</div> | <div data-bbox="801 813 1423 857">계단부 부식/도장박리 (1.5×8.0) #1</div> |

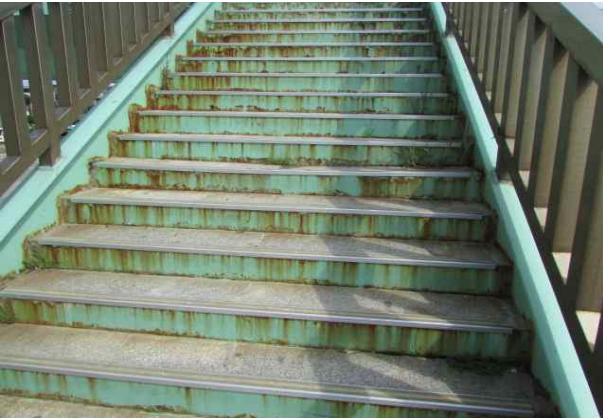
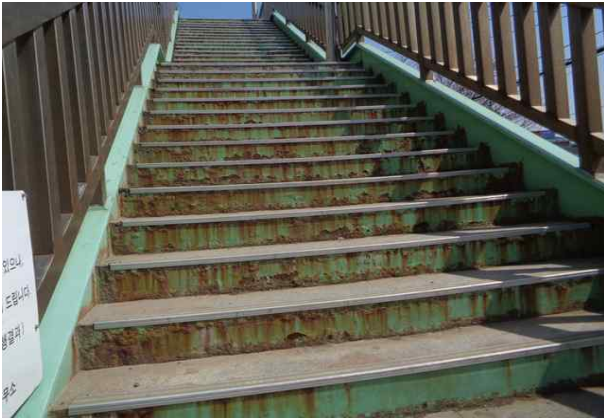
| 2021 하반기 | 2022 상반기 |
|---|---|
| <div data-bbox="159 1395 782 1440">계단부 부식/도장박리 (1.5×13.0) #2</div> | <div data-bbox="801 1395 1423 1440">계단부 부식/도장박리 (1.5×13.0) #2</div> |

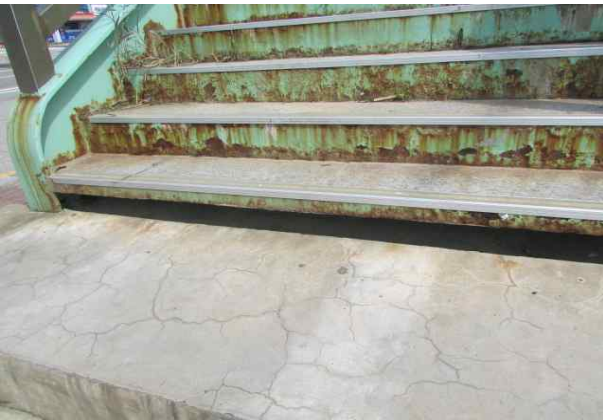
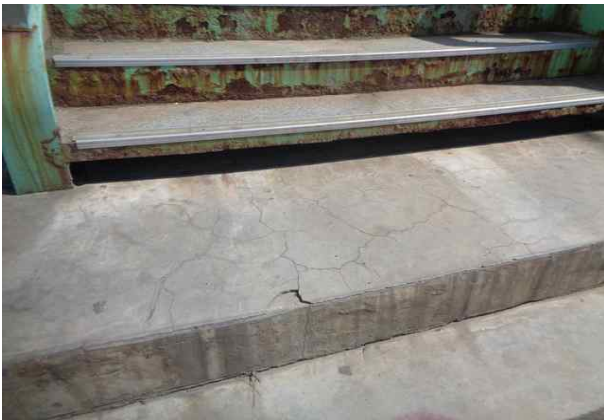
| 2021 하반기 | 2022 상반기 |
|---|---|
| <div data-bbox="159 1977 782 2022">계단부 계단참 탈락 (1EA) #3</div> | <div data-bbox="801 1977 1423 2022">계단부 계단참 탈락 (1EA) #3</div> |

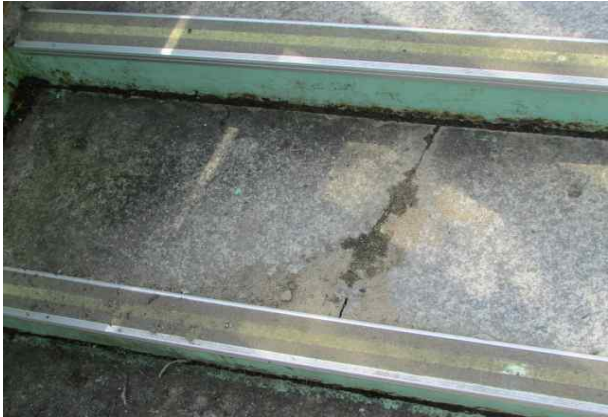
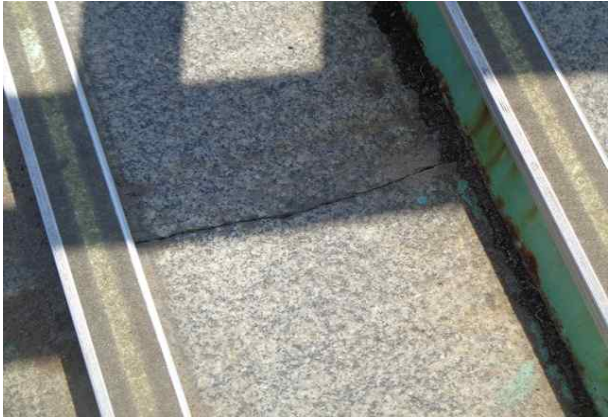
| 2021 하반기 | 2022 상반기 |
|---|---|
| 계단부 상면 대리석 파손(1EA) #4 | 계단부 상면 대리석 파손(1EA) #4 |

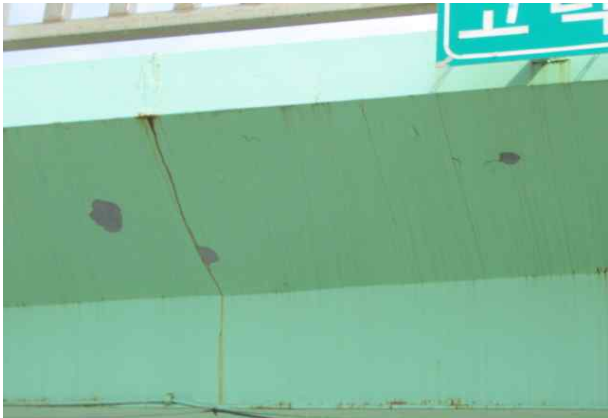
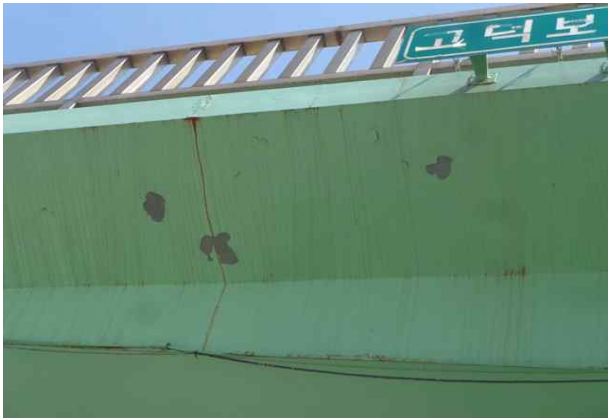
| 2021 하반기 | 2022 상반기 |
|---|---|
| 거더 하면 도장박리(0.3×0.3) #5 | 거더 하면 도장박리(0.3×0.3) #5 |

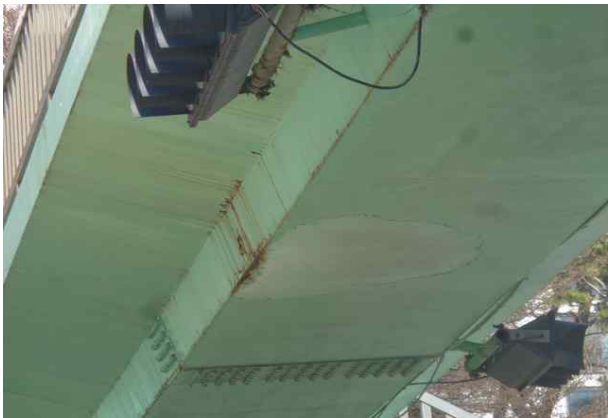
| 2021 하반기 | 2022 상반기 |
|---|---|
| 거더 하면 도장박리(1.0×1.0) #6 | 거더 하면 도장박리(1.0×1.0) #6 |

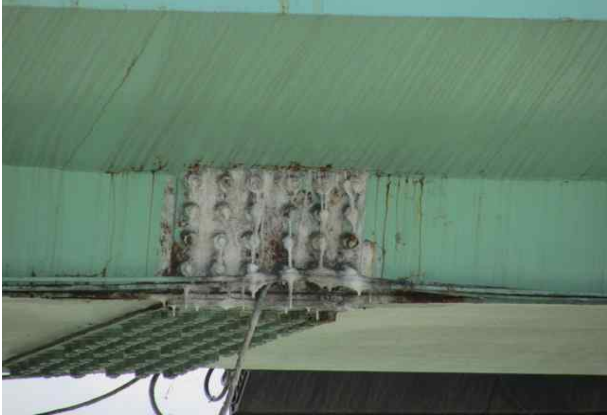
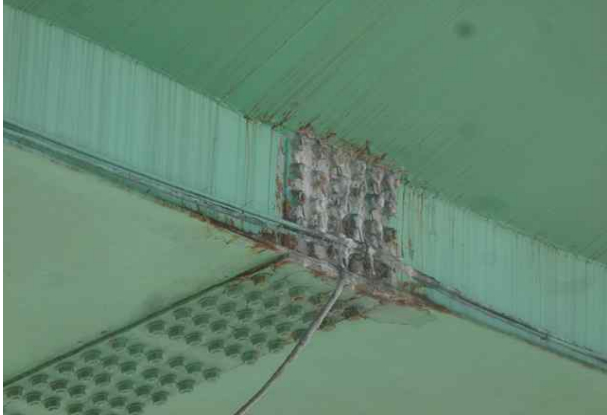
| 2021 하반기 | 2022 상반기 |
|---|---|
| 거더 측면 도장박리/부식(0.5×0.5) #7 | 거더 측면 도장박리/부식(0.5×0.5) #7 |

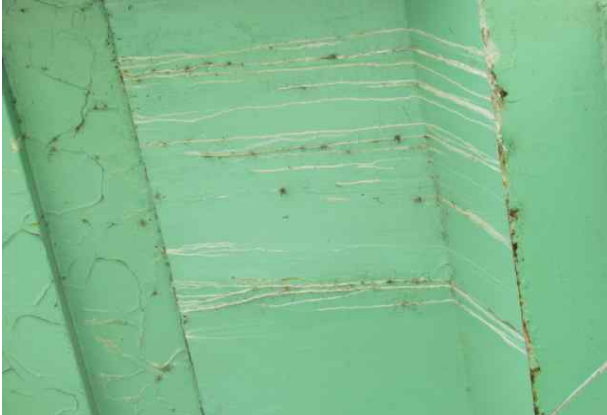
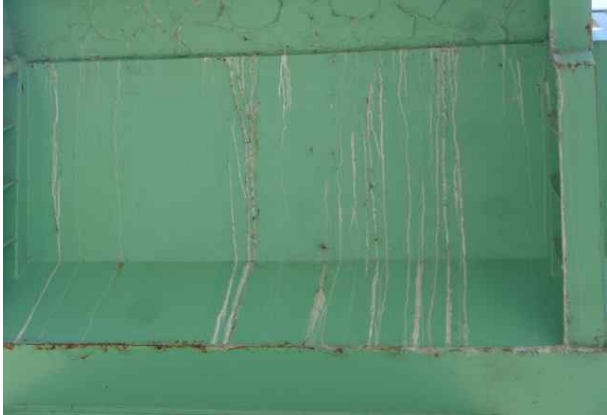
| 2021 하반기 | 2022 상반기 |
|---|---|
| 거더 하면 백태(0.6×1.5) #8 | 거더 하면 백태(0.6×1.5) #8 |

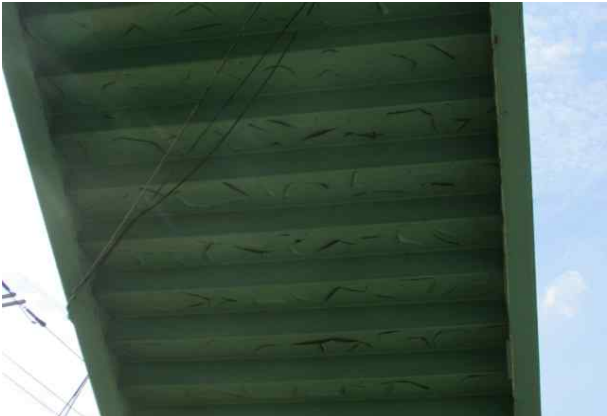
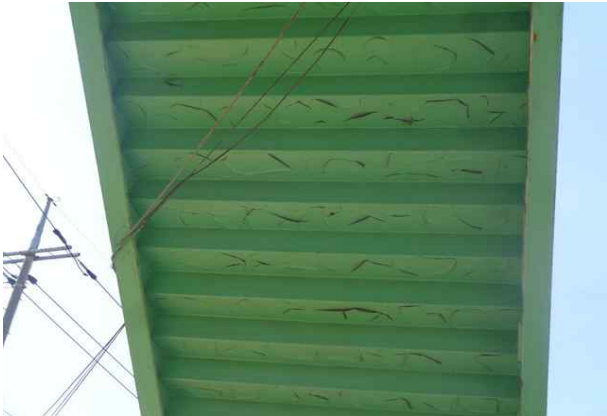
| 2021 하반기 | 2022 상반기 |
|---|---|
| 계단부 하면 도장박리(1.5×7.0) #9 | 계단부 하면 도장박리(1.5×7.0) #9 |

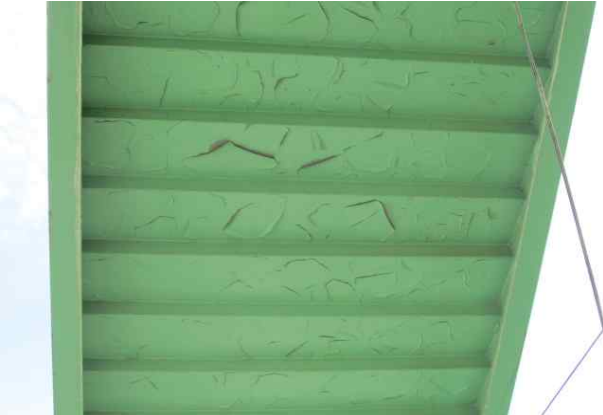
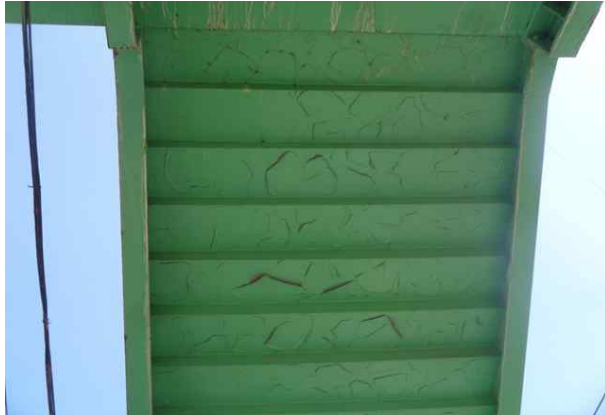
| 2021 하반기 | | 2022 상반기 | |
|---|---|---|---|
| | | 계단부 하면 도장박리 (1.5×7.0) | #10 |

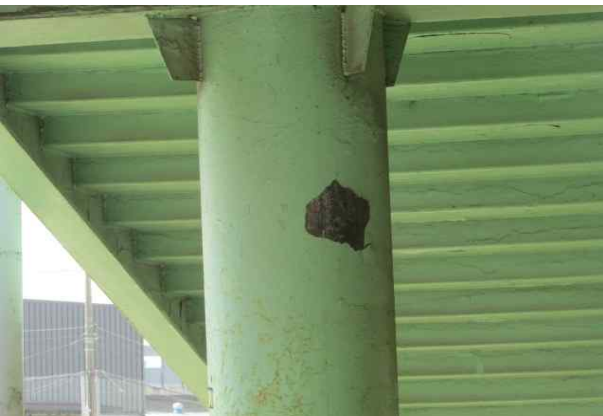
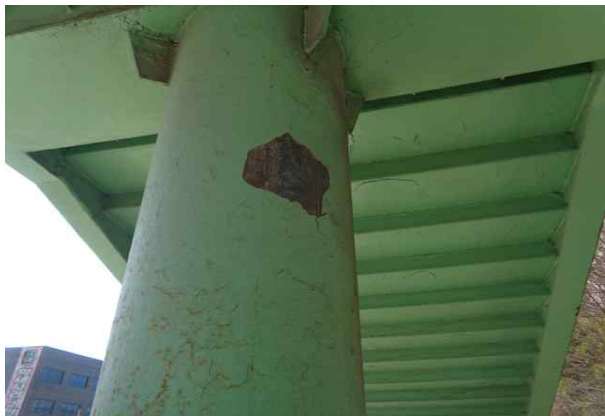
| 2021 하반기 | | 2022 상반기 | |
|---|---|---|---|
| | | 하부구조 부식/도장박리 (2.0×2.0) | #11 |

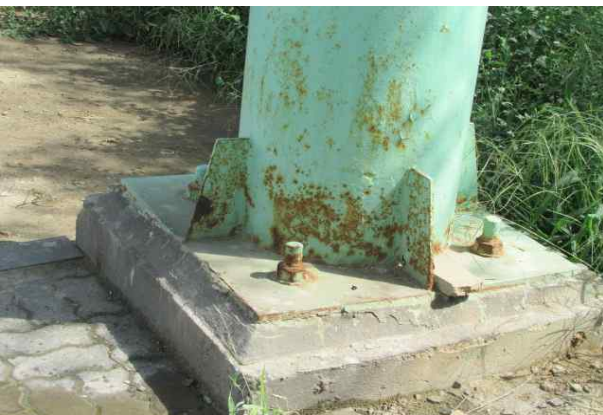
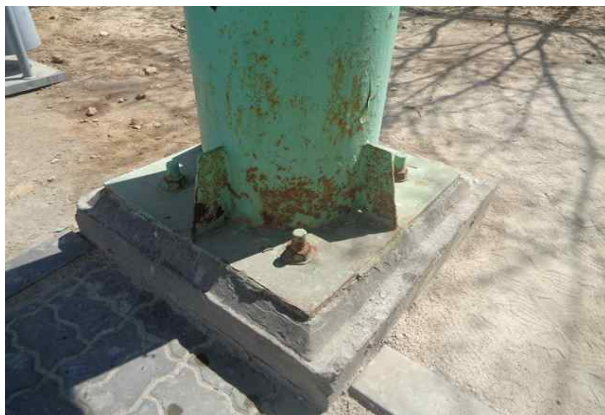
| 2022 상반기 | | 2022 상반기 | |
|---|---|---|---|
| | | 하부구조 부식/도장박리 (0.8×2.0) | #12 |

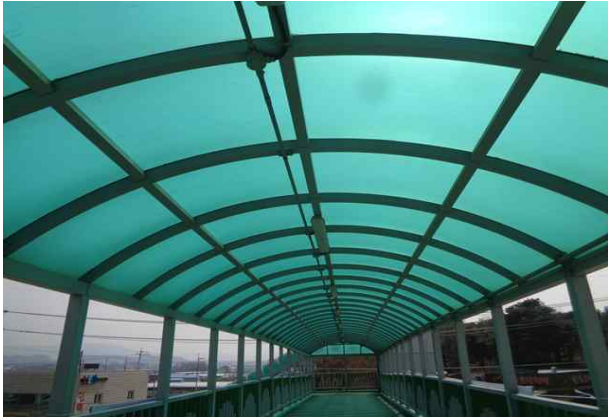
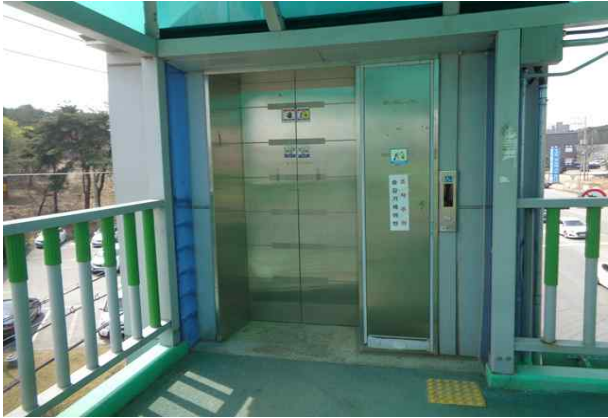
| #1 | #2 |

| 캐노피 상태양호 | 엘리베이터 상태양호 |

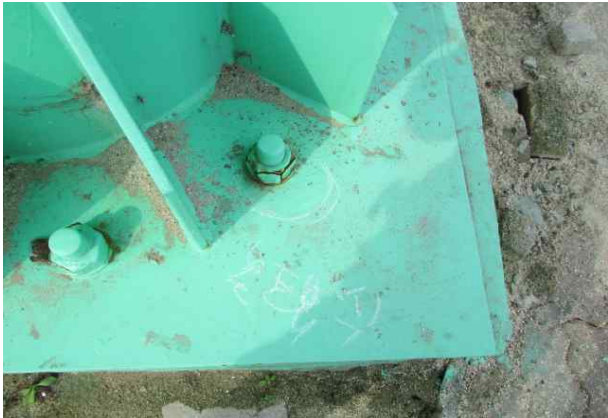
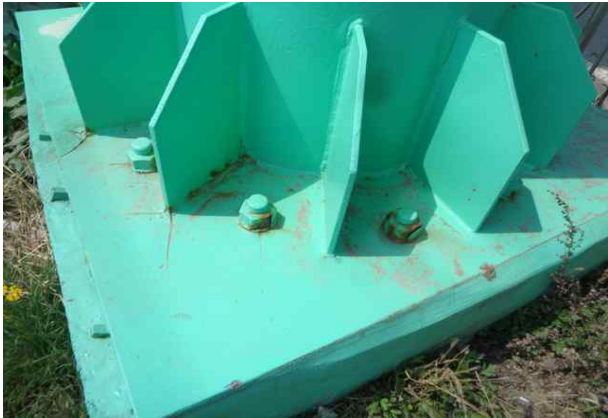
| #3 | #3 |

| 교각 볼트부식(18EA) | 교각 볼트부식(18EA) |

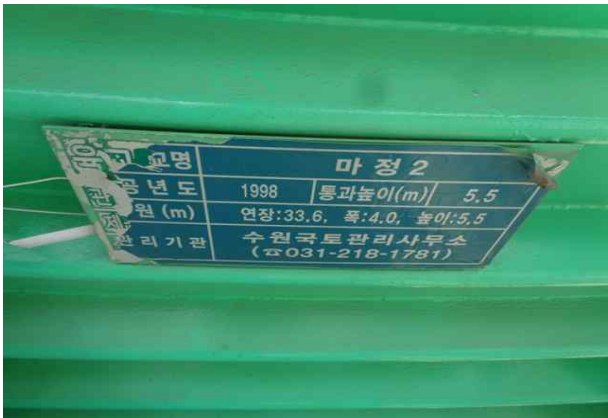
| #4 | #4 |

| - | 육교명판 도장박리 |

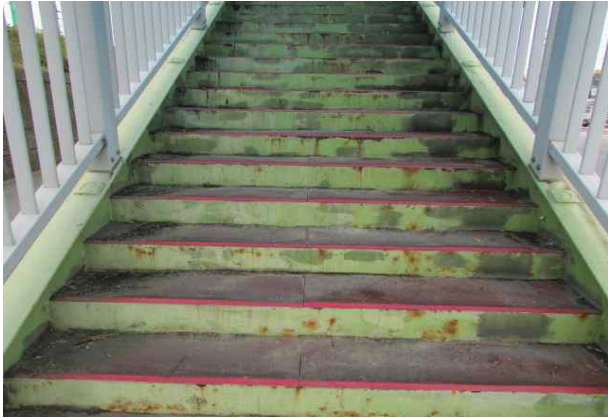
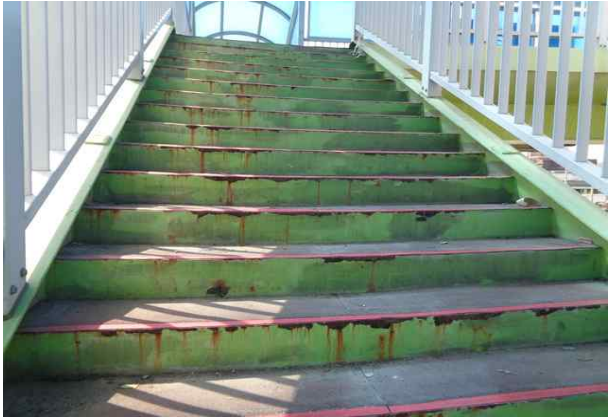
| 2021 하반기 | 2022 상반기 |
|---|---|
| 계단부 부식/도장박리 (2.3×14.0) #1 | 계단부 부식/도장박리 (2.3×14.0) #1 |

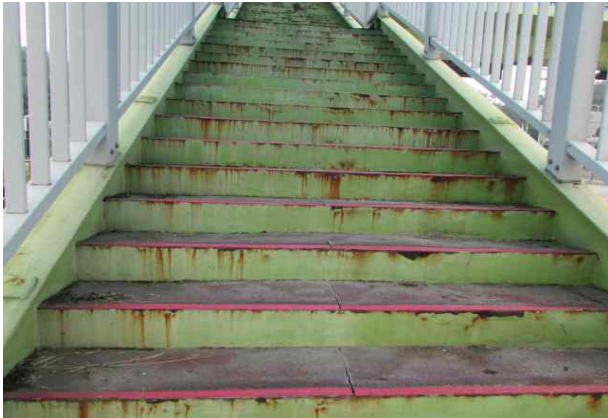
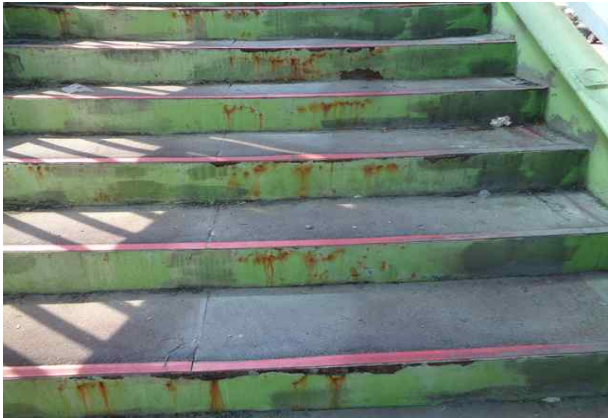
| 2021 하반기 | 2022 상반기 |
|---|---|
| 계단부 부식/도장박리 (2.3×13.0) #2 | 계단부 부식/도장박리 (2.3×13.0) #2 |

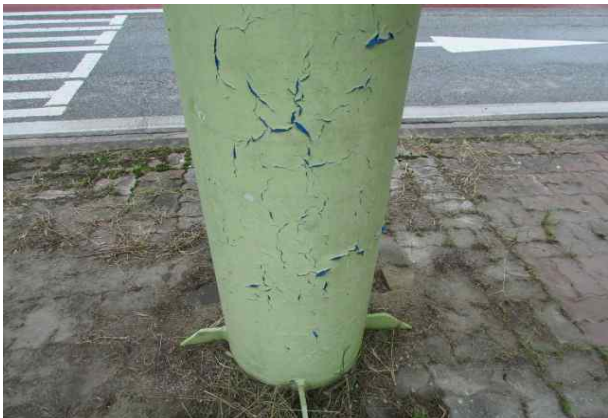
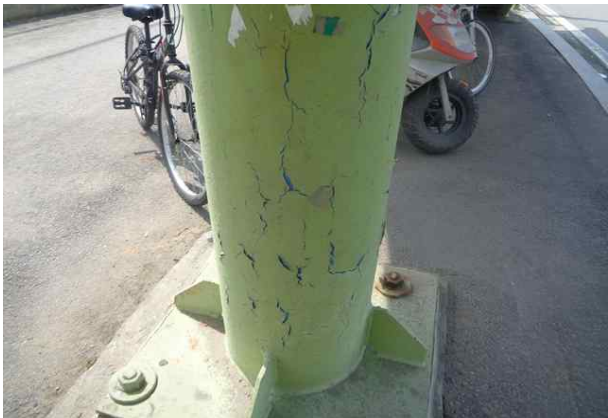
| 2021 하반기 | 2022 상반기 |
|---|---|
| 교각 도장박리 (1.4×1.4) #3 | 교각 도장박리 (1.4×1.4) #3 |

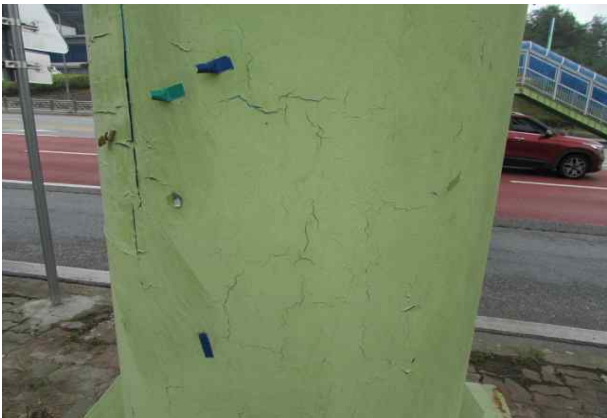
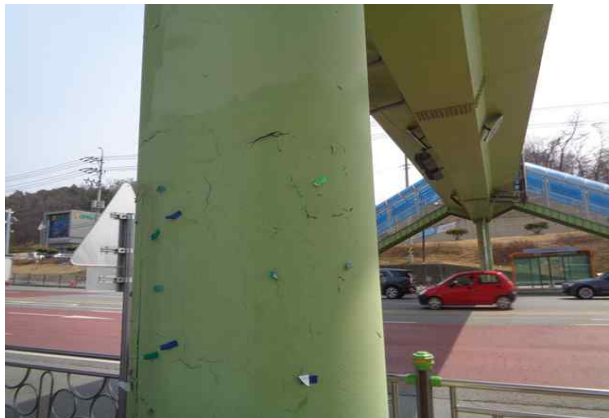
| 2021 하반기 | | 2022 상반기 | |
|---|--|---|--|
| #4 | | #4 | |

| 2021 하반기 | | 2022 상반기 | |
|---|--|---|--|
| 교각 도장박리 (4.0×2.4) | | 교각 도장박리 (4.0×2.4) | |

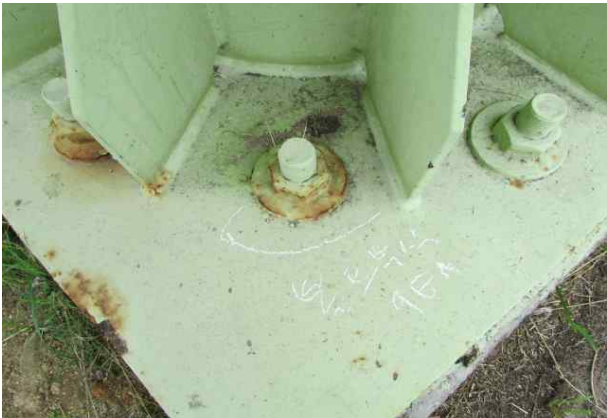
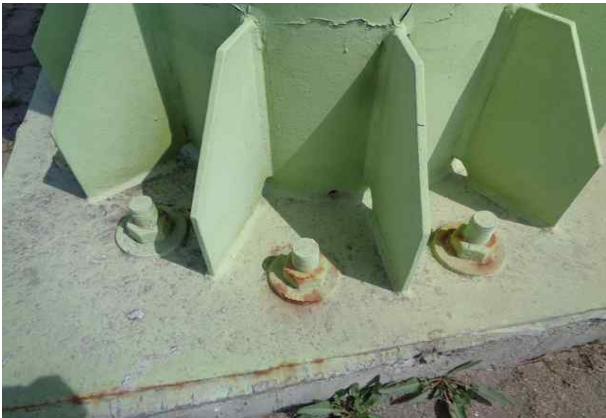
| 2021 하반기 | | 2022 상반기 | |
|---|--|---|--|
| #5 | | #5 | |

| 2021 하반기 | | 2022 상반기 | |
|---|--|---|--|
| 교각 볼트부식(9EA) | | 교각 볼트부식(9EA) | |

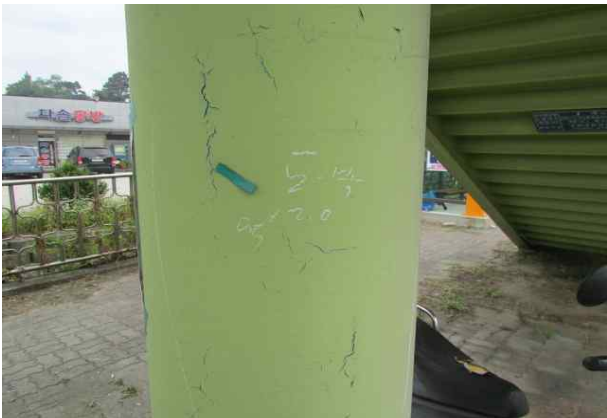
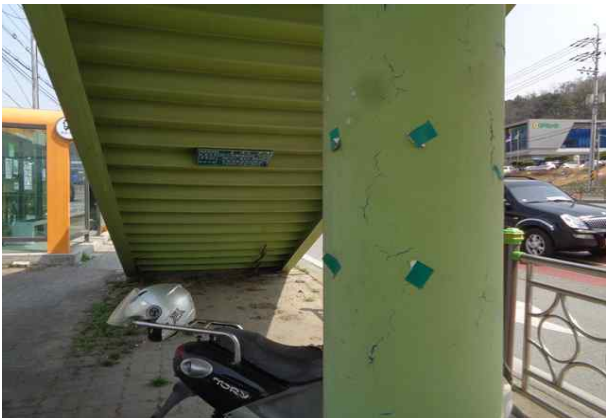
| 2021 하반기 | | 2022 상반기 | |
|---|--|---|--|
| #6 | | #6 | |

| 2021 하반기 | | 2022 상반기 | |
|---|--|---|--|
| 교각 도장박리 (0.5×2.0) | | 교각 도장박리 (0.5×2.0) | |

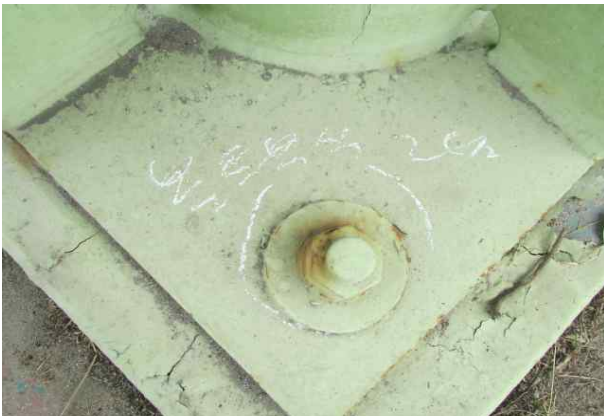
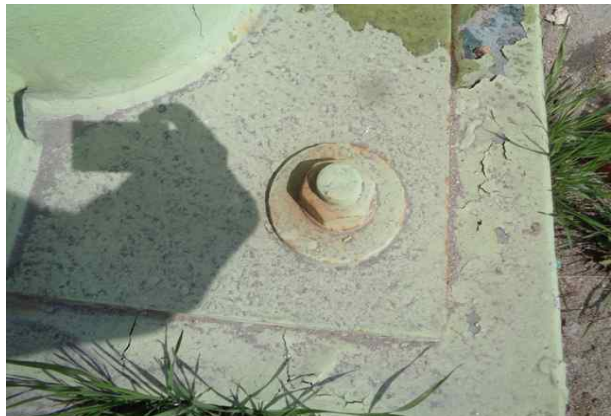
| | | #7 | |

| 교각 볼트부식(2EA) | | #7 | 교각 볼트부식(2EA) |

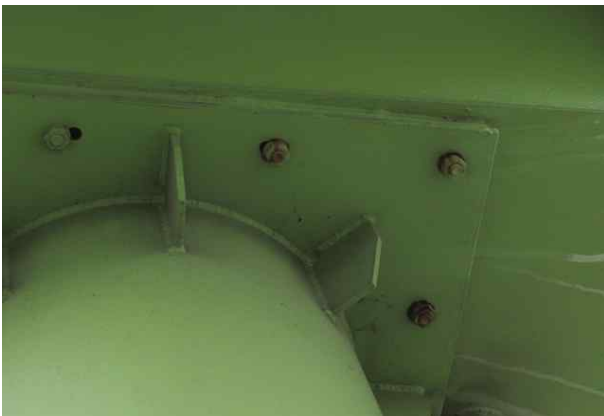
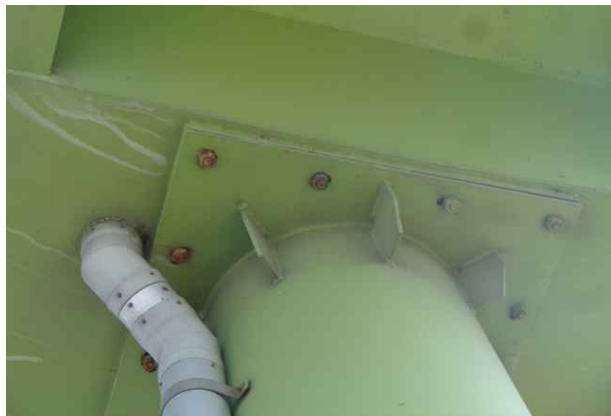
| | | #8 | |

| 교각 볼트부식(6EA) | | #8 | 교각 볼트부식(6EA) |

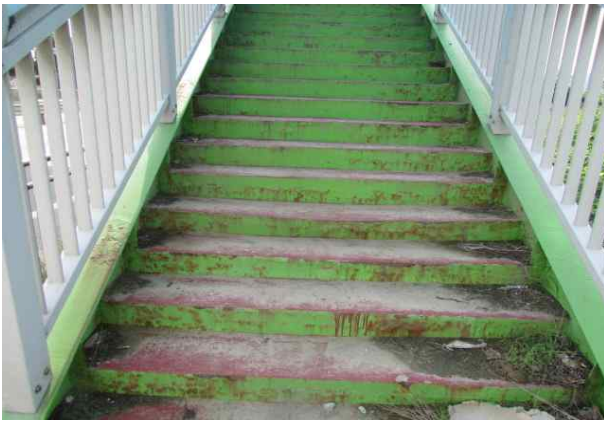
| #1 | | | |

| 계단부 부식/도장박리 (2.0×11.3) | | #1 | 계단부 부식/도장박리 (2.0×11.3) |

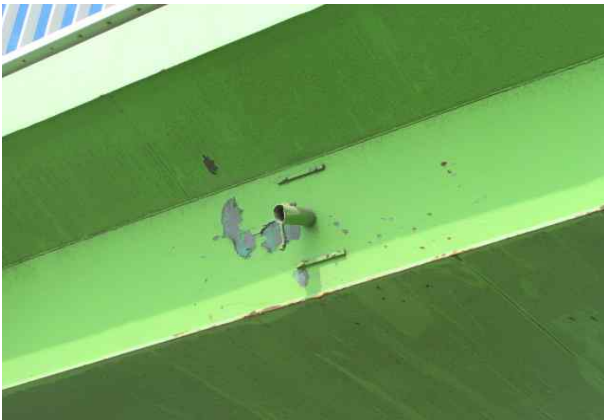
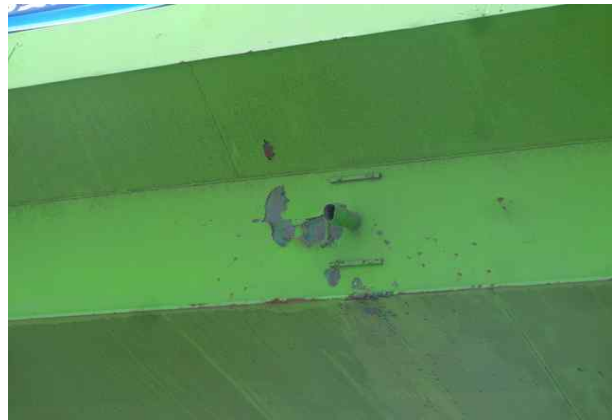
| #2 | | | |

| 거더 도장박리 (0.5×0.5) | | #2 | 거더 도장박리 (0.5×0.5) |

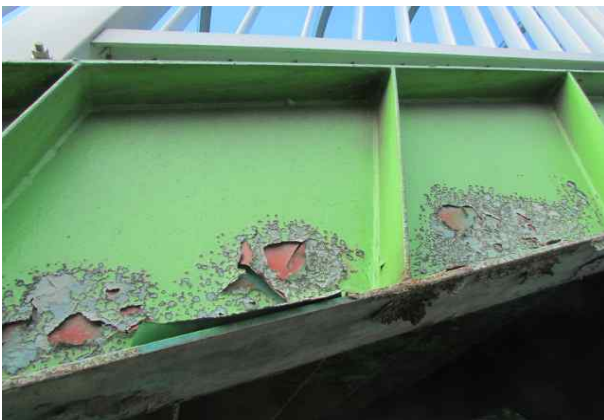
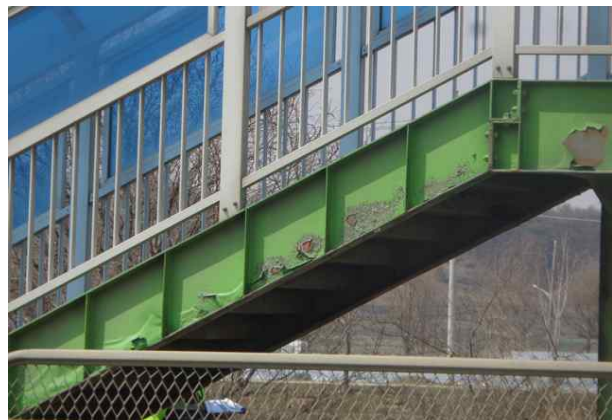
| #3 | | | |

| 계단부 도장박리 (0.4×4.0) | | #3 | 계단부 도장박리 (0.4×4.0) |

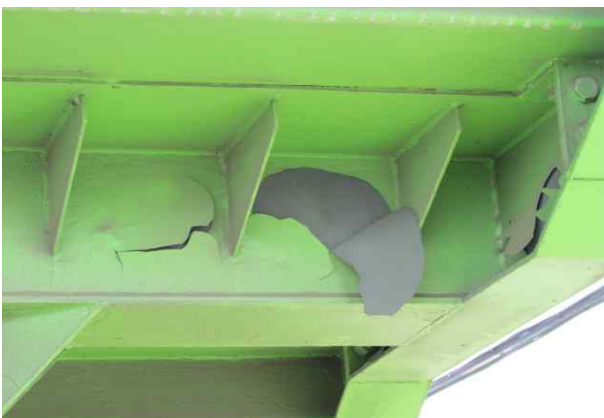
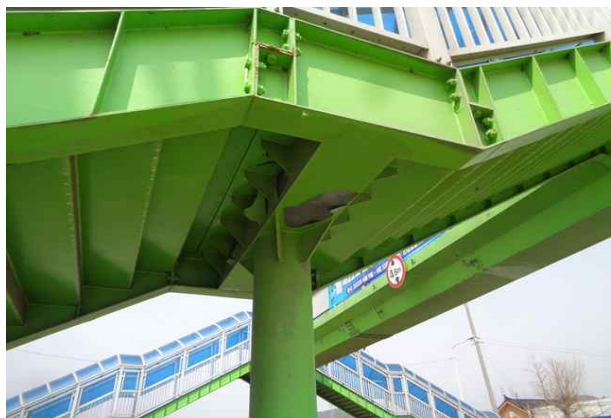
| 2021 하반기 | | 2022 상반기 | |
|---|--|---|---|
| | | | #5 |

| 2021 하반기 | | 2022 상반기 | |
|---|--|---|---|
| 계단부 도장박리 (0.4×0.6) | | #5 | 교각 유송 잡물 (P2) |
