# 부 록

## 시 설 물 별 사 진 첵

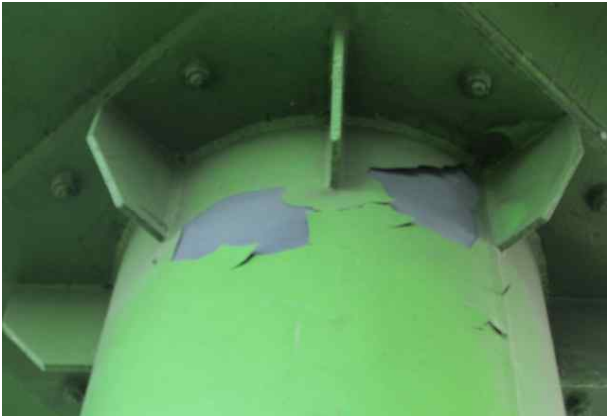
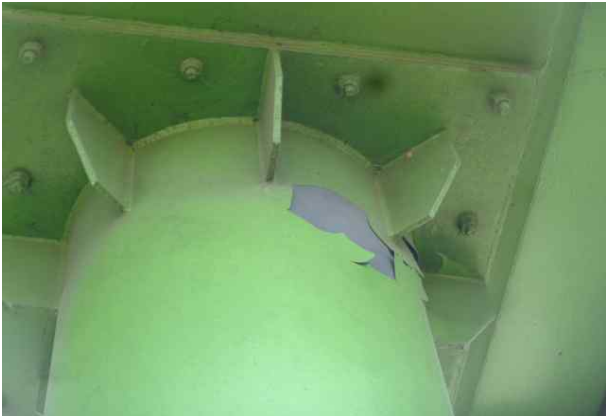
| 2021 하반기 | | 2022 상반기 | |
|---|--|---|--|
| #6 | | #6 | |

| 2021 하반기 | | 2022 상반기 | |
|---|--|---|--|
| 교각(좌) 도장박리 (1.0×1.0) | | 교각(좌) 도장박리 (1.0×1.0) | |

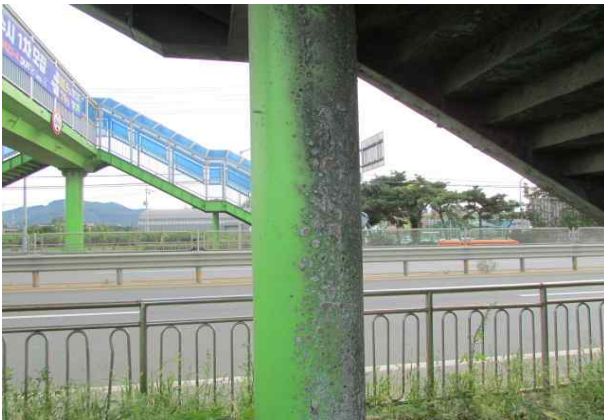
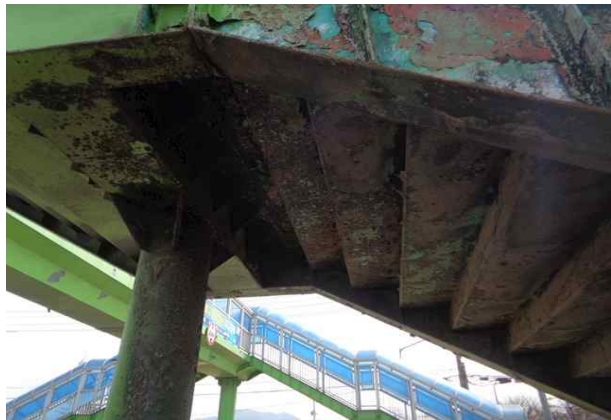
| #7 | | #7 | |

| 교각(좌) 부식/도장박리 (0.6×2.2) | | 교각(좌) 부식/도장박리 (0.6×2.2) | |

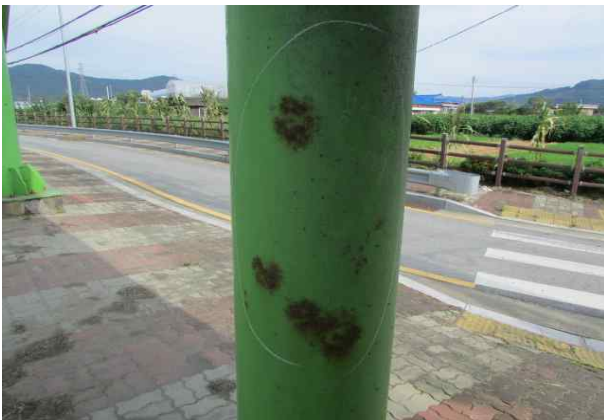
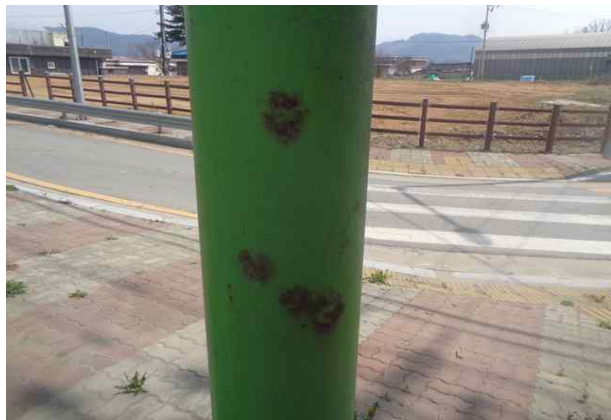
| #8 | | #8 | |

| 교각(우) 부식 (0.5×1.4) | | 교각(우) 부식 (0.5×1.4) | |

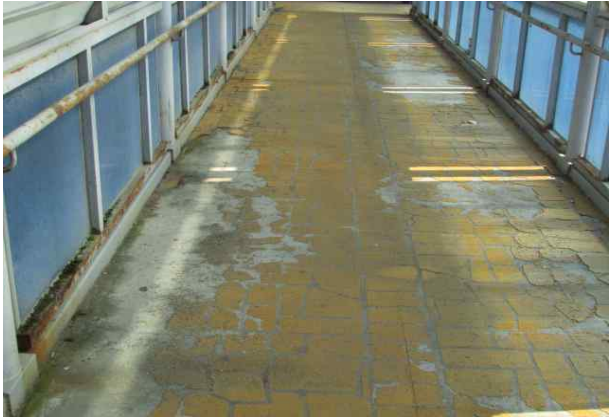
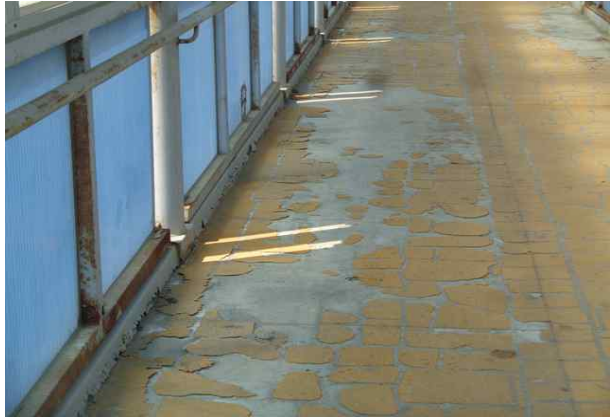
| 2021 하반기 | | 2022 상반기 | |
|---|---|---|---|
| | | 보도부 포장박리 (2.6×21.0) | #1 |

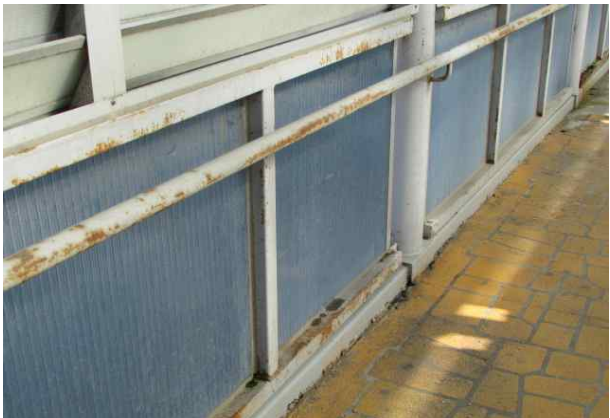
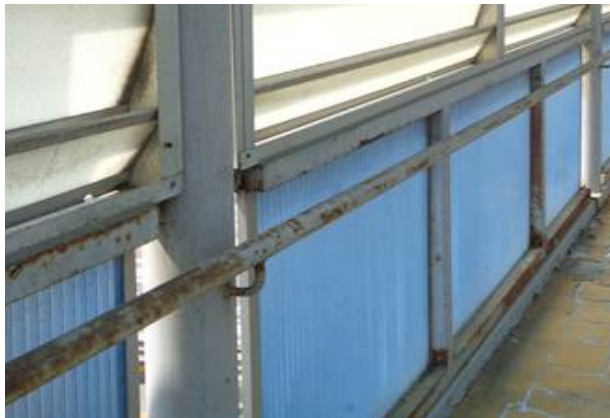
| 2021 하반기 | | 2022 상반기 | |
|---|---|---|---|
| | | 난간 부식 (2.4×21.0) | #3 |

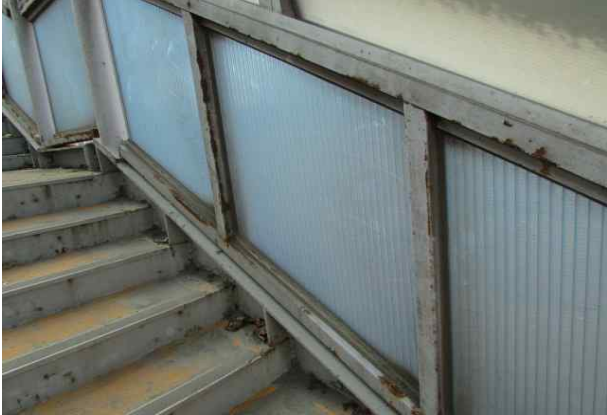
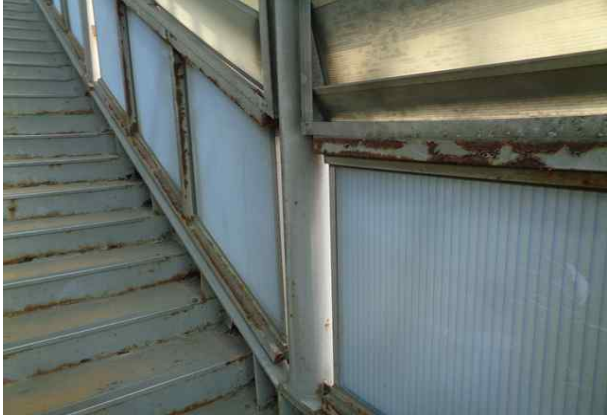
| 2021 하반기 | 2022 상반기 |
|---|---|
| 난간 부식 (2.2×11.4) #4 | 난간 부식 (2.2×11.4) #4 |

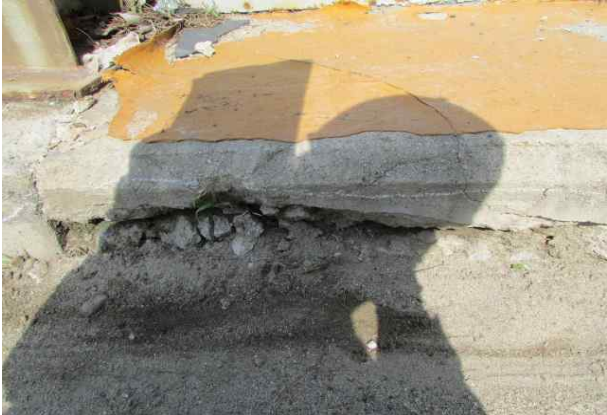
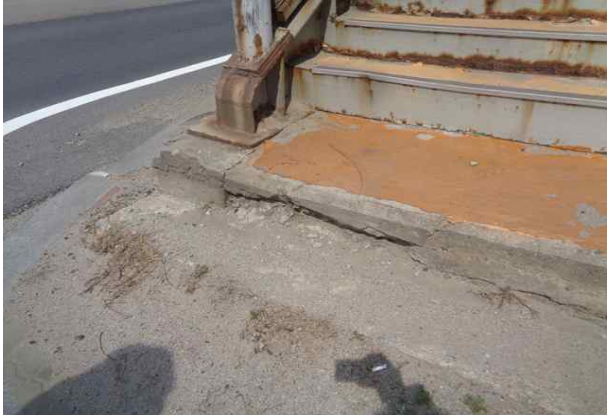
| 2021 하반기 | 2022 상반기 |
|---|---|
| 계단부 파손 (1.0×0.2) #5 | 계단부 파손 (1.0×0.2) #5 |

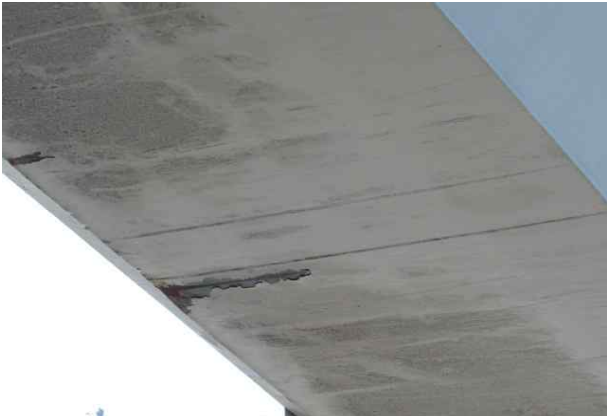
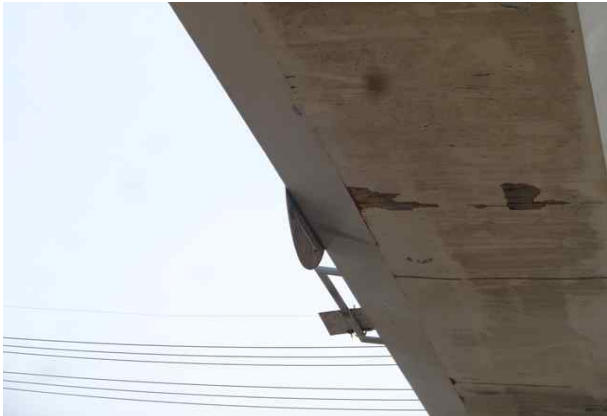
| 2021 하반기 | 2022 상반기 |
|---|---|
| 거더 도장박리 (2.0×0.3) #6 | 거더 도장박리 (2.0×0.3) #6 |

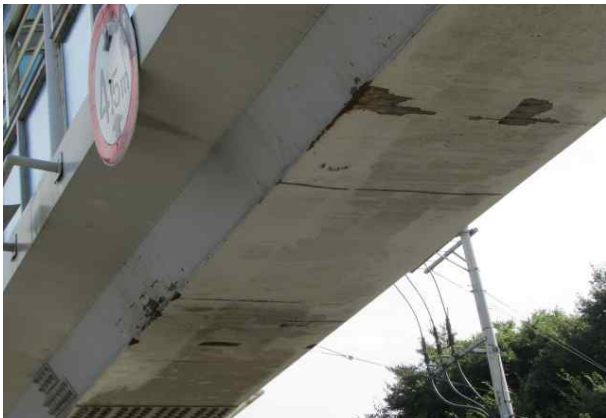
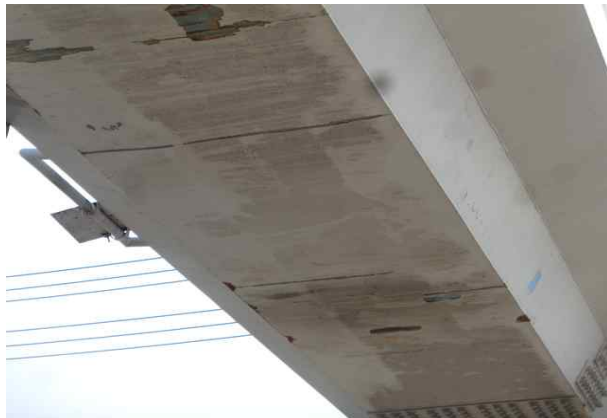
| 2021 하반기 | | 2022 상반기 | |
|---|--|---|--|
| #7 | | #7 | |

| 2021 하반기 | | 2022 상반기 | |
|---|--|---|--|
| 거더 도장박리 (1.0×2.5) | | 거더 도장박리 (1.0×2.5) | |

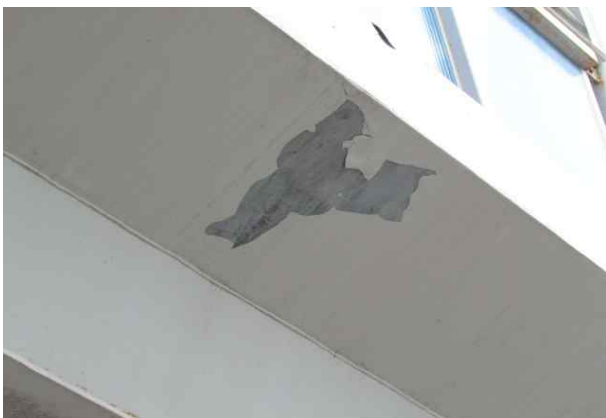
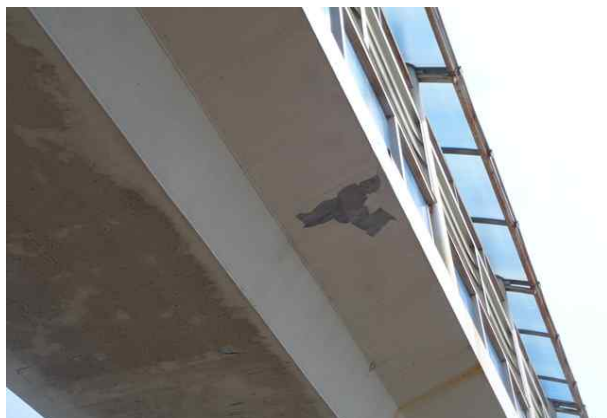
| 2021 하반기 | | 2022 상반기 | |
|---|---|---|---|
| 거더 도장박리 (1.0×2.5) | #8 | 거더 도장박리 (1.0×2.5) | #8 |

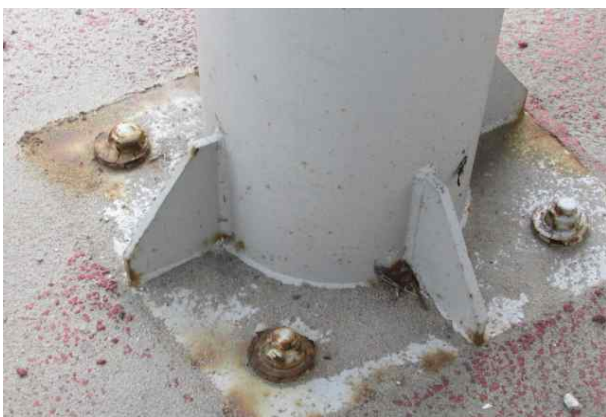
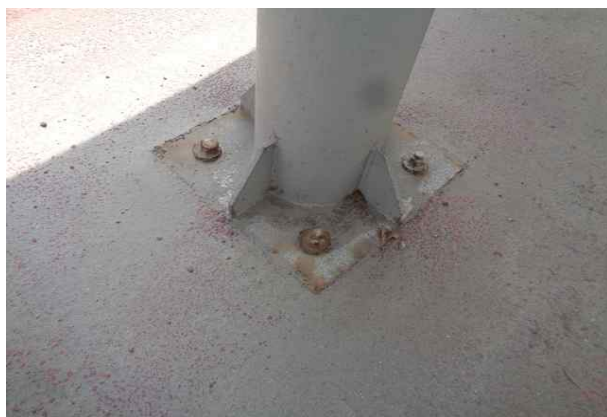
| 2021 하반기 | | 2022 상반기 | |
|---|--|---|---|
| | | | #9 |

| 2021 하반기 | | 2022 상반기 | |
|---|--|---|---|
| 교각(계단부) 볼트부식(4EA) | | #9 | 교각(계단부) 볼트부식(4EA) |

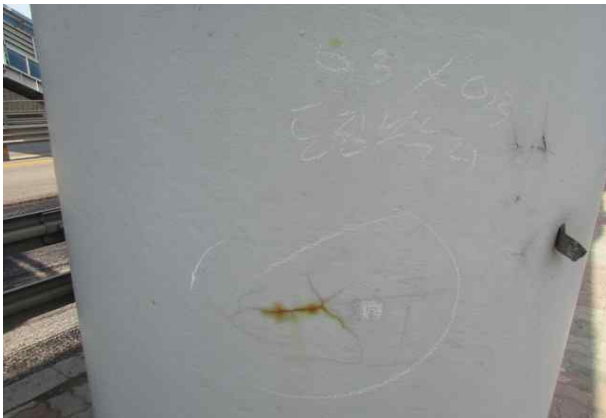
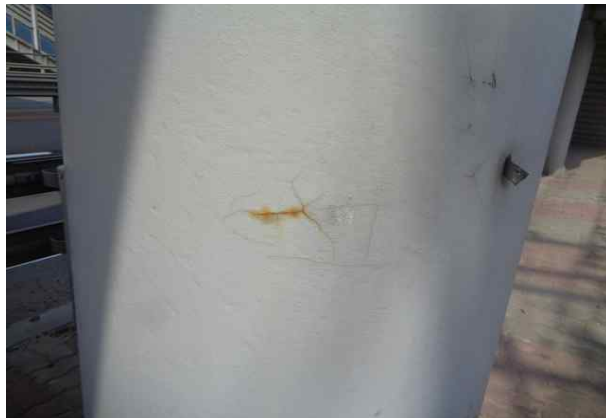
| 2021 하반기 | | 2022 상반기 | |
|---|--|---|--|
| #10 | | #10 | |

| 2021 하반기 | | 2022 상반기 | |
|---|--|---|--|
| 교각(우) 도장박리 (0.3×0.3) (3EA) | | 교각(우) 도장박리 (0.3×0.3) (3EA) | |

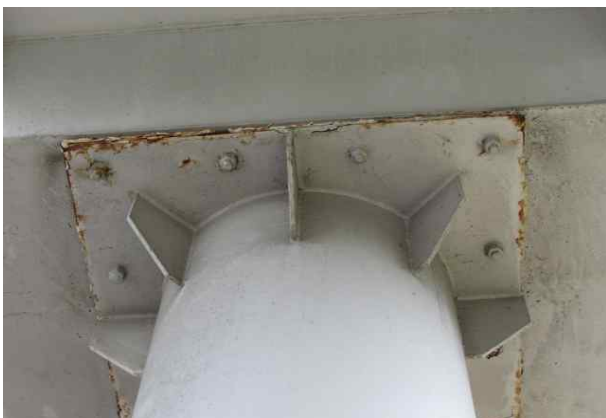
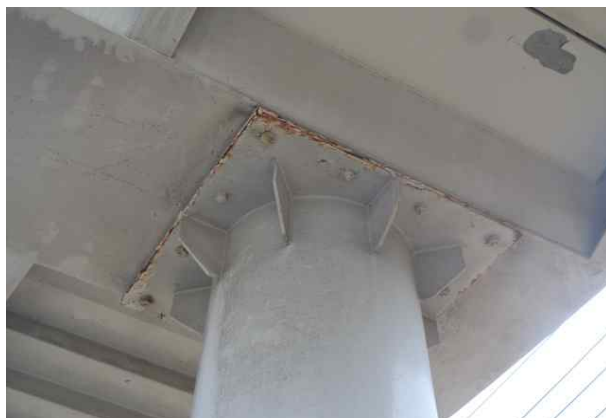
| 2021 하반기 | | 2022 상반기 | |
|---|--|---|--|
| #11 | | #11 | |

| 2021 하반기 | | 2022 상반기 | |
|---|--|---|--|
| 교각(우) 부식 (1.5×1.5) | | 교각(우) 부식 (1.5×1.5) | |

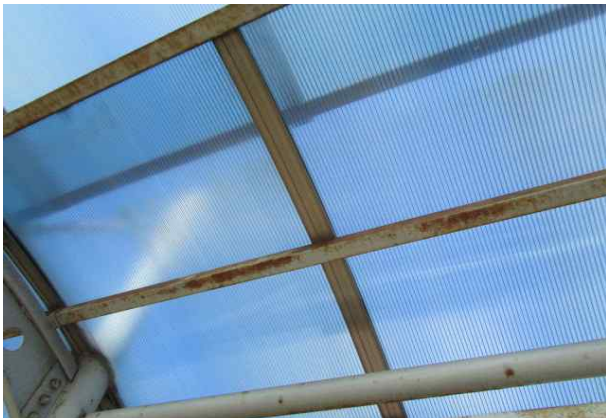
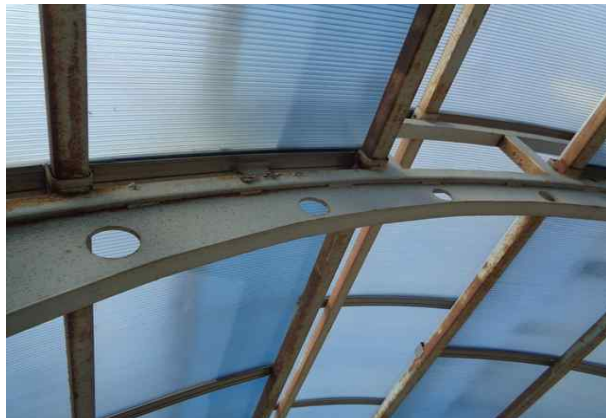
| 2021 하반기 | 2022 상반기 |
|---|---|
| #12 | #12 |

| 2021 하반기 | 2022 상반기 |
|---|---|
| 캐노피(보도부) 부식 (2.6×21.0) | 캐노피(보도부) 부식 (2.6×21.0) |

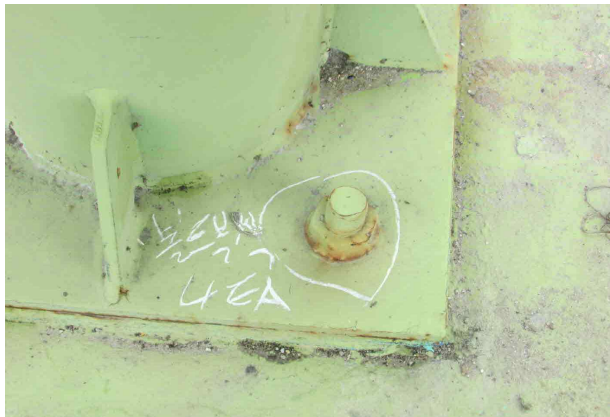
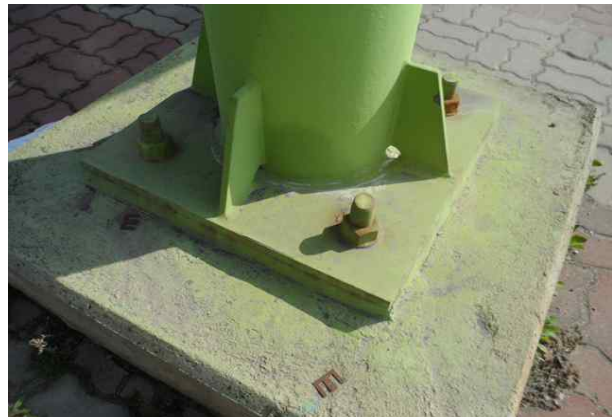
| 교각(계단부, 안성) 볼트부식(4EA) | | #1 | 교각(계단부) 볼트부식(4EA) | #1 |

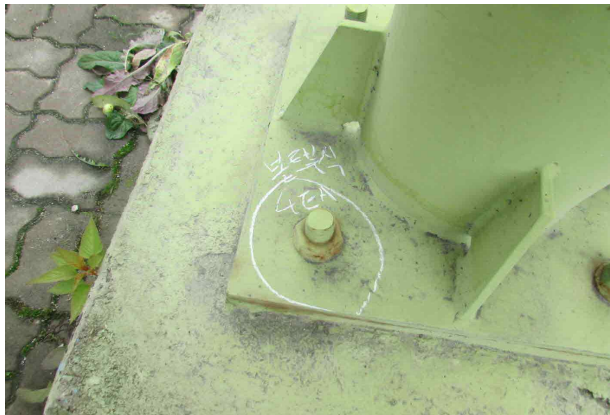
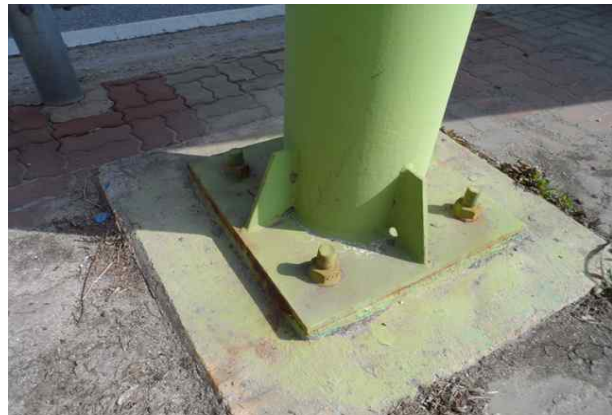
| 교각(계단부, 제천) 볼트부식(4EA) | | #2 | 교각(계단부) 볼트부식(4EA) | #2 |

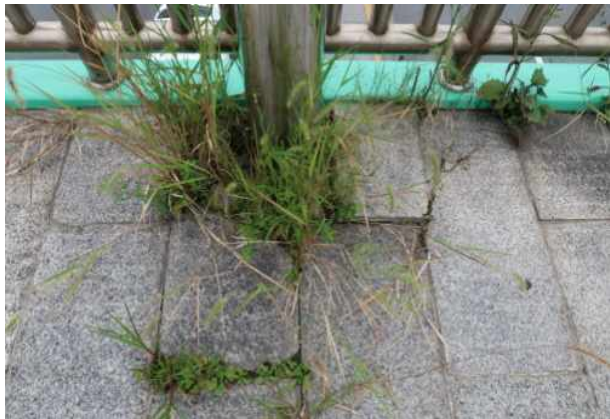
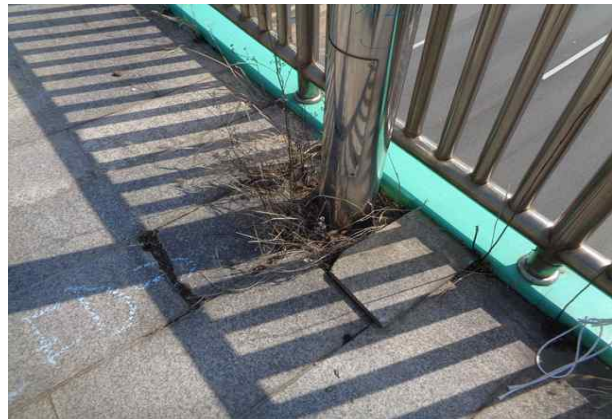
| 보도부 포장 들뜸 및 식생 | | #1 | 보도부 포장 들뜸 및 식생 | #1 |

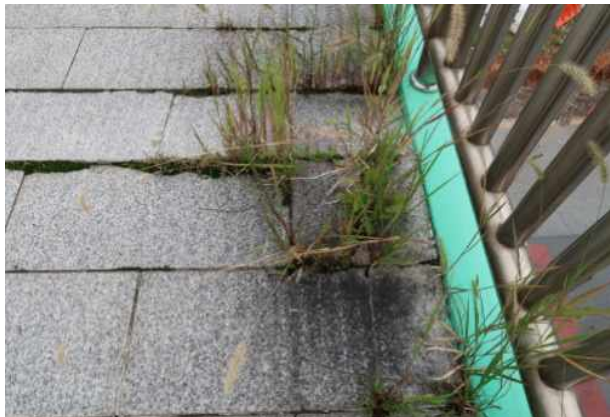
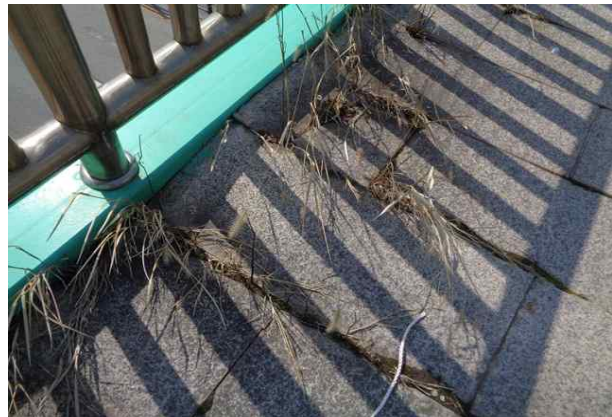
| 보도부 포장 들뜸 | | #2 | 보도부 포장 들뜸 | #2 |

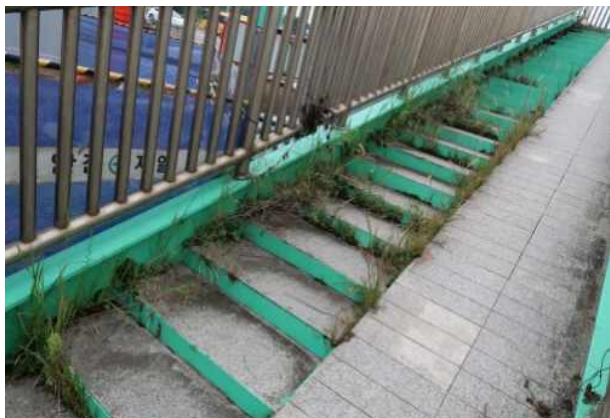
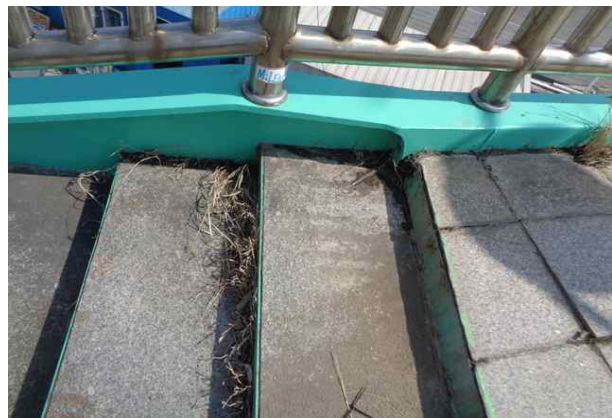
| 계단부(평택) 식생 | | #3 | 계단부(평택) 식생 | #3 |

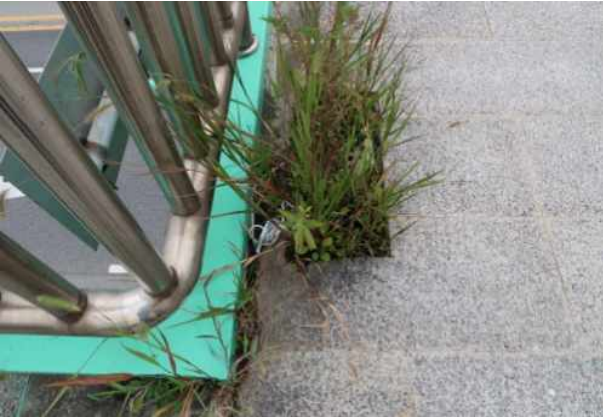
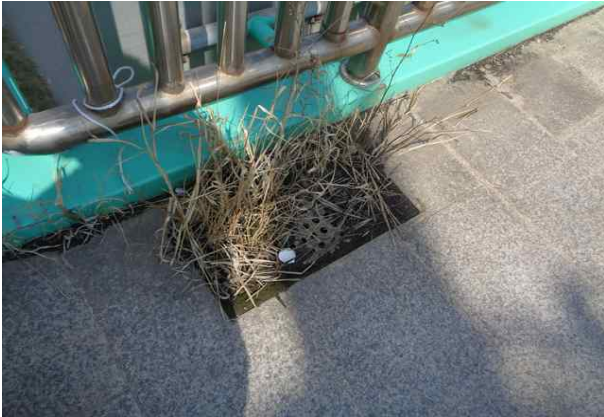
| #4 | #4 |

| 배수시설 배수불량 및 식생 | 배수시설 배수불량 및 식생 |

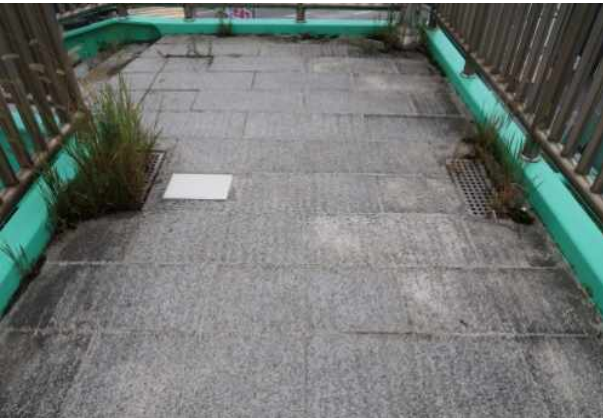
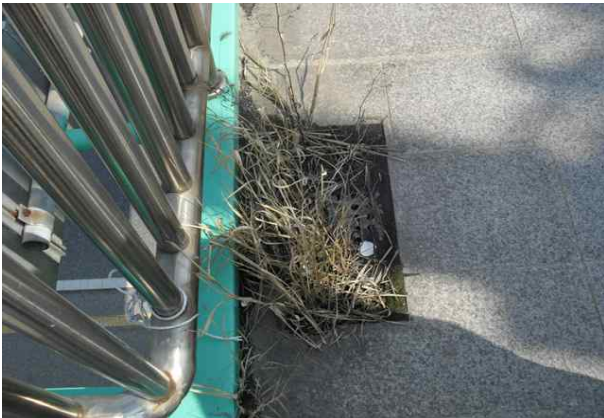
| #5 | #5 |

| 배수시설 배수구 식생 | 배수시설 배수구 식생 |

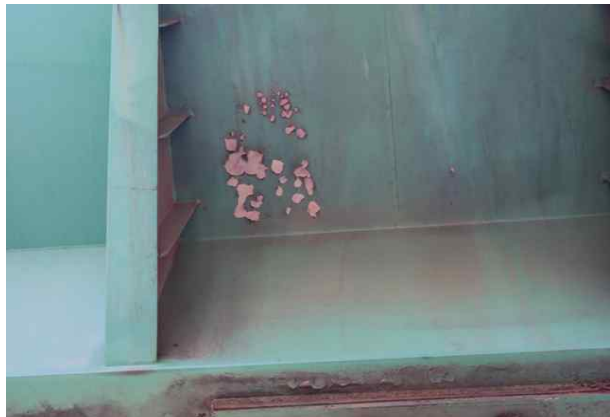
| 거더 도장박리 | #1 | 거더 도장박리 | #1 |

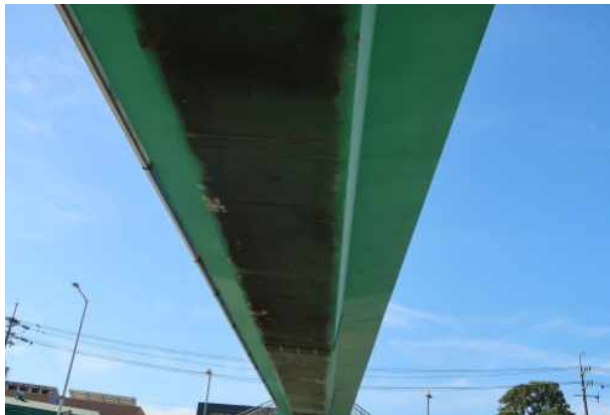
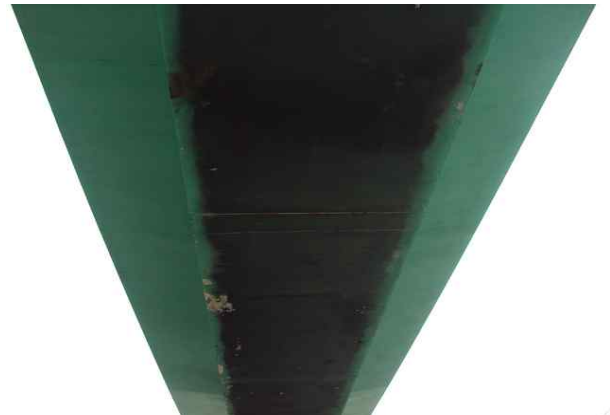
| 거더 오염 및 도장박리 | #2 | 거더 오염 및 도장박리 | #2 |

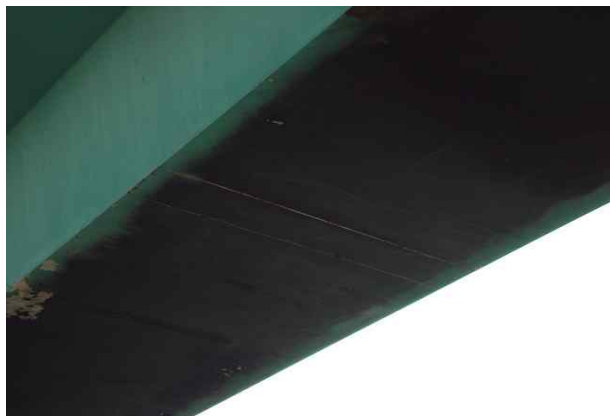
| 거더 균열 | #3 | 거더 균열 | #3 |

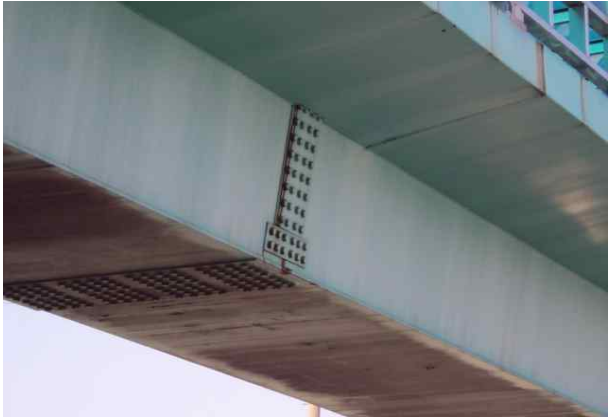
| 2021 하반기 | 2022 상반기 |
|---|---|
| 거더 SP.2 누수흔적 및 부식 #4 | 거더 SP.2 누수흔적 및 부식 #4 |

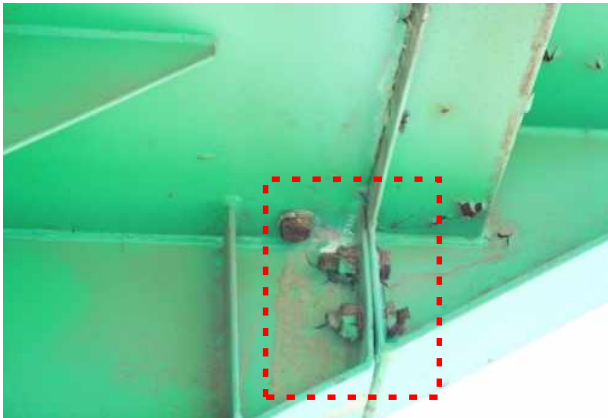
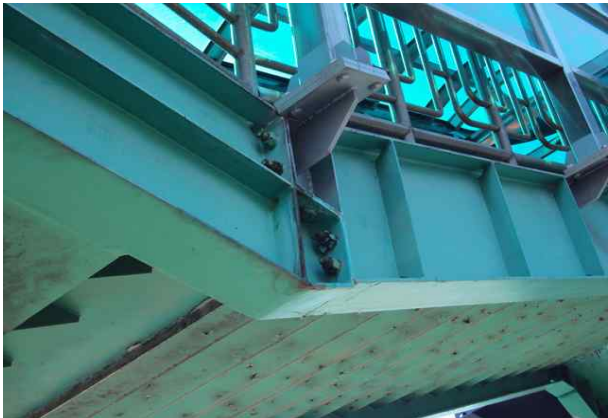
| 2021 하반기 | 2022 상반기 |
|---|---|
| 계단부 볼트부식 #5 | 계단부 볼트부식 #5 |

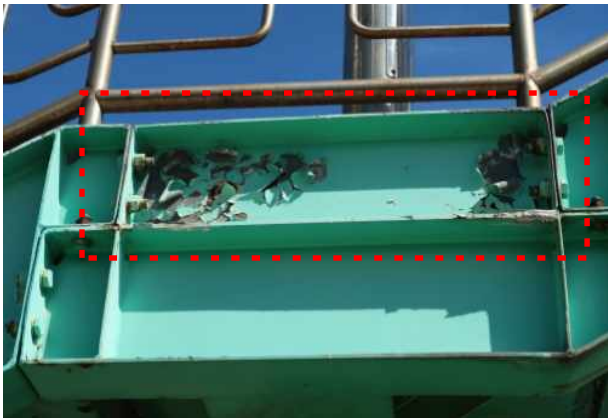
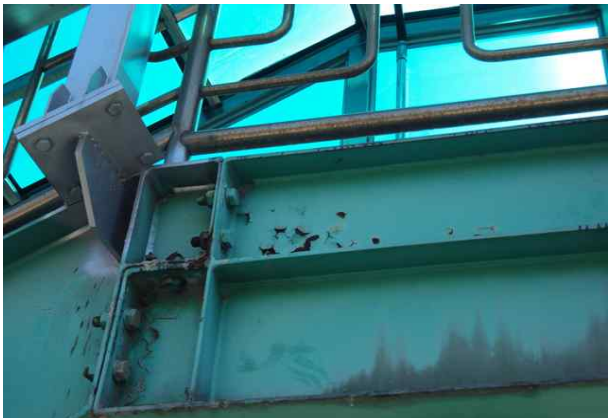
| 2021 하반기 | 2022 상반기 |
|---|---|
| 계단부 도장박리 #6 | 계단부 도장박리 #6 |

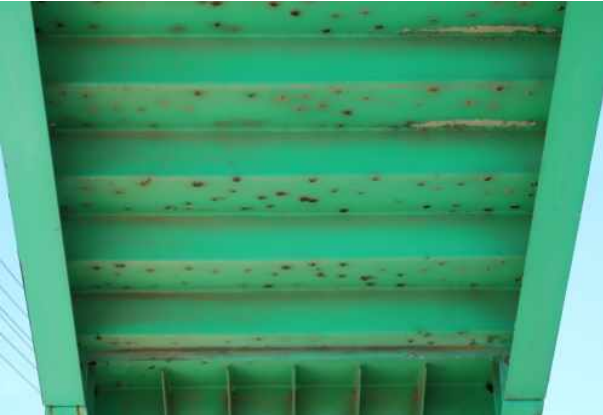
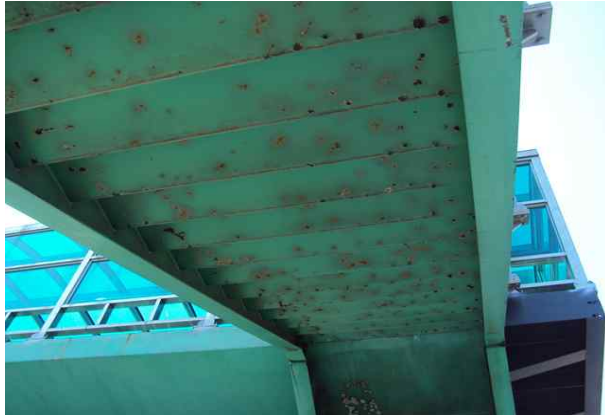
| | | 계단부 점부식 | #7 |

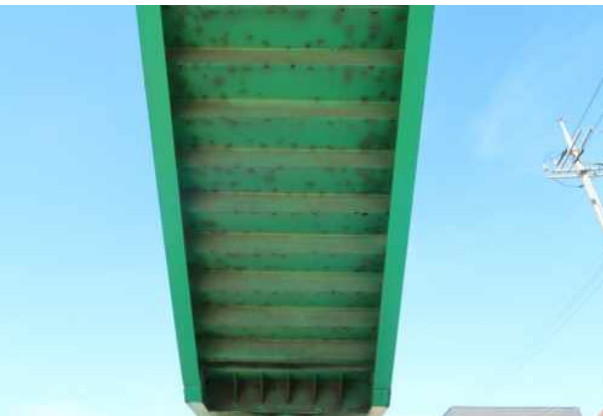
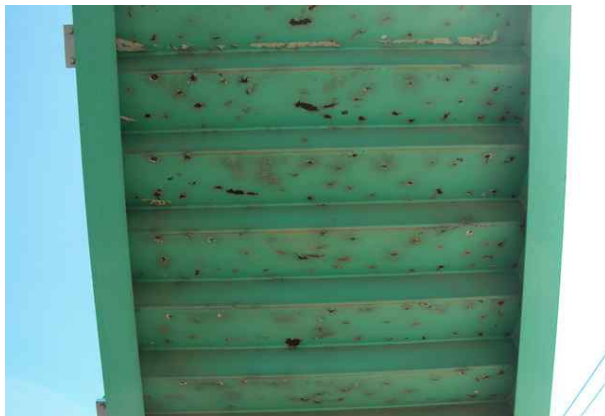
| | | 계단부 점부식 | #8 |

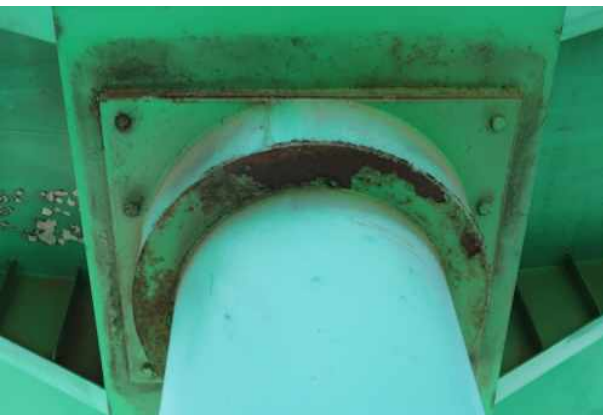
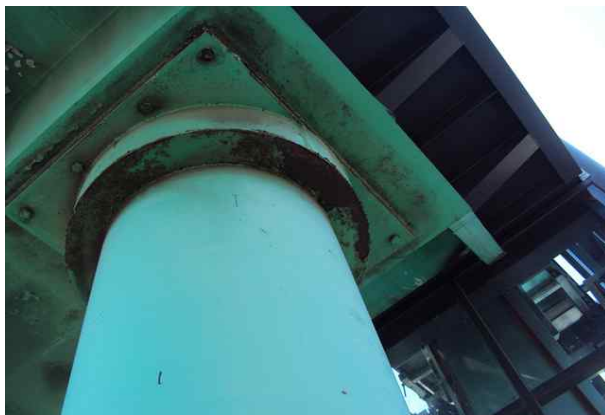
| | | 교각 기둥부 상단 부식(고정단) | #9 |

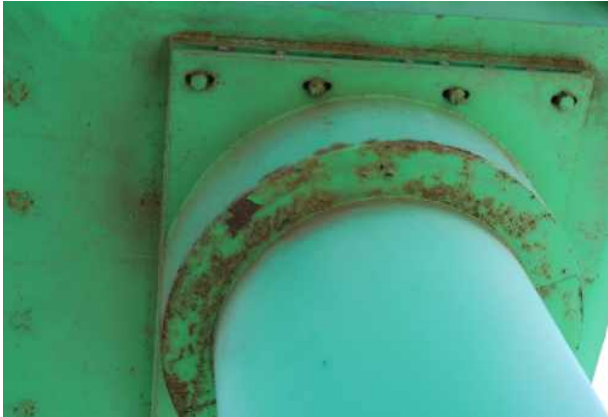
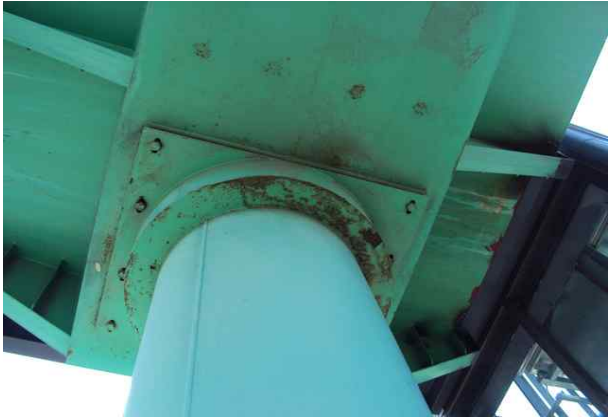
| 2021 하반기 | 2022 상반기 |
|---|---|
| 교각 기둥부 상단 부식(가동단) #10 | 교각 기둥부 상단 부식(가동단) #10 |

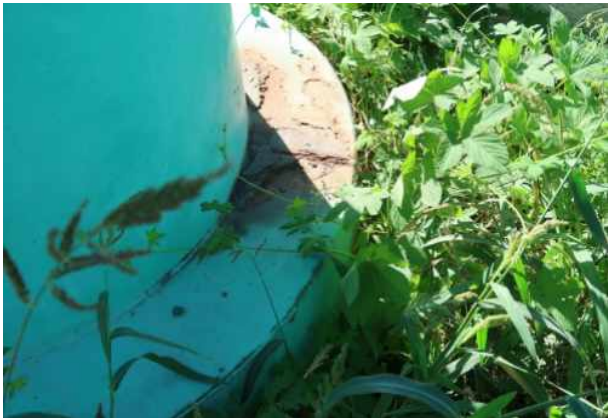
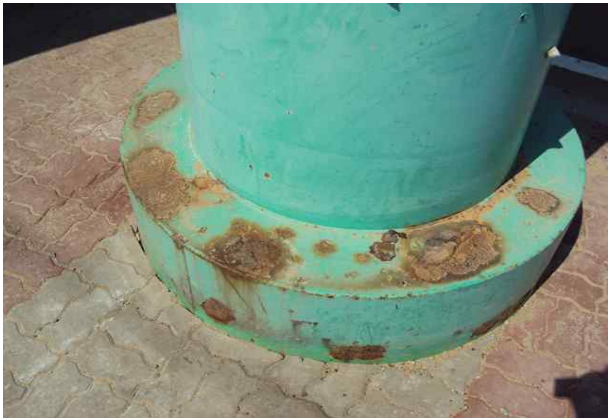
| 2021 하반기 | 2022 상반기 |
|---|---|
| 교각 기둥부 하단 부식 및 앵커볼트 매립 #11 | 교각 기둥부 하단 부식 및 앵커볼트 매립 #11 |

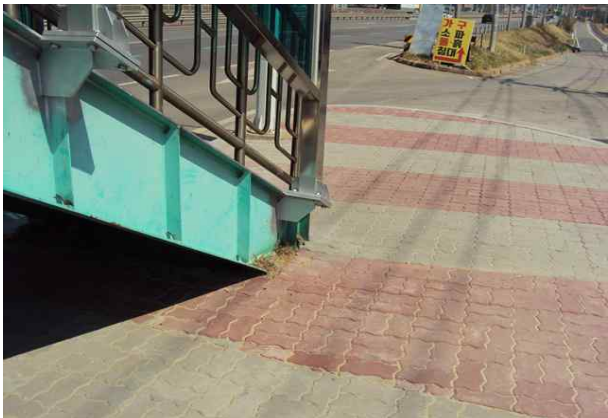
| 2021 하반기 | 2022 상반기 |
|---|---|
| 계단부 앵커볼트 매립 #12 | 계단부 앵커볼트 매립 #12 |

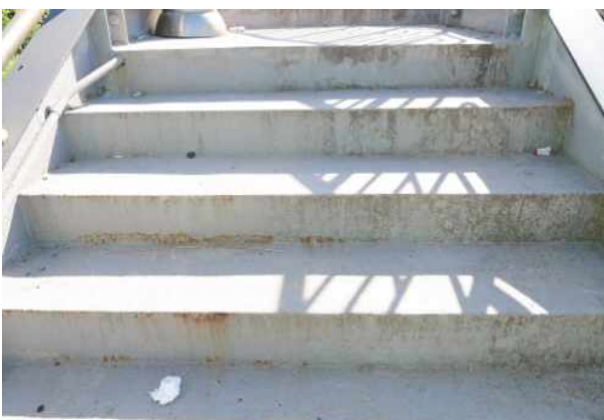
| #14 | | #14 | |

| 계단부 부식 | | 계단부 부식 -보수- | |

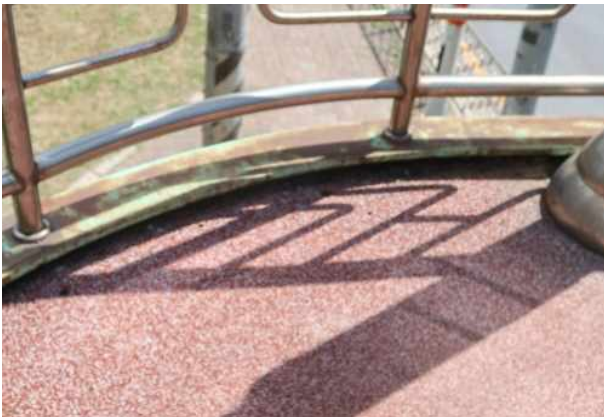
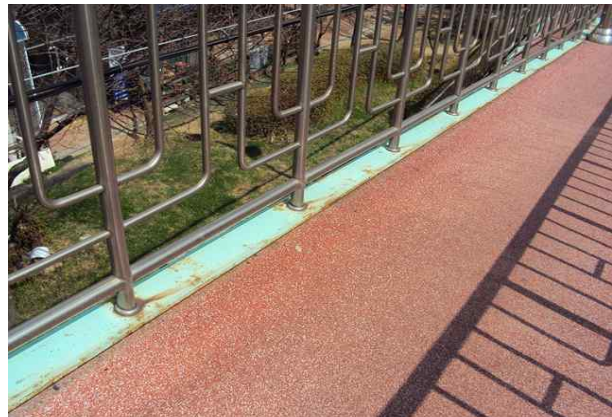
| #1 | | #1 | |

| 계단부(경사로) 부식(A1) | | #1 | 계단부(경사로) 부식(A1) |

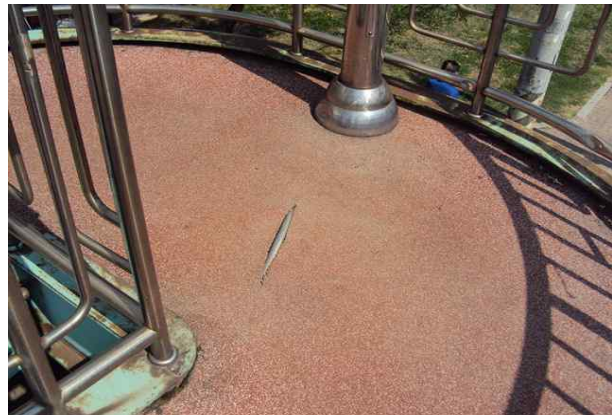
| #2 | | #2 | |

| 계단부(경사로) 포장 마모(A1) | | #2 | 계단부(경사로) 포장 마모(A1) |

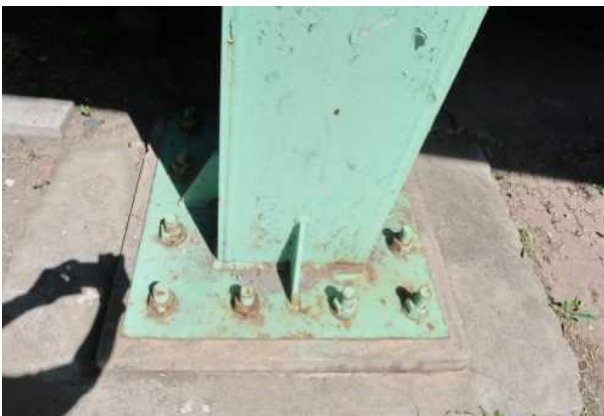
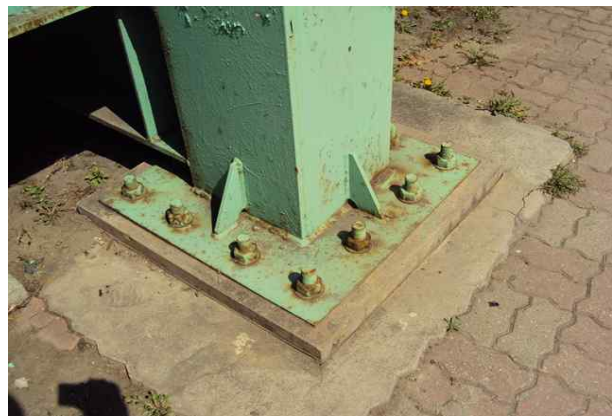
| #3 | | #3 | |

| 교각 앵커볼트 부식(A1) | | #3 | 교각 앵커볼트 부식(A1) |

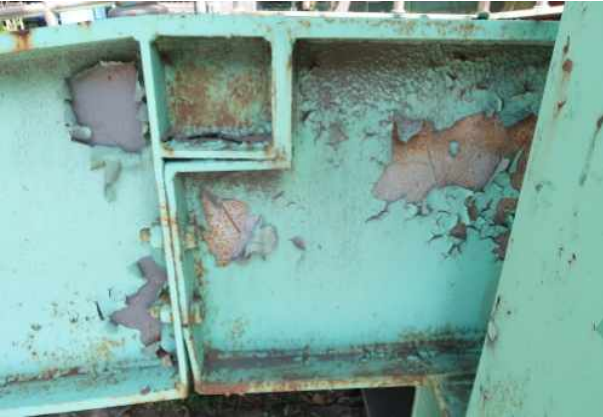
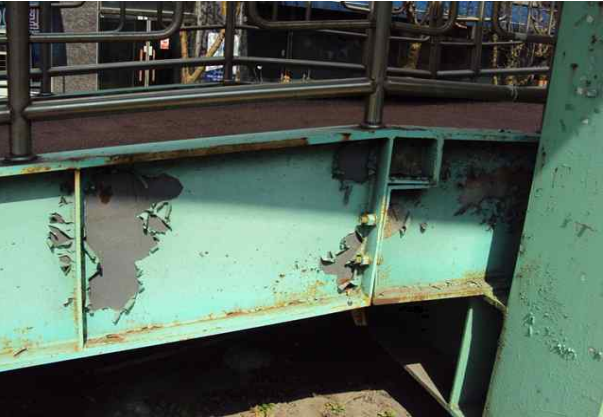
| 계단부(경사로) 연결부 변형(A1) #4 | 계단부(경사로) 연결부 변형(A1) #4 |

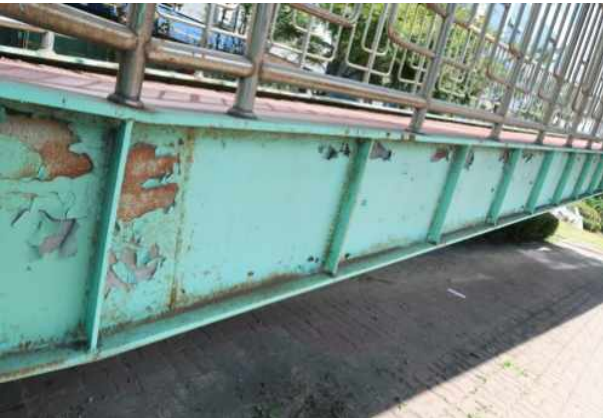
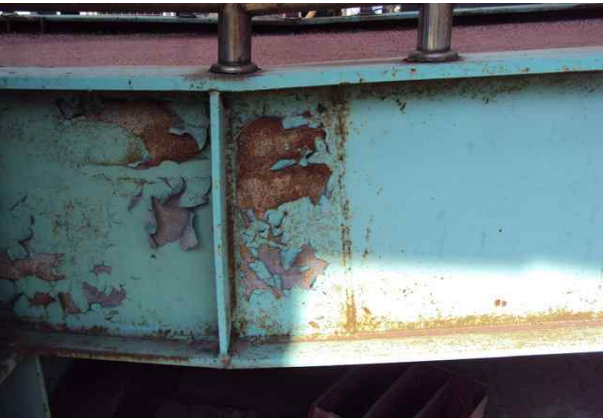
| 계단부(경사로) 도장박리 및 박락(A1) #5 | 계단부(경사로) 도장박리 및 박락(A1) #5 |

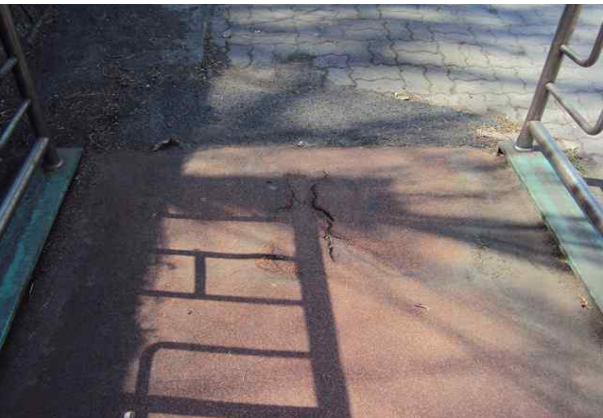
| 계단부(경사로) 부식(A2) #6 | 계단부(경사로) 부식(A2) #6 |

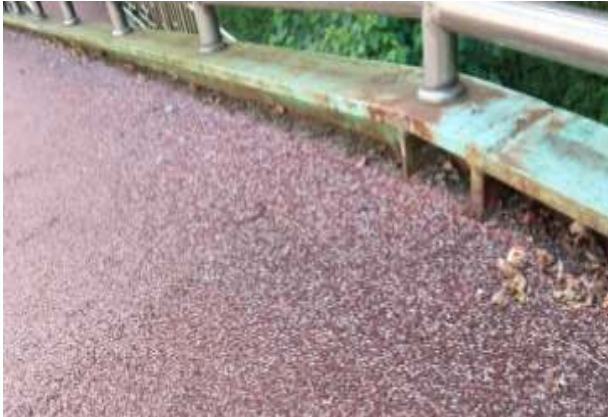
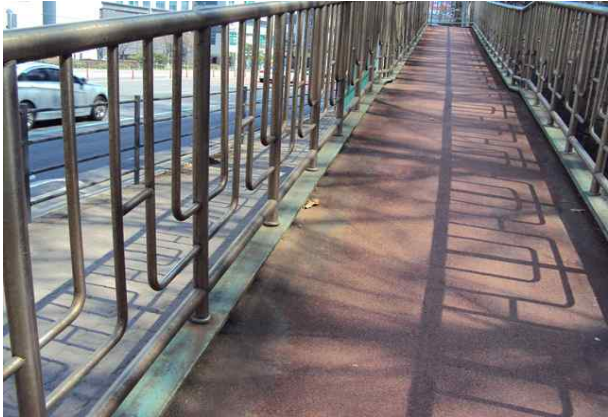
| 2021 하반기 | 2022 상반기 |
|---|---|
| 계단부(경사로) 부식(A2) #7 | 계단부(경사로) 부식(A2) #7 |

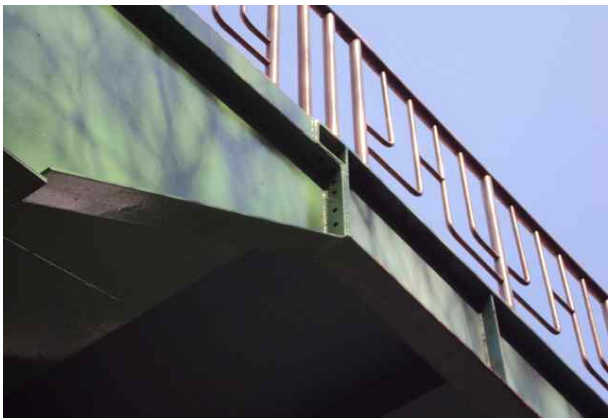
| 2021 하반기 | 2022 상반기 |
|---|---|
| 계단부(경사로) 연결부 볼트 미체결(A2) #8 | 계단부(경사로) 연결부 볼트 미체결(A2) #8 |

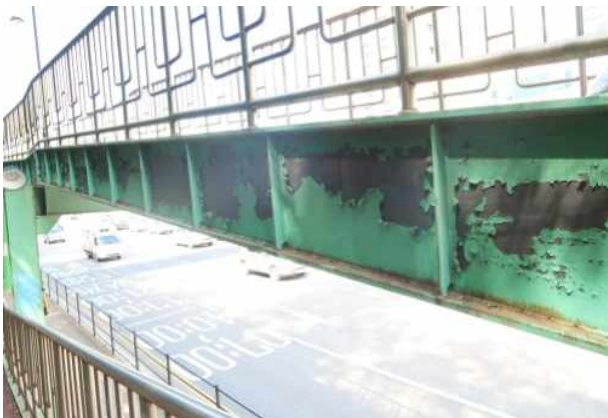
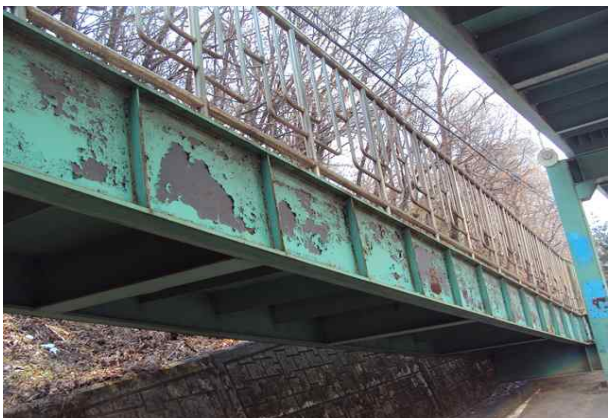
| 2021 하반기 | 2022 상반기 |
|---|---|
| 계단부(경사로) 도장박리 및 박락(A2) #9 | 계단부(경사로) 도장박리 및 박락(A2) #9 |

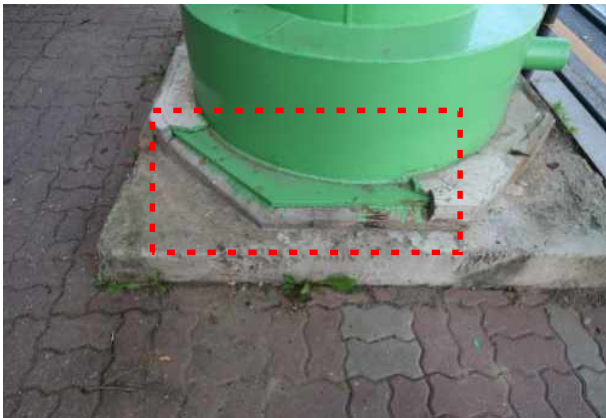
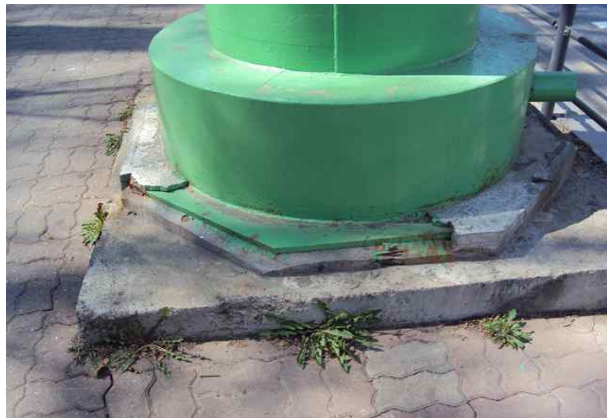
| 교각 몰탈 파손(A2) | | #10 | 교각 몰탈 파손(A2) | #10 |

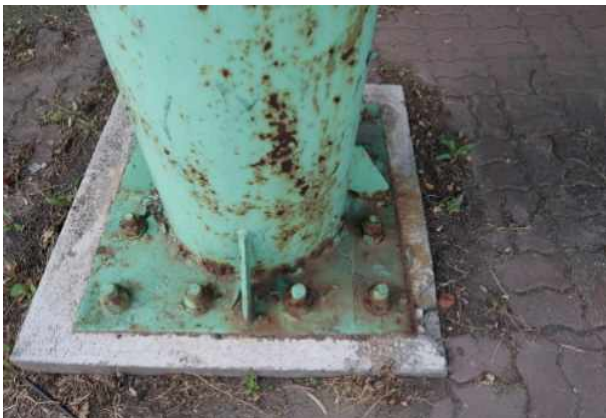
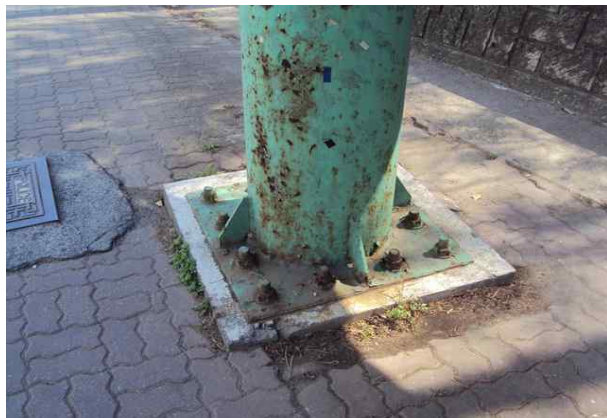
| 교각 앵커볼트 및 기둥 부식(A2) | | #11 | 교각 앵커볼트 및 기둥 부식(A2) | #11 |
