## 16. 고산육교

# 제1장 정기안전점검 개요

【표 II. 1.1】 시설물현황(고산육교)

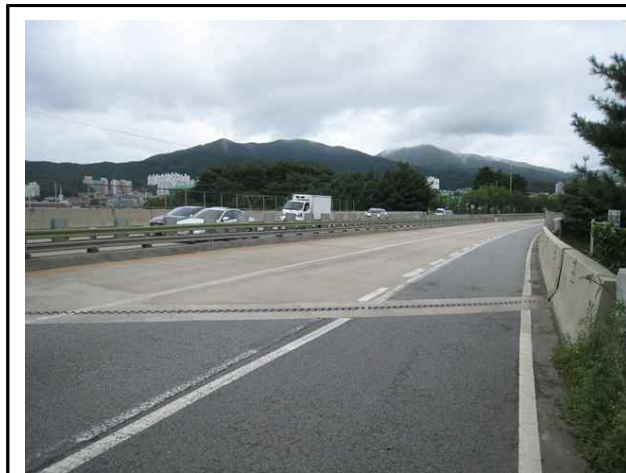
교면포장 용인 ASP → LMC포장(3차로 제외)

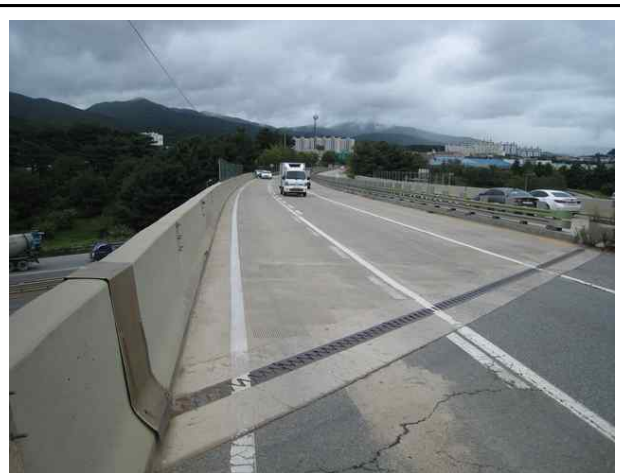
교면포장 광주 ASP → LMC포장

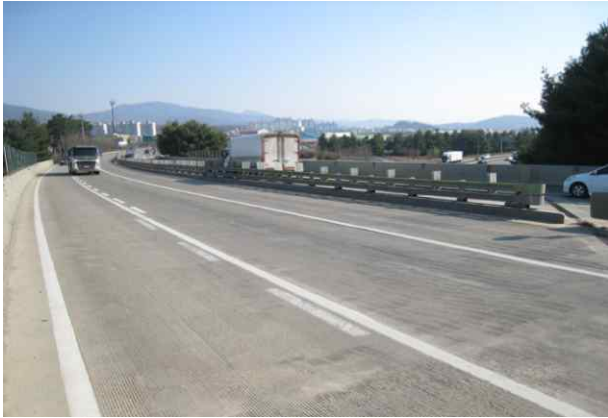
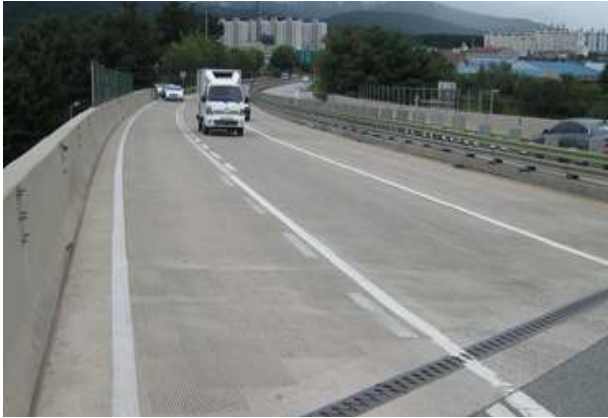
| #1 | #1 |

| 광주 LMC 포장 상태양호 | 광주 LMC 포장 상태양호 |

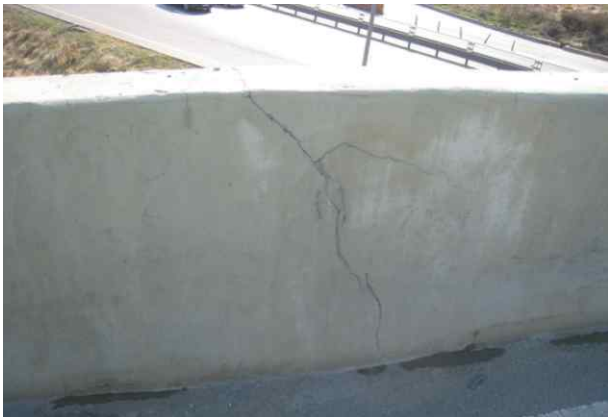
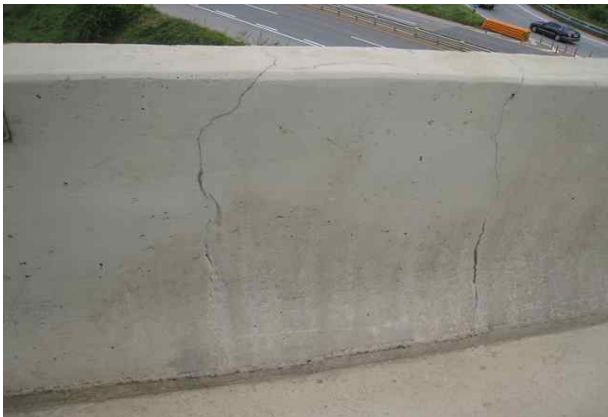
| #2 | #2 |

| 용인 방호벽 S1 보수부 재균열 | 광주 방호벽 S3 보수부 재균열 |

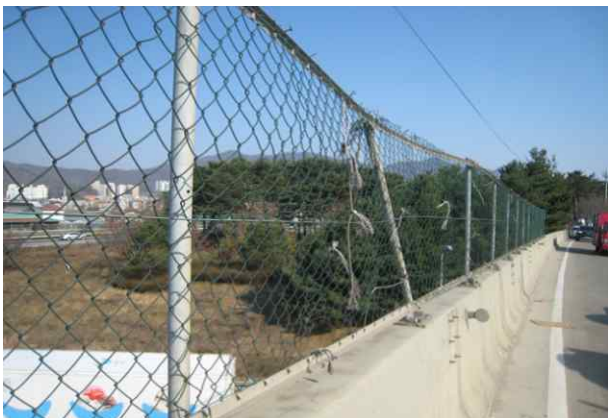
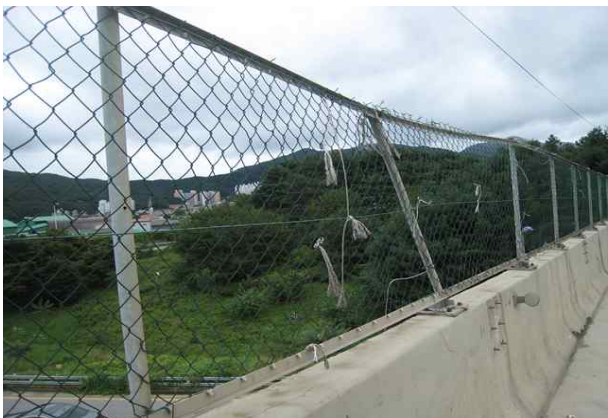
| #3 | #3 |

| 광주 S2 오물투척 방지책 파손 | 광주 S2 오물투척 방지책 파손 |

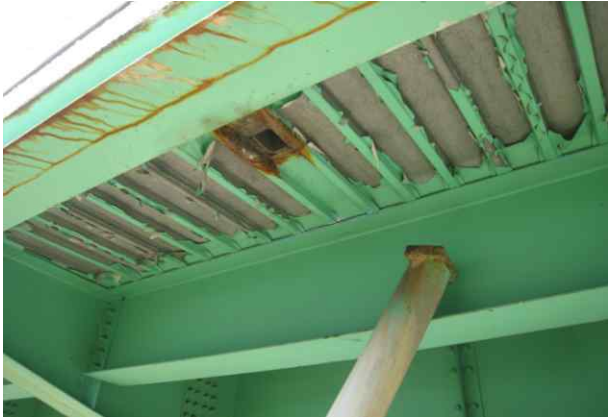
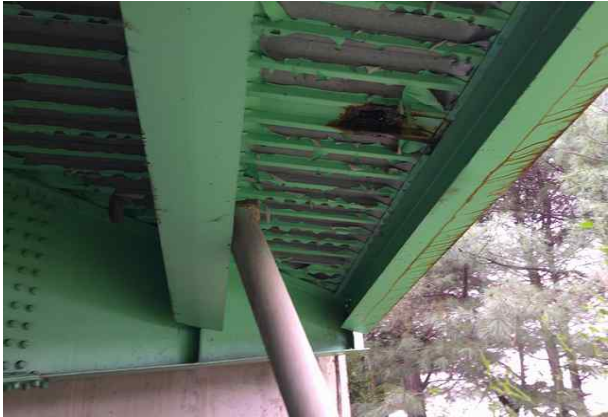
| 2022 상반기 | 2022 하반기 |
|---|---|
| 용인 S1, S2 배수관 탈락 #4 | 용인 S1, S2 배수관 탈락 #4 |

| 구분 | 결합 및 손상내용 | 2022년 상반기 | | 2022년 하반기 | | 증/감 | 비 고 |
|---|---|---|---|---|---|---|---|
| 배수시설 | 배수관 탈락 및 부식 | EA | 5.00 | EA | 4.00 | ▼ 1.00 | 정밀조사 |

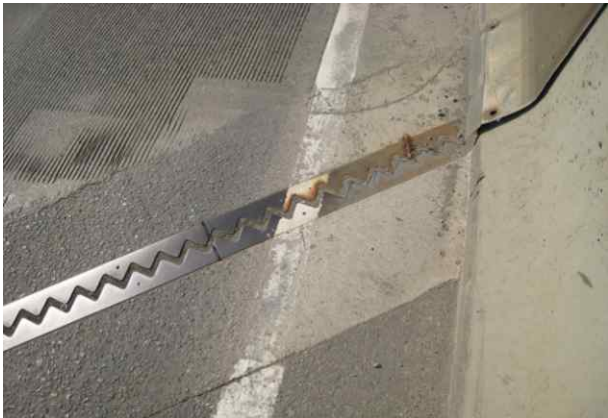
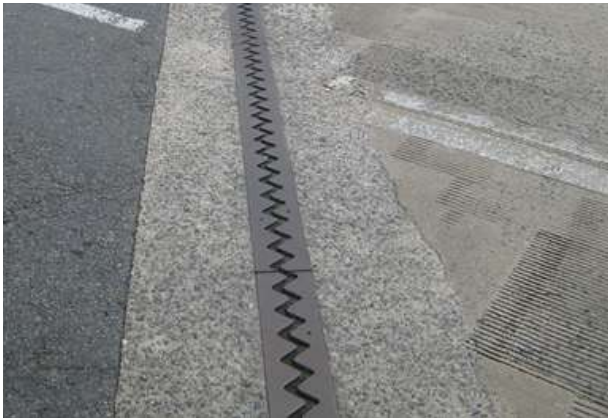
| 2022 상반기 | 2022 하반기 |
|---|---|
| 광주 신축이음 A1 토사퇴적 #5 | 광주 신축이음 A1 토사퇴적 #5 |

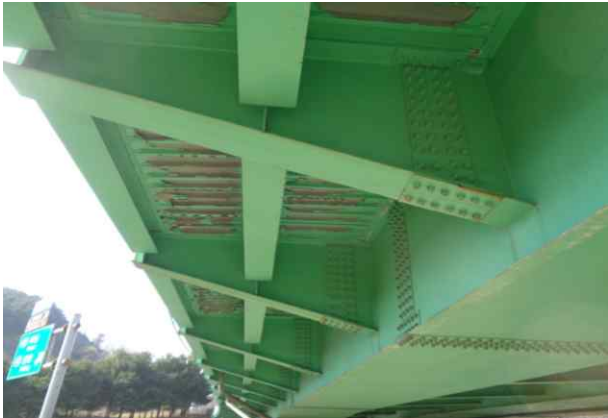
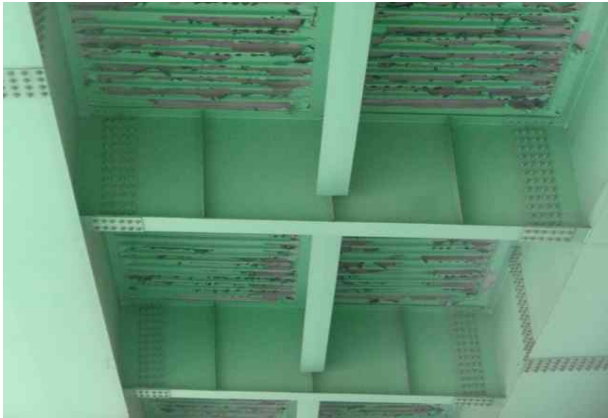
| 2022 상반기 | 2022 하반기 |
|---|---|
| 용인 바닥판 S1 데크플레이트 도장박리 #6 | 용인 바닥판 S1 데크플레이트 도장박리 #6 |

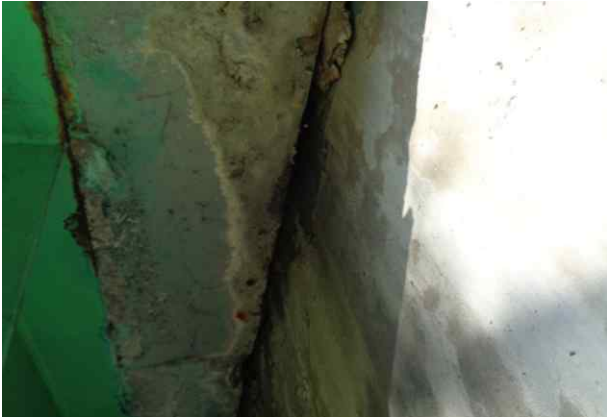
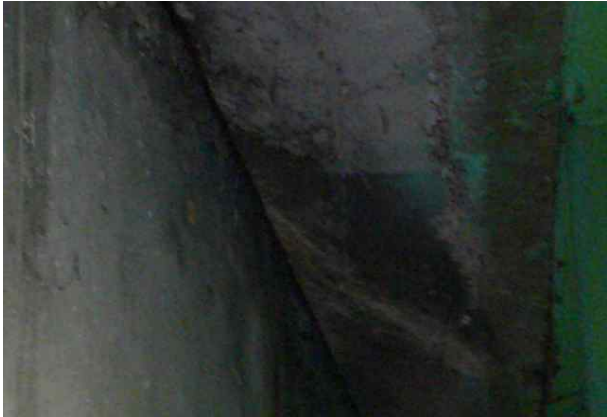
| 2022 상반기 | 2022 하반기 |
|---|---|
| 바닥판 S1 백태 #7 | 바닥판 S1 백태 #7 |

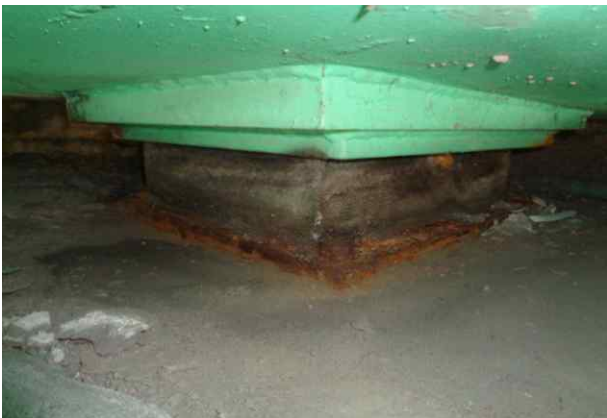
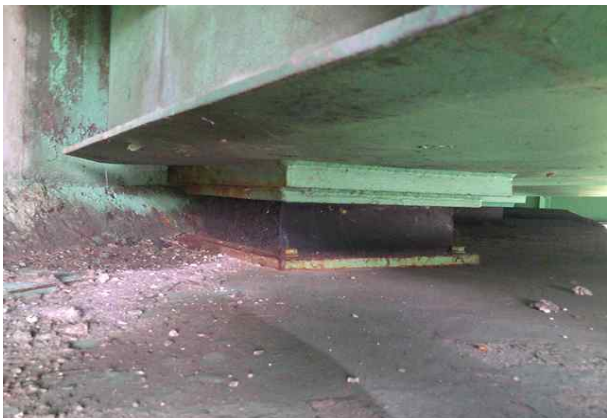
| No. | 부재 | 점검내용 | 발생원인 | 비고 |
|---|---|---|---|---|
| 3 | 교량받침 | 받침플레이트 부식, 무수축물탈 파손 등 | 공용중 우수유입, 공용년수 증가 등 | |

| 2022 상반기 | 2022 하반기 |
|---|---|
| 교량받침 A1-SH3 플레이트 부식 #8 | 교량받침 A1-SH6 플레이트 부식 #8 |

| 구분 | 결합 및 손상내용 | 2022년 상반기 | | 2022년 하반기 | | 증/감 | 비 고 |
|---|---|---|---|---|---|---|---|
| 교량받침 | 받침플레이트 부식 | EA | 8.00 | EA | 14.00 | ▲ 6.00 | 신규손상 |

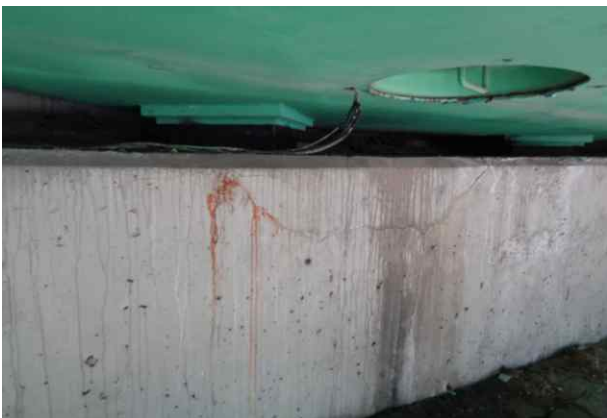
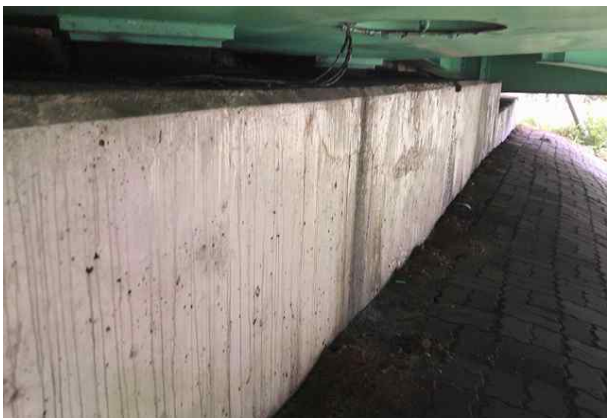
| 2022 상반기 | 2022 하반기 |
|---|---|
| 교대 A1 벽체 균열 (0.3mm이상) #9 | 교대 A1 벽체 균열 (0.3mm이상) #9 |

| 구분 | 결합 및 손상내용 | 2022년 상반기 | | 2022년 하반기 | | 증/감 | 비 고 |
|---|---|---|---|---|---|---|---|
| 교대<br>및<br>교각 | 균열(Cw=0.3mm이상) | m | 1.20 | m | 1.20 | — | |

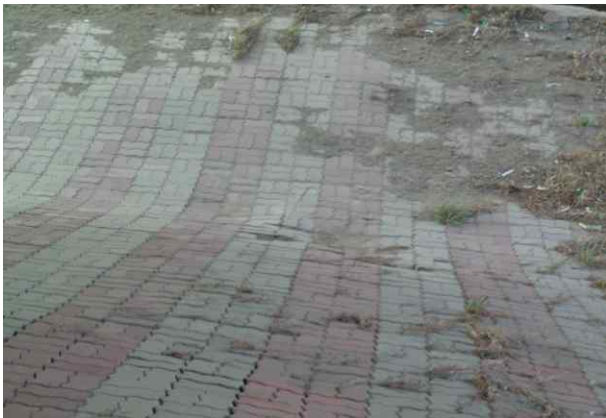
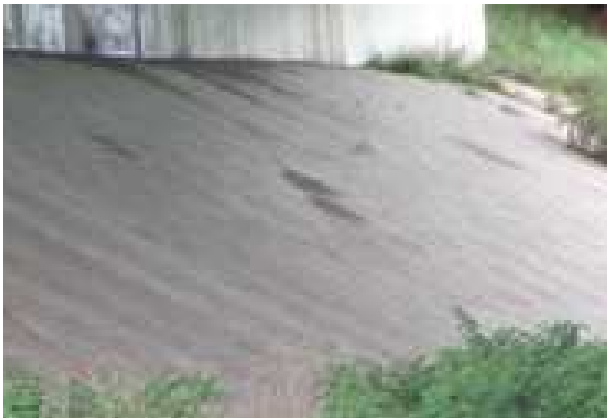
| 2022 상반기 | | 2022 하반기 | |
|---|--|---|--|
| #10 | | #10 | |

| 2022 상반기 | | 2022 하반기 | |
|---|--|---|--|
| 교대 A1 앞성토 토사유실 | | 교대 A1 앞성토 토사유실 | |

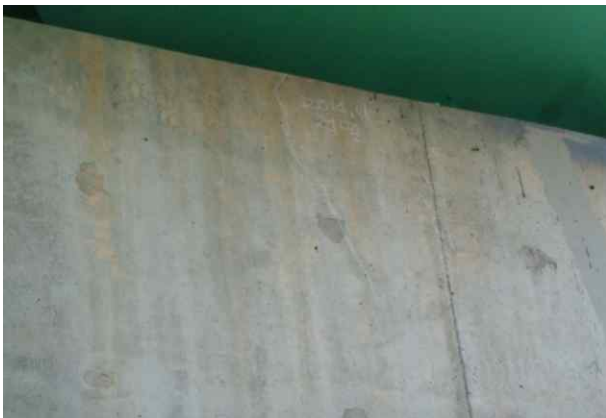
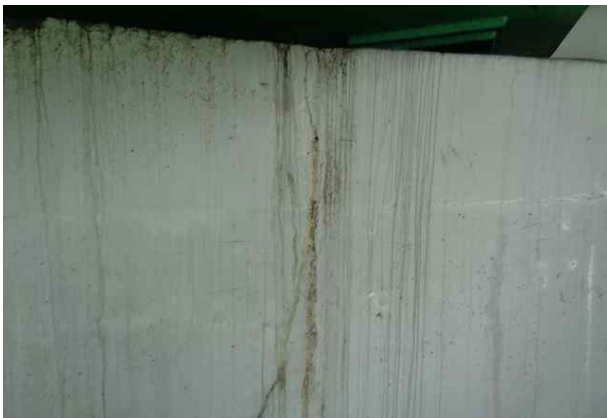
| 2022 상반기 | | 2022 하반기 | |
|---|--|---|---|
| #11 | | | #11 |

| 2022 상반기 | | 2022 하반기 | |
|---|--|---|---|
| 교대 A2 균열 (0.3mm미만) | | 교대 A2 균열 (0.3mm미만) | |

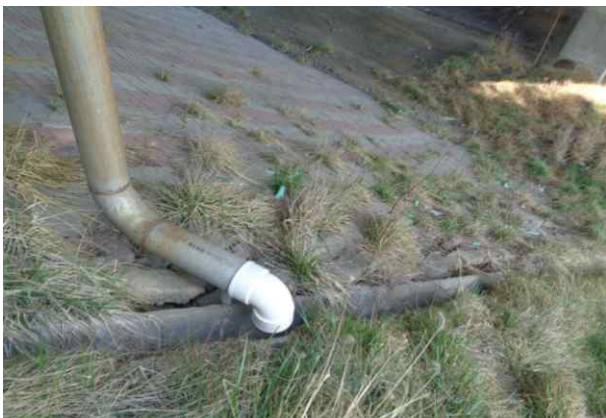
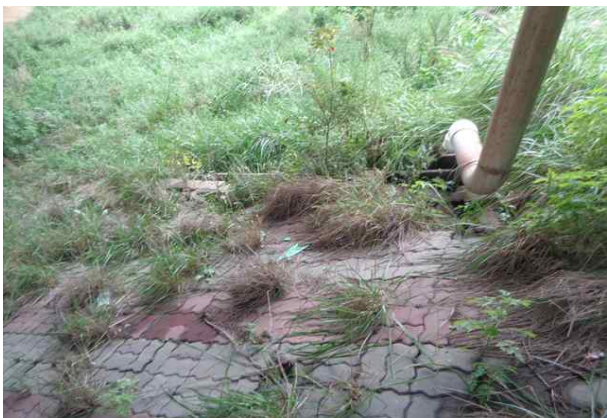
| 2022 상반기 | 2022 하반기 |
|---|---|
| #12 | #12 |

| 2022 상반기 | 2022 하반기 |
|---|---|
| 교대 A2 압성토 보호블럭 침하 | 교대 A2 압성토 보호블럭 침하 |

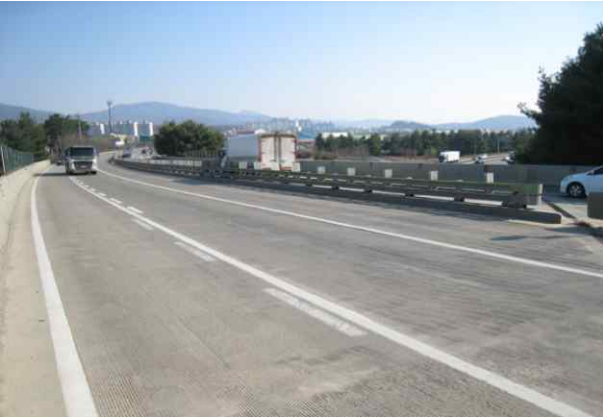
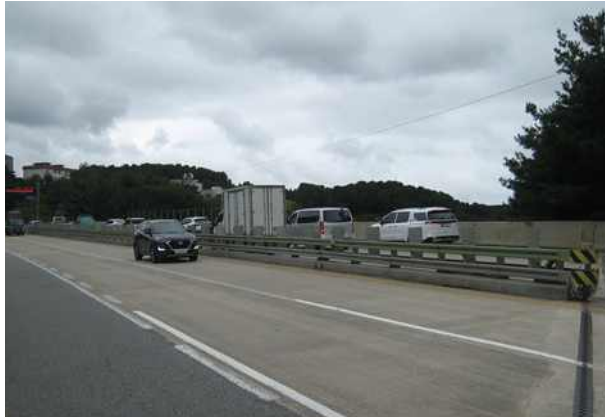
| | | S3 중분대 방호책 상태양호 | #13 |

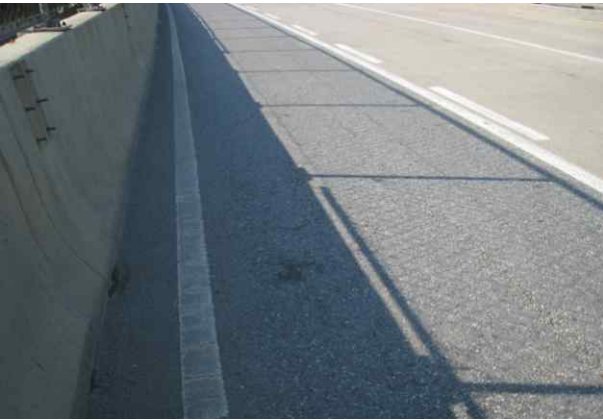
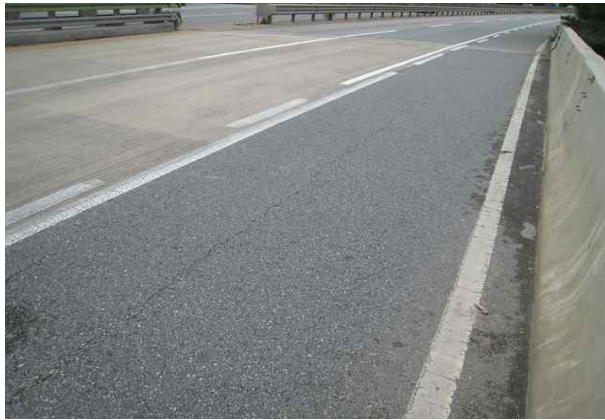
| | | 용인 S1~S3 길어깨 망상균열(경미) | #14 |

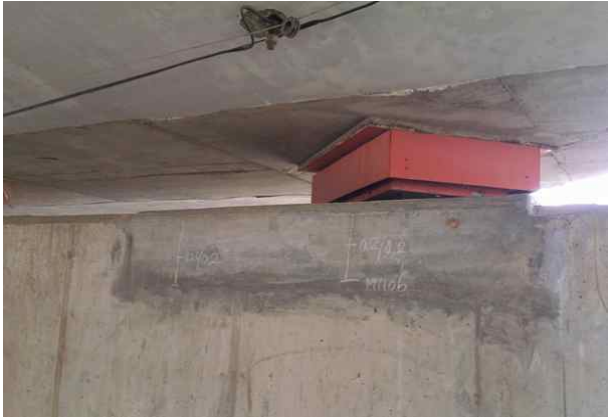
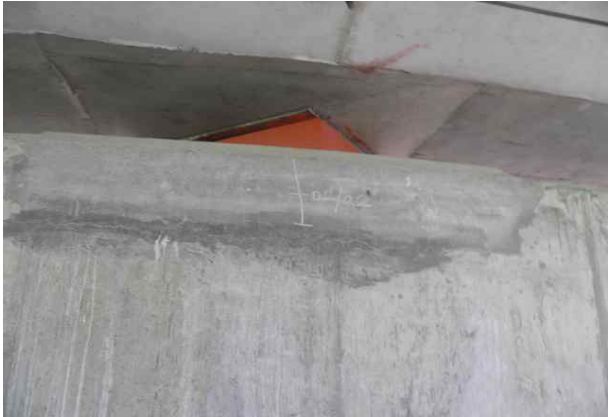
| 2022 상반기 | | 2022 하반기 | |
|---|--|---|--|
| #4 | | #4 | |

| 2022 상반기 | | 2022 하반기 | |
|---|--|---|--|
| 받침콘크리트 균열 (P1-Sh1) | | 받침콘크리트 균열 (P1-Sh2) | |

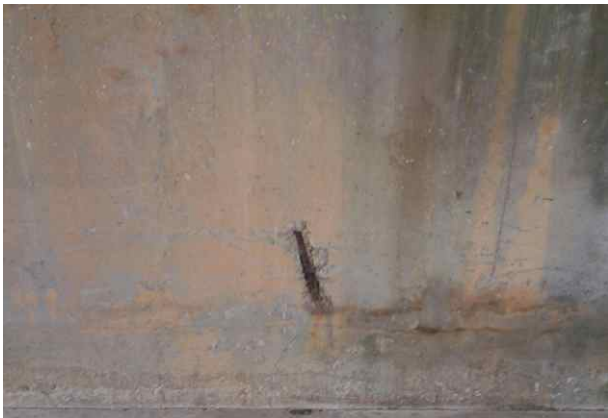
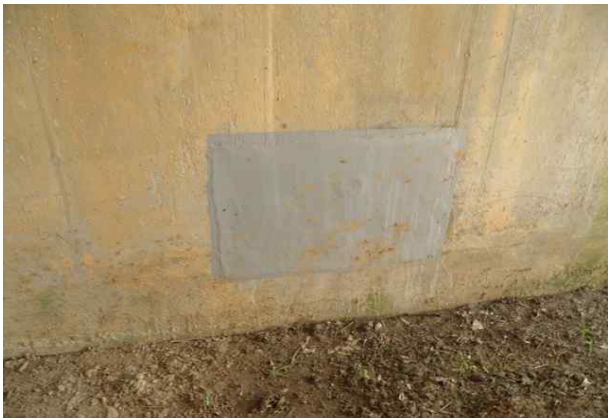
| 2022 상반기 | | 2022 하반기 | |
|---|--|---|--|
| 교대 벽체 전면 철물노출(A1) | | 교대 벽체 전면 철물노출(A1) 보수 | |

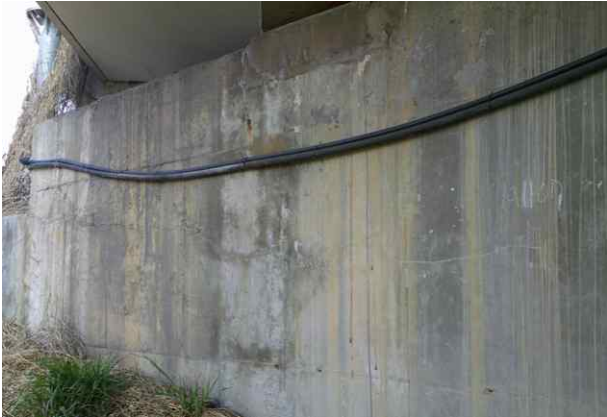
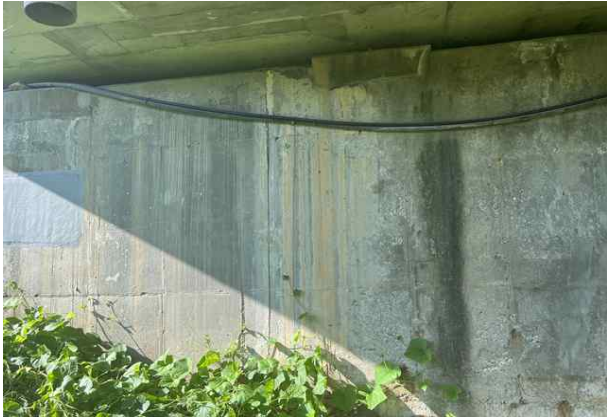
| 2022 상반기 | 2022 하반기 |
|---|---|
| 교대 벽체 전면 보수부 균열(A2) #7 | 교대 벽체 전면 보수부 균열(A2) #7 |

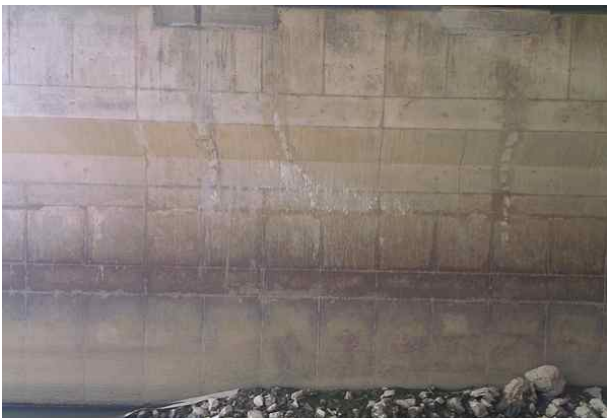
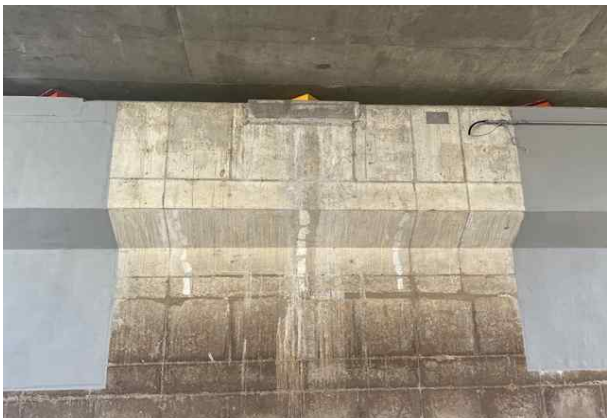
| 2022 상반기 | 2022 하반기 |
|---|---|
| 교각 수직균열(cw=0.3mm미만) (P4) #8 | 교각 수직균열(cw=0.3mm미만) (P4) #8 |

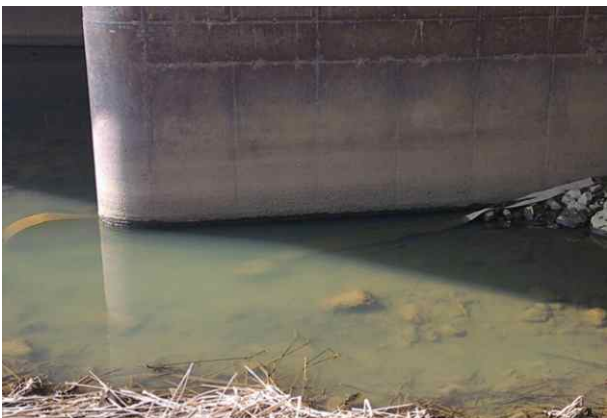
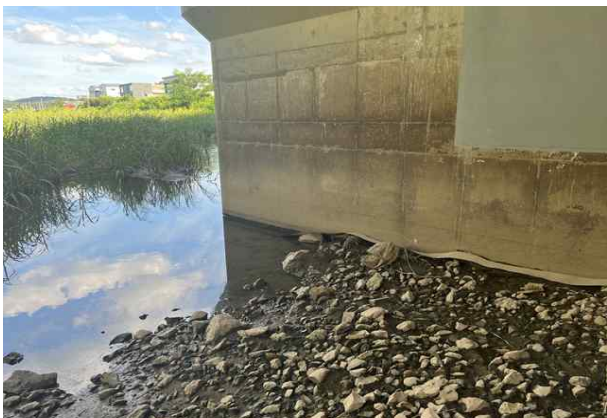
| 2022 상반기 | 2022 하반기 |
|---|---|
| 교각 일부 침식-토피 확보(P4) #9 | 교각 일부 침식-토피 확보(P4) #9 |

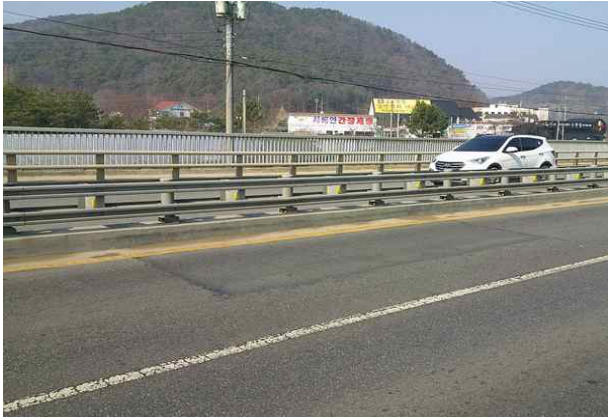
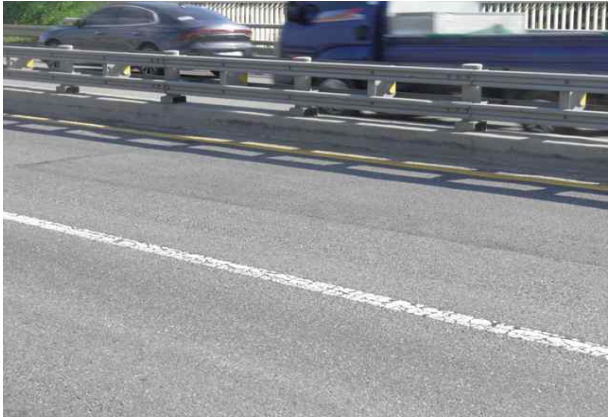
| 2022 상반기 | 2022 하반기 |
|---|---|
| 교면포장 포트홀(보수완료)(강화,S3) #10 | 교면포장 포트홀(보수 상태현황)(강화,S3) #10 |

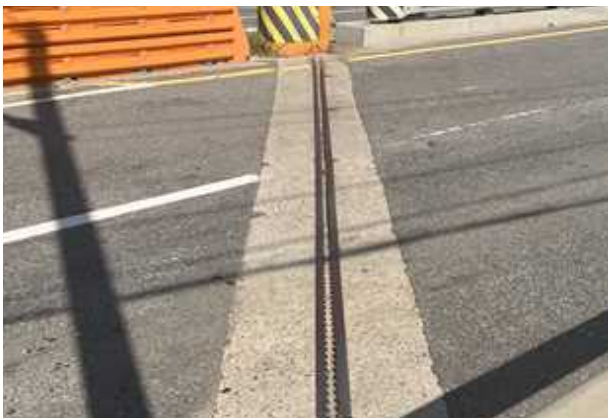
| 2022 상반기 | 2022 하반기 |
|---|---|
| 신축이음 토사퇴적, 균열, 파손(A2,서울) #12 | 신축이음 토사퇴적, 균열, 파손(A2,서울) #12 |

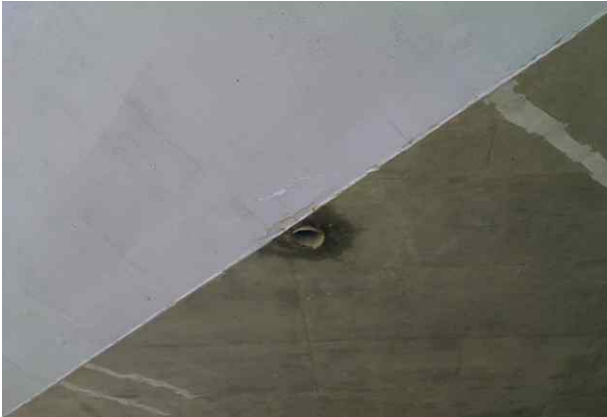
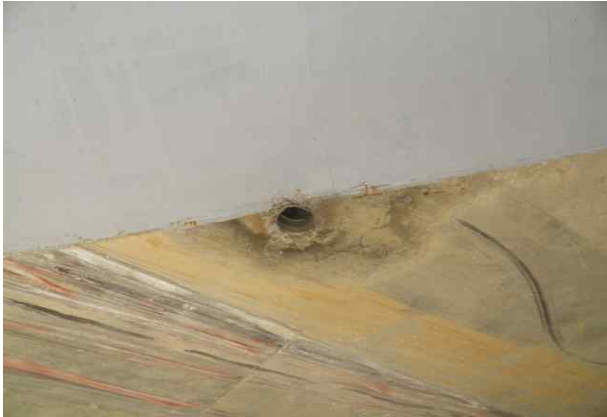
| 2022 상반기 | 2022 하반기 |
|---|---|
| 배수관 길이부족(서울,S2) #13 | 배수관 길이부족(서울,S1) #13 |

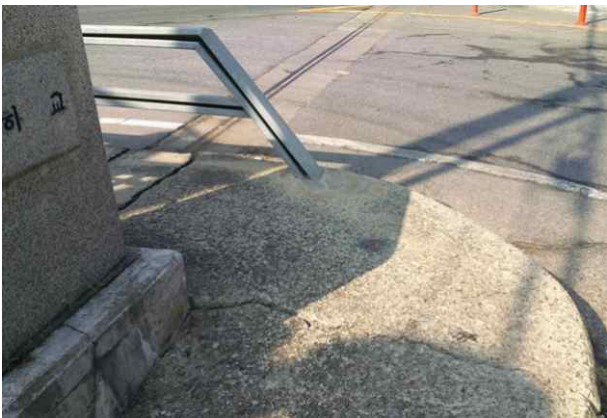
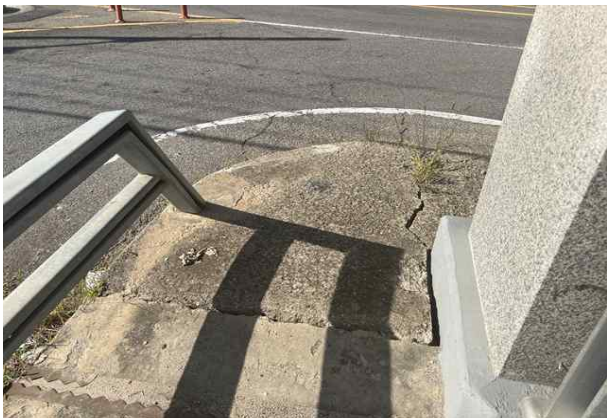
| 2022 상반기 | 2022 하반기 |
|---|---|
| 접속부 보도부 파손(강화,S6) #14 | 접속부 보도부 파손(강화,S6) #14 |

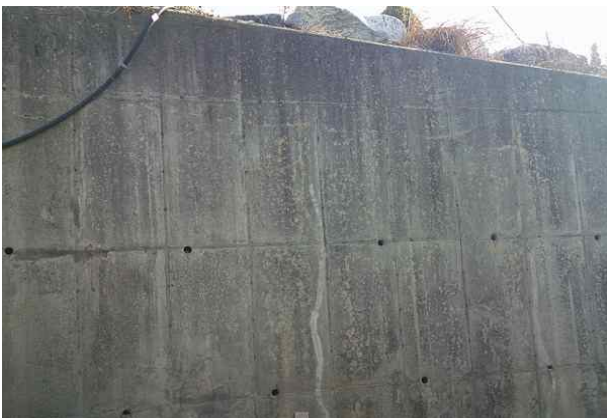
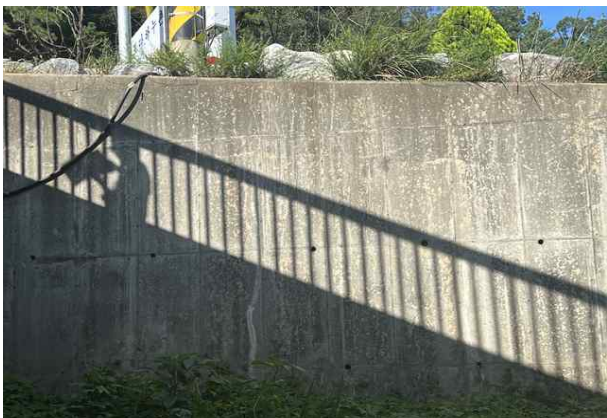
| 2022 상반기 | 2022 하반기 |
|---|---|
| 옹벽 보수부 균열(A2,우측) #15 | 옹벽 보수부 균열(A2,우측) #15 |

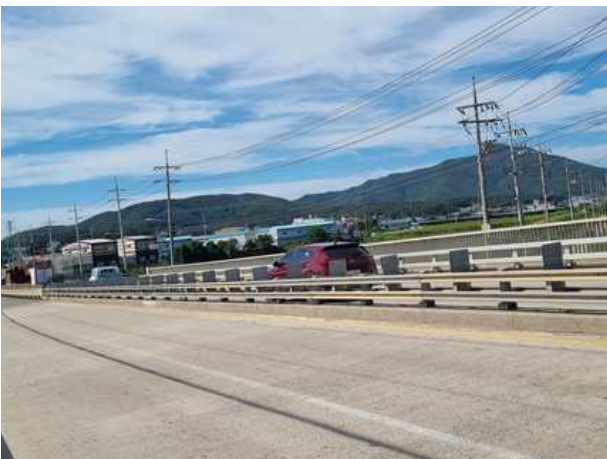
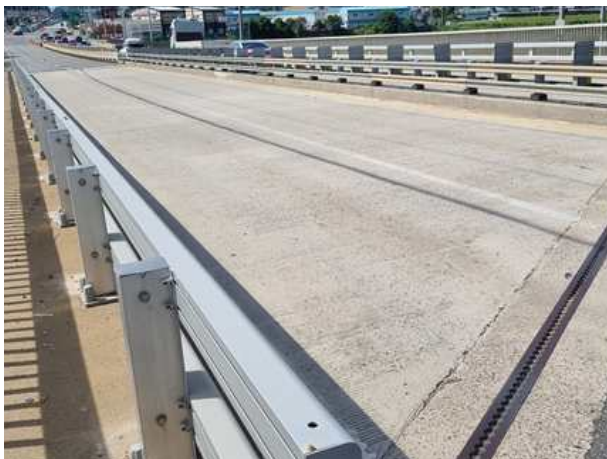
| 구 분 | 발생원인 | 비고 |
|---|---|---|
| 3.하중조건, 기초.지반 조건, 주변환경 등의 변동사항 | - 중앙분리대(연석+가드레일) 신설<br>- 교면포장(ASP→LMC) 형식변경 | #L1<br>#L2 |

| #L1 | 중앙분리대(연석+가드레일) 신설 | #L2 | 교면포장 형식 변경 |

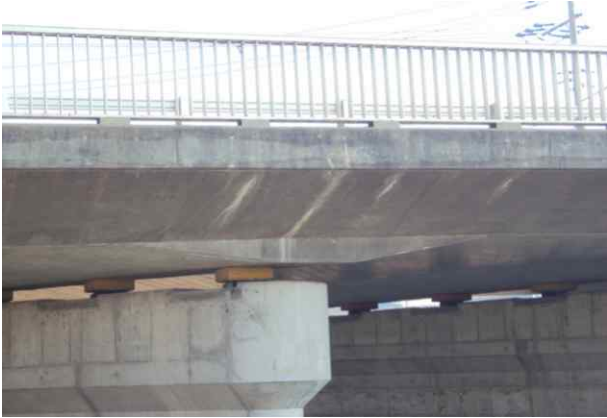
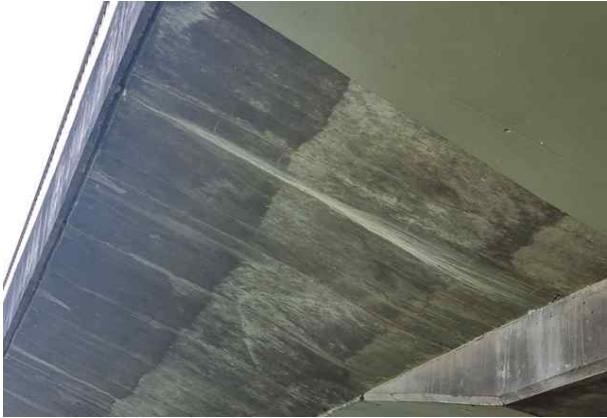
| 캔틸레버 하면 균열부백태(S2) #1 | 캔틸레버 하면 균열부백태(S4) #1 |

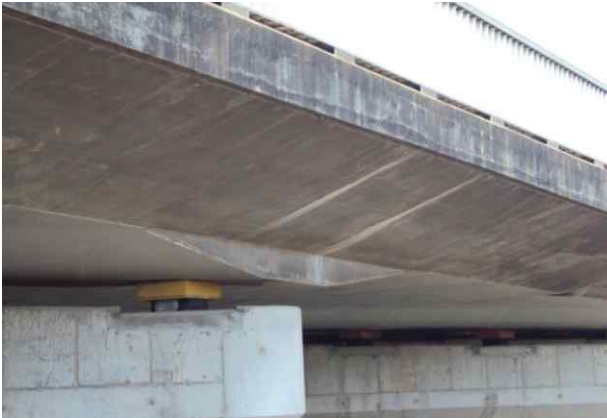
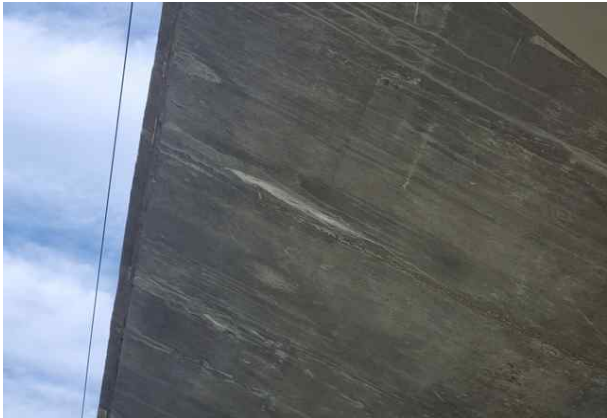
| 캔틸레버 하면 균열/백태(강화,S3) #2 | 캔틸레버 하면 균열부백태(S2) #2 |

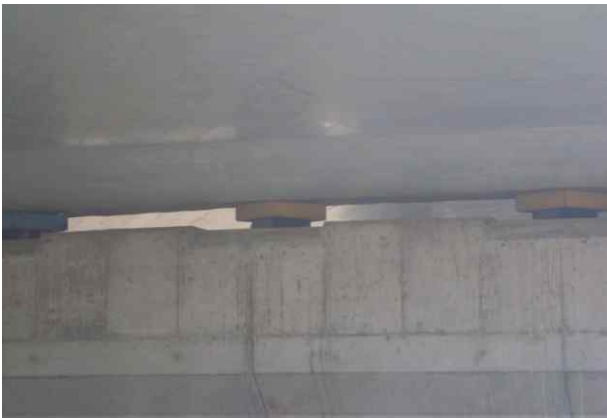
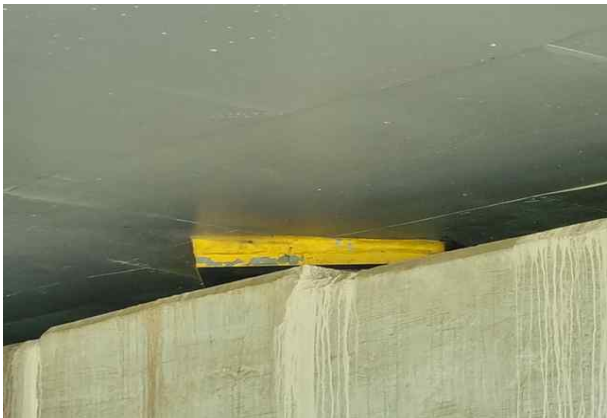
| 받침 도장 탈락(A1-Sh4) #3 | 받침 도장 탈락(A2-Sh4) #3 |

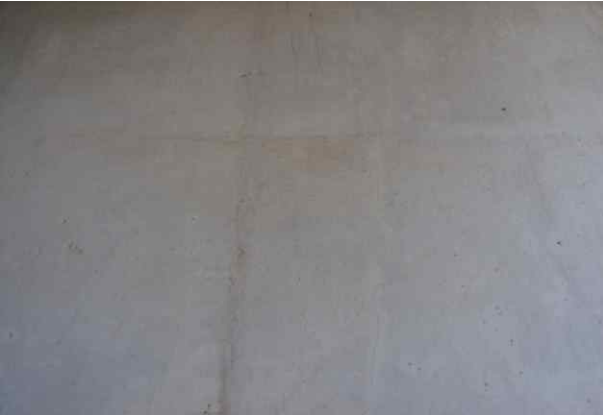
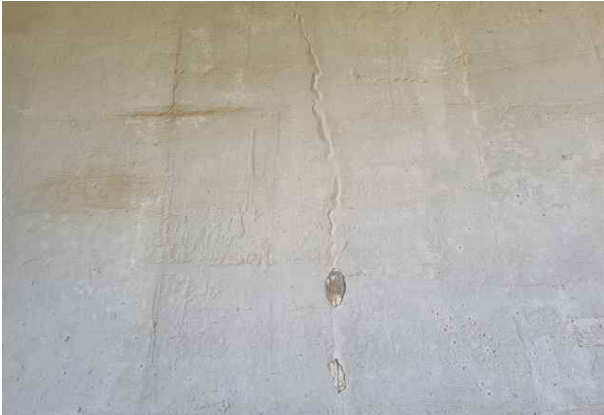
| 2022 상반기 | 2022 하반기 |
|---|---|
| 교대 보수부 균열(A1) #4 | 교대 보수부 균열(A1) #4 |

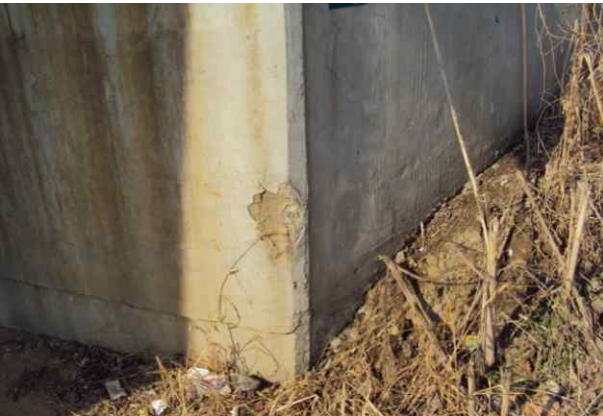
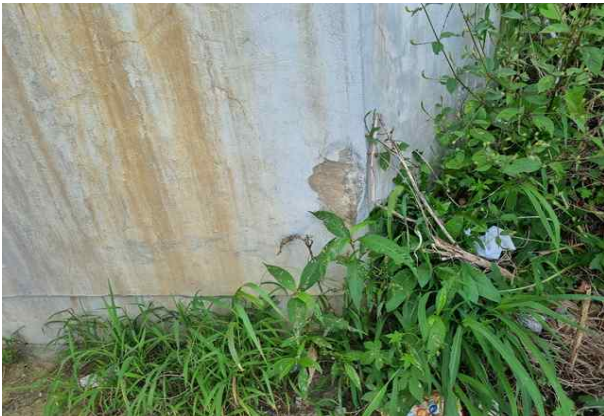
| 2022 상반기 | 2022 하반기 |
|---|---|
| 교대 벽체 국부 파손(A2) #5 | 교대 벽체 국부 파손(A2) #5 |

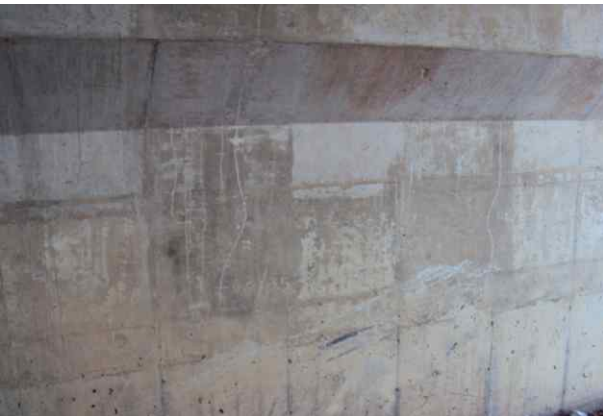
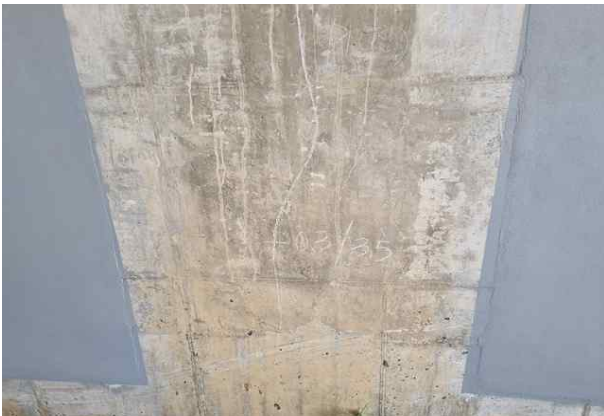
| 2022 상반기 | 2022 하반기 |
|---|---|
| 교각 수직균열(cw=0.3mm내외) (P3) #6 | 교각 수직균열(cw=0.3mm내외) (P1) #6 |

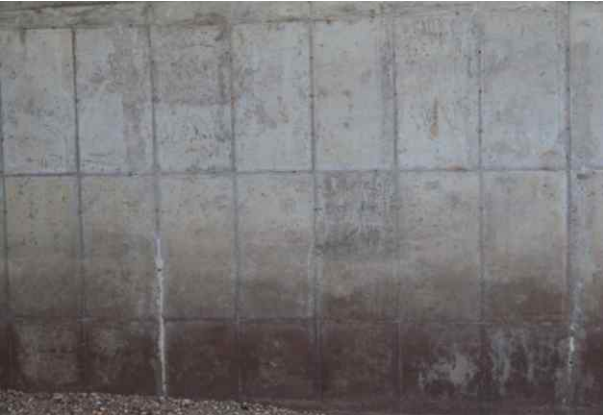
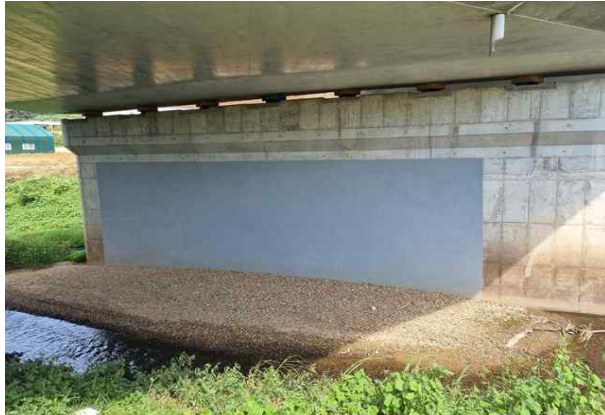
| 2022 상반기 | | 2022 하반기 | |
|---|---|---|---|
| | | 교각 수직균열 (cw=0.3mm내외) (P2) | #7 |
| | 교각 수직균열 (cw=0.3mm내외) (P2) 보수 | | #7 |

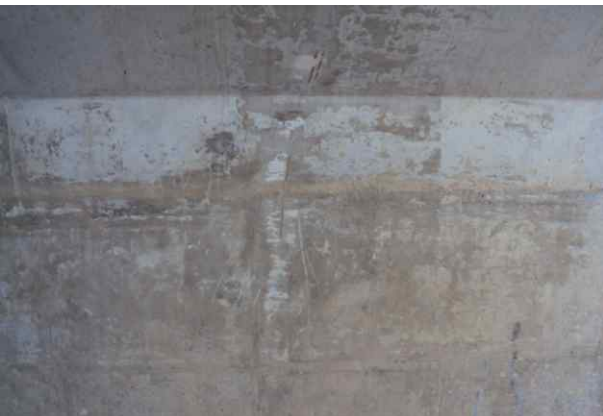
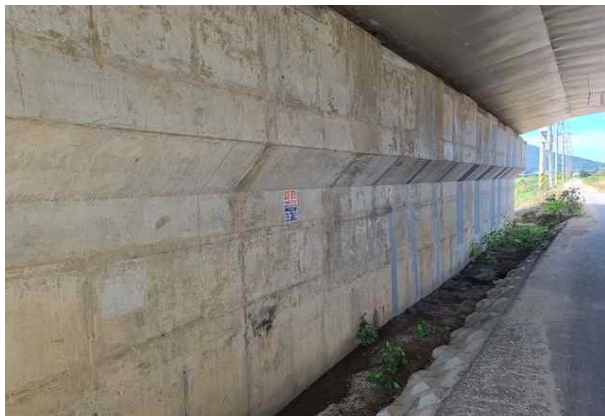
| 2022 상반기 | | 2022 하반기 | |
|---|---|---|---|
| | 교각 수직균열 (cw=0.3mm내외) (P1) | | #8 |

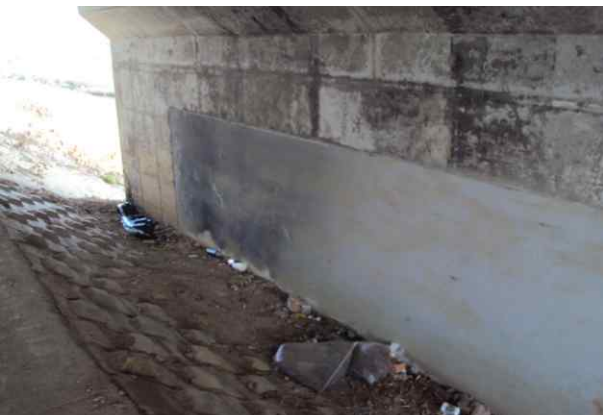
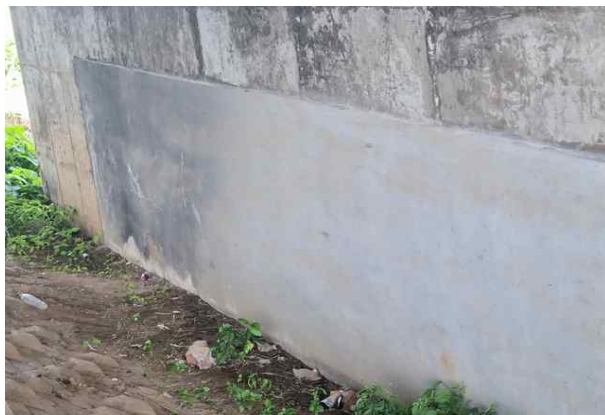
| 2022 상반기 | | 2022 하반기 | |
|---|---|---|---|
| | 교각 그을림 보수흔적 및 쓰레기 적치 (P1) | | #9 |

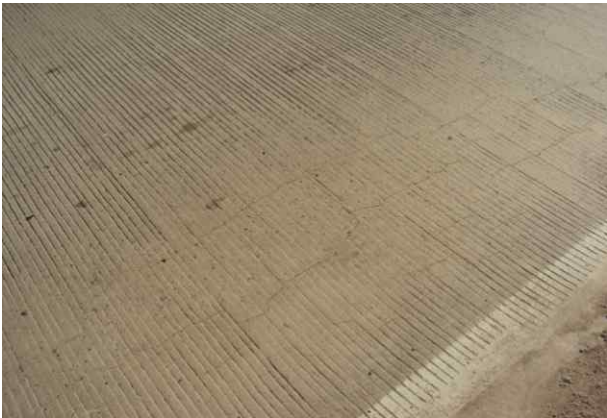
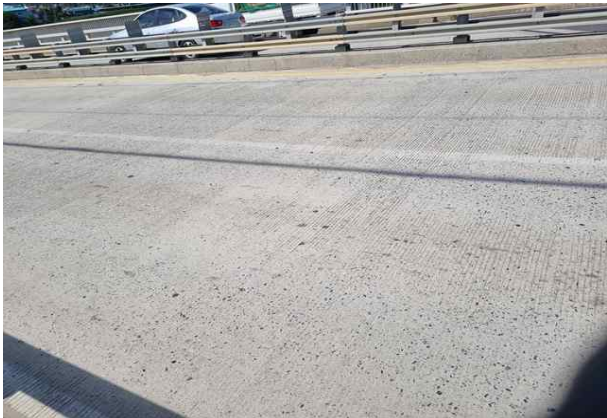
| 2022 상반기 | | 2022 하반기 | |
|---|--|---|--|
| #11 | | #11 | |

| 2022 상반기 | | 2022 하반기 | |
|---|--|---|--|
| 교면포장 이방향균열 (서울,S2) | | 교면포장 이방향균열 (서울,S1) | |

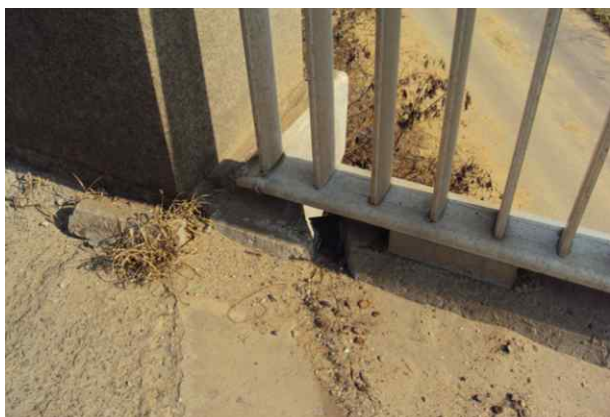
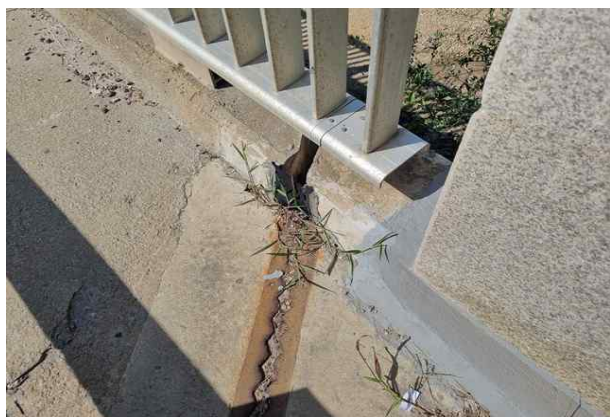
| 2022 상반기 | | 2022 하반기 | |
|---|--|---|--|
| #12 | | #12 | |

| 2022 상반기 | | 2022 하반기 | |
|---|--|---|--|
| 차수관 미설치(강화,A1) | | 차수관 미설치(강화,A1) | |

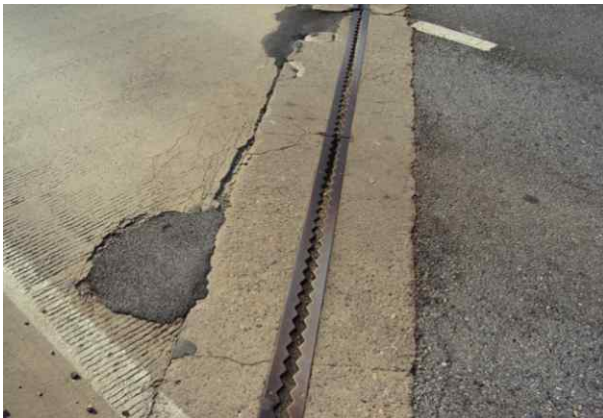
| 2022 상반기 | | 2022 하반기 | |
|---|--|---|--|
| #13 | | #13 | |

| 2022 상반기 | | 2022 하반기 | |
|---|--|---|--|
| 후타재 균열, 박리 (강화,A1) | | 후타재 균열, 박리 (강화,A1) | |

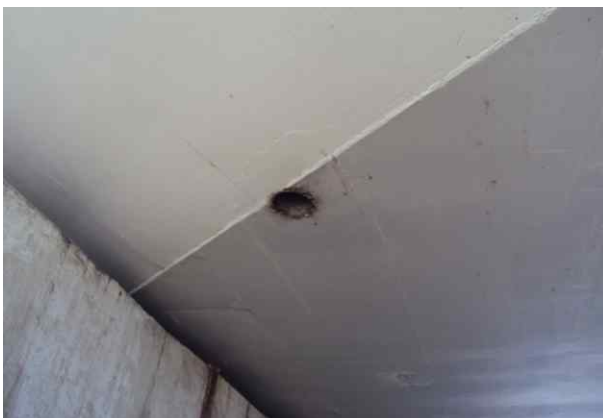
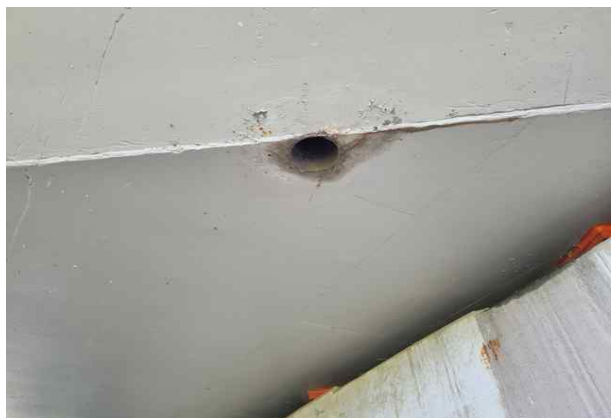
| 2022 상반기 | | 2022 하반기 | |
|---|--|---|--|
| #14 | | #14 | |

| 2022 상반기 | | 2022 하반기 | |
|---|--|---|--|
| 배수관 탈락(강화,S4) | | 배수관 탈락(강화,S4) | |

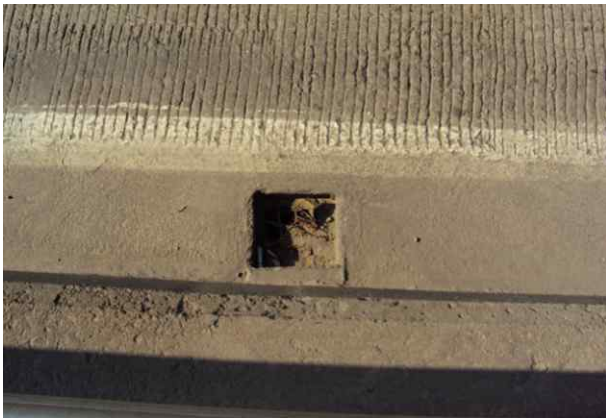
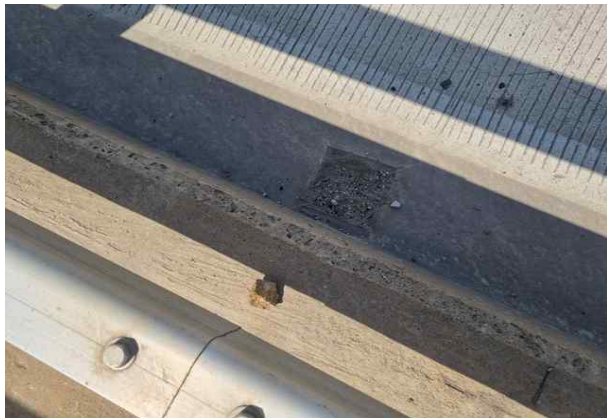
| 2022 상반기 | | 2022 하반기 | |
|---|--|---|--|
| #15 | | #15 | |

| 2022 상반기 | | 2022 하반기 | |
|---|--|---|--|
| 배수구 막힘 | | 배수구 막힘 | |

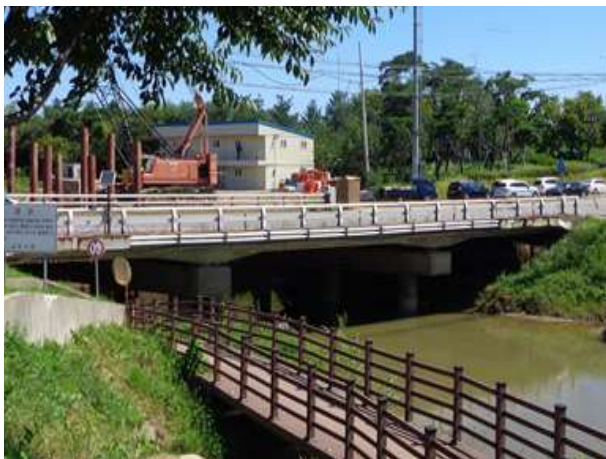
#L1

좌,우측면 케이블 설치

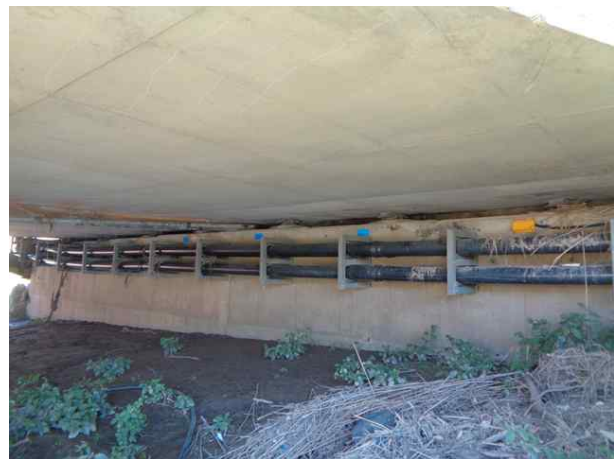
#L2

교대(A2) 전선관 설치

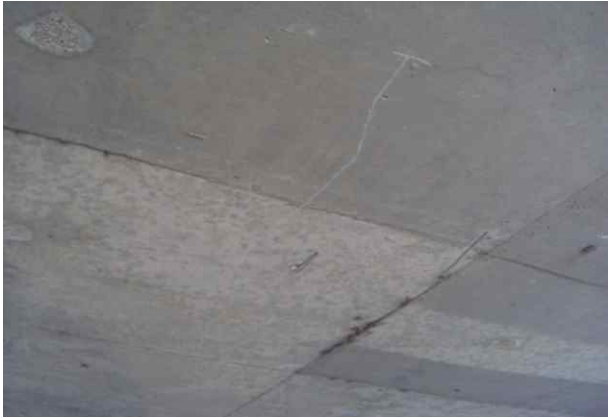
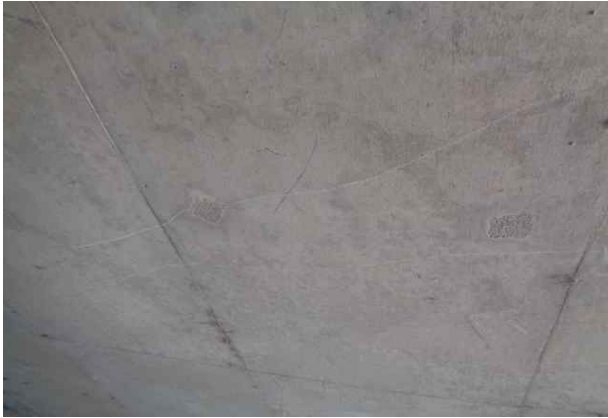
| 2022 상반기 | 2022 하반기 |
|---|---|
| 슬래브 하면 균열(S1) #1 | 슬래브 하면 균열(S1) #1 |

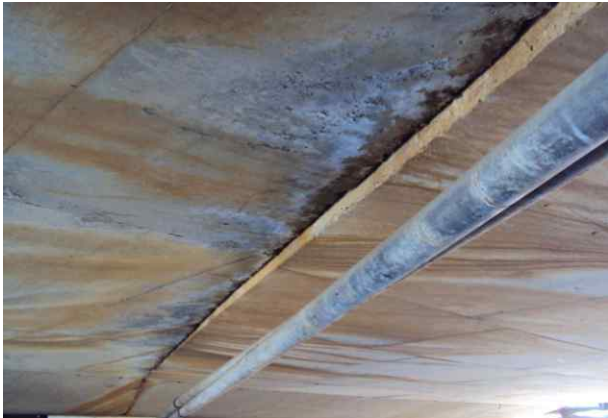
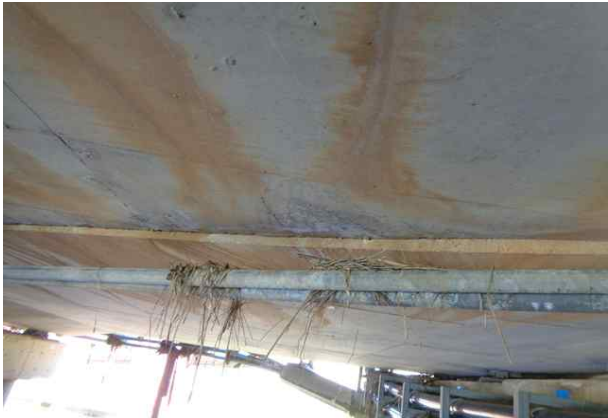
| 2022 상반기 | 2022 하반기 |
|---|---|
| 슬래브 하면 누수흔적(S3) #2 | 슬래브 하면 누수흔적(S3) #2 |
