## 16. 고산육교

# 제1장 정기안전점검 개요

【표 II. 1.1】 시설물현황(고산육교)

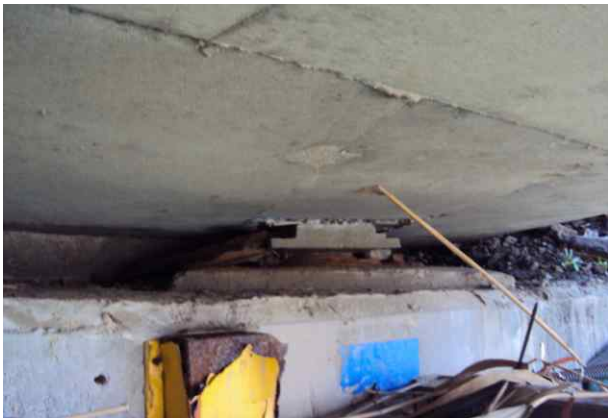
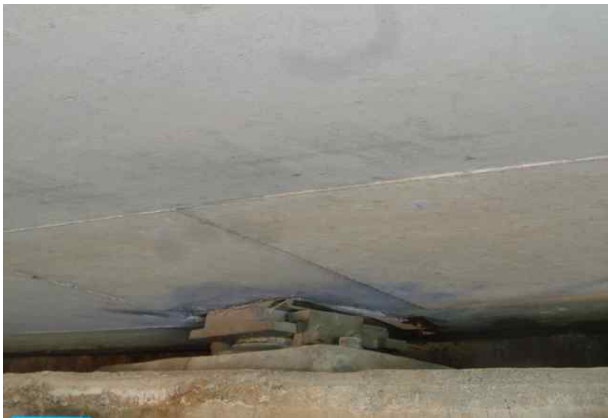
| 2022 상반기 | 2022 하반기 |
|---|---|
| 받침 부식(A2-Sh3) #3 | 받침 부식(A2-Sh3) #3 |

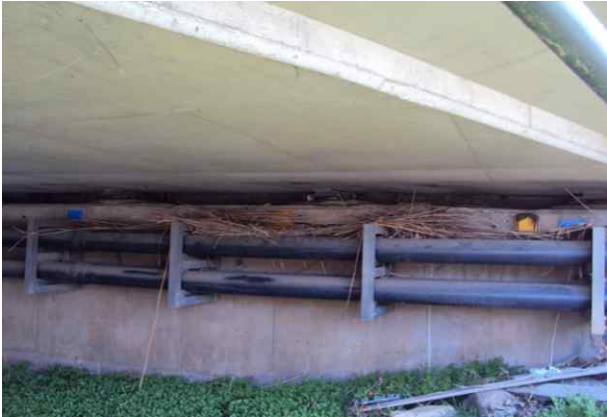
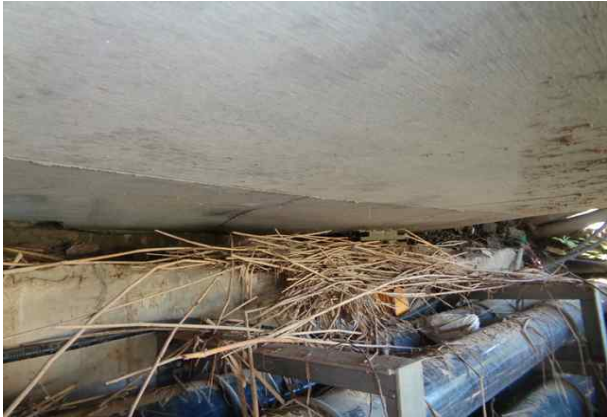
| 2022 상반기 | 2022 하반기 |
|---|---|
| 교대 벽체 유송 잡물(A2) #4 | 교대 벽체 유송 잡물(A2) #4 |

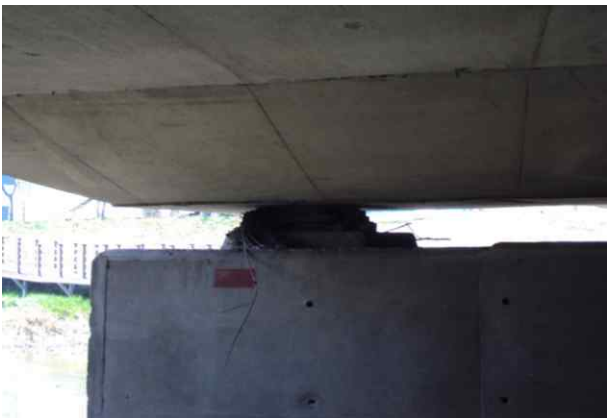
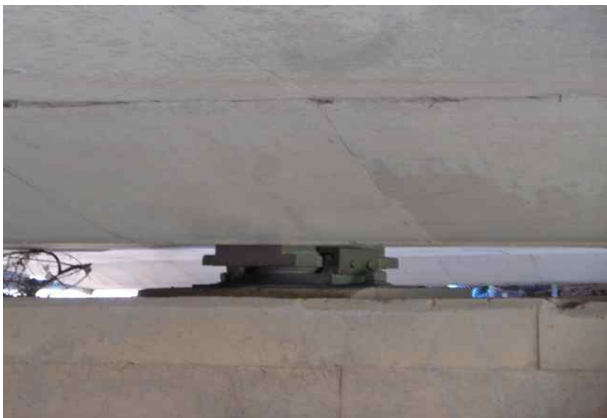
| 2022 상반기 | 2022 하반기 |
|---|---|
| 교각 유송 잡물(P2) #5 | 교각 교량받침 상태양호 (P1) #5 |

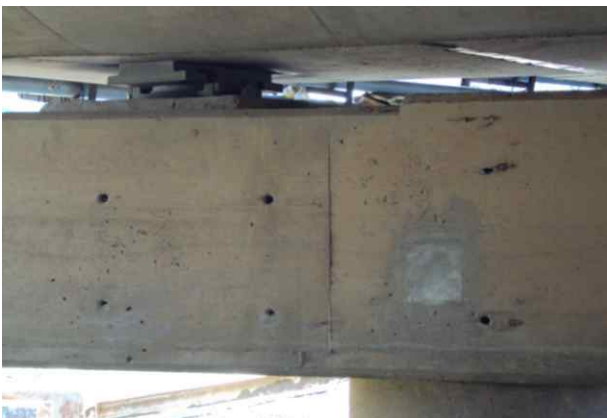
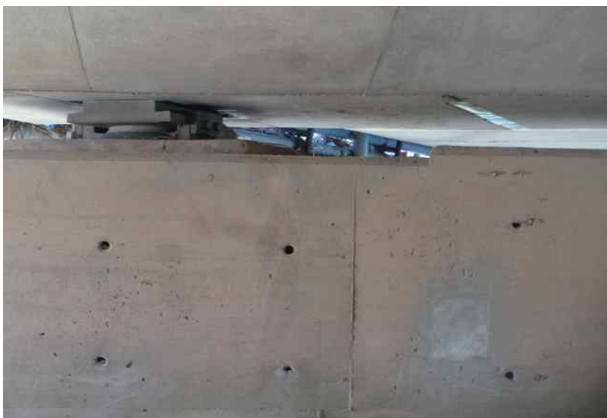
| 2022 상반기 | 2022 하반기 |
|---|---|
| 코핑 중앙부 균열(P1) #6 | 코핑 중앙부 균열(P1) #6 |

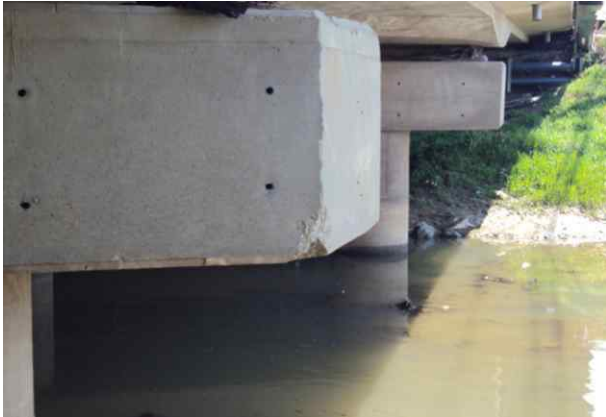
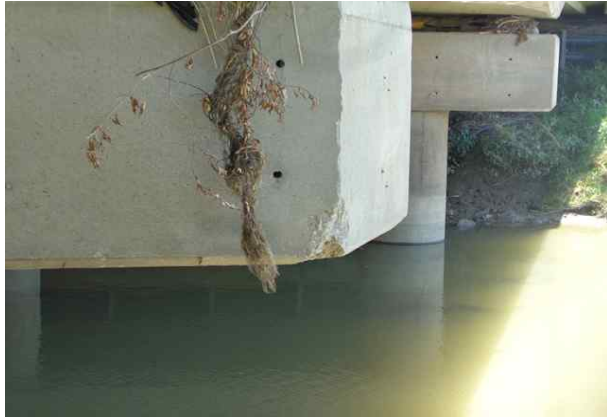
| 2022 상반기 | 2022 하반기 |
|---|---|
| 코핑 단부 파손(P1) #7 | 코핑 단부 파손(P1) #7 |

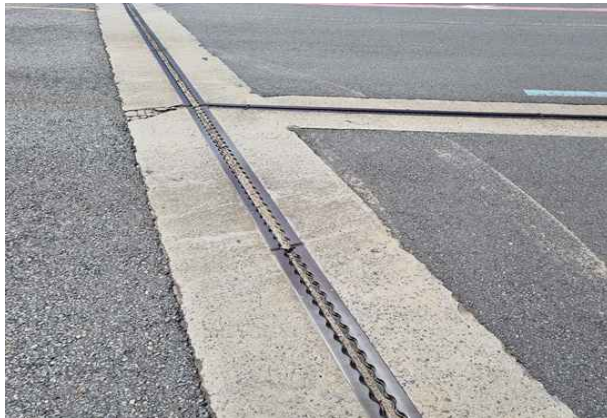
| 2022 상반기 | 2022 하반기 |
|---|---|
| 신축이음 고무재 열화 및 후타재 균열(A2) #8 | 신축이음 고무재 열화 및 후타재 균열(A2) #8 |

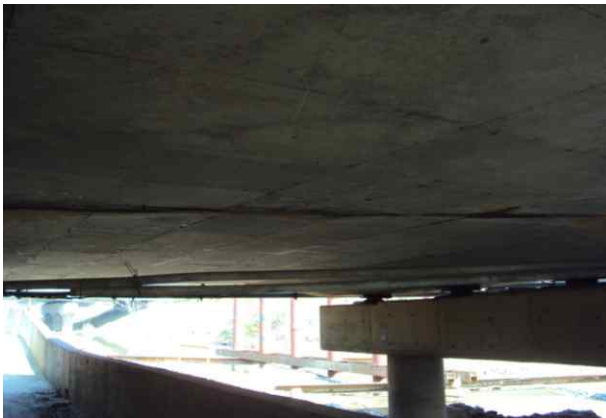
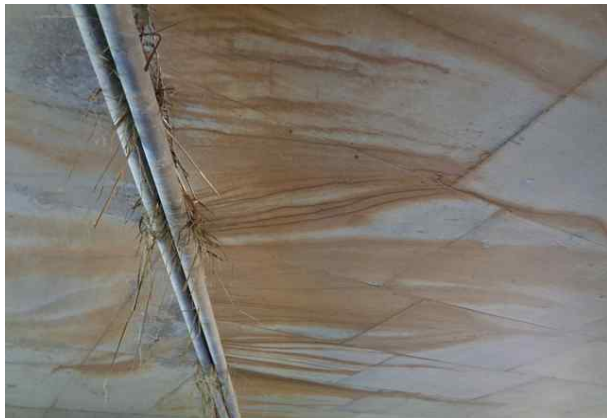
| 2022 상반기 | 2022 하반기 |
|---|---|
| 중조인트부 누수(S1) #9 | 중조인트부 누수흔적(S3) #9 |

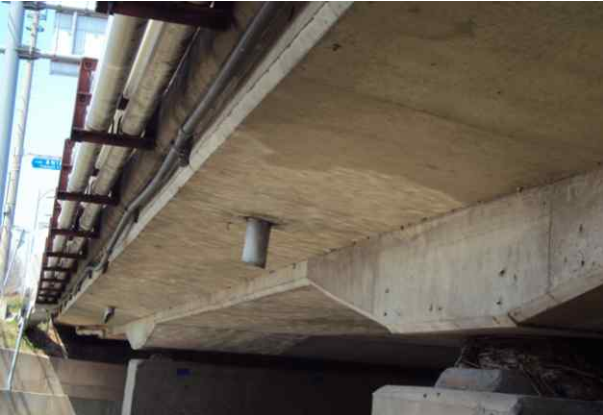
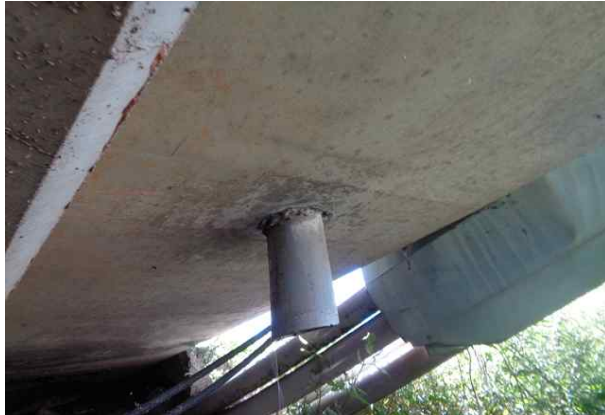
| 2022 상반기 | | 2022 하반기 | |
|---|---|---|---|
| #10 | #10 | | |

| 2022 상반기 | | 2022 하반기 | |
|---|---|---|---|
| | | 배수구 주변 백태(S2) | 배수구 주변 백태(S3) |

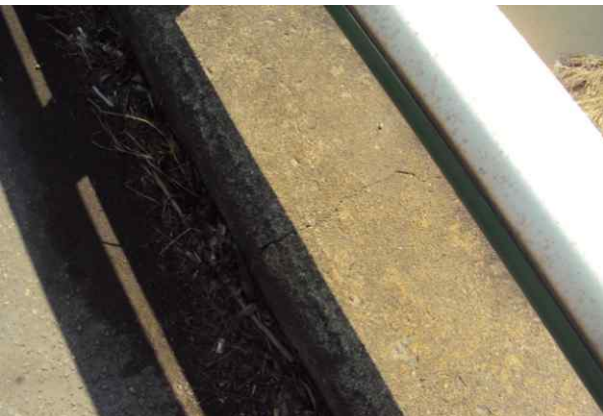
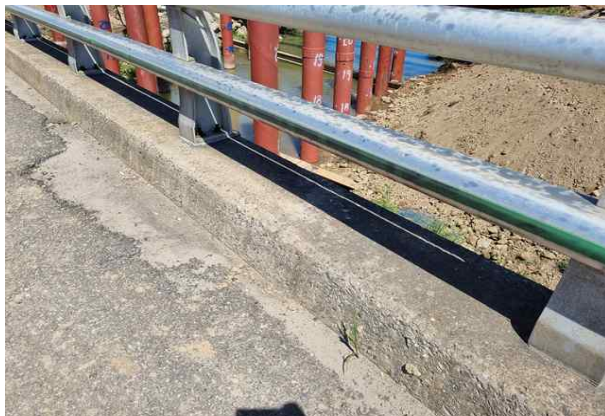
| 2022 상반기 | | 2022 하반기 | |
|---|---|---|---|
| #11 | #11 | | |

| 2022 상반기 | | 2022 하반기 | |
|---|---|---|---|
| | | 연석 균열(0.3mm이상)(S3) | 연석 균열(0.3mm이상)(S3) |

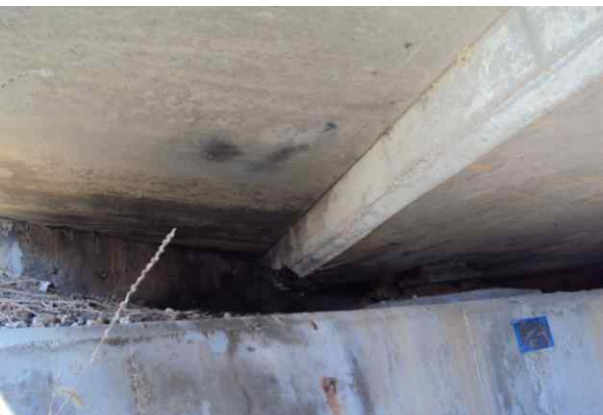
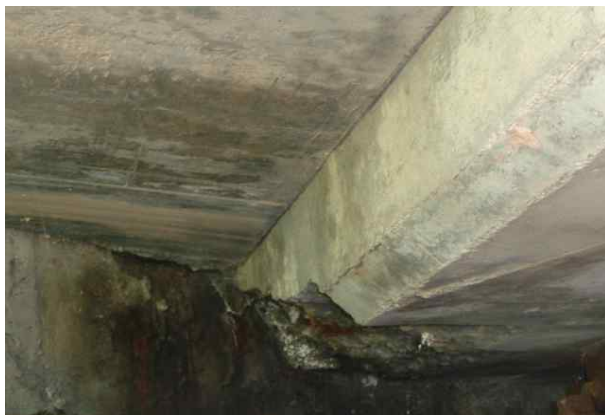
| 2022 상반기 | | 2022 하반기 | |
|---|---|---|---|
| #12 | #12 | | |

| 2022 상반기 | | 2022 하반기 | |
|---|---|---|---|
| | | 슬래브 협착 및 박락(A1),좌측 | 슬래브 협착 및 박락(A1),좌측 |

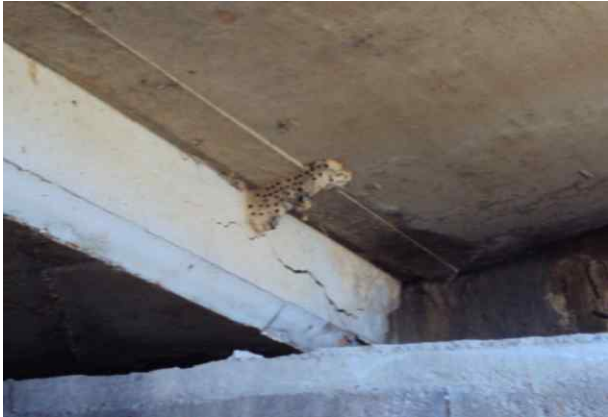
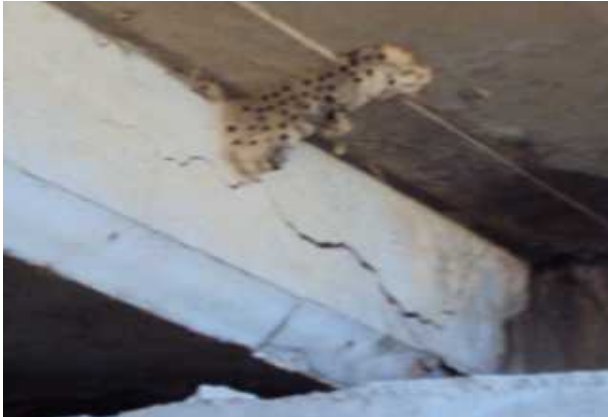
| 2022 상반기 | 2022 하반기 |
|---|---|
| #13 | #13 |

| 2022 상반기 | 2022 하반기 |
|---|---|
| 슬래브 협착 및 박락(A1),우측 | 슬래브 협착 및 박락(A1),좌측 |

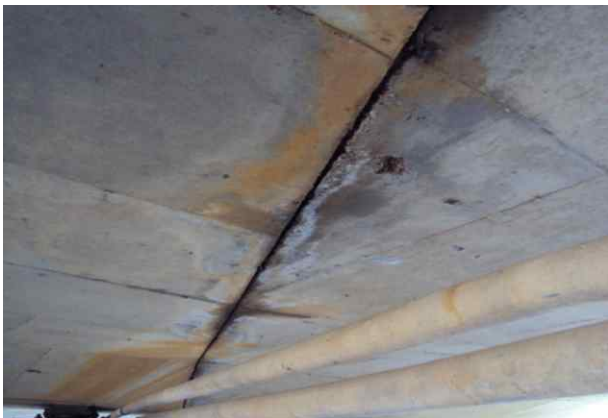
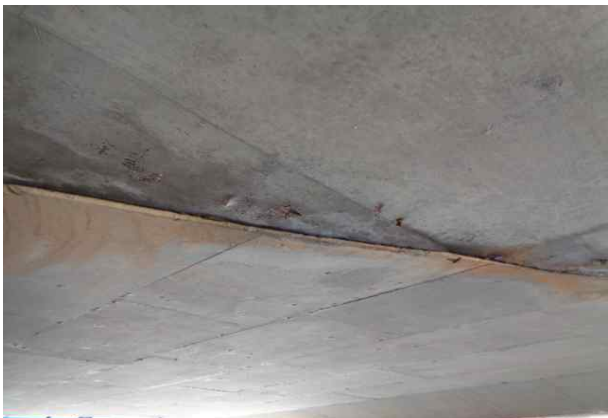
| 2022 상반기 | 2022 하반기 |
|---|---|
| #14 | #14 |

| 2022 상반기 | 2022 하반기 |
|---|---|
| 중조인트부 누수 및 백태(S1) | 중조인트부 누수 및 백태(S1) |

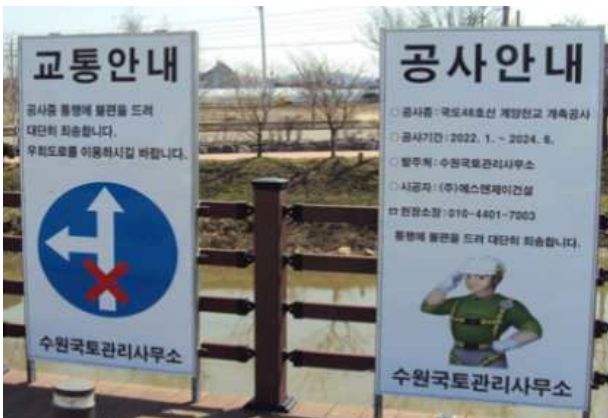
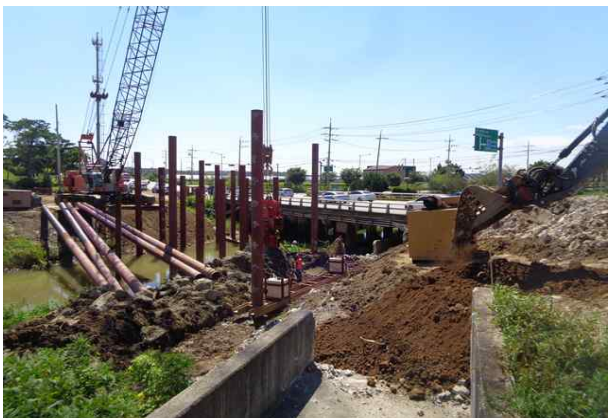
| 2022 하반기 | 2022 하반기 |
|---|---|
| #15 | #16 |

| 2022 하반기 | 2022 하반기 |
|---|---|
| 재가설을 위한 홍보물 | 가교 설치위치 공사중 |

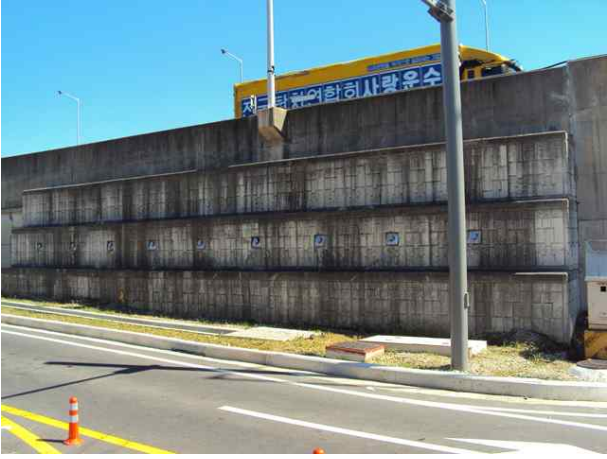
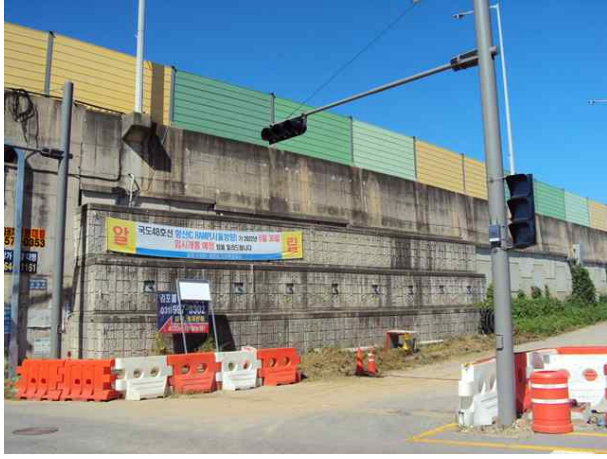
| #L1 | A1 좌측 옹벽 앵커 보강 | #L2 | A1 우측 옹벽 앵커 보강 |

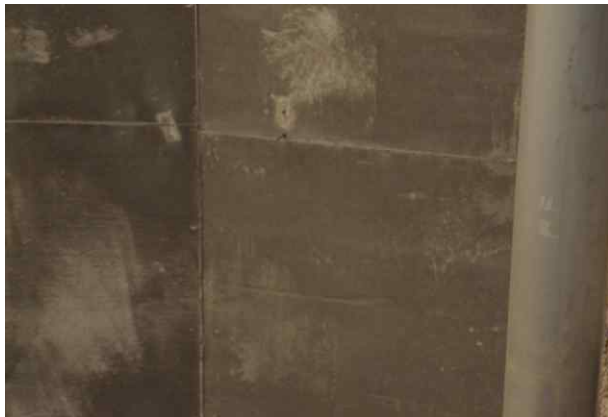
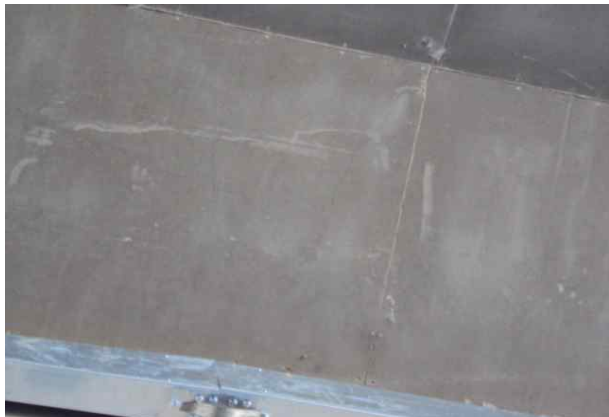
| 현치부 망상균열 (S2) | | #2 | 현치부 망상균열 (S2) | #2 |

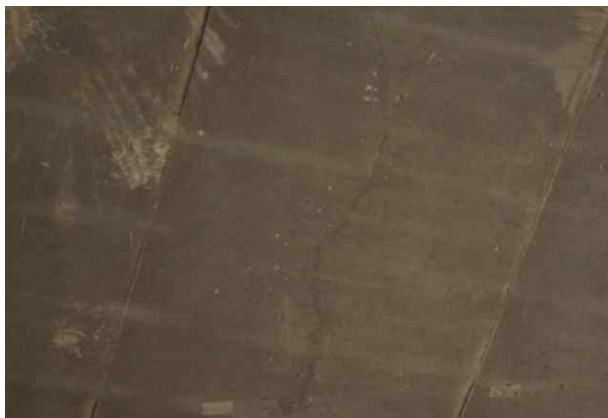
| 바닥판 재료분리 (1m×2m) (S2) | | #3 | 바닥판 재료분리 (1m×2m) (S2) | #3 |

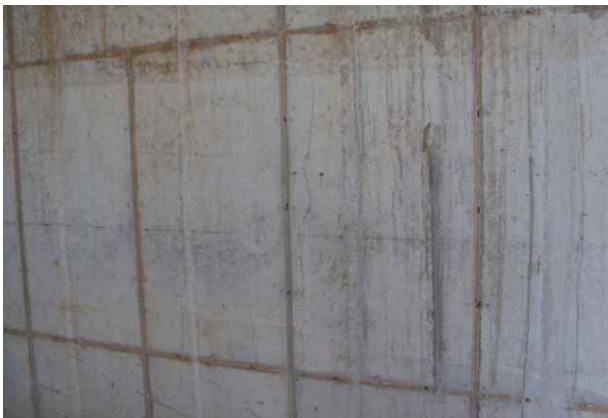
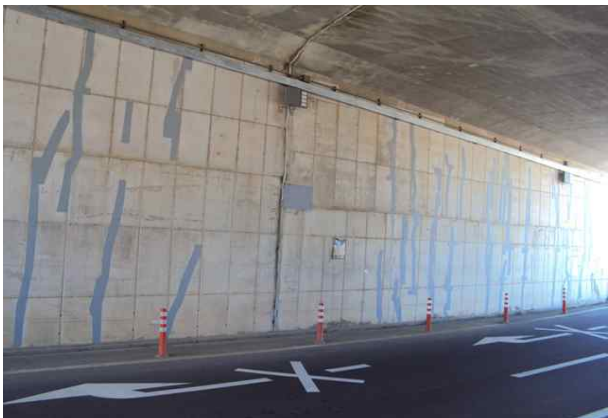
| 2022 상반기 | 2022 하반기 |
|---|---|
| 벽체 수직균열(0.3mm이상) (A2) #5 | 벽체 수직균열(0.3mm이상) (A2) 보수 #5 |

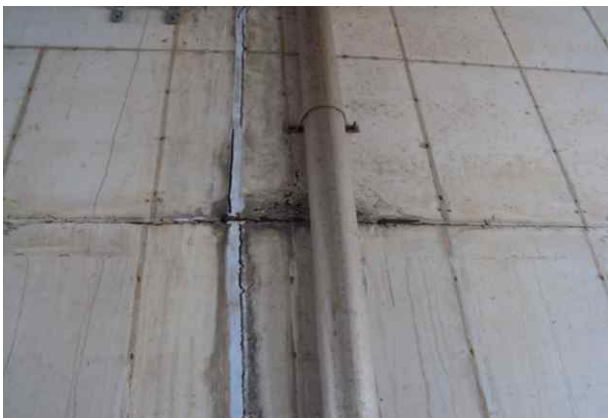
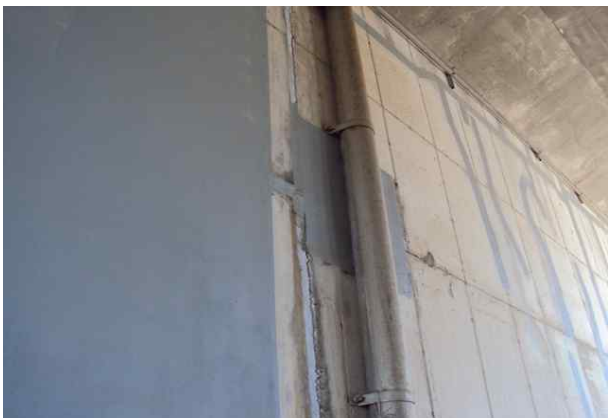
| 2022 상반기 | 2022 하반기 |
|---|---|
| 벽체 철근 노출(A1) #6 | 벽체 철근 노출(A1) #6 |

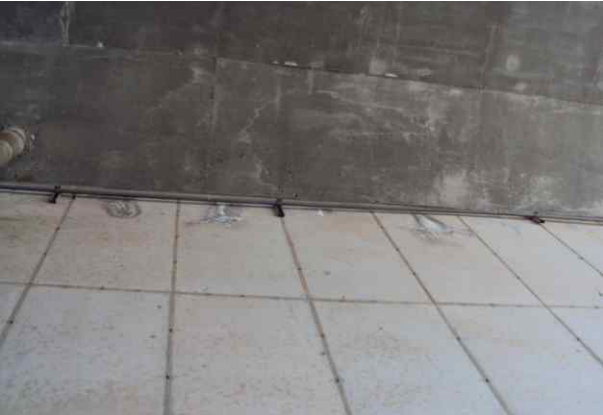
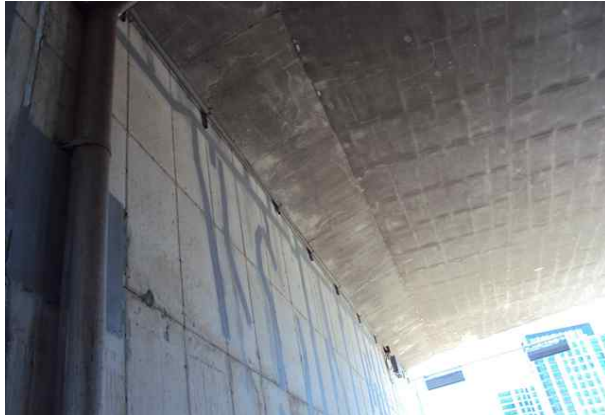
| 2022 상반기 | | 2022 하반기 | |
|---|---|---|---|
| 벽체 균열, 백태 (A1) | #7 | 벽체 균열, 백태 (A1) 보수 | #7 |

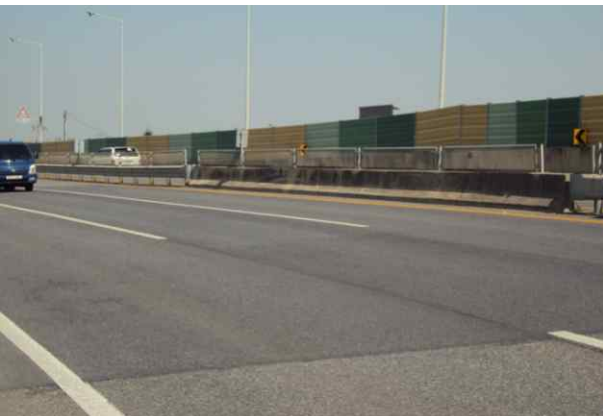
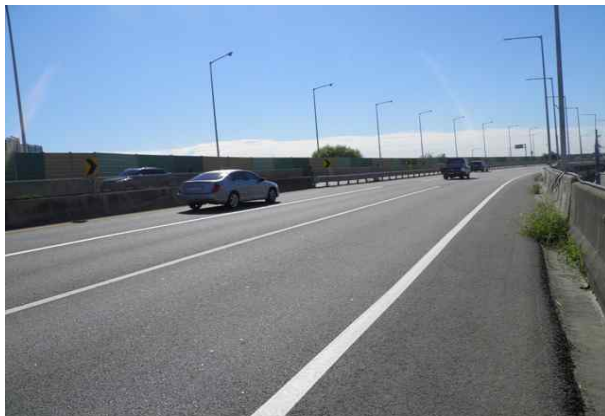
| 2022 상반기 | | 2022 하반기 | |
|---|---|---|---|
| 교면포장 상태양호-재포장 | #8 | 교면포장 상태양호 | #8 |

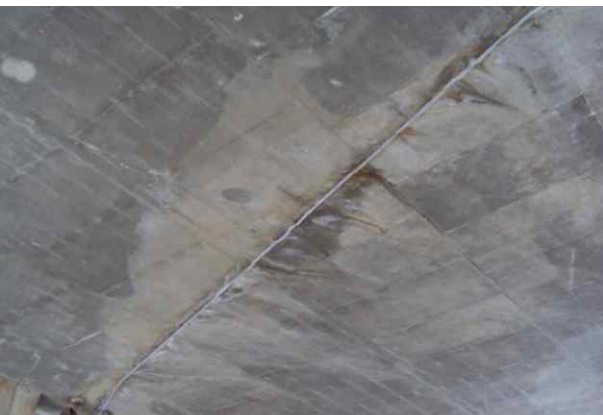
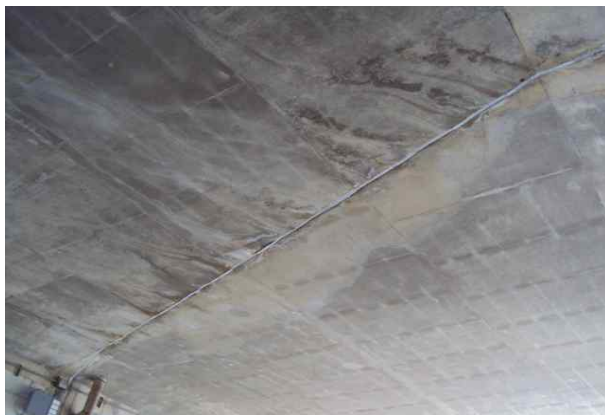
| 2022 상반기 | | 2022 하반기 | |
|---|---|---|---|
| 슬래브 종조인트부 누수 및 백태 (S1) | #9 | 슬래브 종조인트부 누수 및 백태 (S1) | #9 |

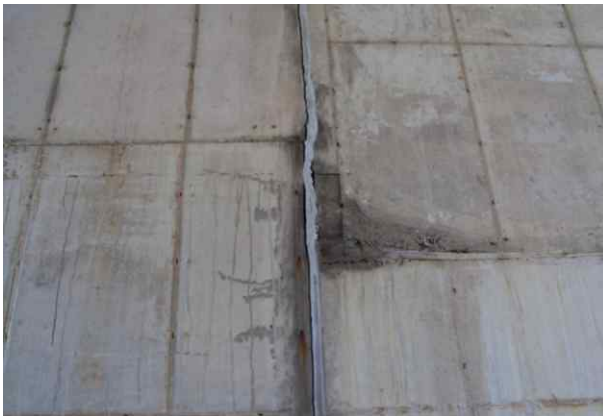
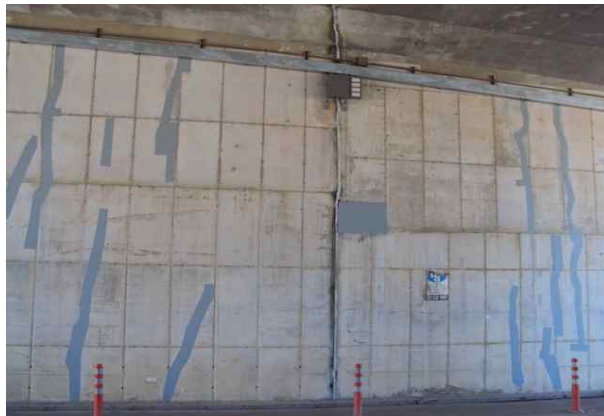
| 벽체 신축이음부 이격(A2) | | #10 | 벽체 신축이음부 이격(A2) 보수 | #10 |

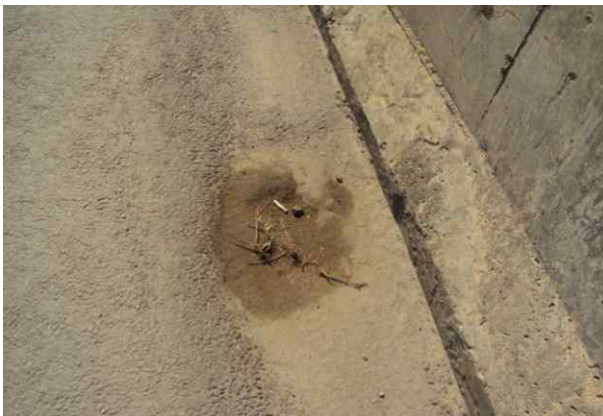
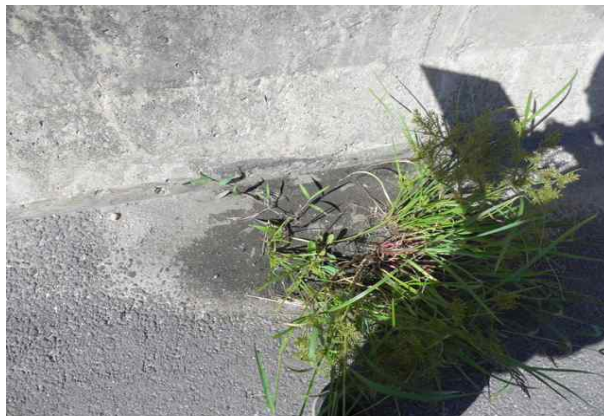
| 배수관 막힘(서울,S2) | | #11 | 배수관 막힘(서울,S2) | #11 |

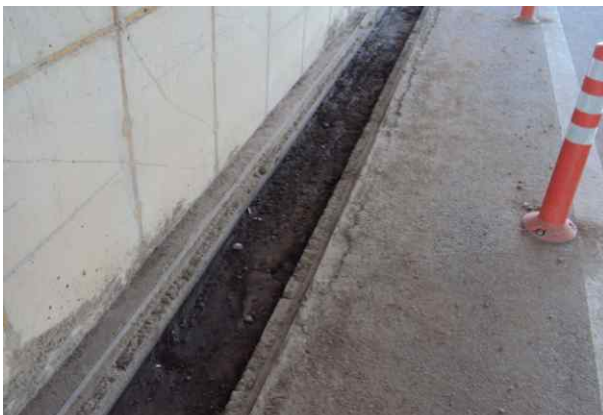
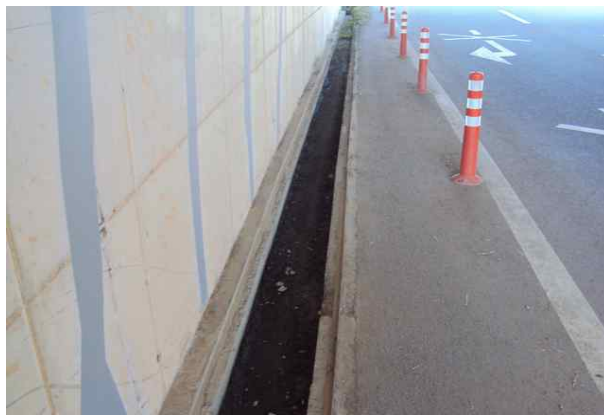
| 하부 배수로 토사퇴적(A2) | | #12 | 하부 배수로 토사퇴적(A2) | #12 |

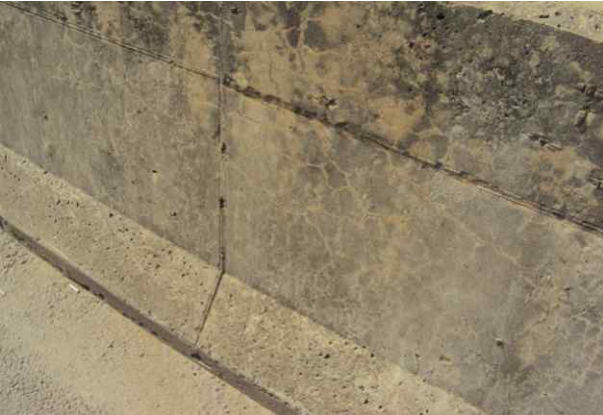
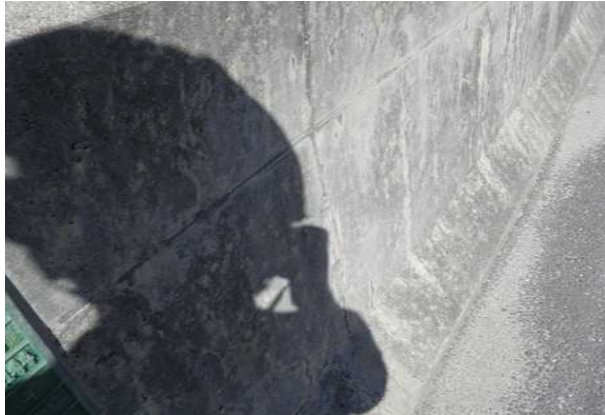
| | | 방호벽 망상균열(S2,서울) #13 | 방호벽 망상균열(S2,서울) #13 |

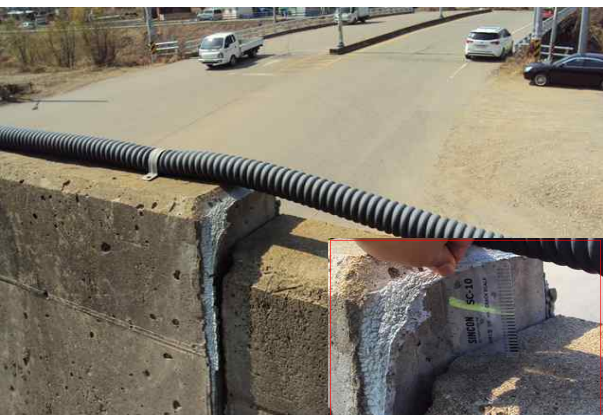
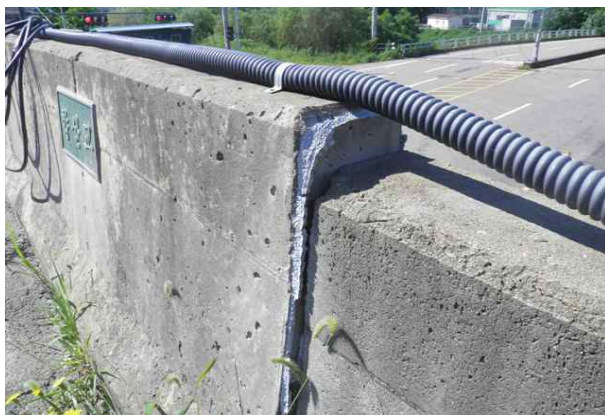
| | | 접속 방호벽 파손 및 단차 #14 | 접속 방호벽 파손 및 단차 #14 |

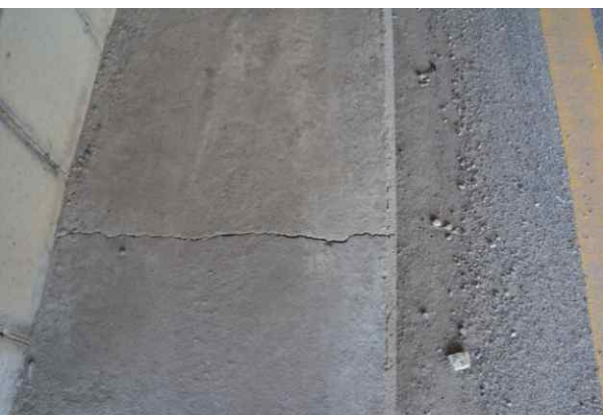
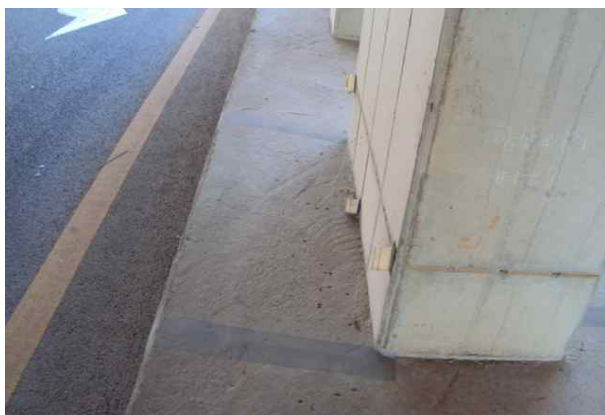
| | | 하부 연석 균열(0.3mm이상)(P1) #15 | 하부 연석 균열(0.3mm이상)(P1) 보수 #15 |

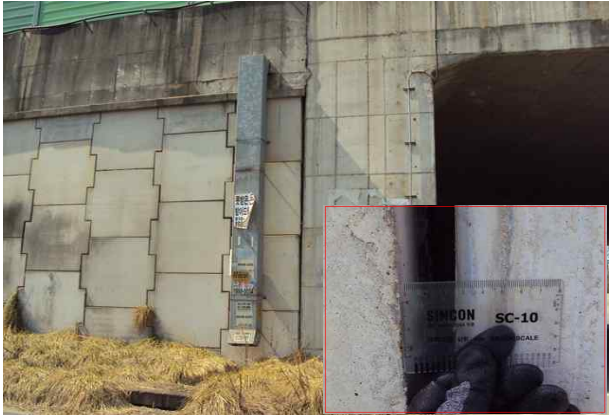
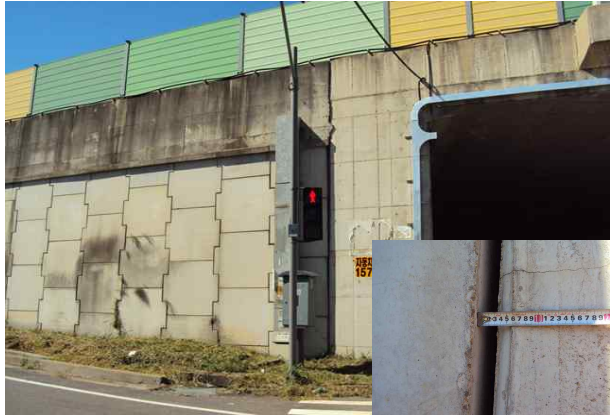
| 보강토 접속부 이격 #16 | 보강토 접속부 이격 #16 |

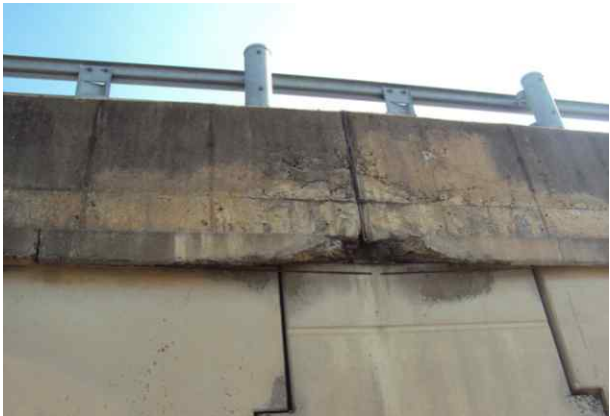
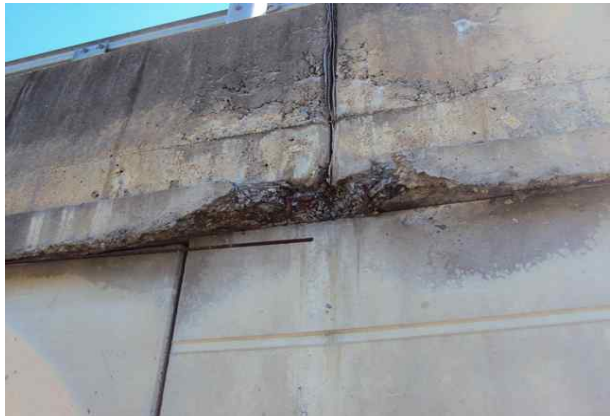
| 보강토 상단 파손 및 철근노출 #17 | 보강토 상단 파손 및 철근노출 #17 |

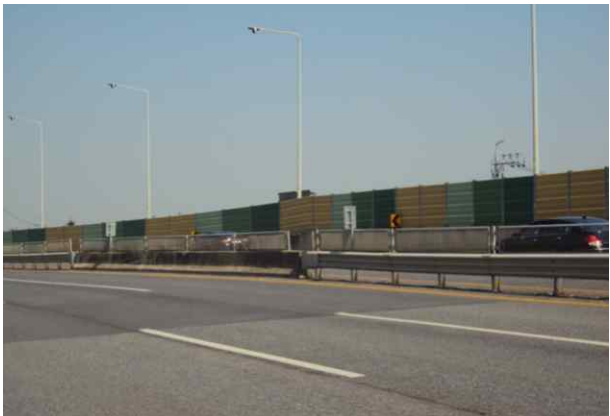
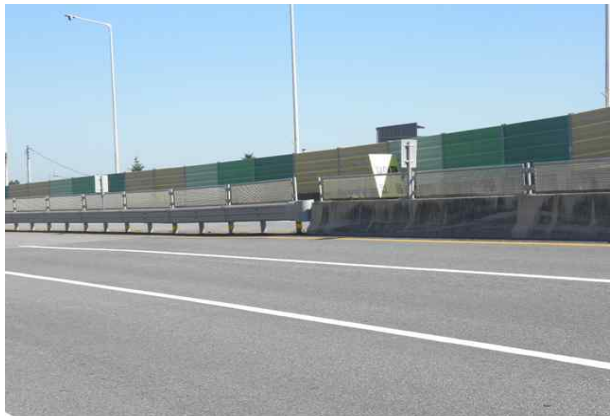
| 방음벽 상태양호 #18 | 방음벽 상태양호 #18 |

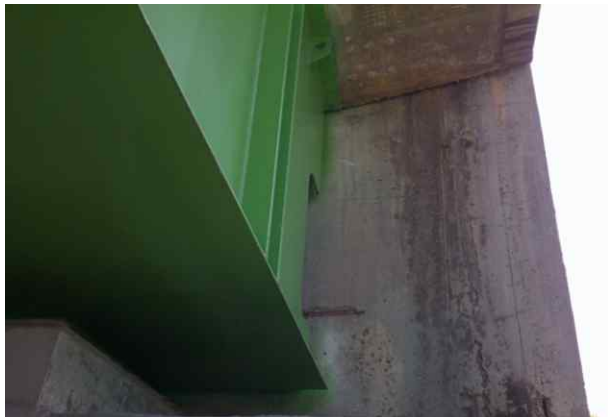
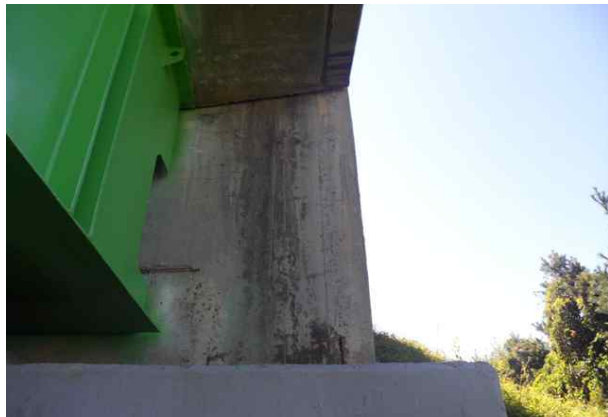
| 교대 누수흔적(A1) | | #1 | 교대 누수흔적(A2) | #1 |

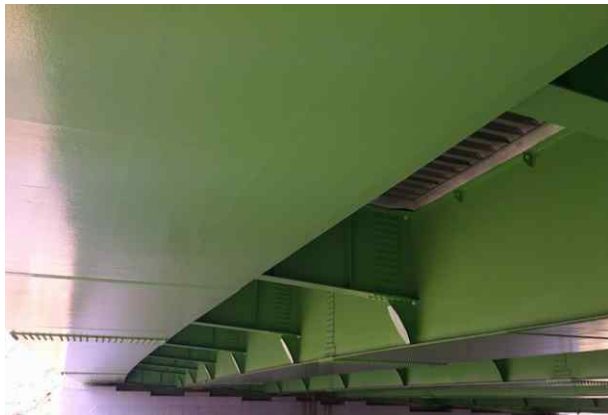
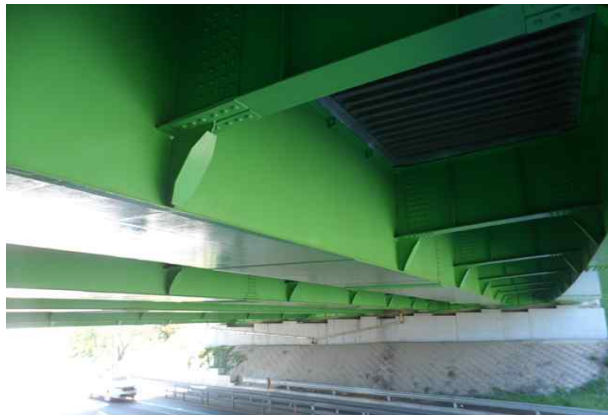
| 거더 채도장 | | #2 | 거더 채도장 | #2 |

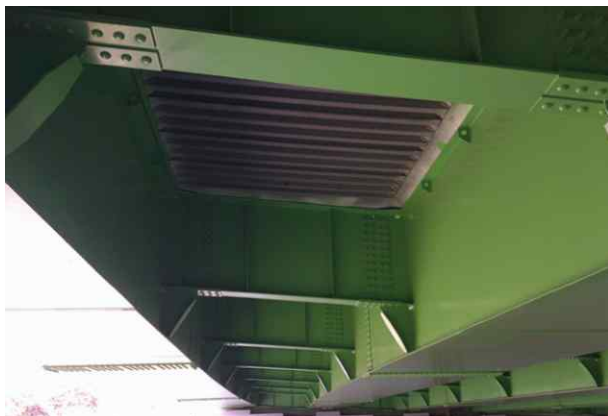
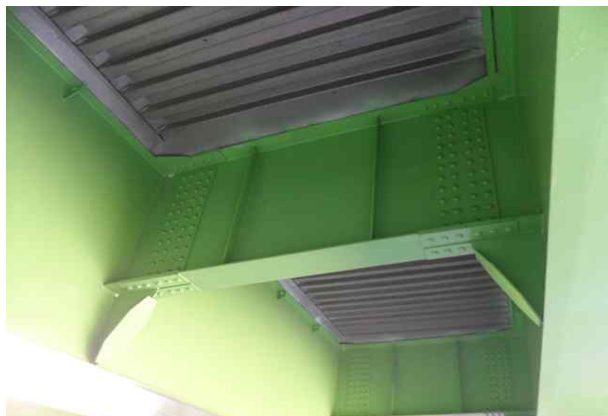
| 가로보 상태양호(채도장) | | #3 | 가로보 상태양호 | #3 |

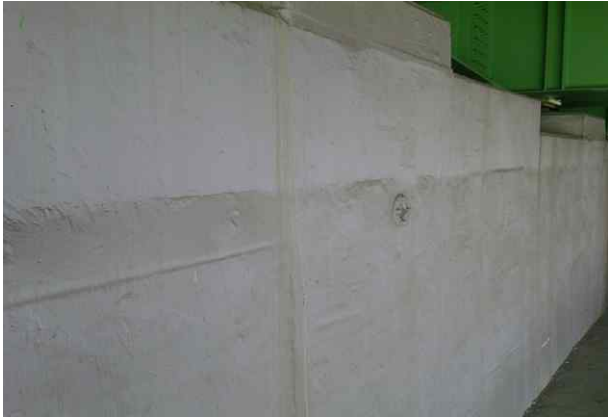
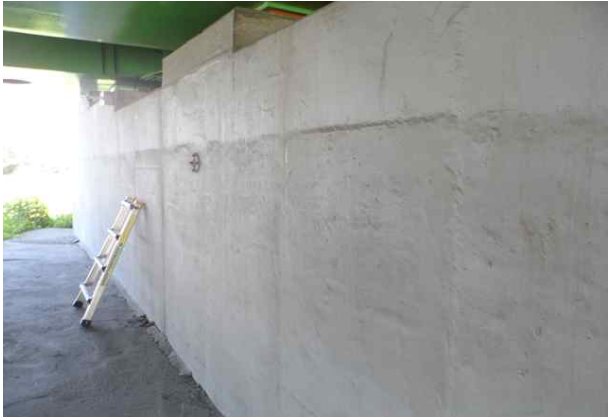
| 2022 상반기 | 2022 하반기 |
|---|---|
| #4 | #4 |

| 2022 상반기 | 2022 하반기 |
|---|---|
| 교대 표면처리 (A1) | 교대 표면처리 상태양호 (A1) |

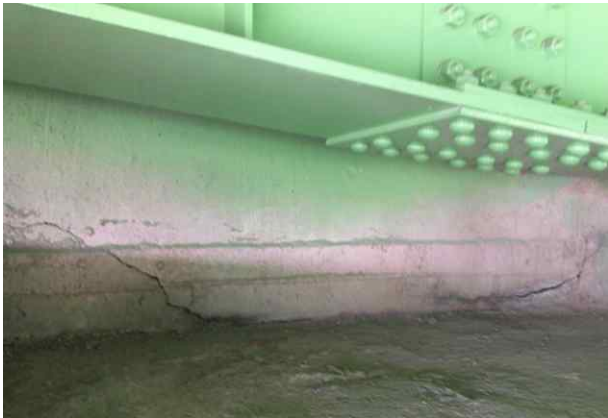
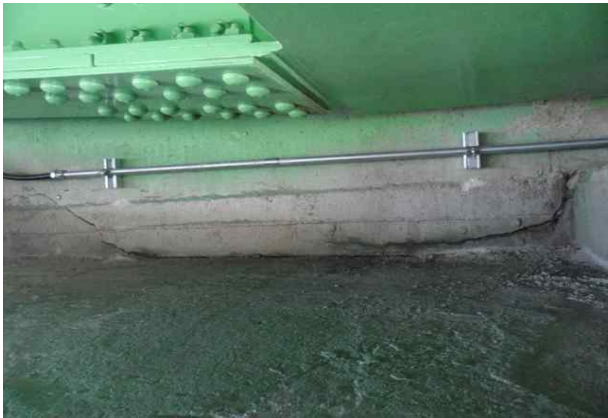
| 2022 상반기 | 2022 하반기 |
|---|---|
| #5 | #5 |

| 2022 상반기 | 2022 하반기 |
|---|---|
| 교대 균열 (0.3mm이상, A1) | 교대 균열 (0.3mm이상, A1) |

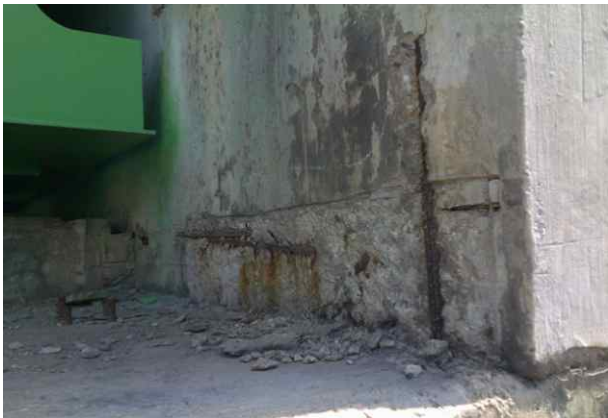
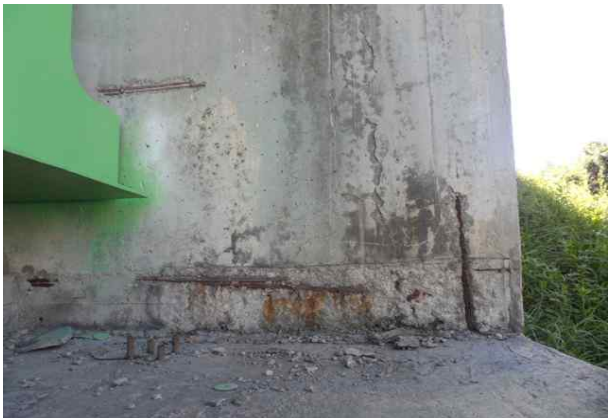
| 2022 상반기 | 2022 하반기 |
|---|---|
| #6 | #6 |

| 2022 상반기 | 2022 하반기 |
|---|---|
| 교대 흙벽 철근노출 (A1) | 교대 흙벽 철근노출 (A2) |

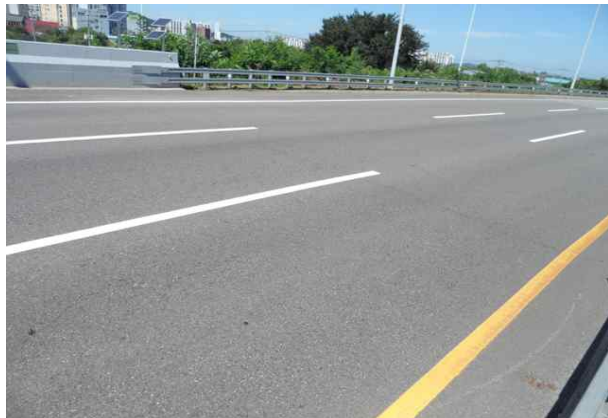
| 2022 상반기 | | 2022 하반기 | |
|---|--|---|---|
| | | | #7 |

| 2022 상반기 | | 2022 하반기 | |
|---|--|---|---|
| 접속부 균열(A1) | | #7 | 접속부 균열(A1) |

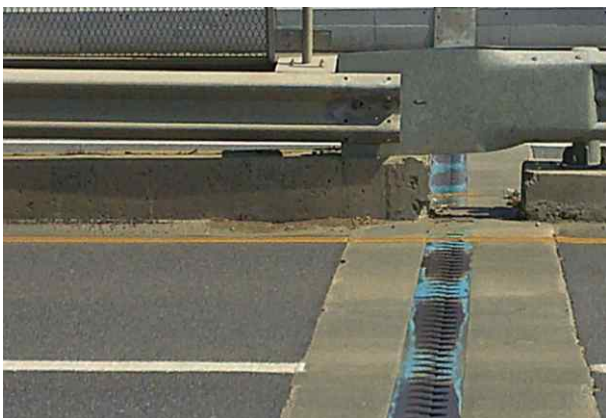
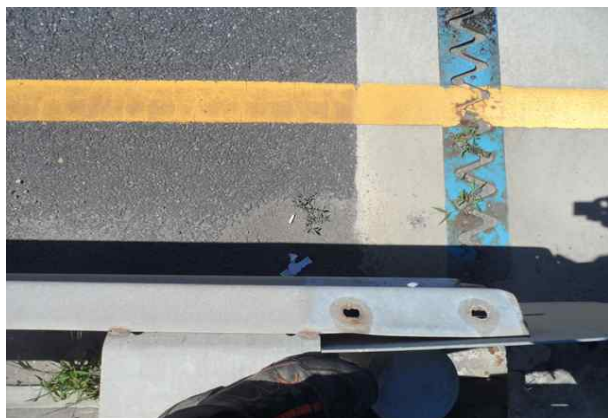
| 2022 상반기 | | 2022 하반기 | |
|---|--|---|---|
| | | | #8 |

| 2022 상반기 | | 2022 하반기 | |
|---|--|---|---|
| 배수구 퇴적물 | | #8 | 배수구 퇴적물(막힘) |

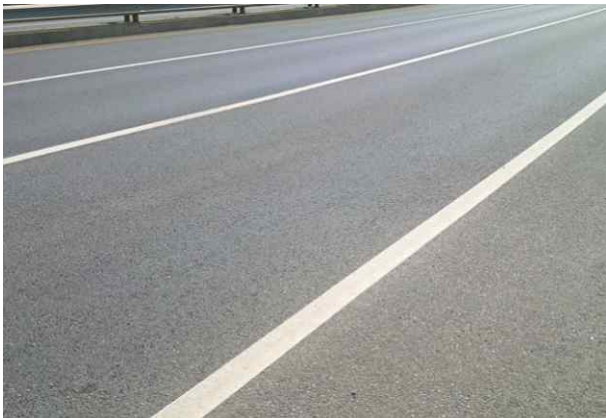
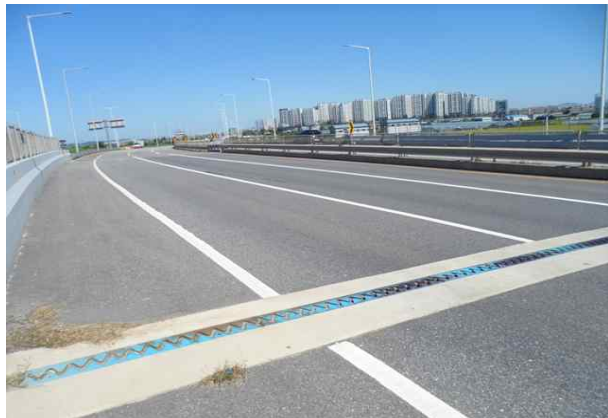
| #9 | | #9 | |

| 교면포장 상태양호 | | 교면포장 상태양호 | |

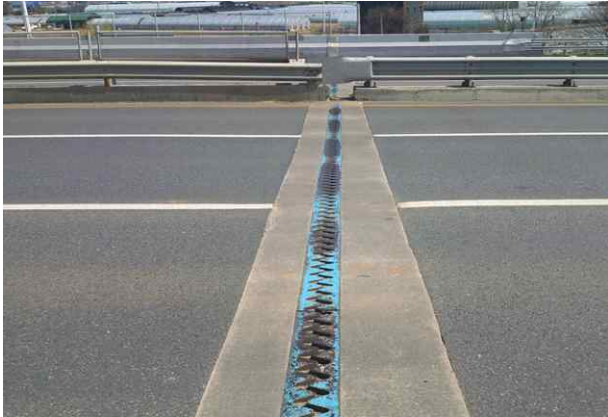
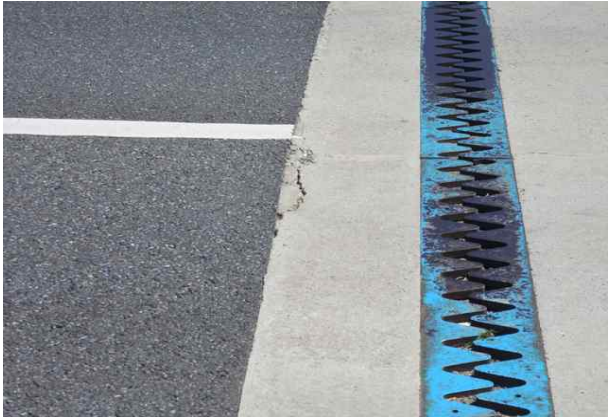
| 2022 상반기 | 2022 하반기 |
|---|---|
| 신축이음 A2 상태양호 #10 | 신축이음 후타재 파손(A2) #10 |

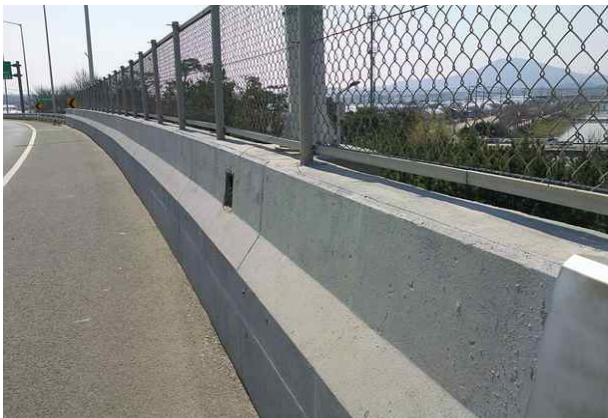
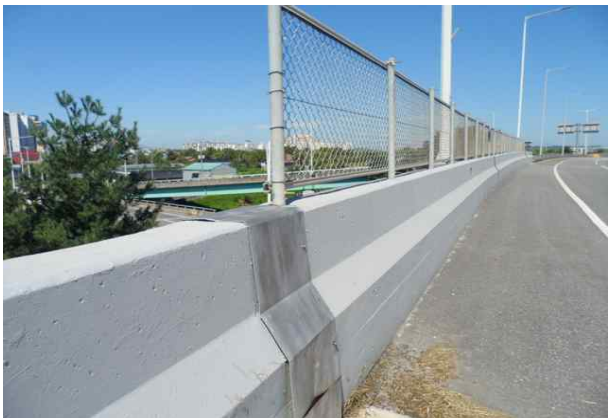
| 2022 상반기 | 2022 하반기 |
|---|---|
| 방호벽 상태양호 #11 | 방호벽 상태양호 #11 |

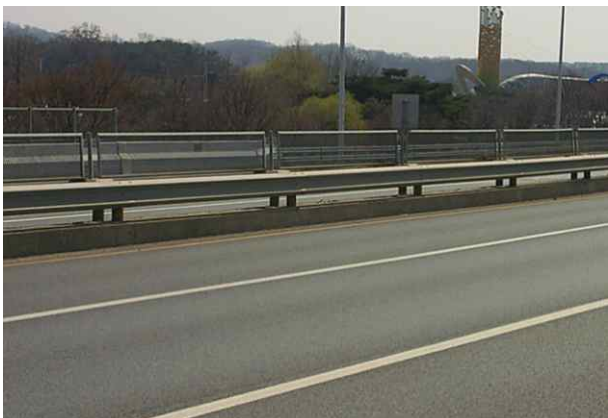
| 2022 상반기 | 2022 하반기 |
|---|---|
| 중분대 상태양호 #12 | 중분대 실란트 파손(S1) #12 |

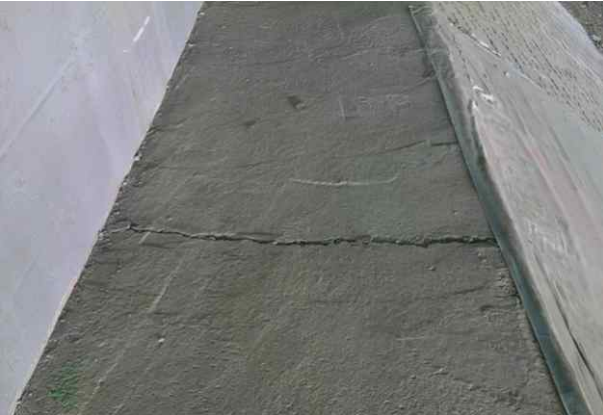
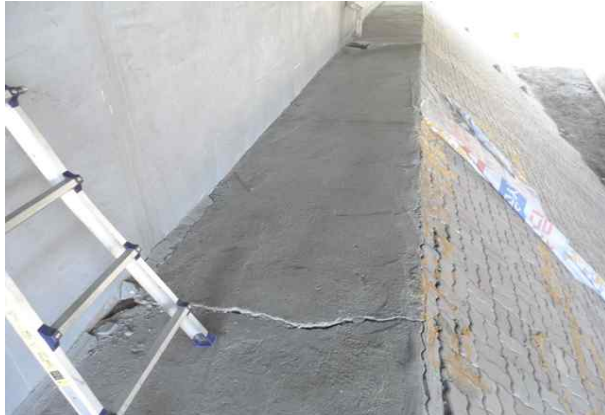
| | | 앞성토 소단 균열(A1) | #13 |

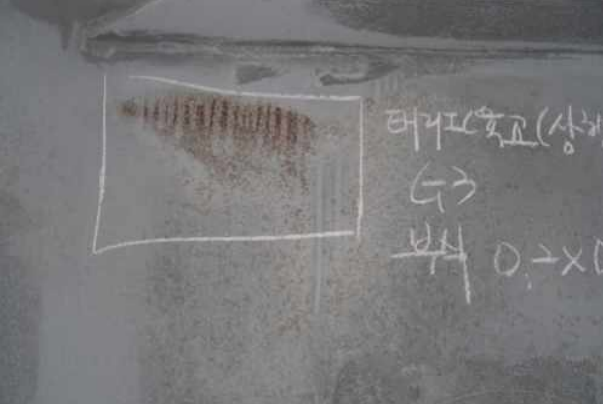
| | | 거더내부 부식(G3) | #14 |

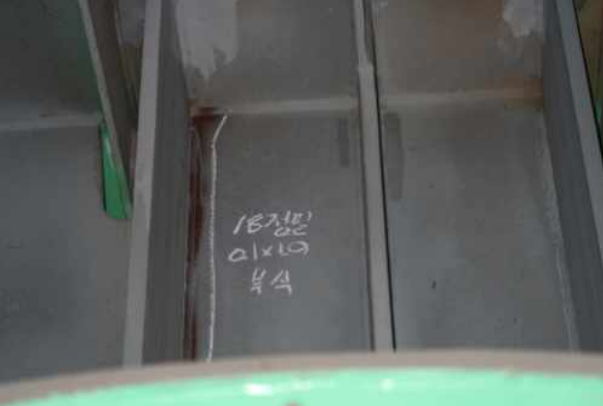
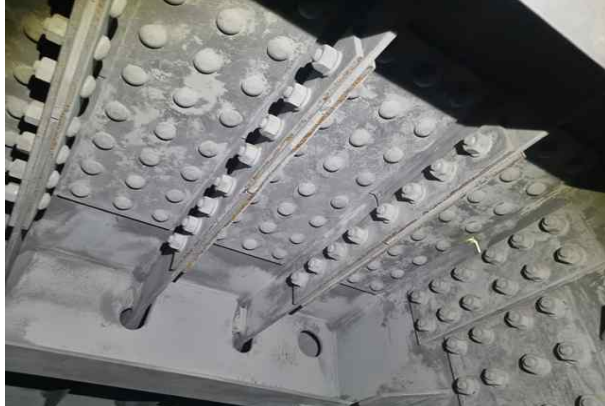
| | | 거더내부 부식 | #15 |
| | | 거더내부 부식(G2) | #15 |

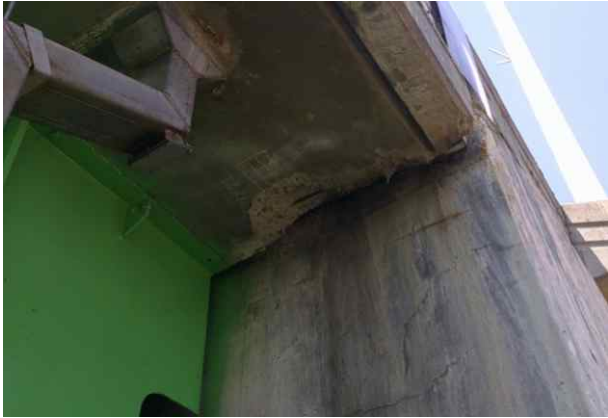
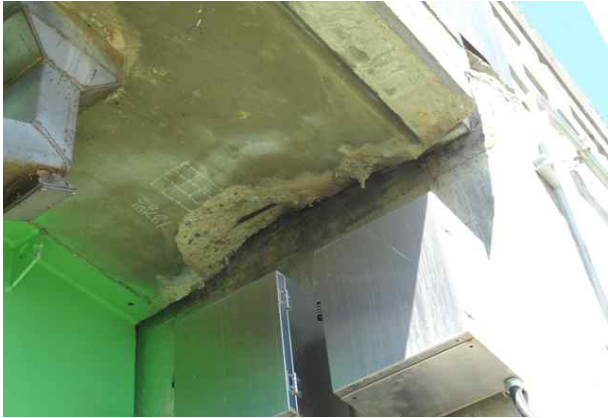
| #1 | #1 |

| 바닥판 단부 파손 (S1) | 바닥판 단부 파손 및 철근노출 (S1) |
