## 16. 고산육교

# 제1장 정기안전점검 개요

【표 II. 1.1】 시설물현황(고산육교)

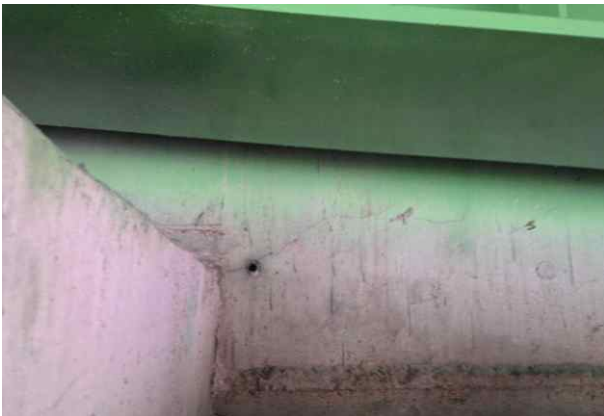
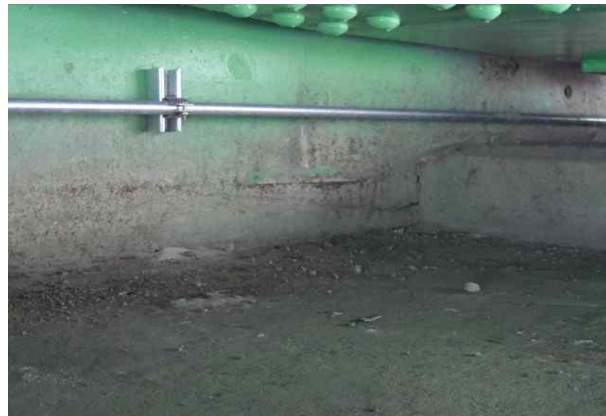
| 교대 홍벽 균열(0.3mm이상) (A1) | | #4 | 교대 홍벽 균열(0.3mm이상) (A1) | #4 |

| 구분 | 결합 및 손상내용 | 손상물량 | | 보수물량 | | 보수방안 |
|---|---|---|---|---|---|---|
| 교대 | 균열 (0.3mm이상) | m | 5.30 | m | 7.95 | 주입보수 |

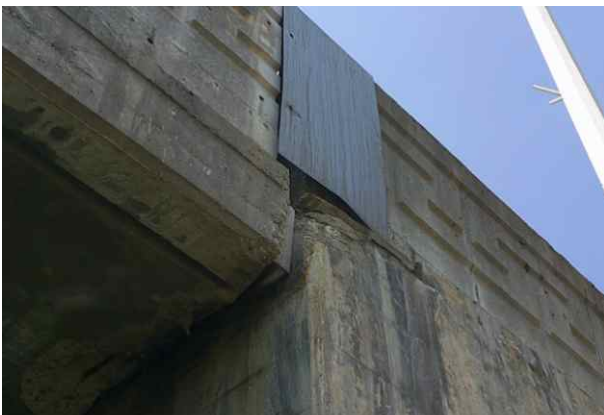
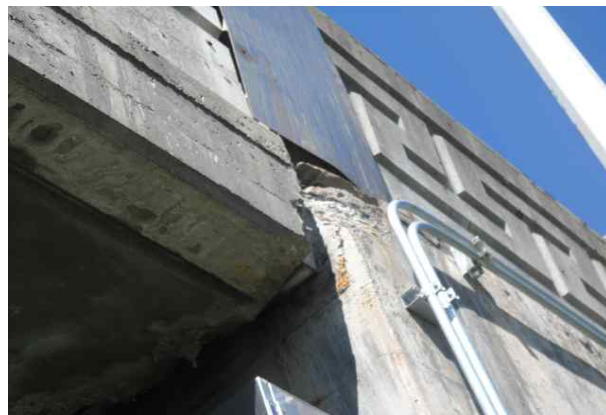
| 교대 홍벽 파손 (A1) | | #6 | 교대 홍벽 파손 (A1) | #6 |

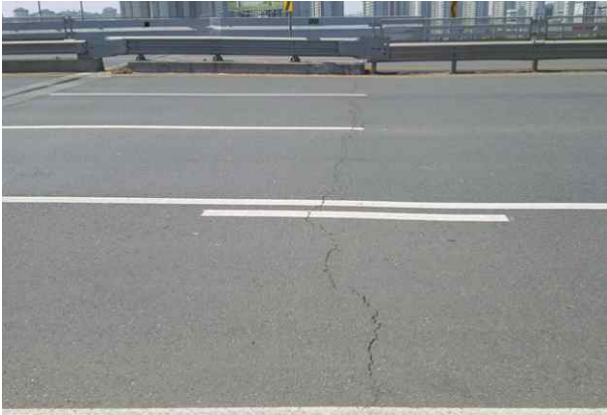
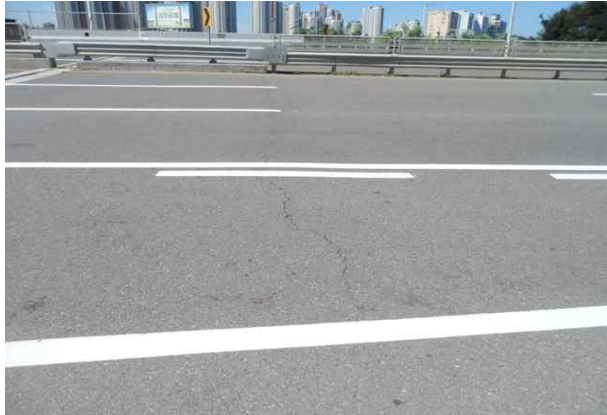
| 2022 상반기 | | 2022 하반기 | |
|---|---|---|---|
| | | 교면포장 접속부 균열(A1) | #7 |

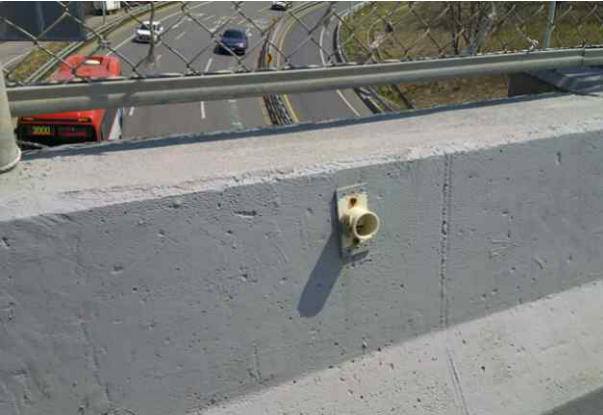
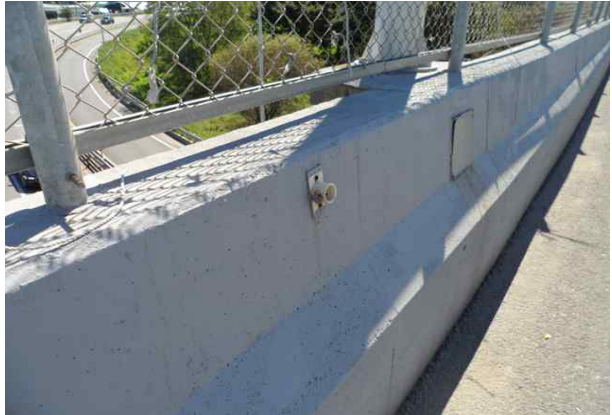
| | | 텔리네이터 파손 | #13 |

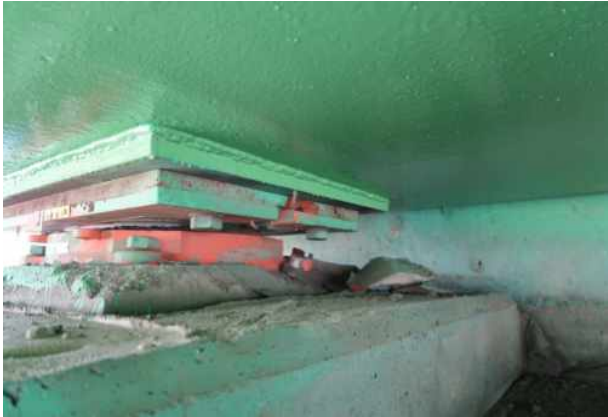
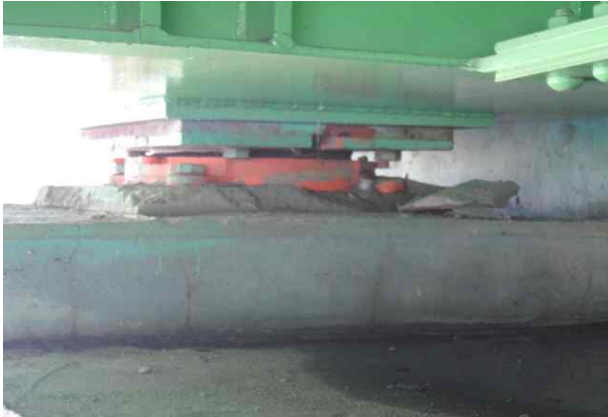
정기안전점검 결과, 조사된 받침장치의 볼트탈락, 몰탈 파손의 손상은 받침장치의 가동단 설치오류 손상에 의한 것으로 판단되며, 현재 점검으로 추가 진행여부는 확인할 수 없고 몰탈 파손의 단면보수 실시 후에 주기적인 점검 및 계측을 통하여 추가적인 손상의 진전여부를 확인하여 진전시 추가적인 보수대책 수립이 필요하다.

| 받침 몰탈 파손 (A2-Sh1) #17 | 받침 몰탈 파손 (A2-Sh1) #17 |

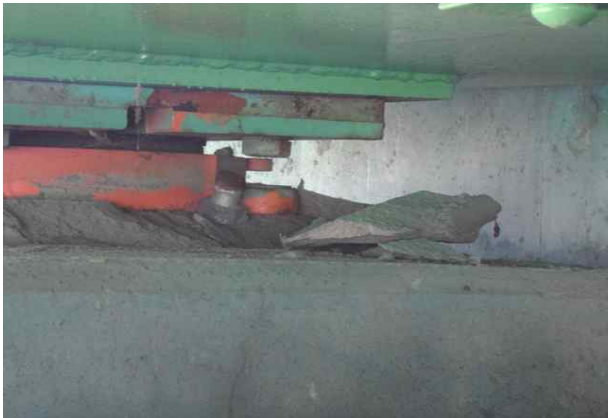
| 받침 볼트 탈락 (A2-Sh1) #18 | 받침 볼트 탈락 (A2-Sh1) #18 |

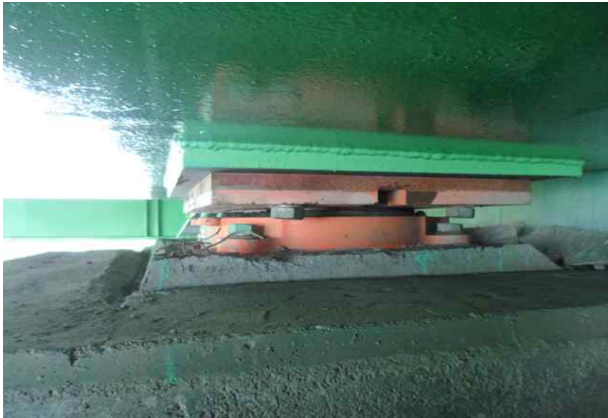
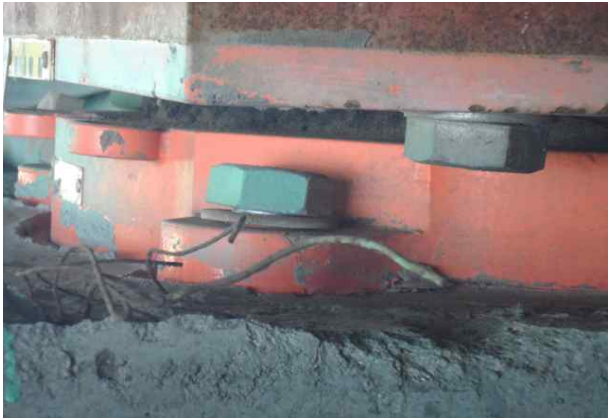
| 받침 볼트현황 (A2-SH1~3) - 상태현황 #19 | 받침 볼트현황 (A2-SH1~3) - 상태현황 #20 |

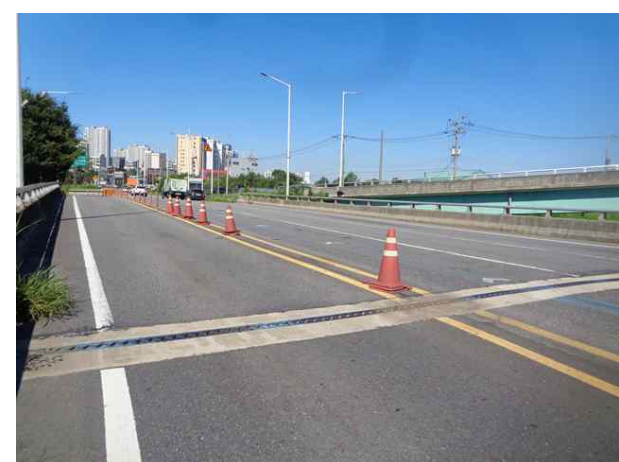
| #L1 | 준공도면 중앙분리대(연석+가드레일) | #L2 | 중앙분리대(연석+가드레일) 철거 |

| 구 분 | 발생원인 | 비고 |
|---|---|---|
| 3.하중조건, 기초.지반 조건, 주변환경 등의 변동사항 | - 중앙분리대(연석+가드레일) 철거 | #L1,#L2 |

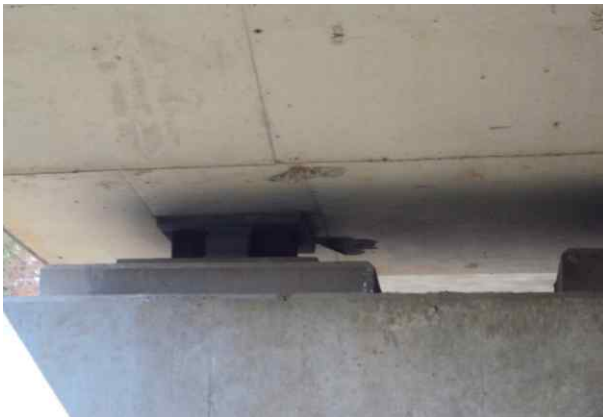
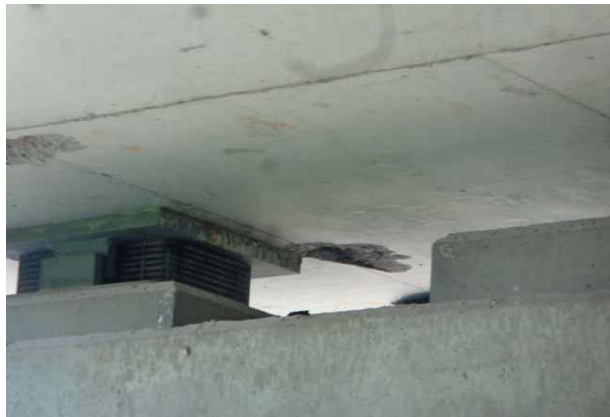
| 바닥판 철근 노출 및 박락(S2) | | #1 | 바닥판 철근 노출 및 박락(S2) #1 |

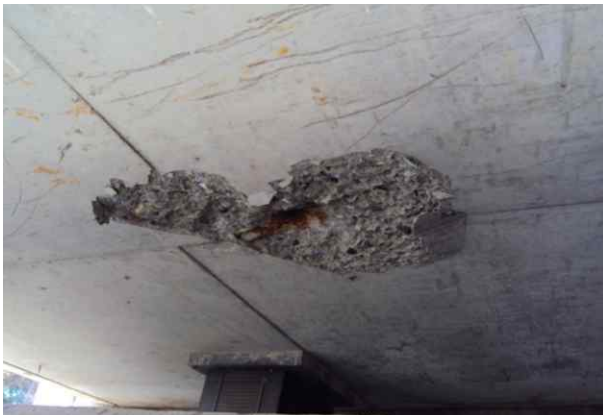
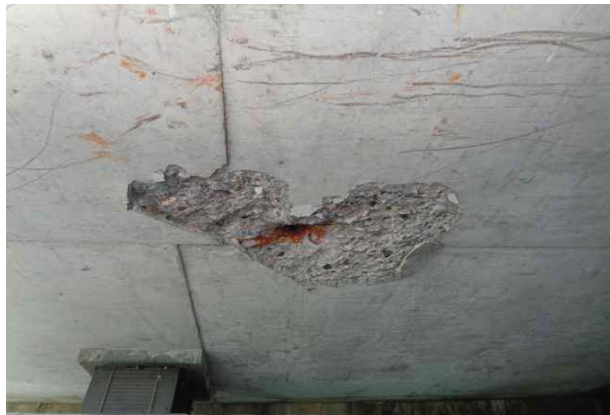
| 바닥판 철근 노출 및 박락(S1) | | #2 | 바닥판 철근 노출 및 박락(S1) #2 |

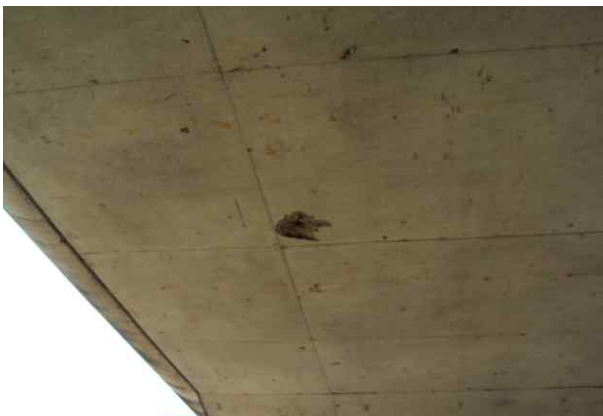
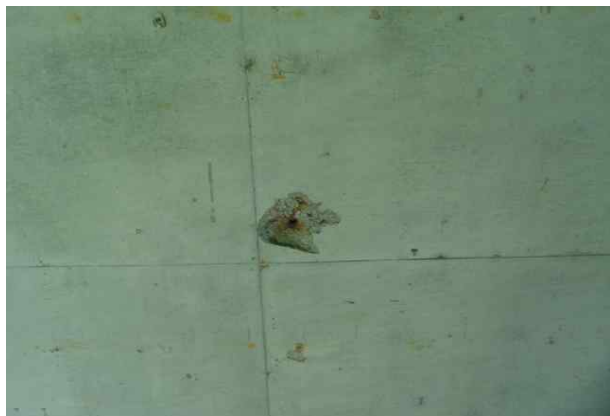
| 바닥판 철근 노출 및 박락(S3) | | #3 | 바닥판 철근 노출 및 박락(S3) #3 |

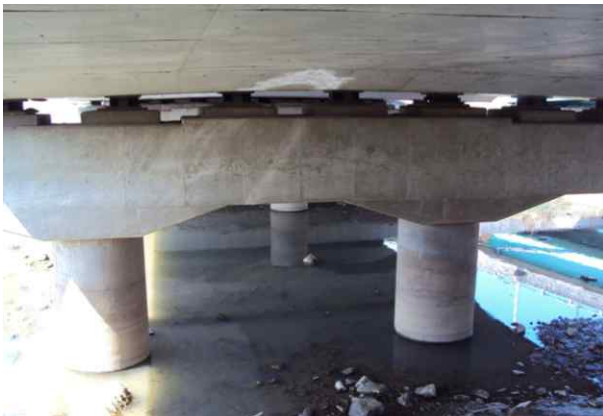
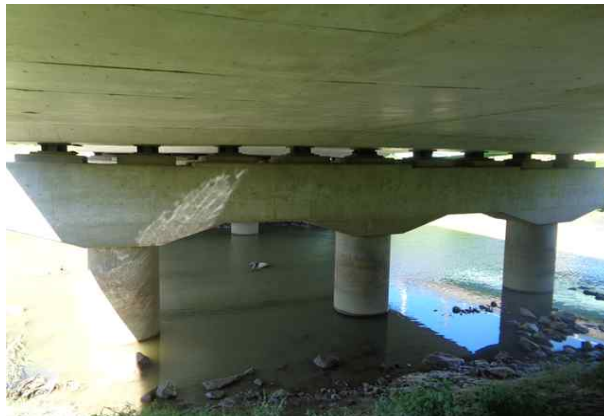
| 교각 상태양호 (P2) | | #7 | 교각 상태양호 (P2) | #7 |

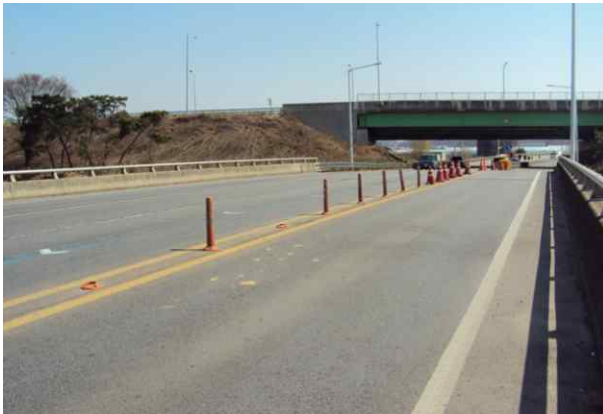
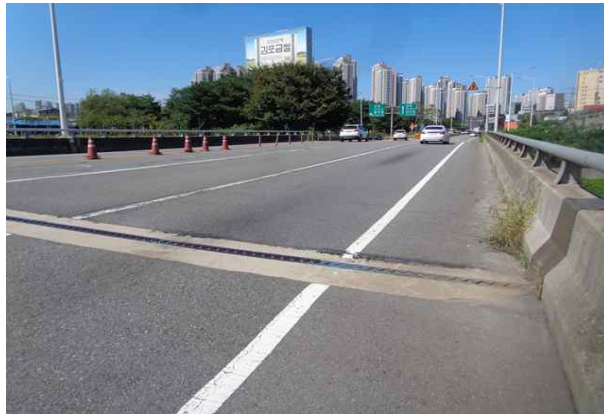
| 교면포장 상태양호 | | #8 | 교면포장 상태양호 | #8 |

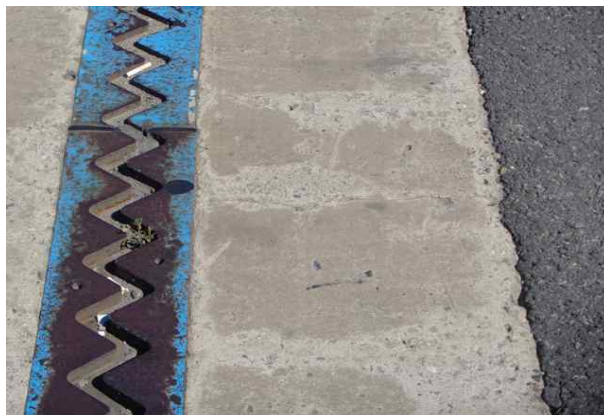
| No. | 부재 | 점검내용 | 발생원인 | 비고 |
|---|---|---|---|---|
| | | 후타재 균열(0.3mm미만) | 반복적인 윤하중, 온도변화 등 | |

| 신축이음 후타재균열 (0.3mm미만) (A2) | | #9 | 신축이음 후타재 균열 (0.3mm미만) (A2) | #9 |

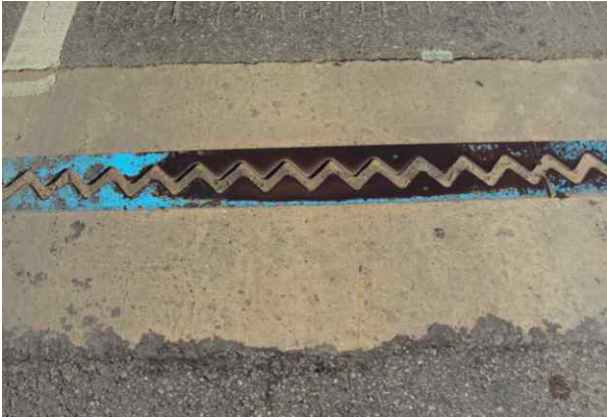
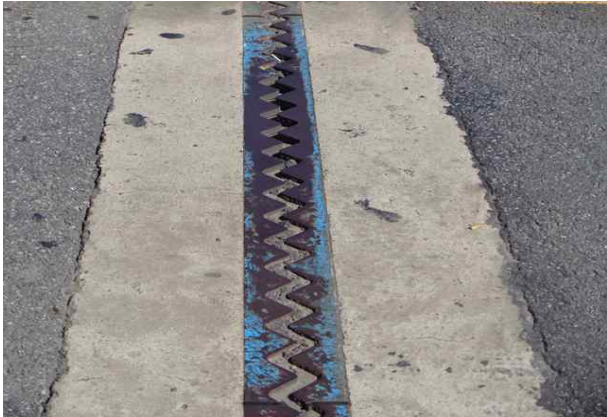
| 2022 상반기 | 2022 하반기 |
|---|---|
| 신축이음 후타재균열 (0.3mm미만) (A1) #10 | 신축이음 후타재 균열 (0.3mm미만) (A1) #10 |

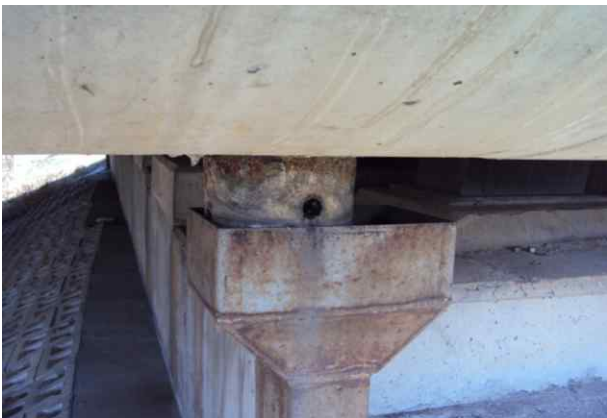
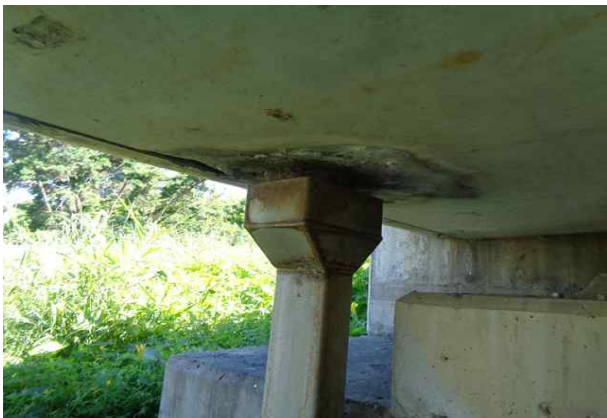
| No. | 부재 | 점검내용 | 발생원인 | 비고 |
|---|---|---|---|---|
| 6 | 배수시설 | 배수관 부식 및 막힘 | 공용기간 증가 등 | |

| 2022 상반기 | 2022 하반기 |
|---|---|
| 배수관 부식 및 막힘 (A2) #11 | 배수관 부식 및 막힘 (A2) #11 |

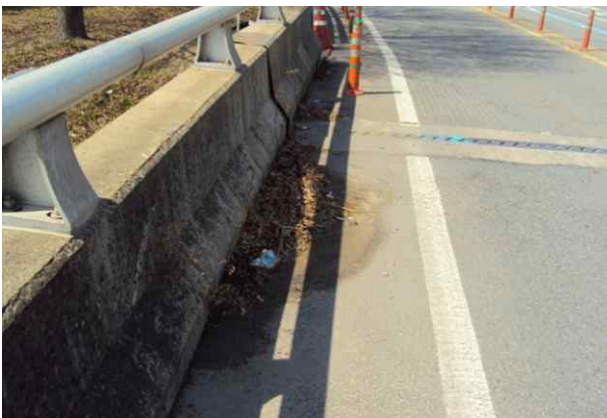
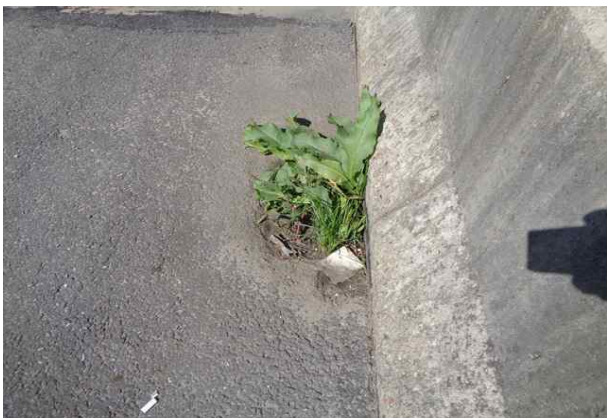
| 2022 상반기 | 2022 하반기 |
|---|---|
| 배수구 막힘 (S1~S3) #12 | 배수구 막힘 (S1~S3) #12 |

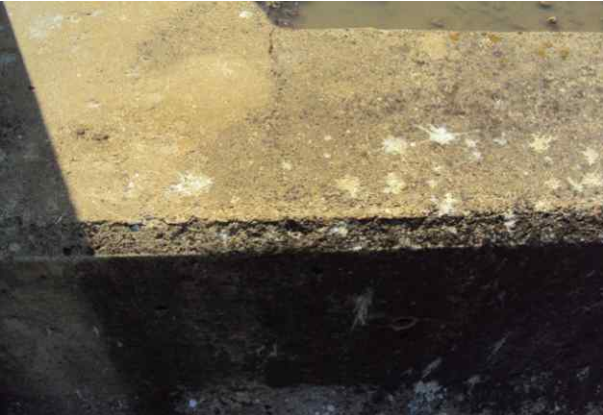
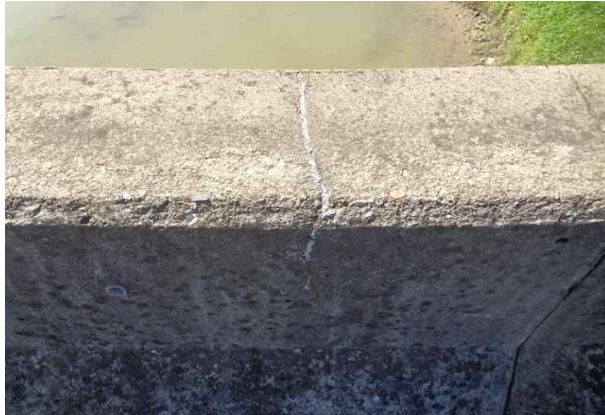
| No. | 부재 | 점검내용 | 발생원인 | 비고 |
|---|---|---|---|---|
| 7 | 난간,연석 | 방호벽 균열(0.3mm이상) | 시공초기 건조수축, 온도변화 등 | |

| 2022 상반기 | | 2022 하반기 | |
|---|---|---|---|
| 방호벽 균열 (0.3mm 이상) (S3) | 방호벽 균열 (0.3mm 이상) (S2) | #13 | #13 |

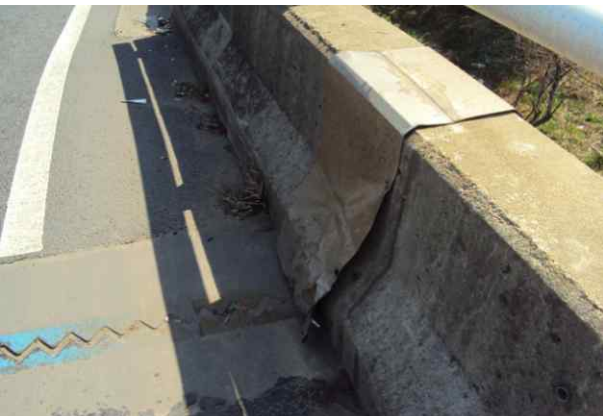
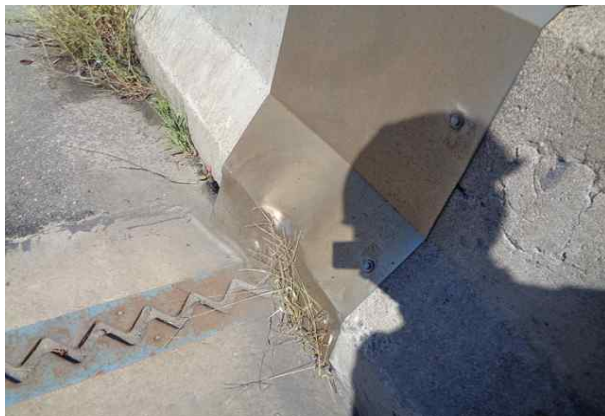
| 2022 상반기 | | 2022 하반기 | |
|---|---|---|---|
| 신축이음 차수판 변형 (A1) | 신축이음 차수판 변형 (A2) | #14 | #14 |

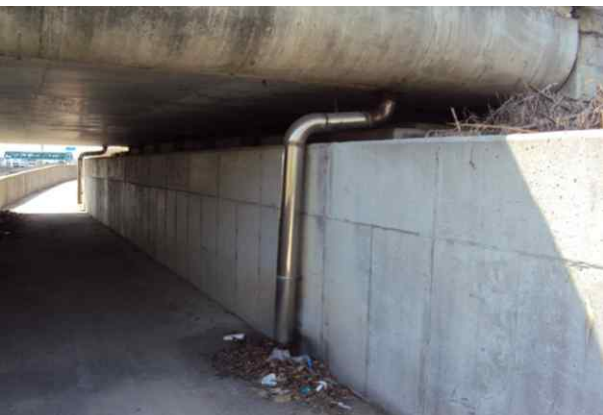
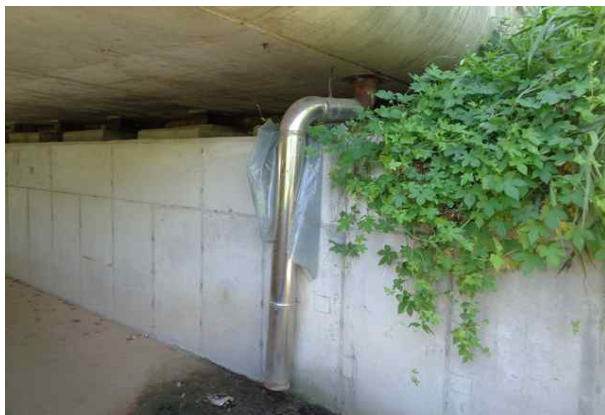
| 2022 상반기 | | 2022 하반기 | |
|---|---|---|---|
| 배수관 상태양호 (A1) | 배수관 상태양호 (A1) | #15 | #15 |

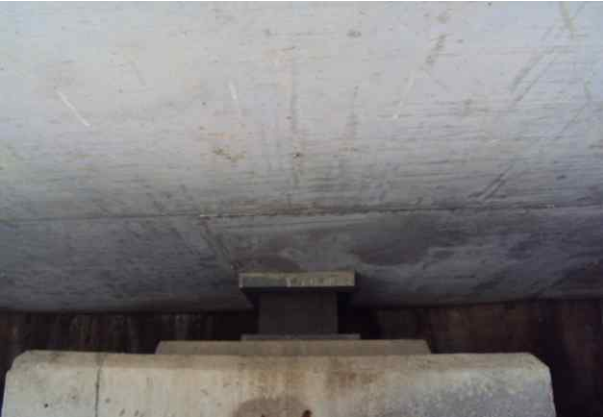
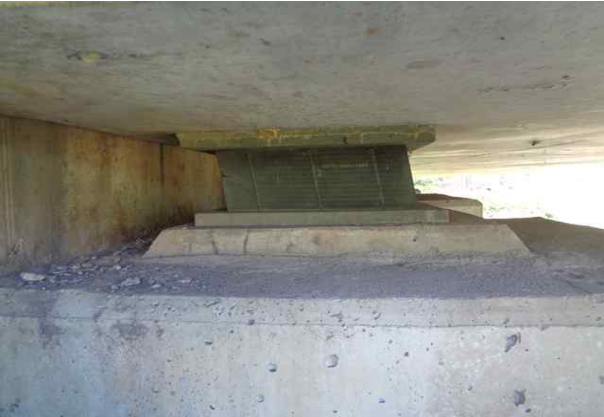
| 2022 상반기 | | 2022 하반기 | |
|---|---|---|---|
| 교량받침 상태양호 (A2) | #16 | 교량받침 상태양호 (A2) | #16 |

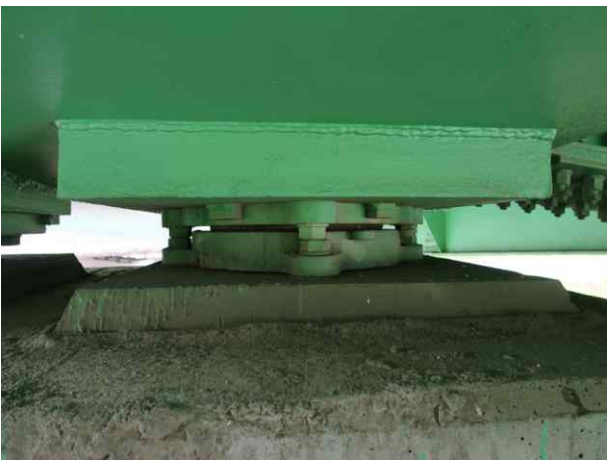
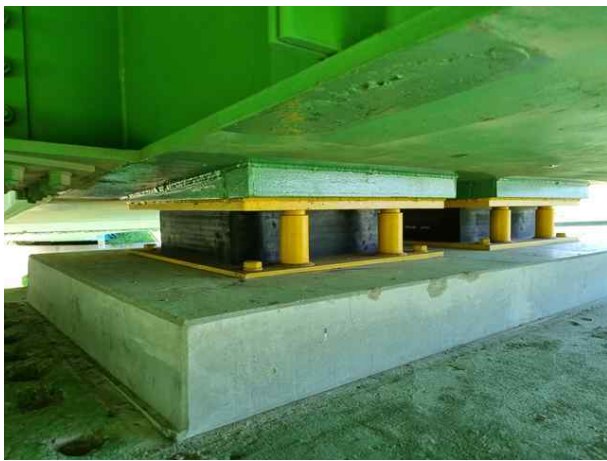
| #L1 | 기존 받침 (포트받침) | #L2 | 변경 받침 (탄성받침) |

| 구 분 | 발생원인 | 비고 |
|---|---|---|
| 3.하중조건, 기초.지반 조건, 주변환경 등의 변동사항 | 받침교체 | #L1,L2 |

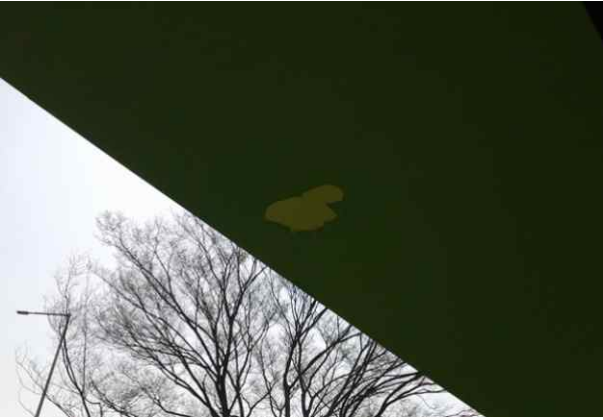
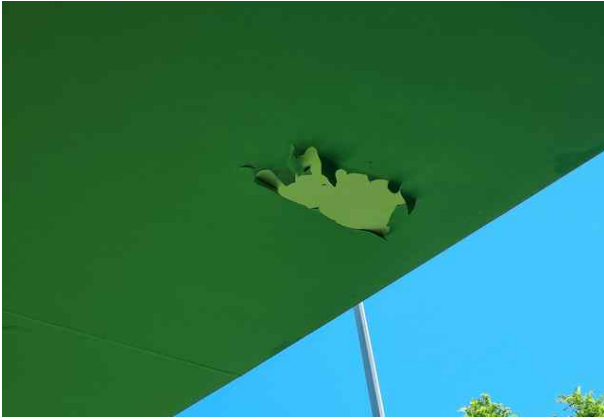
| 2022 상반기 | 2022 하반기 |
|---|---|
| 거더외부 박리 (S1-G1) #1 | 거더외부 박리 (S1-G1) #1 |

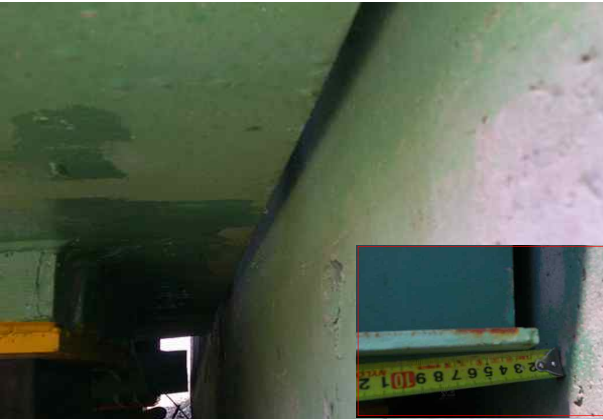
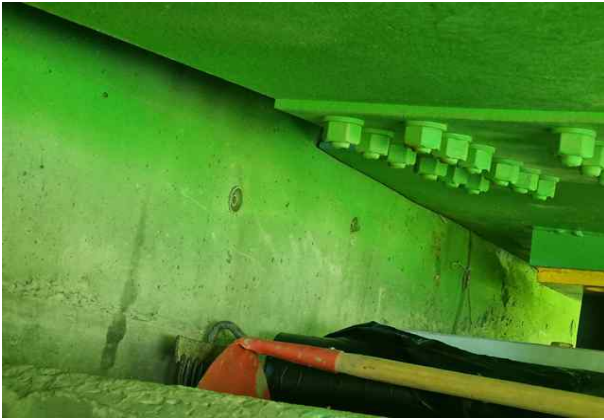
| 2022 상반기 | 2022 하반기 |
|---|---|
| 거더 협착 및 부식 (A1-G1) #2 | 거더 협착부 상태양호 (A1-G1) #2 |

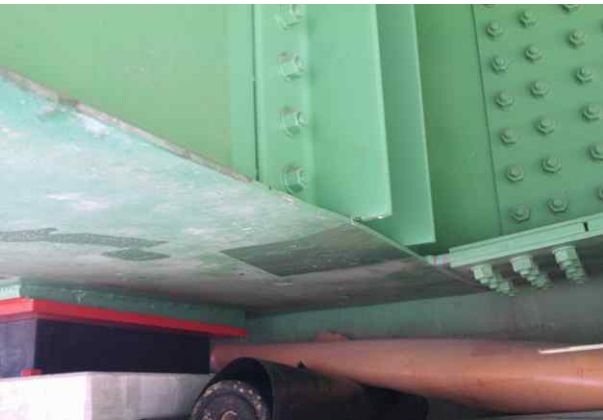
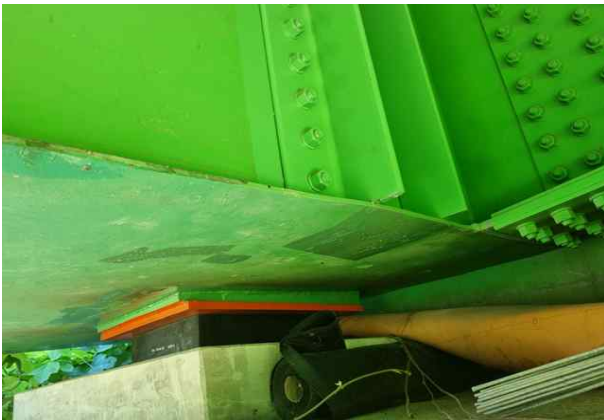
| 2022 상반기 | 2022 하반기 |
|---|---|
| 거더외부 변형 (S1-G2) #3 | 거더외부 변형 (S1-G2) #3 |

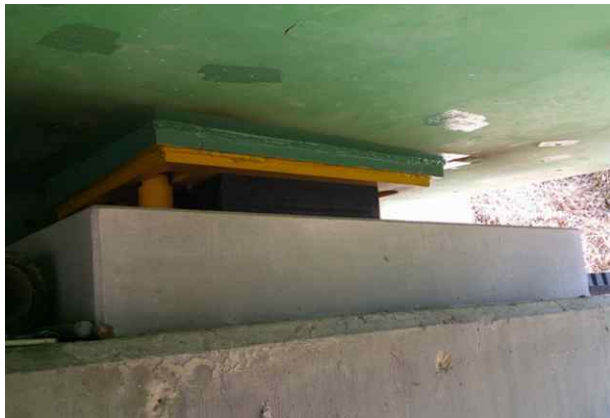
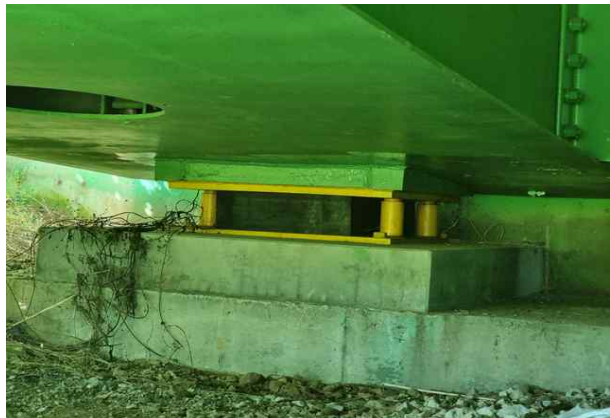
| 2022 상반기 | | 2022 하반기 | |
|---|--|---|---|
| 교량받침 교체부 상태양호 | | #4 | 교량받침 교체부 상태양호 |

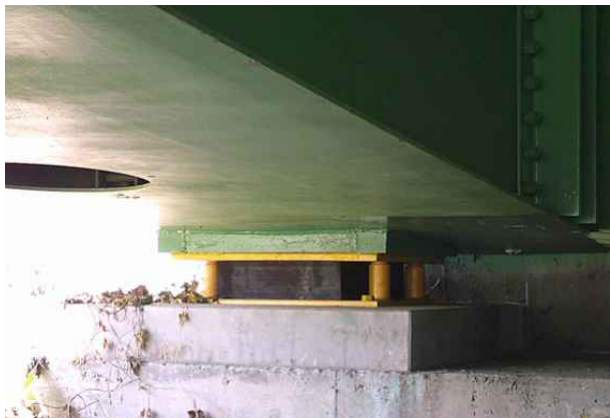
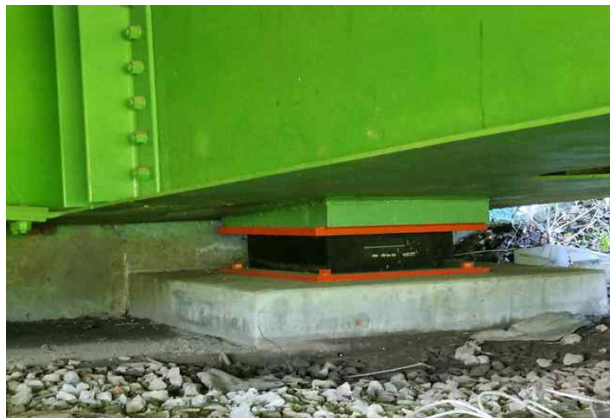
| 2022 상반기 | | 2022 하반기 | |
|---|--|---|--|
| 받침콘크리트 상태양호 | | 받침콘크리트 상태양호 | |

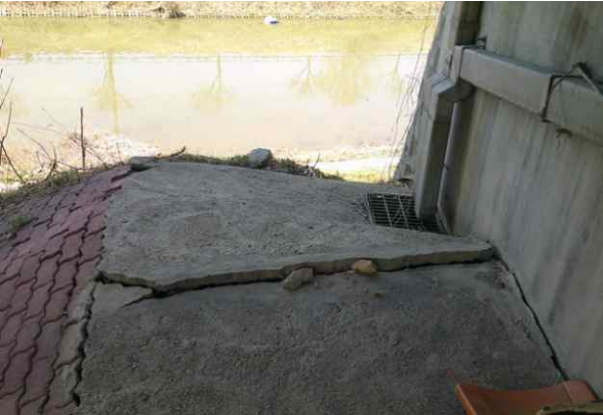
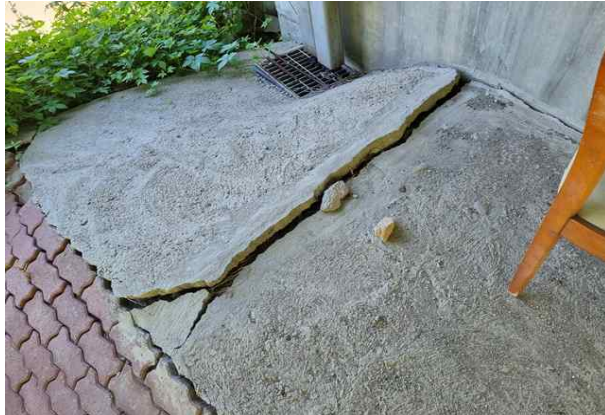
| 2022 상반기 | | 2022 하반기 | |
|---|---|---|---|
| | | 교대 앞성토 단차(A1) | #7 |

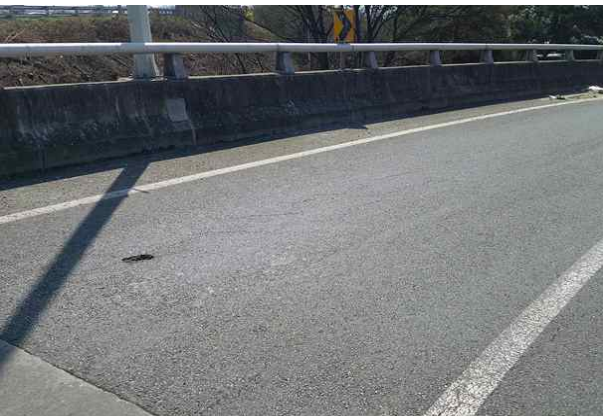
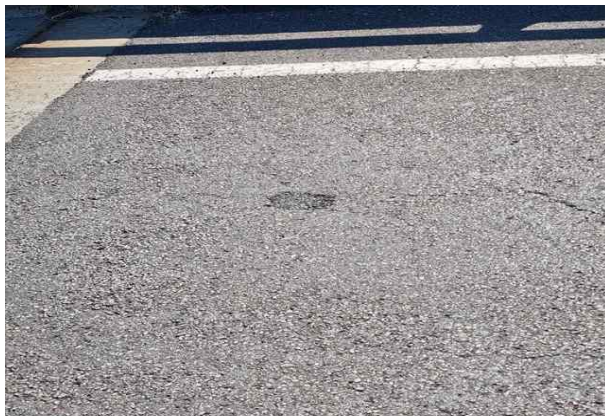
| 2022 상반기 | | 2022 하반기 | |
|---|---|---|---|
| | | 교면포장 포트홀 및 망상균열(S1) | #8 |

| 구분 | 결합 및 손상내용 | 손상물량 | | 보수물량 | | 보수방안 |
|---|---|---|---|---|---|---|
| 교면포장 | 망상균열 | m <sup>2</sup> | 400.00 | m <sup>2</sup> | 600.00 | 재포장 |

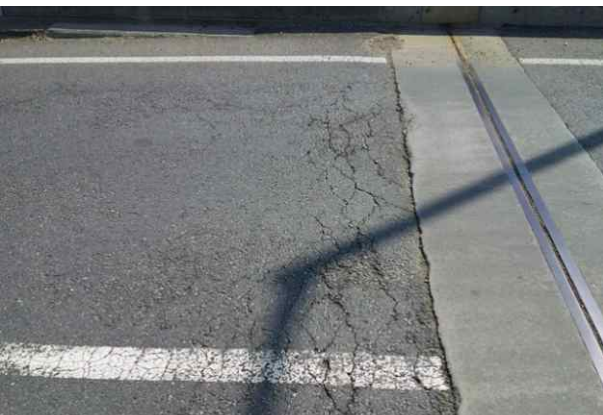
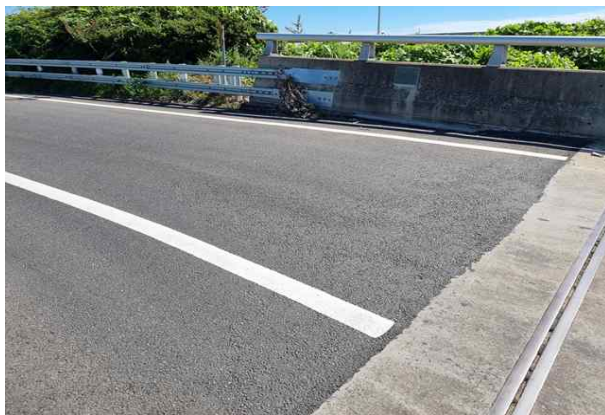
| 2022 상반기 | | 2022 하반기 | |
|---|---|---|---|
| | | 교면포장 접속부 균열(A1) | #9 |

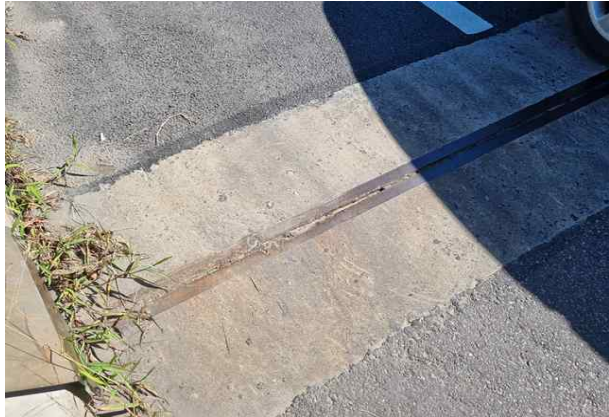
| 2022 상반기 | 2022 하반기 |
|---|---|
| 신축이음 토사퇴적, 부식, 균열(A1) #10 | 신축이음 토사퇴적, 부식, 균열(A1) #10 |

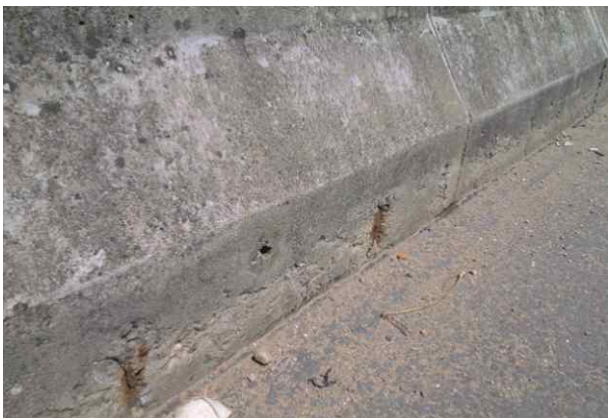
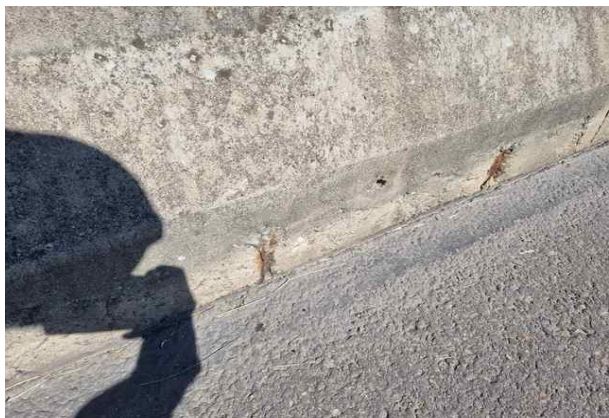
| 2022 상반기 | 2022 하반기 |
|---|---|
| 방호벽 하단 철근 노출(S1) #12 | 방호벽 하단 철근 노출(S1) #12 |

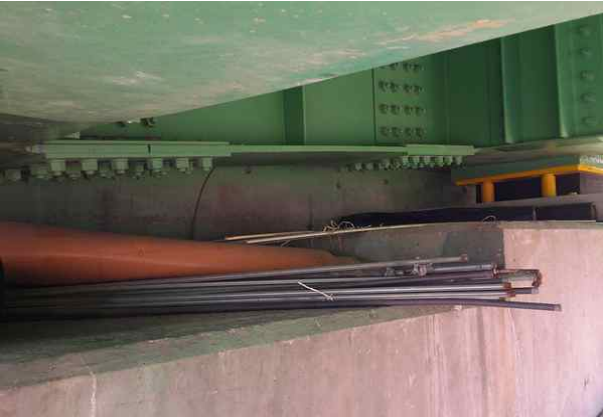
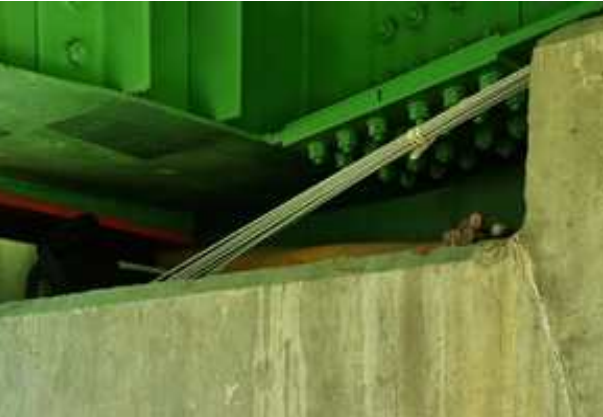
| 교대 구체 상면 자재적치 (A1) #13 | 교대 구체 상면 자재적치 (A1) #13 |

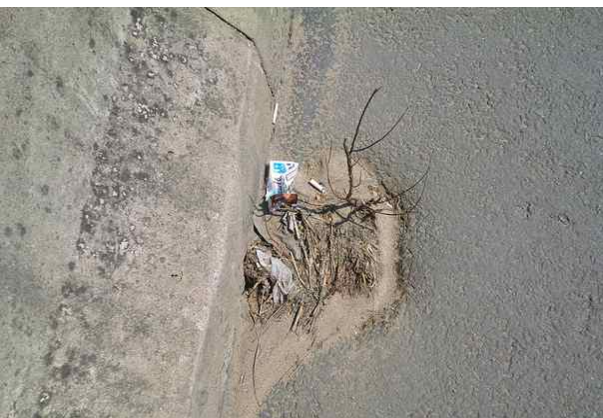
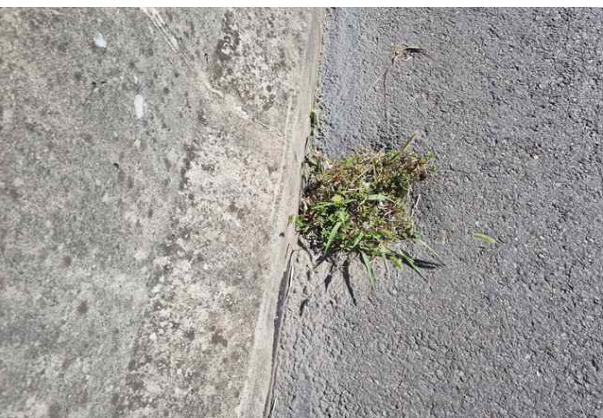
| 배수구 막힘 (S1~2) #14 | 배수구 막힘 (S1~2) #14 |

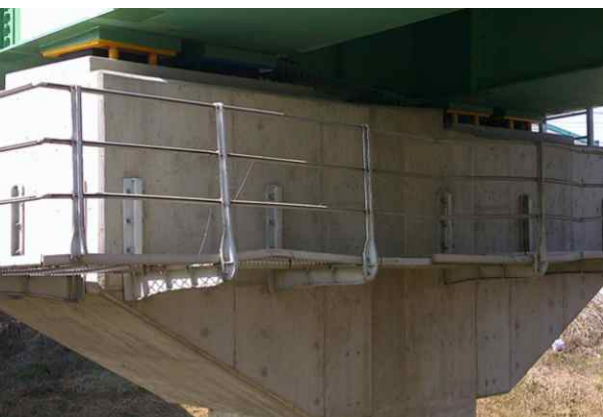
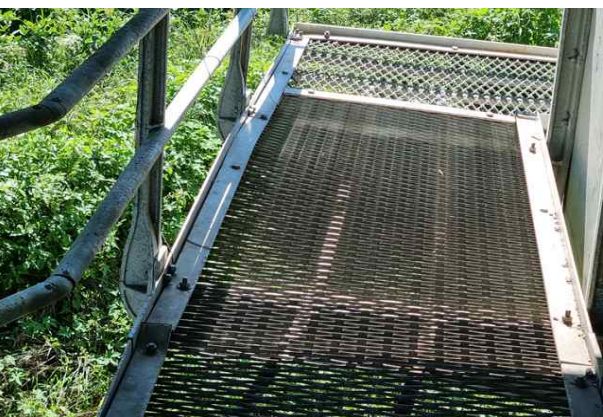
| 점검로 일부 변형 (P1) #15 | 점검로 일부 변형 (P1) #15 |

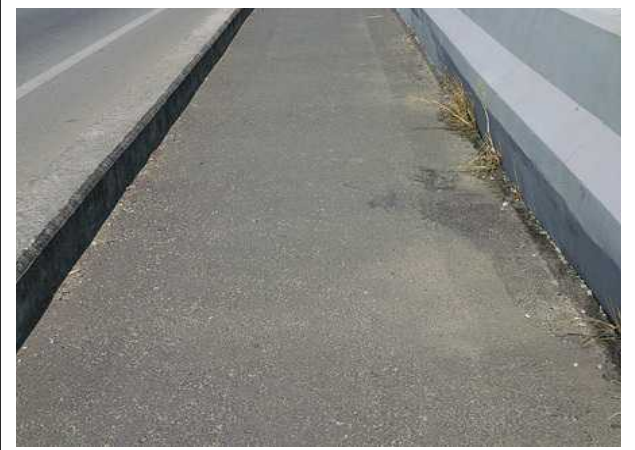
| 구 분 | | 발생원인 | 비고 |
|---|--|---|---|
| 3.하중조건, 기초.지반 조건, 주변환경 등의 변동사항 | | - 보도부 포장 형식변경(보도블럭→ASP) | #L1, #L2 |

| #L1 | 변경 (전) - 보도부 (보도블럭) | #L2 | 변경 (후) - 보도부 (아스팔트포장) |

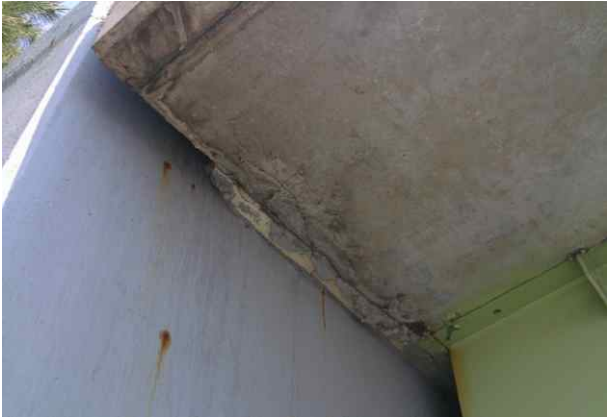
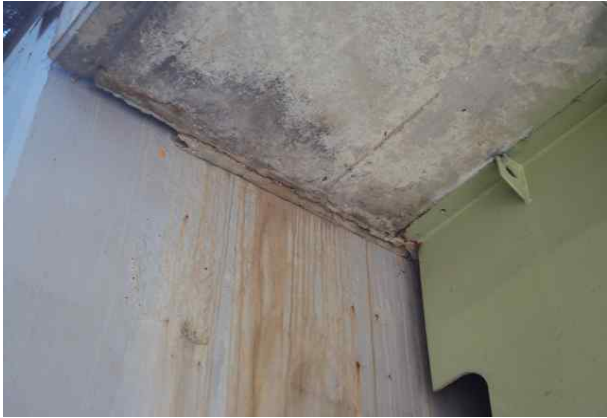
| 2022 상반기 | 2022 하반기 |
|---|---|
| 바닥판 단부 박리(A1, 서울) #1 | 바닥판 단부 박리(A1) #1 |

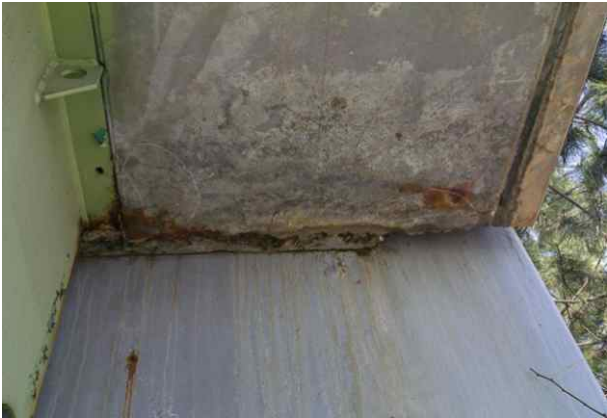
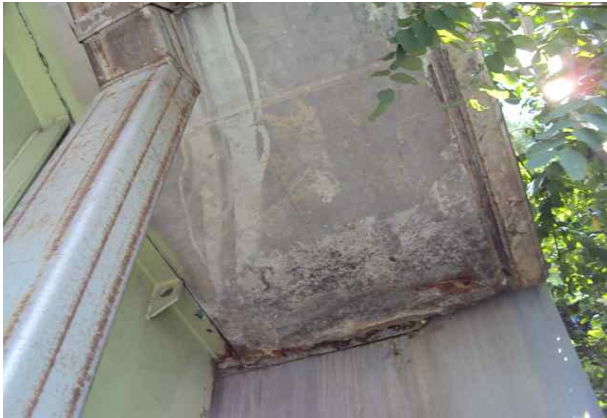
| 2022 상반기 | 2022 하반기 |
|---|---|
| 바닥판 단부 망상균열(A1, 강화) #2 | 바닥판 단부 망상균열(A1) #2 |

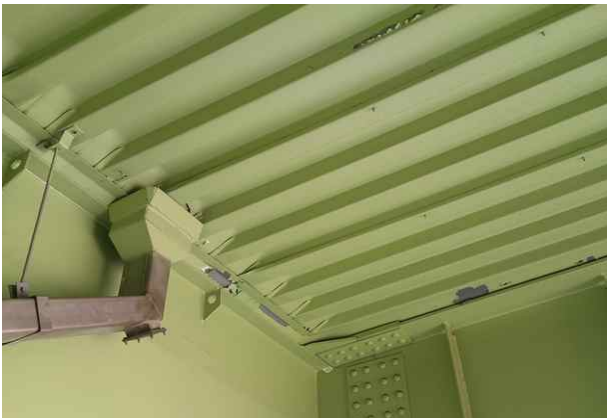
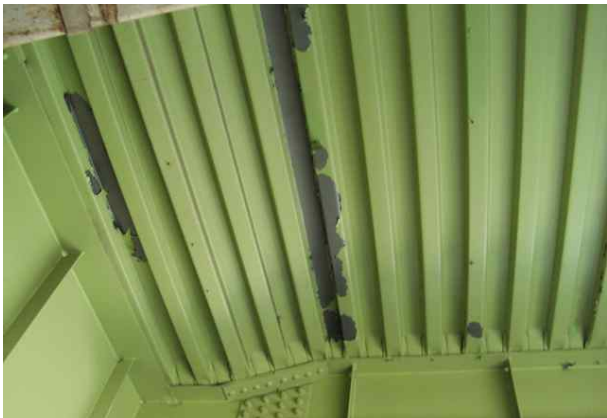
| 2022 상반기 | 2022 하반기 |
|---|---|
| 데크플레이트 박리(S1) #3 | 데크플레이트 도장박리(S1) #3 |

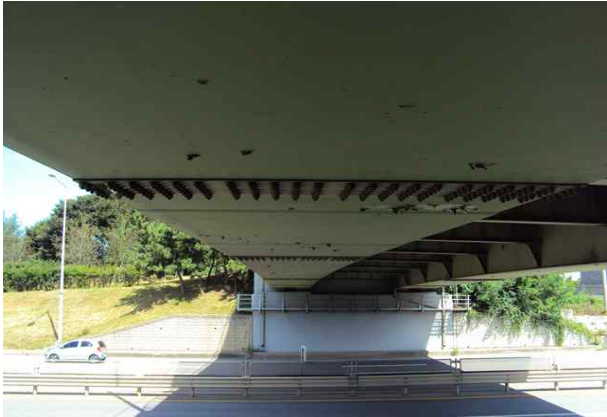
| 2022 상반기 | | 2022 하반기 | |
|---|---|---|---|
| | | 거더외부 도장박리(S1-G1) | #4 |

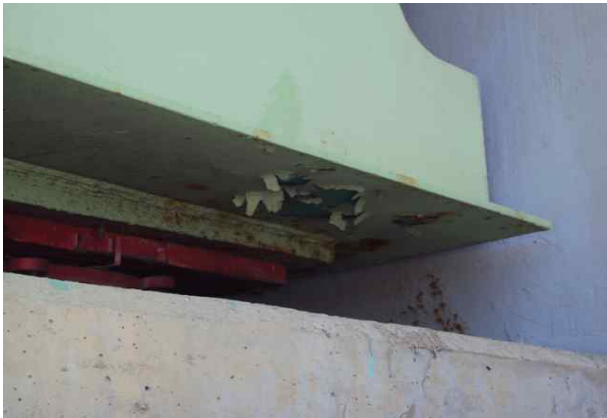
| 2022 상반기 | | 2022 하반기 | |
|---|---|---|---|
| | | 거더외부 단부 부식(S1-G1) | #5 |

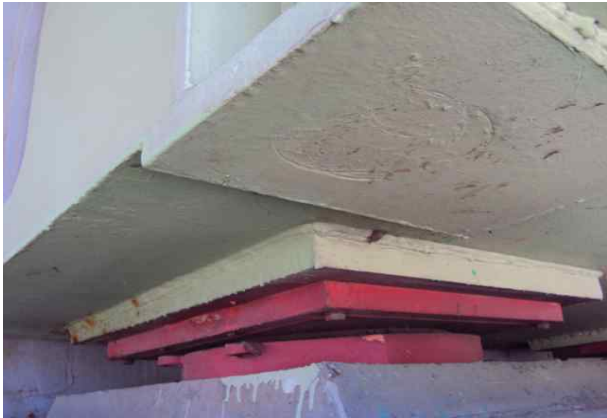
| 2022 상반기 | | 2022 하반기 | |
|---|---|---|---|
| | | 교량받침 부식(A1-Sh4) | #6 |

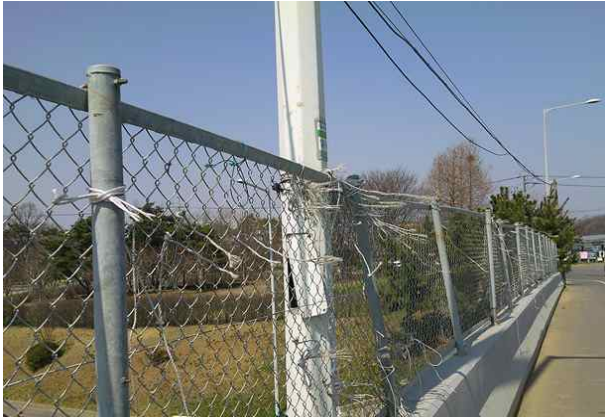
#13

오물투척방지망 변형

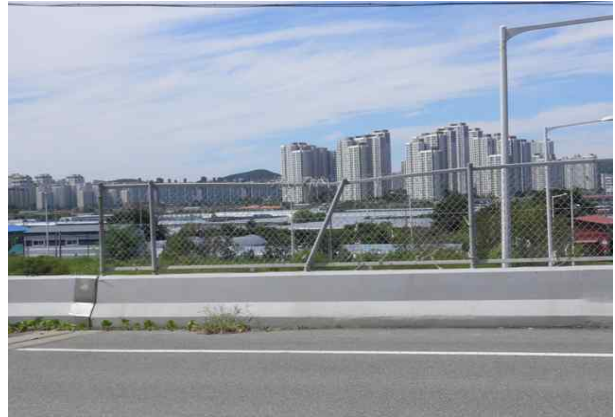
#13

오물투척방지망 변형

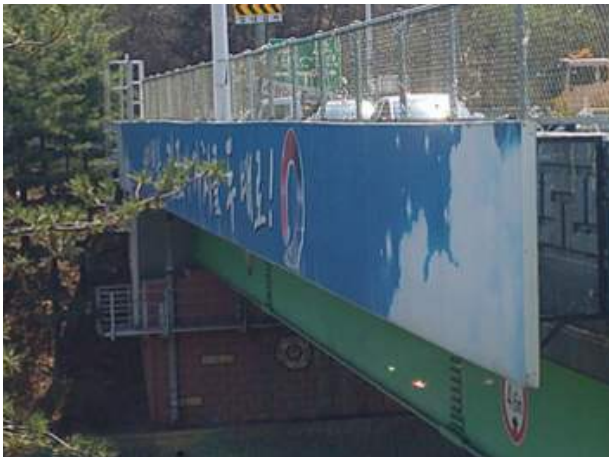
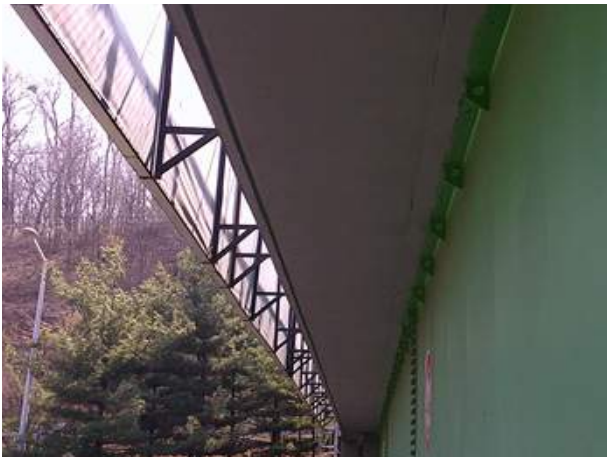
| 구 분 | 발생원인 | 비고 |
|---|---|---|
| 3.하중조건, 기초.지반 조건, 주변환경 등의 변동사항 | 광고 간판 설치 | #L1, 2 |

| #L1 | 광고 간판 설치 | #L2 | 광고 간판 설치 |

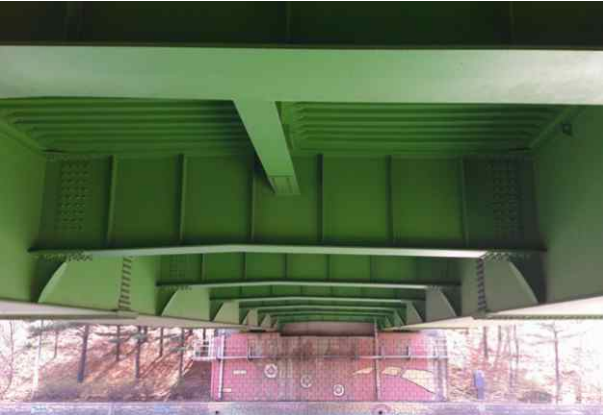
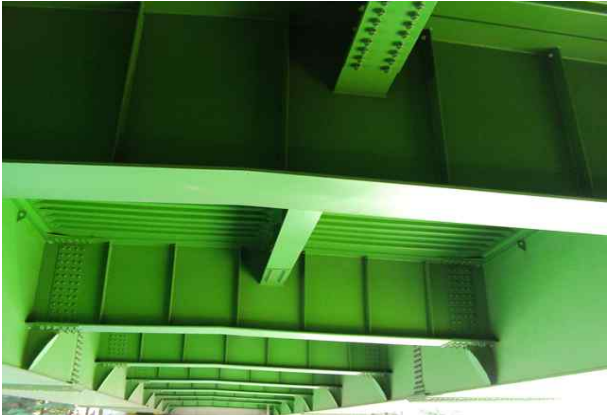
| 가로보 및 세로보 상태양호 #4 | 가로보 및 세로보 상태양호 #4 |

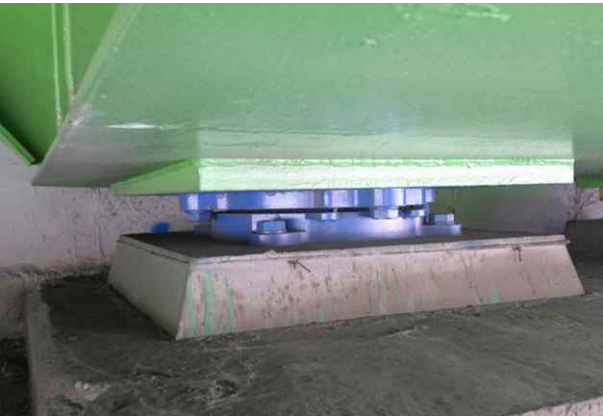
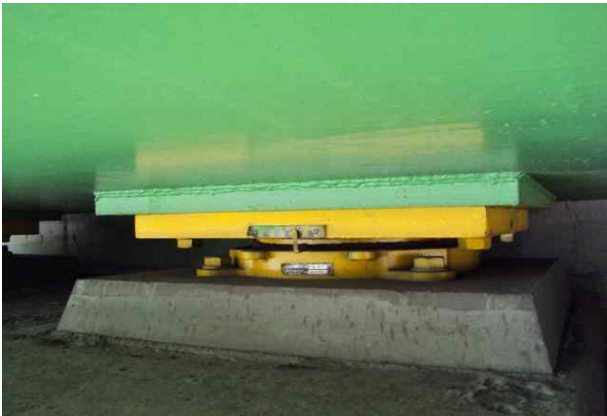
| 교량받침 전경 (A1-Sh2) #5 | 교량받침 전경 (A1-Sh3) #5 |

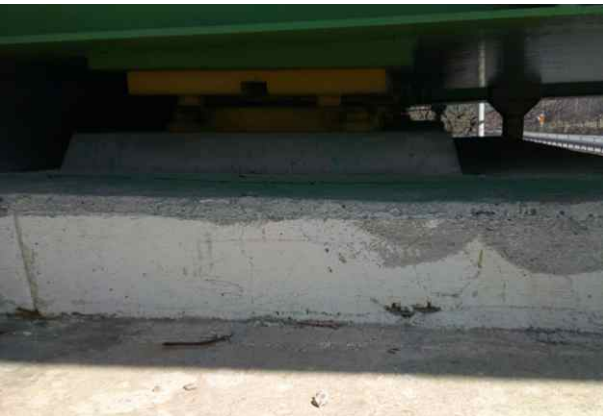
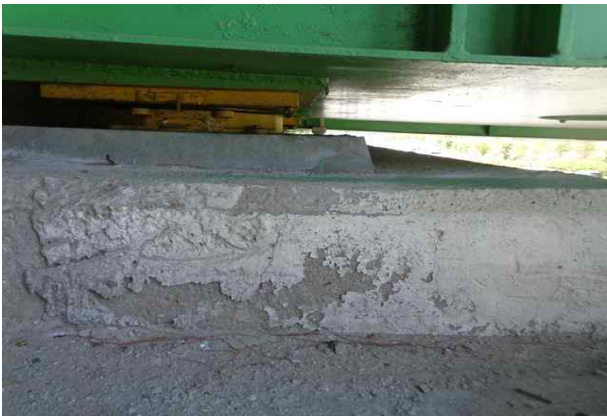
| 받침콘크리트 균열 (0.3mm미만) (A2-Sh2) #6 | 받침콘크리트 균열 (0.3mm미만) (A2-Sh1) #6 |
