## 16. 고산육교

# 제1장 정기안전점검 개요

【표 II. 1.1】 시설물현황(고산육교)

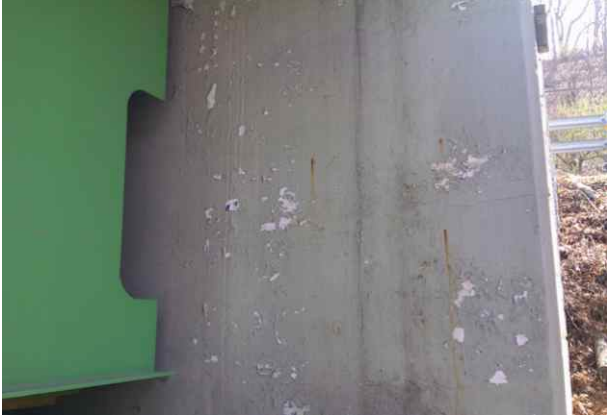
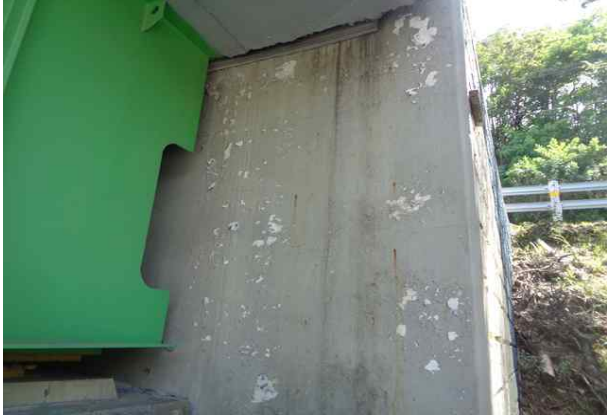
| 2022 상반기 | 2022 하반기 |
|---|---|
| 교대 홍벽 보수부 박리 (A2) #7 | 교대 홍벽 보수부 박리 (A2) #7 |

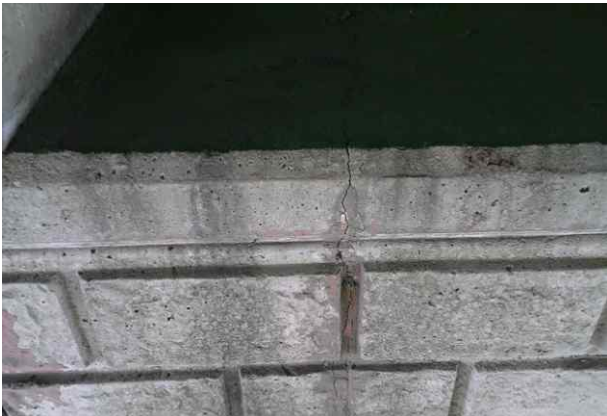
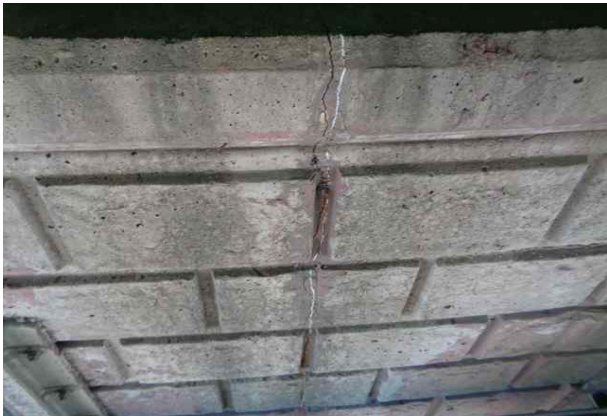
| 2022 상반기 | 2022 하반기 |
|---|---|
| 교대 수직균열 (0.3mm이상) (A2) #8 | 교대 수직균열 (0.3mm이상) (A2) #8 |

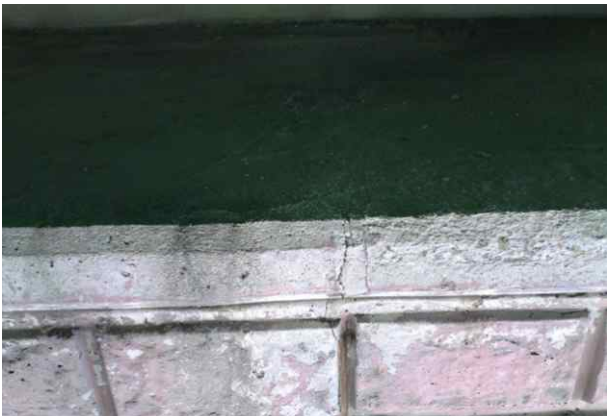
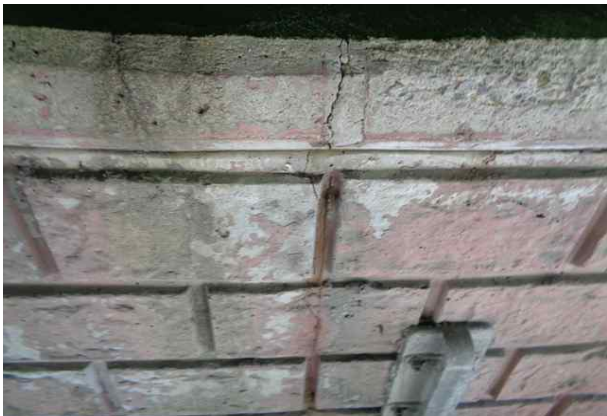
| 2022 상반기 | 2022 하반기 |
|---|---|
| 교대 수직균열 (0.3mm이상) (A2) #9 | 교대 수직균열 (0.3mm이상) (A2) #9 |

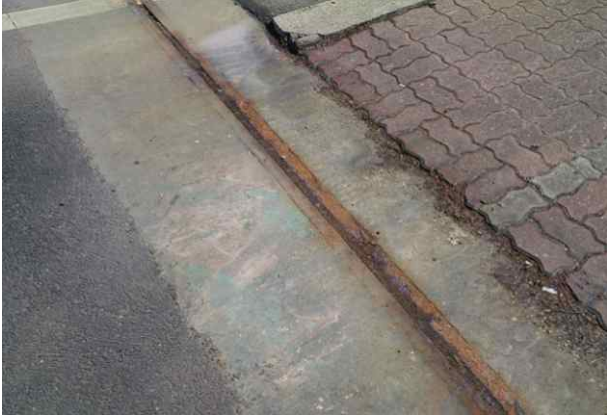
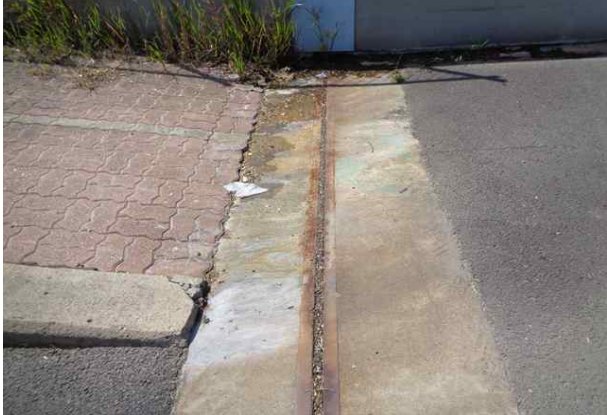
| #13 | #13 |

| 신축이음 토사퇴적 및 부식(A1) | 신축이음 토사퇴적 및 부식(A1) |

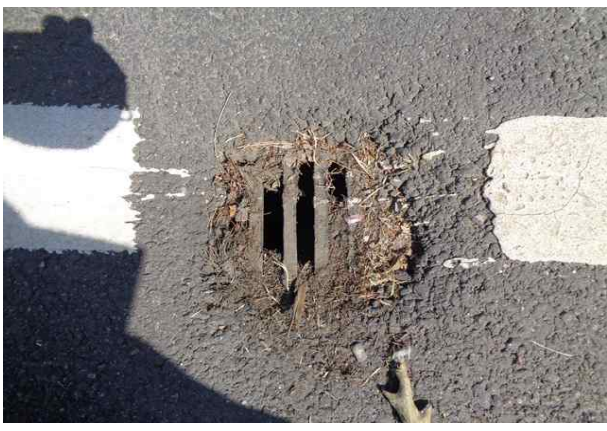
| #14 | #14 |

| 배수구 청소 | 배수구 상태양호 |

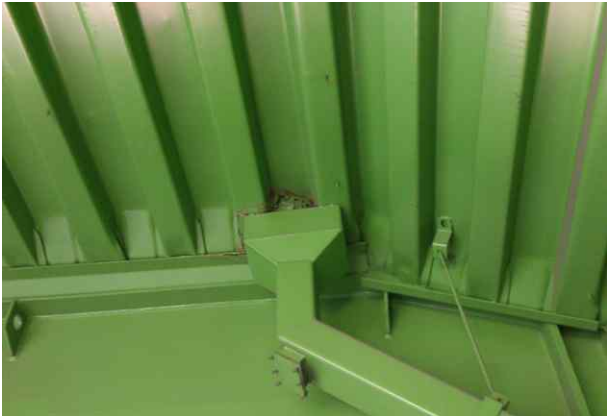
| #15 | #15 |

| 배수관 주변 부식 | 배수관 주변 부식 |

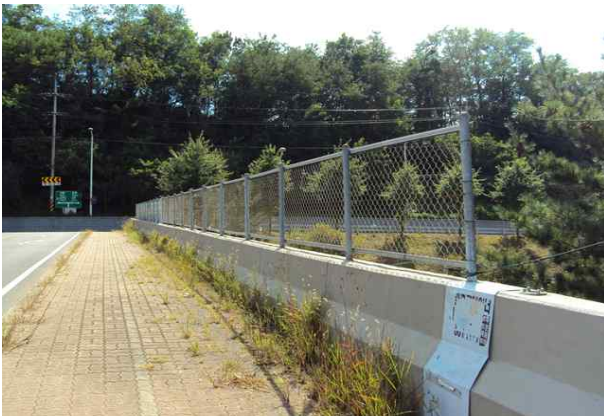
| 방호벽 상태양호 | | #16 | 보도부 주변 상태양호 |

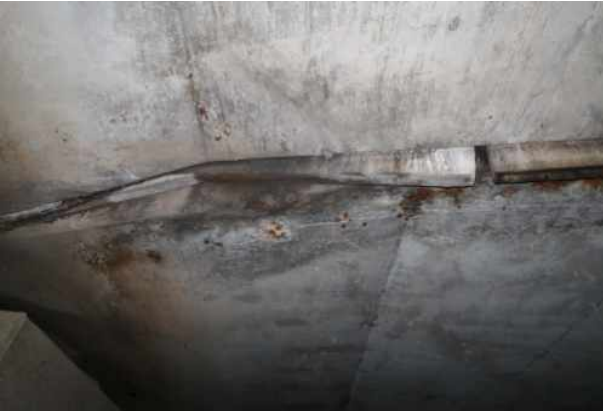
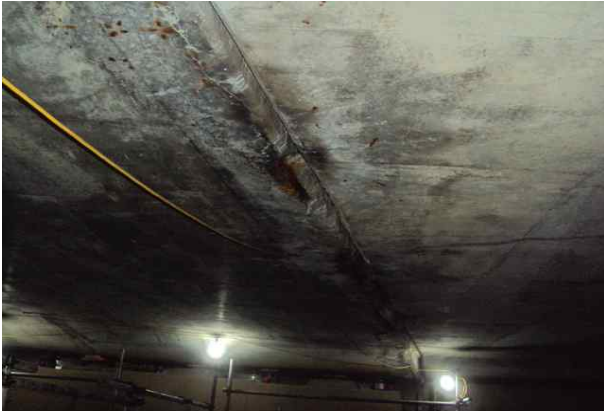
| 2022 상반기 | 2022 하반기 |
|---|---|
| 슬래브 박락 및 철근노출 (S2,신-강화) #4 | 슬래브 박락 및 철근노출 (S2,신-강화) #4 |

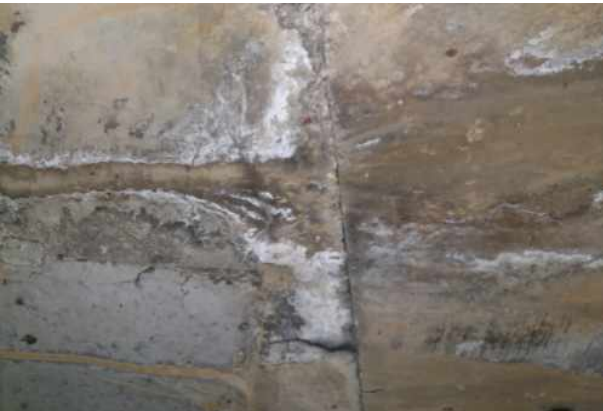
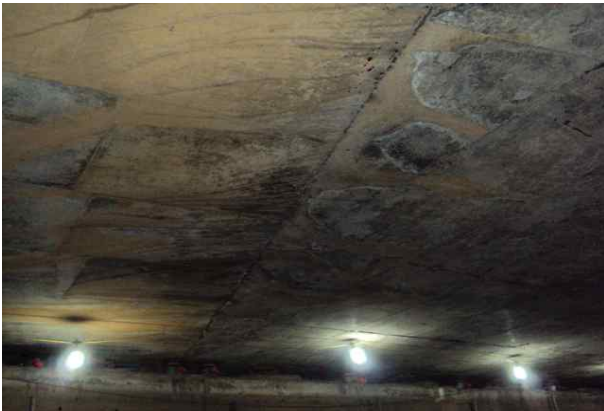
| 2022 상반기 | 2022 하반기 |
|---|---|
| 슬래브 누수흔적 및 백태 (S2,구-서울) #5 | 슬래브 누수흔적 및 백태 (S3,구-서울) #5 |

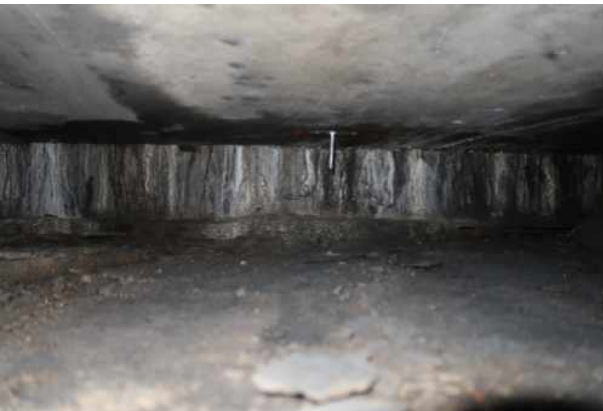
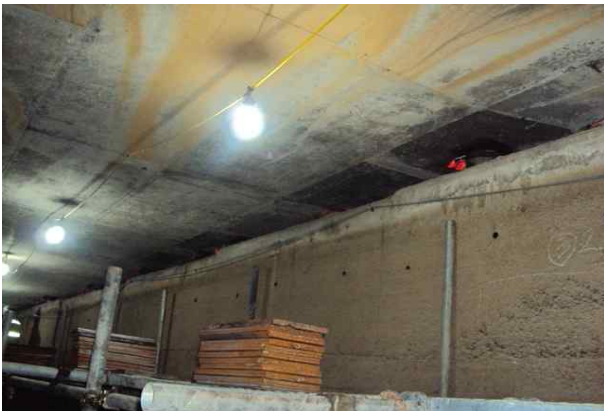
| 2022 상반기 | 2022 하반기 |
|---|---|
| 교대 홍벽 백태 (A1,구-강화) #6 | 교대 전구간 보수 실시중 #6 |

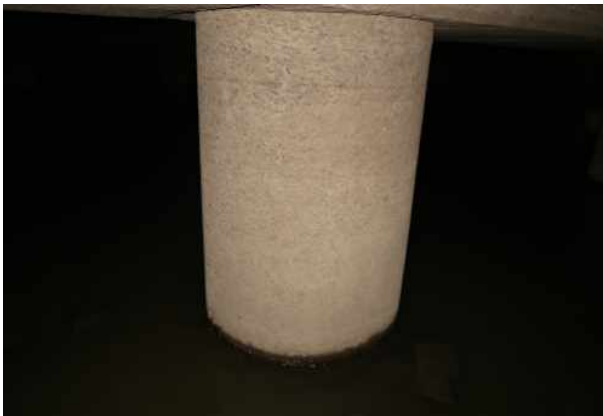
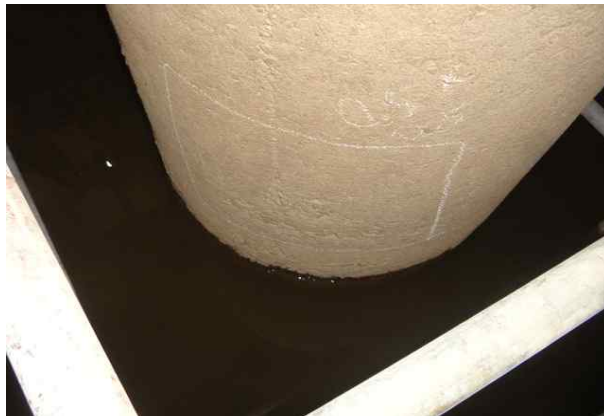
| 교각 기둥 재료분리 (P2,구-서울) | | #7 | 교각 기둥 재료분리 (P2,구-서울) 보수 실시중 #7 |

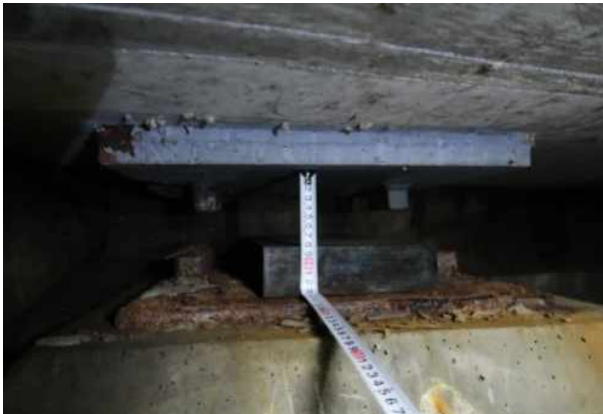
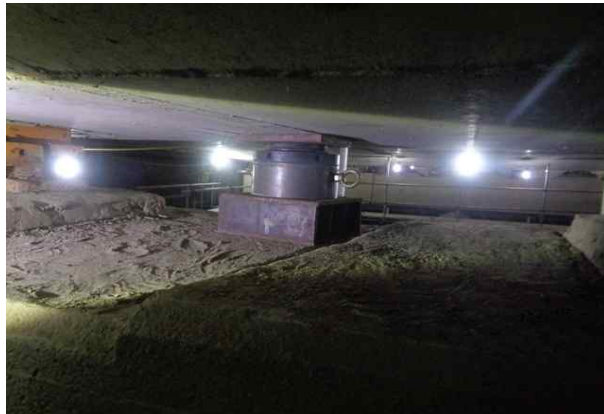
| 교대 (A1) 보호콘크리트 이격 | | #8 | 교량반침 교체 진행현황 #8 |

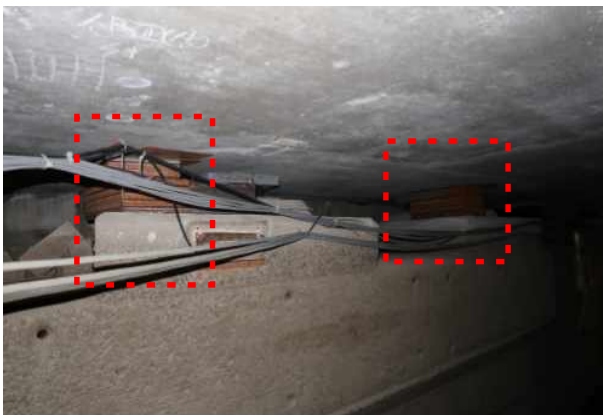
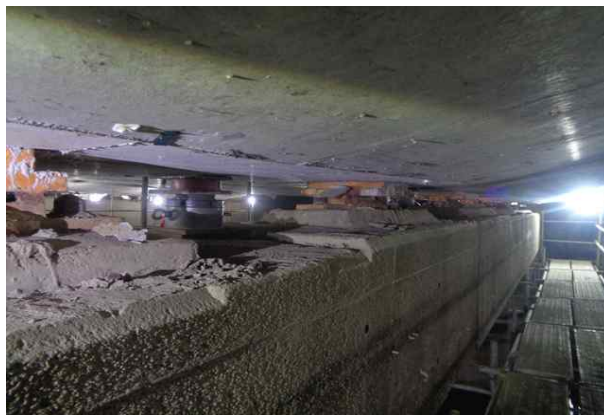
| 반침 들뜸구간-가고정반침 (A1,신-서울) | | #9 | 교량반침 교체 진행현황 #9 |

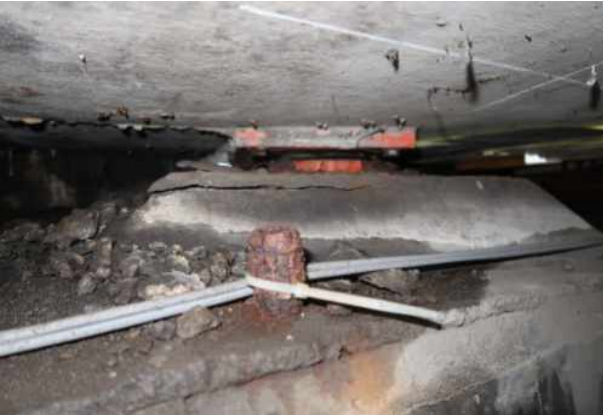
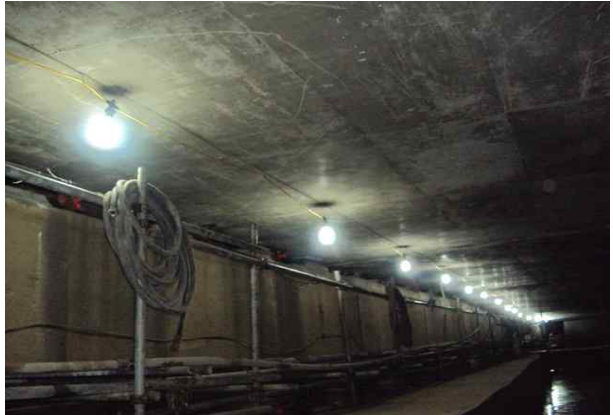
| 2022 상반기 | | 2022 하반기 | |
|---|---|---|---|
| | | 반침 몰탈박리/박락(A2-sh2, 구-강화) #10 | 교량반침 교체 진행현황 #10 |

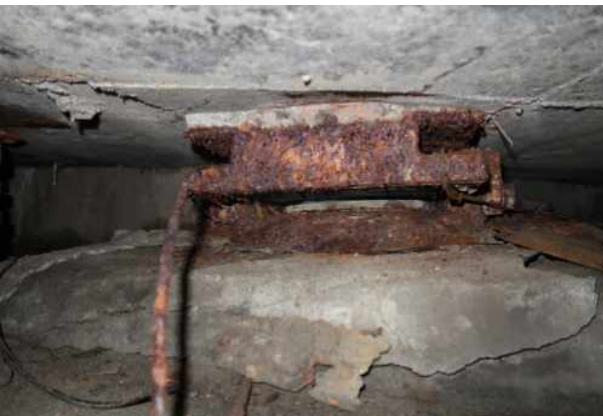
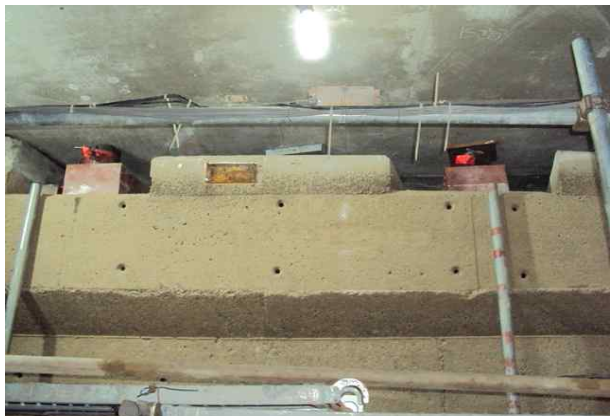
| 2022 상반기 | | 2022 하반기 | |
|---|---|---|---|
| | | 농번기 교각부 하천 수위(반침 침수) #11 | 교량반침 교체 진행현황 #11 |

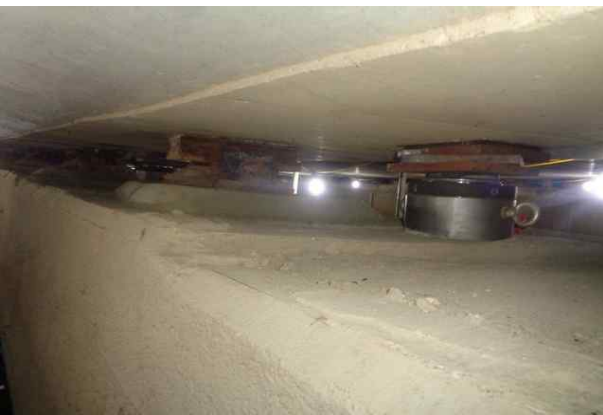
| 2022 하반기 | | 2022 하반기 | |
|---|---|---|---|
| | | 교량반침 교체 진행현황 #12 | 교량반침 교체 진행현황 #12 |

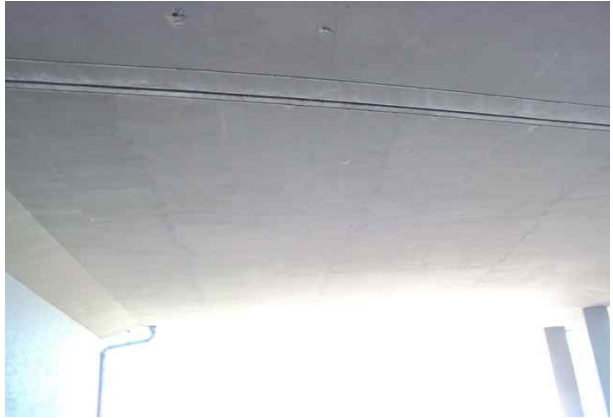
| 2022 상반기 | | 2022 하반기 | |
|---|---|---|---|
| | | 슬래브 보수(표면처리) (S2,서울) | #1 |
| | | | 슬래브 기보수부 상태양호 (S2,서울) |

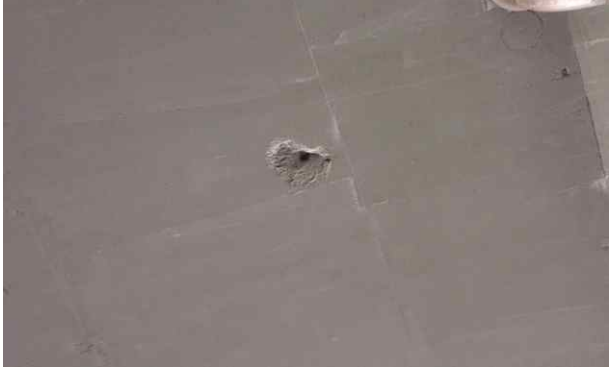
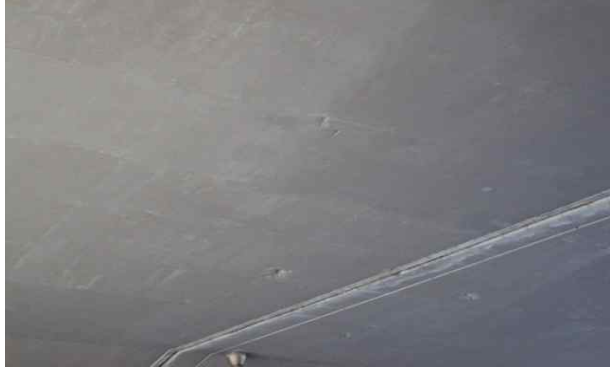
| 2022 상반기 | | 2022 하반기 | |
|---|---|---|---|
| | | 슬래브 박락(S2,강화) | #2 |
| | | | 슬래브 박락(S2,강화) |

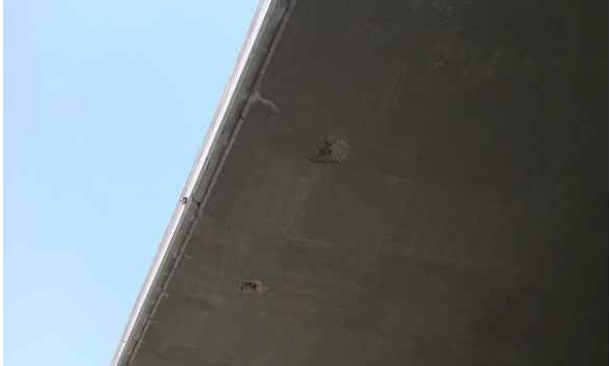
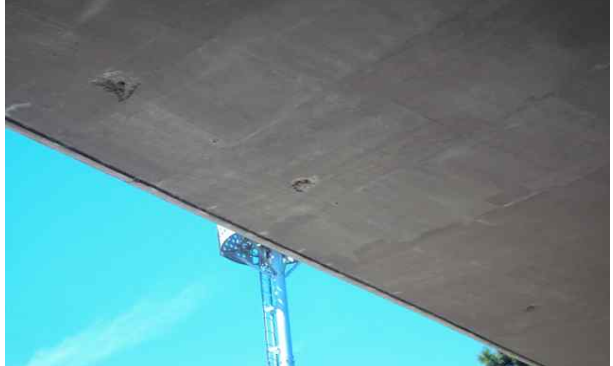
| 2022 상반기 | | 2022 하반기 | |
|---|---|---|---|
| | | 슬래브 박락(S1,서울) | #3 |
| | | | 슬래브 박락(S1,서울) |

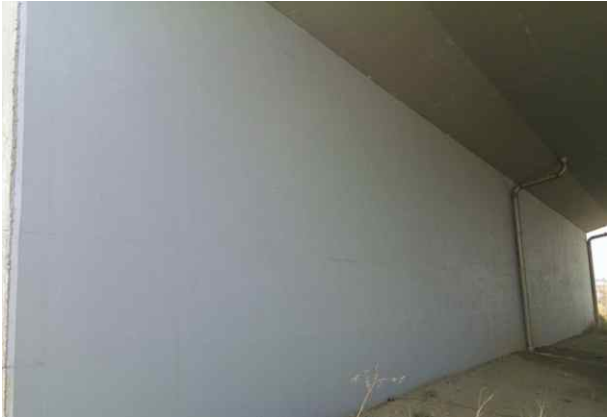
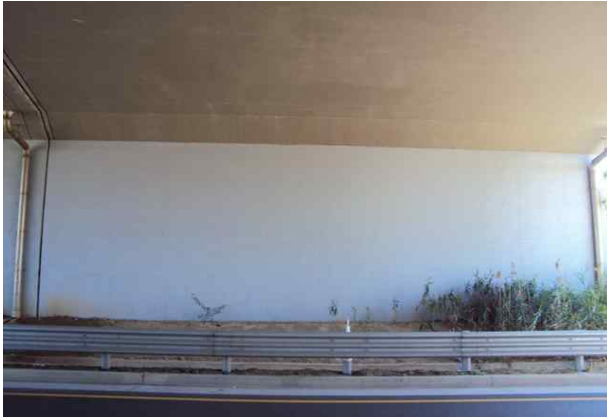
| 2022 상반기 | 2022 하반기 |
|---|---|
| 교대 기보수부 상태양호 (A2) #7 | 교대 기보수부 상태양호 (A2) #7 |

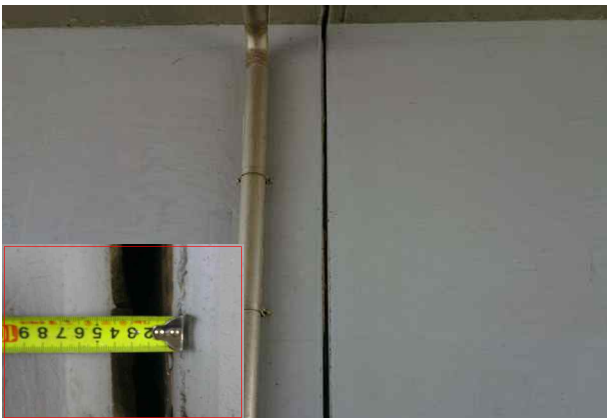
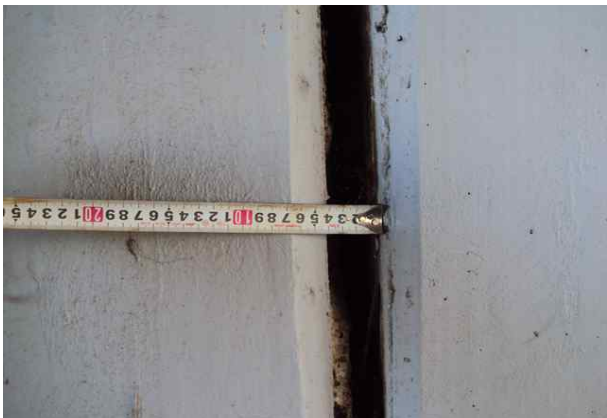
| 2022 상반기 | 2022 하반기 |
|---|---|
| 신축이음부 실린트 탈락 및 이격 (A2) #8 | 신축이음부 실린트 탈락 및 이격 (A2) #8 |

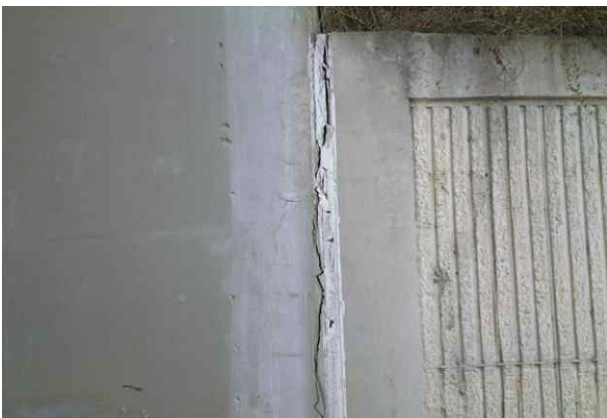
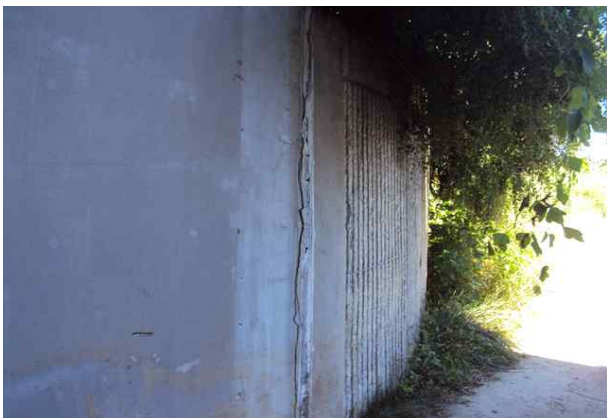
| 2022 상반기 | 2022 하반기 |
|---|---|
| 용벽 접속부 실린트 이격 (A1,우) #9 | 용벽 접속부 실린트 이격 (A1,우) #9 |

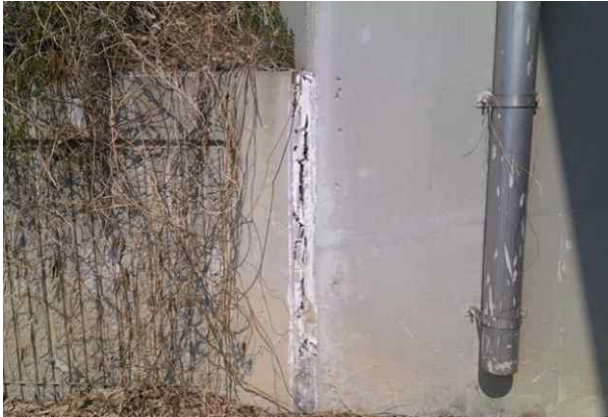
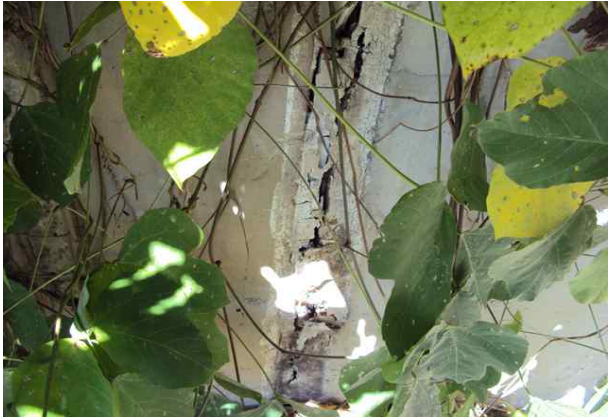
| 2022 상반기 | 2022 하반기 |
|---|---|
| 옹벽 접속부 실린트 이격(A1,좌) #10 | 옹벽 접속부 실린트 이격(A1,좌) #10 |

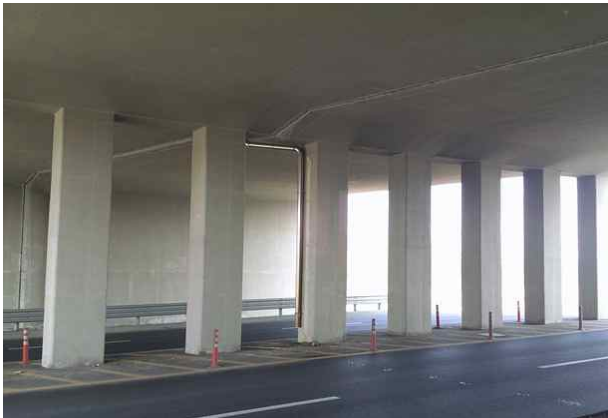
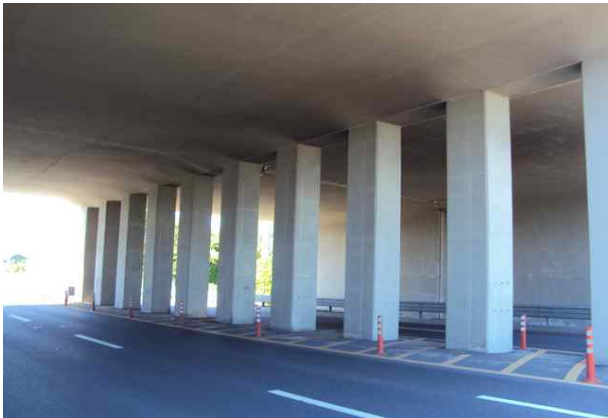
| 2022 상반기 | 2022 하반기 |
|---|---|
| 교각 기보수부 상태양호(P1) #11 | 교각 기보수부 상태양호(P1) #11 |

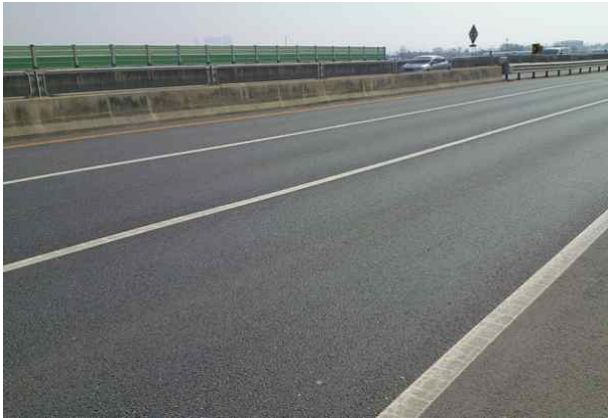
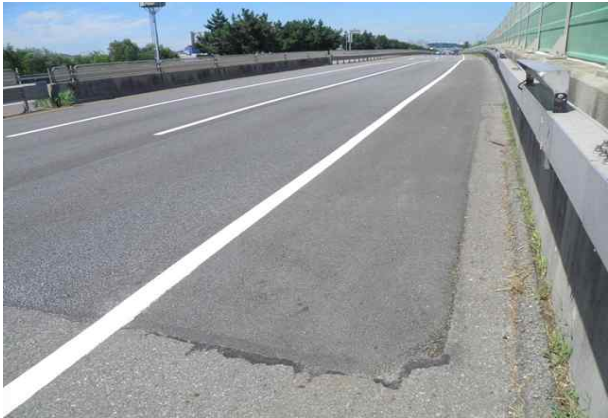
| 2022 상반기 | 2022 하반기 |
|---|---|
| 교면포장 상태양호 #12 | 교면포장 상태양호 #12 |

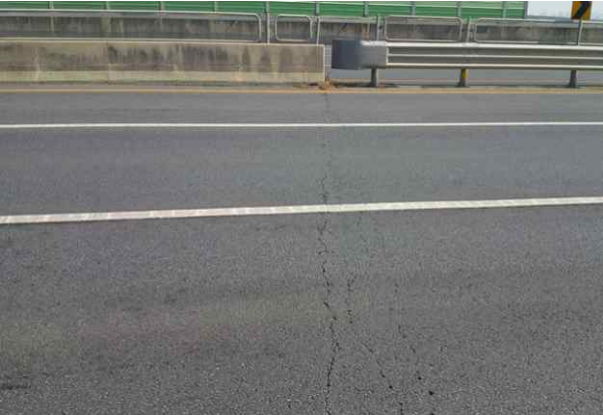
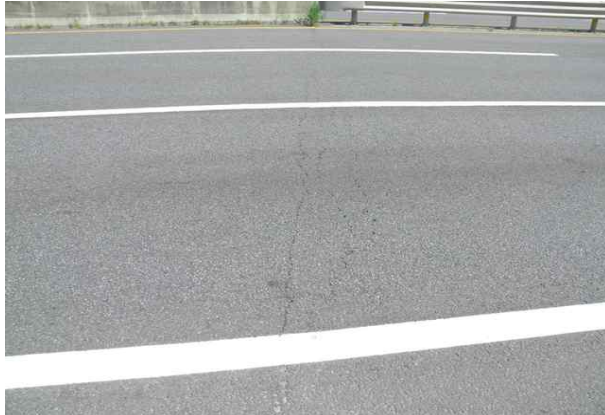
| | | 교면포장 접속부 균열 (A2,서울) | #13 |

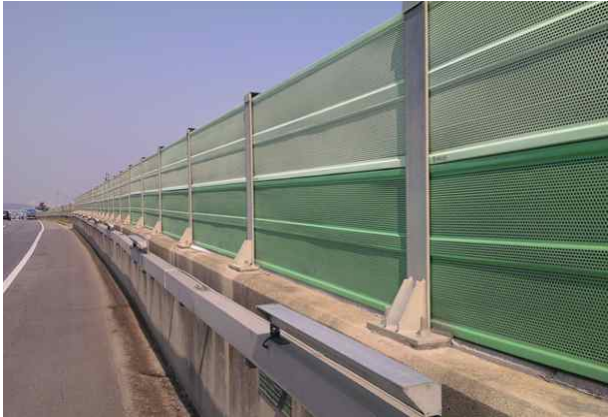
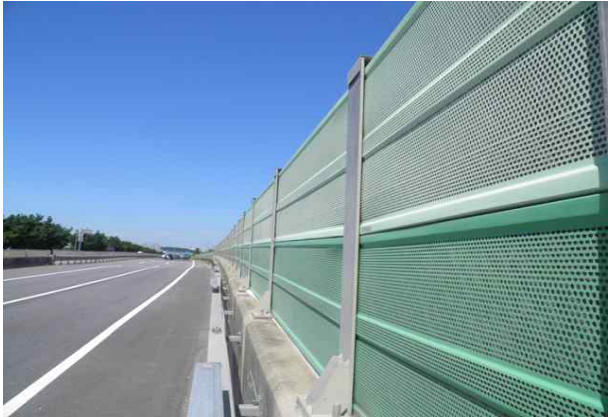
| 2022 상반기 | 2022 하반기 |
|---|---|
| 방음벽 상태양호(강화방향) #16 | 방음벽 상태양호(강화방향) #16 |

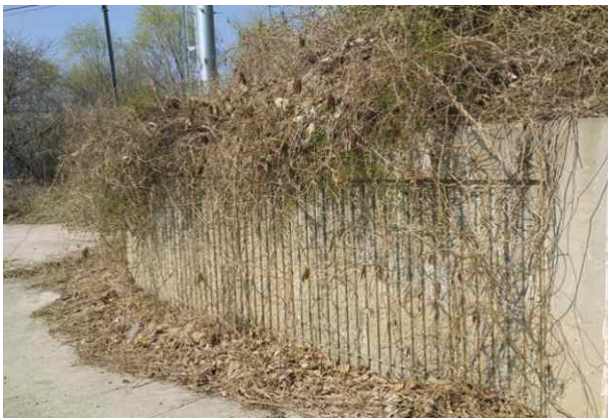
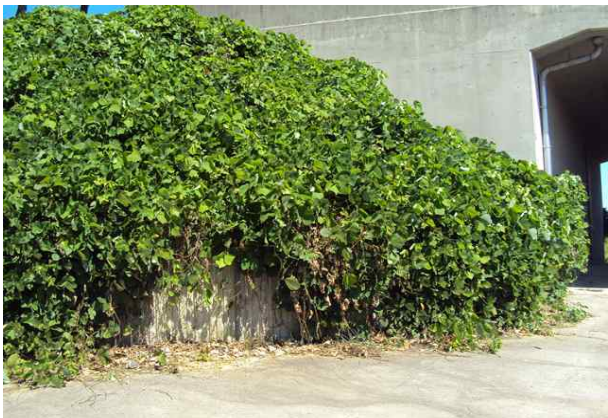
| 2022 상반기 | 2022 하반기 |
|---|---|
| 옹벽 상태양호(A1,좌) #17 | 옹벽 상태양호(A1,좌) #17 |

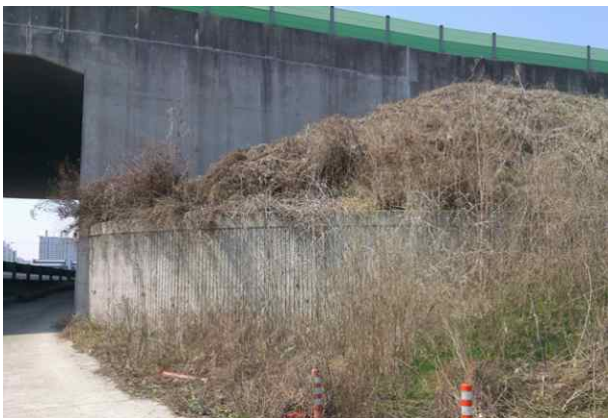
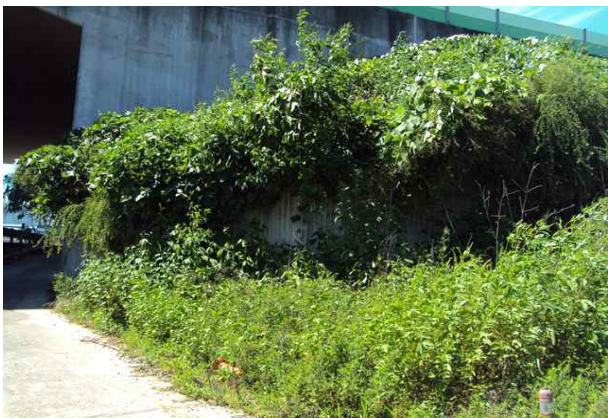
| 2022 상반기 | 2022 하반기 |
|---|---|
| 옹벽 상태양호(A1,우) #18 | 옹벽 상태양호(A1,우) #18 |

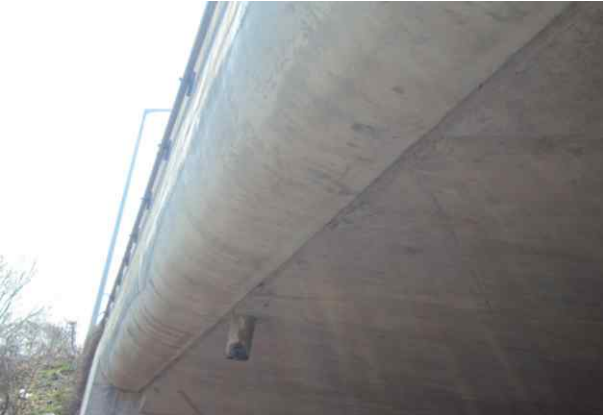
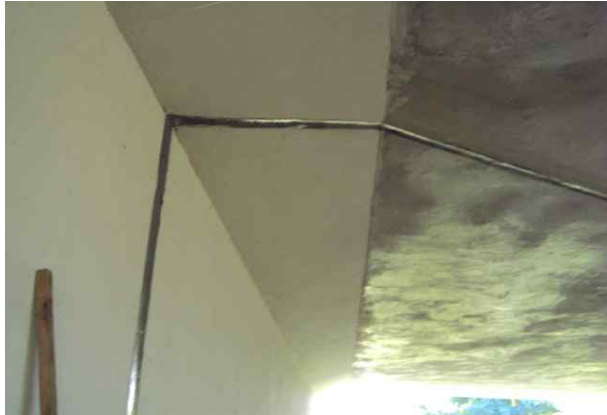
| 2022 상반기 | | 2022 하반기 | |
|---|---|---|---|
| | | 현치부 균열 (0.3mm미만) (S2,강화) #4 | 현치부 균열 (0.3mm미만) (S2,강화) 보수 #4 |

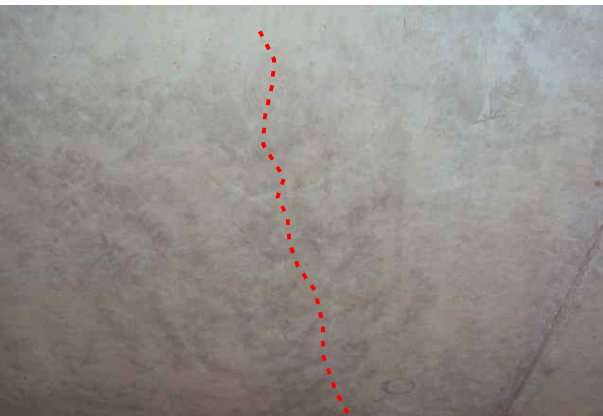
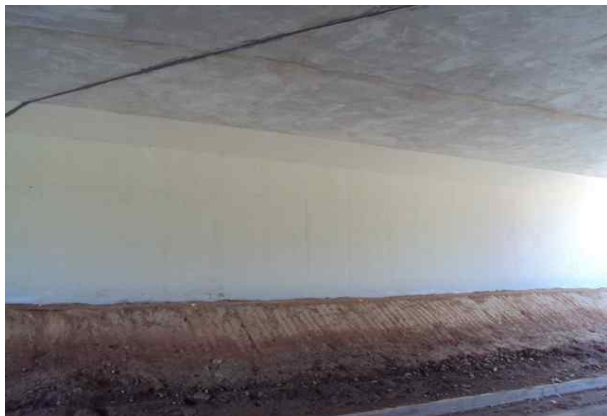
| 2022 상반기 | | 2022 하반기 | |
|---|---|---|---|
| | | 교대 벽체 수직균열 (0.3mm이상) (A1) #5 | 교대 벽체 수직균열 (0.3mm이상) (A1) #5 |

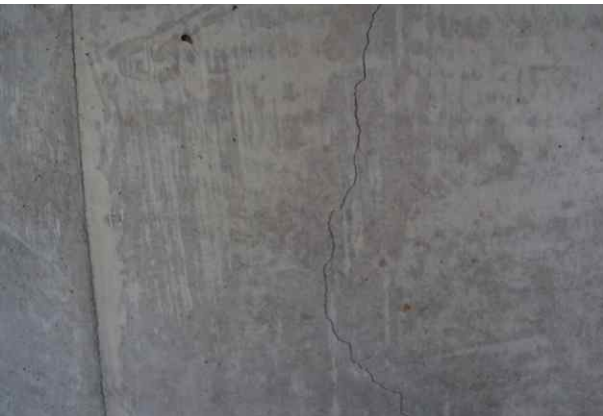
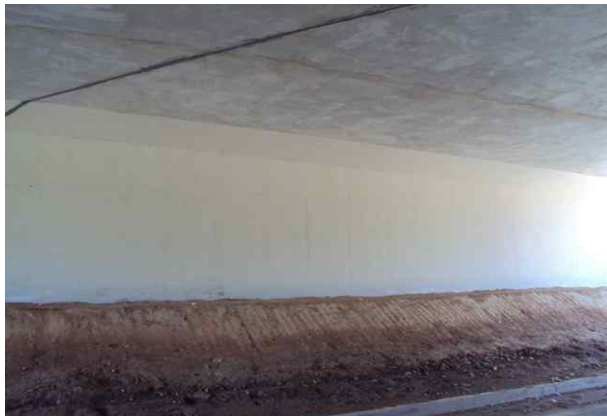
| 2022 상반기 | | 2022 하반기 | |
|---|---|---|---|
| | | 교대 벽체 수직균열 (0.3mm이상) (A2) #6 | 교대 벽체 수직균열 (0.3mm이상) (A2) #6 |

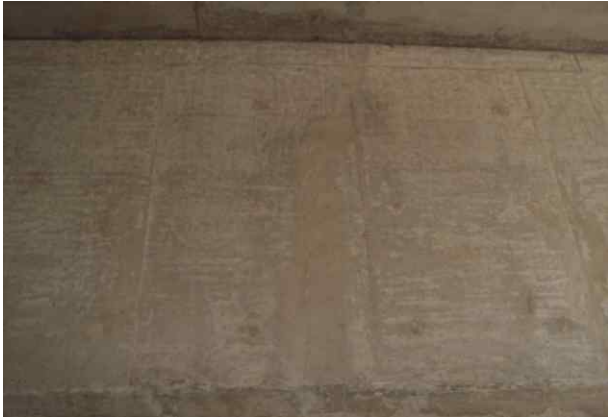
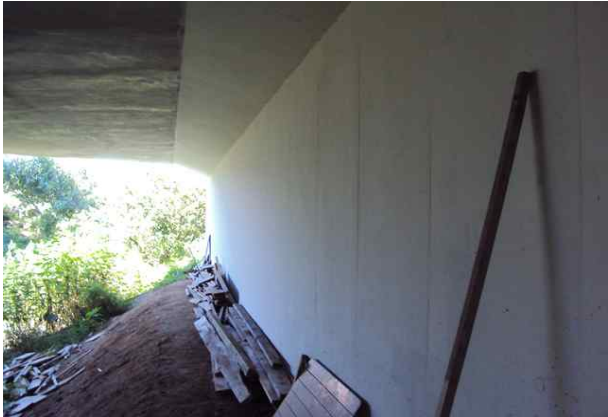
| 2022 상반기 | 2022 하반기 |
|---|---|
| 교각 수직균열 (0.3mm 이상) (P2) #7 | 교각 수직균열 (0.3mm 이상) (P2) #7 |

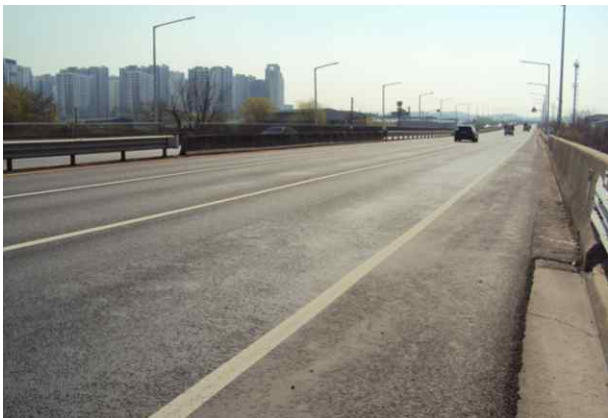
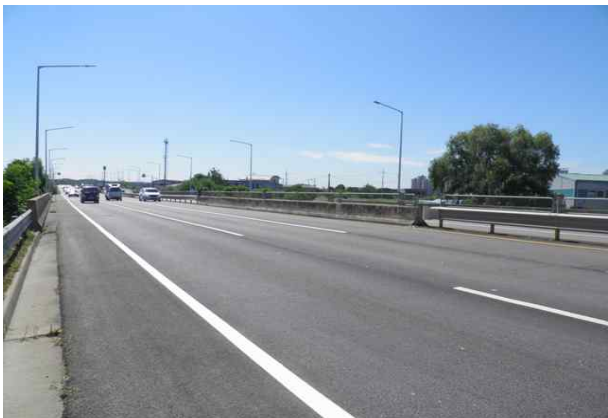
| 2022 상반기 | 2022 하반기 |
|---|---|
| 교면포장 상태양호 #8 | 교면포장 상태양호 #8 |

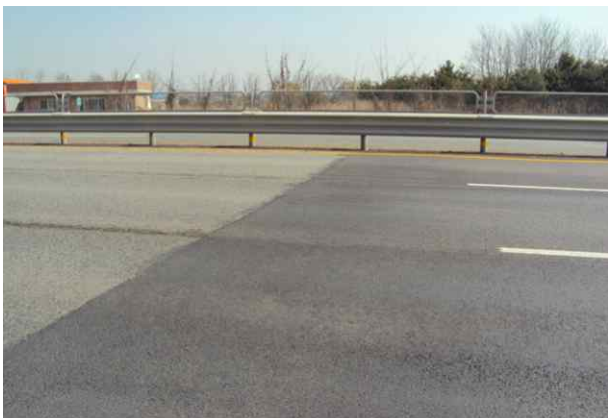
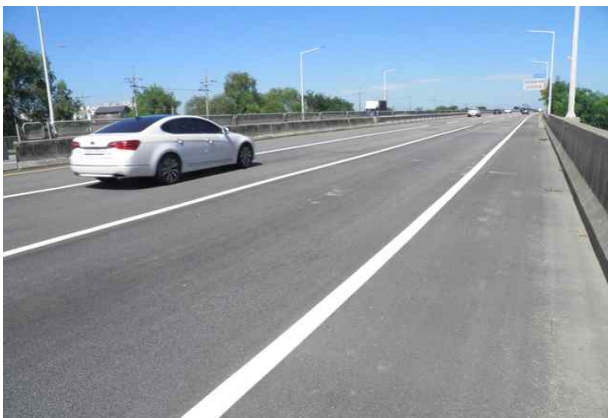
| 2022 상반기 | 2022 하반기 |
|---|---|
| 교면포장 상태양호 #9 | 교면포장 상태양호 #9 |

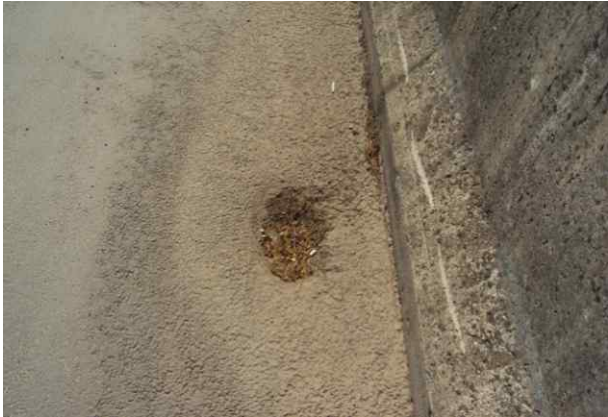
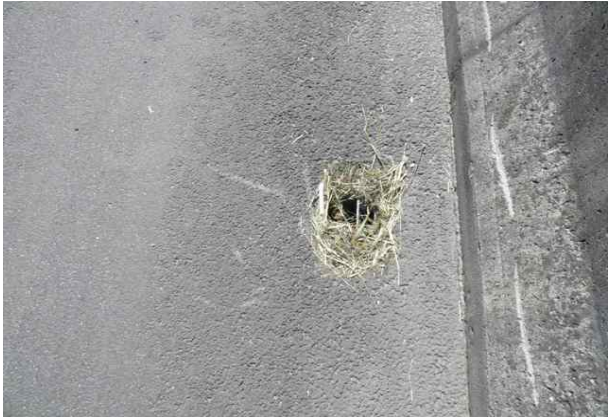
| 2022 상반기 | 2022 하반기 |
|---|---|
| 배수구 막힘 (S1,서울) #10 | 배수구 막힘 (S1,서울) #10 |

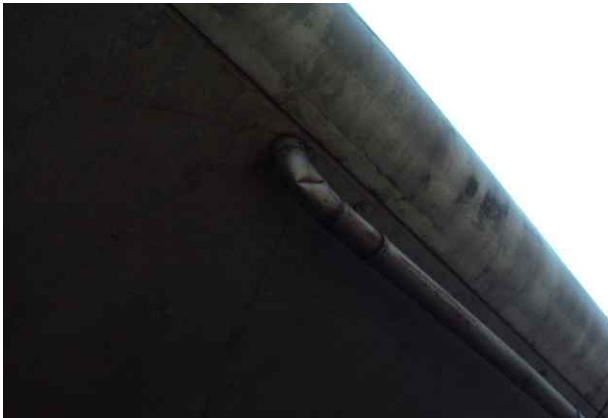
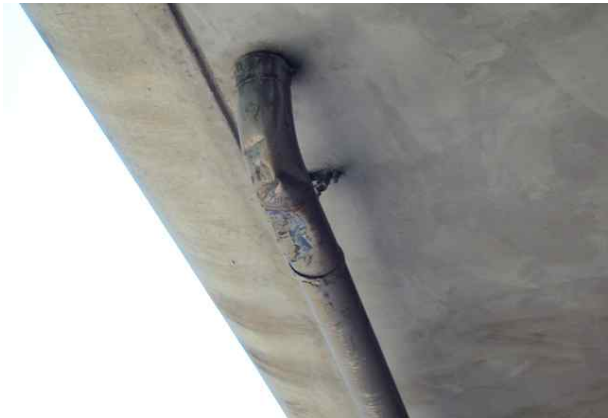
| 2022 상반기 | 2022 하반기 |
|---|---|
| 배수관 변형 (S1,서울) #11 | 배수관 변형 (S1,서울) #11 |

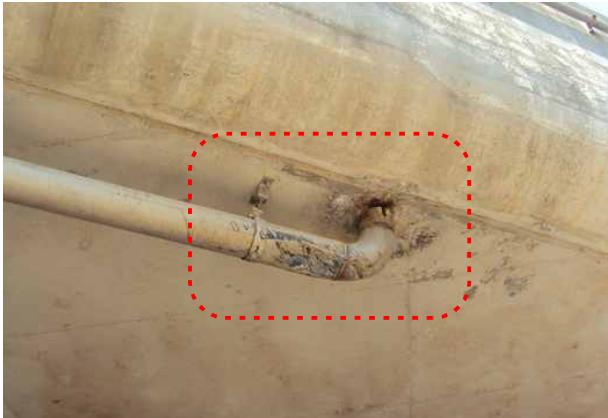
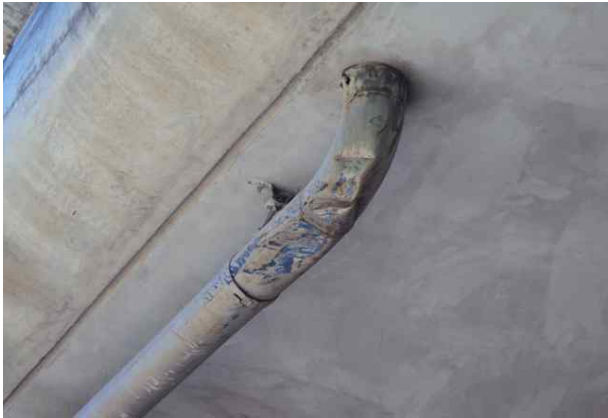
| 2022 상반기 | 2022 하반기 |
|---|---|
| 배수관 변형 (S1,강화) #12 | 배수관 변형 (S1,강화) #12 |

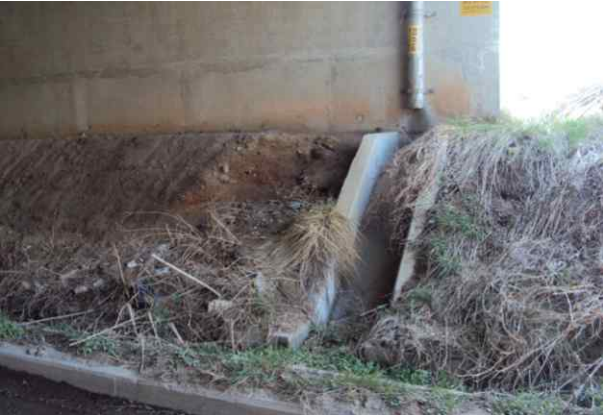
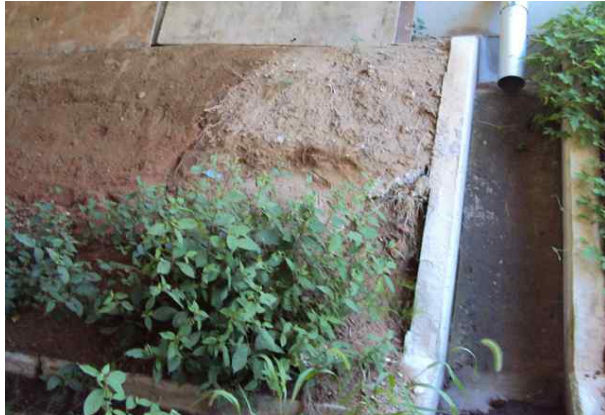
| 2022 상반기 | | 2022 하반기 | |
|---|---|---|---|
| | | 배수로 사면 유실(S1) | #13 |

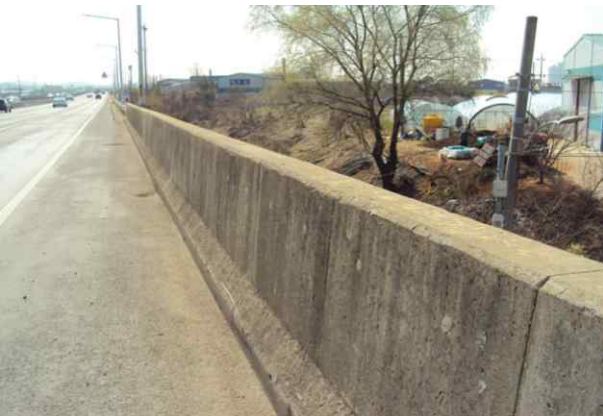
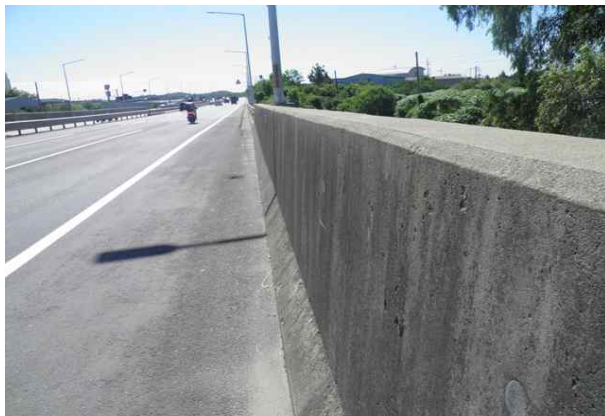
| 2022 상반기 | | 2022 하반기 | |
|---|---|---|---|
| | | 방호벽 상태양호(S1~S2,서울) | #14 |

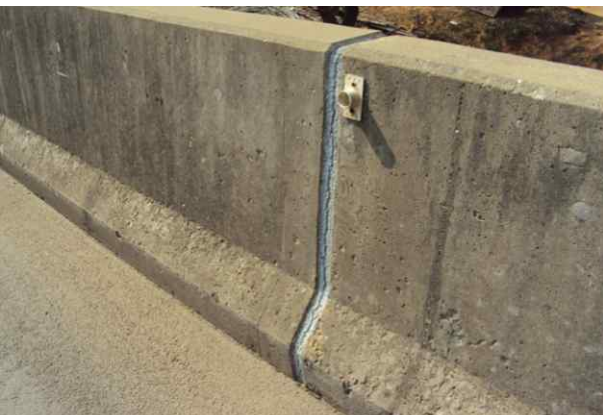
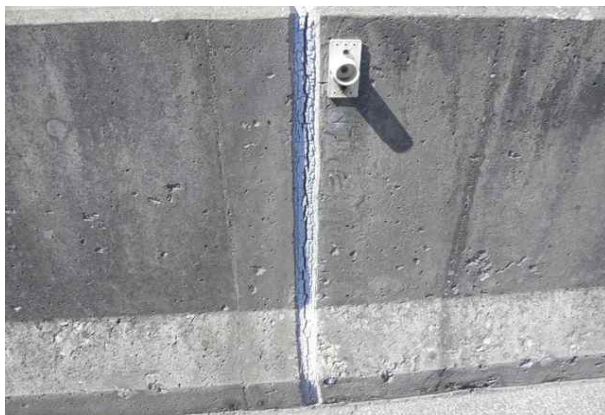
| 2022 상반기 | | 2022 하반기 | |
|---|---|---|---|
| | | 방호벽 실런트 열화(S1,서울) | #15 |

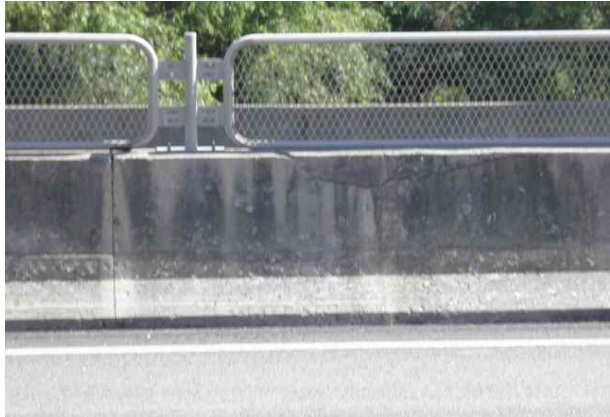
| 2022 상반기 | | 2022 하반기 | |
|---|---|---|---|
| | | 중앙분리대 박리(S1) | #16 |

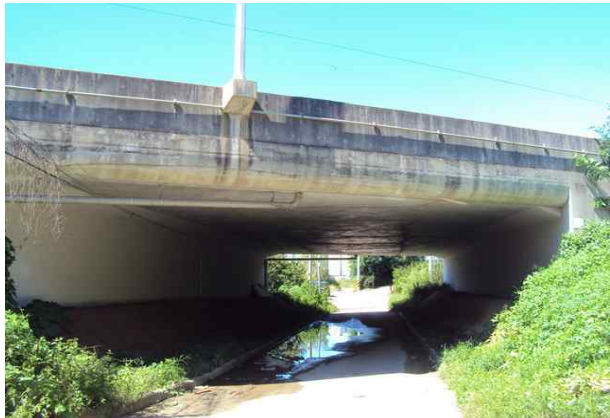
| 2022 상반기 | | 2022 하반기 | |
|---|---|---|---|
| | | 통과높이 표지판 미설치(S1) | #17 |

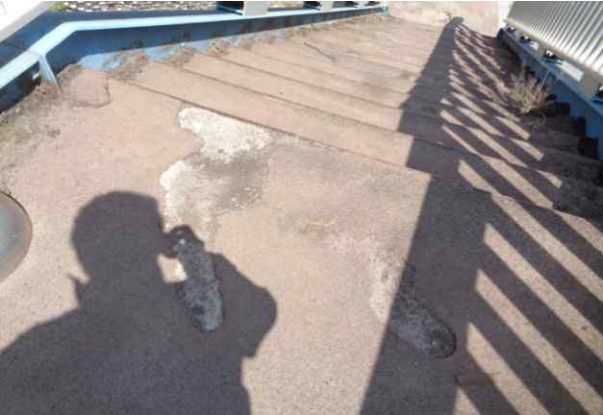
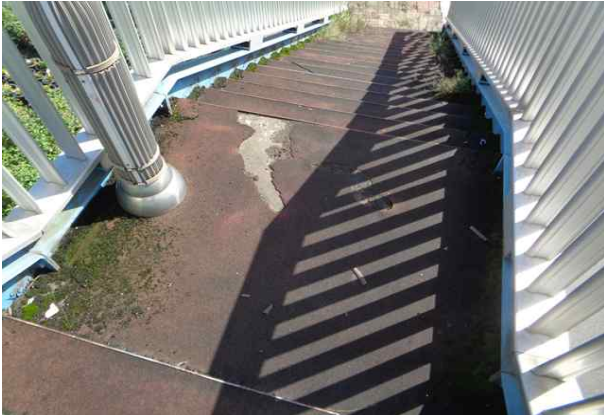
| 계단부 상면 포장박리 (0.3×0.3) #4 | 계단부 상면 포장박리 (0.3×0.3) #4 |

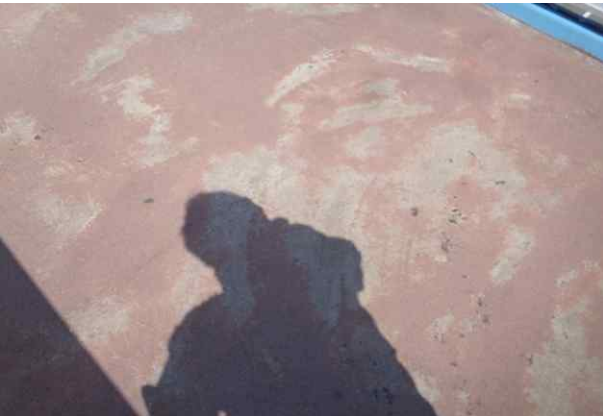
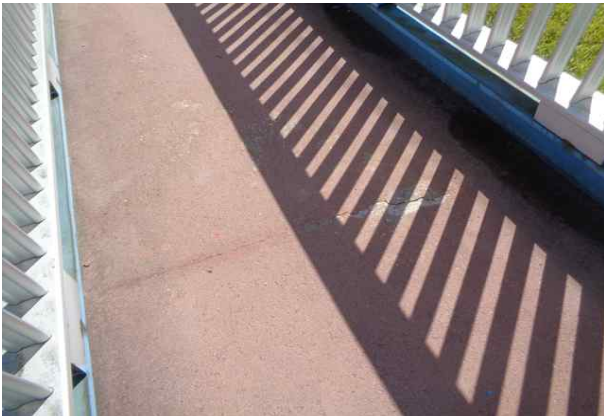
| 경사로 상면 포장균열 (2.0m) #5 | 경사로 상면 포장균열 (2.0m) #5 |

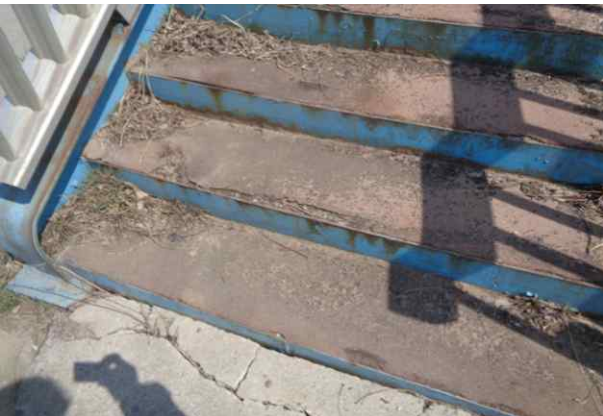
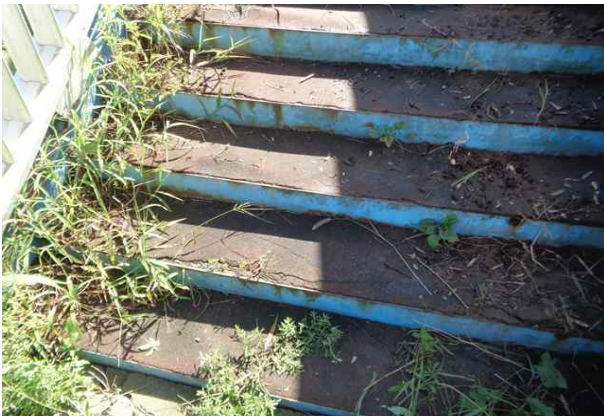
| 계단부 상면 포장박리 (0.2×0.5) #6 | 계단부 상면 포장박리 (0.2×0.5) #6 |

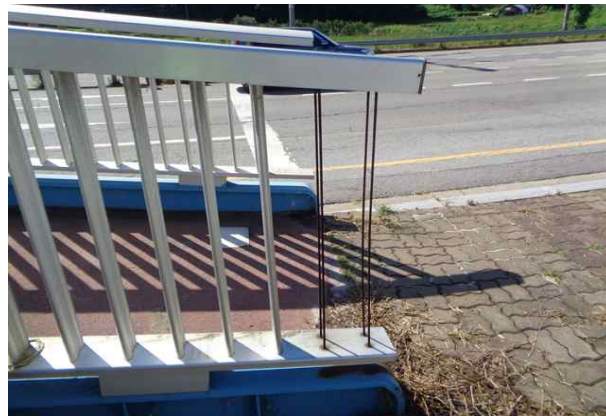
| 2022 상반기 | | 2022 하반기 | |
|---|--|---|--|
| #7 | | #7 | |

| 2022 상반기 | | 2022 하반기 | |
|---|--|---|--|
| 난간부 파손(2EA) | | 난간부 파손(4EA) | |

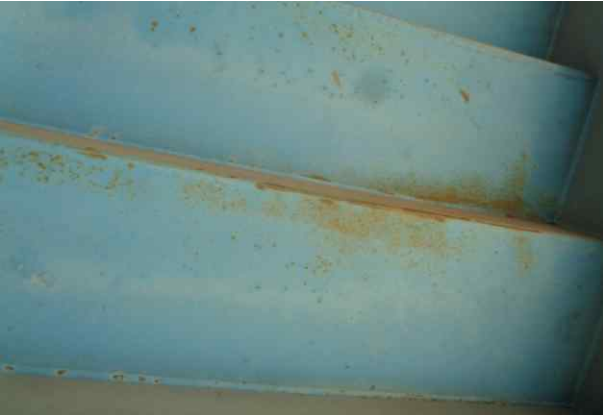
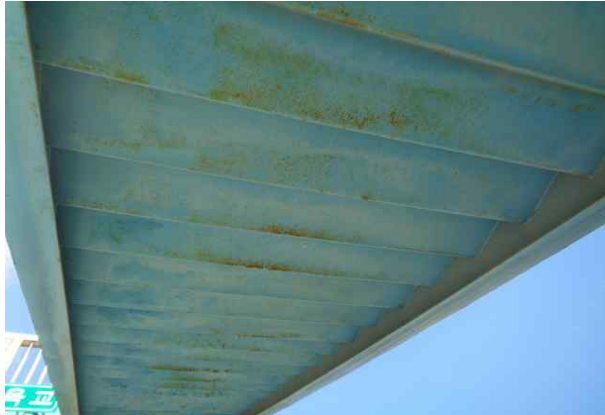
| 2022 상반기 | | 2022 하반기 | |
|---|---|---|---|
| | | 계단부 하면 부식 (2.0×6.0) | #10 |
