## 16. 고산육교

# 제1장 정기안전점검 개요

【표 II. 1.1】 시설물현황(고산육교)

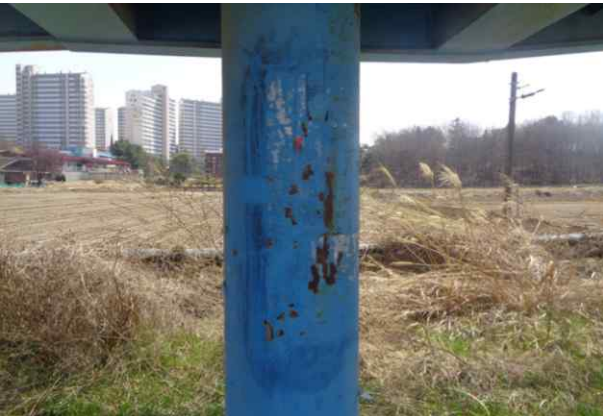
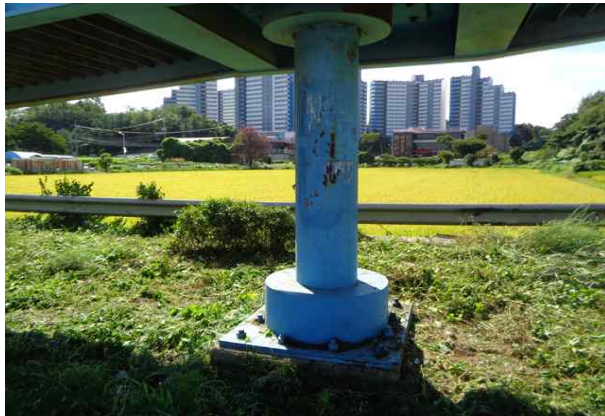
| 2022 상반기 | | 2022 하반기 | |
|---|---|---|---|
| | | 경사로 하부구조 도장박리/부식 (0.4×1.0) | #11 |

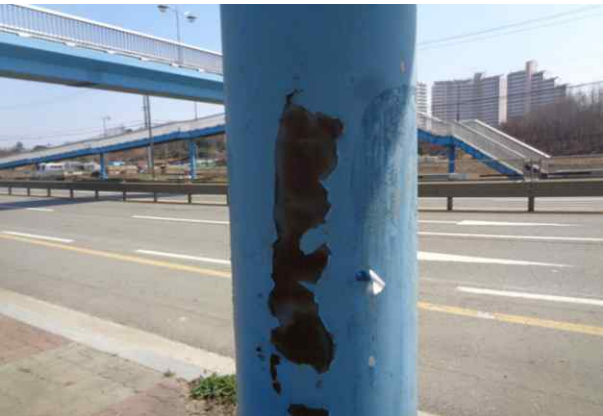
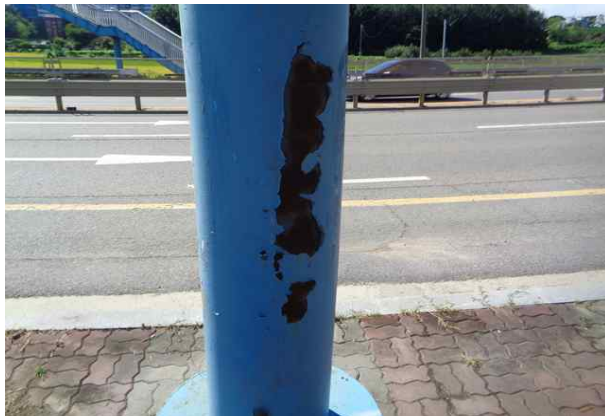
| 2022 상반기 | | 2022 하반기 | |
|---|---|---|---|
| | | 경사로 하부구조 도장박리/부식 (0.3×1.8) | #12 |

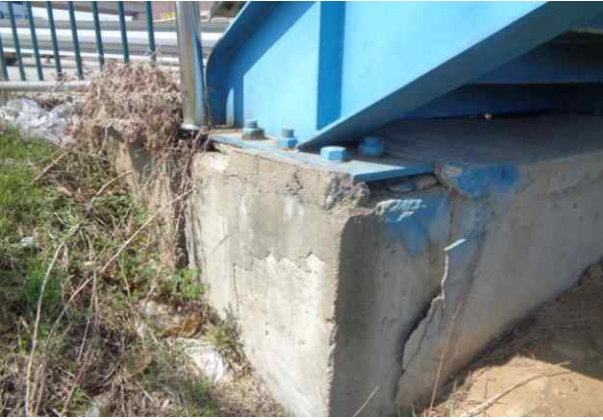
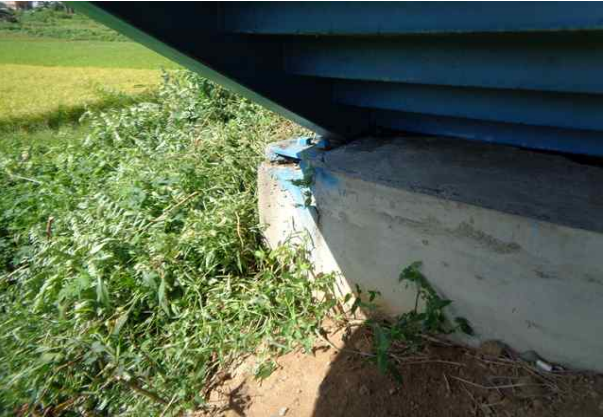
| 2022 상반기 | 2022 하반기 |
|---|---|
| 하부구조 기초부 파손(1.0×1.0) #13 | 하부구조 기초부 파손(1.0×1.0) #13 |
