## 31. 고덕

# 제1장 정기안전점검 개요

【표 II. 1.1】 시설물현황(고덕)

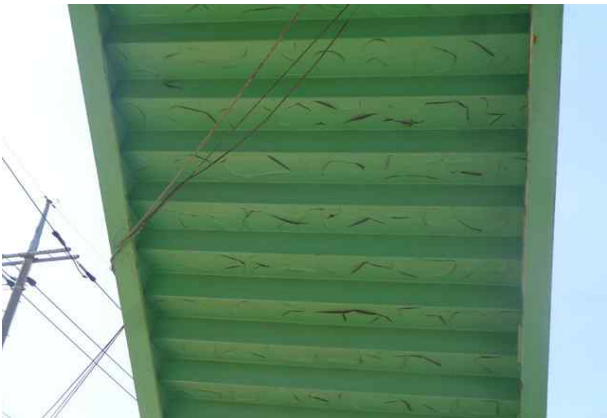
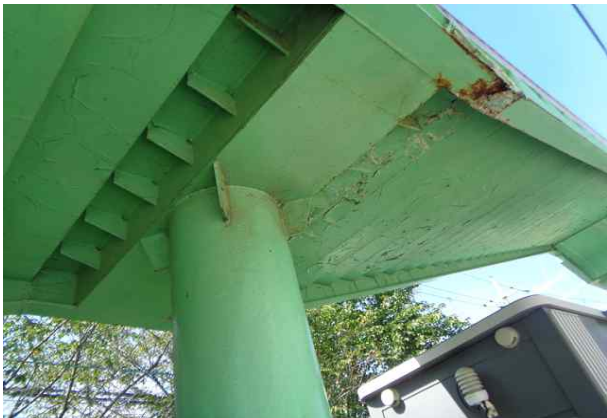
| 계단부 하면 도장박리 (1.5×7.0) #9 | 계단부 하면 도장박리 (1.5×7.0) #9 |

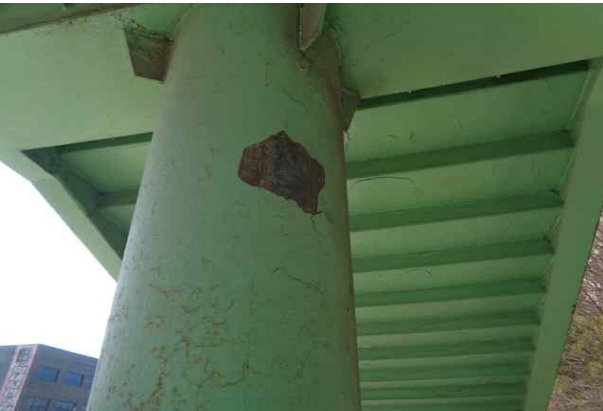
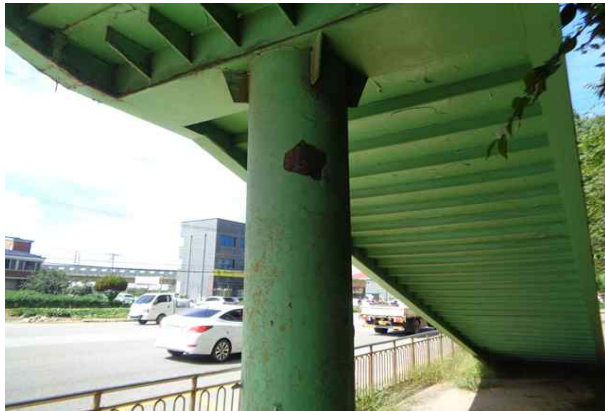
| 2022 상반기 | | 2022 하반기 | |
|---|---|---|---|
| | | 하부구조 부식/도장박리 (2.0×2.0) #11 | 하부구조 부식/도장박리 (2.0×2.0) #11 |

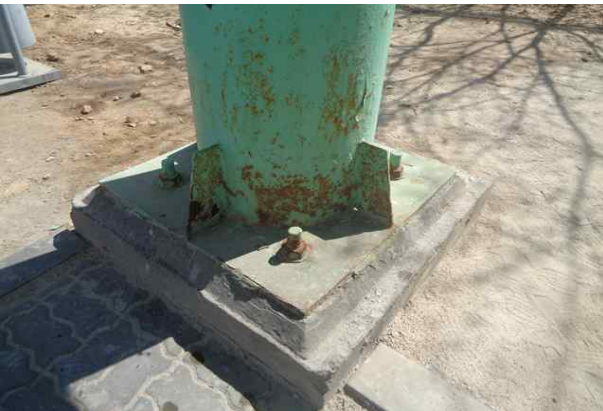
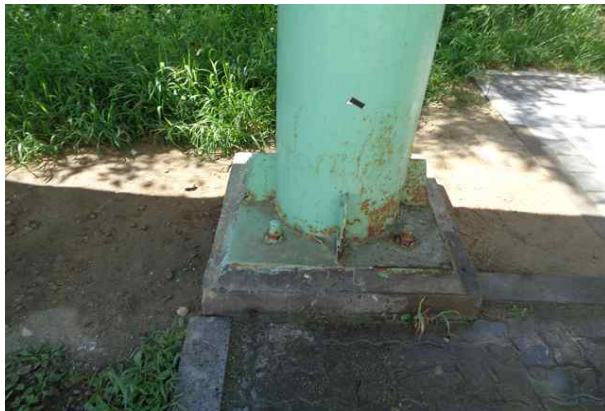
| 2022 상반기 | | 2022 하반기 | |
|---|---|---|---|
| | | 하부구조 부식/도장박리 (0.8×2.0) #12 | 하부구조 부식/도장박리 (0.8×2.0) #12 |

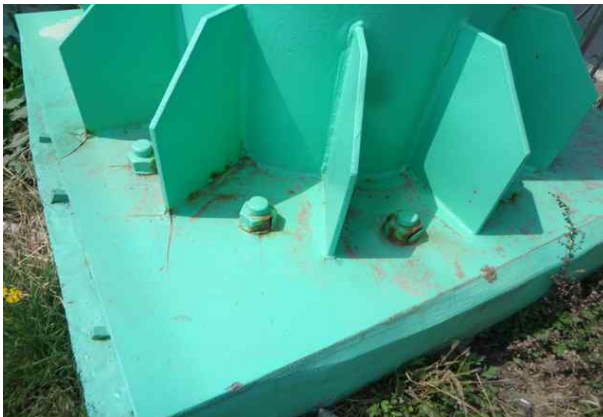
| 교각 볼트부식(18EA) | | #1 | 교각 볼트부식(18EA) | #1 |

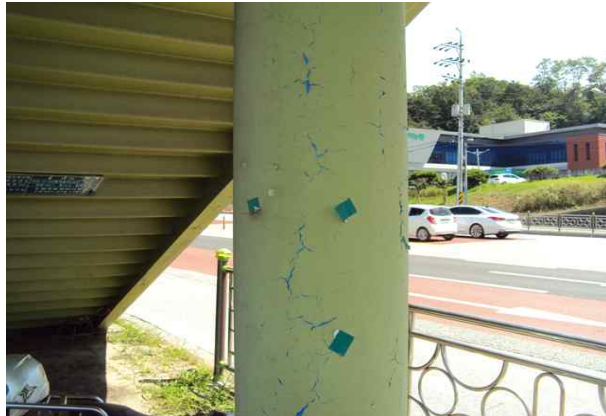
| 2022 상반기 | | 2022 하반기 | |
|---|--|---|--|
| #6 | | #6 | |

| 2022 상반기 | | 2022 하반기 | |
|---|--|---|--|
| 교각 도장박리 (0.5×2.0) | | 교각 도장박리 (0.5×2.0) | |

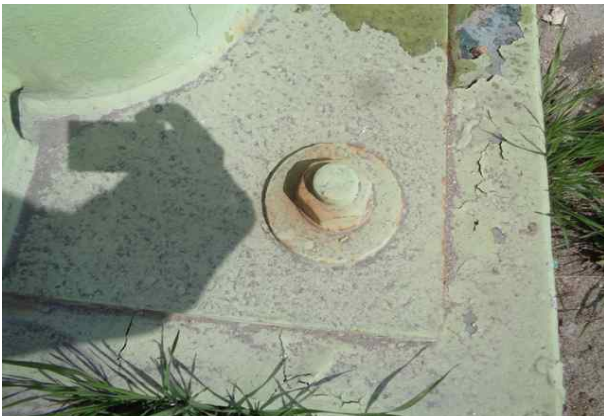
| #7 | | #7 | |

| 교각 볼트부식(2EA) | | 교각 볼트부식(2EA) | |

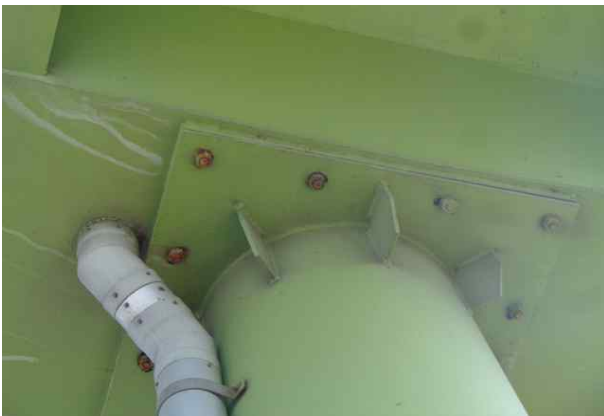
| #8 | | #8 | |

| 교각 볼트부식(6EA) | | 교각 볼트부식(6EA) | |

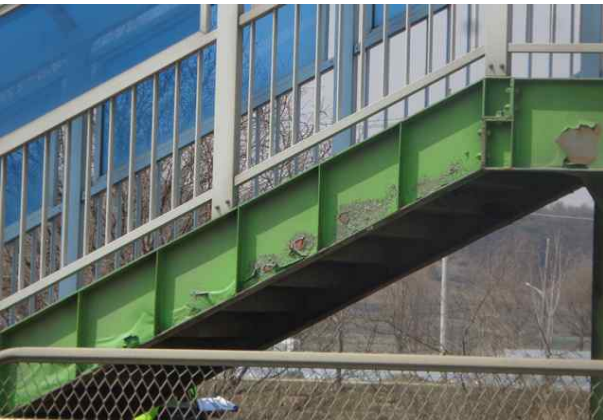
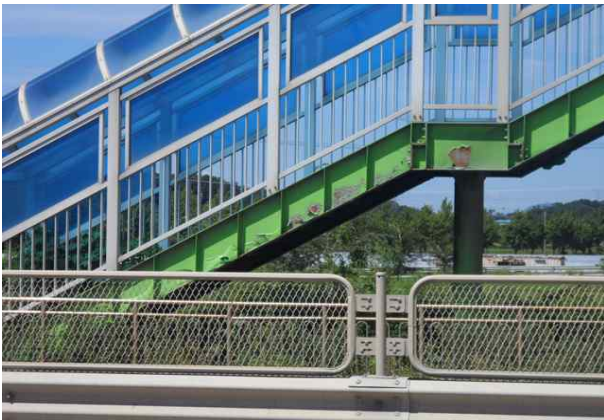
| 계단부 도장박리 (0.4×4.0) #3 | 계단부 도장박리 (0.4×4.0) #3 |

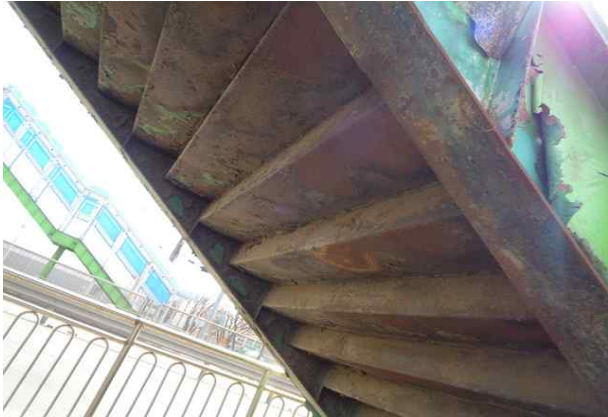
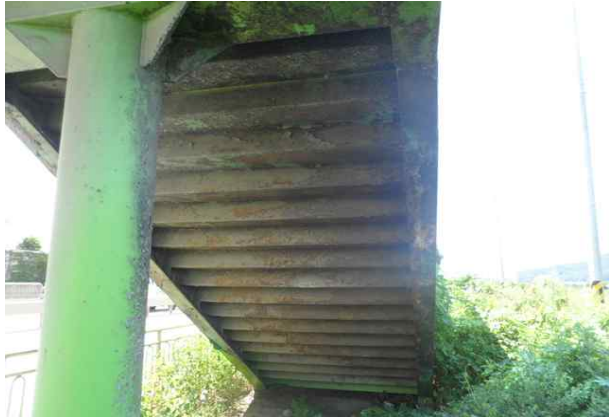
| 2022 상반기 | 2022 하반기 |
|---|---|
| 계단부 도장박리 (2.0×5.5) #4 | 계단부 도장박리 (2.0×5.5) #4 |

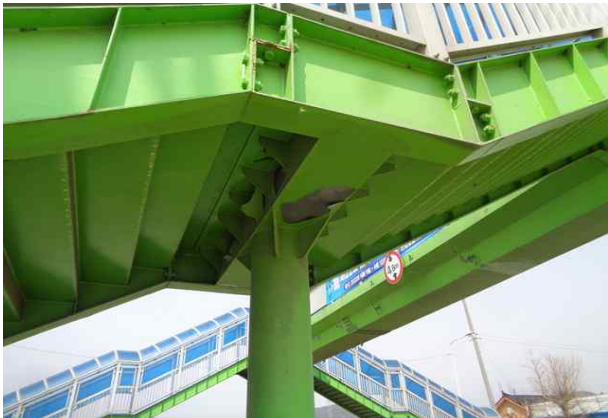
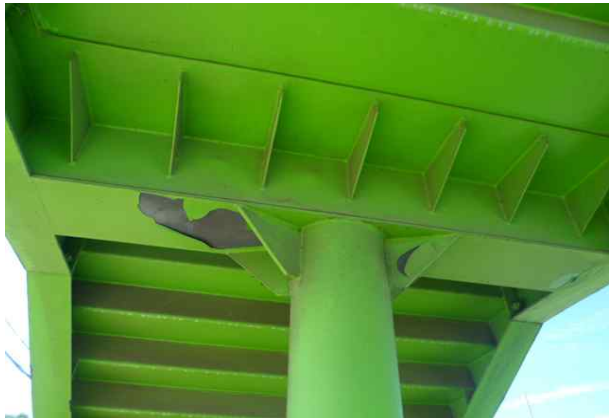
| 2022 상반기 | 2022 하반기 |
|---|---|
| 계단부 도장박리 (0.4×0.6) #5 | 계단부 도장박리 (0.5×1.5) #5 |

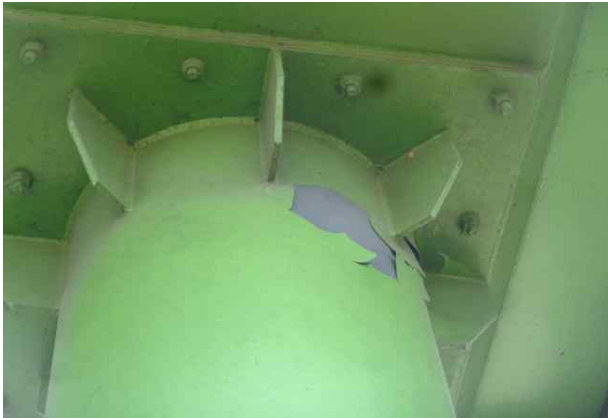
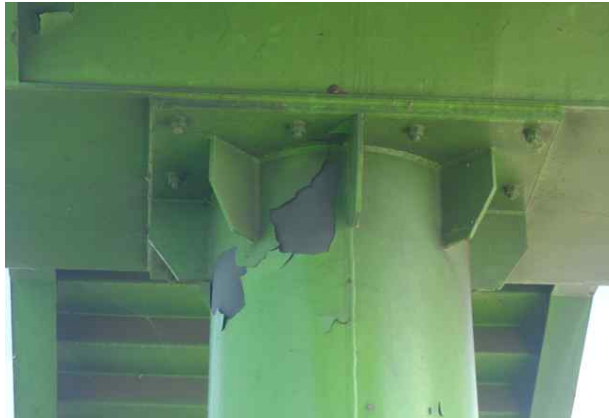
| 2022 상반기 | 2022 하반기 |
|---|---|
| 교각(좌) 도장박리 (1.0×1.0) #6 | 교각(좌) 도장박리 (1.0×1.0) #6 |

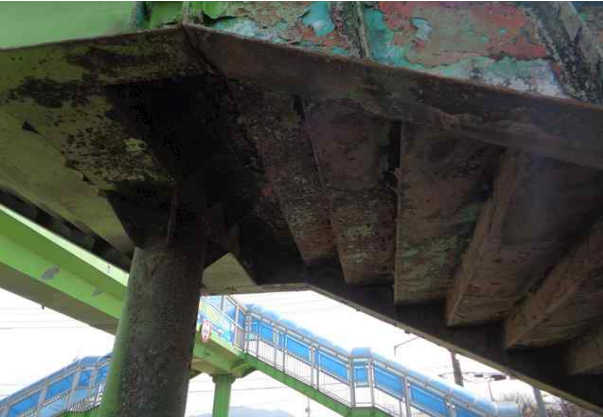
| 2022 상반기 | | 2022 하반기 | |
|---|---|---|---|
| | | 교각(좌) 부식/도장박리 (0.6×2.2) | #7 |

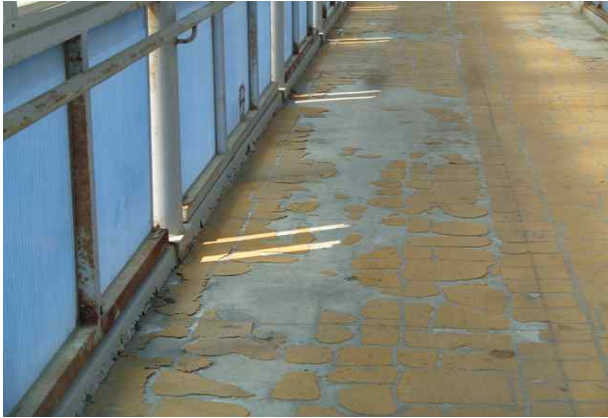
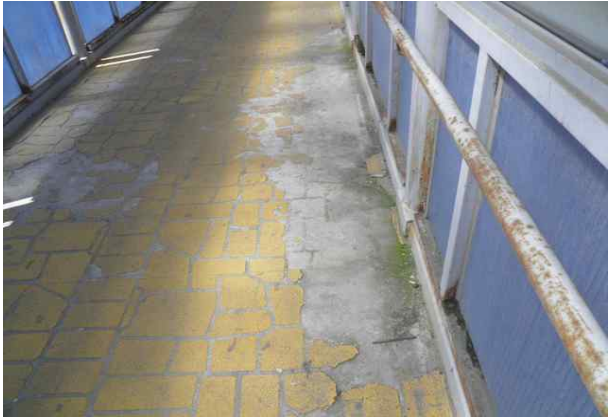
| 2022 상반기 | 2022 하반기 |
|---|---|
| 보도부 포장박리 (2.6×21.0) #1 | 보도부 포장박리 (2.6×21.0) #1 |

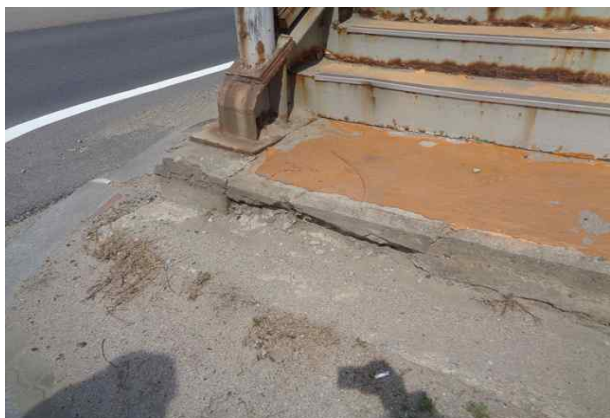
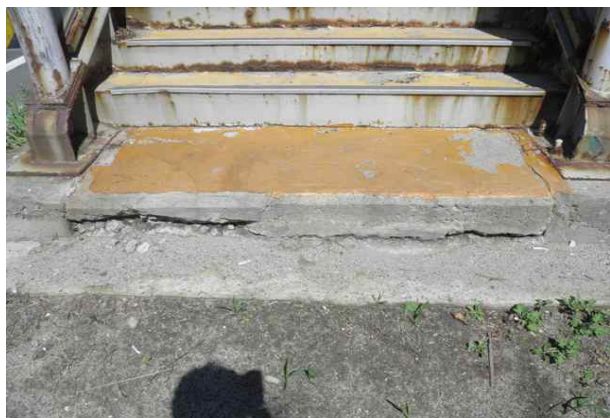
| 2022 상반기 | | 2022 하반기 | |
|---|---|---|---|
| 계단부 파손(1.0×0.2) | #5 | 계단부 파손(1.0×0.2) | #5 |

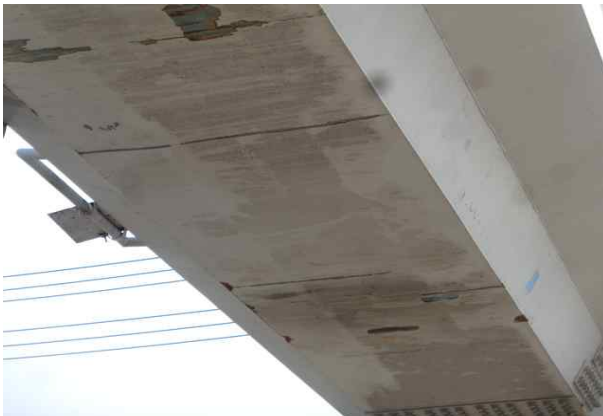
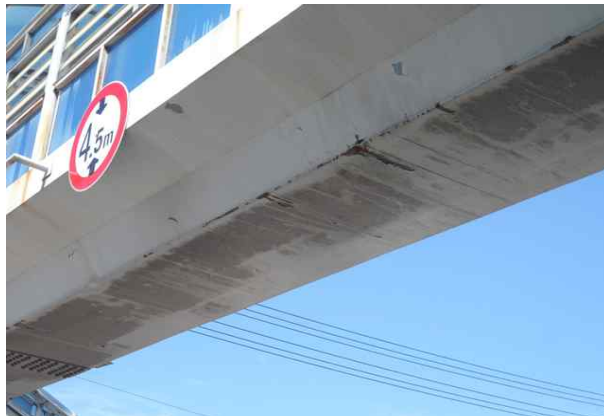
| | | #7 | |

| 거더 도장박리 (1.0×2.5) | | #7 | 거더 도장긁힘 (1.0×12.0) |

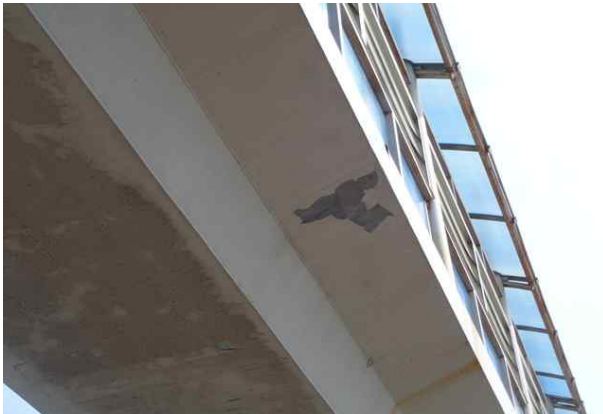
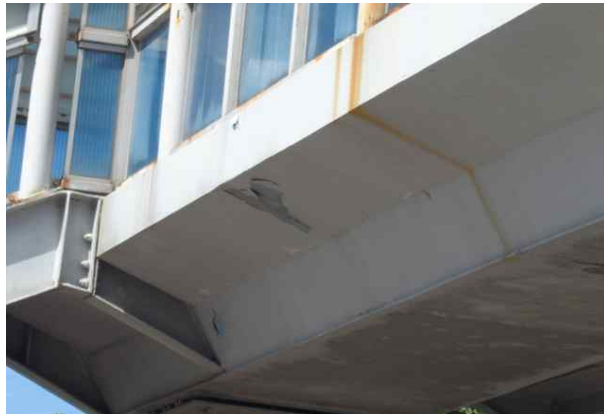
| | | #8 | |

| 거더 도장박리 (1.0×2.5) | | #8 | 거더 도장박리 (1.0×2.5) |

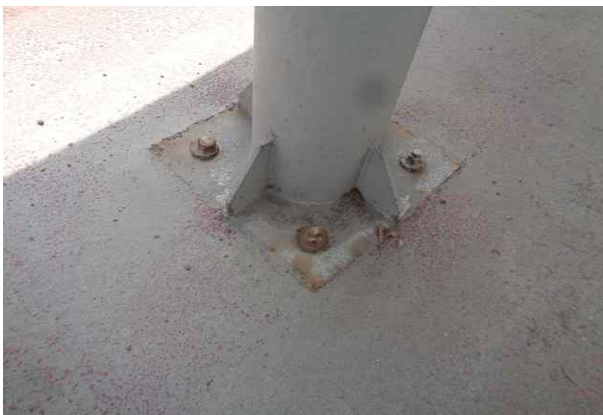
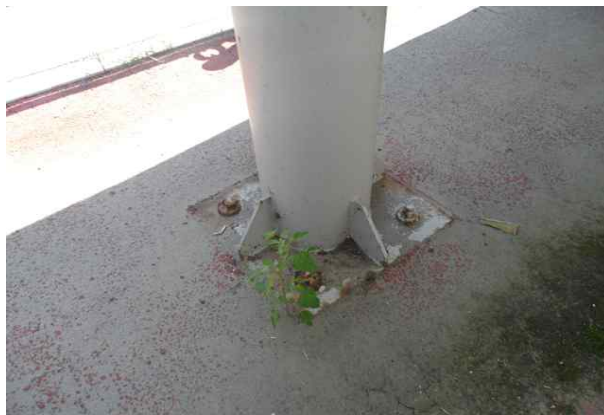
| | | #9 | |

| 교각(계단부) 볼트부식 (4EA) | | #9 | 교각(계단부) 부식 (0.5×0.5) |

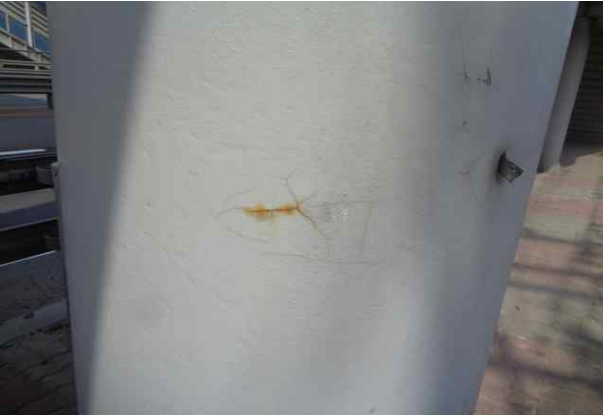
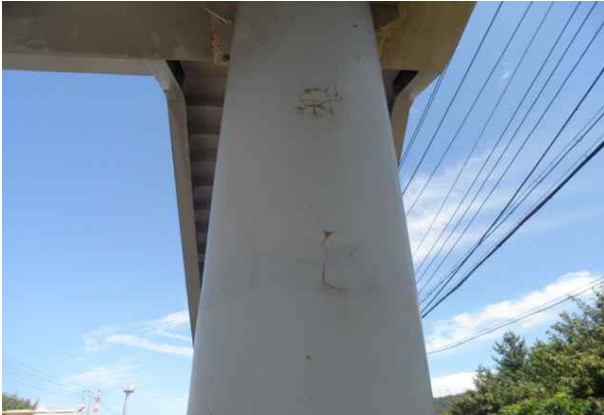
| 2022 상반기 | 2022 하반기 |
|---|---|
| 교각(우) 도장박리 (0.3×0.3) (3EA) #10 | 교각(우) 도장박리 (0.5×0.5) (2EA) #10 |

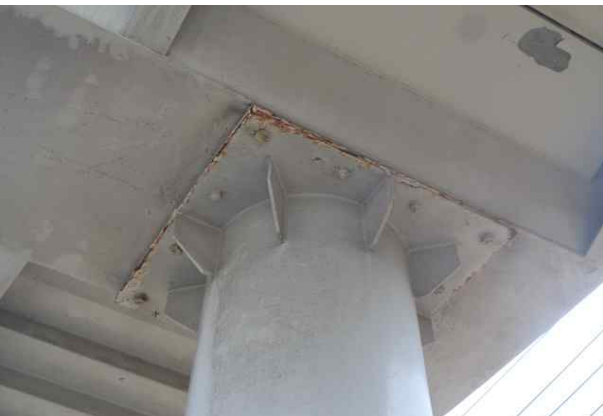
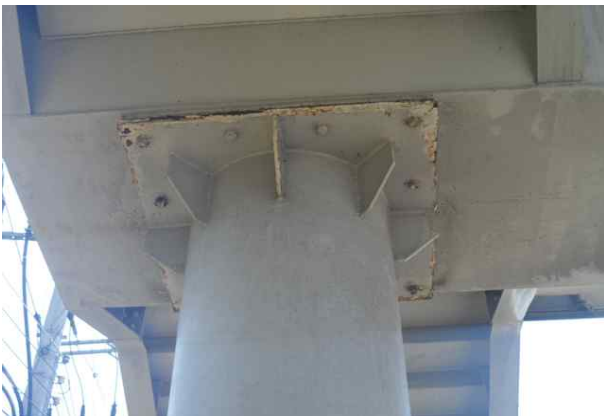
| 2022 상반기 | 2022 하반기 |
|---|---|
| 교각(우) 부식 (1.5×1.5) #11 | 교각(좌) 부식 (1.5×1.5) #11 |

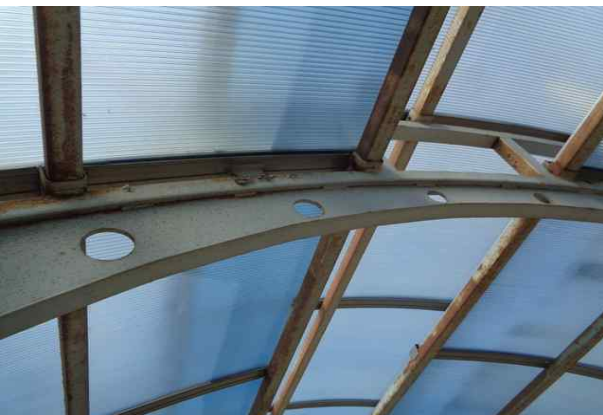
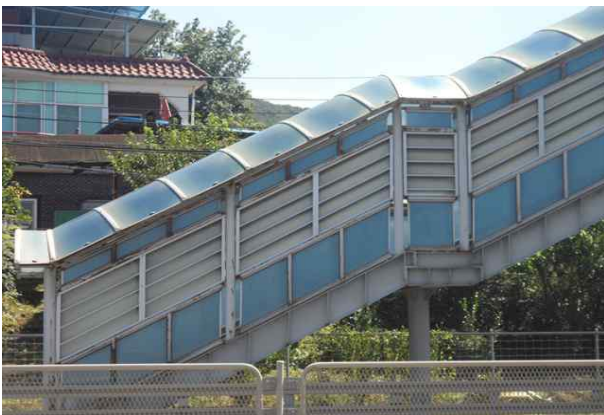
| 2022 상반기 | 2022 하반기 |
|---|---|
| 캐노피(보도부) 부식 (2.6×21.0) #12 | 캐노피(계단부) 부식 (1.0×30.0) #12 |

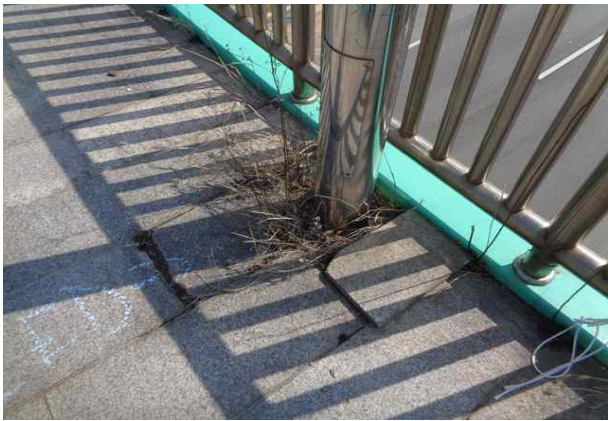
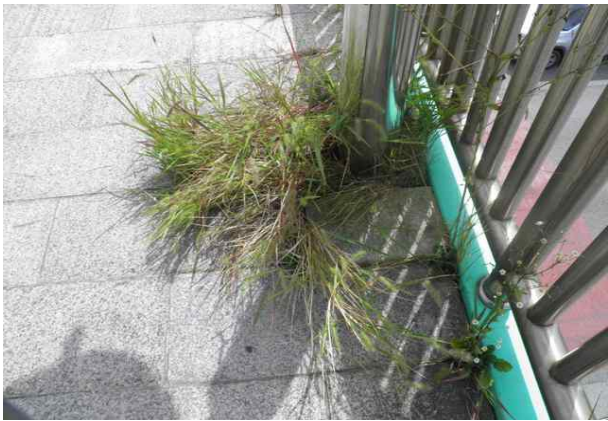
| 보도부 포장 들뜸 및 식생 #1 | 보도부 포장 들뜸 및 식생 #1 |

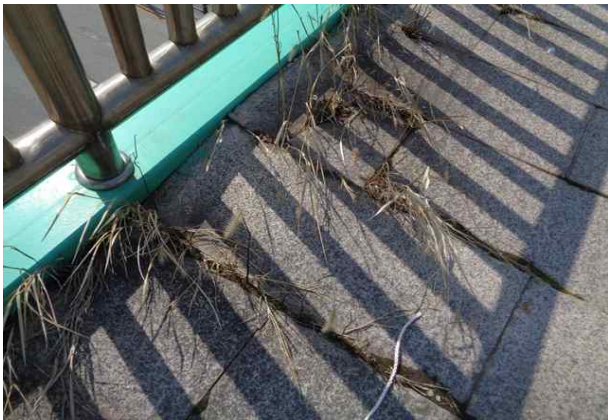
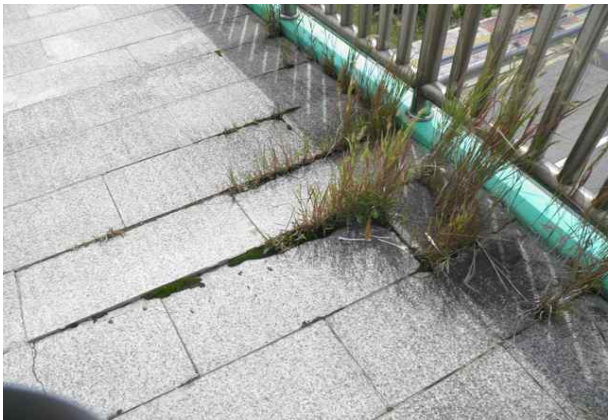
| 보도부 포장 들뜸 #2 | 보도부 포장 들뜸 #2 |

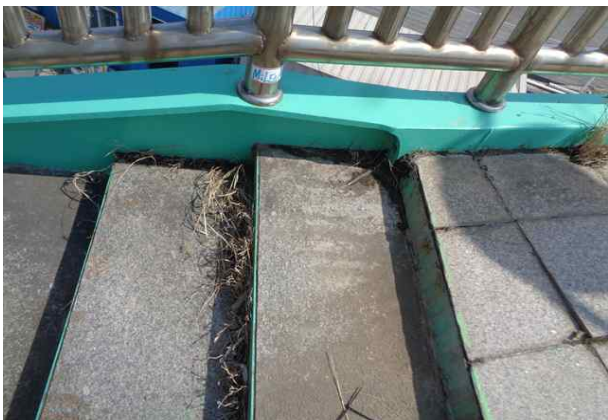
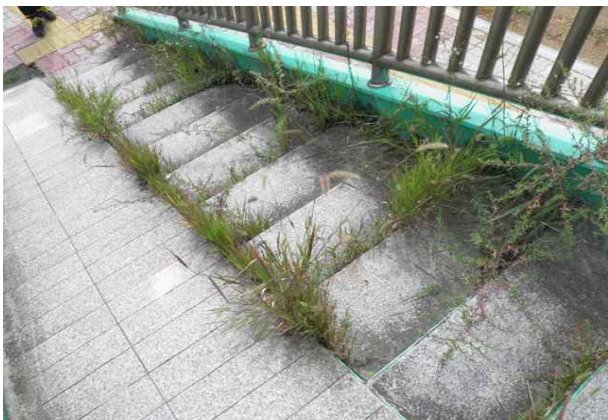
| 계단부(평택) 식생 #3 | 계단부(평택) 식생 #3 |

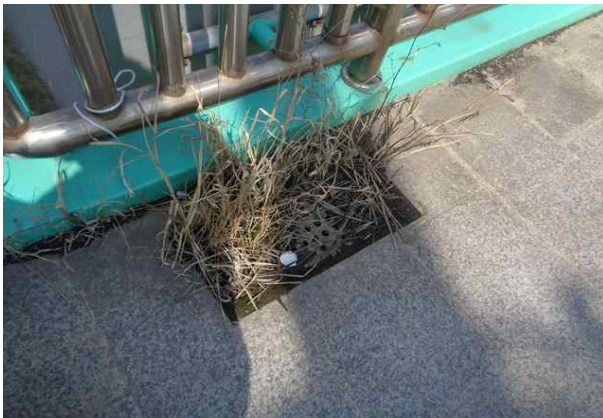
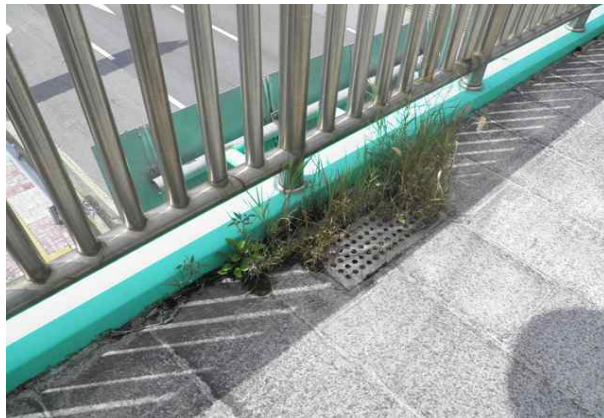
| 배수시설 배수불량 및 식생 | | #4 | 배수시설 배수불량 및 식생 |

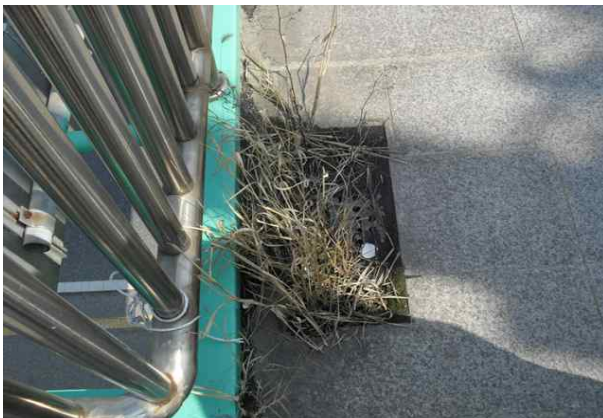
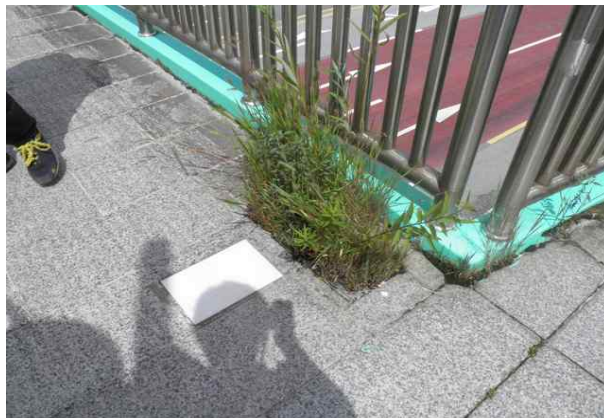
| 배수시설 배수구 식생 | | #5 | 배수시설 배수구 식생 |

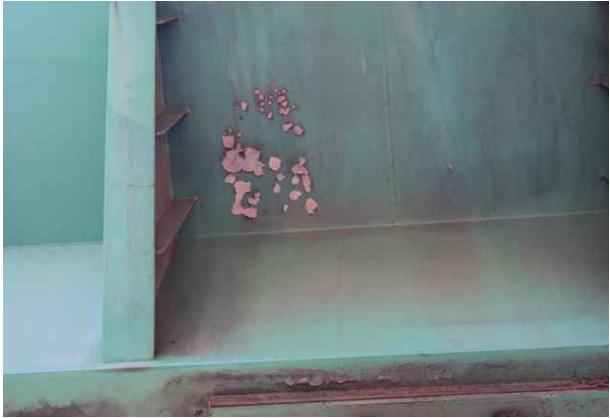
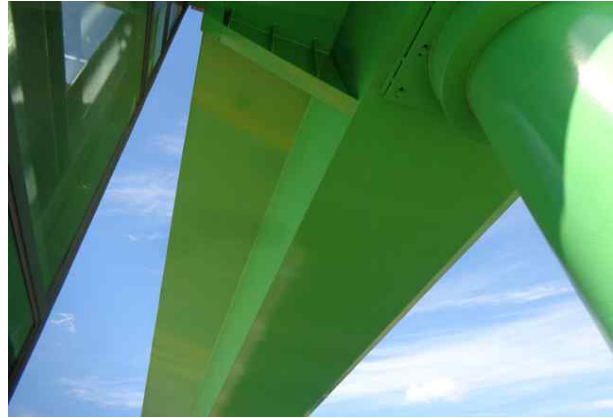
| | | 거더 도장박리 | #1 |

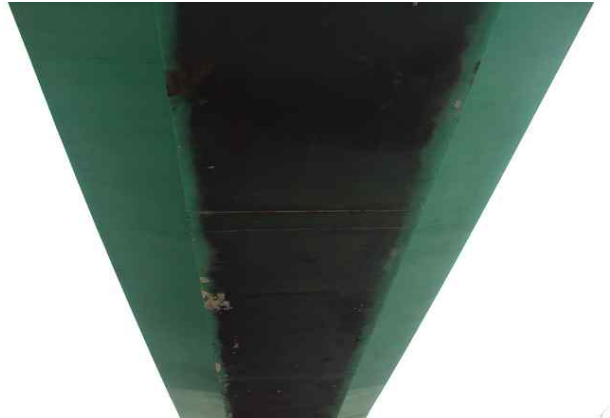
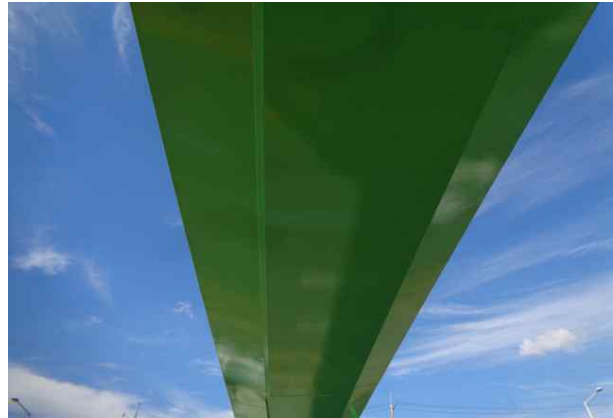
| | | 거더 도장박리 -보수- | #1 |

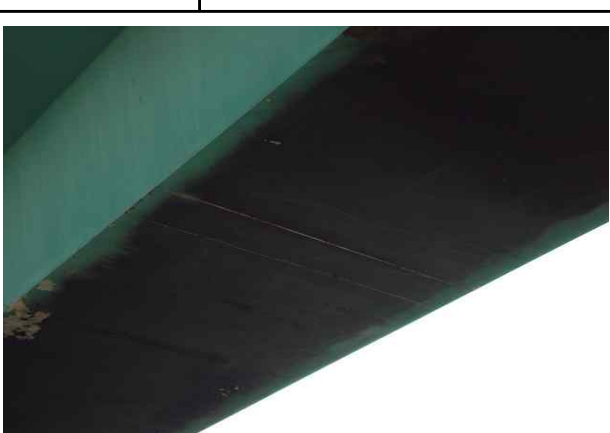
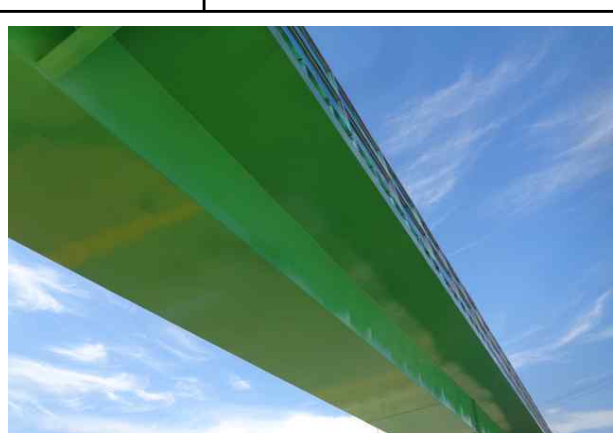
| | | 거더 오염 및 도장박리 | #2 |

| 거더 오염 및 도장박리 -보수- | #2 | | |

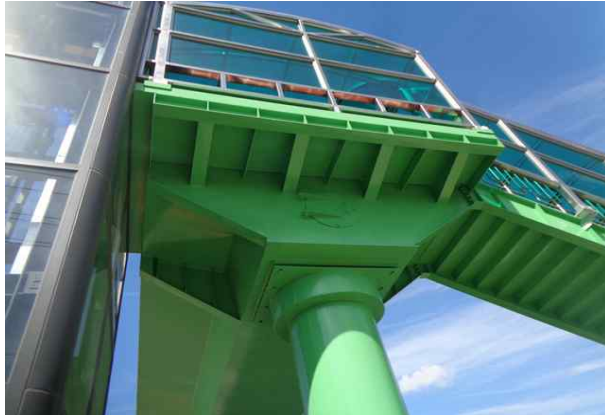
| | | 교각 기둥부 상단 부식(가동단) | #10 |

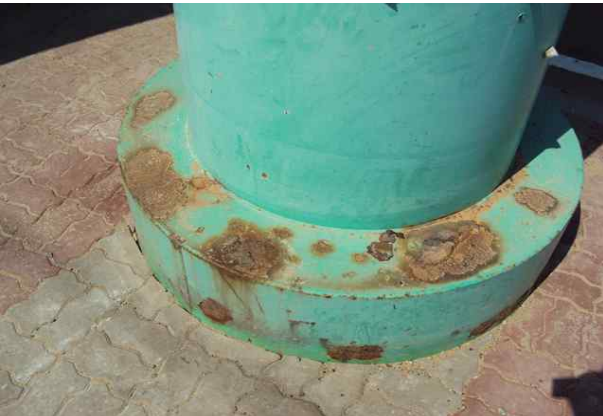
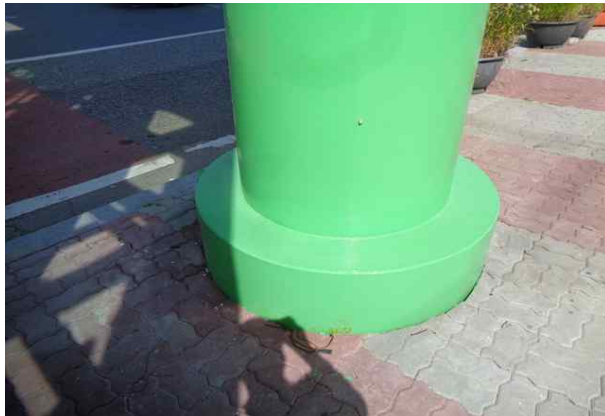
| 교각 기둥부 하단 부식 및 앵커볼트 매립 | #11 | | |

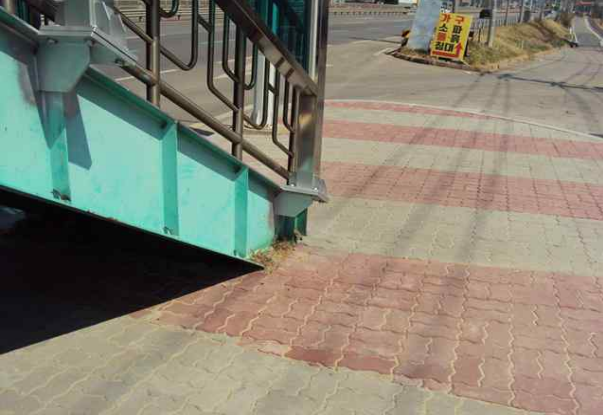
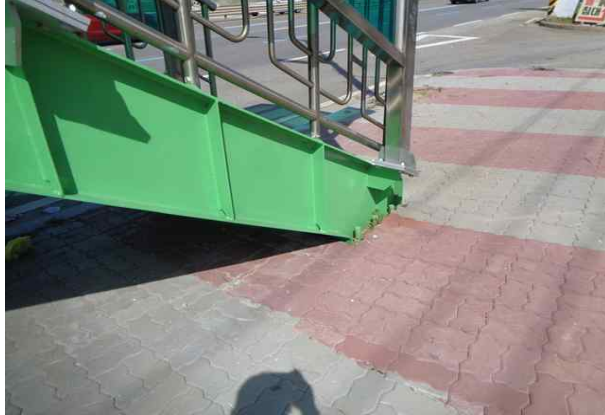
| | | 계단부 앵커볼트 매립 | #12 |
| | | 계단부 앵커볼트 매립 -상태양호- | #12 |

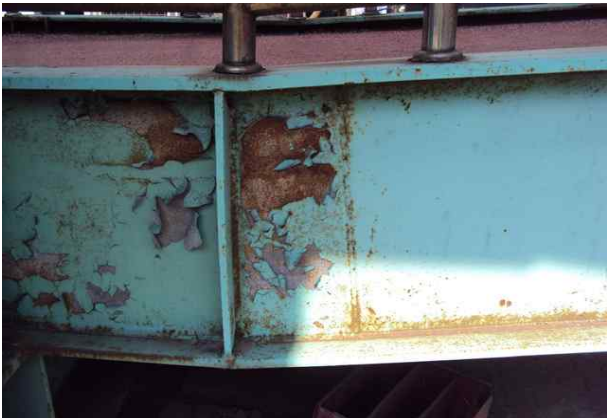
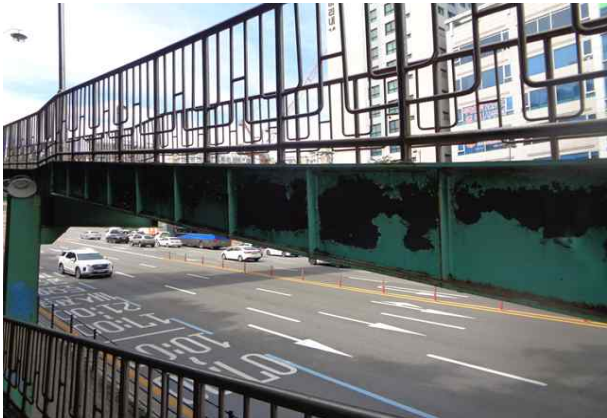
| 계단부(경사로) 도장박리 및 박락(A1) #5 | 계단부(경사로) 도장박리 및 박락(A1) #5 |

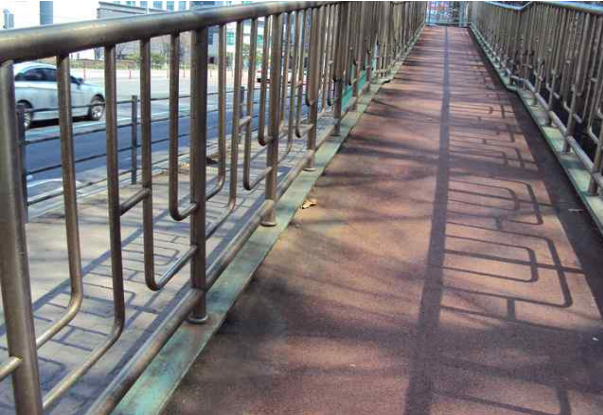
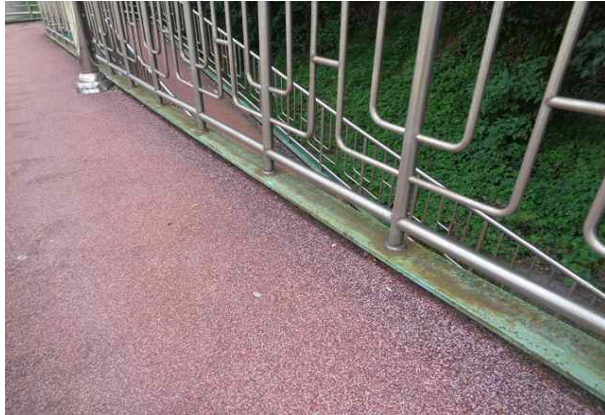
| 2022 상반기 | | 2022 하반기 | |
|---|---|---|---|
| 계단부(경사로) 부식(A2) | #7 | 계단부(경사로) 부식(A2) | #7 |

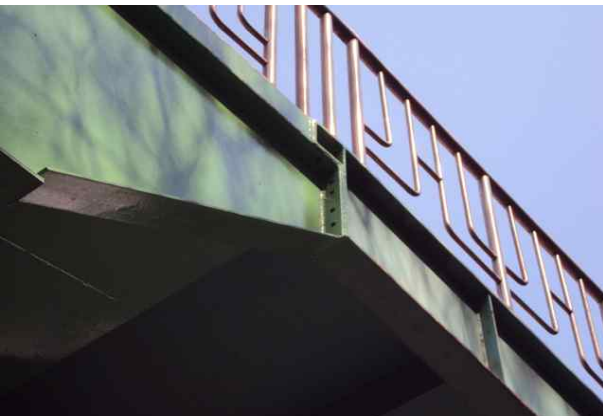
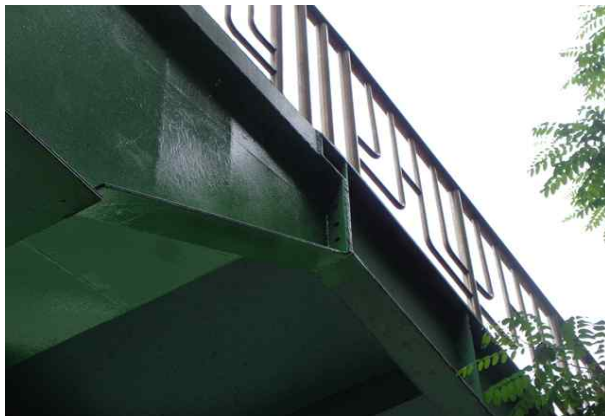
| 2022 상반기 | | 2022 하반기 | |
|---|---|---|---|
| 계단부(경사로) 연결부 볼트 미체결(A2) | #8 | 계단부(경사로) 연결부 볼트 미체결(A2) | #8 |

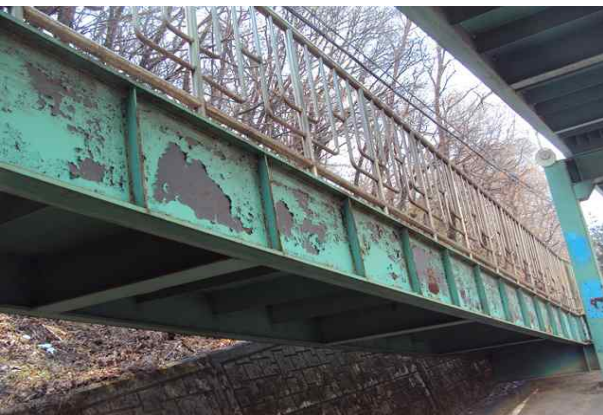
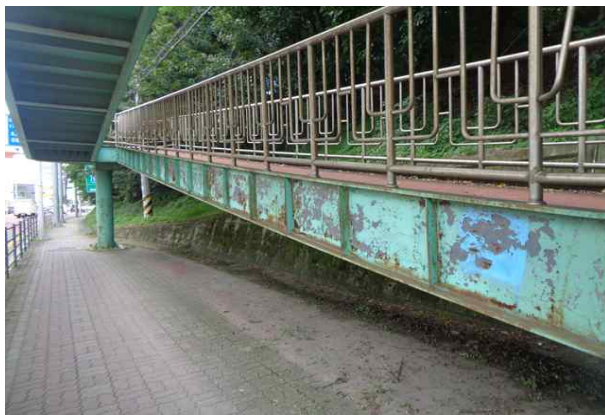
| 2022 상반기 | | 2022 하반기 | |
|---|---|---|---|
| 계단부(경사로) 도장박리 및 박락(A2) | #9 | 계단부(경사로) 도장박리 및 박락(A2) | #9 |

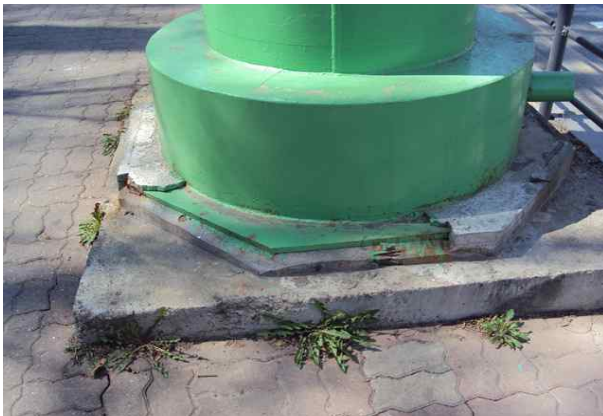
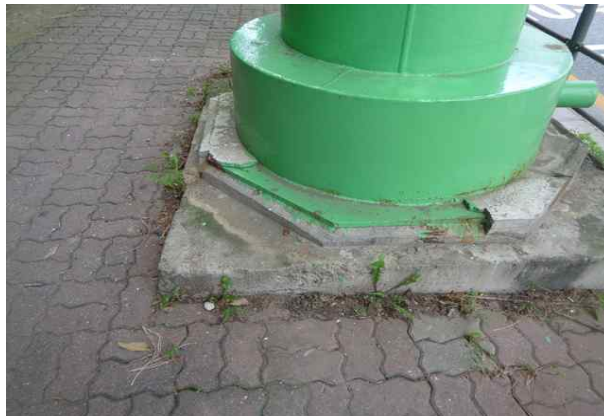
| 교각 몰탈 파손(A2) | | #10 | 교각 몰탈 파손(A2) | #10 |

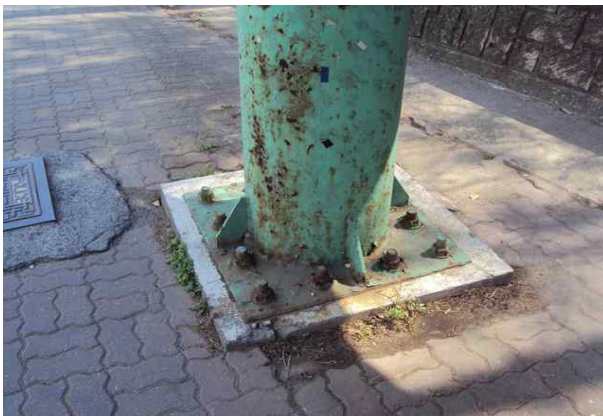
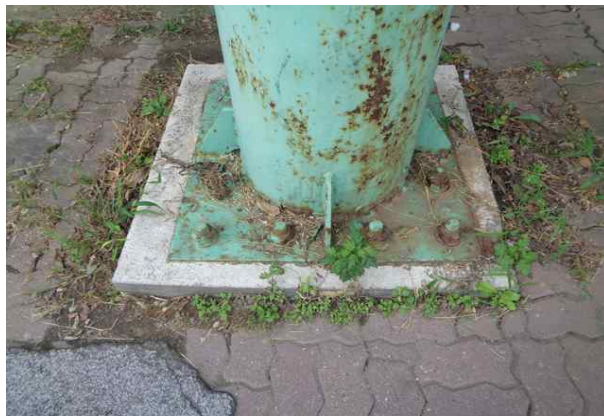
| 교각 앵커볼트 및 기둥 부식(A2) | | #11 | 교각 앵커볼트 및 기둥 부식(A2) | #11 |
