# 부 록

## 시 설 물 별 사 진 첵

## 1. 현덕IC교

## 1.1 외관조사 주요 손상현황(현덕IC교)

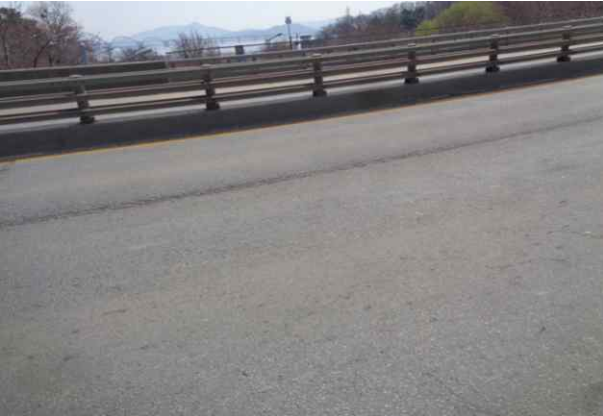
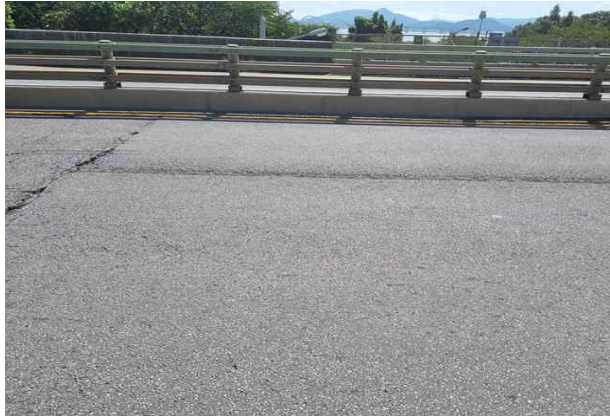
| 2022 상반기 | | 2022 하반기 | |
|---|---|---|---|
| | | 교면포장 S2(아산) 패임 (0.5×15.0) | #1 |

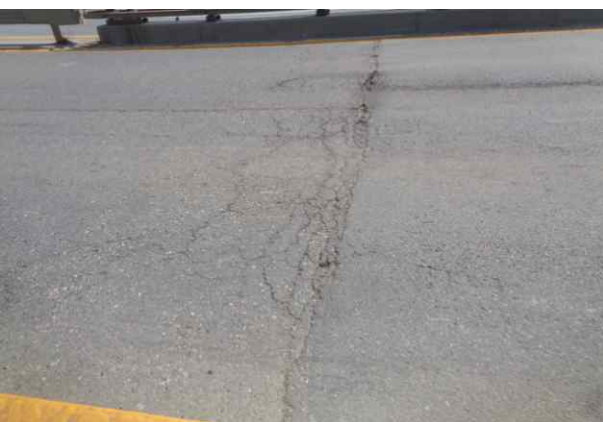
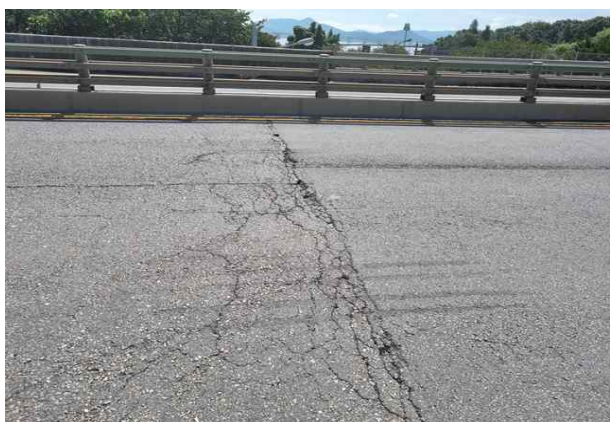
| 2022 상반기 | | 2022 하반기 | |
|---|---|---|---|
| | | 교면포장 S2(아산) 접속부 파손 (1.0×6.0) | #2 |

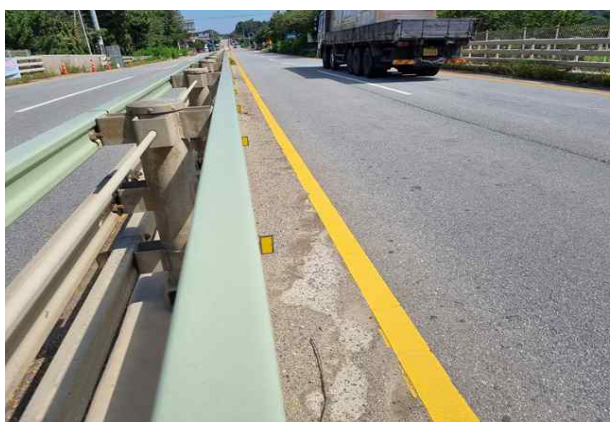
| 2022 상반기 | | 2022 하반기 | |
|---|---|---|---|
| | | 교면포장 S1(안중) 포장마모 | #3 |

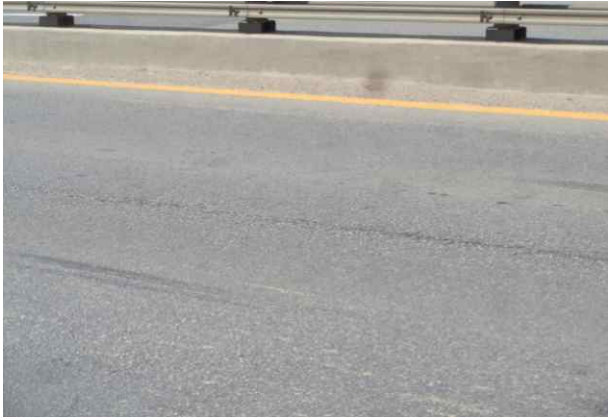
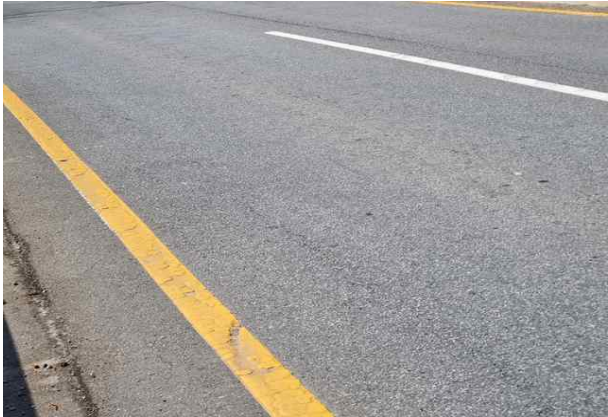
| 2022 상반기 | | 2022 하반기 | |
|---|---|---|---|
| 교면포장 S1(안중) 패임 (0.1×15.0) | #4 | 교면포장 S1(안중) 패임 (0.1×15.0) | #4 |

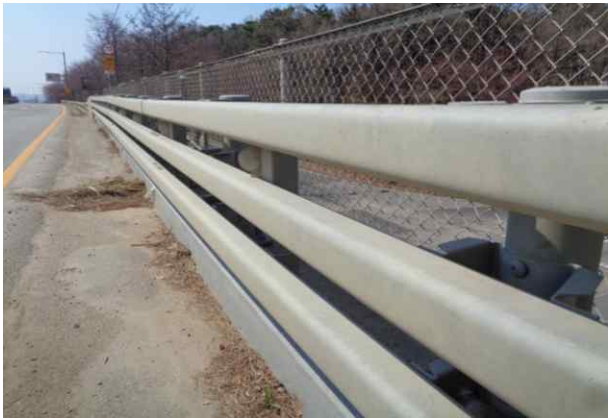
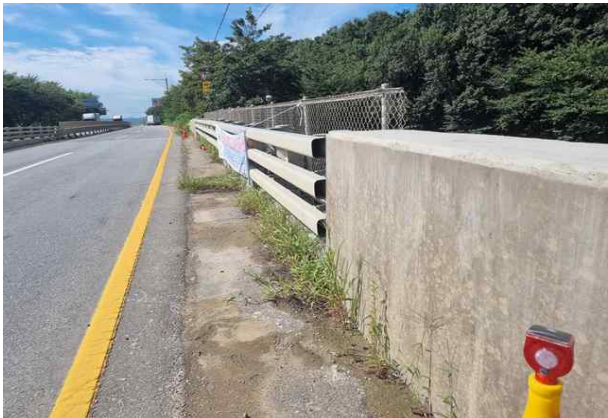
| 2022 상반기 | | 2022 하반기 | |
|---|---|---|---|
| 난간 차량방호울타리 상태양호(아산) | #5 | 난간 차량방호울타리 상태양호(아산) | #5 |

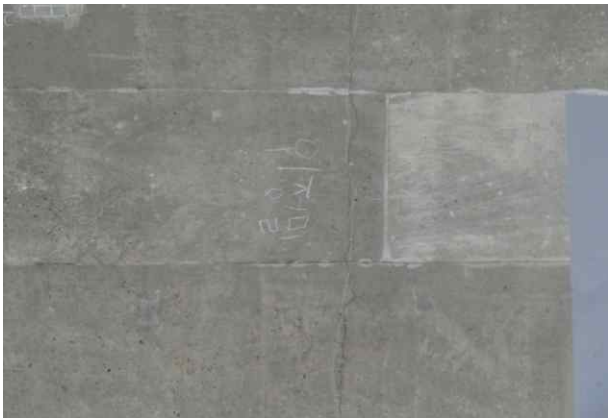
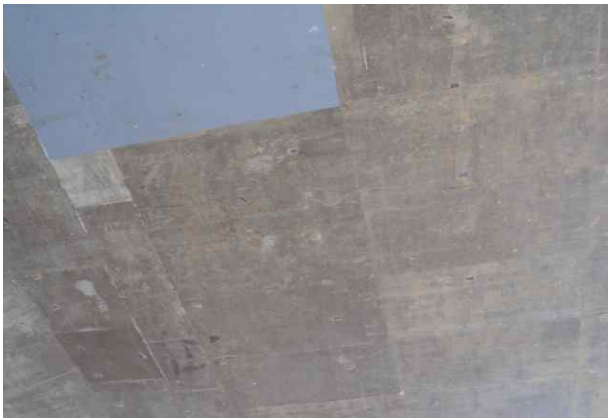
| 2022 상반기 | | 2022 하반기 | |
|---|---|---|---|
| 바닥판하면 S1 균열 (Cw=0.3mm이상) | #6 | 바닥판하면 S1 균열 (Cw=0.3mm이상) | #6 |

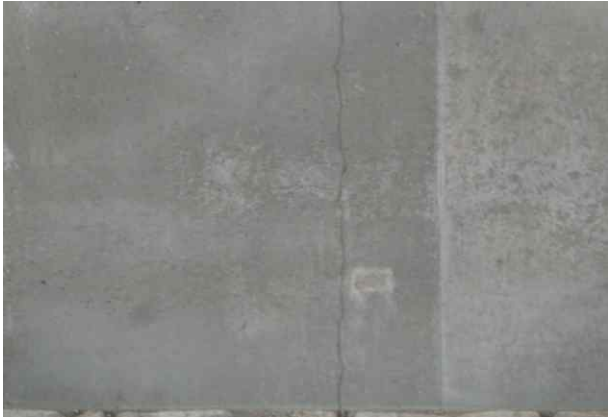
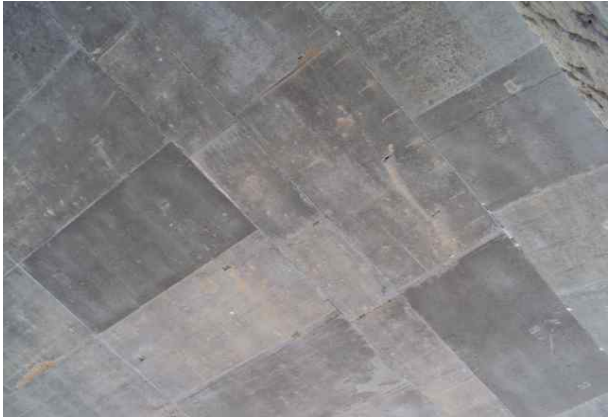
| 2022 상반기 | 2022 하반기 |
|---|---|
| 바닥판하면 S2 균열 (Cw=0.3mm이상) #7 | 바닥판하면 S2 균열 (Cw=0.3mm이상) #7 |

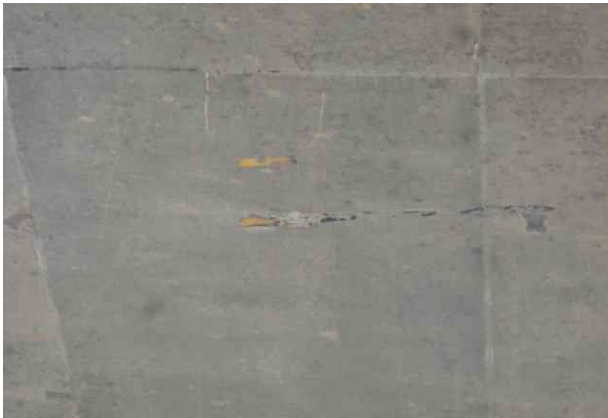
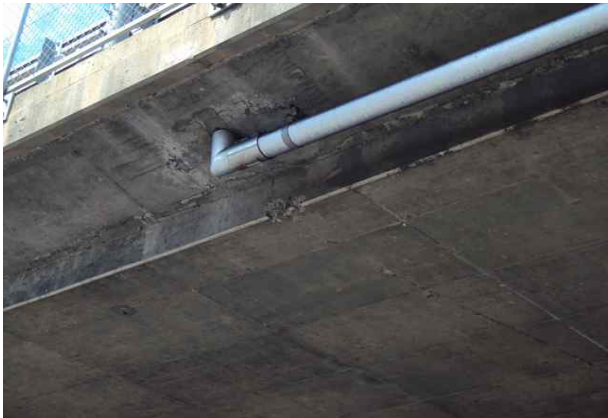
| 2022 상반기 | 2022 하반기 |
|---|---|
| 바닥판하면 S2 파손 (0.1×0.1) #8 | 바닥판하면 S2 파손 (0.2×0.3) #8 |

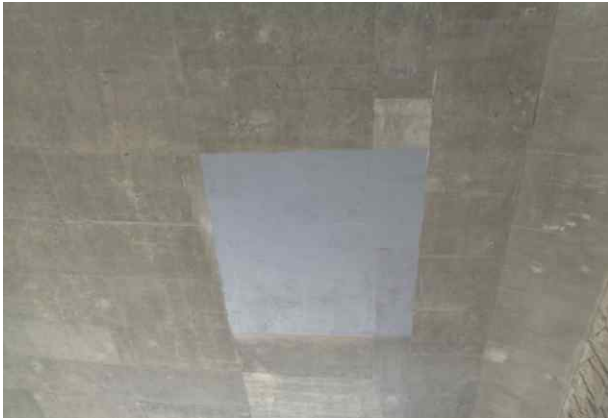
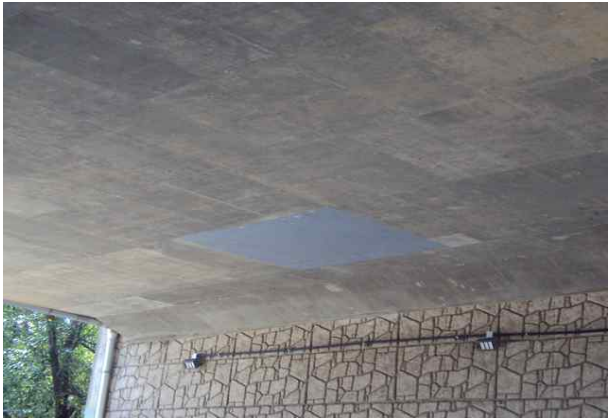
| 2022 상반기 | 2022 하반기 |
|---|---|
| 바닥판하면 S1 보수상태 양호 #9 | 바닥판하면 S1 보수상태 양호 #9 |

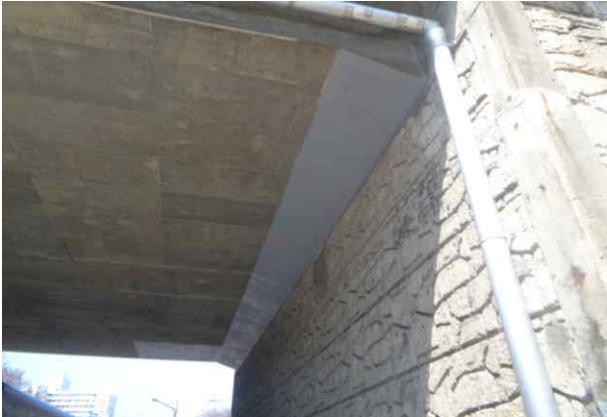
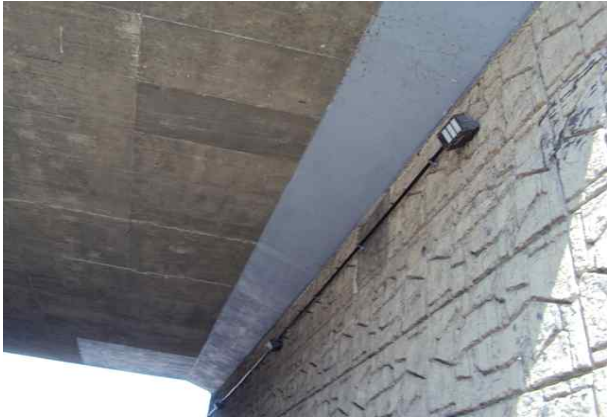
| 2022 상반기 | 2022 하반기 |
|---|---|
| 바닥판하면 S2 보수상태 양호 #10 | 바닥판하면 S2 보수상태 양호 #10 |

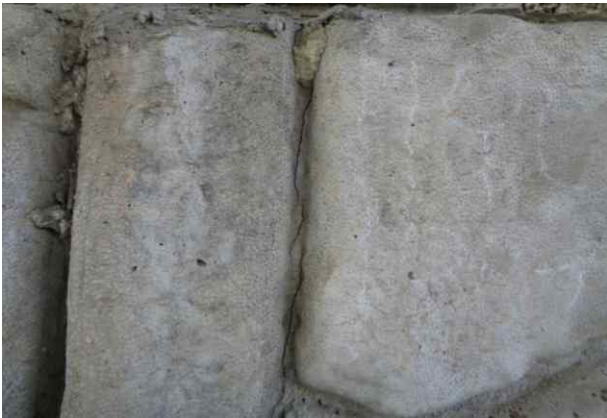
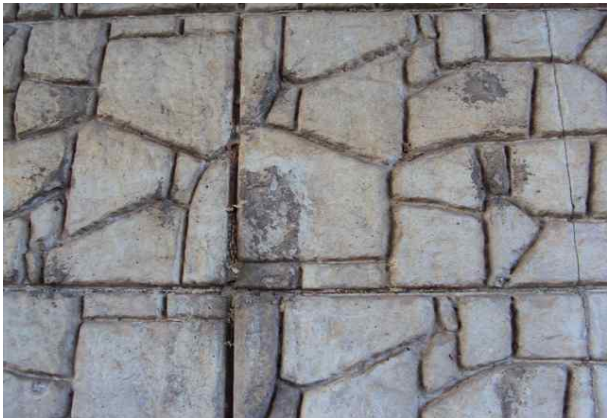
| 2022 상반기 | 2022 하반기 |
|---|---|
| 교대 A1 균열 (Cw=0.3mm미만) #11 | 교대 A1 균열 (Cw=0.3mm미만) #11 |

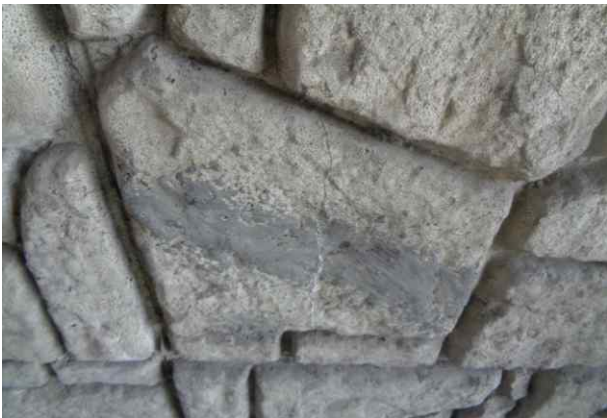
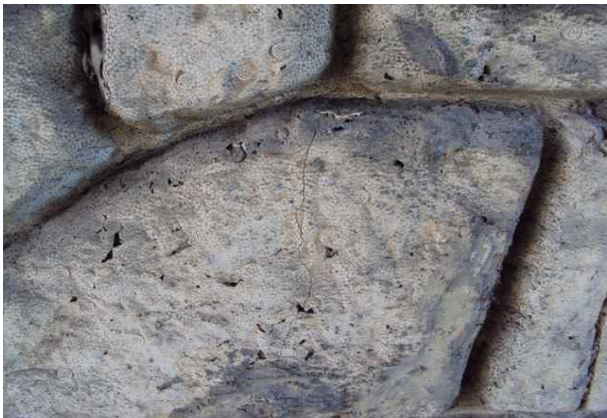
| 2022 상반기 | 2022 하반기 |
|---|---|
| 교각 P1 균열 (Cw=0.3mm) #12 | 교각 P1 균열 (Cw=0.3mm) #12 |

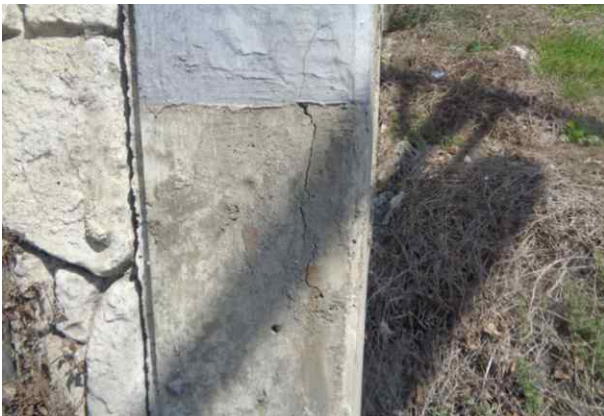
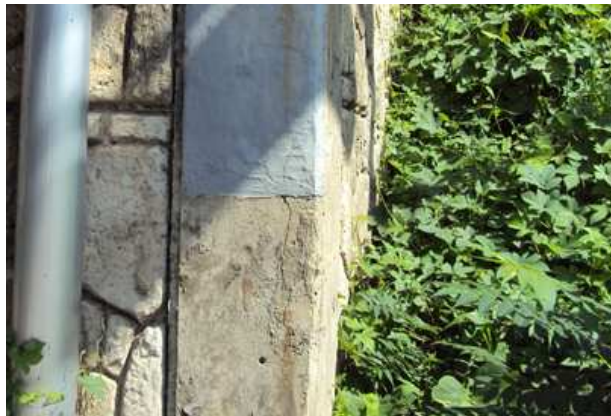
| 2022 상반기 | | 2022 하반기 | |
|---|--|---|--|
| #13 | | #13 | |

| 2022 상반기 | | 2022 하반기 | |
|---|--|---|--|
| 교대 A2 박리 (0.2×2.0) | | 교대 A2 박리 (0.2×2.0) | |

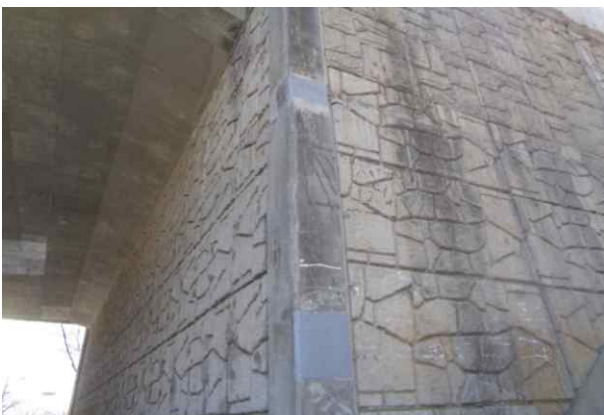
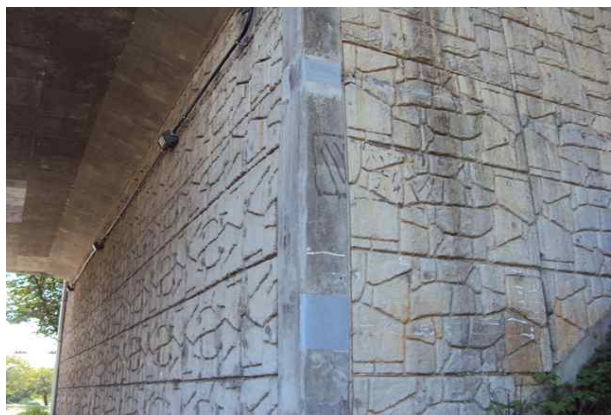
| 2022 상반기 | | 2022 하반기 | |
|---|--|---|--|
| #14 | | #14 | |

| 2022 상반기 | | 2022 하반기 | |
|---|--|---|--|
| 교대 A1 보수상태 양호 | | 교대 A1 보수상태 양호 | |

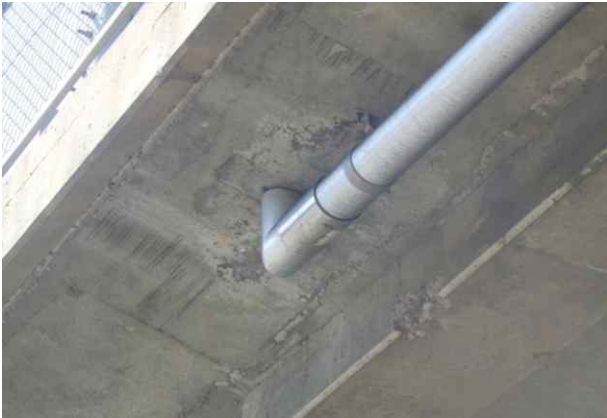
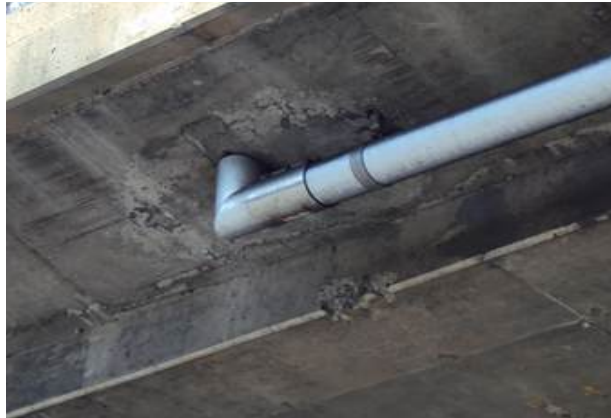
| 2022 상반기 | | 2022 하반기 | |
|---|--|---|--|
| #15 | | #15 | |

| 2022 상반기 | | 2022 하반기 | |
|---|--|---|--|
| 바닥판 S1 보수상태 양호 | | 바닥판 S1 보수상태 양호 | |

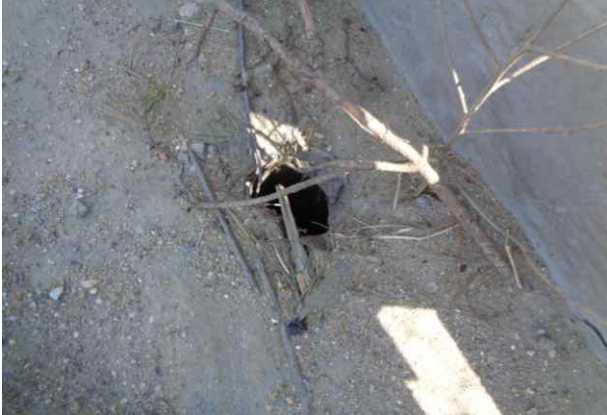
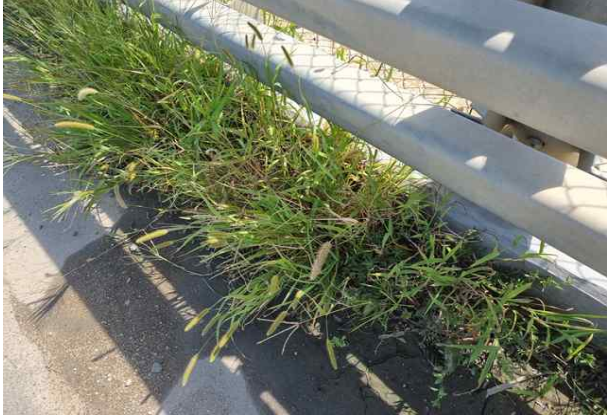
| 2022 상반기 | 2022 하반기 |
|---|---|
| 배수시설 S1(안중) 배수구 막힘(1EA) #16 | 배수시설 S1(안중) 배수구 막힘(1EA) #16 |

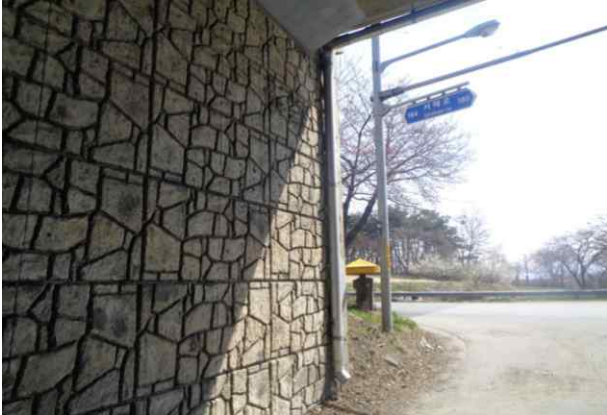
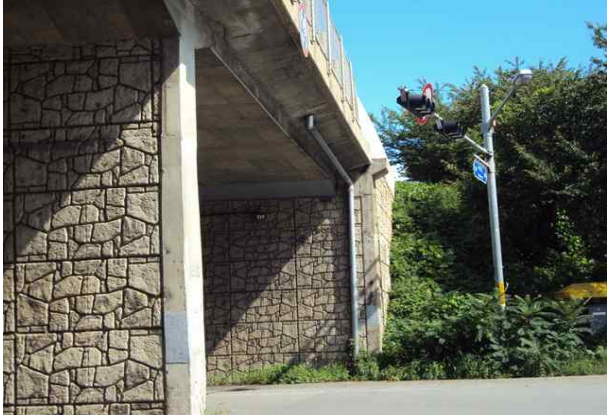
| 2022 상반기 | 2022 하반기 |
|---|---|
| 배수시설 배수관 상태양호 #17 | 배수시설 배수관 상태양호 #17 |

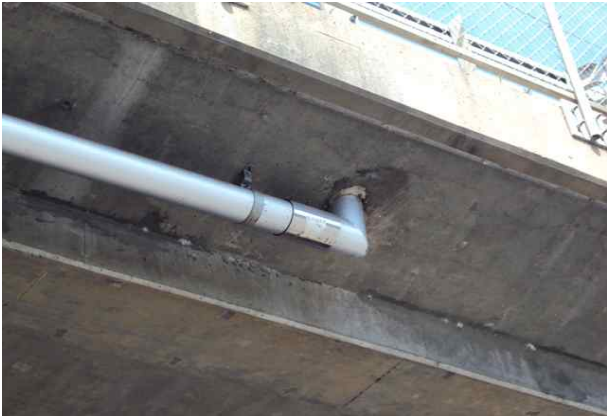
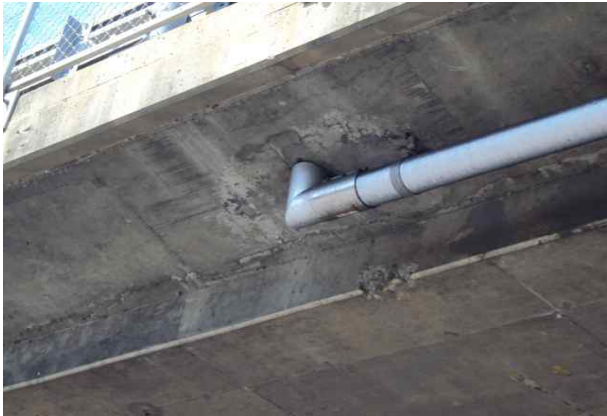
| 2022 하반기 | 2022 하반기 |
|---|---|
| 배수시설 S1 배수구 부식 (1EA) #18 | 배수시설 S2 배수구 부식 (1EA) #18 |

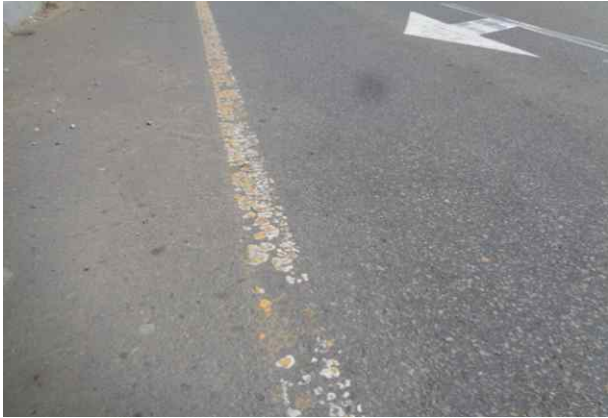
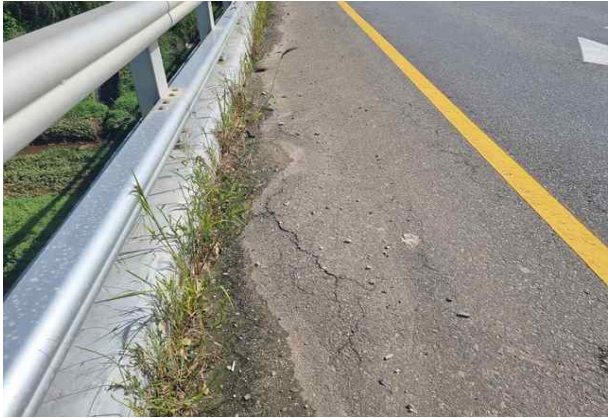
| 2022 상반기 | 2022 하반기 |
|---|---|
| 교면포장 아스콘 망상균열 (0.5×10) (S6,온양) #1 | 교면포장 아스콘 망상균열 (0.5×10) (S6,온양) #1 |

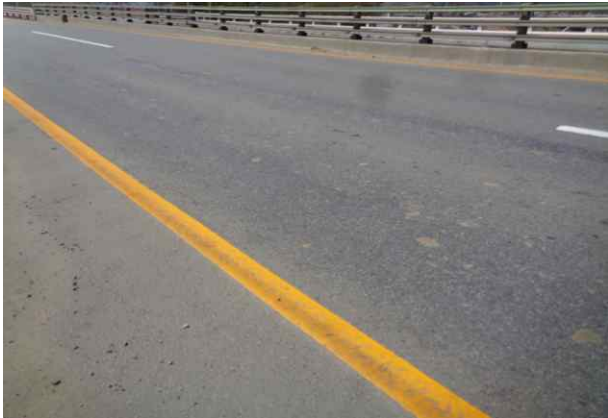
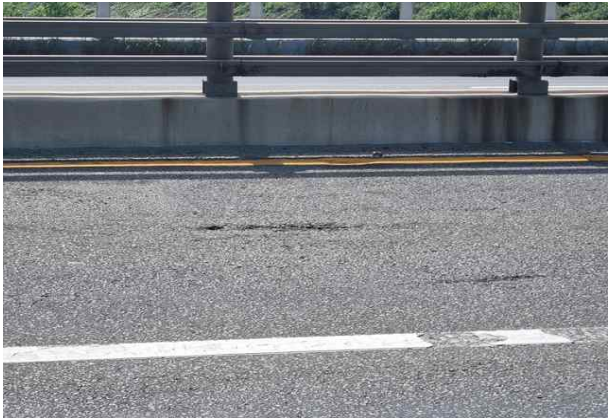
| 2022 상반기 | 2022 하반기 |
|---|---|
| 교면포장 소성변형 (3.0×10.0) (S2,발안) #2 | 교면포장 소성변형 (3.0×10.0) (S2,발안) #2 |

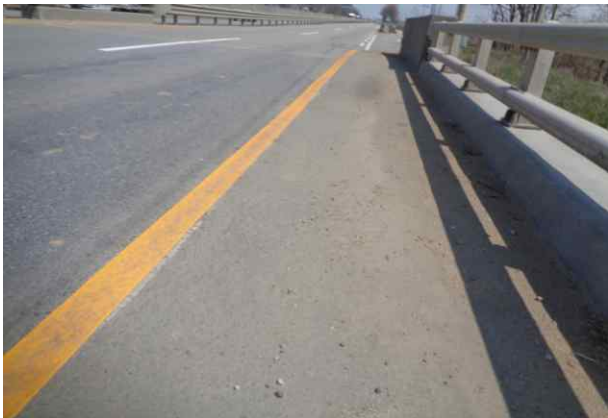
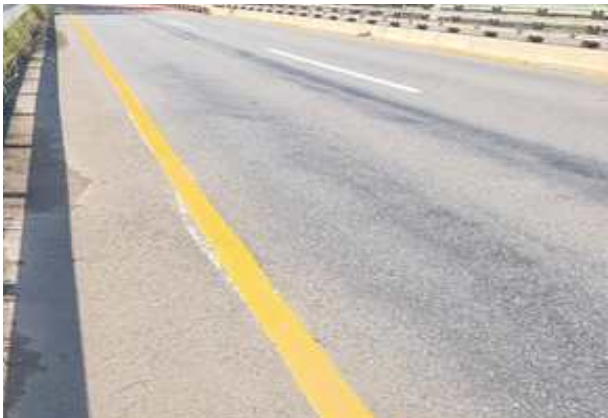
| 2022 상반기 | 2022 하반기 |
|---|---|
| 교면포장 소성변형 (3.0×16.0) (S3,발안) #3 | 교면포장 소성변형 (3.0×16.0) (S3,발안) #3 |

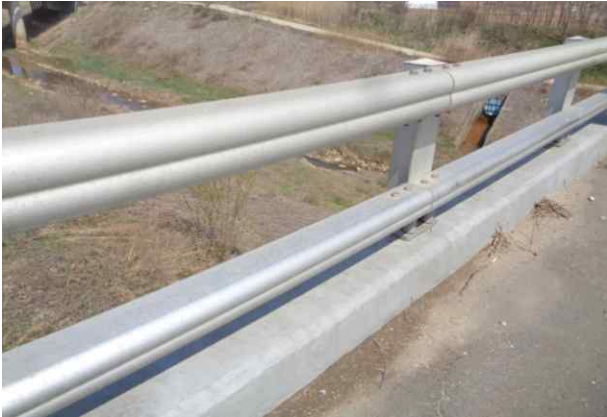
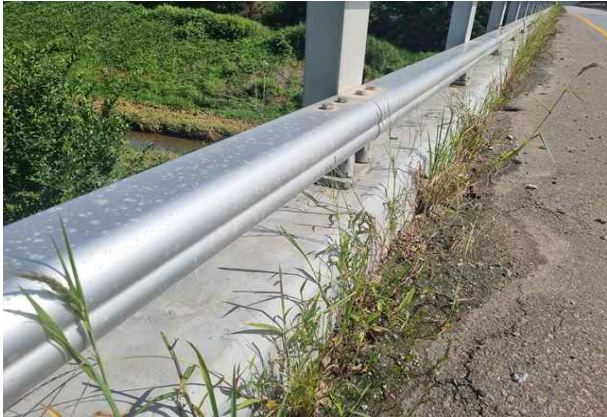
| 2022 상반기 | 2022 하반기 |
|---|---|
| 난간 차량방호울타리 보수상태 양호(S1) #4 | 난간 차량방호울타리 보수상태 양호(S1) #4 |

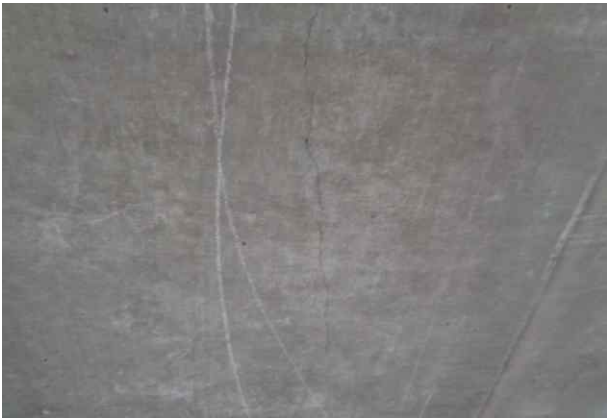
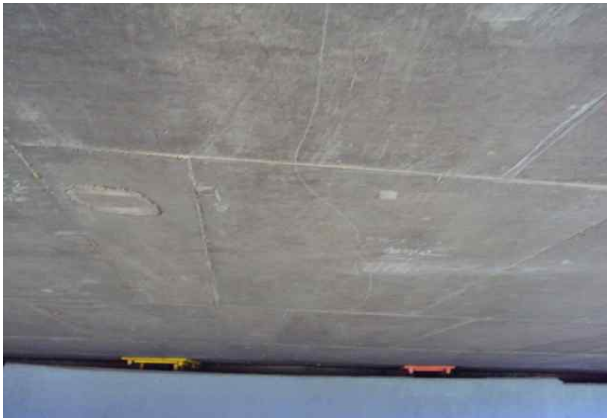
| 2022 상반기 | 2022 하반기 |
|---|---|
| 바닥판하면 균열 (Cw=0.3mm) (S1) #5 | 바닥판하면 균열 (Cw=0.3mm) (S1) #5 |

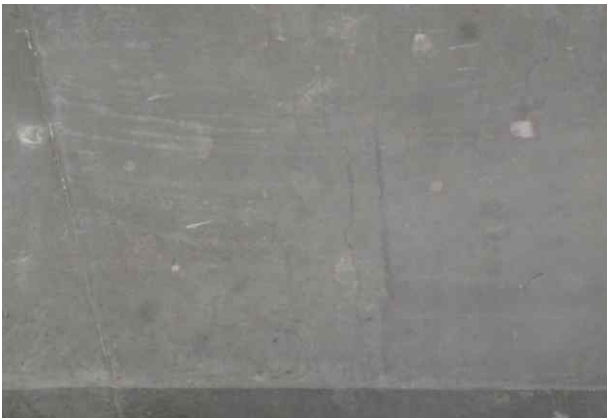
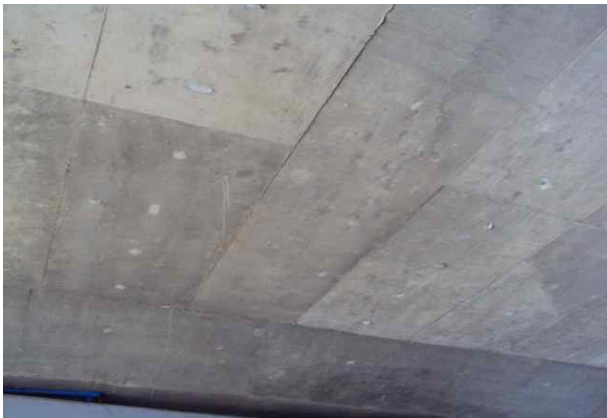
| 2022 상반기 | 2022 하반기 |
|---|---|
| 바닥판하면 균열 (Cw=0.3mm) (S2) #6 | 바닥판하면 균열 (Cw=0.3mm) (S2) #6 |

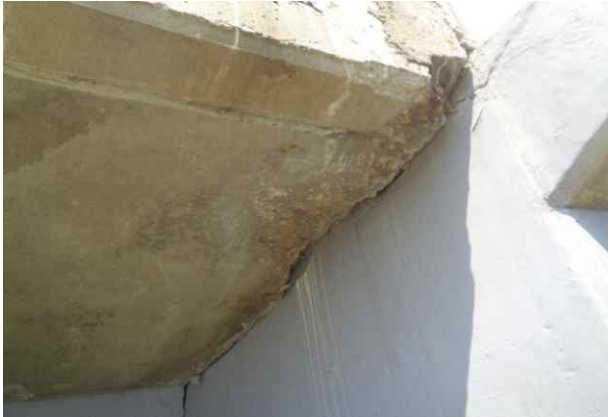
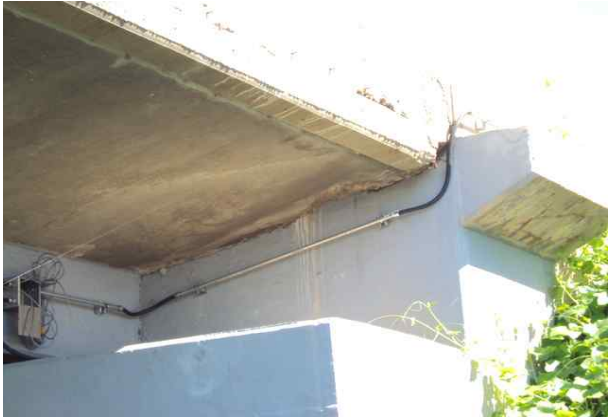
| 2022 상반기 | | 2022 하반기 | |
|---|--|---|---|
| 바닥판하면 파손 (0.3×1.0) (S3) | | #7 | 바닥판하면 파손 (0.3×1.0) (S3) #7 |

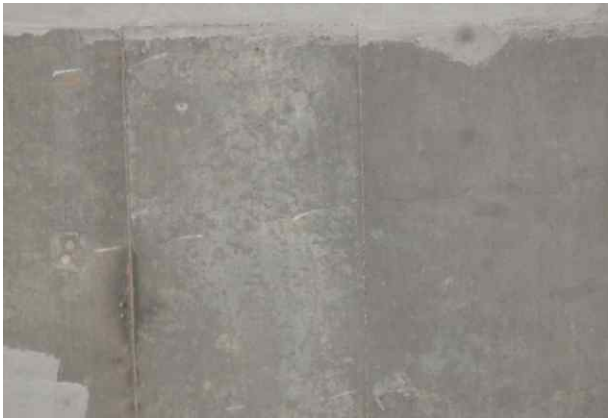
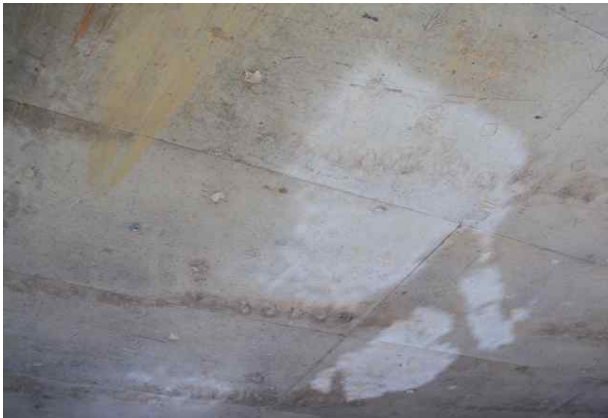
| 2022 상반기 | | 2022 하반기 | |
|---|--|---|---|
| 바닥판하면 균열 (Cw=0.2mm) (S2) | | #8 | 바닥판하면 균열 (Cw=0.3mm) (S3) #8 |

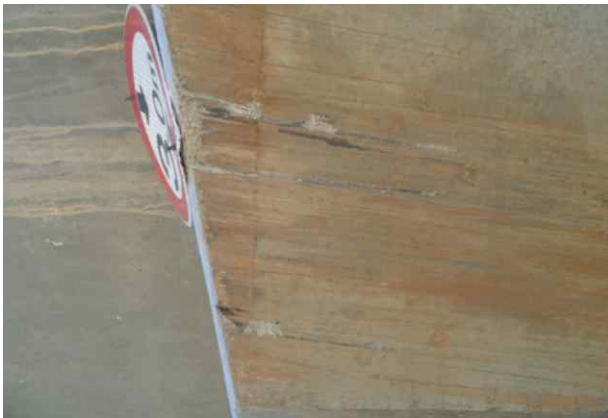
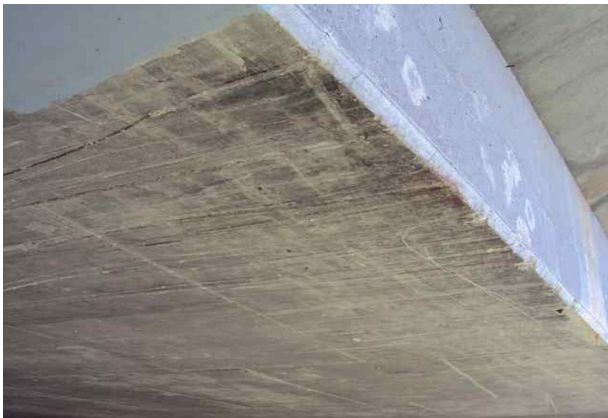
| 2022 상반기 | | 2022 하반기 | |
|---|--|---|---|
| 바닥판하면 균열 (1.0×3.0) (S1) | | #9 | 바닥판하면 균열 (2.0×2.0) (S1) #9 |

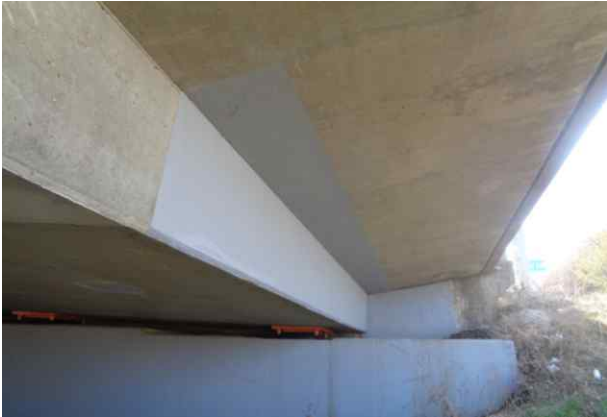
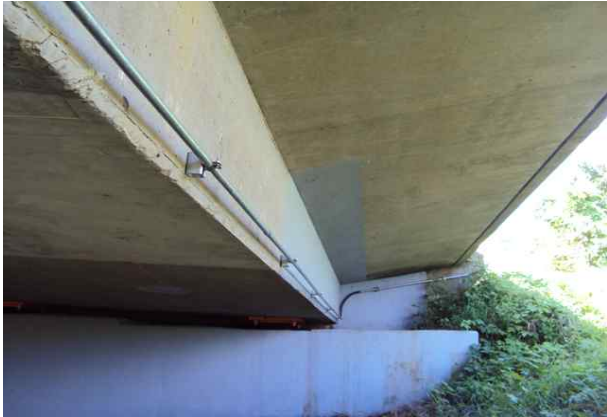
| 2022 상반기 | | 2022 하반기 | |
|---|--|---|---|
| 바닥판하면 보수상태 양호(S1) | | #10 | 바닥판하면 보수상태 양호(S1) #10 |

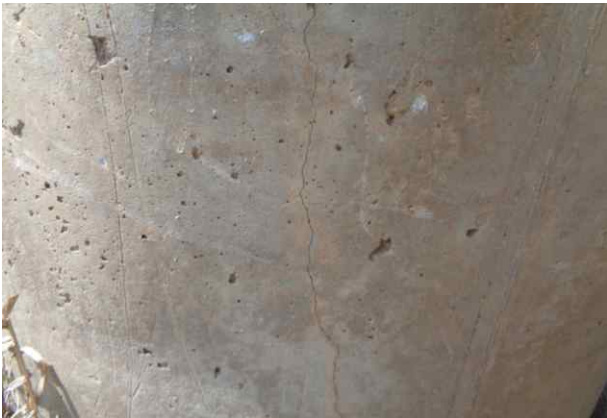
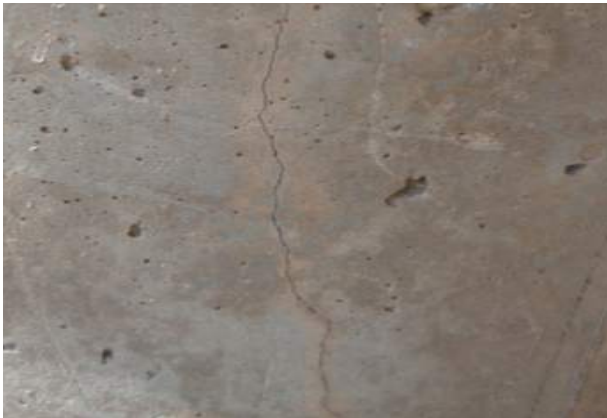
| 2022 상반기 | | 2022 하반기 | |
|---|--|---|---|
| 교각 균열 (Cw=0.3mm) (P1) | | #11 | 교각 균열 (Cw=0.3mm) (P1) #11 |

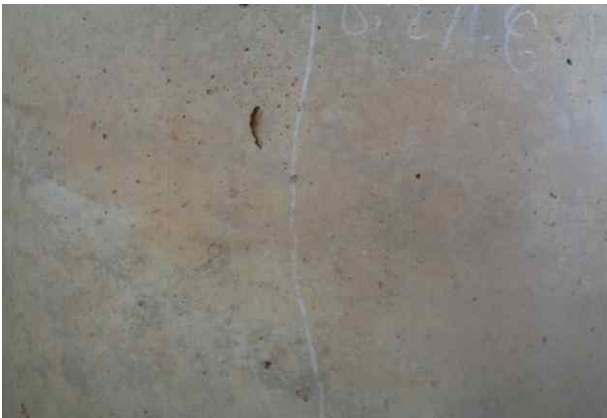
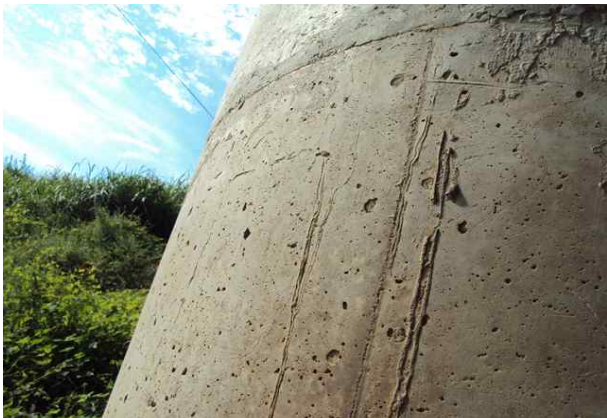
| 2022 상반기 | | 2022 하반기 | |
|---|--|---|---|
| 교각 균열 (Cw=0.2mm) (P1) | | #12 | 교각 균열 (Cw=0.2mm) (P1) #12 |

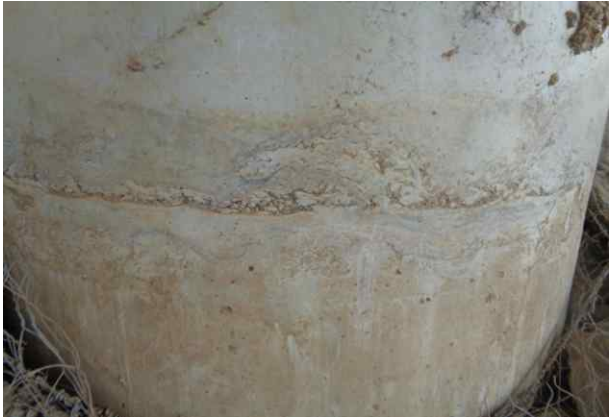
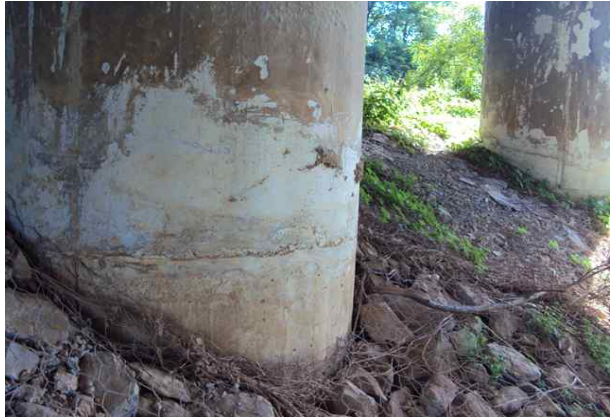
| 2022 상반기 | | 2022 하반기 | |
|---|---|---|---|
| | | 교각 재료분리 (0.2×0.4) (P2) | #13 |
| | | 교각 재료분리 (0.2×0.4) (P2) | #13 |

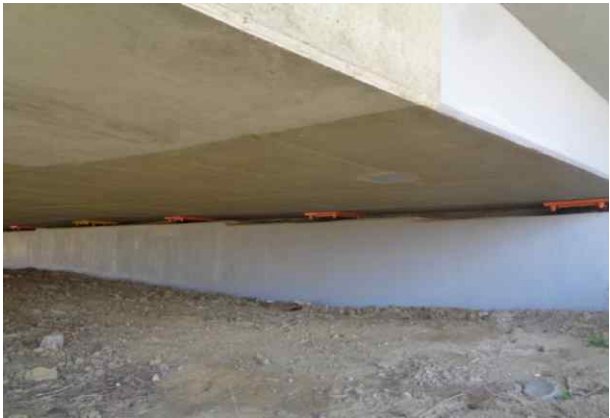
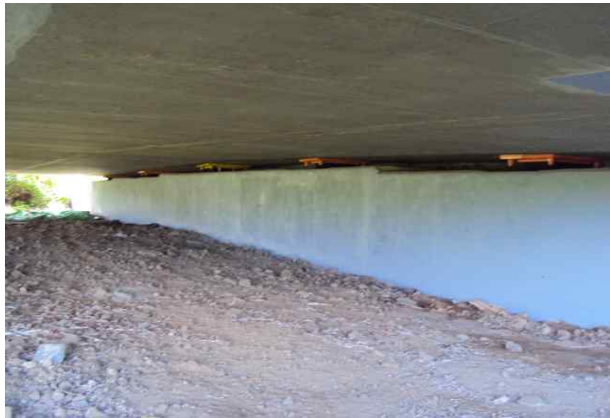
| 2022 상반기 | | 2022 하반기 | |
|---|---|---|---|
| | | 교대 보수상태 양호 (A1) | #14 |
| | | 교대 보수부 상태양호 (A1) | #14 |

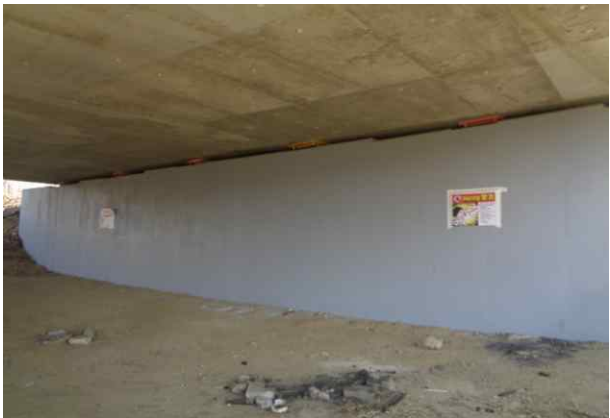
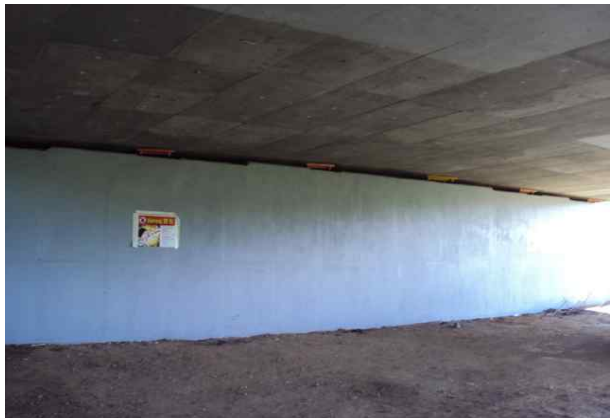
| 2022 상반기 | | 2022 하반기 | |
|---|---|---|---|
| | | 교대 보수상태 양호 (A2) | #15 |
| | | 교대 보수부 상태양호 (A2) | #15 |

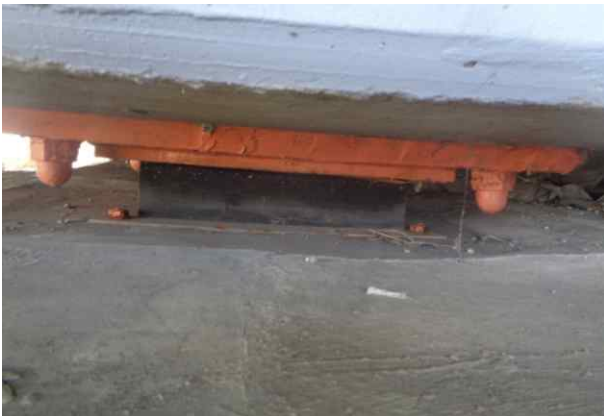
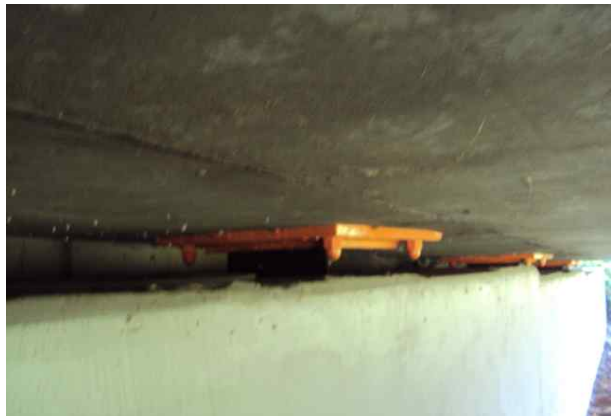
| 2022 상반기 | | 2022 하반기 | |
|---|--|---|--|
| #16 | | #16 | |

| 2022 상반기 | | 2022 하반기 | |
|---|--|---|--|
| 교량받침 전경 (A1-Sh2) | | 교량받침 전경 (A1-Sh1) | |

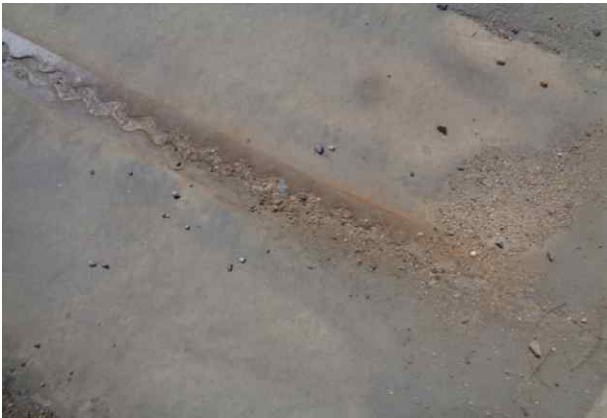
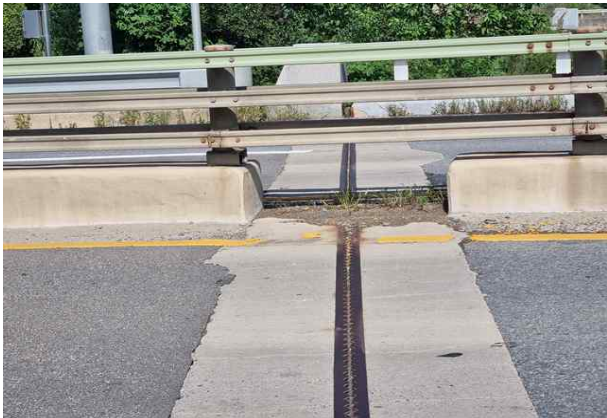
| 2022 상반기 | | 2022 하반기 | |
|---|--|---|---|
| | | #17 | |

| 2022 상반기 | | 2022 하반기 | |
|---|--|---|---|
| 신축이음 토사퇴적 및 부식(A1) | | #17 | 신축이음 토사퇴적 및 부식(A1) |

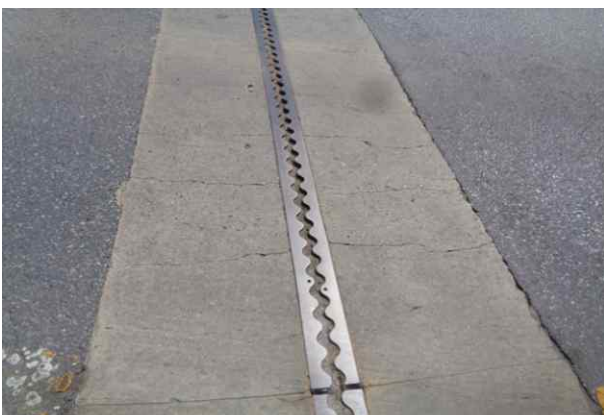
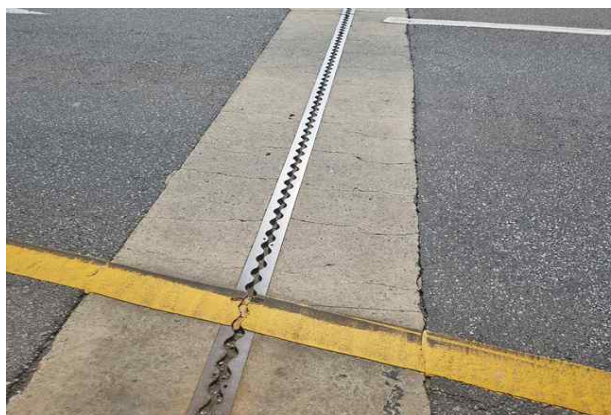
| 2022 상반기 | | 2022 하반기 | |
|---|---|---|---|
| 신축이음 후타재 균열 (Cw=0.2mm) (A1) | #18 | 신축이음 후타재 균열 (Cw=0.2mm) (A1) | #18 |

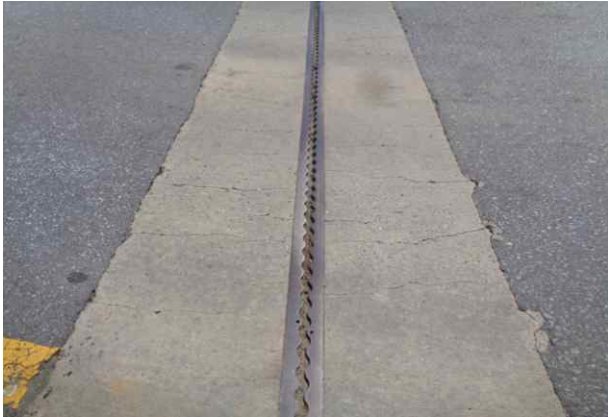
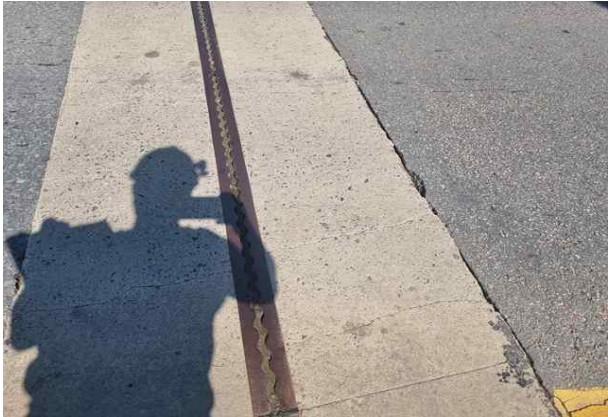
| 2022 상반기 | 2022 하반기 |
|---|---|
| 신축이음 후타재 균열 (Cw=0.2mm) (A2) #19 | 신축이음 후타재 균열 (Cw=0.2mm) (A2) #19 |

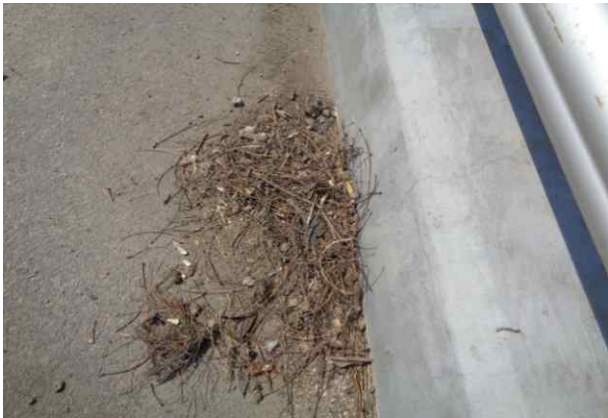
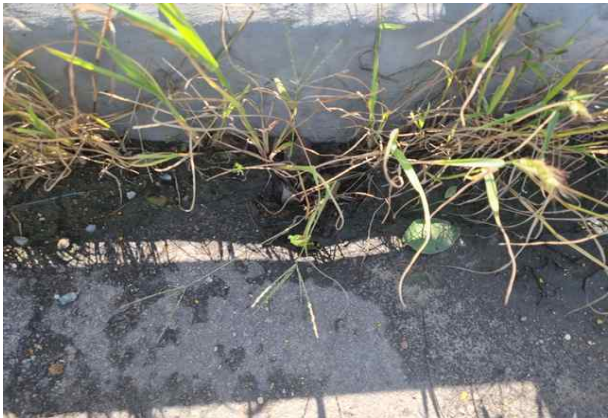
| 2022 상반기 | 2022 하반기 |
|---|---|
| 배수시설 배수구 막힘 (S2,발안) #20 | 배수시설 배수구 막힘 (S2,발안) #20 |

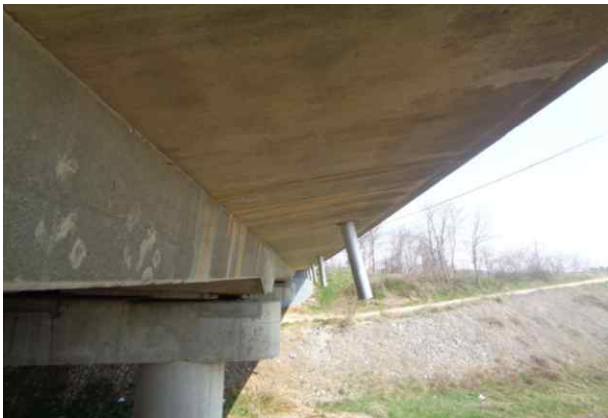
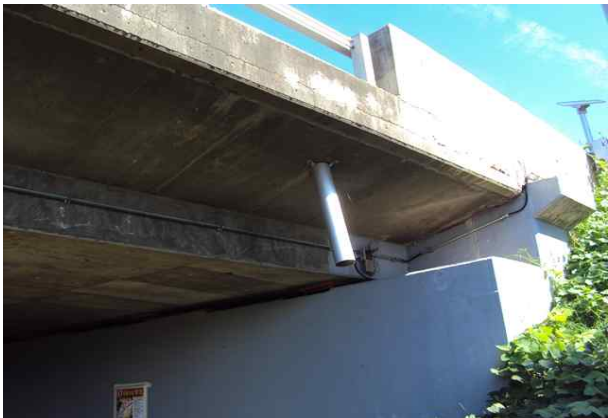
| 2022 상반기 | 2022 하반기 |
|---|---|
| 배수시설 배수관 전경 #21 | 배수시설 배수관 전경 #21 |

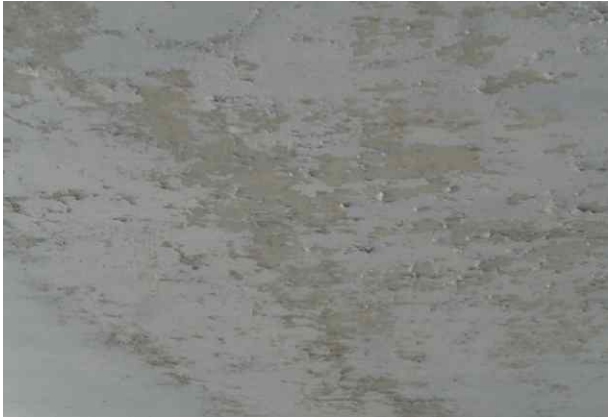
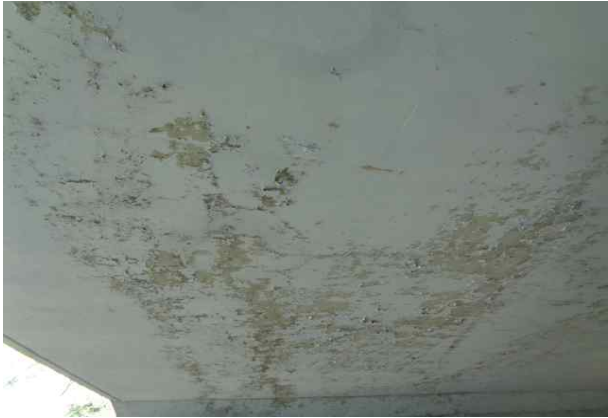
| 2022 상반기 | | 2022 하반기 | |
|---|--|---|---|
| 바닥판하면 도장 박리(S1,발안) | | #1 | 바닥판하면 도장 박리(S1,발안) #1 |

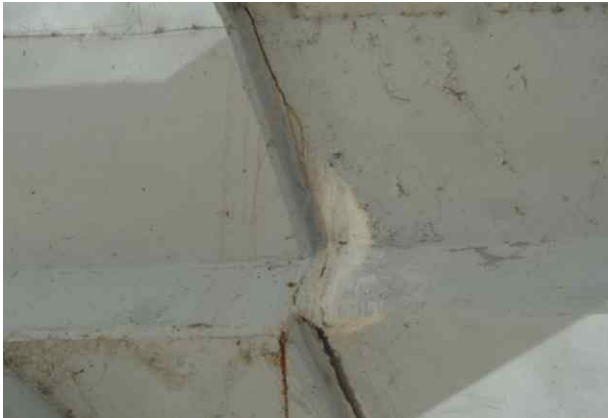
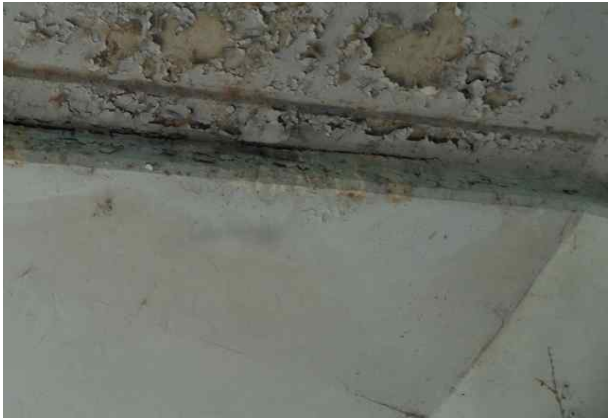
| 2022 상반기 | | 2022 하반기 | |
|---|--|---|---|
| 바닥판하면 백태(S2,봉담) | | #2 | 바닥판하면 백태(S1,봉담) #2 |

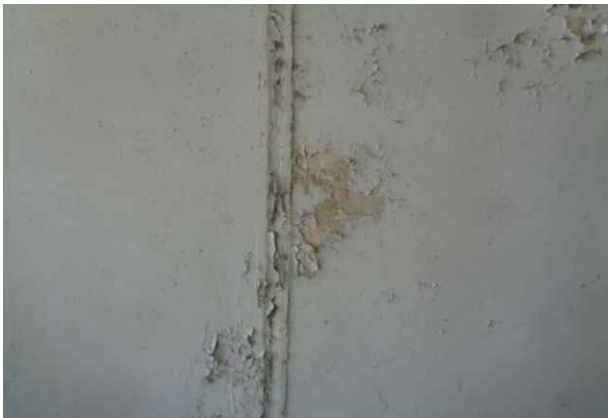
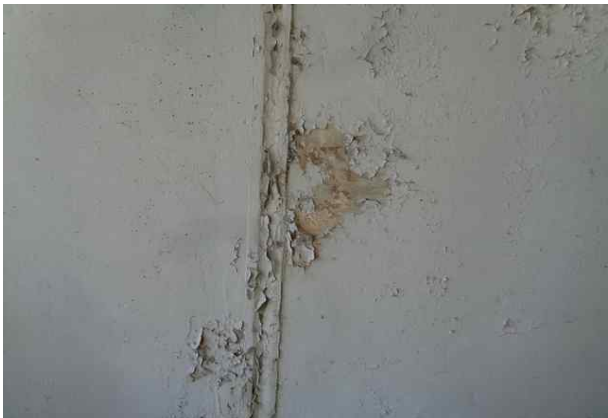
| 2022 상반기 | | 2022 하반기 | |
|---|--|---|---|
| 교대 도장박리(A1,발안) | | #3 | 교대 도장박리(A1,발안) #3 |

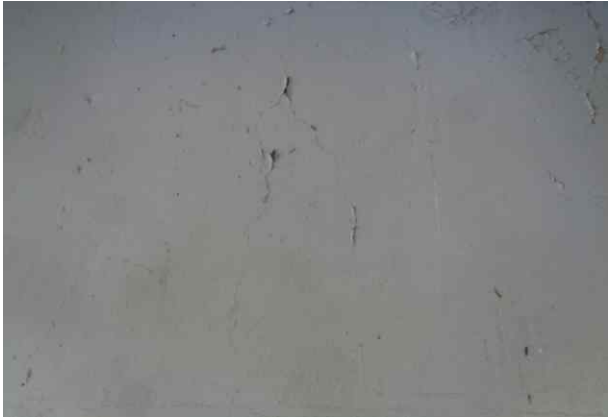
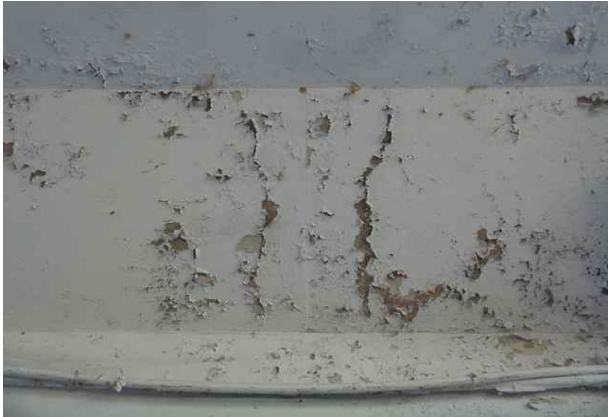
| 2022 상반기 | | 2022 하반기 | |
|---|--|---|---|
| 교대 수직균열 (Cw=0.2mm) (A1, 발안) | | #4 | 교대 수직균열 (Cw=0.2mm) (A1, 발안) |
