# 부 록

## 시 설 물 별 사 진 첵

## 1. 현덕IC교

## 1.1 외관조사 주요 손상현황(현덕IC교)

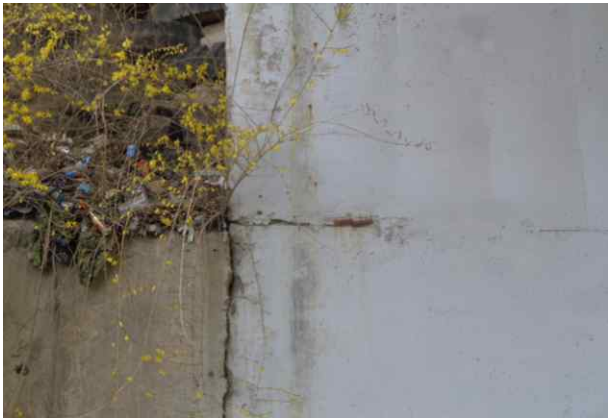
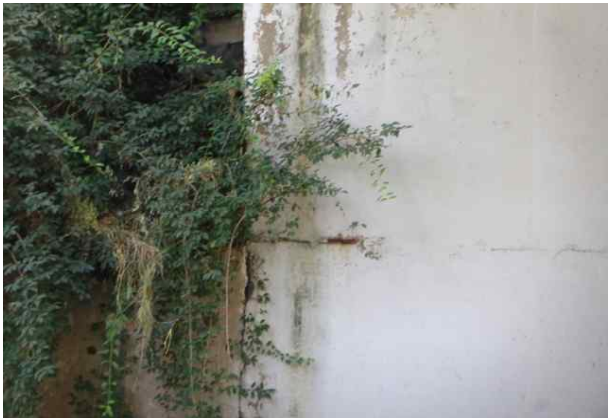
| 2022 상반기 | | 2022 하반기 | |
|---|--|---|---|
| 교대 잡철물 노출 (A2, 발안) | | #5 | 교대 잡철물 노출 (A2, 발안) |

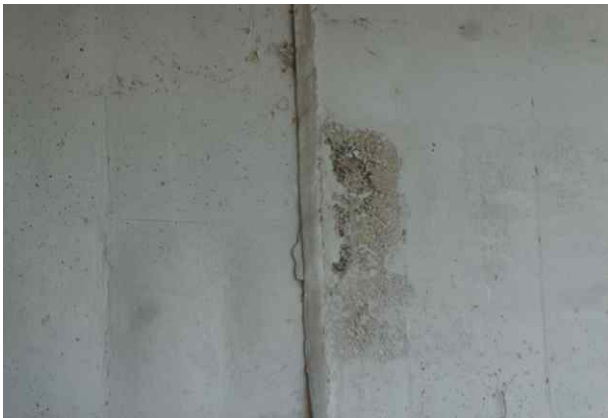
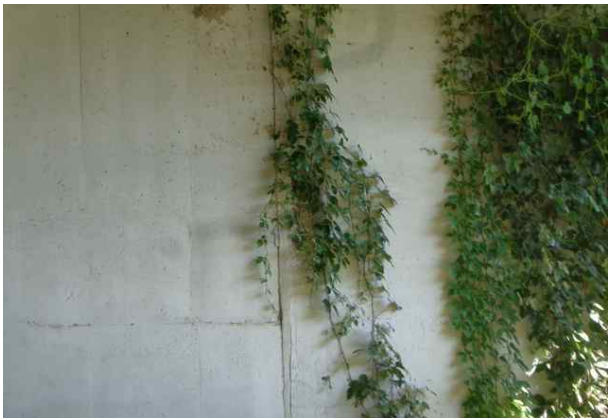
| 2022 상반기 | | 2022 하반기 | |
|---|--|---|---|
| 교대 재료분리 (A2, 봉담) | | #6 | 교대 재료분리 (A2, 봉담) |

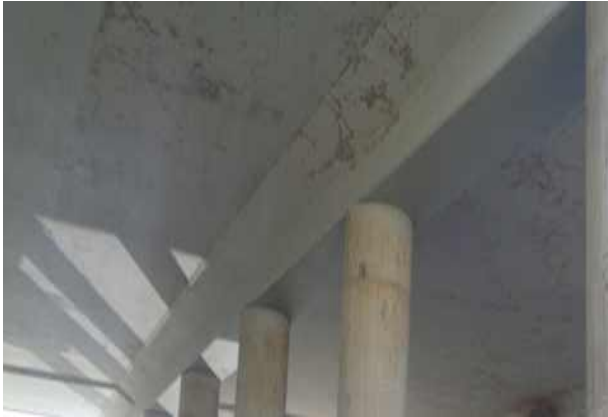
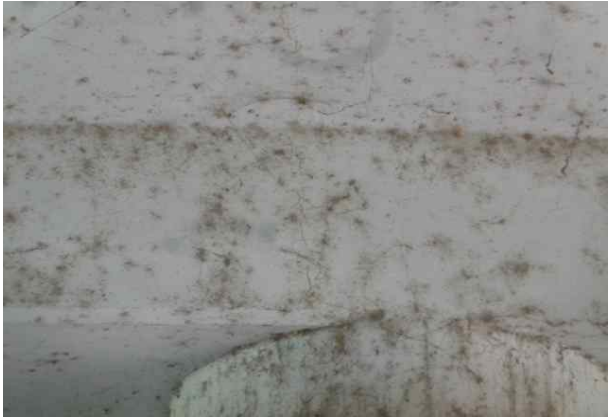
| 2022 상반기 | | 2022 하반기 | |
|---|--|---|--|
| 교각 수직균열 (cw=0.3mm) (P1) | | #7 | |
| | | 교각 수직균열 (cw=0.3mm) (P1) | |

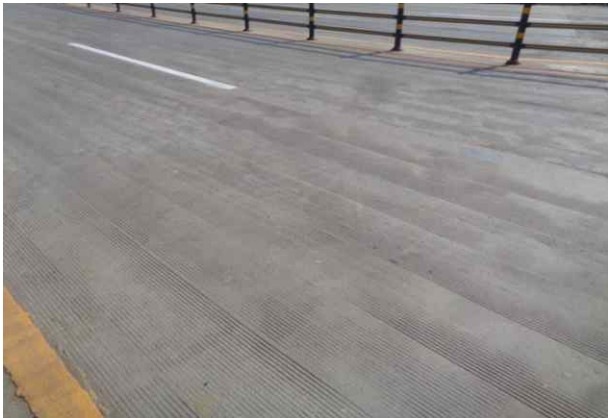
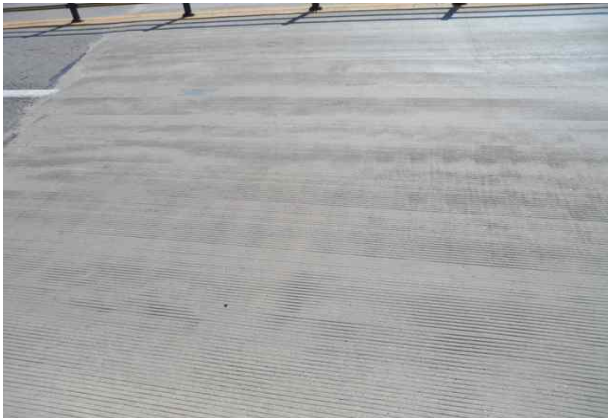
| 2022 상반기 | | 2022 하반기 | |
|---|--|---|--|
| 재포장 (LMC) (S1, 발안) | | #8 | |
| | | 교면포장 (LMC) 상태현황 (S1, 발안) | |

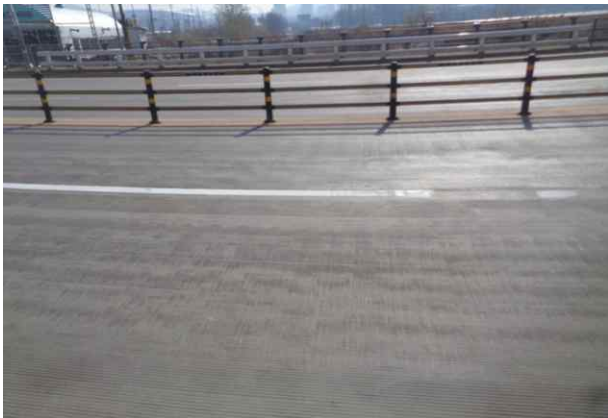
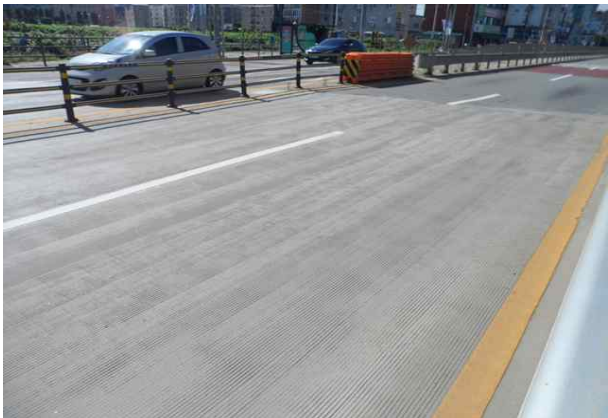
| 2022 상반기 | | 2022 하반기 | |
|---|--|---|--|
| 재포장 (LMC) (S2, 발안) | | #9 | |
| | | 교면포장 (LMC) 상태현황 (S2, 발안) | |

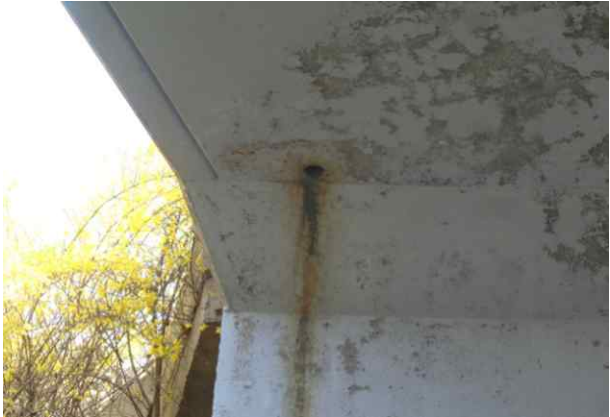
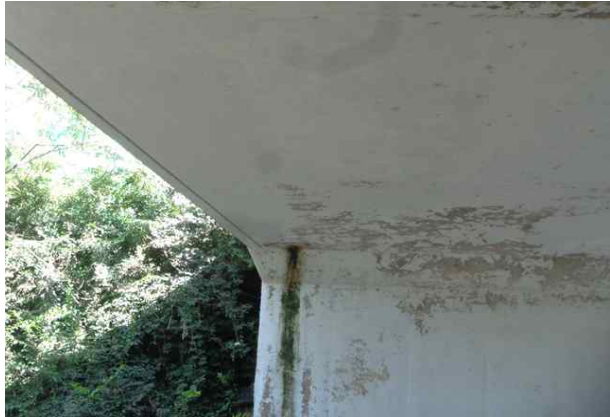
| 2022 상반기 | | 2022 하반기 | |
|---|---|---|---|
| | | 배수관 탈락(S2,발안) | #10 |

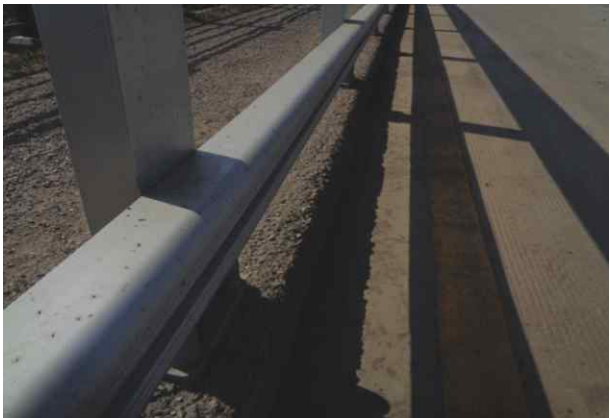
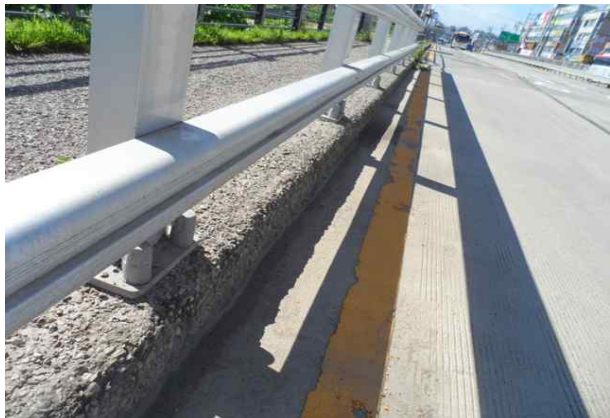
| 2022 상반기 | | 2022 하반기 | |
|---|---|---|---|
| | | 도로 연석 박리(S1,봉담) | #12 |

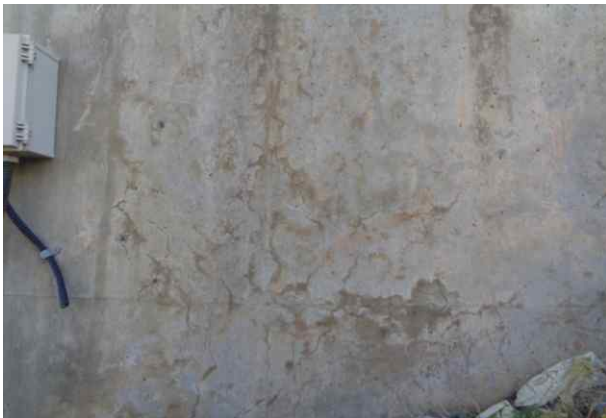
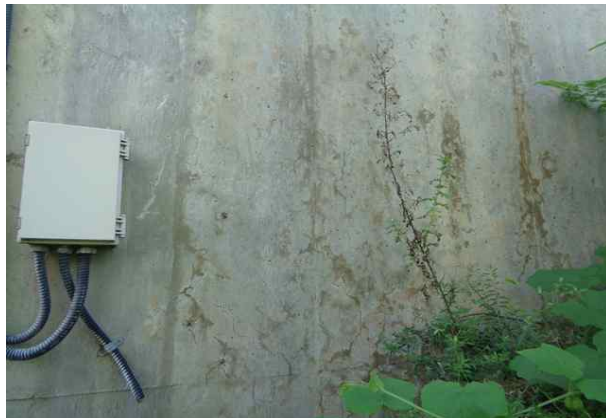
| 2022 상반기 | | 2022 하반기 | |
|---|--|---|--|
| 날개벽 망상균열 (A1,발안) | | 날개벽 망상균열 (A1,발안) | |

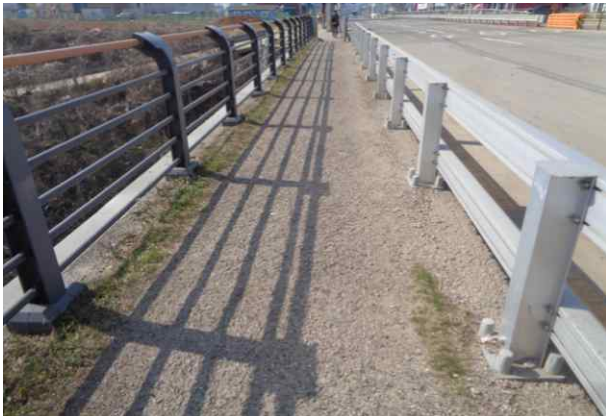
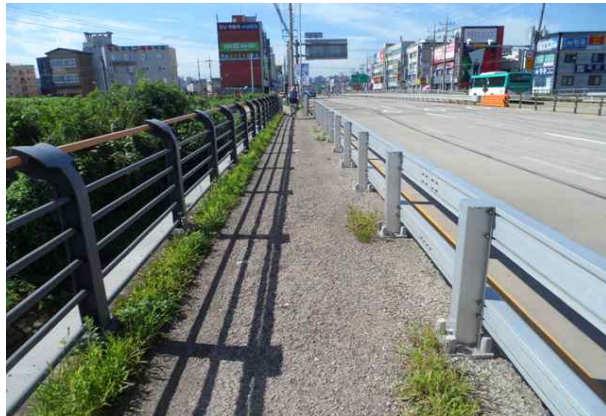
| 2022 상반기 | | 2022 하반기 | |
|---|--|---|--|
| 보도포장 열화(붕담) | | 보도포장 열화(붕담) | |

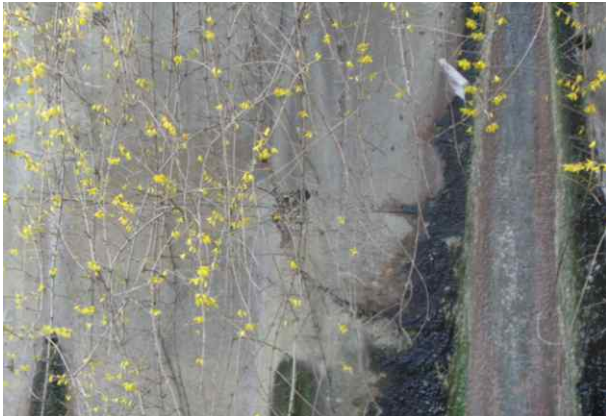
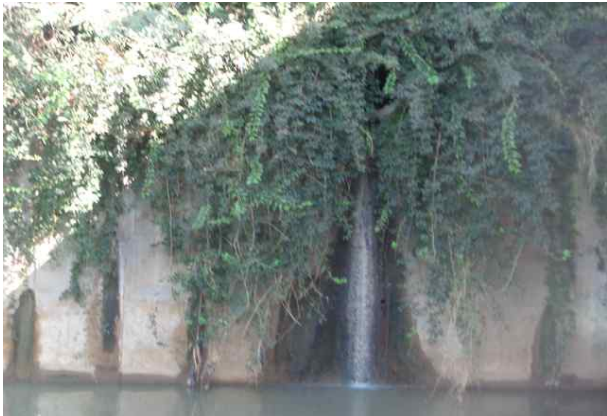
| 2022 상반기 | | 2022 하반기 | |
|---|---|---|---|
| 옹벽 단면손상(중점 좌측) | #15 | 옹벽 단면손상(중점 좌측) | #15 |

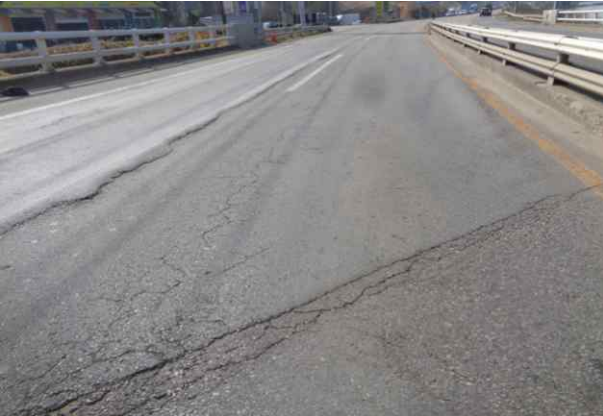
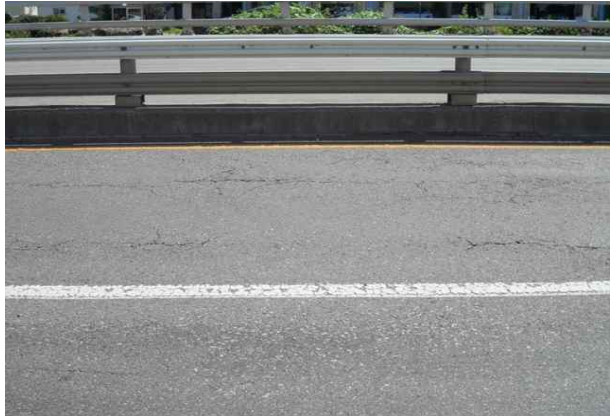
| 2022 상반기 | | 2022 하반기 | |
|---|---|---|---|
| | | 교면포장 아스콘 망상균열 (S2, 불답) | #1 |

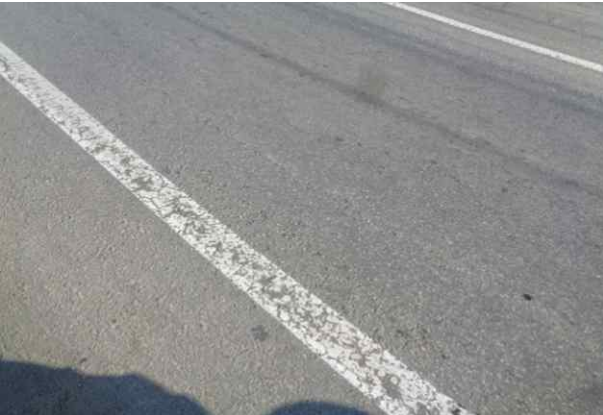
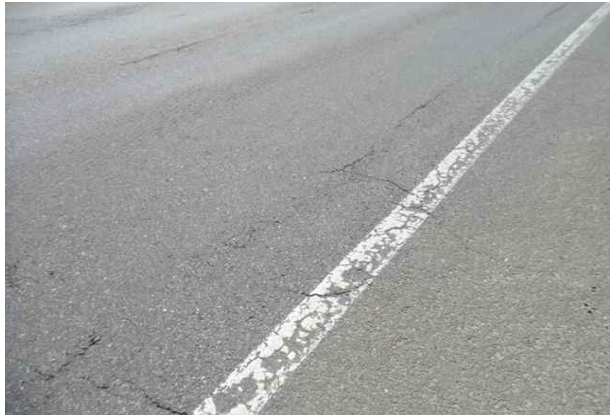
| 2022 상반기 | | 2022 하반기 | |
|---|---|---|---|
| | | 교면포장 아스콘 망상균열 (S1, 불답) | #1 |

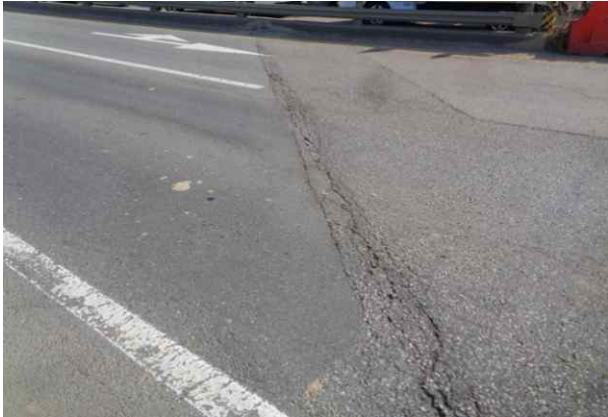
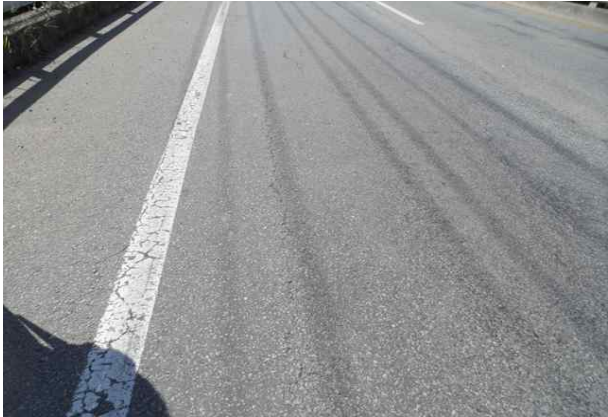
| 2022 상반기 | 2022 하반기 |
|---|---|
| 교면포장 아스콘 균열 (S1, 발안) #4 | 교면포장 아스콘 균열 (S1, 발안) #4 |

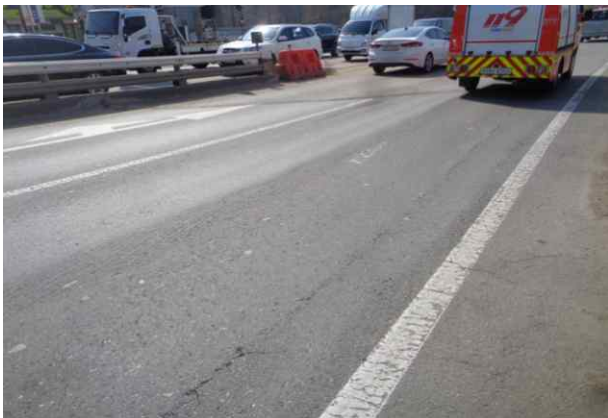
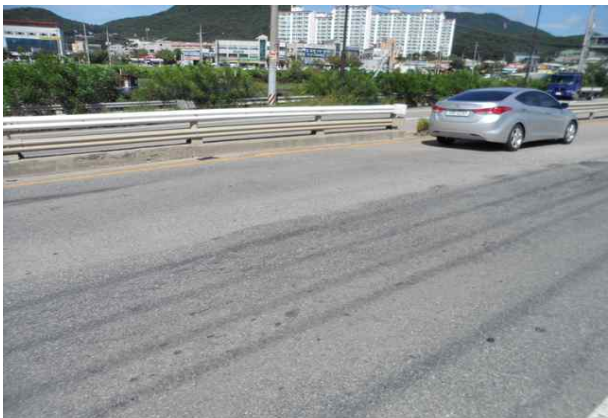
| 2022 상반기 | 2022 하반기 |
|---|---|
| 교면포장 아스콘 소성변형 (S1, 발안) #5 | 교면포장 아스콘 소성변형 (S1, 발안) #5 |

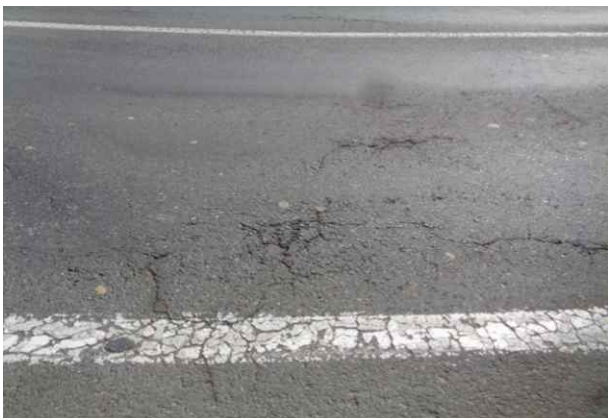
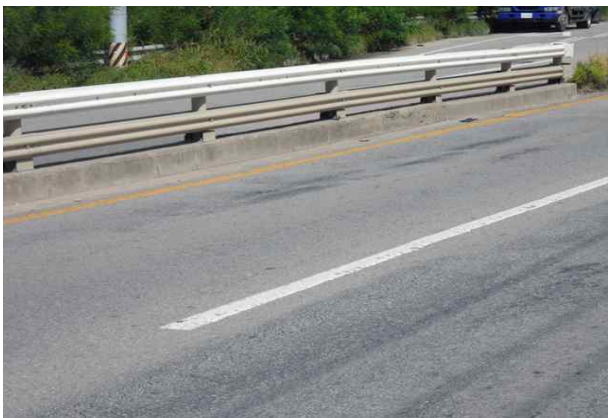
| 2022 상반기 | 2022 하반기 |
|---|---|
| 교면포장 아스콘 망상균열 (S2, 발안) #6 | 교면포장 아스콘 망상균열 (S2, 발안) #6 |

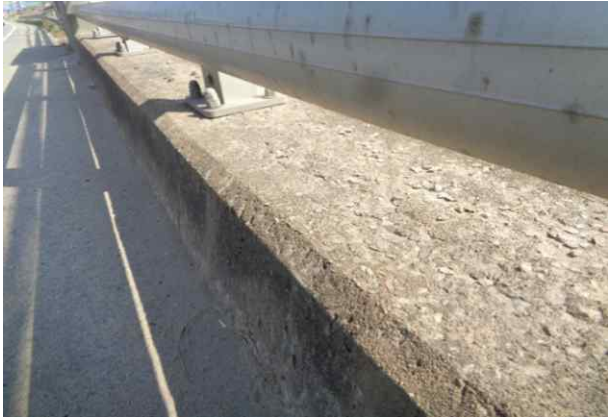
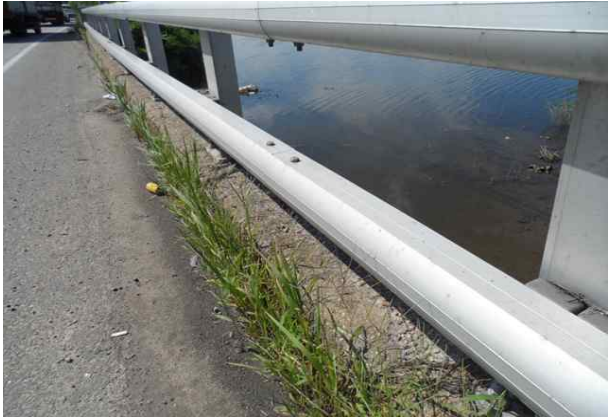
| 2022 상반기 | | 2022 하반기 | |
|---|---|---|---|
| 난간 연석 표면박리 (S2,봉담) | #7 | 난간 연석 표면박리 (S1,봉담) | #7 |

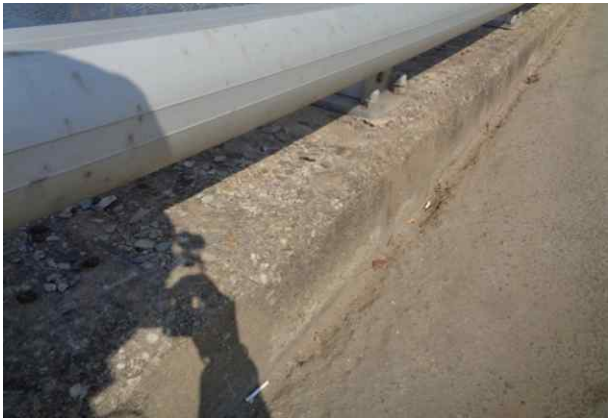
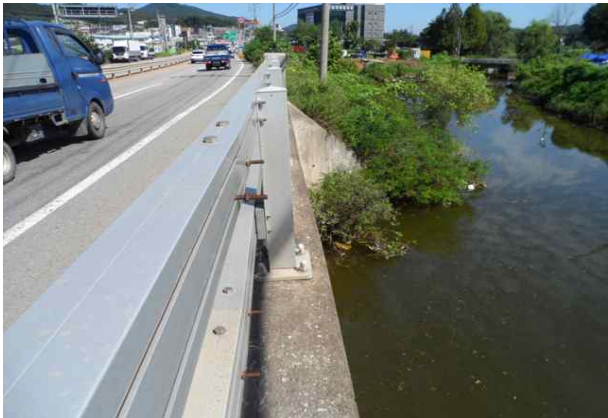
| 2022 상반기 | | 2022 하반기 | |
|---|---|---|---|
| 난간 연석 표면박리 (S1,말안) | #8 | 난간 연석 표면박리 (S1,말안) | #8 |

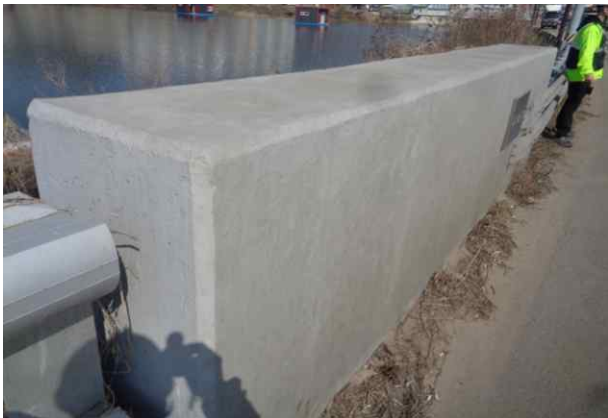
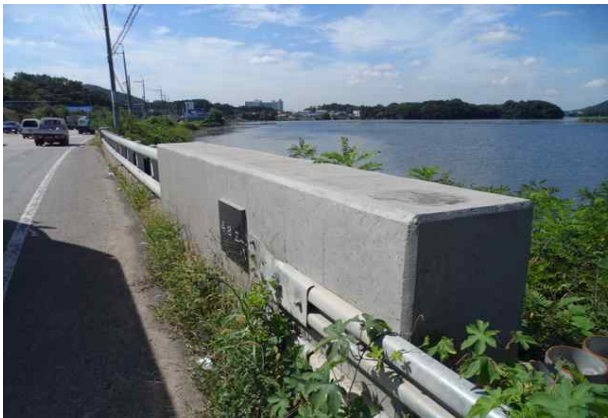
| 2022 상반기 | | 2022 하반기 | |
|---|---|---|---|
| 난간 콘크리트 방호벽 상태양호 | #9 | 난간 콘크리트 방호벽 상태양호 | #9 |

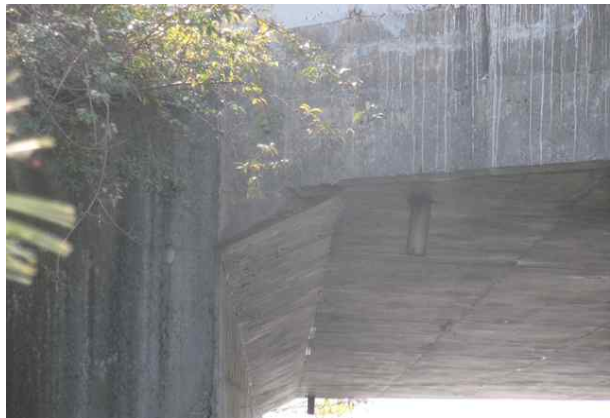
| 2022 상반기 | | 2022 하반기 | |
|---|--|---|--|
| #10 | | #10 | |

| 2022 상반기 | | 2022 하반기 | |
|---|--|---|--|
| 바닥판 파손(S2,봉담) | | 바닥판 파손(S2,봉담) | |

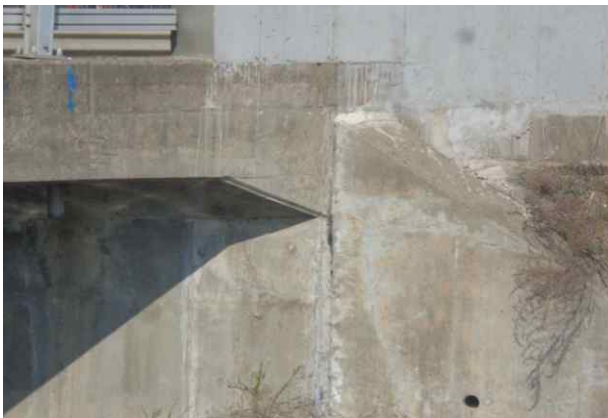
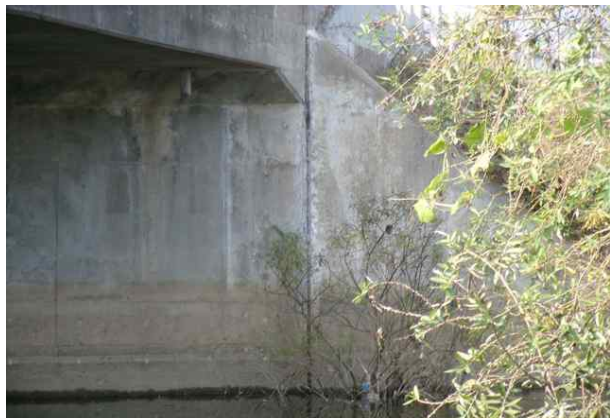
| 2022 상반기 | | 2022 하반기 | |
|---|--|---|--|
| #11 | | #11 | |

| 2022 상반기 | | 2022 하반기 | |
|---|--|---|--|
| 교대 실링재 열화(A1,봉담) | | 교대 실링재 열화(A1,봉담) | |

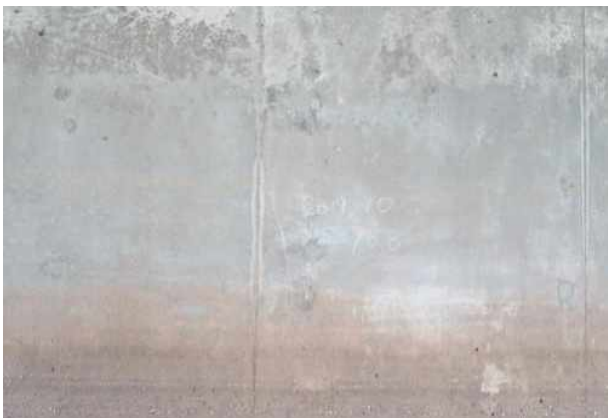
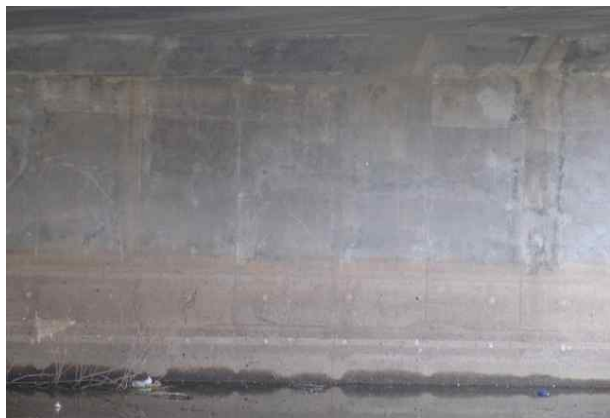
| 2021 하반기 | 2022 하반기 |
|---|---|
| #12 | #12 |

| 2021 하반기 | 2022 하반기 |
|---|---|
| 교대 백태(A1,발안) | 교대 균열(A1,봉담) |

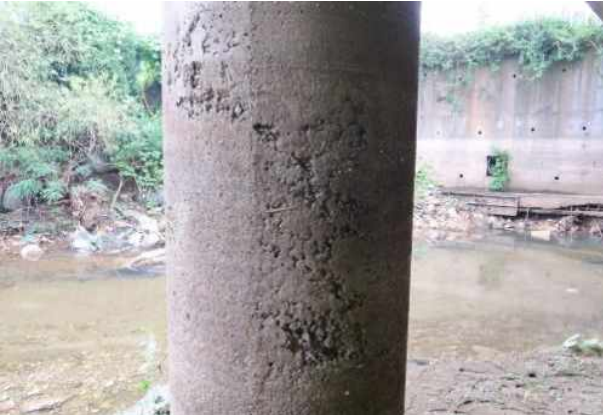
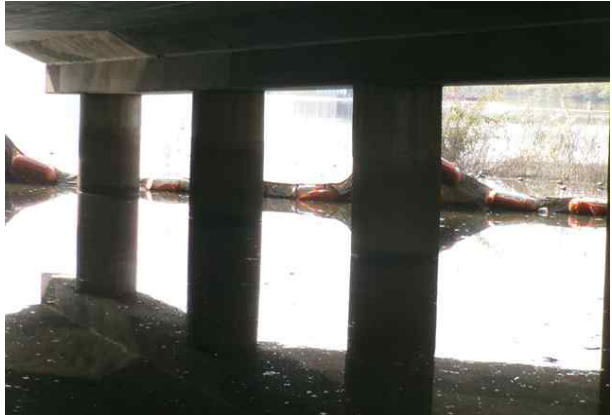
| 2021 하반기 | | 2022 하반기 | |
|---|---|---|---|
| 교각 기둥 재료분리 (P1) | #13 | 교각 기둥 재료분리 (P1) | #13 |

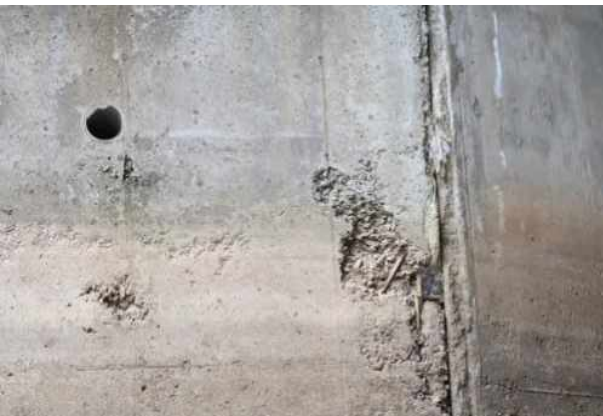
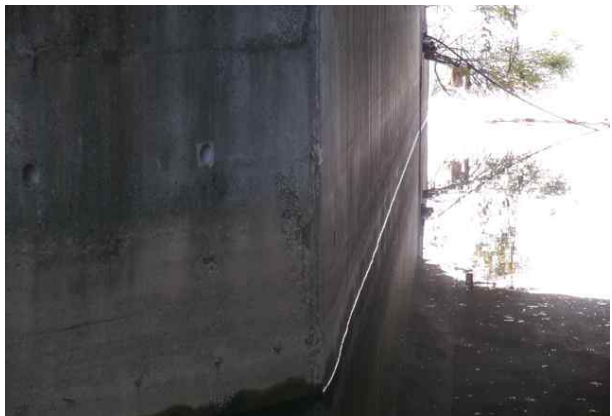
| 2021 하반기 | | 2022 하반기 | |
|---|---|---|---|
| 교대 접속 용벽 벽체 재료분리 및 철근노출 | #14 | 교대 접속 용벽 벽체 재료분리 및 철근노출 | #14 |

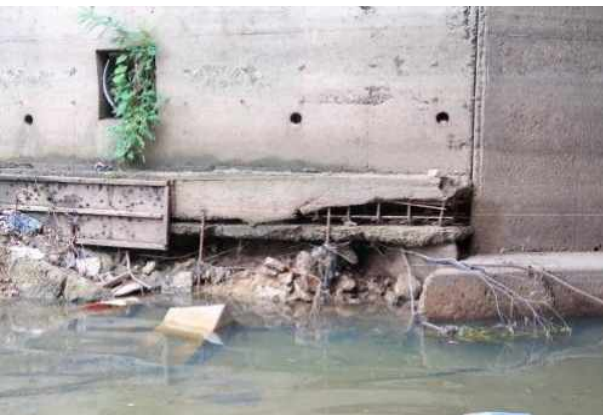
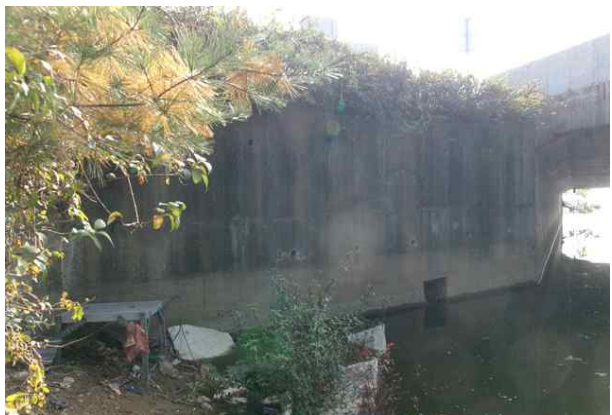
| 2021 하반기 | | 2022 하반기 | |
|---|---|---|---|
| 교대 접속 용벽기초 파손 및 세굴 | #15 | 하반기 하부 조사 불가(주변 공사로 인한 수위 상승) | #15 |

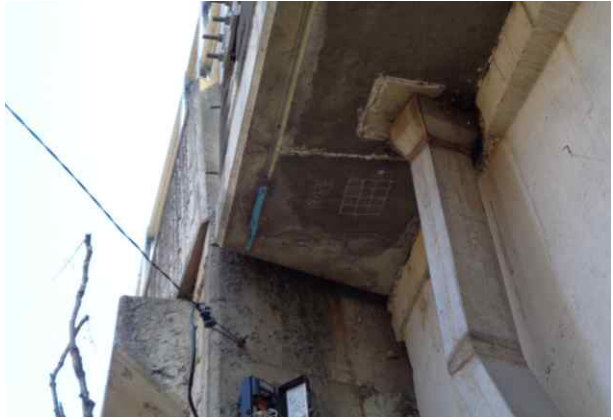
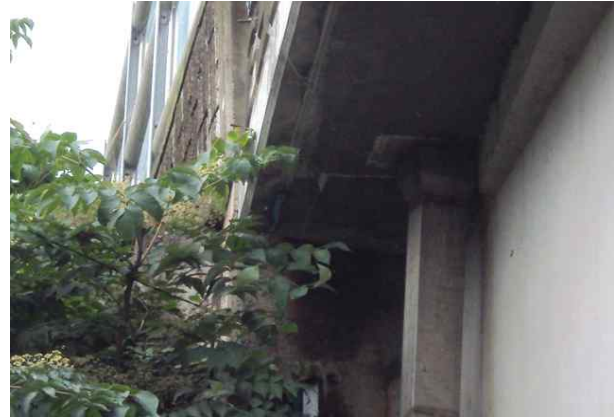
| 2022 상반기 | | 2022 하반기 | |
|---|---|---|---|
| | | 바닥판하면 물끊기홈 설치불량(S1,수지) #1 | 바닥판하면 물끊기홈 설치불량(S1,수지) #1 |

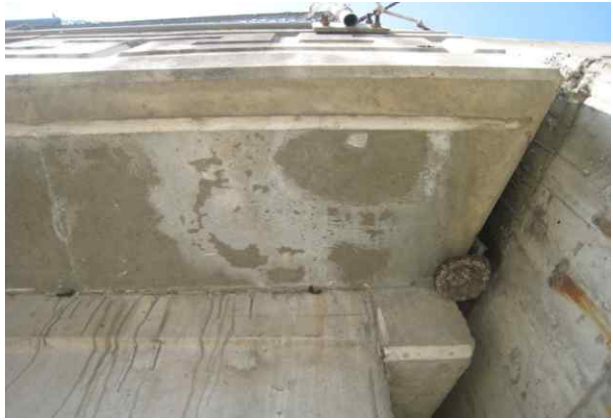
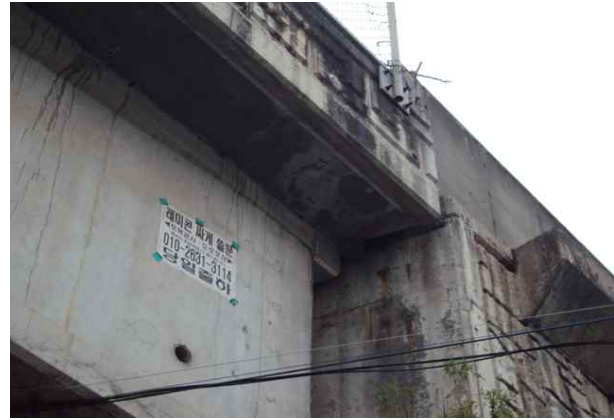
| 2022 상반기 | | 2022 하반기 | |
|---|---|---|---|
| | | 바닥판하면 백태(S1,광주) #2 | 바닥판하면 백태(S1,광주) #2 |

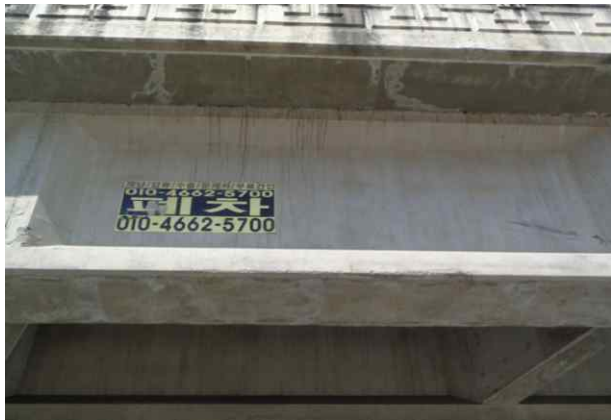
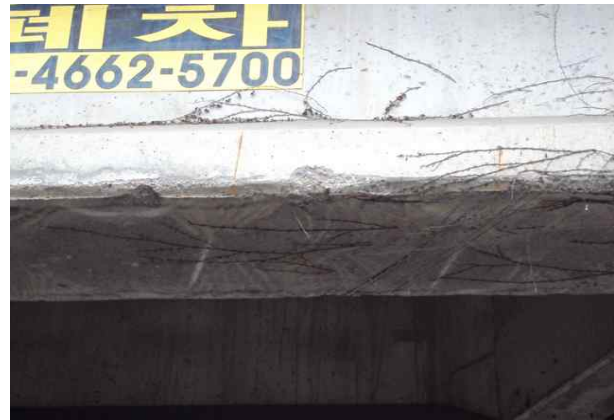
| 2022 상반기 | | 2022 하반기 | |
|---|---|---|---|
| | | 거더 파손(S1-G1,광주) #3 | 거더 파손(S1-G1,광주) #3 |

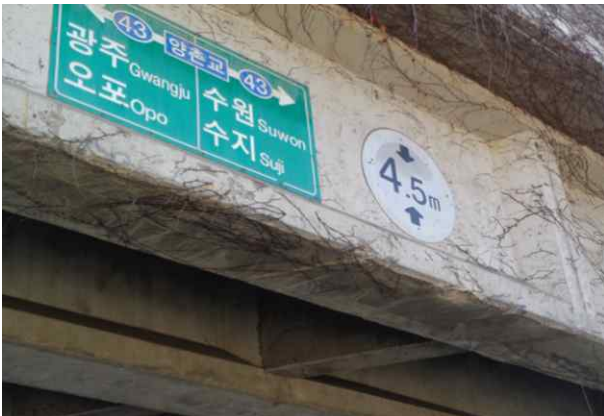
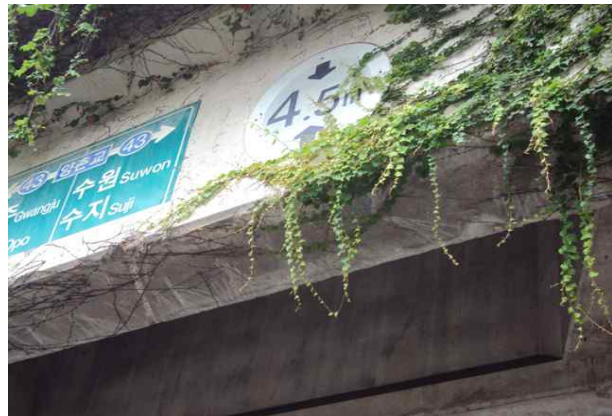
| 2022 상반기 | | 2022 하반기 | |
|---|--|---|---|
| 거더 파손 (S1-G1,수지) | | #4 | 거더 파손 (S1-G1,수지)<br>#4 |

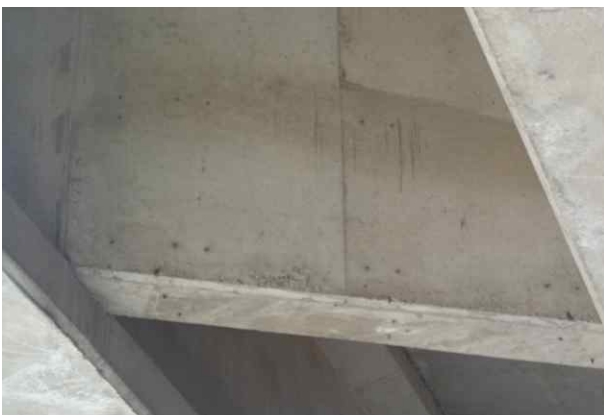
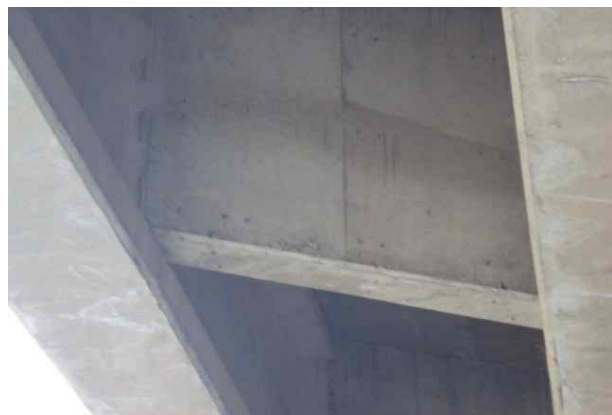
| 2022 상반기 | | 2022 하반기 | |
|---|---|---|---|
| 가로보 단면결함(S1-G8~9,광주) | #5 | 가로보 단면결함(재료분리)(S1-G8~9,광주) | #5 |

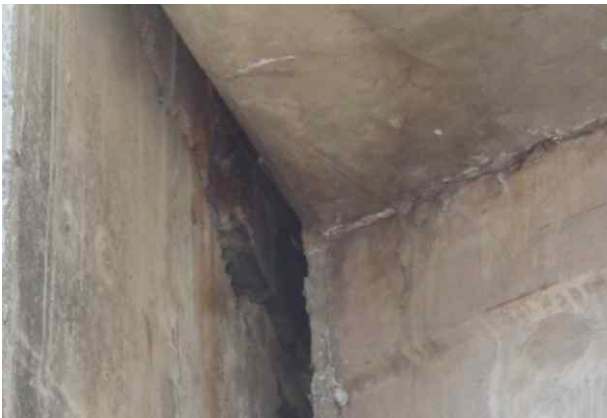
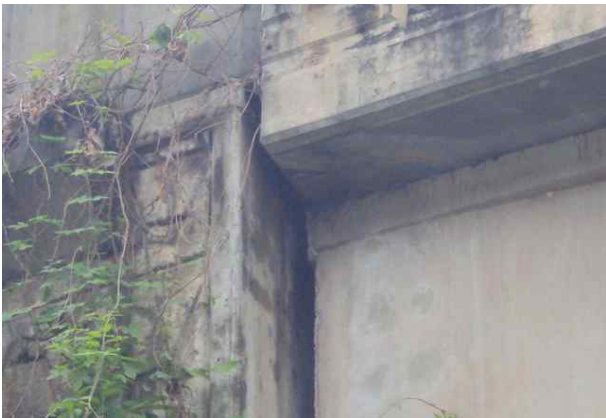
| 2022 상반기 | | 2022 하반기 | |
|---|--|---|--|
| #6 | | #6 | |

| 2022 상반기 | | 2022 하반기 | |
|---|--|---|--|
| 교대 철근노출 (A1, 광주) | | 교대 철근노출 (A1, 광주) | |

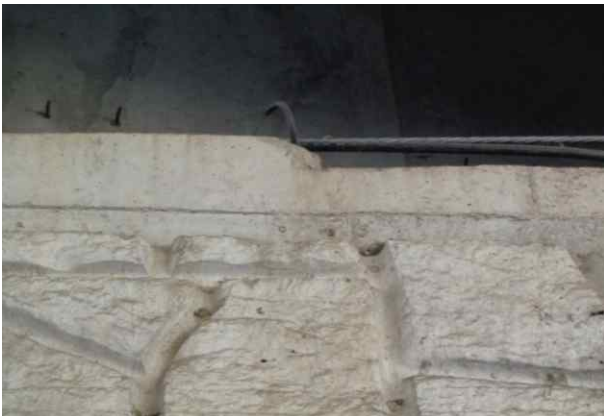
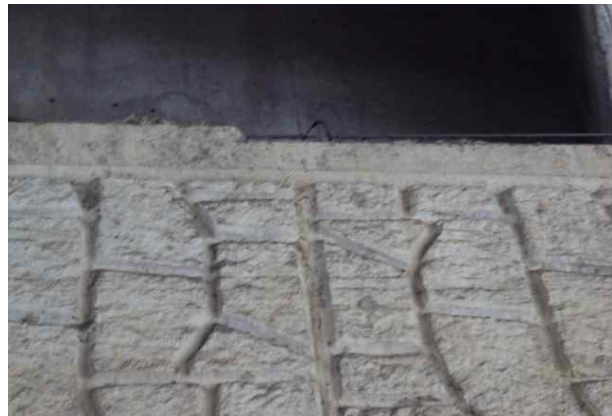
| 2022 상반기 | | 2022 하반기 | |
|---|--|---|---|
| 교대 균열 (A1,수지) | | 교대 균열 (A1,수지) | #7 |

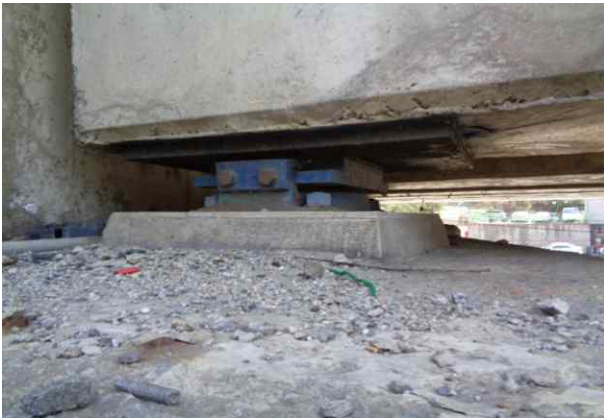
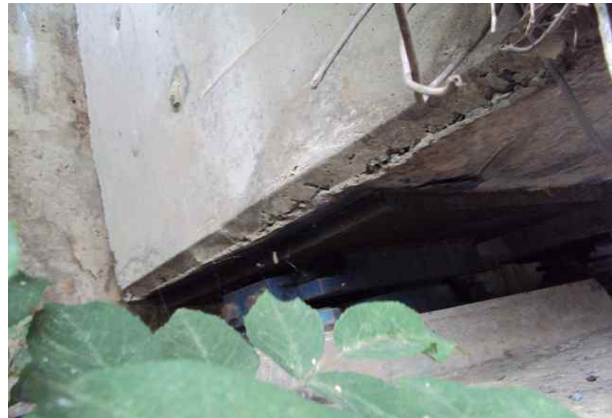
| 2022 상반기 | 2022 하반기 |
|---|---|
| #8 | #8 |

| 2022 상반기 | 2022 하반기 |
|---|---|
| 교량받침 부식 (A2-Sh1,수지) | 교량받침 부식 (A2-Sh1,수지) |

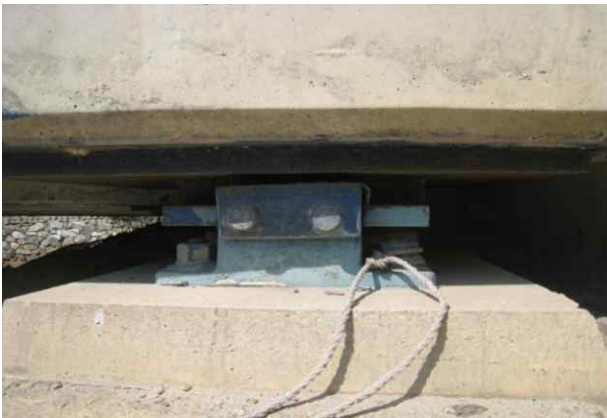
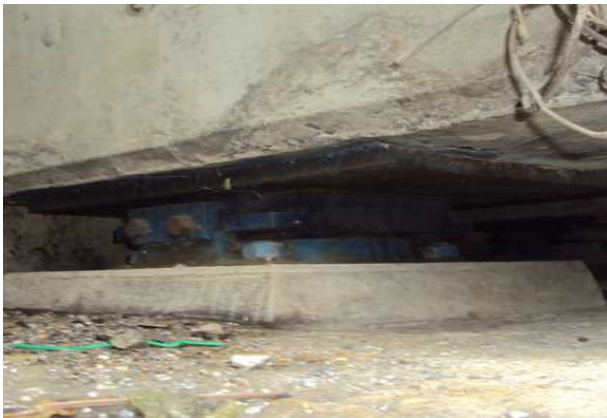
| 2022 상반기 | | 2022 하반기 | |
|---|--|---|---|
| 교량받침 부식 (A2-Sh9,광주) | | #9 | 교량받침 부식 (A2-Sh6,광주) |

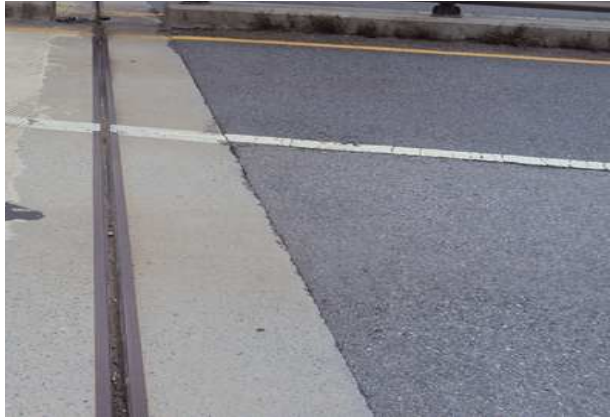
| 2022 상반기 | | 2022 하반기 | |
|---|---|---|---|
| 교면포장 접속부 재포장(A1,광주) | 교면포장 접속부 포장(A2,광주) 상태현황 | #10 | #10 |

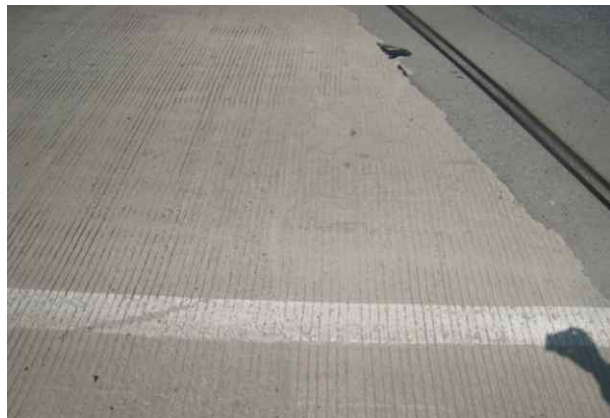
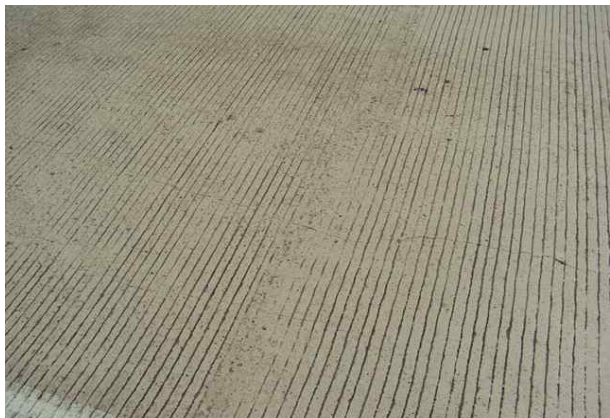
| 2022 상반기 | | 2022 하반기 | |
|---|---|---|---|
| 교면포장 균열(S1,광주) | 교면포장 균열(S1,광주) | #11 | #11 |

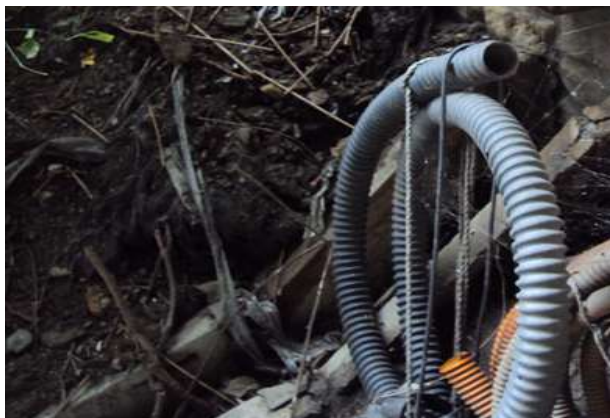
| 2022 상반기 | | 2022 하반기 | |
|---|---|---|---|
| 배수시설 배수로 파손(A2,수지) | 배수시설 배수로 파손(A2,수지) | #12 | #12 |

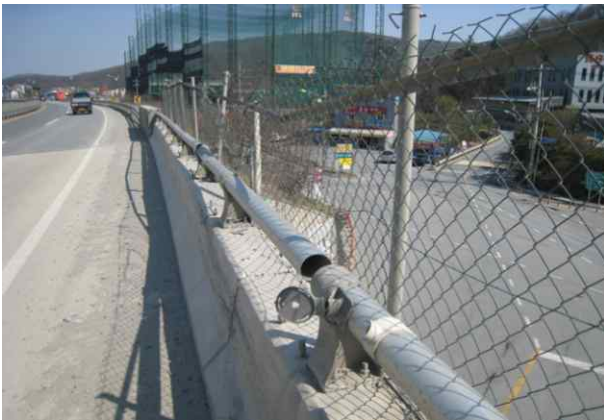
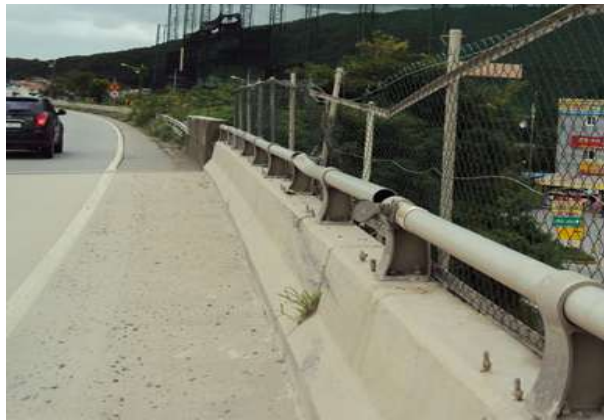
| 난간 변형 및 투척방지책 파손(S1,광주) | | #13 | 난간 변형 및 투척방지책 파손(S1,광주) | #13 |

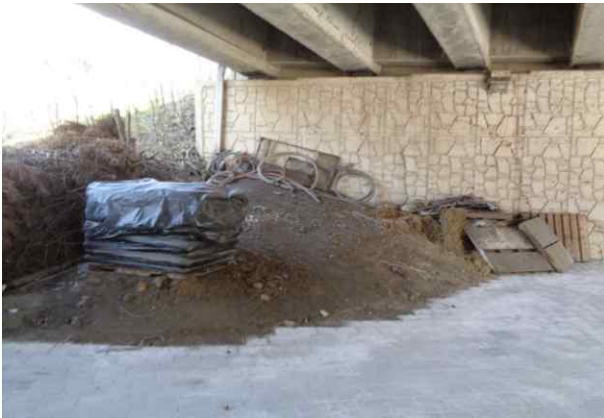
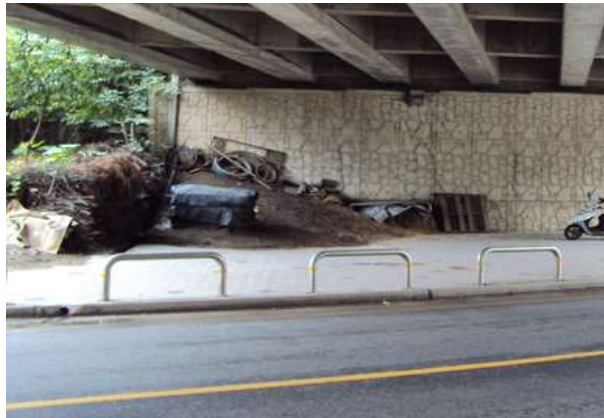
| 교량하부 화재위험물 적치 | | #14 | 교량하부 화재위험물 적치 | #14 |

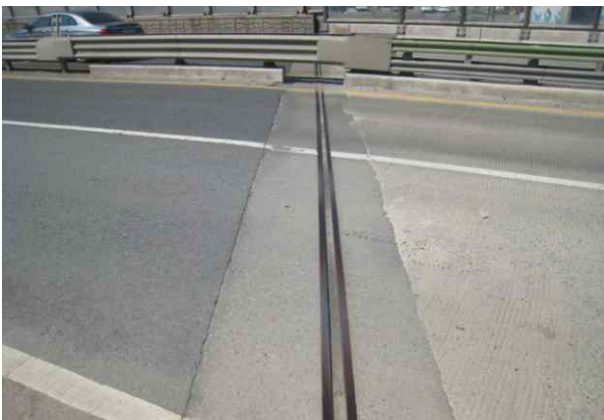
| 신축이음 유간 토사 퇴적(A1,광주) | | #15 | 신축이음 유간 토사 퇴적(A1,광주) | #15 |

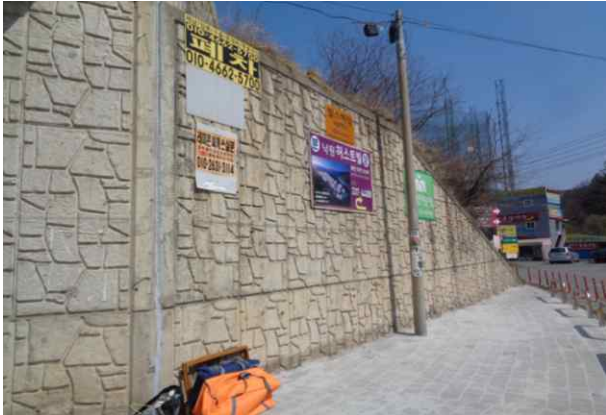
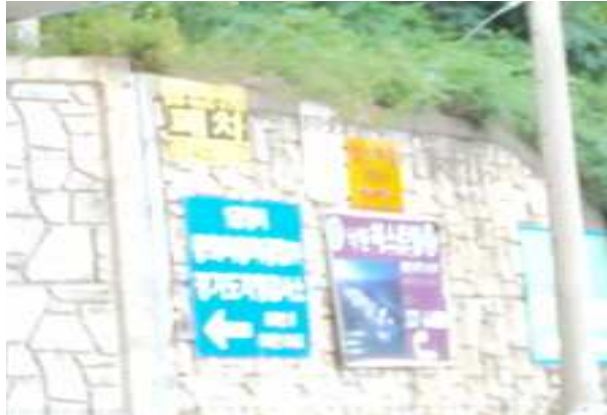
| 옹벽 상태양호 | | #16 | 옹벽 상태양호 |

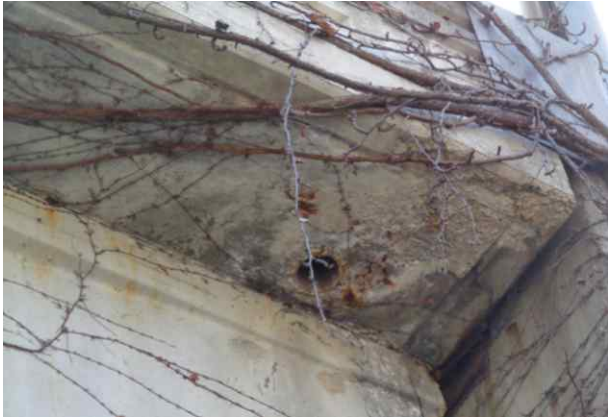
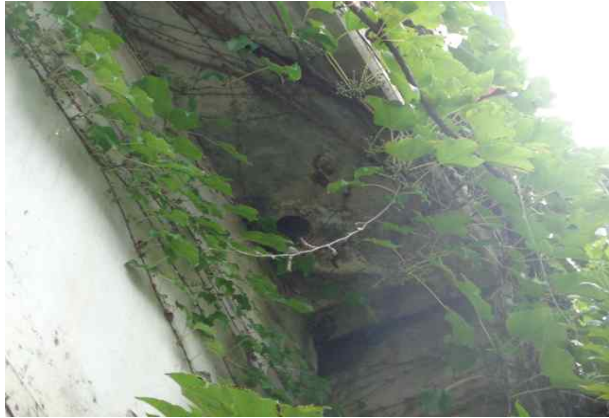
| 2022 상반기 | 2022 하반기 |
|---|---|
| 바닥판하면 백태, 배수관 탈락(S1-A1,수지) #1 | 바닥판하면 백태, 배수관 탈락(S1-A1,수지) #1 |

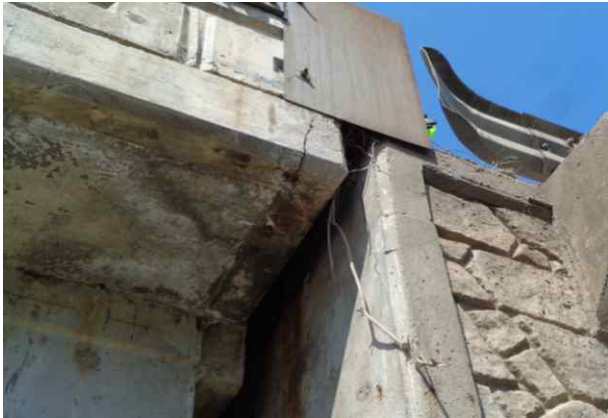
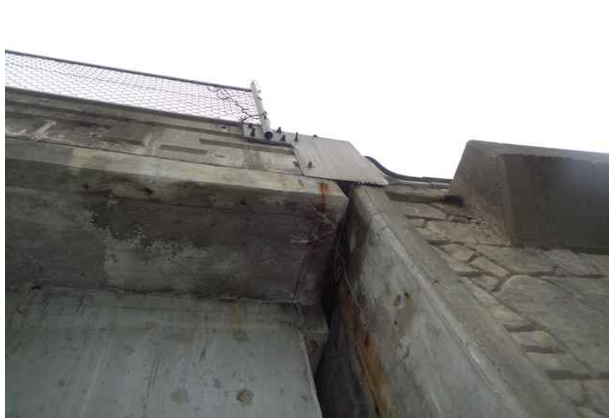
| 2022 상반기 | 2022 하반기 |
|---|---|
| 바닥판하면 박락(S1-A2,광주) #2 | 바닥판하면 박락(S1-A2,광주) #2 |

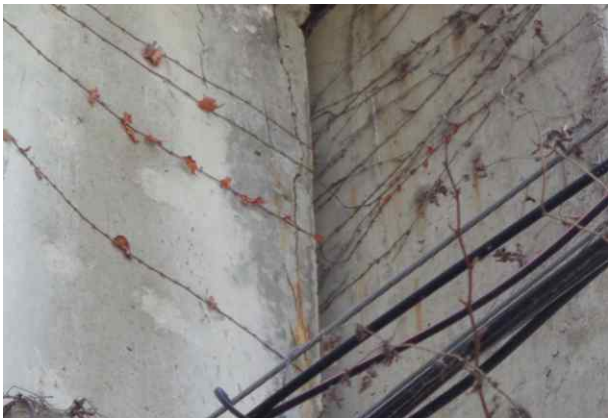
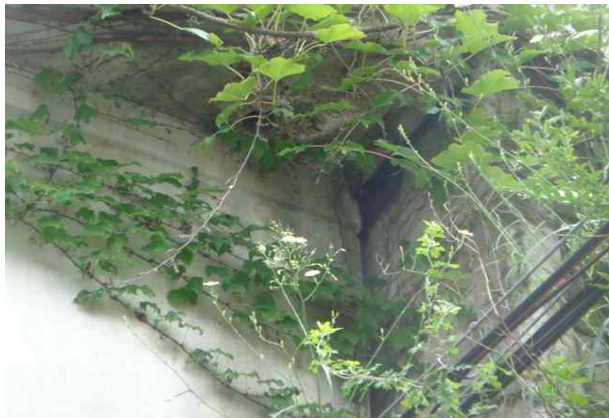
| 2022 상반기 | 2022 하반기 |
|---|---|
| 거더 단부 파손(S1-G1(A1),수지) #3 | 거더 단부 파손(S1-G1(A1),수지) #3 |

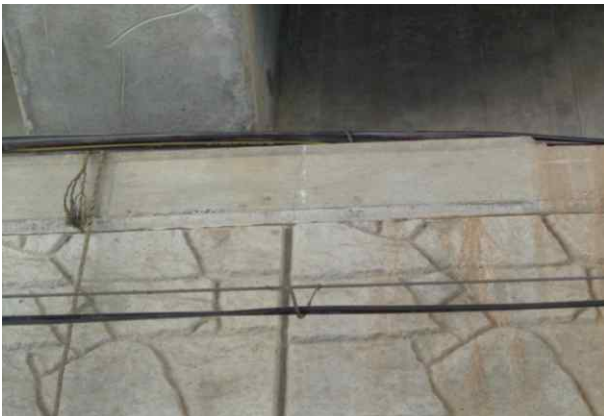
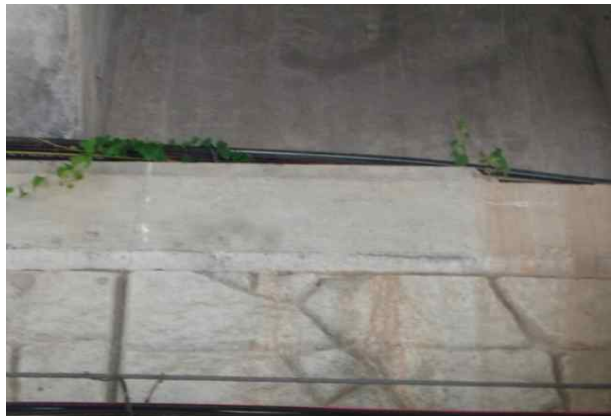
| 2022 상반기 | | 2022 하반기 | |
|---|---|---|---|
| 교대 균열 (Cw=0.2mm) (A1) | #4 | 교대 균열 (Cw=0.2mm) (A1) | #4 |

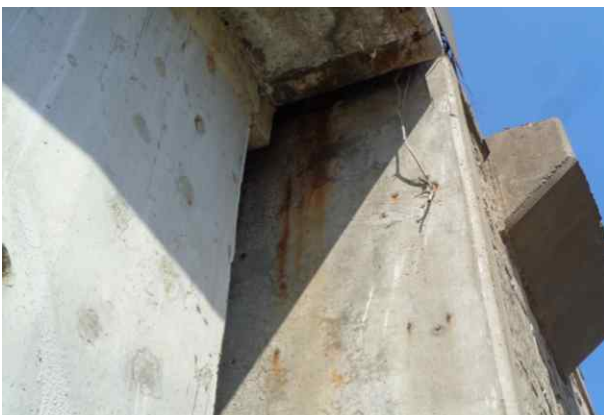
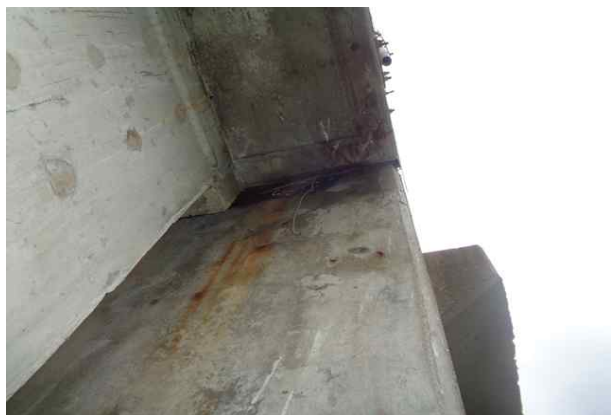
| 2022 상반기 | | 2022 하반기 | |
|---|---|---|---|
| 교대 단면결함 (A2,광주) | #5 | 교대 단면결함 (A2,광주) | #5 |
