# 부 록

## 시 설 물 별 사 진 첵

## 1. 현덕IC교

## 1.1 외관조사 주요 손상현황(현덕IC교)

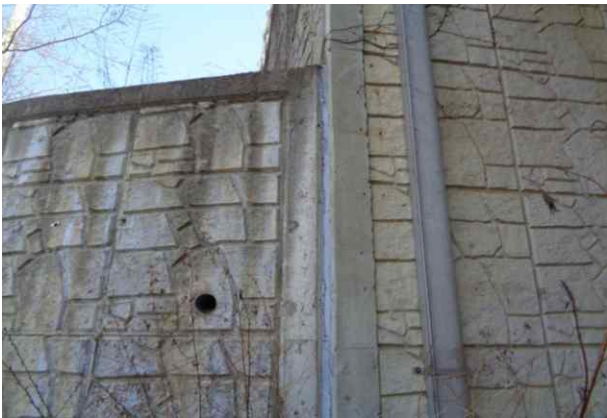
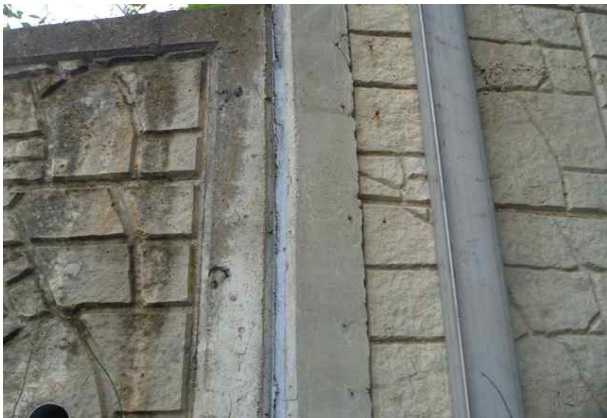
| 2022 상반기 | | 2022 하반기 | |
|---|--|---|--|
| #6 | | #6 | |

| 2022 상반기 | | 2022 하반기 | |
|---|--|---|--|
| 교대 접속부 실란트열화(A2,수지) | | 교대 접속부 실란트열화(A2,수지) | |

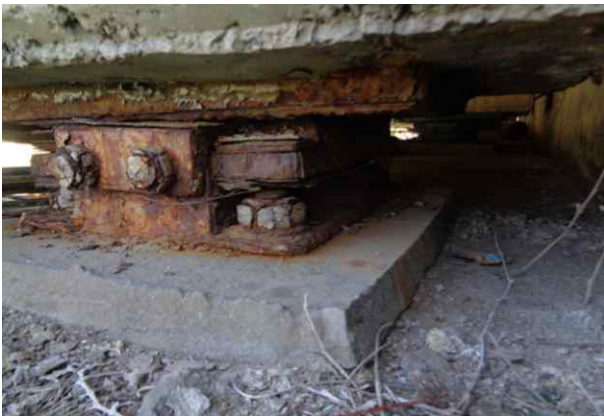
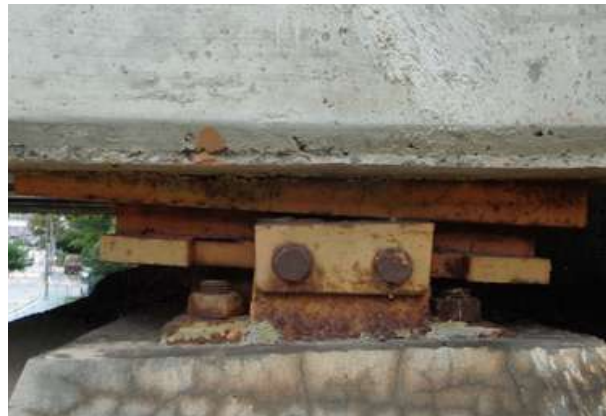
| 교량받침 부식 (A1-Sh1,수지) | | #7 | 교량받침 부식 (A2-Sh9,광주) | #7 |

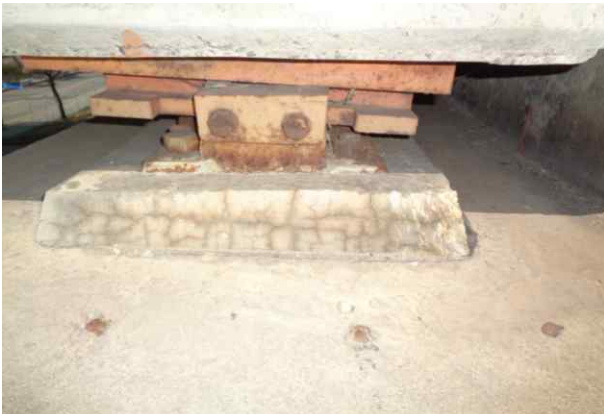
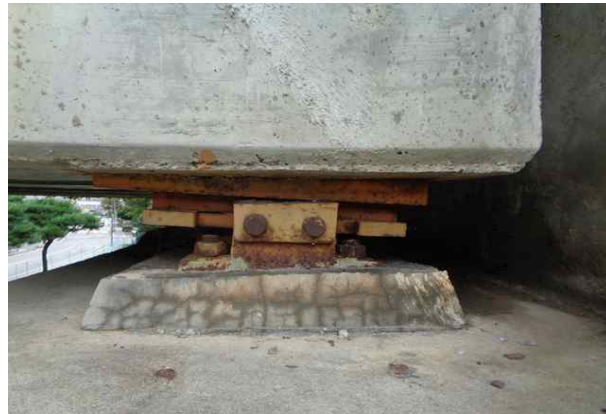
| 교량받침 몰탈균열 (A2-Sh9,광주) | | #8 | 교량받침 몰탈균열 (A2-Sh9,광주) | #8 |

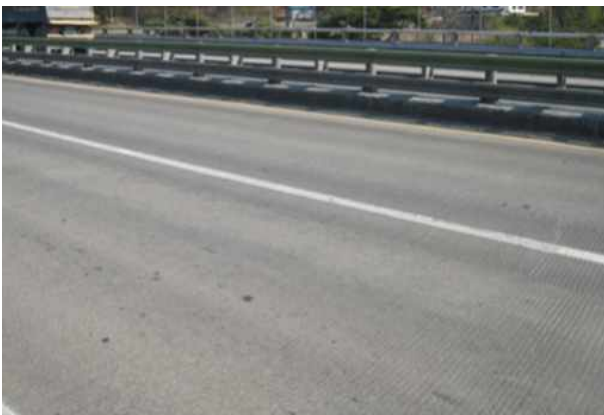
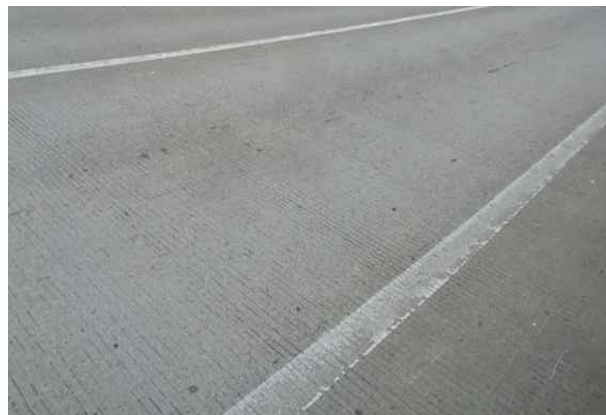
| 교면포장 상태양호 (S1,수지) | | #9 | 교면포장 상태양호 (S1,수지) | #9 |

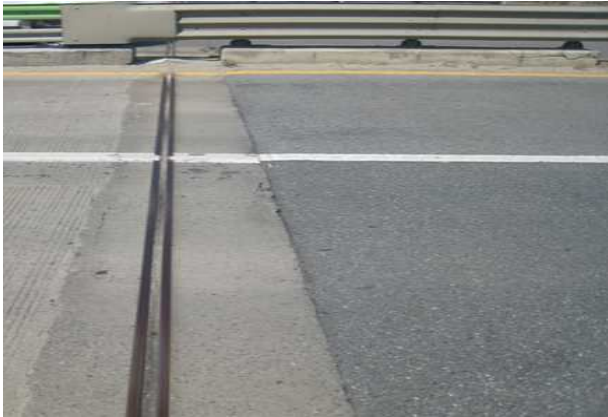
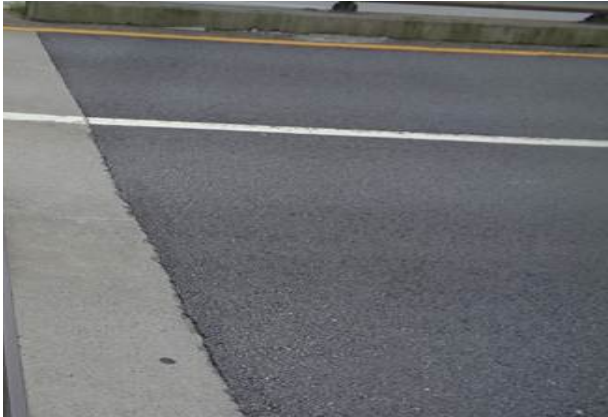
| 2022 상반기 | 2022 하반기 |
|---|---|
| 교면포장 접속부 재포장 상태양호(S1,수지) #10 | 교면포장 접속부 재포장 상태양호 #10 |

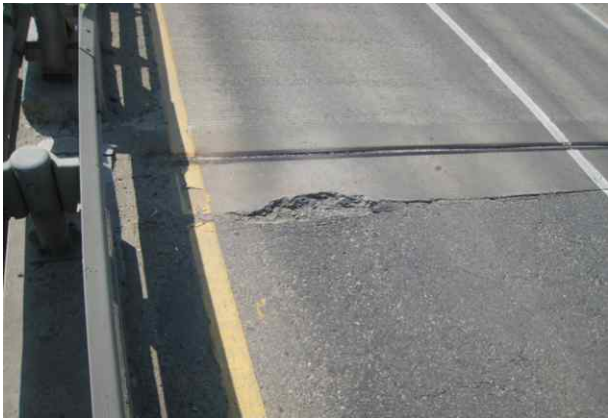
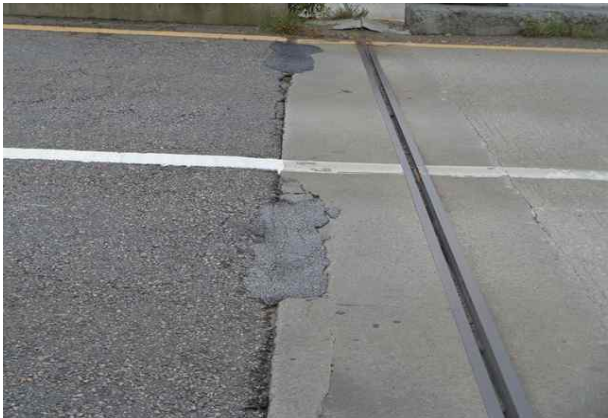
| 2022 상반기 | 2022 하반기 |
|---|---|
| 신축이음 후타재파손 보수 상태양호(A2,수지) #11 | 신축이음 후타재파손(보수미흡)(A2,수지) #11 |

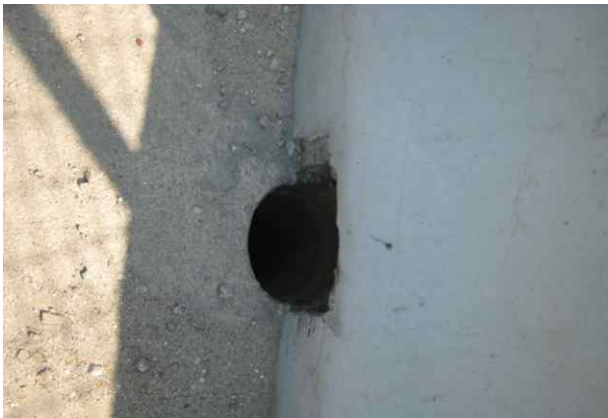
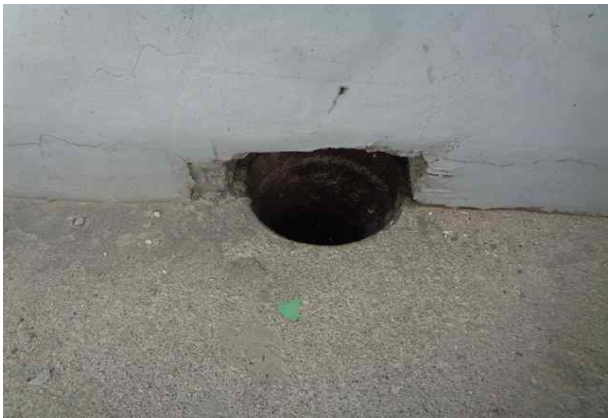
| 2022 상반기 | 2022 하반기 |
|---|---|
| 배수시설 배수구 전경 #12 | 배수시설 S1 배수구 그레이팅 미설치 #12 |

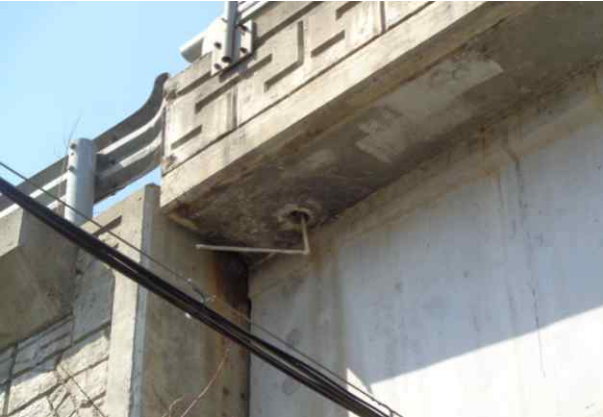
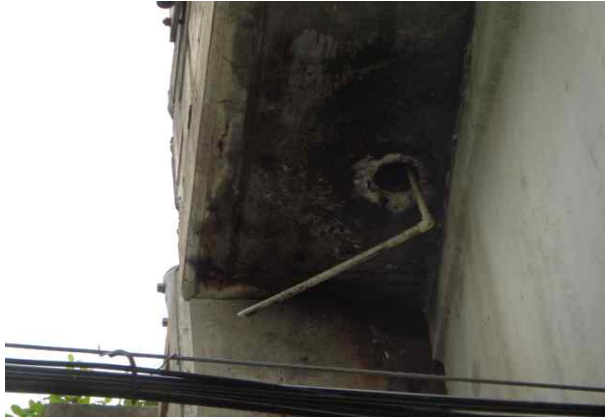
| 2022 상반기 | | 2022 하반기 | |
|---|---|---|---|
| | | 배수시설 배수관 탈락(S1-A1,광주,수지) #13 | 배수시설 배수관 탈락(S1-A1,광주,수지) #13 |

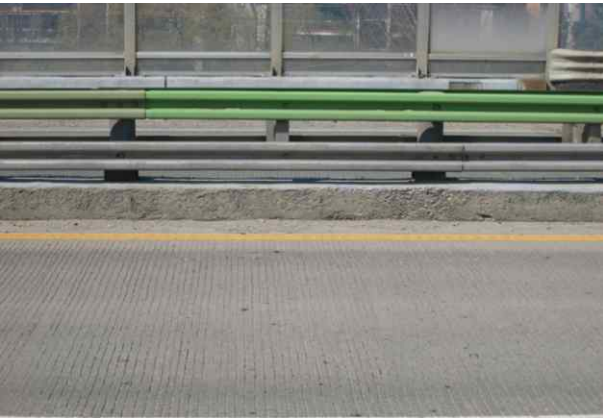
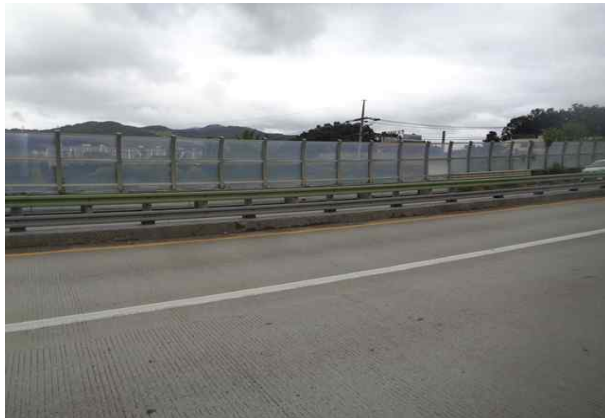
| 2022 상반기 | | 2022 하반기 | |
|---|---|---|---|
| | | 방호벽 중분대 연석 박리 #14 | 방호벽 중분대 연석 박리 #14 |

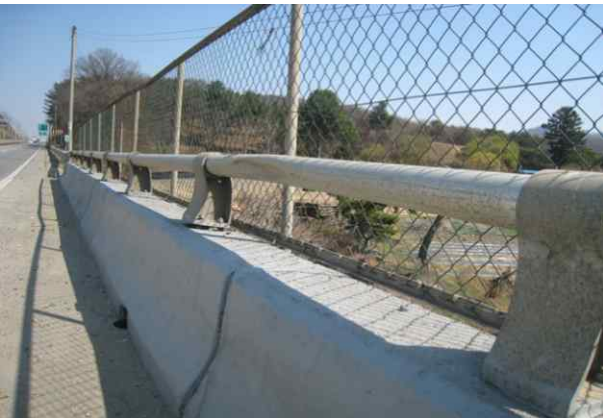
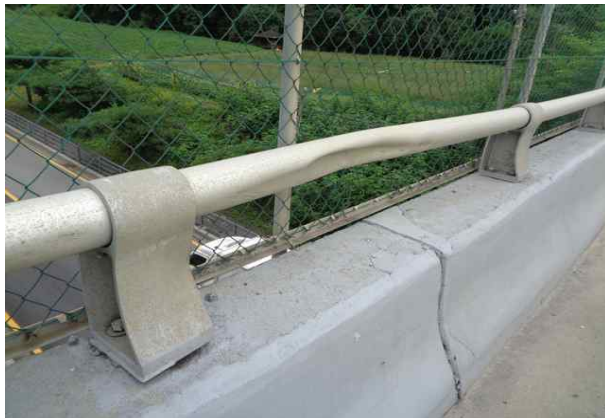
| 2022 상반기 | | 2022 하반기 | |
|---|---|---|---|
| | | 방호벽 S1 차량방호책 국부 변형(광주) #15 | 방호벽 S1 차량방호책 국부 변형(광주) #15 |

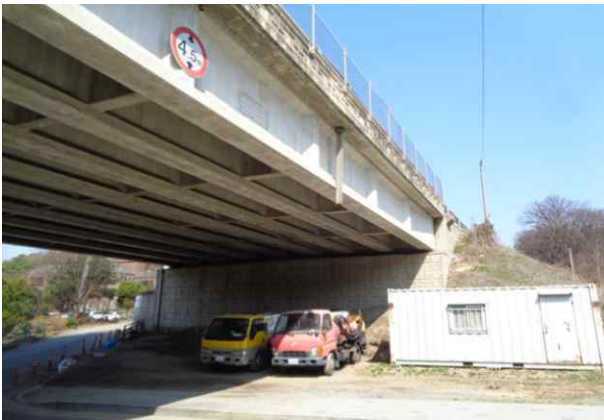
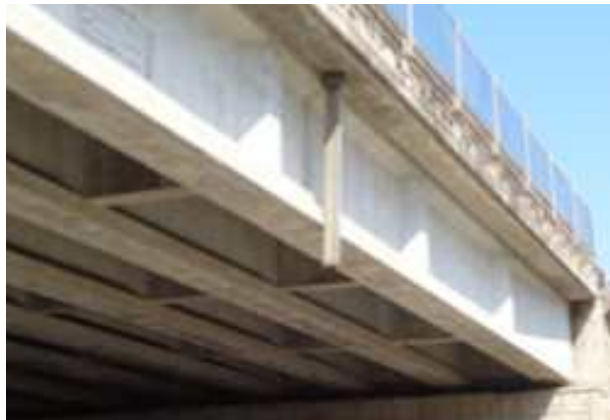
| 하천용 배수구 전경 | | 하천용 배수구 전경 | #16 |

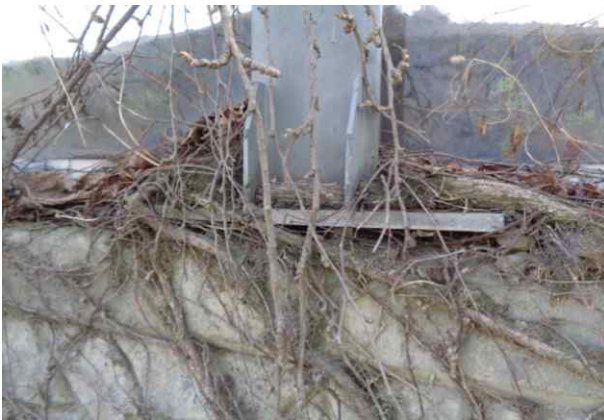
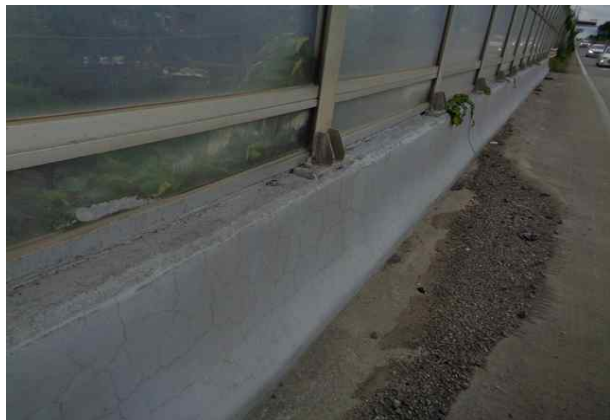
| 방음벽 지주 흔들림 (A1,수지) | | 방음벽 지주 흔들림 (A1,수지) | #17 |

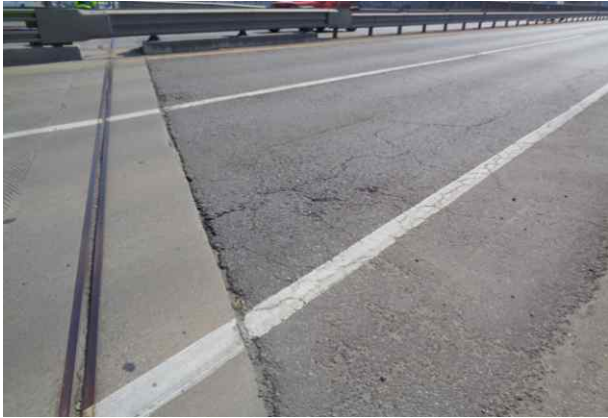
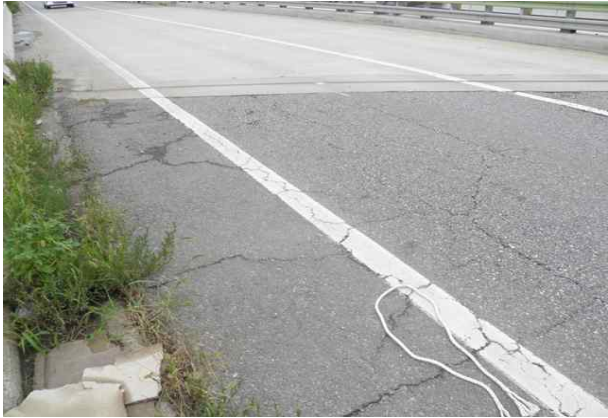
| 2022 상반기 | 2022 하반기 |
|---|---|
| 교면포장 접속부 이격 및 균열(A1,수지) #1 | 교면포장 접속부 이격 및 균열(A1,수지) #1 |

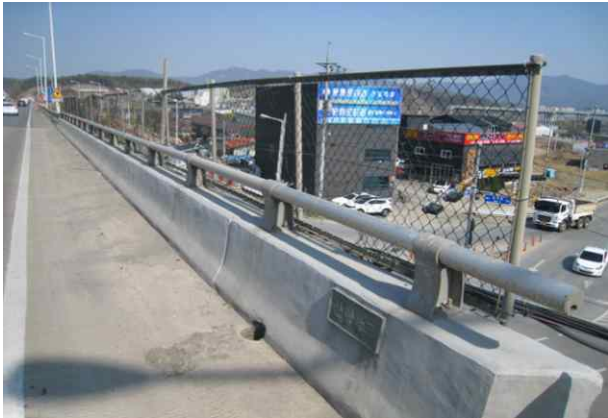
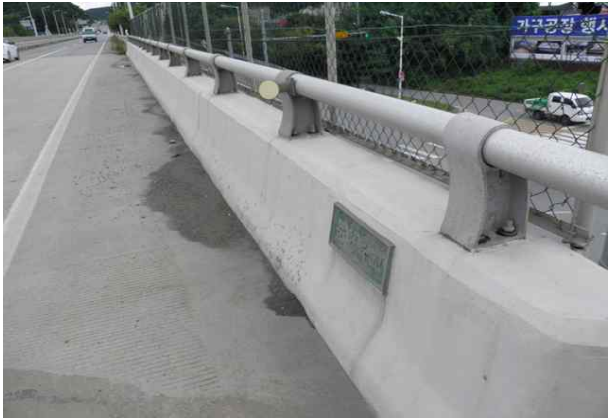
| 2022 상반기 | 2022 하반기 |
|---|---|
| 난간 방호벽 보수 상태양호(S1,수지) #2 | 난간 방호벽 보수 상태양호(S1,수지) #2 |

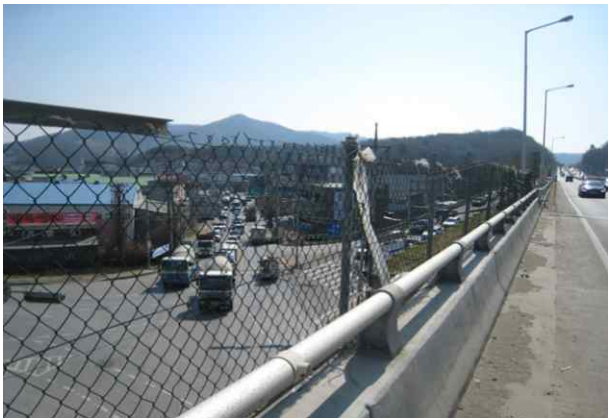
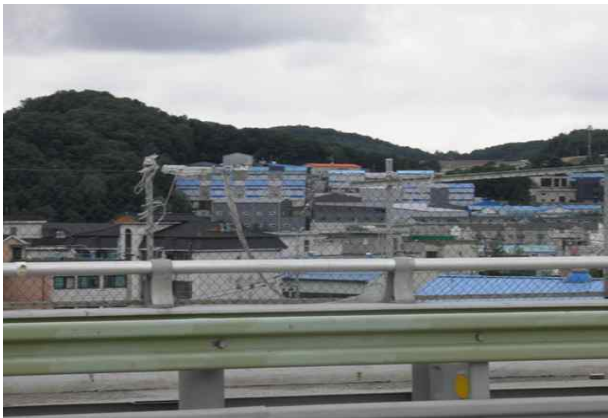
| 2022 상반기 | 2022 하반기 |
|---|---|
| 오물투척방지망 파손(S1,광주) #3 | 오물투척방지망 파손(S1,광주) #3 |

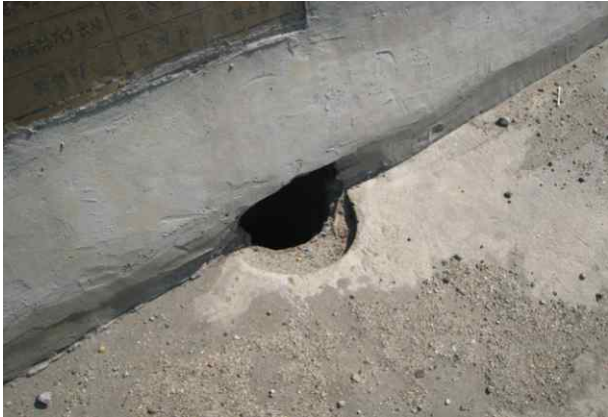
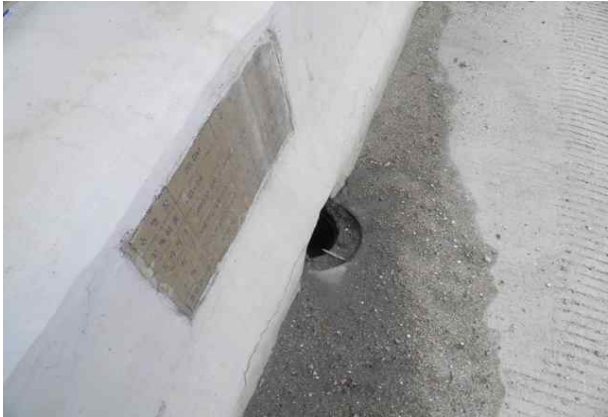
| 2022 상반기 | 2022 하반기 |
|---|---|
| 배수시설 배수구 막힘 보수 실시(광주) #4 | 배수시설 배수구 상태양호(광주) #4 |

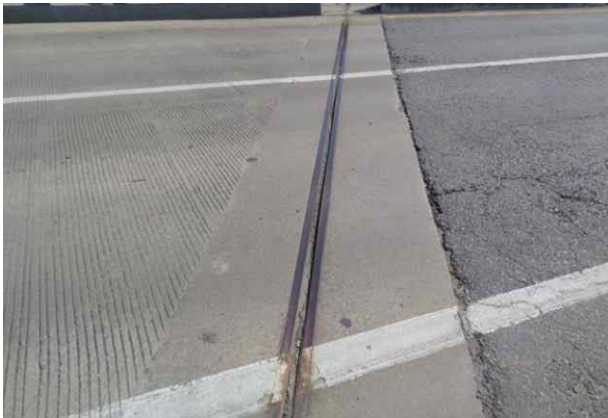
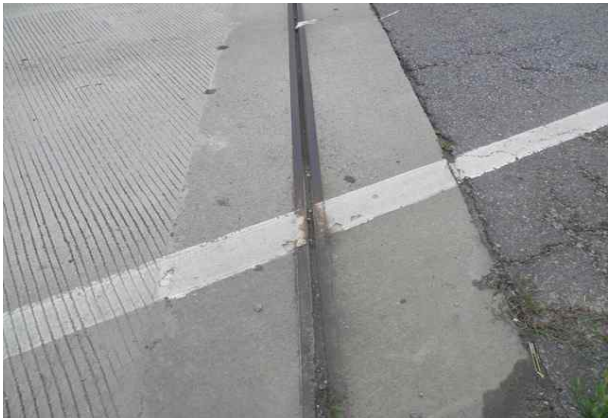
| 2022 상반기 | 2022 하반기 |
|---|---|
| 신축이음 부식 및 토사퇴적(A1,수지) #5 | 신축이음 부식 및 토사퇴적(A1,수지) #5 |

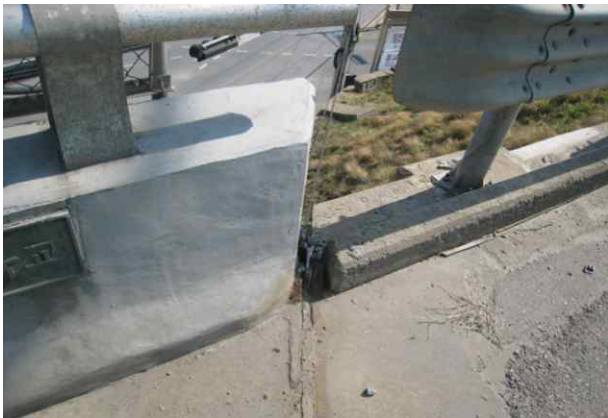
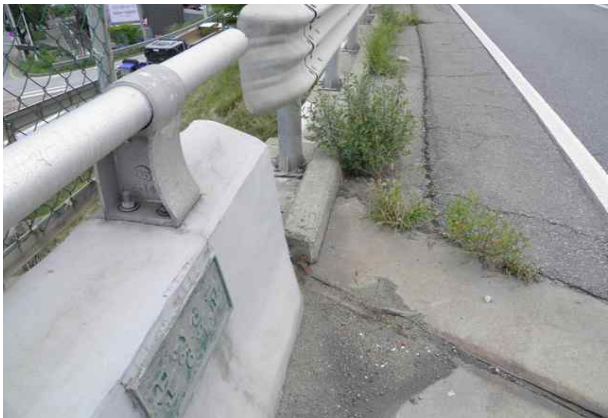
| 2022 상반기 | 2022 하반기 |
|---|---|
| 차수판 덮개 미설치(A1,광주) #6 | 차수판 덮개 미설치(A1,광주) #6 |

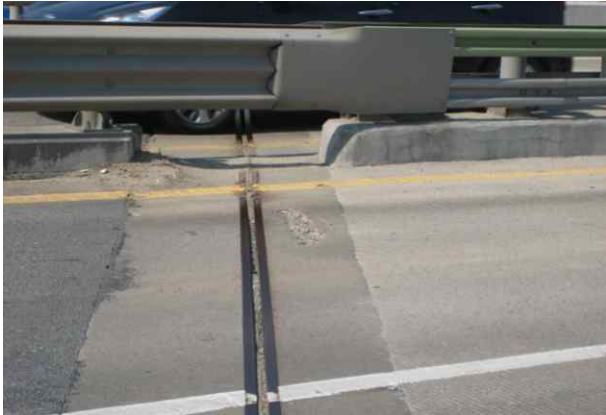
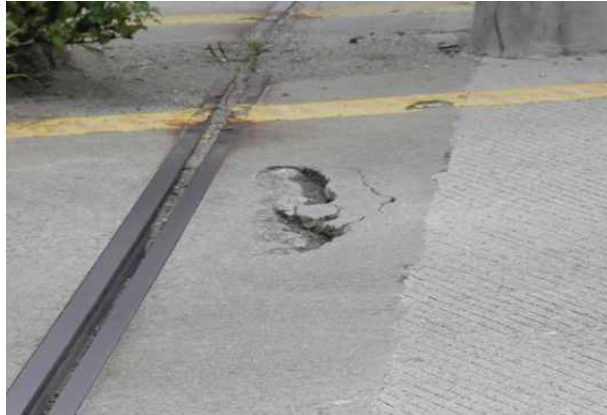
| 2022 상반기 | | 2022 하반기 | |
|---|--|---|---|
| 신축이음 후타재 파손 (A1,광주) | | #7 | 신축이음 후타재 파손 (A1,광주) |

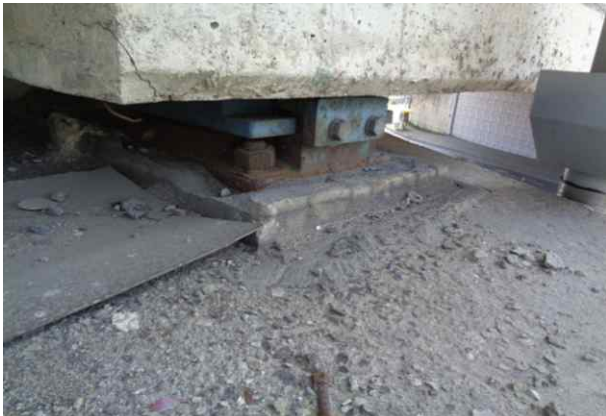
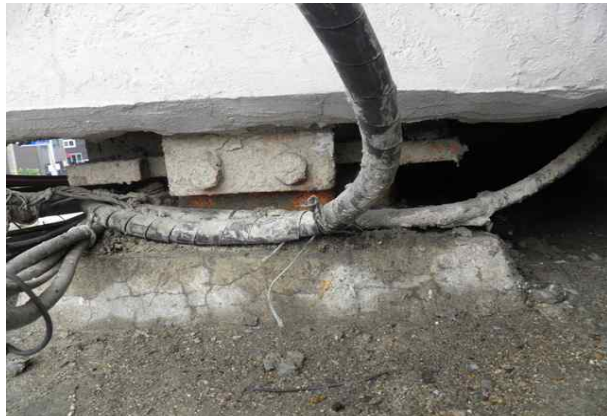
| 2022 상반기 | | 2022 하반기 | |
|---|--|---|---|
| 교량받침 몰탈균열 (A1-Sh9) | | #8 | 교량받침 몰탈균열 (A2-Sh1) |

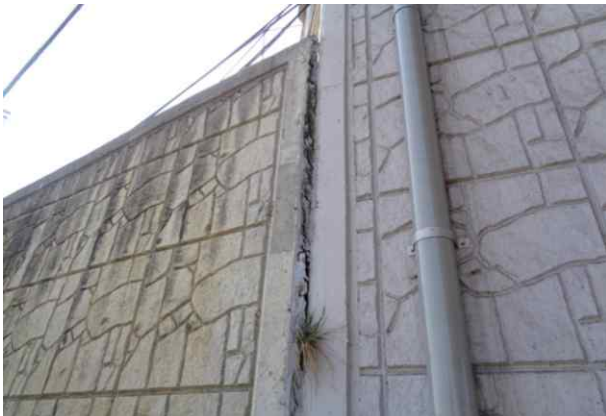
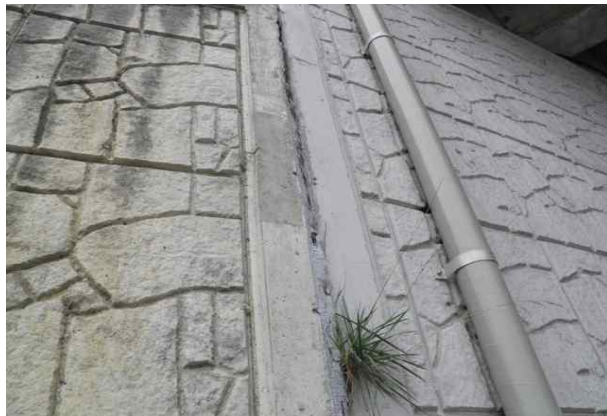
| 2022 상반기 | | 2022 하반기 | |
|---|--|---|--|
| 교대 벽체 실링재 이격 (A1,광주) | | 교대 벽체 실링재 이격 (A1,광주) | |

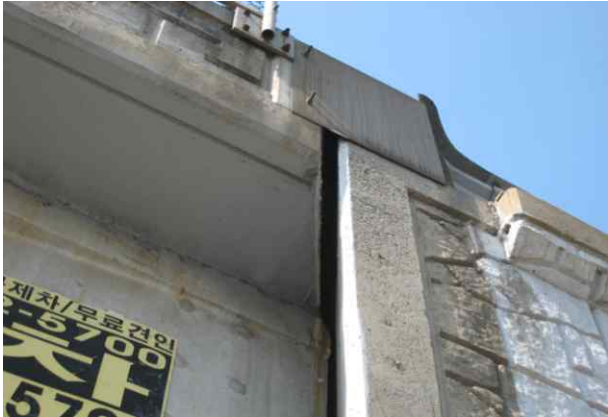
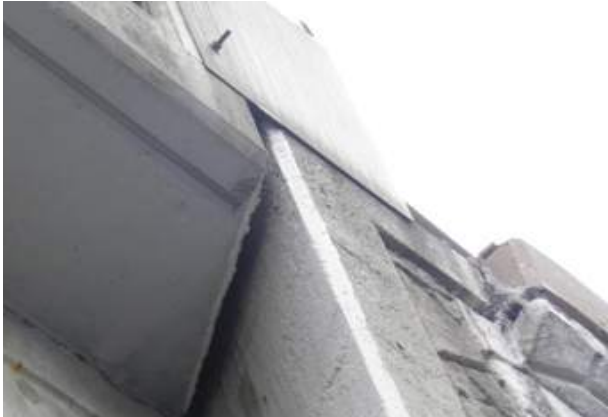
| 2022 상반기 | 2022 하반기 |
|---|---|
| 교대 홍벽 보수 상태양호(A2,광주) #10 | 교대 홍벽 보수 상태양호(A2,광주) #10 |

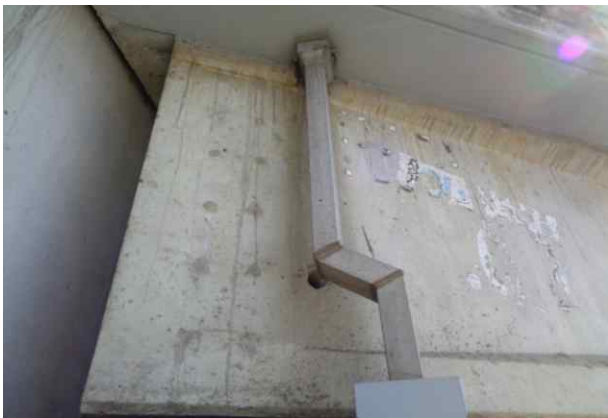
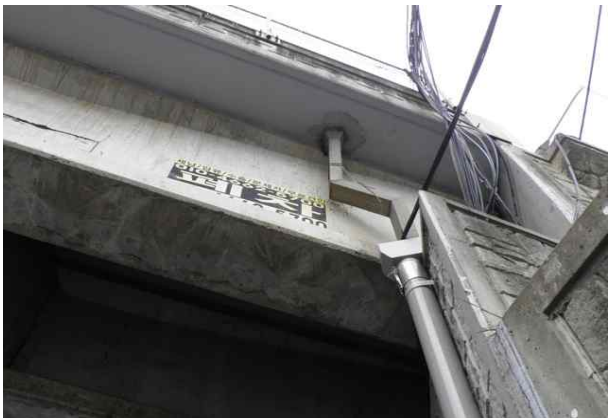
| 2022 상반기 | 2022 하반기 |
|---|---|
| 배수시설 배수관 막힘 보수실시 #11 | 배수시설 배수관 상태현황 #11 |

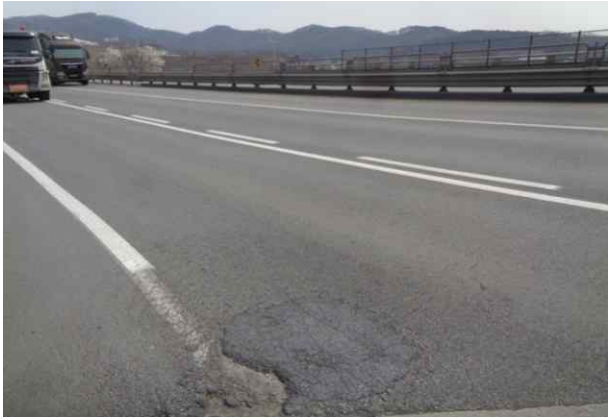
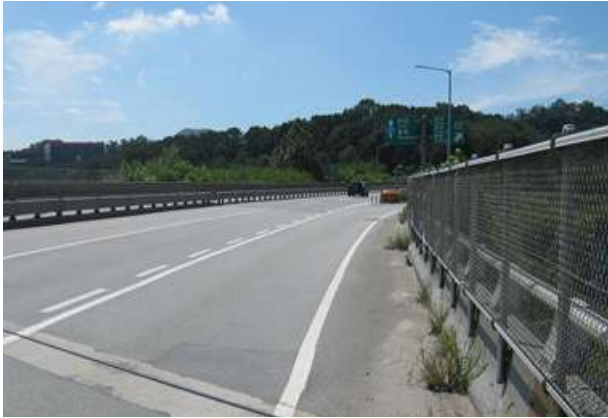
| 2022 상반기 | 2022 하반기 |
|---|---|
| 교면포장 상태양호 (S1,안성) #1 | 교면포장 상태양호 (S1,안성) #1 |

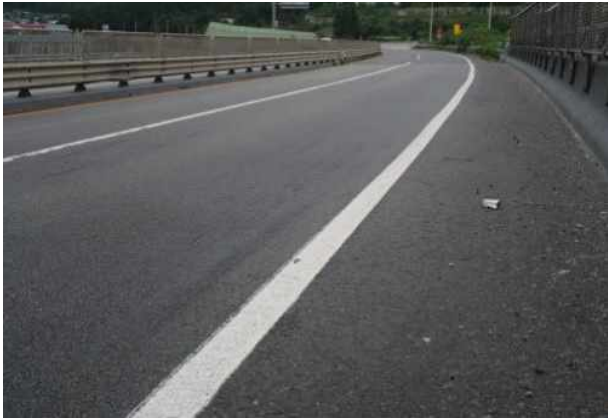
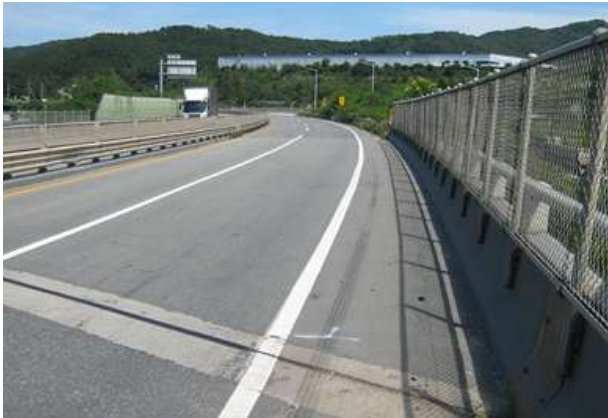
| 2022 상반기 | 2022 하반기 |
|---|---|
| 교면포장 상태양호 (S1,용인) #2 | 교면포장 상태양호 (S1,용인) #2 |

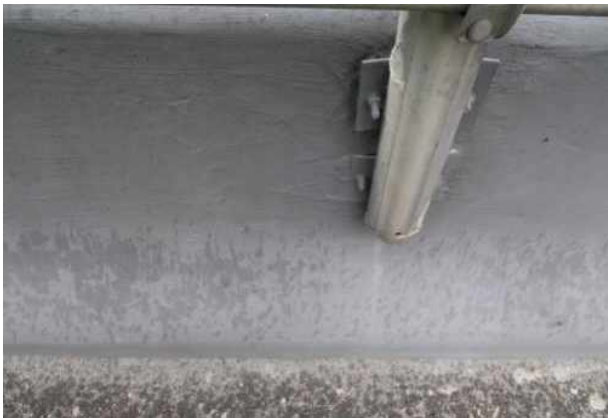
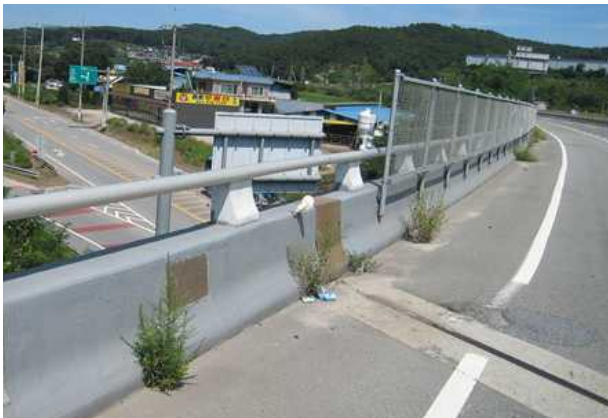
| 2022 상반기 | 2022 하반기 |
|---|---|
| 난간 방호벽 기보수부 상태양호(안성) #3 | 난간 방호벽 기보수부 상태양호(안성) #3 |

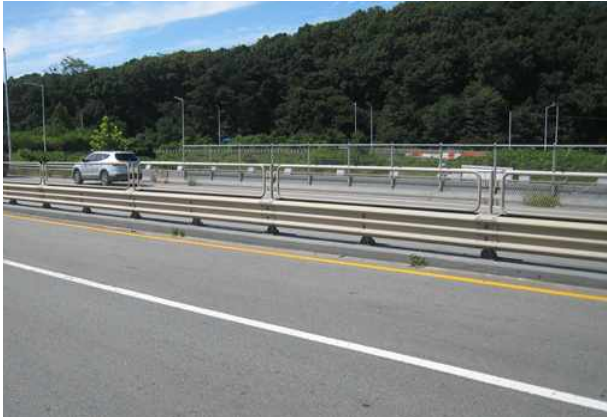
| 2022 상반기 | | 2022 하반기 | |
|---|---|---|---|
| | | 중분대 기보수부 상태양호 | #4 |
| | | 중분대 기보수부 상태양호 | #4 |

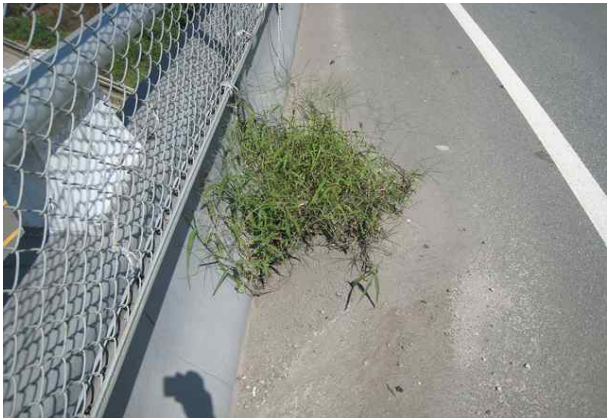
| 2022 상반기 | | 2022 하반기 | |
|---|---|---|---|
| | | 배수시설 배수구 막힘(S1,안성) | #5 |
| | | 배수시설 배수구 막힘(S1,안성) | #5 |

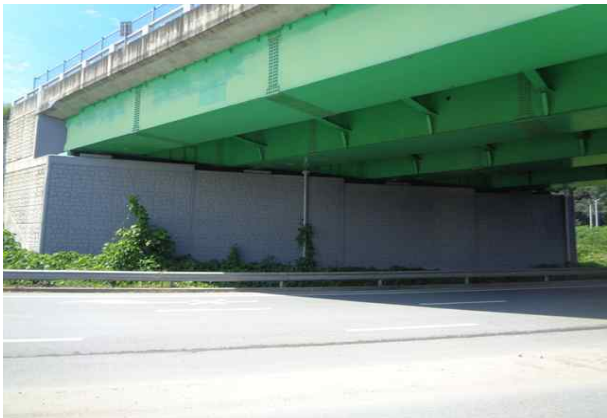
| 2022 상반기 | | 2022 하반기 | |
|---|---|---|---|
| | | 배수관 상태양호(A1,안성) | #6 |
| | | 배수관 상태양호(A1,안성) | #6 |

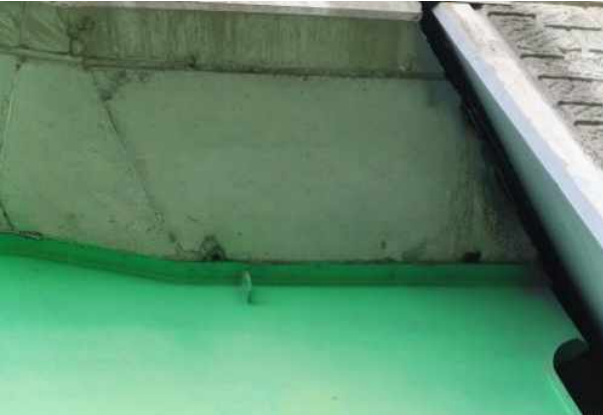
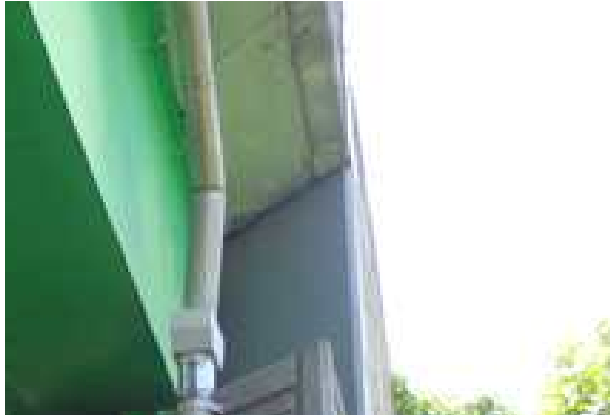
| 2022 상반기 | | 2022 하반기 | |
|---|---|---|---|
| | | 바닥판하면 박락 보수완료(S1) | #10 |
| | | | 바닥판하면 보수 상태현황(S1) |

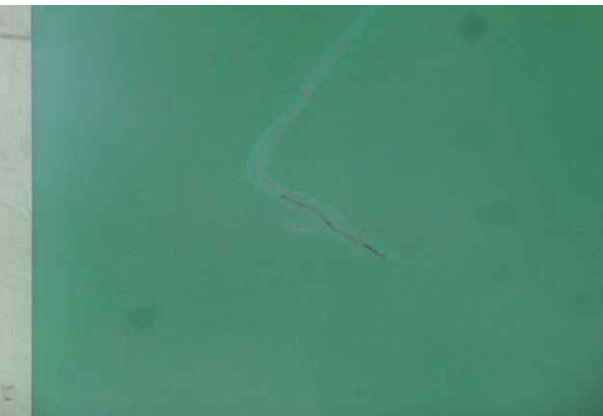
| 2022 상반기 | | 2022 하반기 | |
|---|---|---|---|
| | | 거더외부 긁힘(S1-G1) | #11 |
| | | | 거더외부 긁힘(S1-G1) |

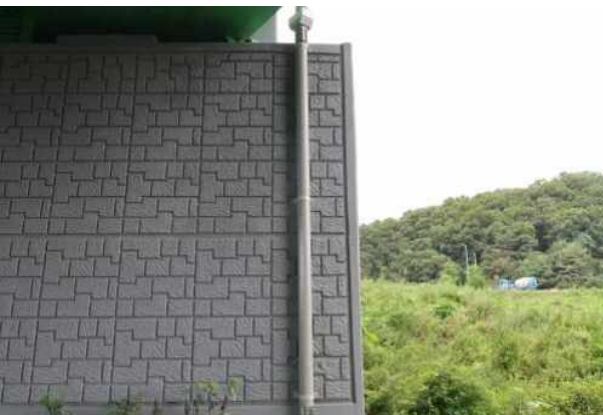
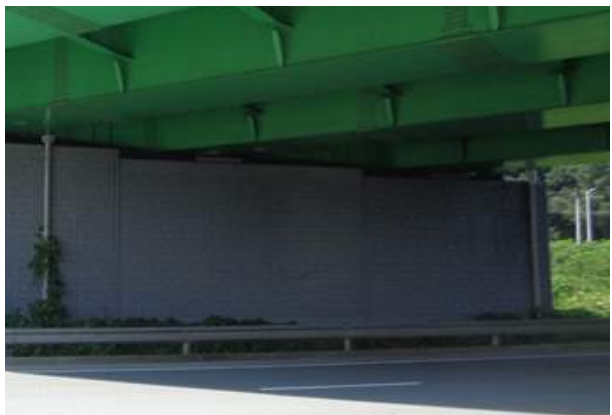
| 2022 상반기 | | 2022 하반기 | |
|---|---|---|---|
| | | 교대 기보수부 상태양호(A1) | #12 |
| | | | 교대 보수 상태현황(A1) |

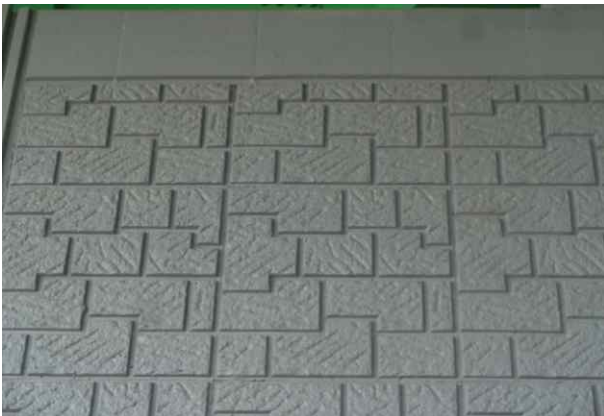
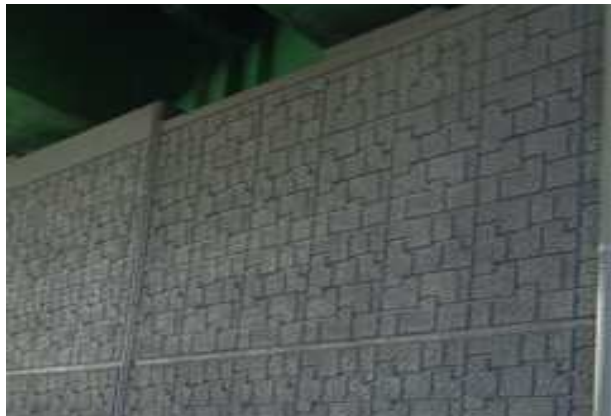
| 2022 상반기 | | 2022 하반기 | |
|---|--|---|--|
| #13 | | #13 | |

| 2022 상반기 | | 2022 하반기 | |
|---|--|---|--|
| 교대 구체 균열 보수완료(A1) | | 교대 구체 균열 보수완료(A1) | |

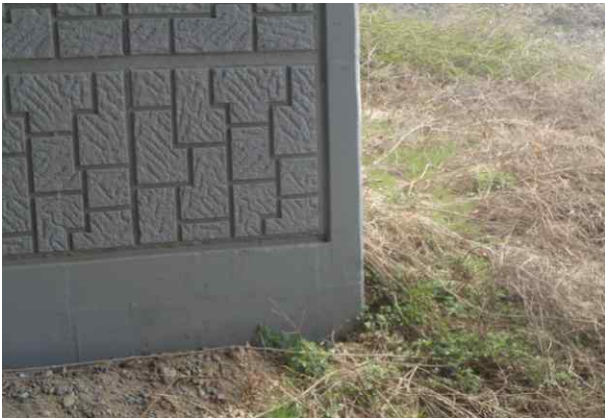
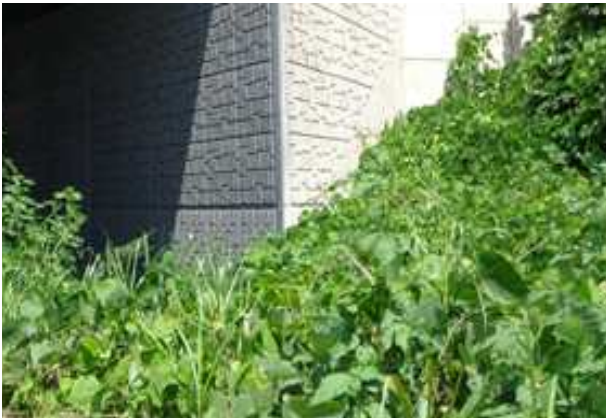
| 2022 상반기 | | 2022 하반기 | |
|---|--|---|--|
| #14 | | #14 | |

| 2022 상반기 | | 2022 하반기 | |
|---|--|---|--|
| 교대 구체 파손 보수(A2) | | 교대 구체 기보수부 상태양호(A2) | |

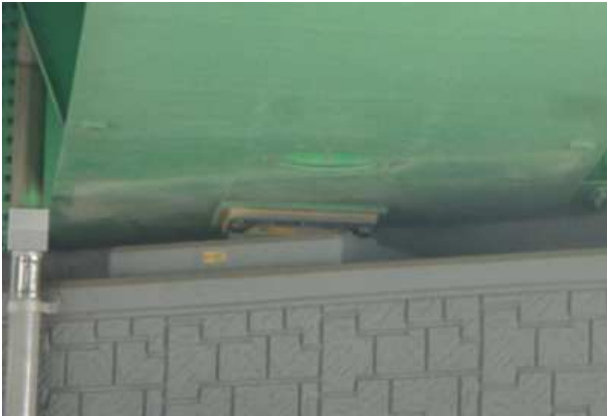
| 2022 상반기 | | 2022 하반기 | |
|---|--|---|--|
| #15 | | #15 | |

| 2022 상반기 | | 2022 하반기 | |
|---|--|---|--|
| 교량받침 도장박리(A1-Sh3) | | 교량받침 상태양호 | |

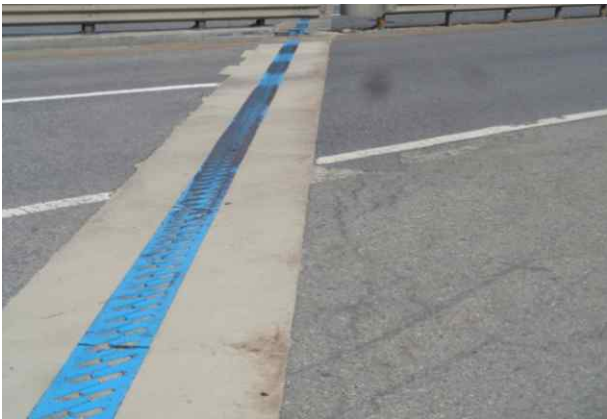
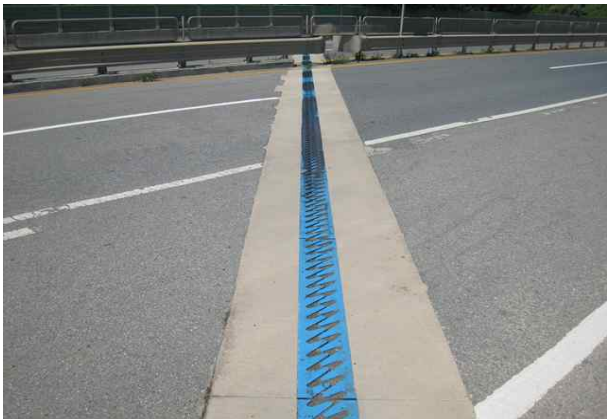
| 아스콘 접속부 파손 보수 | | #1 | 아스콘 접속부 파손 보수 상태양호 | #1 |

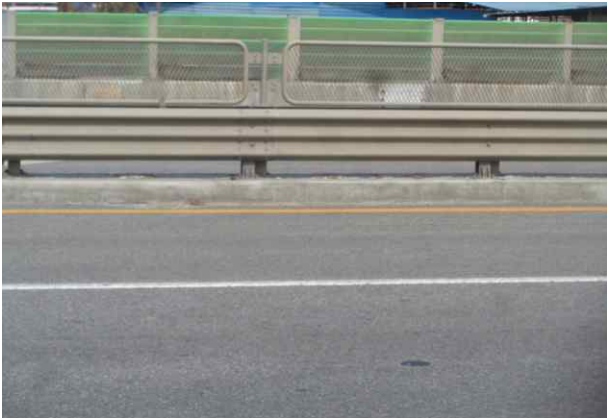
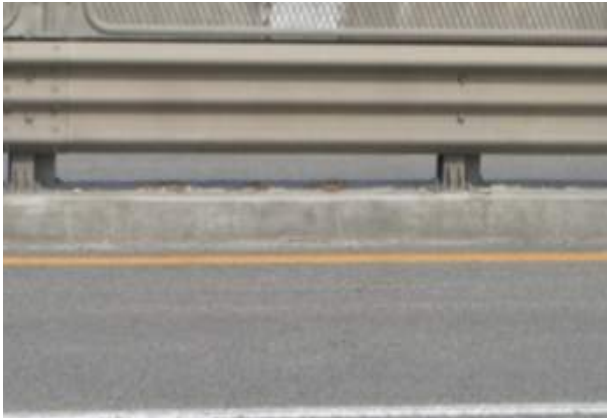
| 중분대 실런트 파손 | | #2 | 중분대 실런트 파손(S1) | #2 |

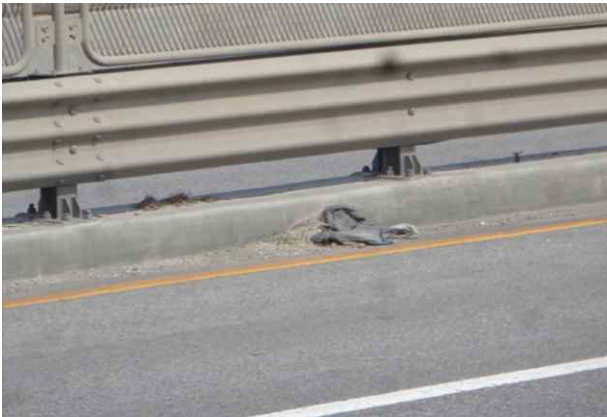
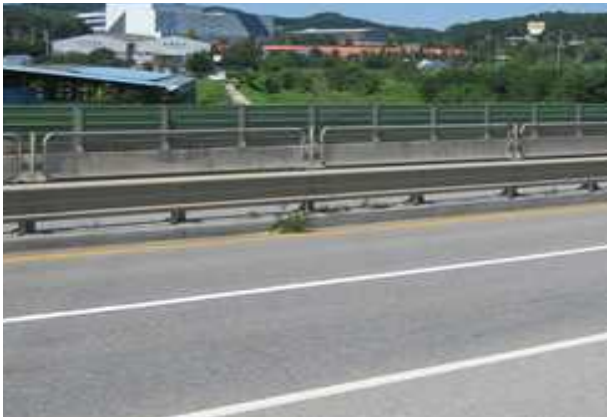
| 배수구 막힘(중분대측)(S1) | | #3 | 배수구 막힘(중분대측)(S1) | #3 |

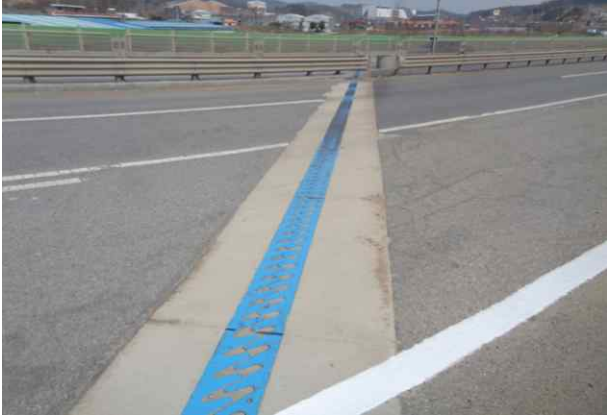
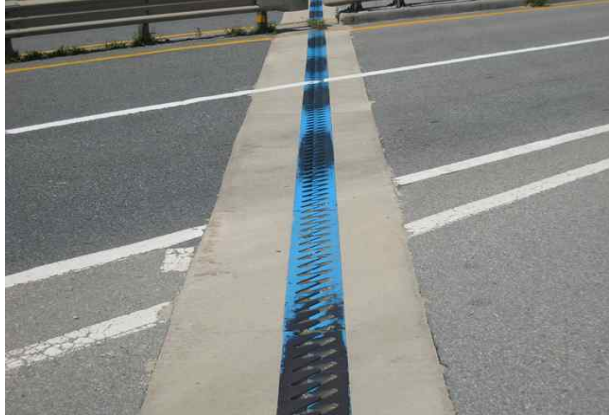
| 2022 상반기 | | 2022 하반기 | |
|---|---|---|---|
| | | 신축이음교체 상태양호 | #4 |
| | | | 신축이음 상태양호 (A1) |

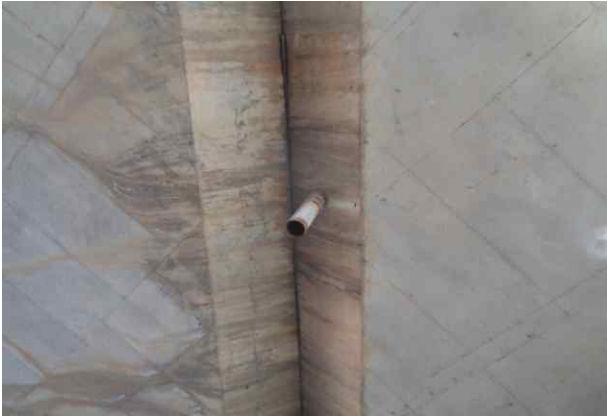
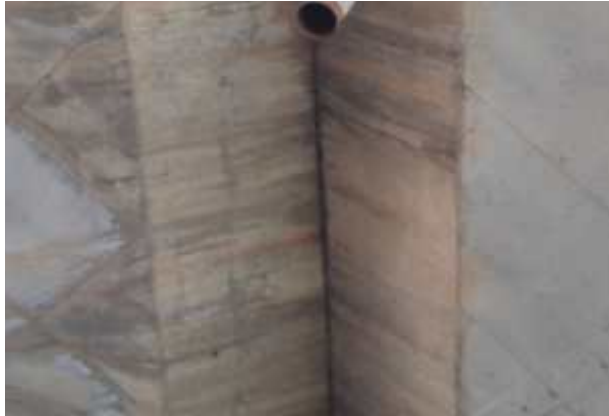
| 2022 상반기 | | 2022 하반기 | |
|---|---|---|---|
| | | 하부 우수 유입 (S2) | #5 |
| | | | 하부 우수 유입 (S2) |

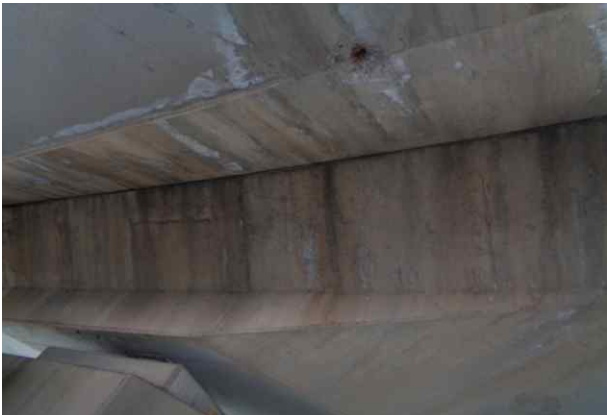
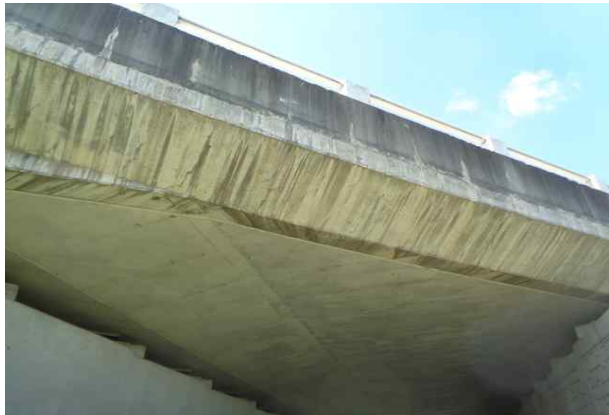
| 2022 상반기 | | 2022 하반기 | |
|---|---|---|---|
| | | 중조인트 누수 및 망상균열 | #6 |
| | | | 바닥판하면 누수 및 망상균열 (S5) |

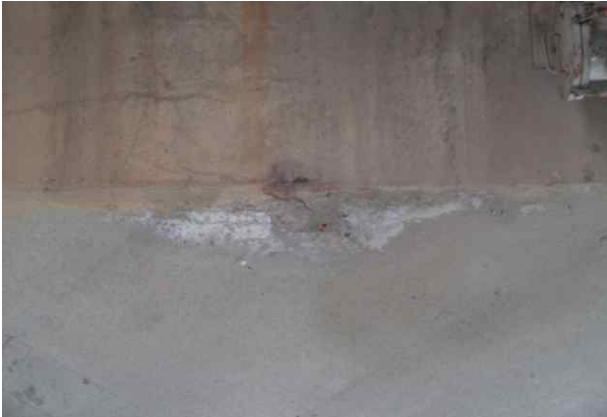
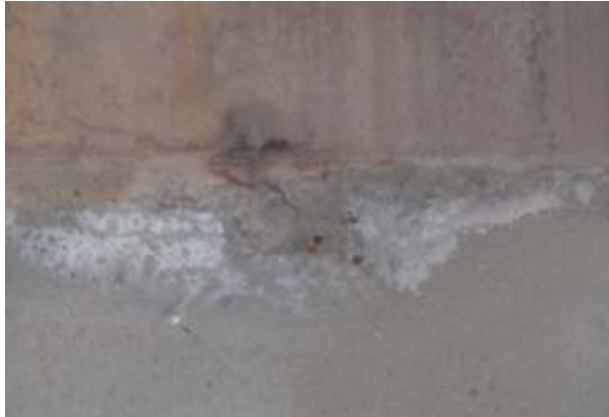
| 2022 상반기 | | 2022 하반기 | |
|---|---|---|---|
| 바닥판 균열부 누수 백태(S1) | #7 | 바닥판 균열부 누수 백태(S2) | #7 |

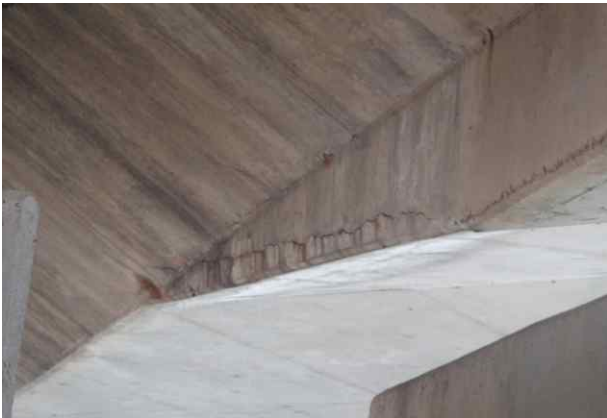
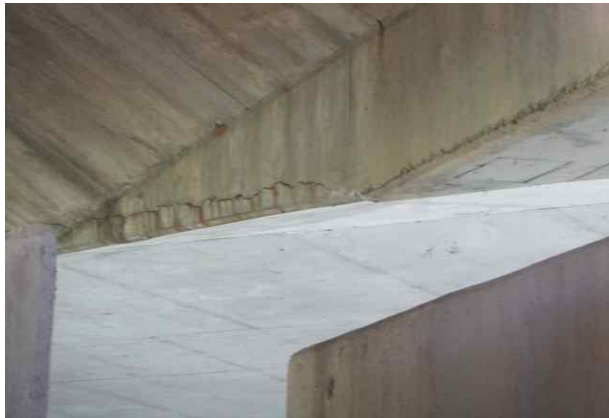
| 2022 상반기 | | 2022 하반기 | |
|---|---|---|---|
| 바닥판 균열 및 들뜸(Cw=0.3mm이상) (S2) | #8 | 바닥판 균열 및 들뜸(Cw=0.3mm이상) (S2) | #8 |

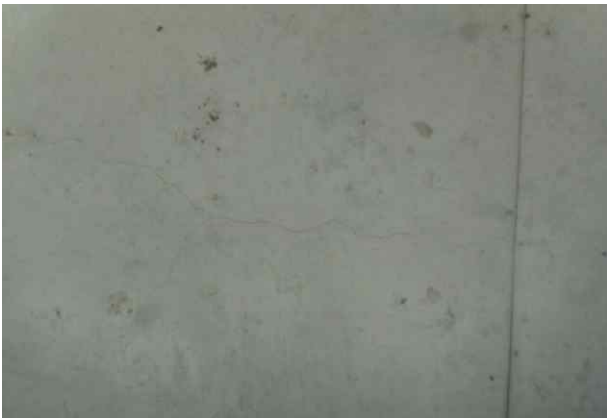
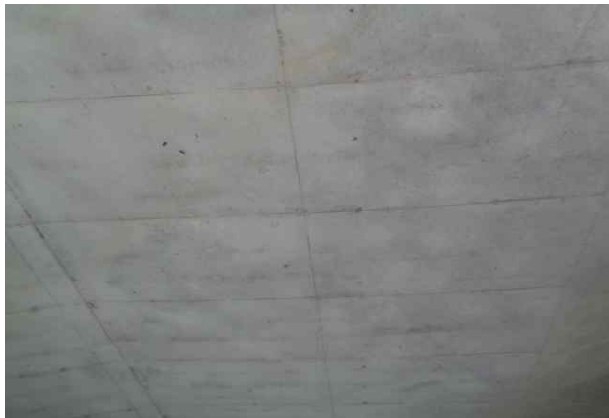
| 2022 상반기 | | 2022 하반기 | |
|---|---|---|---|
| 바닥판하면 균열 (0.2mm미만) (S2) | #9 | 바닥판하면 균열 (0.2mm미만) (S5) | #9 |

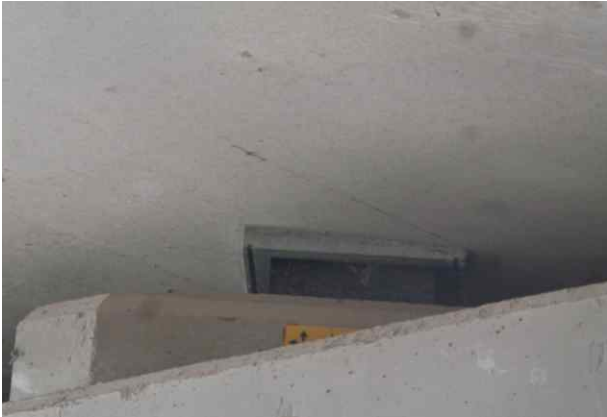
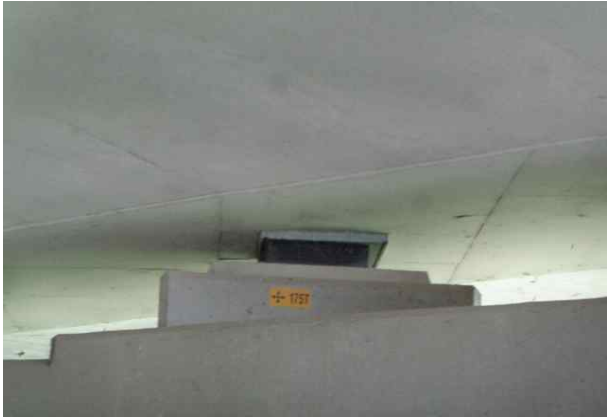
| 2022 상반기 | | 2022 하반기 | |
|---|--|---|---|
| 교량받침 상태양호 | | #10 | 교량받침 상태양호 |

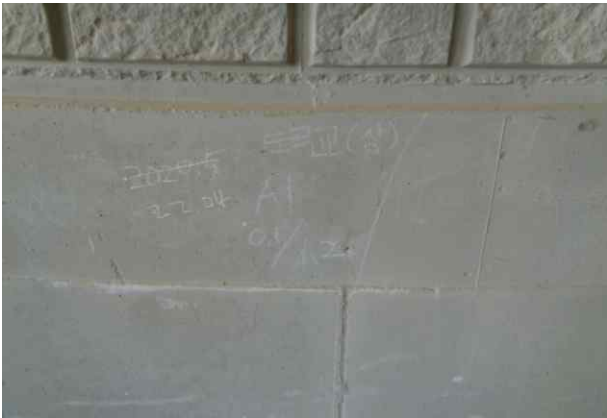
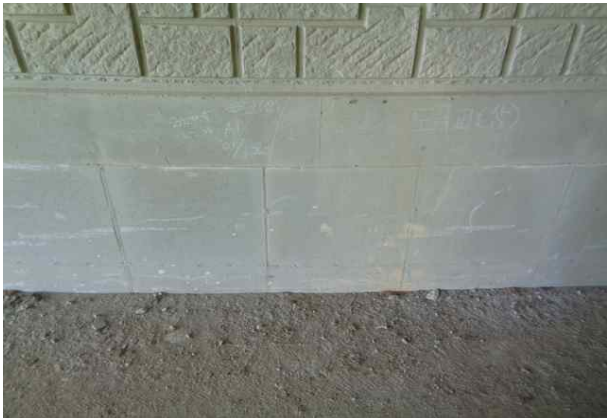
| 2022 상반기 | | 2022 하반기 | |
|---|--|---|---|
| 교대 구체 균열(Cw=0.2mm이하) (A1) | | #11 | 교대 구체 균열(Cw=0.2mm이하) (A1) |
