# 부 록

## 시 설 물 별 사 진 첵

## 1. 현덕IC교

## 1.1 외관조사 주요 손상현황(현덕IC교)

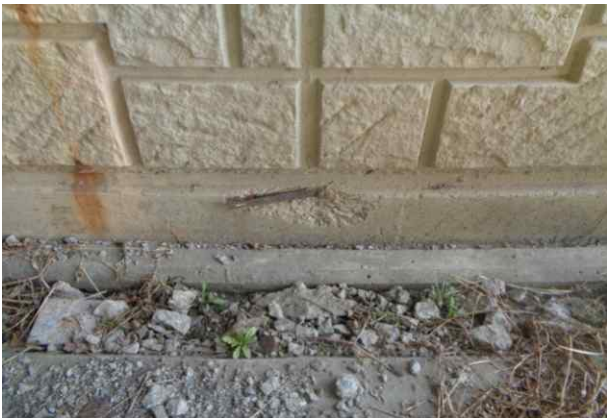
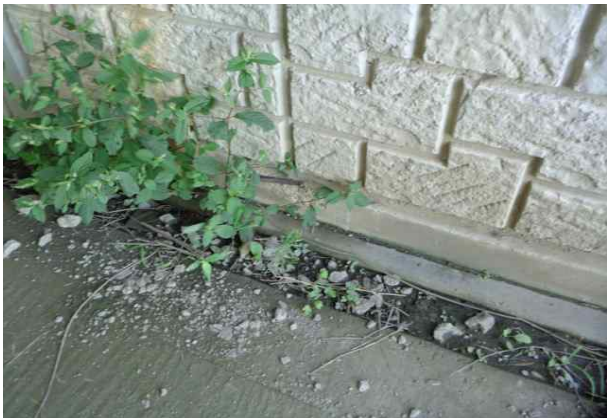
| 2022 상반기 | | 2022 하반기 | |
|---|--|---|---|
| 교대 구체 파손(A2) | | #12 | 교대 구체 파손(A2) |

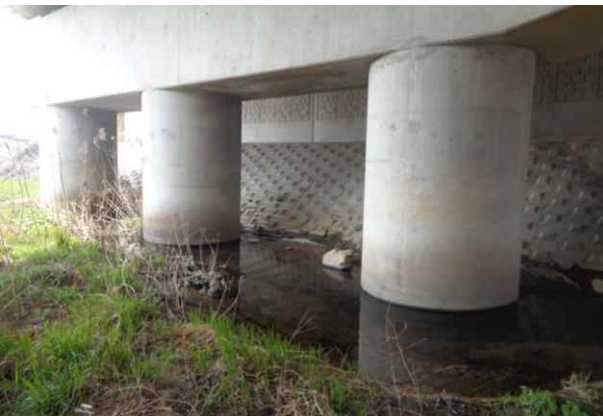
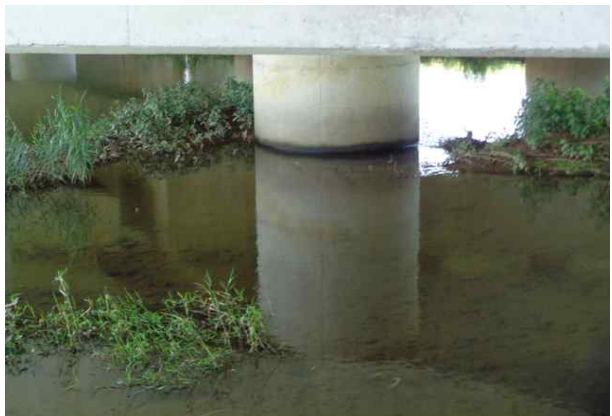
| 2022 상반기 | | 2022 하반기 | |
|---|---|---|---|
| | | 기초 세굴 상태양호 | #14 |
| | | 기초 세굴 상태양호 | #14 |

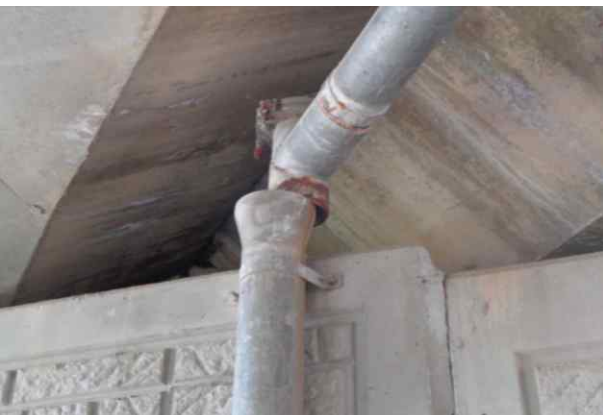
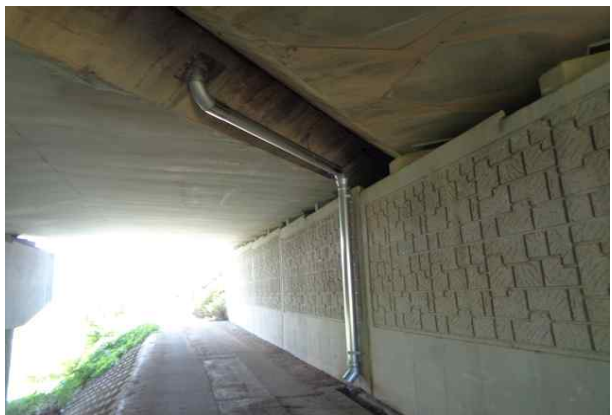
| 2022 상반기 | | 2022 하반기 | |
|---|---|---|---|
| | | 배수시설 배수관 이격(A1) | #15 |

| 2022 상반기 | | 2022 하반기 | |
|---|---|---|---|
| | | 배수시설 배수관 이격(A1) 보수 | #15 |

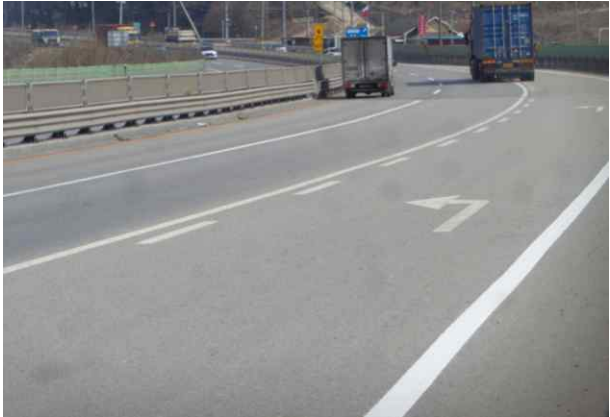
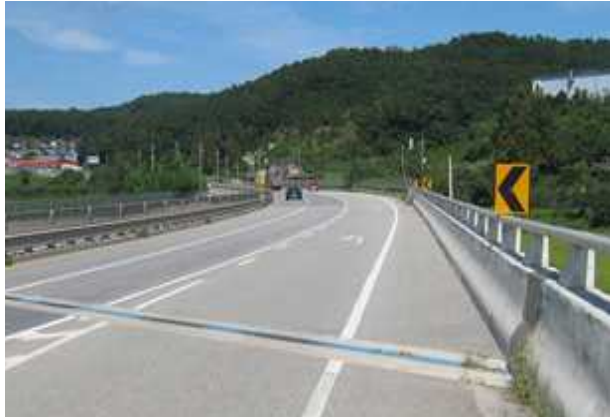
| 2022 상반기 | | 2022 하반기 | |
|---|---|---|---|
| 아스콘 포장 상태양호 | #16 | 아스콘 포장 상태양호 | #16 |

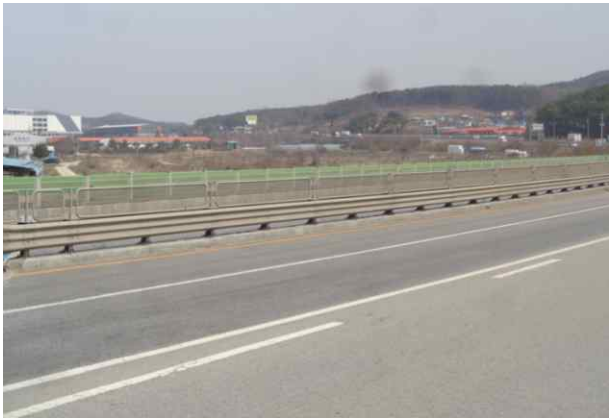
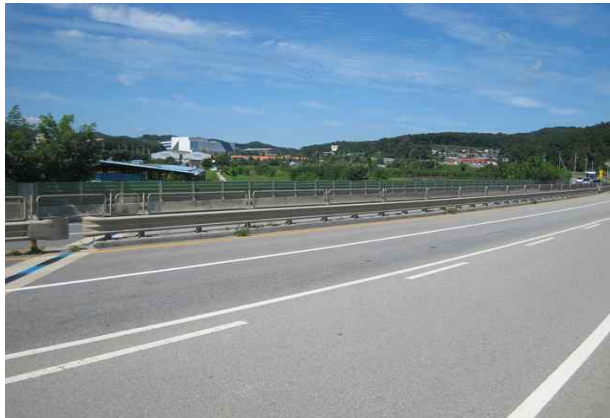
| 2022 상반기 | | 2022 하반기 | |
|---|---|---|---|
| 난간 중분대 상태양호 | #17 | 난간 중분대 상태양호 | #17 |

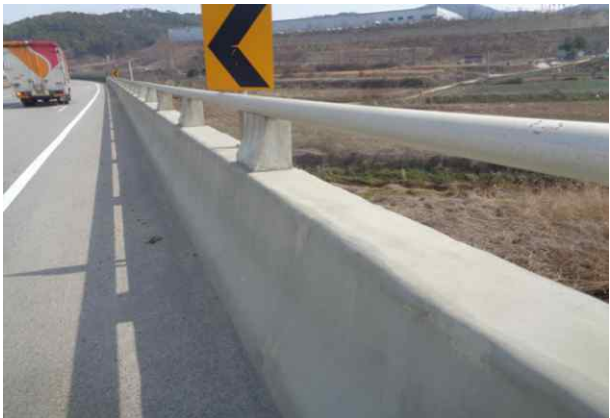
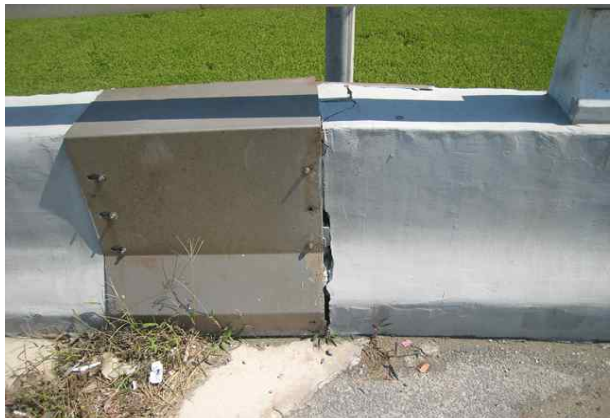
| 2022 상반기 | | 2022 하반기 | |
|---|---|---|---|
| 난간 방호벽 상태양호 | #18 | 난간 방호벽 파손(S1) | #18 |

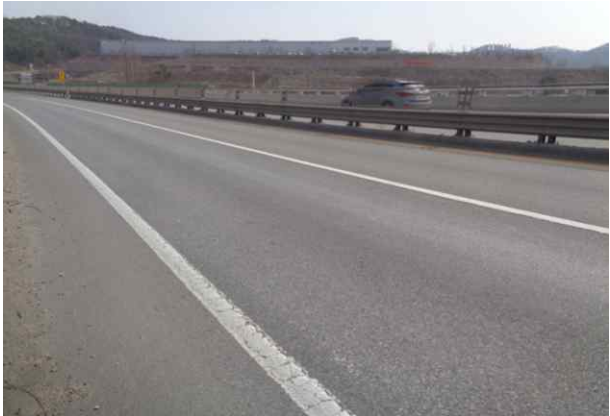
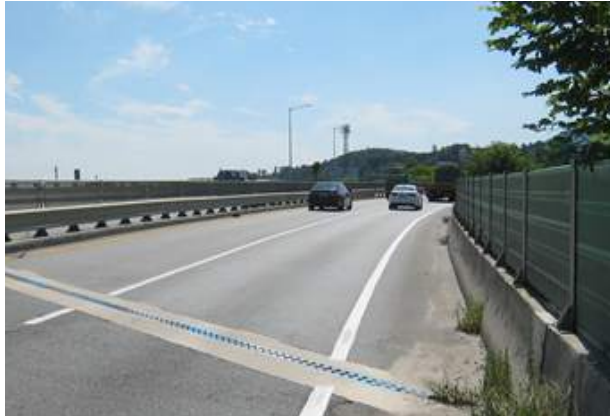
| 2022 상반기 | | 2022 하반기 | |
|---|---|---|---|
| | | 교면포장 상태양호 | #1 |

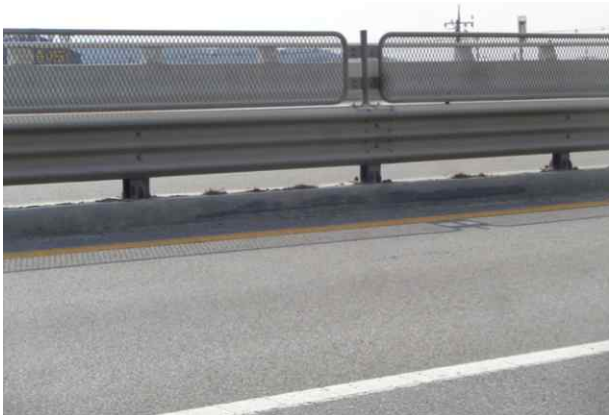
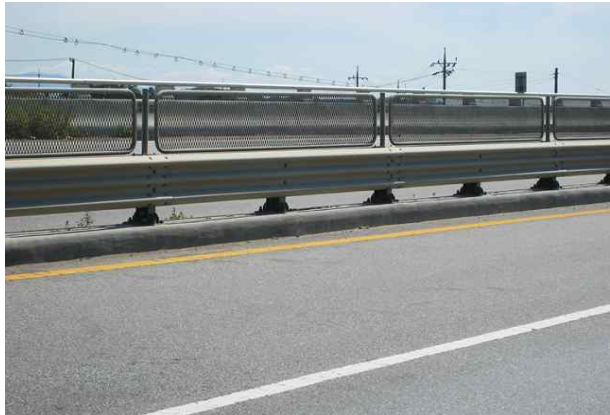
| 2022 상반기 | | 2022 하반기 | |
|---|---|---|---|
| | | 중분대 실링재 파손 | #2 |

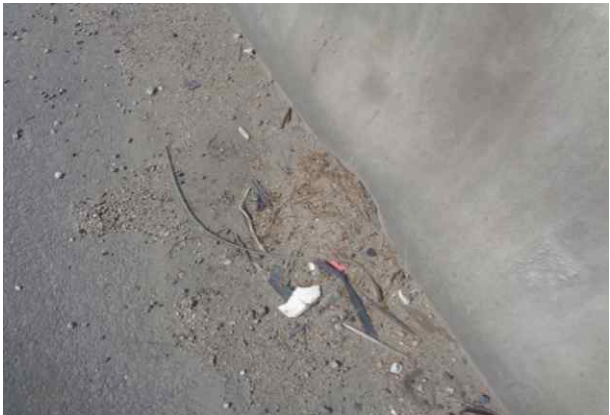
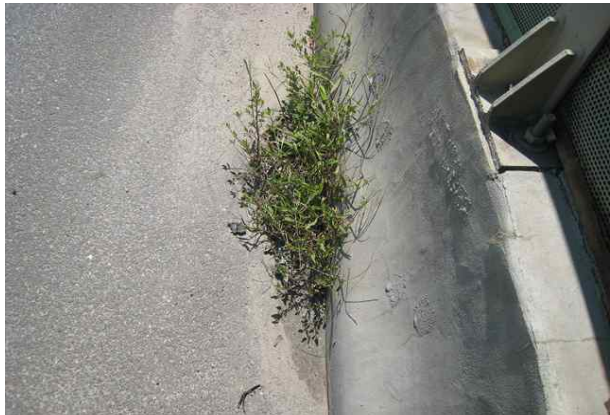
| 2022 상반기 | | 2022 하반기 | |
|---|---|---|---|
| | | 배수구 막힘(방호벽측) (S1) | #3 |

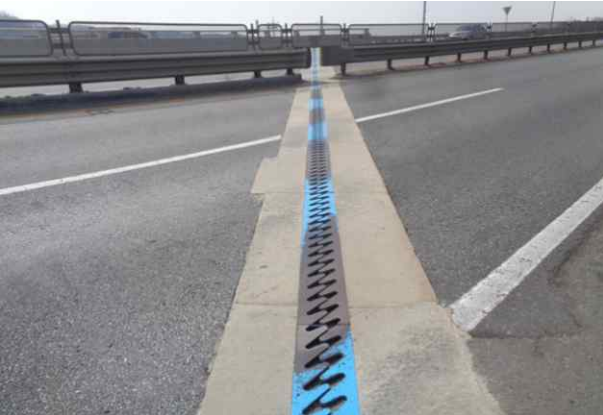
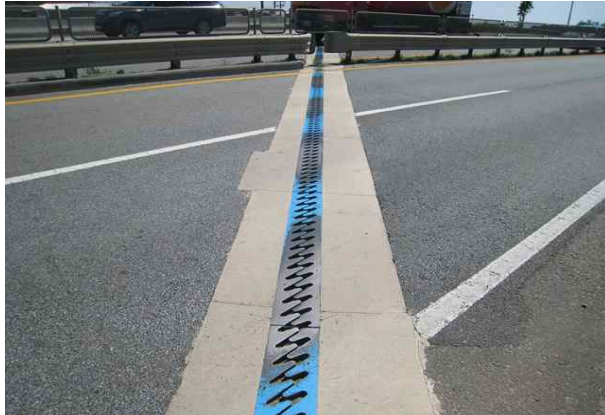
| 2022 상반기 | | 2022 하반기 | |
|---|---|---|---|
| | | 신축이음교체 상태양호 (A1) | #4 |

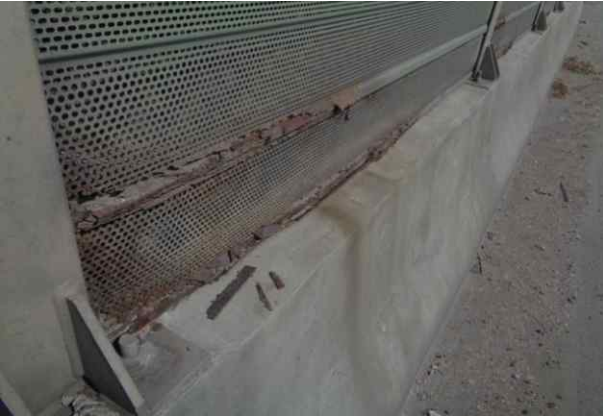
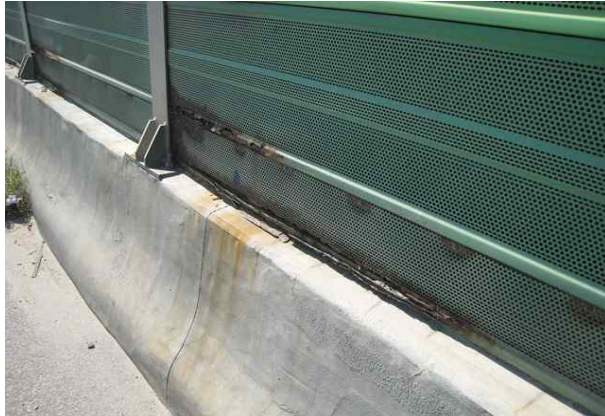
| 2022 상반기 | | 2022 하반기 | |
|---|---|---|---|
| | | 방음벽 하단 부식 | #5 |

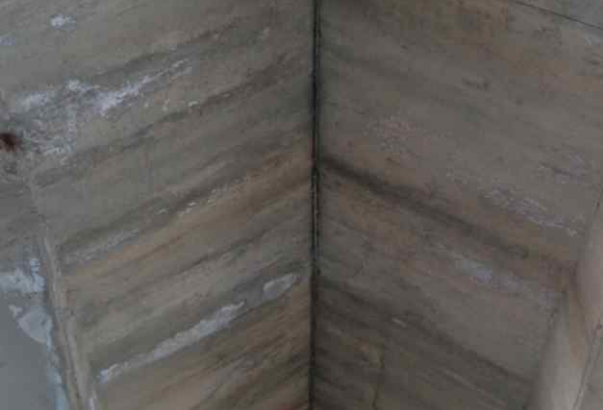
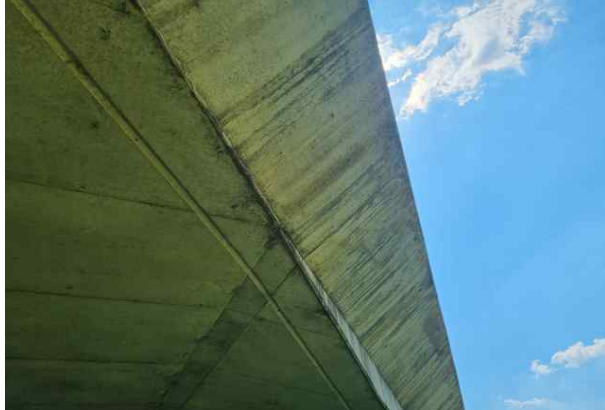
| 2022 상반기 | | 2022 하반기 | |
|---|---|---|---|
| | | 하부 우수 유입 | #6 |

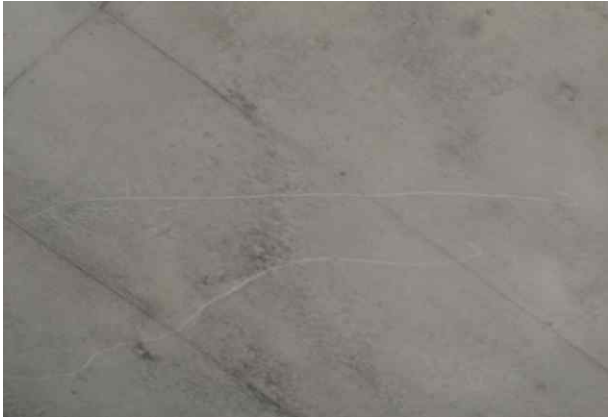
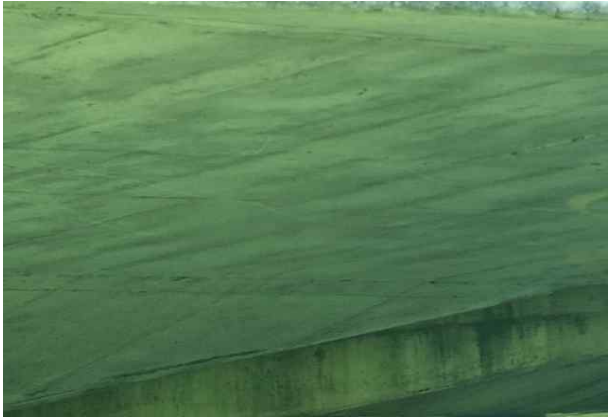
| 2022 상반기 | | 2022 하반기 | |
|---|---|---|---|
| 바닥판 균열 ( $C_w=0.2\text{mm}$ 이하) (S4) | #7 | 바닥판하면 균열 ( $C_w=0.2\text{mm}$ 이하) (S2) | #7 |

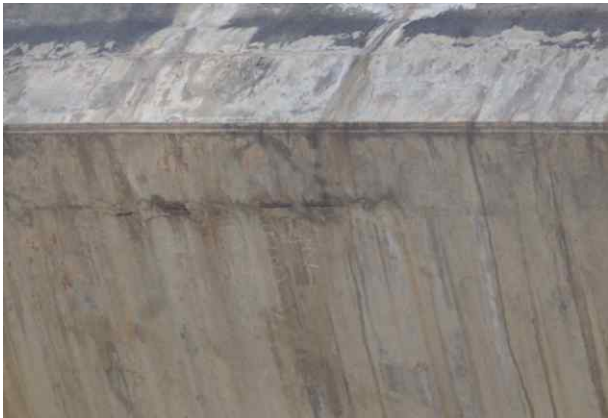
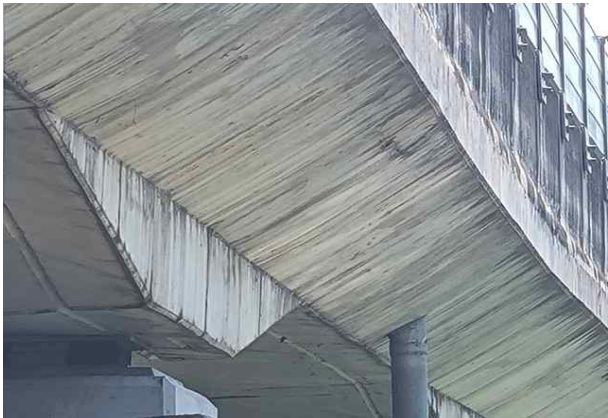
| 2022 상반기 | | 2022 하반기 | |
|---|---|---|---|
| 바닥판하면 철근노출 (S3) | #8 | 바닥판하면 철근노출 (S3) | #8 |

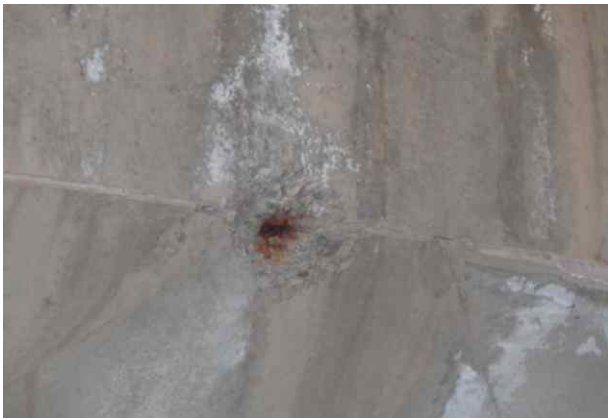
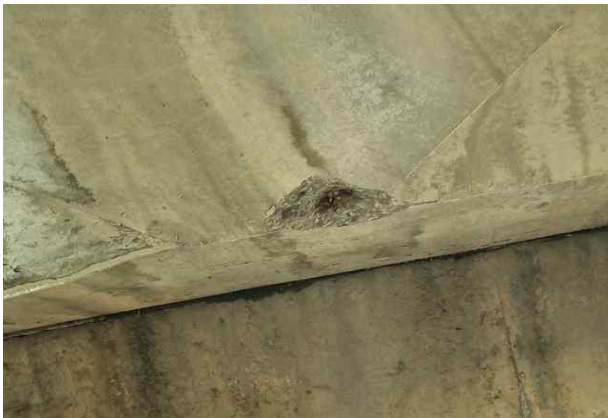
| 2022 상반기 | | 2022 하반기 | |
|---|---|---|---|
| 바닥판 파손 ( $0.2 \times 0.2$ ) (S1) | #9 | 바닥판 파손 ( $0.2 \times 0.2$ ) (S1) | #9 |

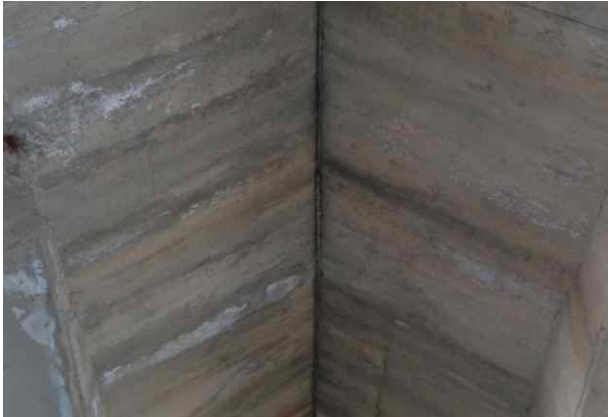
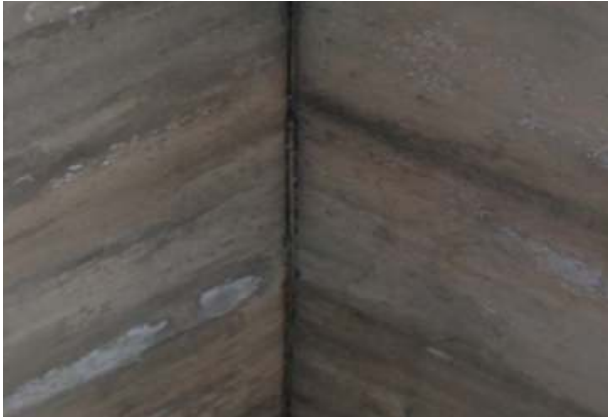
| 2022 상반기 | 2022 하반기 |
|---|---|
| 중조인트 누수 및 망상균열<br>#10 | 중조인트 누수 및 망상균열(S1)<br>#10 |

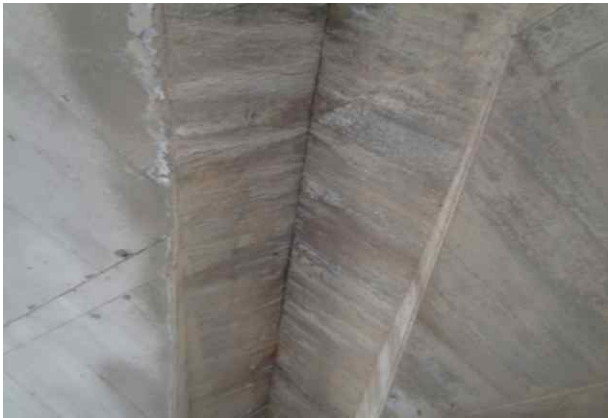
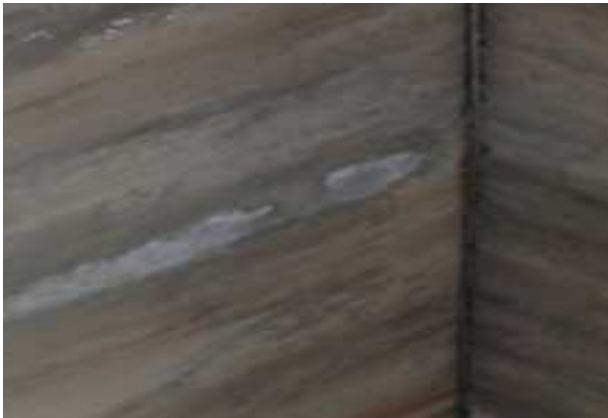
| 2022 상반기 | 2022 하반기 |
|---|---|
| 바닥판 균열부 누수 백태(S1)<br>#11 | 바닥판 중조인트부 우수유입(S1)<br>#11 |

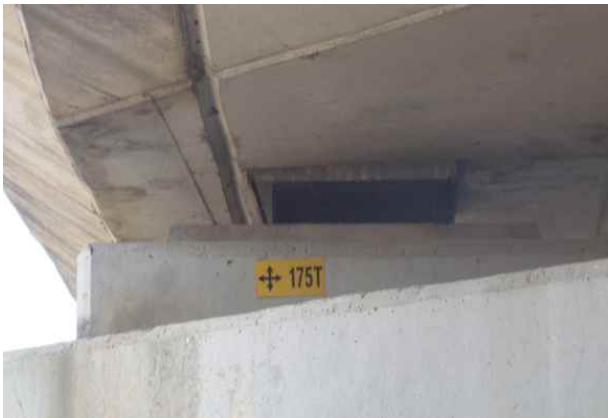
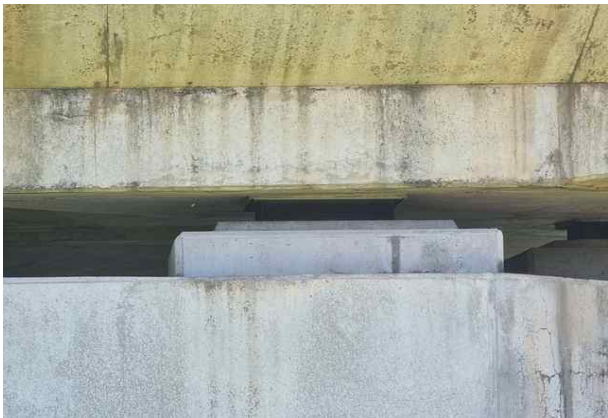
| 2022 상반기 | 2022 하반기 |
|---|---|
| 교량받침 상태양호<br>#12 | 교량받침 상태양호<br>#12 |

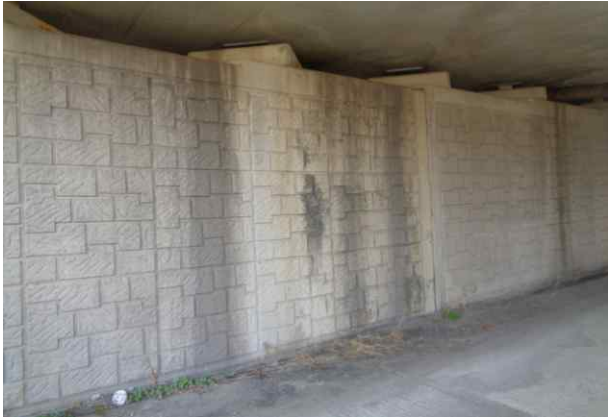
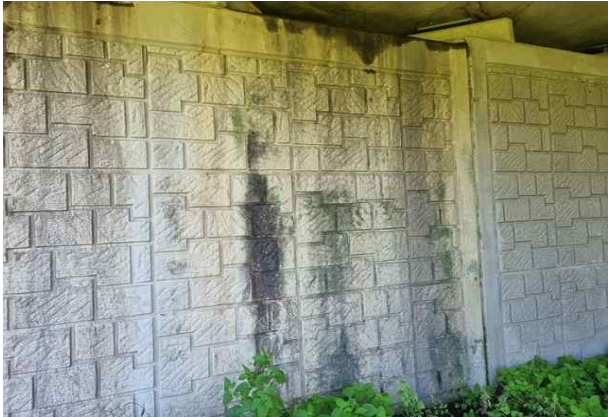
| 2022 상반기 | | 2022 하반기 | |
|---|--|---|---|
| 교대 하부 우수 유입(A2) | | #13 | 교대 누수흔적(A2) |

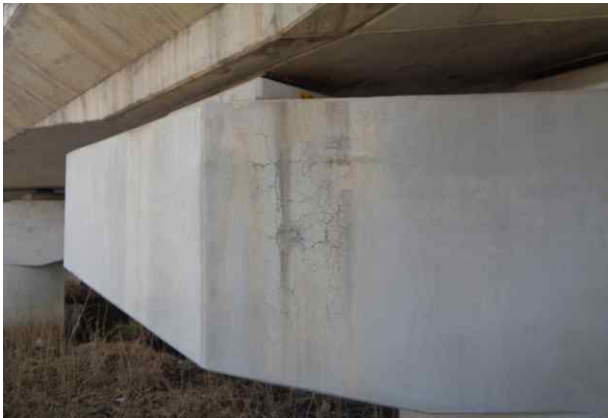
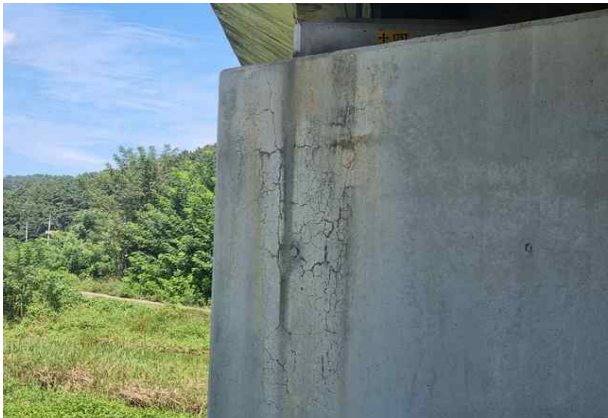
| 2022 상반기 | | 2022 하반기 | |
|---|--|---|---|
| 교각 망상균열(P1, 정면) | | #14 | 교각 망상균열(P1, 정면) |

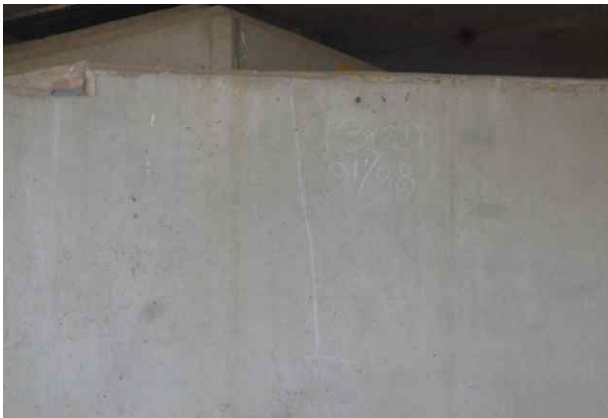
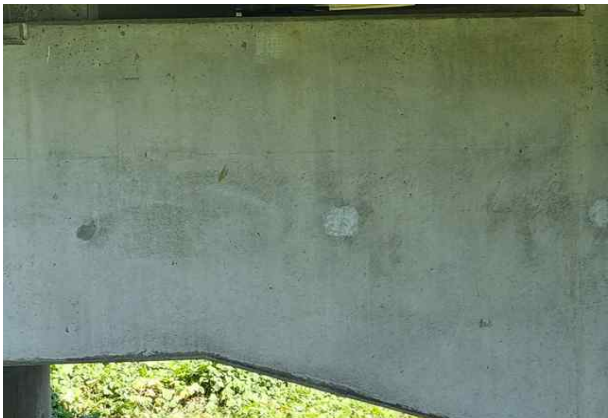
| 2022 상반기 | | 2022 하반기 | |
|---|--|---|---|
| 교각 균열(Cw=0.2mm이하) (P3, 정면) | | #15 | 교각 균열(Cw=0.2mm이하) (P3, 정면) |

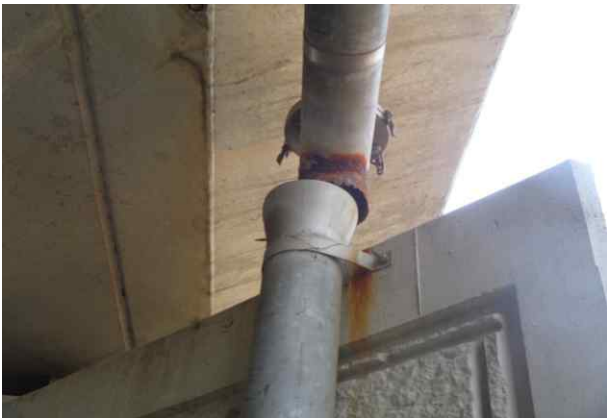
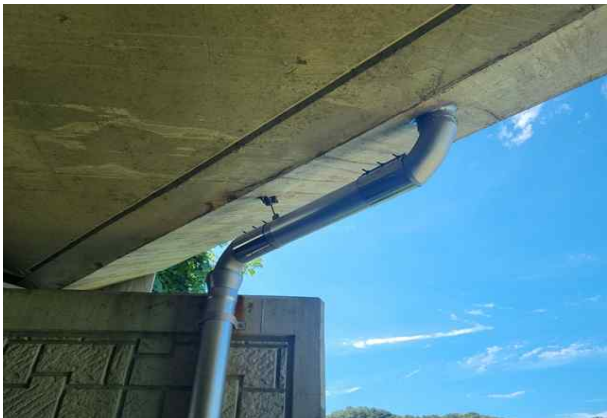
| 배수시설 배수관 이격(A1) | | #16 | 배수시설 배수관 이격(A1) 보수 |

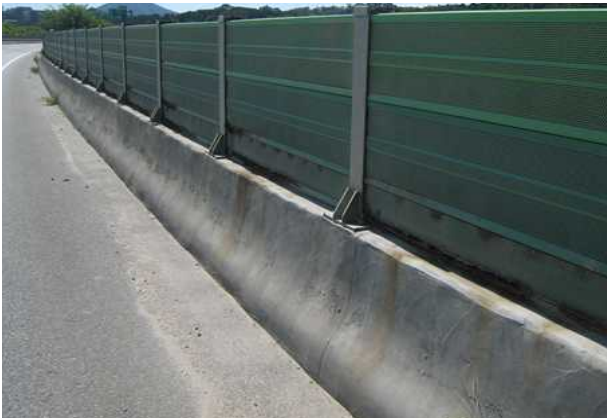
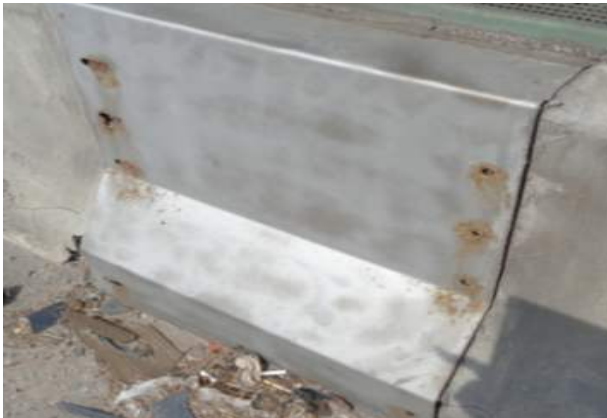
| 난간 방호벽 전경 | | #17 | 신축이음 차수판 전경(A1) |

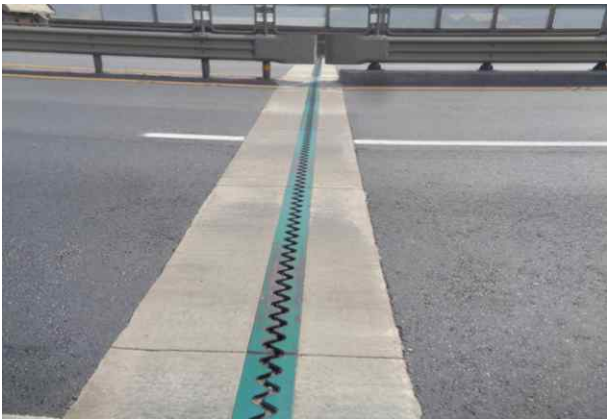
| 교면포장 접속부 기보수부 상태양호 | | #1 | 교면포장 접속부 기보수부 상태양호 | #1 |

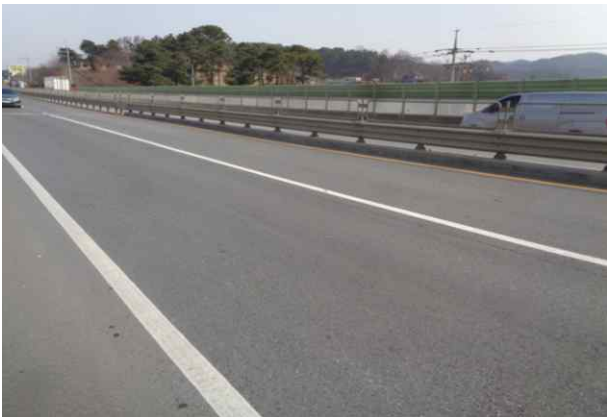
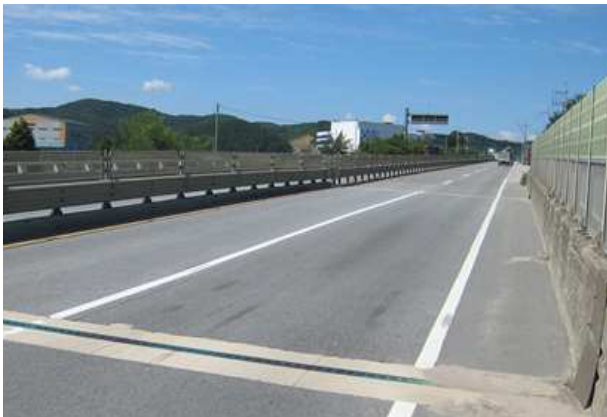
| 교면포장 상태양호 | | #2 | 교면포장 상태양호 | #2 |

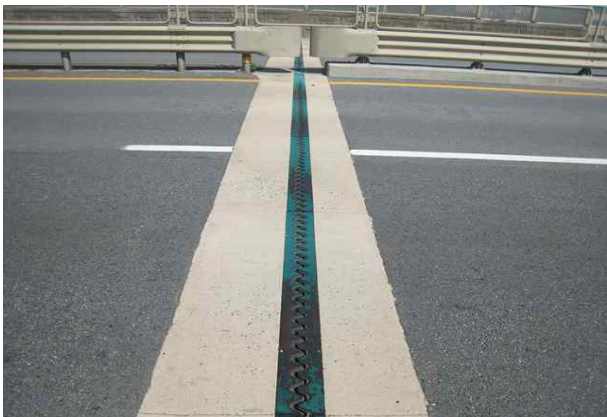
| 신축이음 상태양호 | | #3 | 신축이음(A2) 상태양호 | #3 |

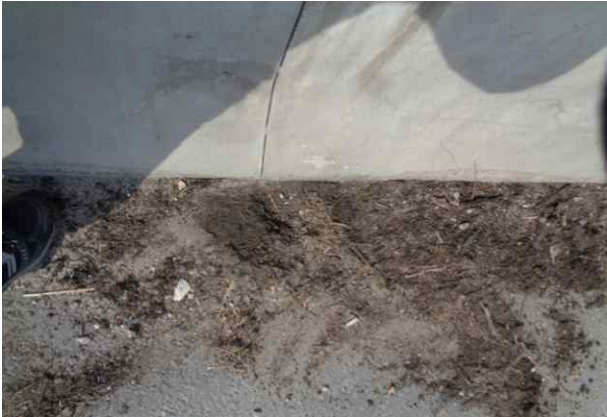
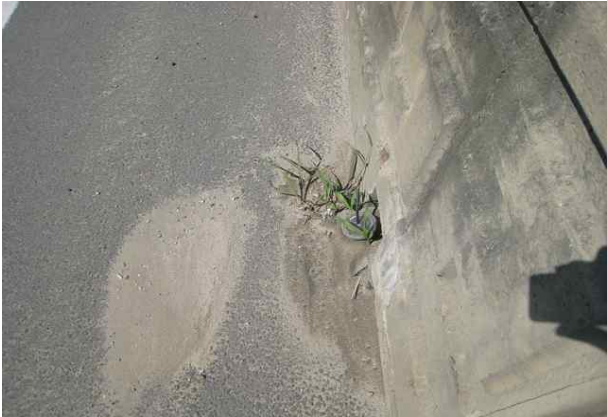
| 2022 상반기 | 2022 하반기 |
|---|---|
| 배수구 막힘 #4 | 배수구 막힘 #4 |

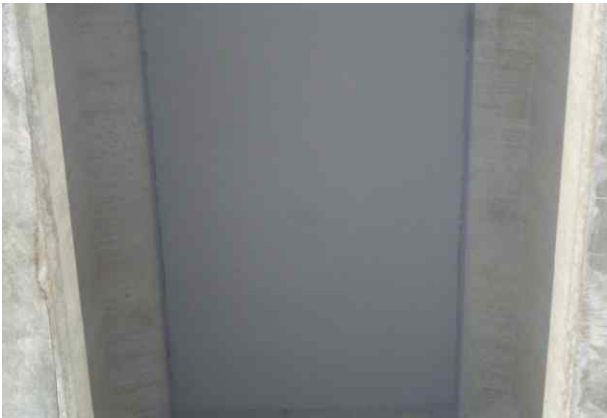
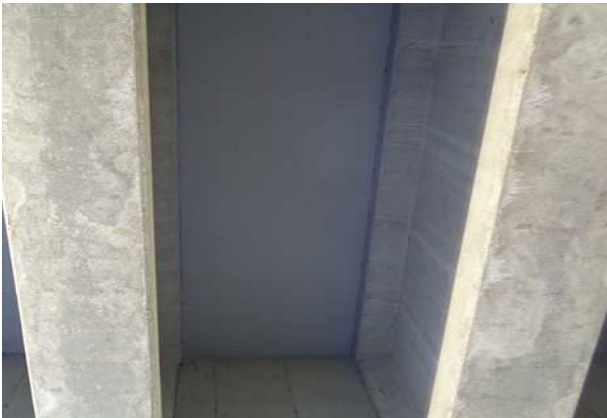
| 2022 상반기 | 2022 하반기 |
|---|---|
| 바닥판 기보수부 상태양호 #5 | 바닥판 기보수부 상태양호 #5 |

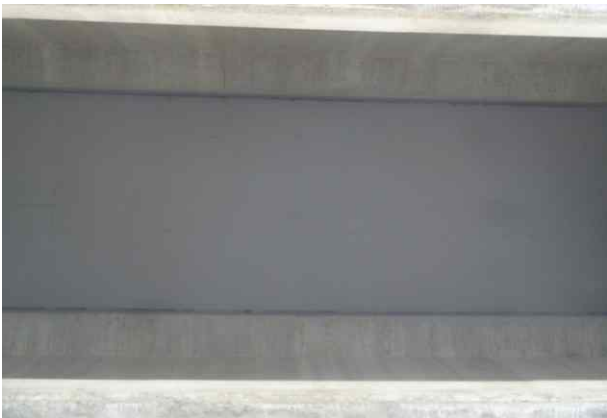
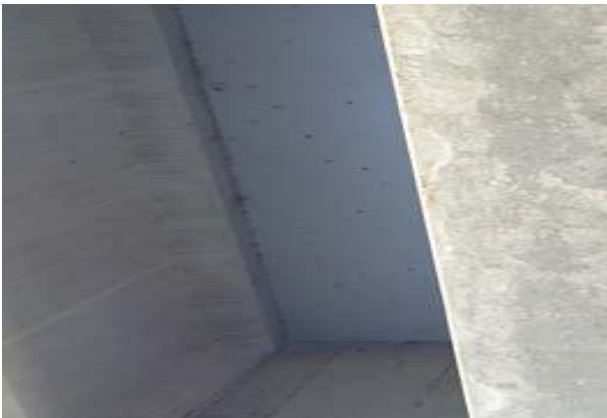
| 2022 상반기 | 2022 하반기 |
|---|---|
| 바닥판 기보수부 상태양호 #6 | 바닥판 기보수부 상태양호 #6 |

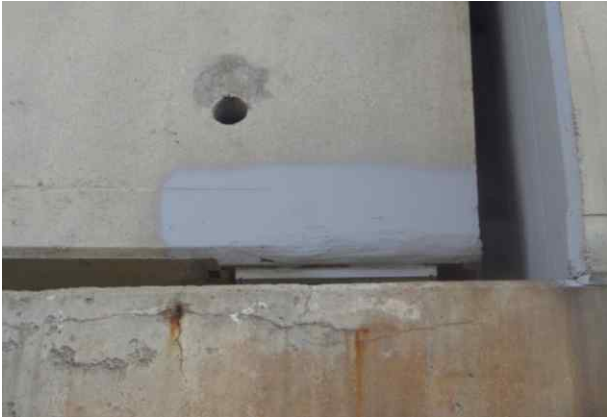
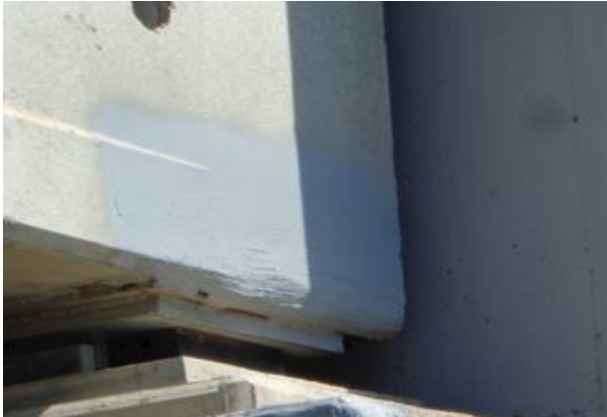
| 2022 상반기 | | 2022 하반기 | |
|---|--|---|--|
| 거더 기보수부 상태양호 (G1) | | #7 | |

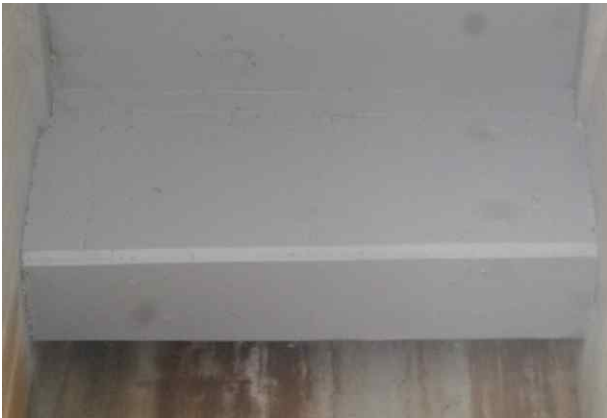
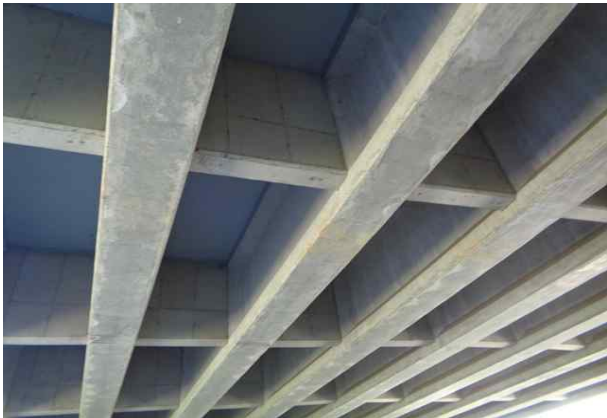
| 2022 상반기 | | 2022 하반기 | |
|---|--|---|--|
| 가로보 기보수부 상태양호 | | #8 | |
| 가로보 상태양호 | | #8 | |

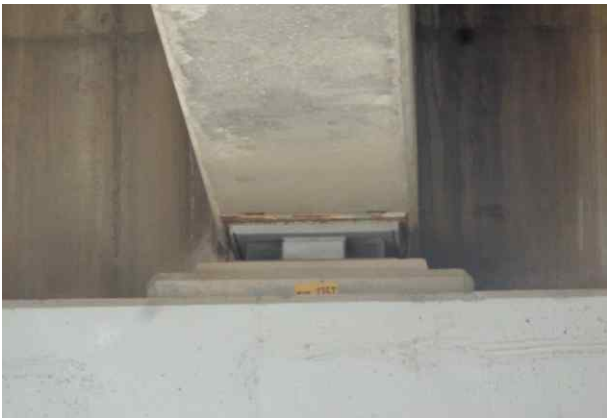
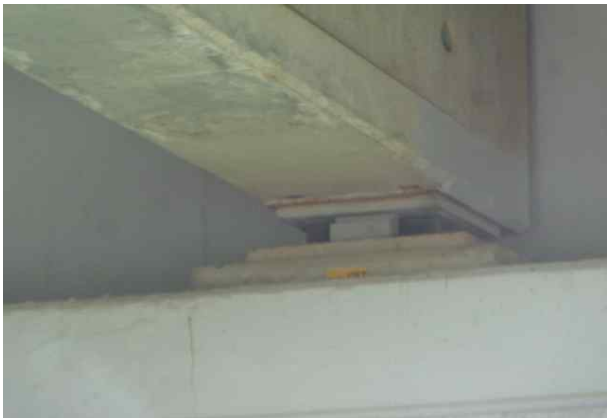
| 2022 상반기 | | 2022 하반기 | |
|---|--|---|--|
| 교량받침 플레이트 부식(경미) | | #9 | |

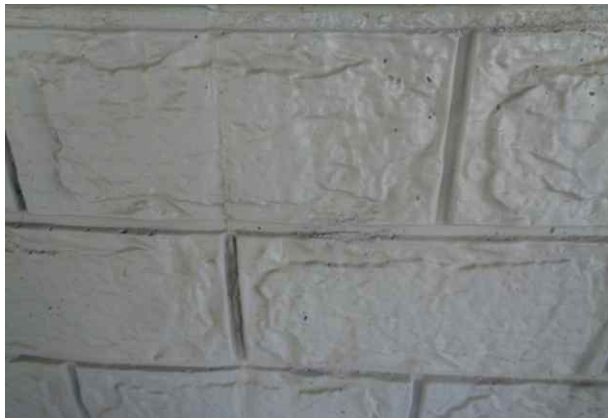
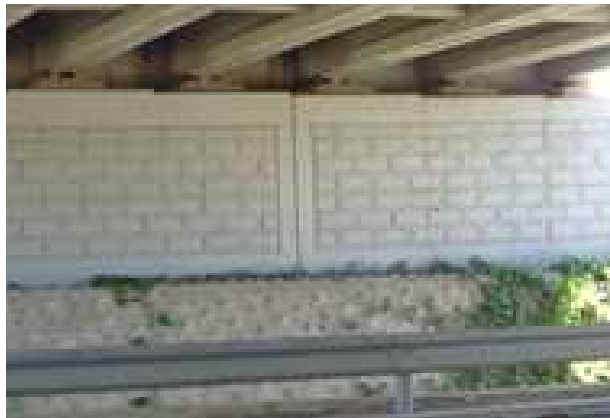
| 2022 상반기 | | 2022 하반기 | | |
|---|--|---|---|---|
| 교대 기보수부 상태양호(A1) | | #10 | 교대 기보수부 상태양호(A1) | #10 |

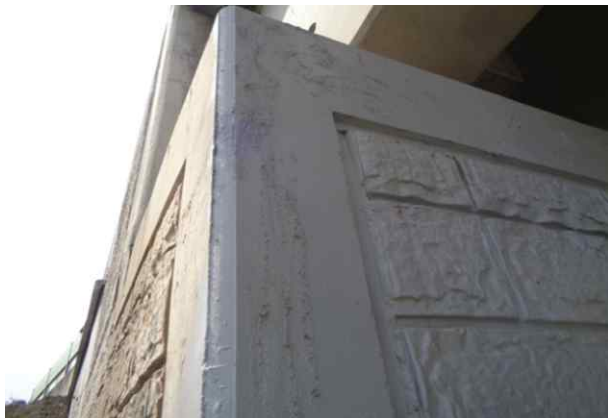
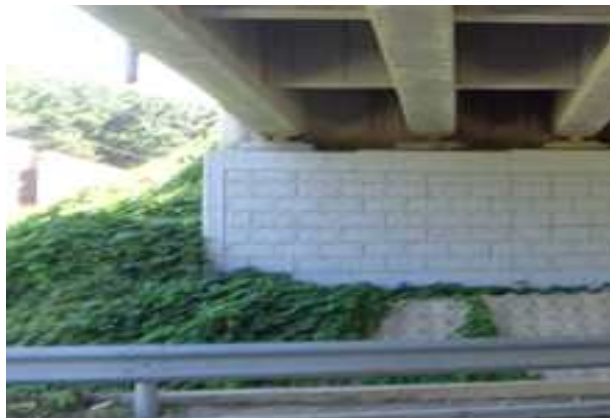
| 2022 상반기 | | 2022 하반기 | | |
|---|--|---|---|---|
| 교대 기보수부 상태양호(A1) | | #11 | 교대 기보수부 상태양호(A1) | #11 |

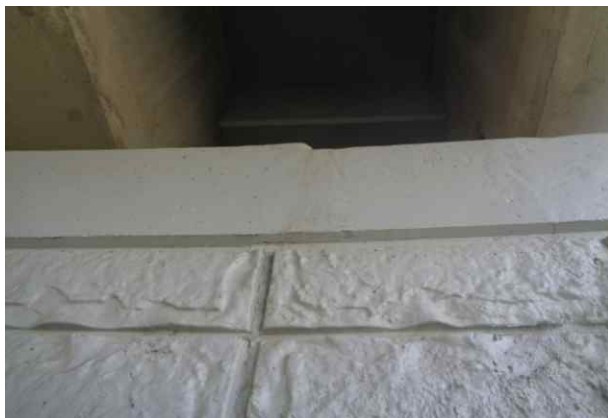
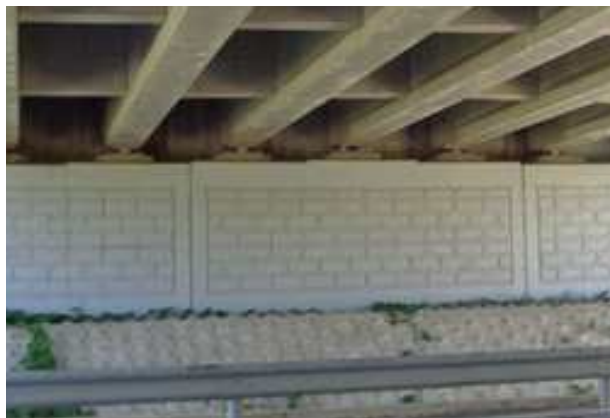
| 2022 상반기 | | 2022 하반기 | | |
|---|--|---|---|---|
| 교대 기보수부 상태양호(A1) | | #12 | 교대 기보수부 상태양호(A1) | #12 |

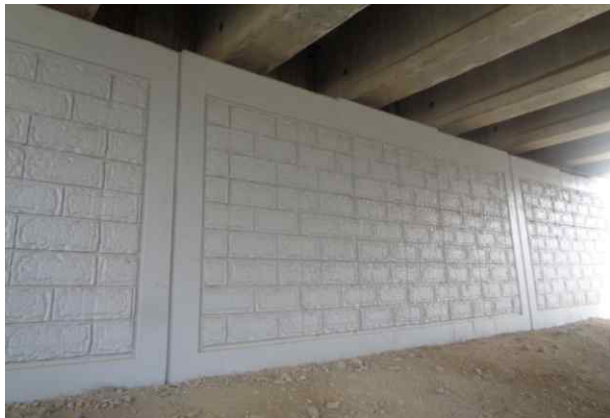
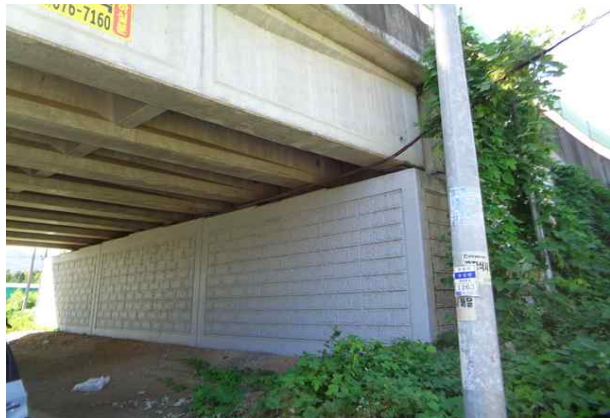
| 2022 상반기 | | 2022 하반기 | |
|---|--|---|--|
| #13 | | #13 | |

| 2022 상반기 | | 2022 하반기 | |
|---|--|---|--|
| 교대 기보수부 상태양호 (A2) | | 교대 기보수부 상태양호 (A2) | |

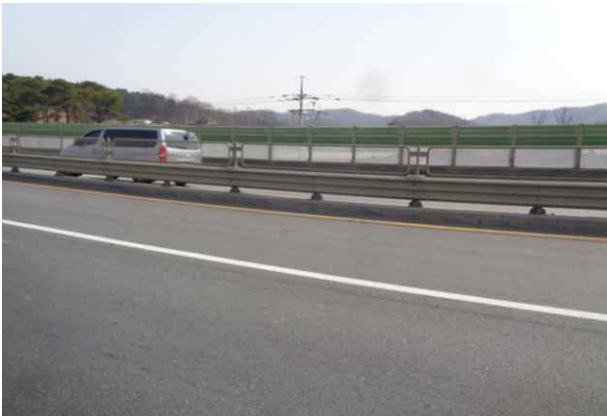
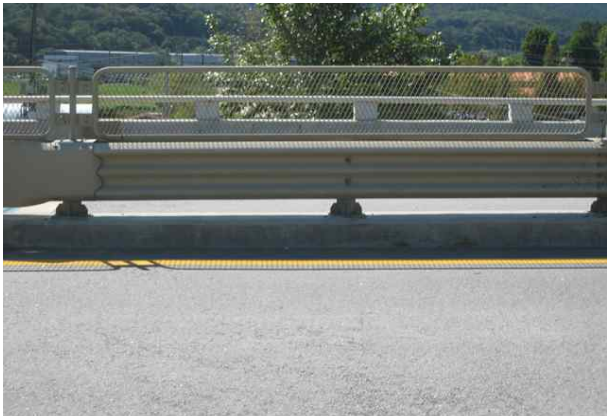
| 2022 상반기 | | 2022 하반기 | |
|---|--|---|--|
| #14 | | #14 | |

| 2022 상반기 | | 2022 하반기 | |
|---|--|---|--|
| 중분대 및 방호책 상태양호 | | 중분대 및 방호책 상태양호 | |

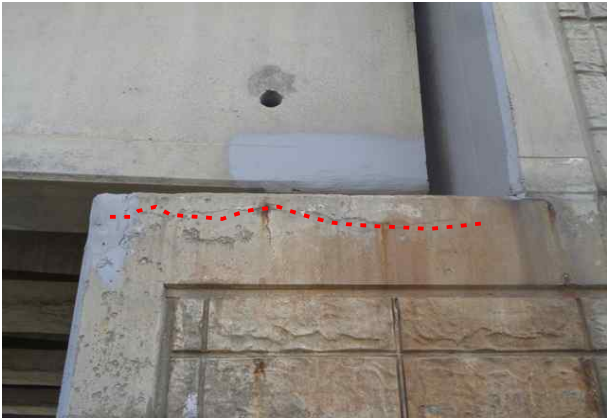
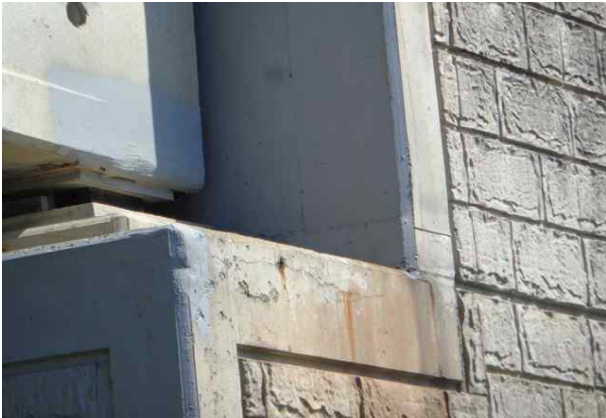
| 2022 상반기 | | 2022 하반기 | |
|---|--|---|--|
| #15 | | #15 | |

| 2022 상반기 | | 2022 하반기 | |
|---|--|---|--|
| 교대 균열 (Cw=0.3mm) (A1) | | 교대 균열 (Cw=0.3mm) (A1) | |

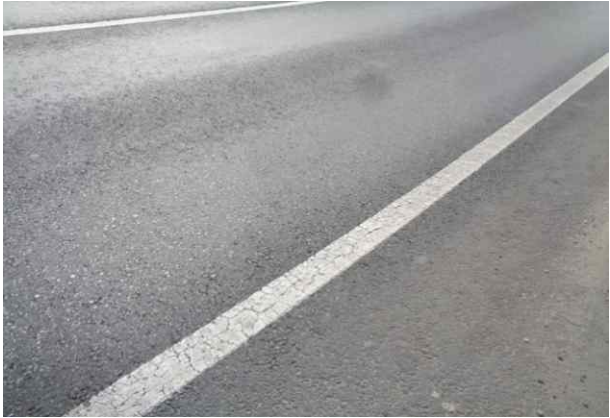
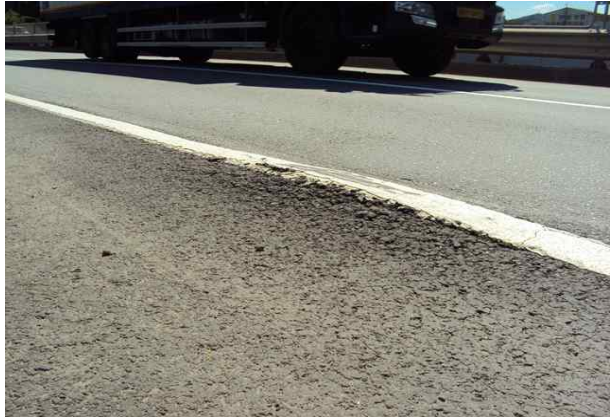
| 2022 상반기 | | 2022 하반기 | |
|---|---|---|---|
| | | 교면포장 소성변형 (1.0×30.0) (S3,안산) #1 | 교면포장 소성변형 (1.0×30.0) (S3,안산) #1 |

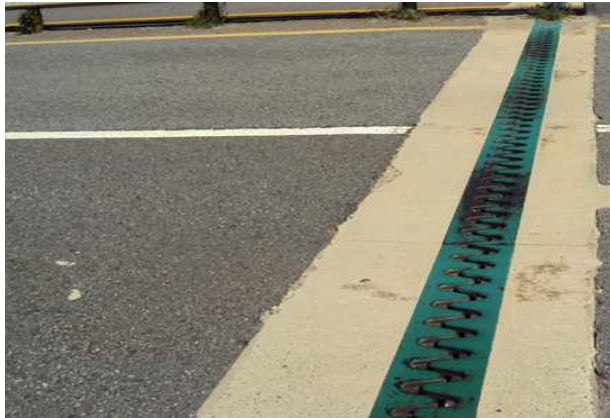
| 2022 상반기 | | 2022 하반기 | |
|---|---|---|---|
| | | 교면포장 접속부 파손(안산) 보수 상태양호 #2 | 교면포장 접속부 파손(안산) 보수 상태양호 #2 |

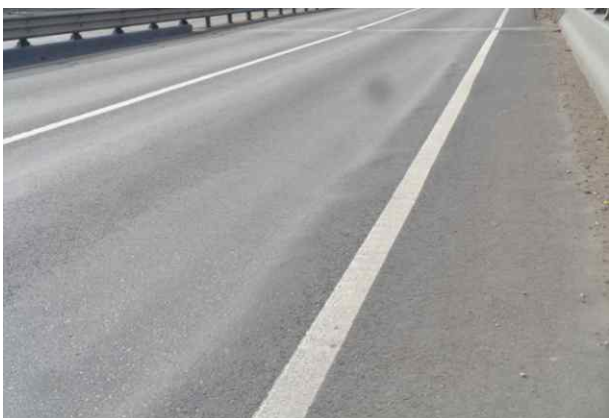
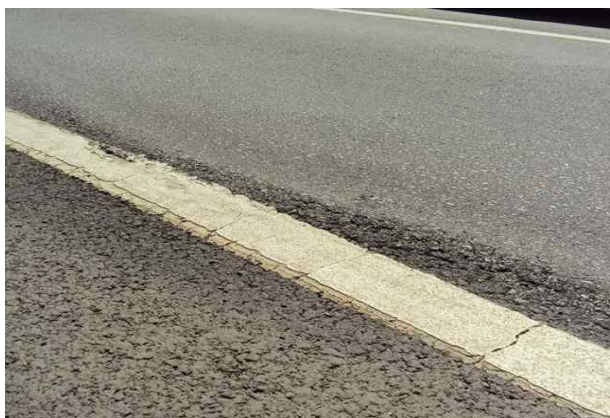
| 2022 상반기 | | 2022 하반기 | |
|---|---|---|---|
| | | 교면포장 소성변형 (1.0×30.0) (S2,안산) #3 | 교면포장 소성변형 (1.0×30.0) (S2,안산) #3 |

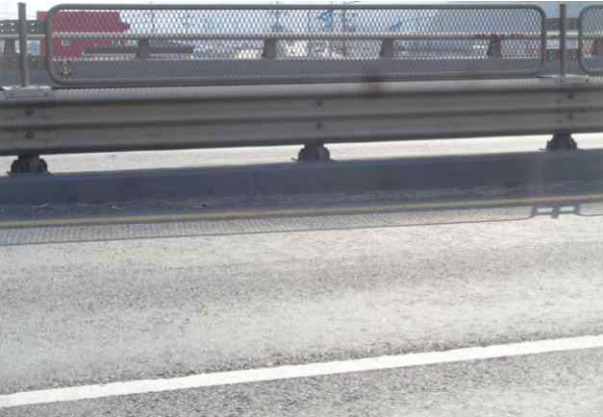
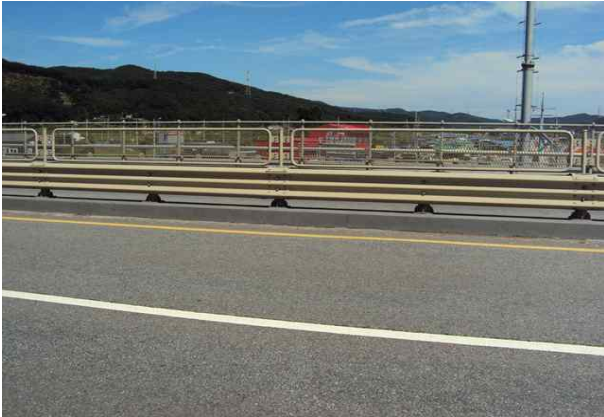
| 2022 상반기 | | 2022 하반기 | |
|---|---|---|---|
| | | #4 | #4 |

| 2022 상반기 | | 2022 하반기 | |
|---|---|---|---|
| 난간 중분대 연석 열화 보수(S1) 상태양호 | 난간 중분대 연석 열화 보수(S1) 상태양호 | #4 | #4 |

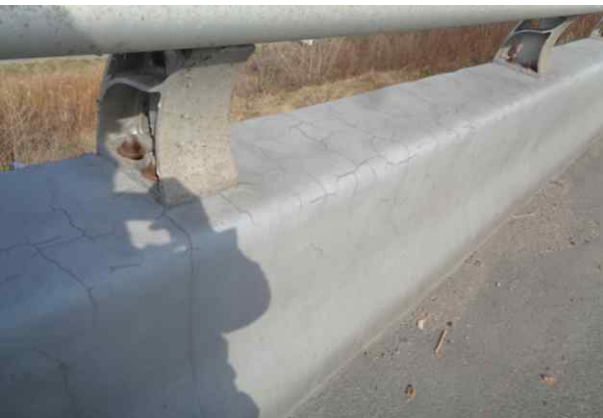
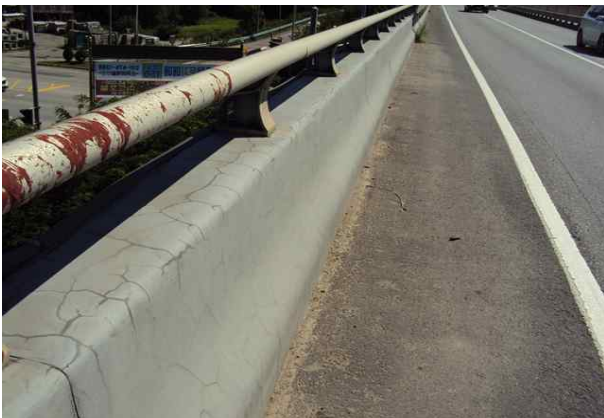
| 2022 상반기 | | 2022 하반기 | |
|---|---|---|---|
| | | #5 | #5 |

| 2022 상반기 | | 2022 하반기 | |
|---|---|---|---|
| 난간 방호벽 보수부 망상균열(S1,안산) | 난간 방호벽 보수부 망상균열(S3,안산) | #5 | #5 |

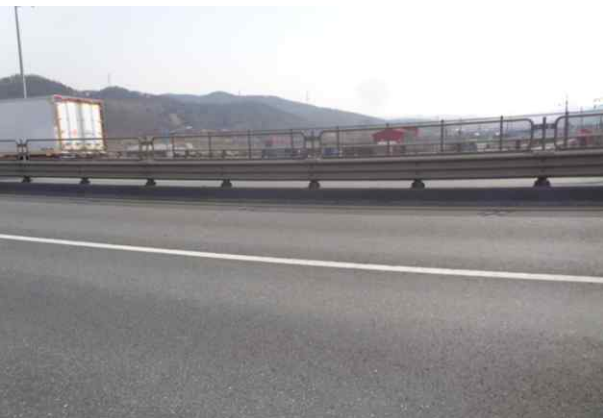
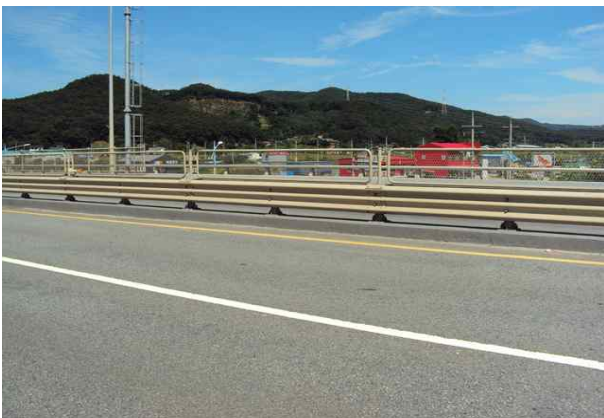
| 2022 상반기 | | 2022 하반기 | |
|---|---|---|---|
| | | #6 | #6 |

| 2022 상반기 | | 2022 하반기 | |
|---|---|---|---|
| 난간 중분대 방호책 변형(S2,안산) | 난간 중분대 방호책 변형(S2,안산) | #6 | #6 |
