# 부 록

## 시 설 물 별 사 진 첵

## 1. 현덕IC교

## 1.1 외관조사 주요 손상현황(현덕IC교)

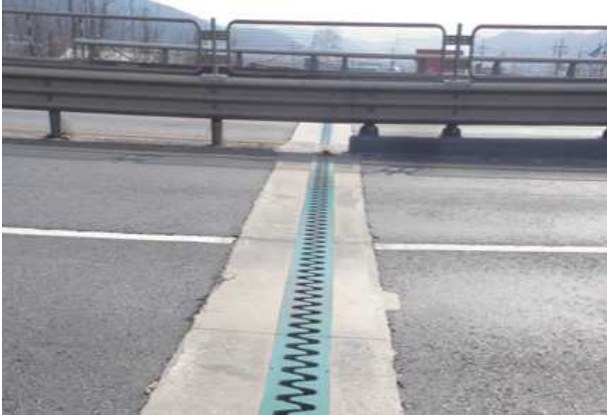
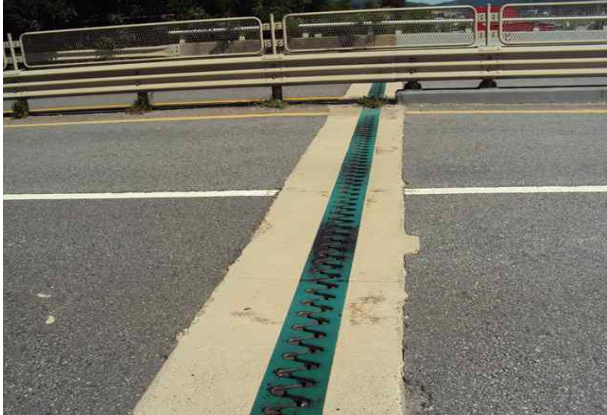
| 2022 상반기 | | 2022 하반기 | |
|---|---|---|---|
| 신축이음교체 상태양호 | #7 | 신축이음 상태양호 (A2) | #7 |

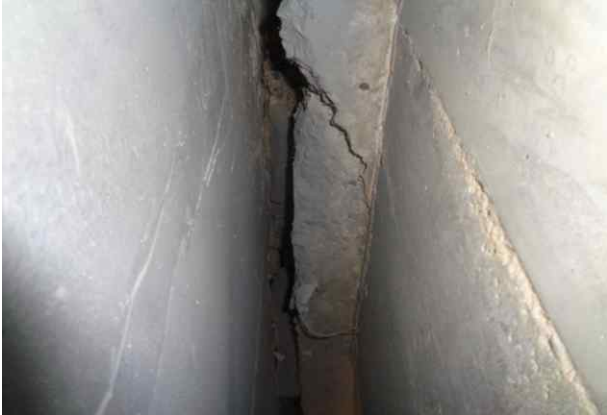
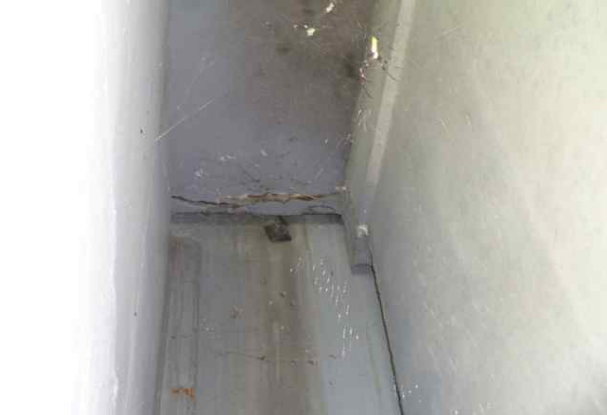
| 2022 상반기 | | 2022 하반기 | |
|---|---|---|---|
| 바닥판 단부 박락(0.2×0.5) (S1,화성) | #8 | 바닥판 단부 박락(0.3×0.1) (S1,화성) | #8 |

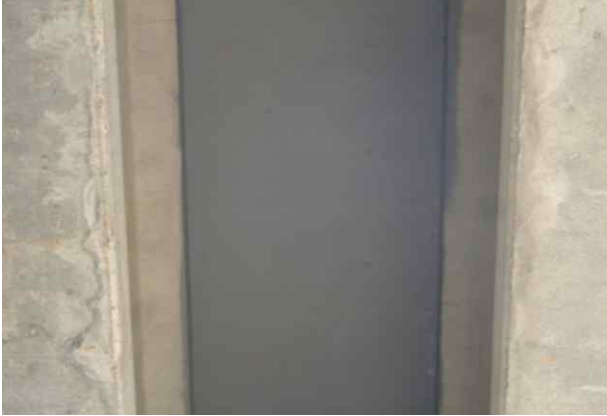
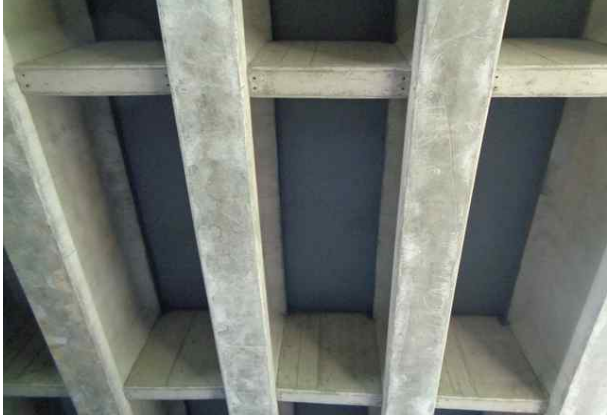
| 2022 상반기 | | 2022 하반기 | |
|---|---|---|---|
| 바닥판 기보수부 상태양호 (S3) | #9 | 바닥판 기보수부 상태양호 (S3) | #9 |

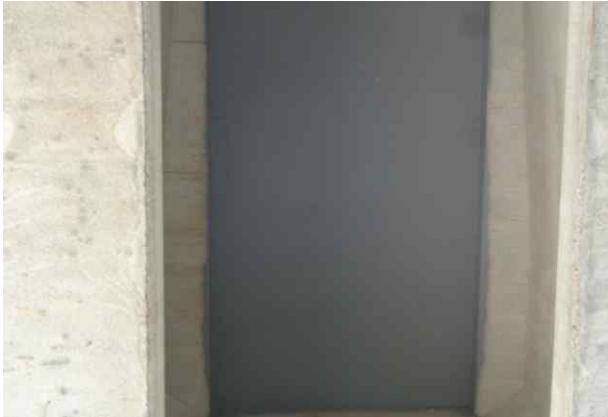
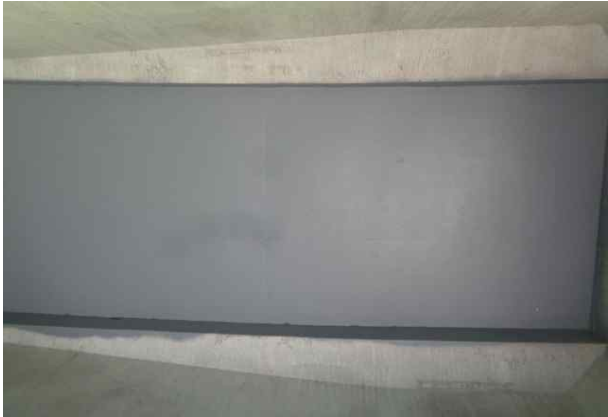
| 2022 상반기 | 2022 하반기 |
|---|---|
| 바닥판 기보수부 상태양호 (S2) #10 | 바닥판 기보수부 상태양호 (S2) #10 |

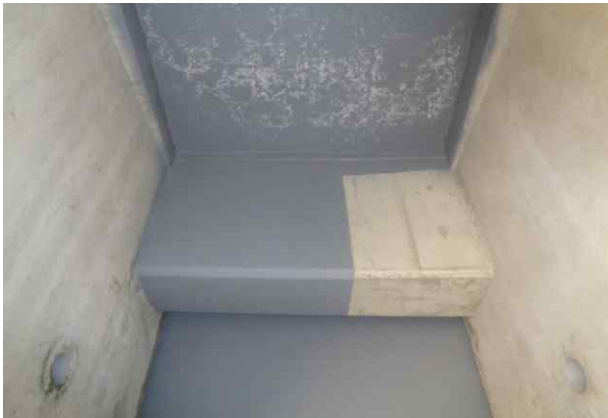
| 2022 상반기 | 2022 하반기 |
|---|---|
| 가로보 기보수부 상태양호 (A1) #11 | 가로보 기보수부 상태양호 (A1) #11 |

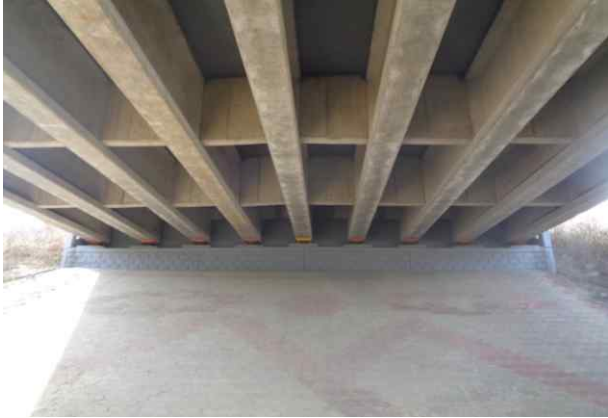
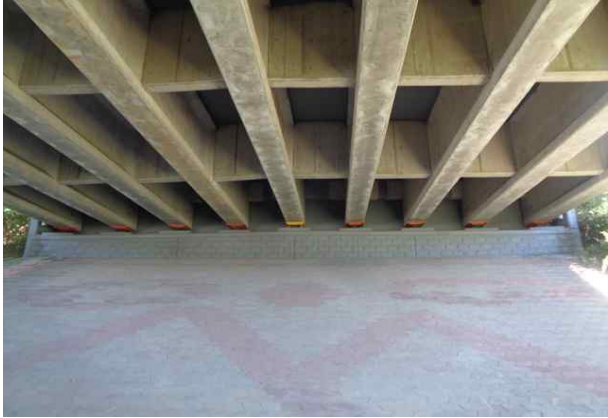
| 2022 상반기 | 2022 하반기 |
|---|---|
| 교대 기보수부 상태양호 (A1) #12 | 교대 기보수부 상태양호 (A1) #12 |

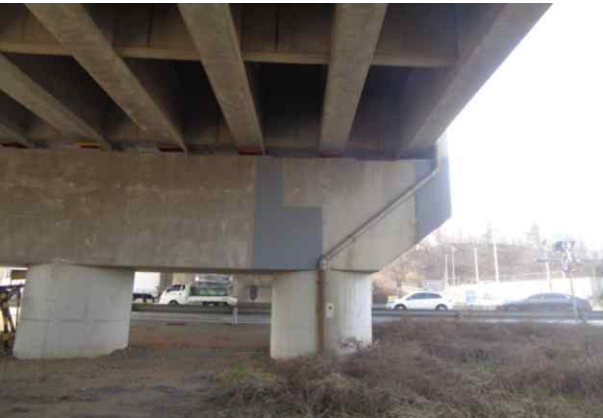
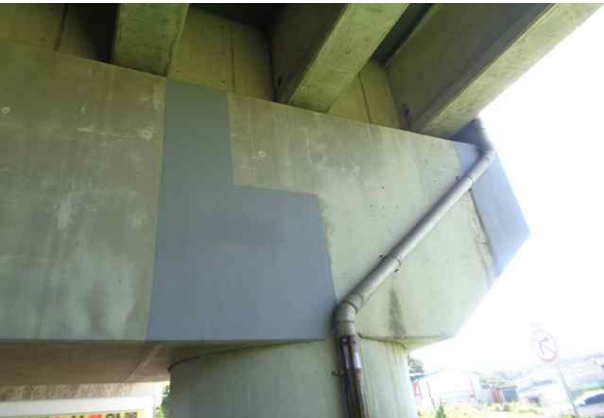
| 2022 상반기 | | 2022 하반기 | |
|---|---|---|---|
| 교각 기보수부 상태양호(P2,배면) | #14 | 교각 기보수부 상태양호(P2,배면) | #14 |

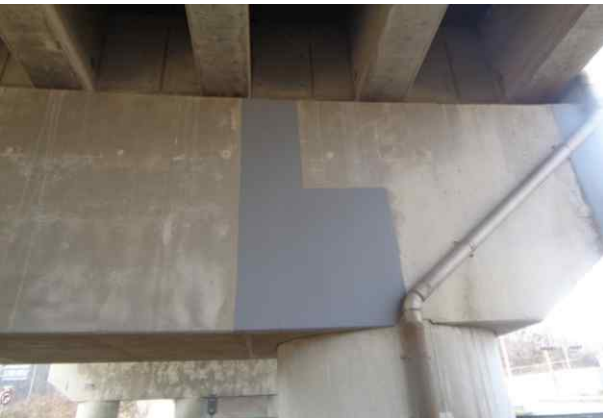
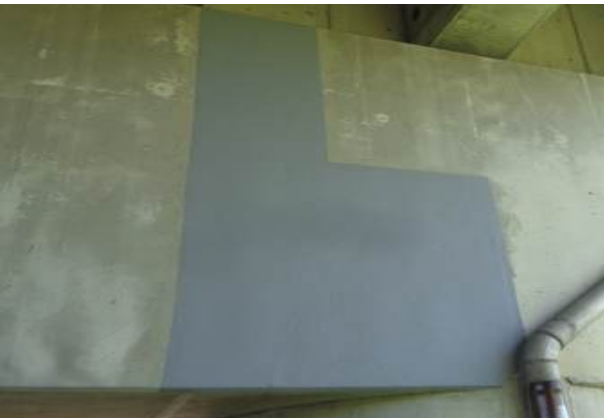
| 2022 상반기 | | 2022 하반기 | |
|---|---|---|---|
| 교각 기보수부 상태양호(P2,배면) | #15 | 교각 기보수부 상태양호(P2,배면) | #15 |

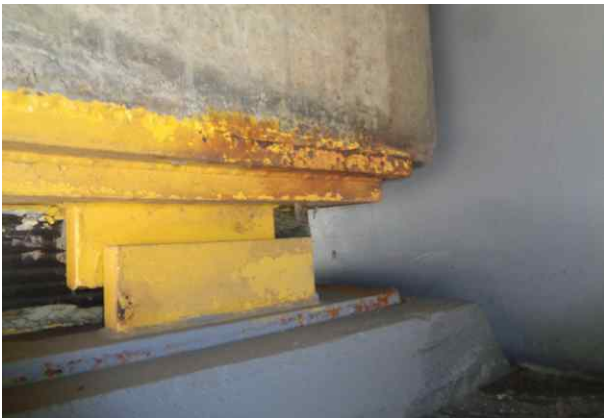
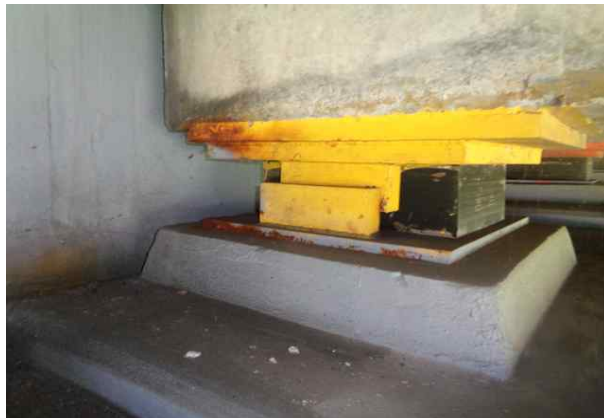
| 2022 상반기 | | 2022 하반기 | | |
|---|--|---|---|---|
| 교량받침 부식 (A2) | | #16 | 교량받침 부식 (A2-Sh5) | #16 |

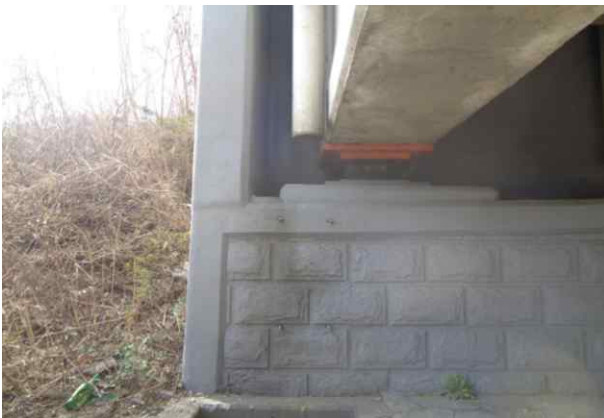
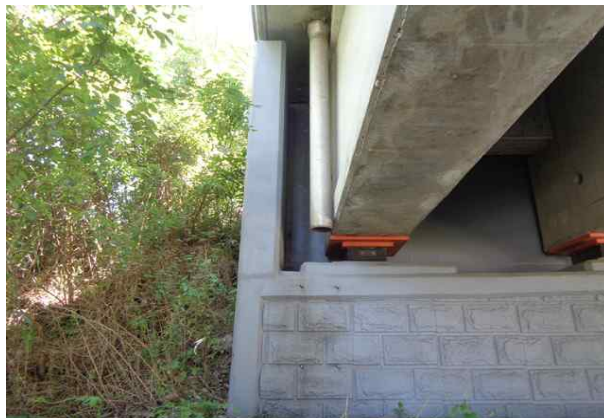
| 2022 상반기 | | 2022 하반기 | | |
|---|--|---|---|---|
| 배수관 규격부족 (A1,A2) | | #17 | 배수관 규격부족 (A1,A2) | #17 |

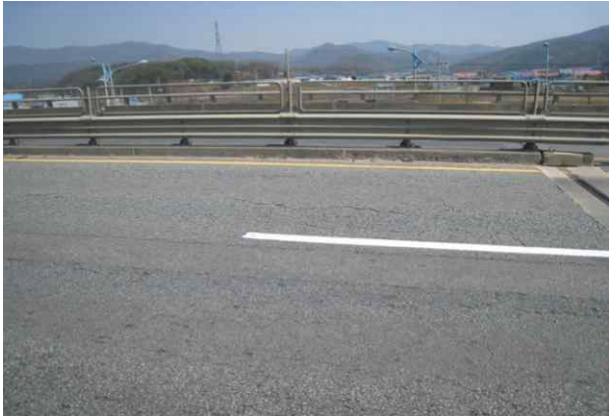
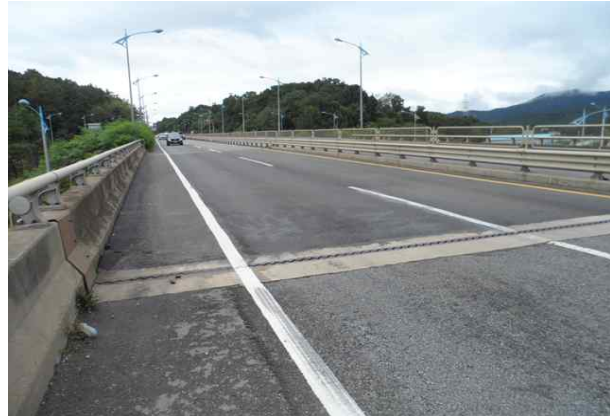
| 교면포장 S1(이동) 망상균열 #1 | 교면포장 S1(이동) 망상균열 보수 #1 |

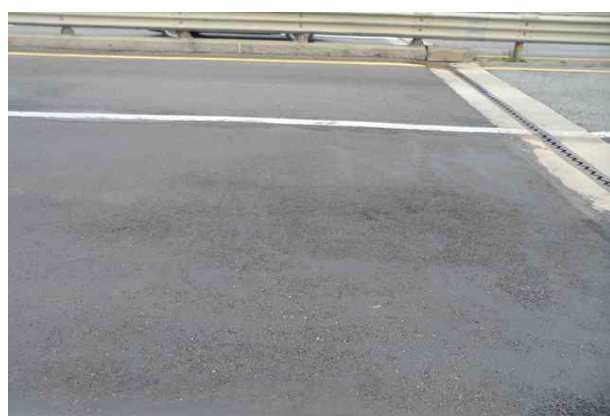
| 교면포장 S1(이동) 균열 #3 | 교면포장 S1(이동) 균열 보수 #3 |

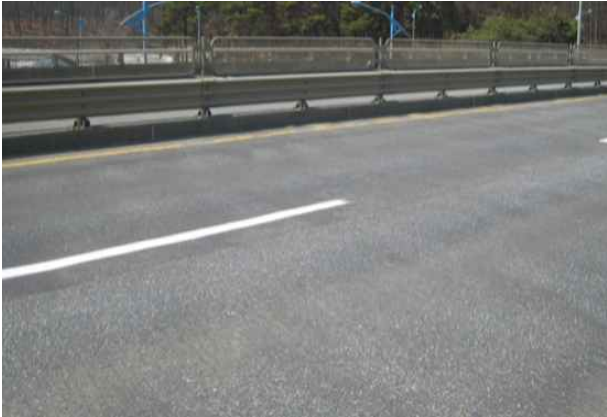
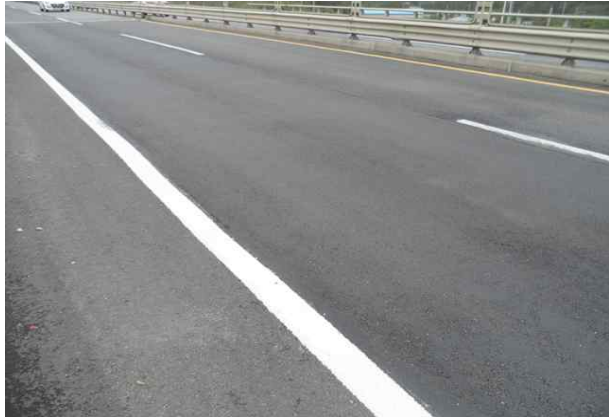
| 2022 상반기 | | 2022 하반기 | |
|---|---|---|---|
| | | #4 | 교면포장 S1(용인) 마모 보수 |
| #4 | 교면포장 S1(용인) 마모 | #4 | 교면포장 S1(용인) 마모 보수 |

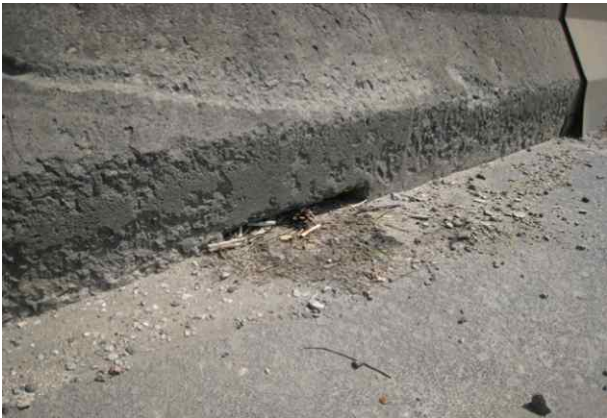
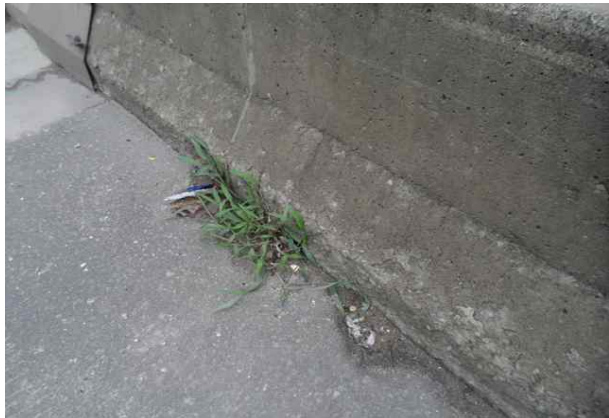
| 2022 상반기 | | 2022 하반기 | |
|---|---|---|---|
| | | #5 | 배수시설 S1(이동,용인) 배수구 막힘 |
| #5 | 배수시설 S1(이동,용인) 배수구 막힘 | #5 | 배수시설 S1(이동,용인) 배수구 막힘 |

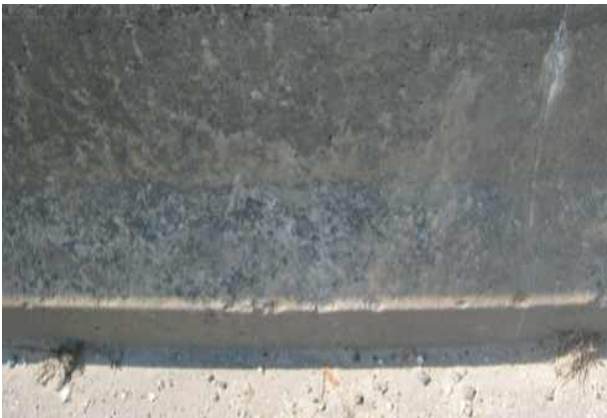
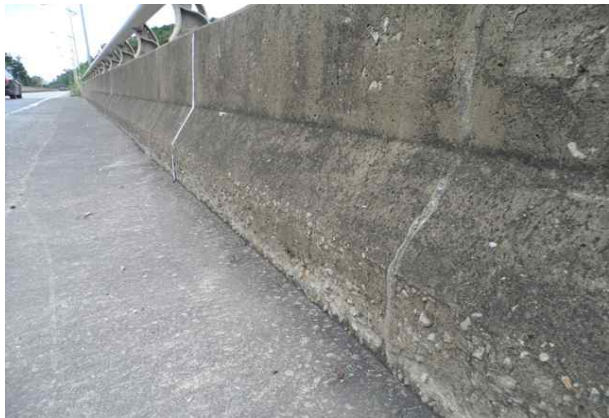
| 2022 상반기 | | 2022 하반기 | |
|---|---|---|---|
| | | #6 | 방호벽 박리(S1,용인) |
| #6 | 방호벽 박리(S1,용인) | #6 | 방호벽 박리(S1,용인) |

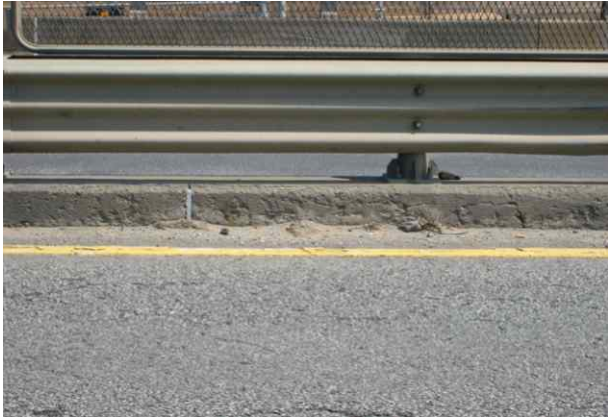
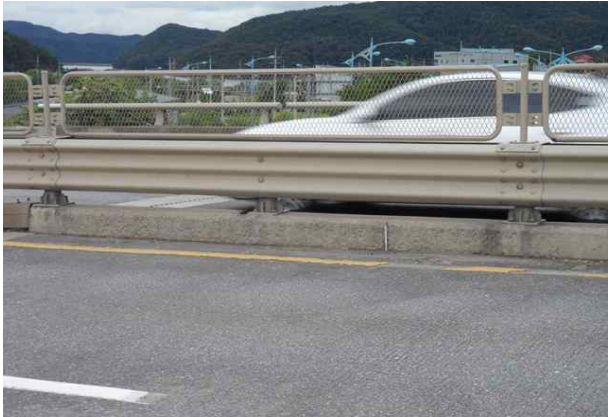
| 2022 상반기 | 2022 하반기 |
|---|---|
| 방호벽 S1(용인) 중분대 연석 열화 #7 | 방호벽 S1(용인) 중분대 연석 열화 #7 |

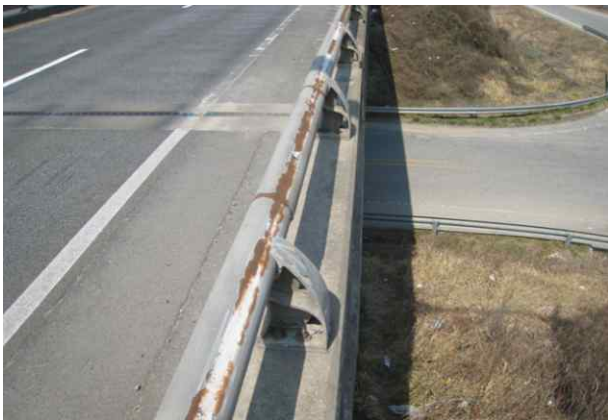
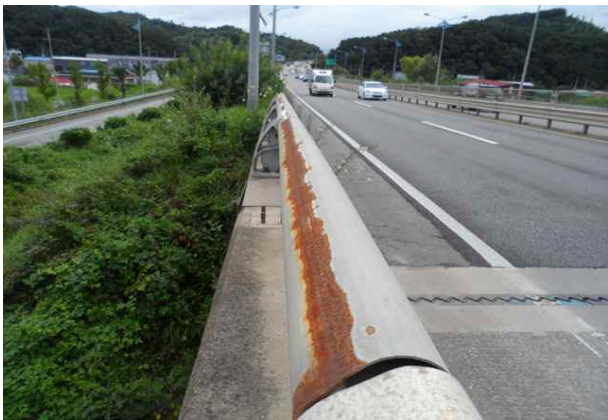
| 2022 상반기 | 2022 하반기 |
|---|---|
| 방호벽 S1(용인) 부식 #8 | 방호벽 S1(용인) 부식 #8 |

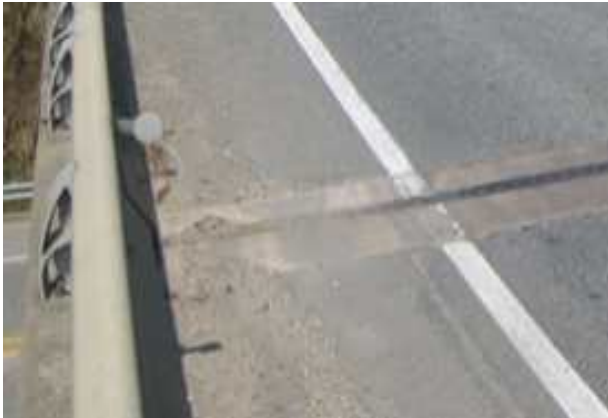
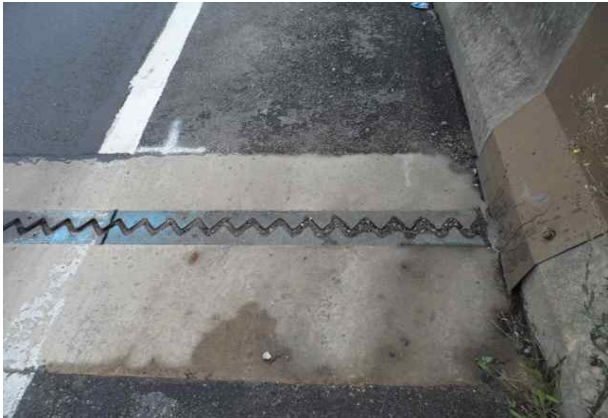
| 2022 상반기 | 2022 하반기 |
|---|---|
| 신축이음 A1,2(이동, 용인) 이물질퇴적 #9 | 신축이음 A1,2(이동, 용인) 이물질퇴적 #9 |

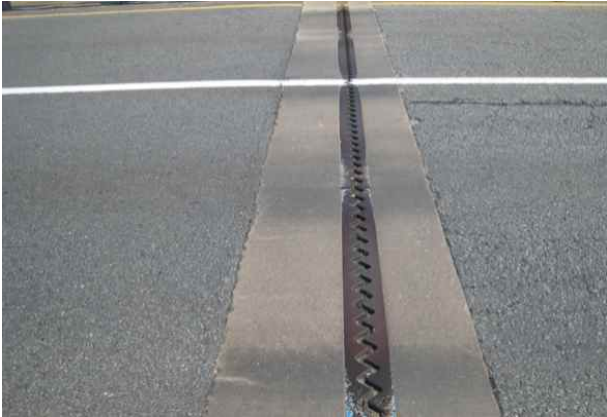
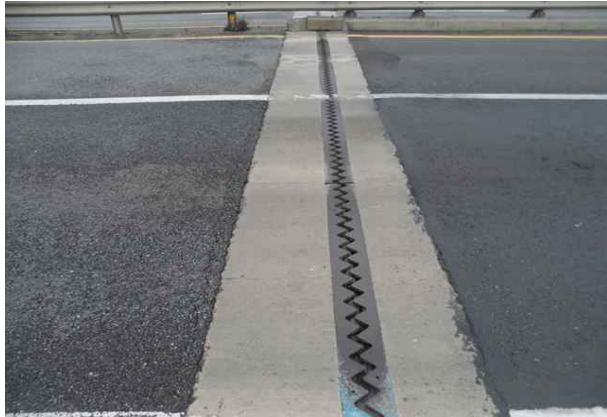
| 2022 상반기 | | 2022 하반기 | |
|---|---|---|---|
| | | 신축이음 A2(이동) 후타재 상태양호 | #10 |
| | | 신축이음 A2(이동) 후타재 상태양호 | #10 |

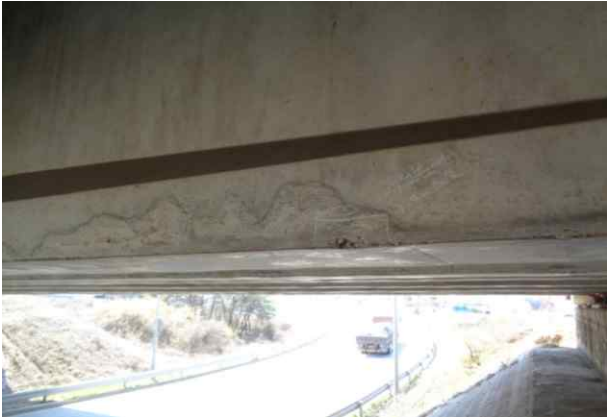
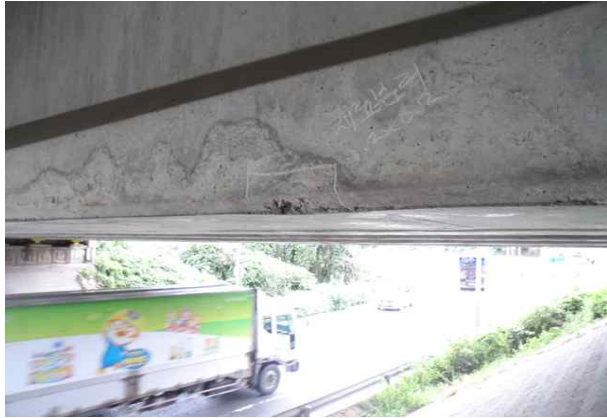
| 2022 상반기 | | 2022 하반기 | |
|---|---|---|---|
| | | 거더 S1-G7 재료분리 | #11 |
| | | 거더 S1-G7 재료분리 | #11 |

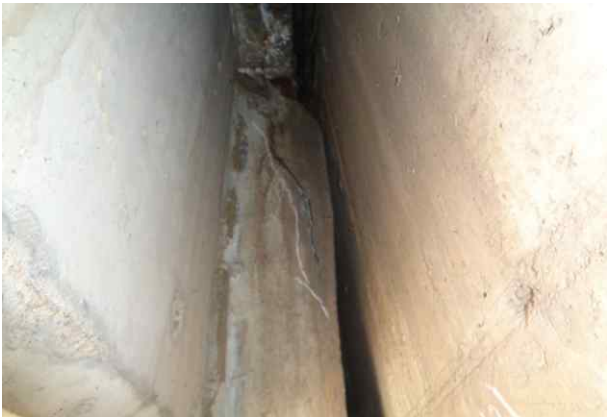
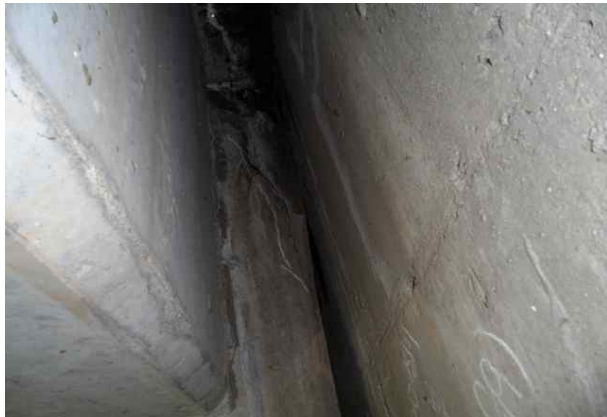
| 2022 상반기 | | 2022 하반기 | |
|---|---|---|---|
| | | 거더 S1-G1~9 단부 파손 | #12 |
| | | 거더 S1-G1~9 단부 파손 | #12 |

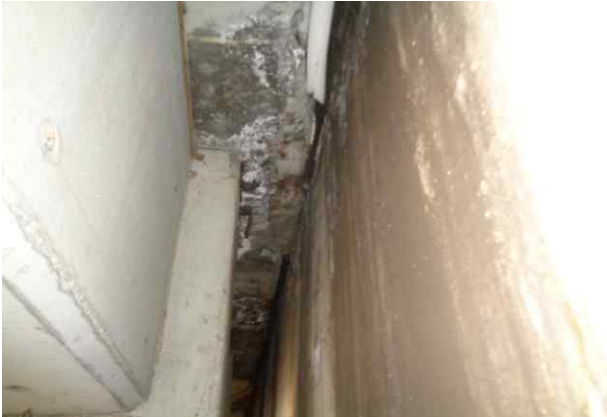
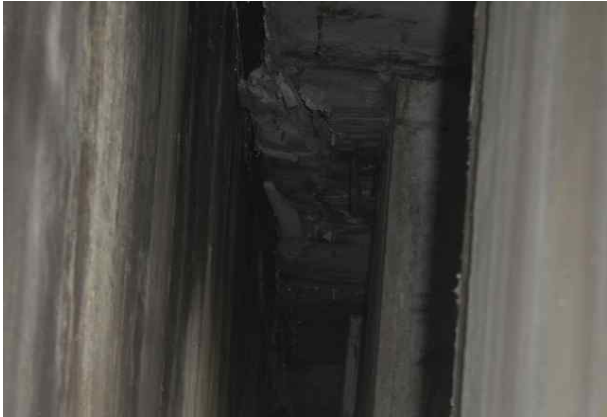
| 2022 상반기 | 2022 하반기 |
|---|---|
| 바닥판 S1-A2 단부 파손 (0.1×1.5,8EA) #13 | 바닥판 S1-A2 단부 파손 (0.1×1.5,8EA) #13 |

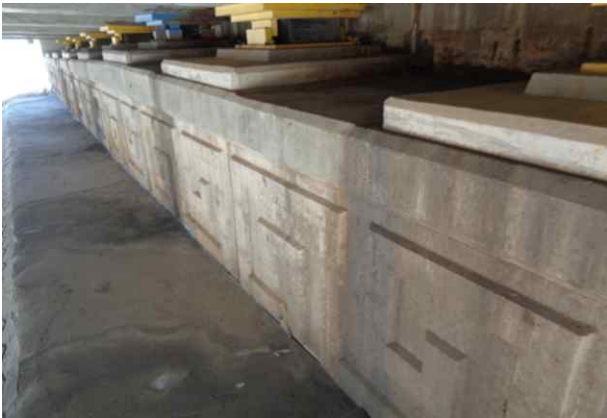
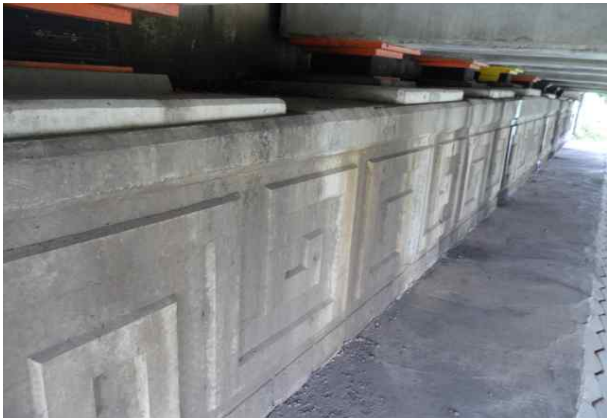
| 2022 상반기 | 2022 하반기 |
|---|---|
| 교대 A2 표면오염 #14 | 교대 A2 표면오염 #14 |

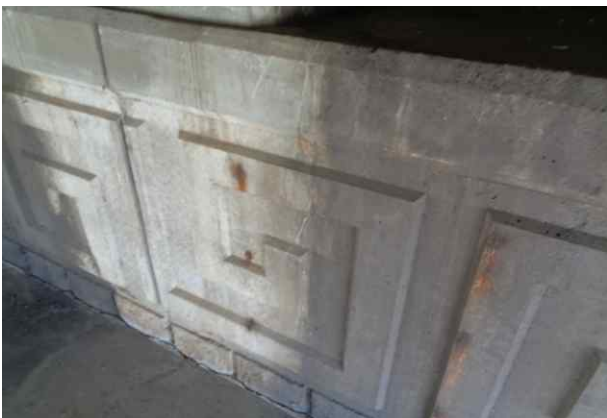
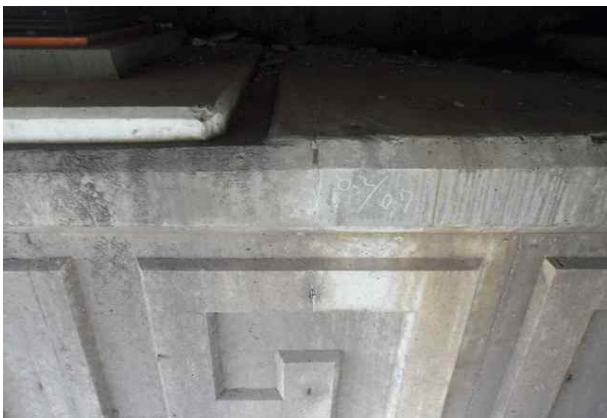
| 2022 상반기 | 2022 하반기 |
|---|---|
| 교대 A2 균열 (Cw=0.2mm이하) #15 | 교대 A2 균열 (Cw=0.2mm이하) #15 |

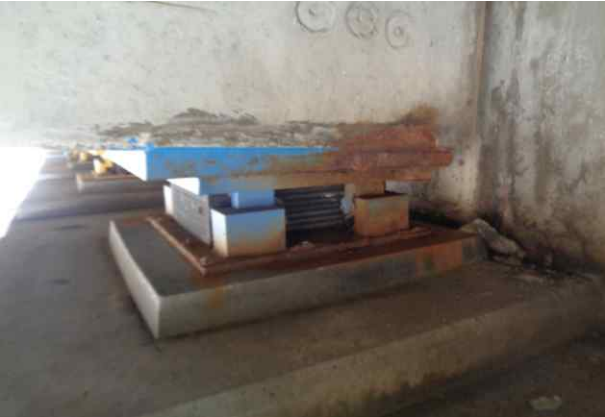
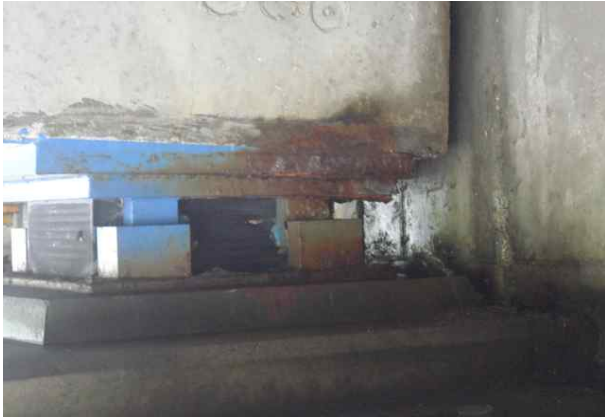
| | | 교량받침 A1-Sh5 부식 | #16 |

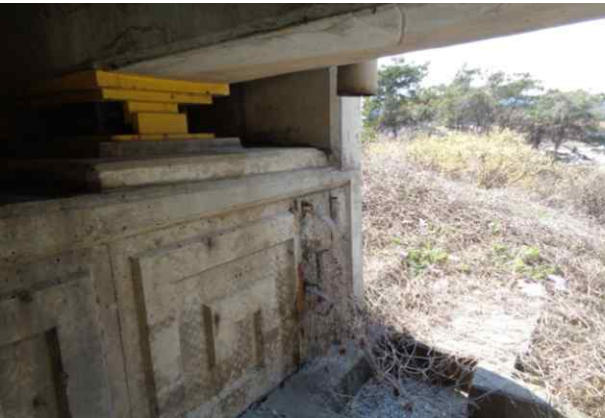
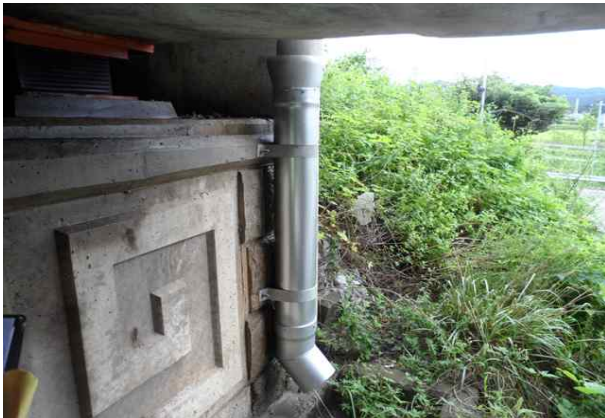
| | | 배수시설 A1,A2 배수구 규격부족 보수 | #17 |

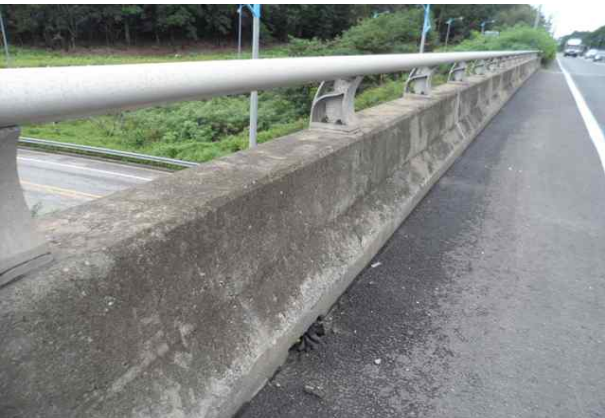
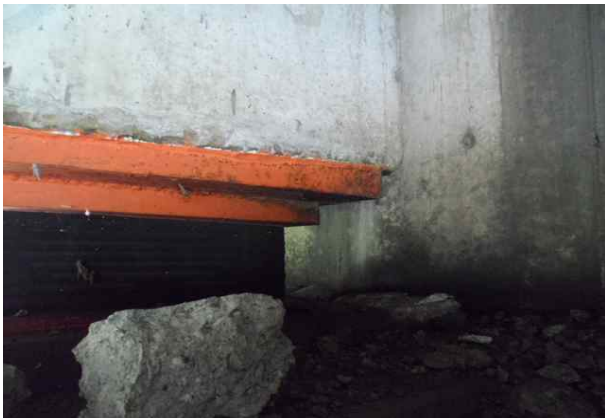
| | | 방호벽 S1(이동) 박리 0.5x30.0 | #18 |

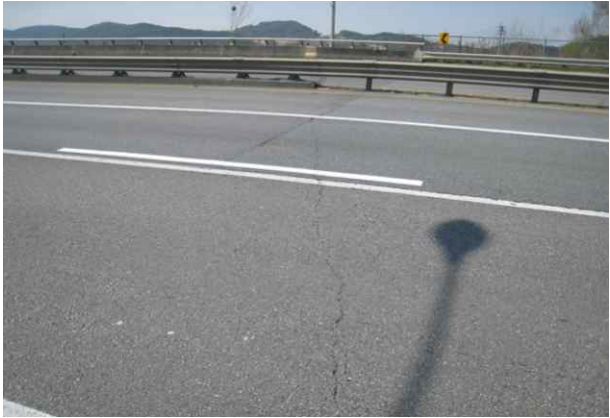
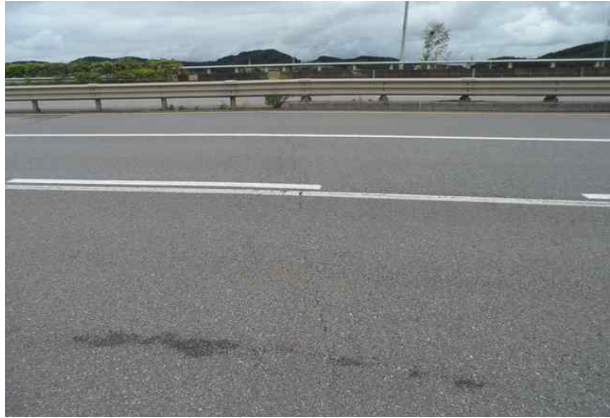
| 2022 상반기 | | 2022 하반기 | |
|---|---|---|---|
| | | 교면포장 S1(용인) 접속부 균열 | #1 |

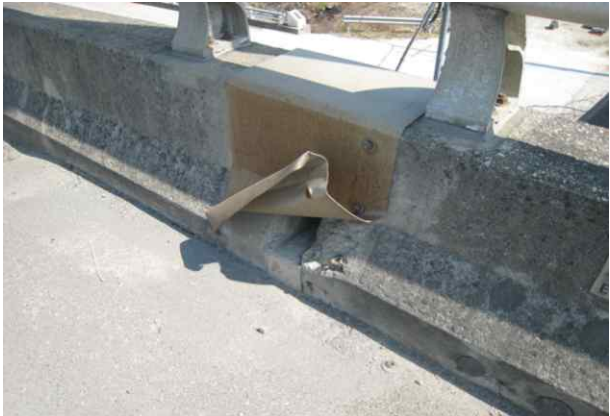
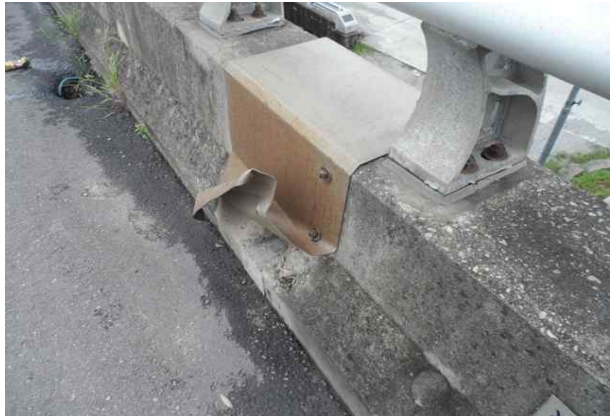
| 2022 상반기 | | 2022 하반기 | |
|---|---|---|---|
| | | 신축이음 A1(용인,이동) 차수 덮개판 변형 | #2 |

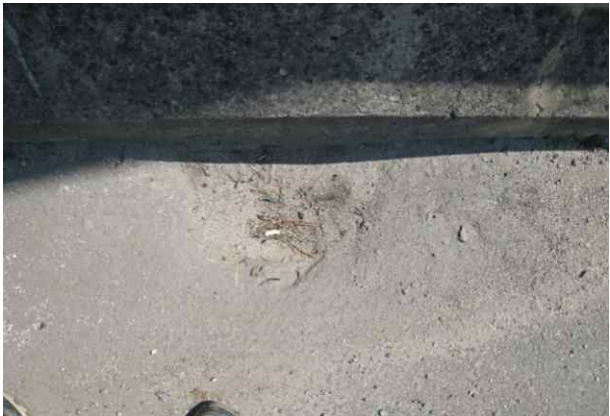
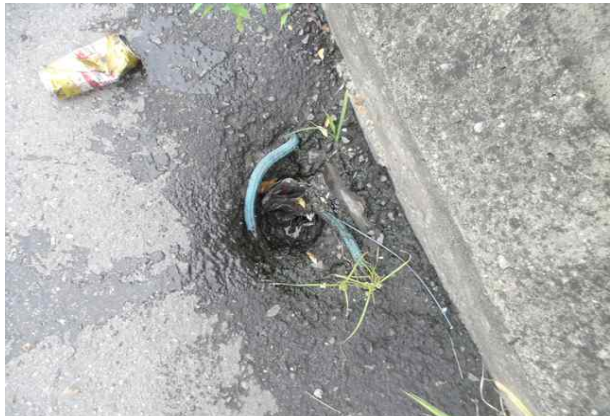
| 2022 상반기 | | 2022 하반기 | |
|---|---|---|---|
| | | 배수시설 S3(용인) 배수구 퇴적 | #3 |

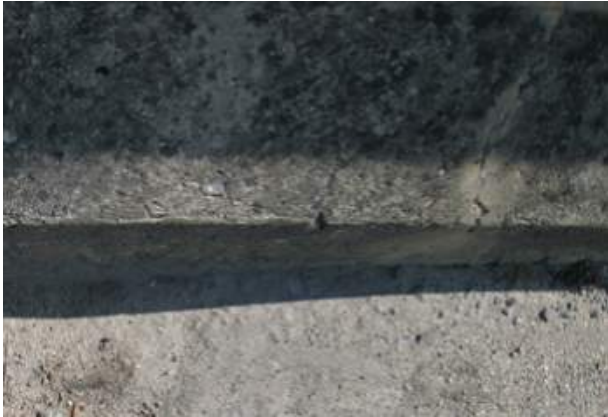
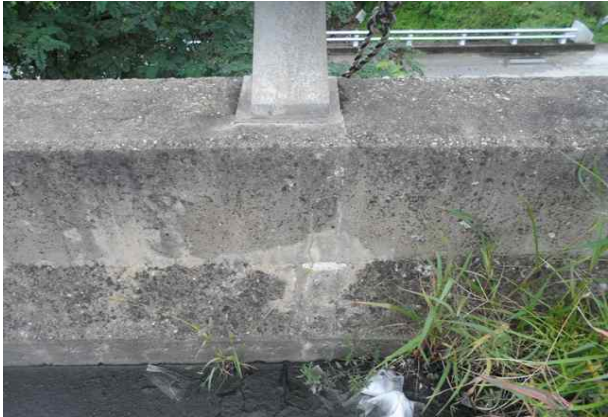
| 2022 상반기 | | 2022 하반기 | |
|---|--|---|---|
| 방호벽 S3(용인) 균열(Cw=0.2mm) | | #4 | 방호벽 S3(용인) 균열(Cw=0.2mm) #4 |

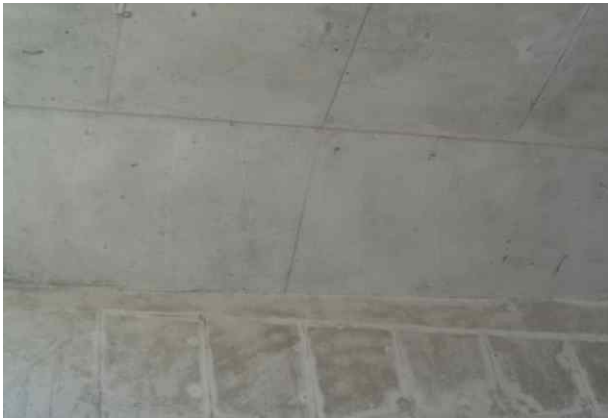
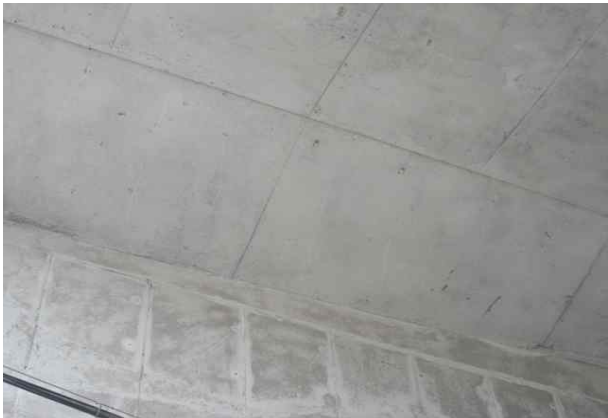
| 2022 상반기 | | 2022 하반기 | |
|---|--|---|---|
| 바닥판 S1-A1(용인) 현치 종균열(Cw=0.2mm) | | #5 | 바닥판 S1-A1(용인) 현치 종균열(Cw=0.2mm) #5 |

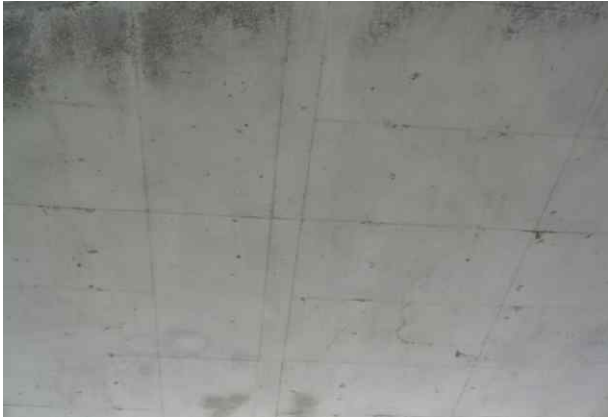
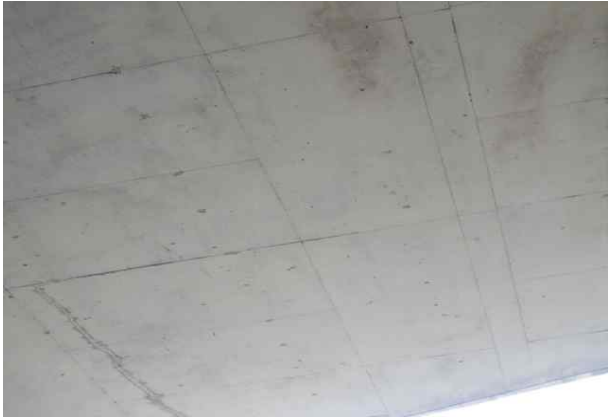
| 2022 상반기 | | 2022 하반기 | |
|---|--|---|---|
| 바닥판 S1(이동) 횡균열(Cw=0.2mm) | | #6 | 바닥판 S1(이동) 횡균열(Cw=0.2mm) #6 |

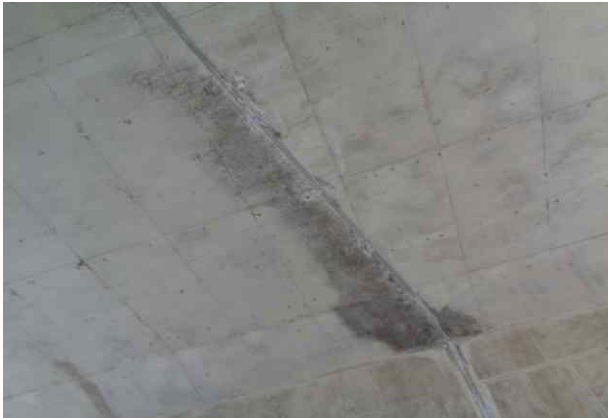
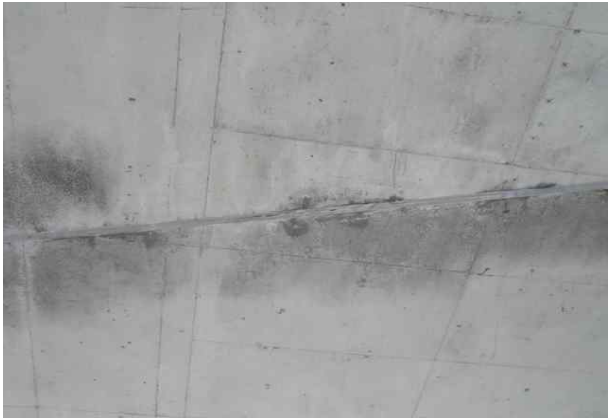
| 2022 상반기 | 2022 하반기 |
|---|---|
| 바닥판 S1 실런트 열화 #7 | 바닥판 S1 실런트 열화 #7 |

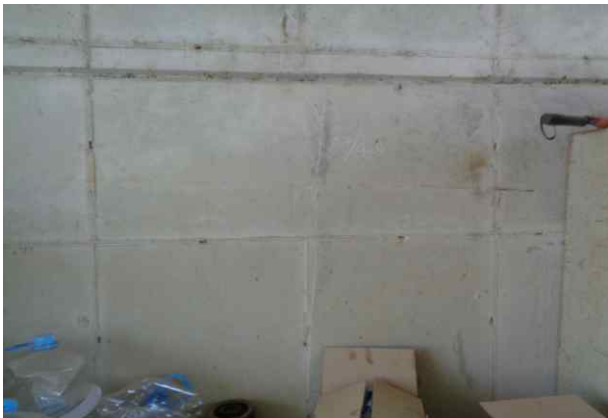
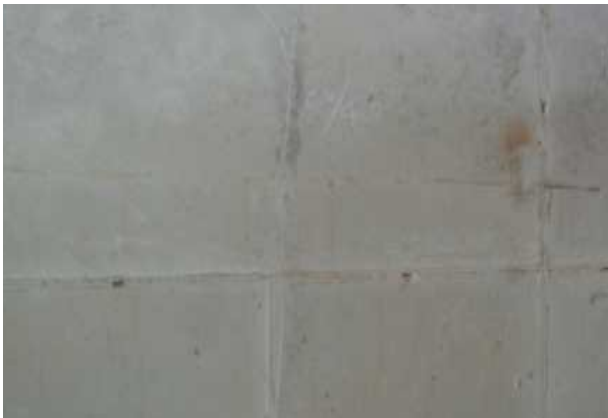
| 2022 상반기 | 2022 하반기 |
|---|---|
| 교대 A1(이동) 균열(Cw=0.2mm) #8 | 교대 A1(이동) 균열(Cw=0.2mm) #8 |

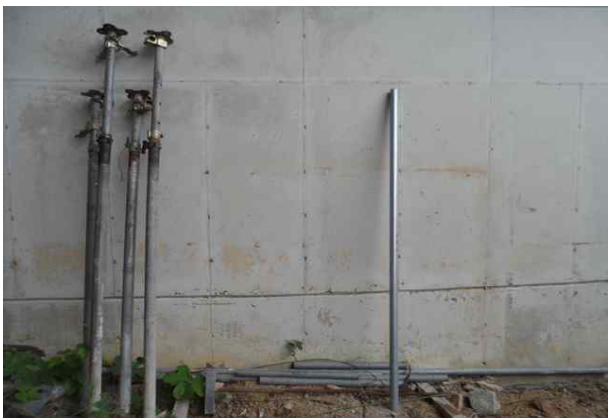
| 2022 상반기 | 2022 하반기 |
|---|---|
| 교대 A1(용인) 균열(Cw=0.2mm) #9 | 교대 A1(용인) 균열(Cw=0.2mm) #9 |

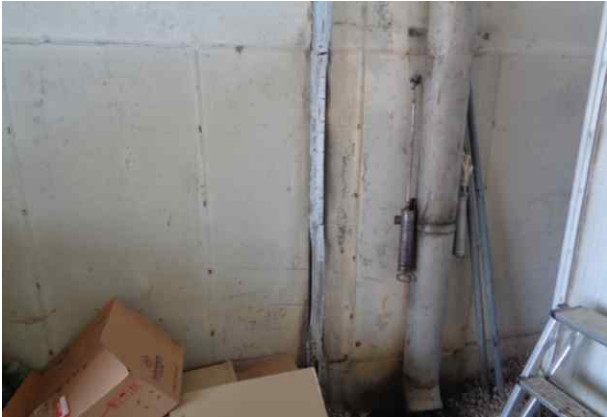
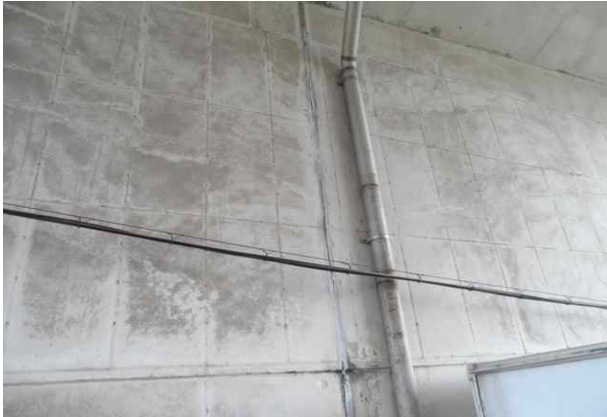
| 2022 상반기 | 2022 하반기 |
|---|---|
| 교대 A1 실런트 열화 #10 | 교대 A1 실런트 열화 #10 |

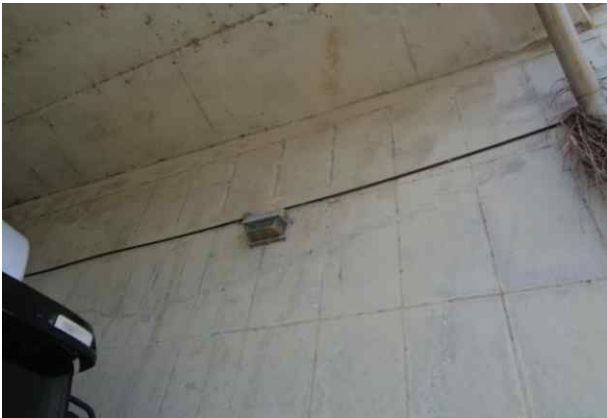
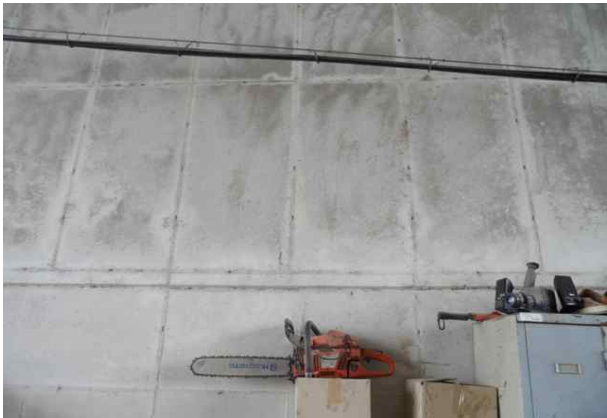
| 2022 상반기 | 2022 하반기 |
|---|---|
| 교대 A2(용인) 균열(Cw=0.2mm) #11 | 교대 A2(용인) 균열(Cw=0.2mm) #11 |

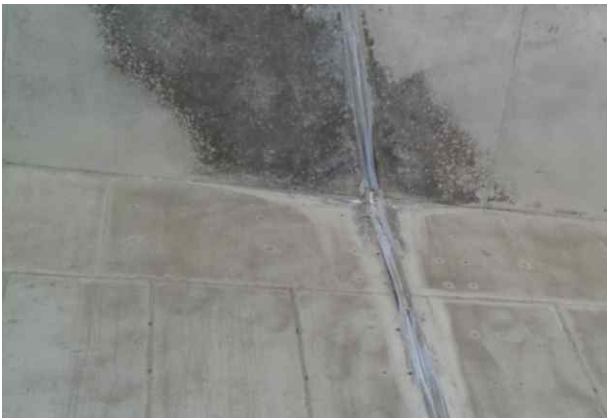
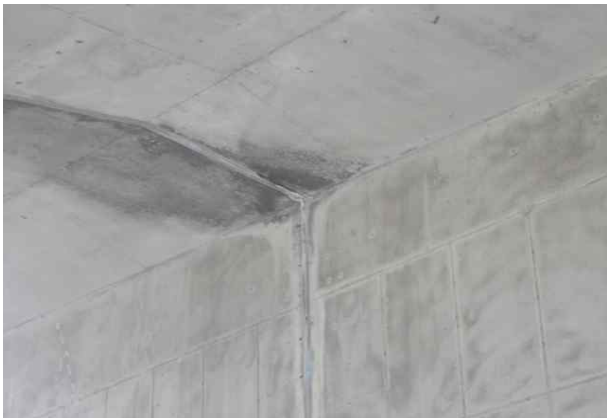
| 2022 상반기 | 2022 하반기 |
|---|---|
| 교각 P1 백태 #12 | 교각 P1 백태 #12 |

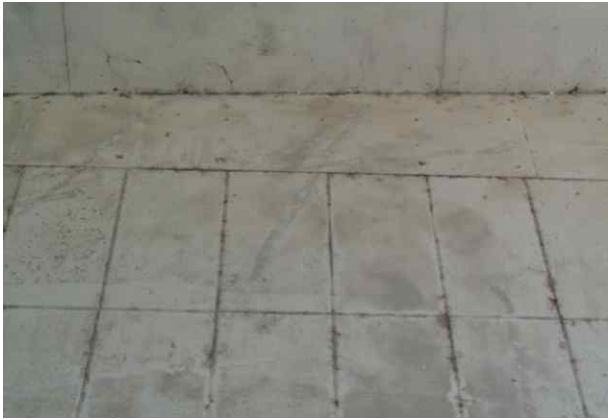
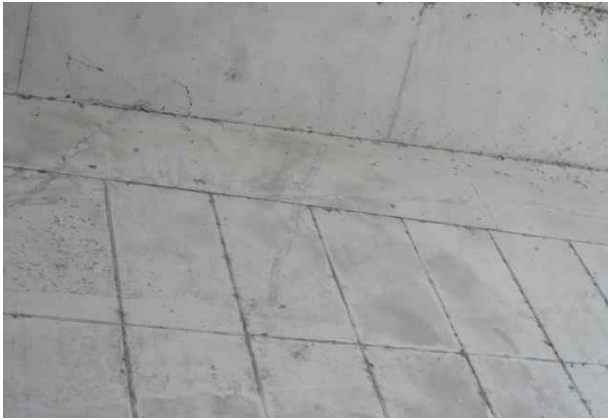
| 2022 상반기 | 2022 하반기 |
|---|---|
| 교각 P2 보수부 균열 (Cw=0.2mm) #13 | 교각 P2 보수부 균열 (Cw=0.2mm) #13 |

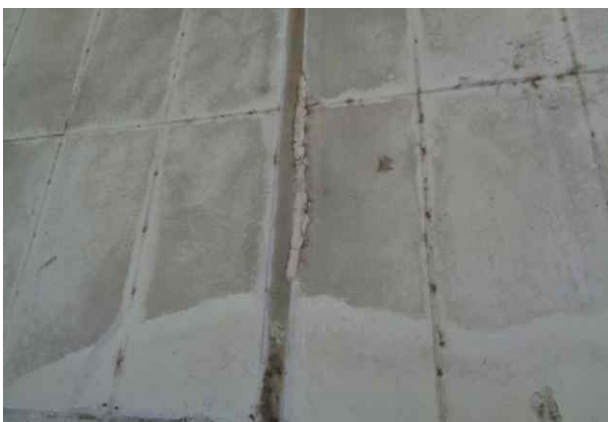
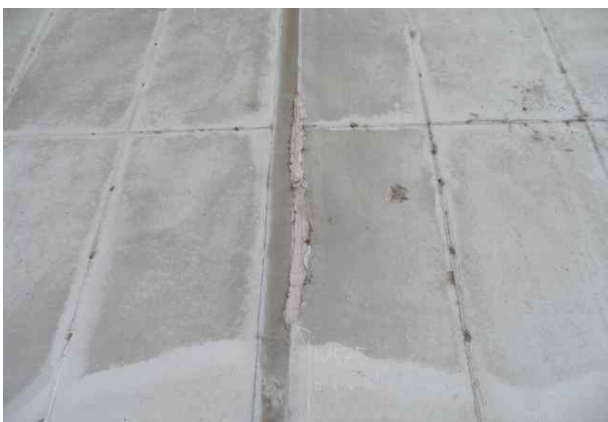
| 2022 상반기 | 2022 하반기 |
|---|---|
| 교각 P2 박락 (0.1×1.5) #14 | 교각 P2 박락 (0.1×1.5) #14 |

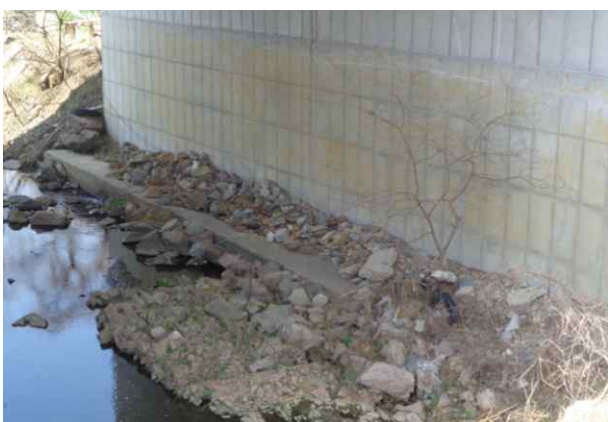
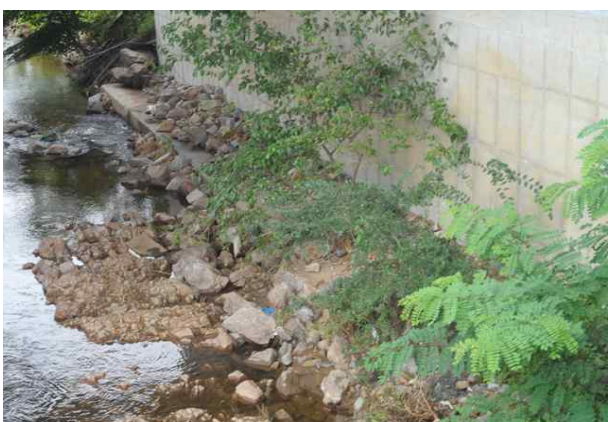
| 2022 상반기 | 2022 하반기 |
|---|---|
| 교각 P2 기초 노출 #15 | 교각 P2 기초 노출 #15 |

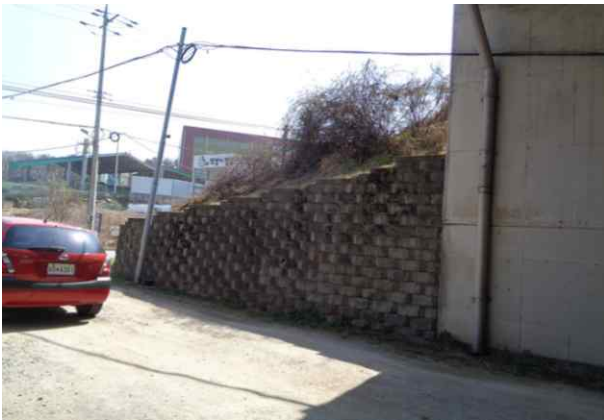
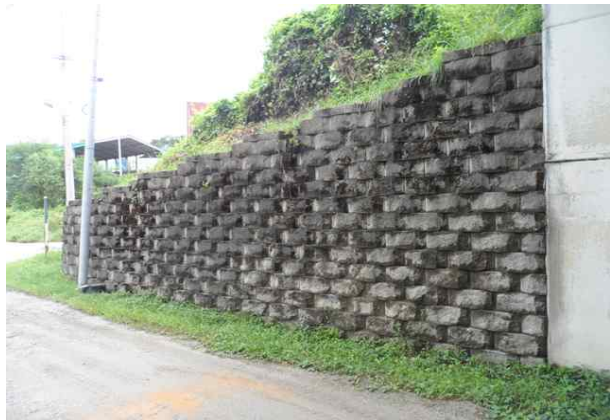
| #16 | | #16 | |

| 옹벽 상태양호 | | 옹벽 상태양호 | |

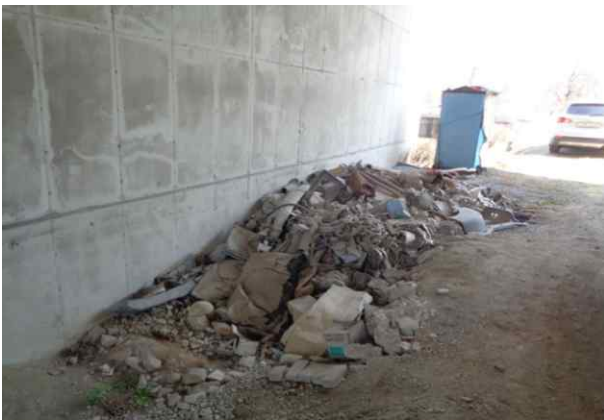
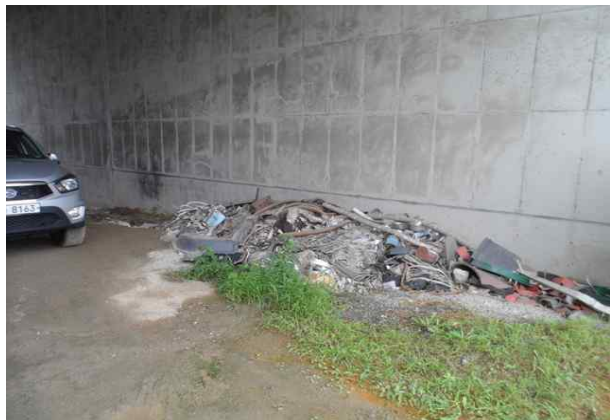
| #17 | | #17 | |

| 교량 하부 화재 위험물적치(S1) | | 교량 하부 화재 위험물적치(S1) | |

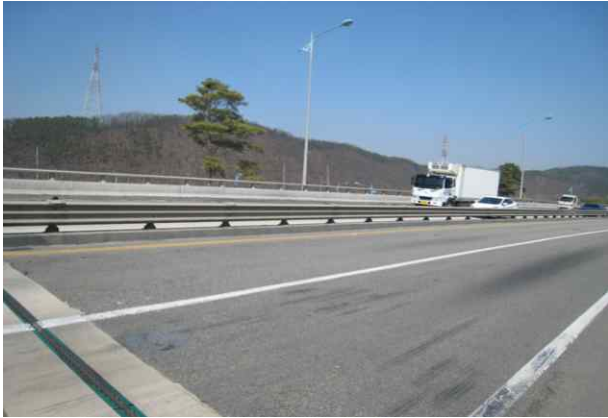
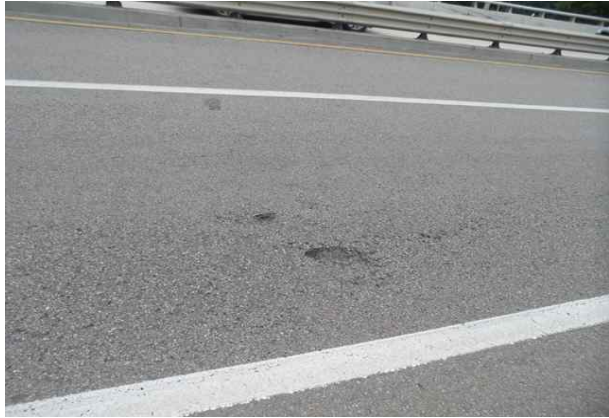
| 2022 상반기 | 2022 하반기 |
|---|---|
| 교면포장 (용인) 아스콘 재포장 상태현황 #1 | 교면포장 S1(용인) 아스콘 파손 #1 |
