# 부 록

## 시 설 물 별 사 진 첵

## 1. 현덕IC교

## 1.1 외관조사 주요 손상현황(현덕IC교)

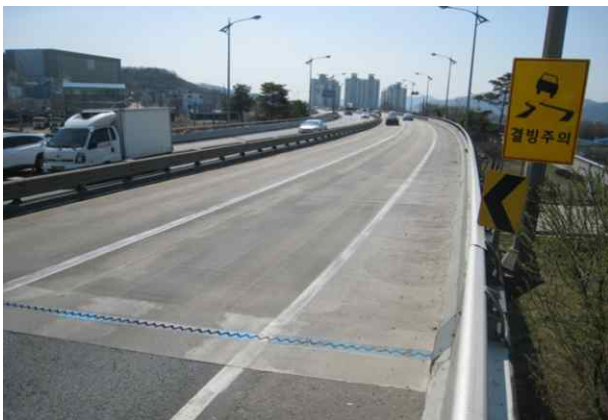
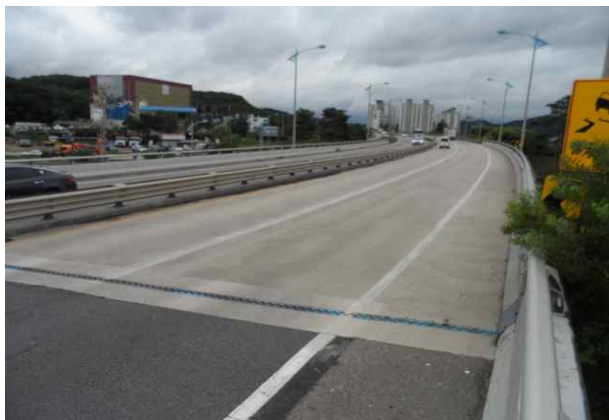
| 2022 상반기 | 2022 하반기 |
|---|---|
| 교면포장 (이동) LMC 포장 상태양호 #2 | 교면포장 (이동) LMC 포장 상태양호 #2 |

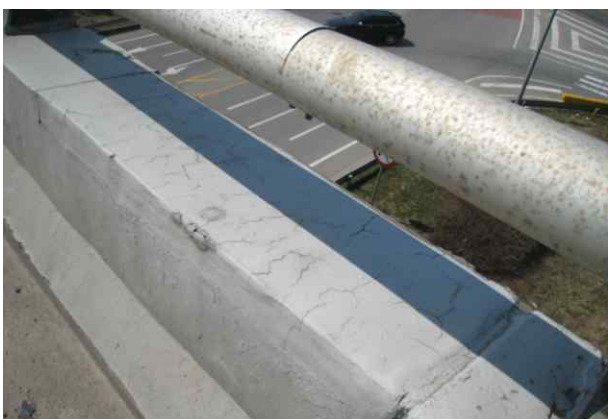
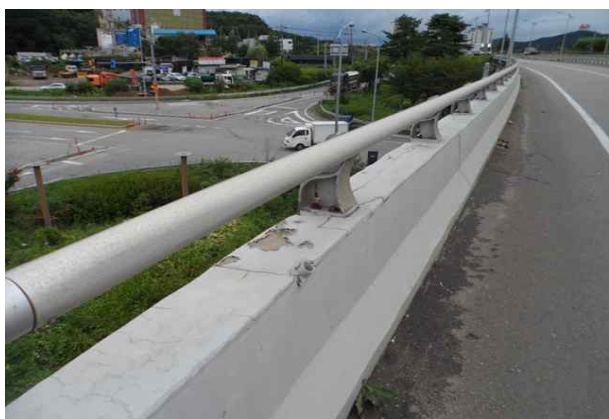
| 2022 상반기 | 2022 하반기 |
|---|---|
| 방호벽 S1~3(용인) 보수부 망상균열 #3 | 방호벽 S1~3(용인) 보수부 망상균열 #3 |

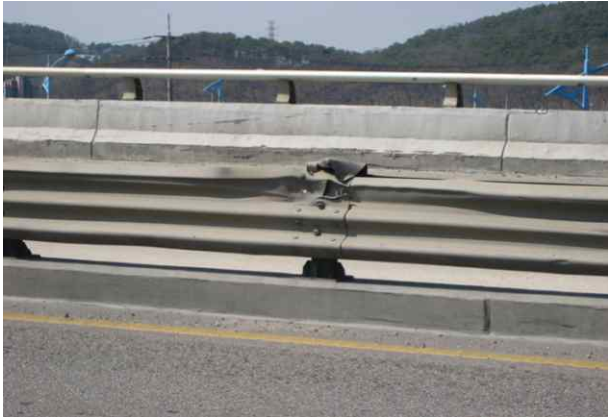
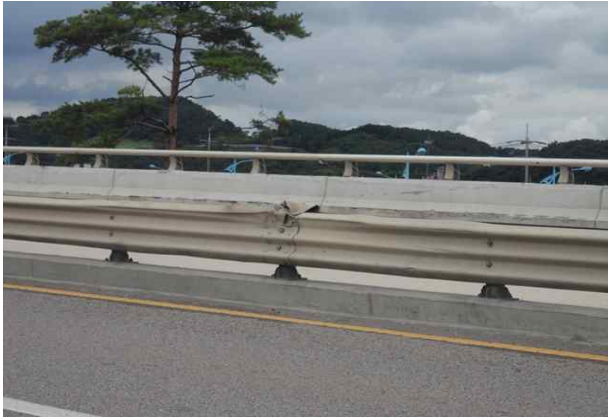
| 2022 상반기 | 2022 하반기 |
|---|---|
| 방호벽 S2(용인) 중분대 난간 변형 #4 | 방호벽 S2(용인) 중분대 난간 변형 #4 |

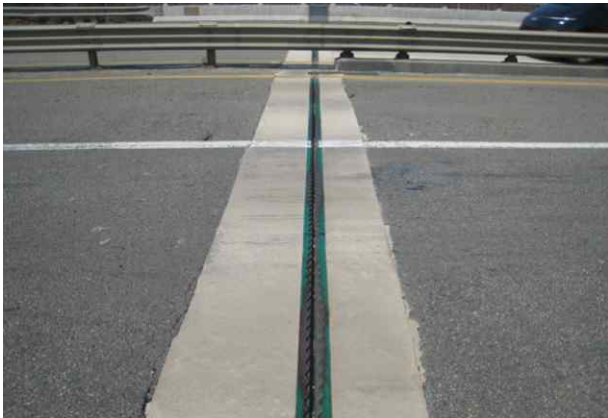
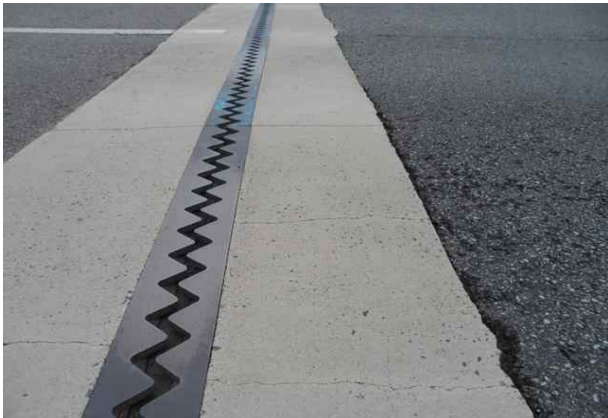
| 2022 상반기 | 2022 하반기 |
|---|---|
| 신축이음 A1(용인) 상태양호 #5 | 신축이음 A1,2(용인) 후타재 균열(Cw=0.2mm) #5 |

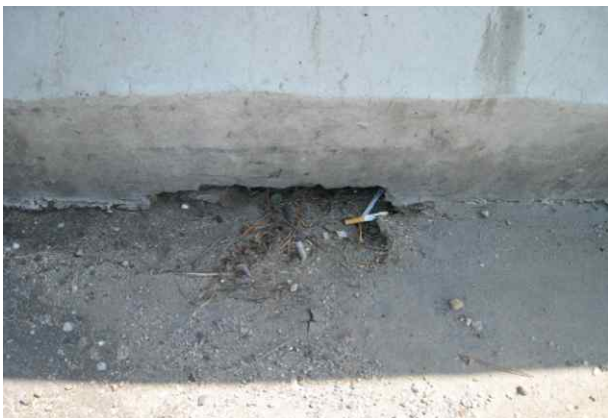
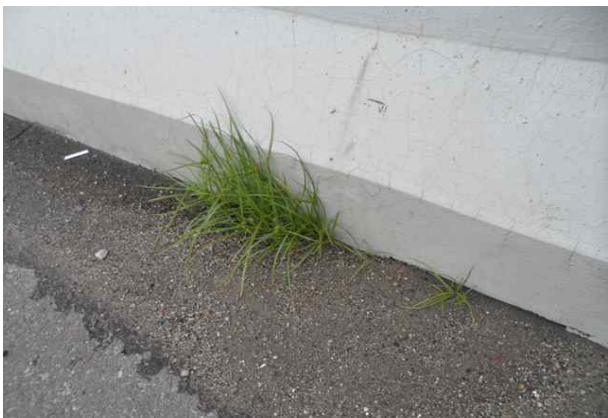
| 2022 상반기 | 2022 하반기 |
|---|---|
| 배수시설 S1(용인) 배수구 막힘 #6 | 배수시설 S3(용인) 배수구 막힘 #6 |

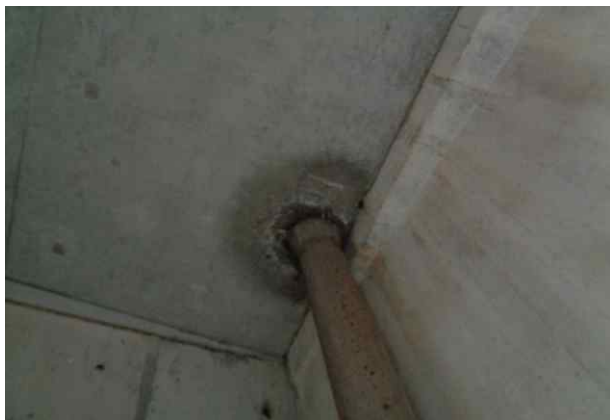
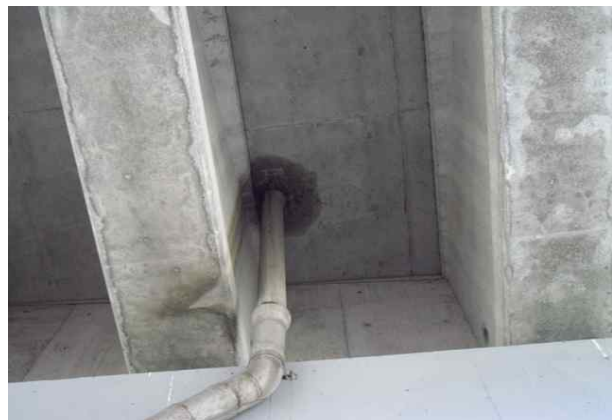
| 바닥판 S3-G5 백태 | | #8 | 바닥판 S3-G5 백태 | #8 |

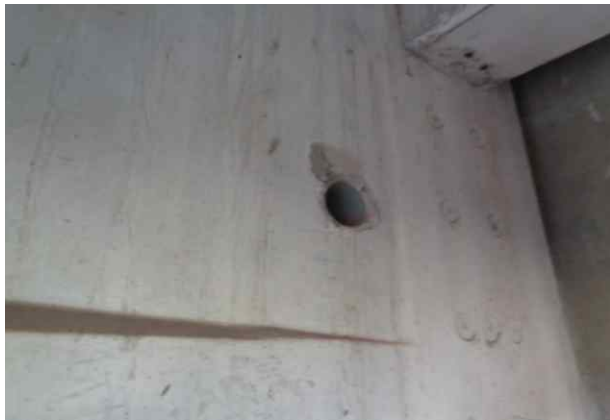
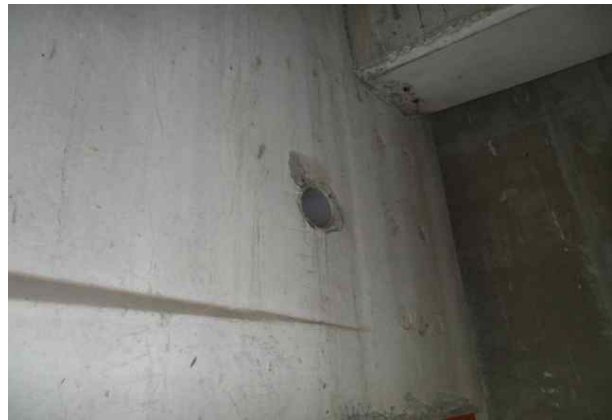
| 거더 S3-G2(이동) 인양홀 파손 | | #9 | 거더 S3-G2(이동) 인양홀 파손 | #9 |

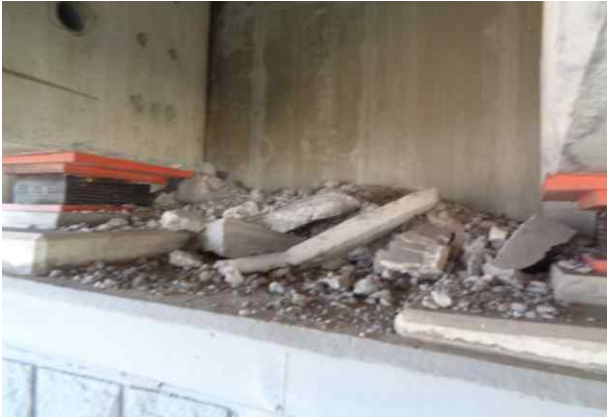
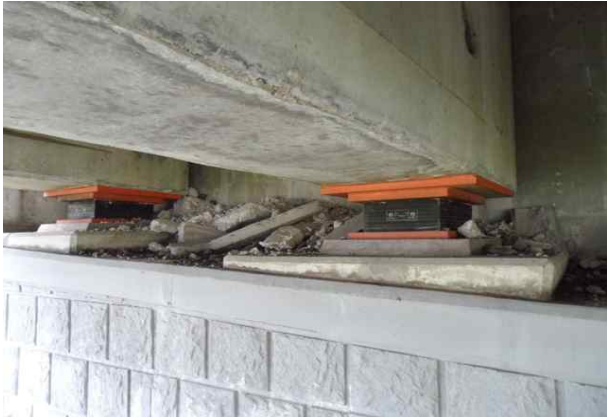
| 2022 상반기 | 2022 하반기 |
|---|---|
| 교대 A2 이물질퇴적 #10 | 교대 A2 이물질퇴적 #10 |

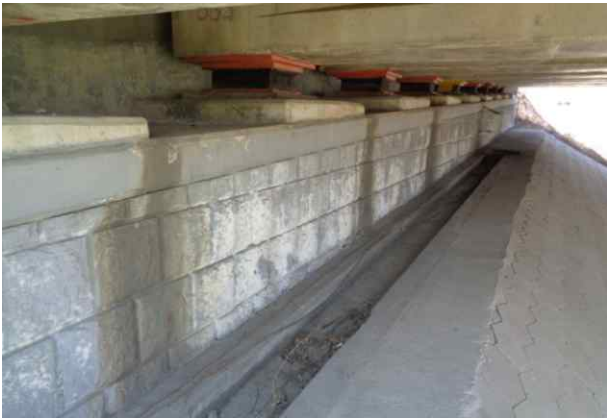
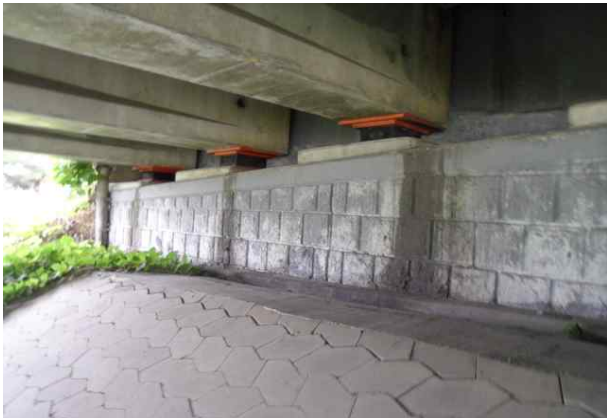
| 2022 상반기 | 2022 하반기 |
|---|---|
| 교대 A1 표면오염 #11 | 교대 A1 표면오염 #11 |

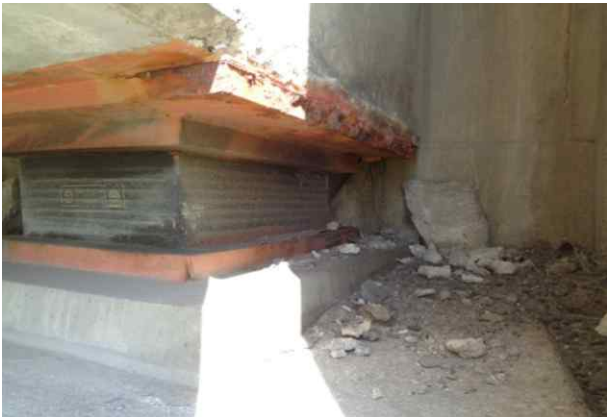
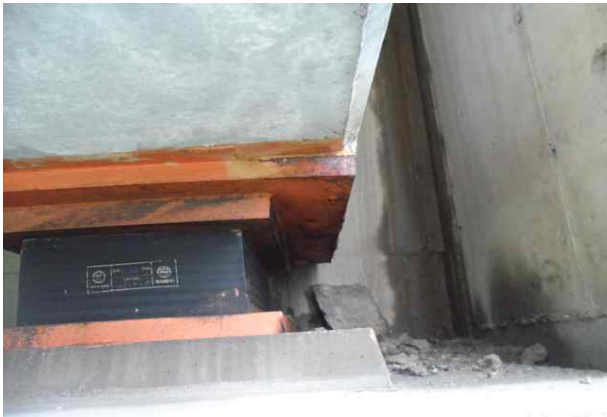
| 2022 상반기 | 2022 하반기 |
|---|---|
| 교량받침 부식(A2-Sh9,용인) #12 | 교량받침 부식(A2-Sh9,용인) #12 |

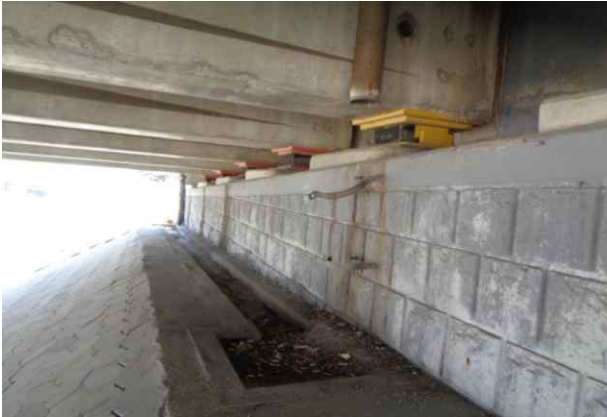
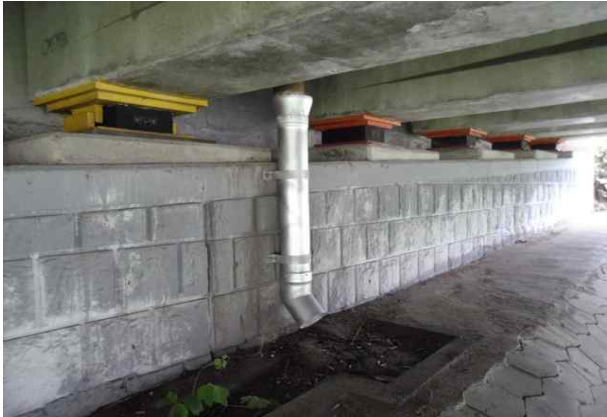
| 2022 상반기 | | 2022 하반기 | |
|---|---|---|---|
| | | 배수시설 배수관 규격부족(S3) #13 | 배수시설 배수관 규격부족(S3) 보수 #13 |

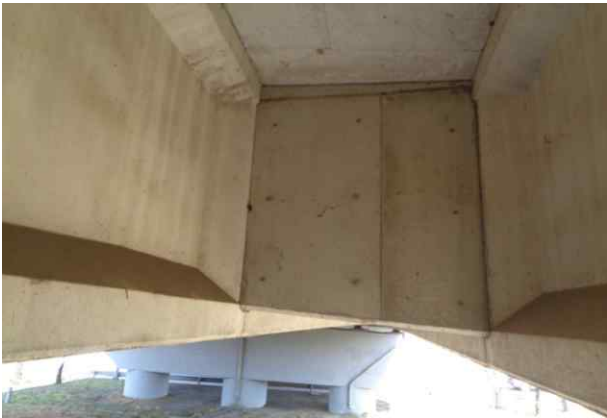
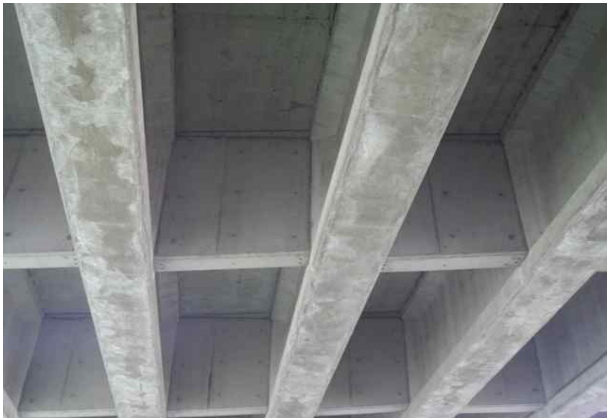
| 2022 상반기 | | 2022 하반기 | |
|---|---|---|---|
| | | 가로보 상태양호 #14 | 가로보 상태양호 #14 |

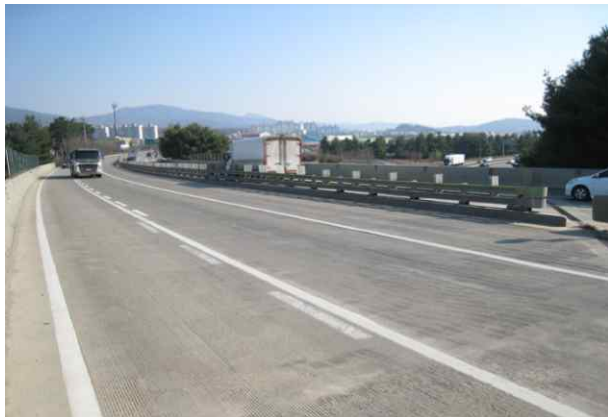
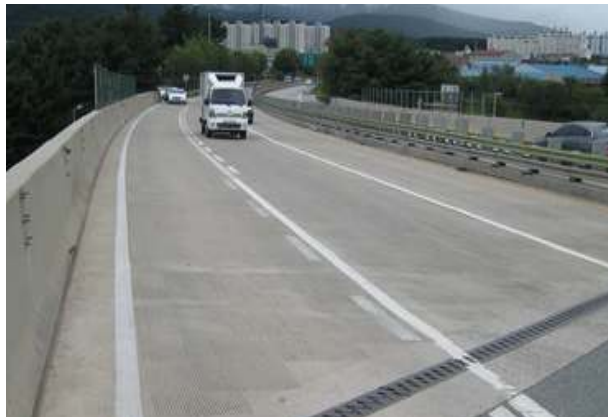
| 광주 LMC 포장 상태양호 | | #1 | 광주 LMC 포장 상태양호 | #1 |

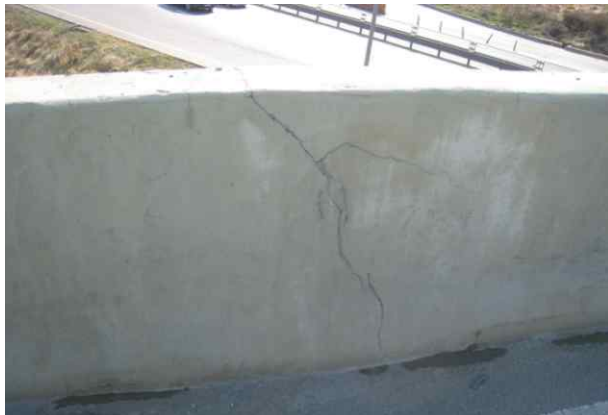
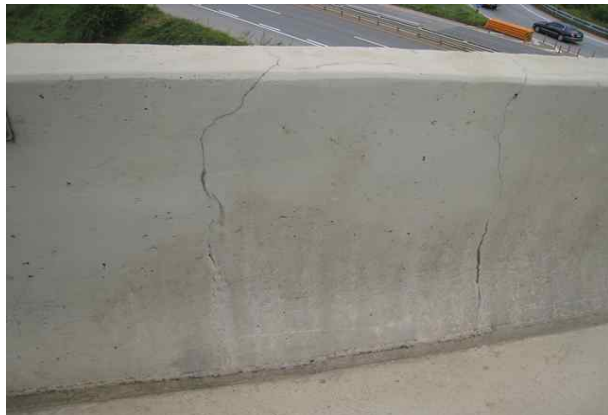
| 용인 방호벽 S1 보수부 재균열 | | #2 | 광주 방호벽 S3 보수부 재균열 | #2 |

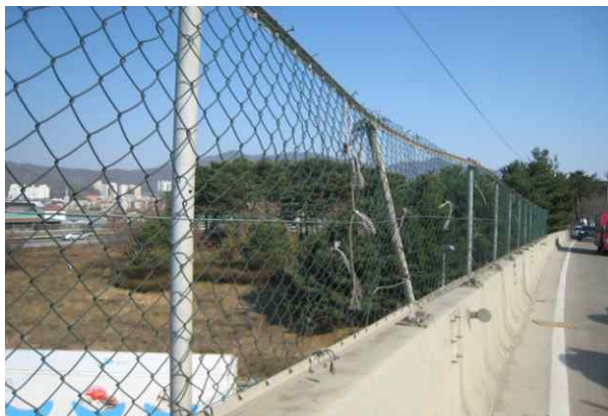
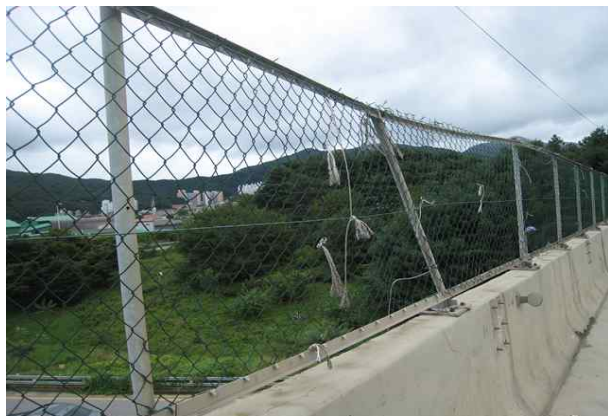
| 광주 S2 오물투척 방지책 파손 | | #3 | 광주 S2 오물투척 방지책 파손 | #3 |

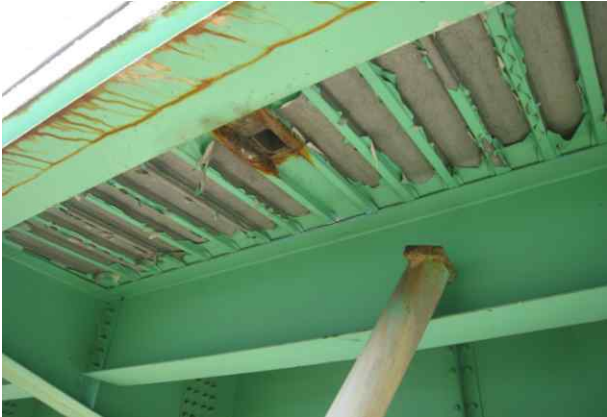
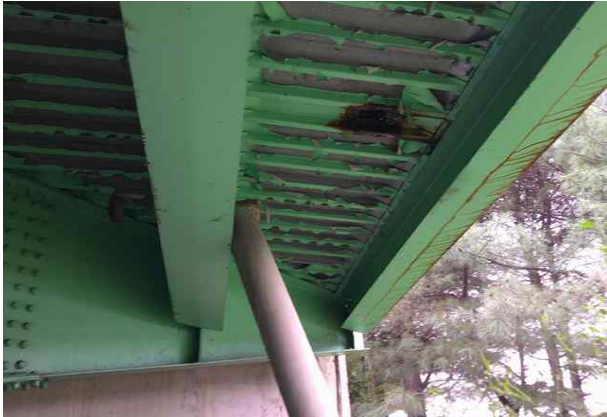
| 2022 상반기 | 2022 하반기 |
|---|---|
| 용인 S1, S2 배수관 탈락 #4 | 용인 S1, S2 배수관 탈락 #4 |

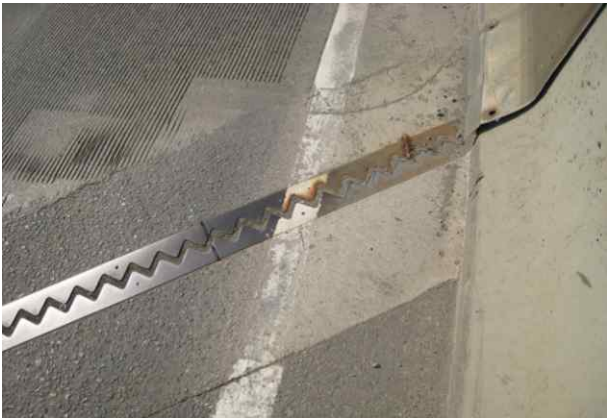
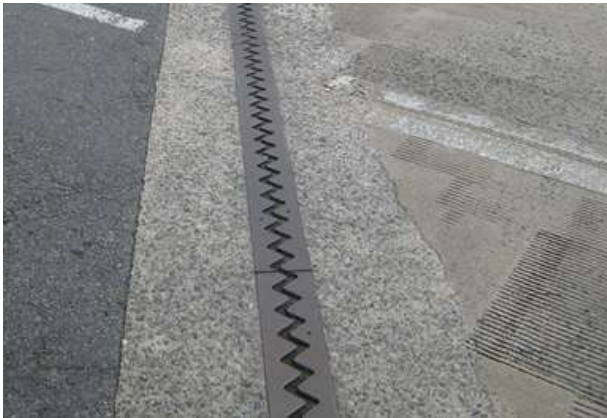
| 2022 상반기 | 2022 하반기 |
|---|---|
| 광주 신축이음 A1 토사퇴적 #5 | 광주 신축이음 A1 토사퇴적 #5 |

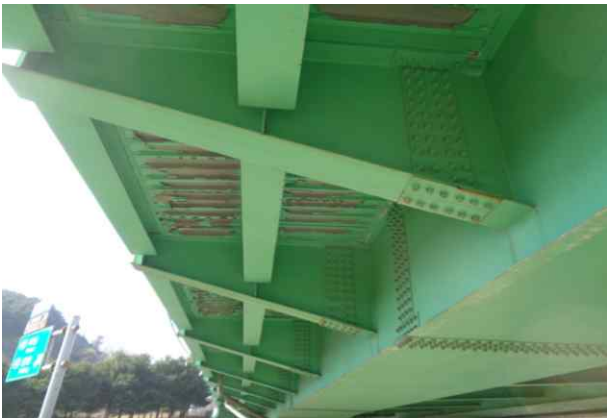
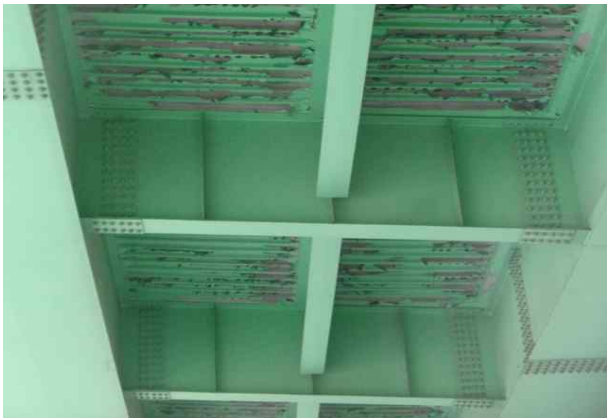
| 2022 상반기 | 2022 하반기 |
|---|---|
| 용인 바닥판 S1 데크플레이트 도장박리 #6 | 용인 바닥판 S1 데크플레이트 도장박리 #6 |

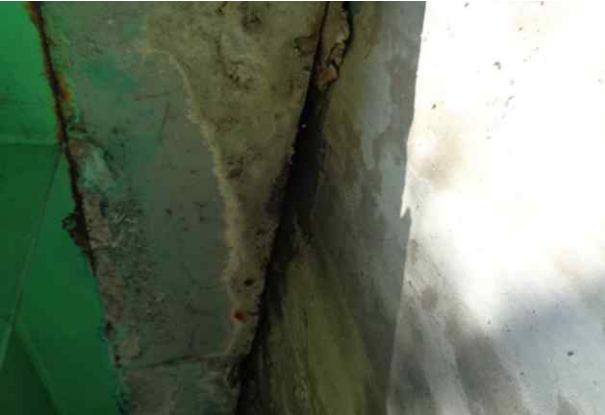
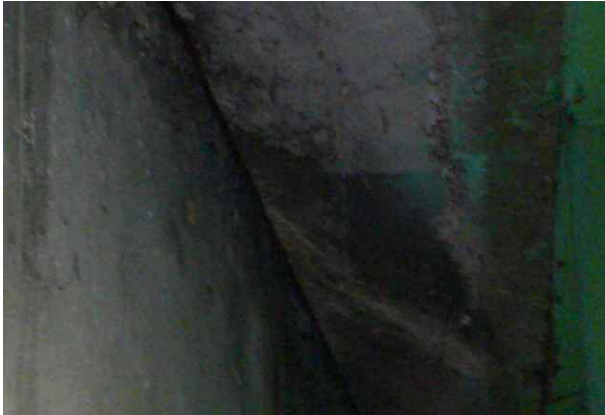
| 2022 상반기 | | 2022 하반기 | |
|---|---|---|---|
| 바닥판 S1 백태 | #7 | 바닥판 S1 백태 | #7 |

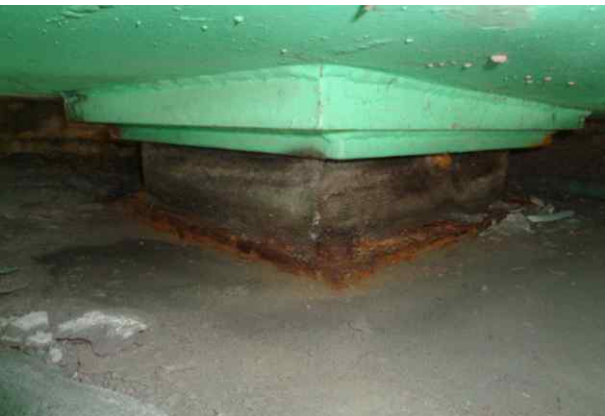
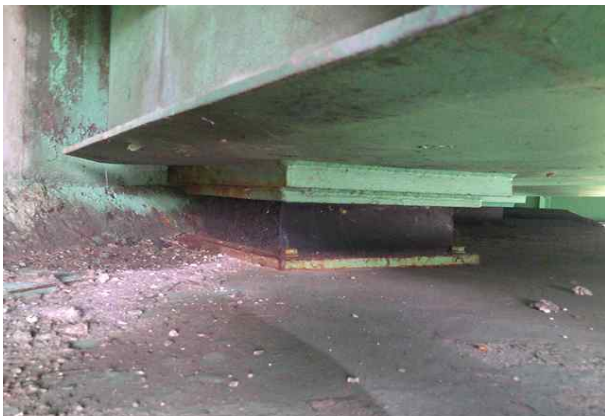
| 2022 상반기 | | 2022 하반기 | |
|---|---|---|---|
| 교량받침 A1-SH3 플레이트 부식 | #8 | 교량받침 A1-SH6 플레이트 부식 | #8 |

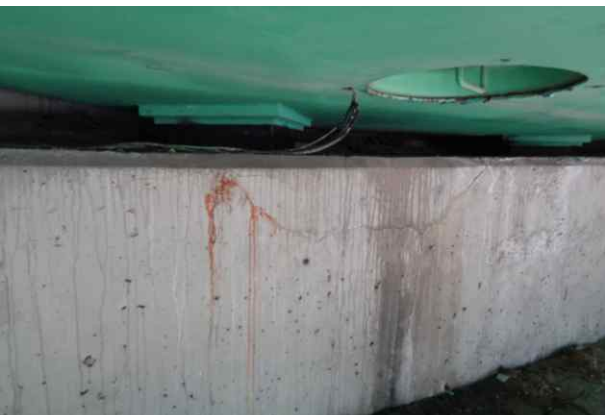
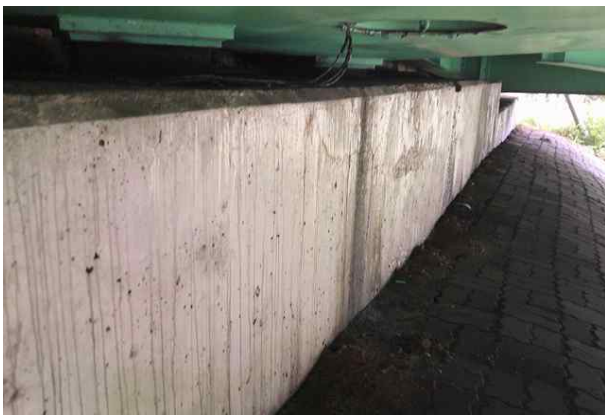
| 2022 상반기 | | 2022 하반기 | |
|---|---|---|---|
| 교대 A1 벽체 균열 (0.3mm이상) | #9 | 교대 A1 벽체 균열 (0.3mm이상) | #9 |

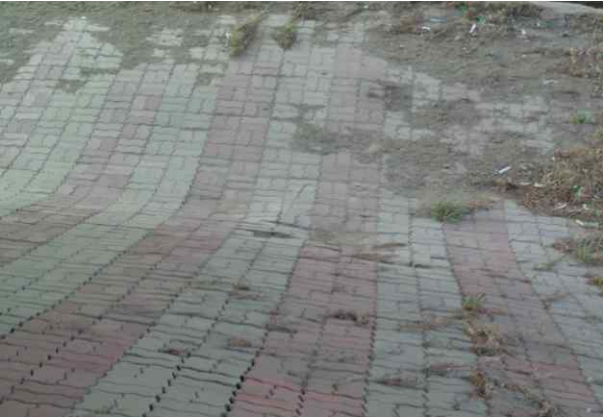
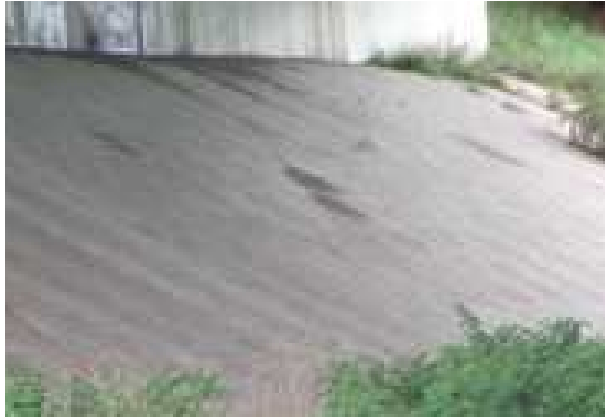
| 2022 상반기 | | 2022 하반기 | |
|---|---|---|---|
| | | 교대 A1 앞성토 토사유실 | #10 |

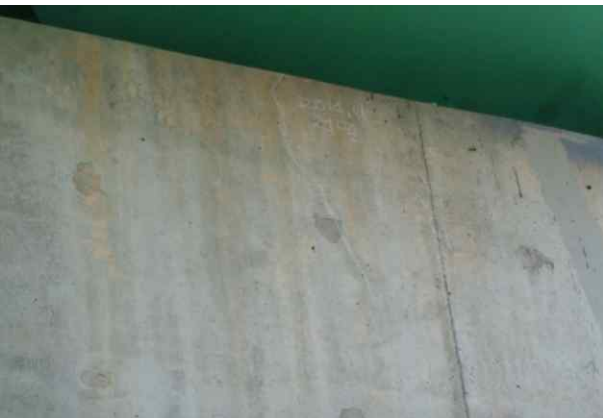
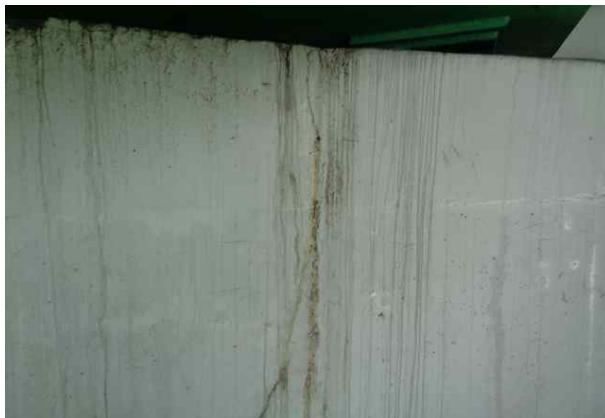
| 2022 상반기 | | 2022 하반기 | |
|---|---|---|---|
| | | 교대 A2 균열 (0.3mm미만) | #11 |

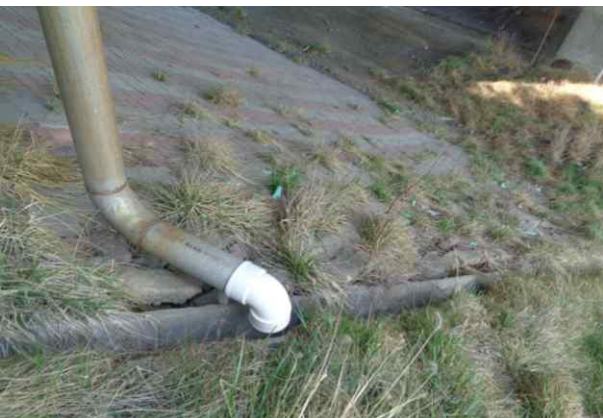
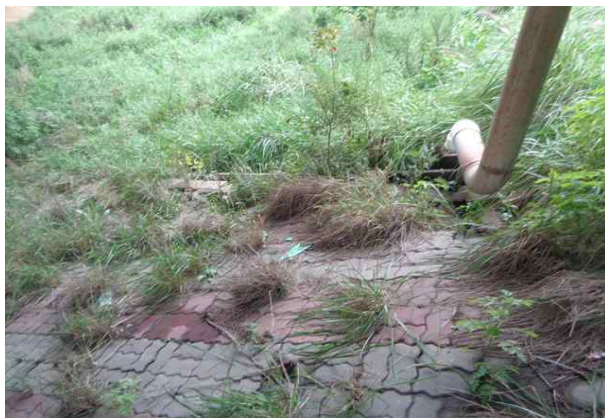
| 2022 상반기 | | 2022 하반기 | |
|---|---|---|---|
| | | 교대 A2 압성토 보호블럭 침하 | #12 |

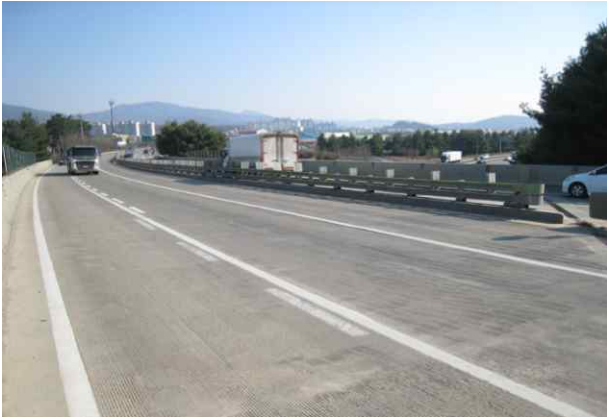
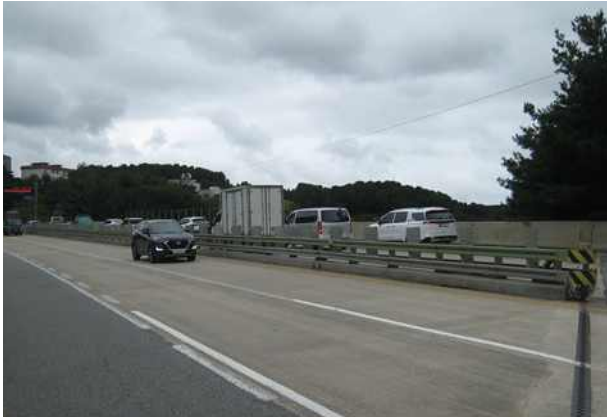
| 2022 상반기 | 2022 하반기 |
|---|---|
| S3 중분대 방호책 상태양호 #13 | S3 중분대 방호책 상태양호 #13 |

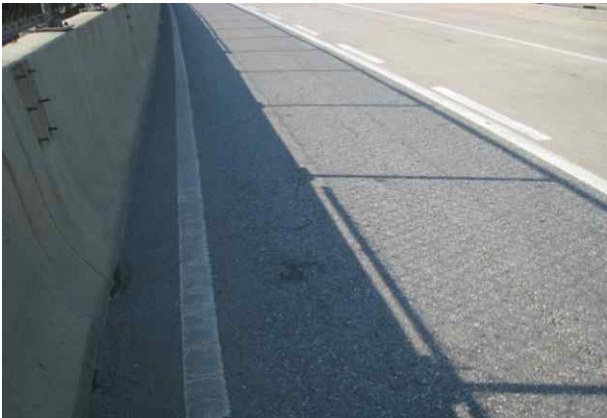
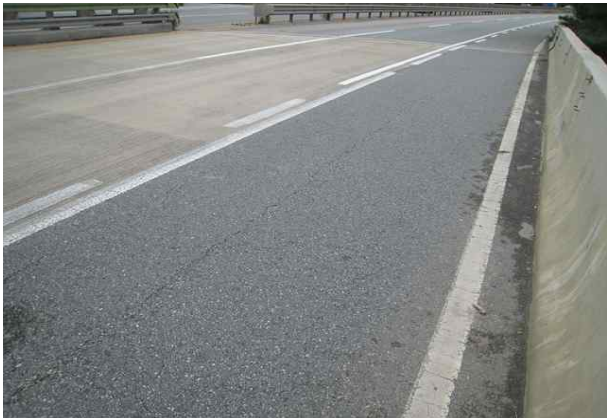
| 2022 상반기 | 2022 하반기 |
|---|---|
| 용인 S1~S3 길어깨 망상균열(경미) #14 | 용인 S1~S3 길어깨 망상균열(경미) #14 |

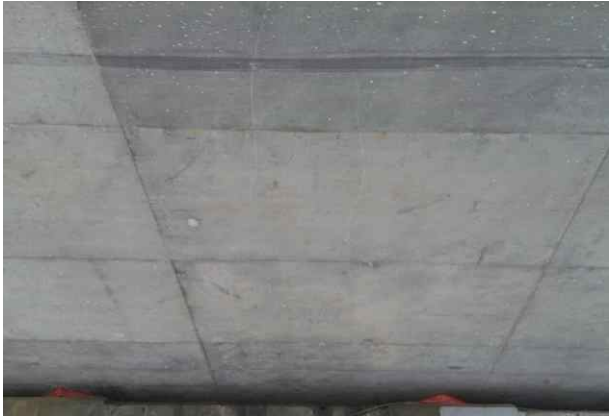
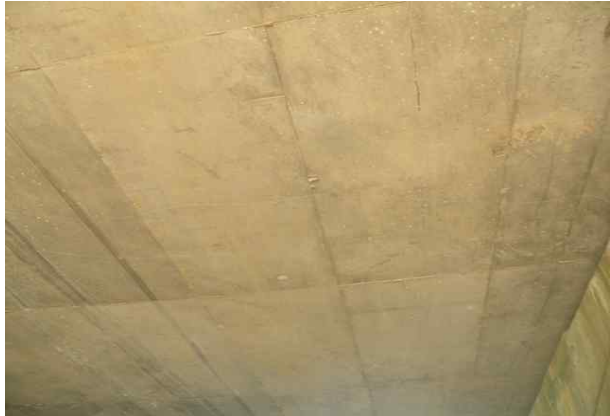
| 2022 상반기 | | 2022 하반기 | |
|---|---|---|---|
| | | 바닥판 하면 균열(S1) | #1 |

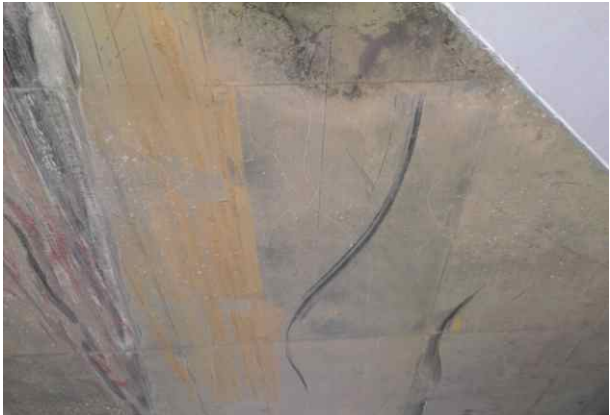
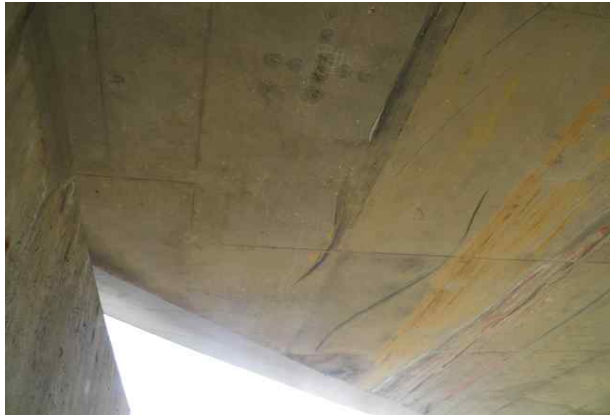
| 2022 상반기 | | 2022 하반기 | |
|---|---|---|---|
| | | 바닥판 하면 망상균열(S1) | #2 |

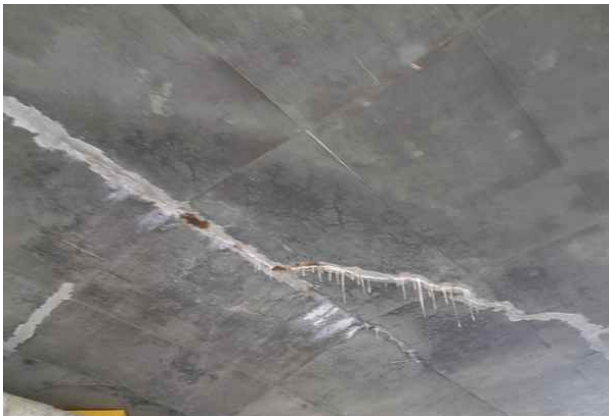
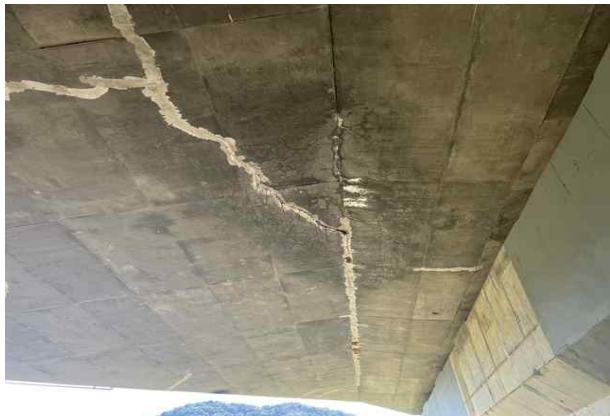
| 2022 상반기 | | 2022 하반기 | |
|---|---|---|---|
| 바닥판 하면 녹물 및 백태(S5) | #3 | 바닥판 하면 녹물 및 백태(S5) | #3 |

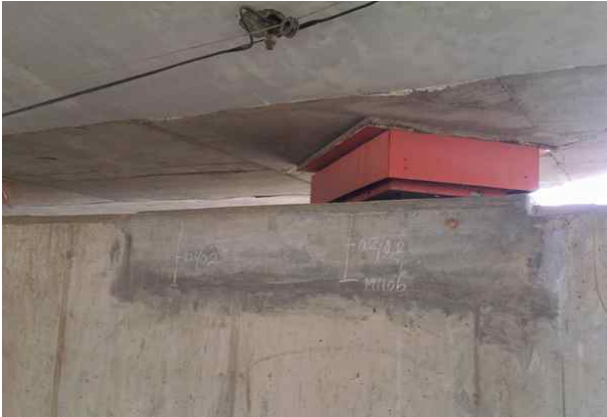
| 2022 상반기 | | 2022 하반기 | |
|---|--|---|--|
| 받침콘크리트 균열 (P1-Sh1) | | #4 | |

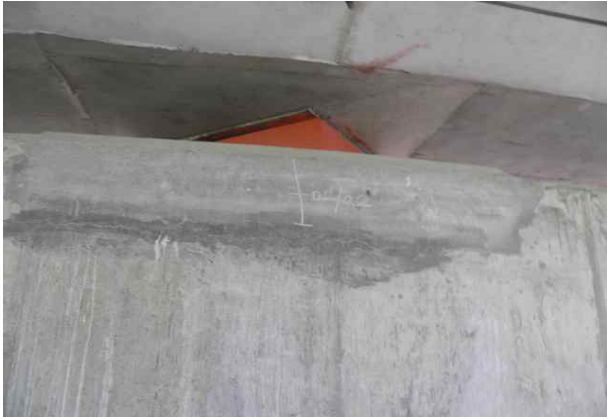
| 2022 상반기 | | 2022 하반기 | |
|---|--|---|--|
| 받침콘크리트 균열 (P1-Sh2) | | #4 | |

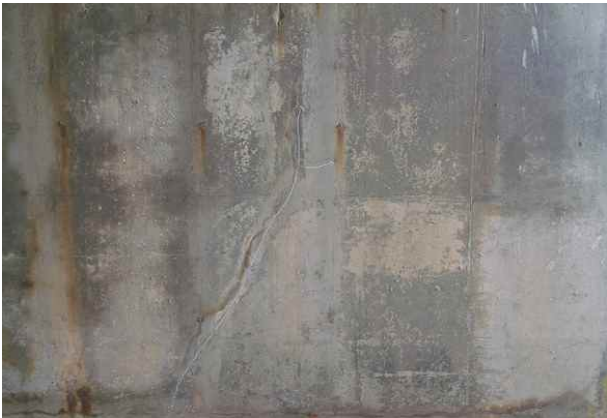
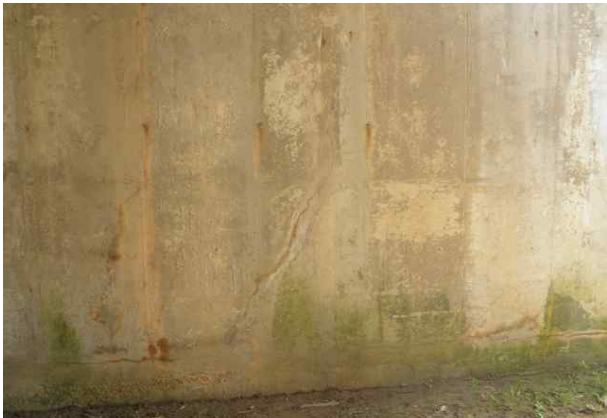
| 2022 상반기 | | 2022 하반기 | |
|---|--|---|--|
| 교대 벽체 전면 균열(A1) | | #5 | |

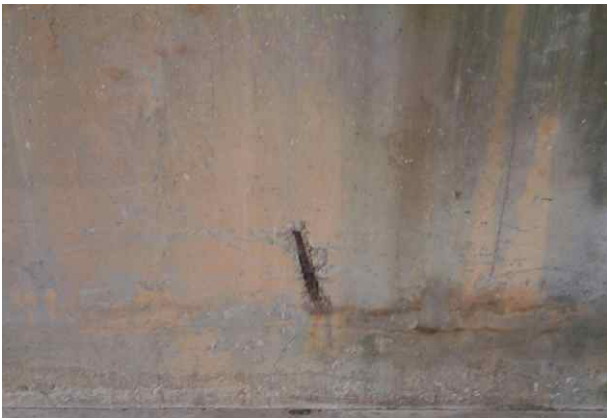
| 2022 상반기 | | 2022 하반기 | |
|---|--|---|--|
| 교대 벽체 전면 철물노출(A1) | | #6 | |

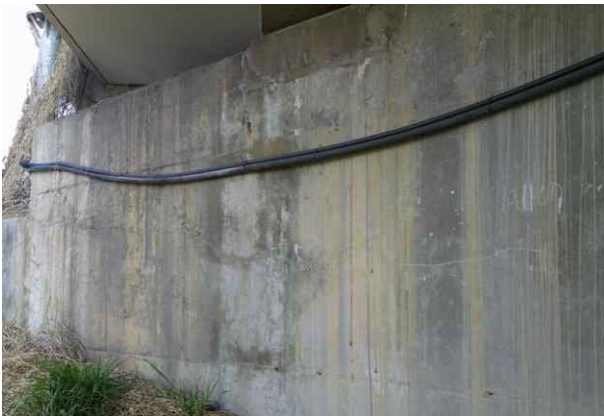
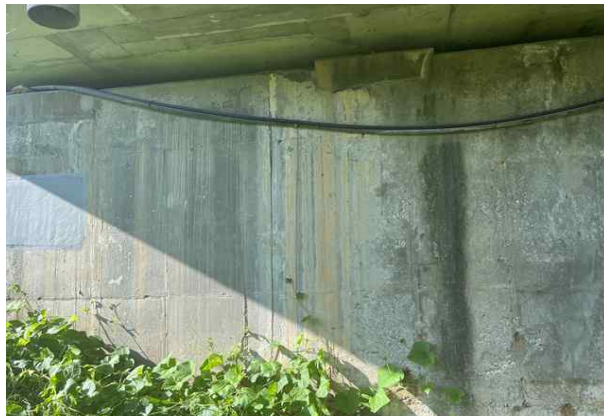
| 2022 상반기 | | 2022 하반기 | |
|---|--|---|---|
| 교대 벽체 전면 보수부 균열(A2) | | #7 | 교대 벽체 전면 보수부 균열(A2) |

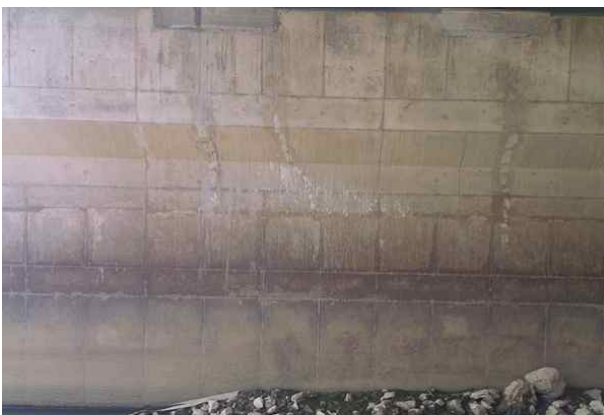
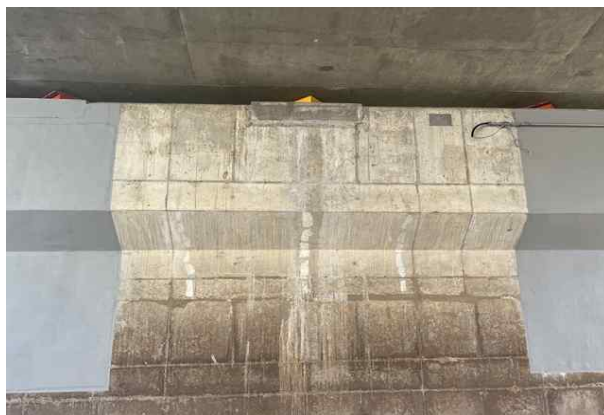
| 2022 상반기 | | 2022 하반기 | |
|---|---|---|---|
| 교각 수직균열(cw=0.3mm미만) (P4) | #8 | 교각 수직균열(cw=0.3mm미만) (P4) | #8 |

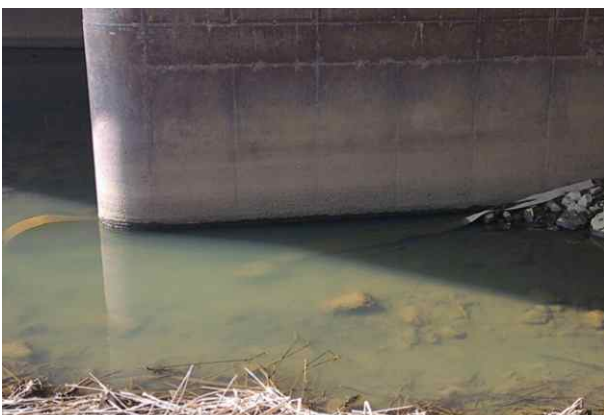
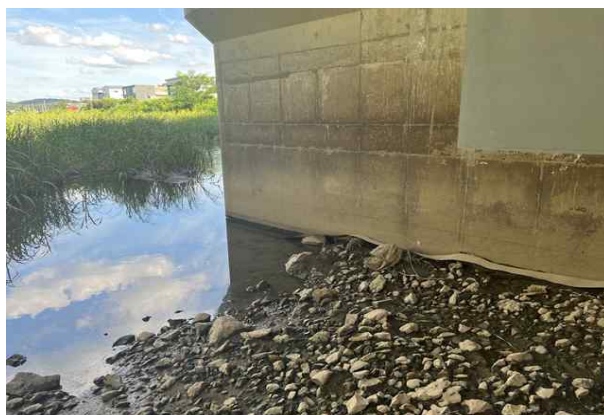
| 2022 상반기 | | 2022 하반기 | |
|---|--|---|--|
| 교각 일부 침식-토피 확보(P4) | | 교각 일부 침식-토피 확보(P4) | |

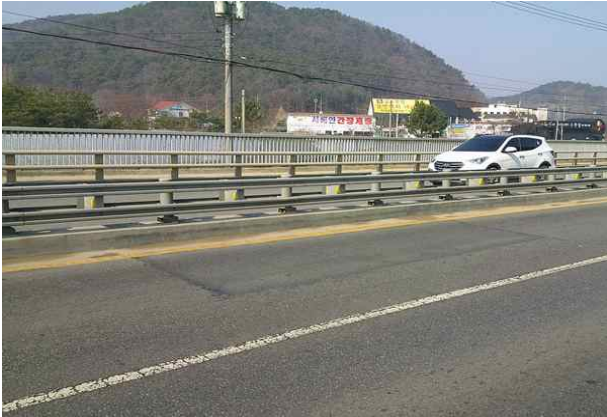
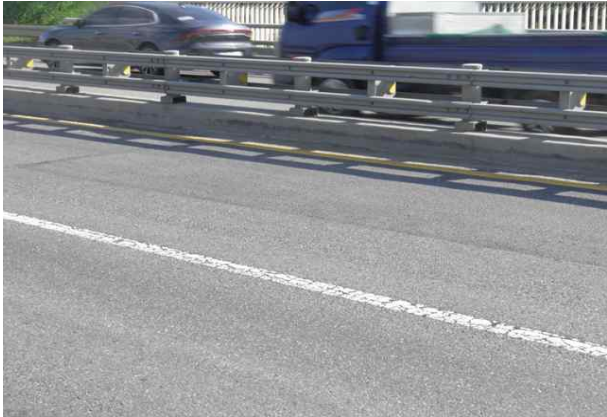
| 2022 상반기 | | 2022 하반기 | |
|---|---|---|---|
| 교면포장 포트홀(보수완료)(강화,S3) | #10 | 교면포장 포트홀(보수 상태현황)(강화,S3) | #10 |

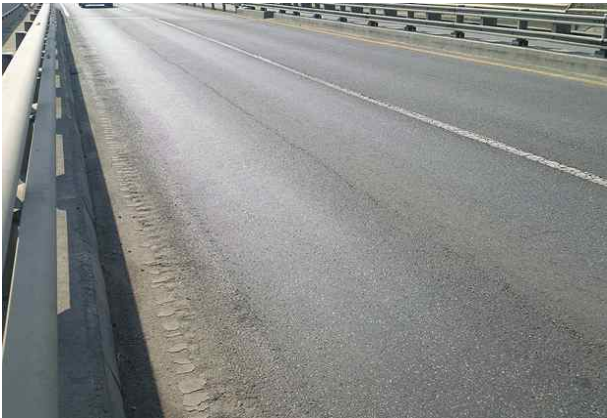
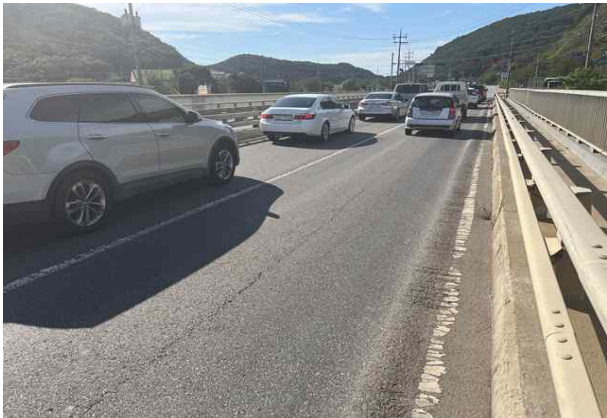
| 2022 상반기 | | 2022 하반기 | |
|---|---|---|---|
| 교면포장 일방향균열, 소성변형(강화,S3) | #11 | 교면포장 일방향균열, 소성변형(강화,S3) | #11 |

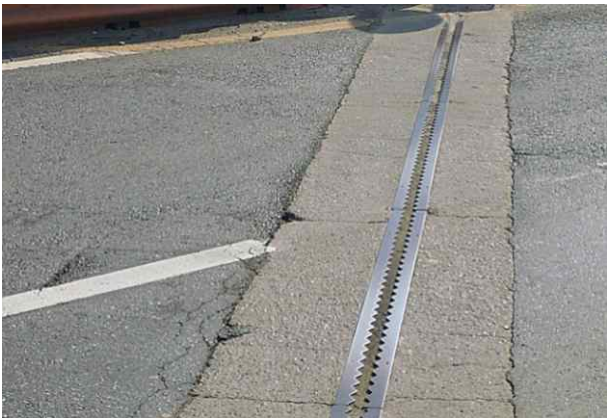
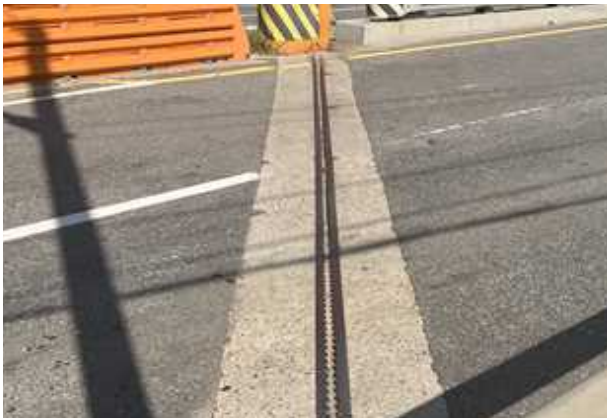
| 2022 상반기 | | 2022 하반기 | |
|---|---|---|---|
| 신축이음 토사퇴적, 균열, 파손(A2,서울) | #12 | 신축이음 토사퇴적, 균열, 파손(A2,서울) | #12 |

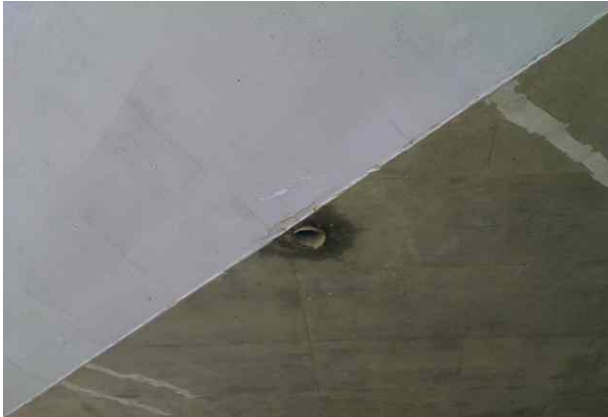
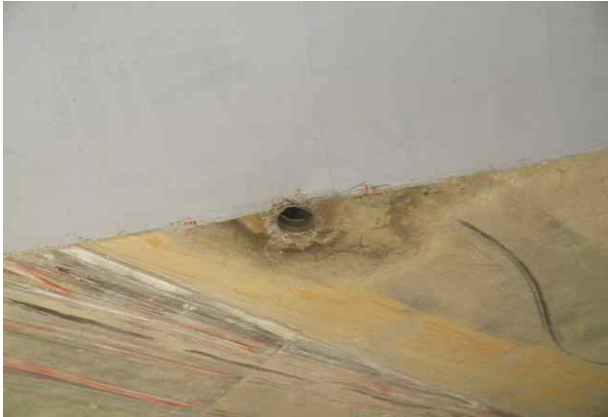
| 2022 상반기 | 2022 하반기 |
|---|---|
| 배수관 길이부족(서울,S2) #13 | 배수관 길이부족(서울,S1) #13 |

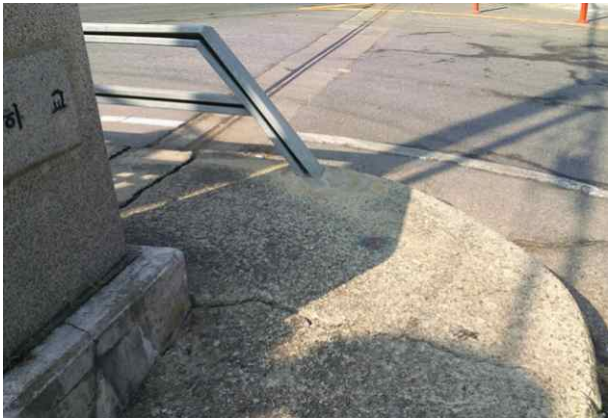
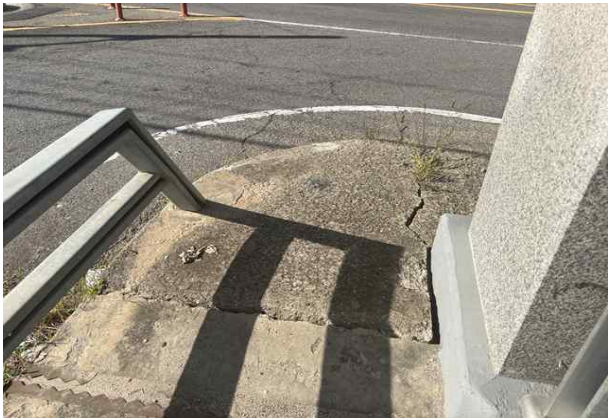
| 2022 상반기 | 2022 하반기 |
|---|---|
| 접속부 보도부 파손(강화,S6) #14 | 접속부 보도부 파손(강화,S6) #14 |

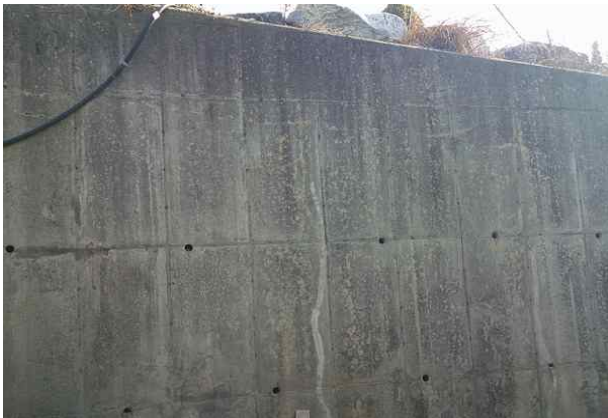
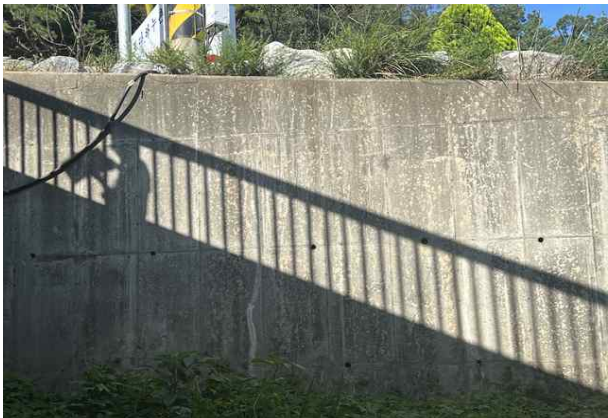
| 2022 상반기 | 2022 하반기 |
|---|---|
| 옹벽 보수부 균열(A2,우측) #15 | 옹벽 보수부 균열(A2,우측) #15 |

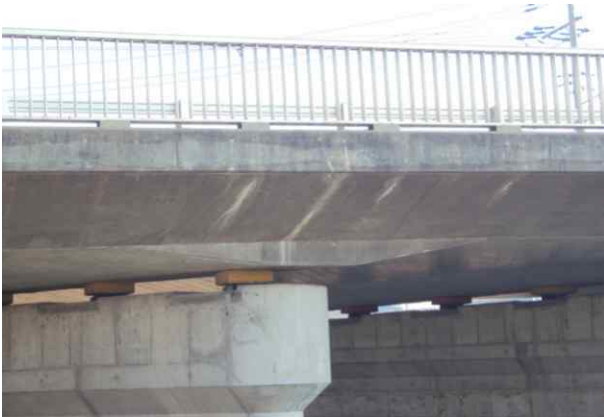
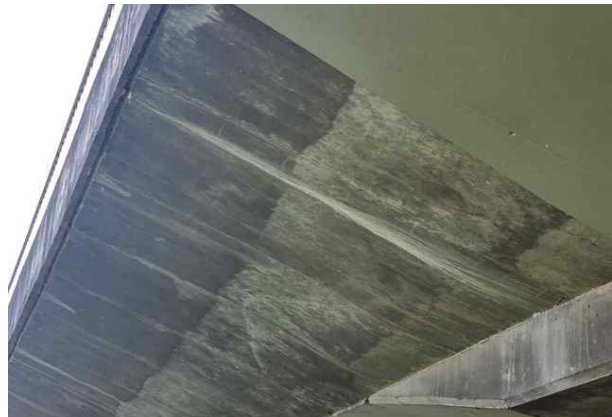
| 캔틸레버 하면 균열부백태(S2) | | #1 | 캔틸레버 하면 균열부백태(S4) | #1 |

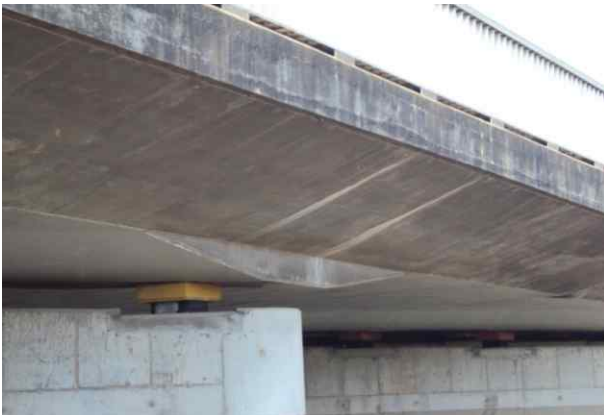
| 캔틸레버 하면 균열/백태(강화,S3) | | #2 | 캔틸레버 하면 균열부백태(S2) | #2 |

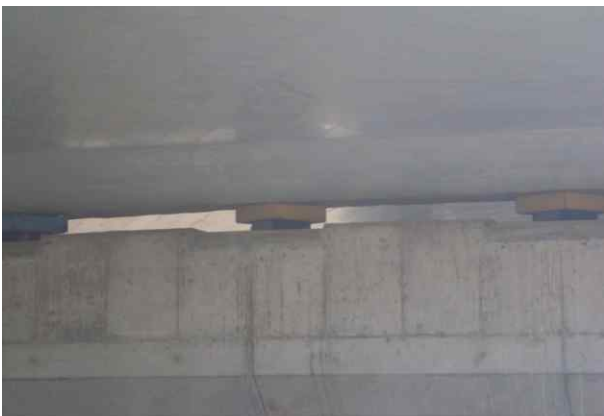
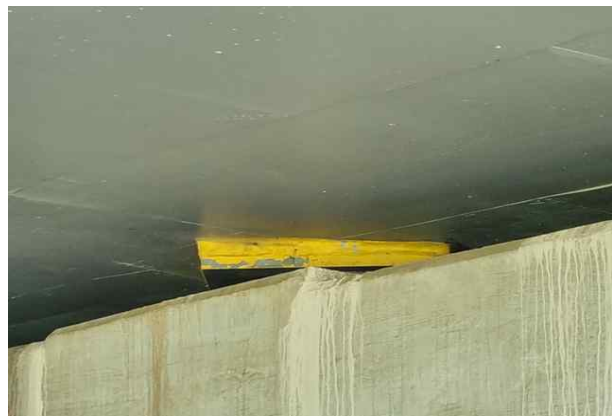
| 받침 도장 탈락(A1-Sh4) | | #3 | 받침 도장 탈락(A2-Sh4) | #3 |
