# 부 록

## 시 설 물 별 사 진 첵

## 1. 현덕IC교

## 1.1 외관조사 주요 손상현황(현덕IC교)

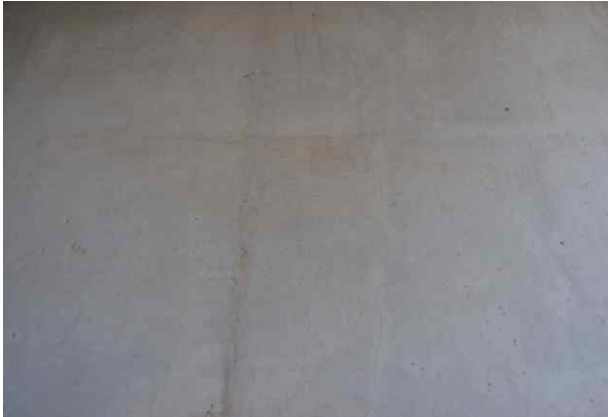
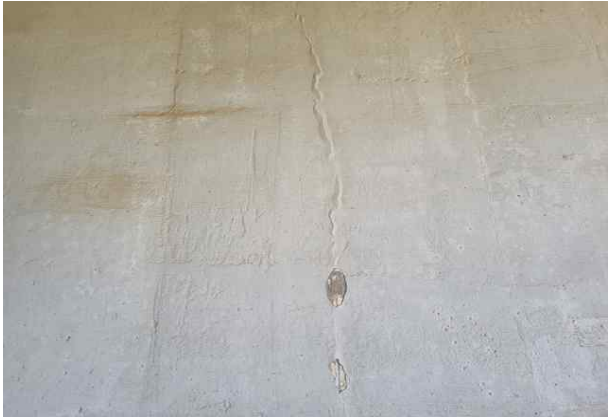
| 2022 상반기 | 2022 하반기 |
|---|---|
| 교대 보수부 균열(A1) #4 | 교대 보수부 균열(A1) #4 |

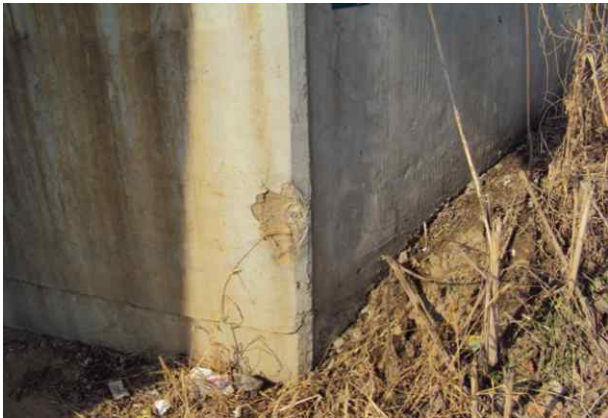
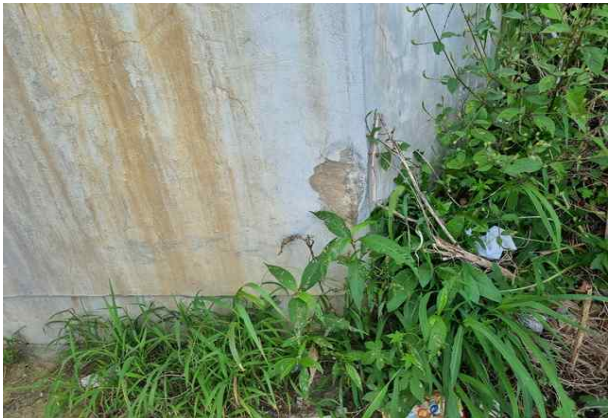
| 2022 상반기 | 2022 하반기 |
|---|---|
| 교대 벽체 국부 파손(A2) #5 | 교대 벽체 국부 파손(A2) #5 |

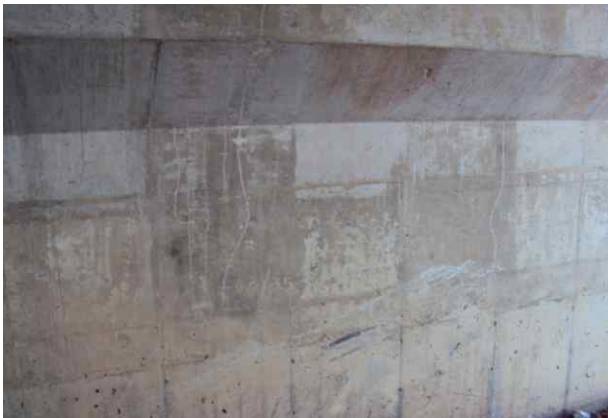
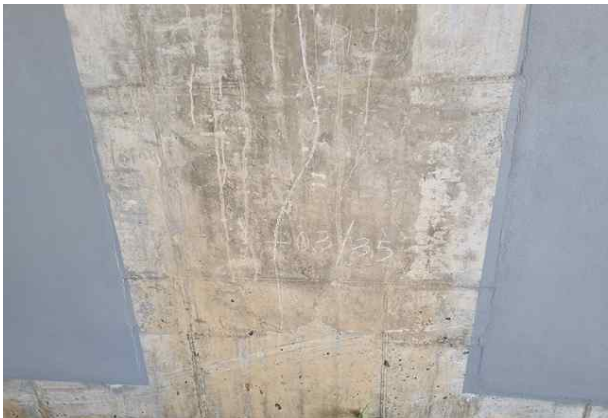
| 2022 상반기 | 2022 하반기 |
|---|---|
| 교각 수직균열(cw=0.3mm내외) (P3) #6 | 교각 수직균열(cw=0.3mm내외) (P1) #6 |

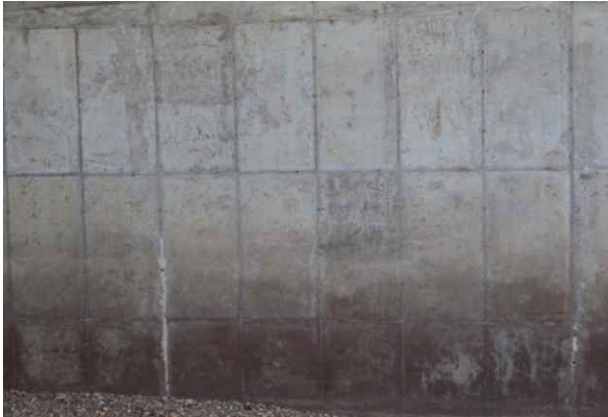
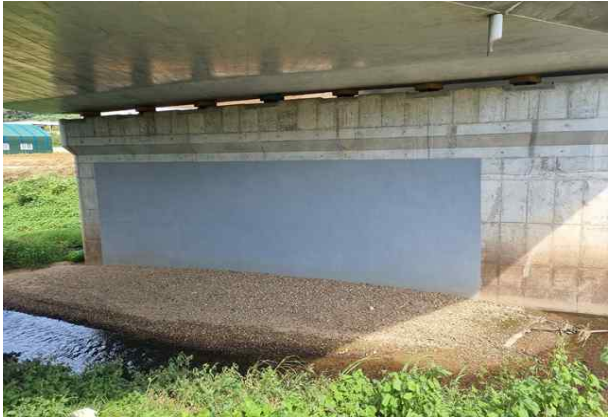
| 2022 상반기 | | 2022 하반기 | |
|---|--|---|---|
| 교각 수직균열 (cw=0.3mm내외) (P2) | | #7 | 교각 수직균열 (cw=0.3mm내외) (P2) 보수 |

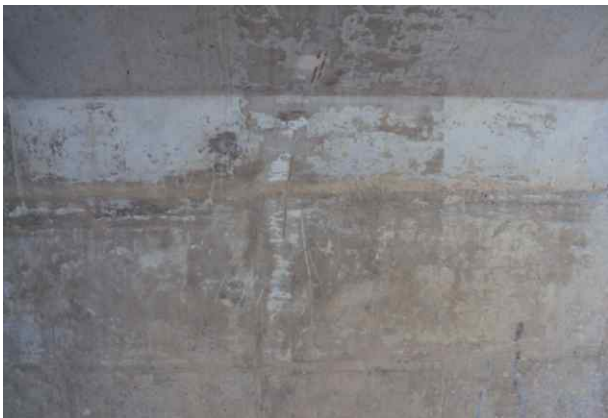
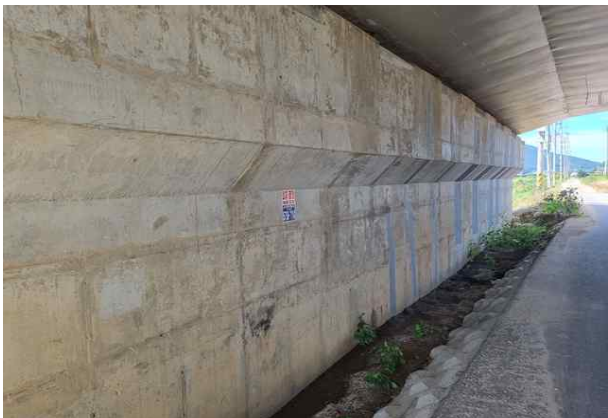
| 2022 상반기 | | 2022 하반기 | |
|---|--|---|---|
| 교각 수직균열 (cw=0.3mm내외) (P1) | | #8 | 교각 수직균열 (cw=0.3mm내외) (P1) |

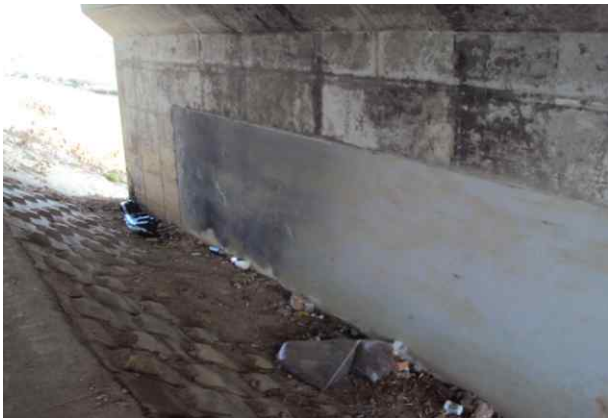
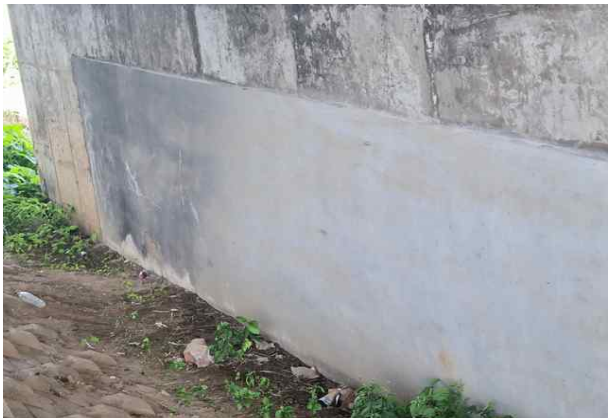
| 2022 상반기 | | 2022 하반기 | |
|---|--|---|---|
| 교각 그을림 보수흔적 및 쓰레기 적치 (P1) | | #9 | 교각 그을림 보수흔적 및 쓰레기 적치 (P1) |

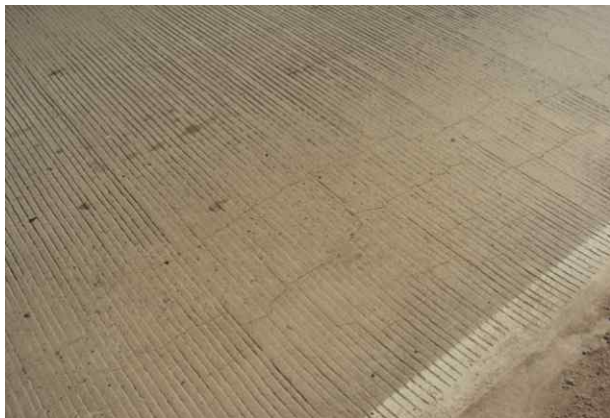
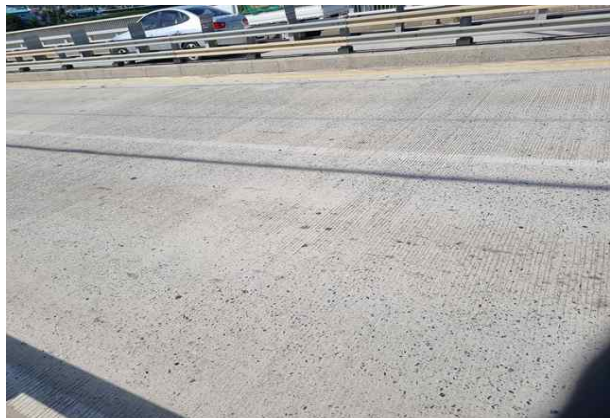
| 2022 상반기 | | 2022 하반기 | |
|---|--|---|---|
| 교면포장 이방향균열(서울,S2) | | #11 | 교면포장 이방향균열(서울,S1) |

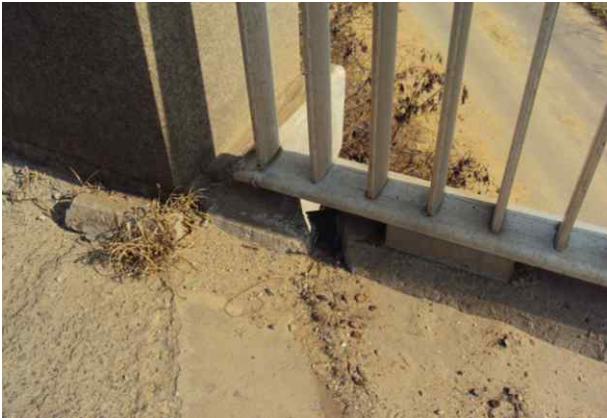
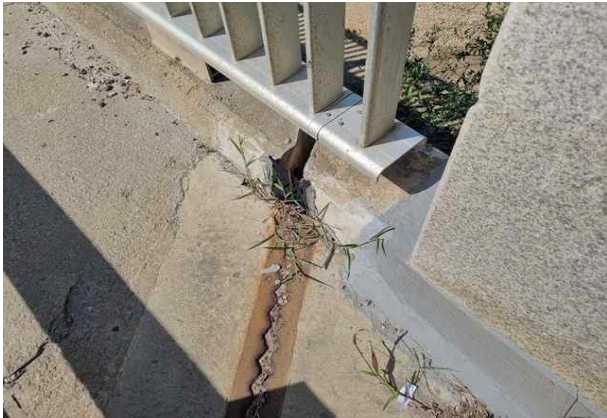
| 2022 상반기 | | 2022 하반기 | |
|---|--|---|--|
| 차수관 미설치(강화,A1) | | 차수관 미설치(강화,A1) | |

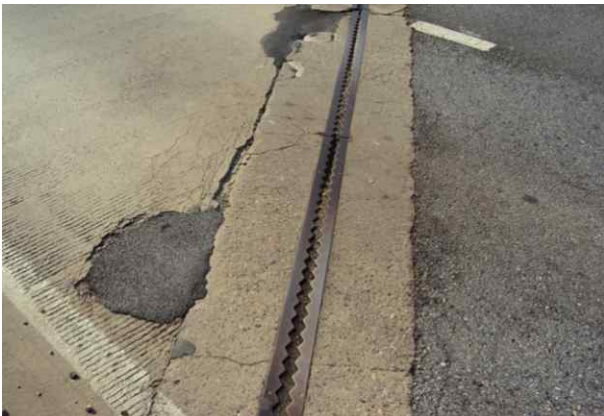
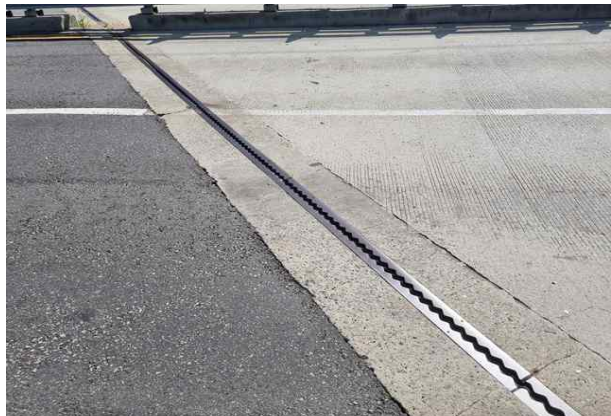
| 2022 상반기 | | 2022 하반기 | |
|---|---|---|---|
| 후타재 균열, 박리(강화,A1) | #13 | 후타재 균열, 박리(강화,A1) | #13 |

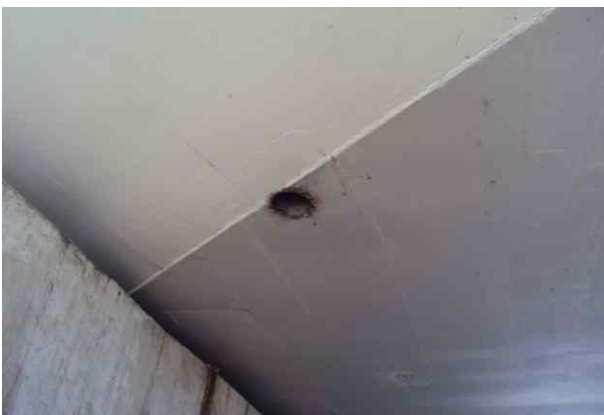
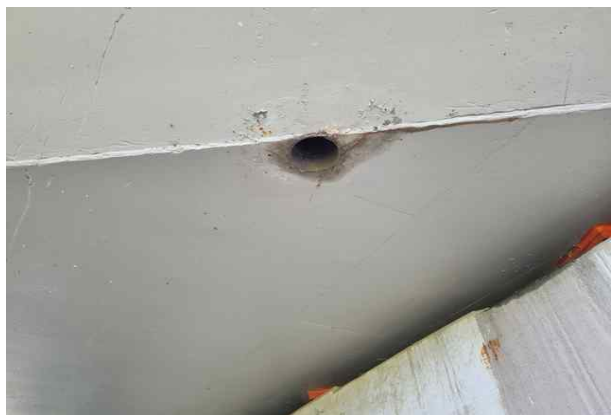
| 2022 상반기 | | 2022 하반기 | |
|---|---|---|---|
| 배수관 탈락(강화,S4) | #14 | 배수관 탈락(강화,S4) | #14 |

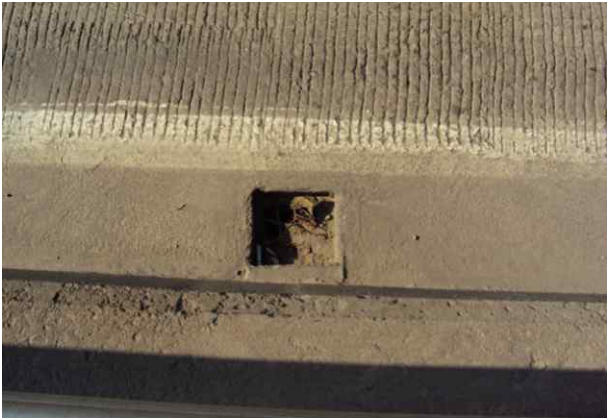
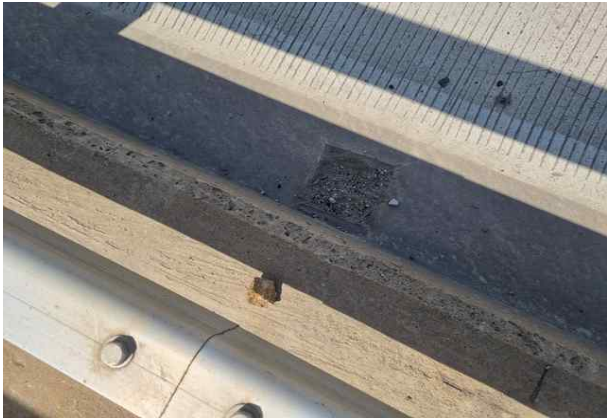
| 2022 상반기 | | 2022 하반기 | |
|---|--|---|--|
| 배수구 막힘 | | 배수구 막힘 | |

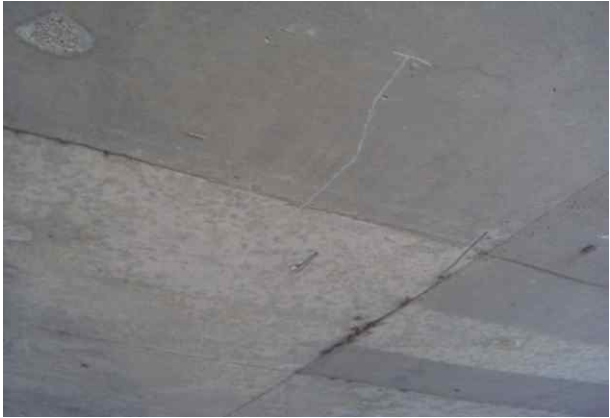
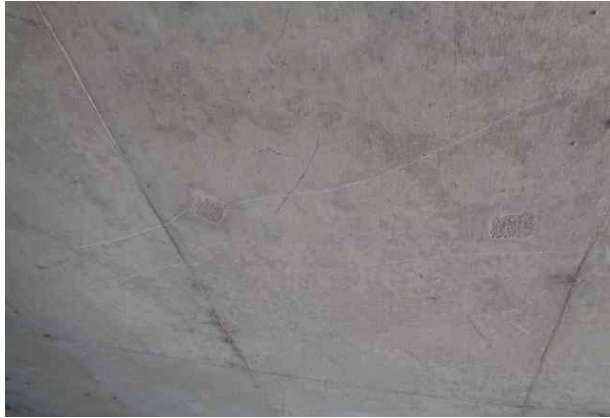
| 2022 상반기 | | 2022 하반기 | |
|---|---|---|---|
| | | 슬래브 하면 균열(S1) | #1 |
| | | 슬래브 하면 균열(S1) | #1 |

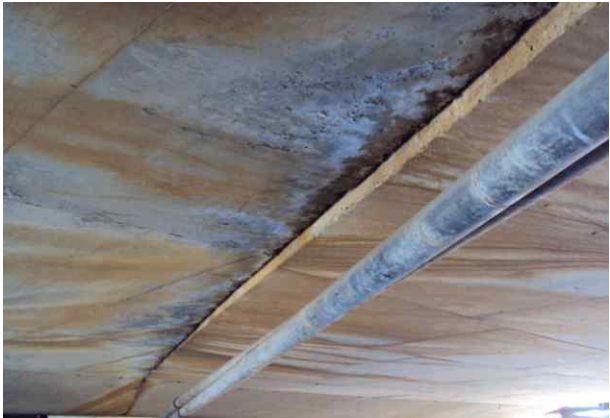
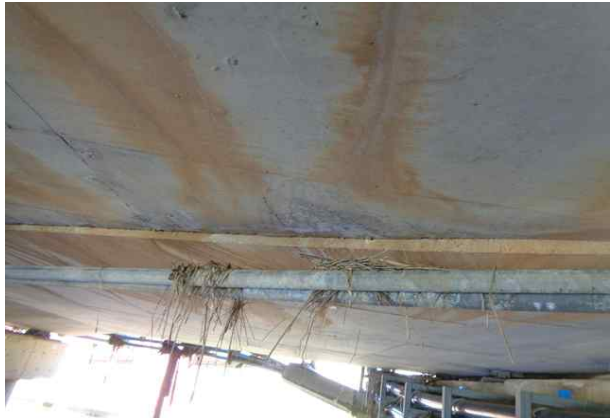
| 2022 상반기 | | 2022 하반기 | |
|---|---|---|---|
| | | 슬래브 하면 누수흔적(S3) | #2 |
| | | 슬래브 하면 누수흔적(S3) | #2 |

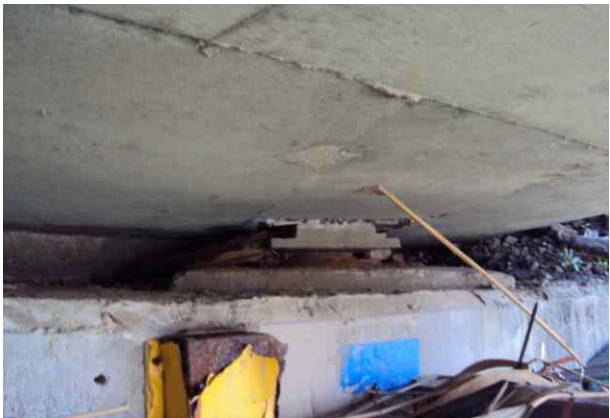
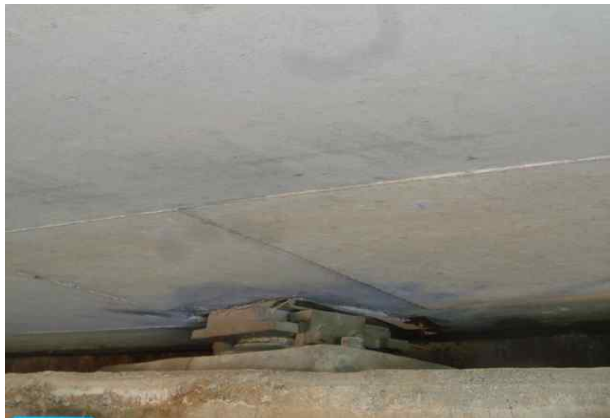
| 2022 상반기 | | 2022 하반기 | |
|---|---|---|---|
| | | 받침 부식(A2-Sh3) | #3 |
| | | 받침 부식(A2-Sh3) | #3 |

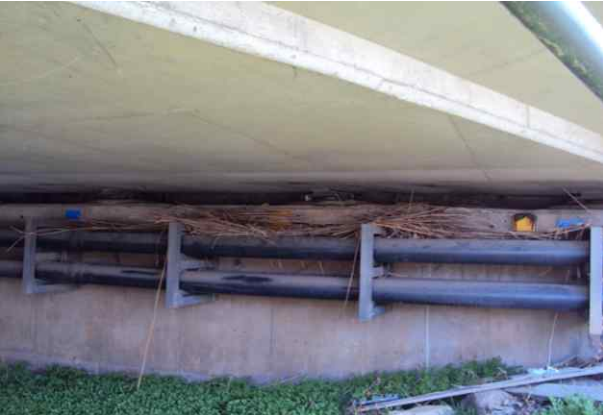
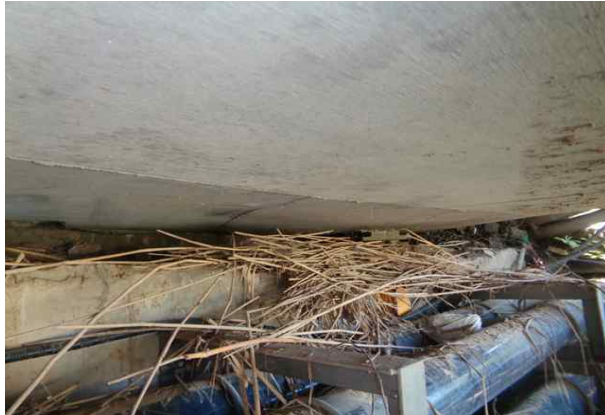
| 2022 상반기 | | 2022 하반기 | |
|---|---|---|---|
| | | 교대 벽체 유송 잡물(A2) | #4 |

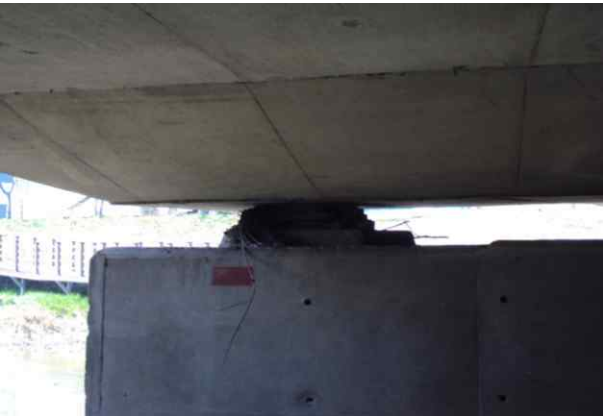
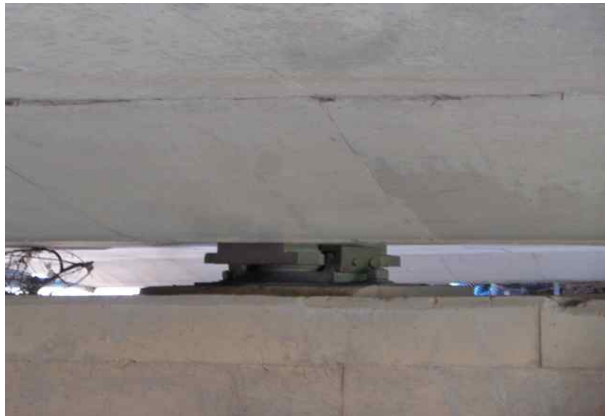
| 2022 상반기 | | 2022 하반기 | |
|---|---|---|---|
| | | 교각 유송 잡물(P2) | #5 |

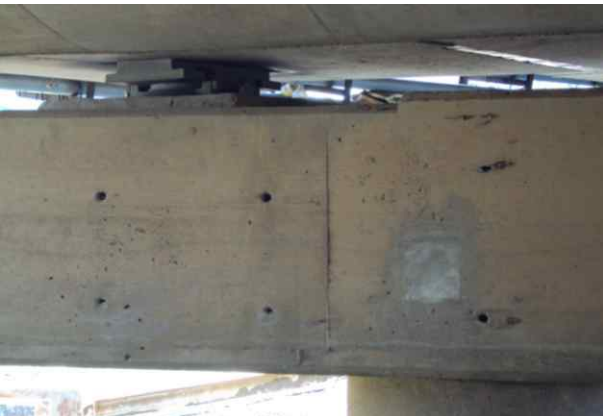
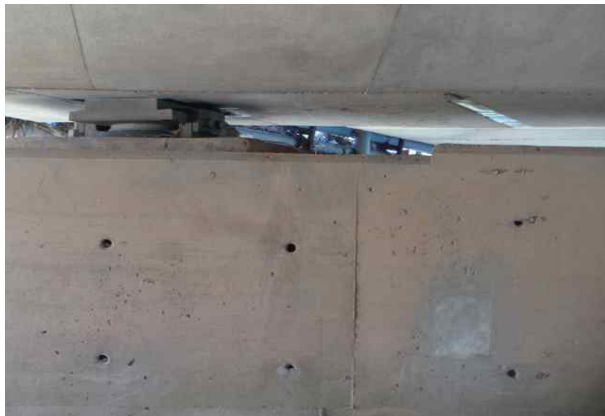
| 2022 상반기 | | 2022 하반기 | |
|---|---|---|---|
| | | 코핑 중앙부 균열(P1) | #6 |

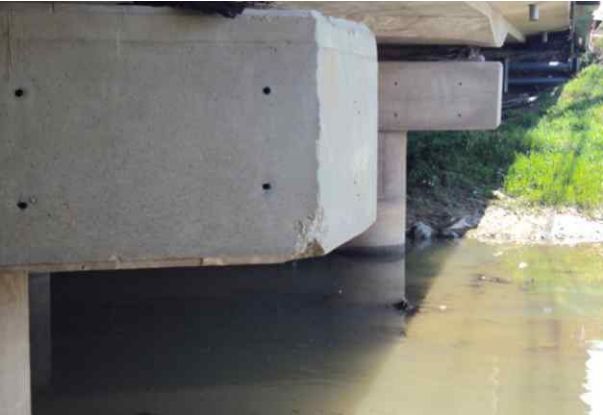
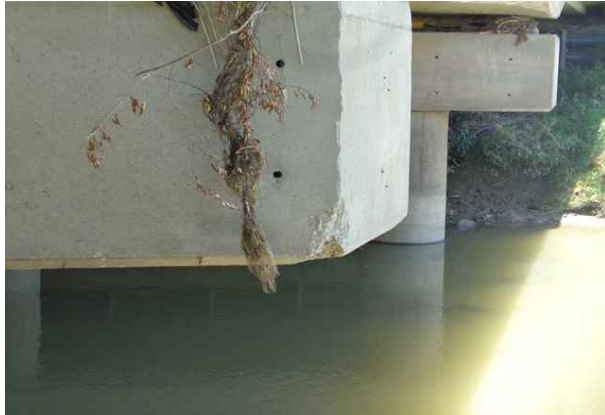
| 2022 상반기 | | 2022 하반기 | |
|---|---|---|---|
| | | 코핑 단부 파손(P1) | #7 |
| | | 코핑 단부 파손(P1) | #7 |

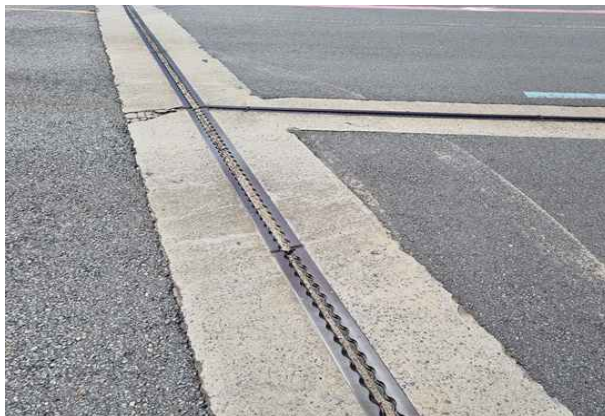
| 2022 상반기 | | 2022 하반기 | |
|---|---|---|---|
| | | 신축이음 고무재 열화 및 후타재 균열(A2) | #8 |
| | | 신축이음 고무재 열화 및 후타재 균열(A2) | #8 |

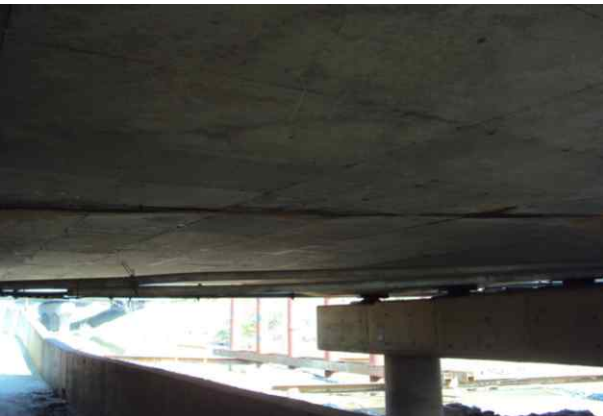
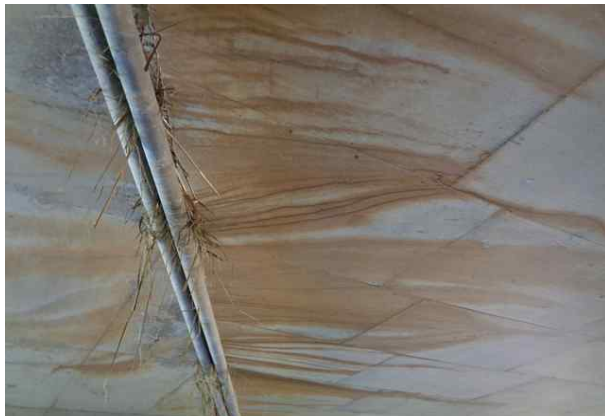
| 2022 상반기 | | 2022 하반기 | |
|---|---|---|---|
| | | 중조인트부 누수(S1) | #9 |
| | | 중조인트부 누수흔적(S3) | #9 |

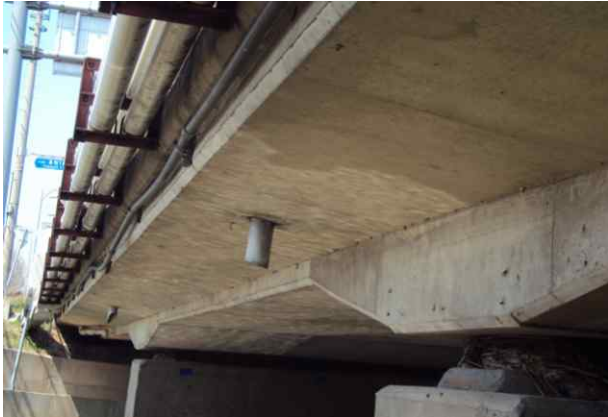
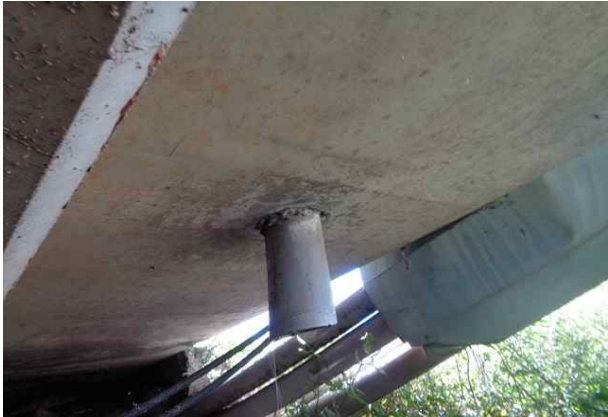
| 2022 상반기 | | 2022 하반기 | |
|---|--|---|--|
| 배수구 주변 백태(S2) | | 배수구 주변 백태(S3) | |

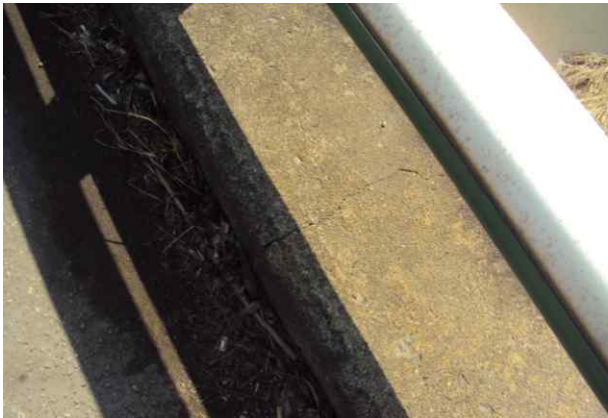
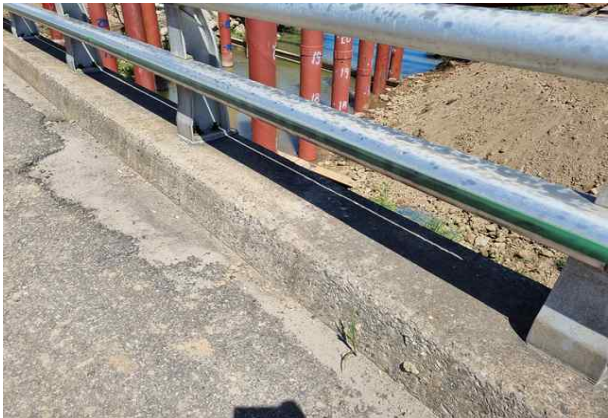
| 2022 상반기 | | 2022 하반기 | |
|---|--|---|--|
| 연석 균열(0.3mm이상)(S3) | | 연석 균열(0.3mm이상)(S3) | |

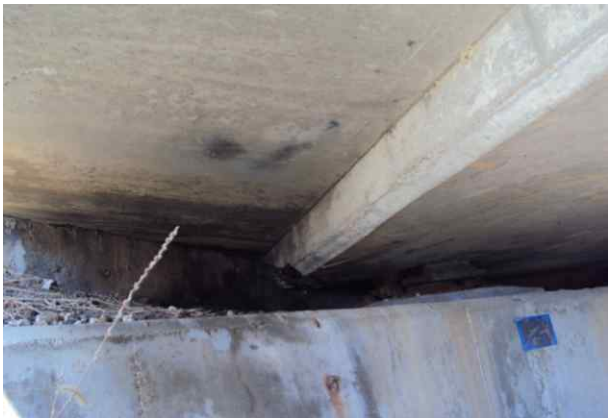
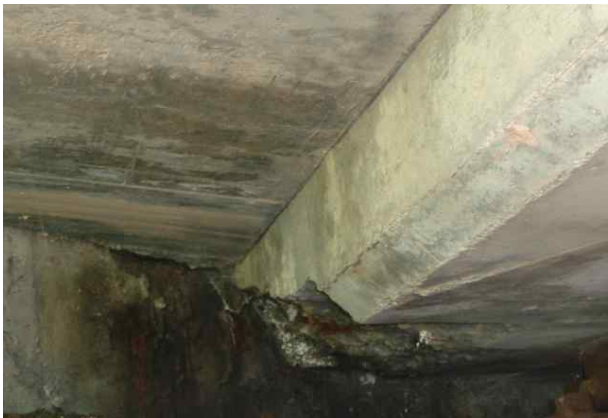
| 2022 상반기 | | 2022 하반기 | |
|---|--|---|--|
| 슬래브 협착 및 박락(A1),좌측 | | 슬래브 협착 및 박락(A1),좌측 | |

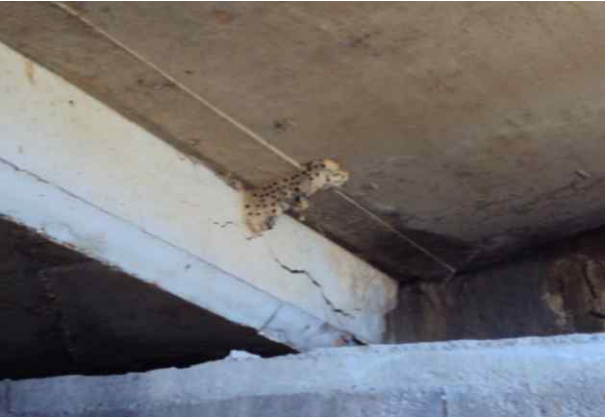
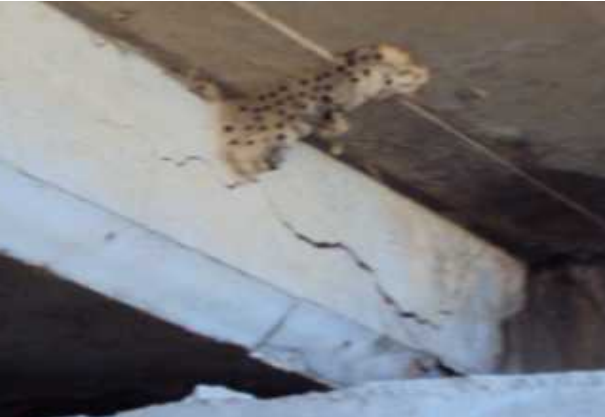
| 2022 상반기 | 2022 하반기 |
|---|---|
| #13 | #13 |

| 2022 상반기 | 2022 하반기 |
|---|---|
| 슬래브 협착 및 박락(A1),우측 | 슬래브 협착 및 박락(A1),좌측 |

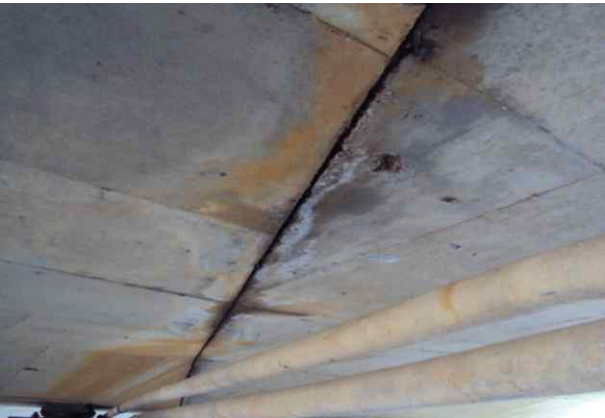
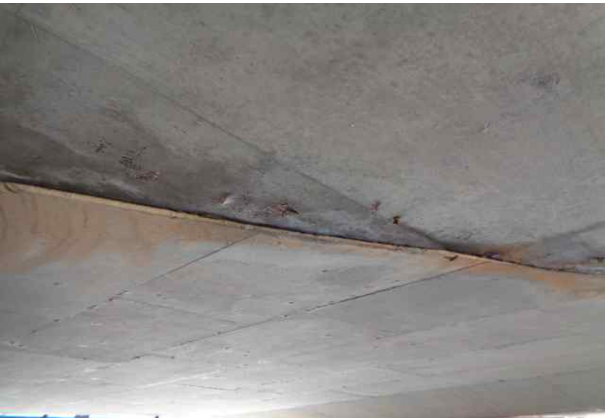
| 2022 상반기 | 2022 하반기 |
|---|---|
| #14 | #14 |

| 2022 상반기 | 2022 하반기 |
|---|---|
| 중조인트부 누수 및 백태(S1) | 중조인트부 누수 및 백태(S1) |

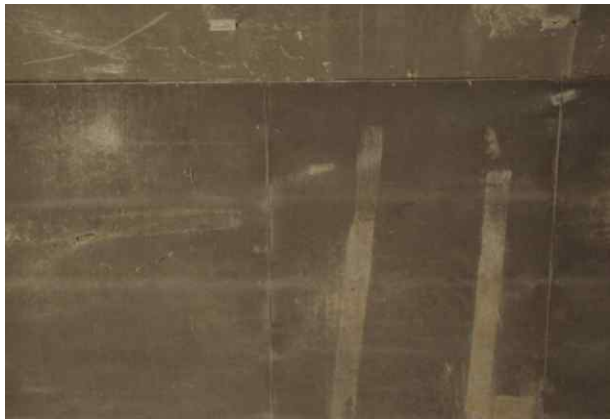
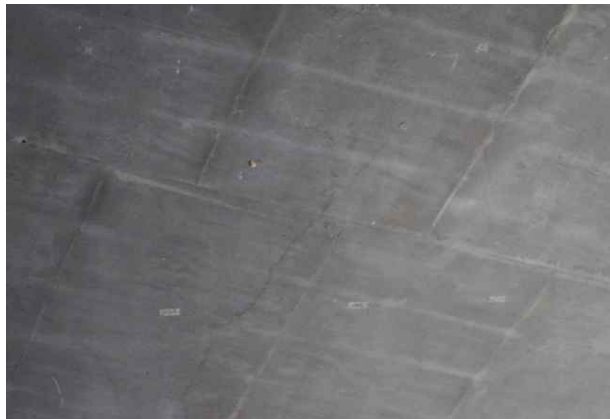
| 바닥판 균열 (0.3mm미만) (S1) | | #1 | 바닥판 균열 (0.3mm미만) (S1) | #1 |

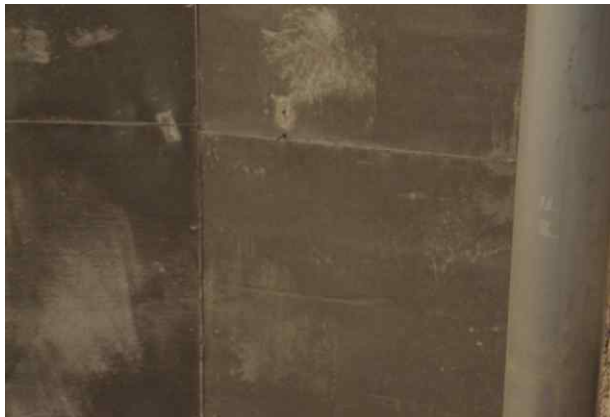
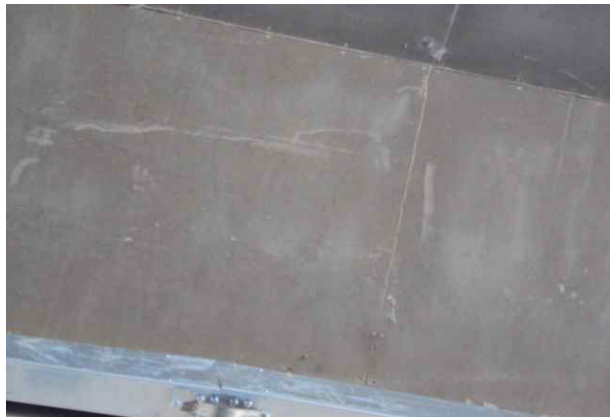
| 헌치부 망상균열 (S2) | | #2 | 헌치부 망상균열 (S2) | #2 |

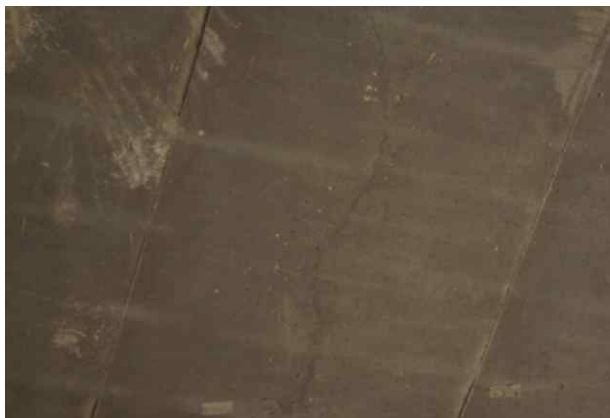
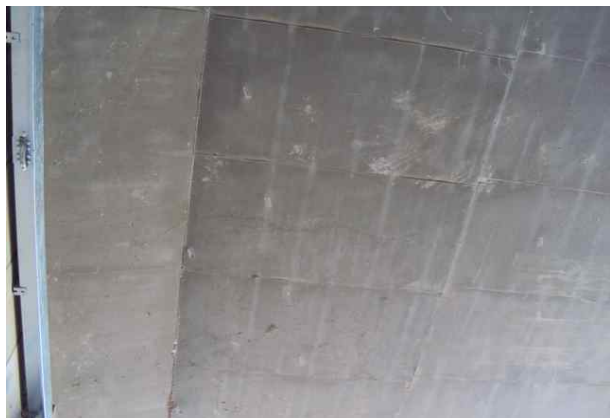
| 바닥판 재료분리 (1m×2m) (S2) | | #3 | 바닥판 재료분리 (1m×2m) (S2) | #3 |

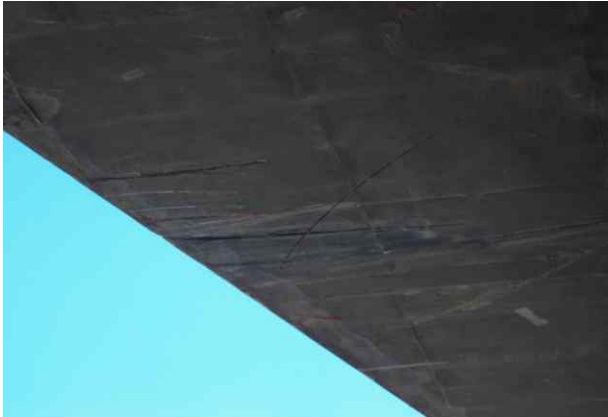
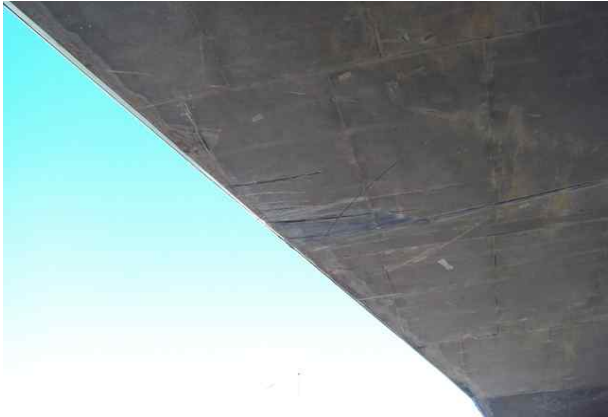
| 2022 상반기 | | 2022 하반기 | |
|---|--|---|---|
| | | #4 | |

| 2022 상반기 | | 2022 하반기 | |
|---|--|---|---|
| 균형 및 노치 미설치 | | #4 | 균형 및 노치 미설치 |

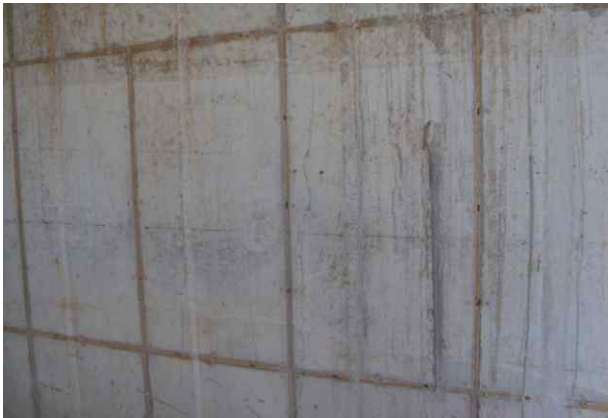
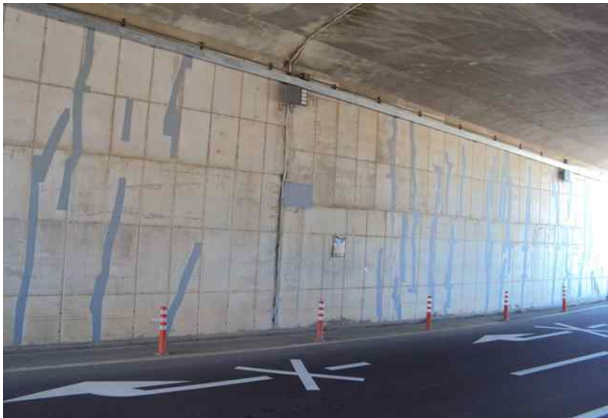
| 2022 상반기 | | 2022 하반기 | |
|---|--|---|---|
| | | #5 | |

| 2022 상반기 | | 2022 하반기 | |
|---|--|---|---|
| 벽체 수직균열(0.3mm이상) (A2) | | #5 | 벽체 수직균열(0.3mm이상) (A2) 보수 |

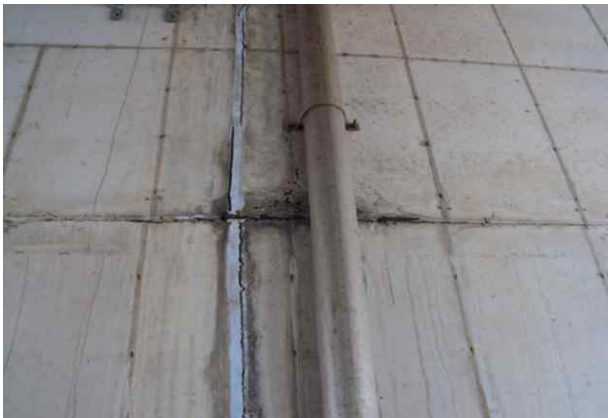
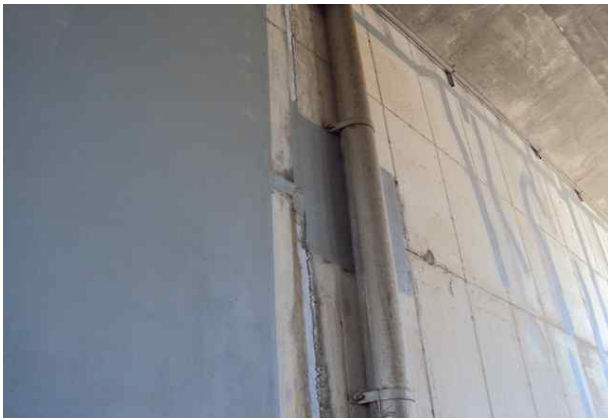
| 2022 상반기 | | 2022 하반기 | |
|---|--|---|---|
| | | #6 | |

| 2022 상반기 | | 2022 하반기 | |
|---|--|---|---|
| 벽체 철근 노출(A1) | | #6 | 벽체 철근 노출(A1) |

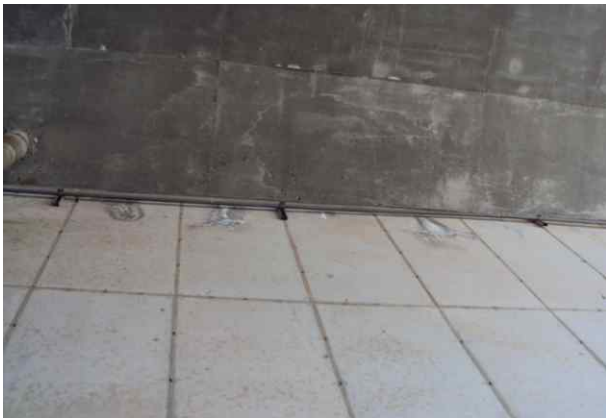
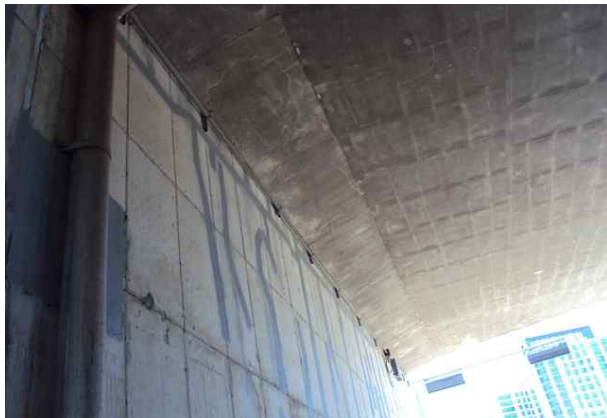
| 2022 상반기 | | 2022 하반기 | |
|---|--|---|--|
| #7 | | #7 | |

| 2022 상반기 | | 2022 하반기 | |
|---|--|---|--|
| 벽체 균열, 백태 (A1) | | 벽체 균열, 백태 (A1) 보수 | |

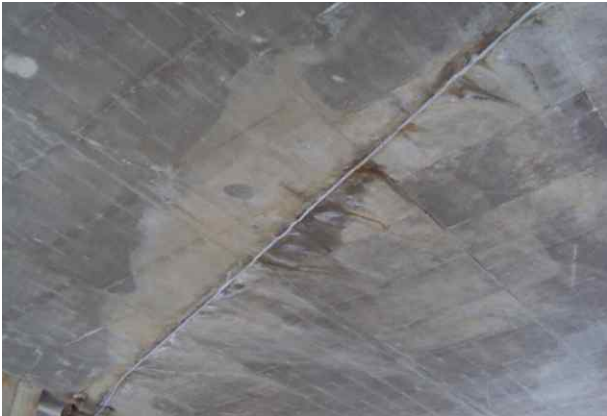
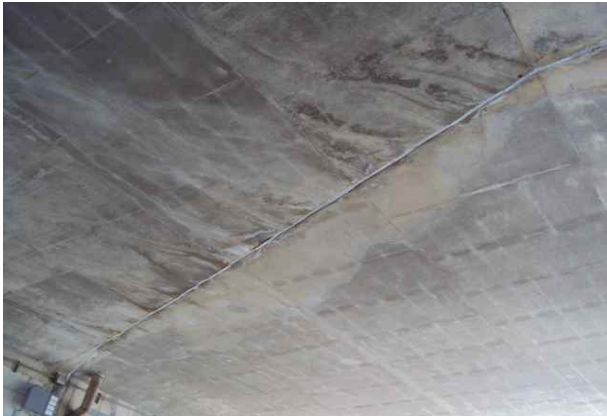
| 2022 상반기 | | 2022 하반기 | |
|---|--|---|---|
| | | | #9 |

| 2022 상반기 | | 2022 하반기 | |
|---|--|---|---|
| 슬래브 종조인트부 누수 및 백태 (S1) | | #9 | 슬래브 종조인트부 누수 및 백태 (S1) |

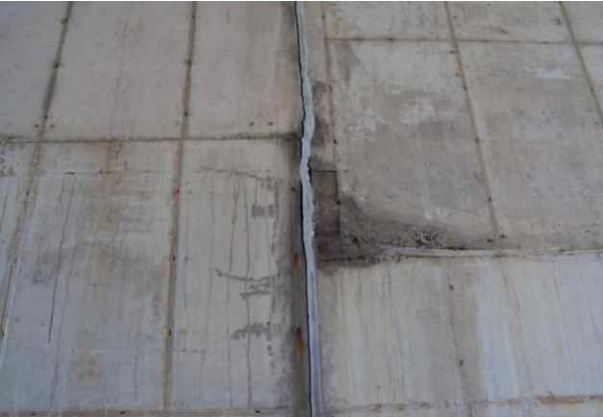
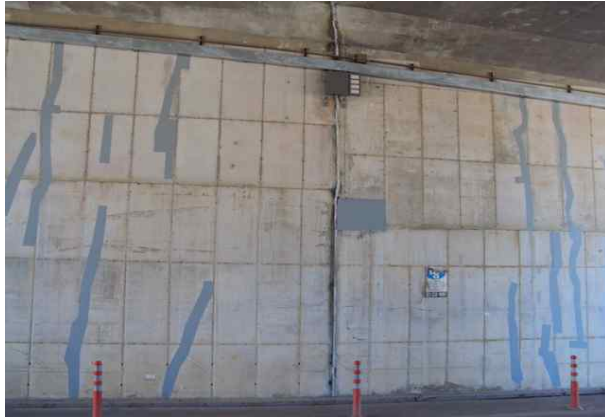
| | | 벽체 신축이음부 이격(A2) | #10 |

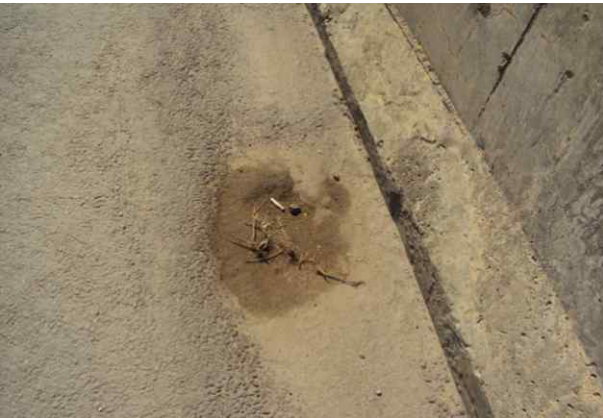
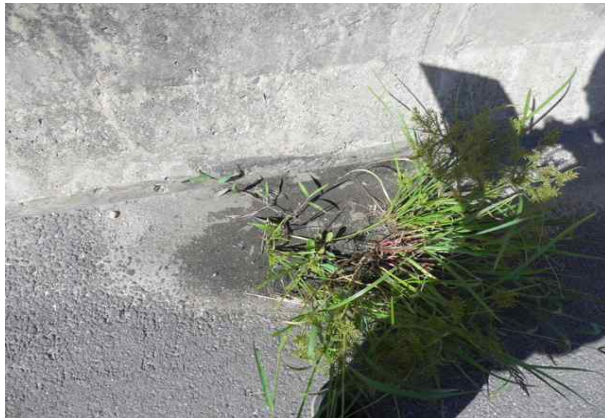
| 배수관 막힘(서울,S2) | #11 | | |

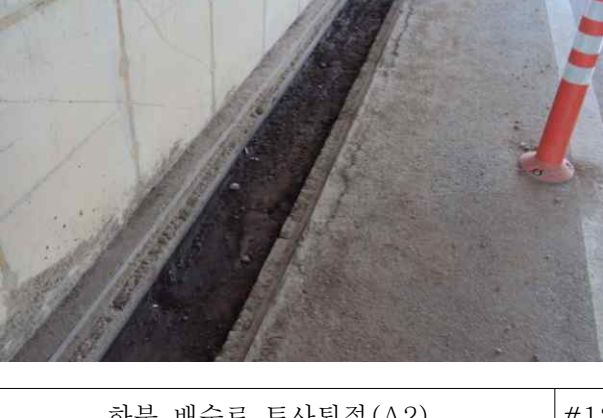
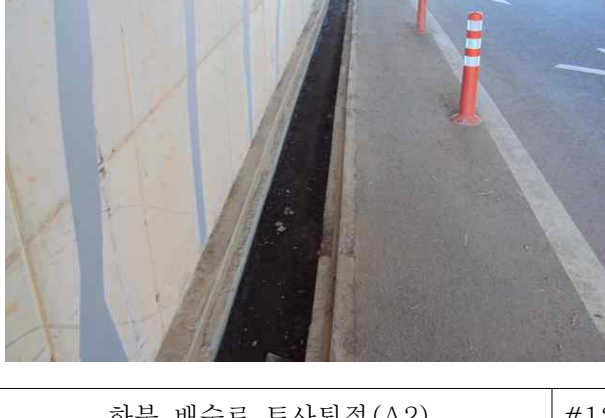
| 하부 배수로 토사퇴적(A2) | #12 | | |
| | | 하부 배수로 토사퇴적(A2) | #12 |

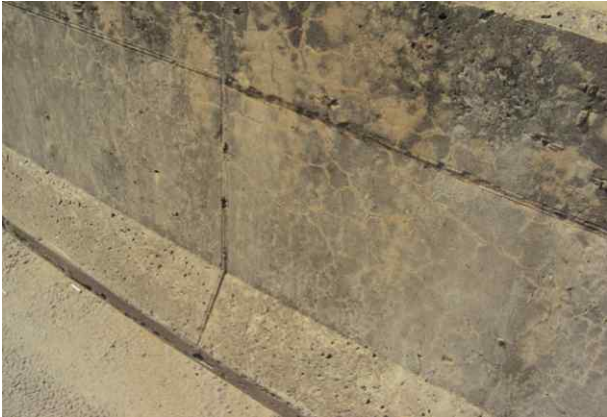
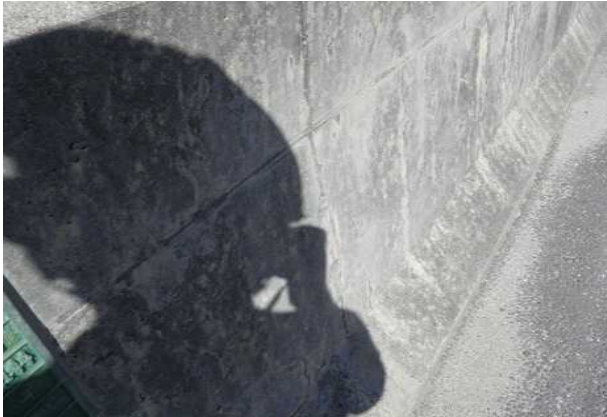
| 2022 상반기 | | 2022 하반기 | |
|---|---|---|---|
| 방호벽 망상균열(S2,서울) | #13 | 방호벽 망상균열(S2,서울) | #13 |

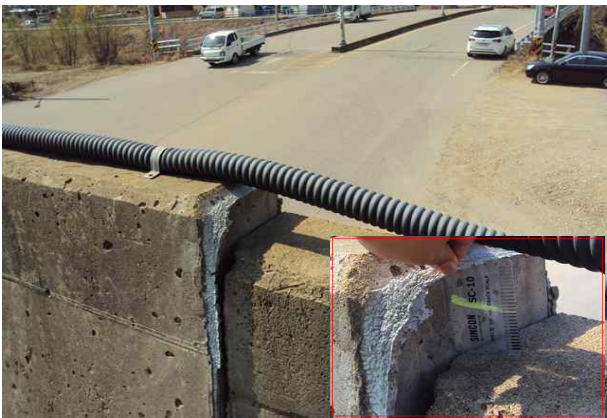
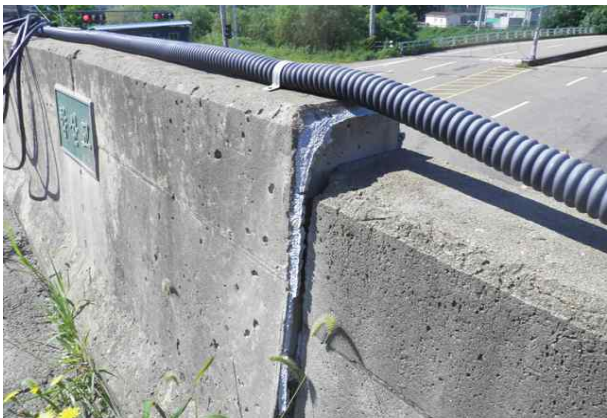
| 2022 상반기 | | 2022 하반기 | |
|---|---|---|---|
| 접속 방호벽 파손 및 단차 | #14 | 접속 방호벽 파손 및 단차 | #14 |

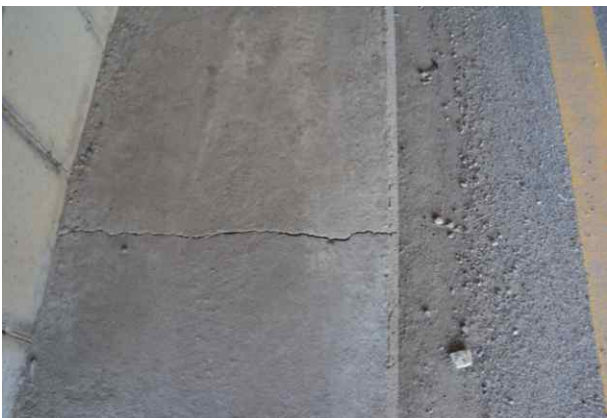
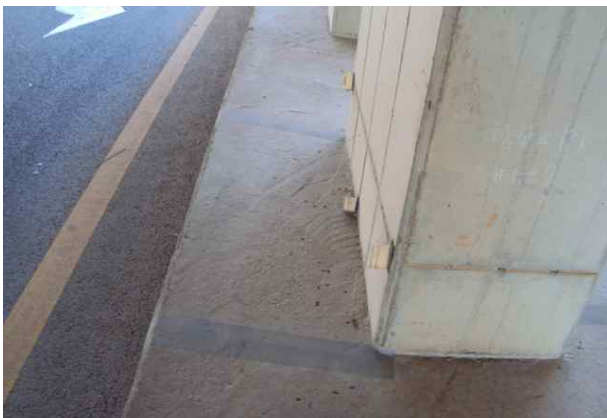
| 2022 상반기 | | 2022 하반기 | |
|---|---|---|---|
| 하부 연석 균열(0.3mm이상)(P1) | #15 | 하부 연석 균열(0.3mm이상)(P1) 보수 | #15 |

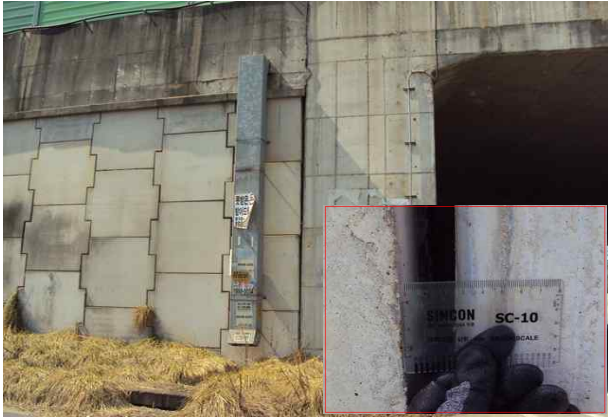
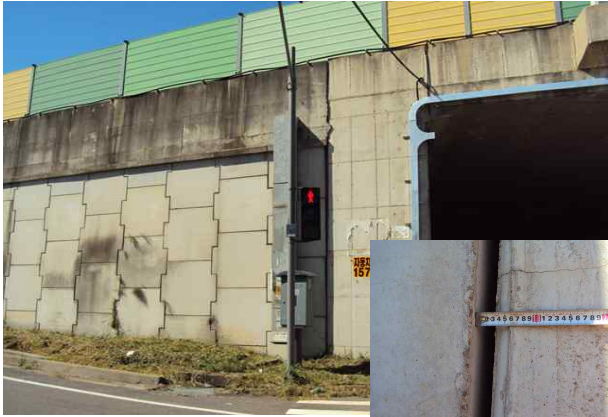
| 2022 상반기 | 2022 하반기 |
|---|---|
| 보강토 접속부 이격 #16 | 보강토 접속부 이격 #16 |

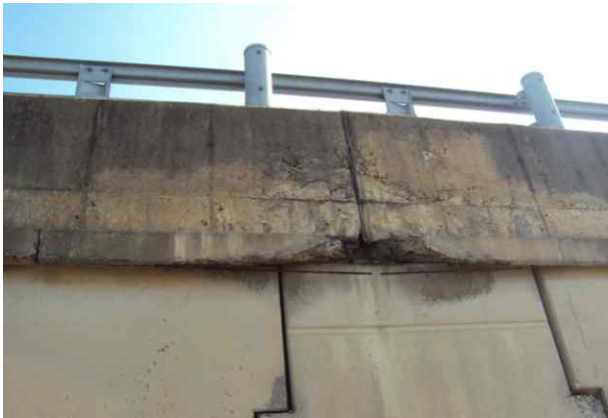
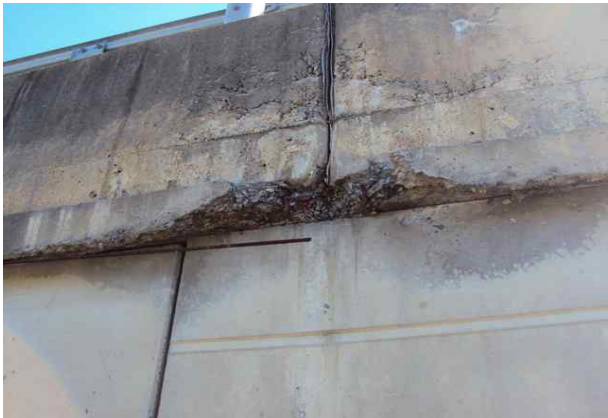
| 2022 상반기 | 2022 하반기 |
|---|---|
| 보강토 상단 파손 및 철근노출 #17 | 보강토 상단 파손 및 철근노출 #17 |

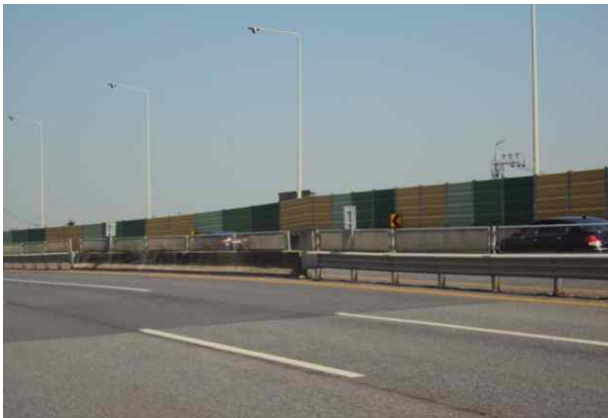
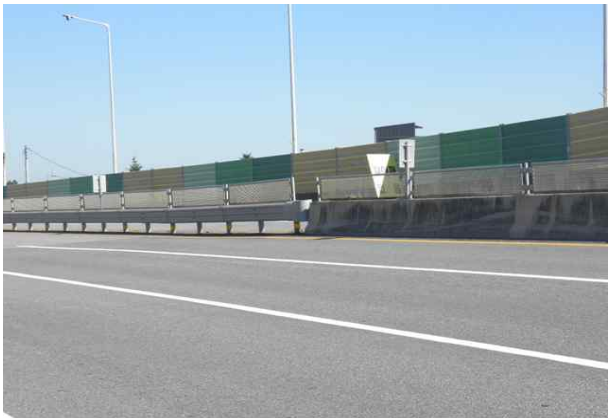
| 2022 상반기 | 2022 하반기 |
|---|---|
| 방음벽 상태양호 #18 | 방음벽 상태양호 #18 |

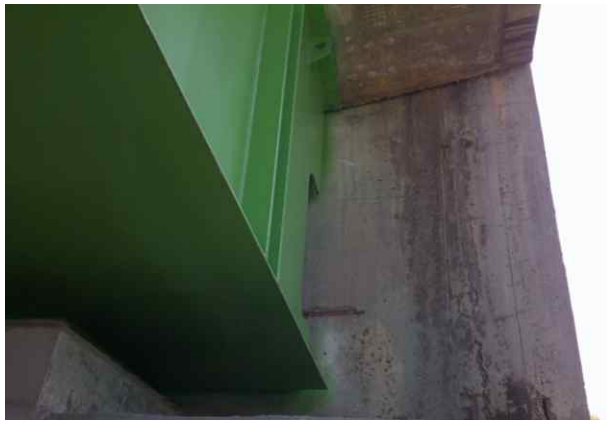
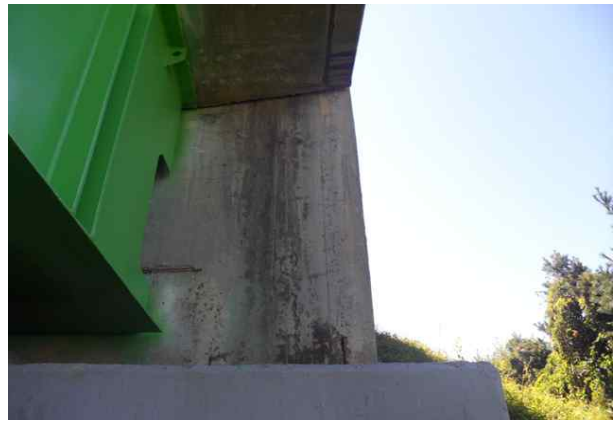
| 교대 누수흔적(A1) | | #1 | 교대 누수흔적(A2) | #1 |

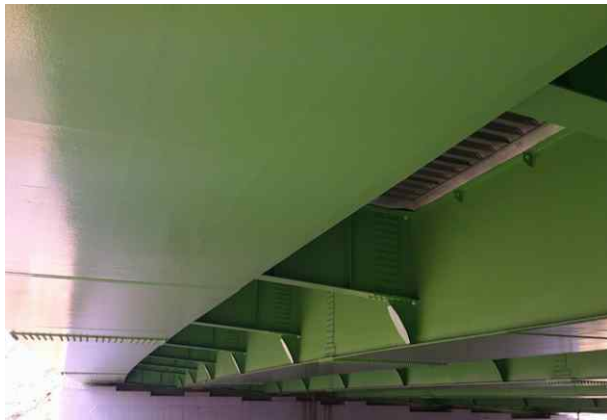
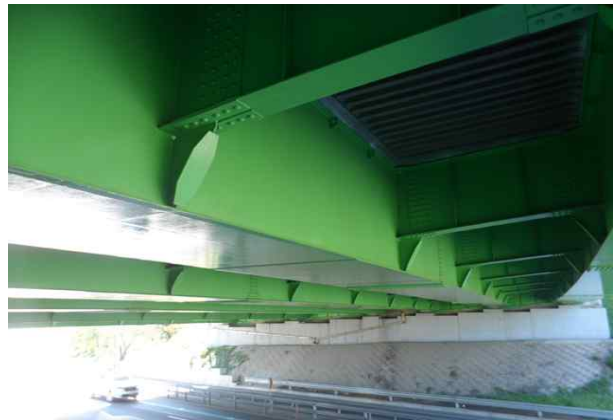
| 거더 재포장 | | #2 | 거더 재포장 | #2 |
